## Raport z oględzin pojazdu

| Numer raportu | 290745/10/24-14707 | Data raportu | 01-10-2024 |

| Marka, model | OPEL Astra V Hatchback 15-19 |
| Numer rejestracyjny | SK101RS |

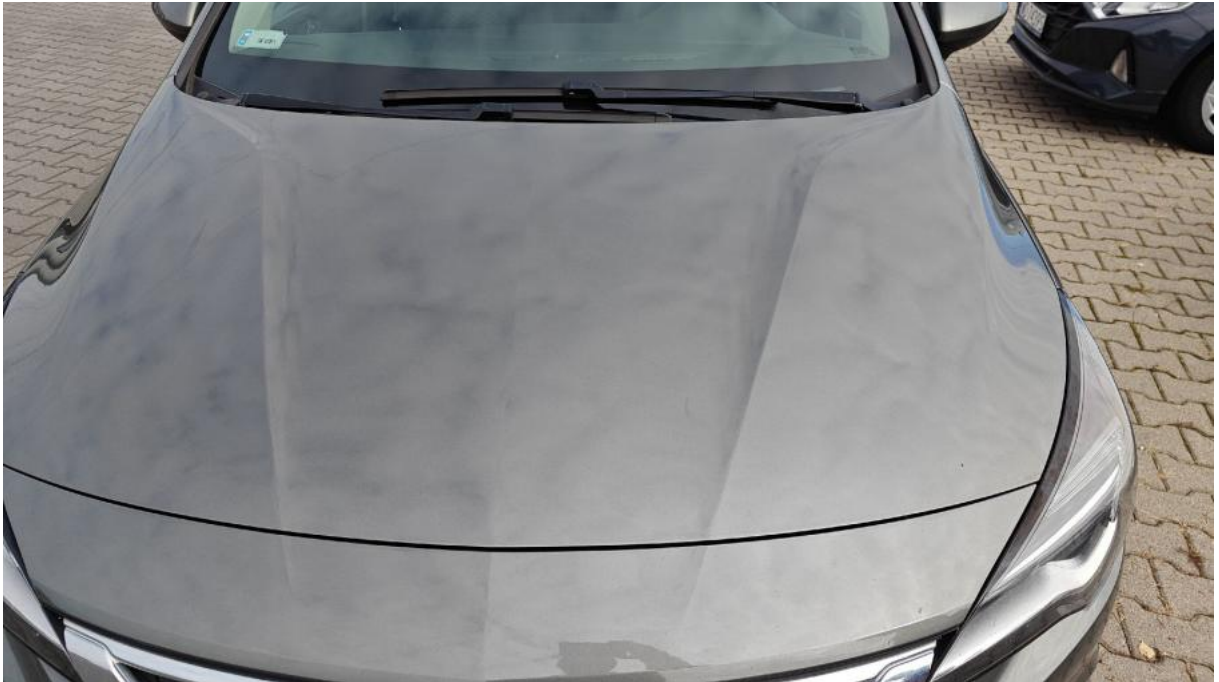
**Fot. 35**

Pokrywa komory silnika - zdjęcie poglądowe 1

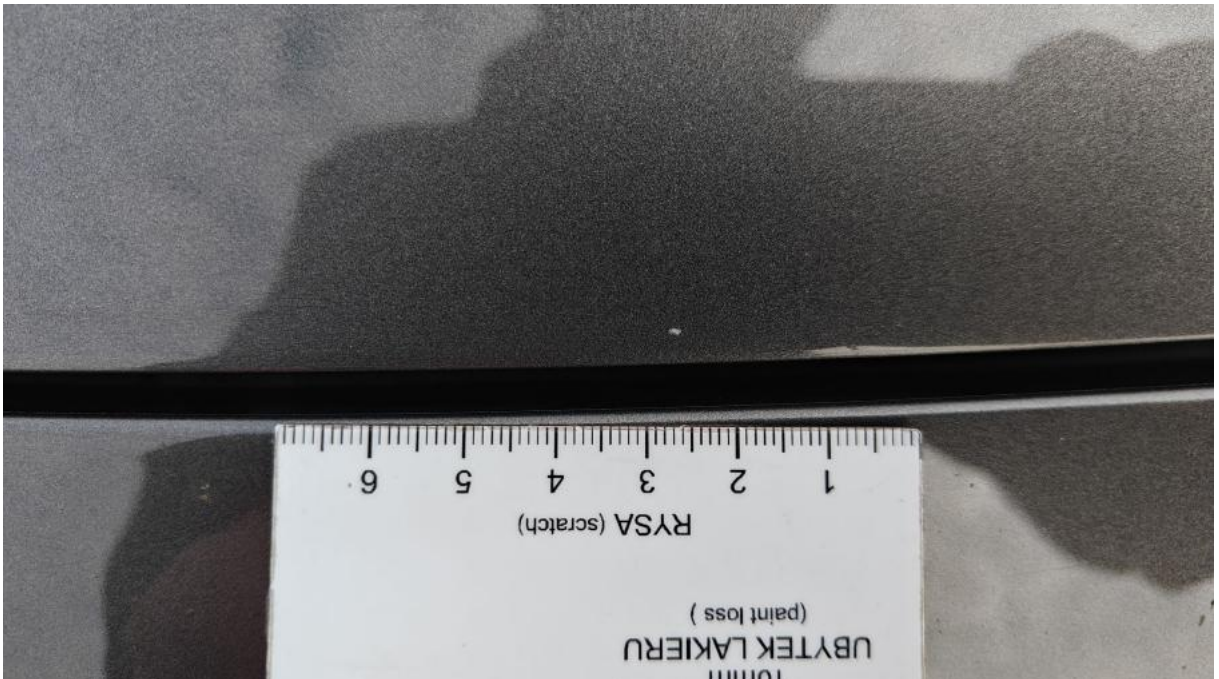
**Fot. 36**

| 7 | Pokrywa przednia | odpryski lakieru | | |

Pokrywa komory silnika - Rysa/odprysk 1

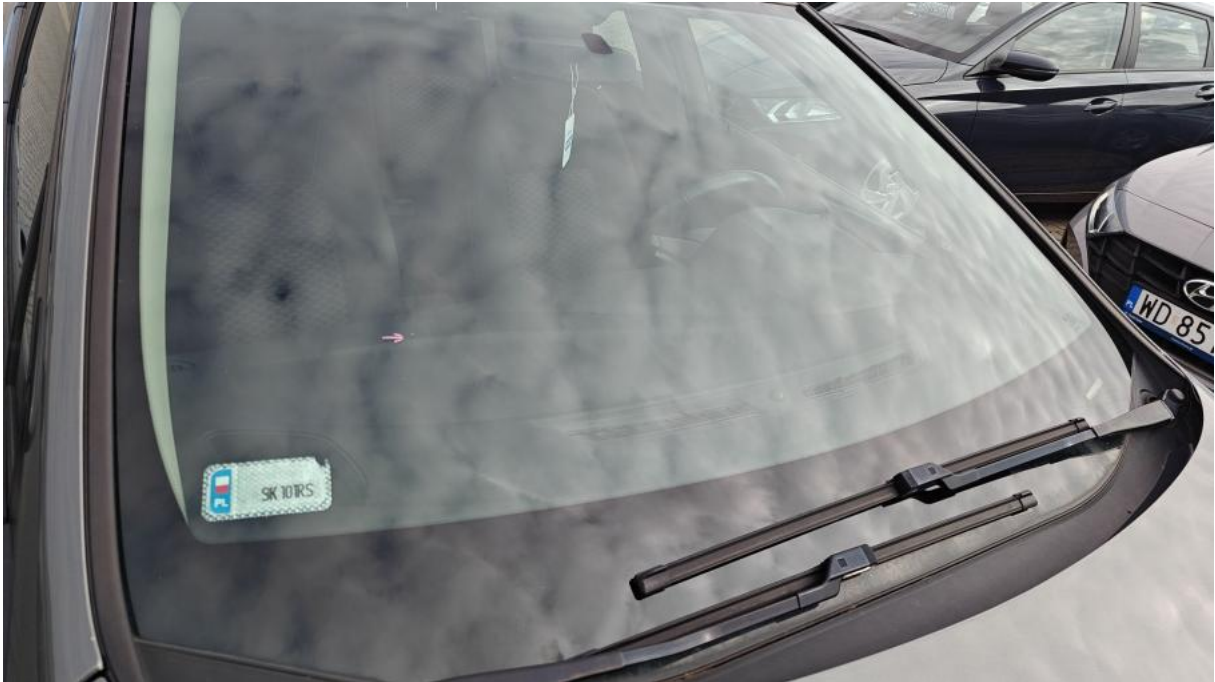
**Fot. 37**

Szyba czołowa - zdjęcie poglądowe 1

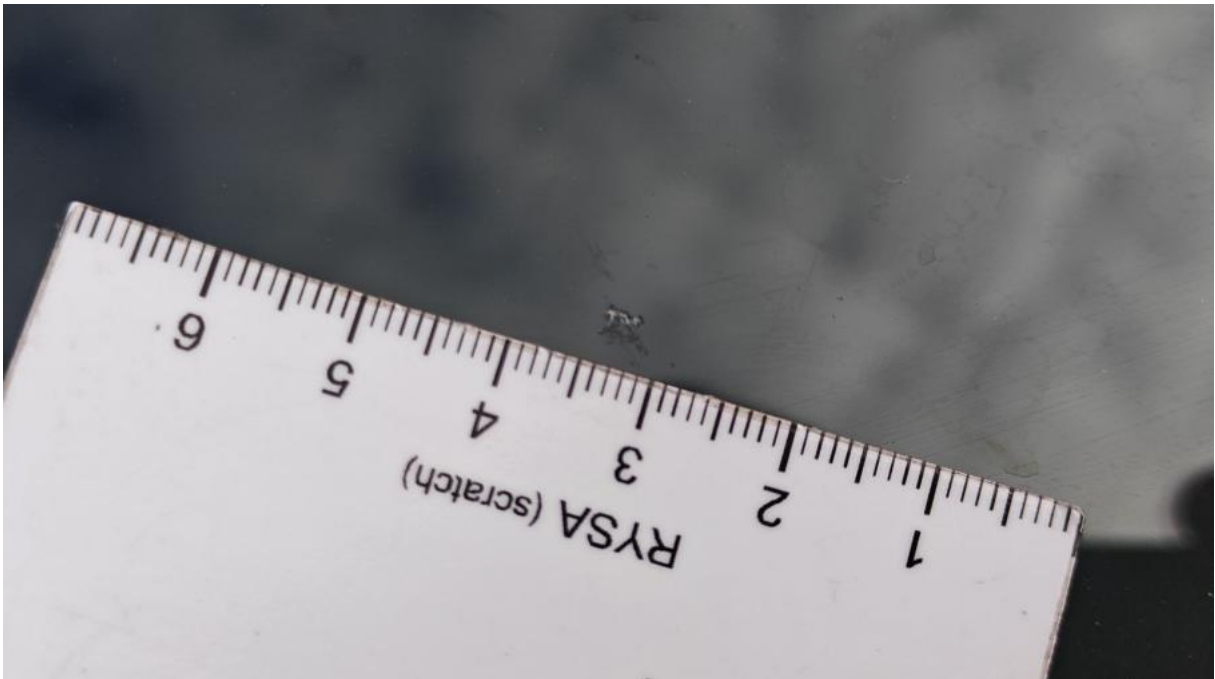
**Fot. 38**

| 8 | Szyba przednia barwiona | odpryski | | |

Szyba czołowa - Rysa/odprysk 1

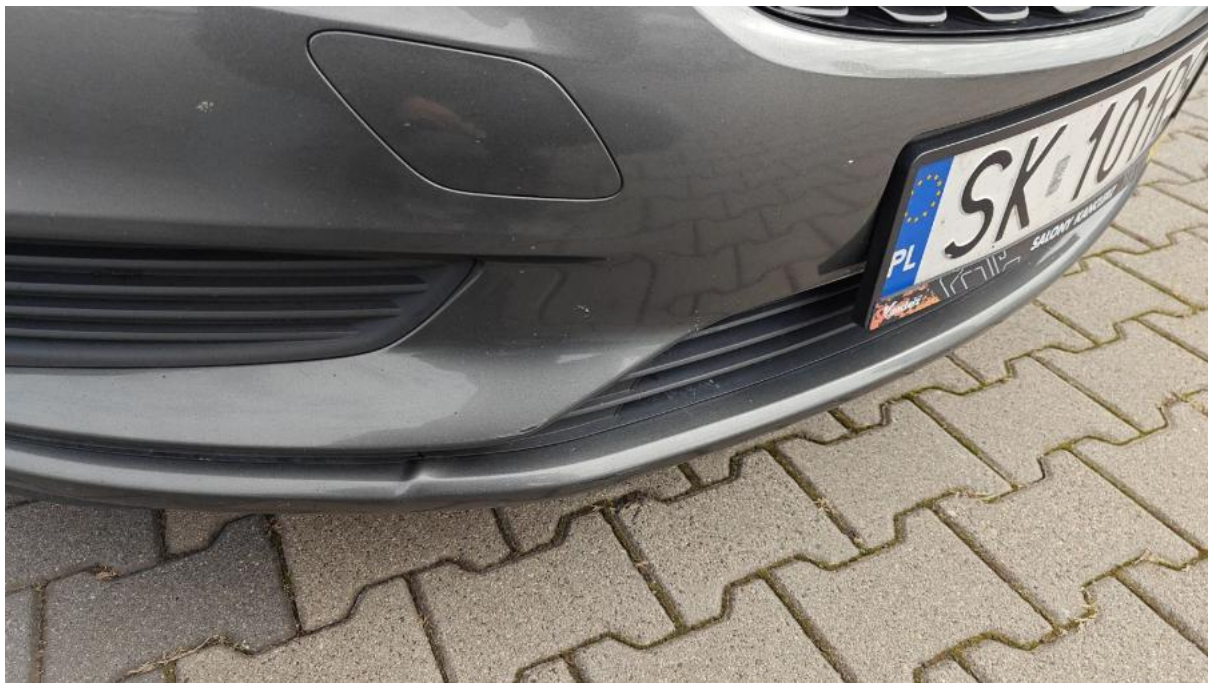
**Fot. 39**

| Poz. | Nazwa pozycji | Opis uszkodzeń | Kwalifik. | Naprawa [rbg] |
|---|---|---|---|---|
| 1 | Okładzina zderzaka przedniego | odkształcenie, zarysowanie | WY | 2 |

Zderzak - zdjęcie poglądowe 1

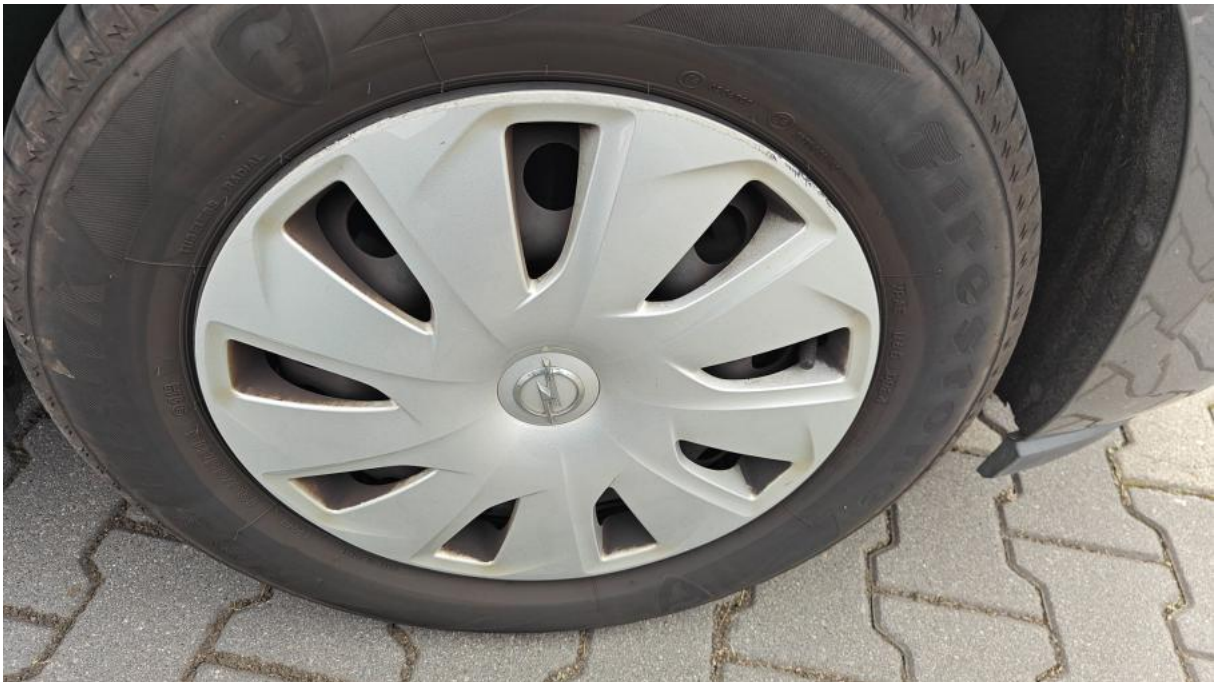
**Fot. 44**

Kółko przedni P - zdjęcie poglądowe 1

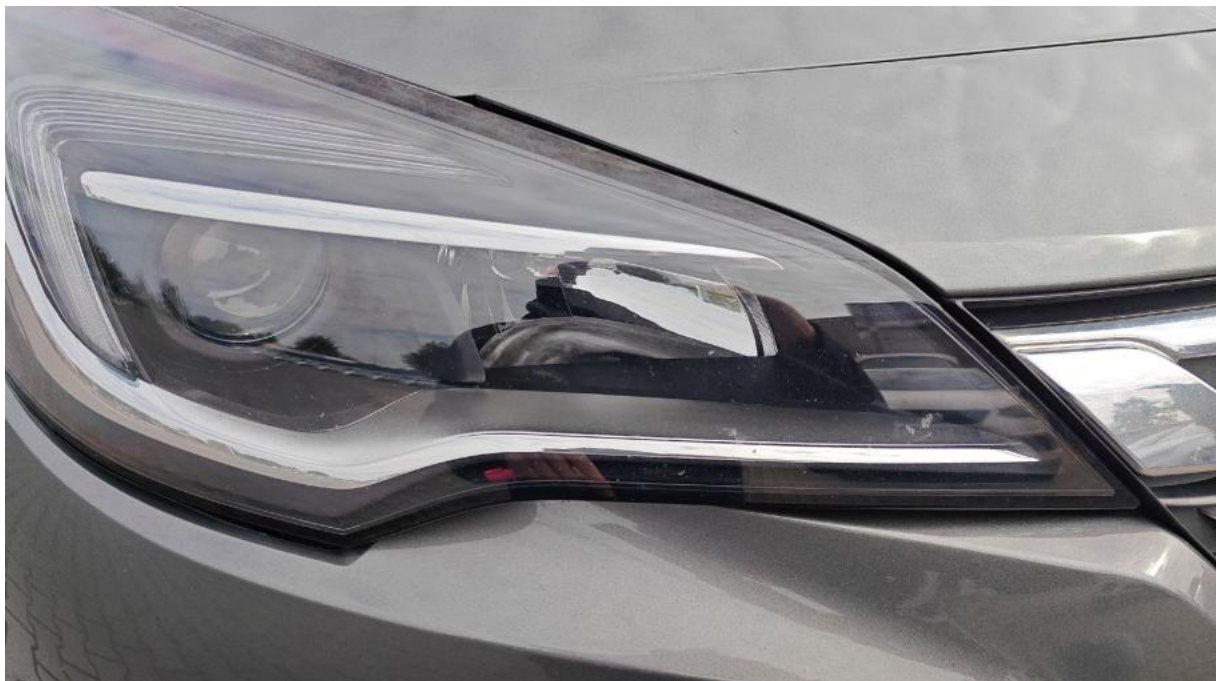
**Fot. 46**

Reflektor P - zdjęcie poglądowe 1

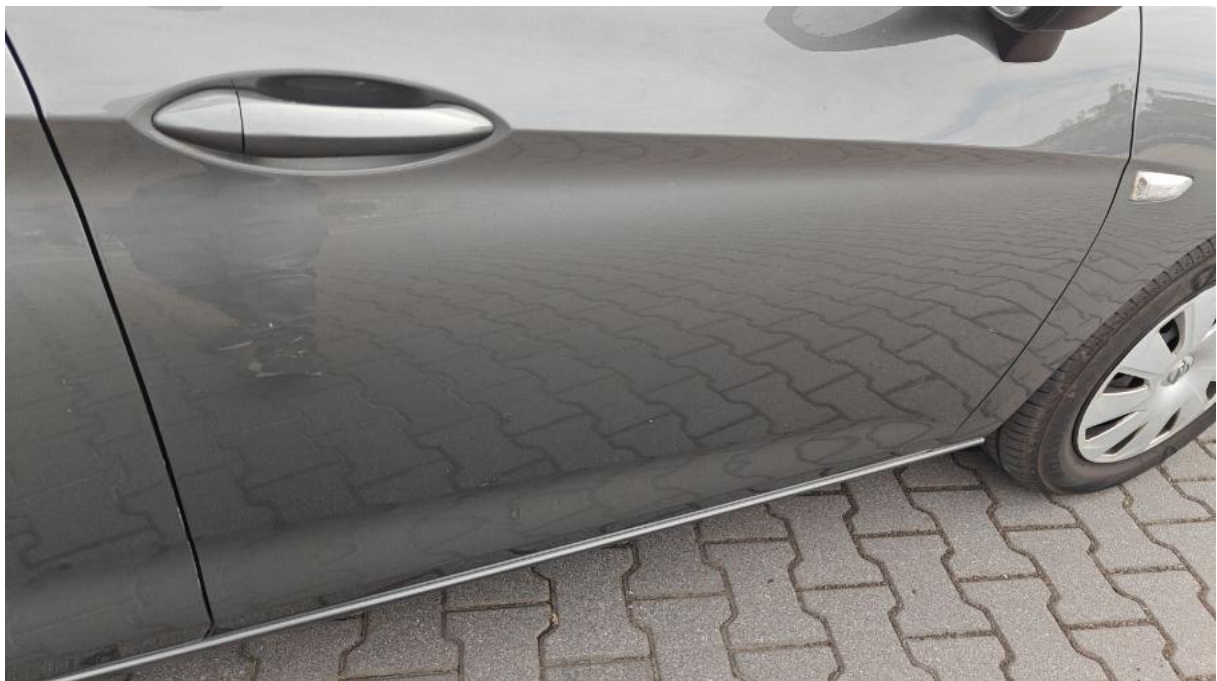
**Fot. 48**

Drzwi przednie P - zdjęcie pogładowe 1

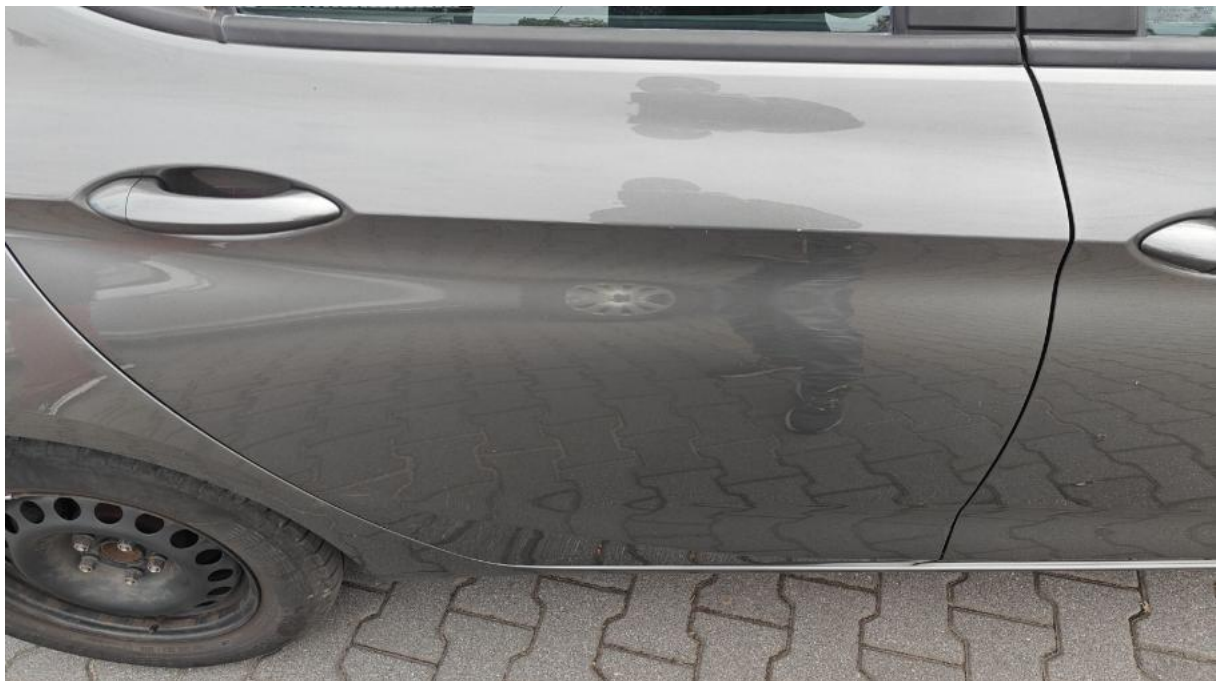
**Fot. 50**

Drzwi tylne P - zdjęcie poglądowe 1

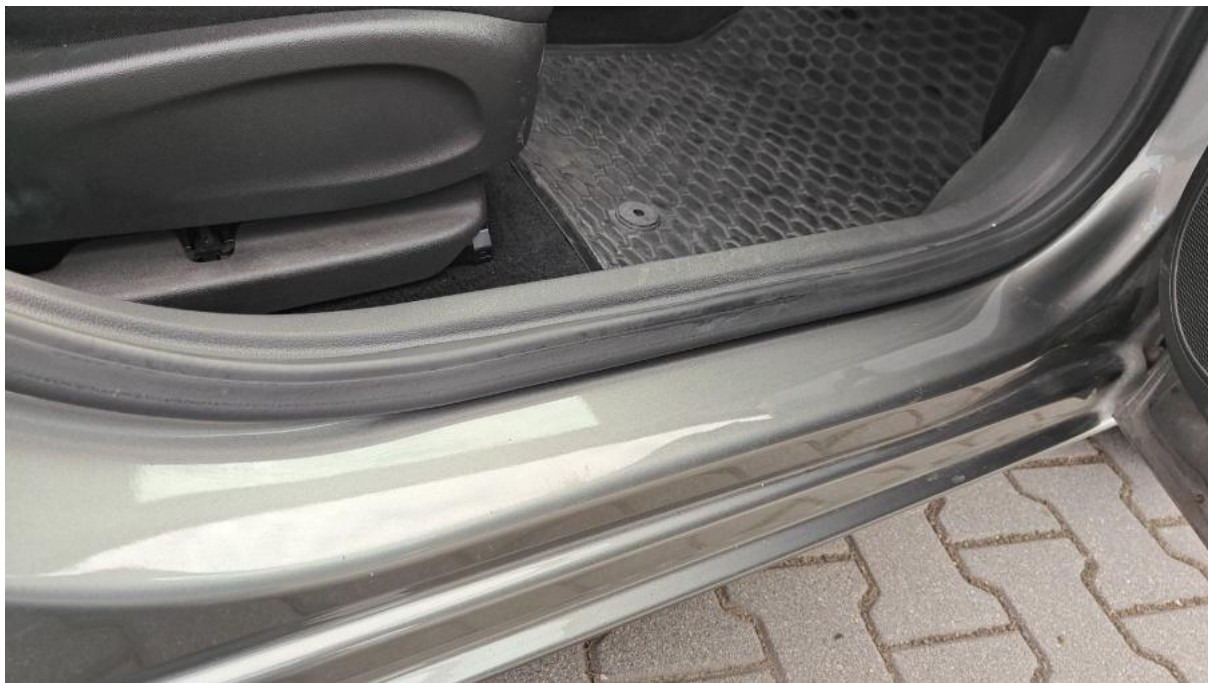
**Fot. 53**

Próg P - zdjęcie poglądowe 1

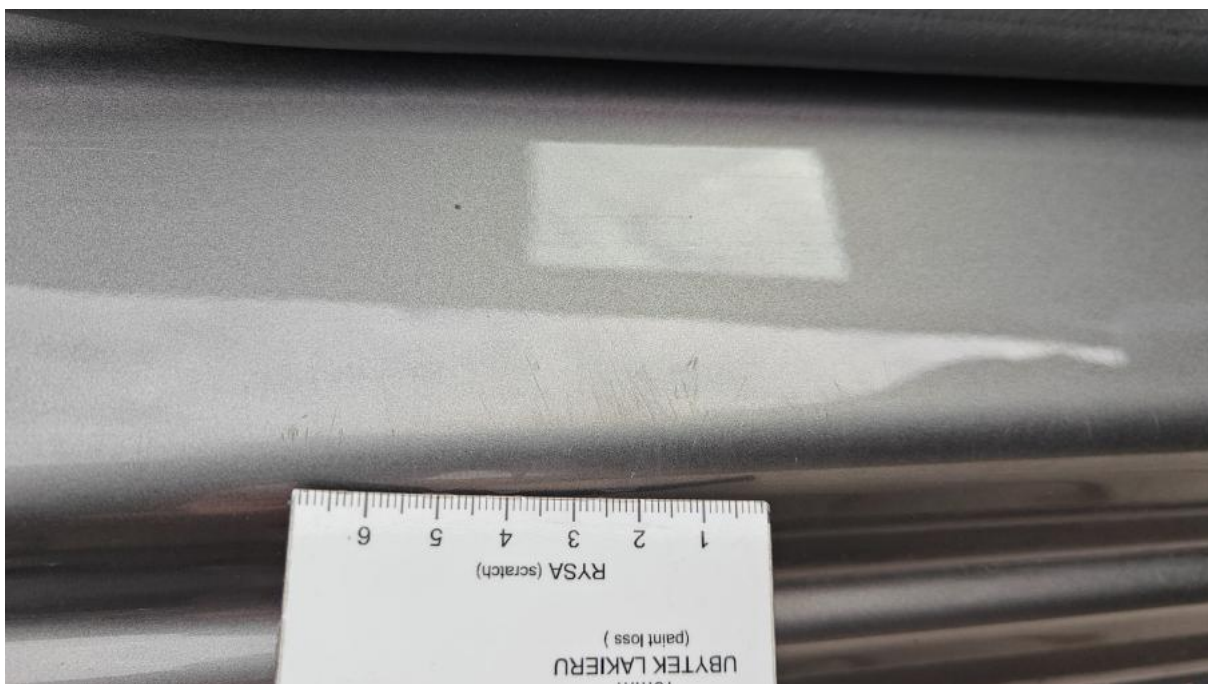
**Fot. 54**

Próg P - Rysa/odprysk 1

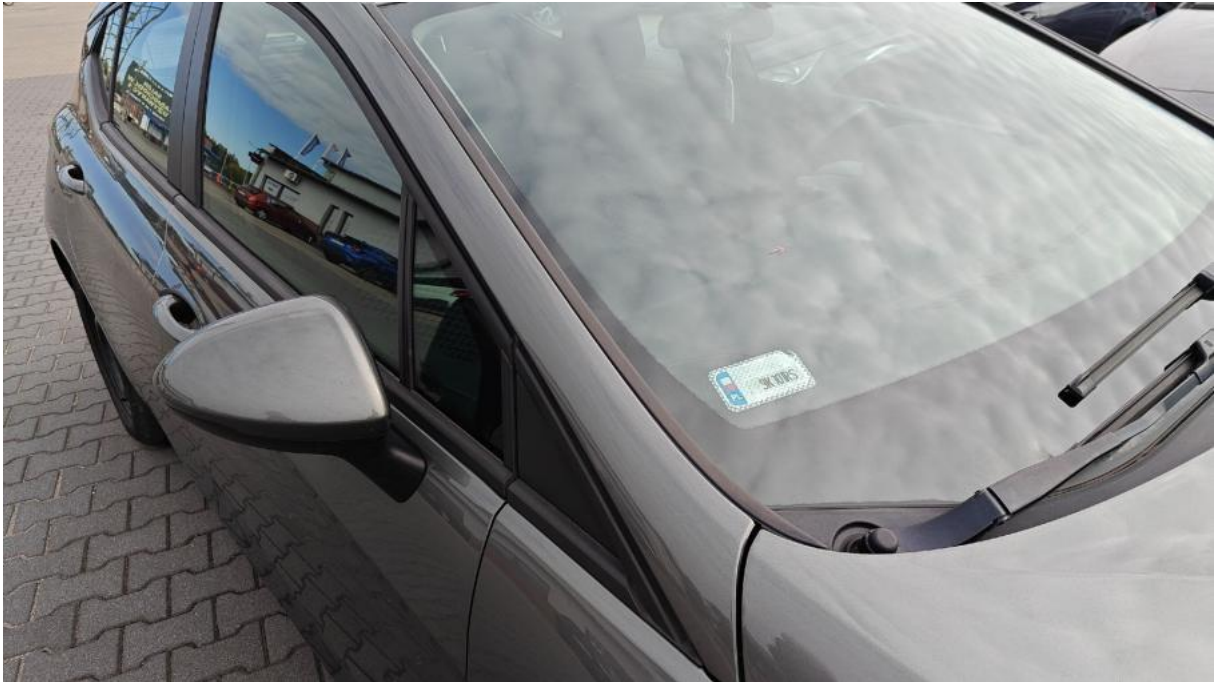
**Fot. 55**

Słupek przedni P - zdjęcie pogładowe 1

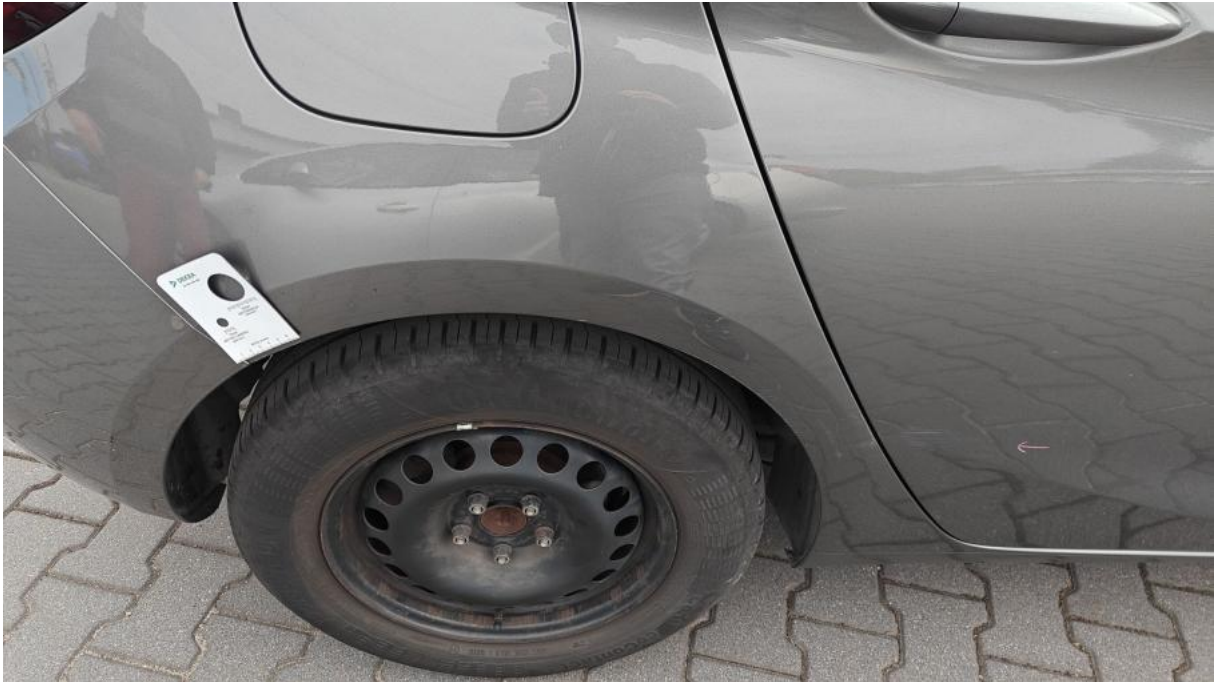
**Fot. 57**

Błotnik tylny P / Ściana boczna P - zdjęcie pogładowe 1

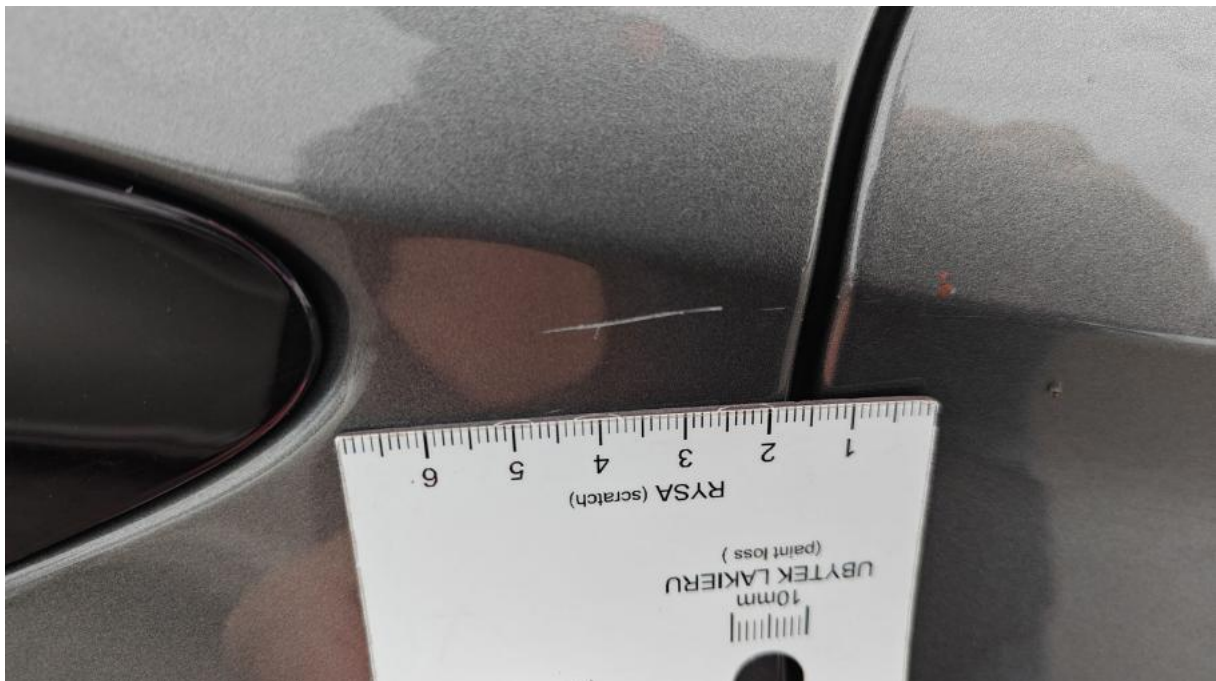
**Fot. 60**

Błotnik tylny P / Ściana boczna P() - Rysa/odprysk 3

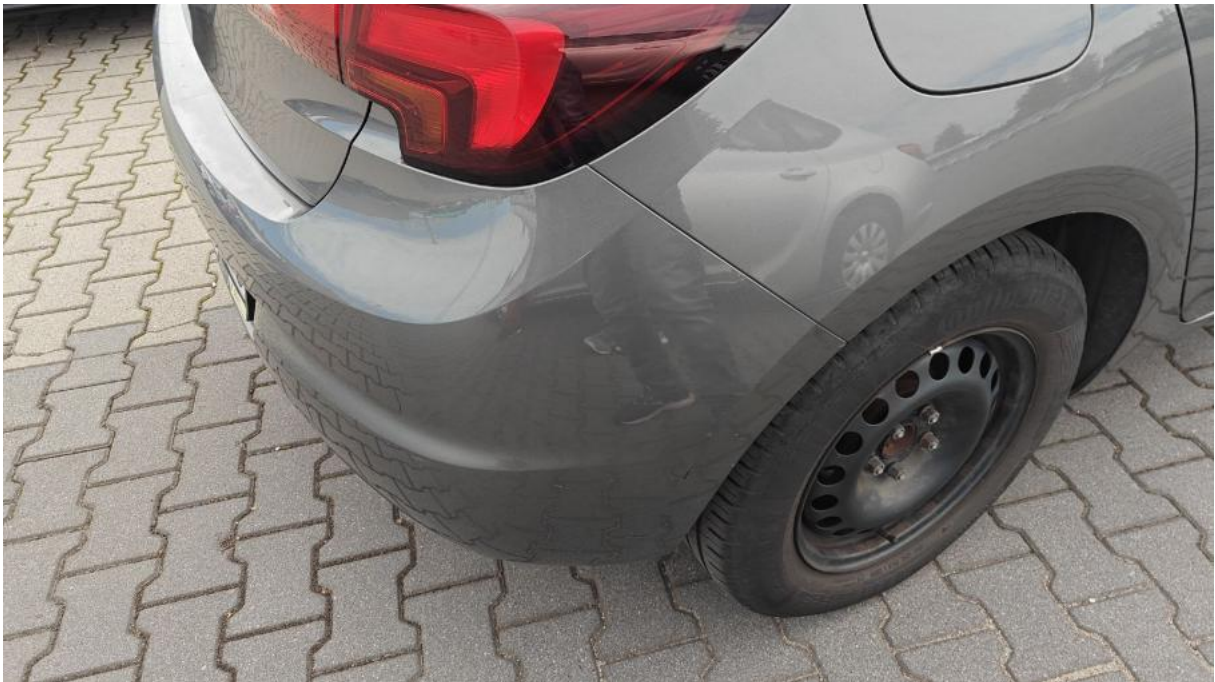
**Fot. 62**

Zderzak tylny - zdjęcie poglądowe 1

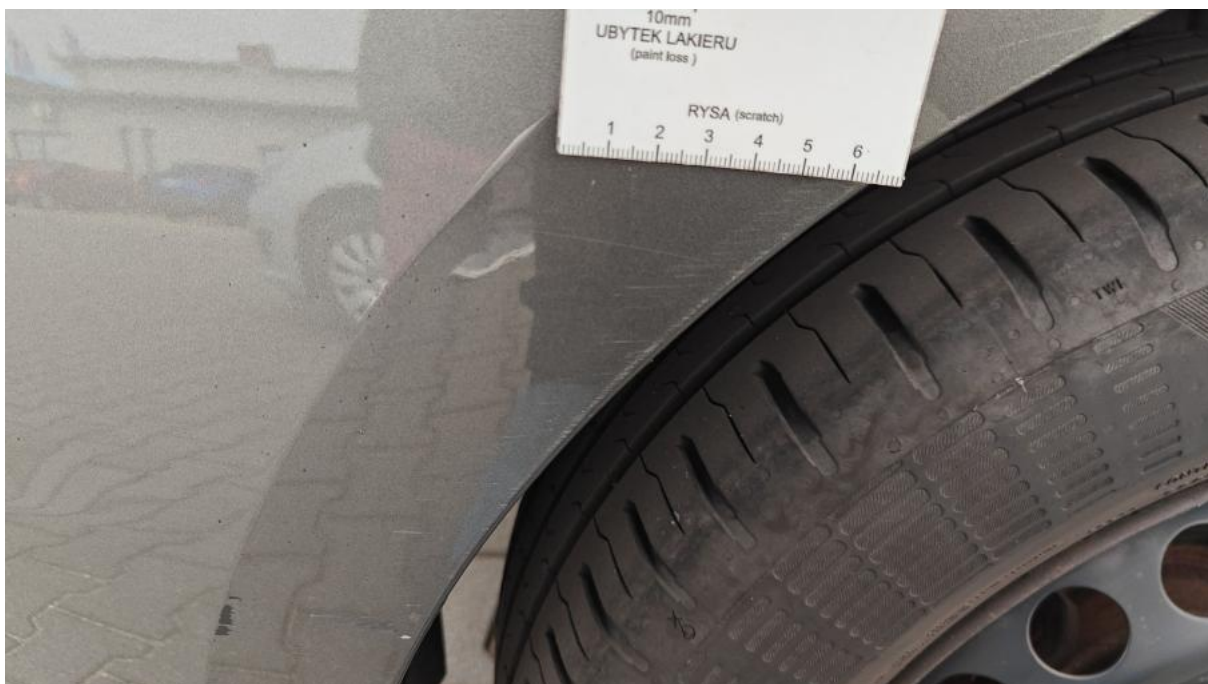
**Fot. 64**

Zderzak tylny - Rysa/odprysk 2

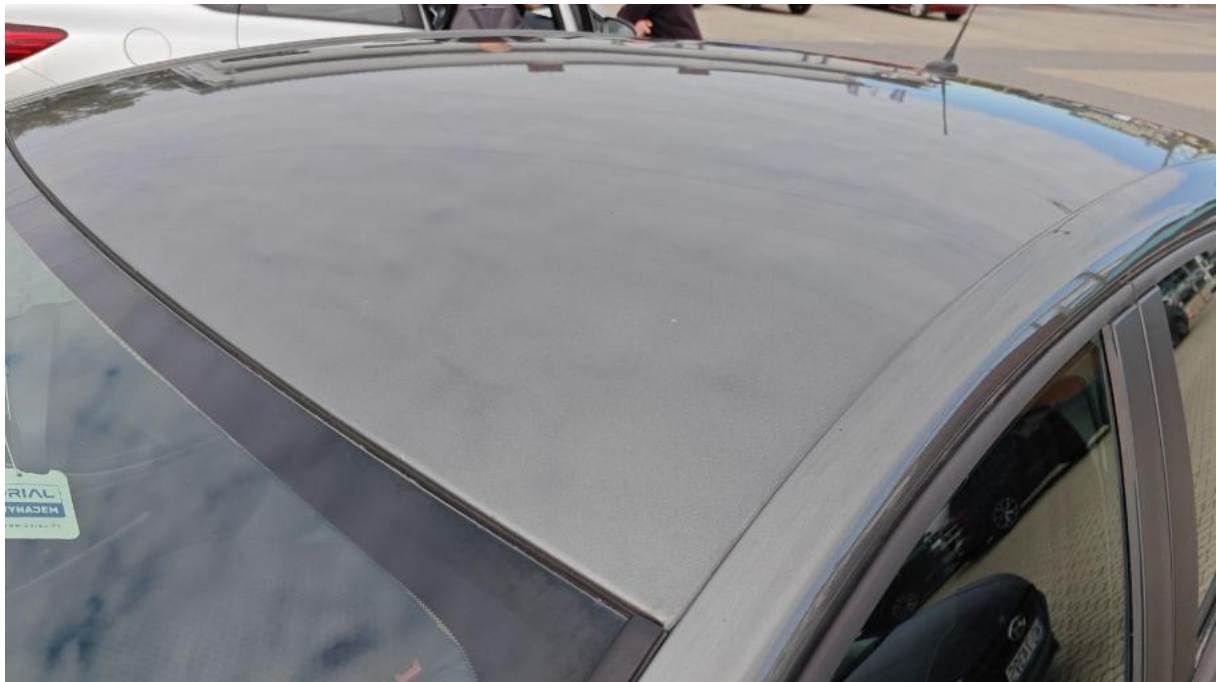
**Fot. 66**

Dach - zdjęcie poglądowe 1

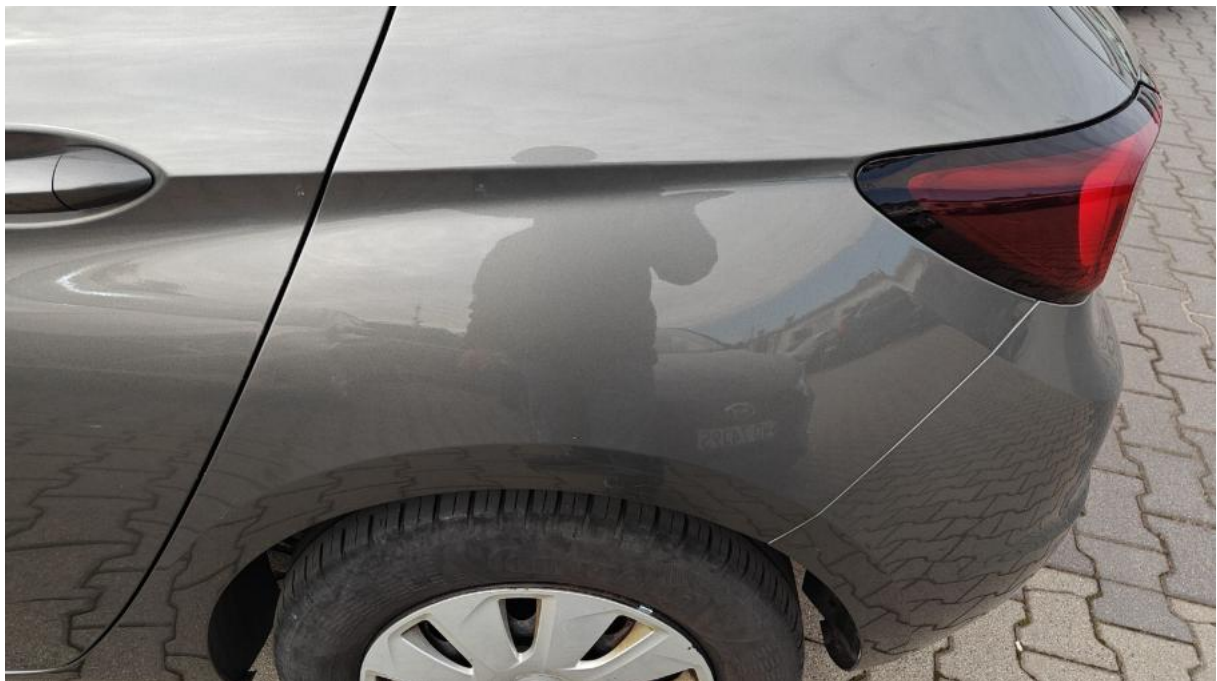
**Fot. 68**

Błotnik tylny L / Ściana boczna L - zdjęcie poglądowe 1

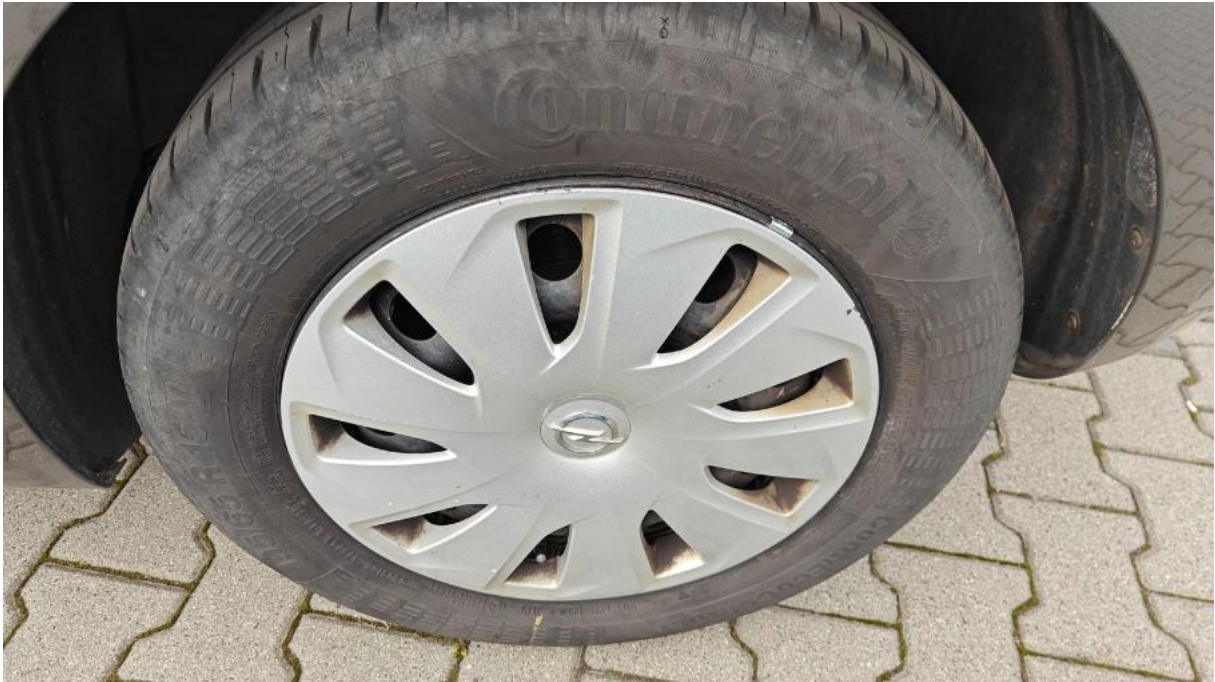
**Fot. 71**

Kołpak tylny L - zdjęcie poglądowe 1

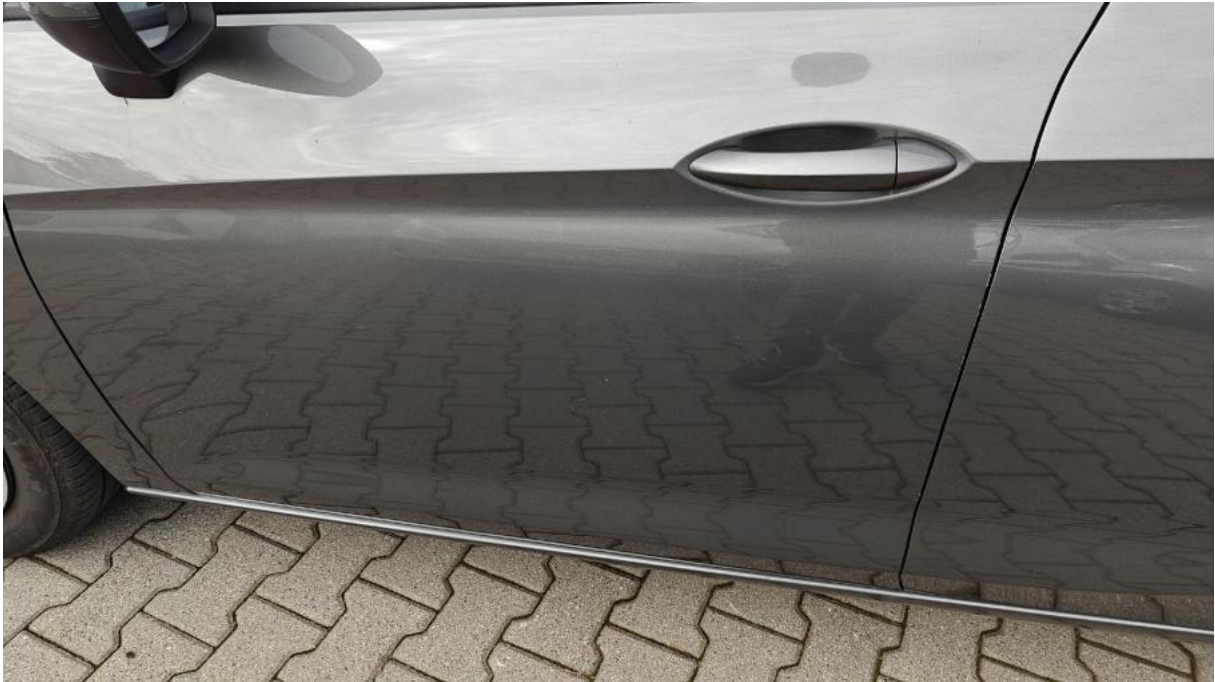
**Fot. 73**

Drzwi przed L - zdjęcie poglądowe 1

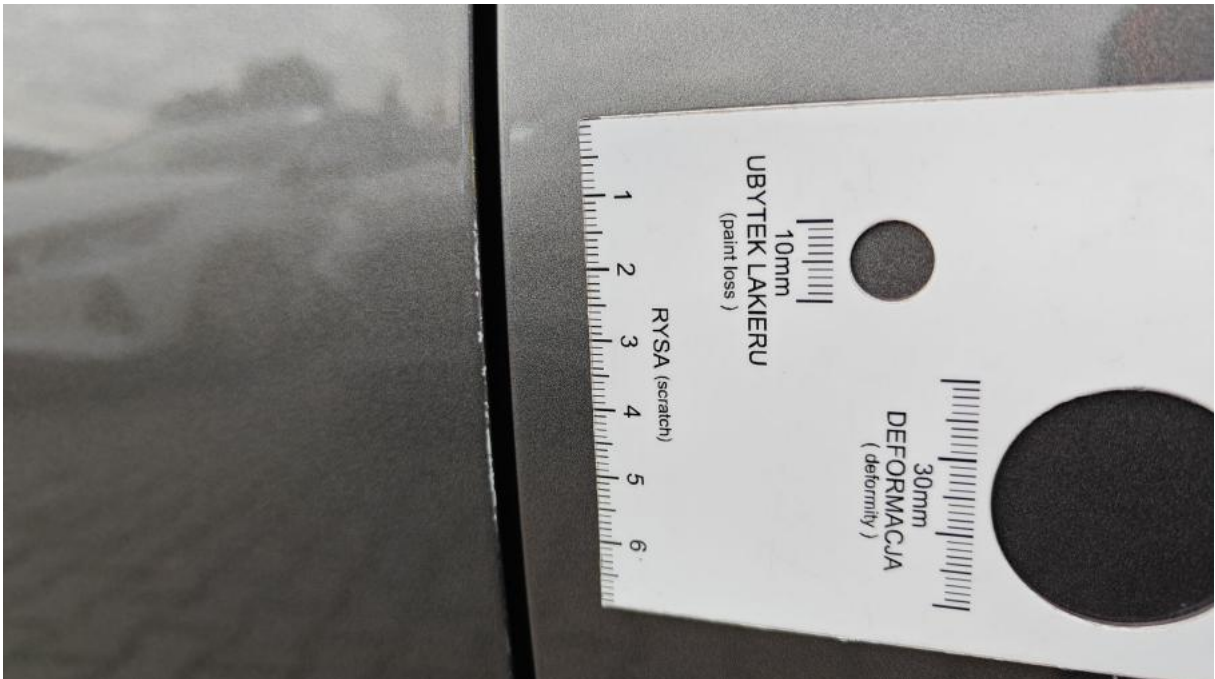
**Fot. 74**

Drzwi przed L - Rysa/odprysk 1

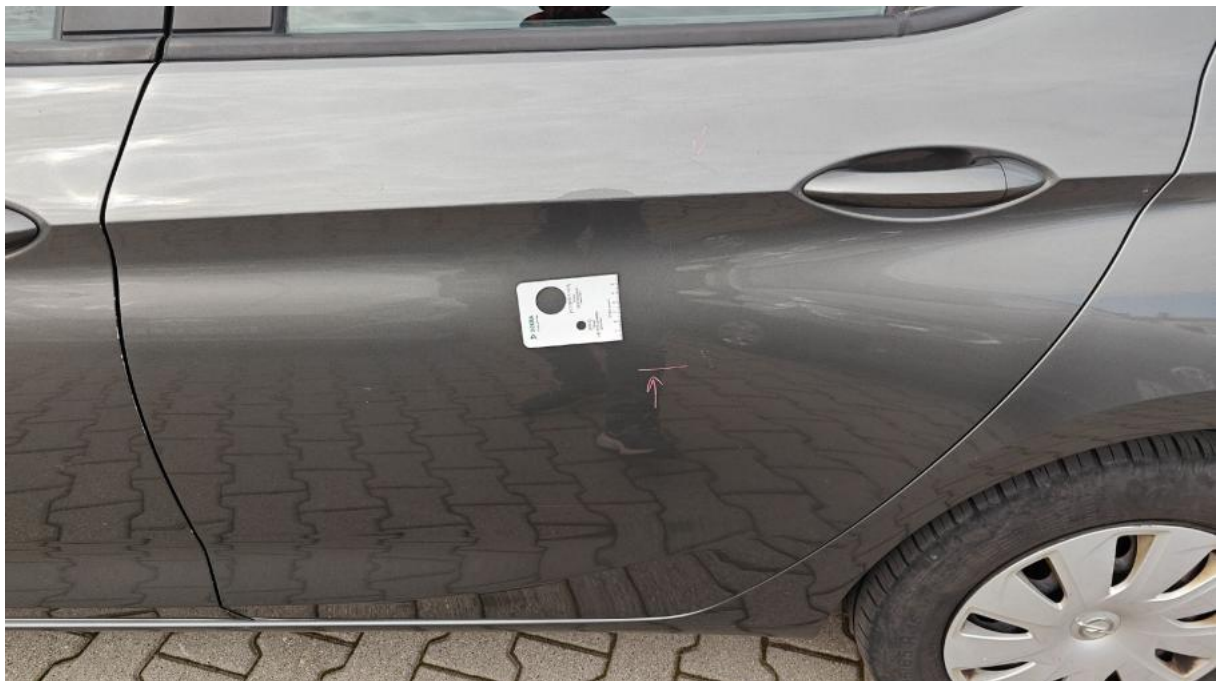
**Fot. 76**

Drzwi tylne L - zdjęcie pogładowe 1

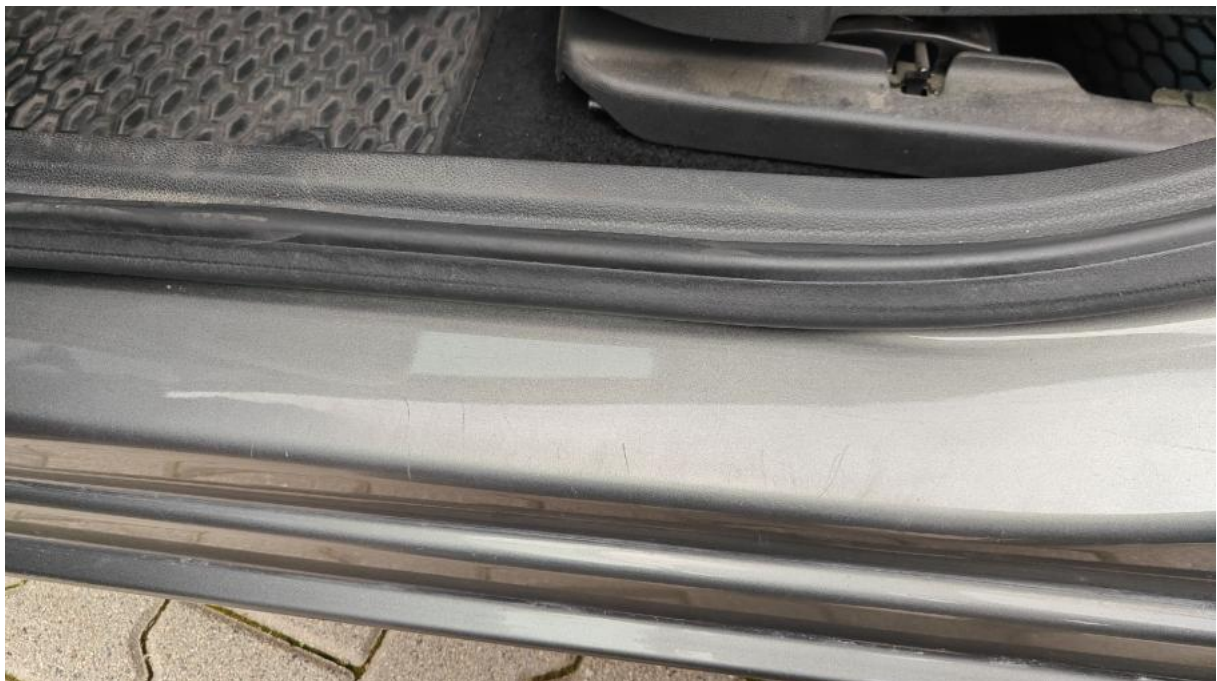
**Fot. 80**

Próg L - zdjęcie poglądowe 1

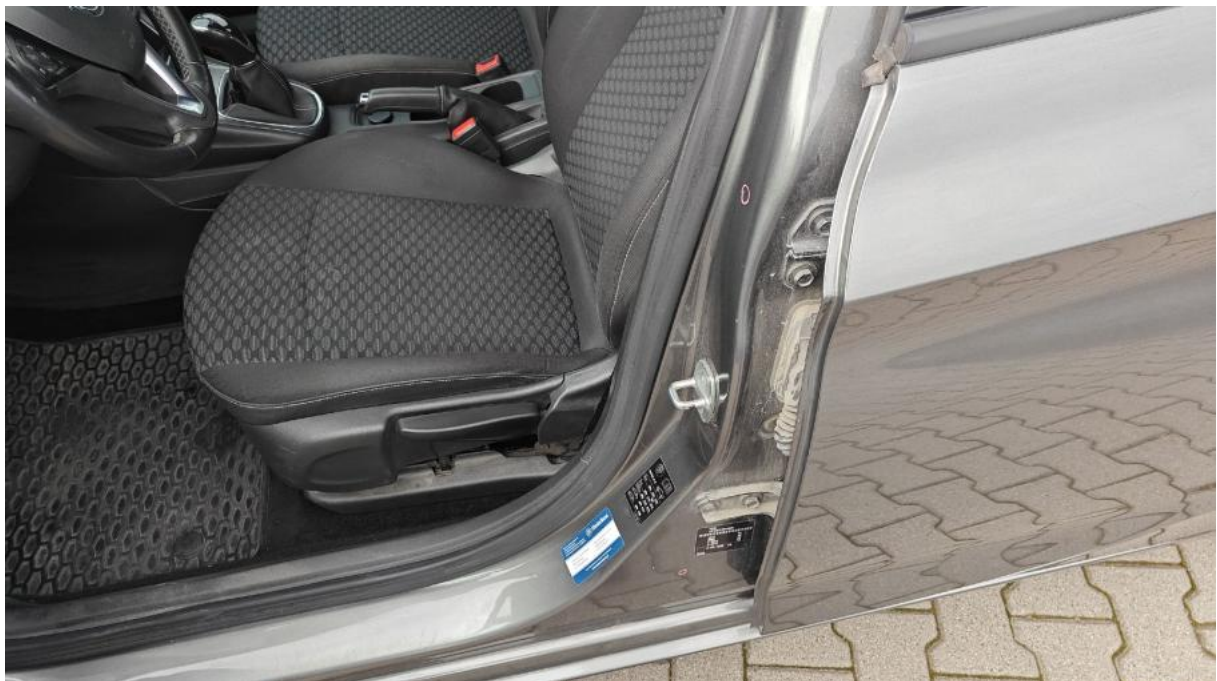
**Fot. 82**

Słupek środkowy L - zdjęcie poglądowe 1

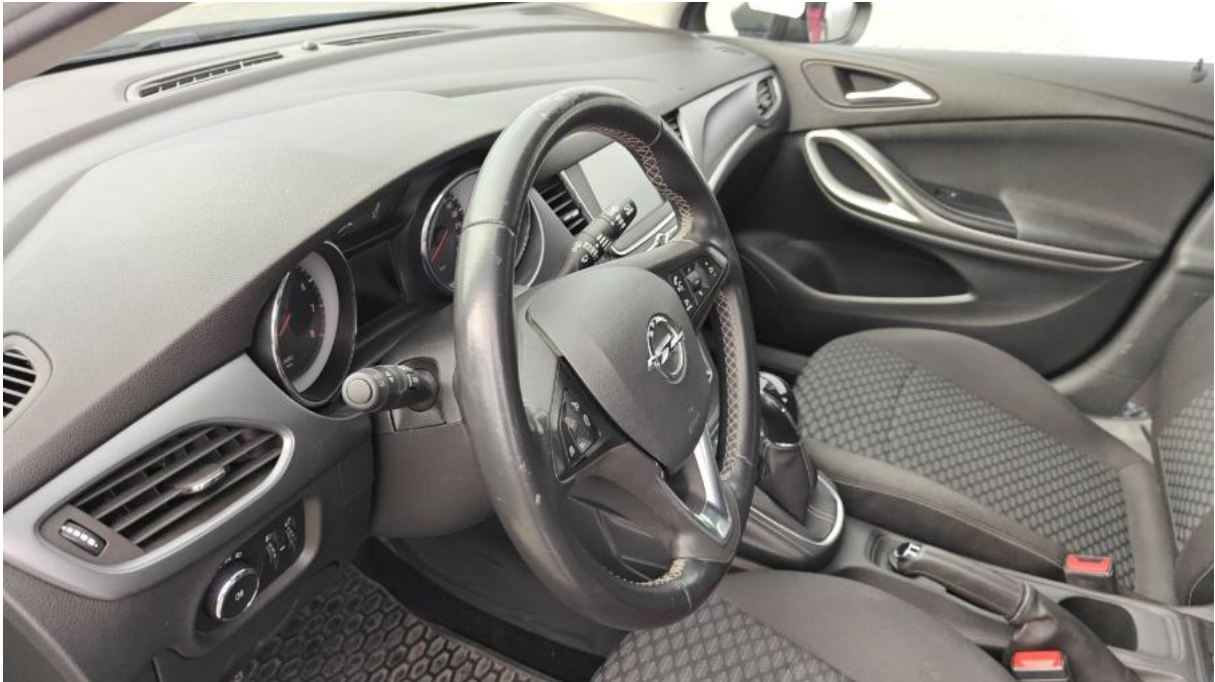
**Fot. 85**

Koło kierownicy - zdjęcie poglądowe 1

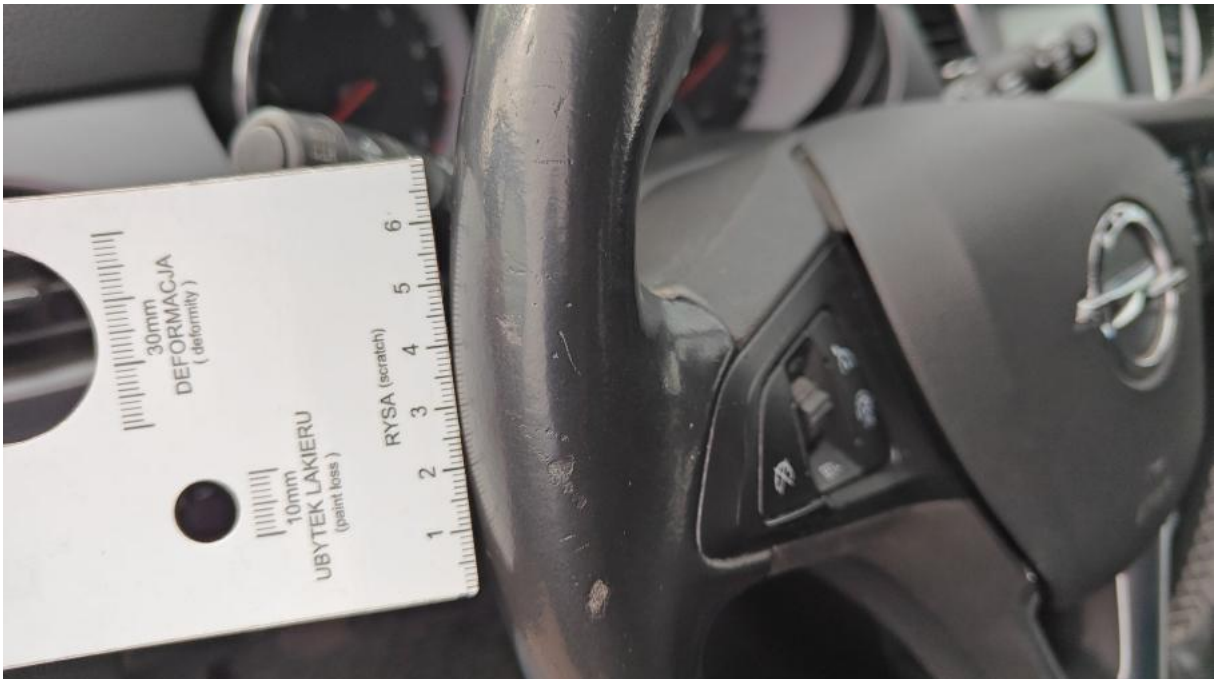
**Fot. 86**

Koło kierownicy - Rysa/odprysk 1

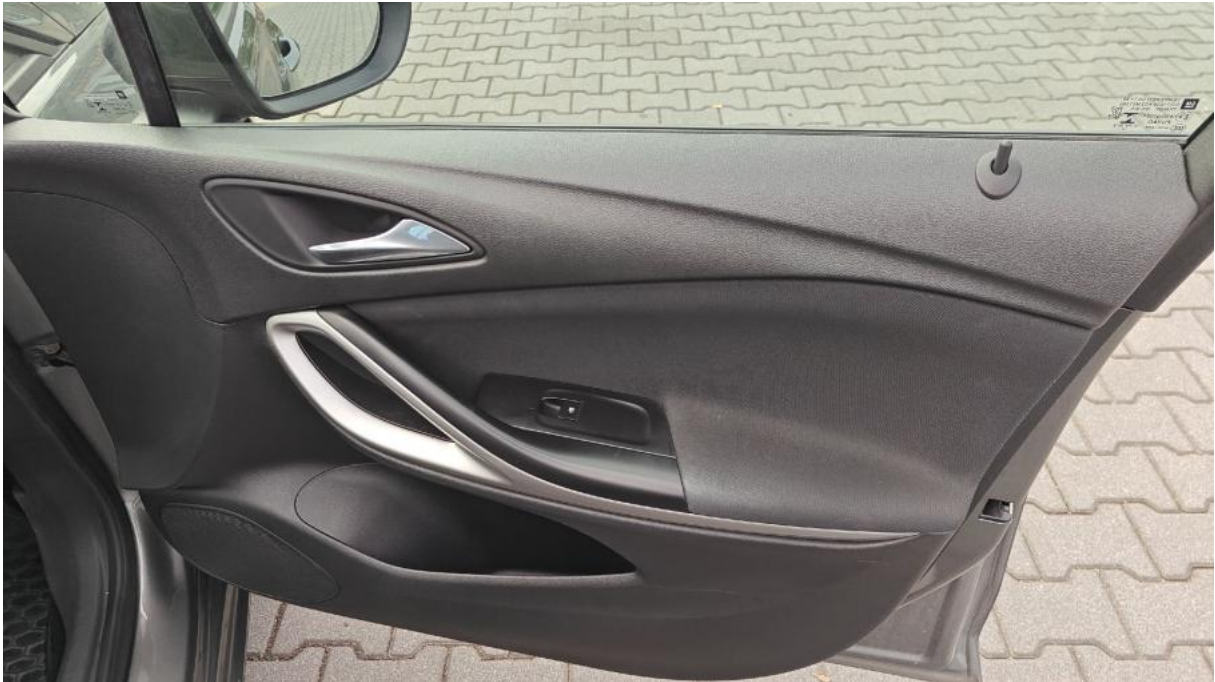
**Fot. 87**

Tapicerka drzwi przednich P - zdjęcie pogładowe 1
