## Raport z oględzin pojazdu

| Numer raportu | 290745/10/24-14707 | Data raportu | 01-10-2024 |

| Marka, model | OPEL Astra V Hatchback 15-19 |
| Numer rejestracyjny | SK101RS |

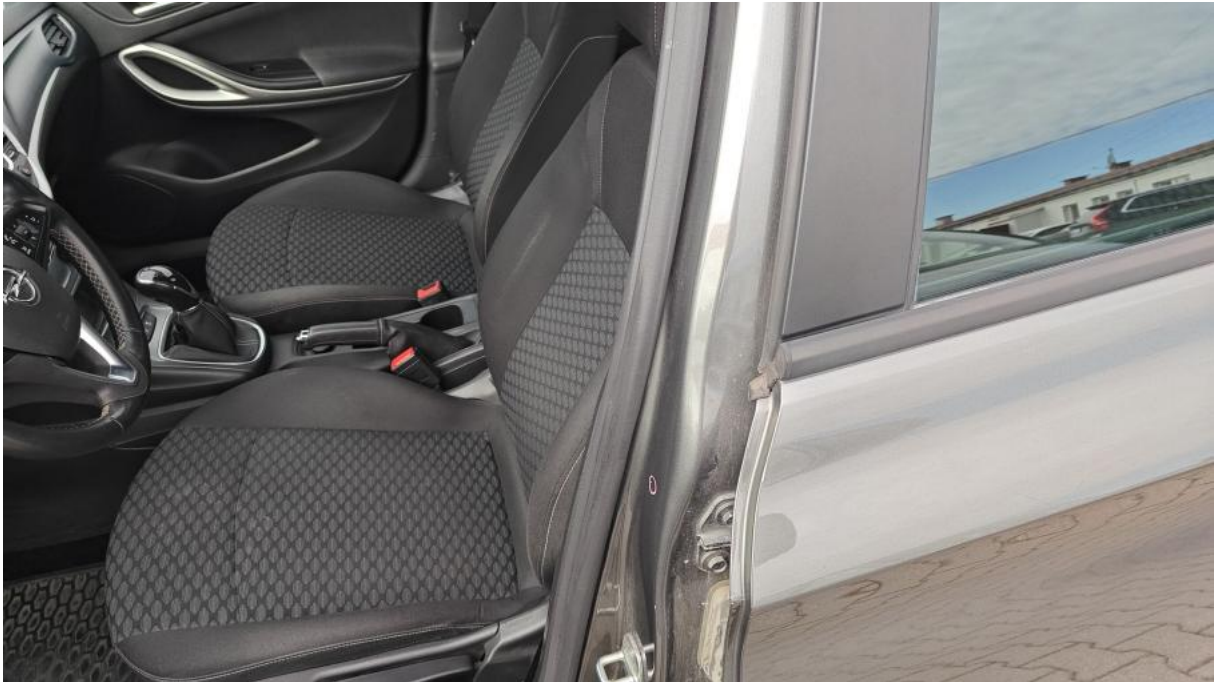
**Fot. 91**

Uszczelka drzwi przednich L - zdjęcie poglądowe 1

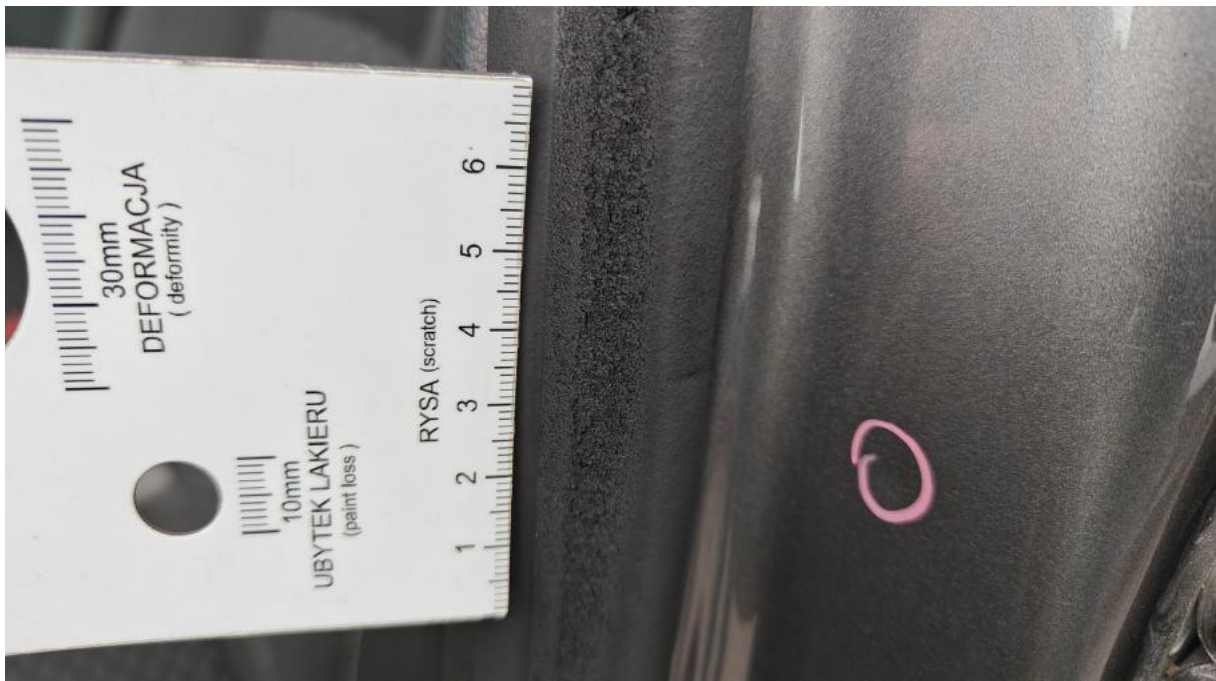
**Fot. 92**

Uszczelka drzwi przednich L - Rysa/odprysk 1
