## Raport z oględzin pojazdu

| Numer raportu | 217272/11/25-11401 | Data raportu | 28-11-2025 |

| Marka, model | SKODA Rapid Liftback 17-19 |
| Numer rejestracyjny | WU9725H |

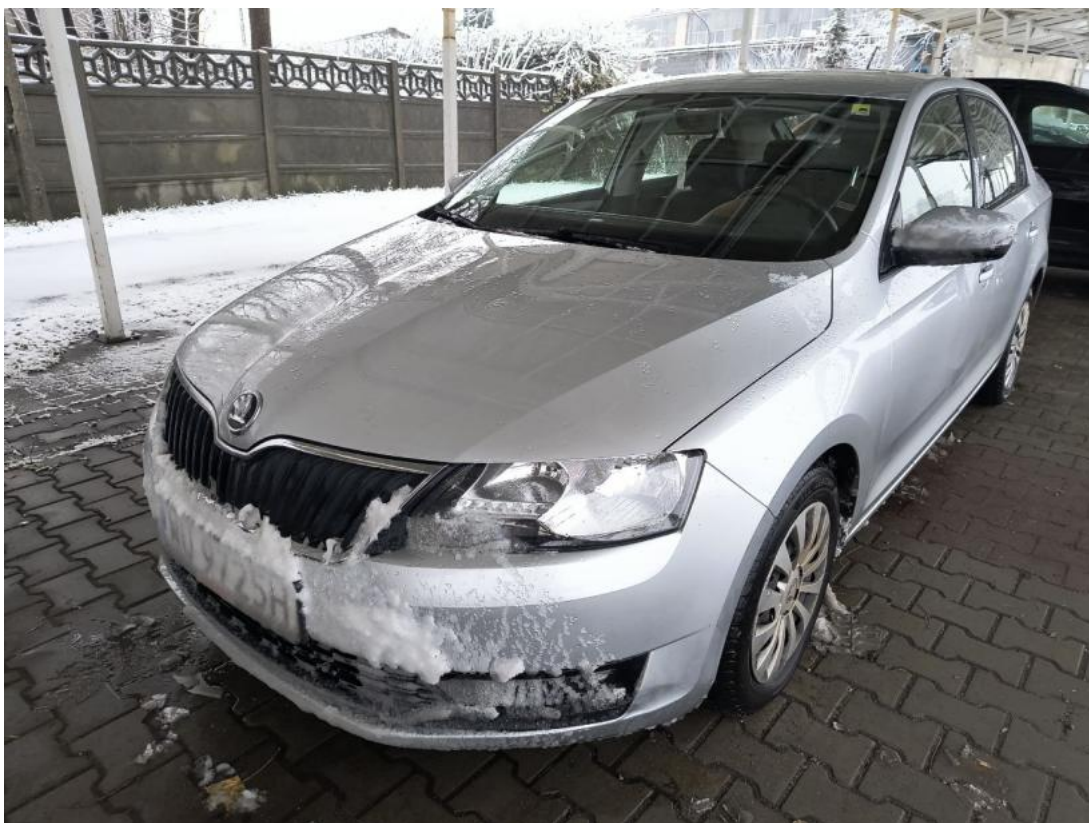
**Fot. 1**

Przekątna przednia lewa

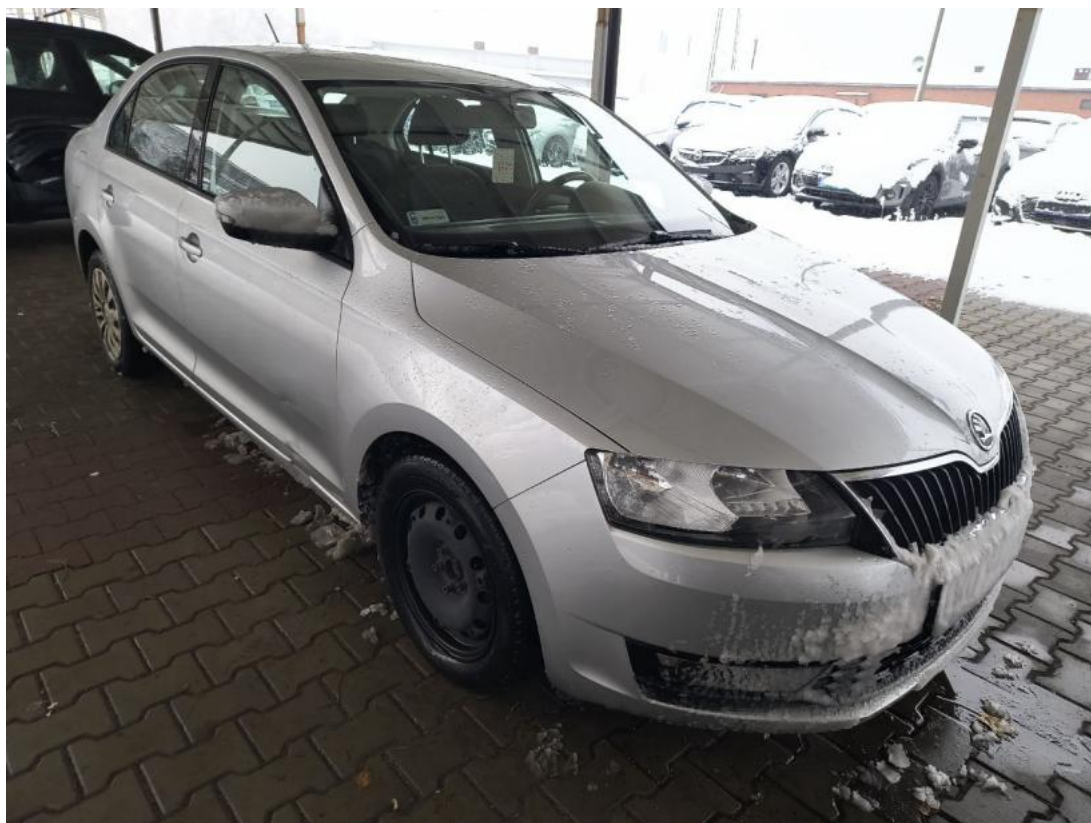
**Fot. 3**

Przekątna przednia prawa

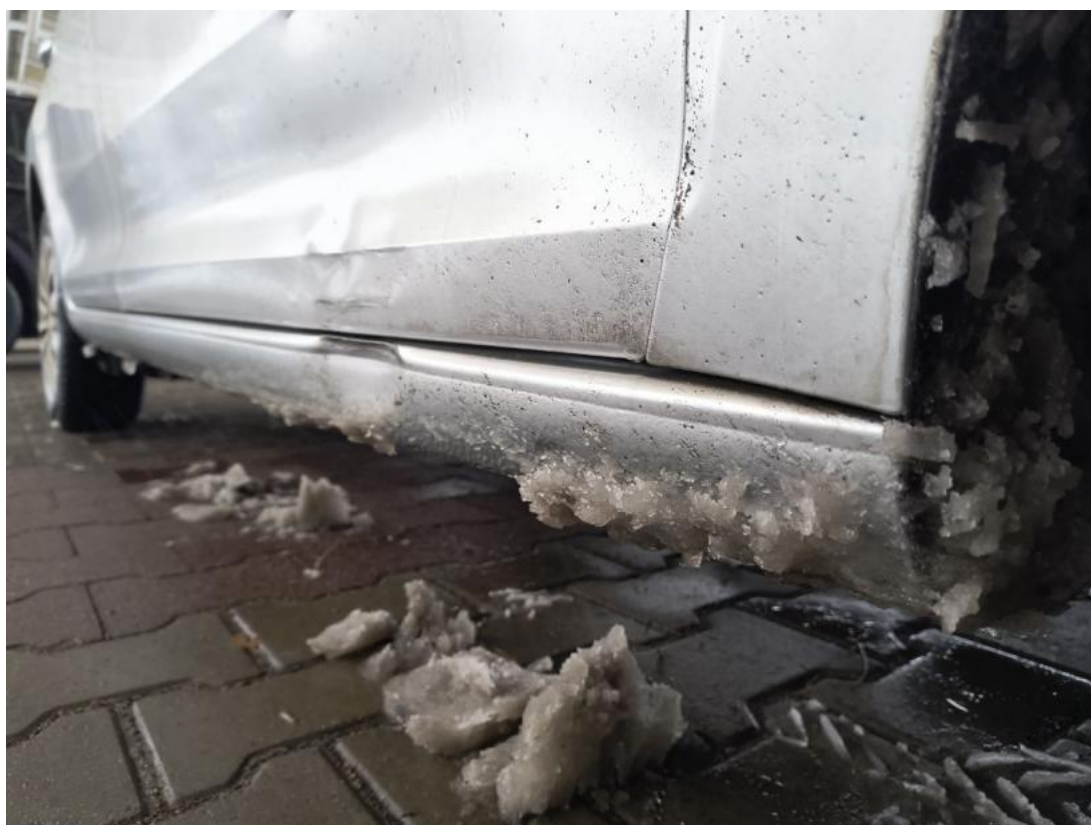
**Fot. 4**

| Poz. | Nazwa pozycji | Opis uszkodzeń | Kwalifik. | Naprawa [rbg] |
|---|---|---|---|---|
| 13 | Próg R | rysa/odprysk, wgniecenie/odkształcenie | NA | 1.5 |

Próg prawy (widok od przodu)

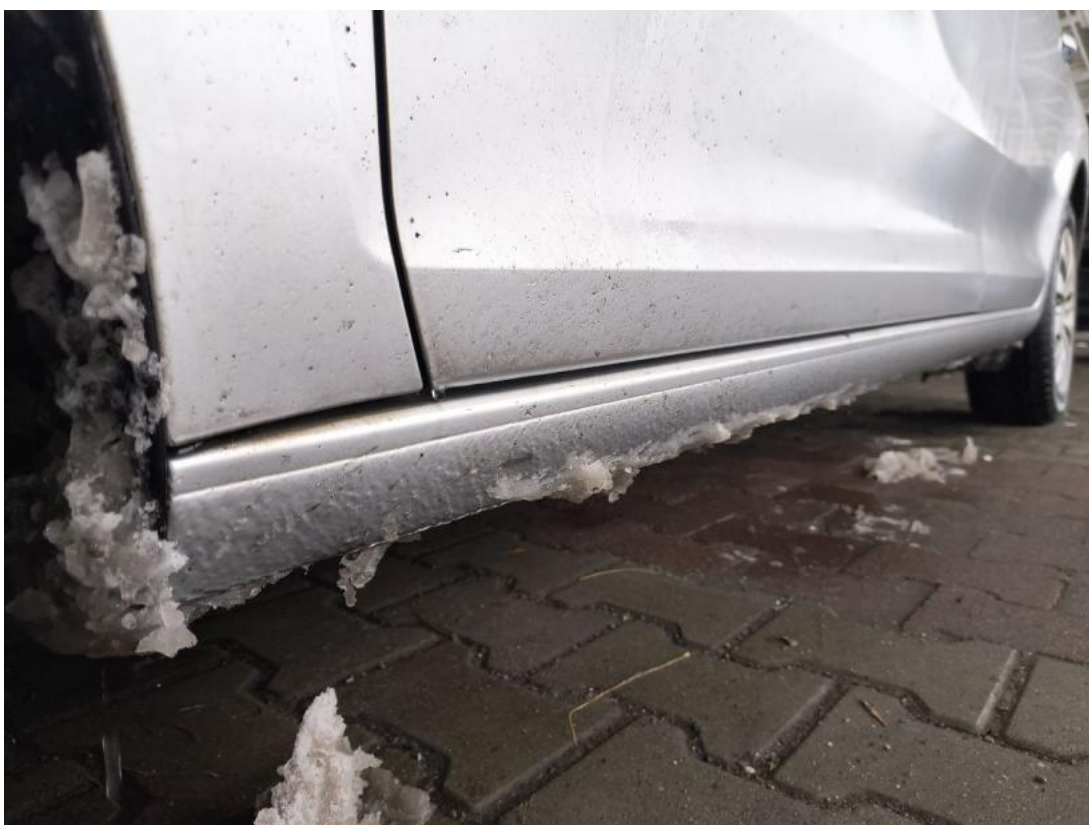
**Fot. 12**

Próg lewy (widok od przodu)

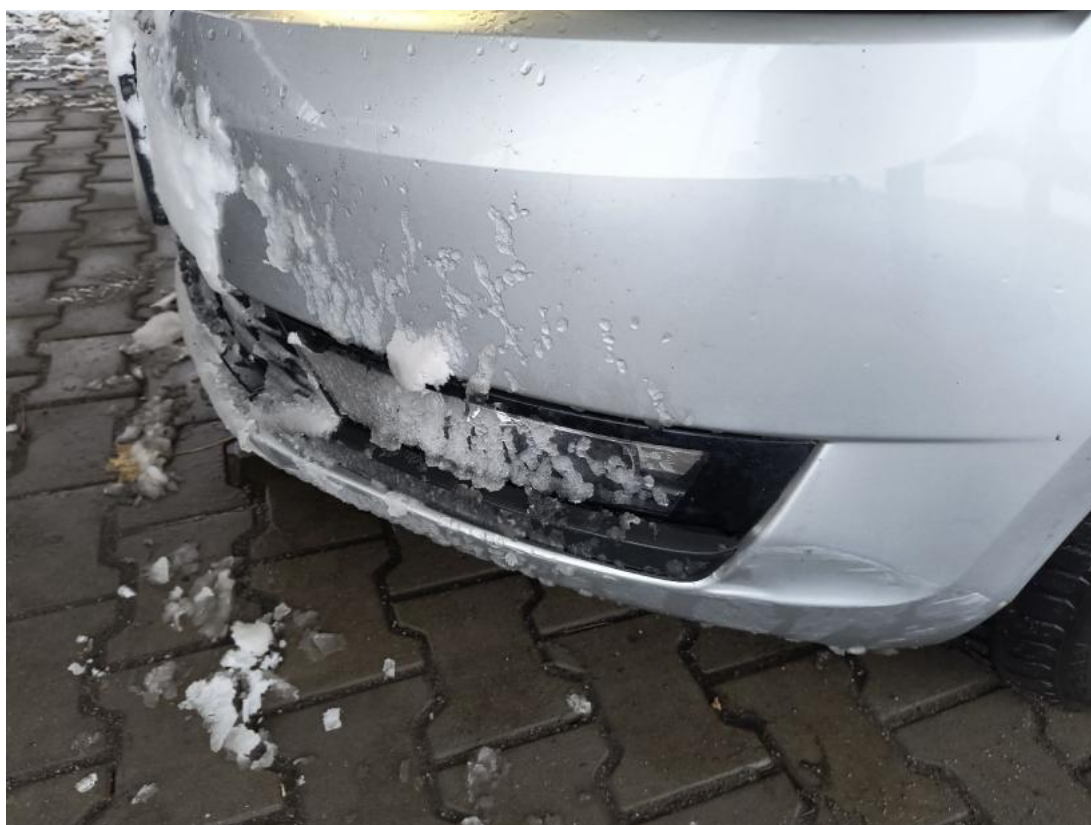
**Fot. 36**

| Poz. | Nazwa pozycji | Opis uszkodzeń | Kwalifik. | Naprawa [rbg] |
|---|---|---|---|---|
| 7 | Okladzina zderzaka przedniego | rysa/odprysk, wgniecenie/odkształcenie | NA | 1.5 |

Listwa śr zderzaka przedniego - zdjęcie poglądowe 1

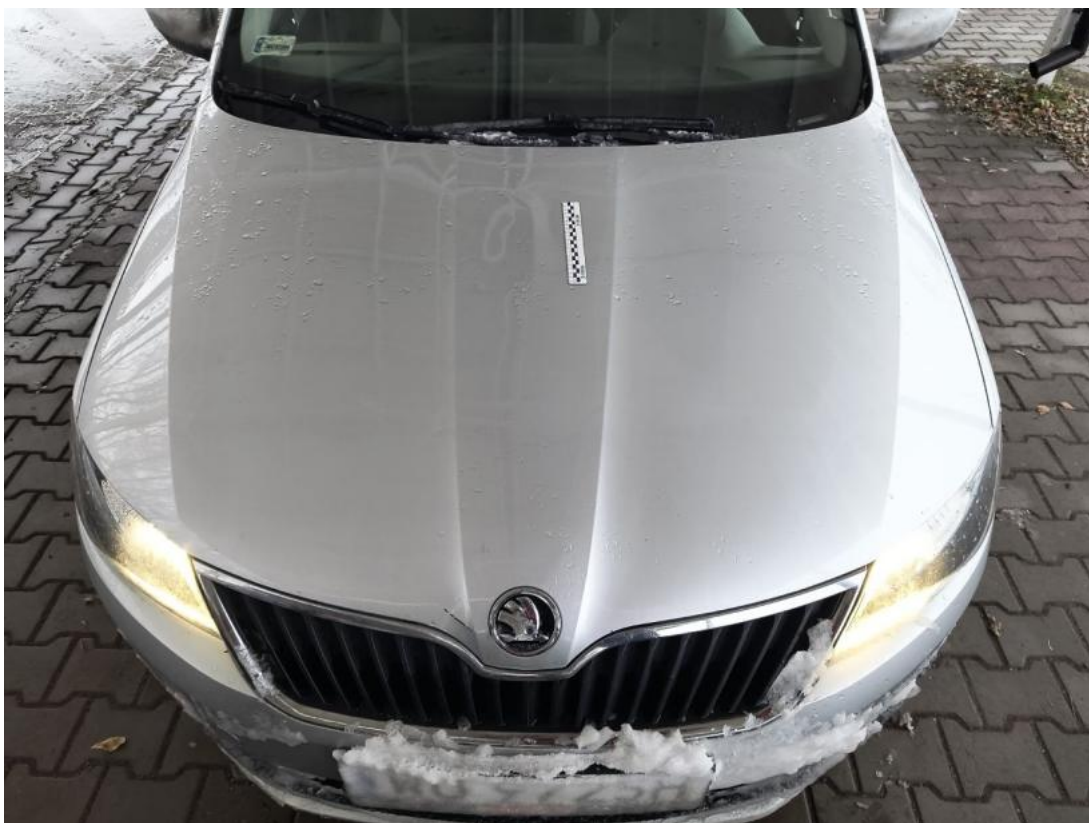
**Fot. 39**

| Poz. | Nazwa pozycji | Opis uszkodzeń | Kwalifik. | Naprawa [rbg] |
|---|---|---|---|---|
| 9 | Pokrywa przednia | rysa/odprysk, wgniecenie/odkształcenie | NA | 3 |

Pokrywa komory silnika - zdjęcie poglądowe 1

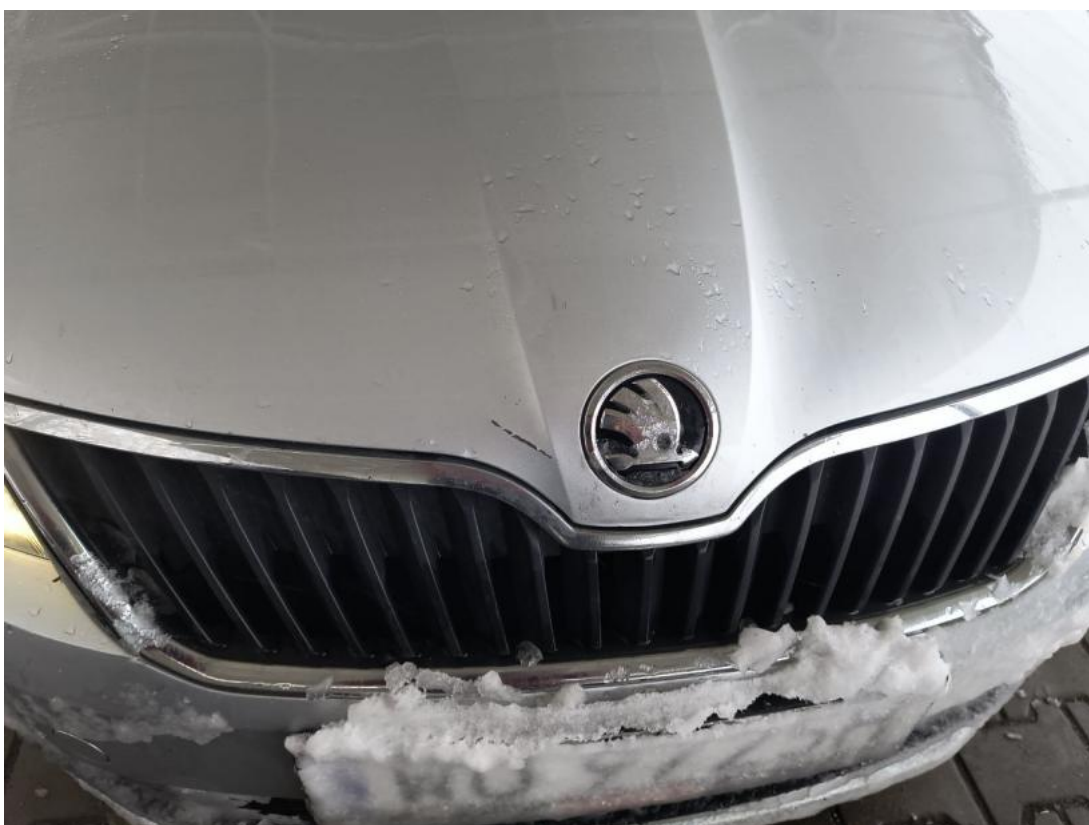
**Fot. 40**

Pokrywa komory silnika - zdjęcie poglądowe 2

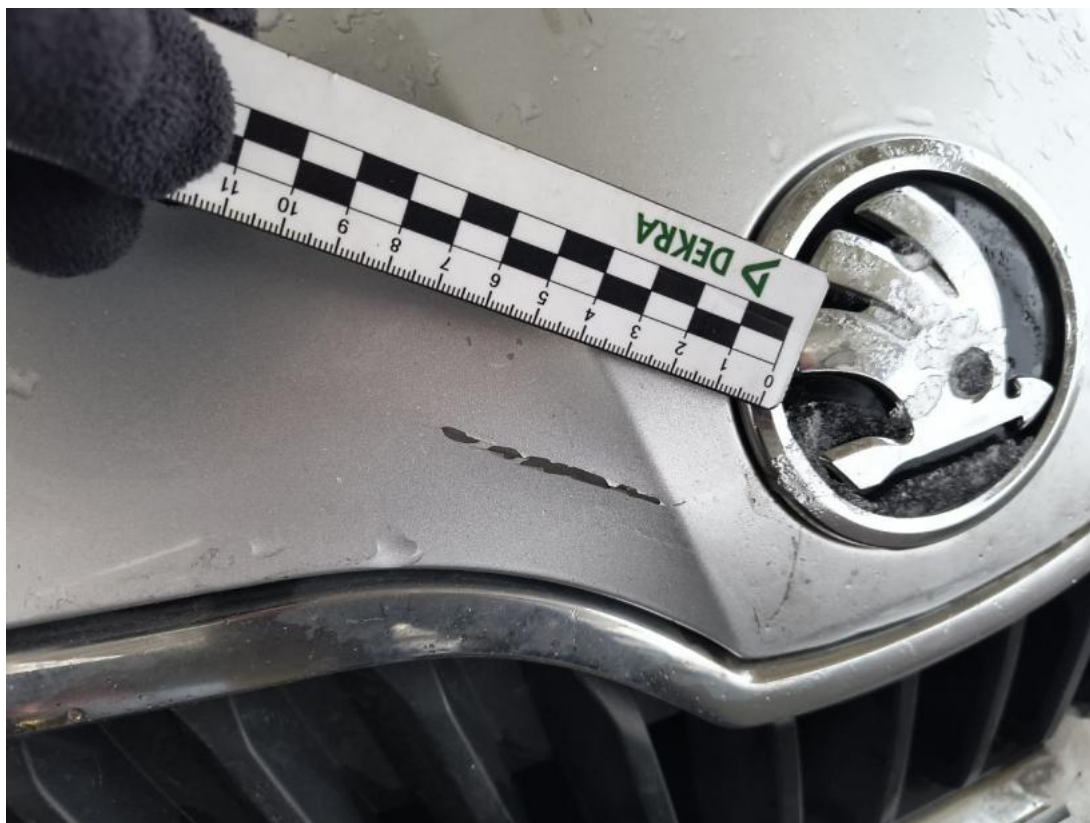
**Fot. 43**

Pokrywa komory silnika() - Wgniecenie/odkształcenie 3

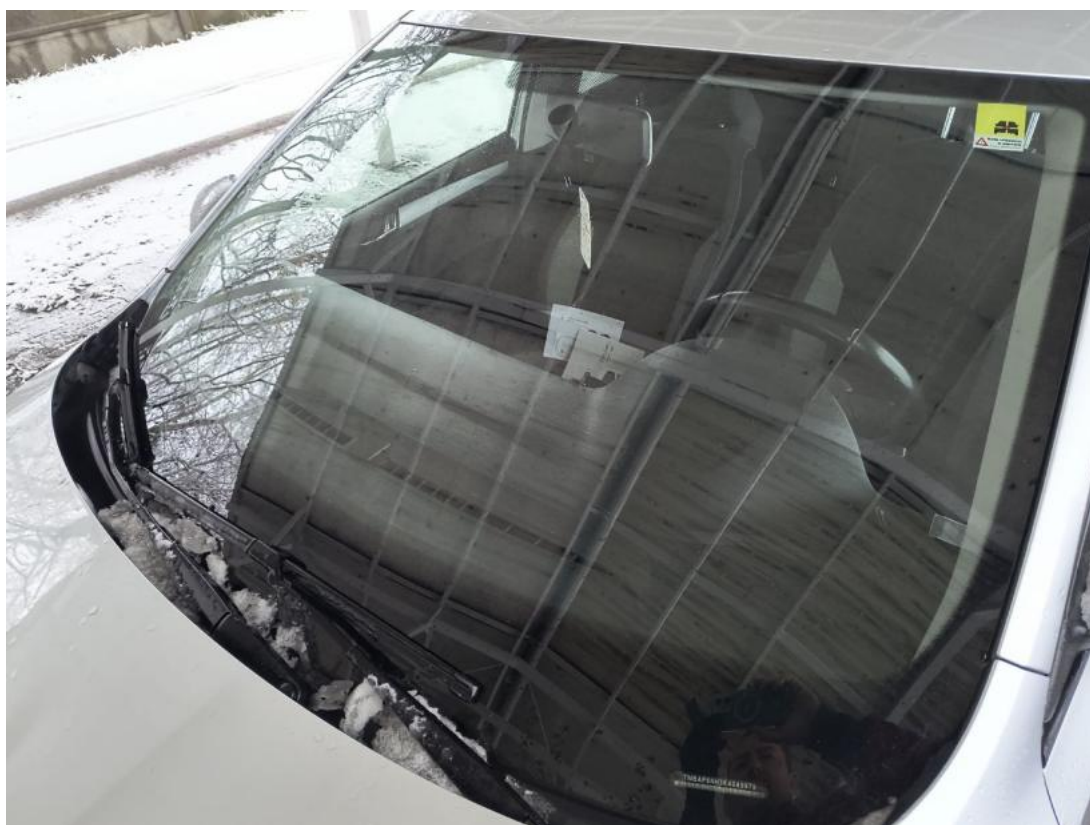
**Fot. 44**

Szyba czołowa - zdjęcie poglądowe 1

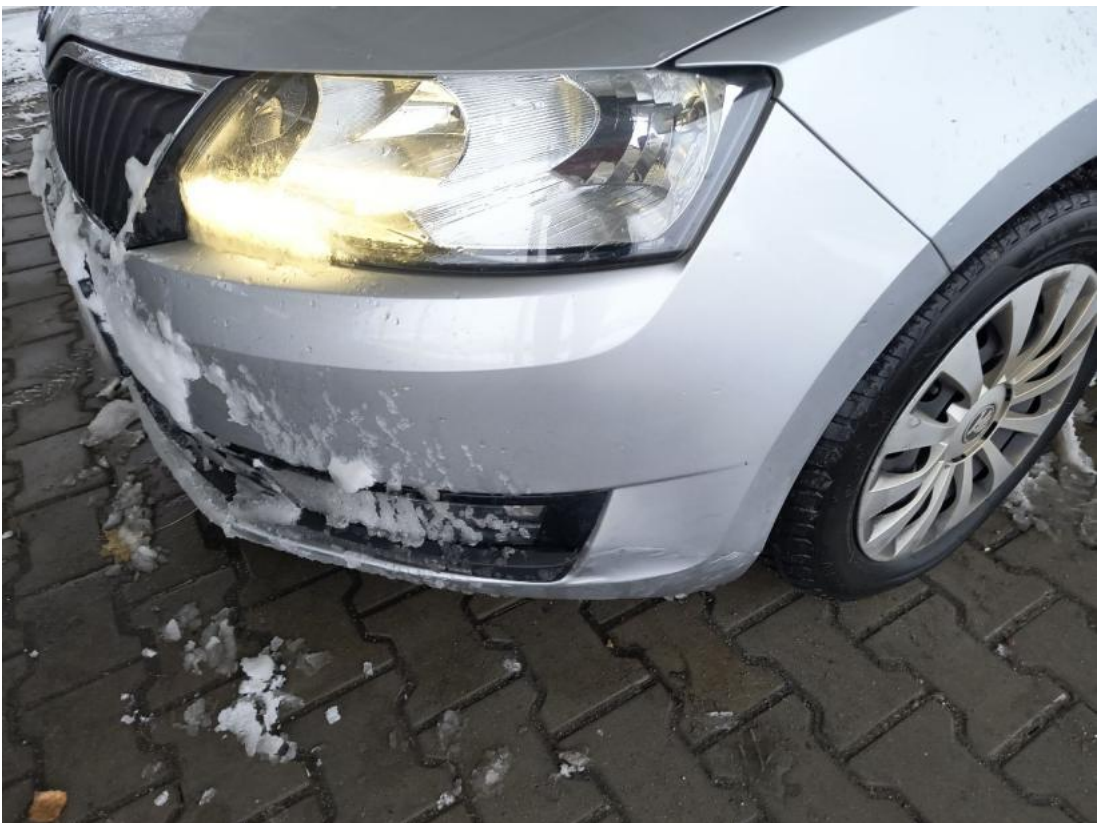
**Fot. 46**

Zderzak - zdjęcie poglądowe 1

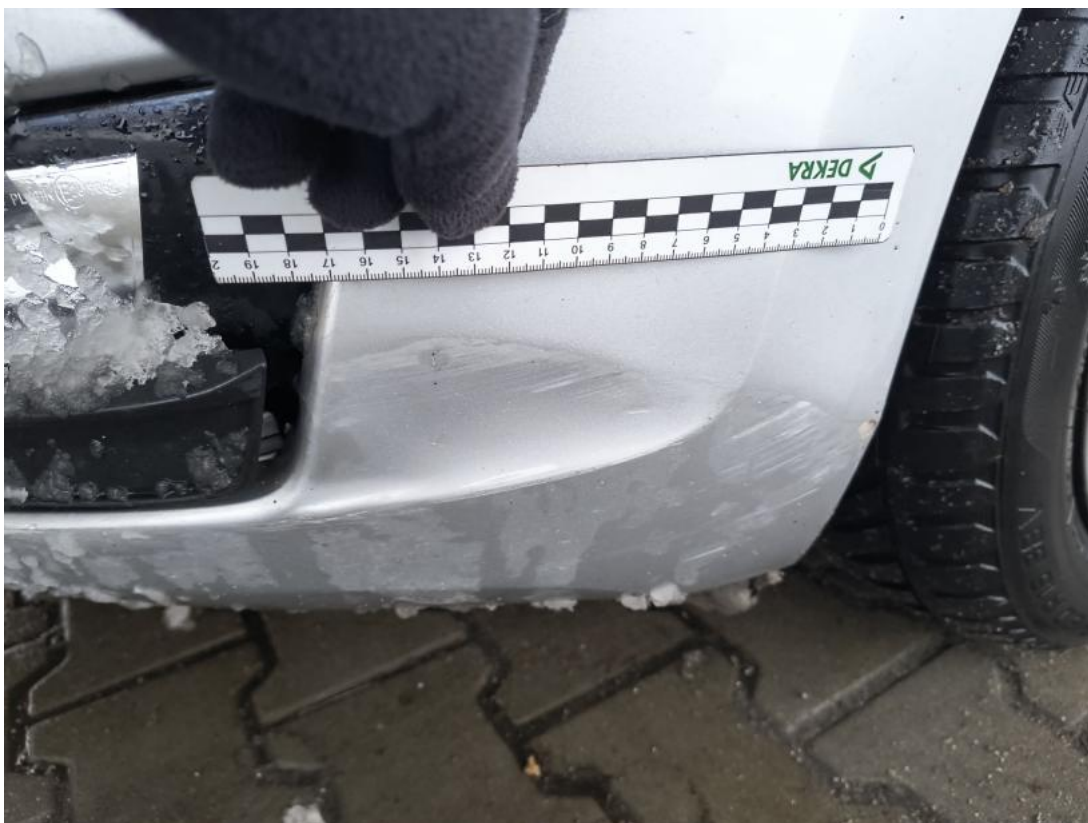
**Fot. 47**

Zderzak - Rysa/odprysk 1

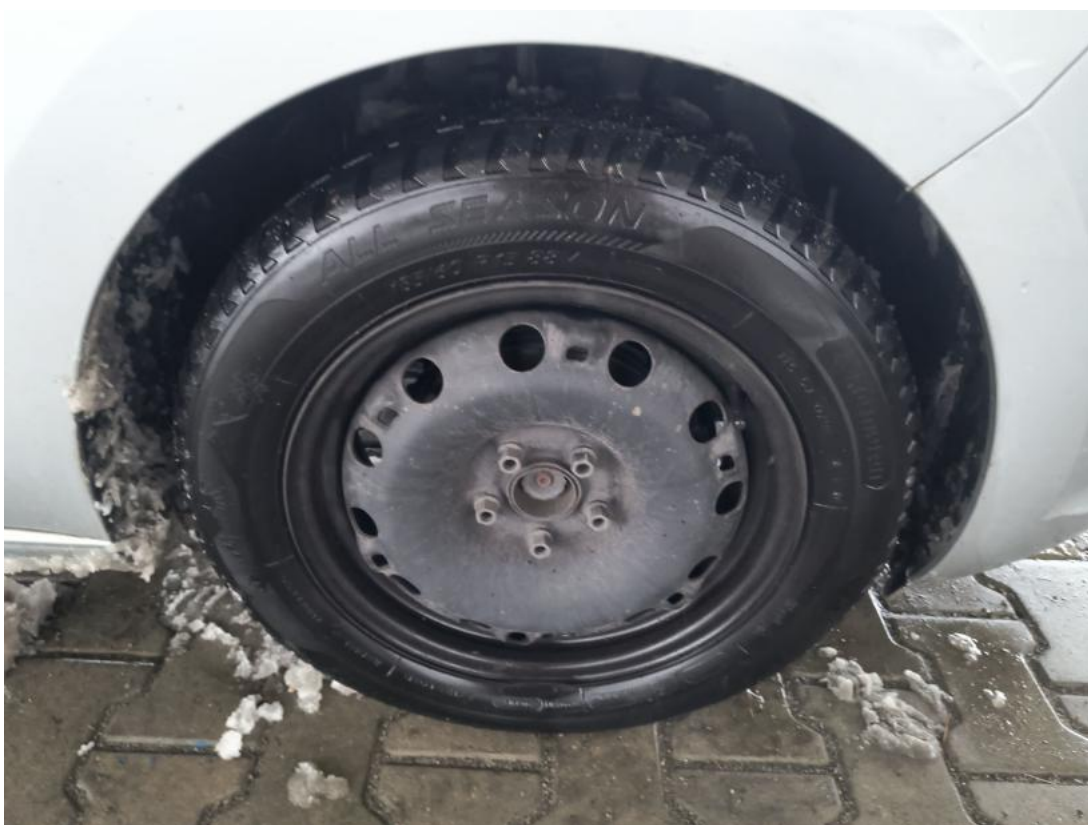
**Fot. 48**

Kółko przedni P - Inne 1

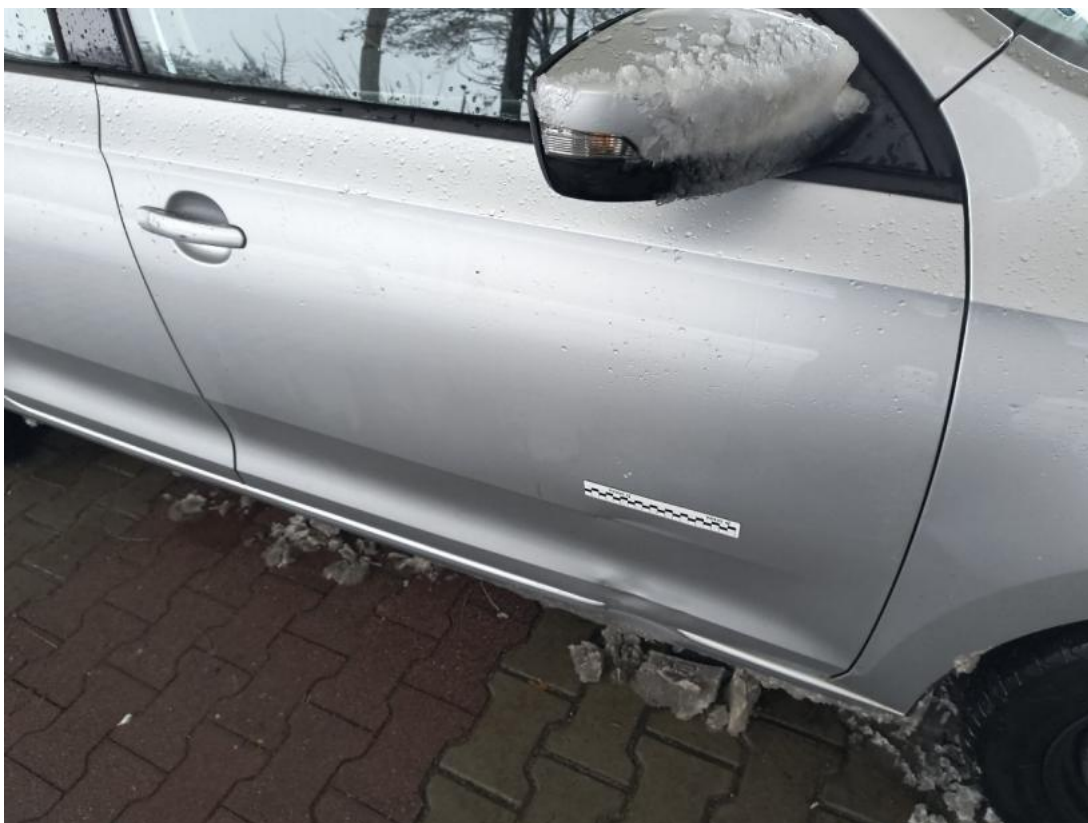
**Fot. 49**

Drzwi przednie P - zdjęcie pogładowe 1

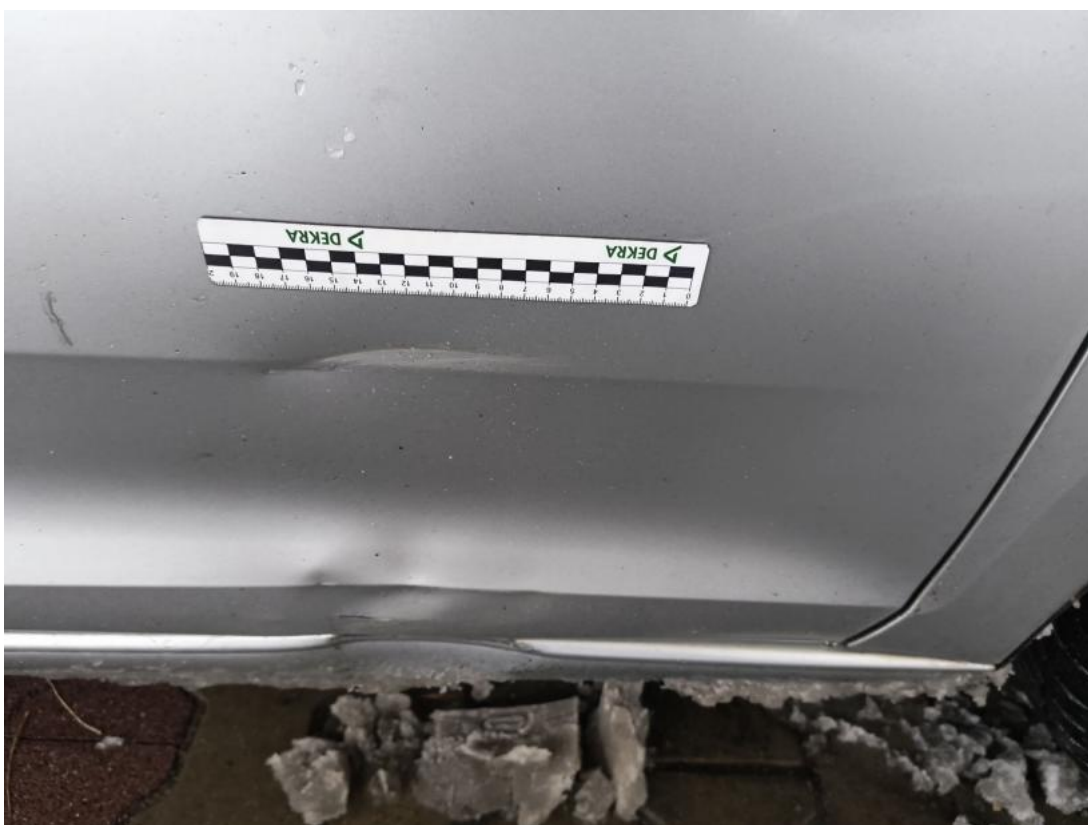
**Fot. 50**

Drzwi przednie P - Wgniecenie/odkształcenie 1

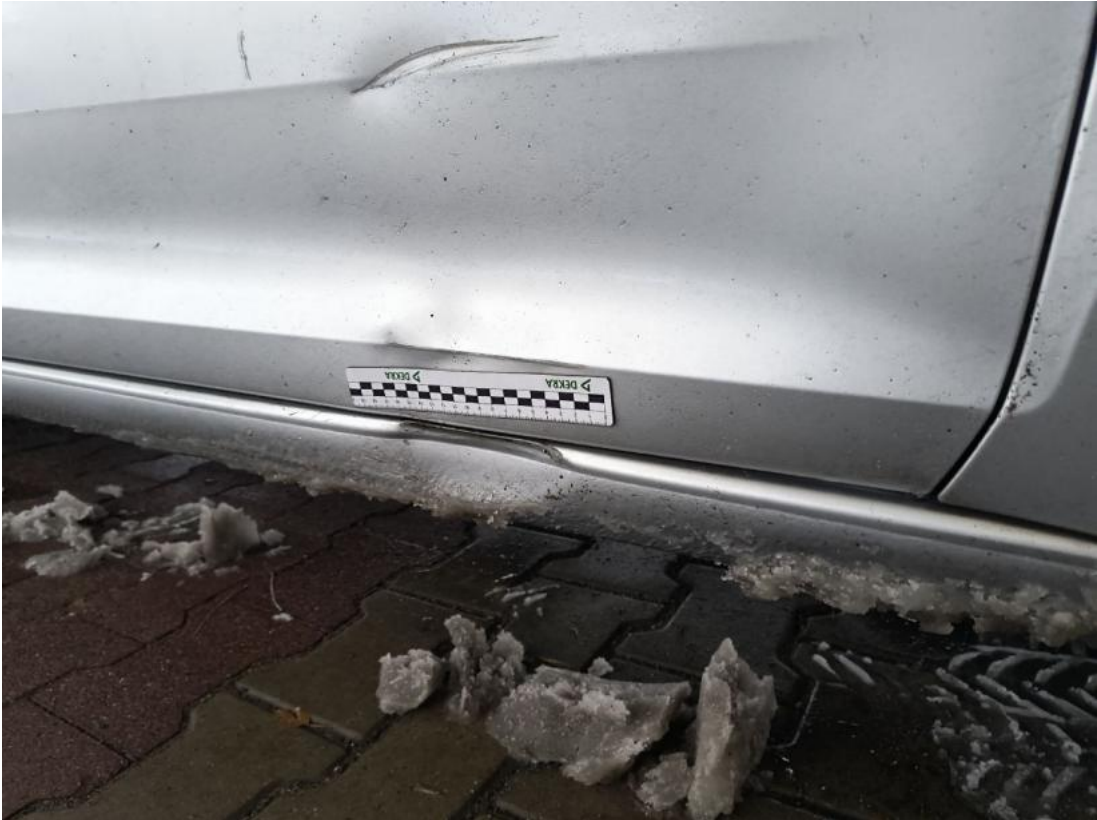
**Fot. 51**

Próg P - zdjęcie poglądowe 1

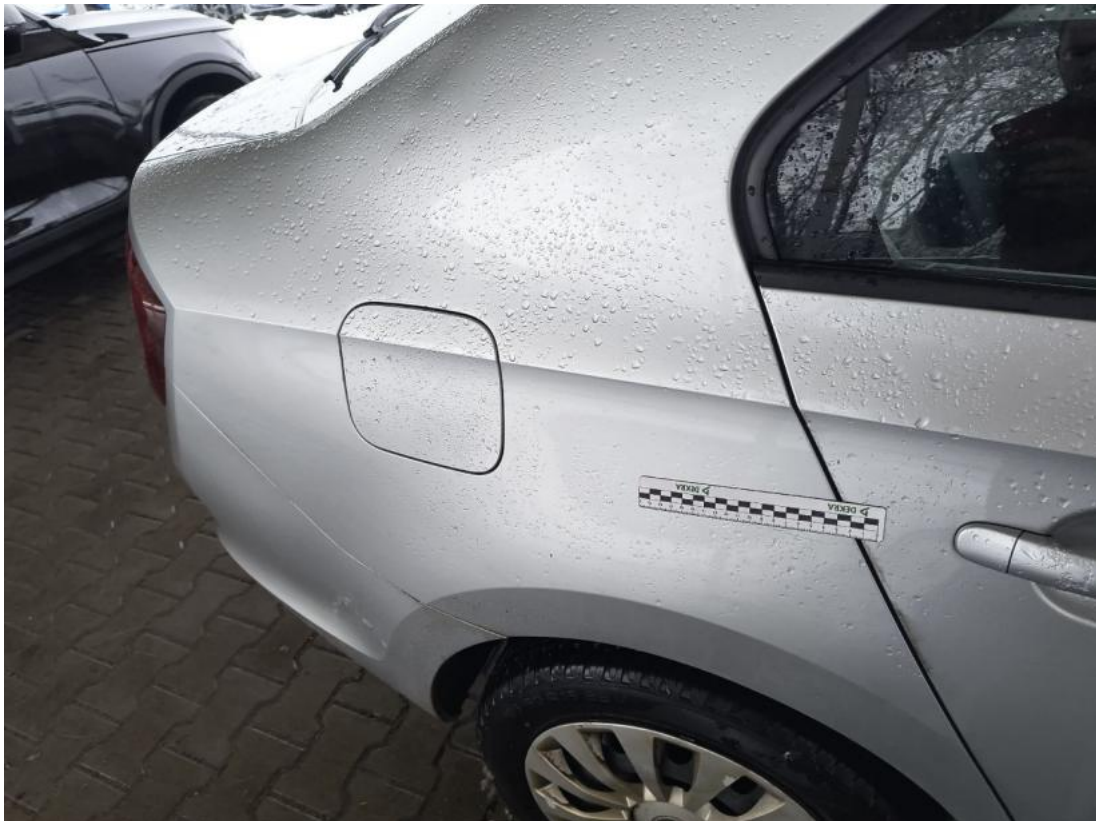
**Fot. 53**

Błotnik tylny P / Ściana boczna P - zdjęcie poglądowe 1

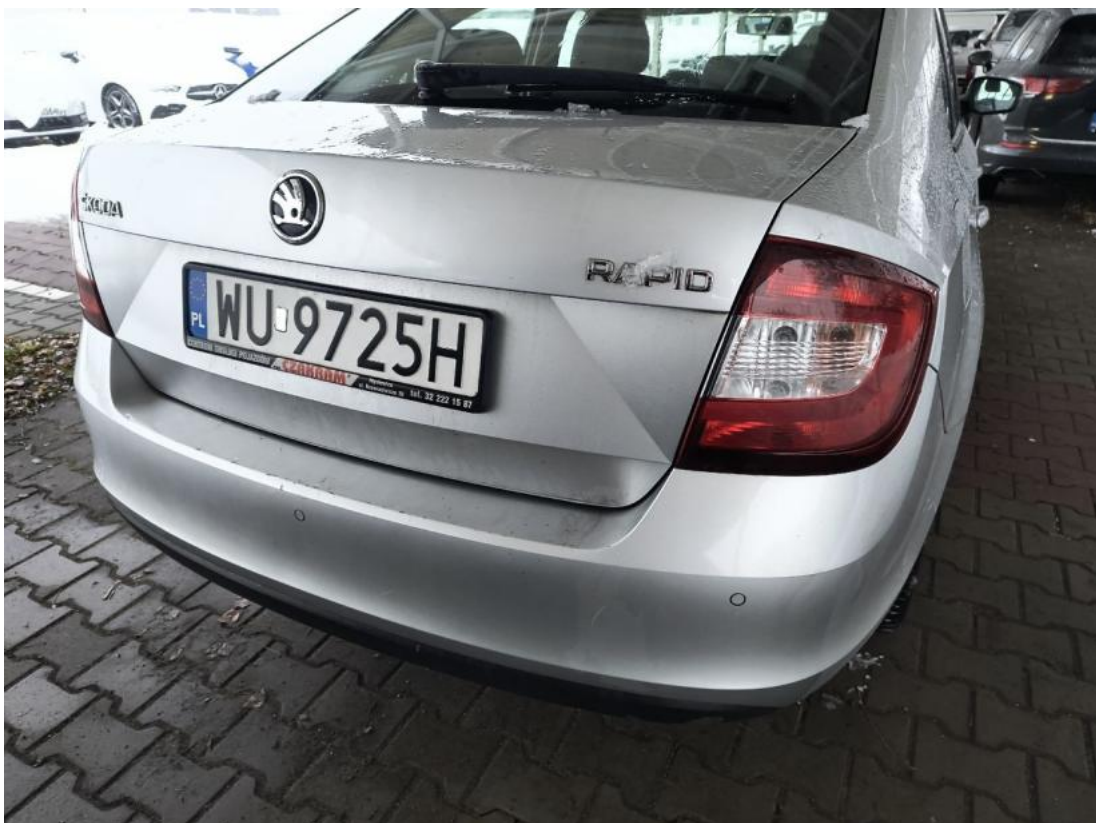
**Fot. 58**

Zderzak tylny - zdjęcie poglądowe 1

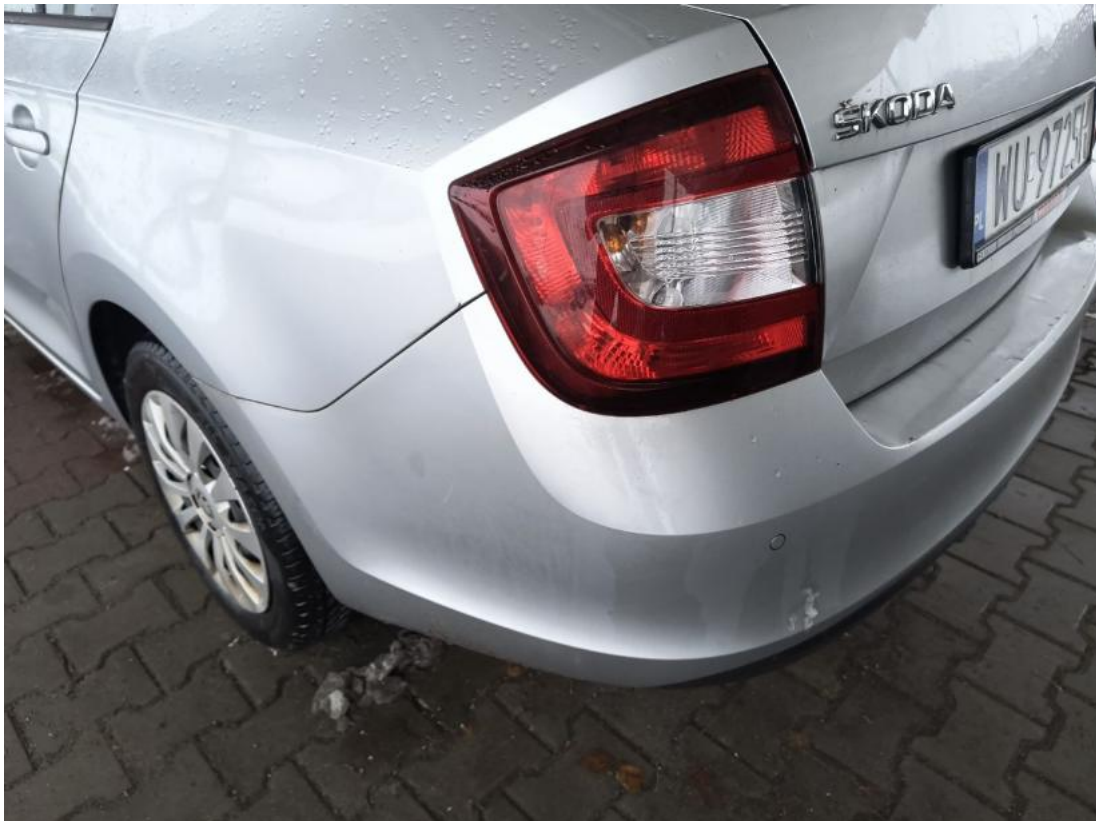
**Fot. 59**

Zderzak tylny - zdjęcie poglądowe 2

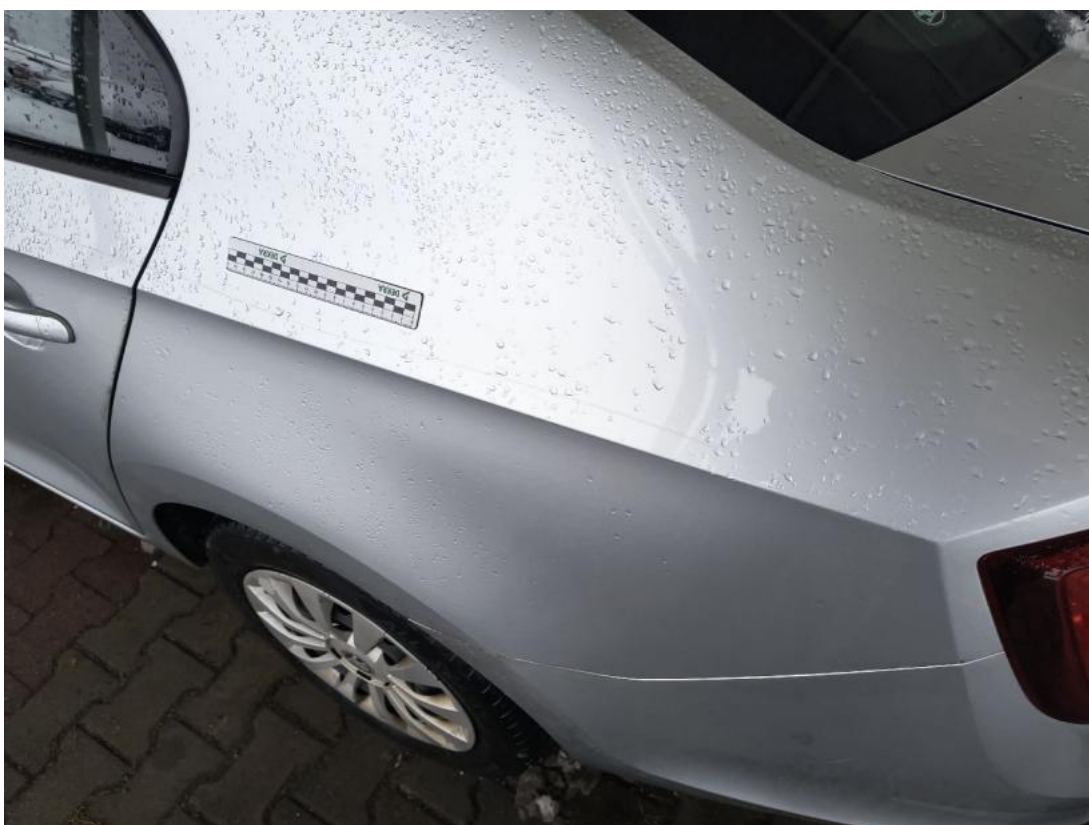
**Fot. 64**

Błotnik tylny L / Ściana boczna L - zdjęcie poglądowe 1

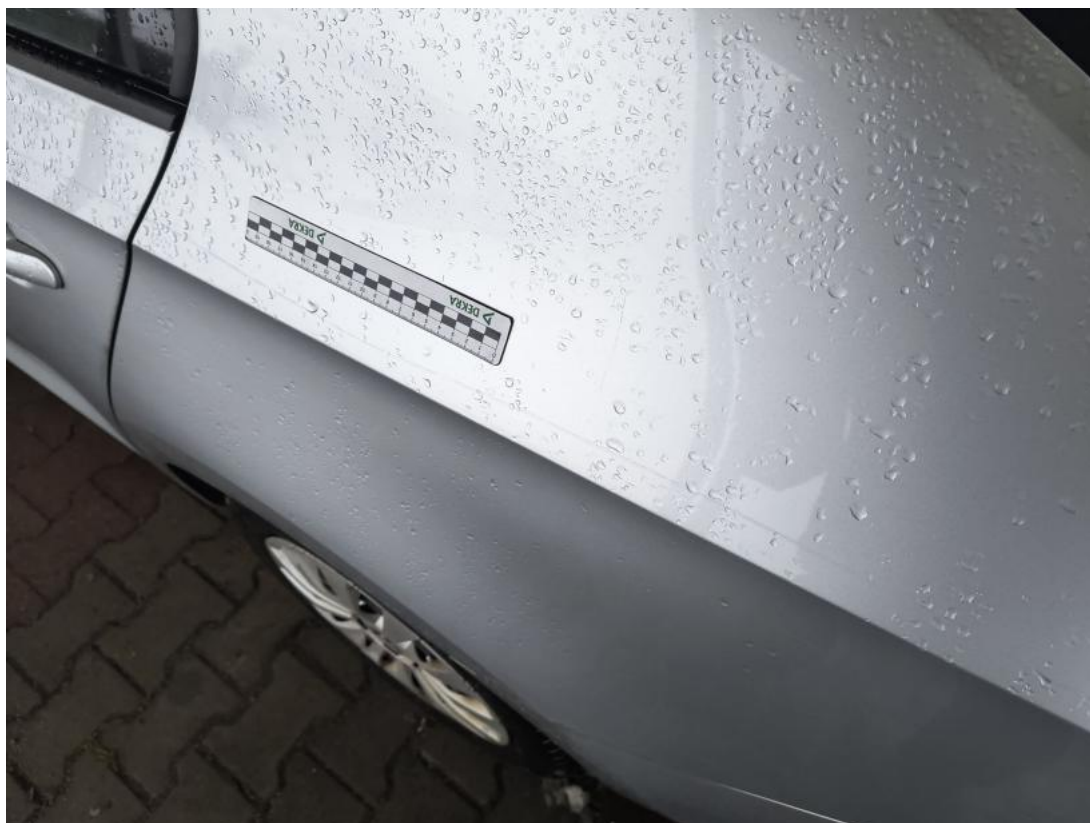
**Fot. 65**

Błotnik tylny L / Ściana boczna L - Rysa/odprysk 1

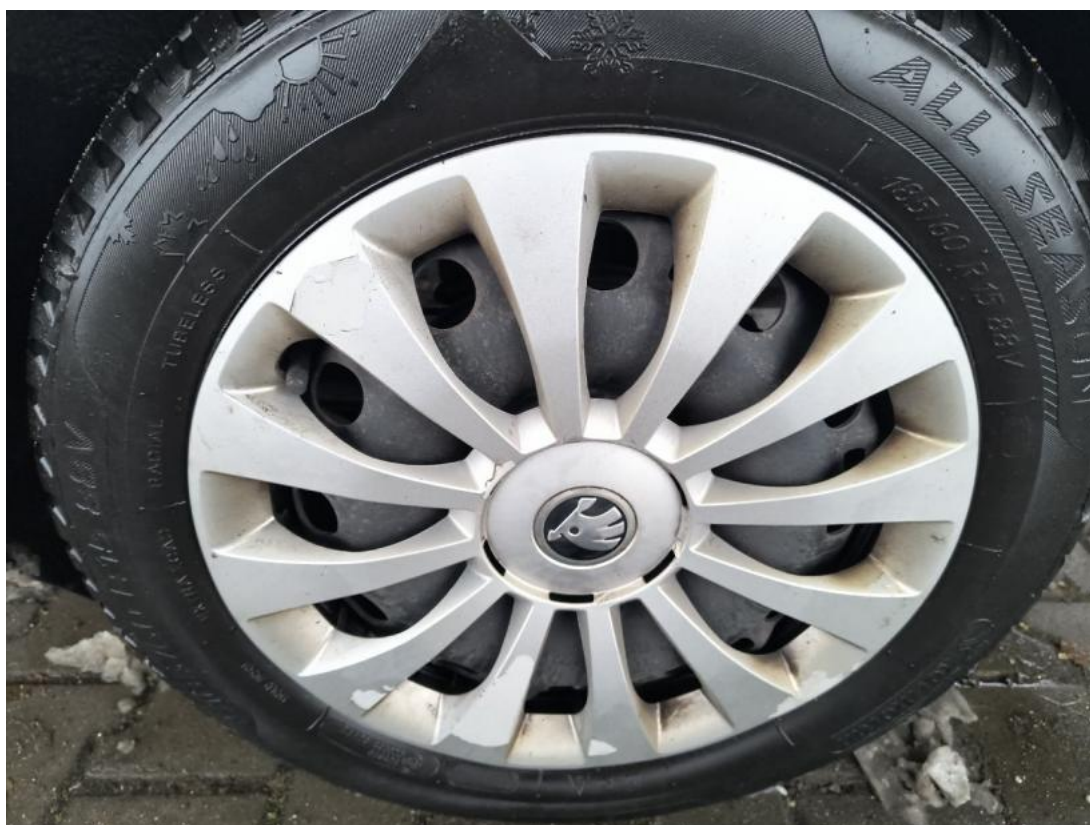
**Fot. 66**

Kołpak tylny L - zdjęcie poglądowe 1

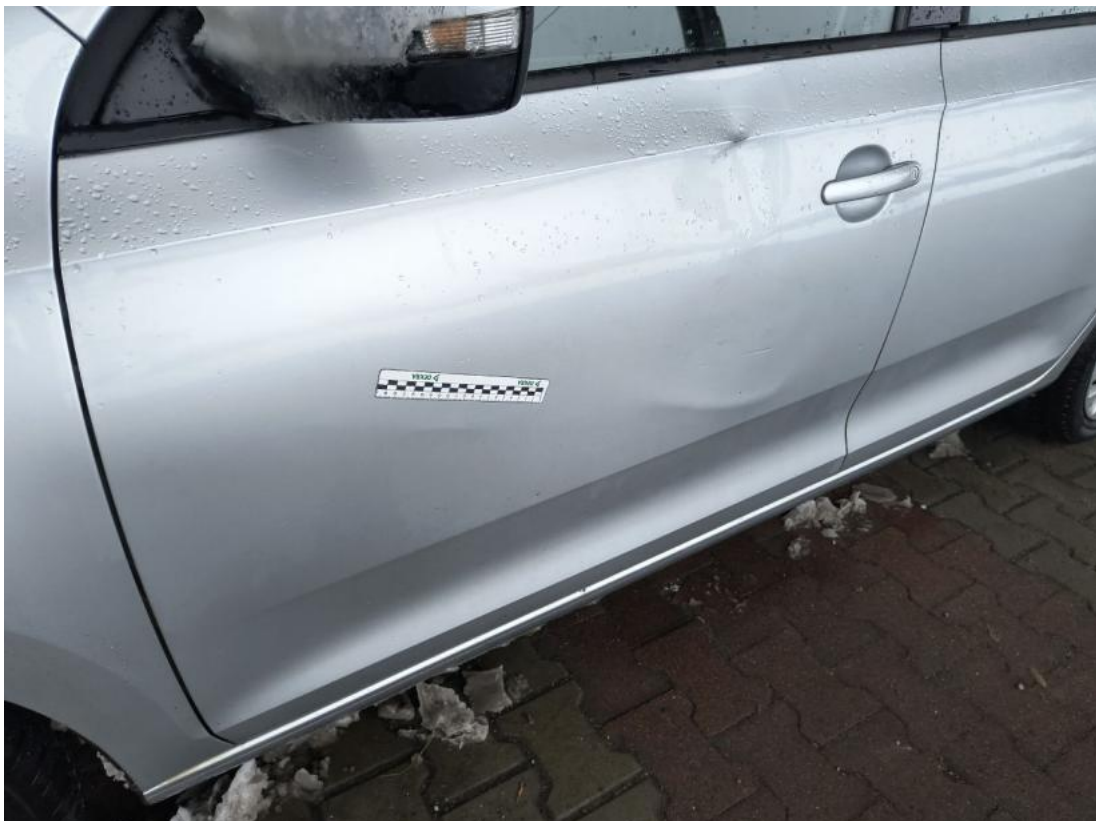
**Fot. 70**

Drzwi przed L - zdjęcie poglądowe 1

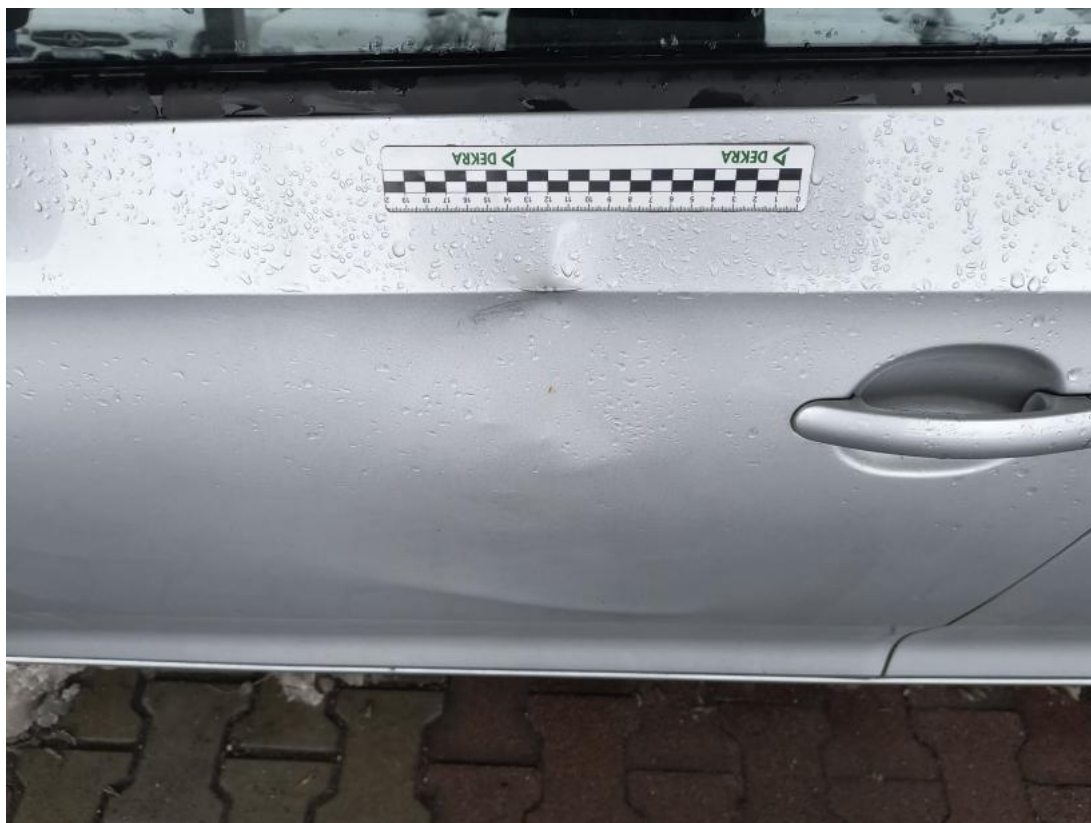
**Fot. 71**

Drzwi przed L - Wgniecenie/odkształcenie 1

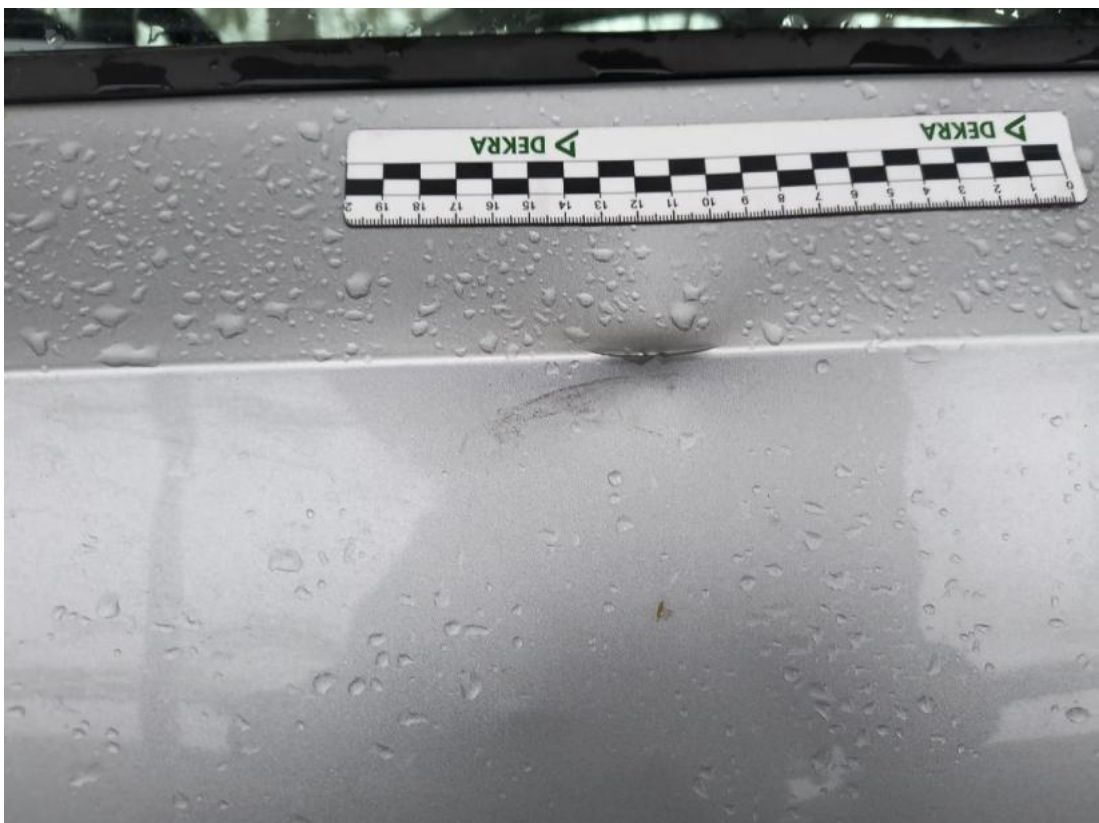
**Fot. 74**

Drzwi przed L - Inne 1

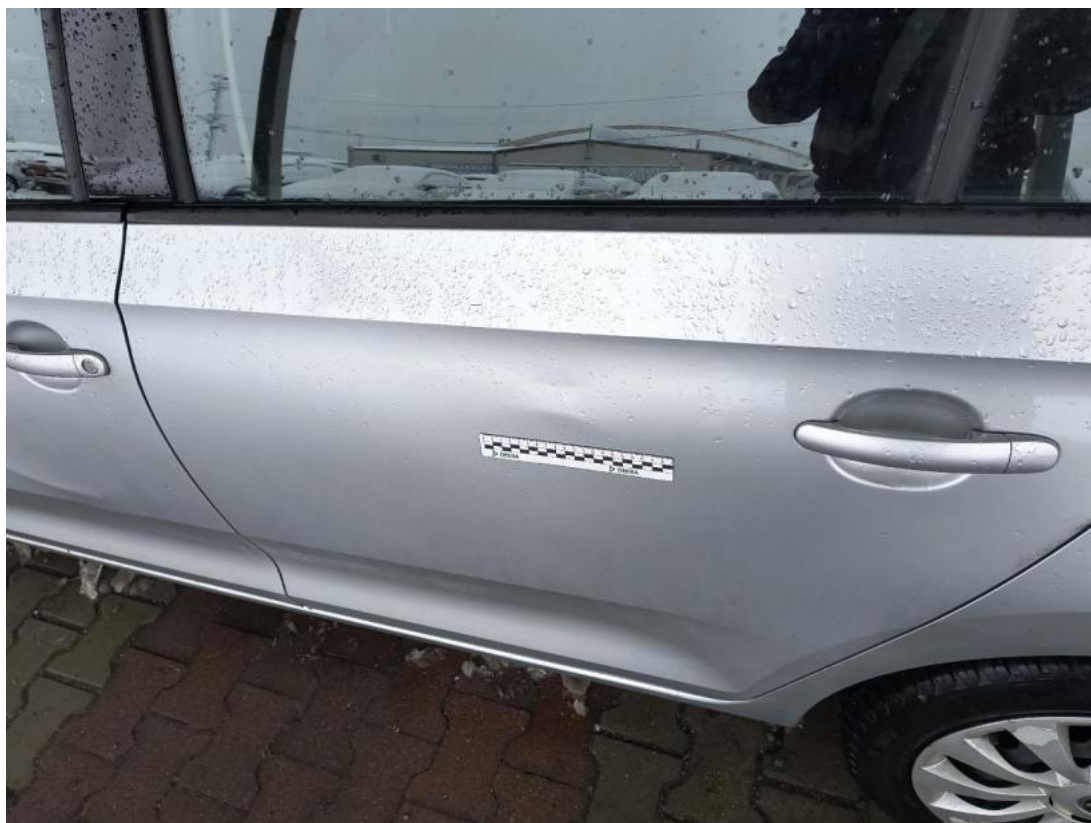
**Fot. 75**

Drzwi tylne L - zdjęcie poglądowe 1
