## Raport z oględzin pojazdu

| Numer raportu | 217272/11/25-11401 | Data raportu | 28-11-2025 |

| Marka, model | SKODA Rapid Liftback 17-19 |
| Numer rejestracyjny | WU9725H |

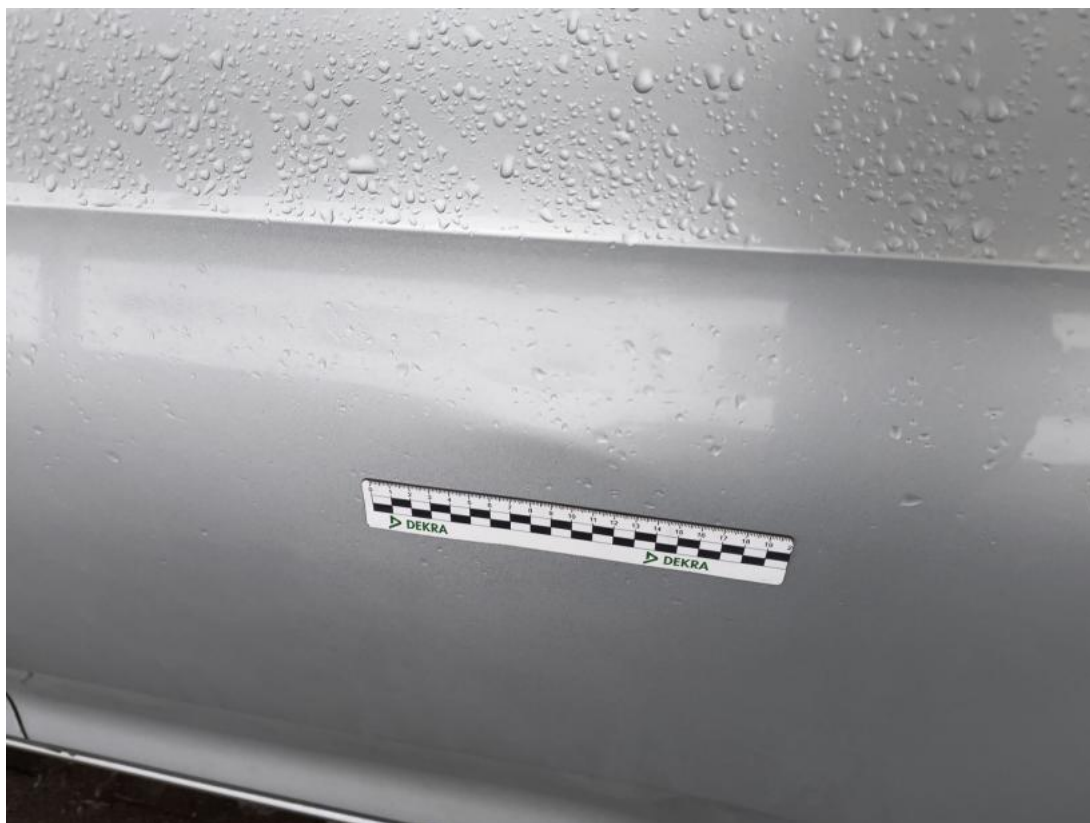
**Fot. 77**

Drzwi tylne L - Wgniecenie/odkształcenie 1

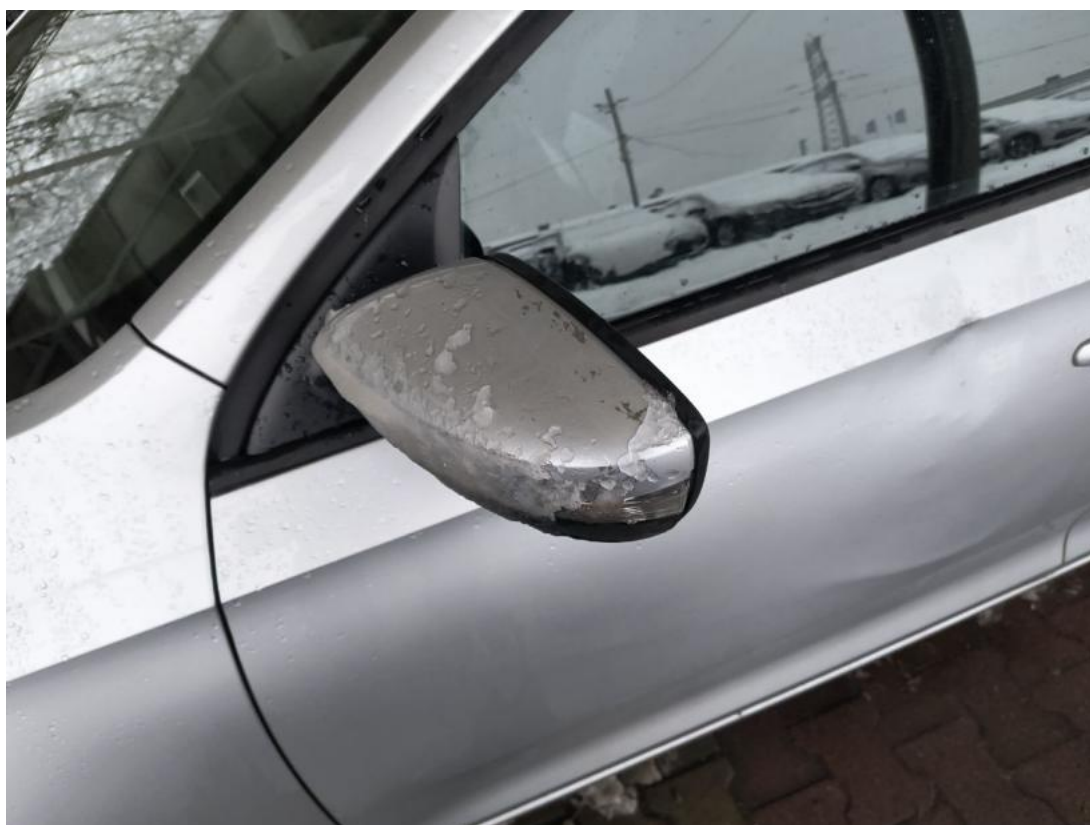
**Fot. 78**

Obudowa lusterka zew L - zdjęcie poglądowe 1

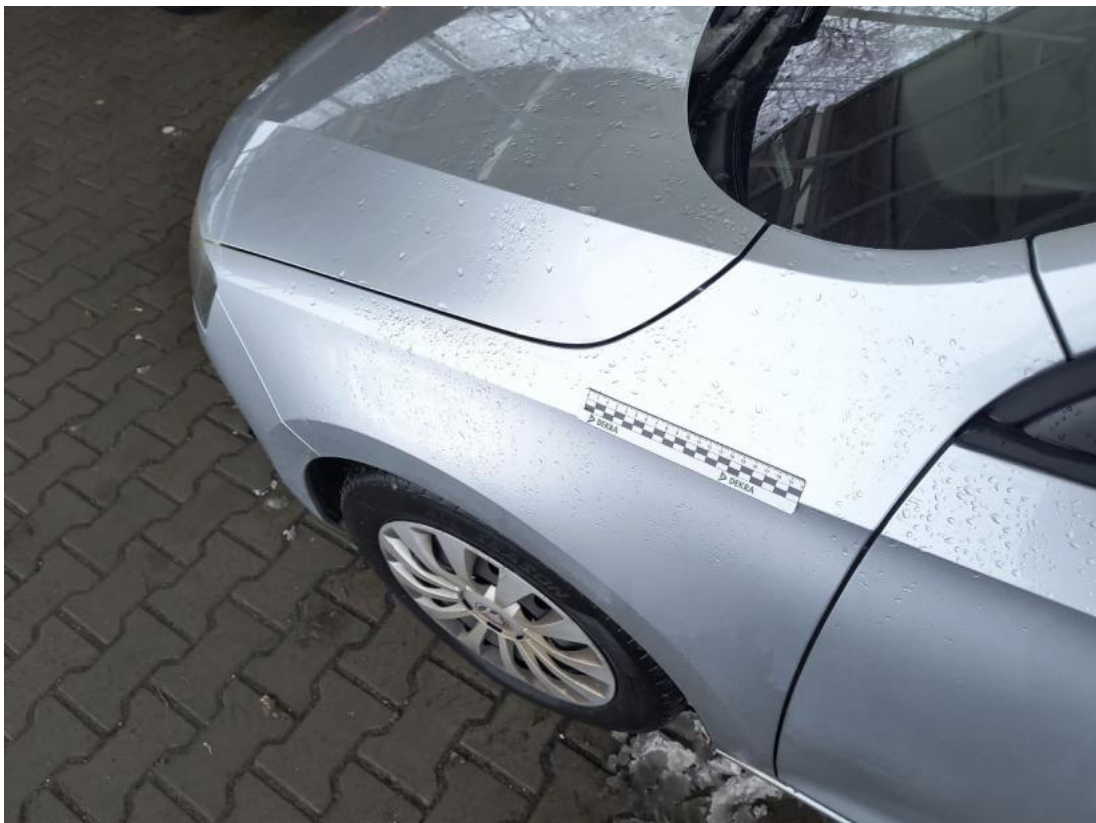
**Fot. 80**

Łłotnik przedni L - zdjęcie pogłłdowe 1

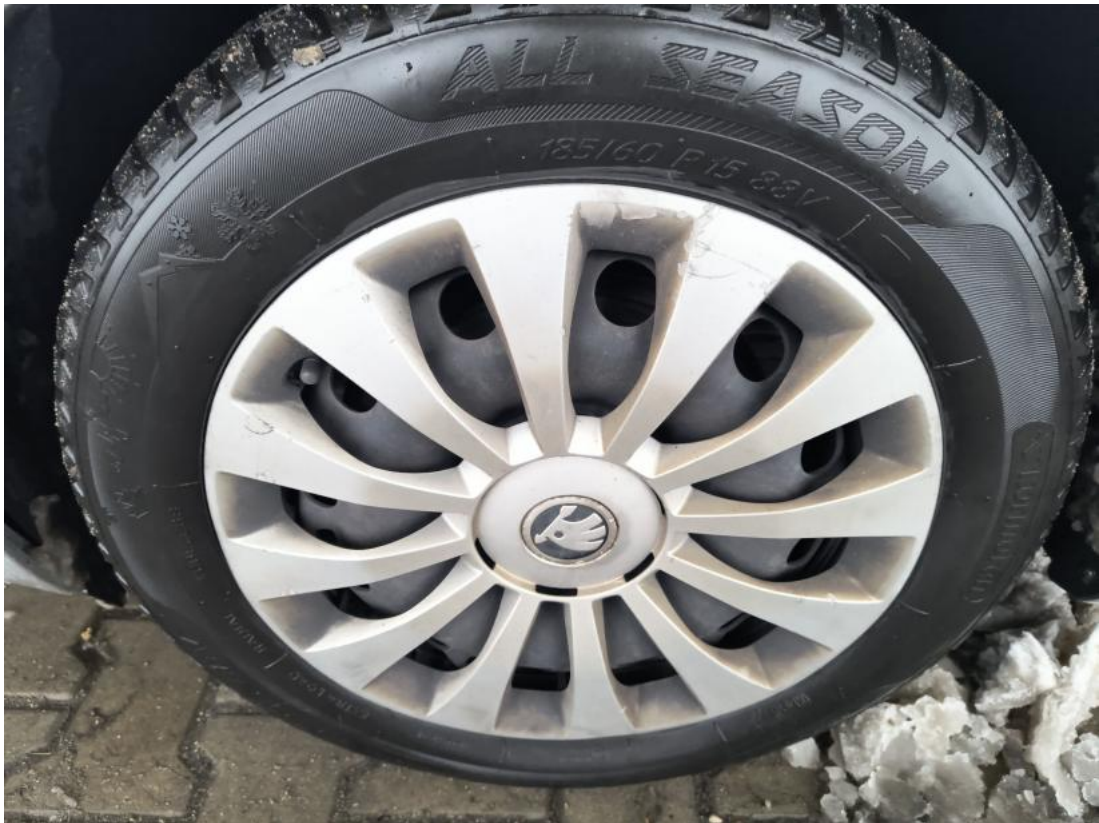
**Fot. 83**

Kołpak przedni L - zdjęcie pogładowe 1

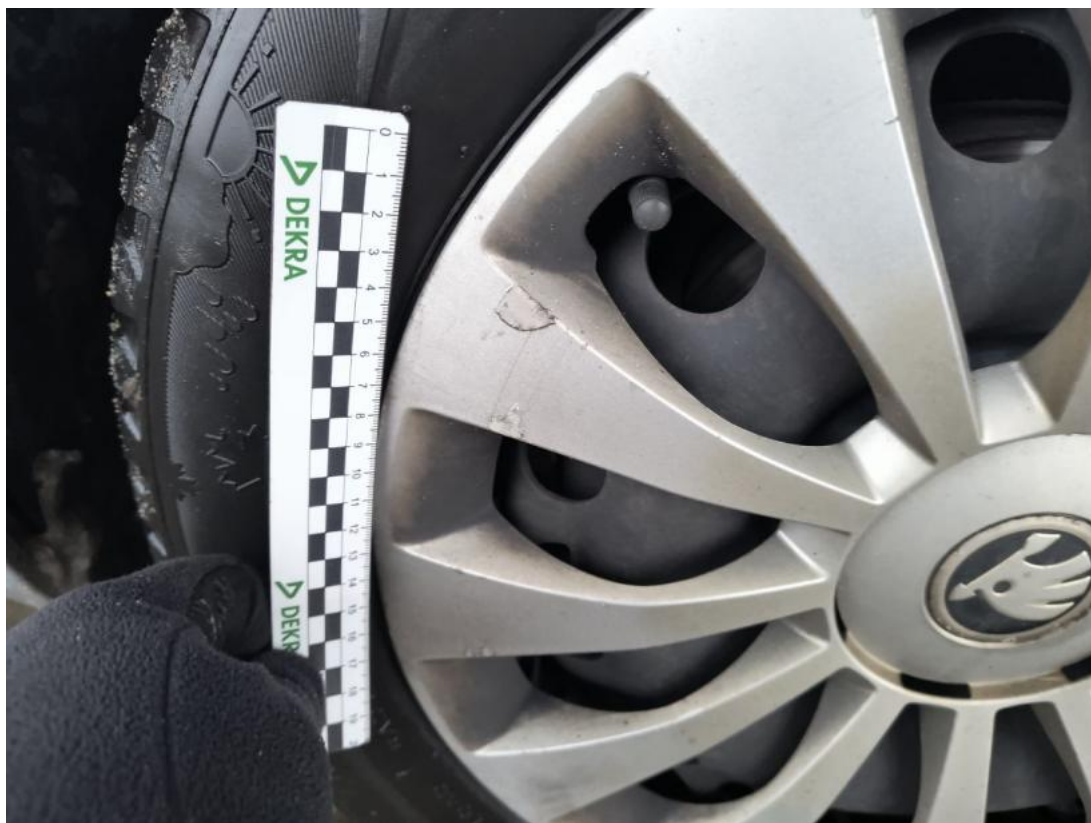
**Fot. 85**

Kołpak przedni L - Rysa/odprysk 2

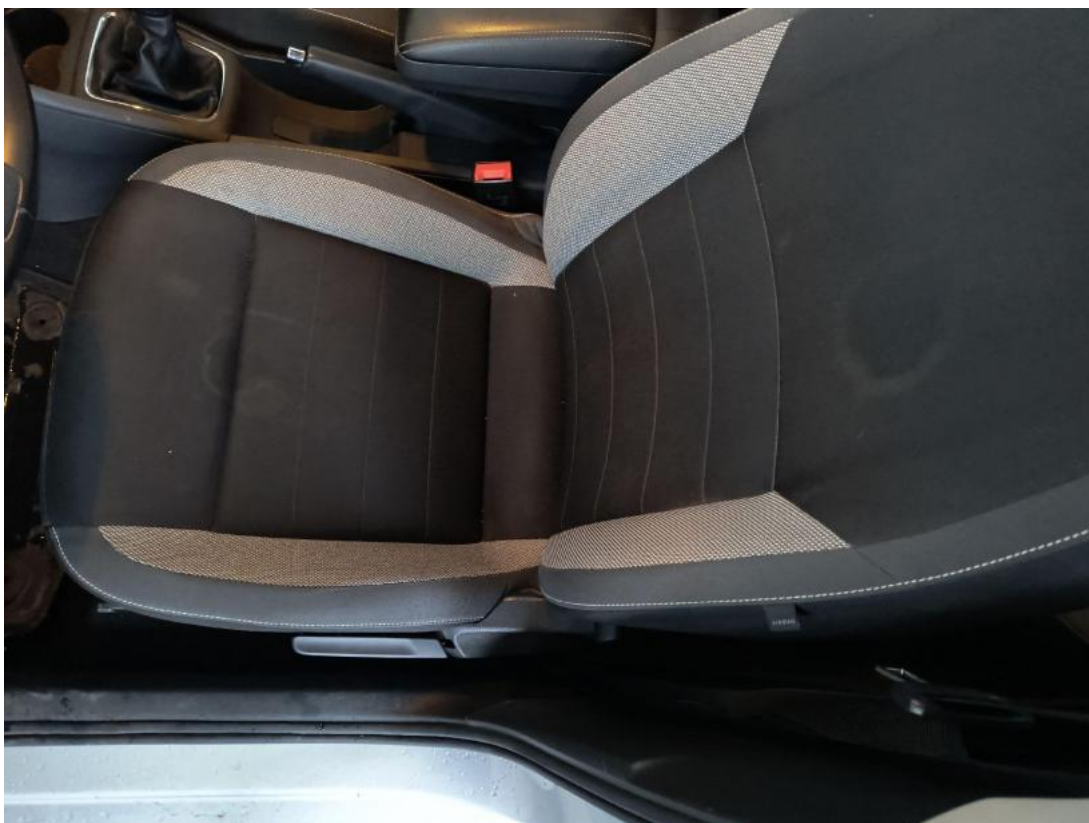
**Fot. 87**

Fotel prz. lew. - zdjęcie poglądowe 1

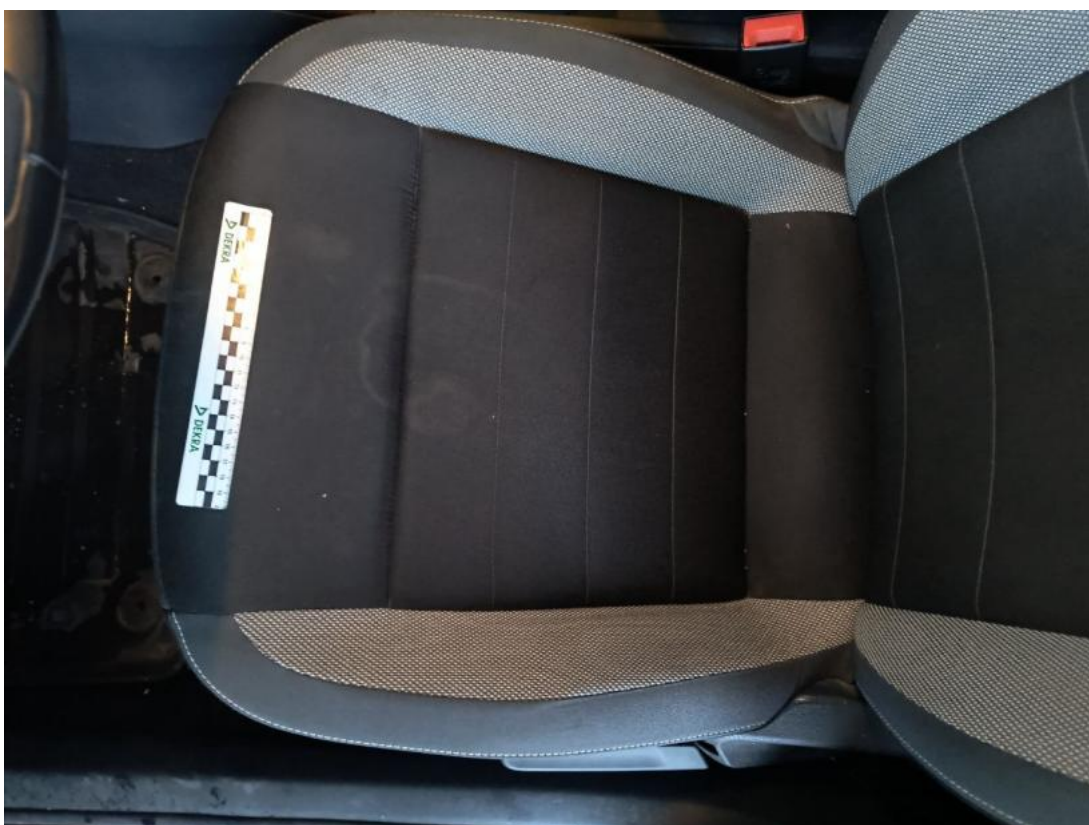
**Fot. 88**

Fotel prz. lew. - Inne 1

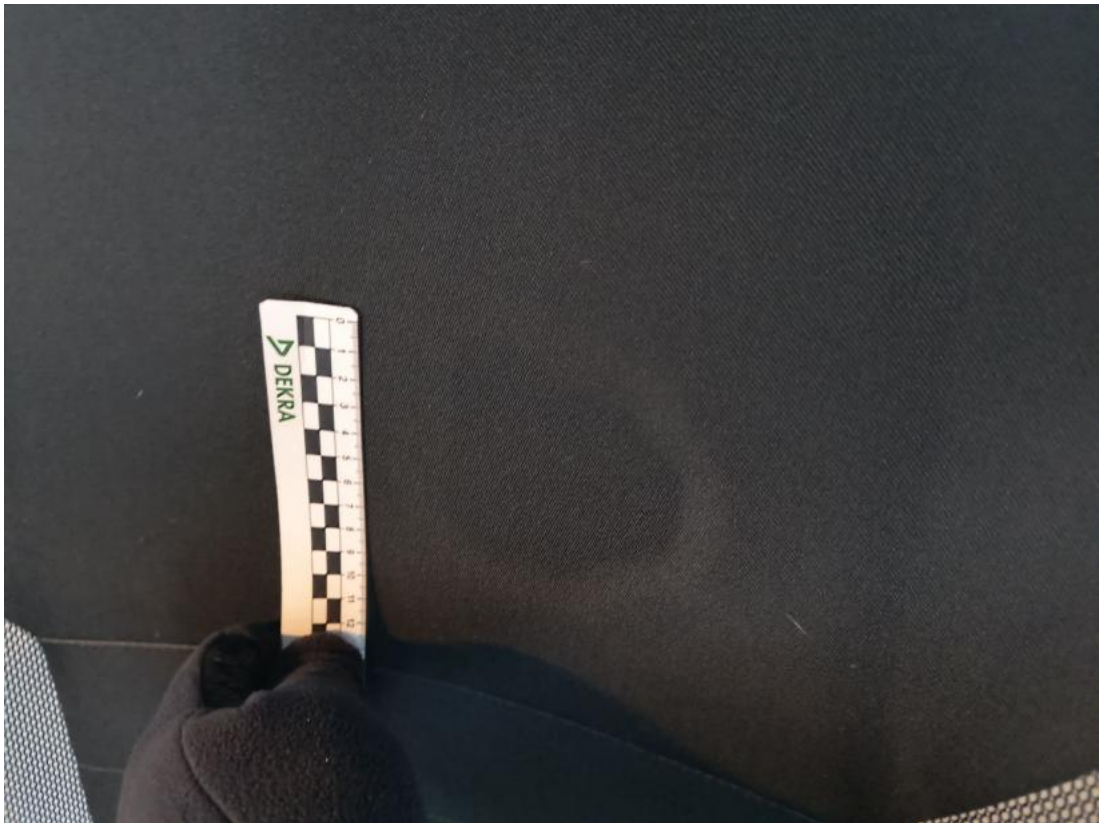
**Fot. 89**

Fotel prz. lew. - Inne 2

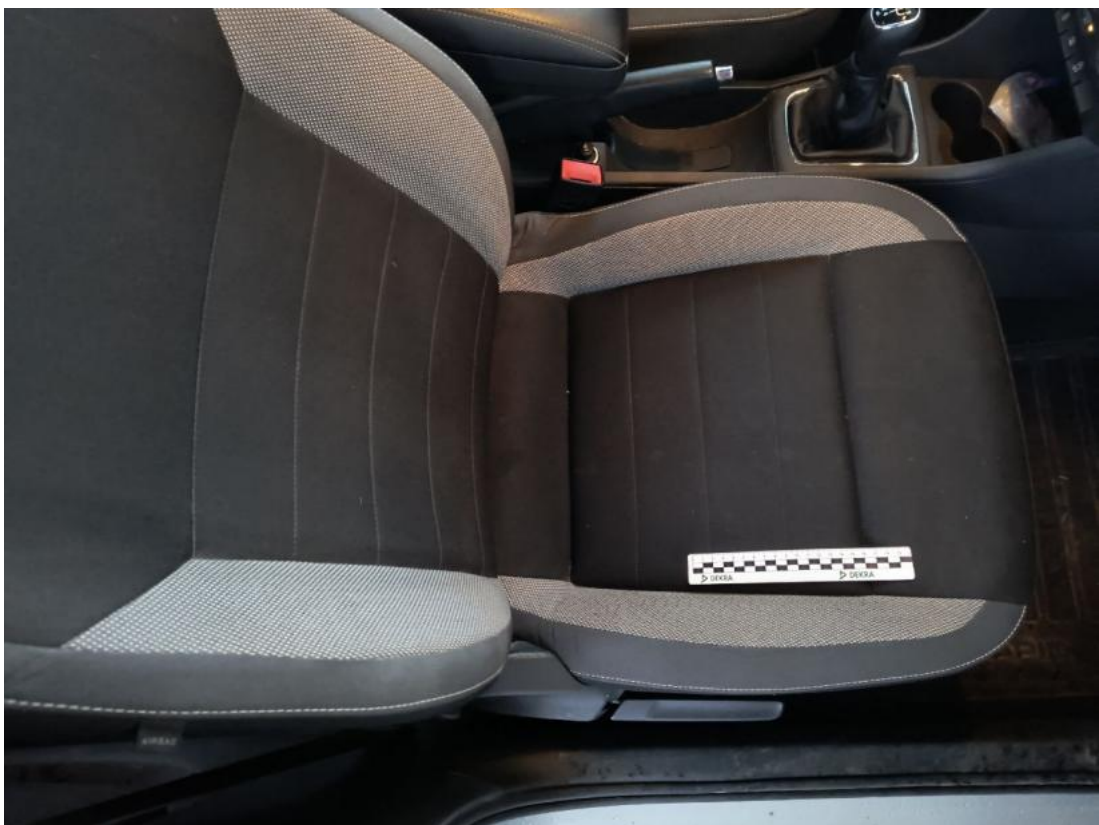
**Fot. 90**

Fotel prz. praw. - zdjęcie poglądowe 1

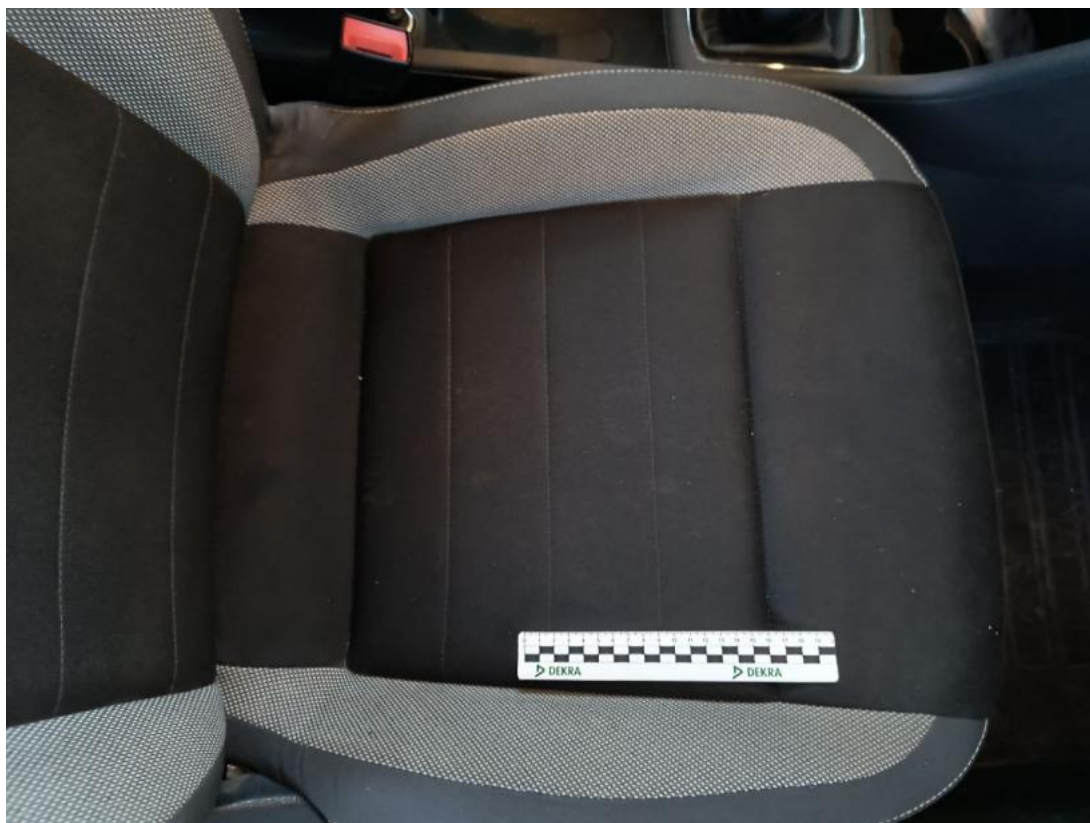
**Fot. 91**

Fotel prz. praw. - Inne 1

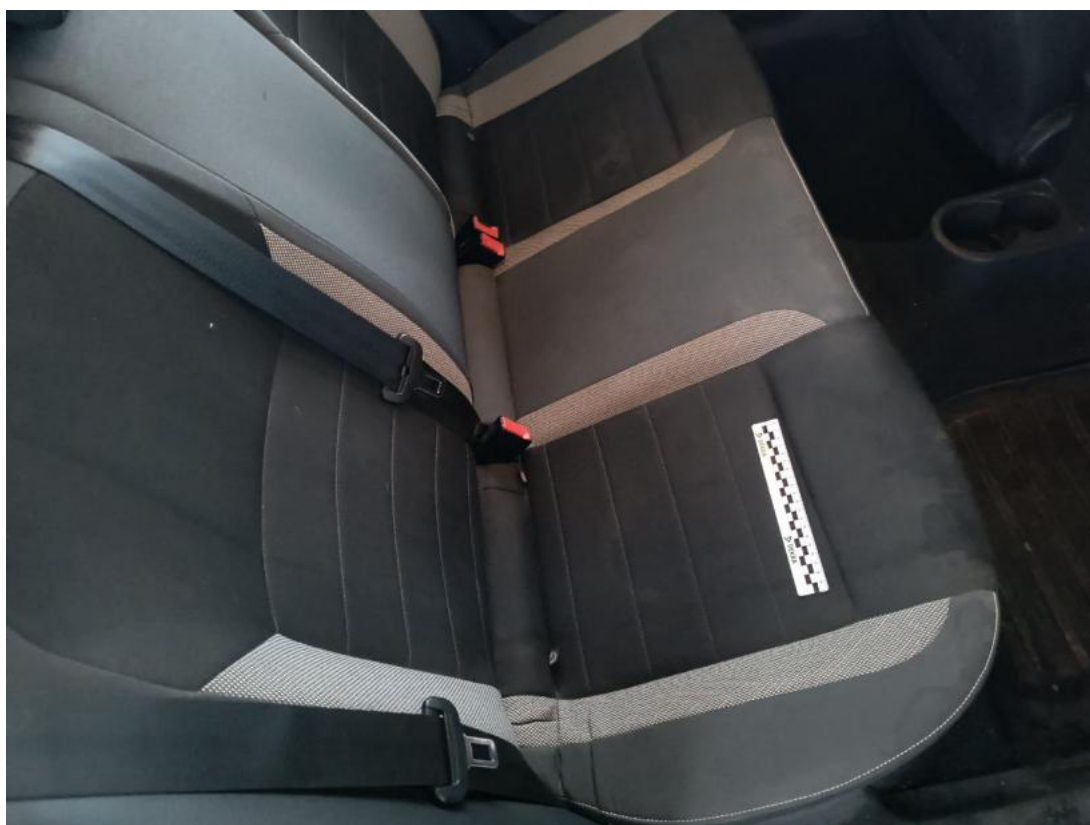
**Fot. 92**

Kanapa tyl. - zdjęcie poglądowe 1

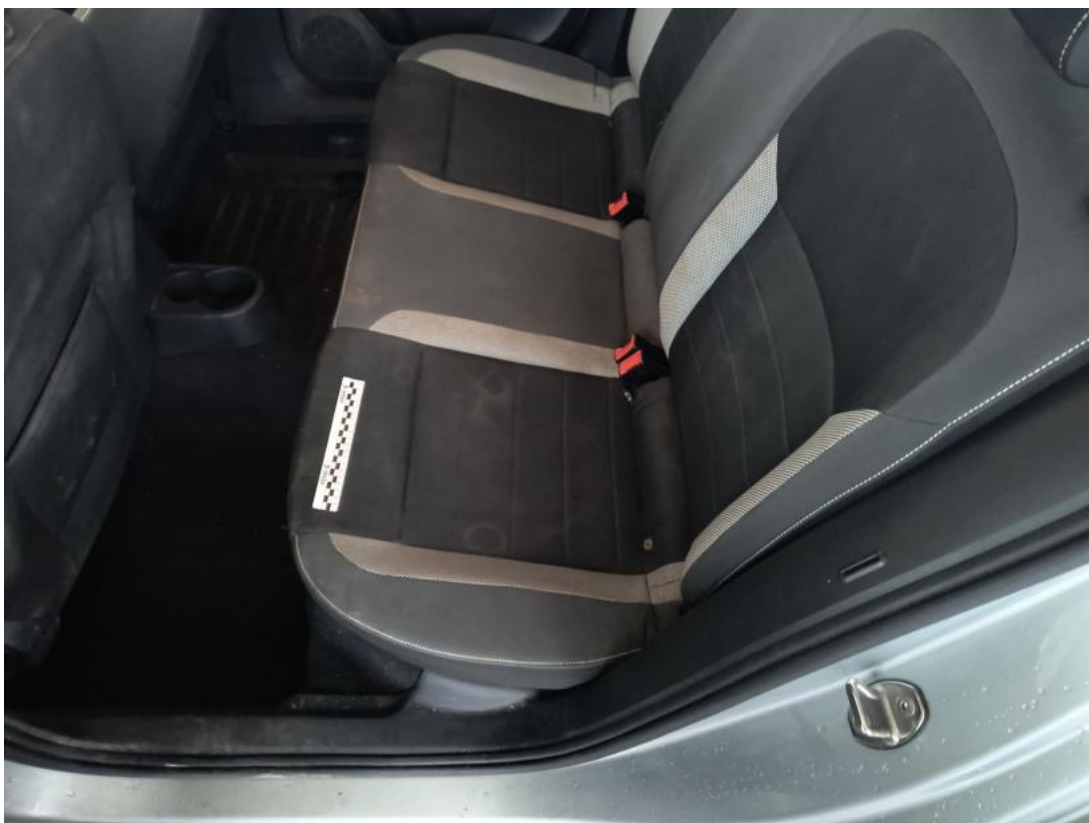
**Fot. 93**

Kanapa tyl. - zdjęcie pogładowe 2

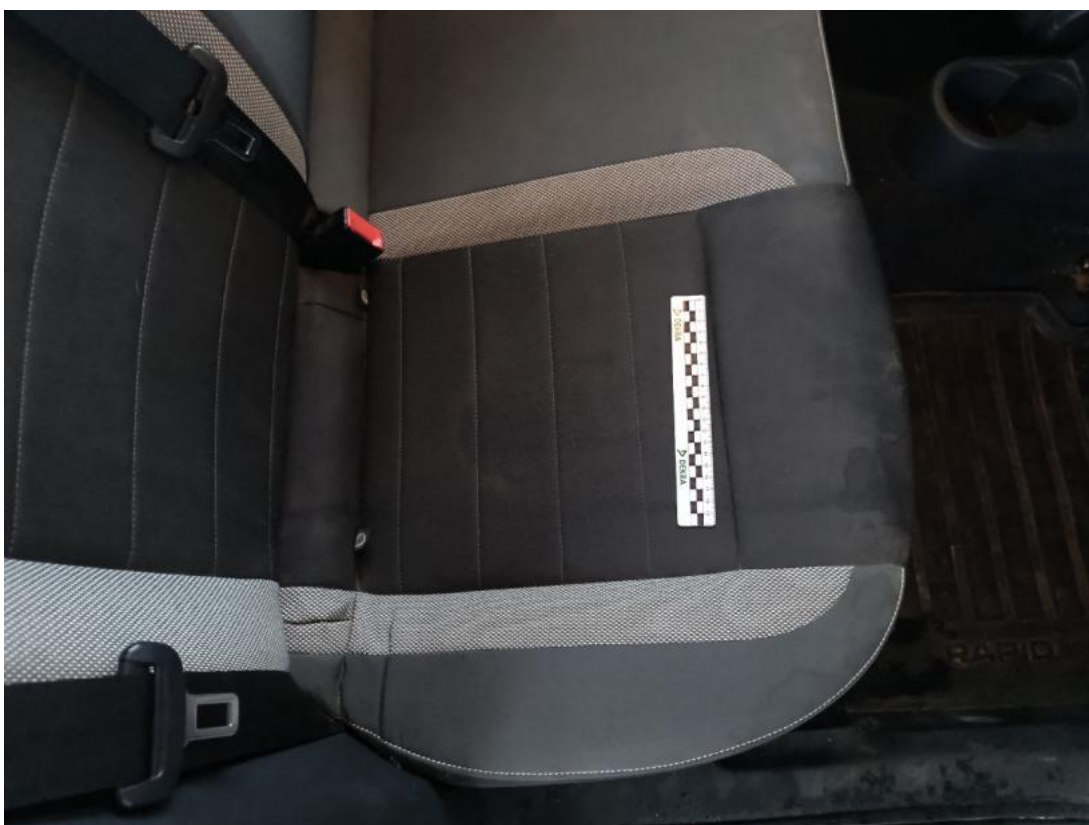
**Fot. 94**

Kanapa tyl. - Inne 1

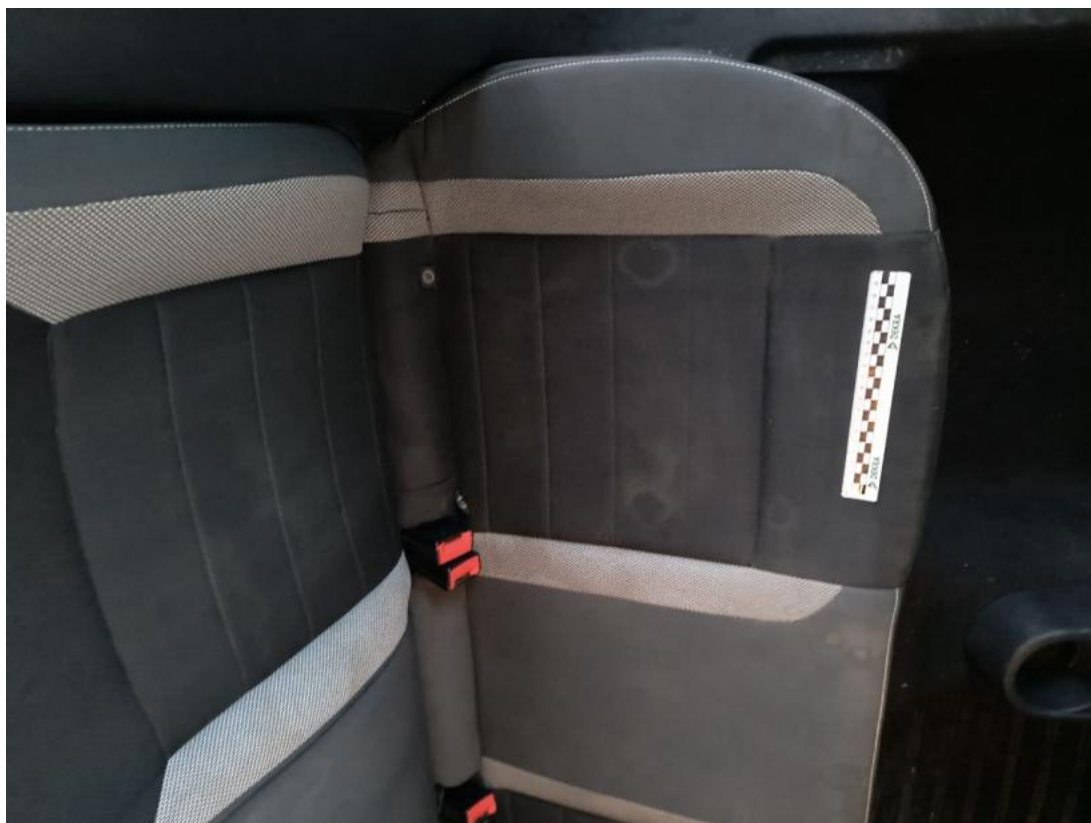
**Fot. 95**

Kanapa tyl. - Inne 2

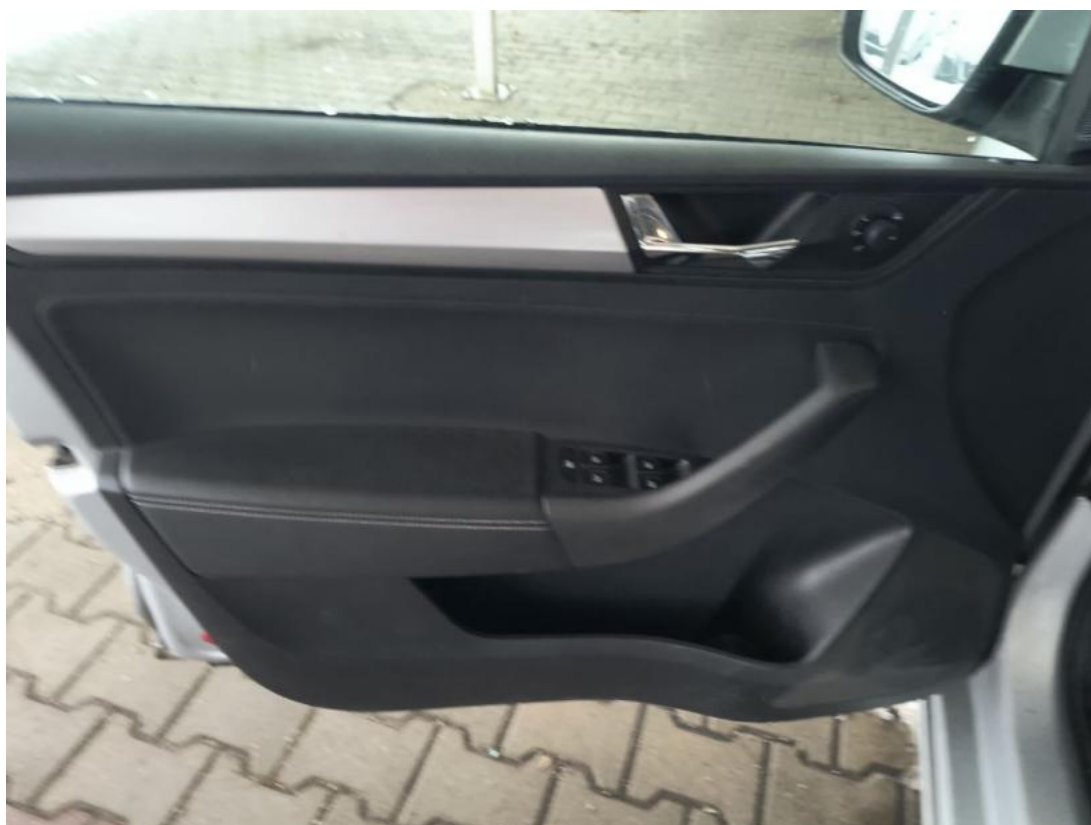
**Fot. 96**

Tapicerka drzwi przednich L - zdjęcie poglądowe 1

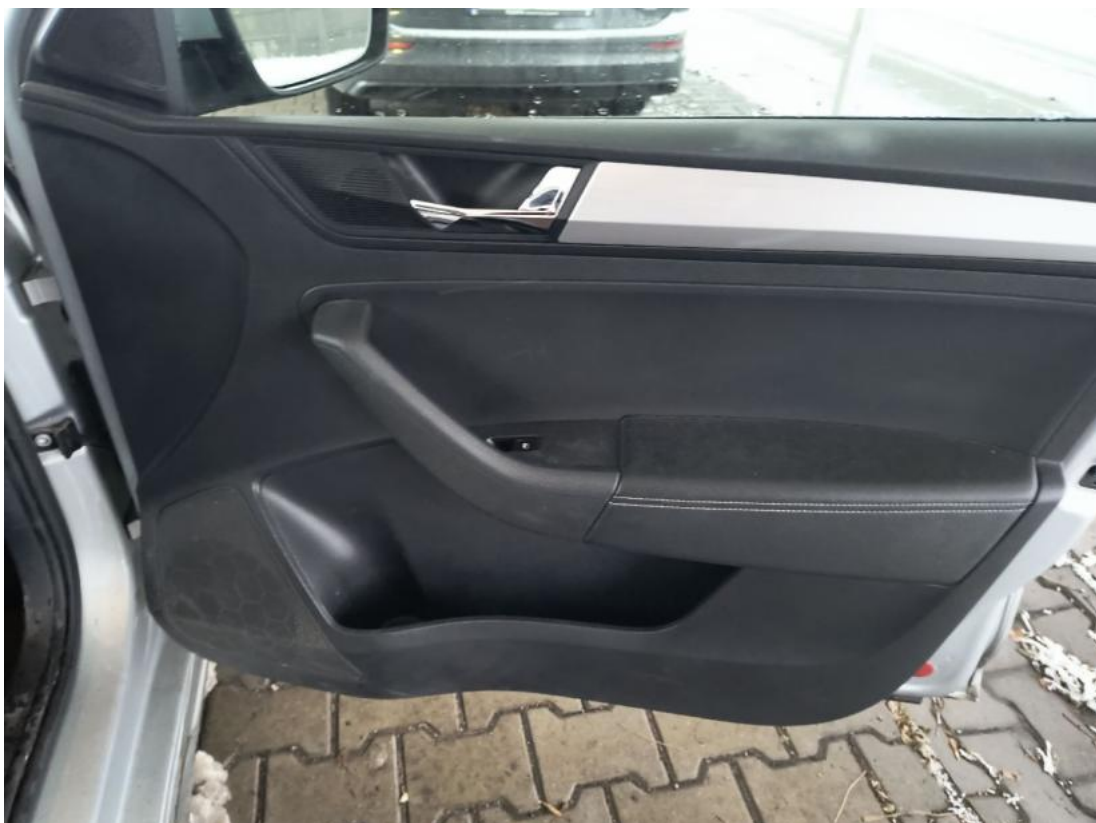
**Fot. 98**

Tapicerka drzwi przednich P - zdjęcie pogładowe 1

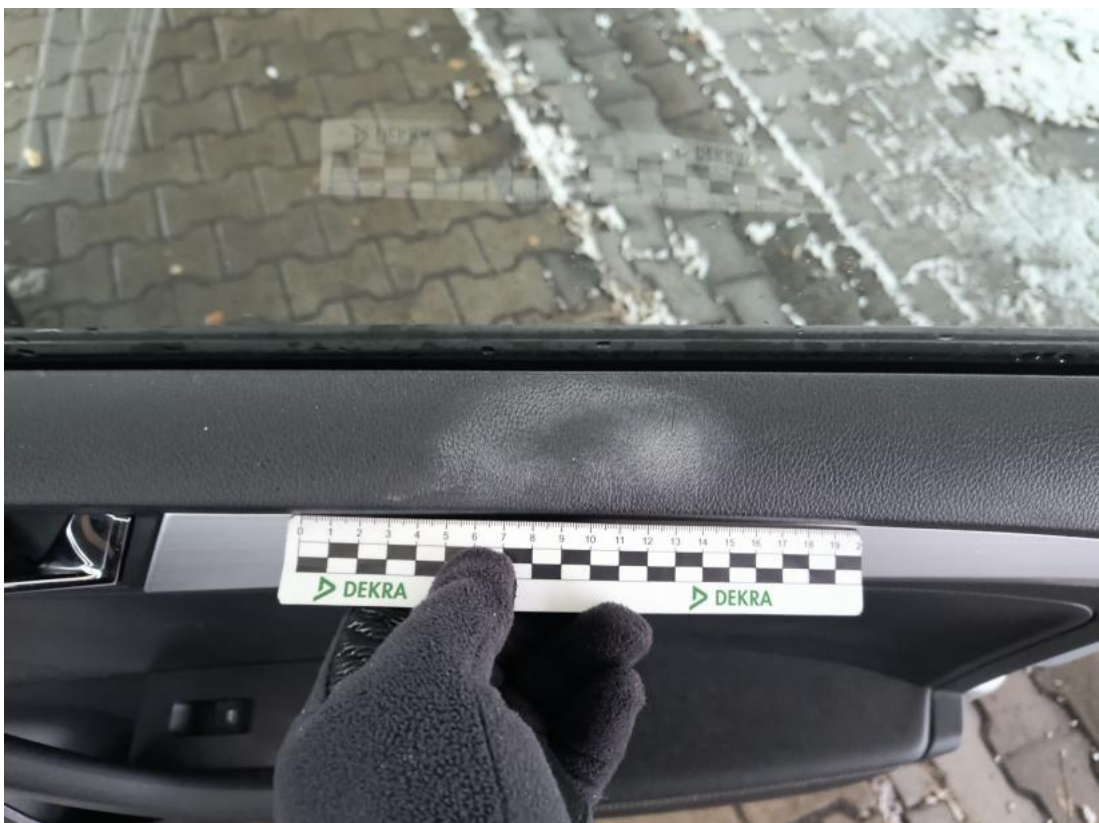
**Fot. 100**

Tapicerka drzwi przednich P - Inne 1

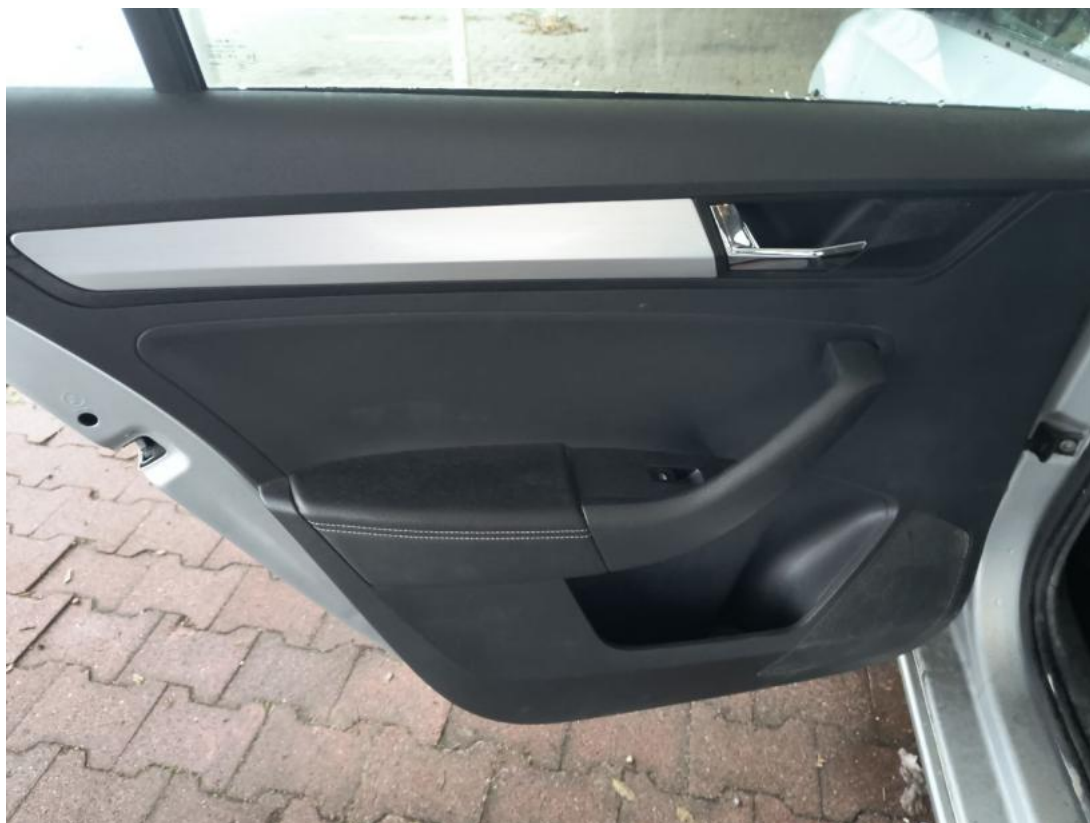
**Fot. 101**

Tapicerka drzwi tylnych L - zdjęcie poglądowe 1

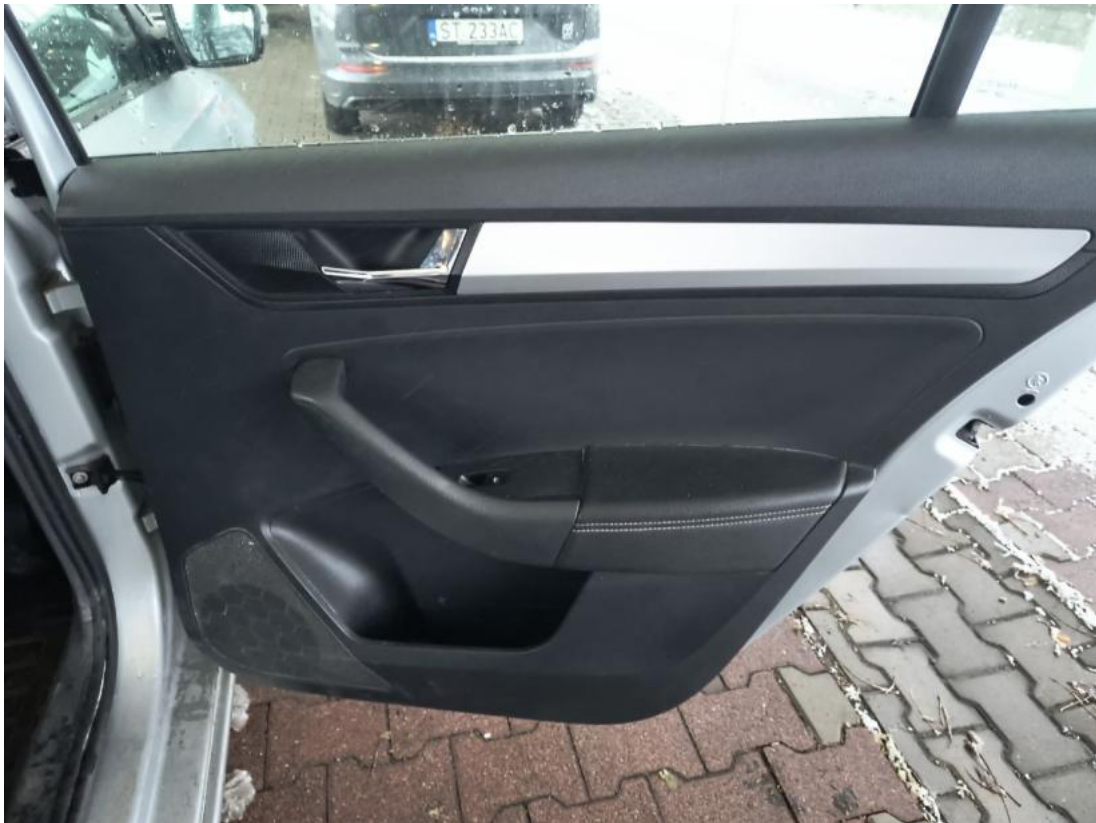
**Fot. 103**

Tapicerka drzwi tylnych P - zdjęcie pogładowe 1

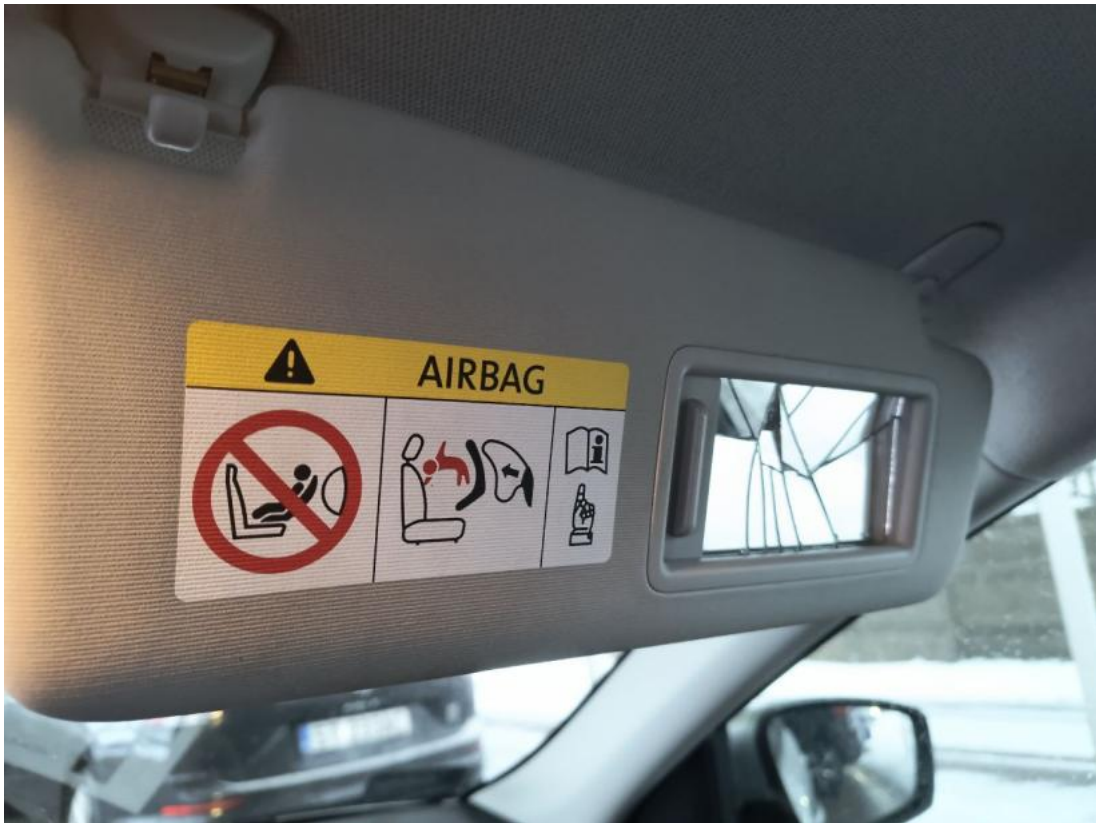
**Fot. 105**

| Poz. | Nazwa pozycji | Opis uszkodzeń | Kwalifik. | Naprawa [rbg] |
|---|---|---|---|---|
| 6 | Oslona przeciwsłoneczna R | pęknięcie | WY | |

Ostona p/słoneczna prawa - zdjęcie pogładowe 1

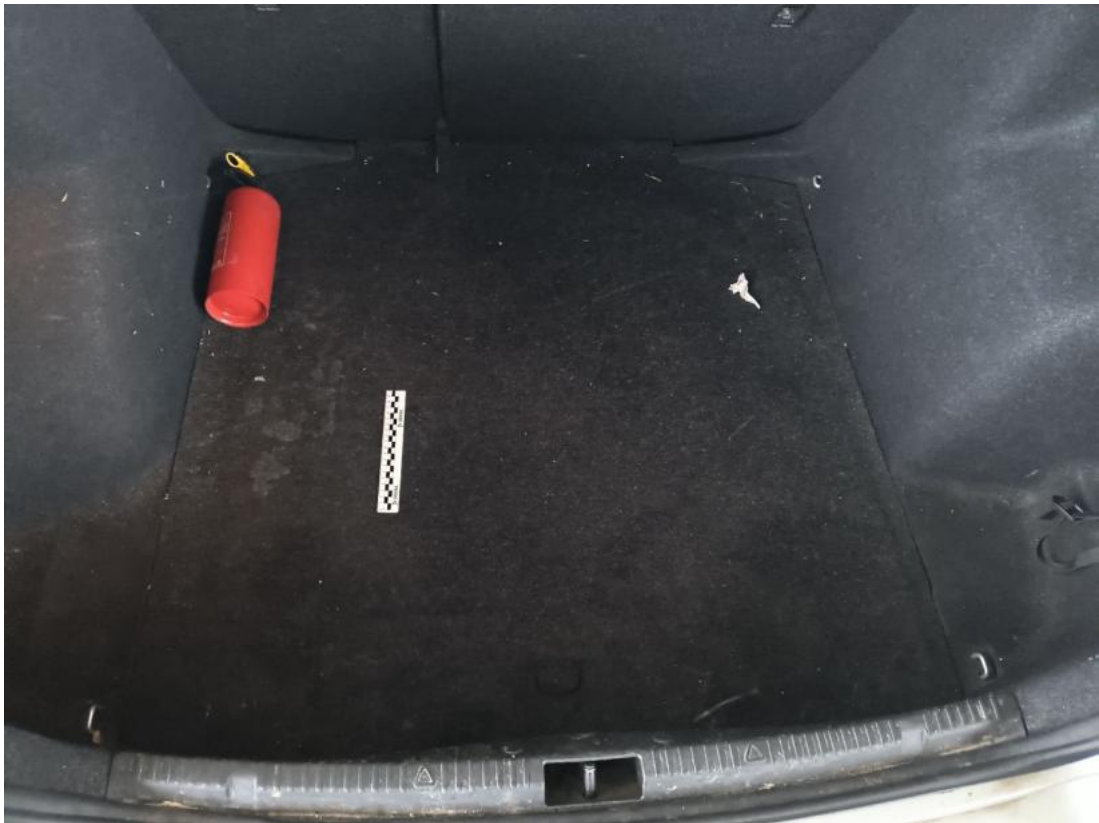
**Fot. 107**

Wykładzina podłogi bagażnika - zdjęcie poglądowe 1

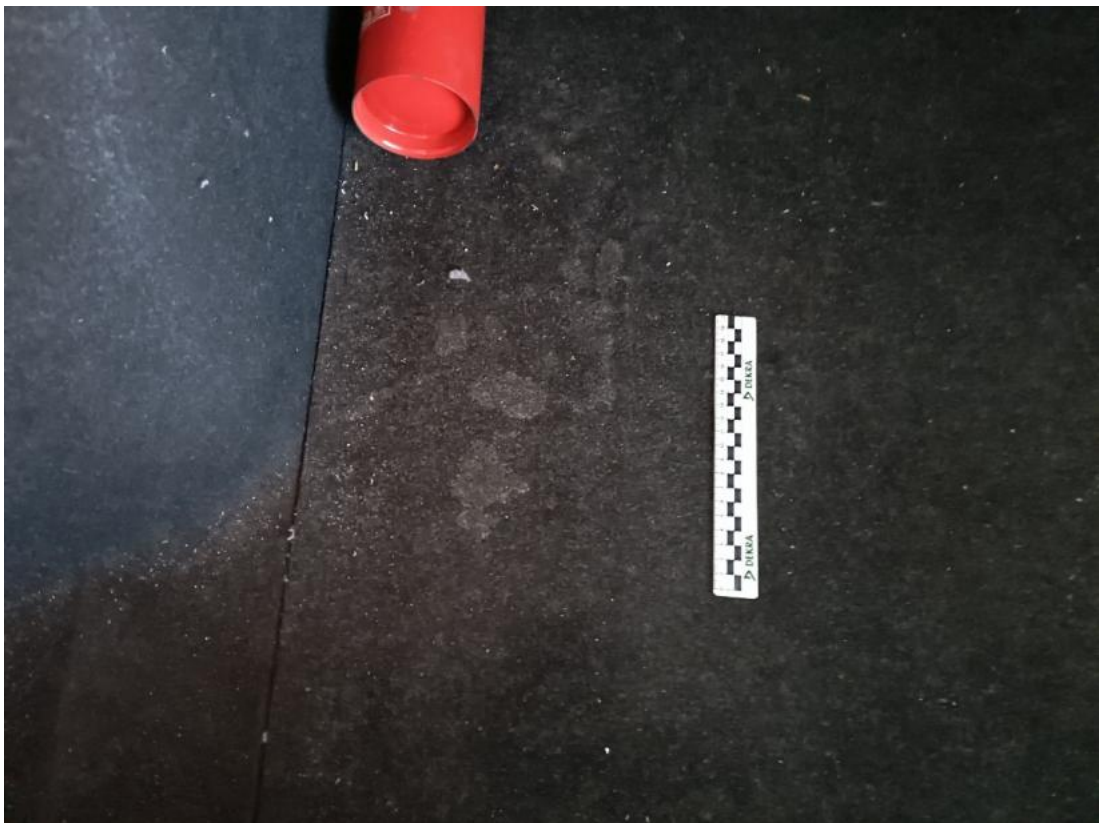
**Fot. 108**

Wykładzina podłogi bagażnika - Inne 1
