Gutachter: Rösler Marc
Besichtigungsdatum: 21.12.2025
Auftragsnummer: 015578

TÜV NORD**Zustandsbericht****TÜV NORD Autoservice GmbH - Wurster Straße 92 - 27580 Bremerhaven**

Datenquelle:	VIN-Abfrage	Laufleistung abgelesen:	240.679 km
Hersteller:	Volkswagen	Kraftstoffart:	Diesel
Typ:	Passat Variant	Farbe:	Reflexsilber Metallic
Fahrgestellnummer:	WVWZZZ3CZEE015578	Leistung:	103 kW / 140 PS
Erstzulassung:	02.10.2013	Hubraum:	1968 ccm
Getriebe / Gänge:	Schaltgetriebe, 6 Gänge	Anzahl Schlüssel:	2
Schadstoffklasse:	EU5	Anzahl Vorbesitzer:	0
Vorverwendung:	Firmenfahrzeug

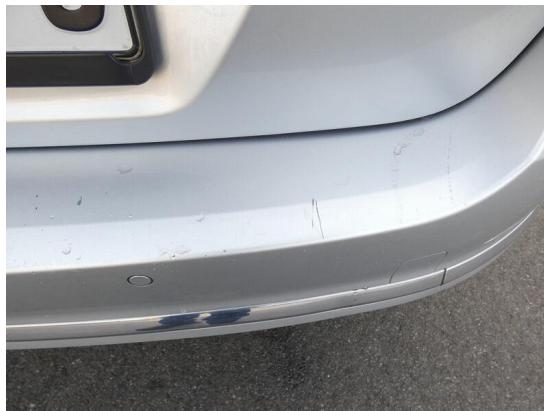
Nr.	Teil	Bild Nr.	Schaden	Kommentar
10	Stoßfängerverkleidung hinten	18, 19, 20	Kratzer	
11	Tür hinten links hintere Blende	21, 22	Ablösungen	
12	Kotflügel vorne links	23, 24	Kratzer	
13	Heckklappe	25, 26	Dellen	
14	Tür hinten rechts	27, 28	Kratzer	
15	Tür hinten rechts Fensterschachtleiste außen	29, 30	Kratzer	
16	Tür vorne rechts	31, 32	Kratzer	
17	Windschutzscheibe	33, 34	Steinschlag mit Rissbildung	
18	Lenkrad	35, 36	verkratzt / verschlissen	
19	Verkleidung Schlossträger hinten	37, 38	beschädigt / gebrochen	
20	Kofferraumverkleidung links	39, 40	verkratzt / eingekerbt	
21	Stoßfängerverkleidung vorne	41, 42, 43	gebrochen + mehrfach verkratzt

Bild 19: Karosserie / Stoßfängerverkleidung hinten
Kratzer

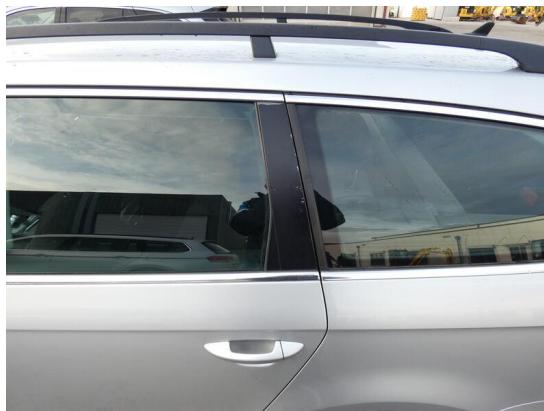
Bild 21: Karosserie / Tür hinten links hintere Blende
Ablösungen

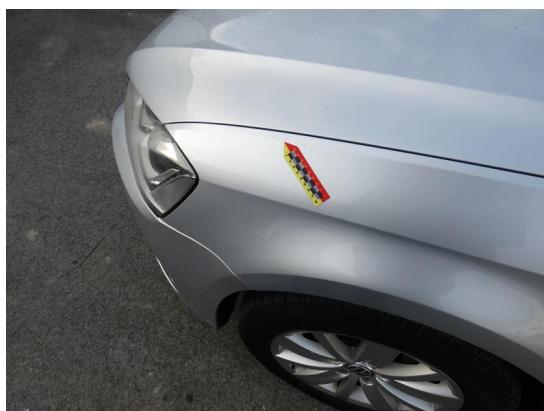
Bild 23: Karosserie / Kotflügel vorne links Kratzer

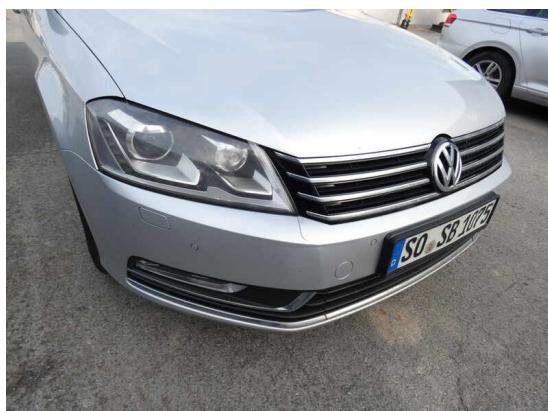
Bild 41: Karosserie / Stoßfängerverkleidung vorne gebrochen + mehrfach verkratzt
