## Raport z oględzin pojazdu

| Numer raportu | 216898/10/25-11401 | Data raportu | 24-10-2025 |

| Marka, model | OPEL Insignia B Grand Sport ... |
| Numer rejestracyjny | GD224YV |

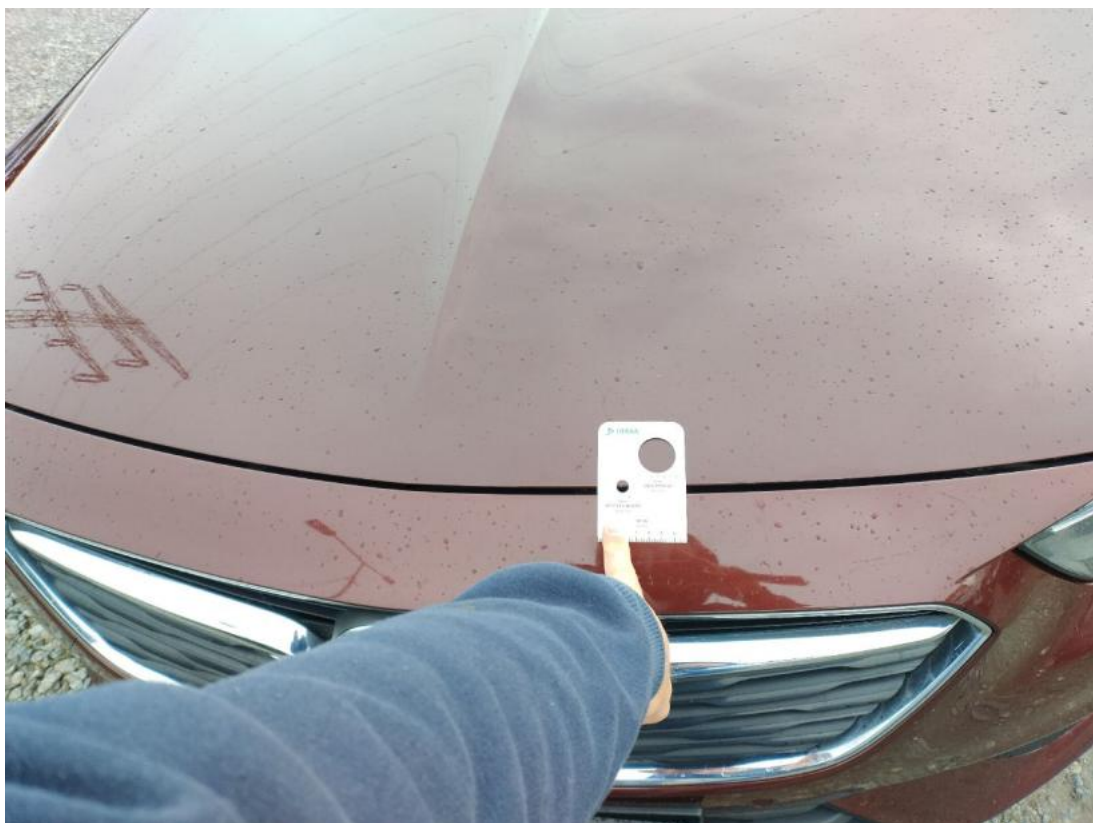
**Fot. 39**

Pokrywa komory silnika - zdjęcie poglądowe 2

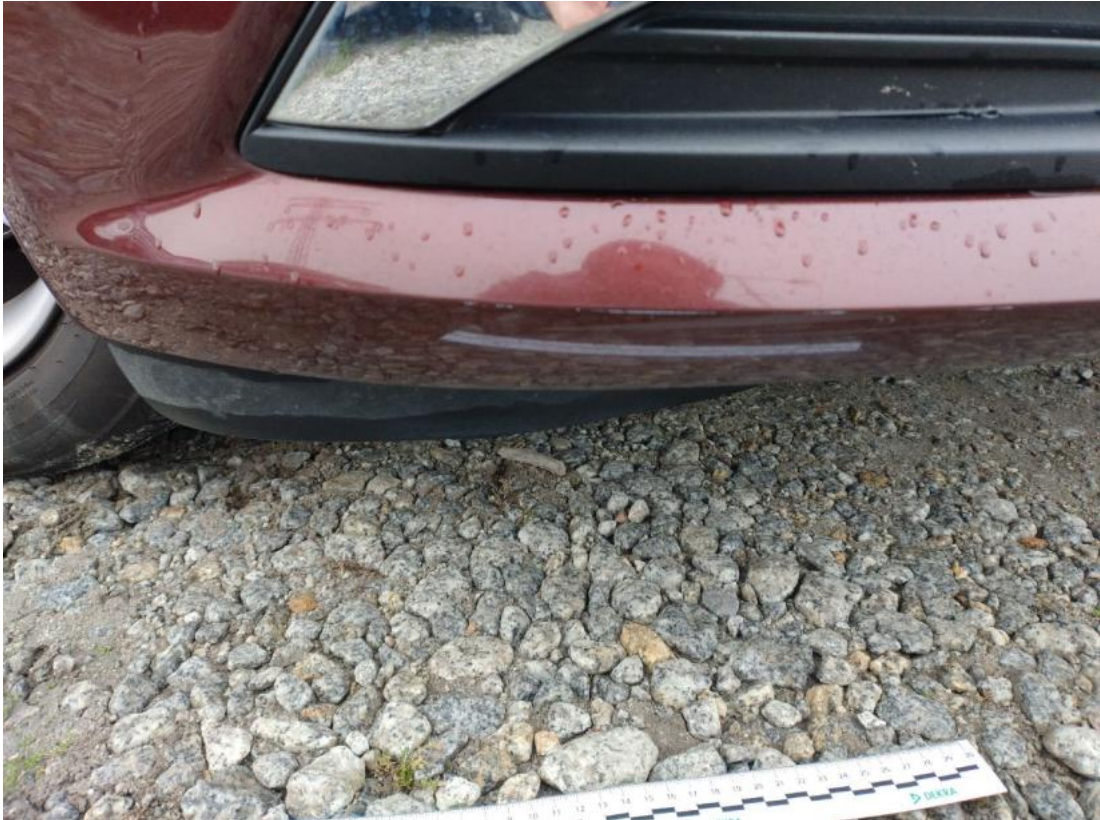
**Fot. 43**

Zderzak - zdjęcie poglądowe 1

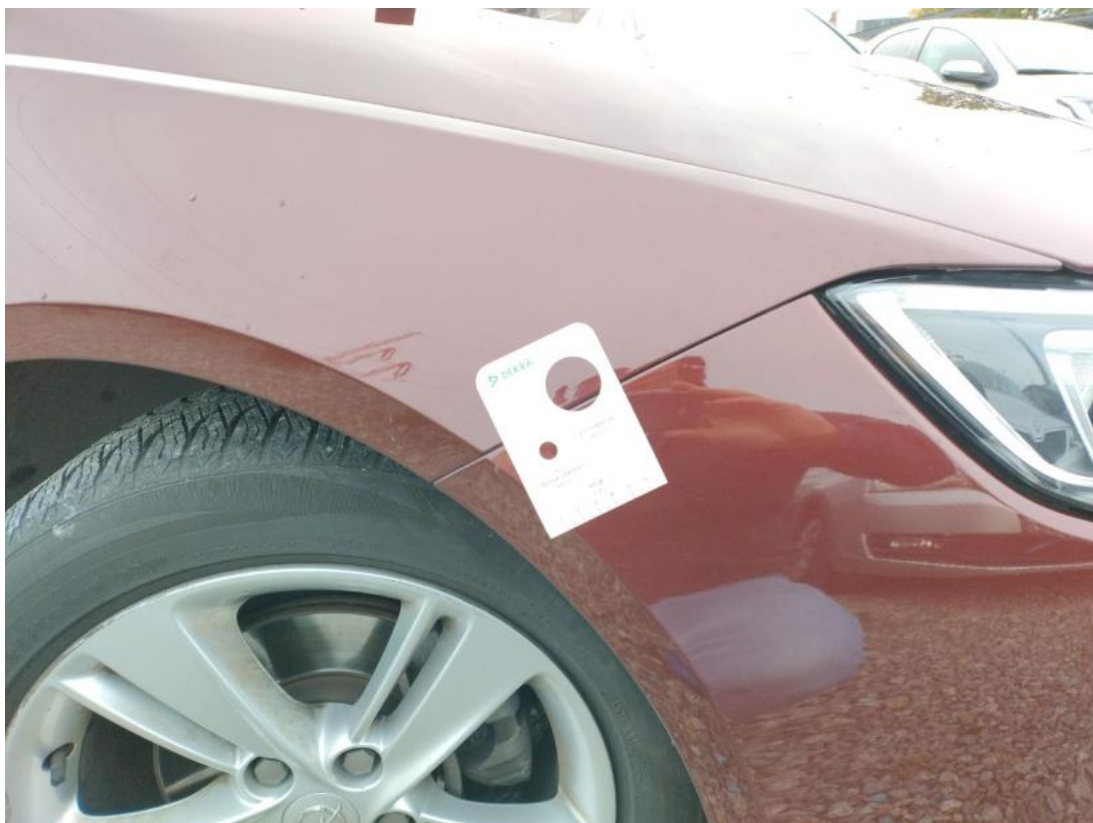
**Fot. 45**

| Poz. | Nazwa pozycji | Opis uszkodzeń | Kwalifik. | Naprawa [rbg] |
|---|---|---|---|---|
| 4 | Błotnik przedni R | wgniecenie/odkształcenie | NA | |
| 12 | Błotnik przedni R | rysa/odprysk | | |

Błotnik przedni P - zdjęcie pogładowe 1

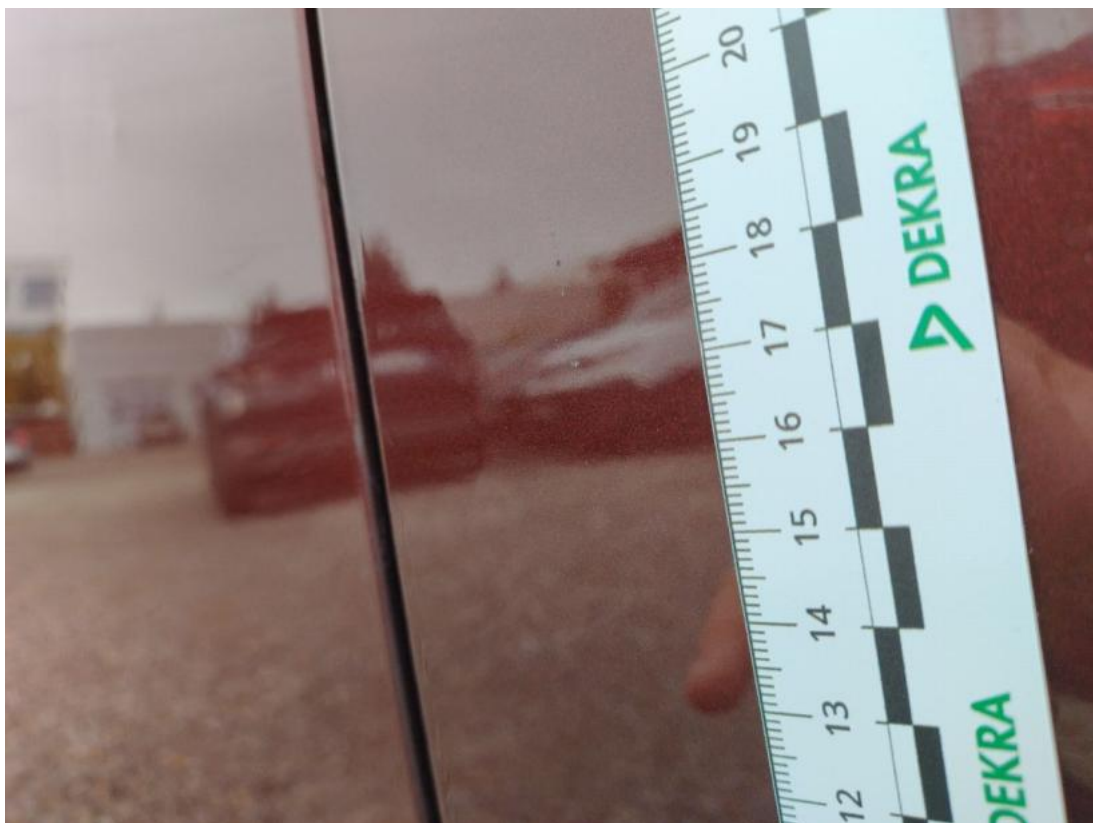
**Fot. 54**

Drzwi przednie P - Rysa/odprysk 2

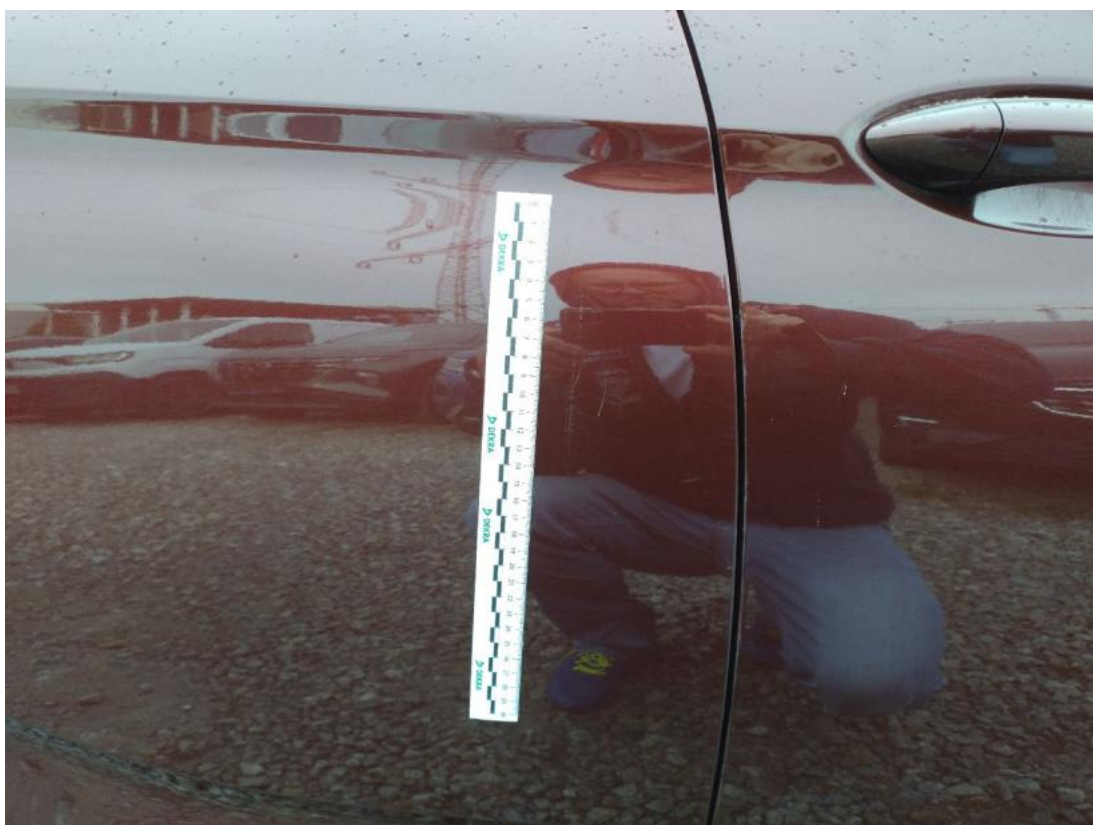
**Fot. 55**

Drzwi przednie P - Wgniecenie/odkształcenie 1

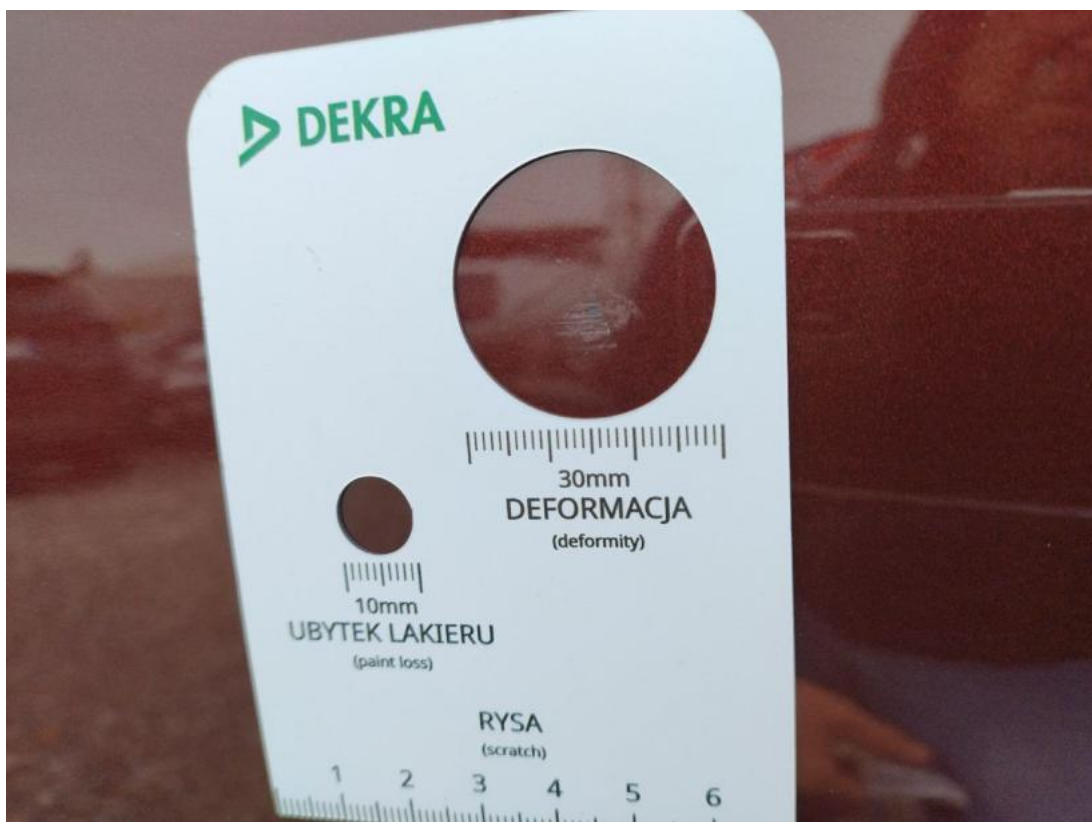
**Fot. 56**

Drzwi tylne P - zdjęcie poglądowe 1

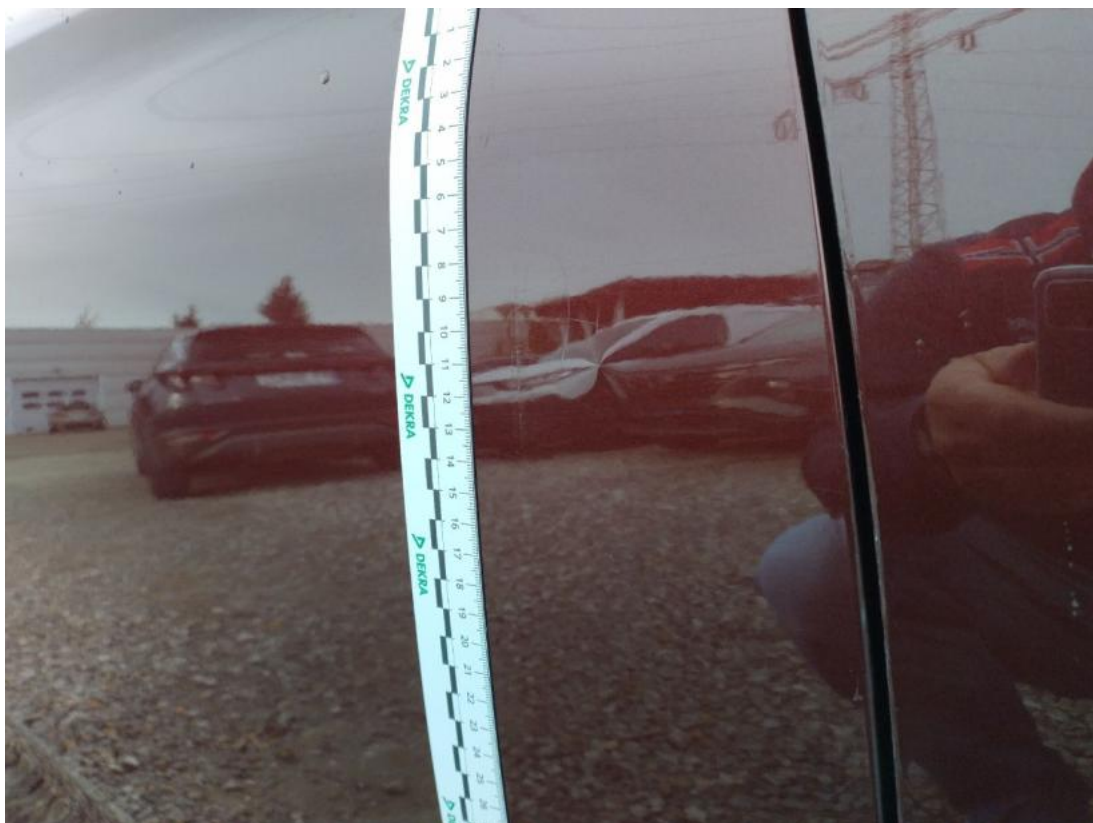
**Fot. 58**

Drzwi tylne P - Rysa/odprysk 2

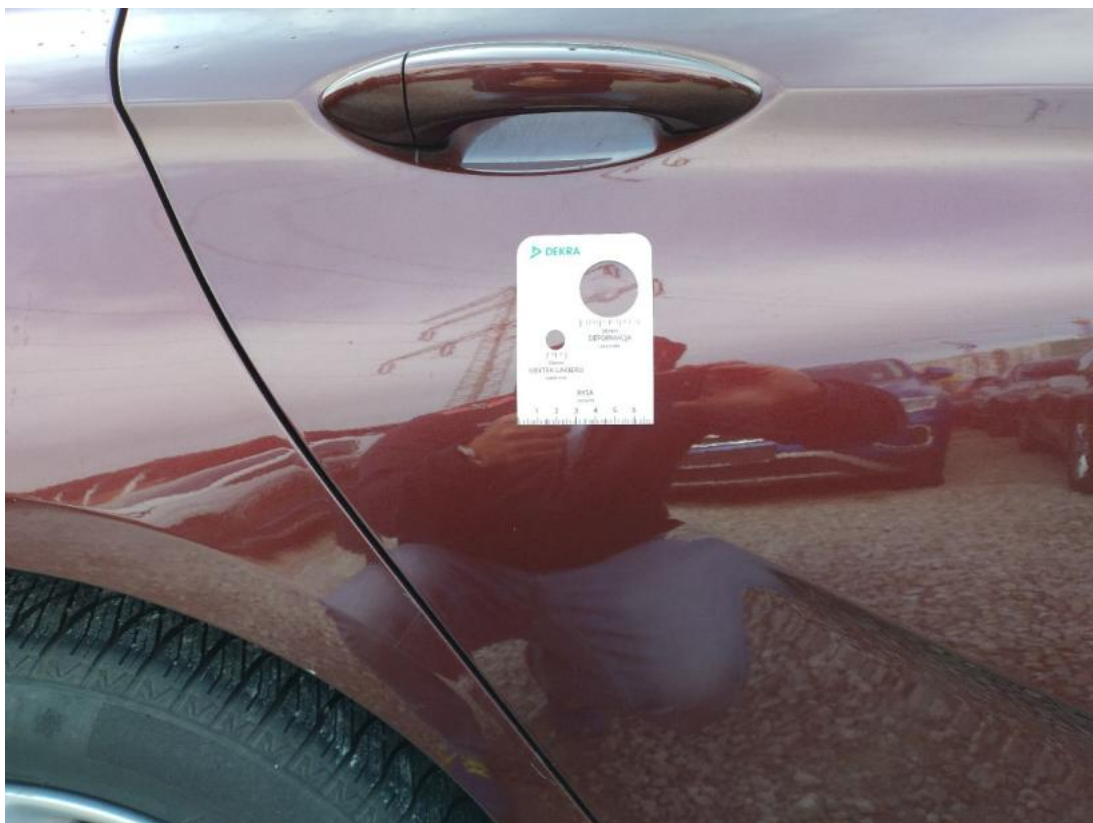
**Fot. 60**

Drzwi tylne P - Wgniecenie/odkształcenie 2

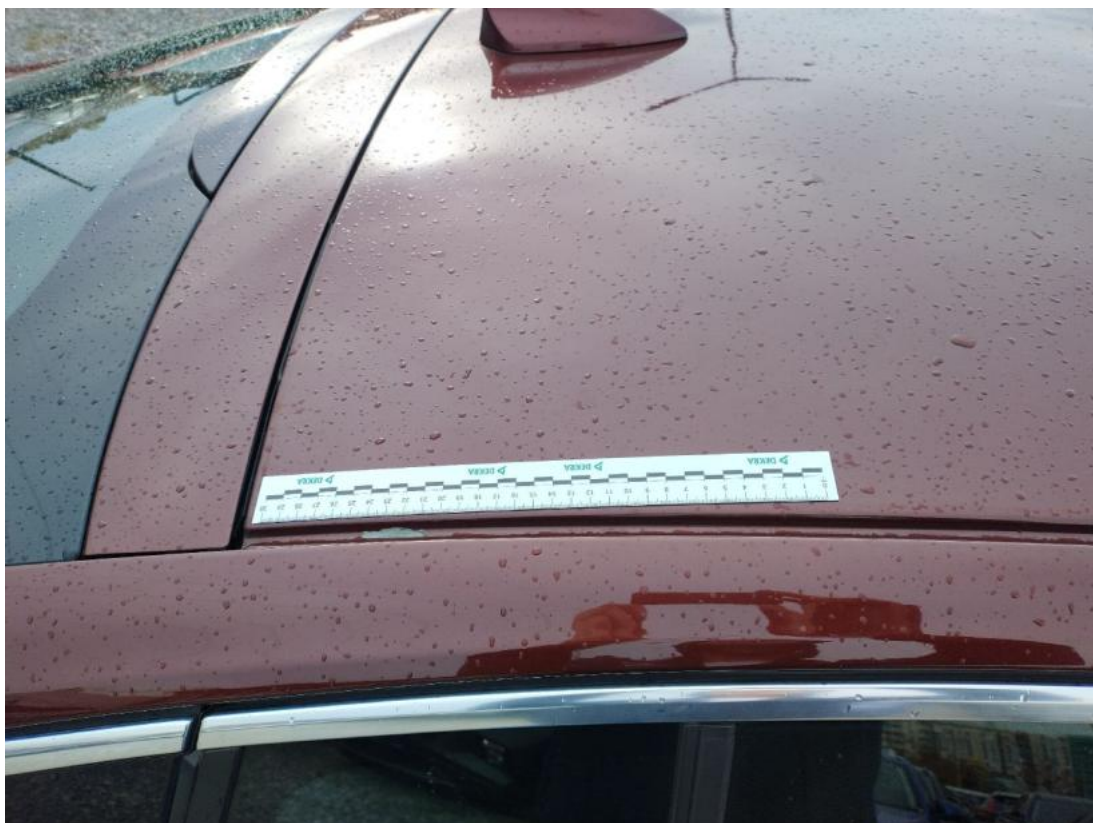
**Fot. 74**

Dach - zdjęcie poglądowe 1

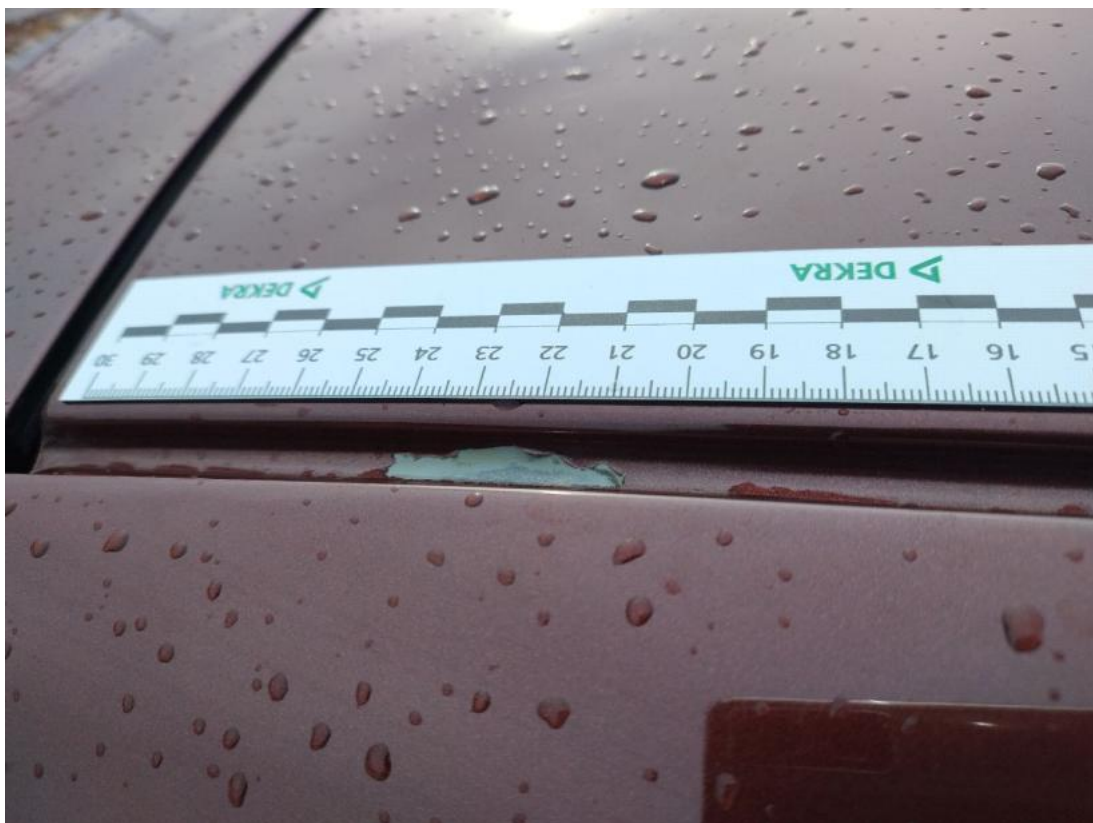
**Fot. 76**

| Poz. | Nazwa pozycji | Opis uszkodzeń | Kwalifik. | Naprawa [rbg] |
|---|---|---|---|---|
| 5 | Dach | rysa/odprysk, ślady korozji | NA | 0.3 |

Dach - Rysa/odprysk 1

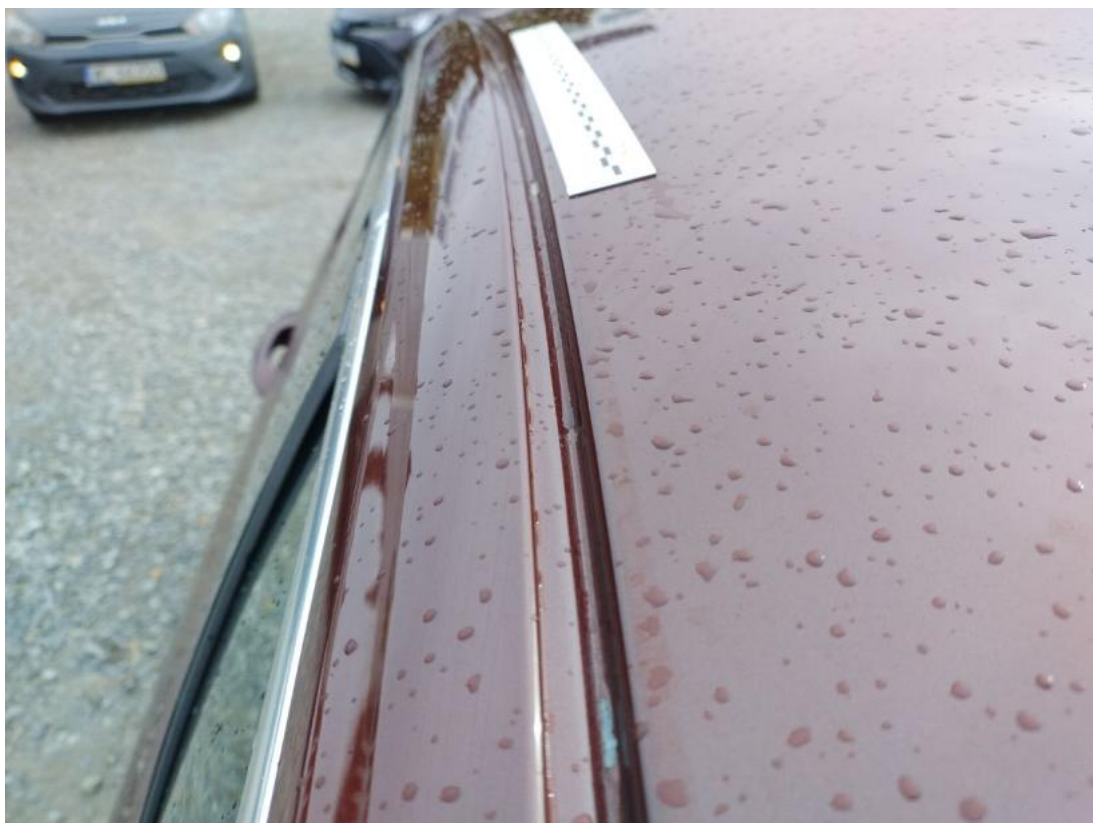
**Fot. 80**

Dach() - Pęknięcie/rozerwanie 3

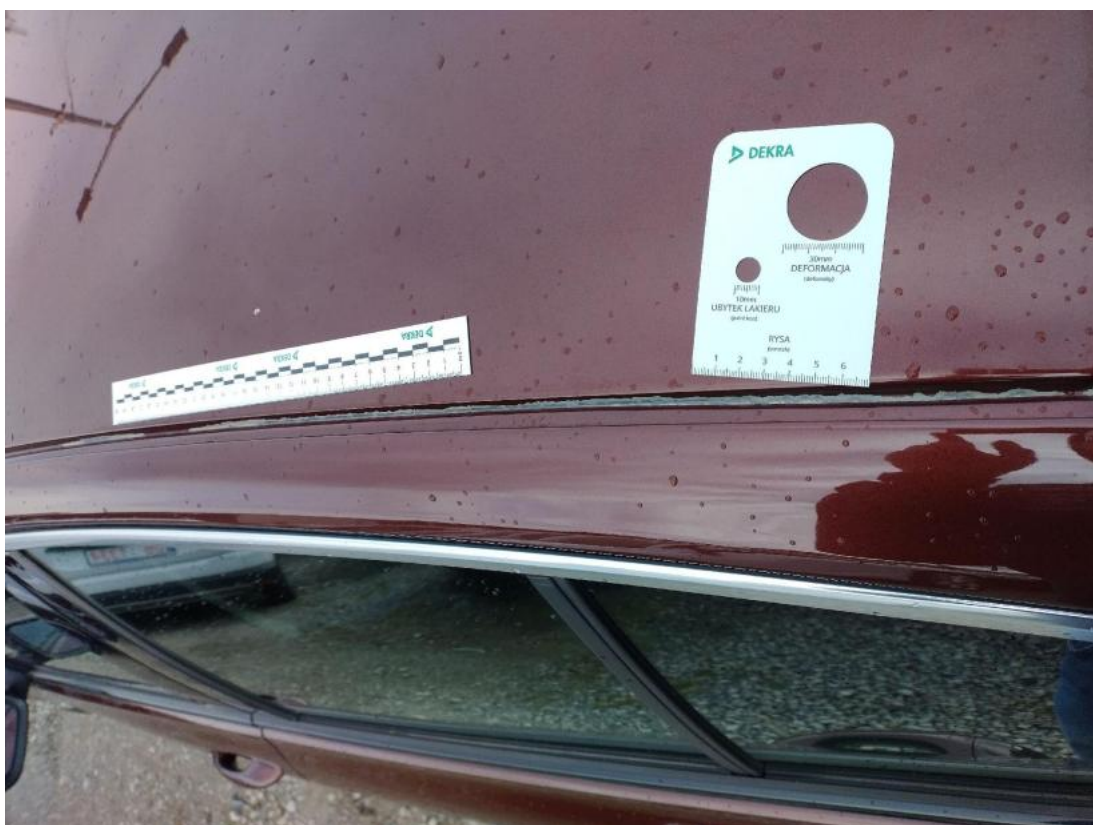
**Fot. 81**

Dach - Inne 1

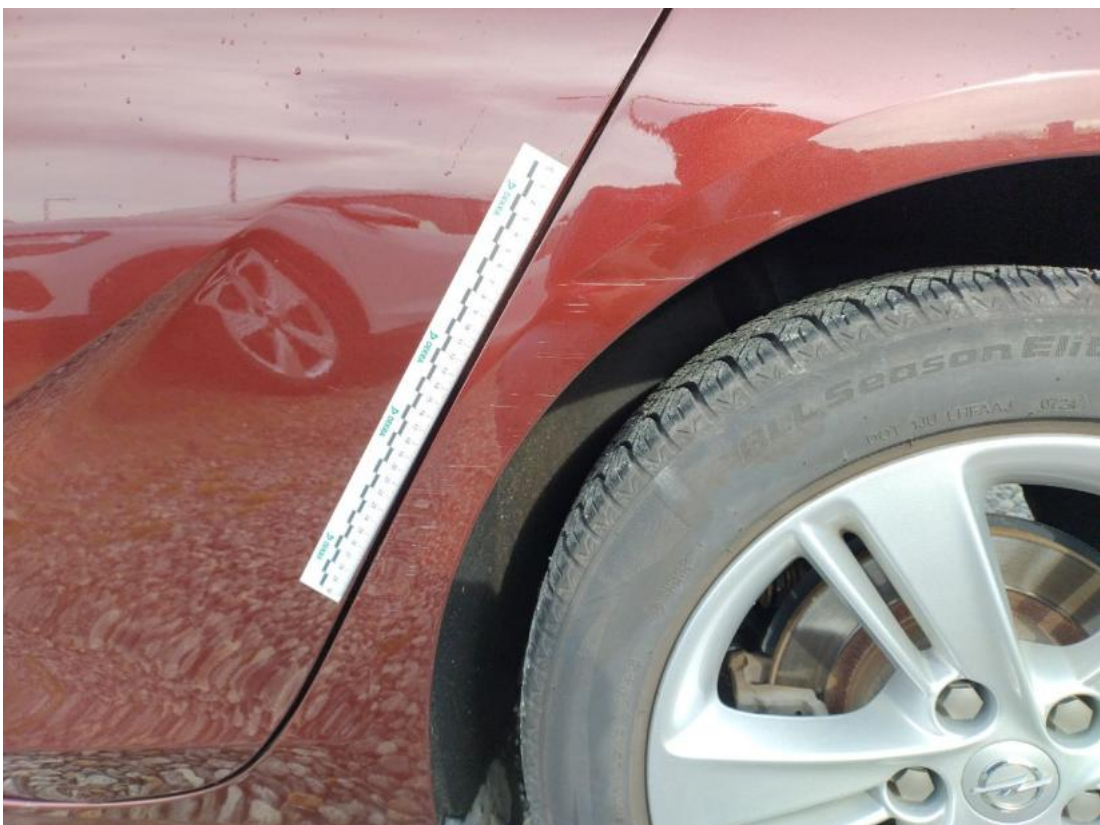
**Fot. 83**

Błotnik tylny L / Ściana boczna L - zdjęcie poglądowe 1

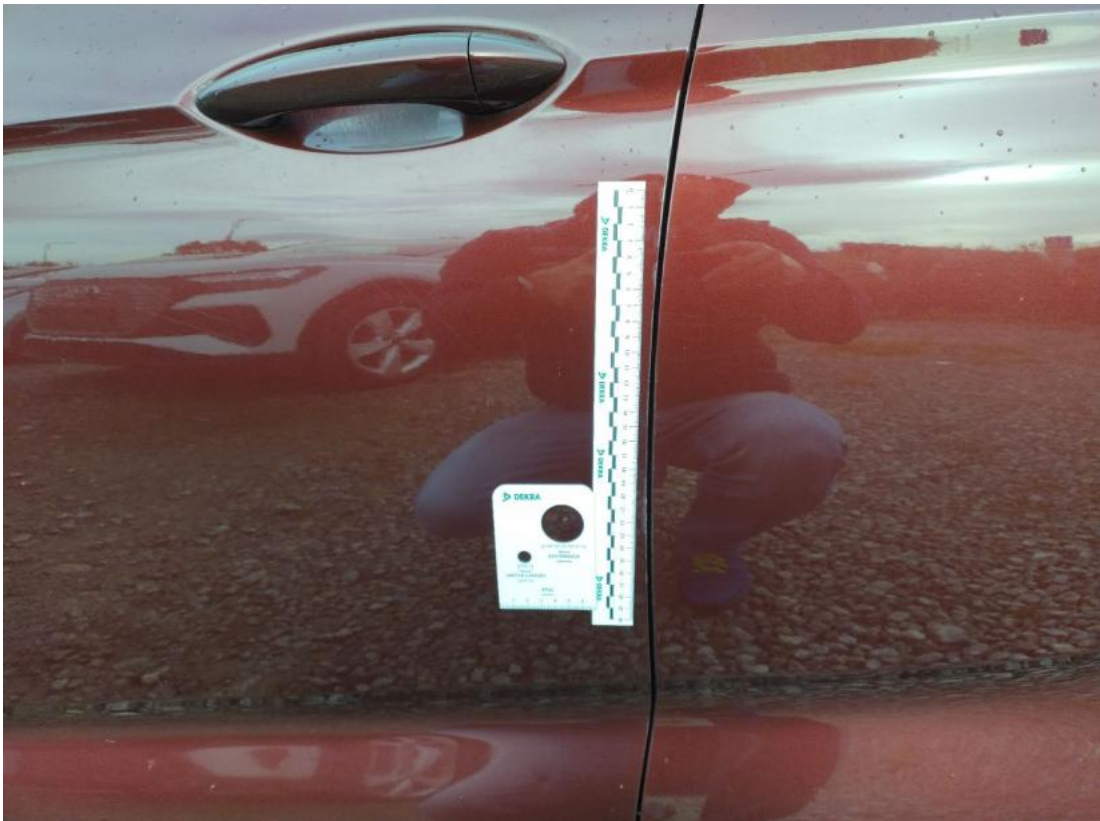
**Fot. 86**

Błotnik tylny L / Ściana boczna L - Wgniecenie/odkształcenie 1
