## Raport z oględzin pojazdu

| Numer raportu | 291359/10/24-14707 | Data raportu | 21-10-2024 |

| Numer identyfikacyjny (VIN) | NLHB351CAGZ082299 |
| Marka, model | HYUNDAI i20 15-18 |

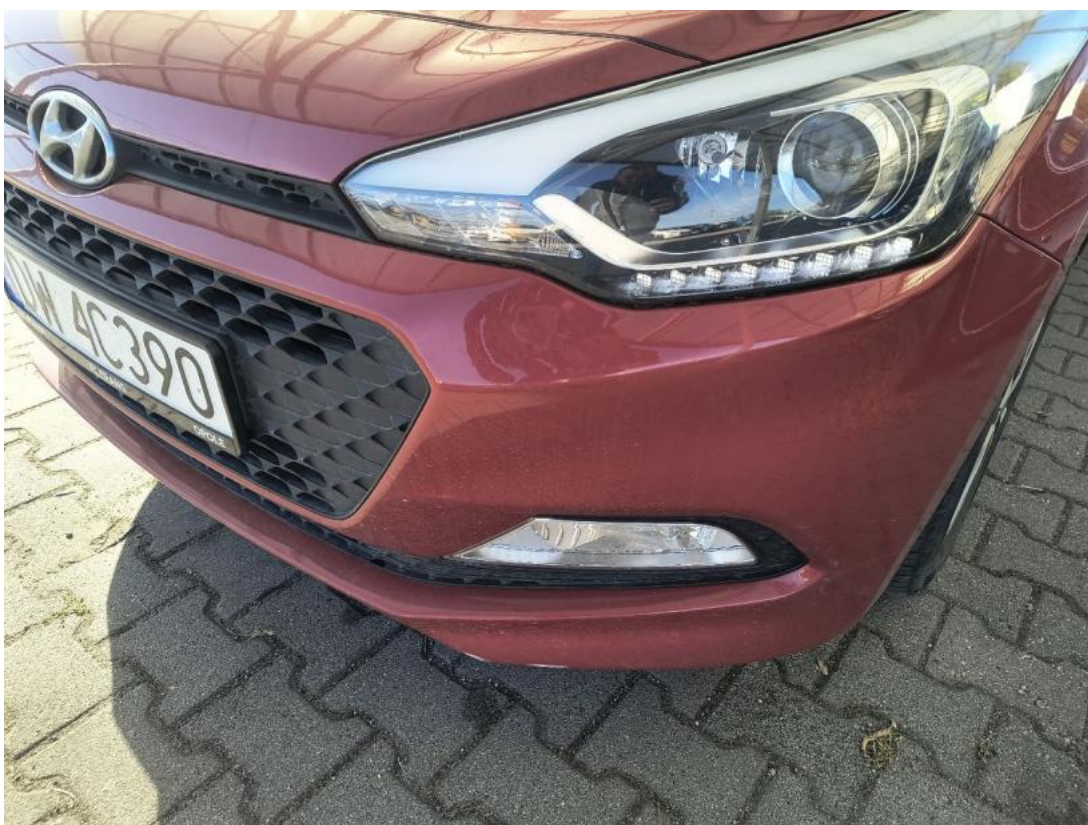
**Fot. 40**

| Poz. | Nazwa pozycji | Opis uszkodzeń | Kwalifik. | Naprawa [rbg] |
|---|---|---|---|---|
| 3 | Okładzina zderzaka przedniego | głębokie, zarysowanie | NA | 1 |

Zderzak - zdjęcie poglądowe 1

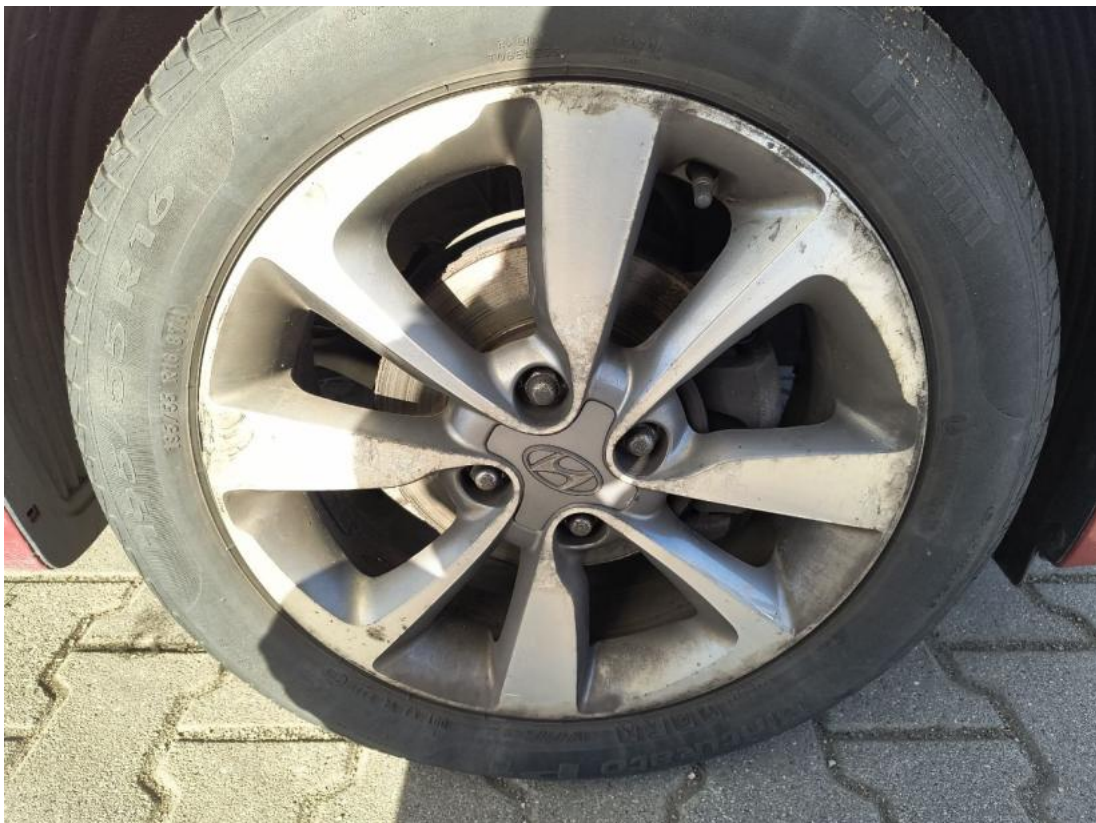
**Fot. 42**

Felga aluminiowa przednia P - zdjęcie pogładowe 1

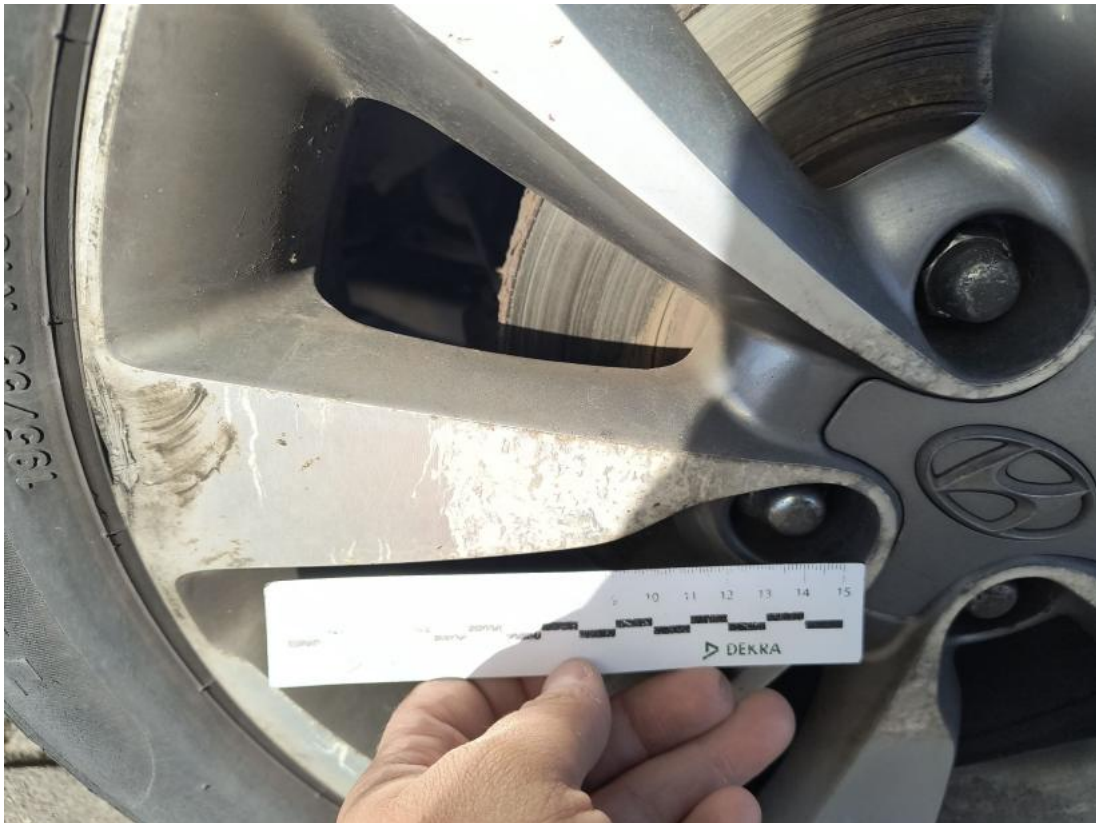
**Fot. 45**

Felga aluminiowa przednia P - Inne 1

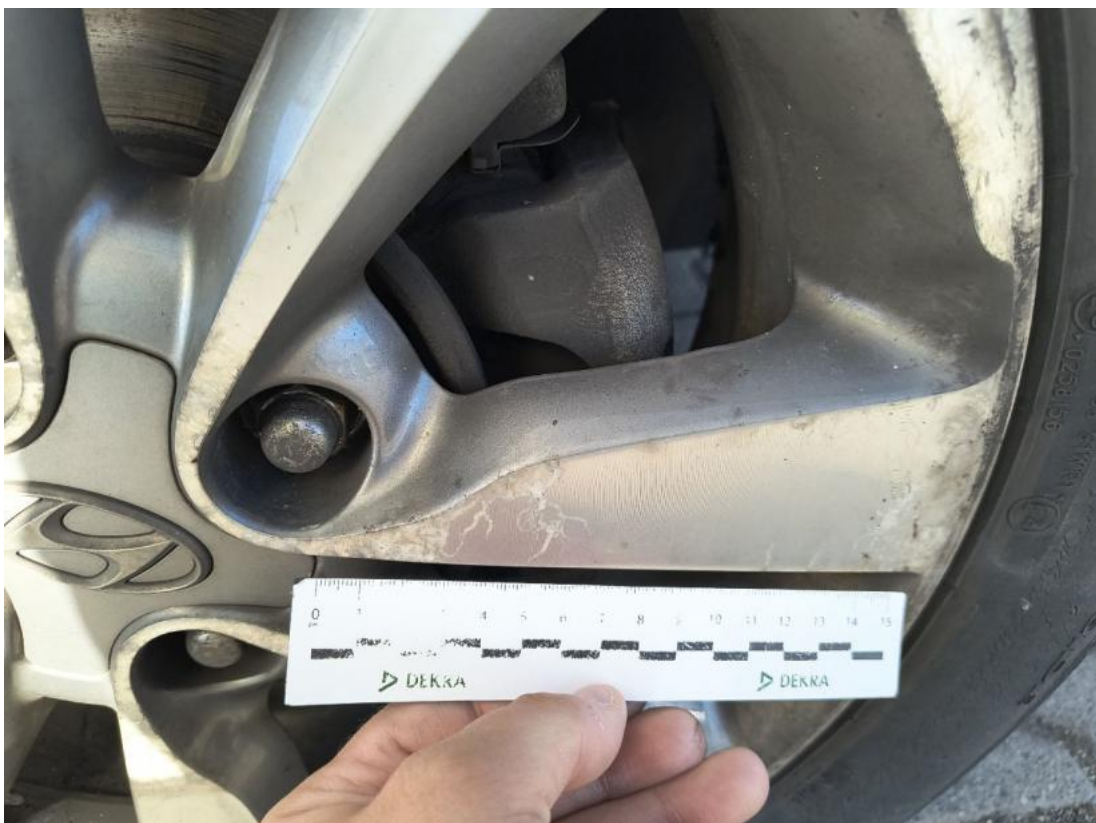
**Fot. 46**

Felga aluminiowa przednia P - Inne 2

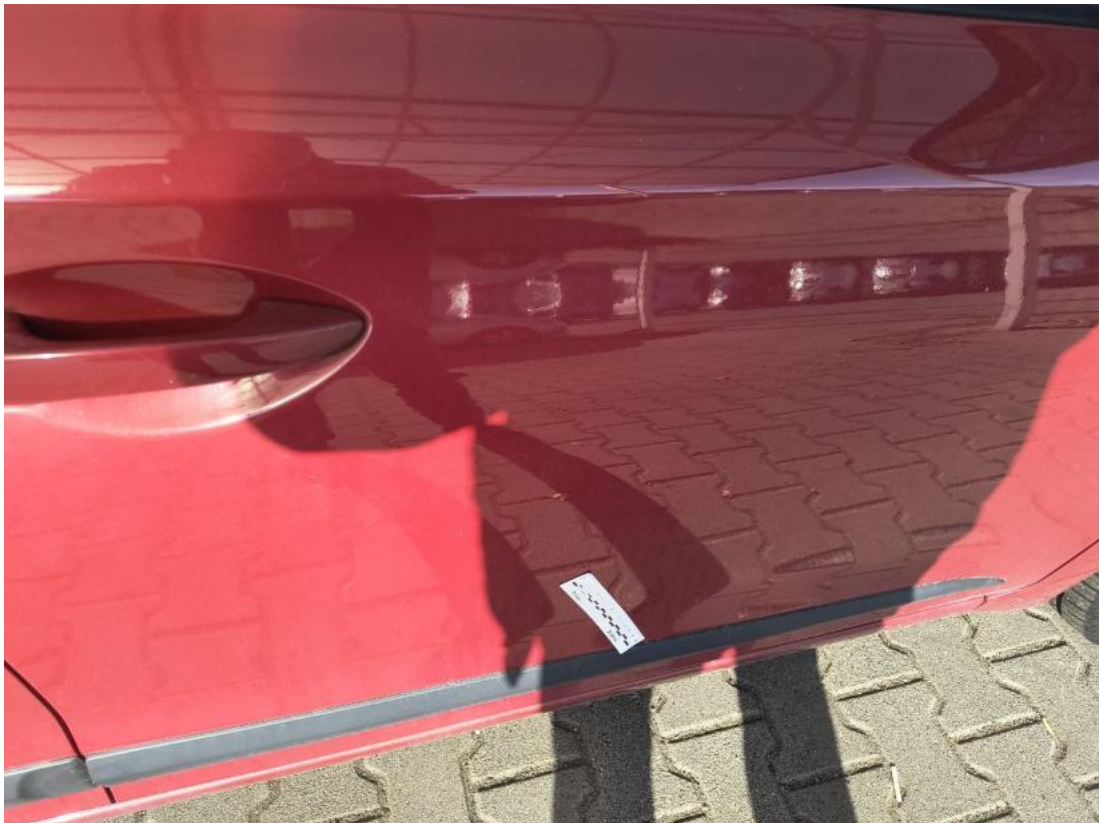
**Fot. 47**

Drzwi przednie P - zdjęcie pogładowe 1

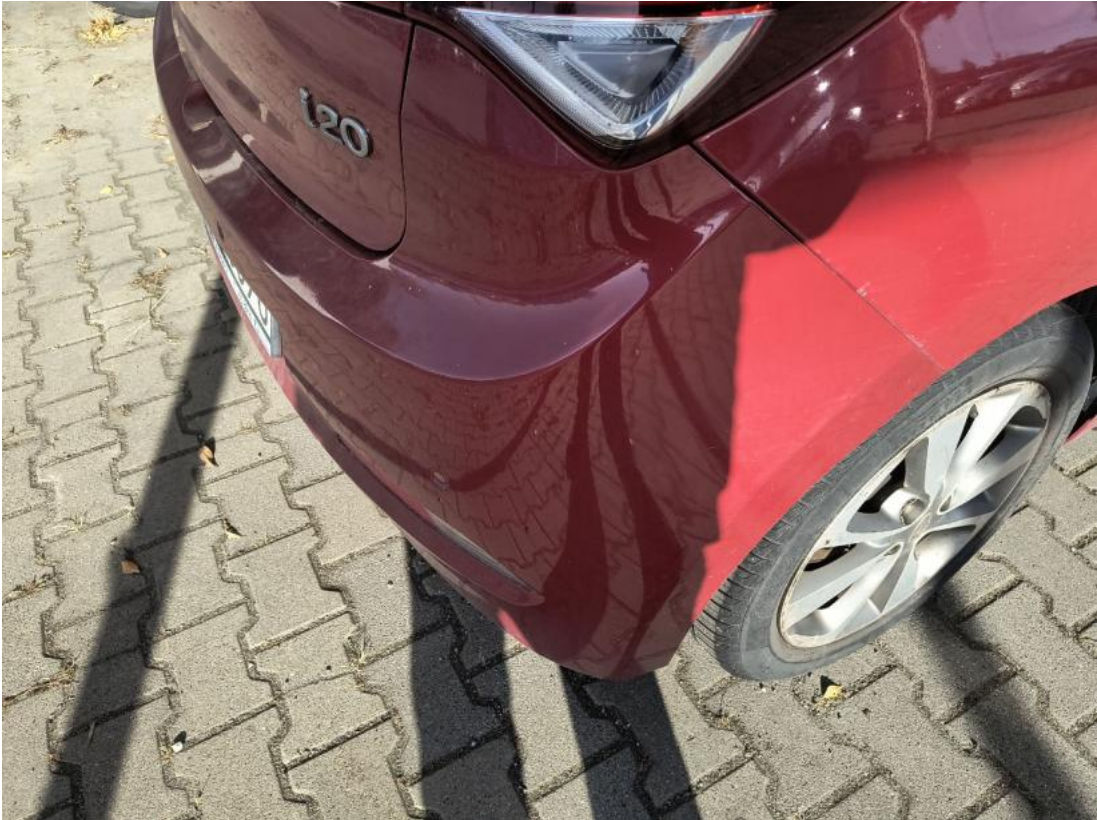
**Fot. 49**

Zderzak tylny - zdjęcie poglądowe 1

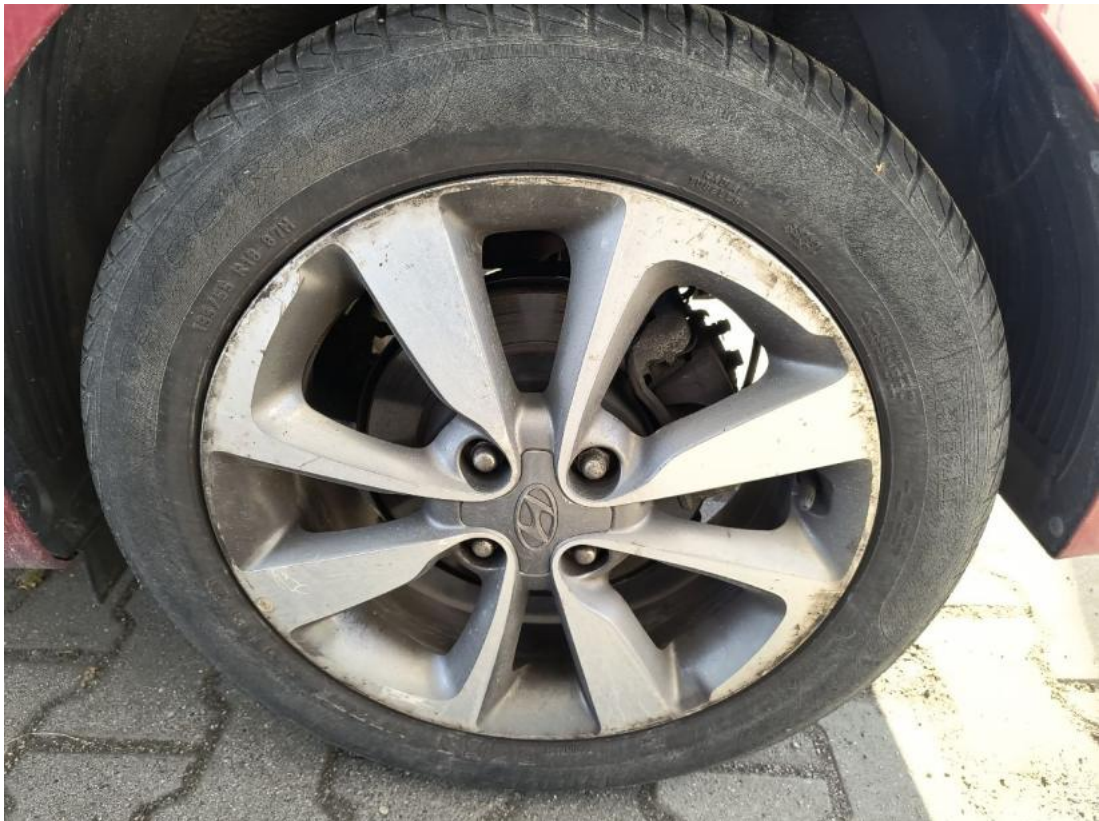
**Fot. 51**

Felga aluminiowa tylna L - zdjęcie pogładowe 1

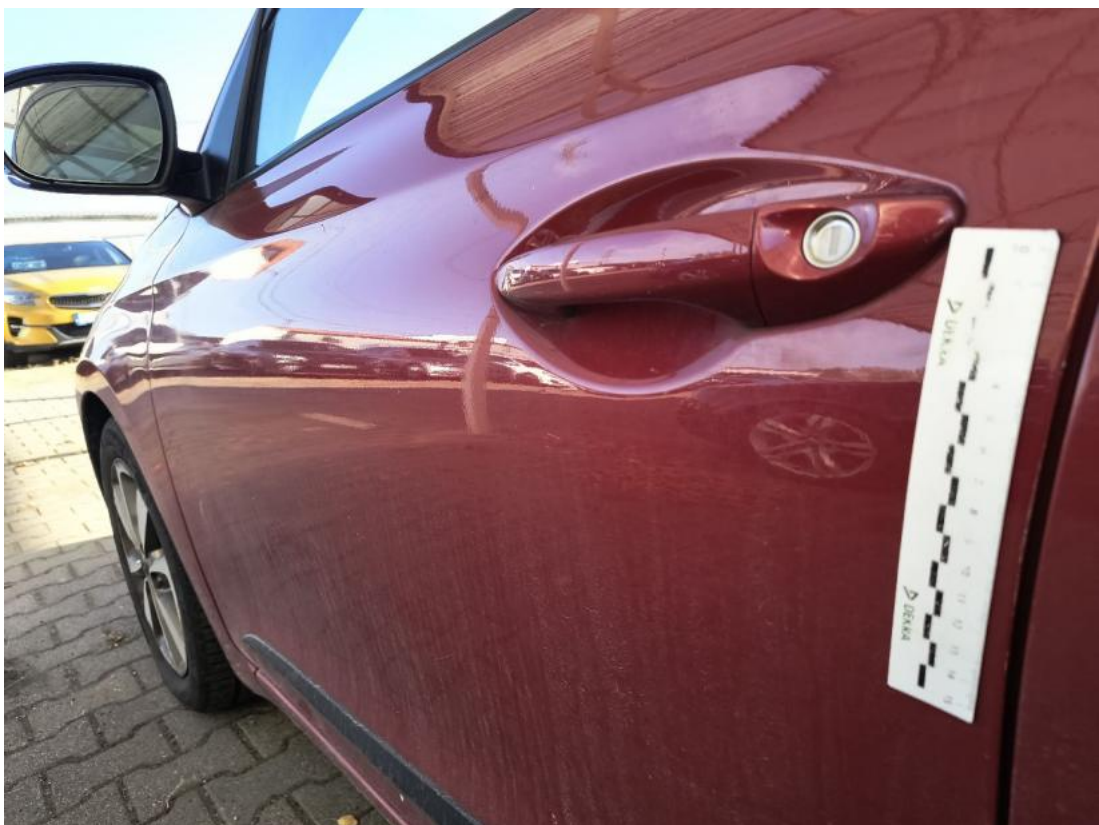
**Fot. 54**

Drzwi przed L - zdjęcie poglądowe 1

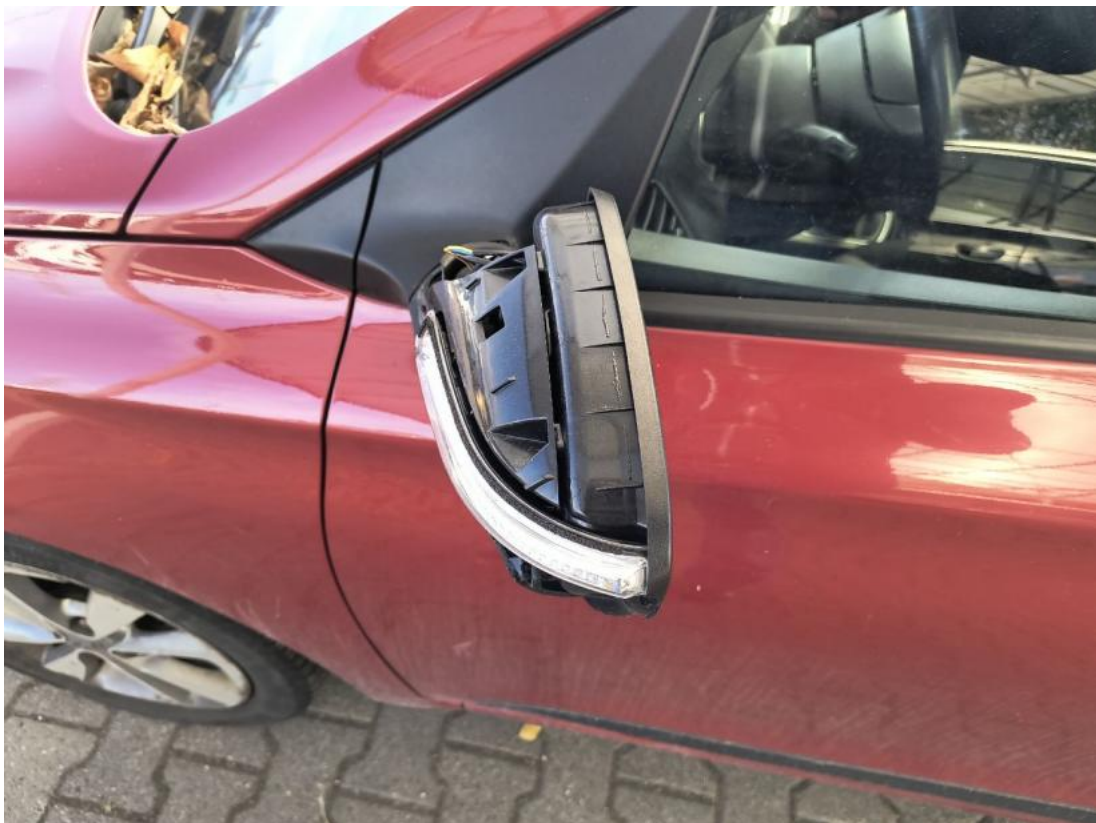
**Fot. 56**

Obudowa lusterka zew L - zdjęcie poglądowe 1

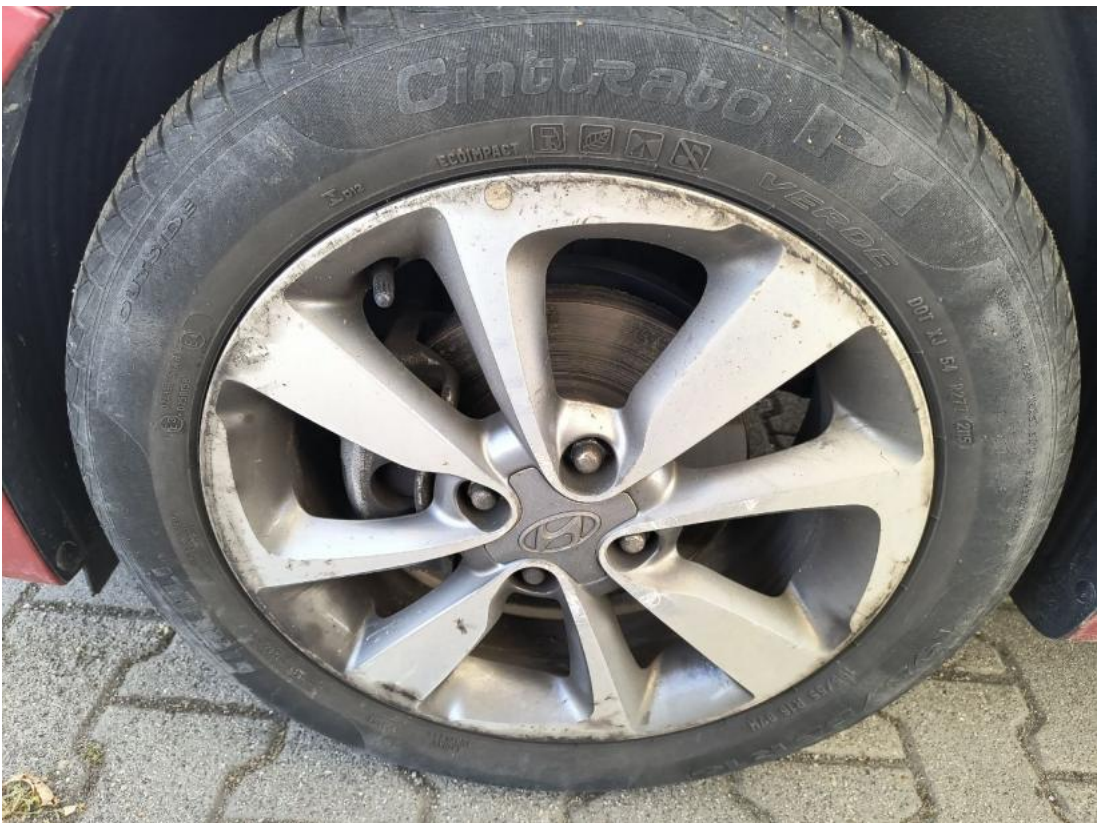
**Fot. 58**

Felga Aluminiowa przednia L - zdjęcie poglądowe 1

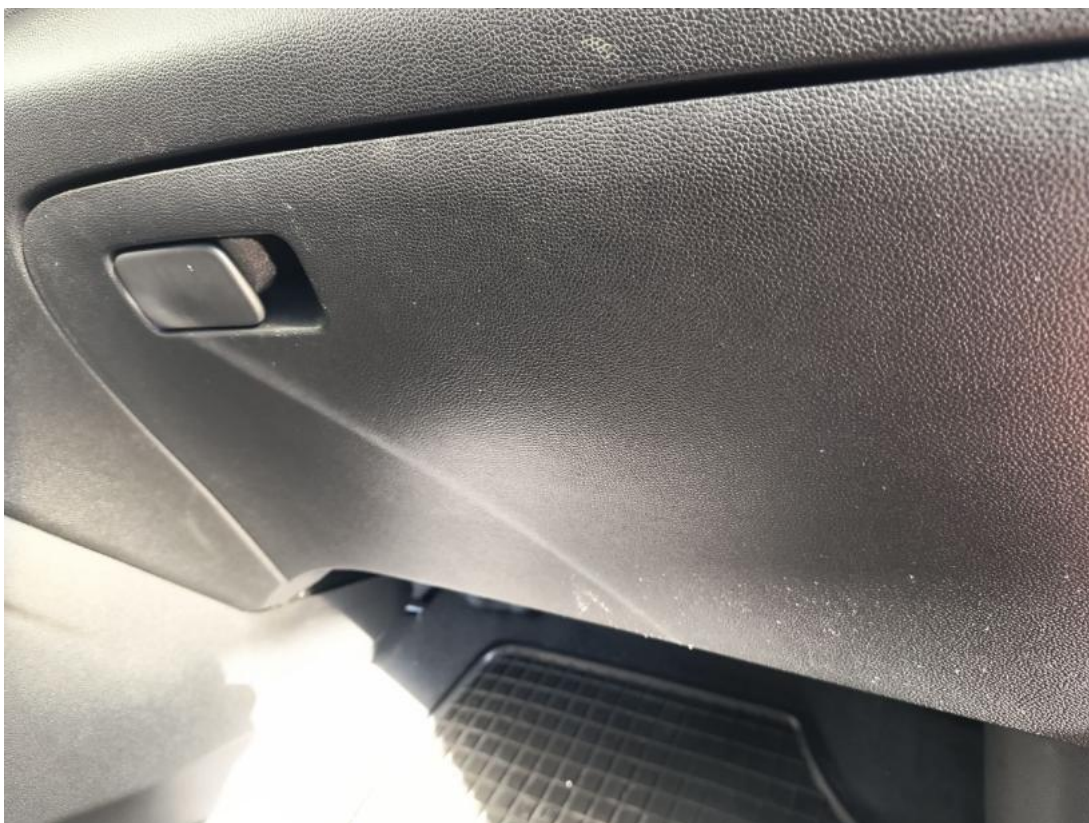
**Fot. 61**

Pokrywa schowka deski rozd. - zdjęcie pogładowe 1

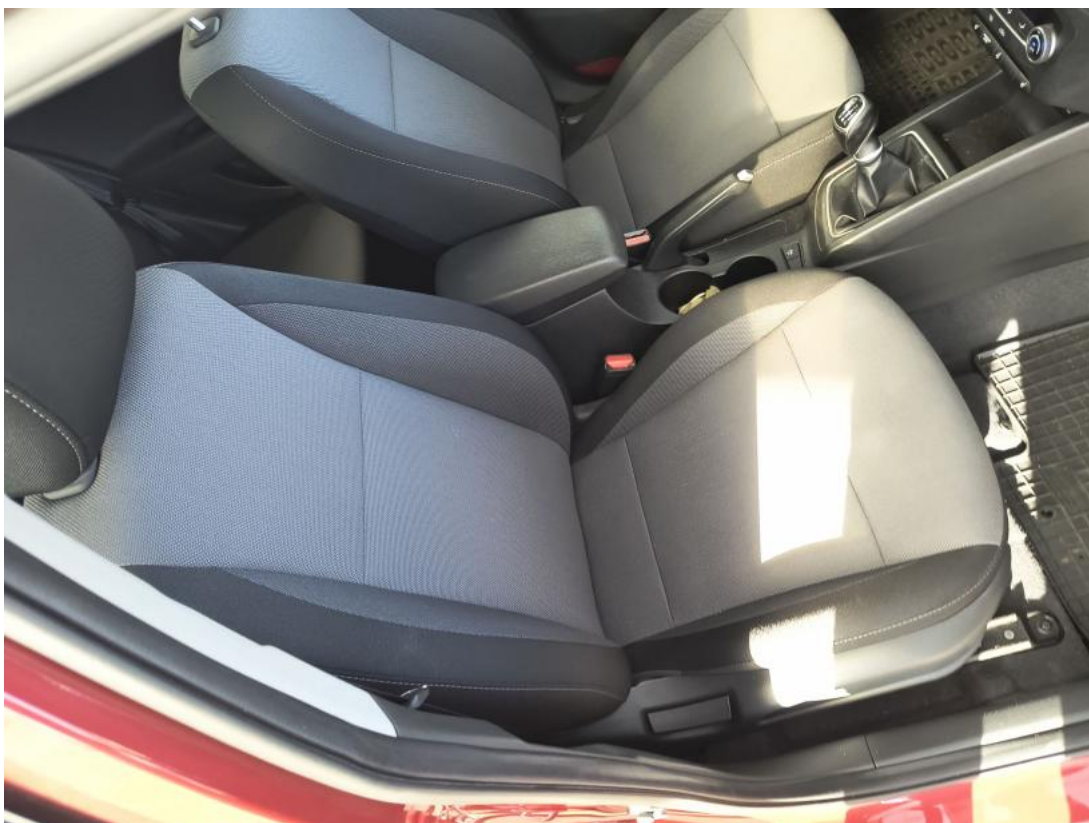
**Fot. 63**

Fotel prz. praw. - zdjęcie pogładowe 1

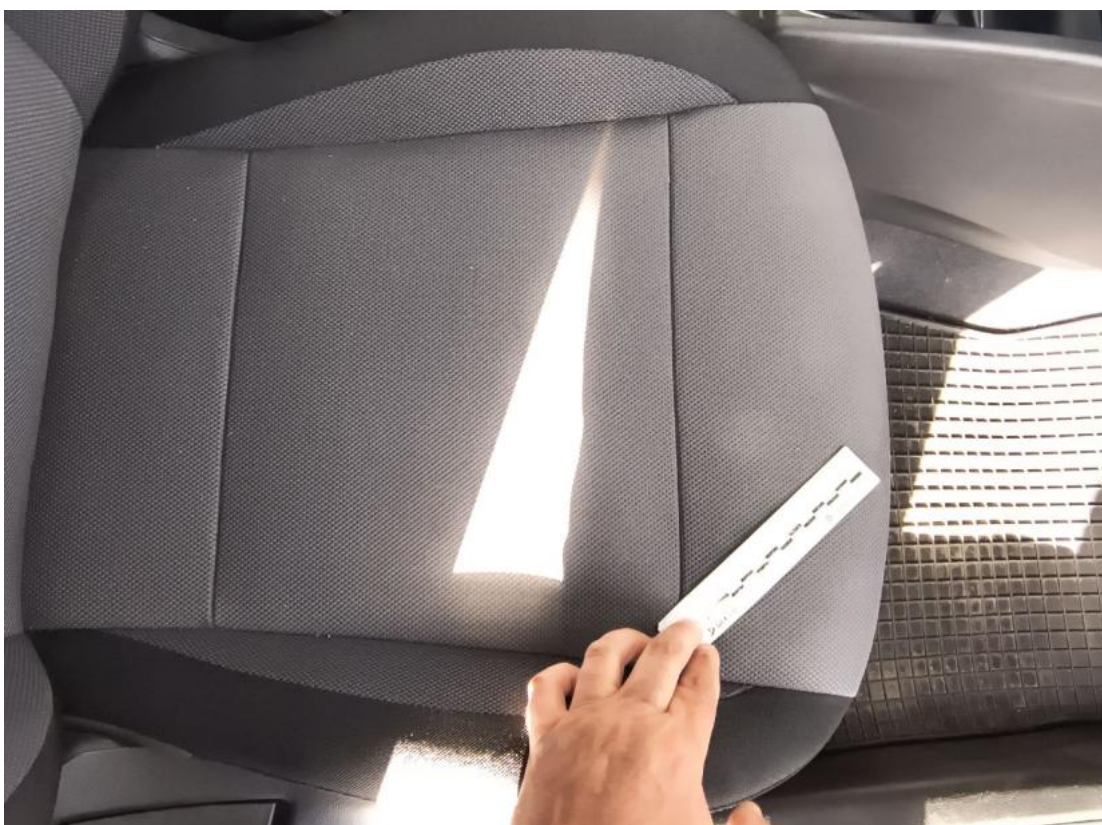
**Fot. 64**

Fotel prz. praw. - Inne 1

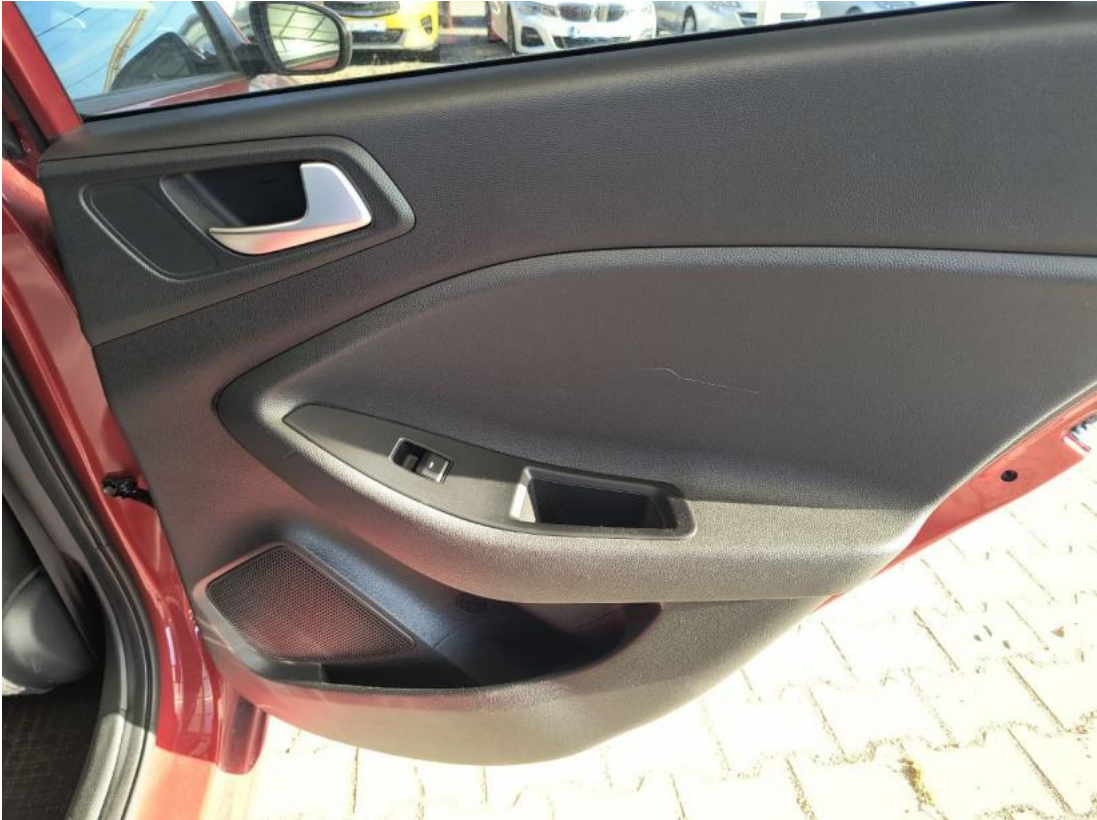
**Fot. 65**

Tapicerka drzwi tylnych P - zdjęcie poglądowe 1

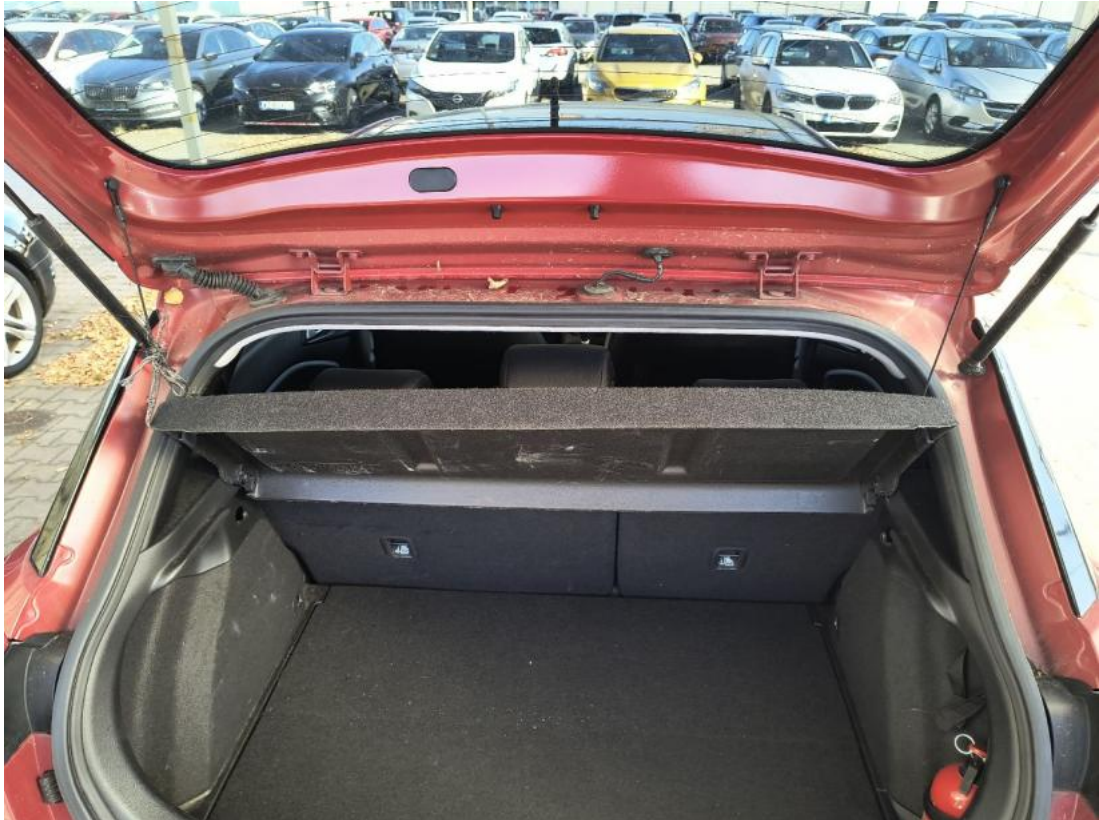
**Fot. 67**

Półka/roleta tylna - zdjęcie poglądowe 1

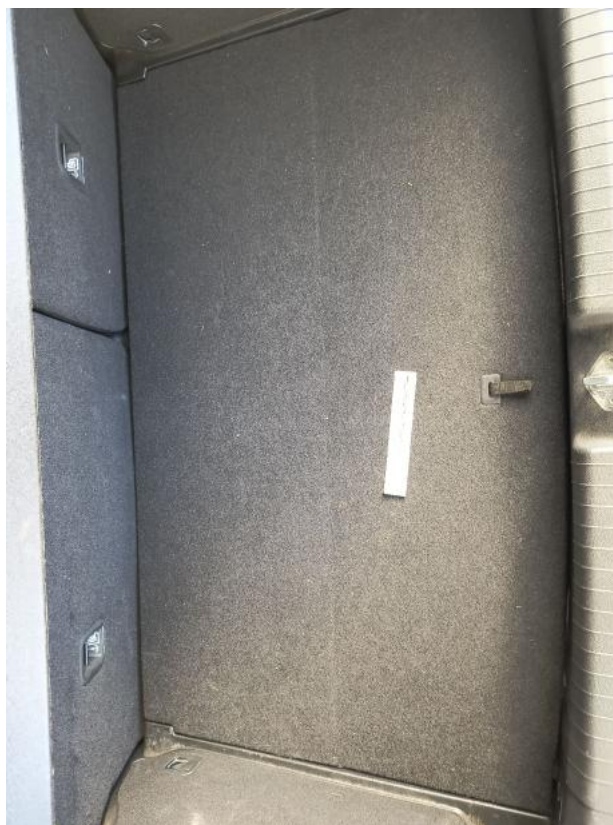
**Fot. 70**

Wykładzina podłogi bagażnika - Inne 1

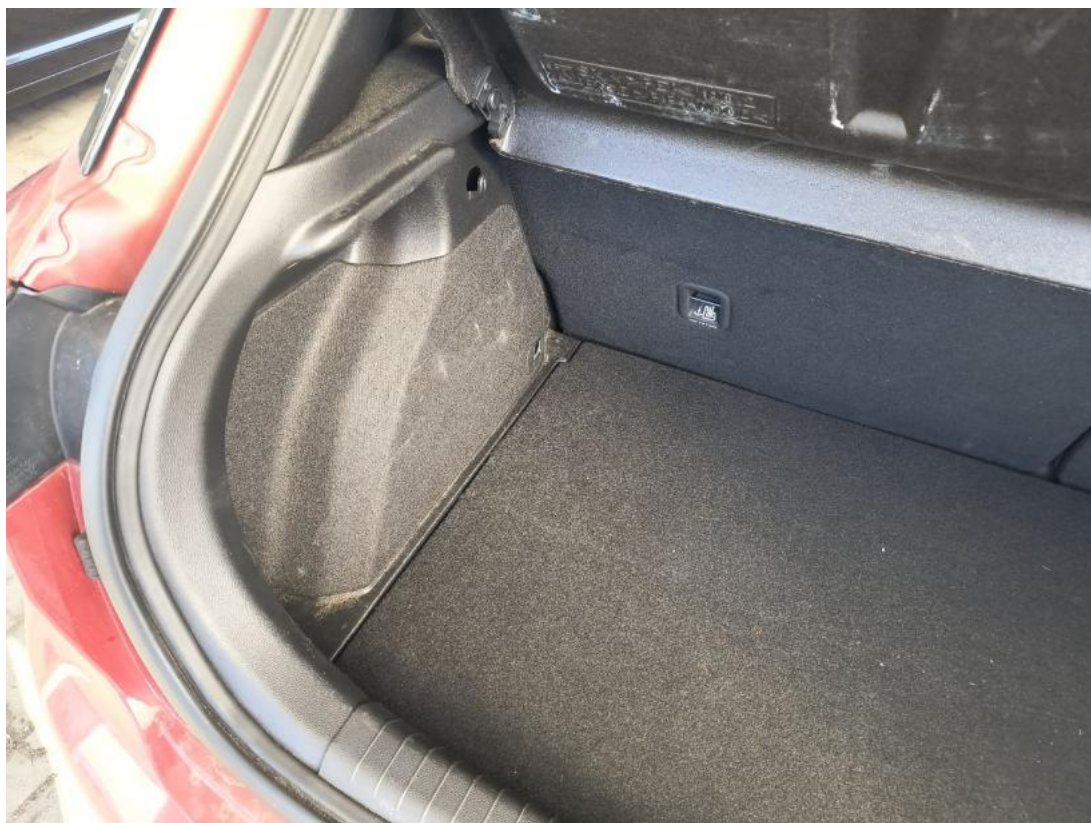
**Fot. 71**

Wykładzina przestrzeni bagażowej - zdjęcie poglądowe 1
