## Raport z oględzin pojazdu

| Numer raportu | 216651/10/25-11401 | Data raportu | 07-10-2025 |

| Marka, model | OPEL Astra V Sports Tourer 1... |
| Numer rejestracyjny | WD9514S |

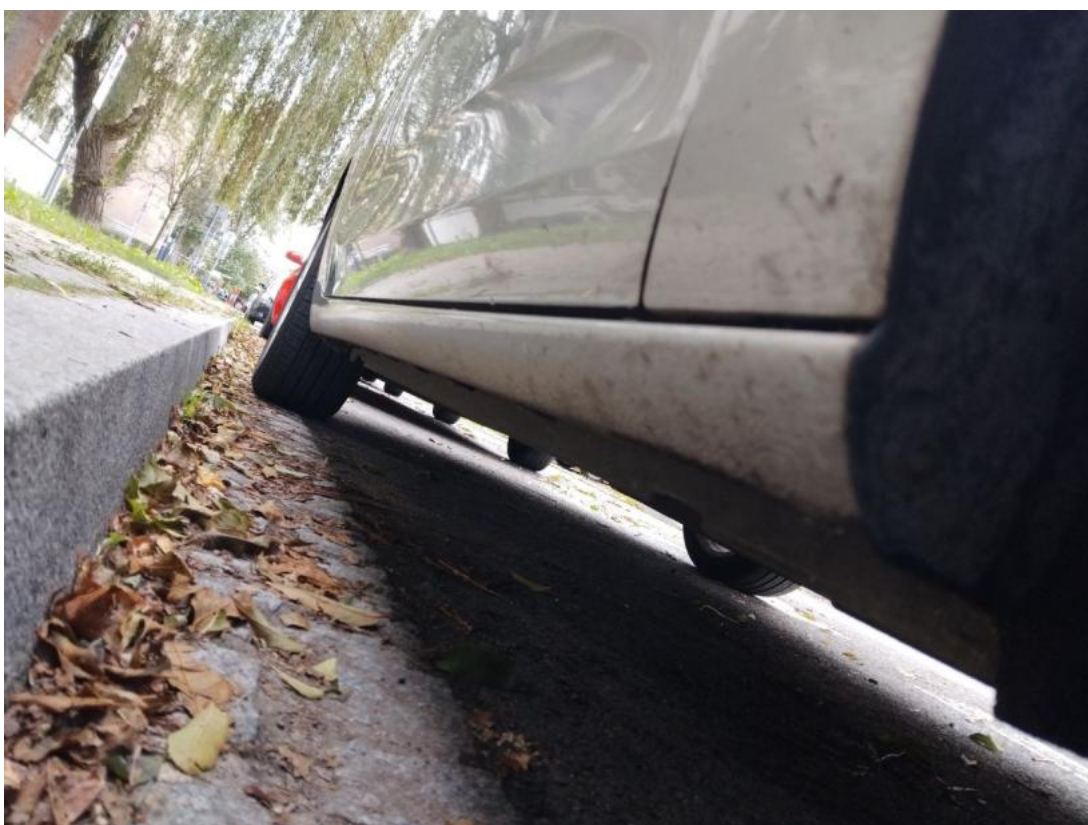
**Fot. 4**

Próg prawy (widok od przodu)

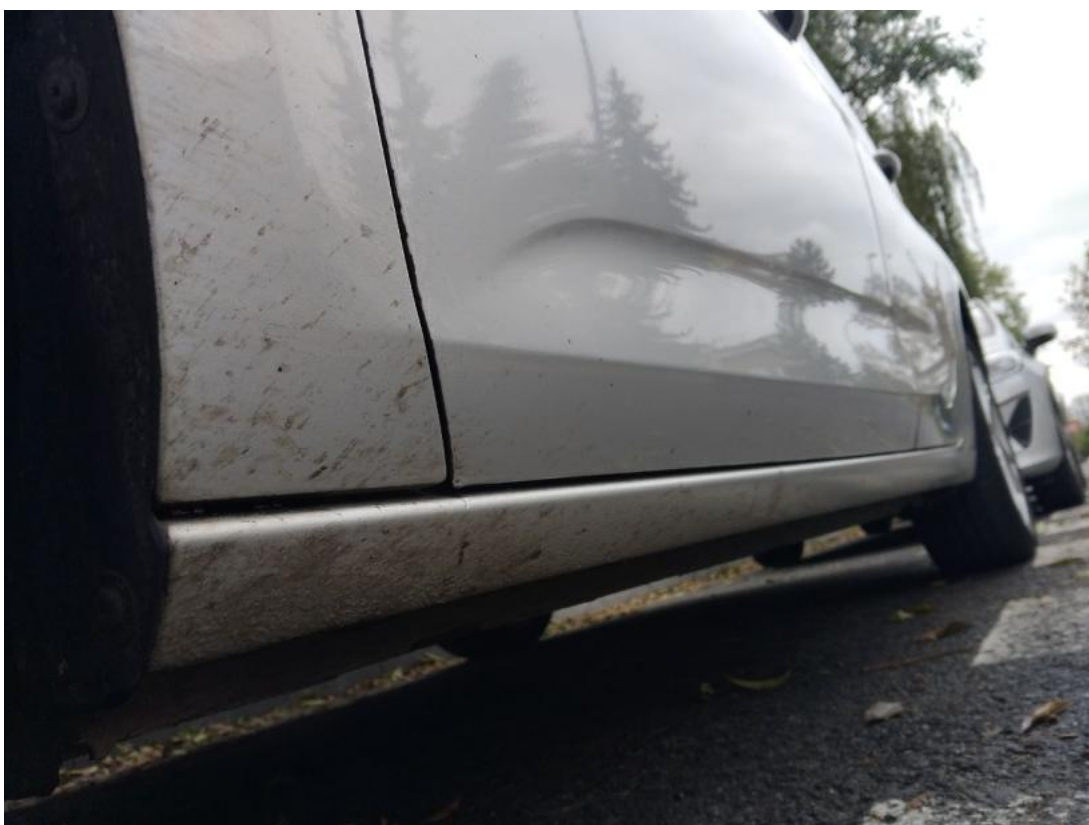
**Fot. 12**

Próg lewy (widok od przodu)

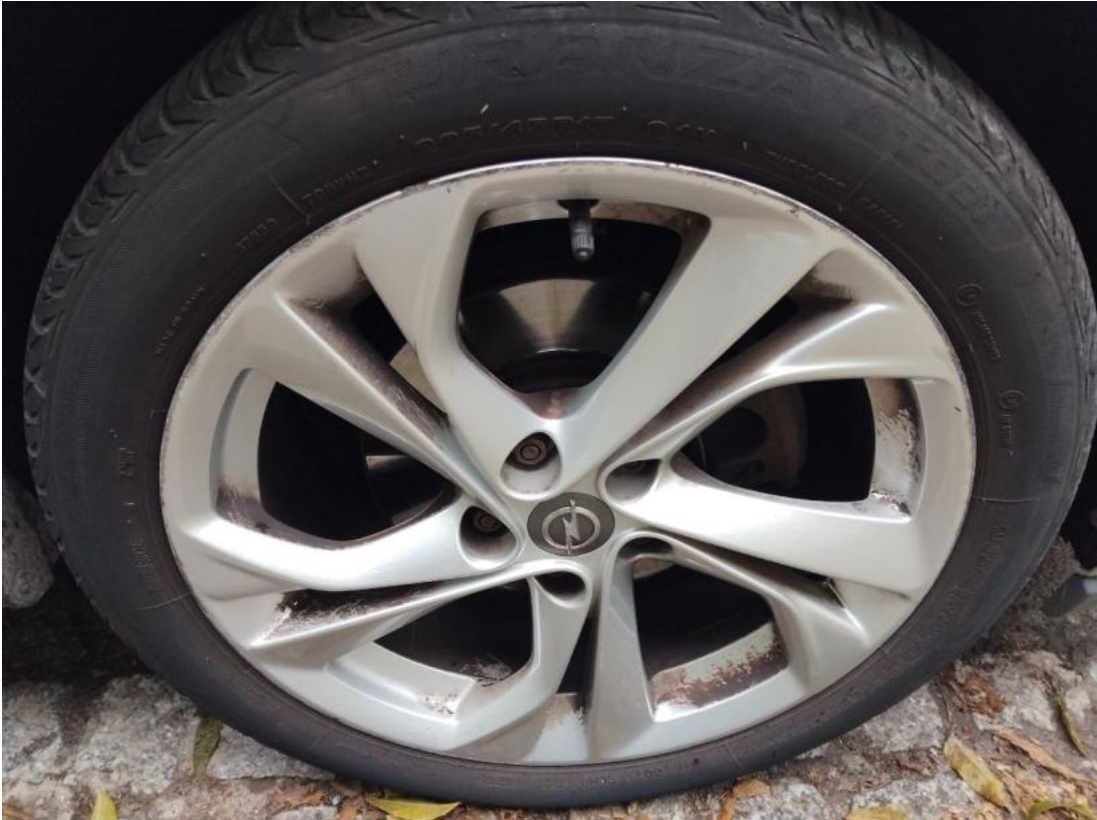
**Fot. 41**

| 5 | Tarcza koła aluminiowa przód R | rysa/odprysk, ubytki materiału | NA | 2 |

Felga aluminiowa przednia P - zdjęcie pogładowe 1

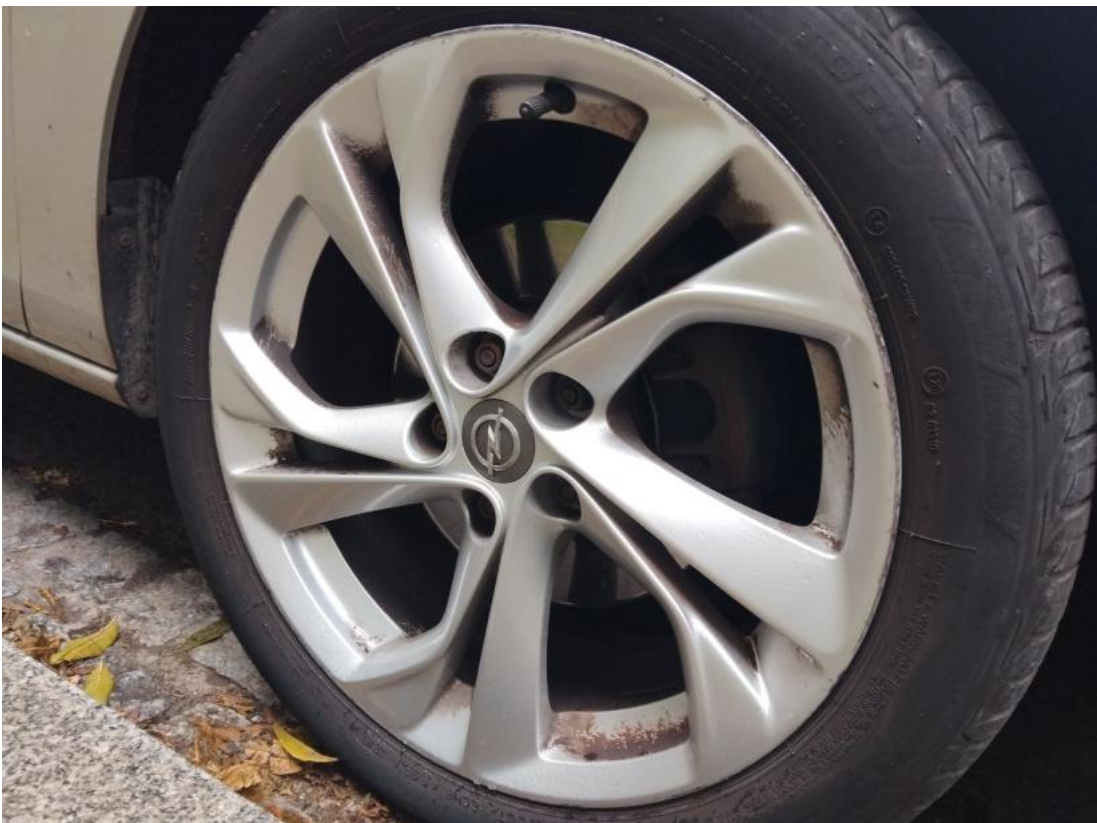
**Fot. 42**

Felga aluminiowa przednia P - zdjęcie pogładowe 2

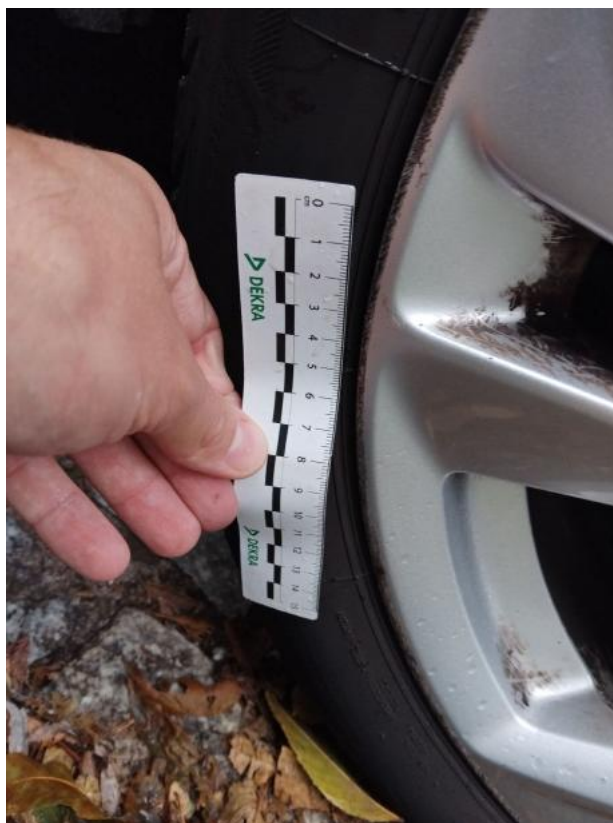
**Fot. 45**

Felga aluminiowa przednia P() - Rysa/odprysk 3

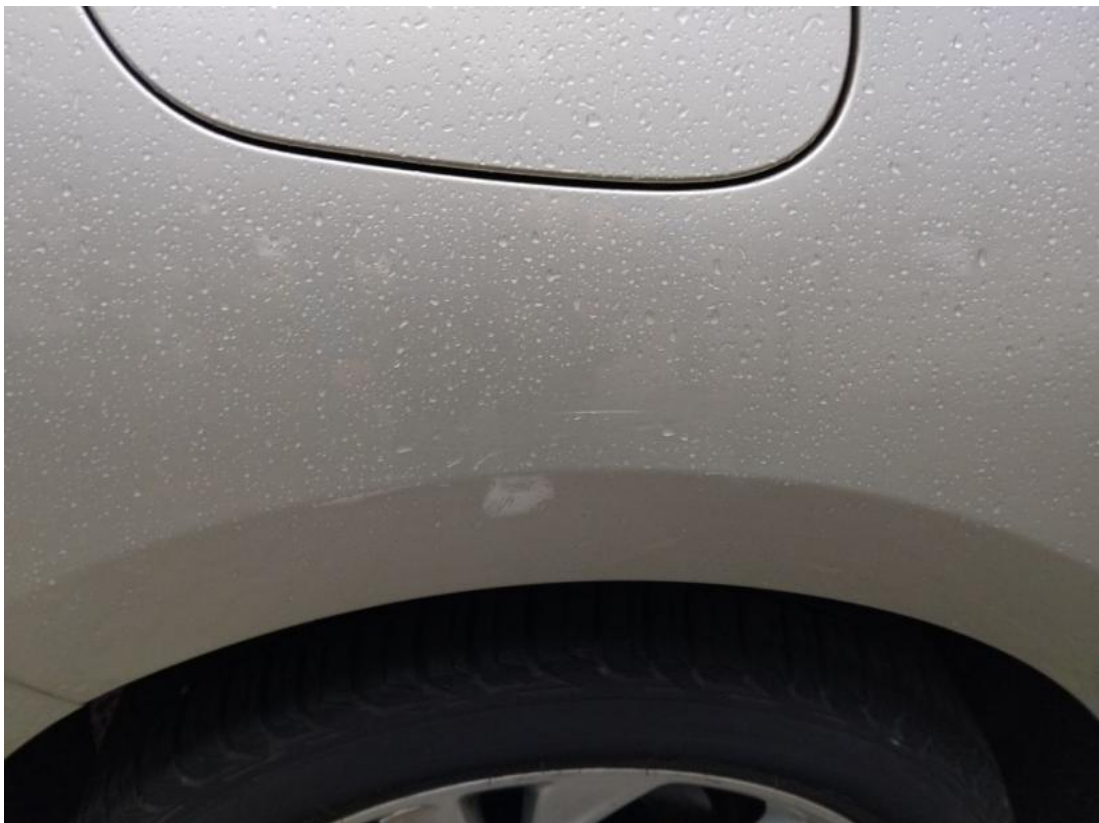
**Fot. 50**

Błotnik tylny P / Ściana boczna P - zdjęcie poglądowe 1

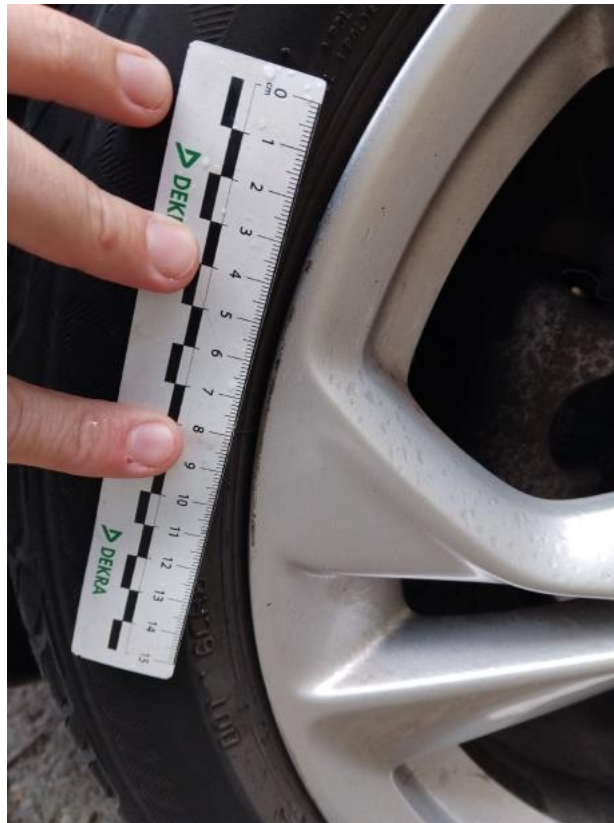
**Fot. 53**

Felga aluminiowa tylna P - Rysa/odprysk 2

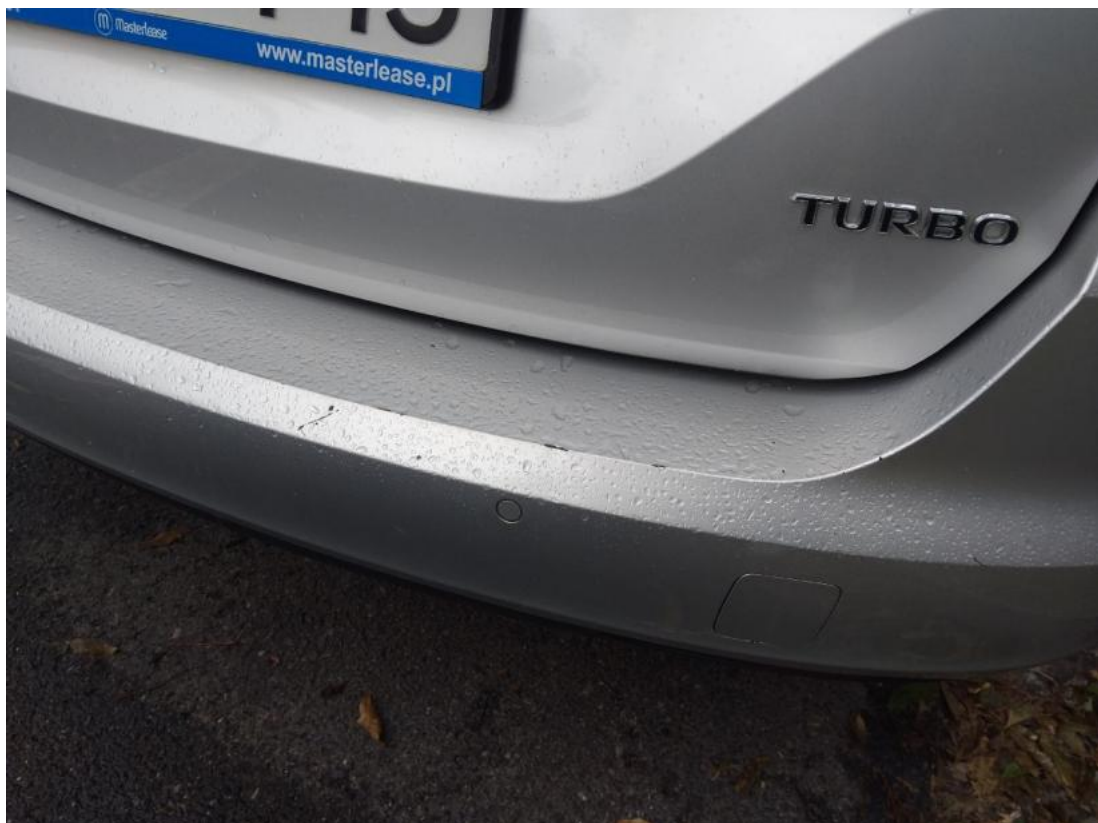
**Fot. 54**

Zderzak tylny - zdjęcie poglądowe 1

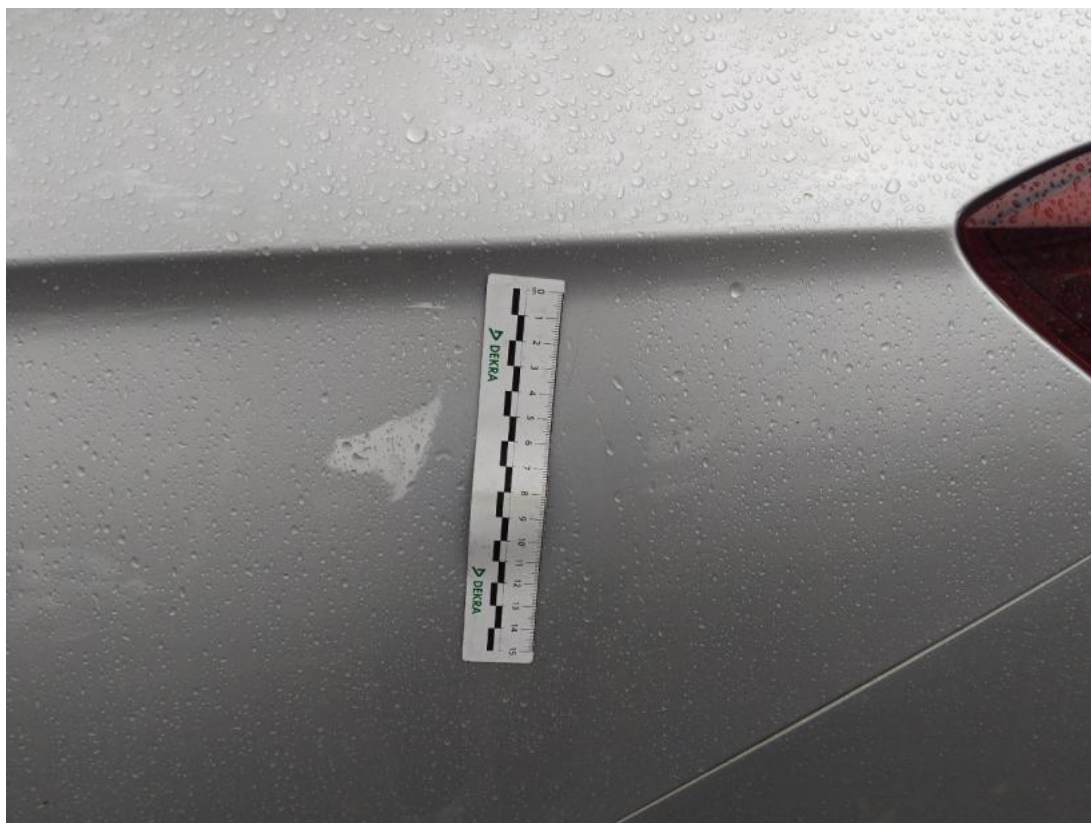
**Fot. 59**

Błotnik tylny L / Ściana boczna L - zdjęcie poglądowe 1

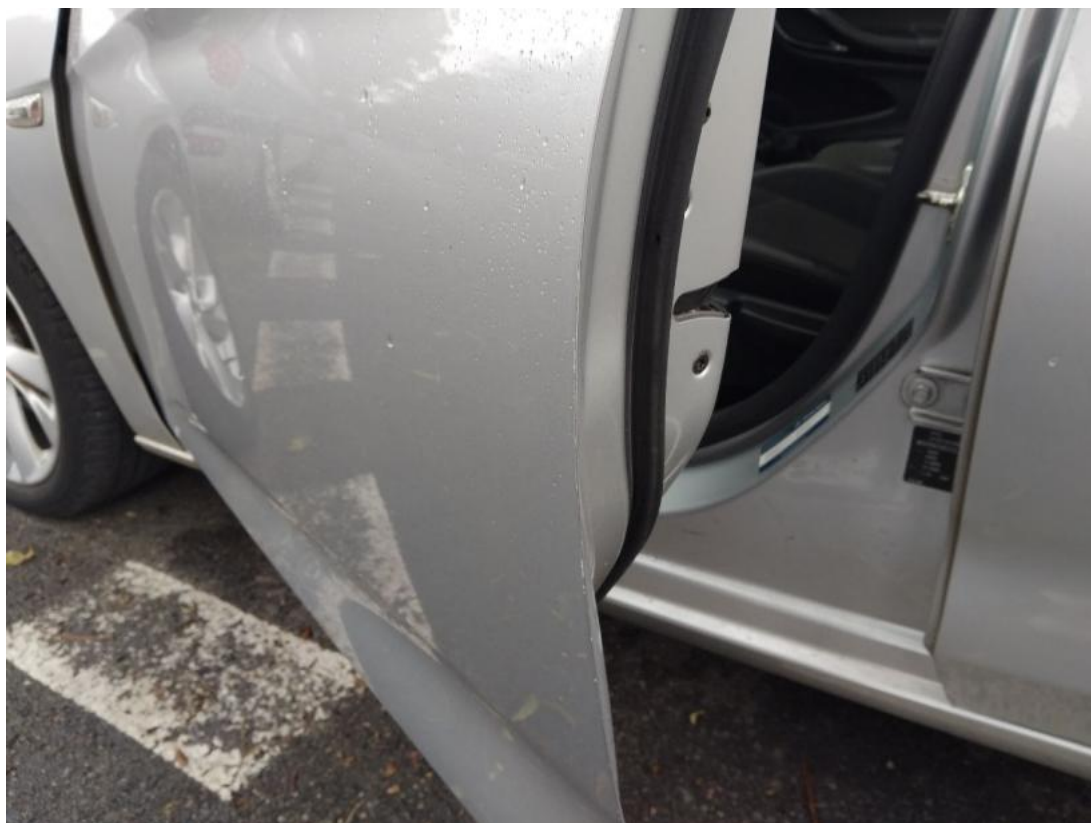
**Fot. 63**

Drzwi przed L - zdjęcie poglądowe 1

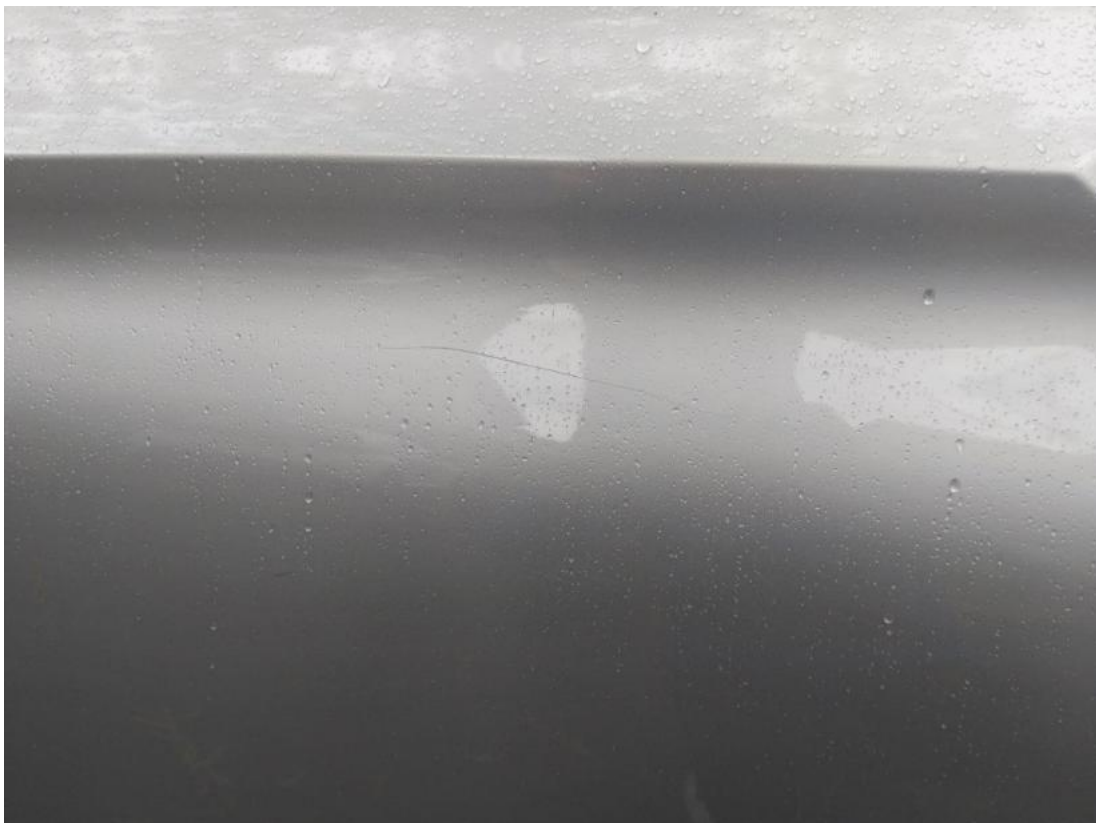
**Fot. 66**

Drzwi tylne L - zdjęcie poglądowe 1

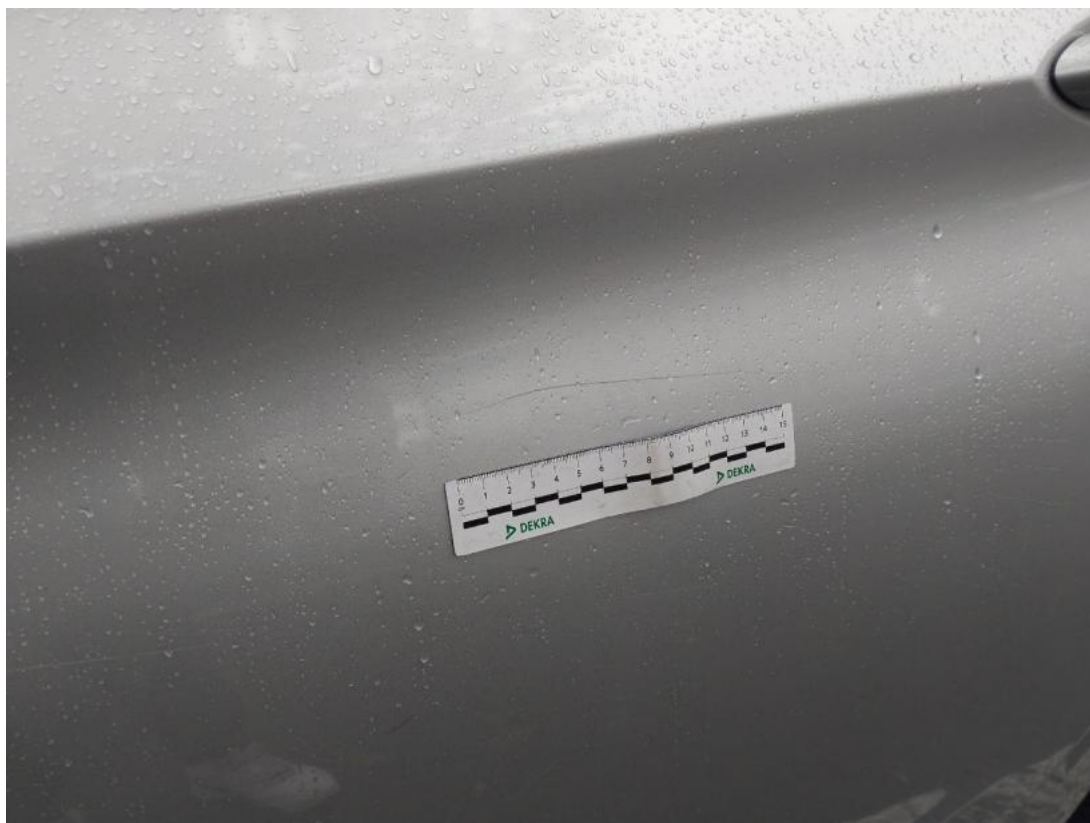
**Fot. 67**

Drzwi tylne L - zdjęcie poglądowe 2
