## Raport z oględzin pojazdu

| Numer raportu | 215112/5/25-11401 | Data raportu | 19-05-2025 |

| Marka, model | SUZUKI Swift 17-20 |
| Numer rejestracyjny | WU1293F |

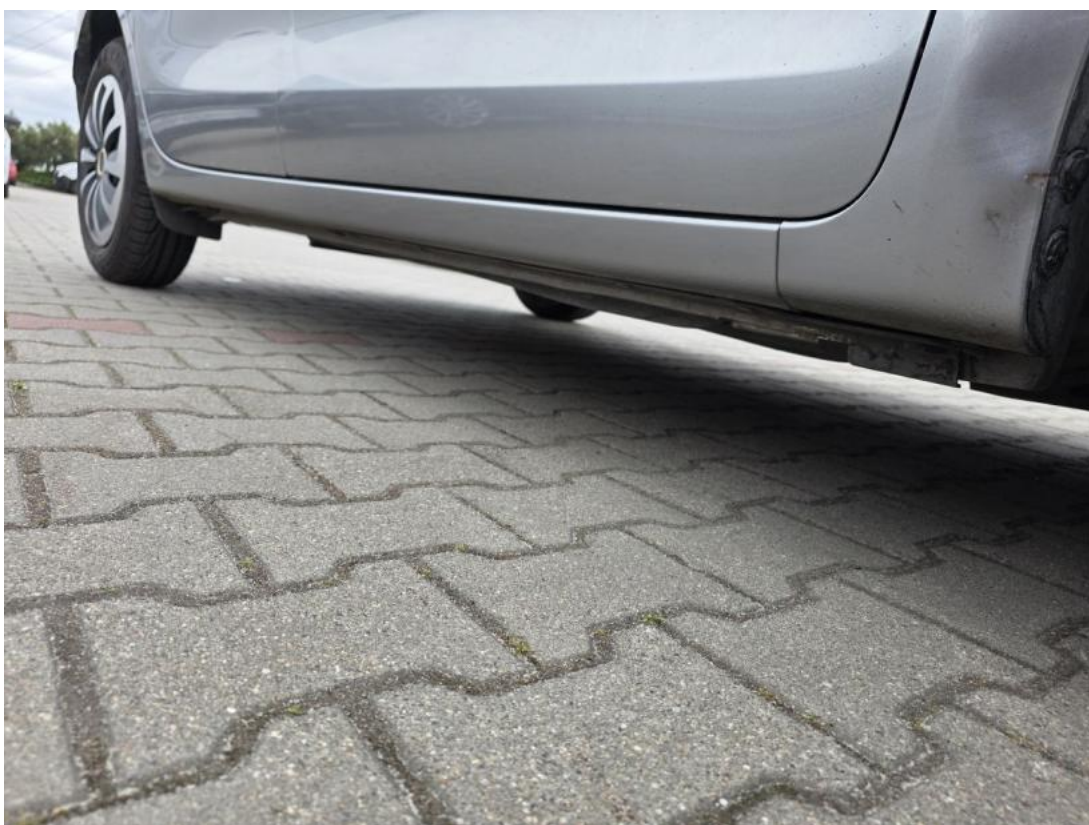
**Fot. 4**

| Poz. | Nazwa pozycji | Opis uszkodzeń | Kwalifik. | Naprawa [rbg] |
|---|---|---|---|---|
| 5 | Próg R | wgniecenie/odkształcenie | NA | 1.2 |

Próg prawy (widok od przodu)

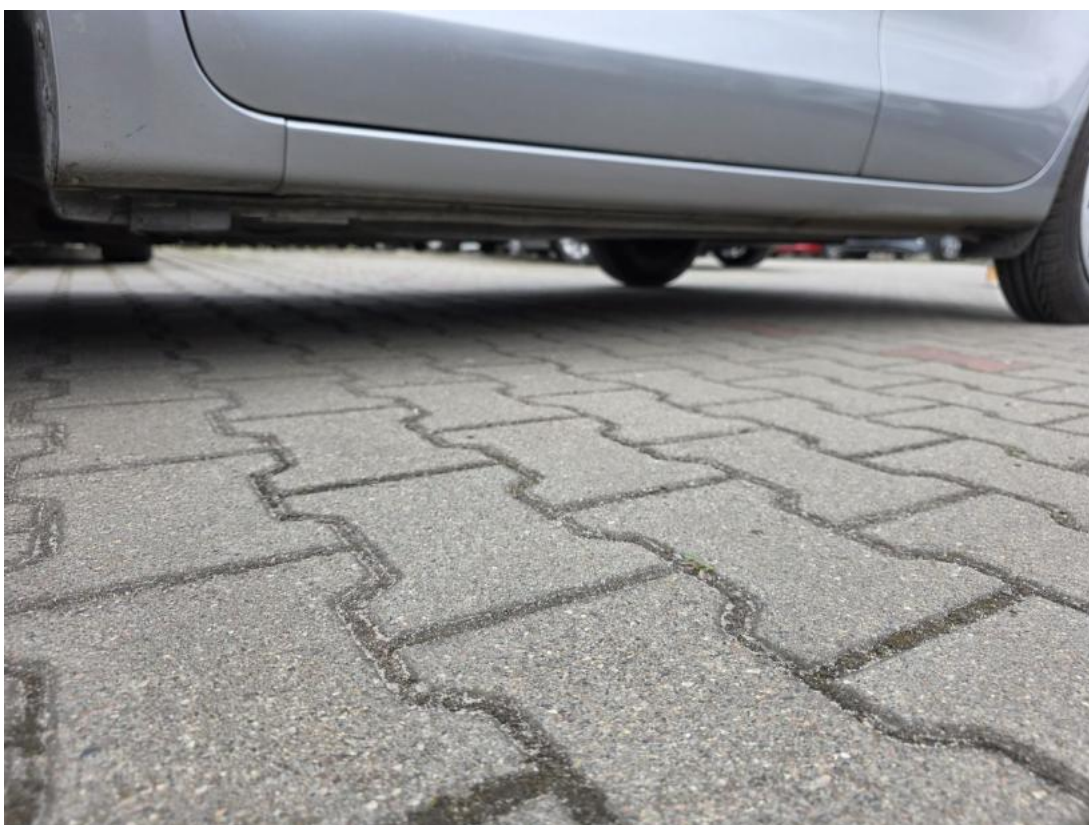
**Fot. 12**

| 12 | Próg L | rysa/odprysk, wgniecenie/odkształcenie | | |

Próg lewy (widok od przodu)

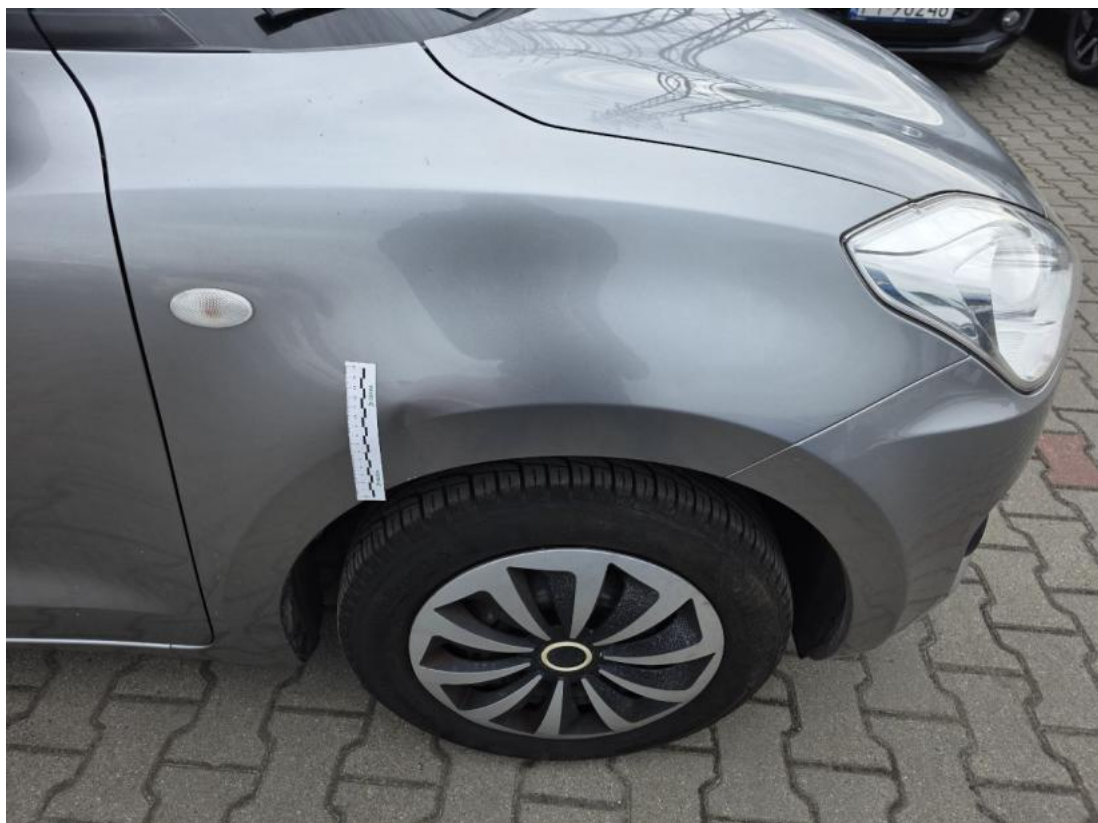
**Fot. 36**

| Poz. | Nazwa pozycji | Opis uszkodzeń | Kwalifik. | Naprawa [rbg] |
|---|---|---|---|---|
| 2 | Błotnik przedni R | rysa/odprysk, wgniecenie/odkształcenie, ślady korozji | NA | 1.2 |

Łotnik przedni P - zdjęcie poglądowe 1

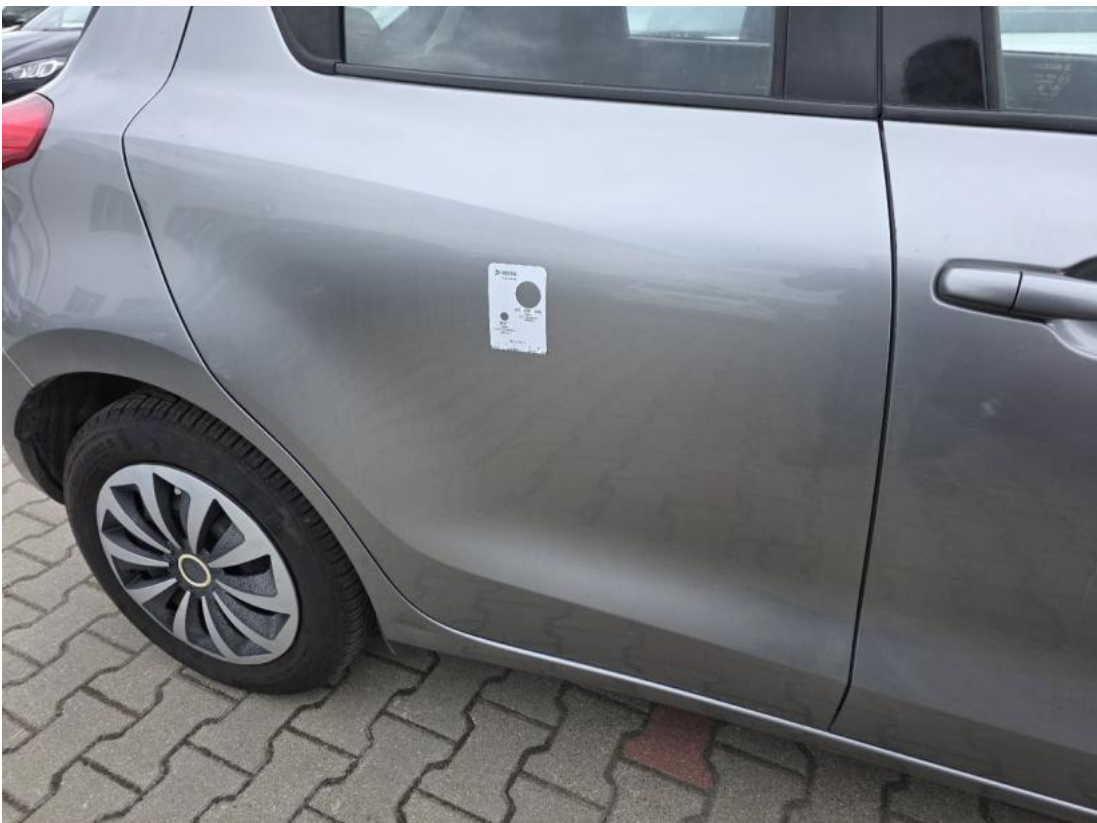
**Fot. 40**

| Poz. | Nazwa pozycji | Opis uszkodzeń | Kwalifik. | Naprawa [rbg] |
|---|---|---|---|---|
| 11 | Drzwi tylne (nieuzbrojone) R | wgniecenie/odkształcenie | | |

Drzwi tylne P - zdjęcie poglądowe 1

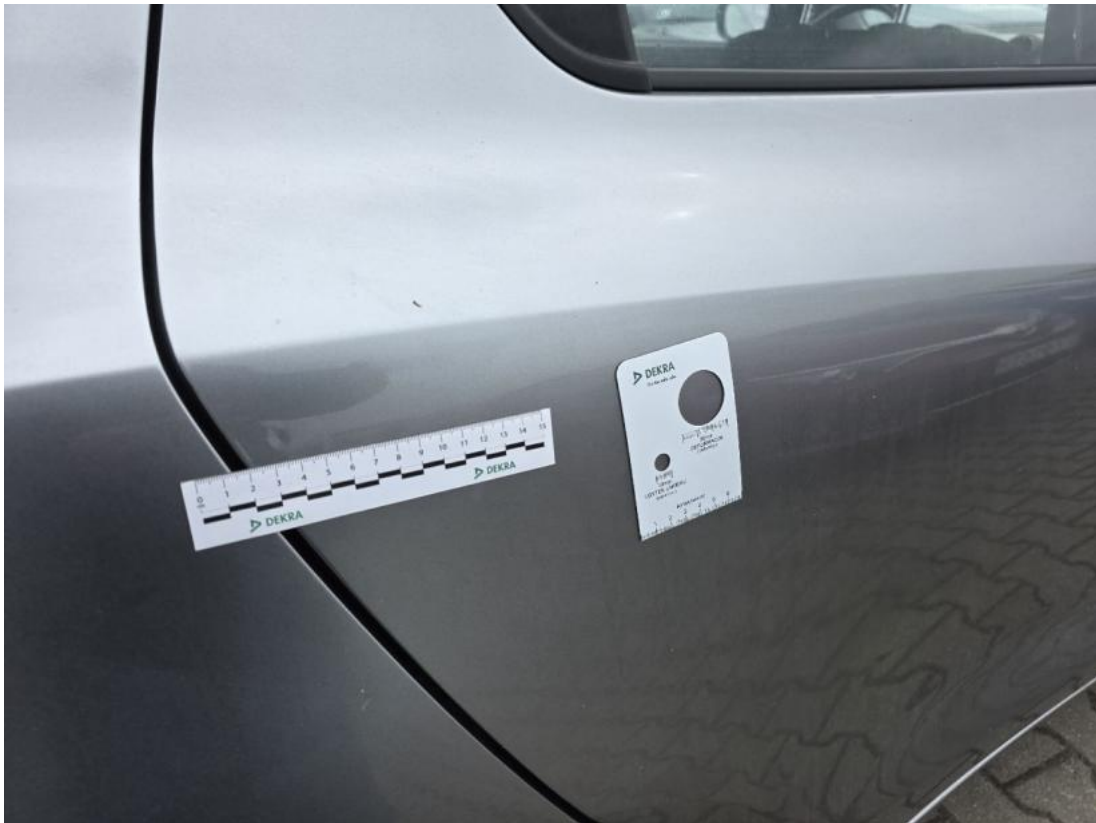
**Fot. 41**

Drzwi tylne P - zdjęcie pogładowe 2

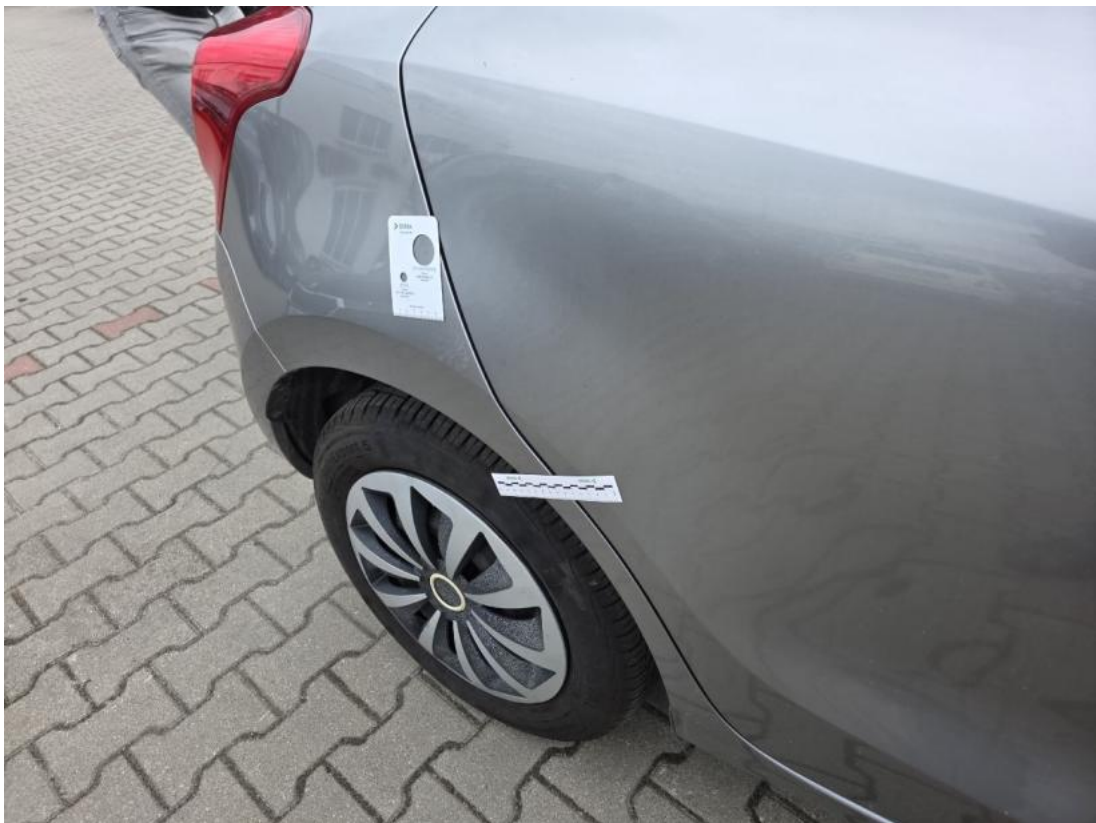
**Fot. 44**

| 15 | Błotnik tylny R | rysa/odprysk | | |

Błotnik tylny P / Ściana boczna P - zdjęcie poglądowe 1

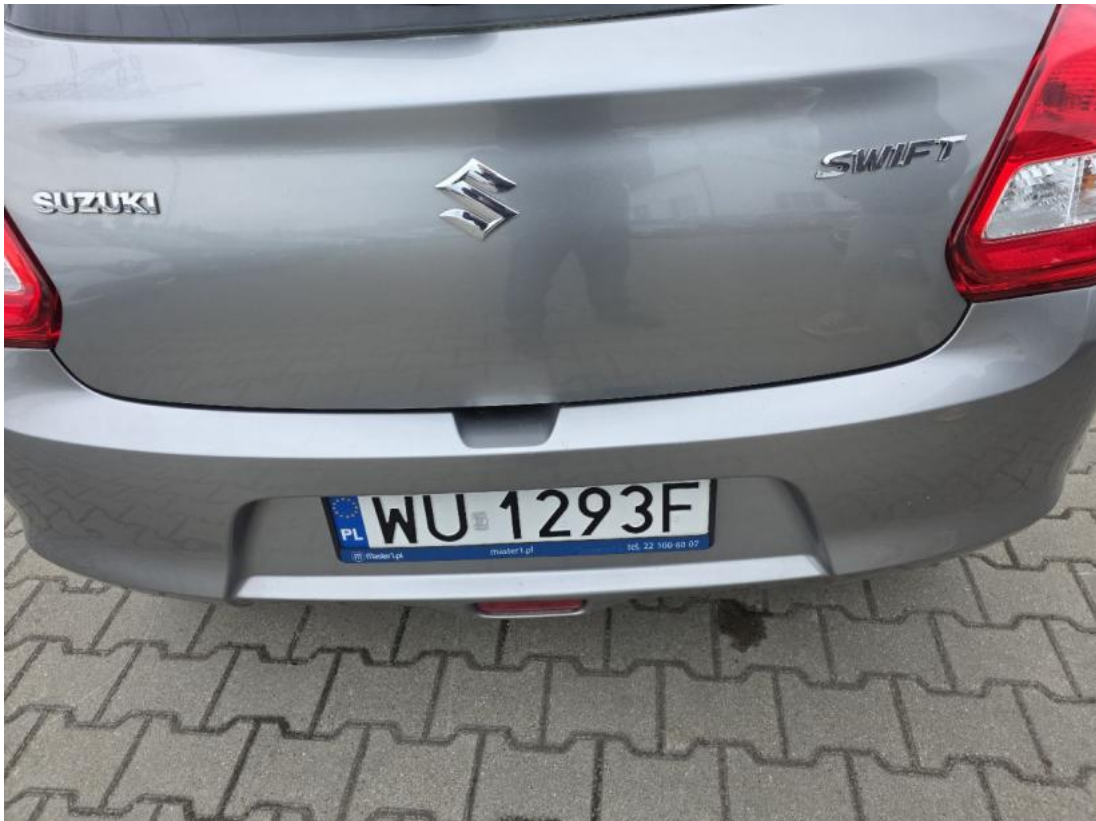
**Fot. 47**

| 13 | Okładzina zderzaka tylnego | rysa/odprysk, wgniecenie/odkształcenie | | |

Zderzak tylny - zdjęcie poglądowe 1

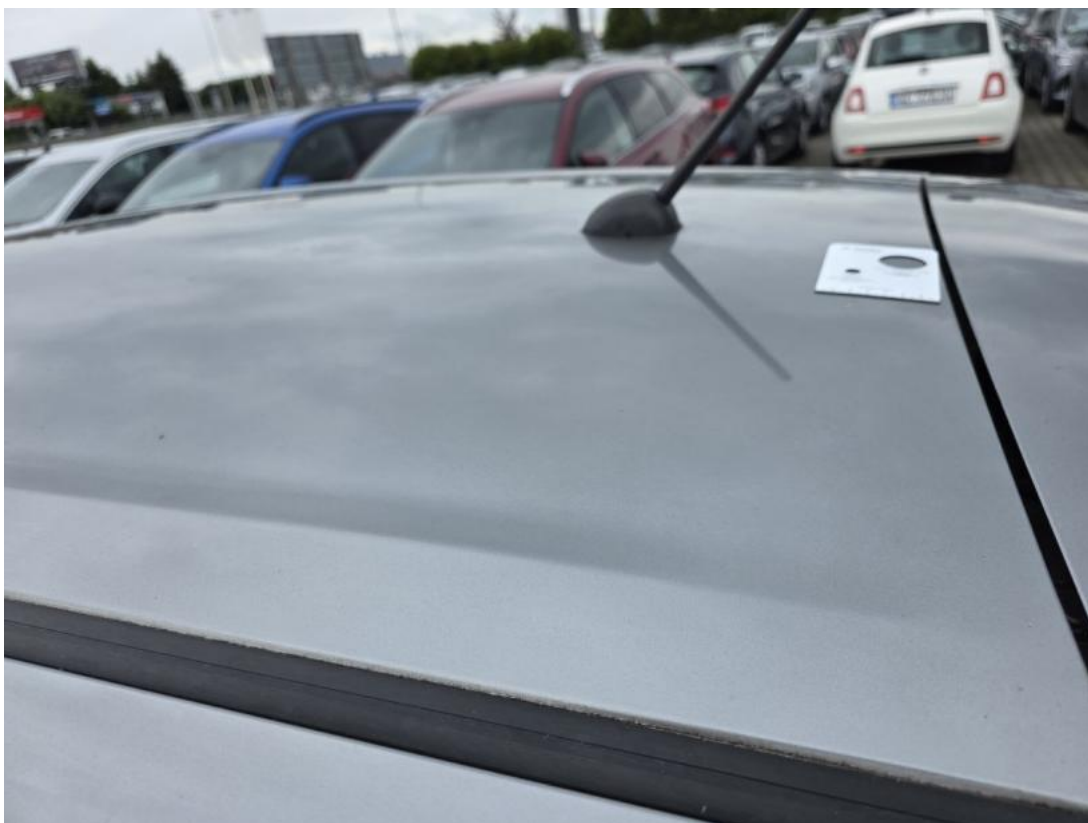
**Fot. 49**

| Poz. | Nazwa pozycji | Opis uszkodzeń | Kwalifik. | Naprawa [rbg] |
|---|---|---|---|---|
| 3 | Dach | wgniecenie/odkształcenie | NA | 2.5 |

Dach - zdjęcie poglądowe 1

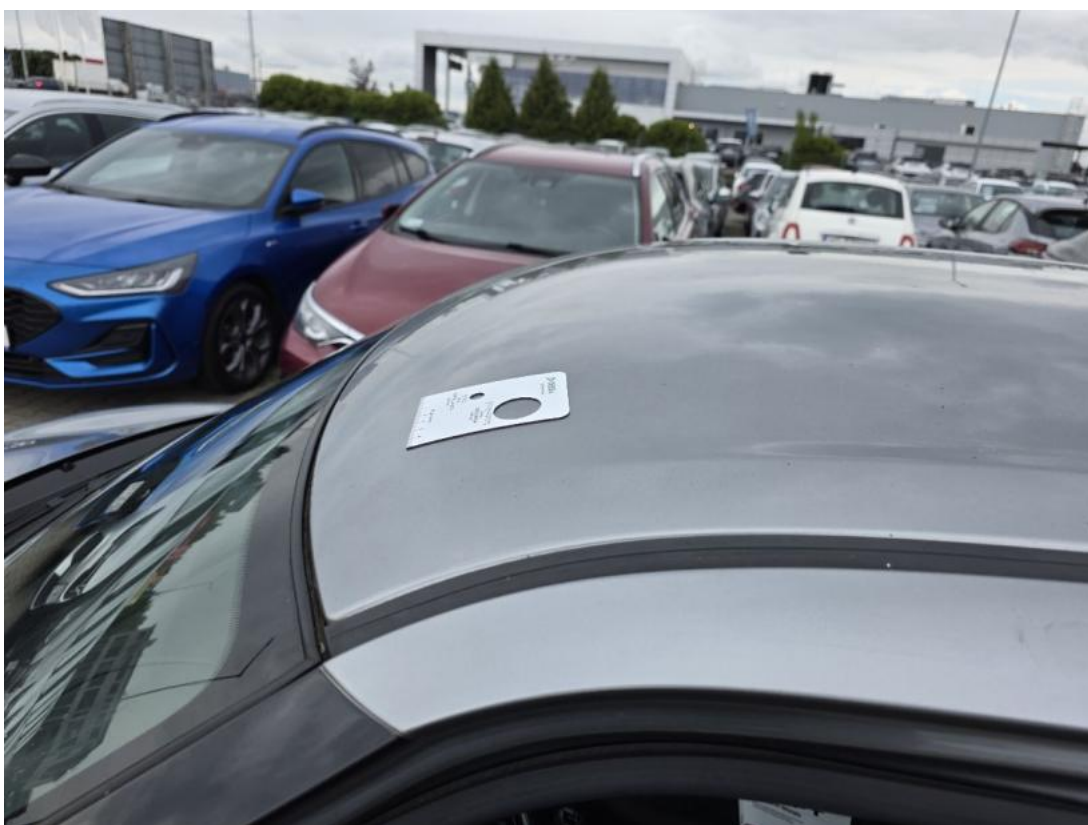
**Fot. 50**

Dach - zdjęcie poglądowe 2

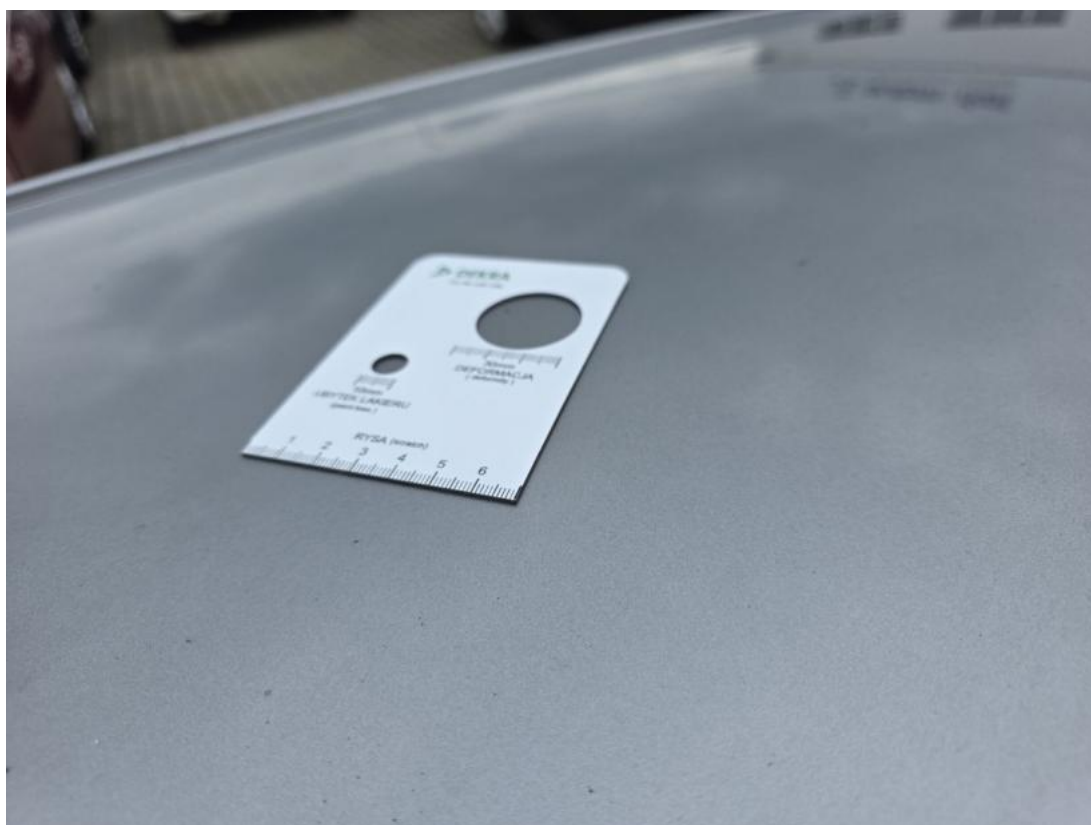
**Fot. 54**

Dach - Inne 1

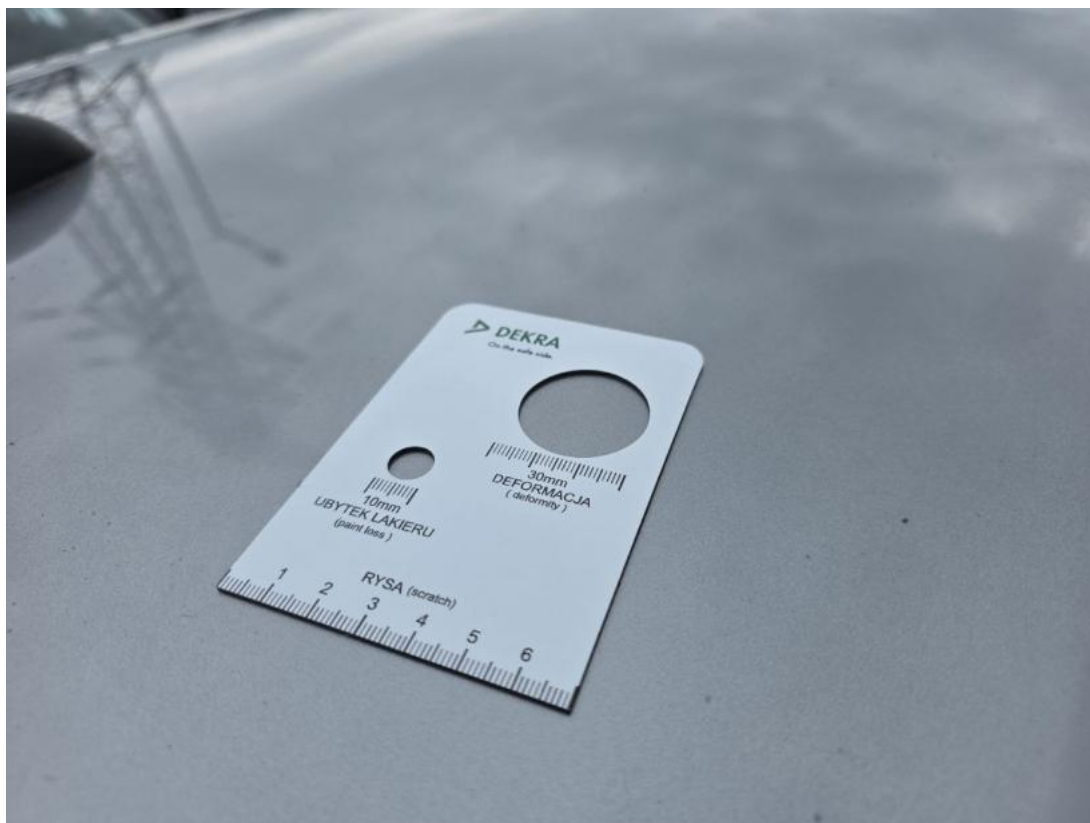
**Fot. 55**

Dach - Inne 2

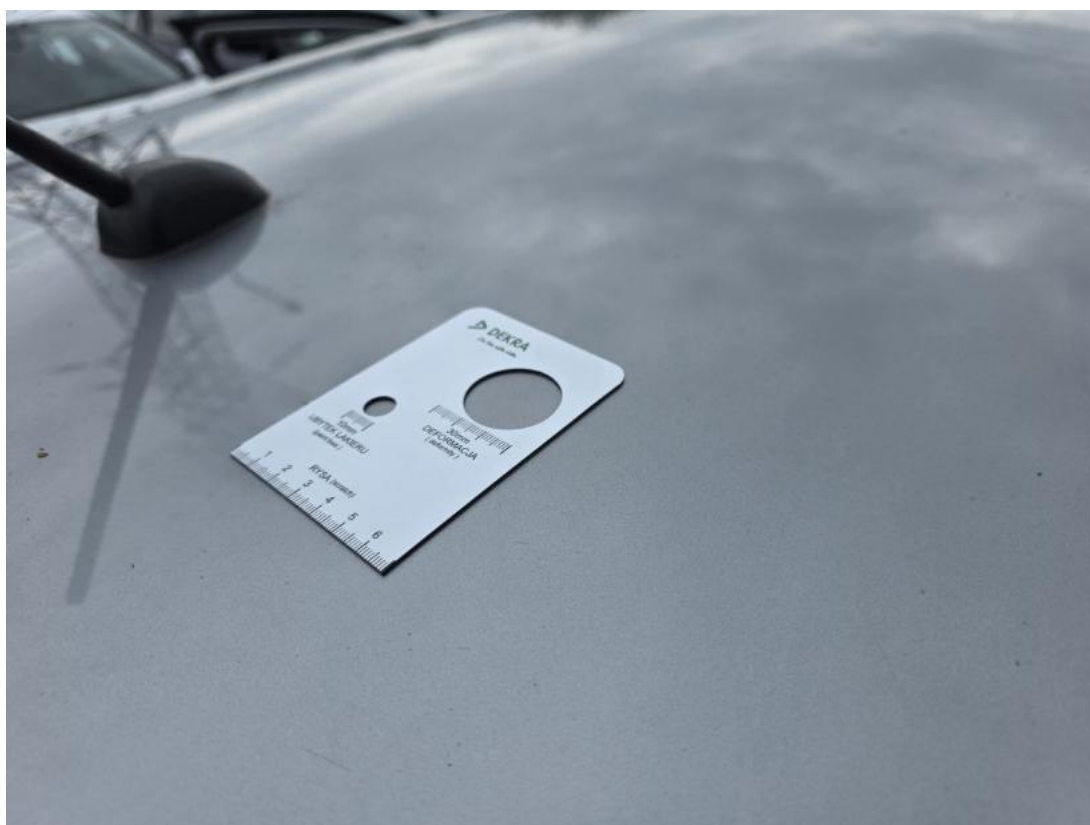
**Fot. 56**

Dach() - Inne 3

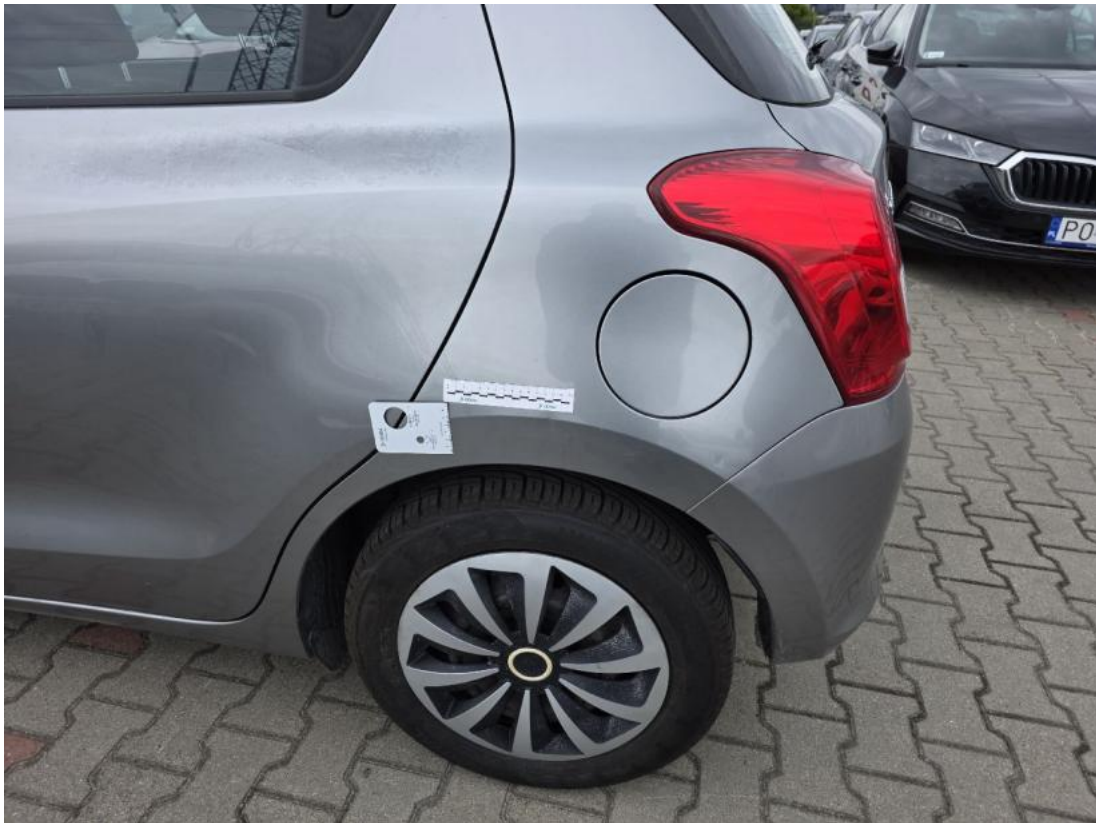
**Fot. 57**

Błotnik tylny L / Ściana boczna L - zdjęcie poglądowe 1

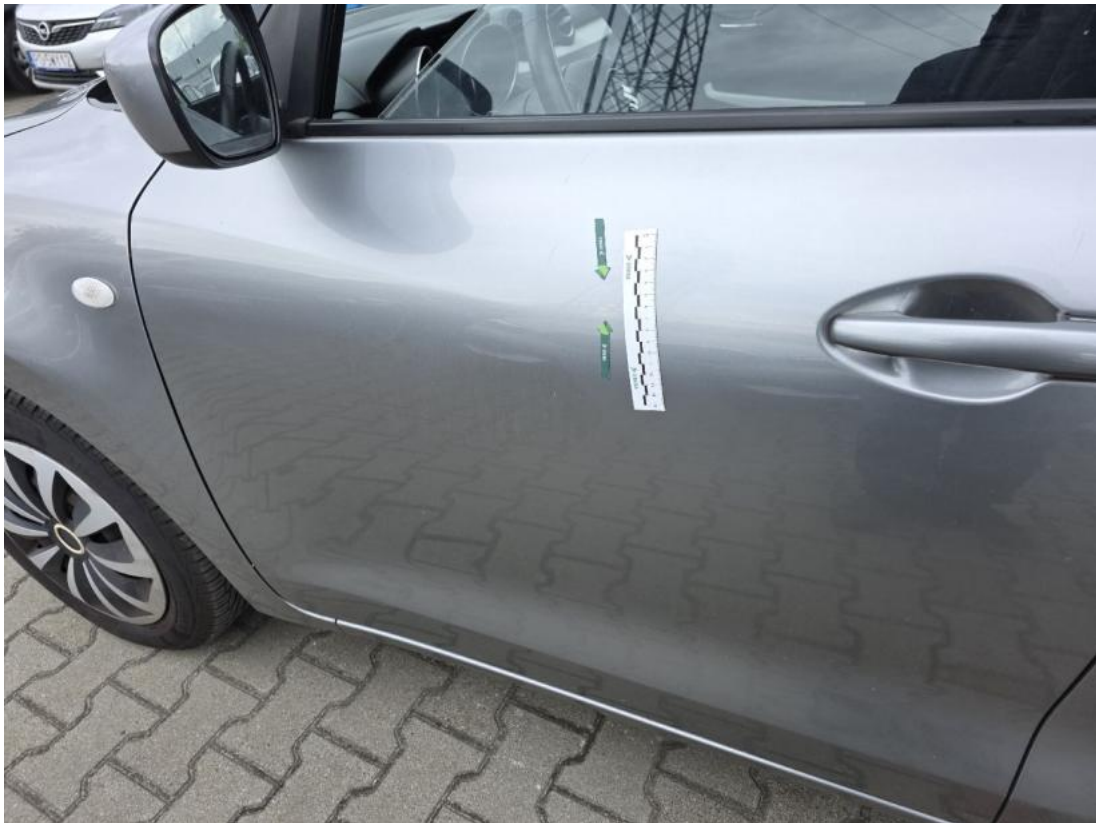
**Fot. 61**

Drzwi przed L - zdjęcie poglądowe 1

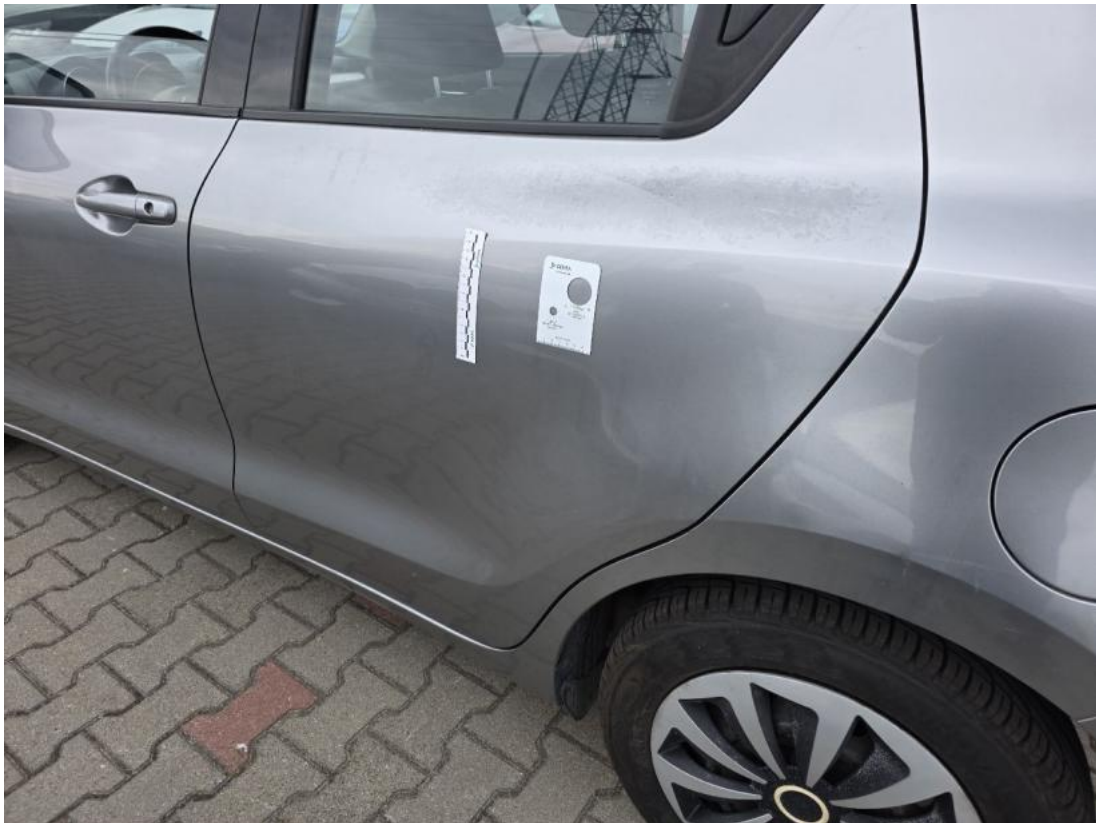
**Fot. 63**

Drzwi tylne L - zdjęcie poglądowe 1

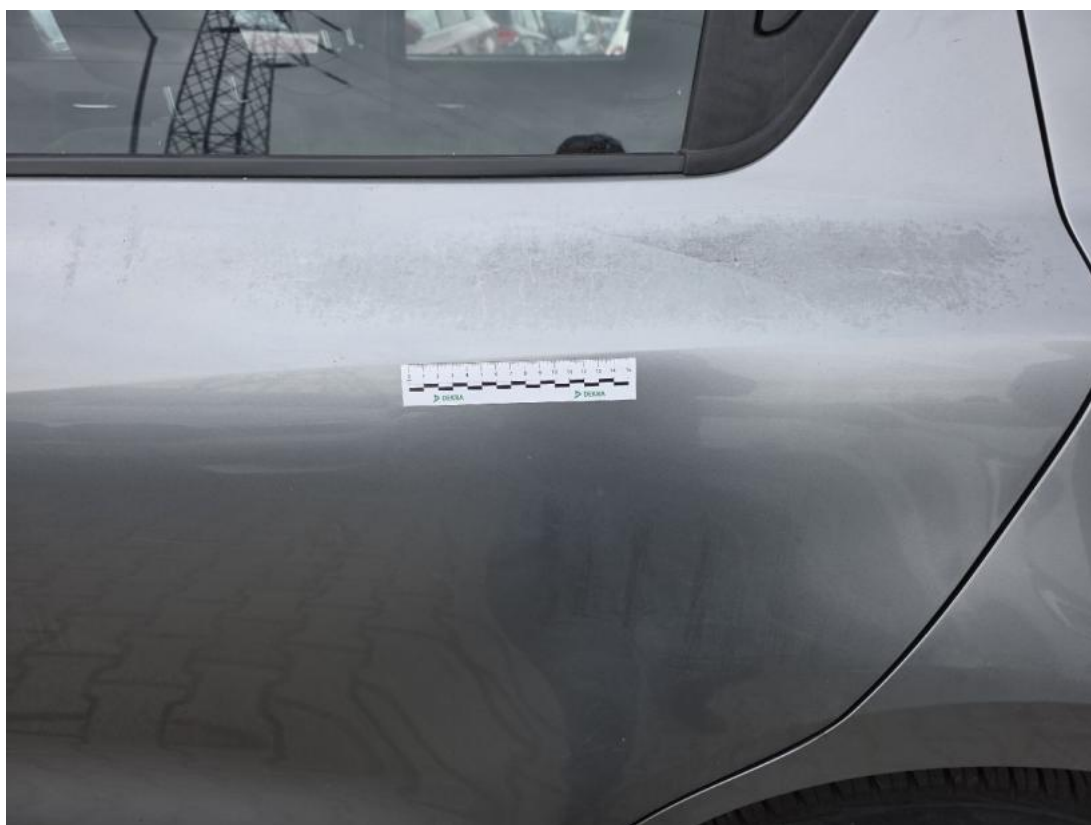
**Fot. 66**

Drzwi tylne L - Inne 1

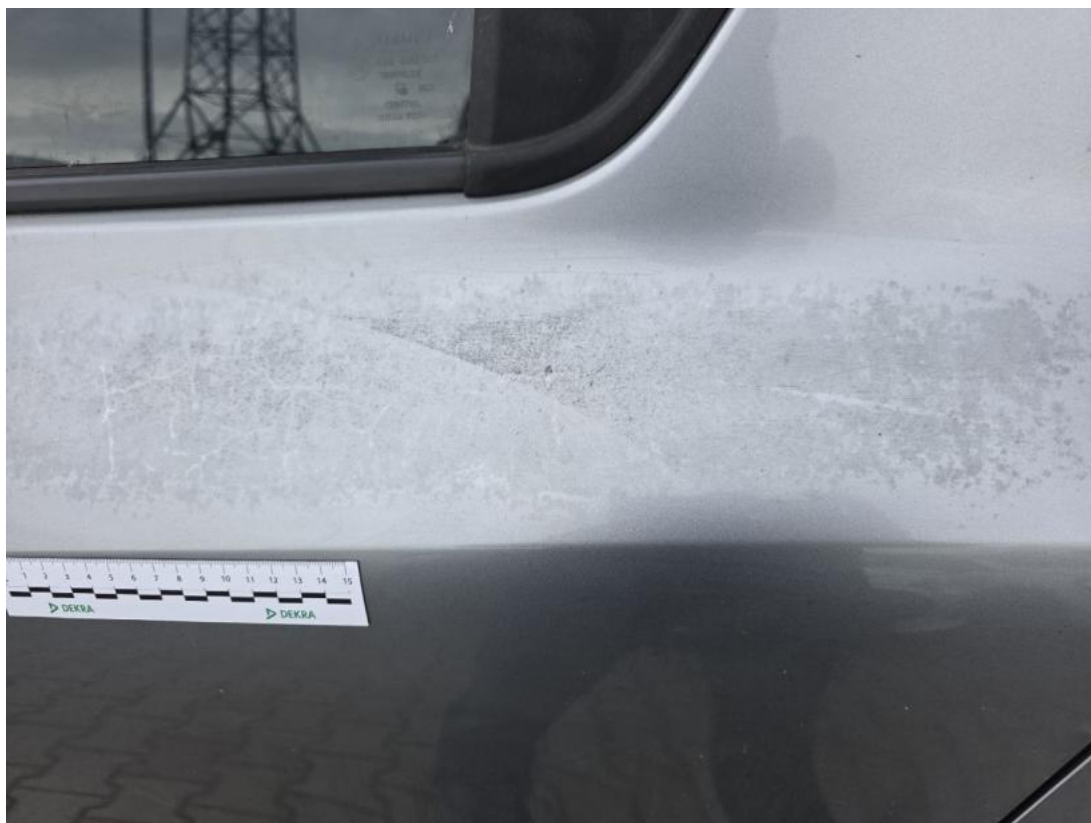
**Fot. 67**

Drzwi tylne L - Inne 2

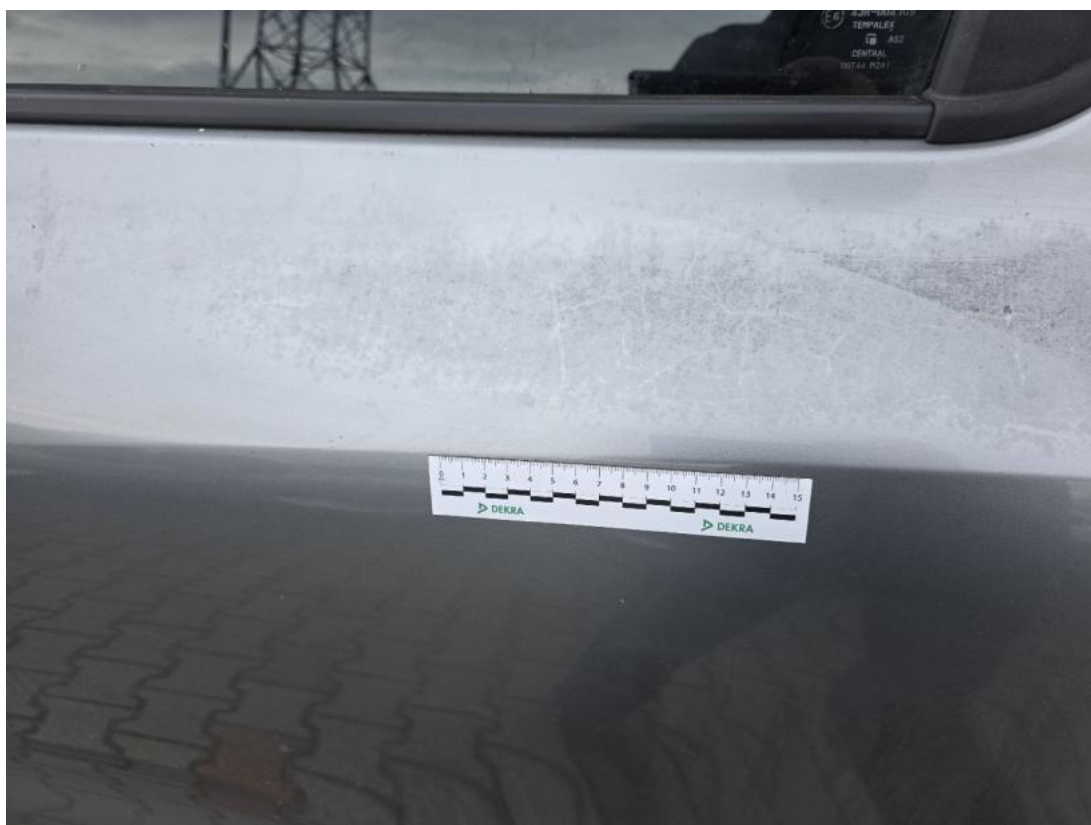
**Fot. 68**

Drzwi tylne L() - Inne 3

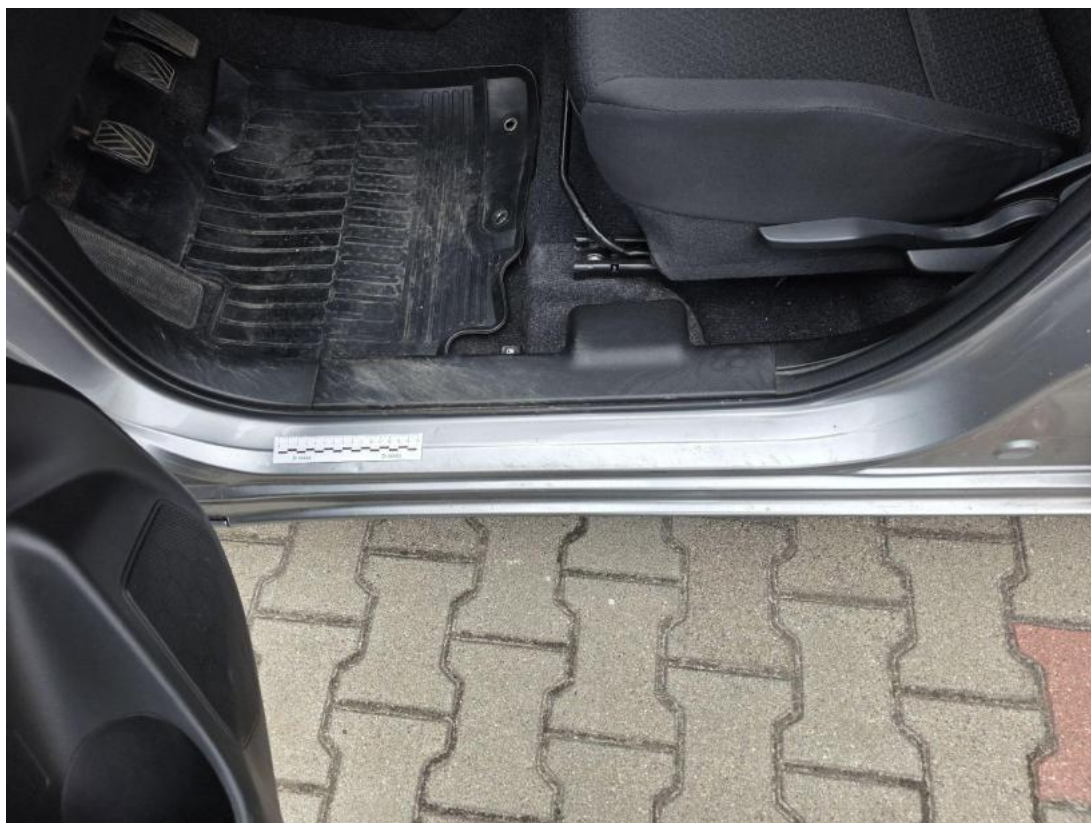
**Fot. 69**

Próg L - zdjęcie poglądowe 1

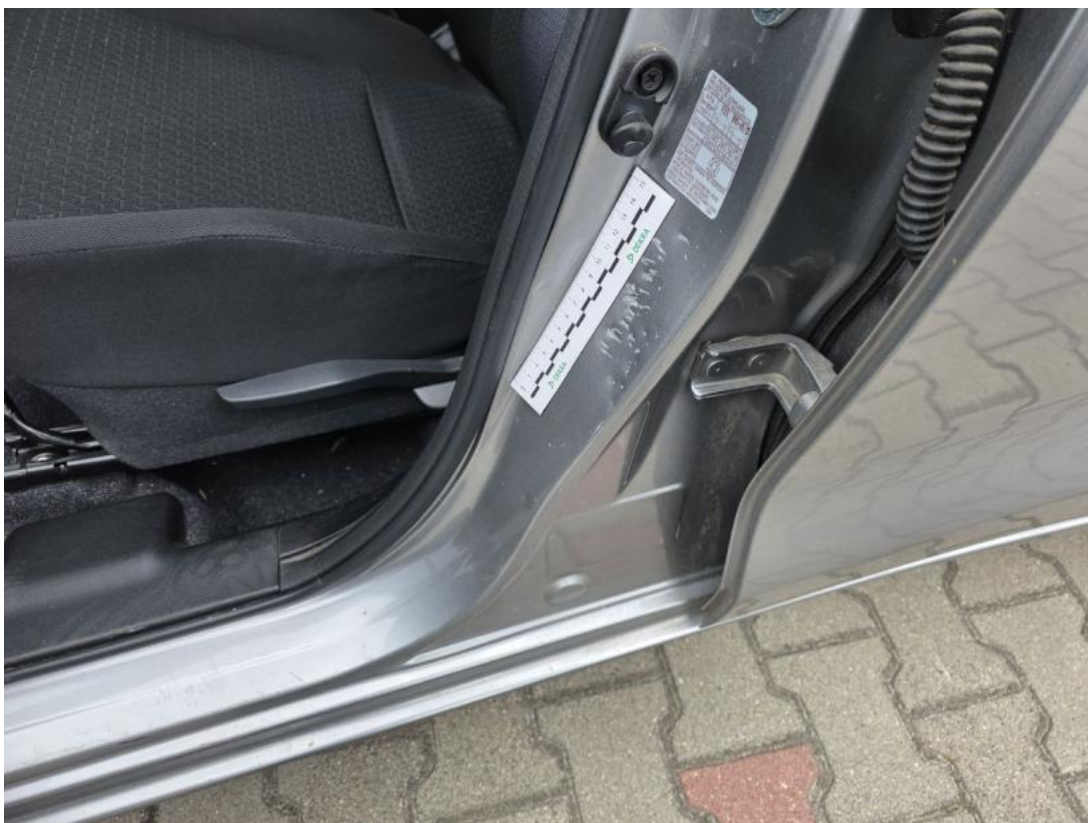
**Fot. 71**

Słupek środkowy L - zdjęcie poglądowe 1

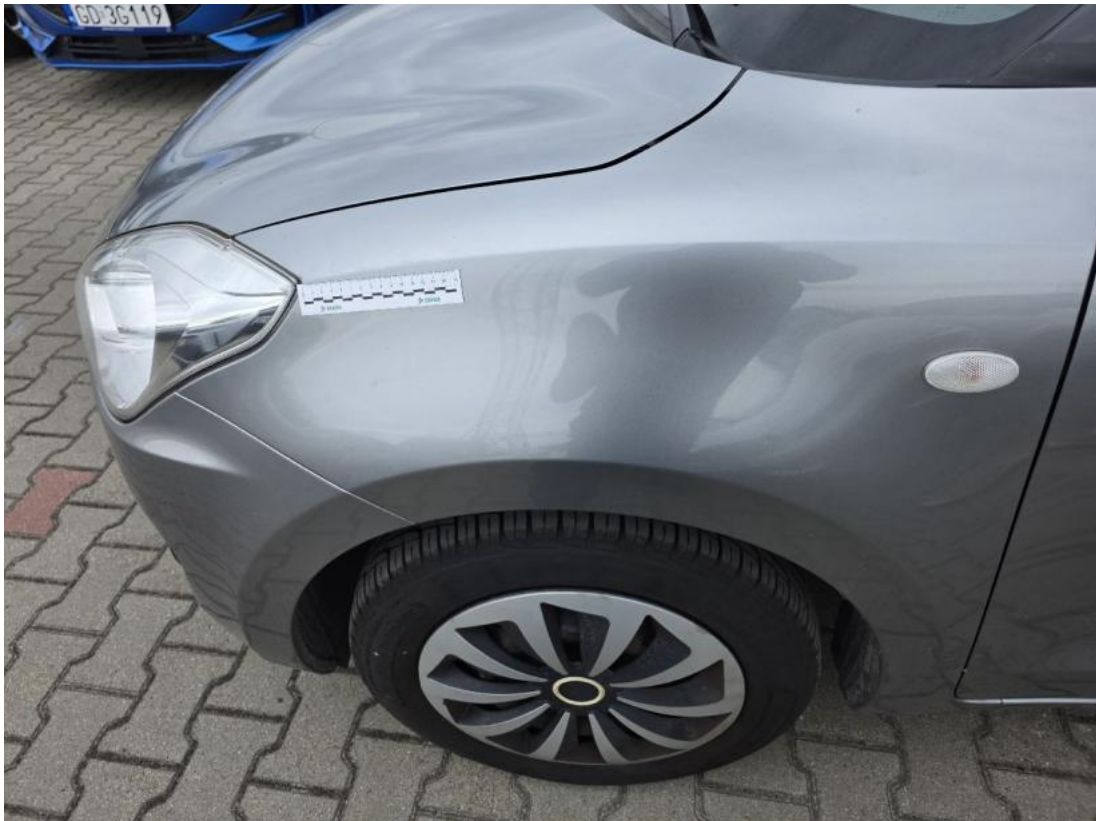
**Fot. 73**

Błotnik przedni L - zdjęcie pogłądowe 1

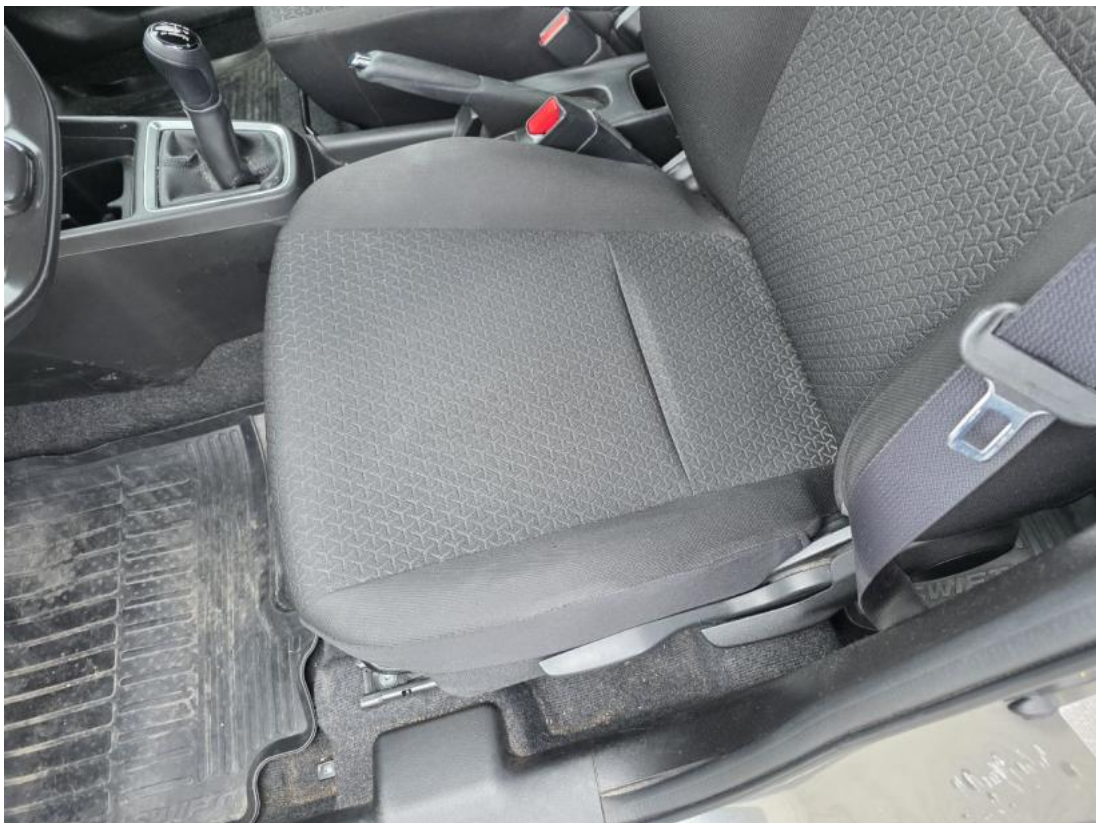
**Fot. 76**

Fotel prz. lew. - zdjęcie poglądowe 1

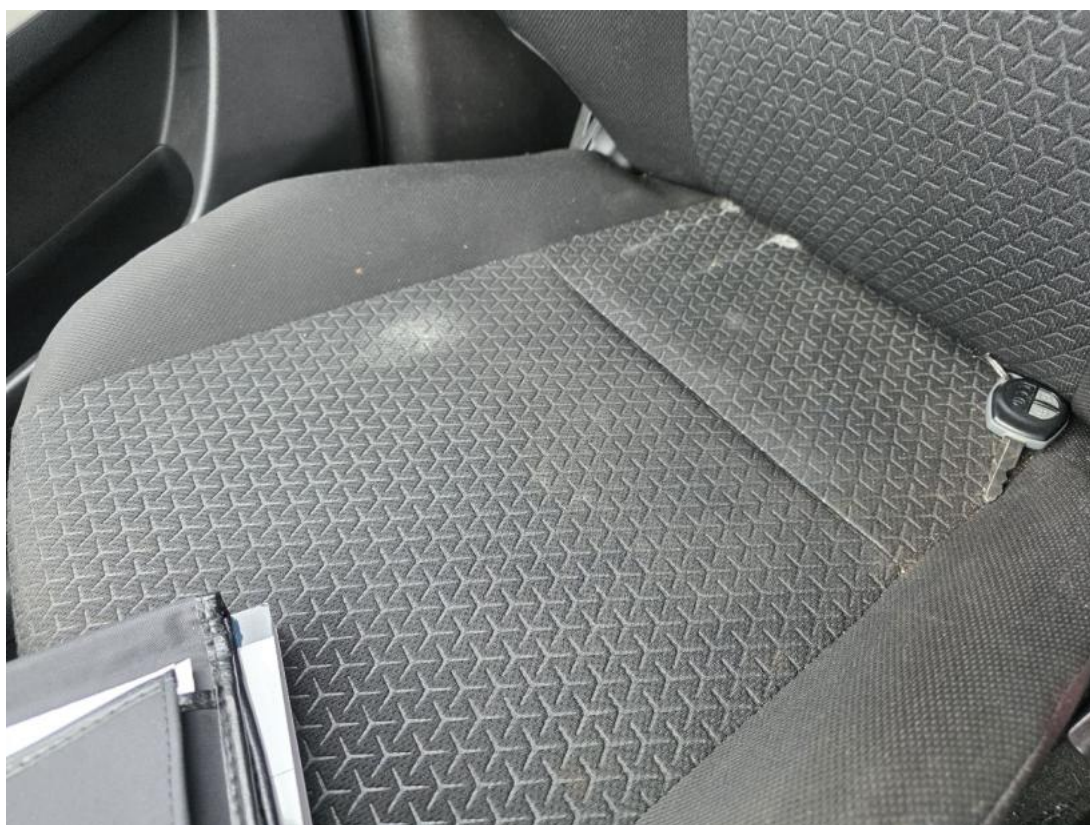
**Fot. 78**

Fotel prz. praw. - Inne 1
