## Raport z oględzin pojazdu

| Numer raportu | 215438/6/25-11401 | Data raportu | 23-06-2025 |

| Marka, model | OPEL Astra V Hatchback 15-19 |
| Numer rejestracyjny | WD4183H |

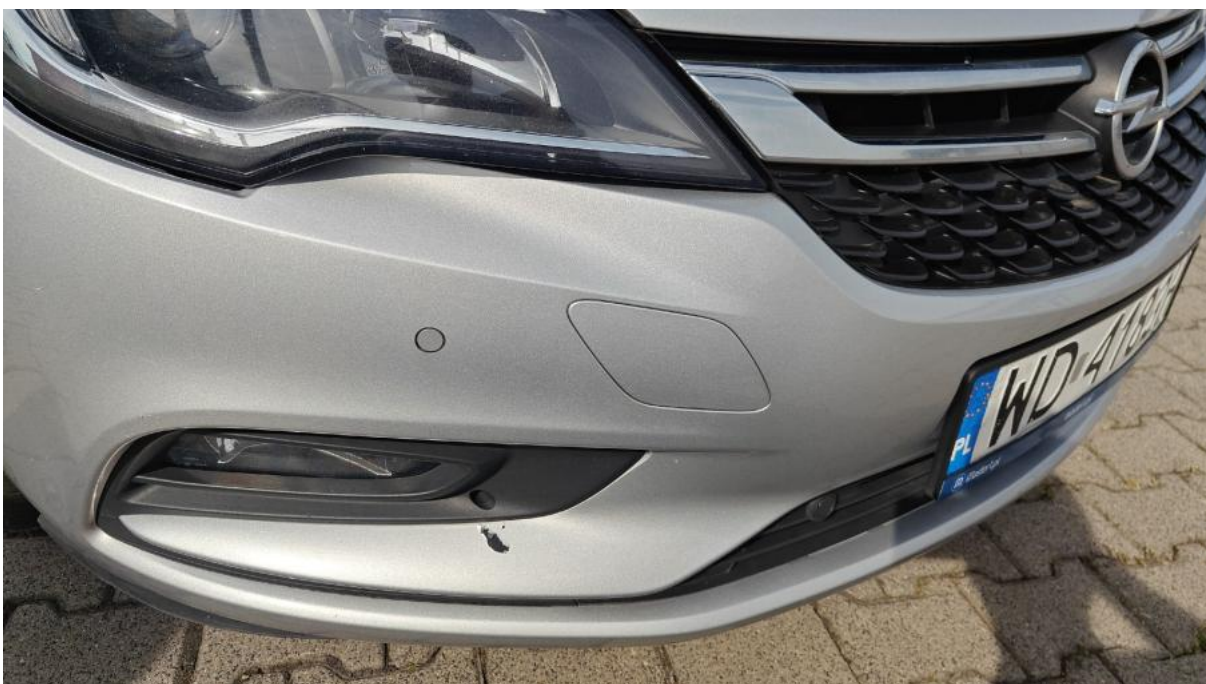
**Fot. 40**

Zderzak - zdjęcie poglądowe 1

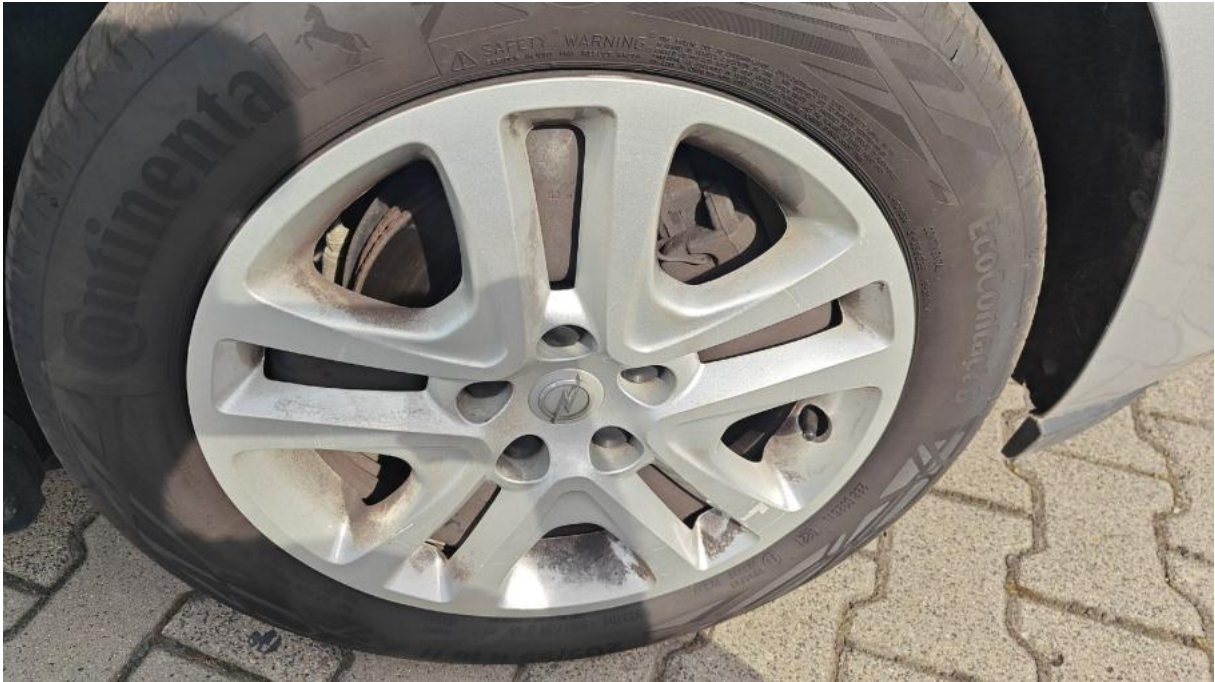
**Fot. 43**

Kołpak przedni P - zdjęcie poglądowe 1

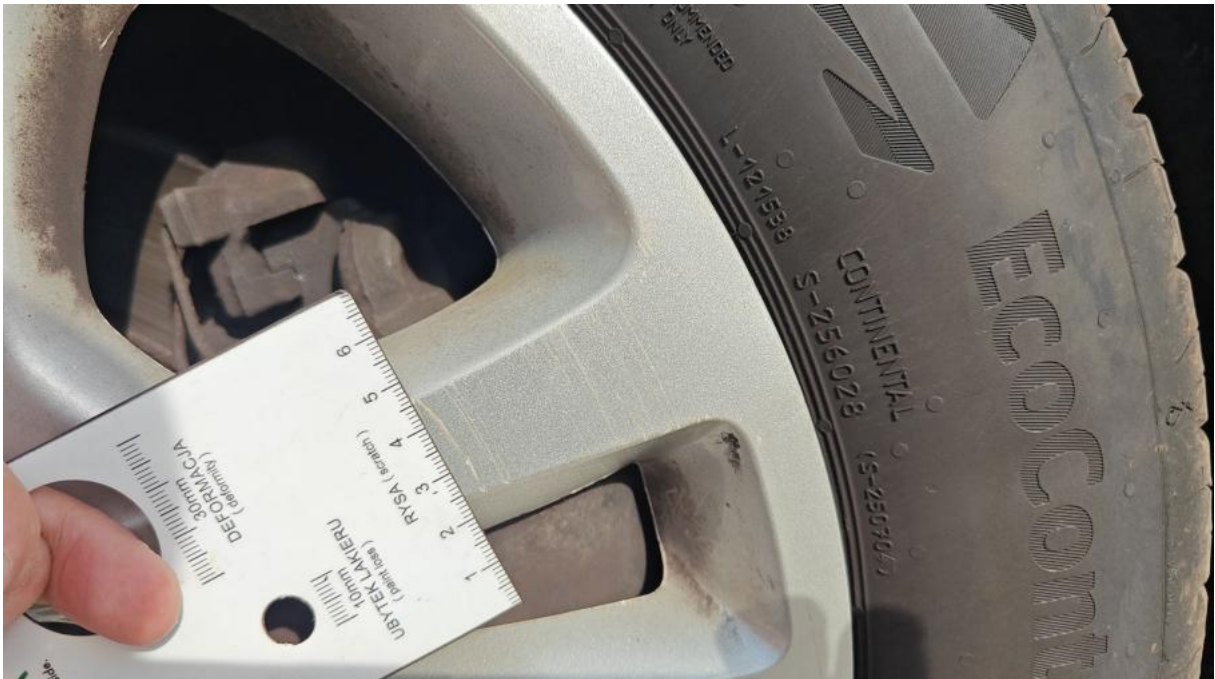
**Fot. 44**

Kołpak przedni P - Rysa/odprysk 1

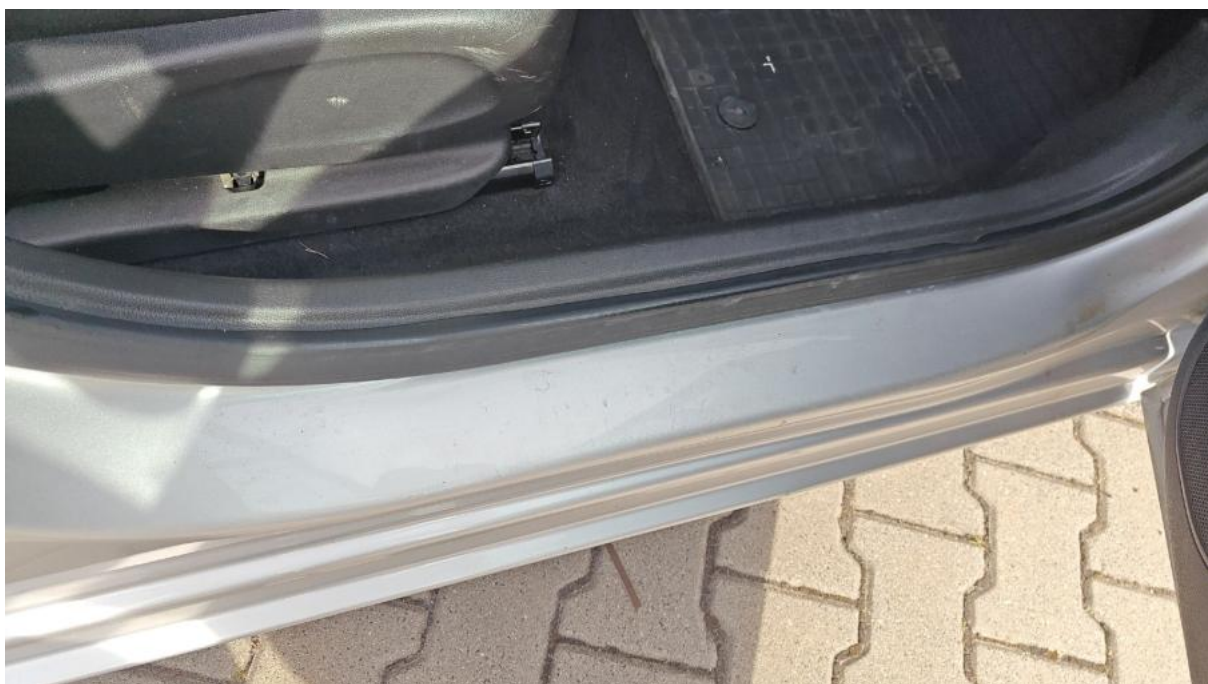
**Fot. 48**

Próg P - zdjęcie poglądowe 1

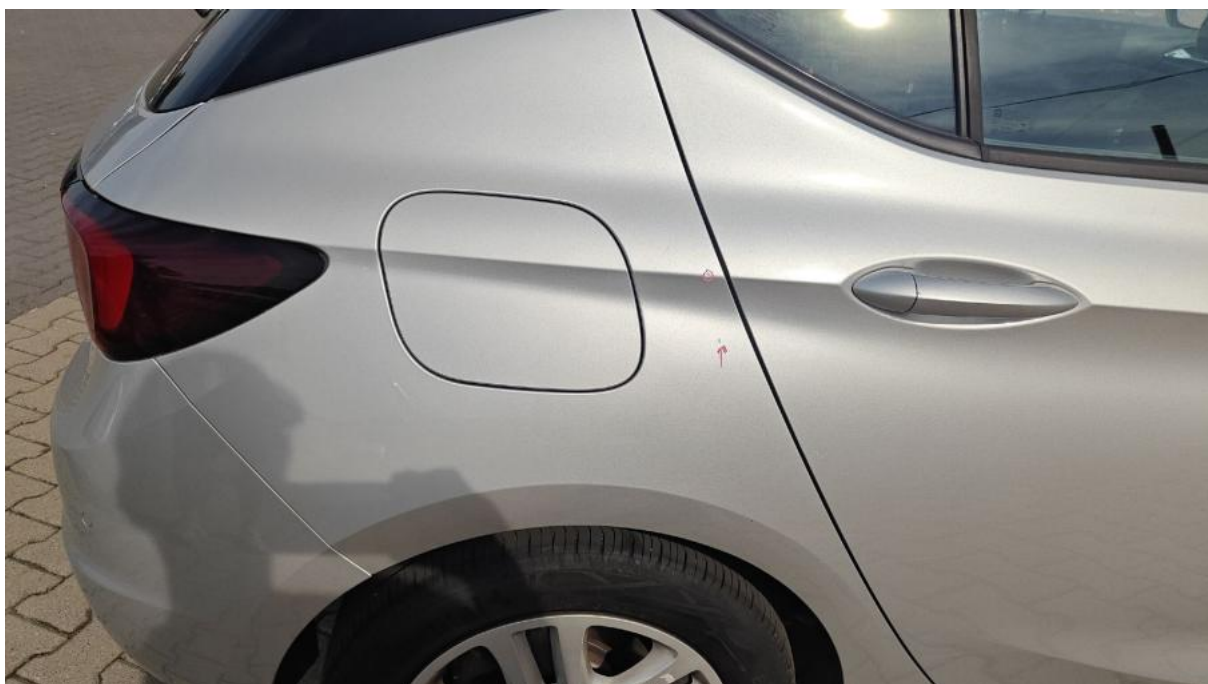
**Fot. 50**

Błotnik tylny P / Ściana boczna P - zdjęcie poglądowe 1

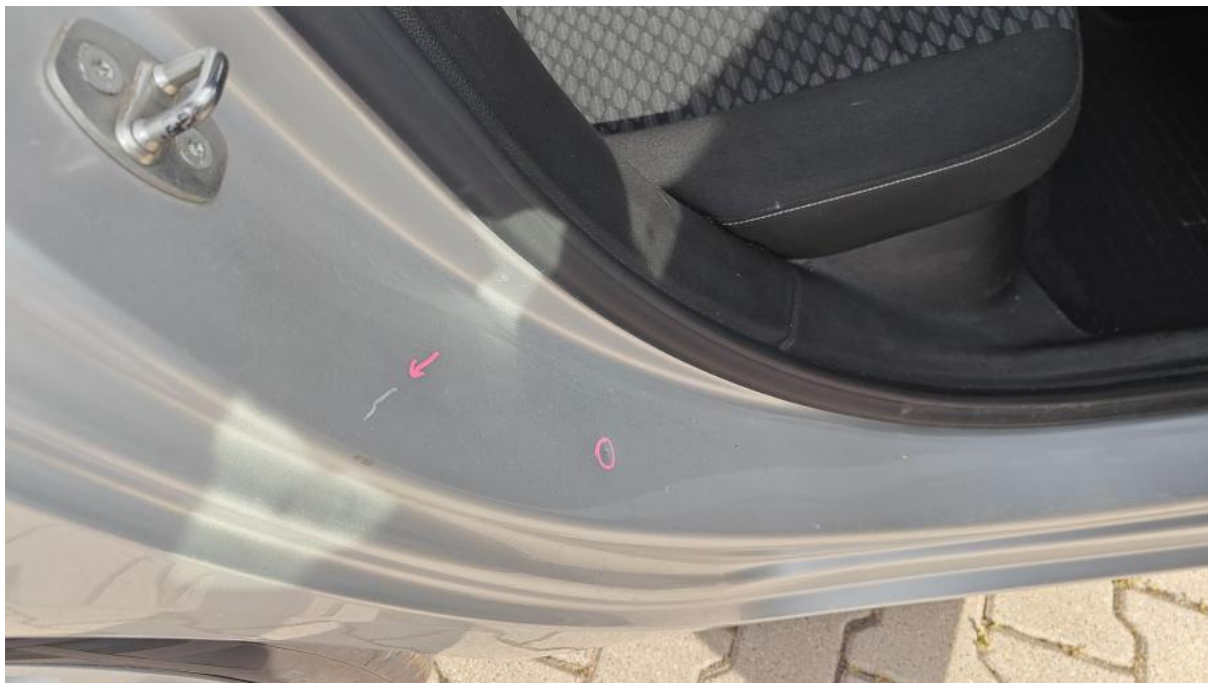
**Fot. 51**

Błotnik tylny P / Ściana boczna P - zdjęcie poglądowe 2

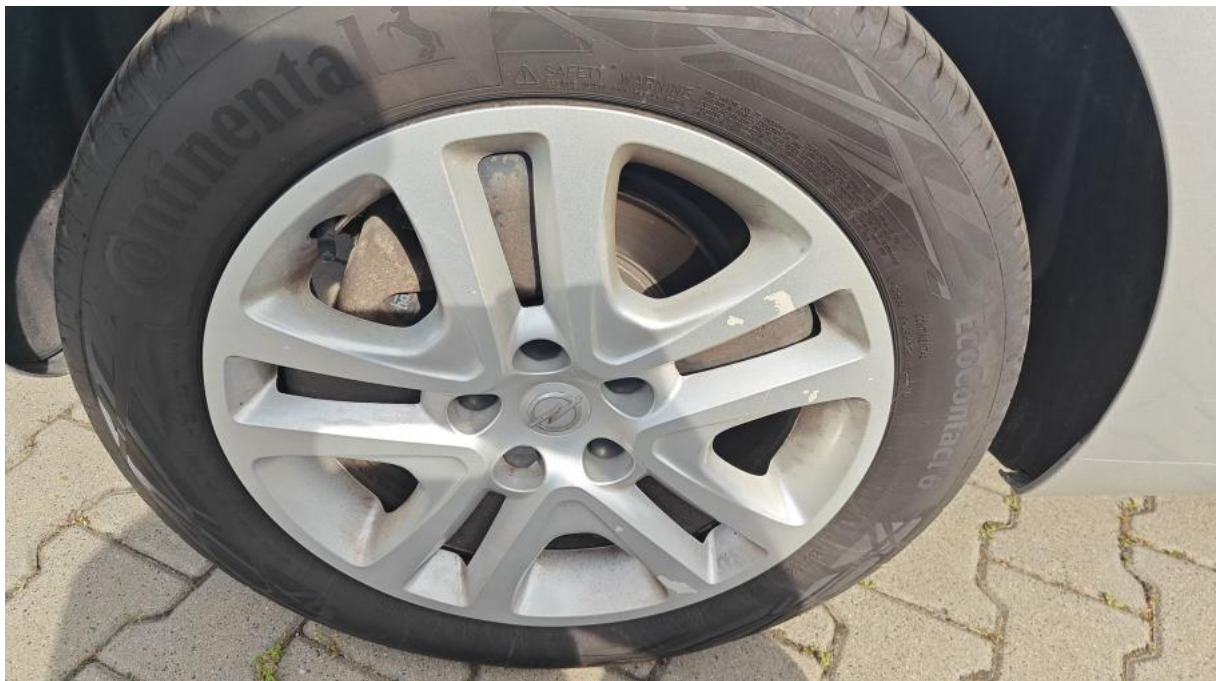
**Fot. 56**

Kołpak tylny P - zdjęcie poglądowe 1

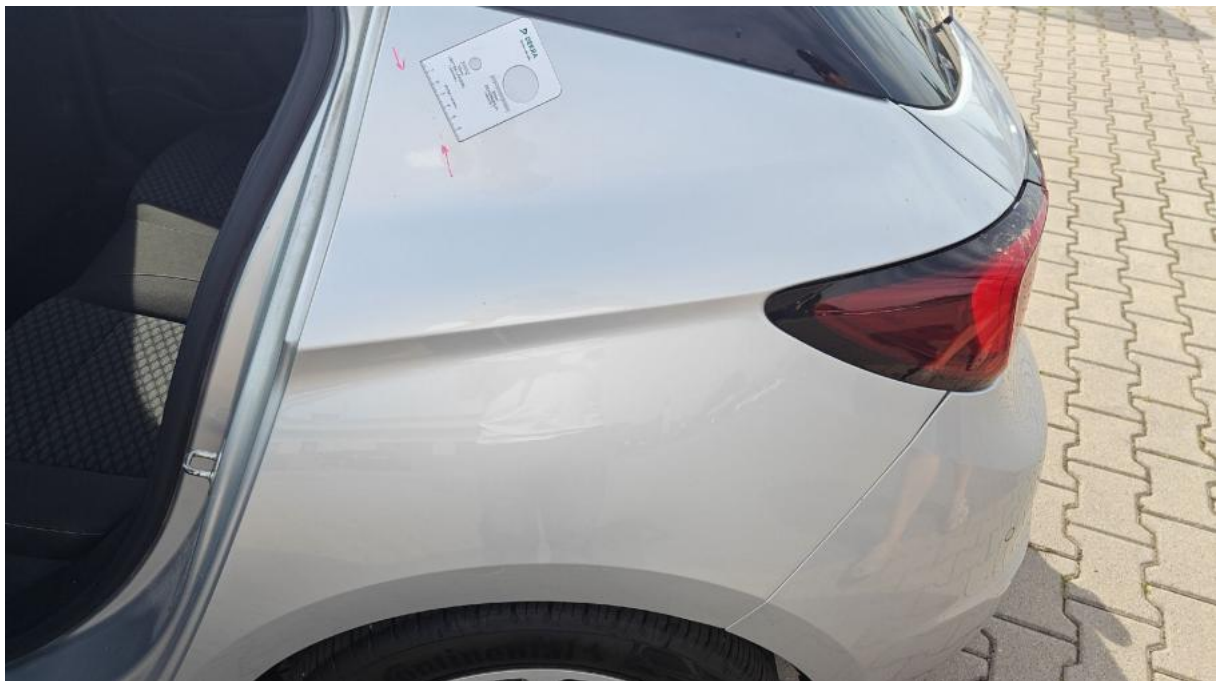
**Fot. 60**

Błotnik tylny L / Ściana boczna L - zdjęcie poglądowe 1

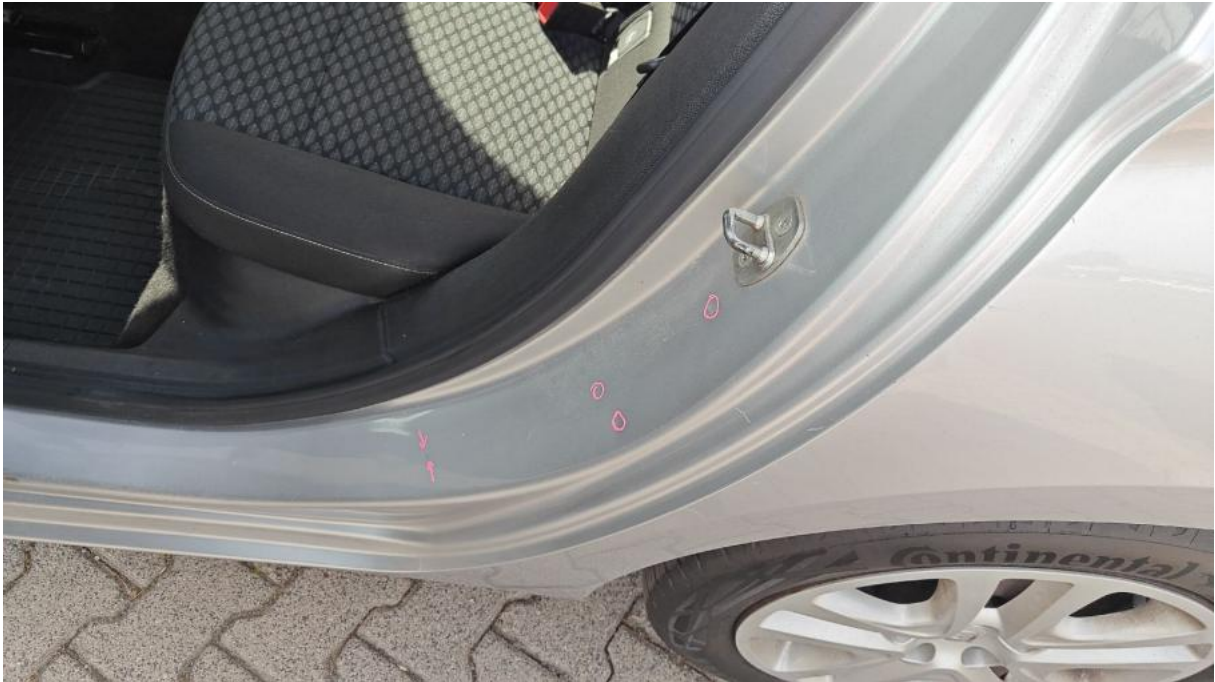
**Fot. 61**

Błotnik tylny L / Ściana boczna L - zdjęcie poglądowe 2

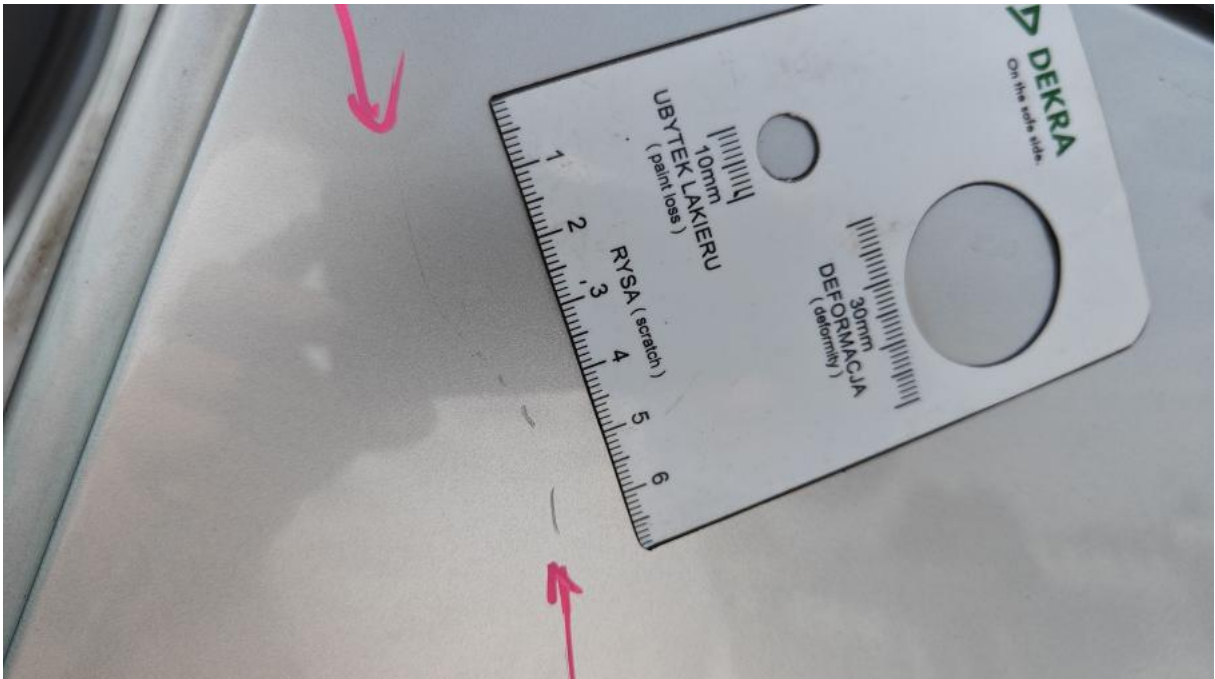
**Fot. 62**

Błotnik tylny L / Ściana boczna L - Rysa/odprysk 1

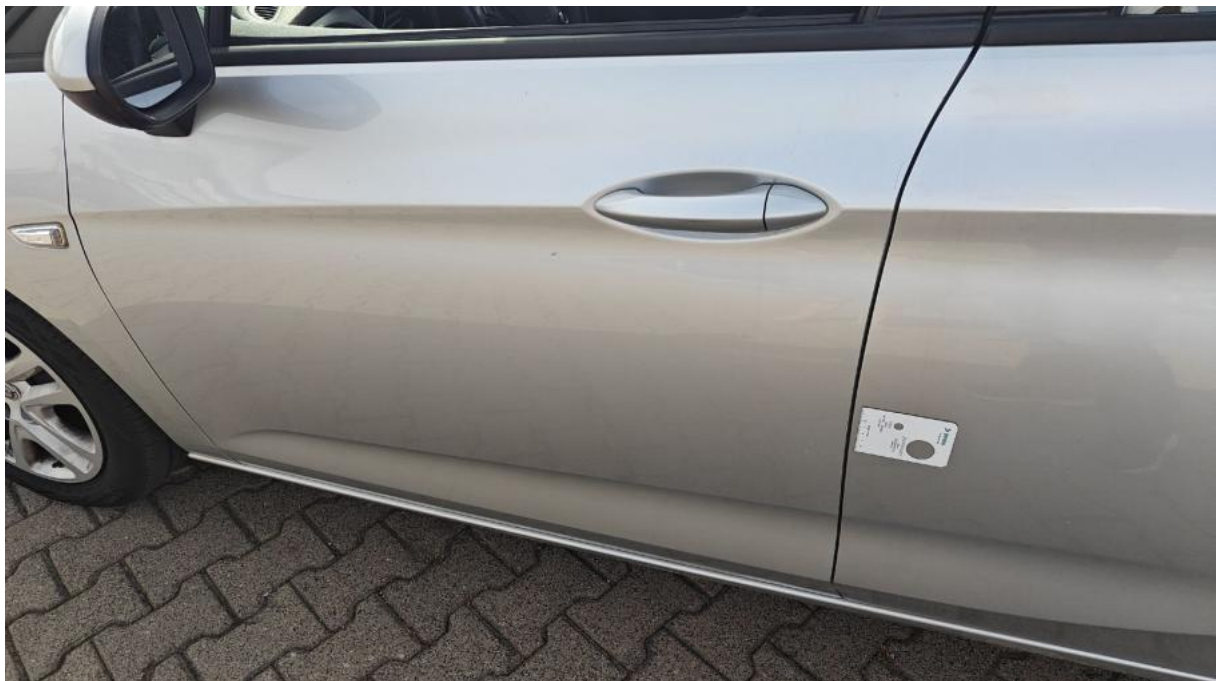
**Fot. 66**

Drzwi przed L - zdjęcie pogładowe 1

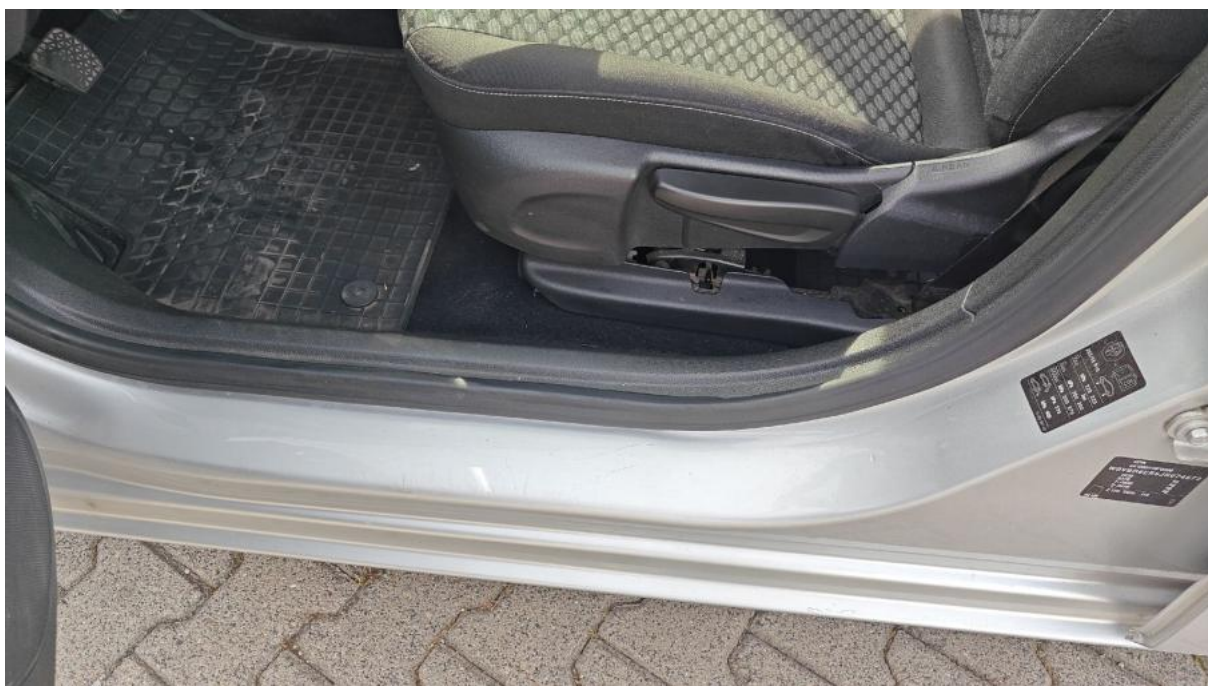
**Fot. 69**

Próg L - zdjęcie poglądowe 1

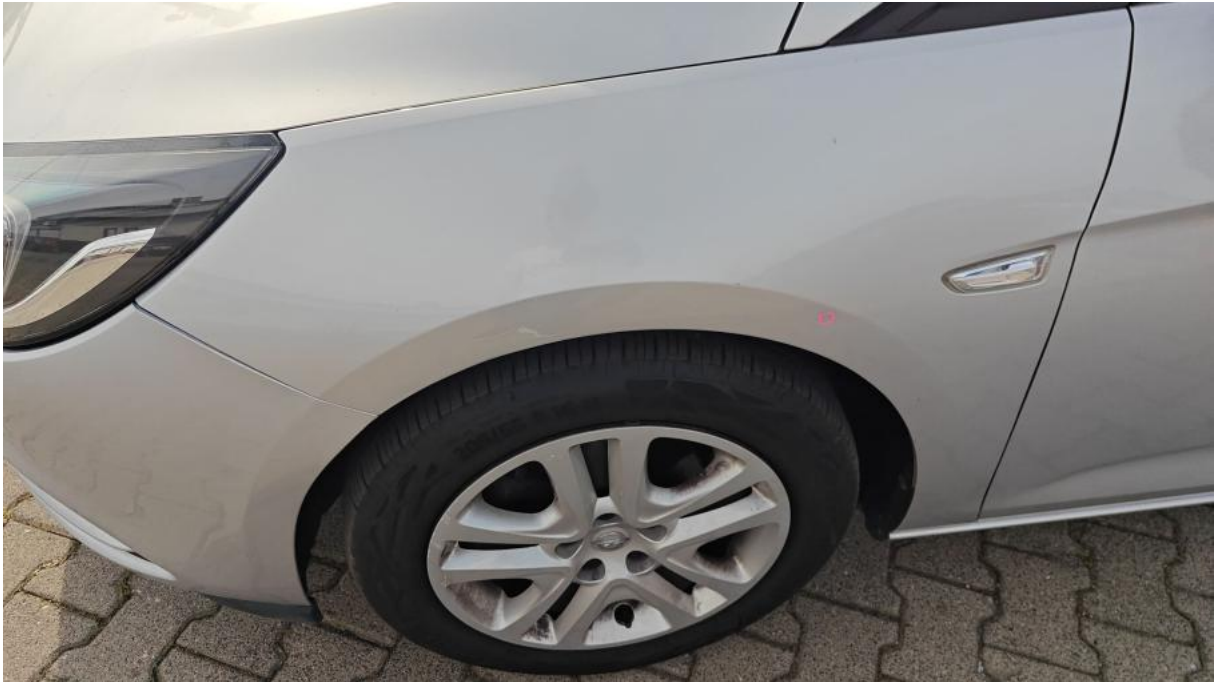
**Fot. 71**

Błotnik przedni L - zdjęcie pogładowe 1

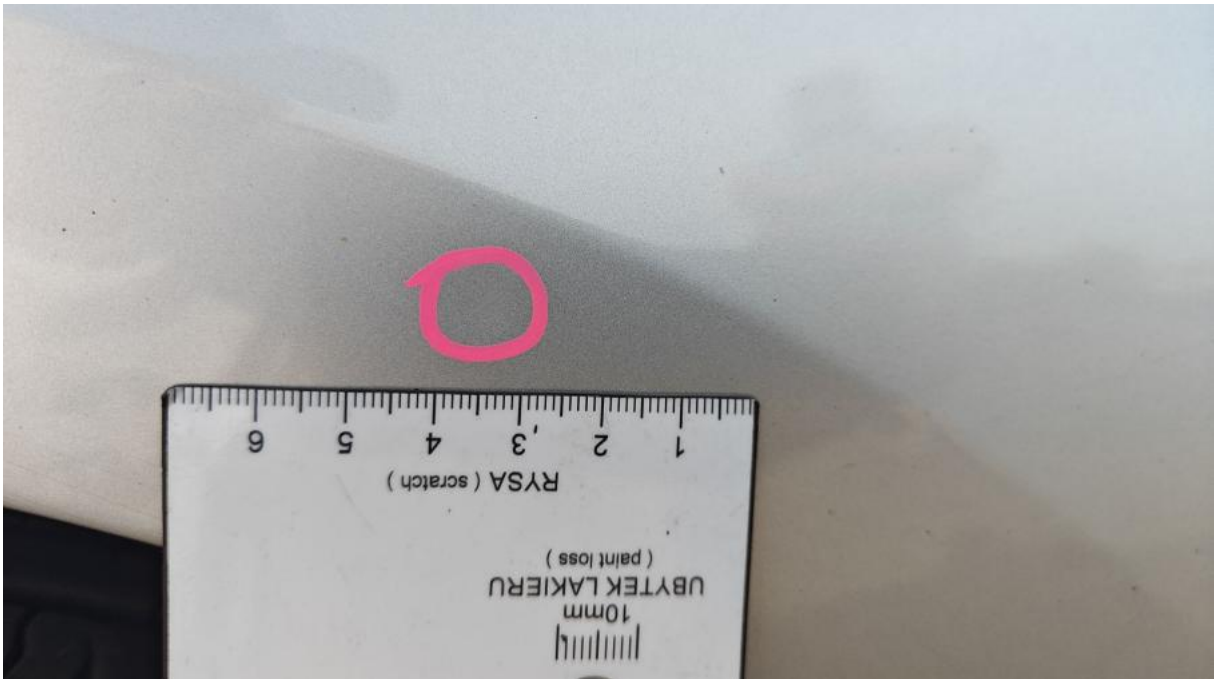
**Fot. 72**

Błotnik przedni L - Wgniecenie/odkształcenie 1

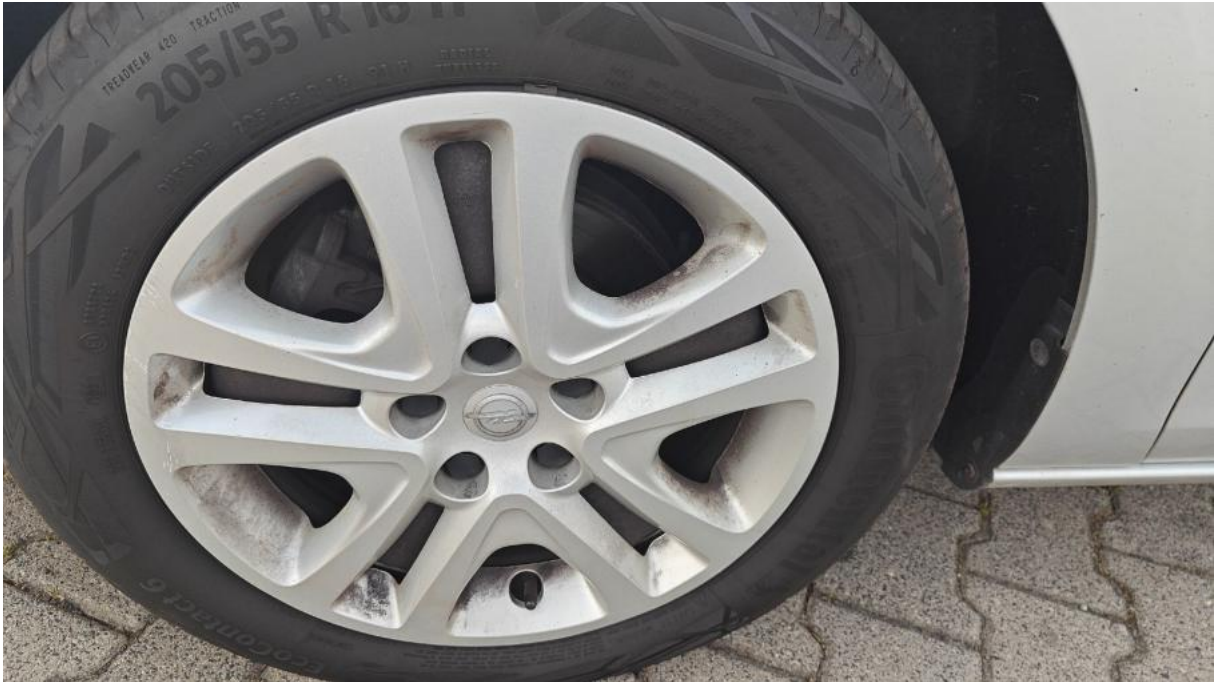
**Fot. 73**

Kołpak przedni L - zdjęcie pogładowe 1

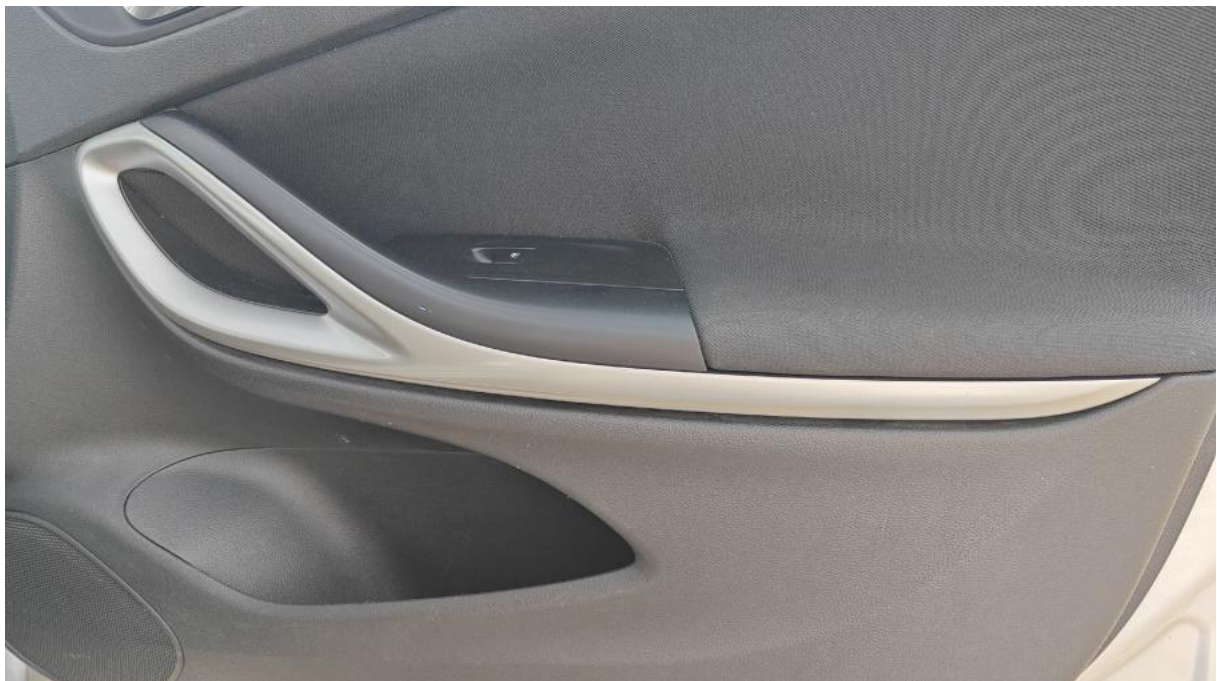
**Fot. 76**

Tapicerka drzwi przednich P - zdjęcie poglądowe 1

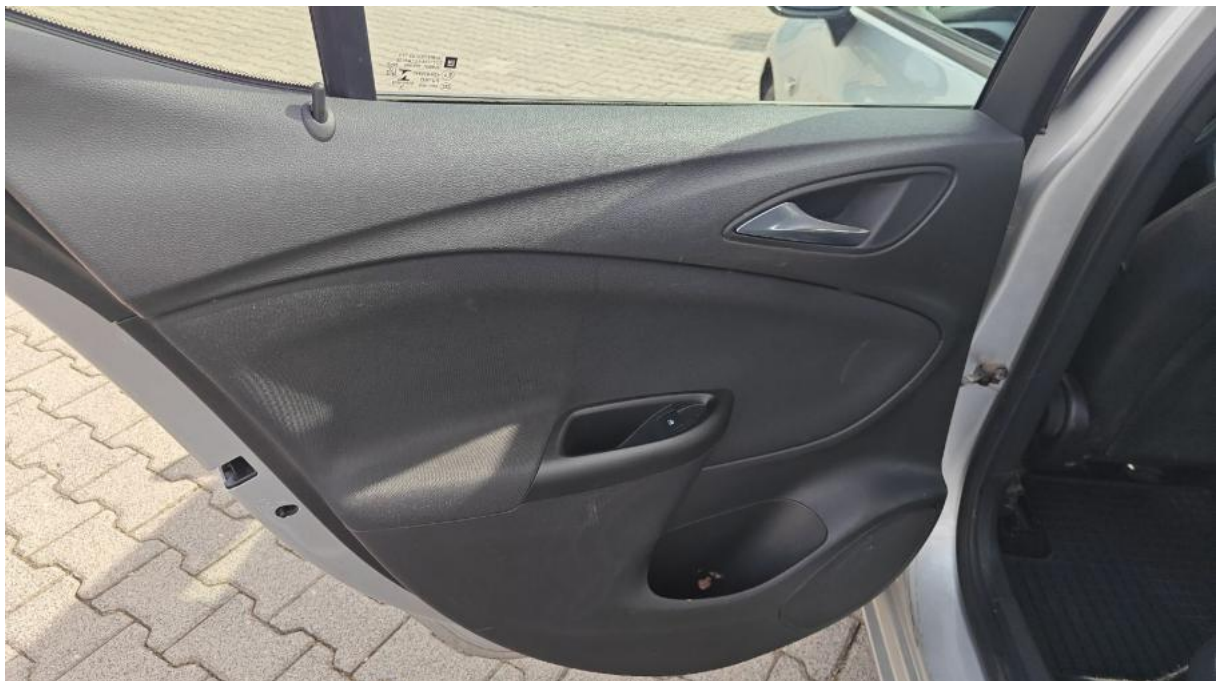
**Fot. 78**

Tapicerka drzwi tylnych L - zdjęcie poglądowe 1
