## Raport z oględzin pojazdu

| Numer raportu | 216318/9/25-11401 | Data raportu | 11-09-2025 |

| Marka, model | LEXUS RX 15-19 |
| Typ, wersja | RX 450h L Elegance |

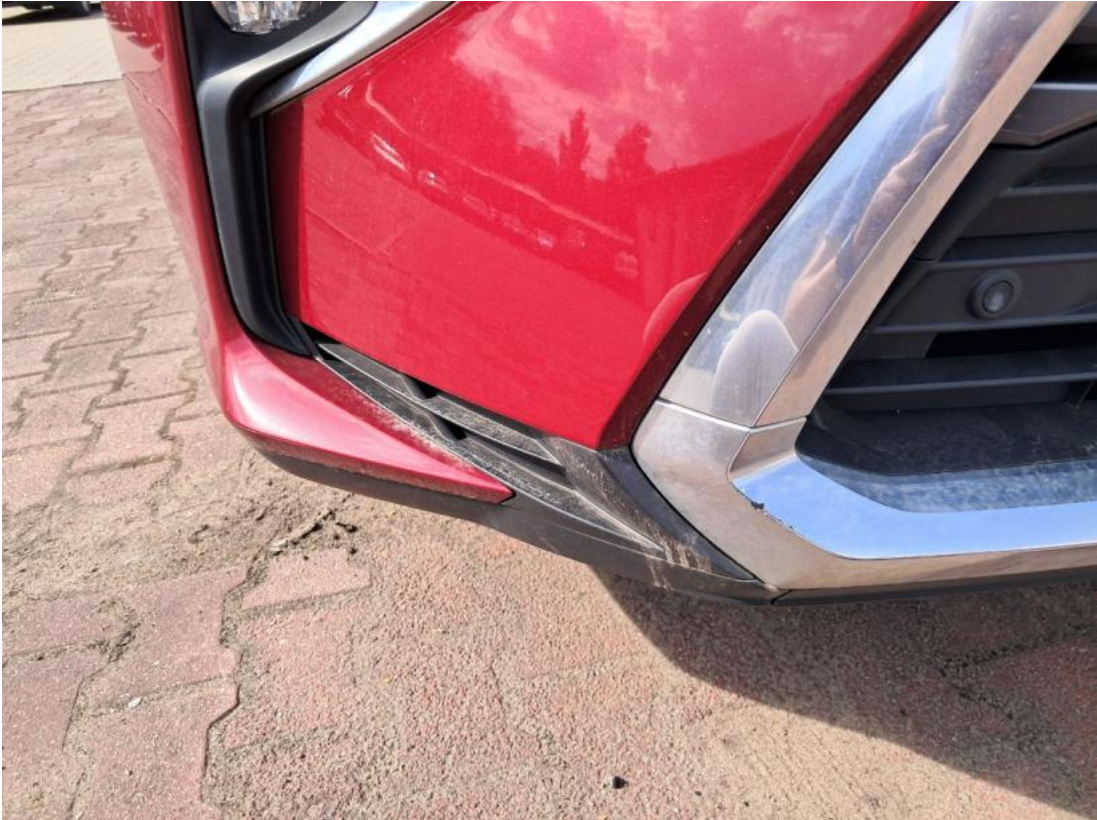
**Fot. 47**

Atrapa przednia - zdjęcie poglądowe 1

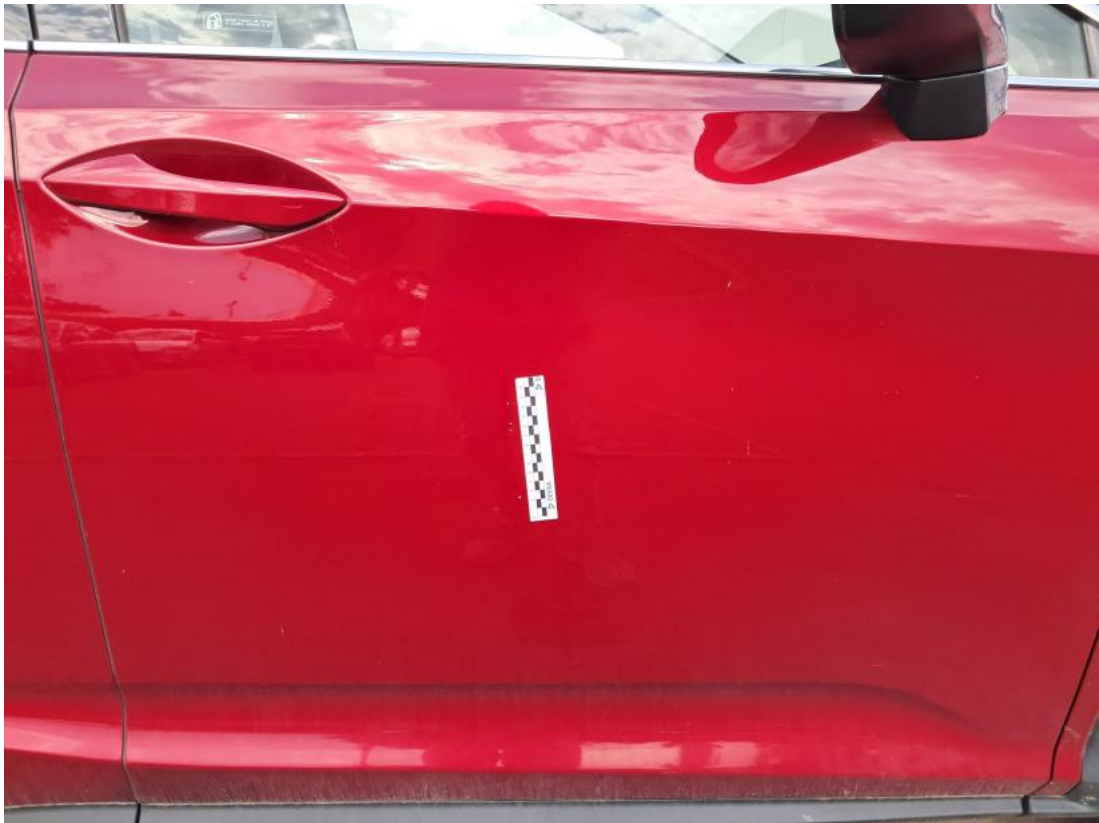
**Fot. 53**

Drzwi przednie P - zdjęcie poglądowe 1

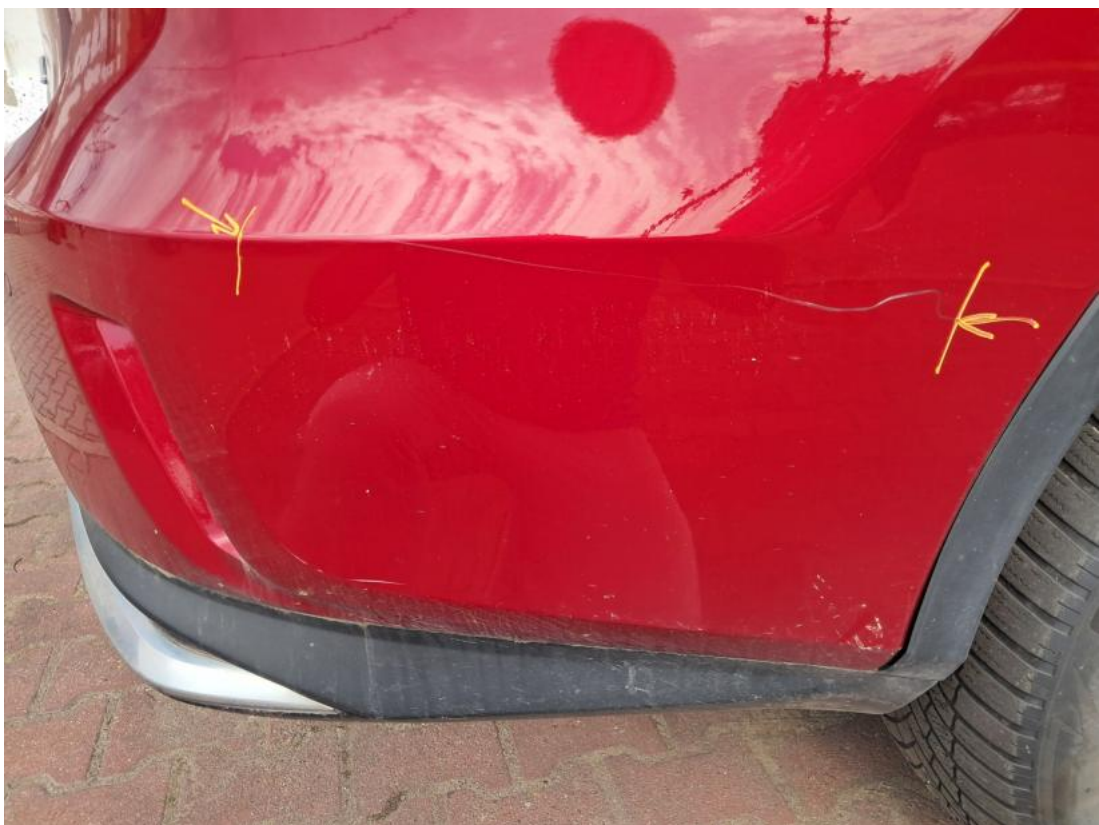
**Fot. 58**

Zderzak tylny - zdjęcie poglądowe 1

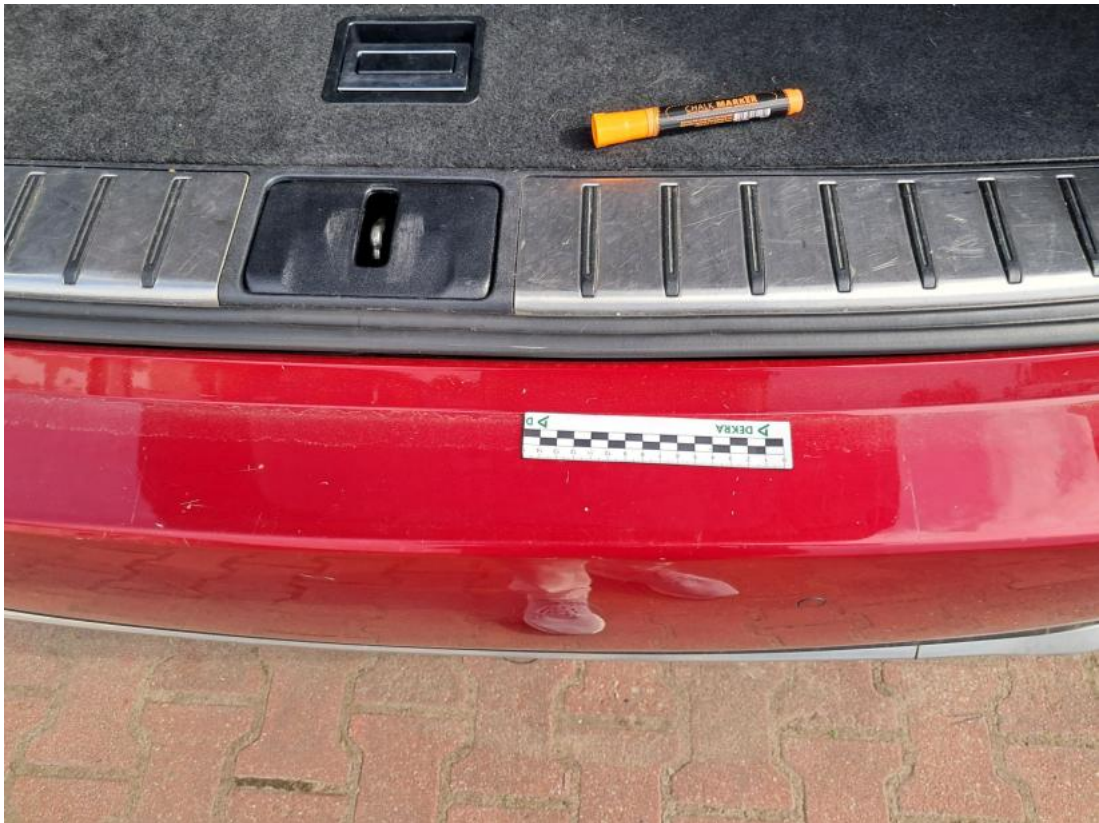
**Fot. 59**

Zderzak tylny - zdjęcie poglądowe 2

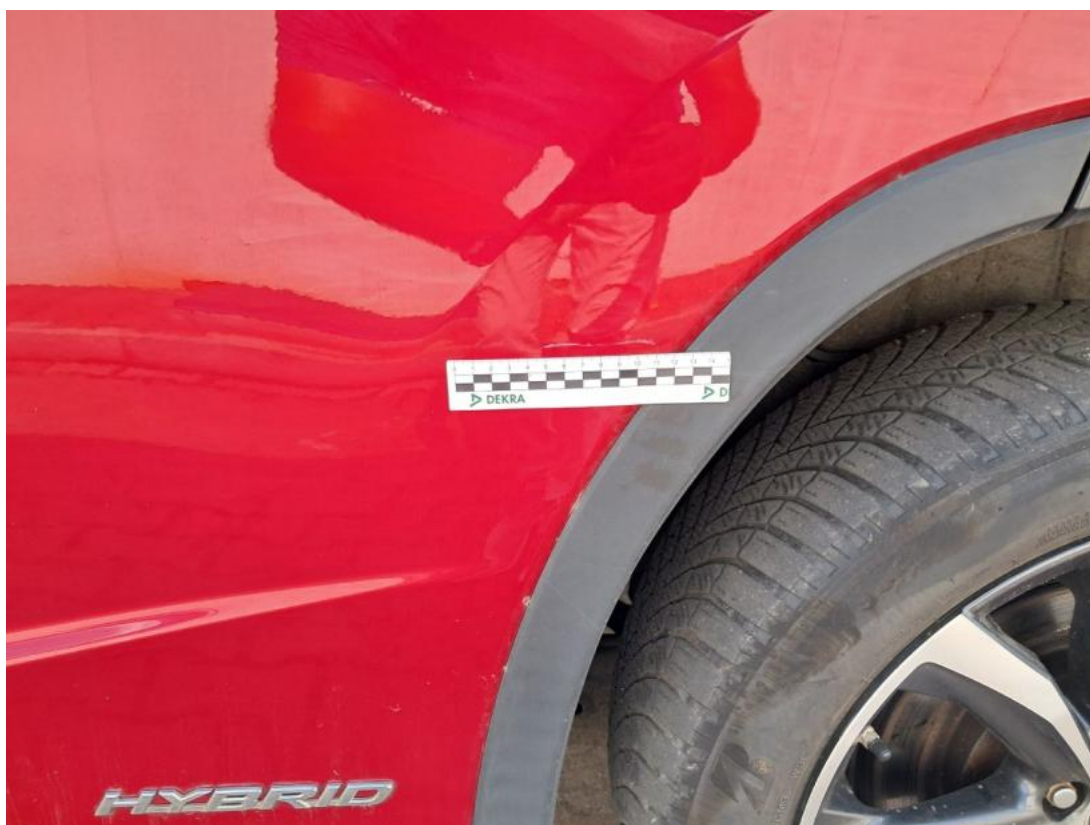
**Fot. 64**

Drzwi tylne L - zdjęcie poglądowe 1

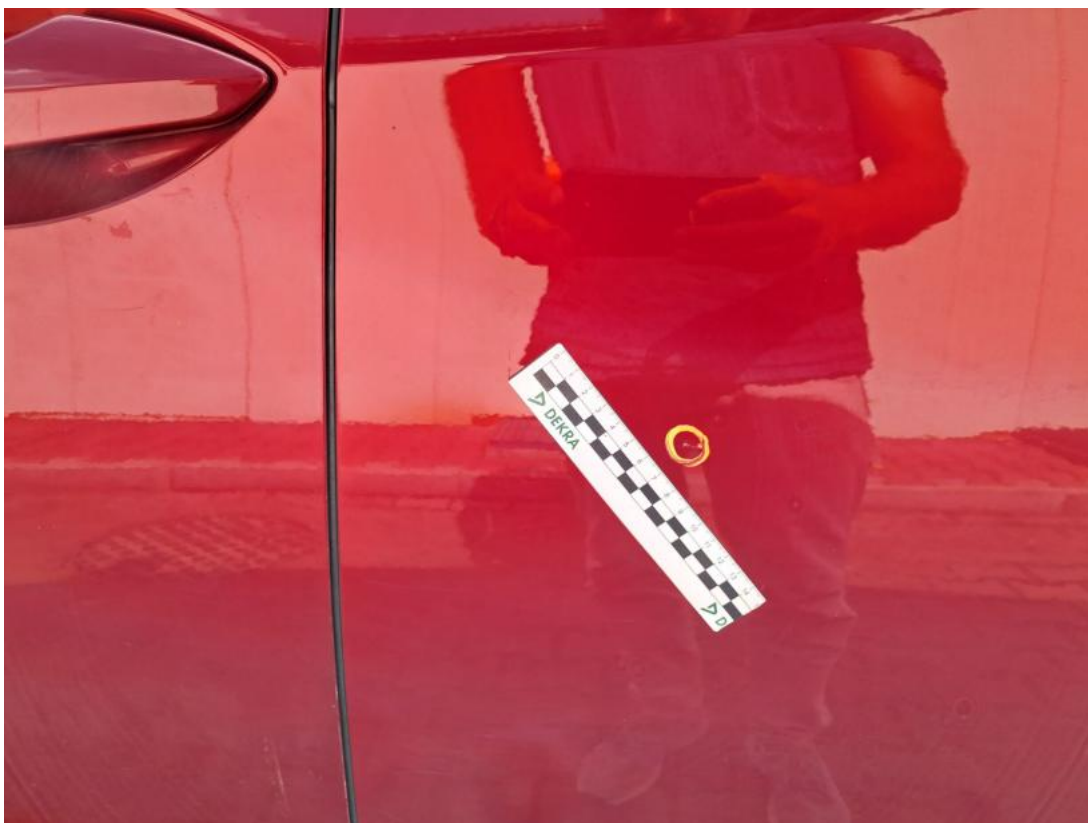
**Fot. 65**

Drzwi tylne L - Wgniecenie/odkształcenie 1

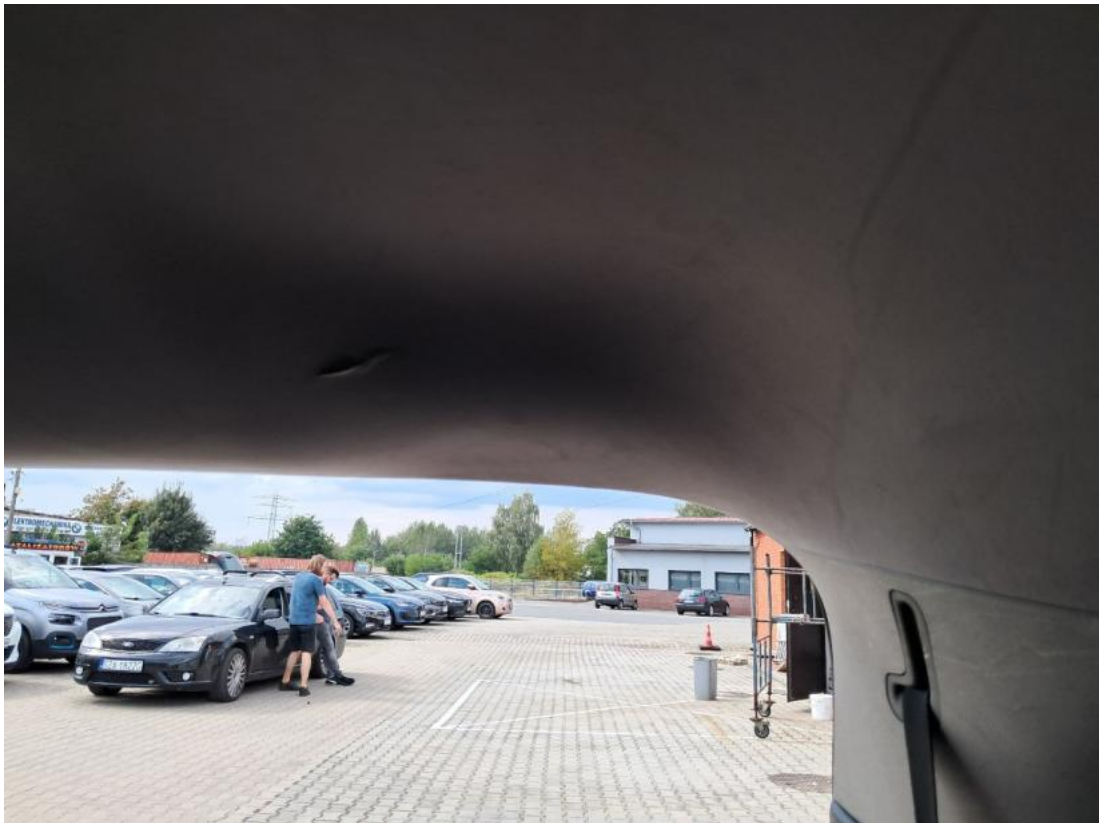
**Fot. 73**

Podsufitka - zdjęcie poglądowe 1
