## Raport z oględzin pojazdu

| Numer raportu | 215974/8/25-11401 | Data raportu | 05-08-2025 |

| Marka, model | SKODA Octavia III 17-20 |
| Numer rejestracyjny | SK873YC |

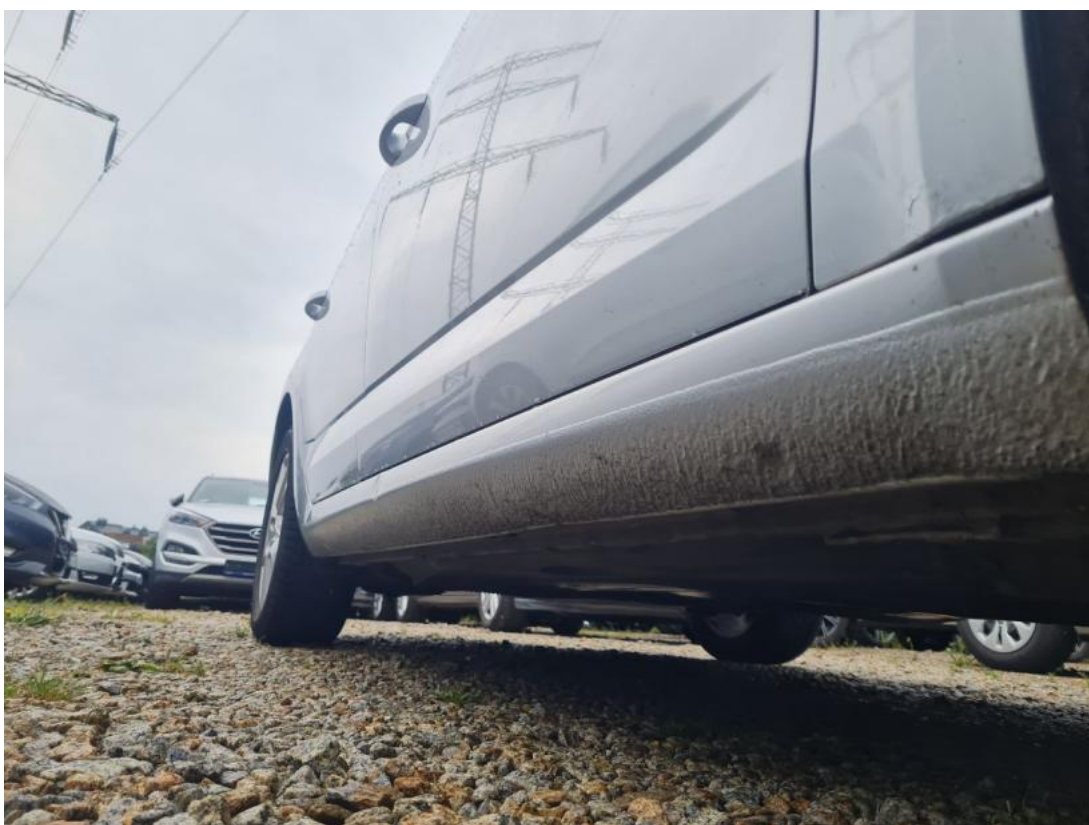
**Fot. 4**

| Poz. | Nazwa pozycji | Opis uszkodzeń | Kwalifik. | Naprawa [rbg] |
|---|---|---|---|---|
| 2 | Próg R | rysa/odprysk, wgniecenie/odkształcenie | NA | 1 |

Próg prawy (widok od przodu)

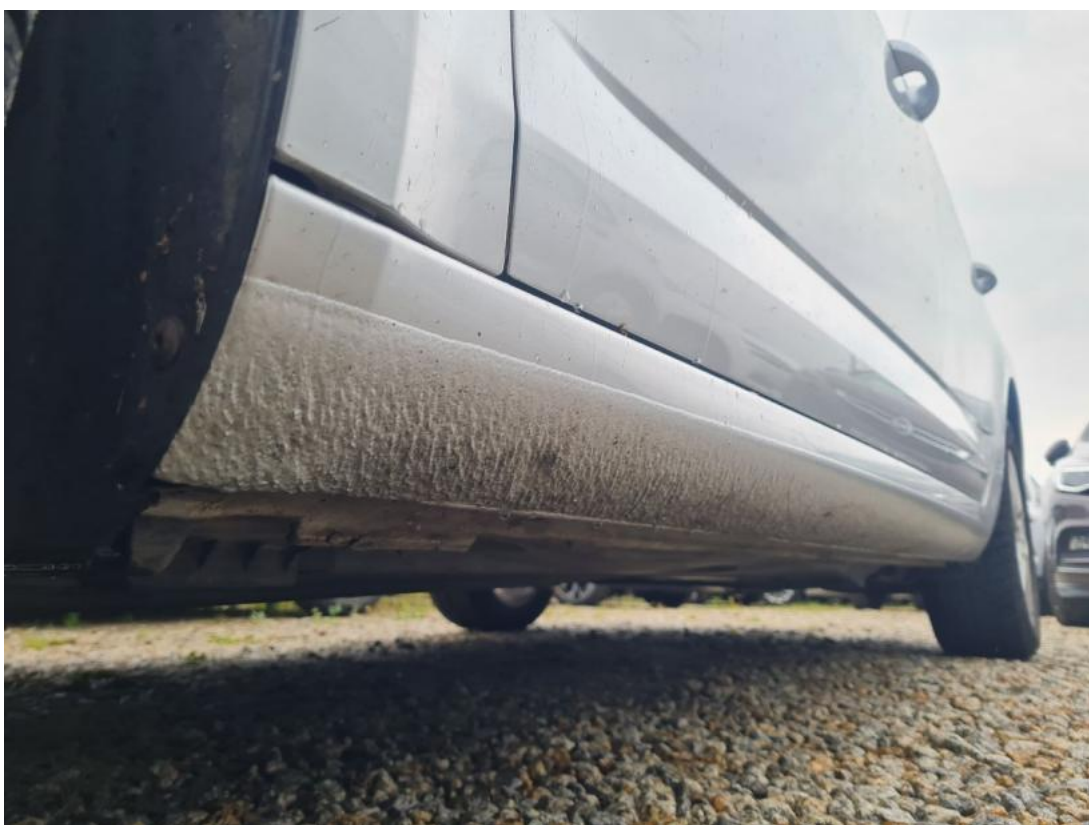
**Fot. 12**

| Poz. | Nazwa pozycji | Opis uszkodzeń | Kwalifik. | Naprawa [rbg] |
|---|---|---|---|---|
| 1 | Próg L | rysa/odprysk, ślady korozji | NA | 0.5 |

Próg lewy (widok od przodu)

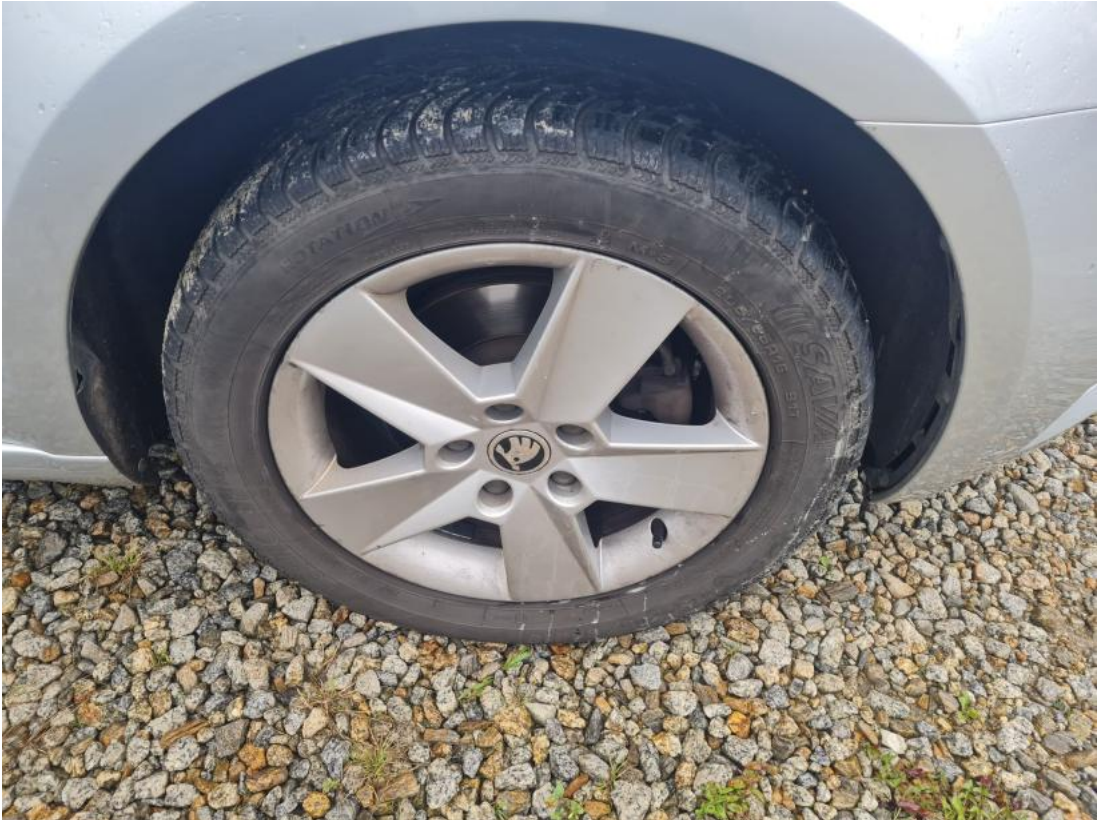
**Fot. 43**

Felga aluminiowa przednia P - zdjęcie pogładowe 1

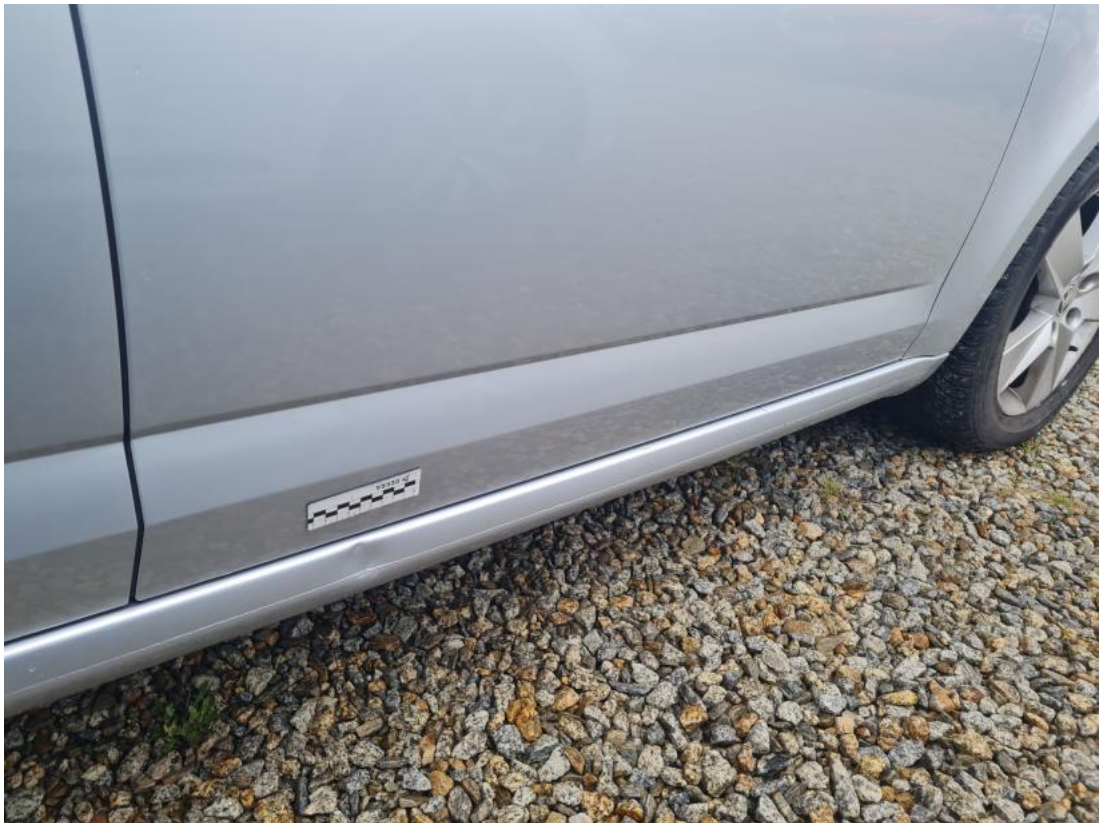
**Fot. 49**

Próg P - zdjęcie poglądowe 1

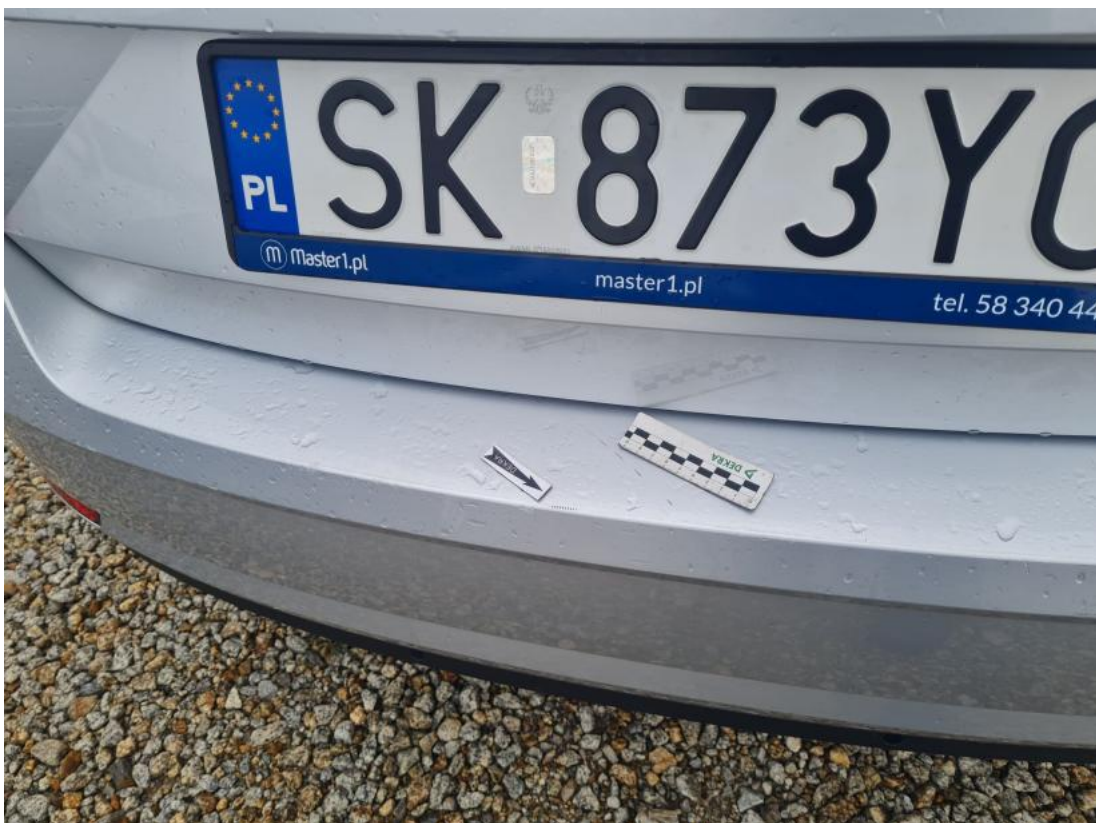
**Fot. 56**

Zderzak tylny - zdjęcie poglądowe 1

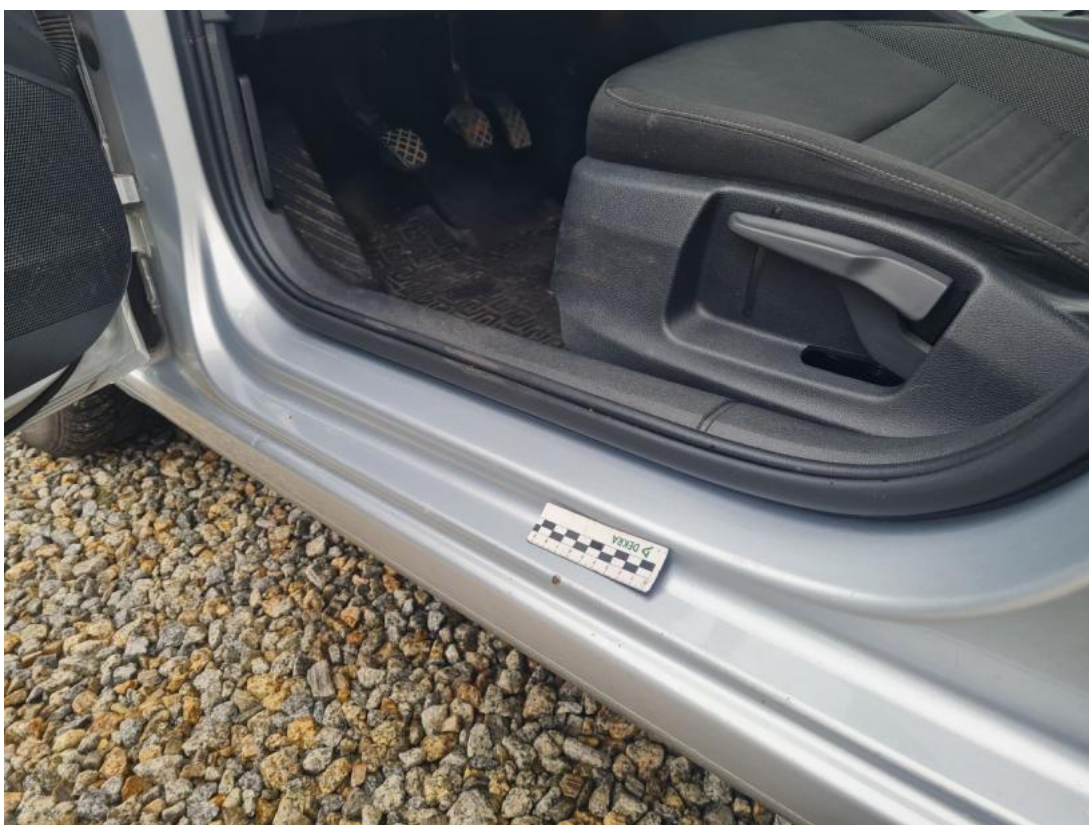
**Fot. 62**

Próg L - zdjęcie poglądowe 1

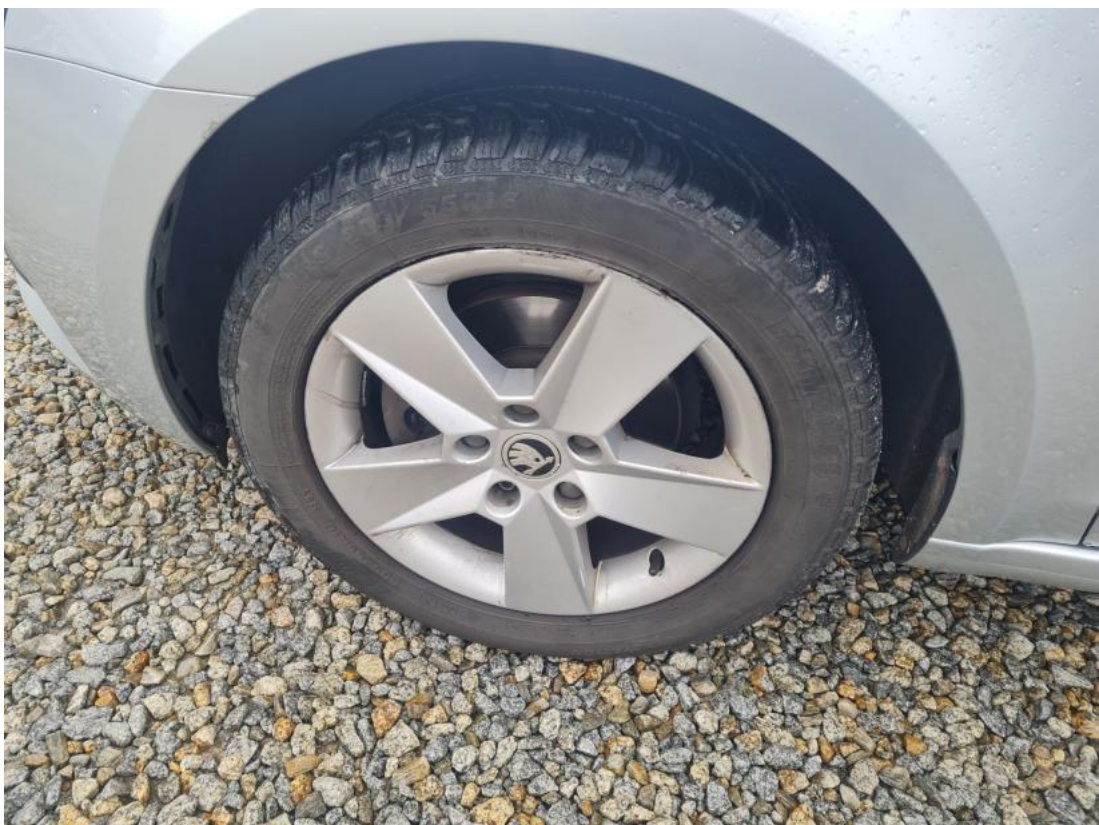
**Fot. 64**

Felga Aluminiowa przednia L - zdjęcie poglądowe 1

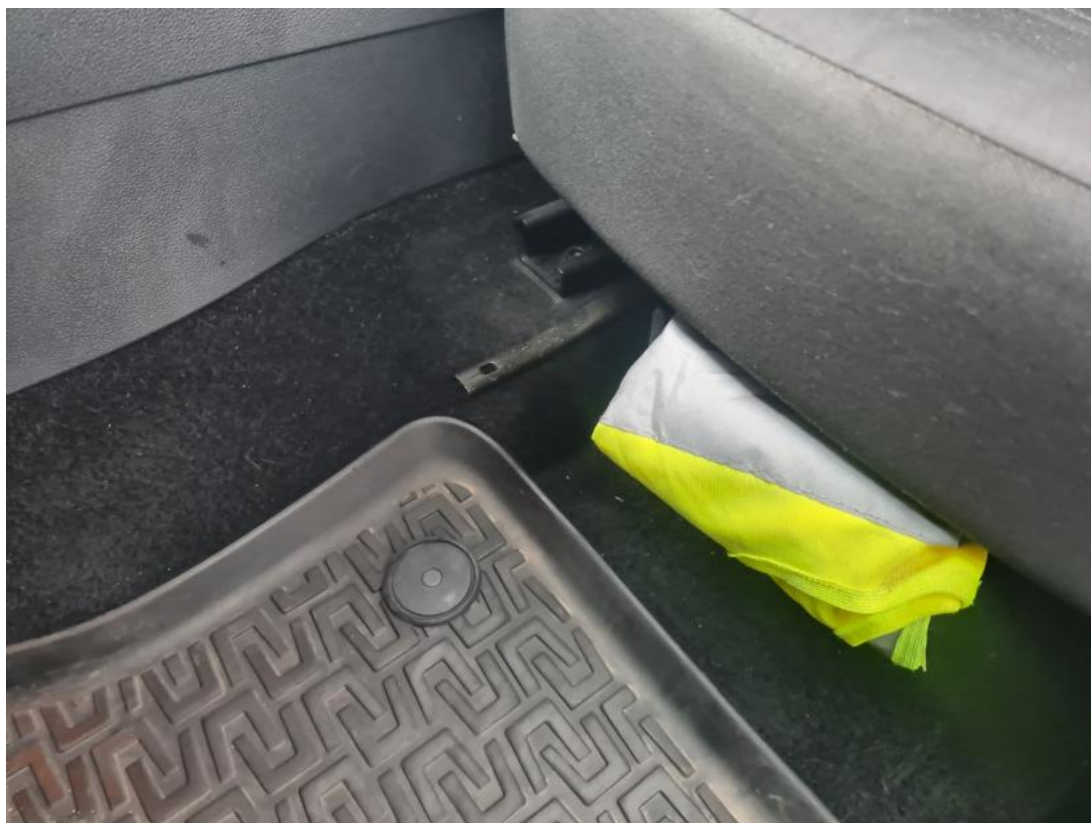
**Fot. 67**

Fotel prz. lew. - zdjęcie poglądowe 1
