## Raport z oględzin pojazdu

| Numer raportu | 217756/1/26-11401 | Data raportu | 13-01-2026 |

| Marka, model | RENAULT Talisman Grandtour... |
| Numer rejestracyjny | SK052LK |

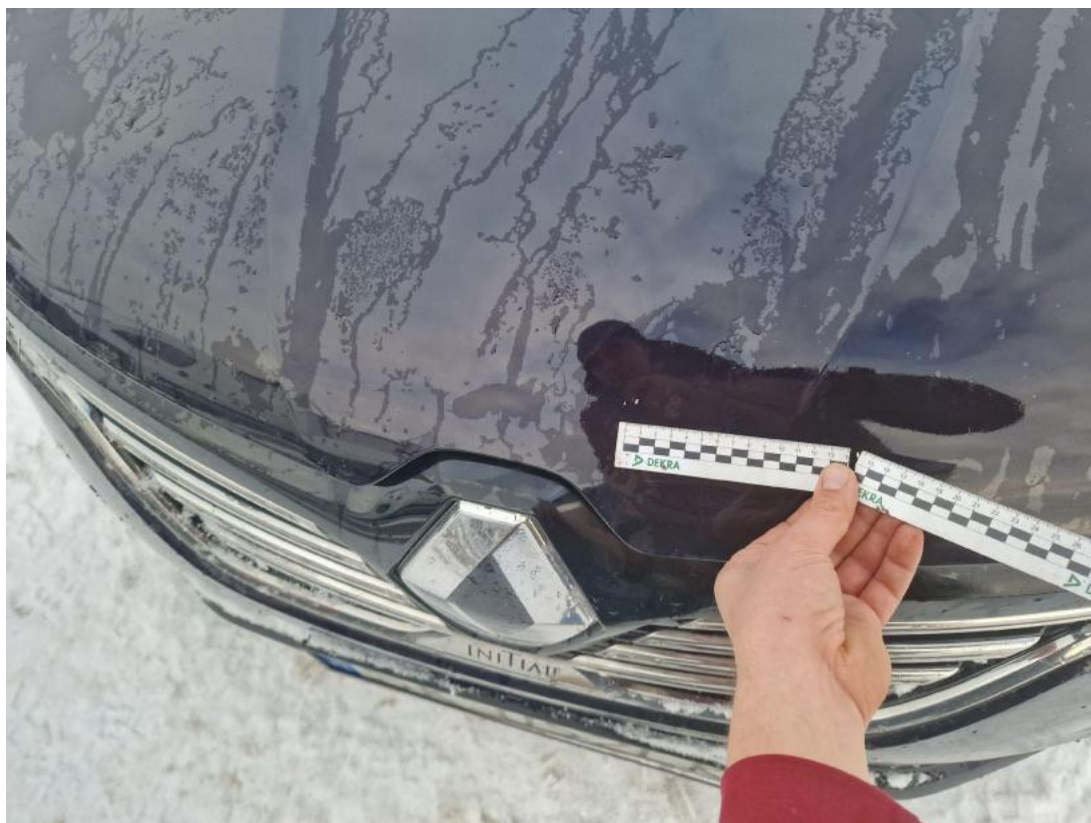
**Fot. 37**

| Poz. | Nazwa pozycji | Opis uszkodzeń | Kwalifik. | Naprawa [rbg] |
|---|---|---|---|---|
| 8 | Pokrywa przednia | rysa/odprysk | | |

Pokrywa komory silnika - zdjęcie poglądowe 1

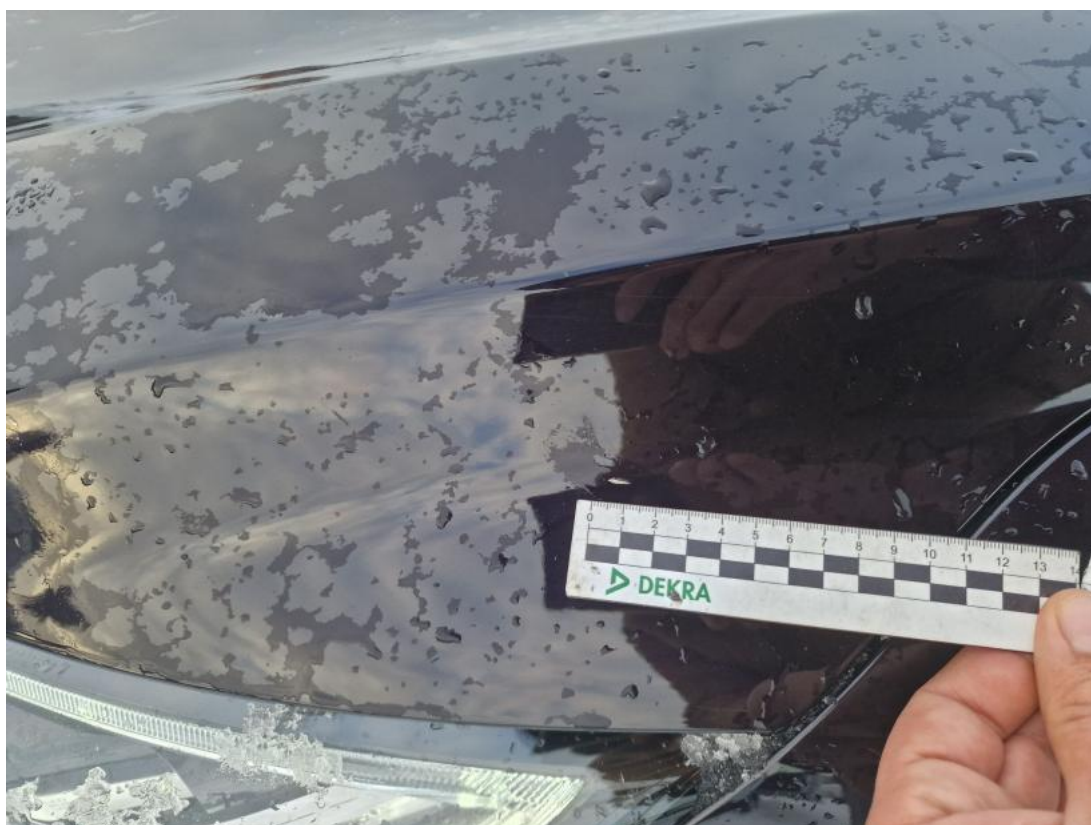
**Fot. 38**

Pokrywa komory silnika - zdjęcie poglądowe 2

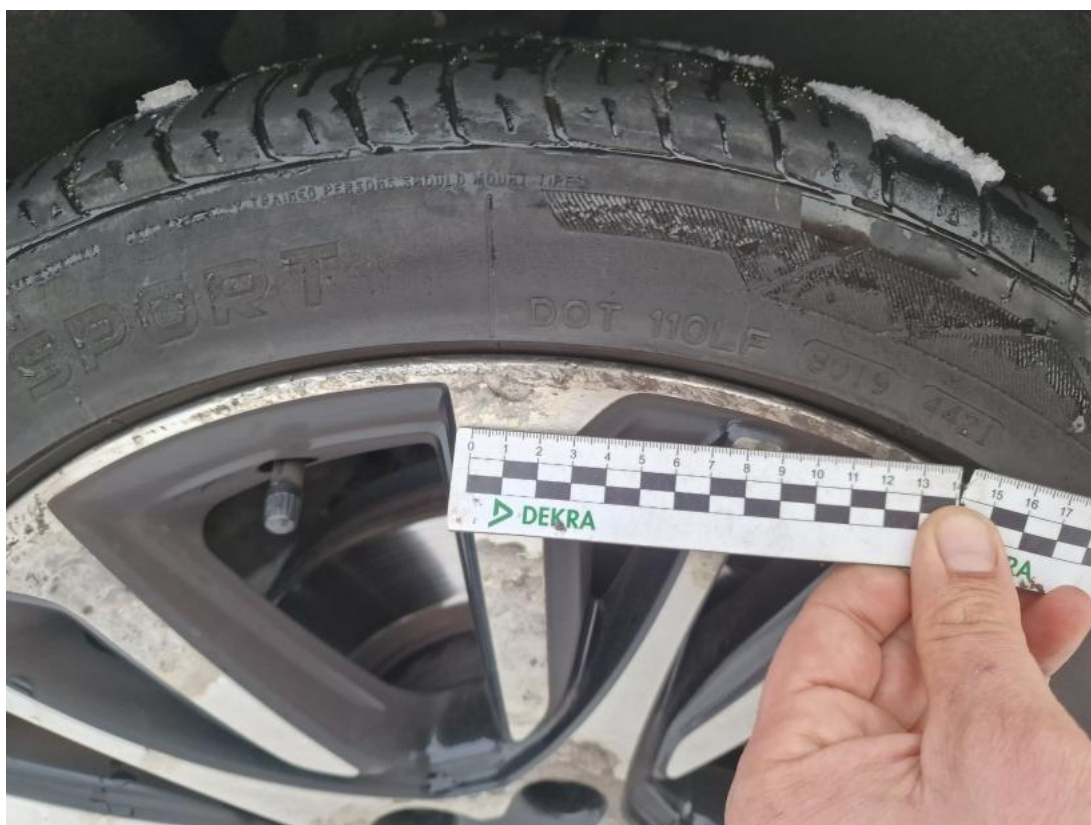
**Fot. 40**

| Poz. | Nazwa pozycji | Opis uszkodzeń | Kwalifik. | Naprawa [rbg] |
|---|---|---|---|---|
| 6 | Tarcza koła aluminiowa przód R | rysa/odprysk, ubytki materiału | NA | 2 |

Felga aluminiowa przednia P - zdjęcie poglądowe 1

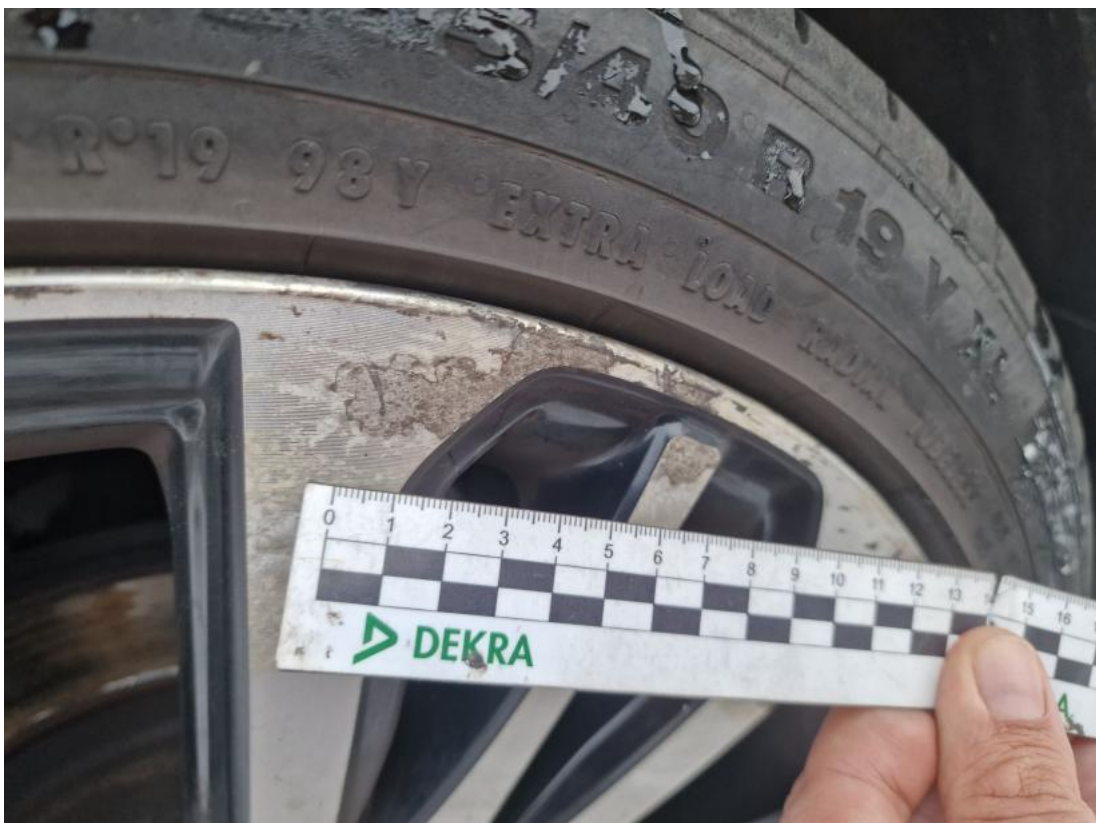
**Fot. 44**

Felga aluminiowa przednia P() - Rysa/odprysk 3

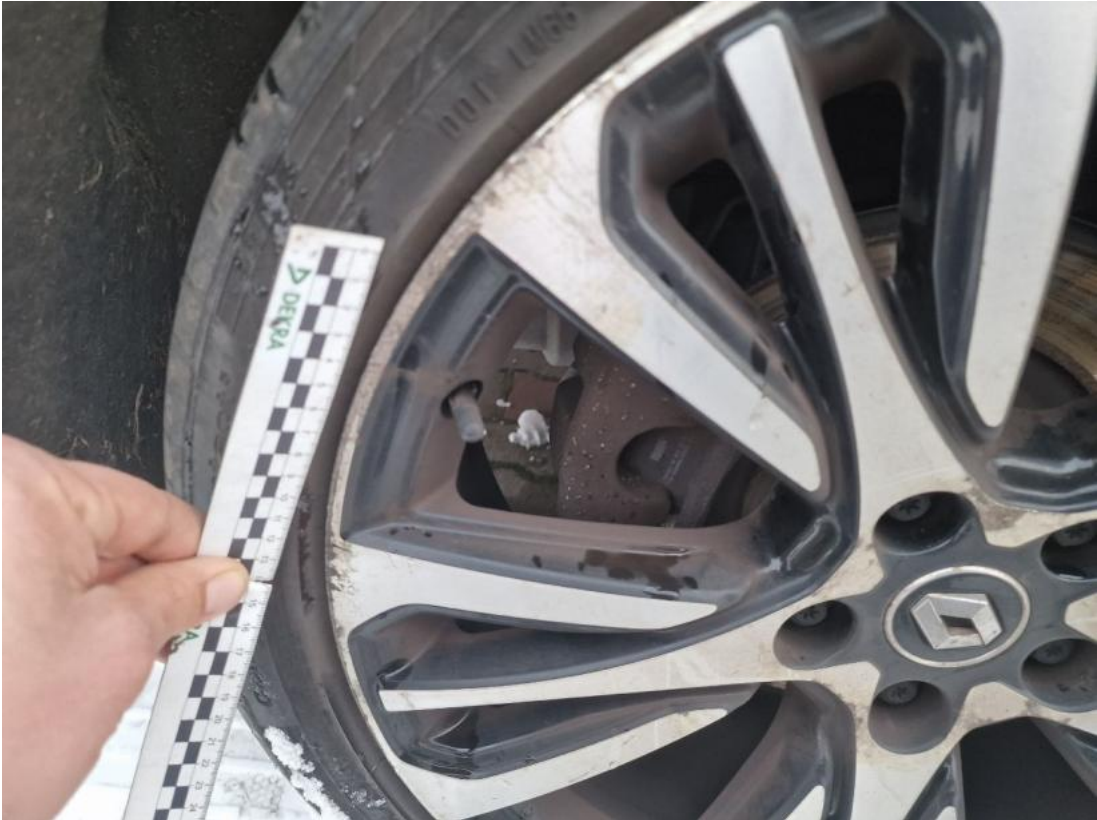
**Fot. 45**

Felga aluminiowa tylna P - zdjęcie poglądowe 1

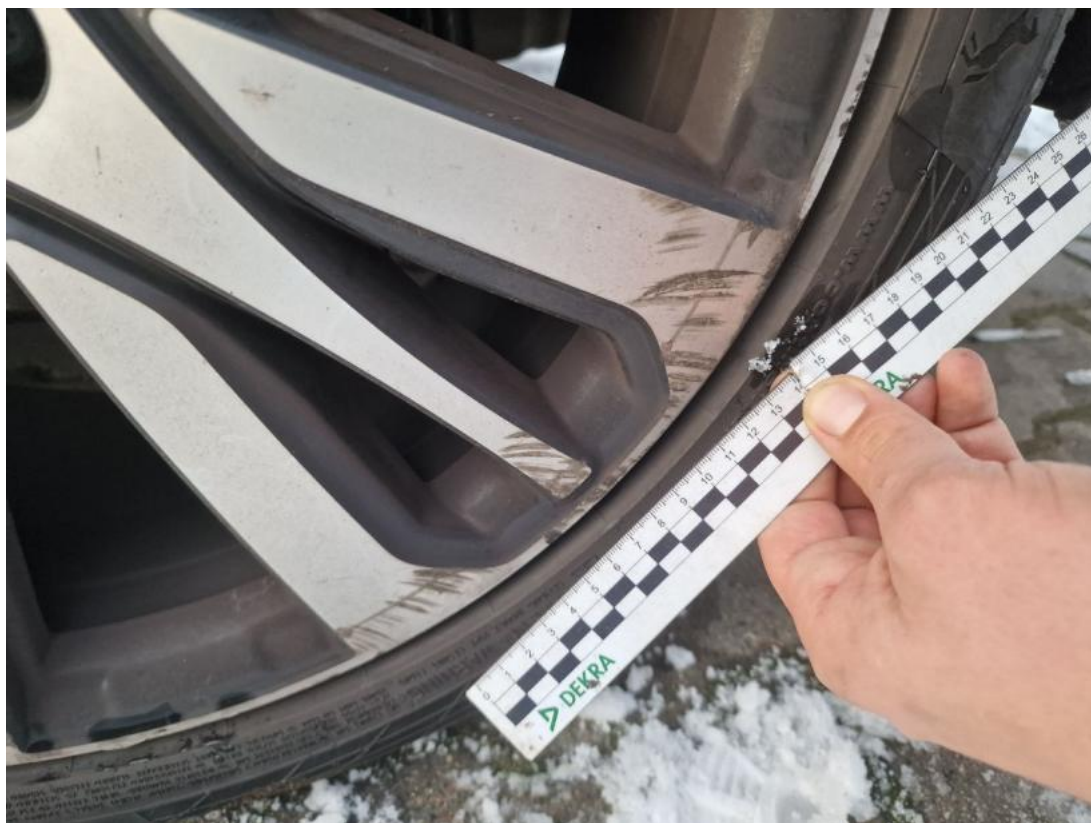
**Fot. 55**

| Poz. | Nazwa pozycji | Opis uszkodzeń | Kwalifik. | Naprawa [rbg] |
|---|---|---|---|---|
| 7 | Tarcza koła aluminiowa tył L | rysa/odprysk, ubytki materiału | NA | 2 |

Felga aluminiowa tylna L - zdjęcie poglądowe 1

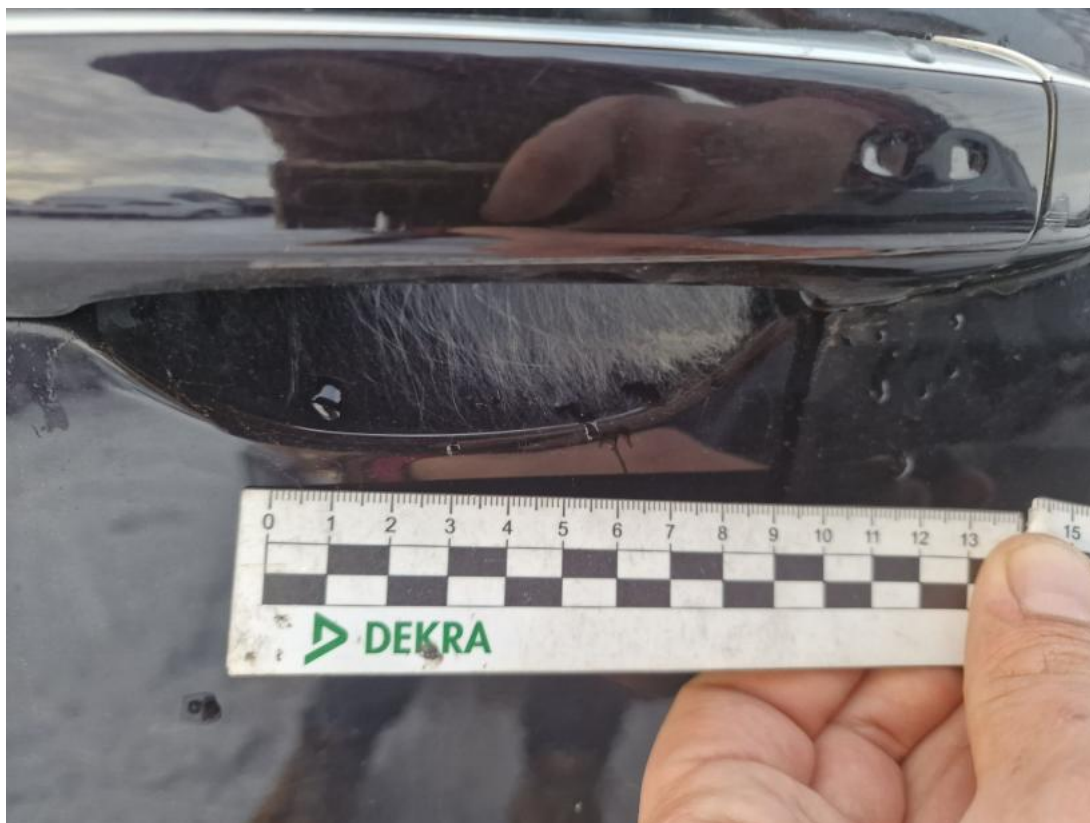
**Fot. 59**

Drzwi przed L - zdjęcie poglądowe 1

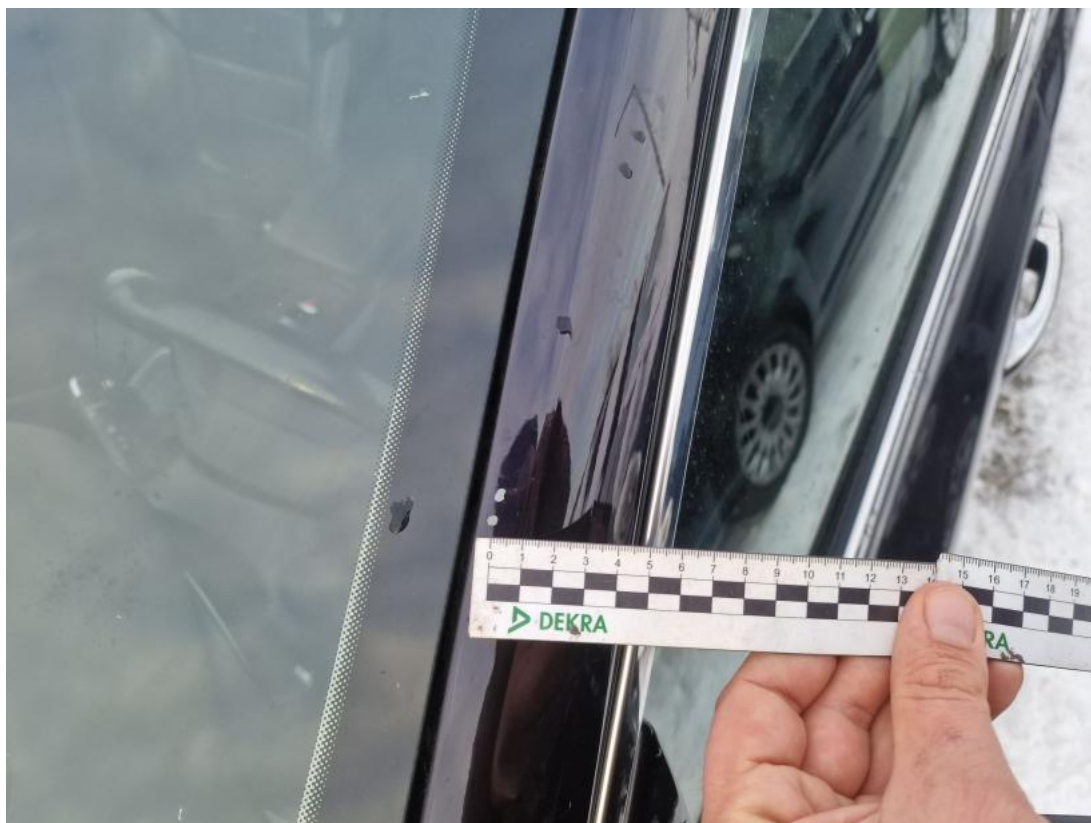
**Fot. 61**

Drzwi przed L - Rysa/odprysk 1

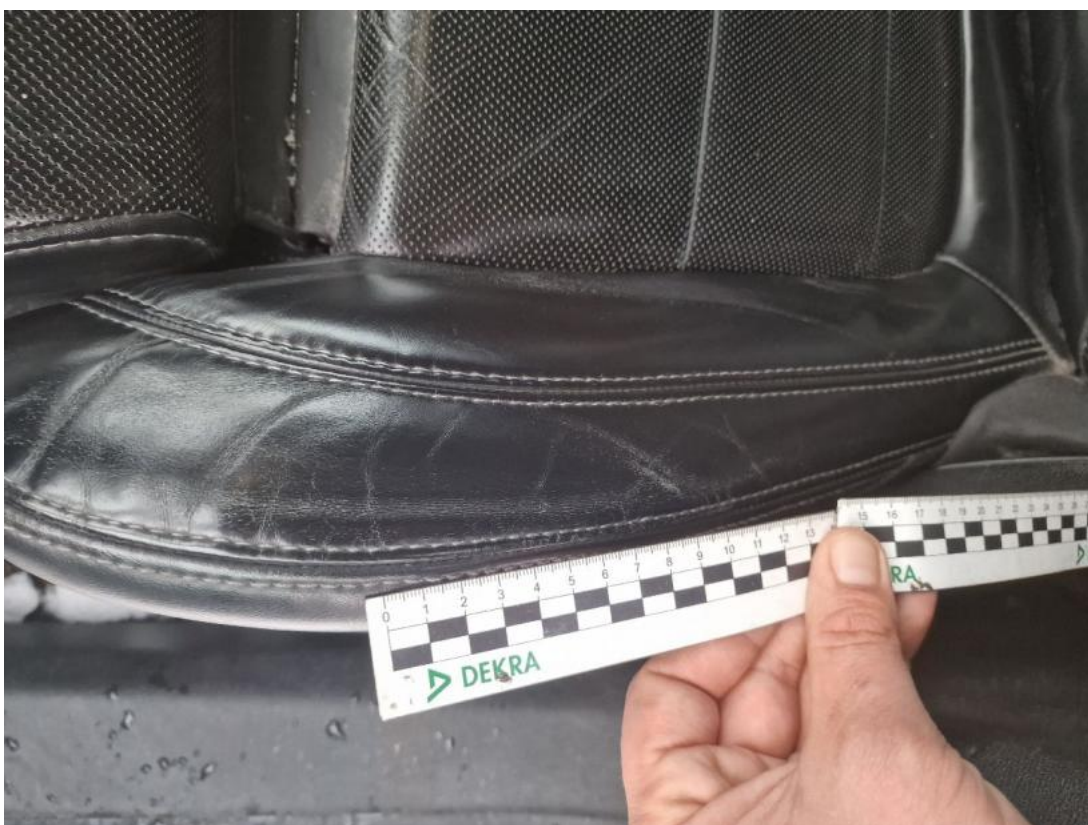
**Fot. 68**

Fotel prz. lew. - zdjęcie poglądowe 1
