## Raport z oględzin pojazdu

| Numer raportu | 216839/10/25-11401 | Data raportu | 21-10-2025 |

| Marka, model | SUZUKI Swift 13-17 |
| Numer rejestracyjny | WU9210C |

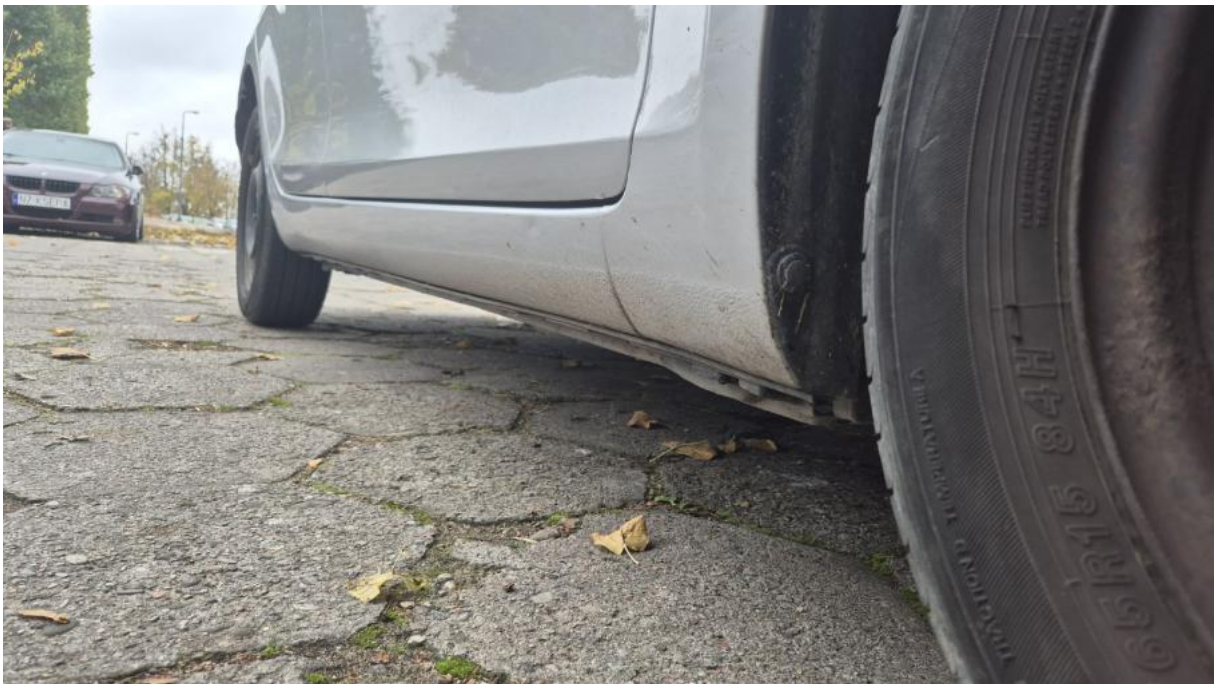
**Fot. 4**

| Poz. | Nazwa pozycji | Opis uszkodzeń | Kwalifik. | Naprawa [rbg] |
|---|---|---|---|---|
| 10 | Próg R | wgniecenie/odkształcenie | NA | 0.7 |

Próg prawy (widok od przodu)

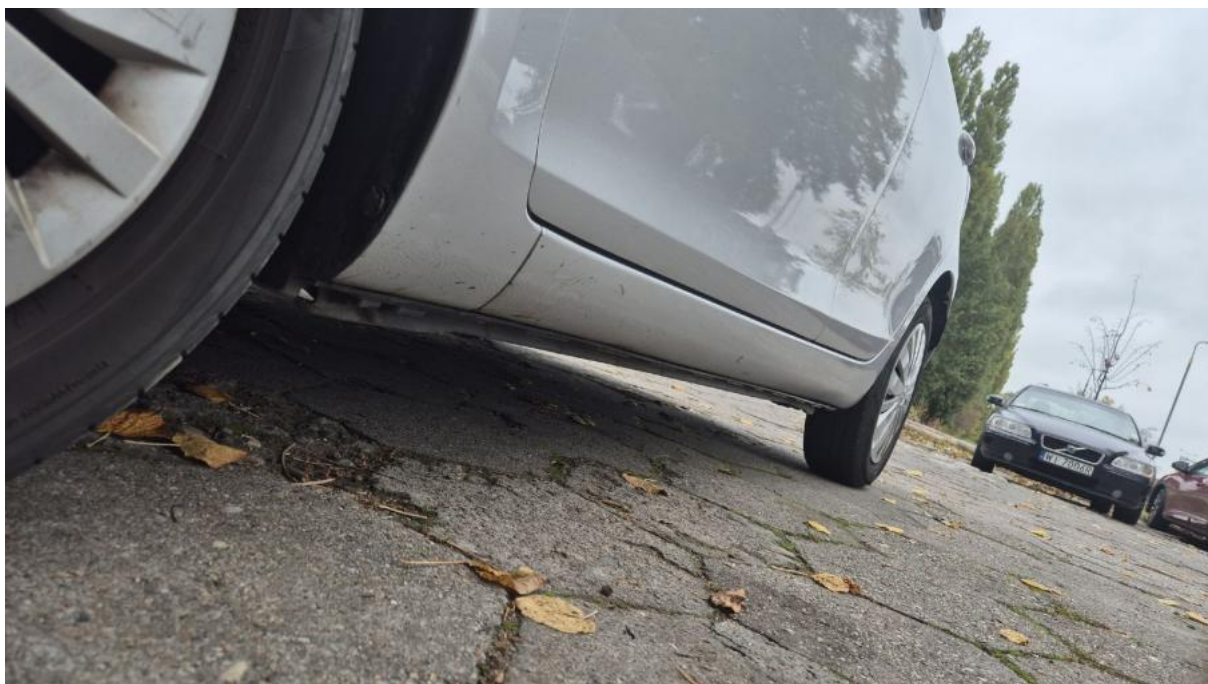
**Fot. 12**

| Poz. | Nazwa pozycji | Opis uszkodzeń | Kwalifik. | Naprawa [rbg] |
|---|---|---|---|---|
| 17 | Próg L | rysa/odprysk, wgniecenie/odkształcenie | | |

Próg lewy (widok od przodu)

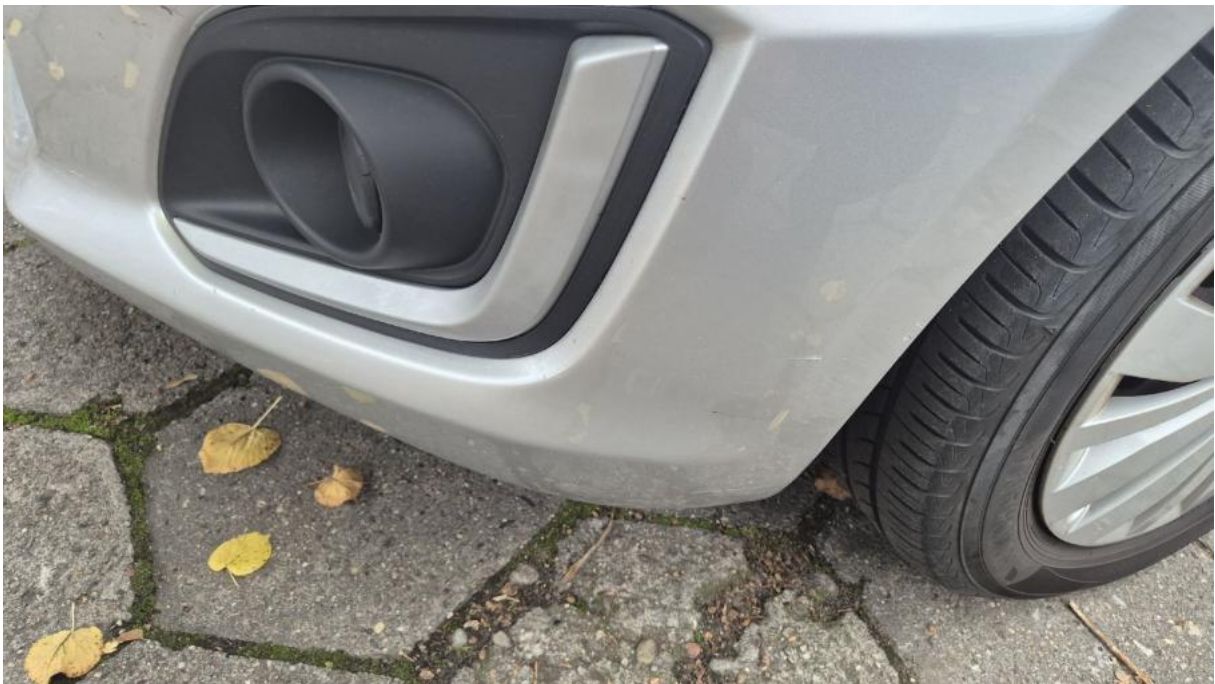
**Fot. 40**

| Poz. | Nazwa pozycji | Opis uszkodzeń | Kwalifik. | Naprawa [rbg] |
|---|---|---|---|---|
| 4 | Okładzina zderzaka przedniego | rysa/odprysk, pęknięcia powłoki lakierowej | NA | 1 |

Zderzak - zdjęcie poglądowe 1

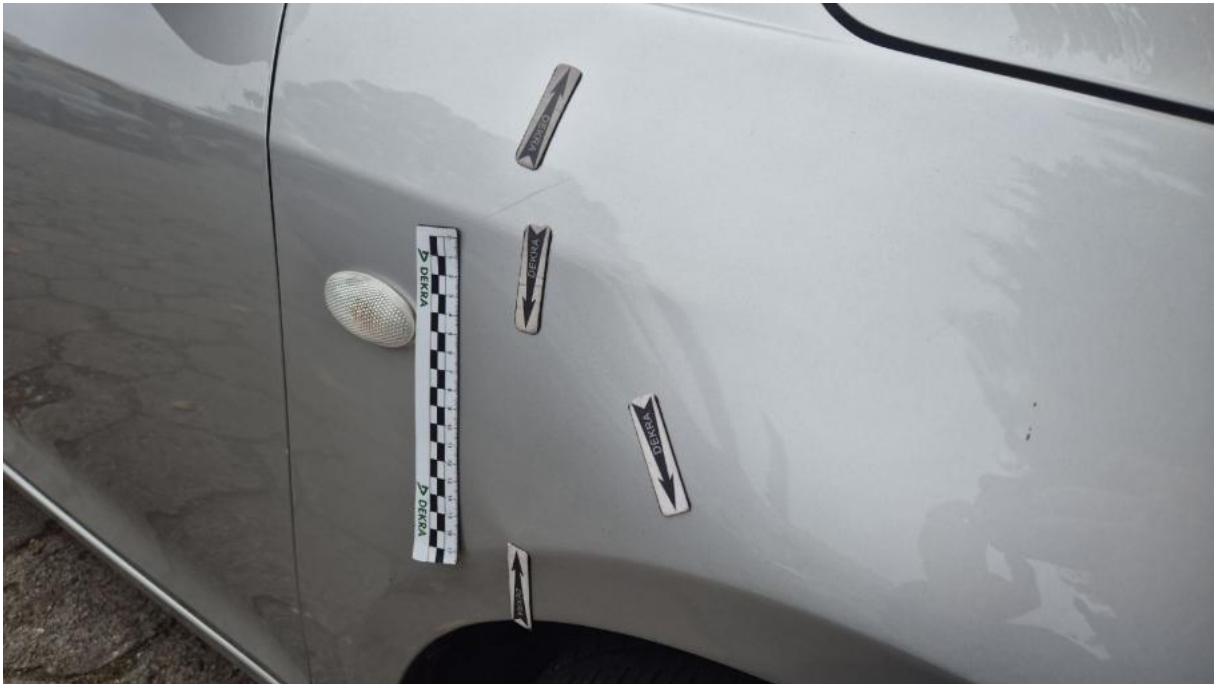
**Fot. 45**

| Poz. | Nazwa pozycji | Opis uszkodzeń | Kwalifik. | Naprawa [rbg] |
|---|---|---|---|---|
| 6 | Światnik przedni R | rysa/odprysk, wgniecenie/odkształcenie | NA | 0.7 |

Błotnik przedni P - zdjęcie poglądowe 1

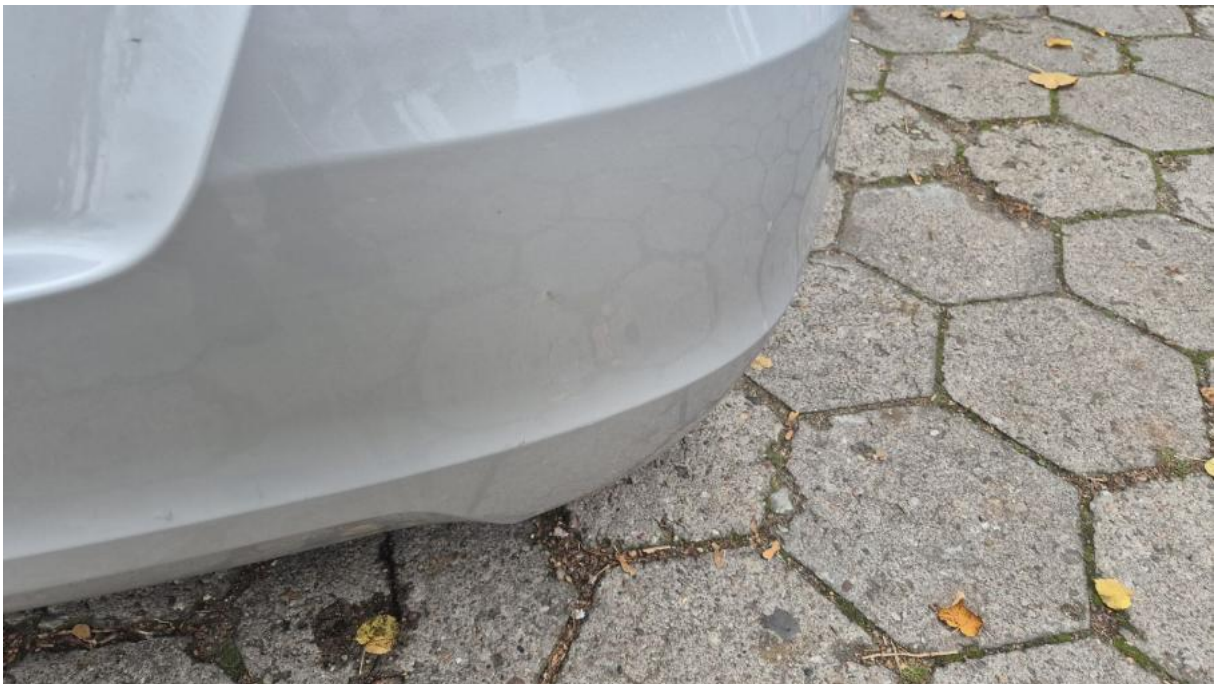
**Fot. 54**

| Poz. | Nazwa pozycji | Opis uszkodzeń | Kwalifik. | Naprawa [rbg] |
|---|---|---|---|---|
| 11 | Okładzina zderzaka tylnego | rysa/odprysk, wgniecenie/odkształcenie, pęknięcia powłoki lakierowej | NA | 1.2 |

Zderzak tylny - zdjęcie poglądowe 1

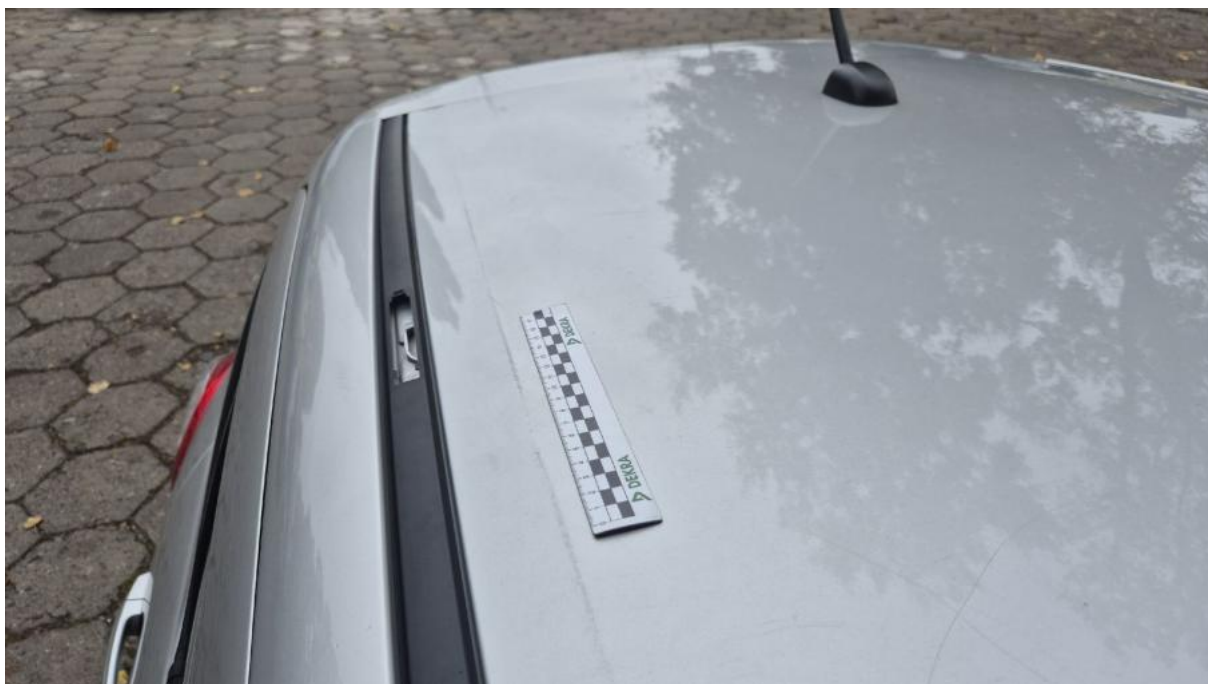
**Fot. 60**

Dach() - Rysa/odprysk 3

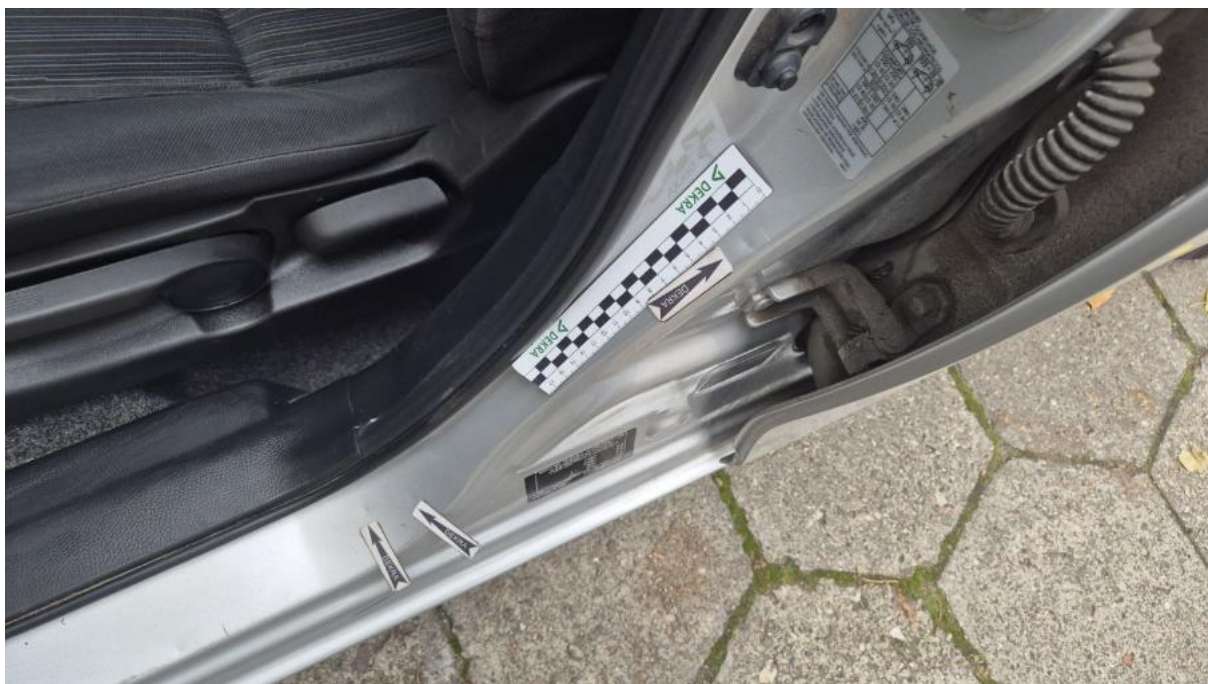
**Fot. 66**

Słupek środkowy L - Wgniecenie/odkształcenie 1

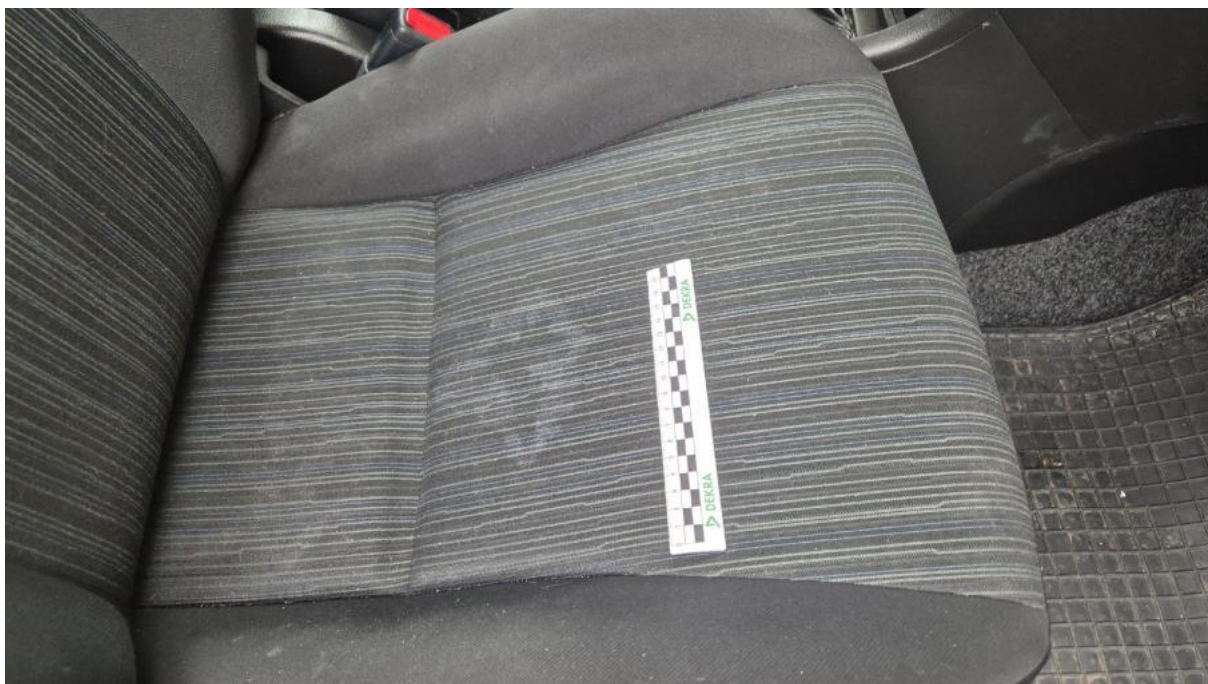
**Fot. 68**

Fotel prz. praw. - Inne 1

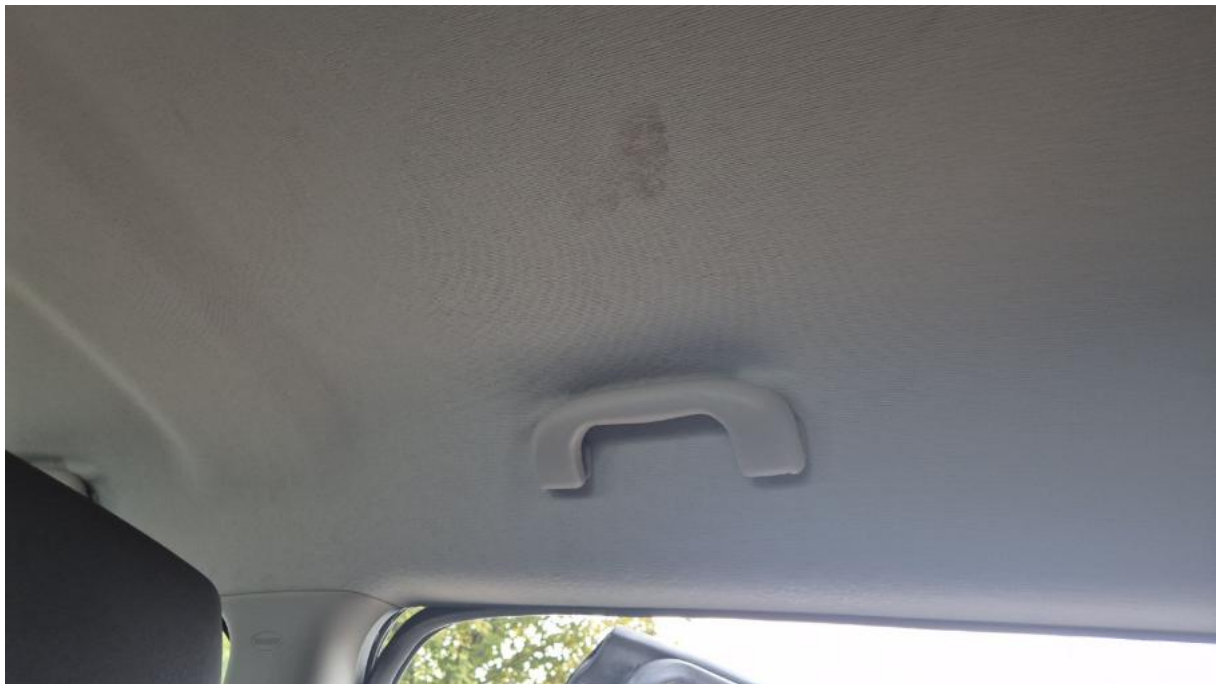
**Fot. 72**

Podsufitka - zdjęcie poglądowe 1

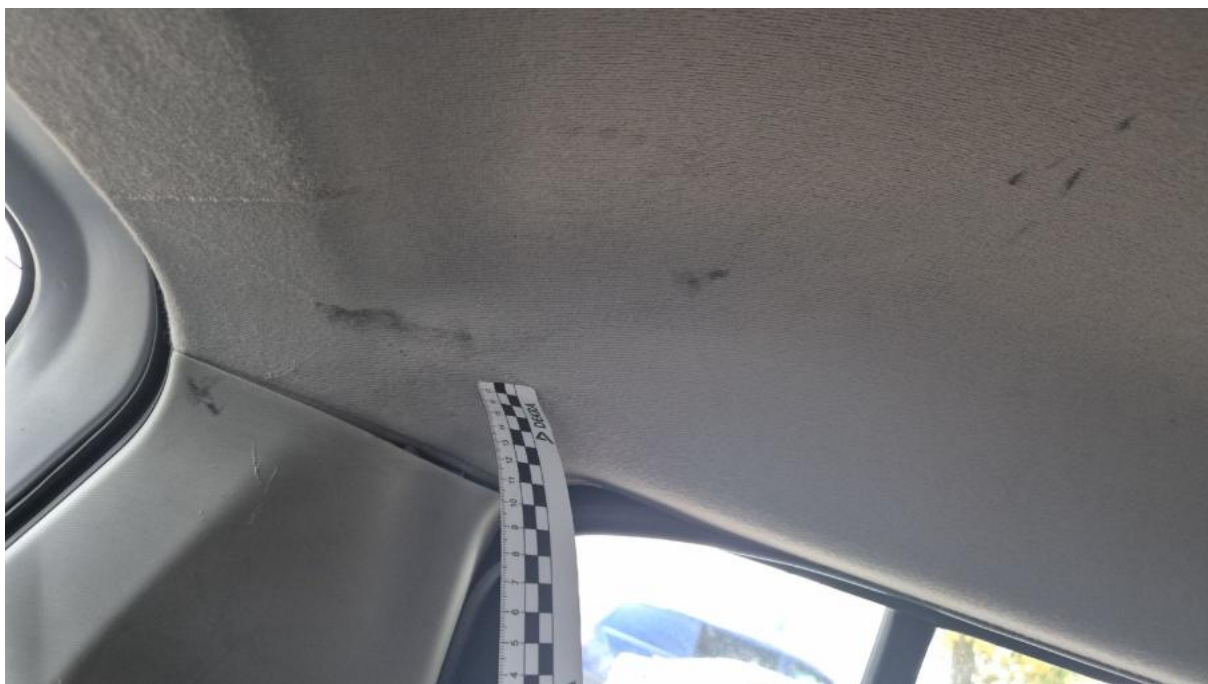
**Fot. 74**

Podsufitka - Inne 2
