## Raport z oględzin pojazdu

| Numer raportu | 216772/10/25-11401 | Data raportu | 16-10-2025 |

| Marka, model | SKODA Rapid Spaceback 17-19 |
| Numer rejestracyjny | WD0759R |

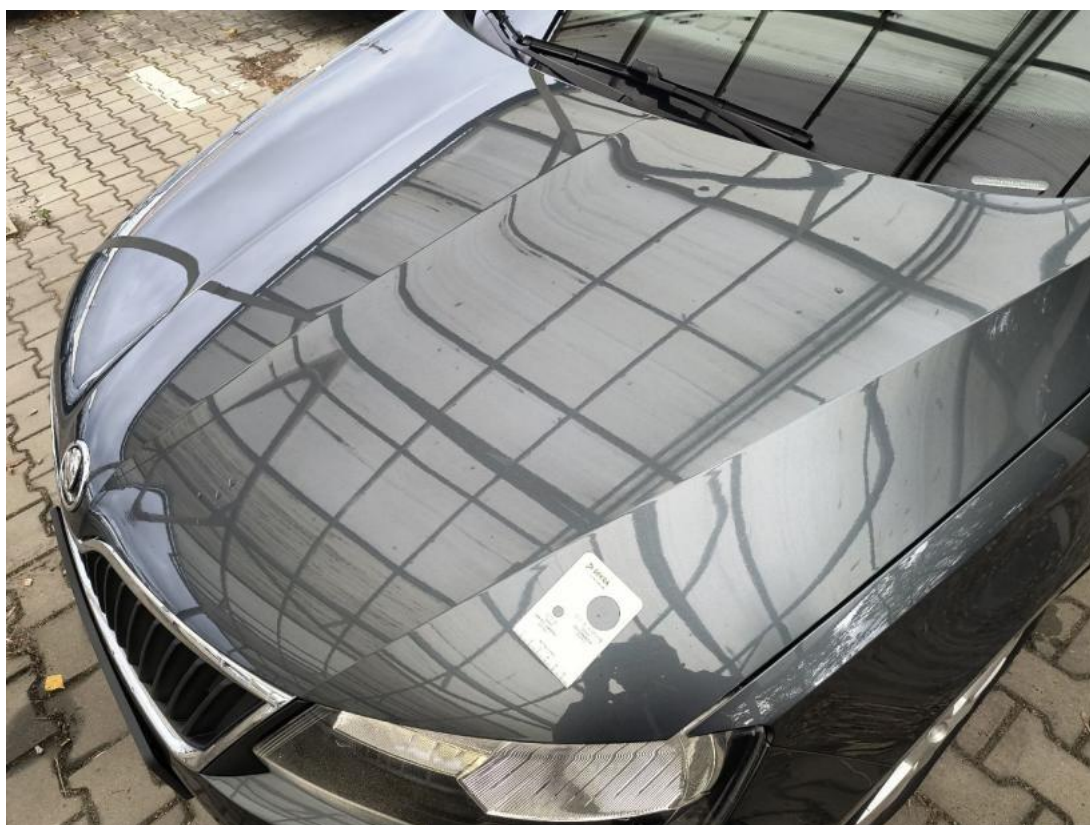
**Fot. 35**  
Instrukcje

| Poz. | Nazwa pozycji | Opis uszkodzeń | Kwalifik. | Naprawa [rbg] |
|---|---|---|---|---|
| 2 | Pokrywa przednia | wgniecenie/odkształcenie | | |

**Fot. 36**  
Pokrywa komory silnika - zdjęcie poglądowe 1

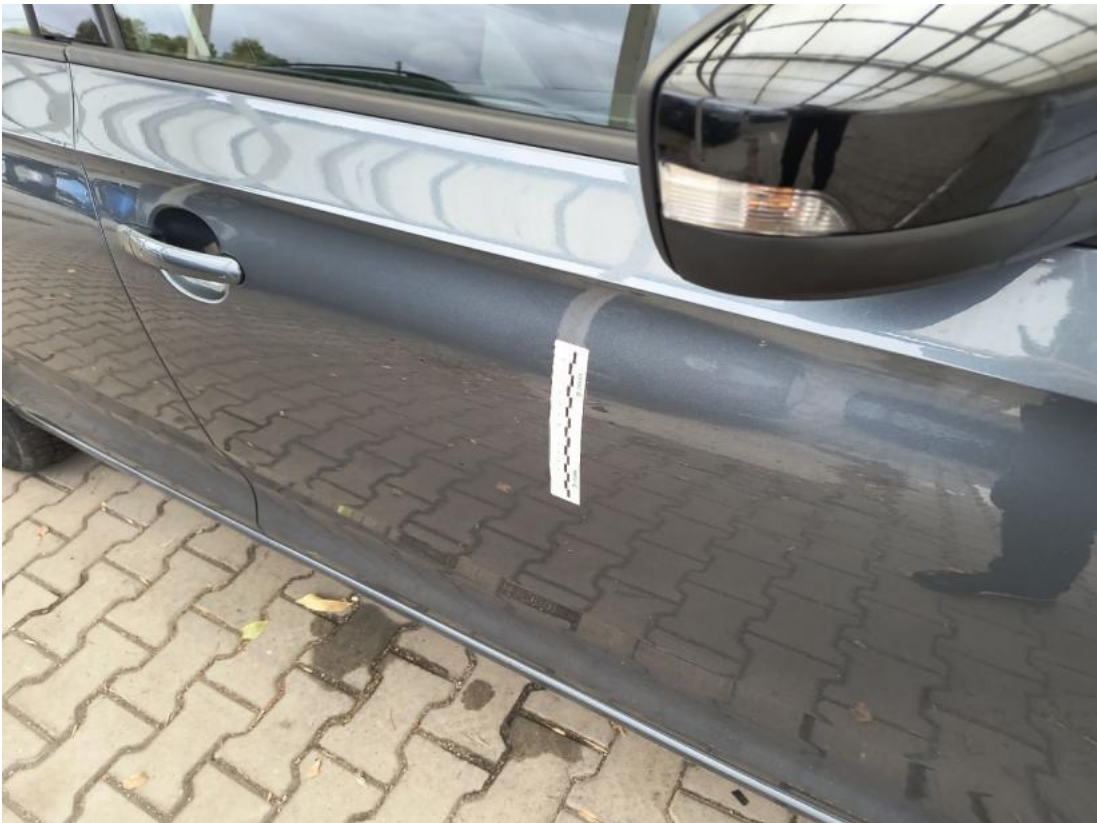
**Fot. 39**

| 4 | Drzwi przednie (nieuzbrojone) R | rysa/odprysk | | |

Drzwi przednie P - zdjęcie pogładowe 1

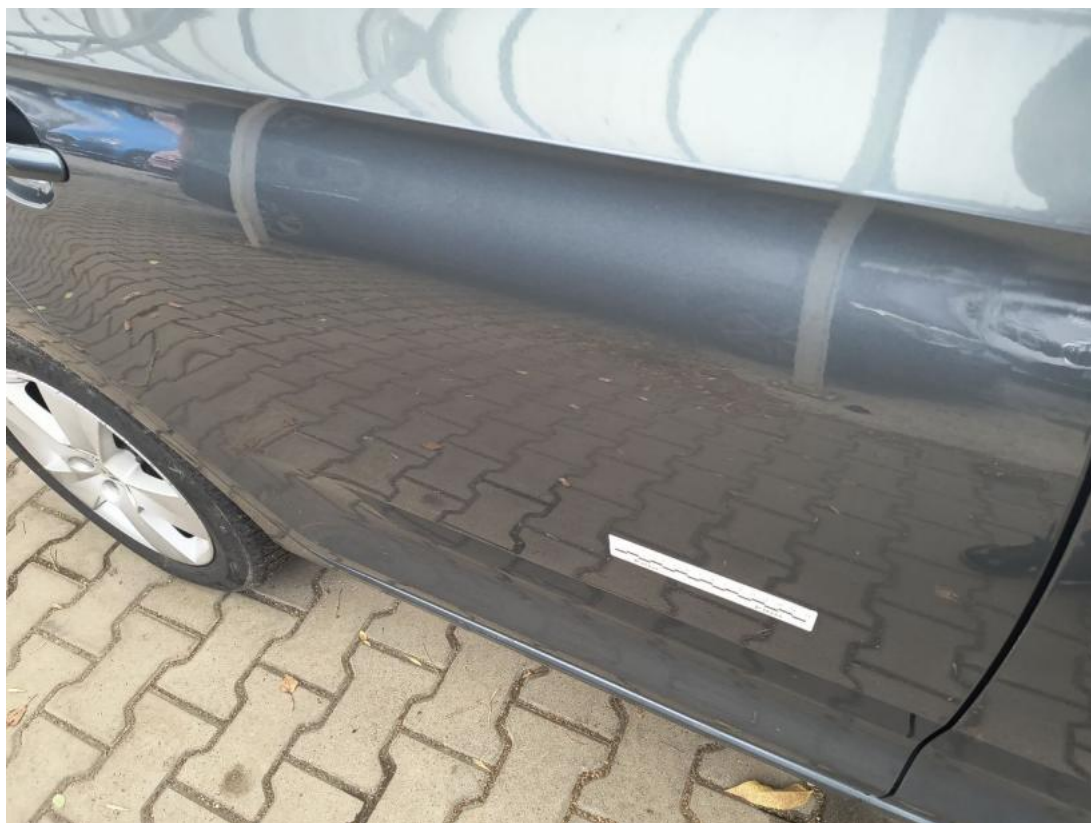
**Fot. 43**

| 7 | Drzwi tylne (nieuzbrojone) R | rysa/odprysk | | |

Drzwi tylne P - zdjęcie pogładowe 1

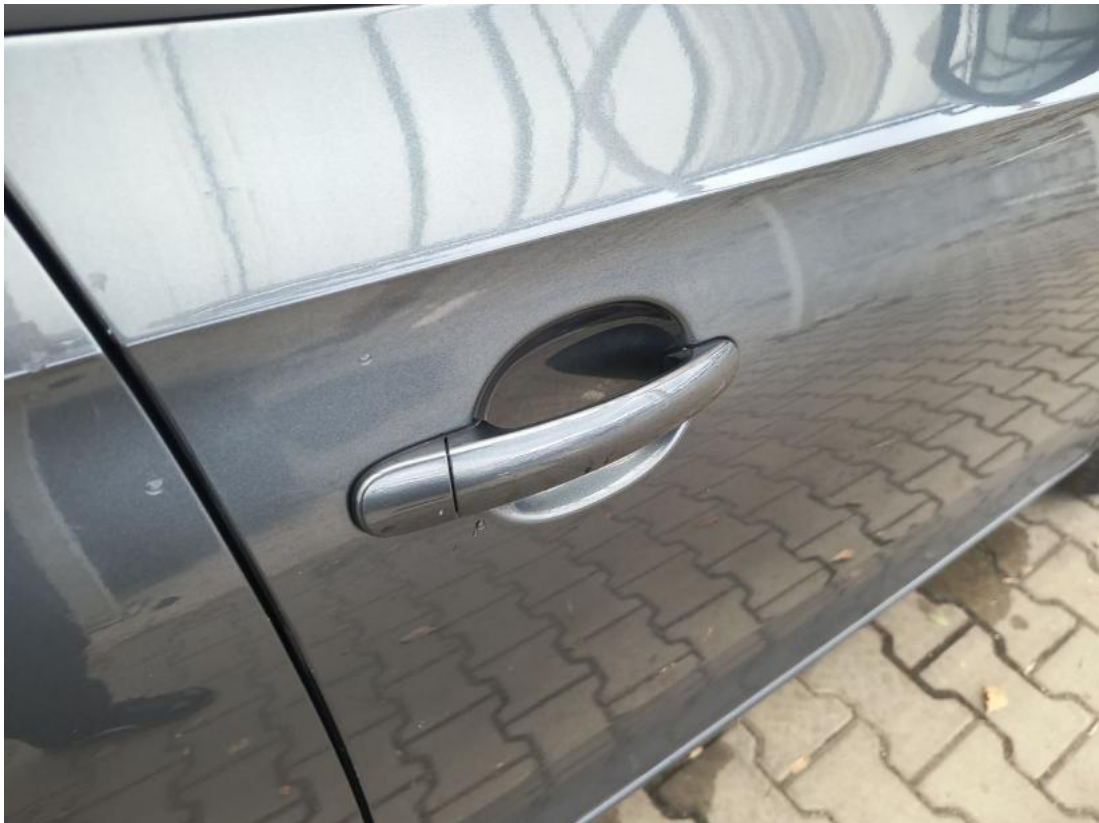
**Fot. 45**

| 6 | Klamka zewnętrzna drzwi przednich R | rysa/odprysk | | |

Klamka drzwi prz P - zdjęcie pogładowe 1

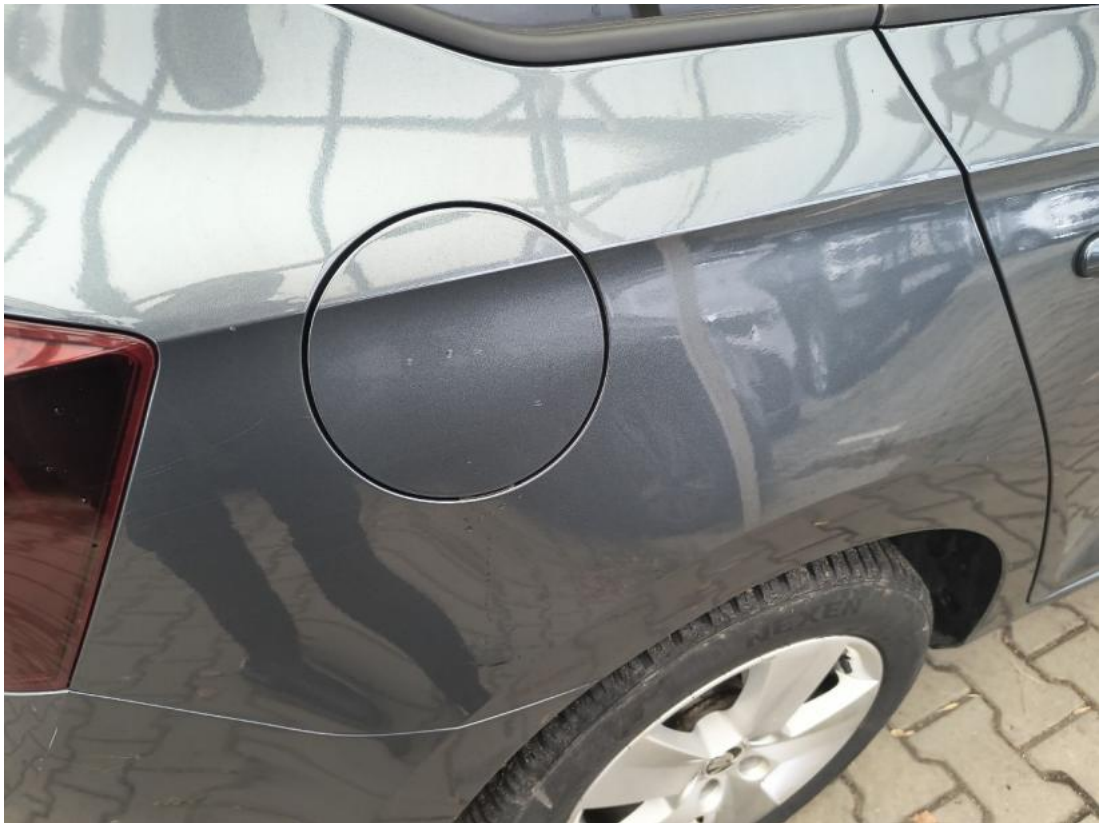
**Fot. 47**

Błotnik tylny P / Ściana boczna P - zdjęcie pogładowe 1

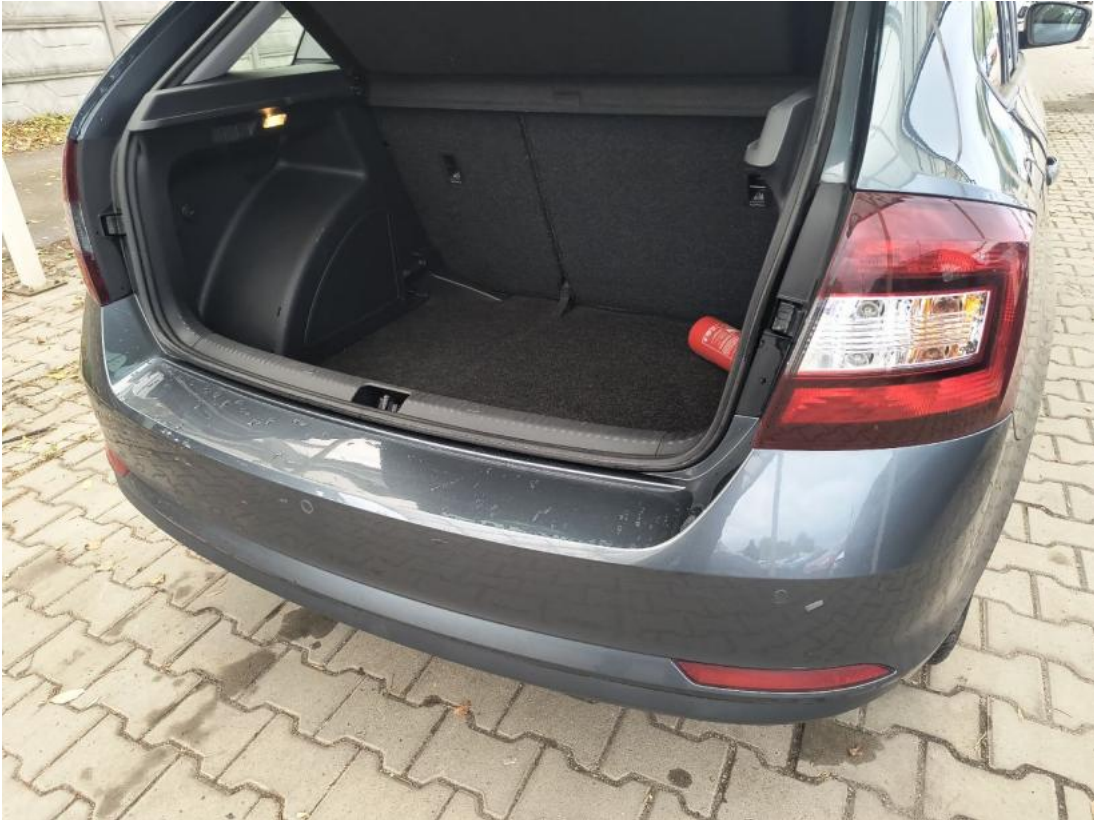
**Fot. 51**

Zderzak tylny - zdjęcie poglądowe 1

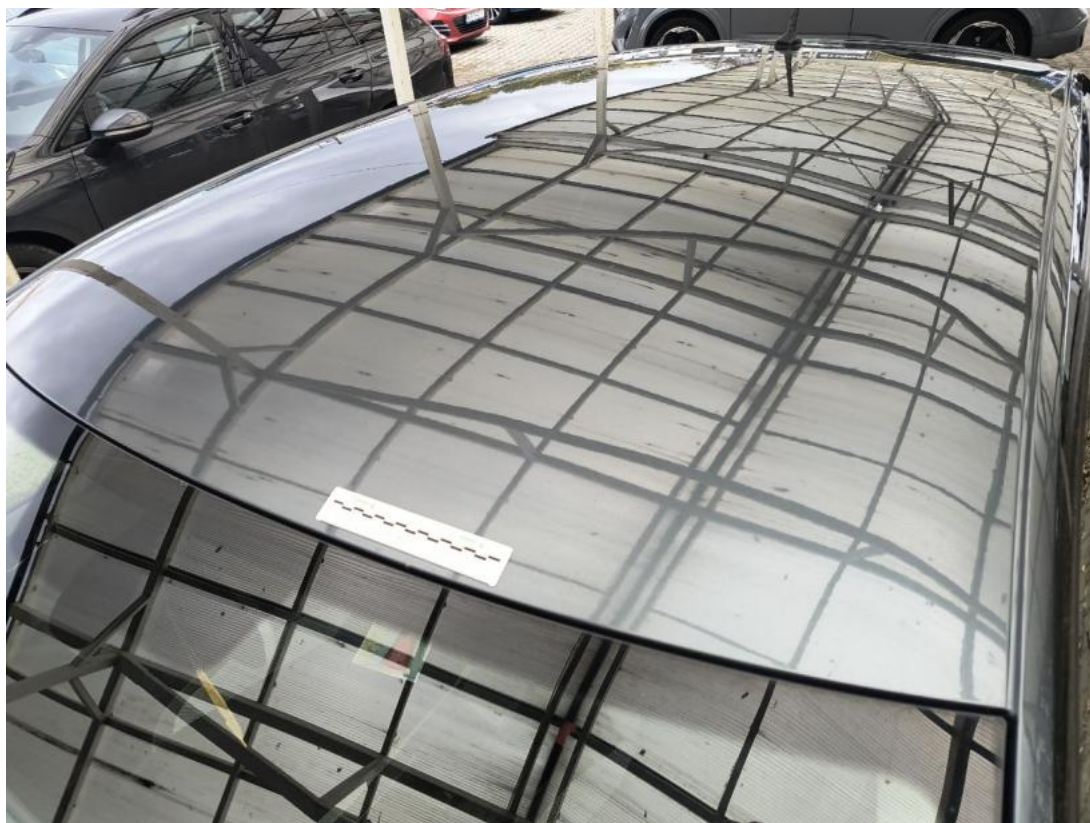
**Fot. 55**

| Poz. | Nazwa pozycji | Opis uszkodzeń | Kwalifik. | Naprawa [rbg] |
|---|---|---|---|---|
| 1 | Dach | rysa/odprysk, wgniecenie/odkształcenie, ślady korozji | NA | 0.3 |

Dach - zdjęcie poglądowe 1

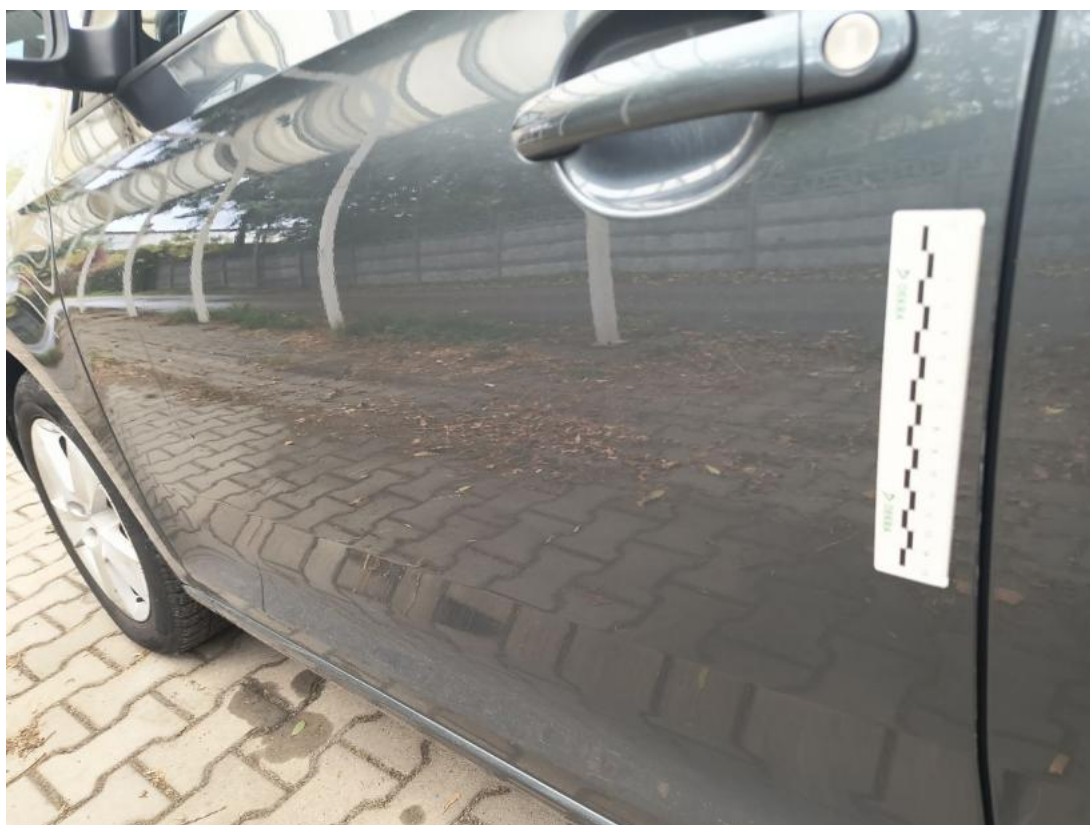
**Fot. 58**

Drzwi przed L - zdjęcie poglądowe 1

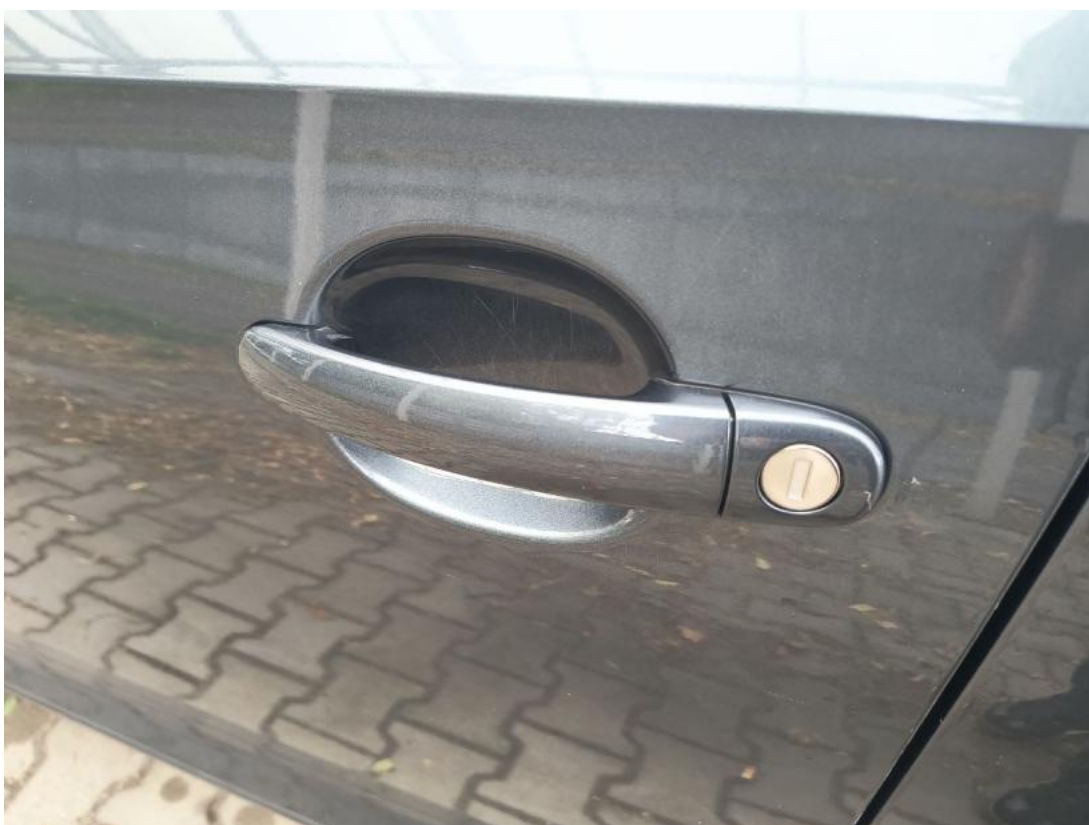
**Fot. 60**

Klamka drzwi prz L - zdjęcie poglądowe 1

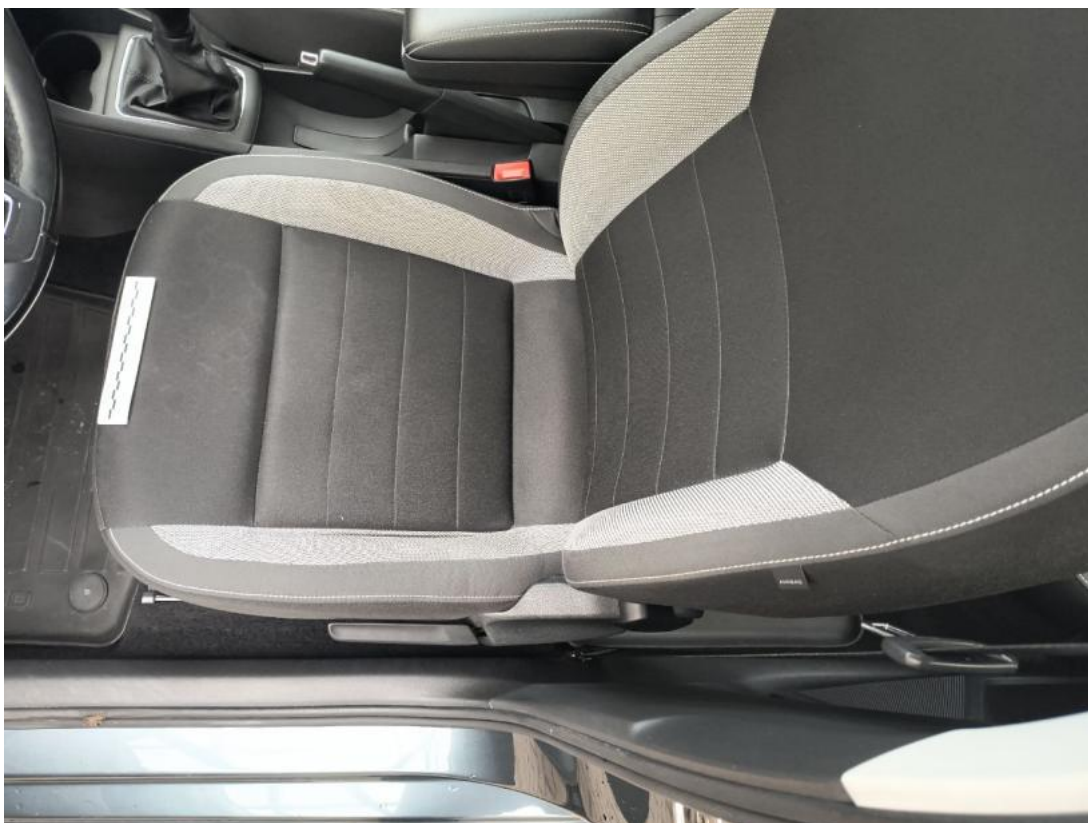
**Fot. 62**

Fotel prz. lew. - zdjęcie poglądowe 1

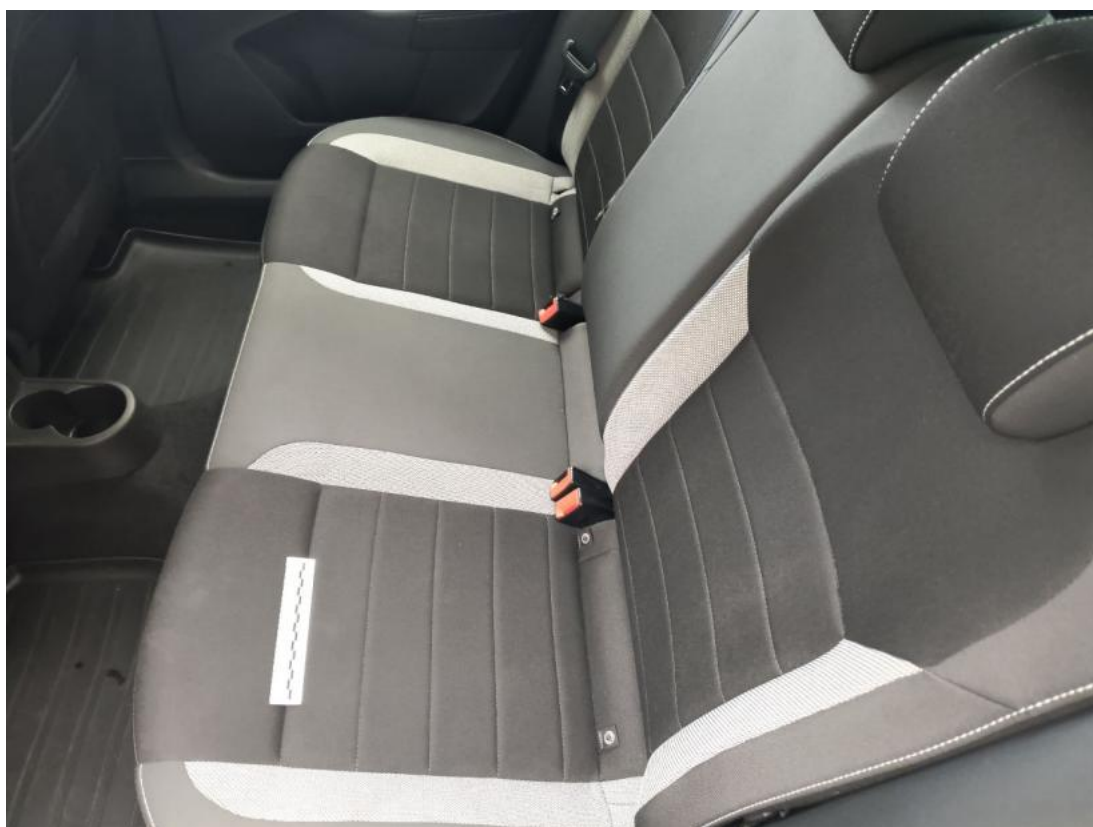
**Fot. 64**

Kanapa tyl. - zdjęcie pogładowe 1

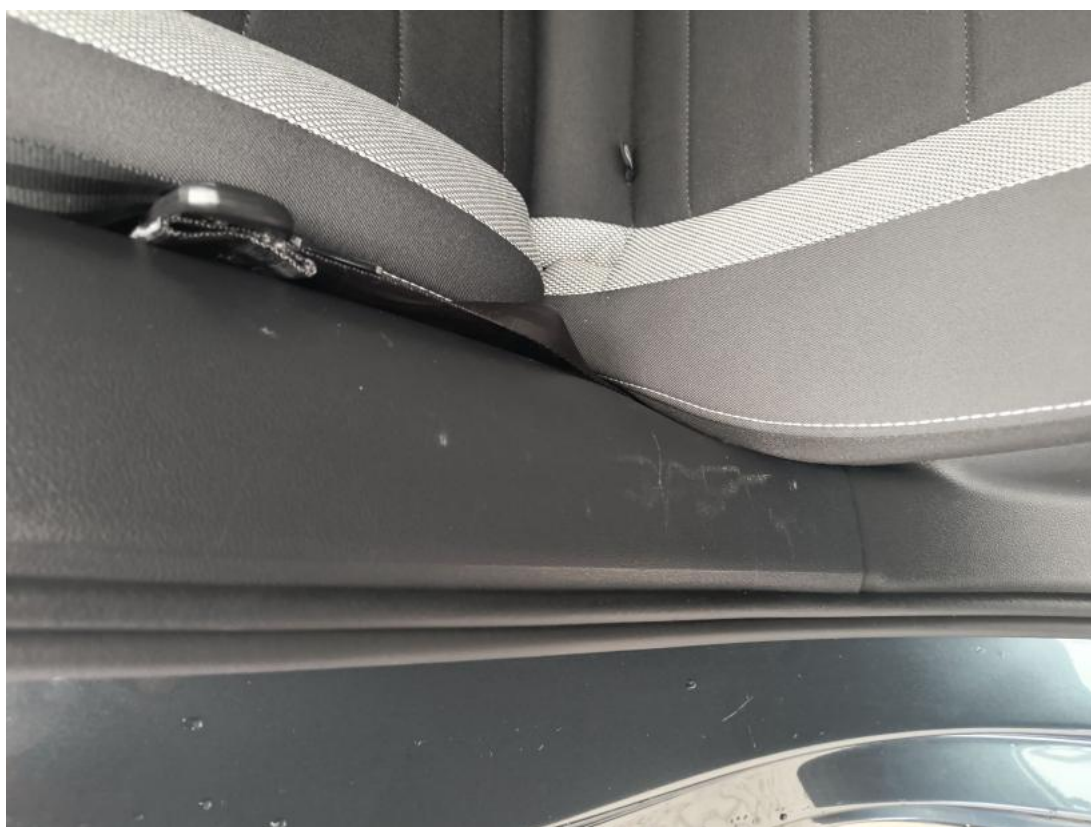
**Fot. 66**

Ostony kanapy tyl. - zdjęcie poglądowe 1

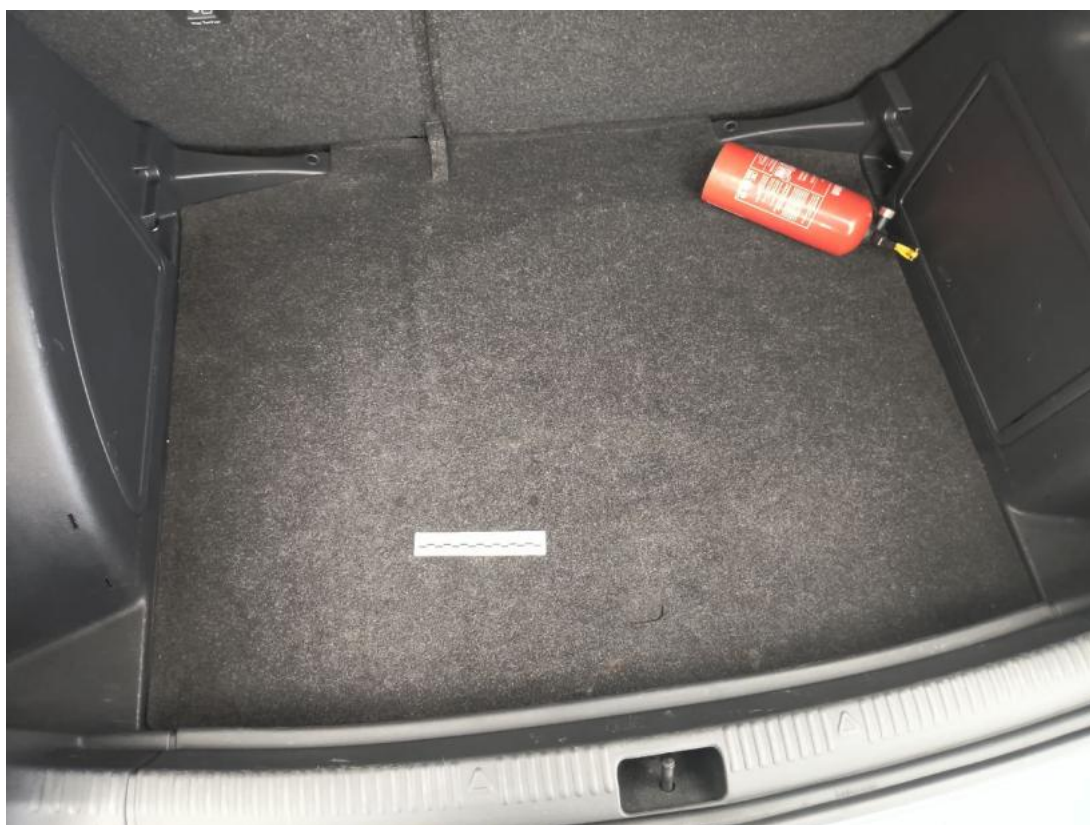
**Fot. 68**

Wykładzina podłogi bagażnika - zdjęcie poglądowe 1

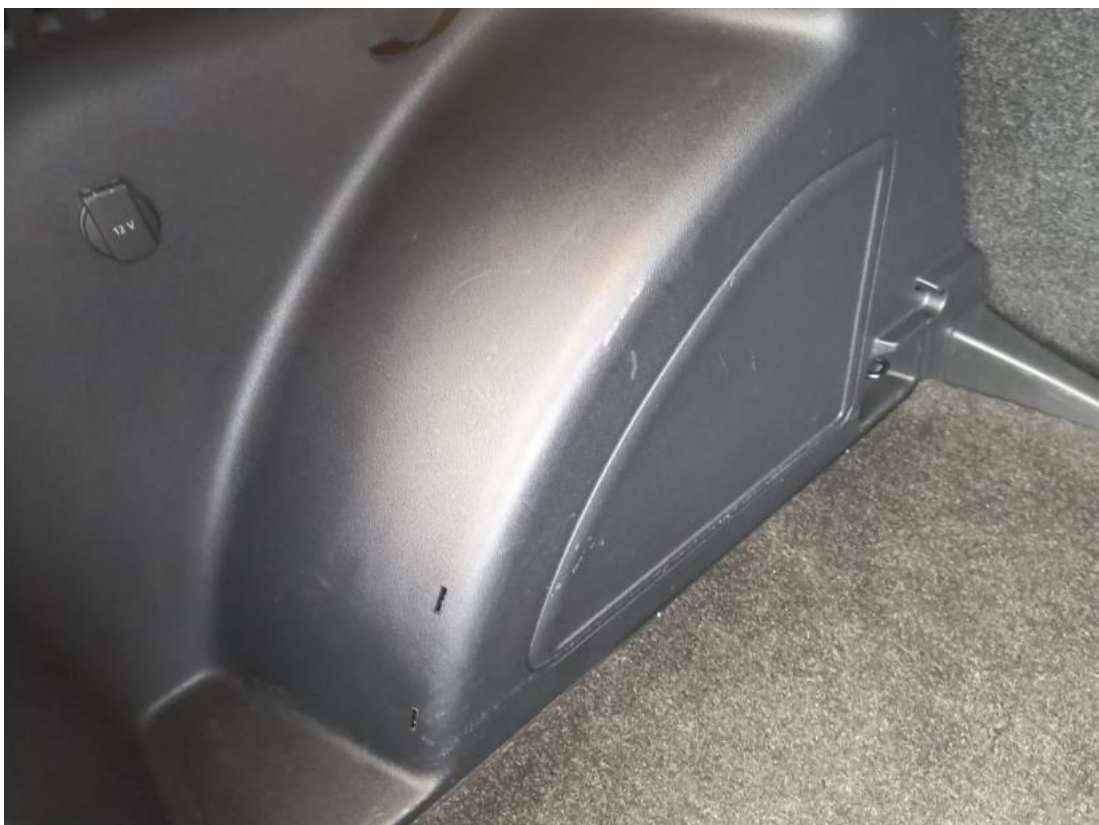
**Fot. 70**

Wykładzina przestrzeni bagażowej - zdjęcie poglądowe 1
