## Raport z oględzin pojazdu

| Numer raportu | 213447/1/25-11401 | Data raportu | 03-01-2025 |

| Marka, model | ALFA ROMEO Giulia 16-22 |
| Numer rejestracyjny | WD3656S |

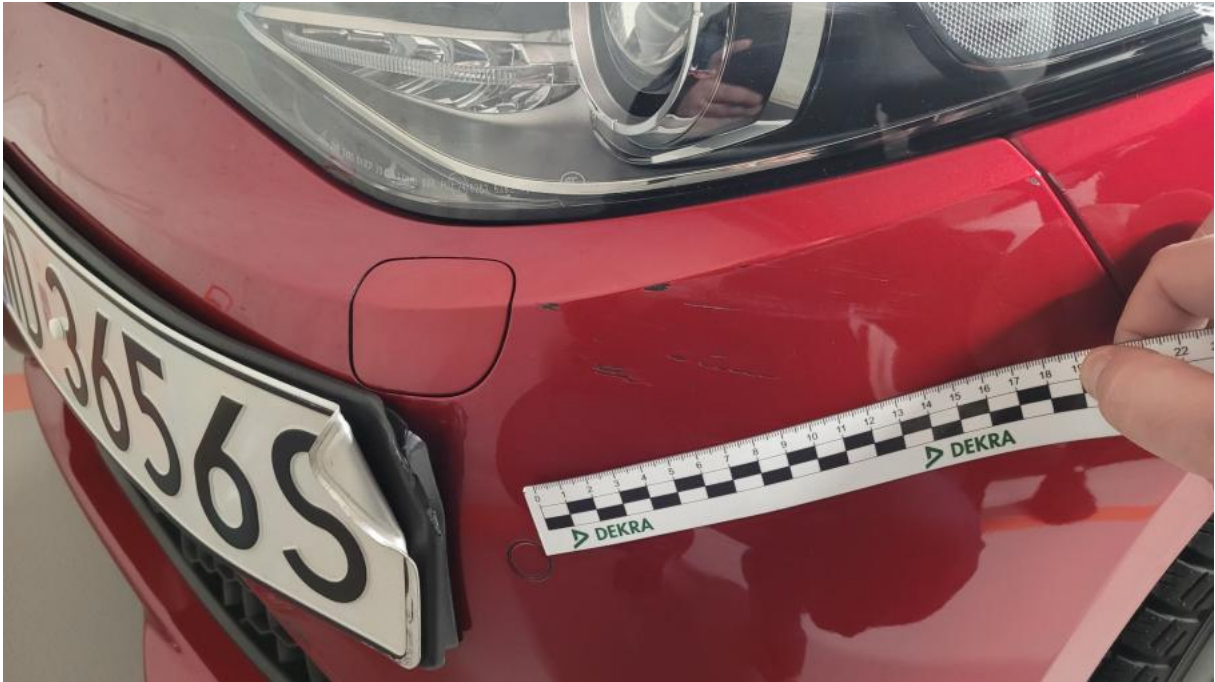
**Fot. 39**

| Poz. | Nazwa pozycji | Opis uszkodzeń | Kwalifik. | Naprawa [rbg] |
|---|---|---|---|---|
| 1 | Okladzina zderzaka przedniego | rysa/odprysk | NA | 1 |

Zderzak przedni cz L - zdjęcie poglądowe 1

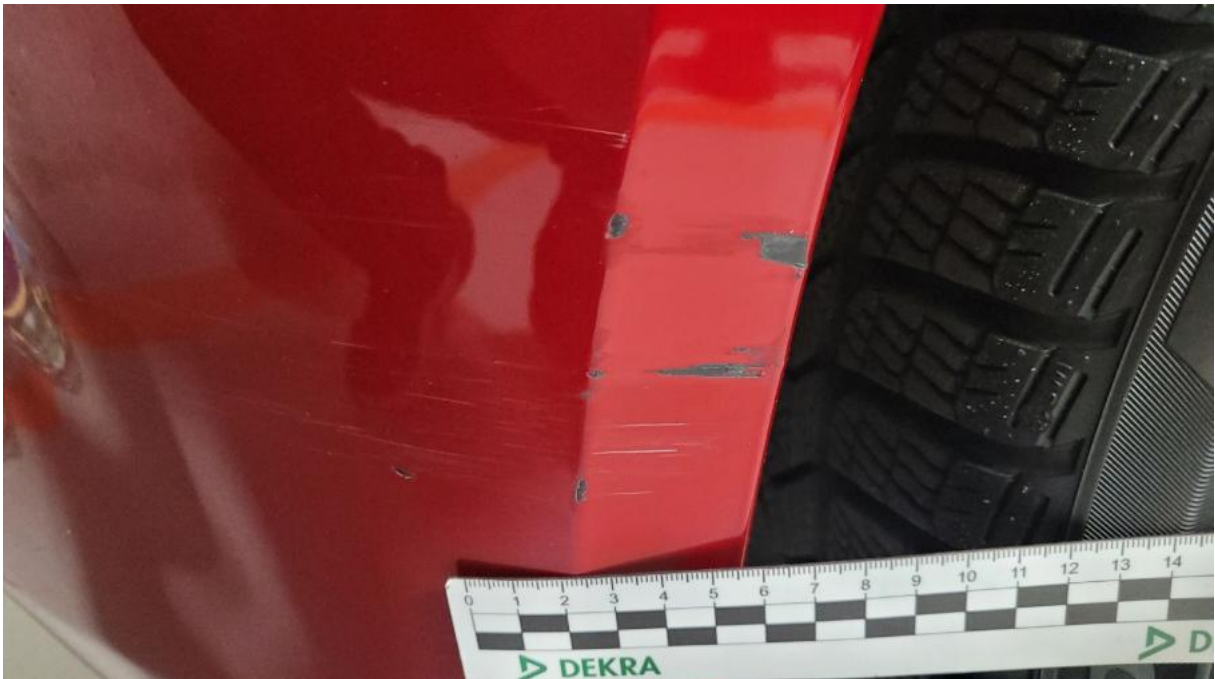
**Fot. 40**

Zderzak przedni cz L - zdjęcie poglądowe 2

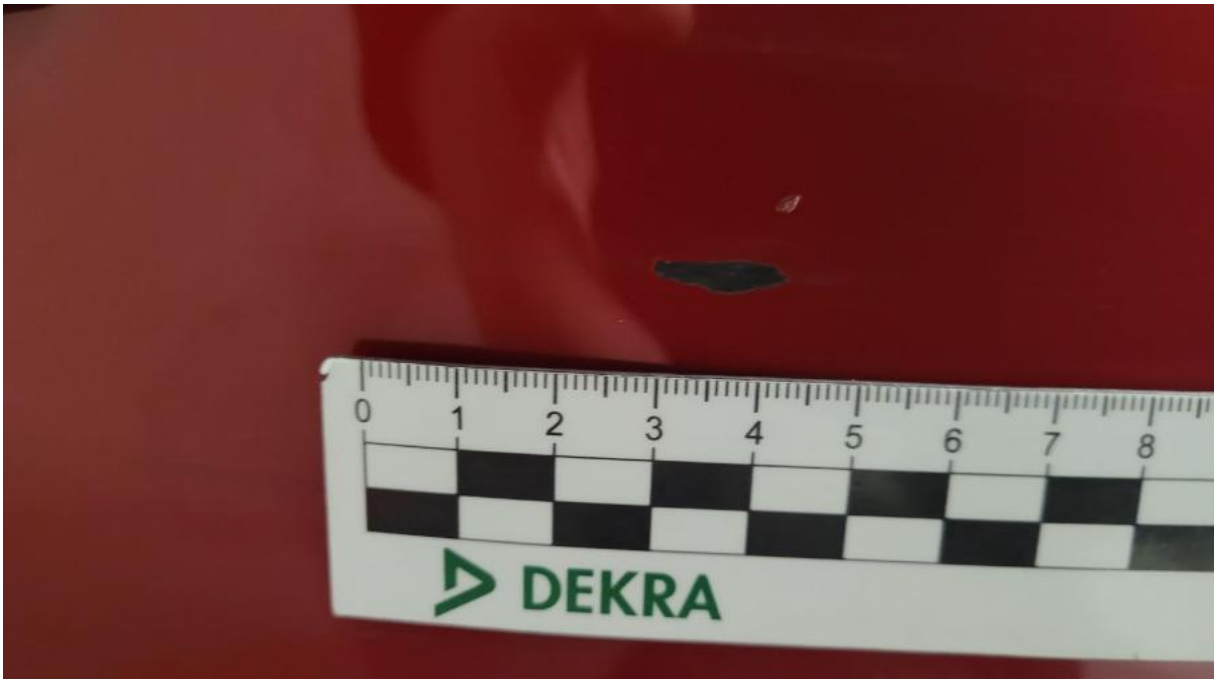
**Fot. 42**

Zderzak przedni cz L - Rysa/odprysk 2

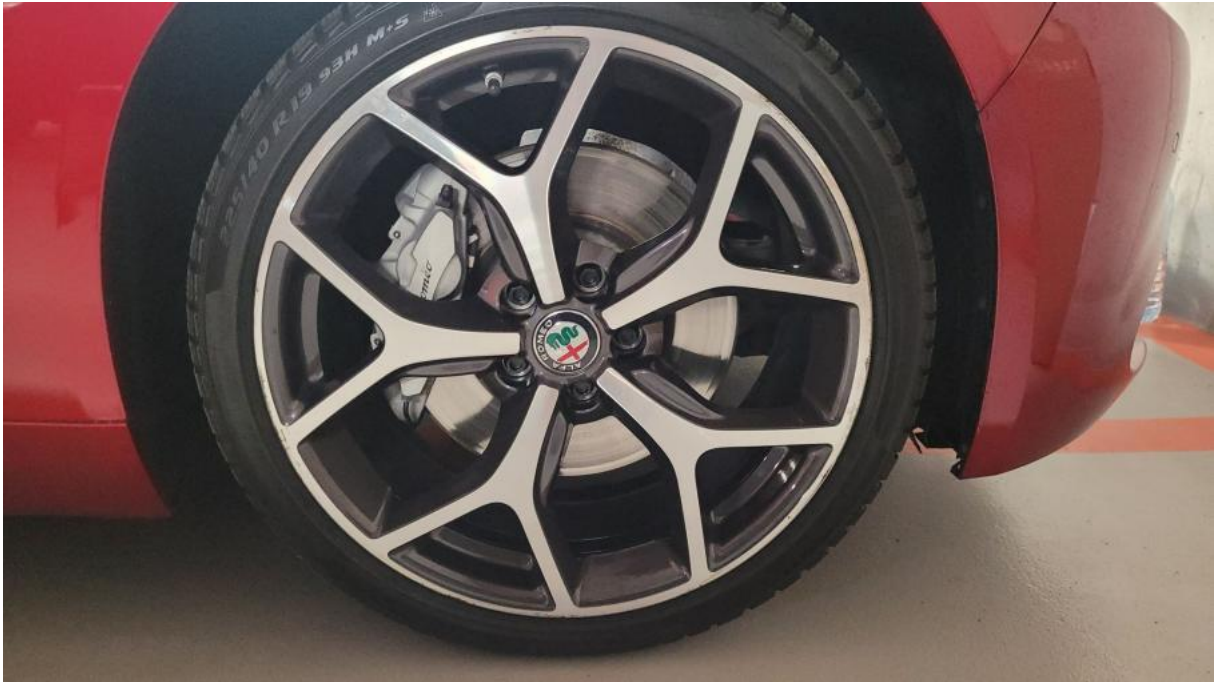
**Fot. 43**

| Poz. | Nazwa pozycji | Opis uszkodzeń | Kwalifik. | Naprawa [rbg] |
|---|---|---|---|---|
| 5 | Tarcza kola aluminiowa przod R | rysa/odprysk, ubytki materialu | NA | 2 |

Felga aluminiowa przednia P - zdjęcie pogładowe 1

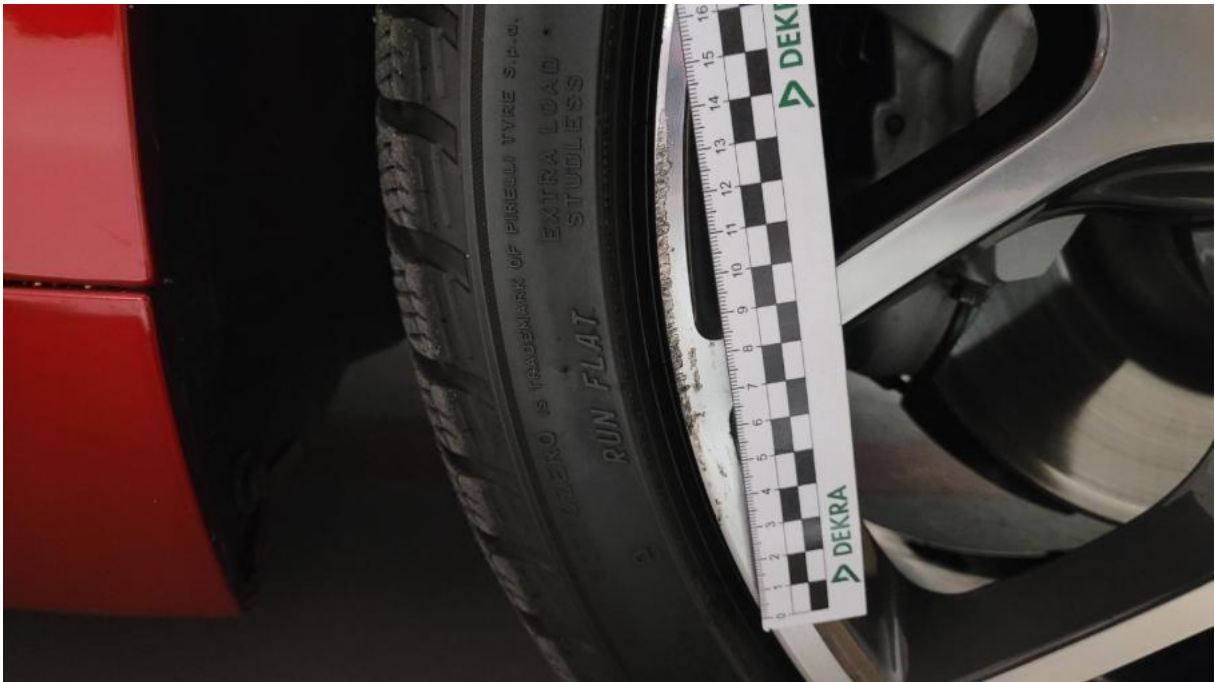
**Fot. 44**

Felga aluminiowa przednia P - zdjęcie pogładowe 2

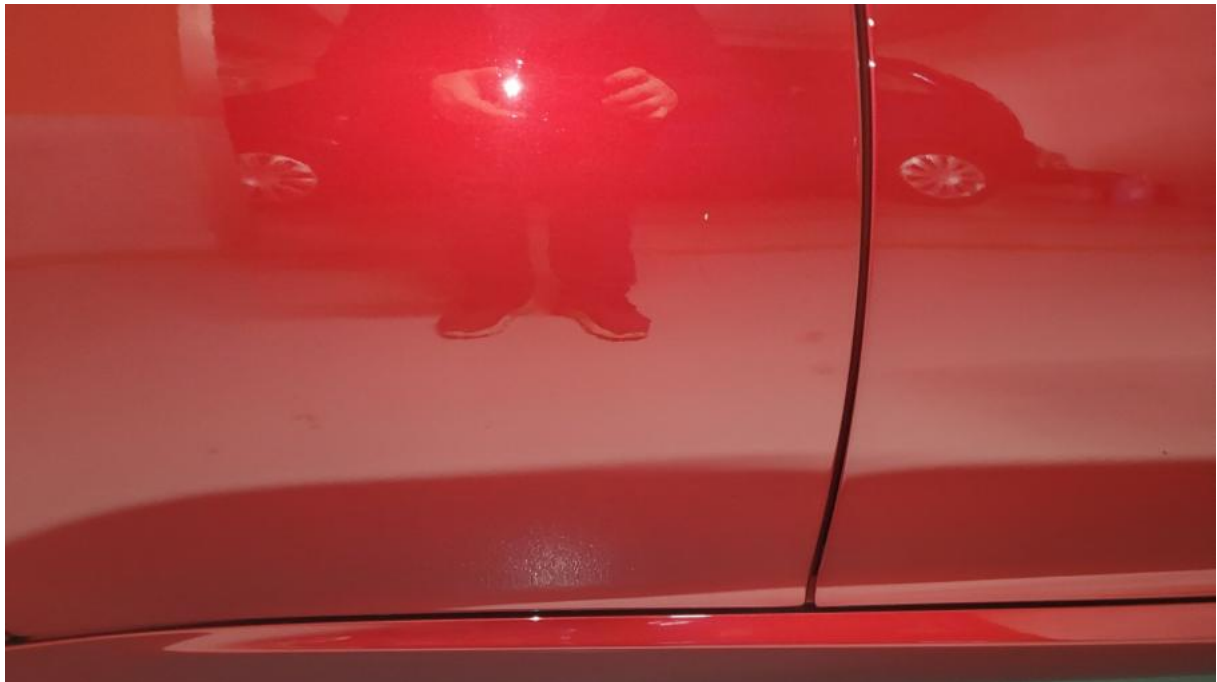
**Fot. 46**

Drzwi tylne P - zdjęcie poglądowe 1

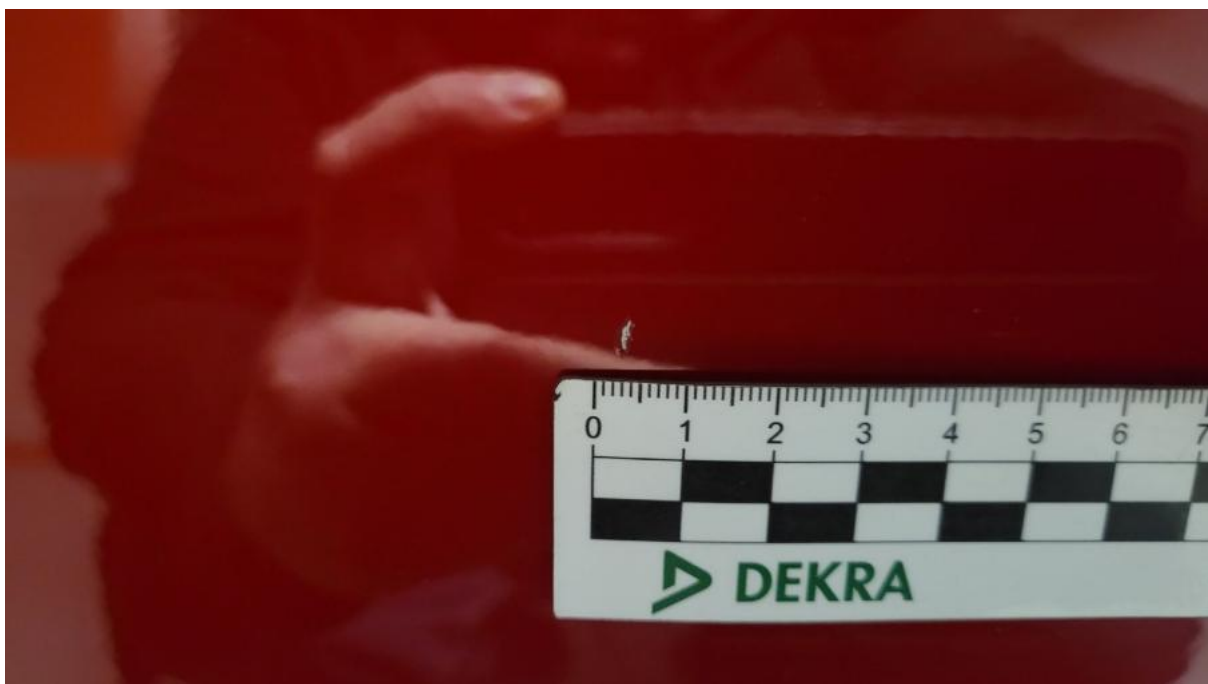
**Fot. 47**

Drzwi tylne P - zdjęcie poglądowe 2

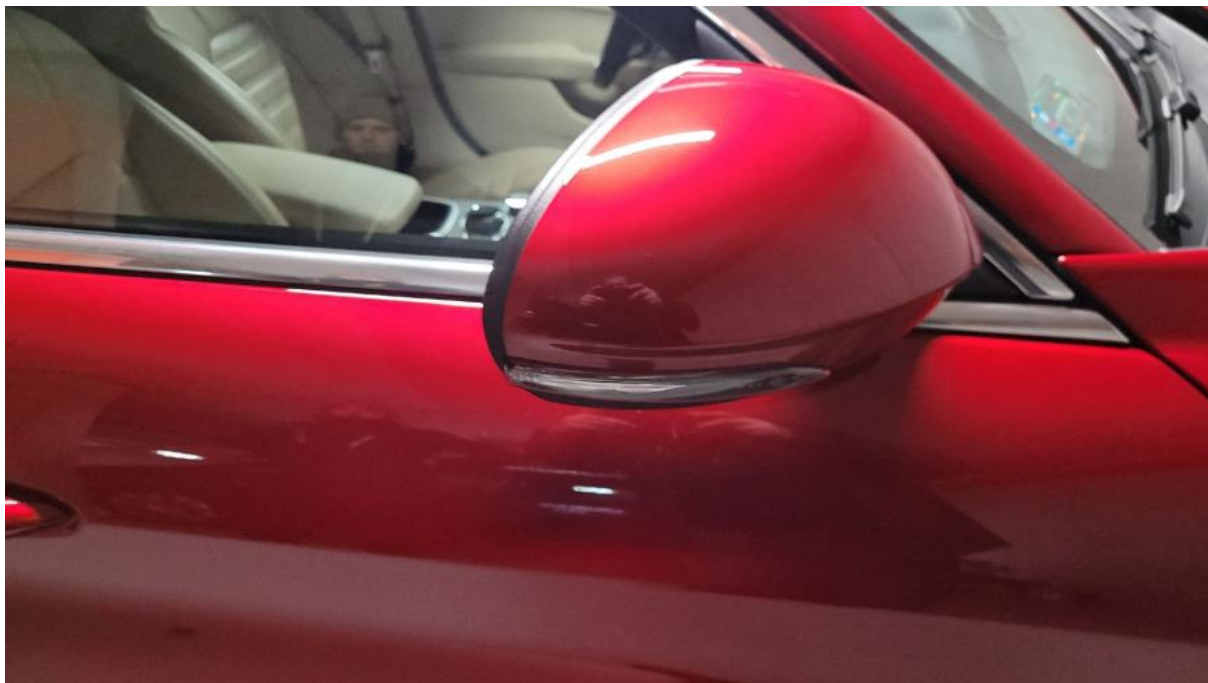
**Fot. 49**

Obudowa lusterka zew P - zdjęcie poglądowe 1

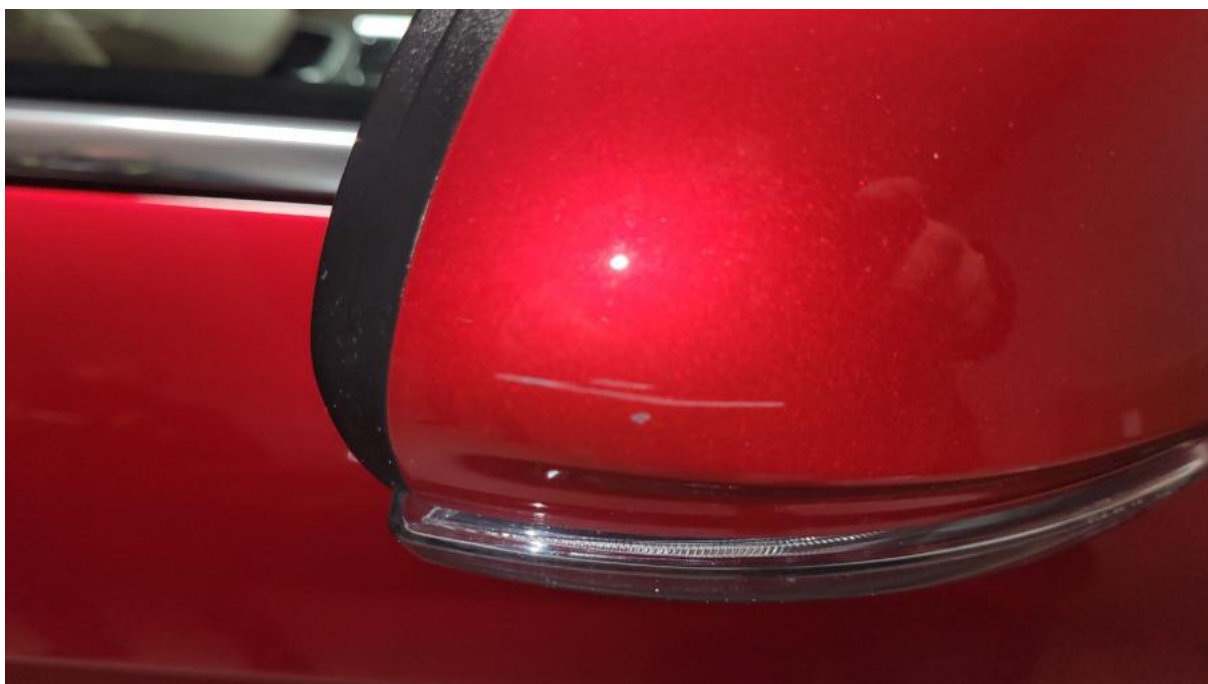
**Fot. 50**

Obudowa lusterka zew P - zdjęcie poglądowe 2

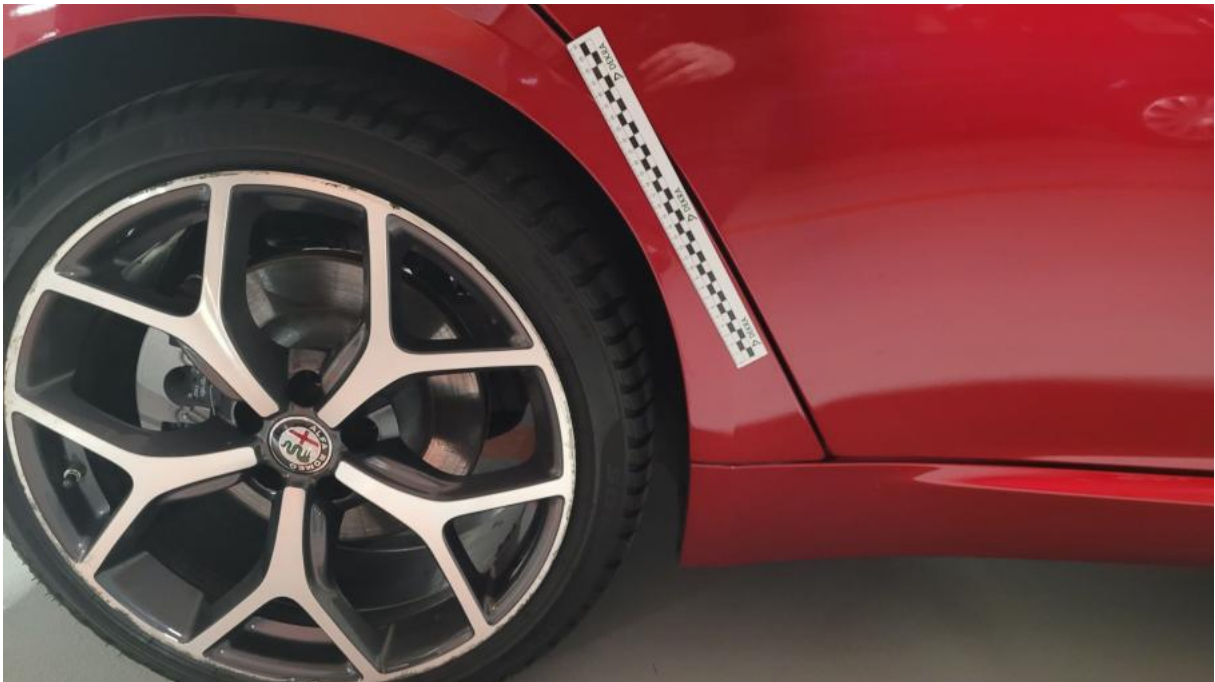
**Fot. 52**

Łotnik tylny P / Ściana boczna P - zdjęcie poglądowe 1

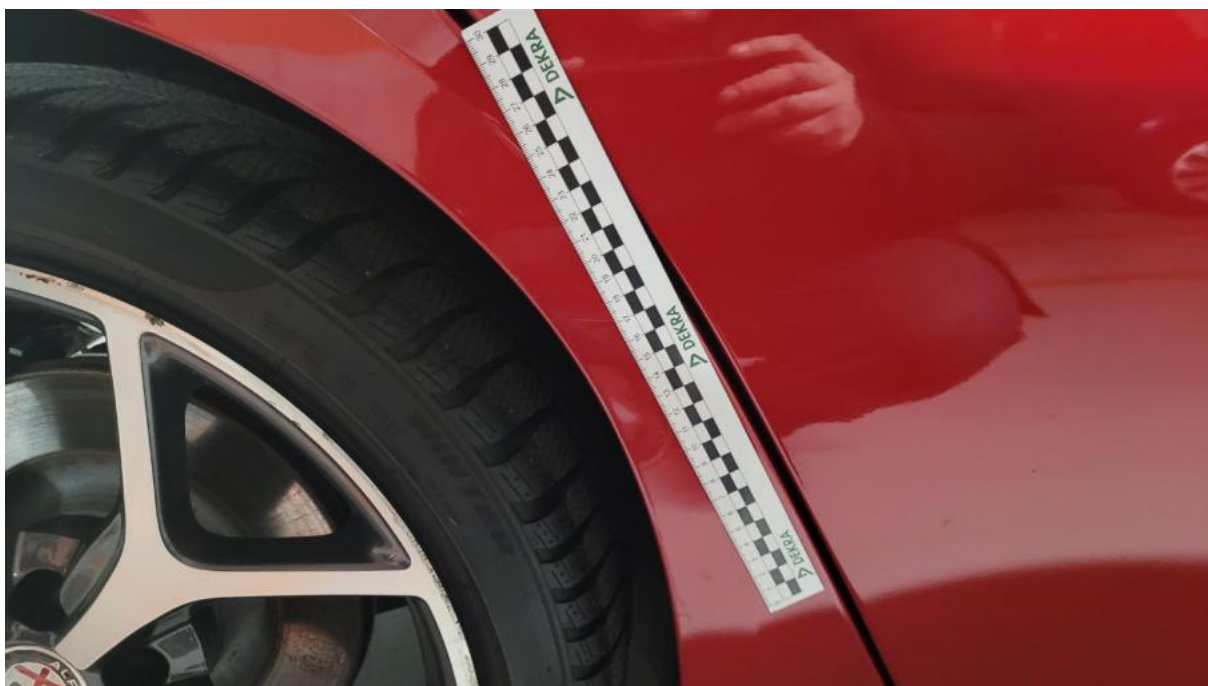
**Fot. 53**

Błotnik tylny P / Ściana boczna P - zdjęcie poglądowe 2

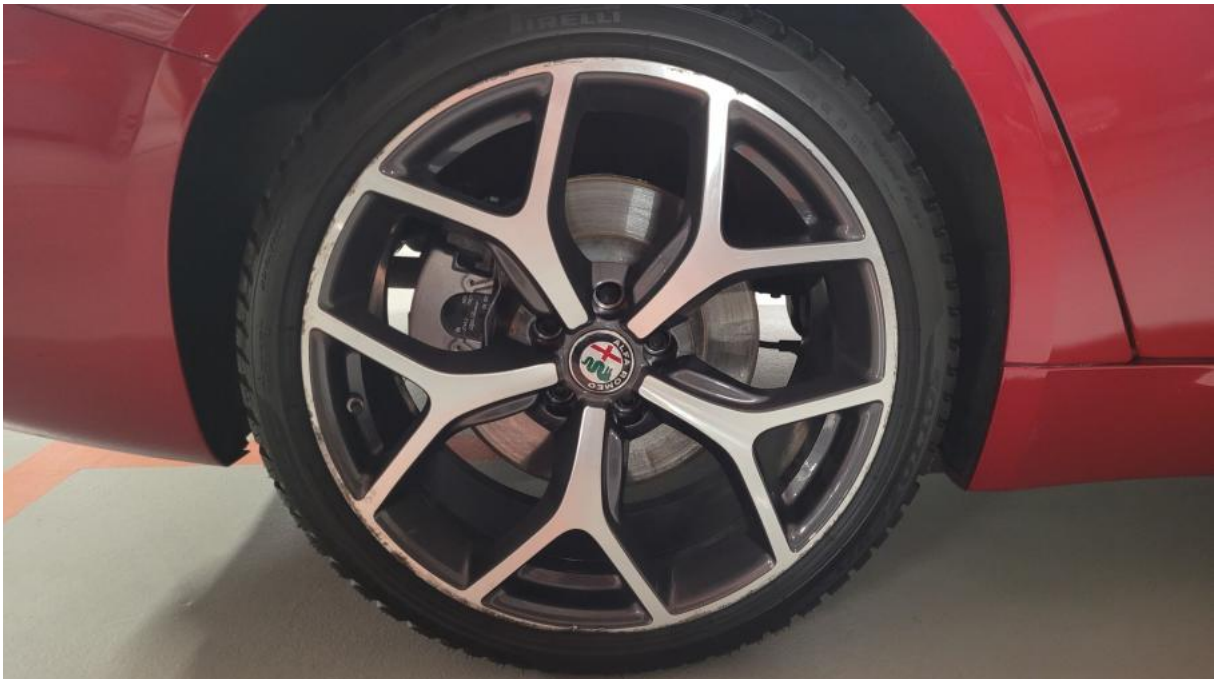
**Fot. 56**

| Poz. | Nazwa pozycji | Opis uszkodzeń | Kwalifik. | Naprawa [rbg] |
|---|---|---|---|---|
| 7 | Tarcza kola aluminiowa tyl R | rysa/odprysk, ubytki materialu | NA | 2 |

Felga aluminiowa tylna P - zdjęcie poglądowe 1

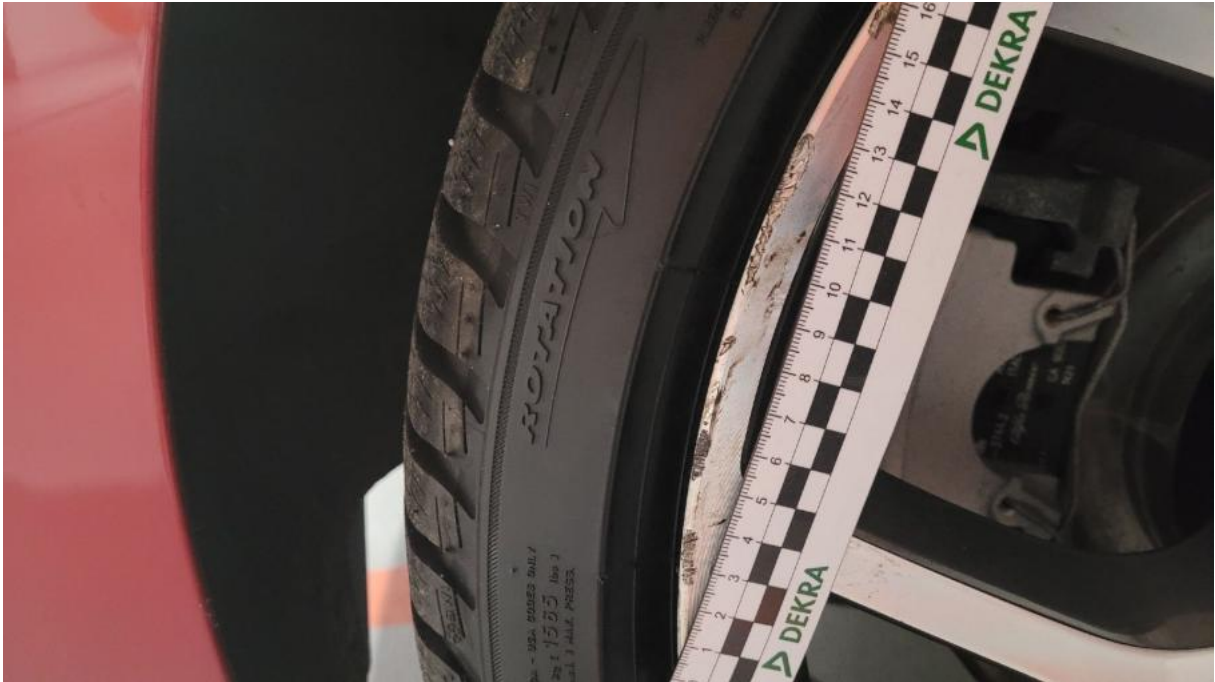
**Fot. 57**

Felga aluminiowa tylna P - zdjęcie pogładowe 2

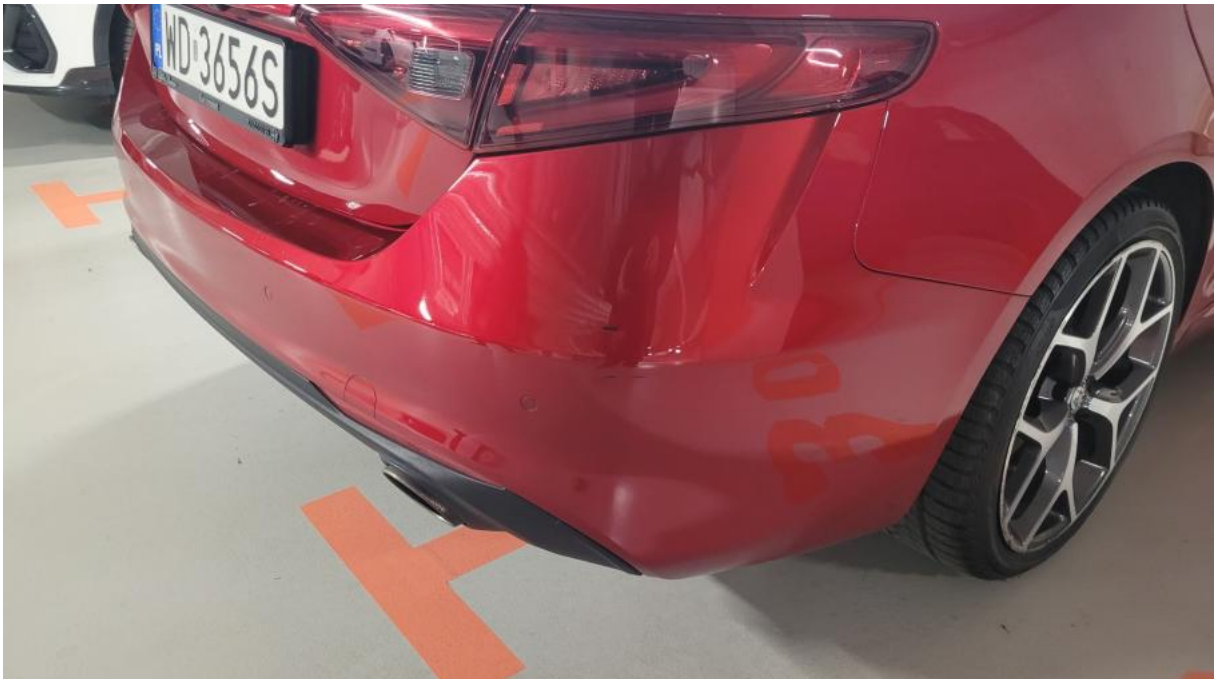
**Fot. 60**

Zderzak tylny cz P - zdjęcie poglądowe 1

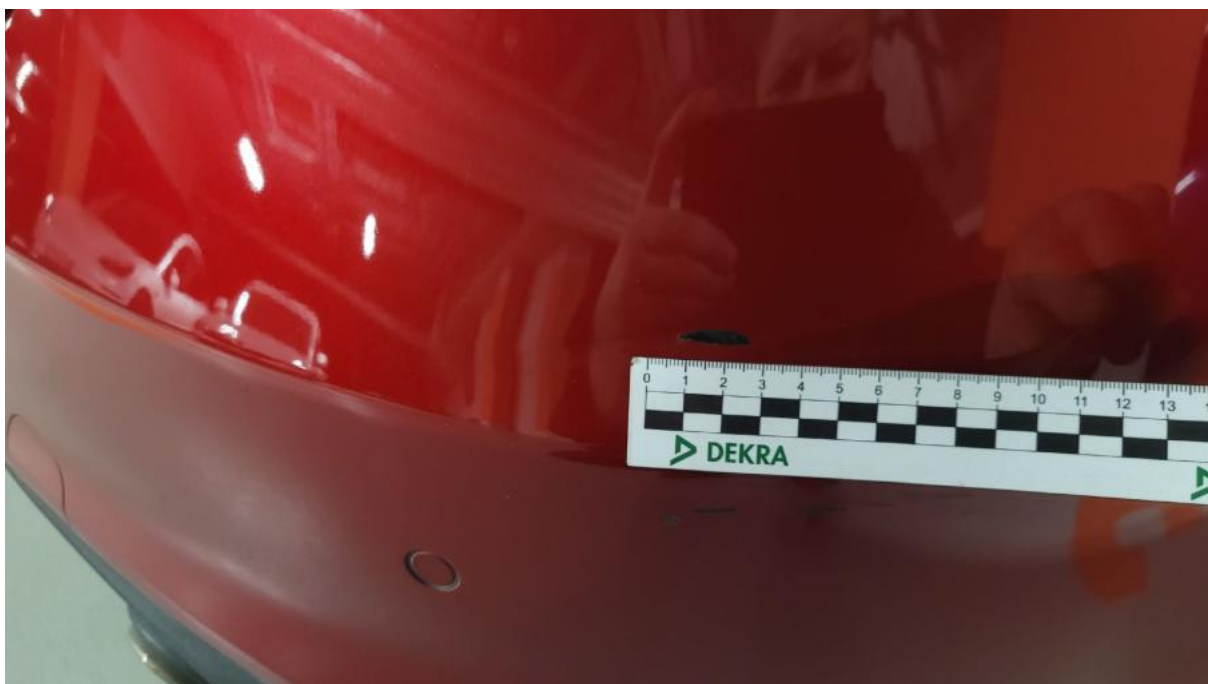
**Fot. 61**

Zderzak tylny cz P - zdjęcie poglądowe 2

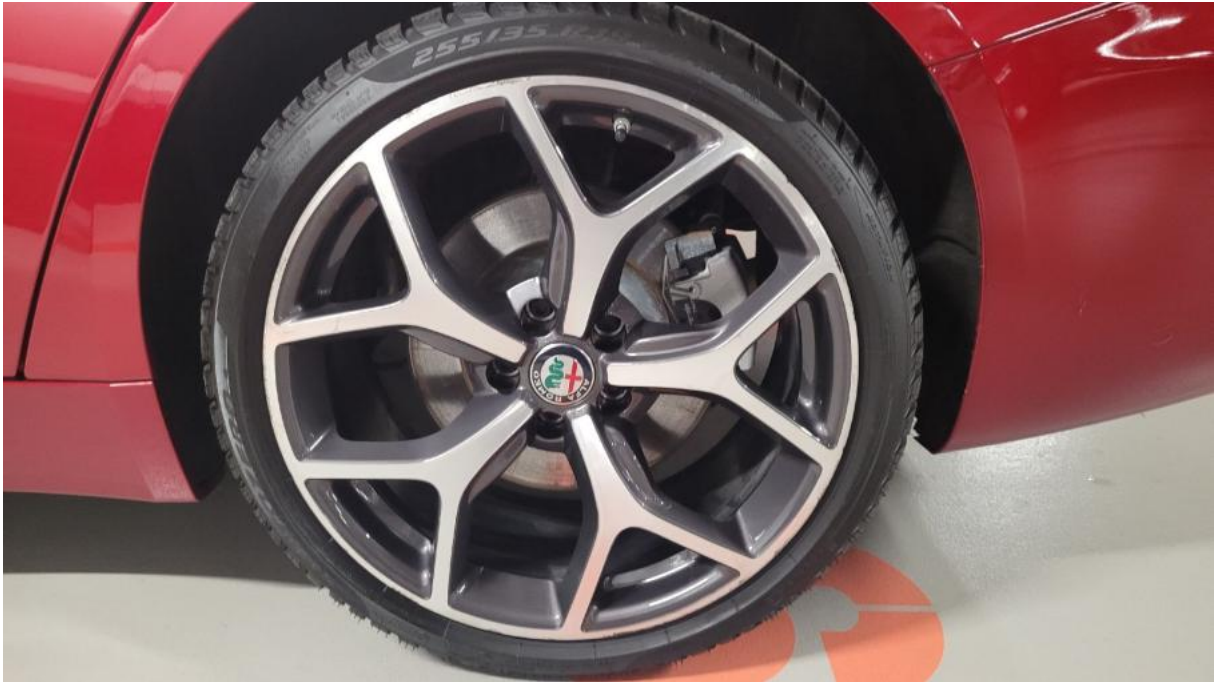
**Fot. 63**

| Poz. | Nazwa pozycji | Opis uszkodzeń | Kwalifik. | Naprawa [rbg] |
|---|---|---|---|---|
| 6 | Tarcza kola aluminiowa tyl L | rysa/odprysk, ubytki materialu | NA | 2 |

Felga aluminiowa tylna L - zdjęcie poglądowe 1

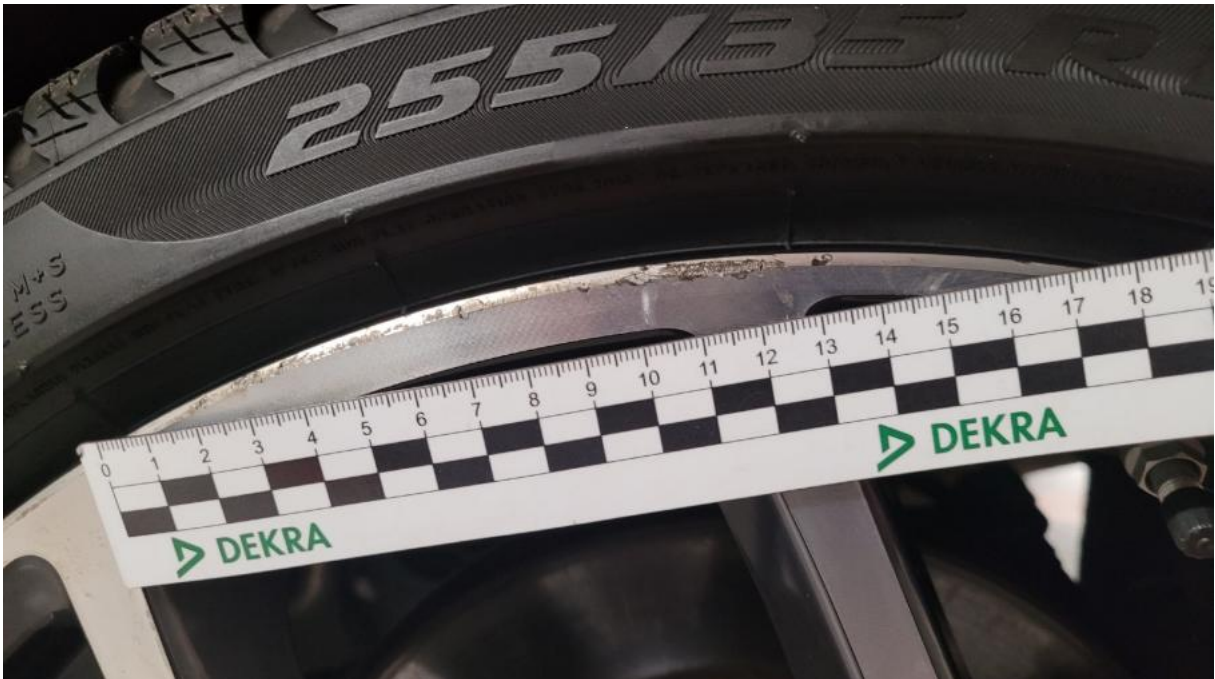
**Fot. 64**

Felga aluminiowa tylna L - zdjęcie poglądowe 2

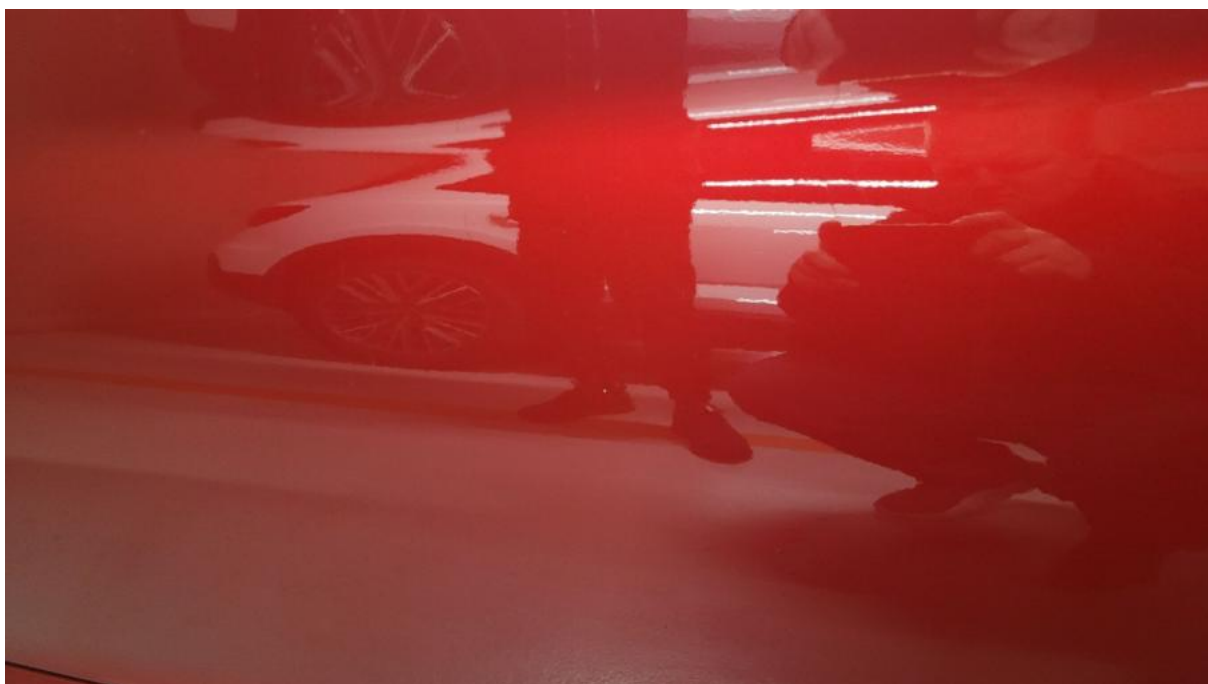
**Fot. 66**

Drzwi przed L - zdjęcie poglądowe 1

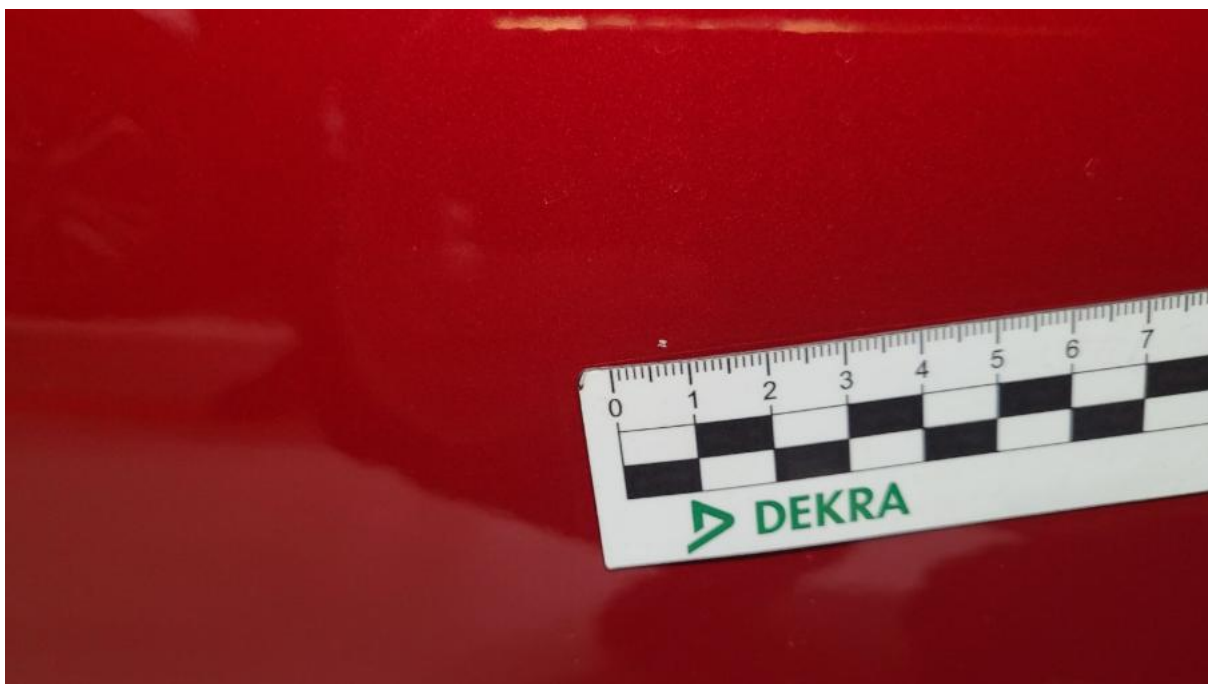
**Fot. 67**

Drzwi przed L - zdjęcie poglądowe 2

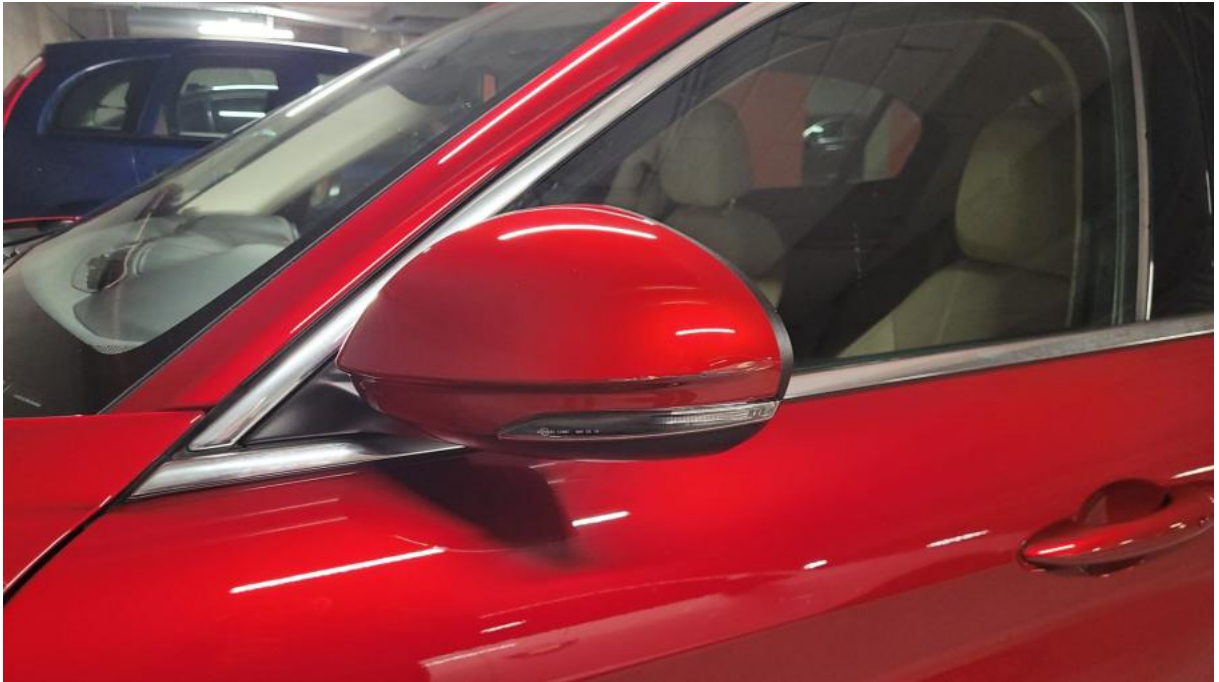
**Fot. 69**

Obudowa lusterka zew L - zdjęcie poglądowe 1

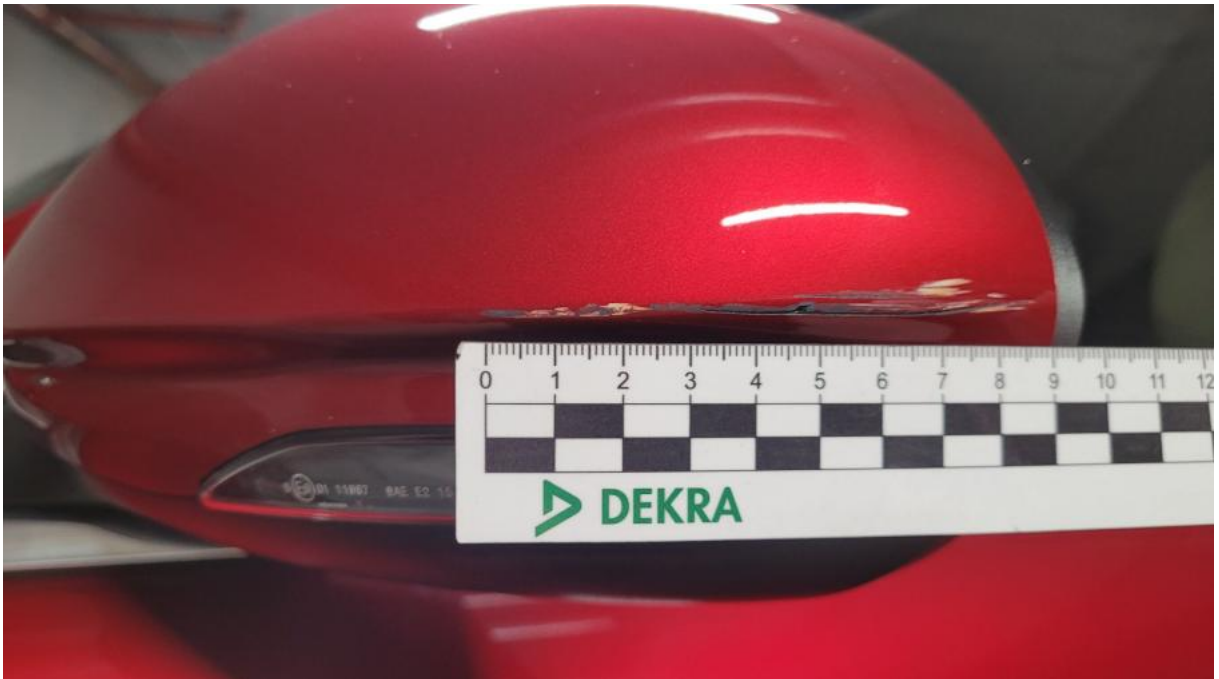
**Fot. 70**

Obudowa lusterka zew L - zdjęcie poglądowe 2

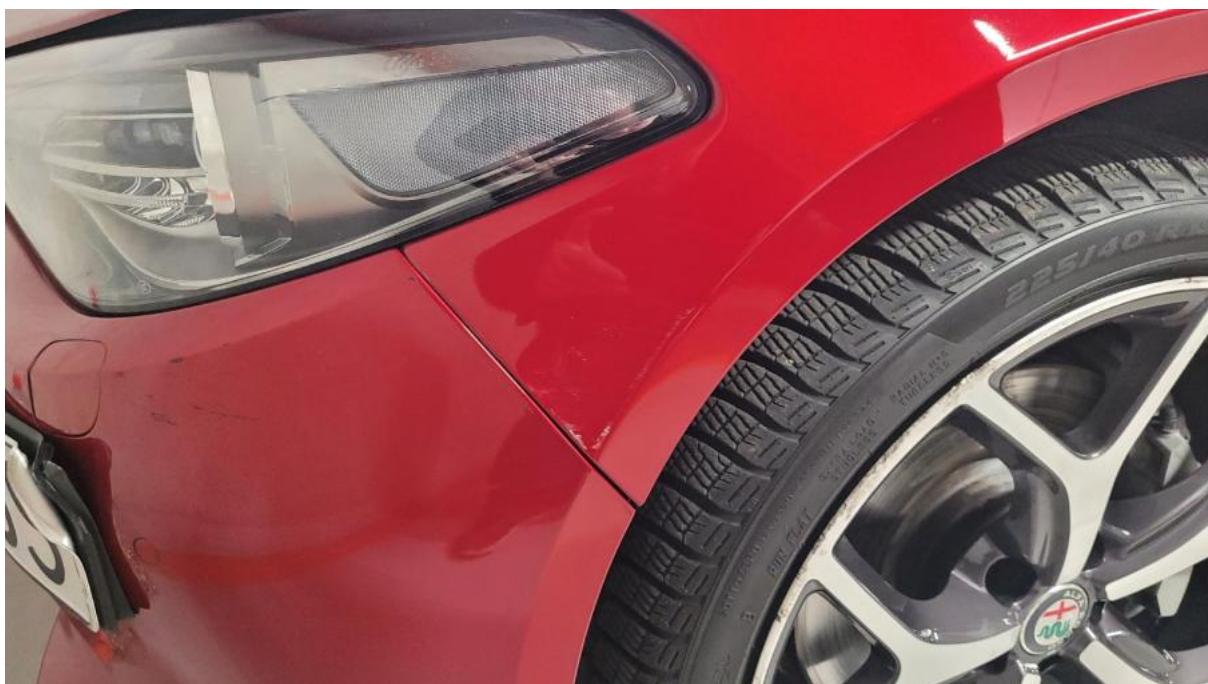
**Fot. 72**

Łotnik przedni L - zdjęcie poglądowe 1

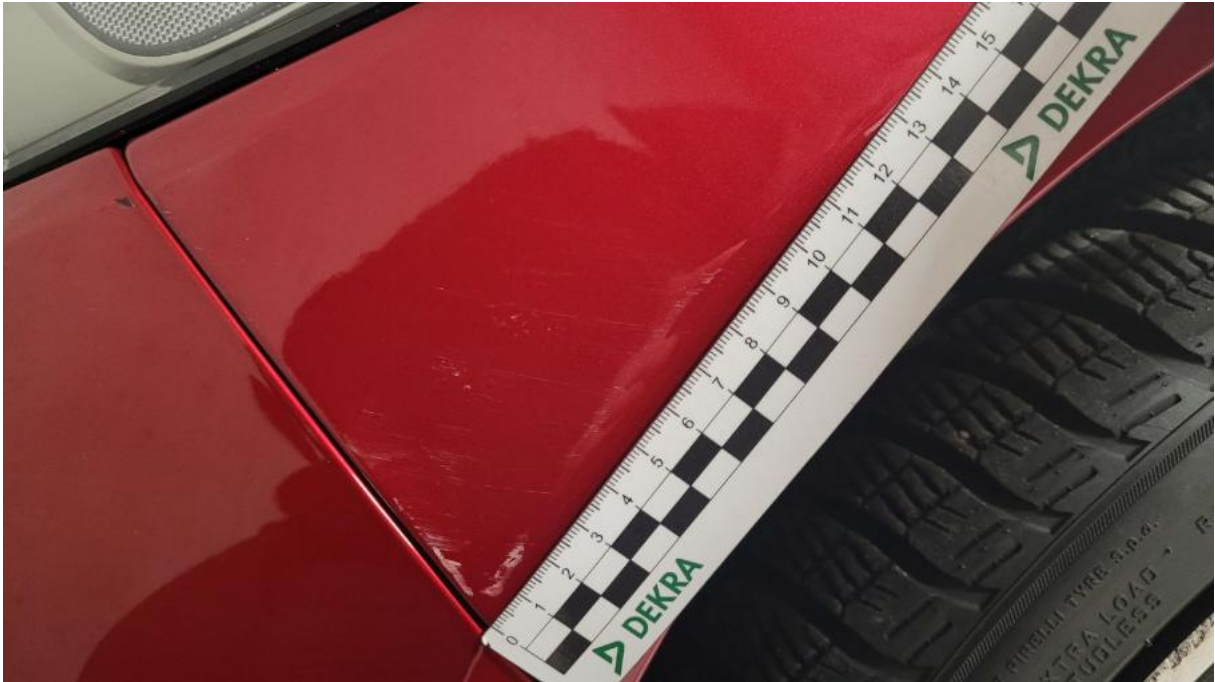
**Fot. 73**

Błotnik przedni L - zdjęcie poglądowe 2

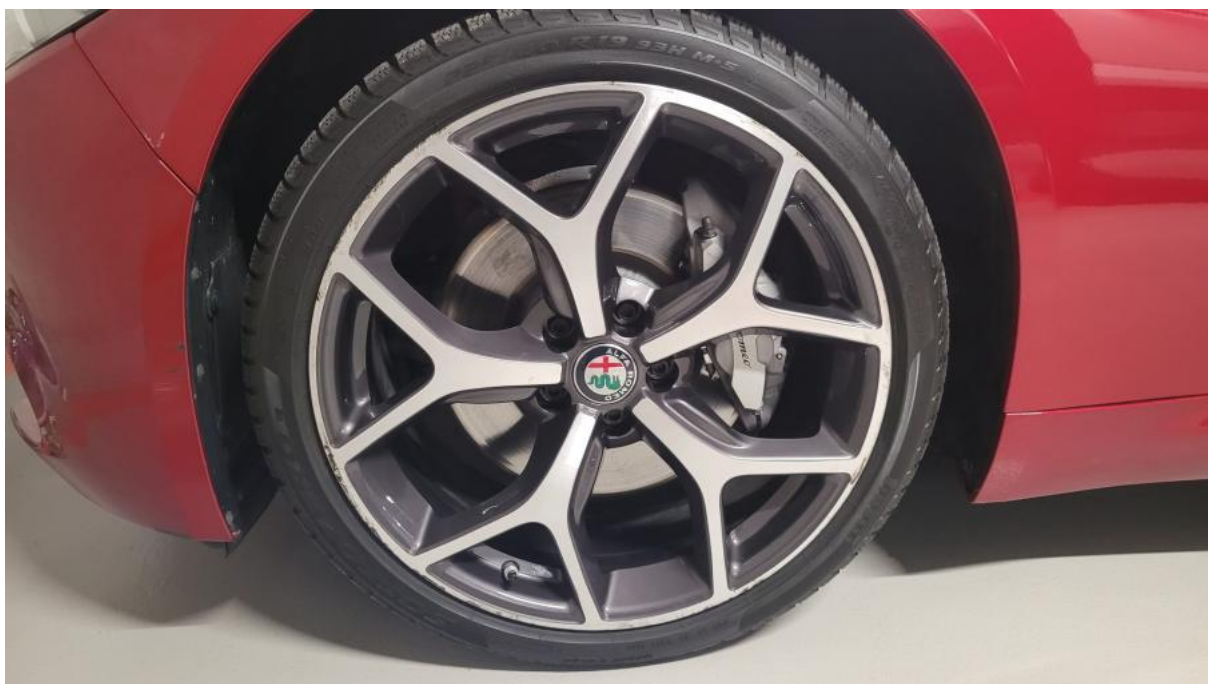
**Fot. 75**

Felga Aluminiowa przednia L - zdjęcie pogładowe 1

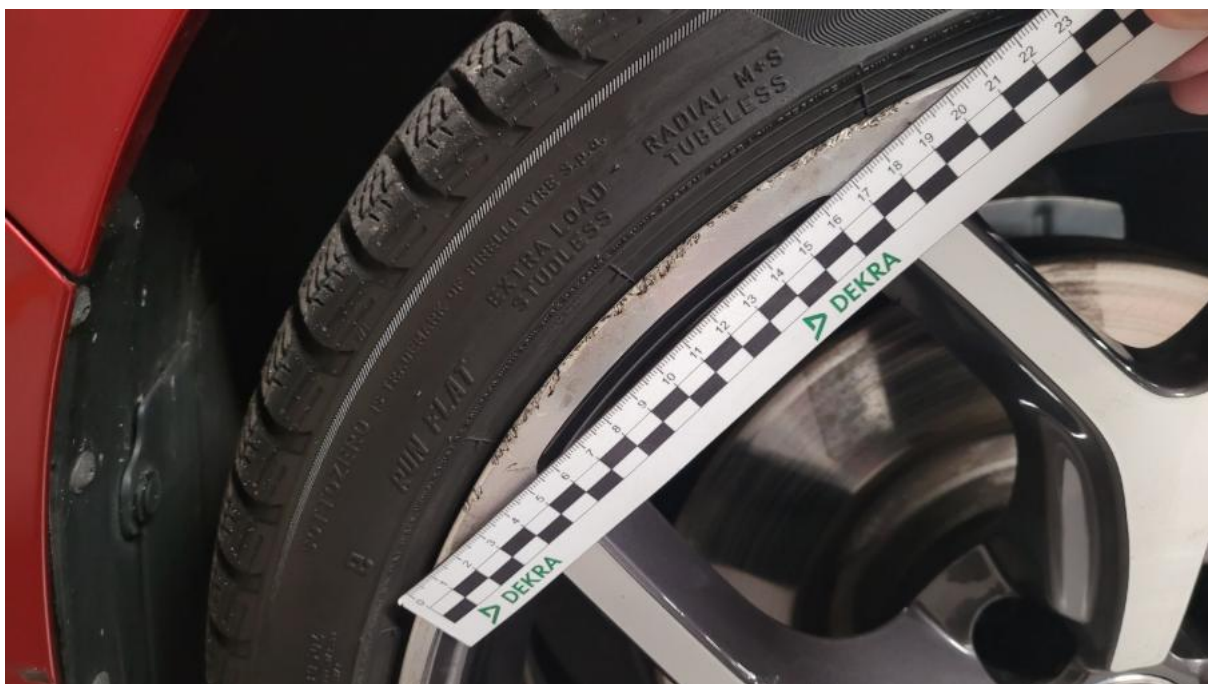
**Fot. 76**

Felga Aluminiowa przednia L - zdjęcie pogładowe 2

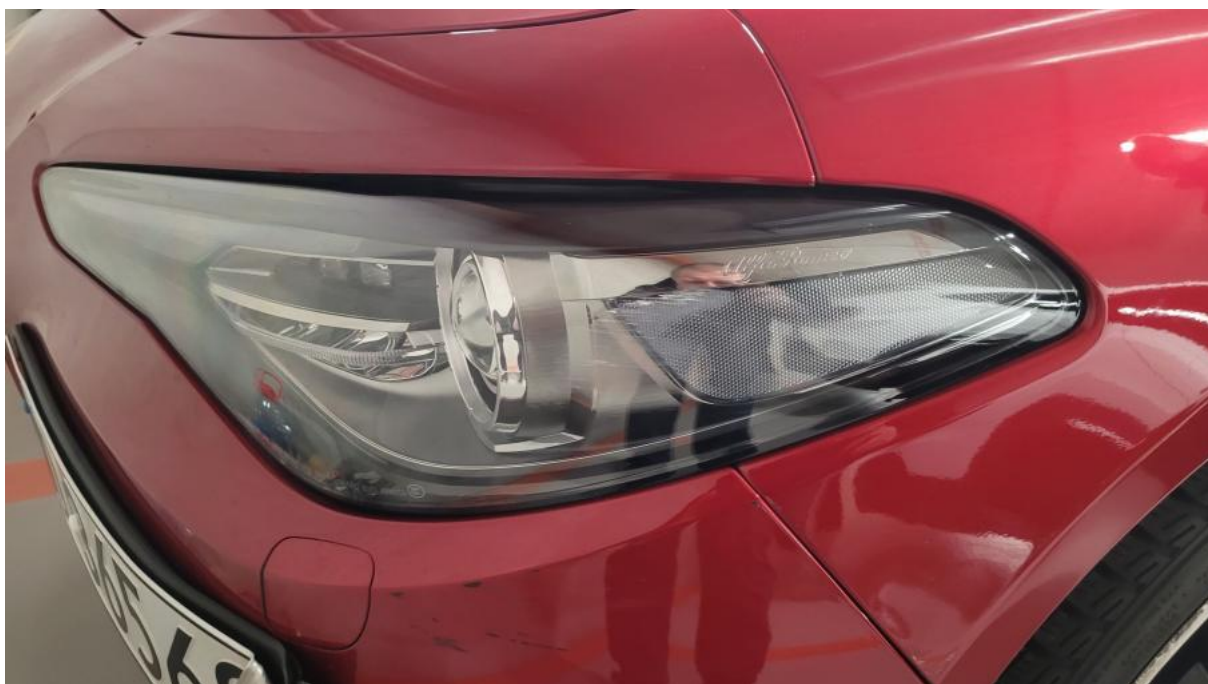
**Fot. 78**

Reflektor L - zdjęcie poglądowe 1

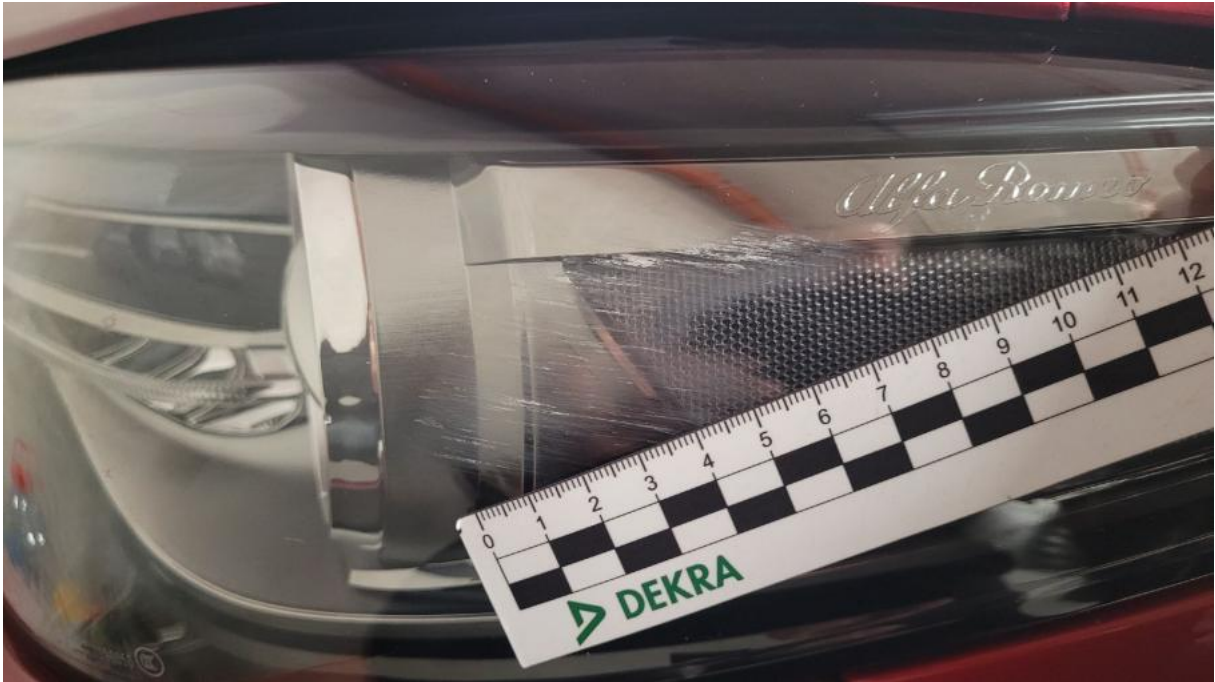
**Fot. 79**

Reflektor L - zdjęcie poglądowe 2
