## Raport z oględzin pojazdu

| Numer raportu | 213447/1/25-11401 | Data raportu | 03-01-2025 |

| Marka, model | ALFA ROMEO Giulia 16-22 |
| Numer rejestracyjny | WD3656S |

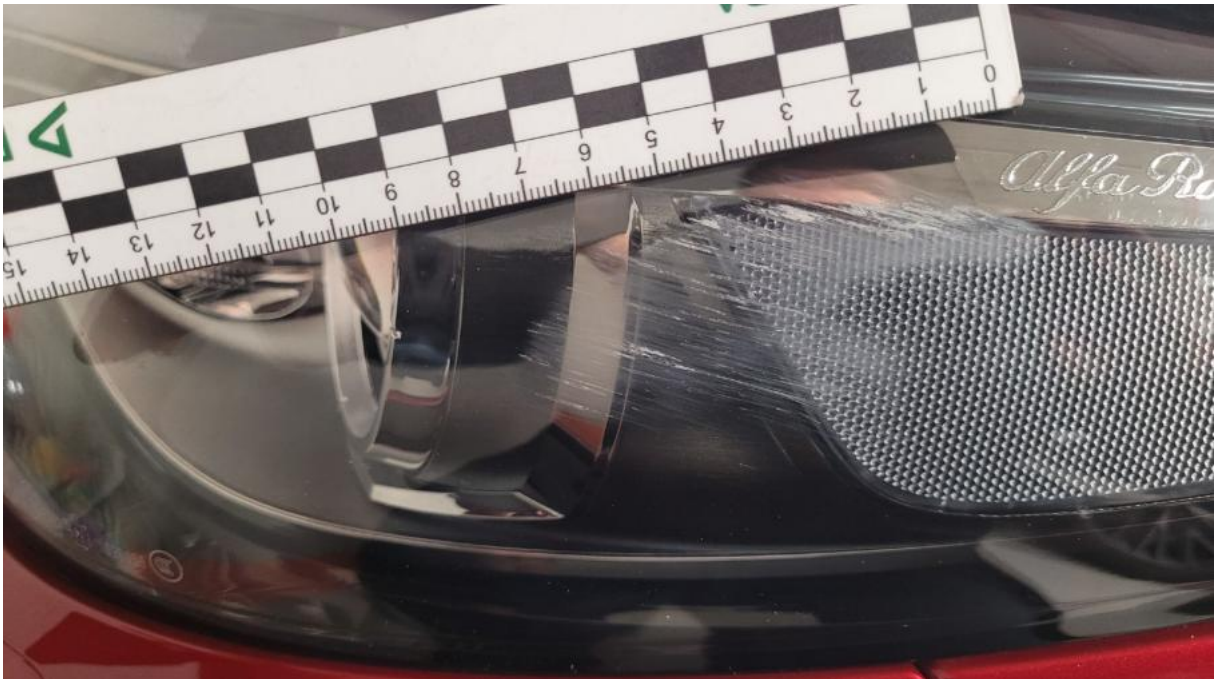
**Fot. 80**

Reflektor L - Rysa/odprysk 1
