WWZZZ3CZDE047619

## Angaben zum Fahrzeug

## Zustandsbericht

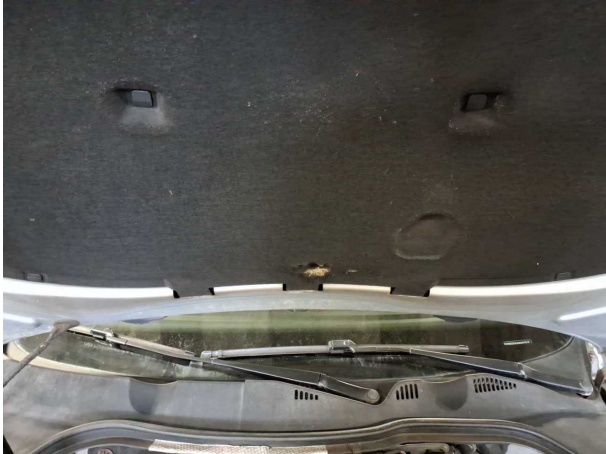
**Beschädigung #1:** Motorhaube: Dämmmatte - Marderschaden - erneuern

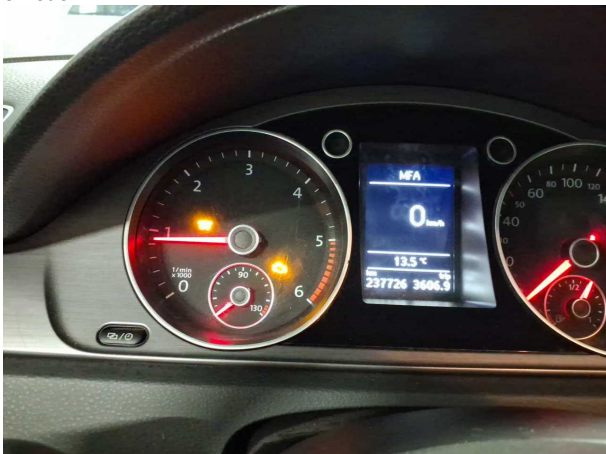
**Beschädigung #2:** Instrumententafel: Kontrollleuchte - elektrischer Fehler - Diagnose durchführen

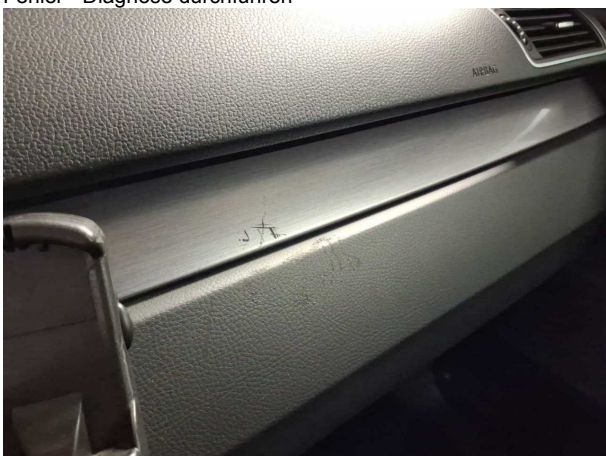
**Beschädigung #3:** Interieur: Innenraum - Kratzer

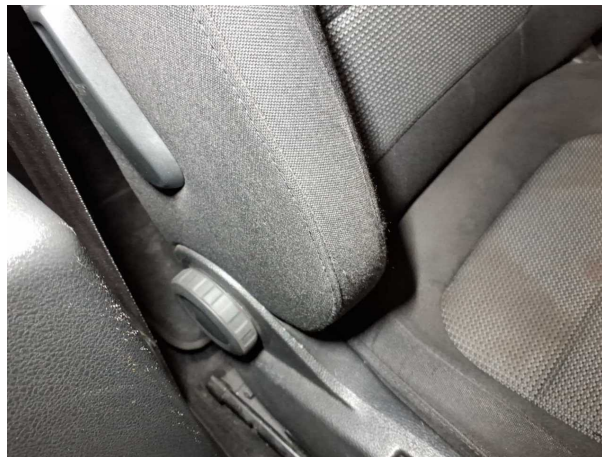
**Beschädigung #3:** Interieur: Innenraum - Kratzer

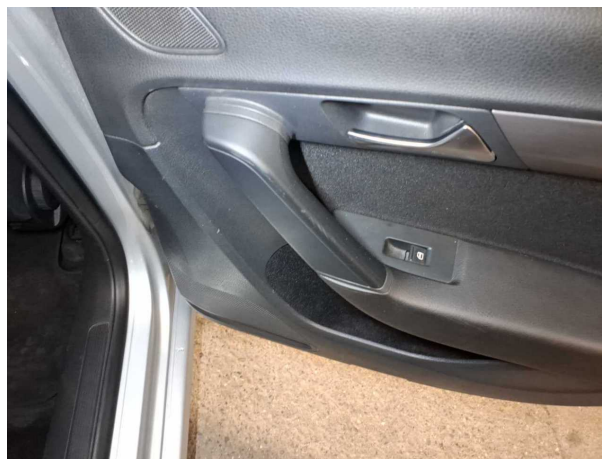
**Beschädigung #3:** Interieur: Innenraum - Kratzer

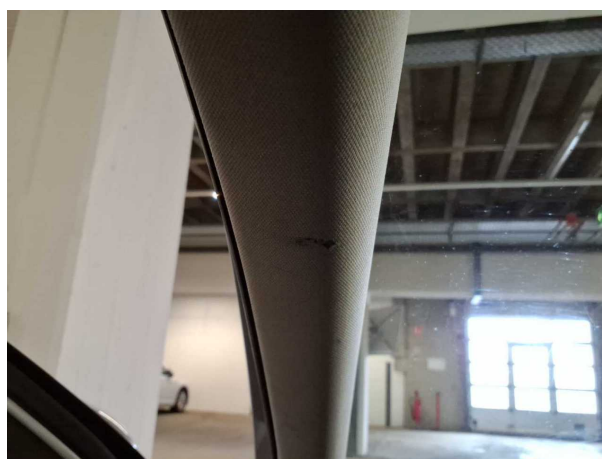
**Beschädigung #4:** Karosserie: A-Säule links - Brandloch - Smart Repair

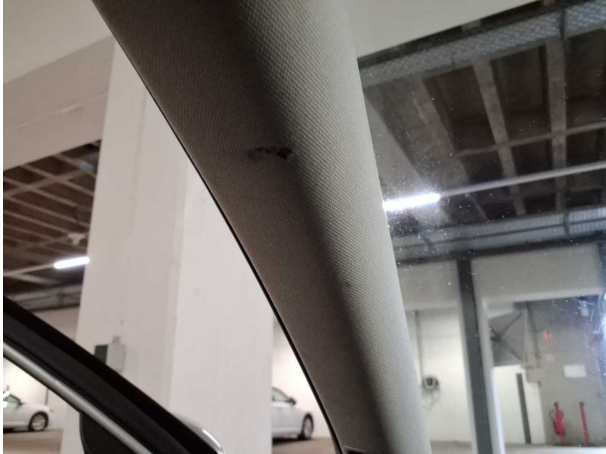
**Beschädigung #4:** Karosserie: A-Säule links - Brandloch - Smart Repair

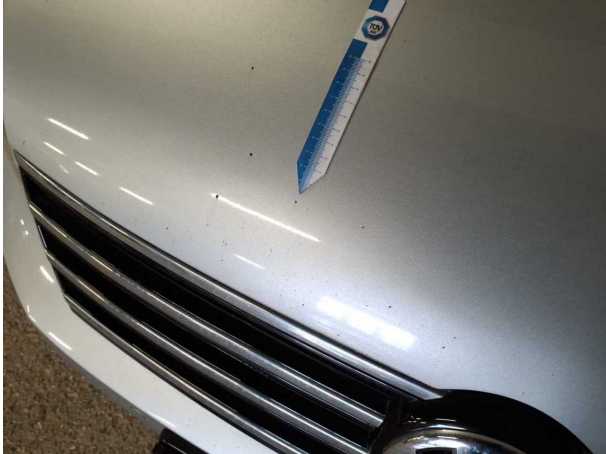
**Beschädigung #7:** Motorhaube: Motorhaube - Korrosion - instandsetzen und lackieren

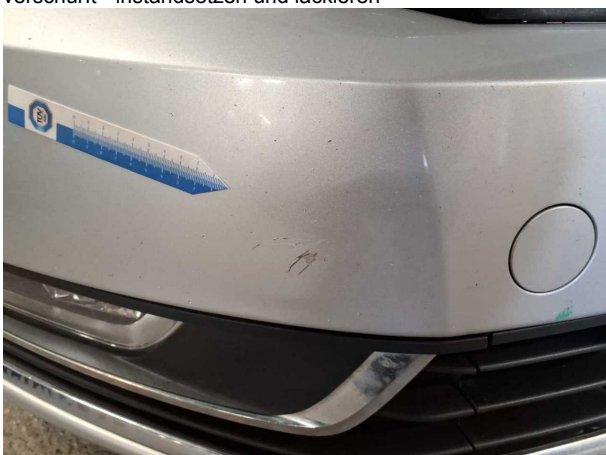
**Beschädigung #8:** Stossfänger vorn: Stossfänger vorn - verkratzt / verschürft - instandsetzen und lackieren

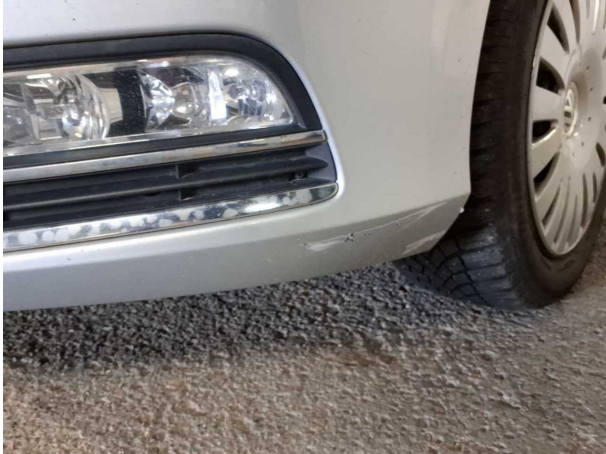
**Beschädigung #8:** Stossfänger vorn: Stossfänger vorn - verkratzt / verschürft - instandsetzen und lackieren

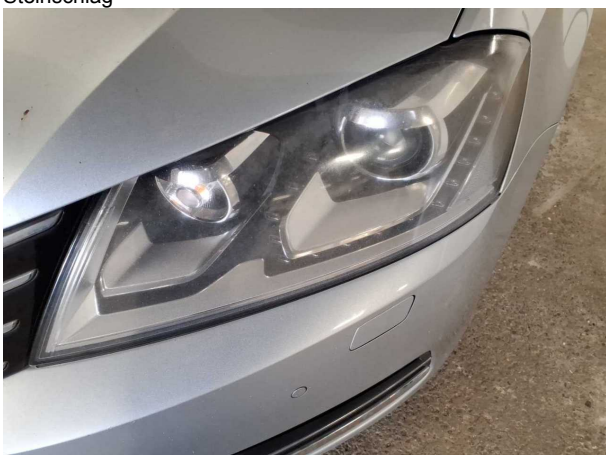
**Beschädigung #9:** Scheinwerfer: Scheinwerfer rechts (und links) - Steinschlag

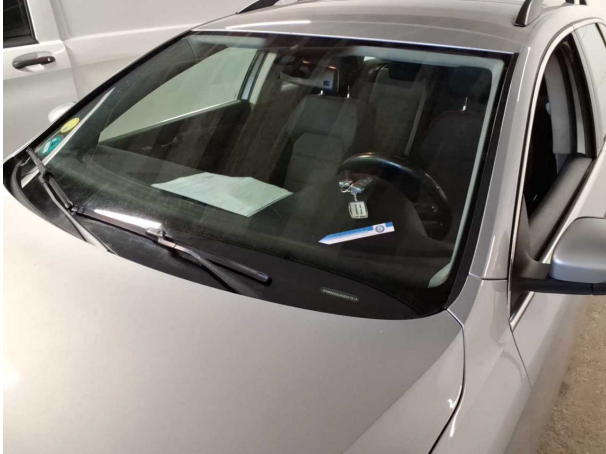
**Beschädigung #10:** Verglasung: Frontscheibe (Kompletter Vorderwagen) - Steinschlag

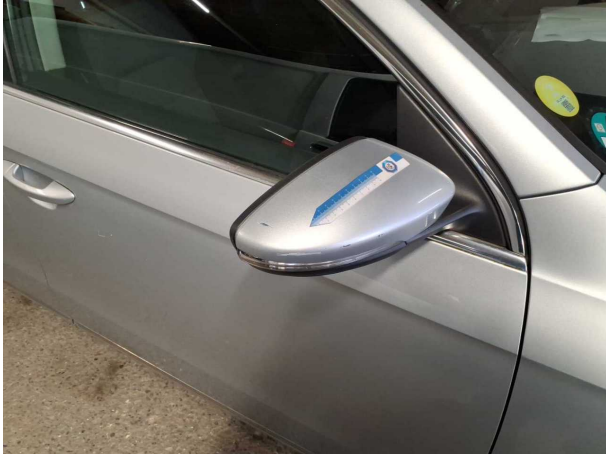
**Beschädigung #11:** Außenspiegel rechts: Abdeckkappe - verkratzt / verschürft - instandsetzen und lackieren

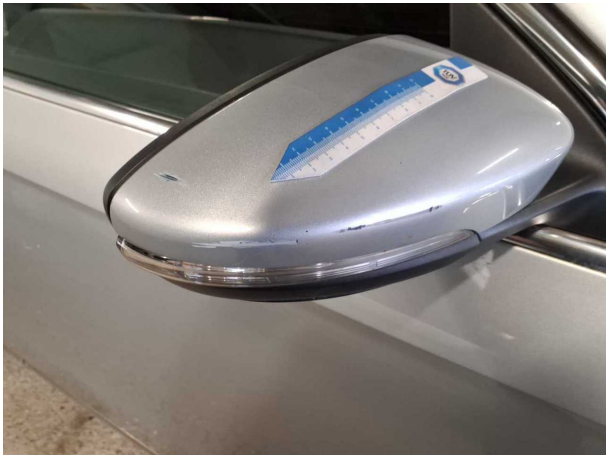
**Beschädigung #11:** Außenspiegel rechts: Abdeckkappe - verkratzt / verschürft - instandsetzen und lackieren

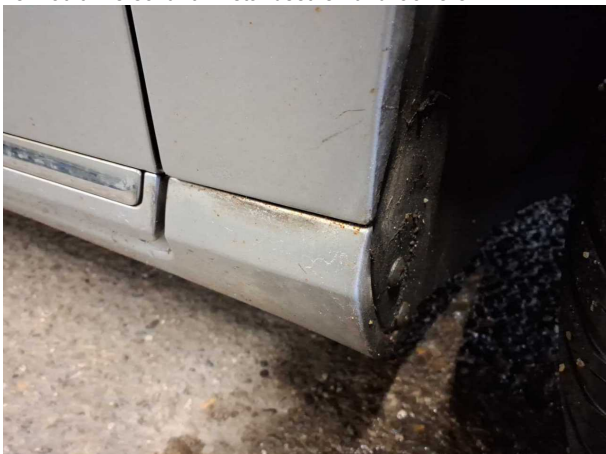
**Beschädigung #12:** Schweller rechts: Schweller (Und evtl Kotflügel) - Korrosion - instandsetzen und lackieren

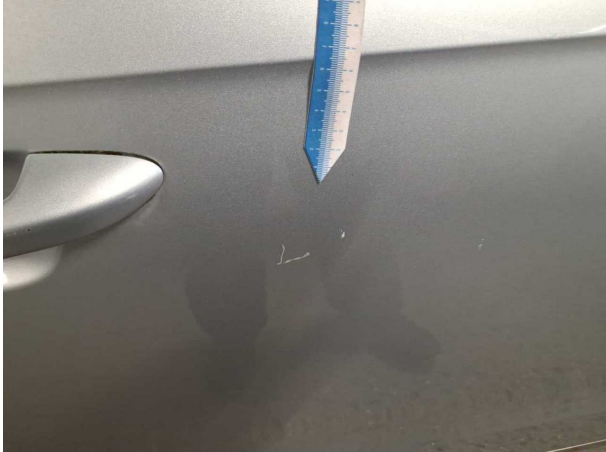
**Beschädigung #13:** Tür vorn rechts: Tür - verkratzt / verschürft - instandsetzen und lackieren

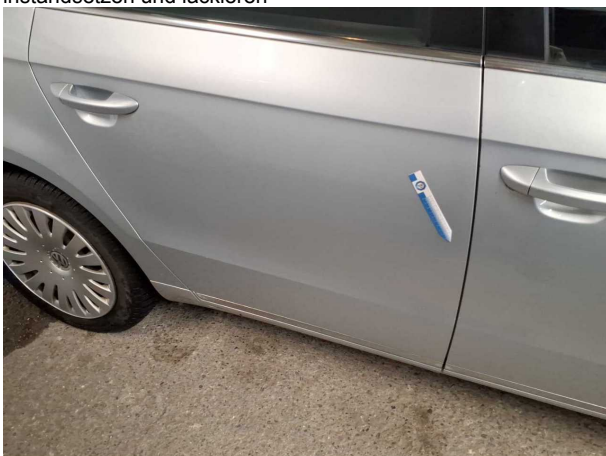
**Beschädigung #14:** Tür hinten rechts: Tür - verkratzt / verschürft - instandsetzen und lackieren

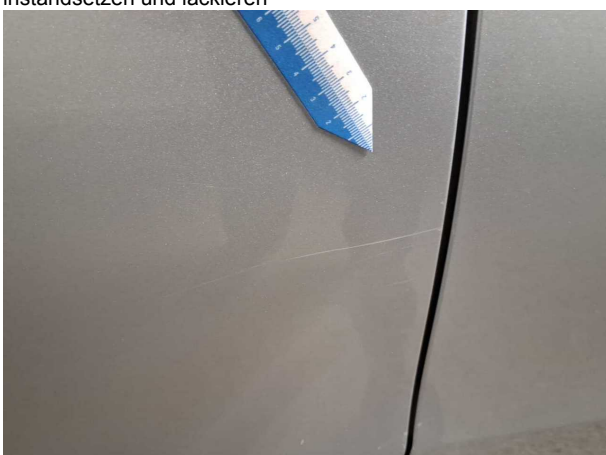
**Beschädigung #14:** Tür hinten rechts: Tür - verkratzt / verschürft - instandsetzen und lackieren

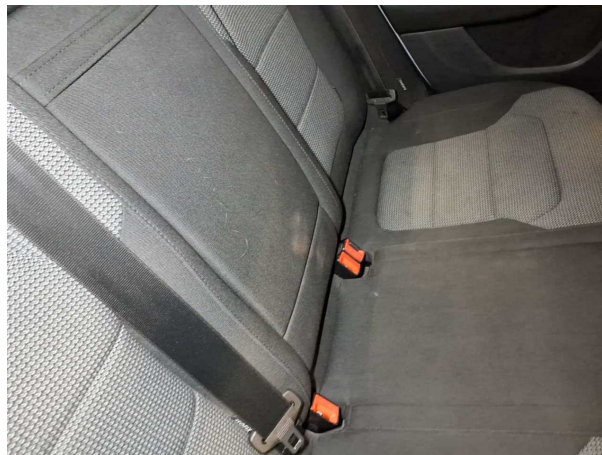
**Beschädigung #15:** Interieur: Innenraum - verschmutzt - reinigen

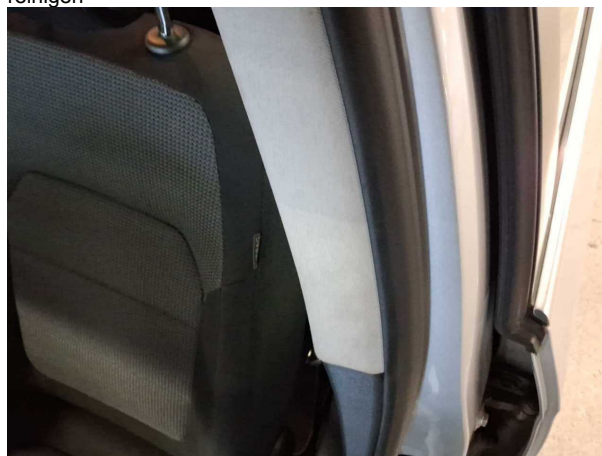
**Beschädigung #15:** Interieur: Innenraum - verschmutzt - reinigen

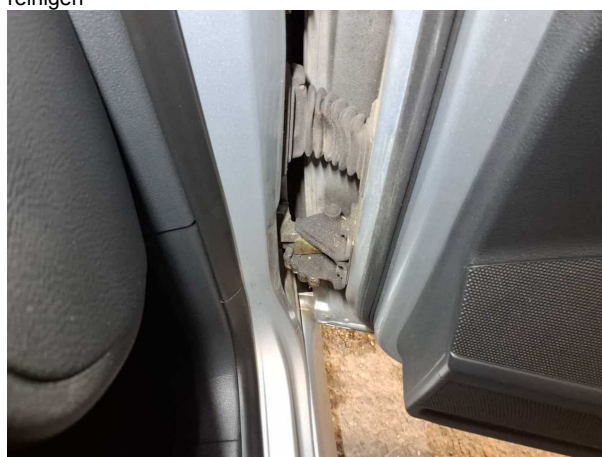
**Beschädigung #16:** Tür vorn links: Scharnier Satz (Schwergängig, alle 4x Türen) - Funktion / Zulässigkeit -

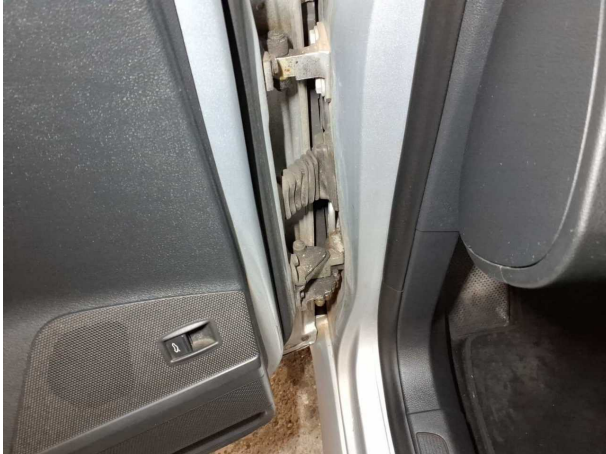
**Beschädigung #16:** Tür vorn links: Scharnier Satz (Schwergängig, alle 4x Türen) - Funktion / Zulässigkeit - instandsetzen

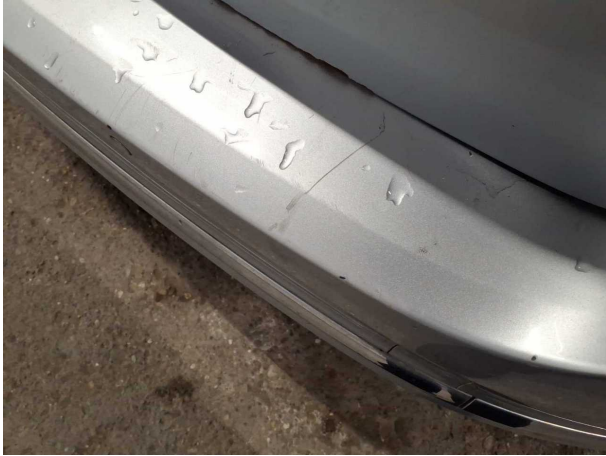
**Beschädigung #18:** Stossfänger hinten: Stossfänger hinten - verkratzt / verschürft - instandsetzen und lackieren

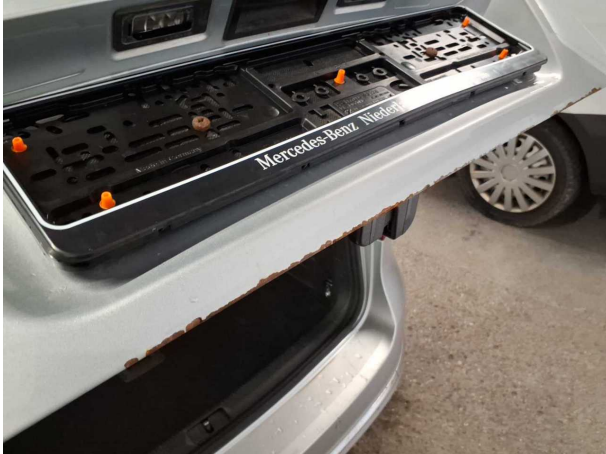
**Beschädigung #19:** Heckklappe/-tür: Heckklappe - Korrosion - instandsetzen und lackieren

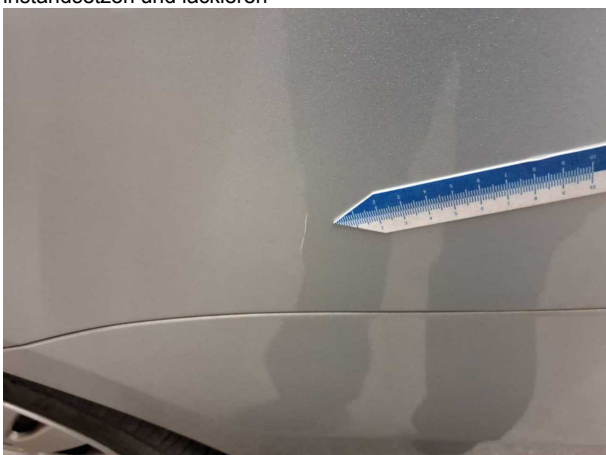
**Beschädigung #20:** Seitenwand links: Seitenwand - Kratzer - instandsetzen und lackieren

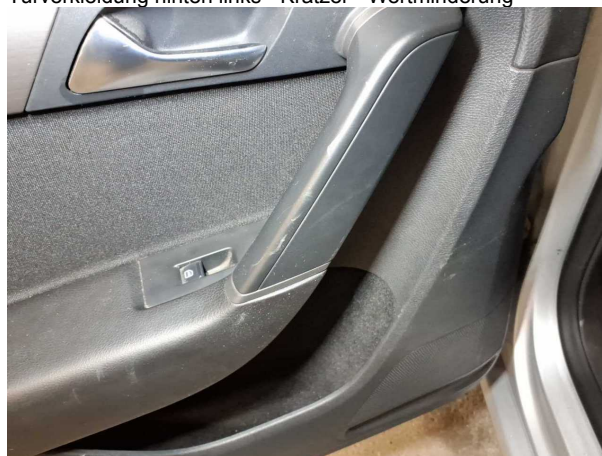
**Beschädigung #21:** Verkleidungen/Abdeckungen: Türverkleidung hinten links - Kratzer - Wertminderung

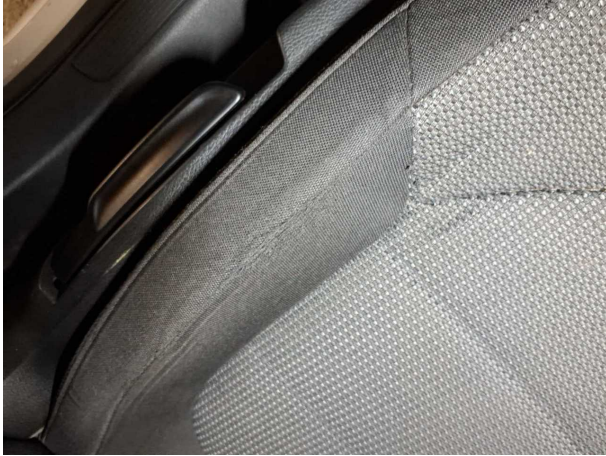
**Beschädigung #22:** Sitz vorn: Sitzbezug links (und Polster) - verschlissen - instandsetzen

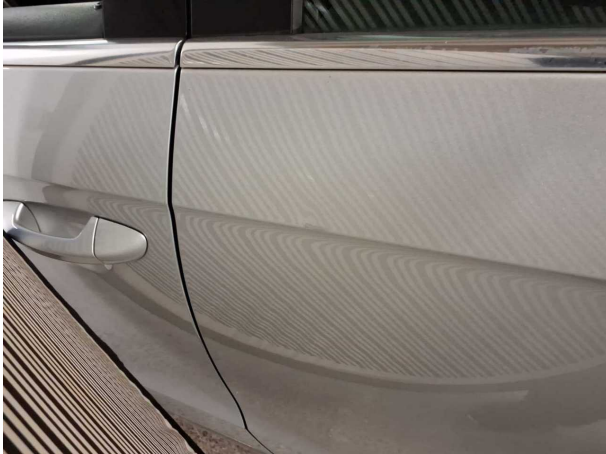
**Beschädigung #24:** Tür hinten links: Tür - Delle / Lackschad... - instandsetzen und lackieren

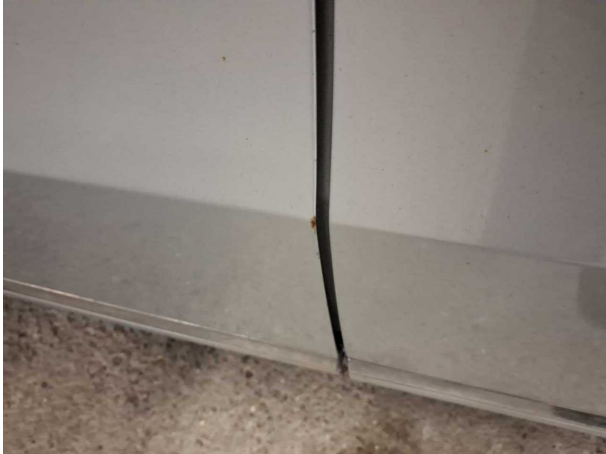
**Beschädigung #26:** Tür vorn links: Türkante - Kratzer

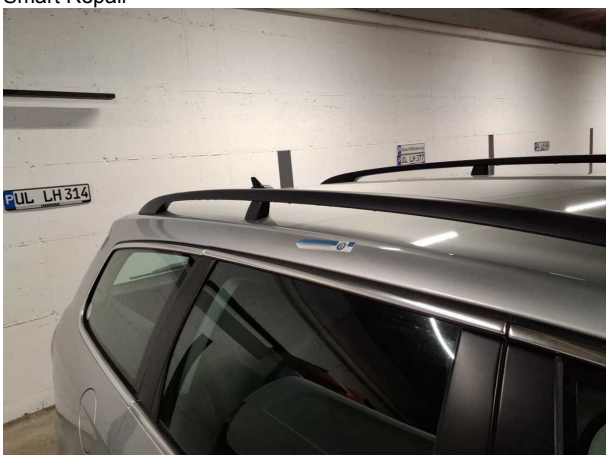
**Beschädigung #30:** Fahrzeugdach: Dachholm links - Korrosi... - Smart Repair
