**WDF44760513098771**

## Angaben zum Fahrzeug

## Zustandsbericht

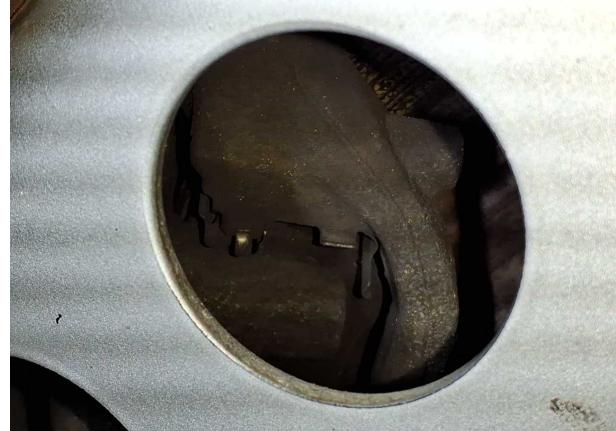
**Beschädigung #2:** Bremsanlage: Bremsscheiben und Beläge vorn (Und hinten) - verschlissen - instandsetzen

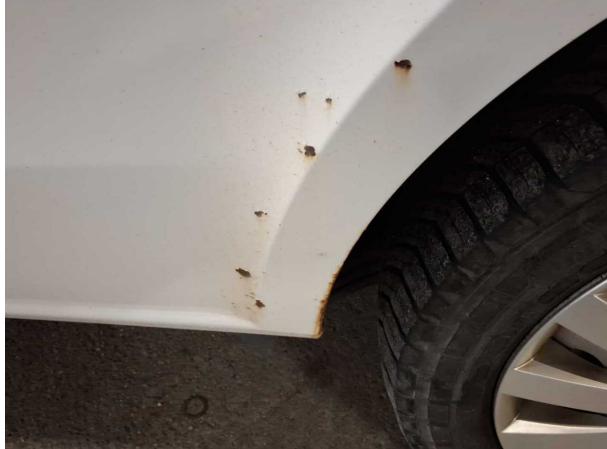
**Beschädigung #17:** Seitenwand links: Seitenwand - Korrosion - instandsetzen und lackieren
