## Raport z oględzin pojazdu

| Numer raportu | 217498/12/25-11401 | Data raportu | 16-12-2025 |

| Marka, model | VOLKSWAGEN Crafter 35 Bit... |
| Numer rejestracyjny | GD609YL |

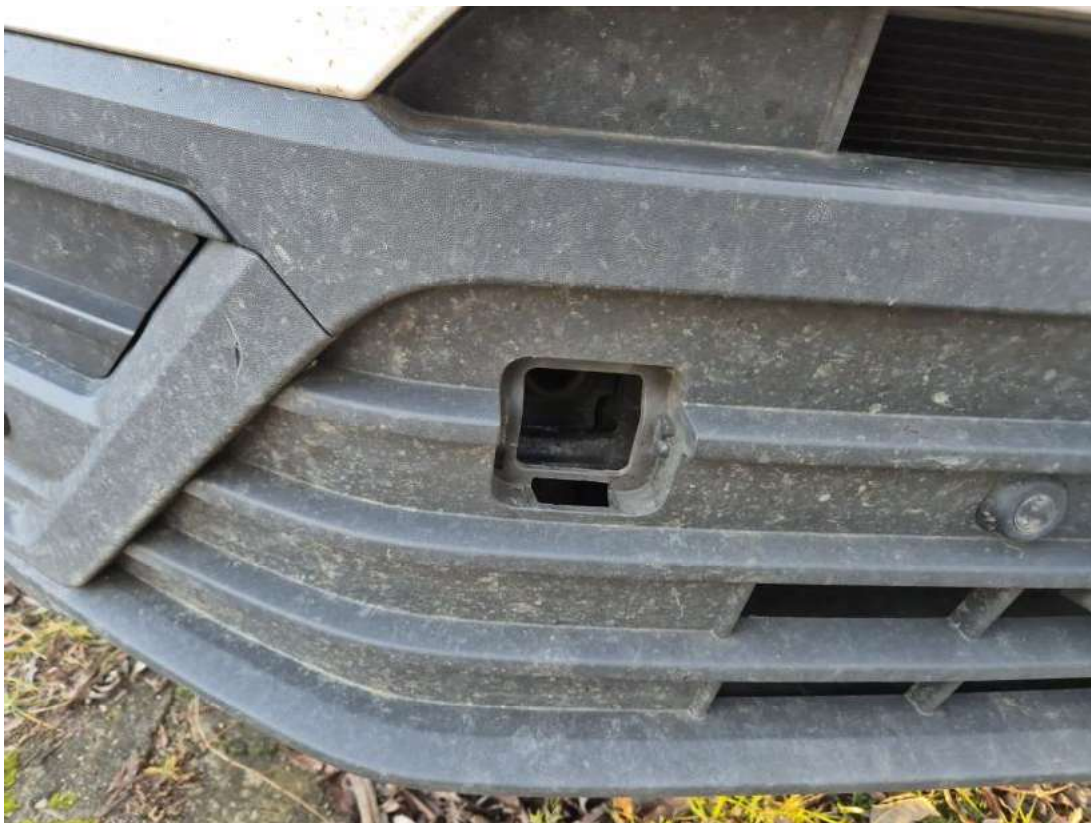
**Fot. 35**

| Poz. | Nazwa pozycji | Opis uszkodzeń | Kwalifik. | Naprawa [rbg] |
|---|---|---|---|---|
| 1 | Zaślepka haka holowniczego R | brak | WY | 0.1 |

Zaślepka prz haka hol. - Inne 1

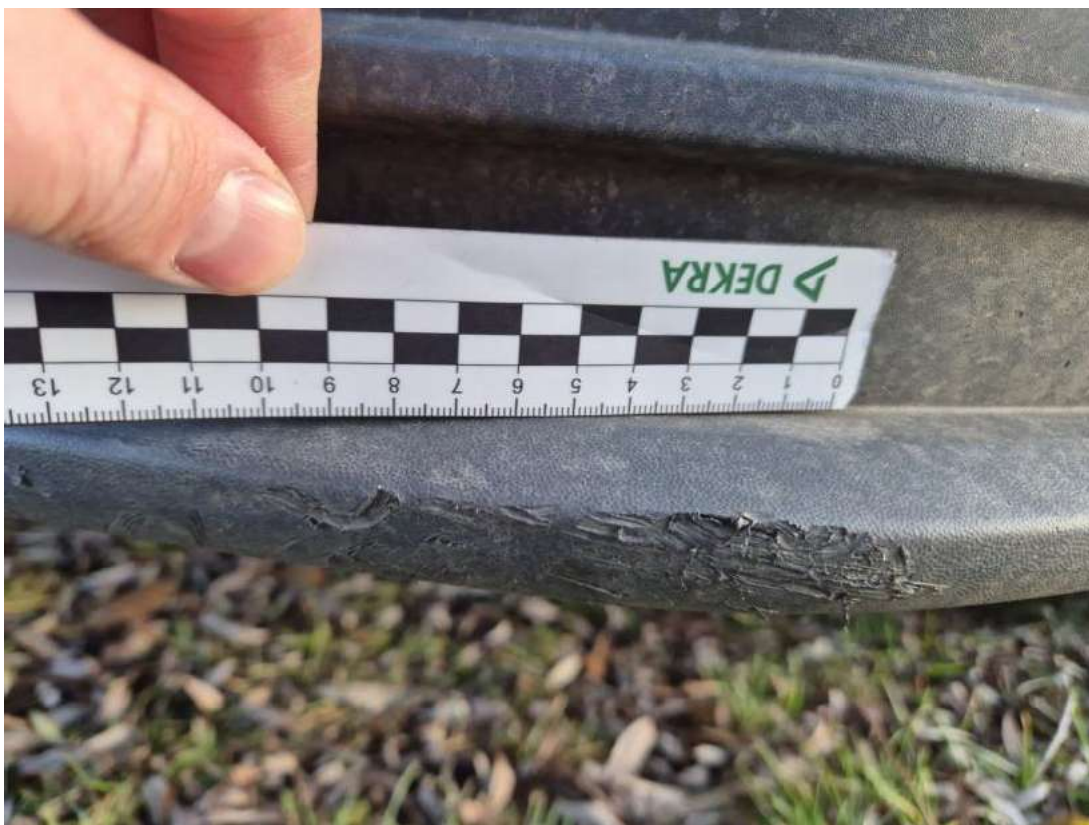
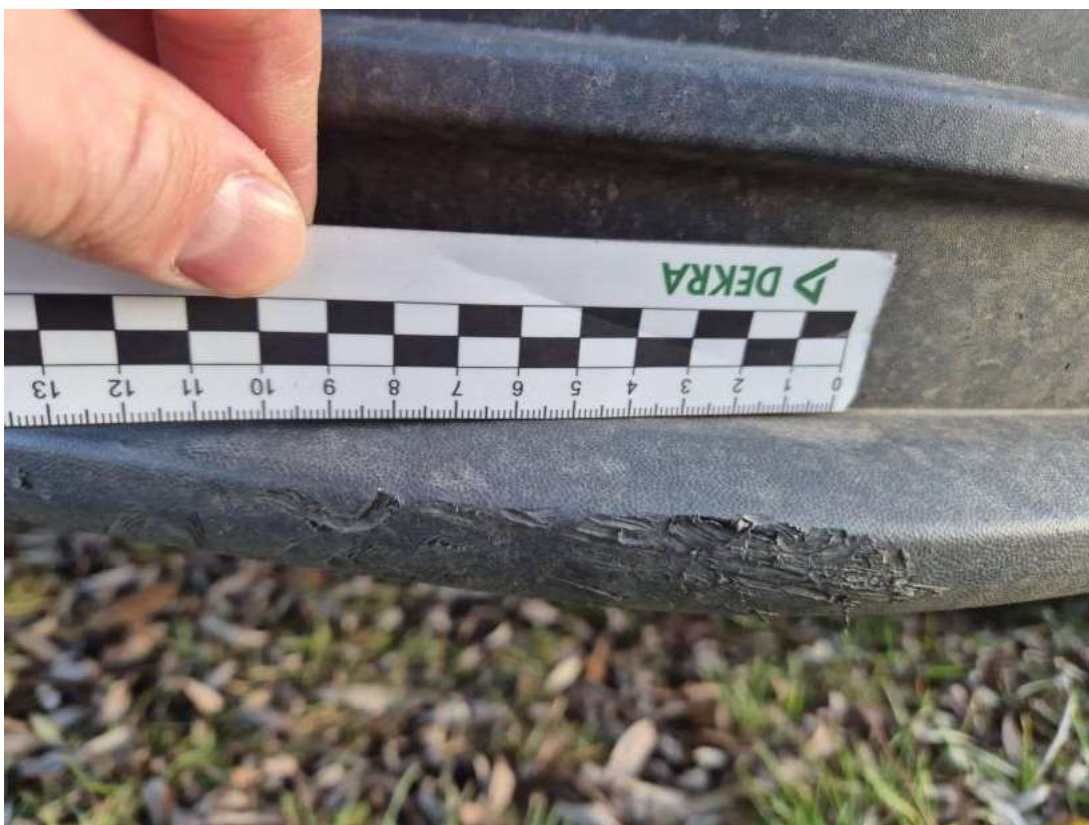
**Fot. 37**

| 5 | Zderzak, środek | zarysowanie, zabrudzenie | WY | 0.3 |

Zderzak przedni cz dolna - Rysa/odprysk 1

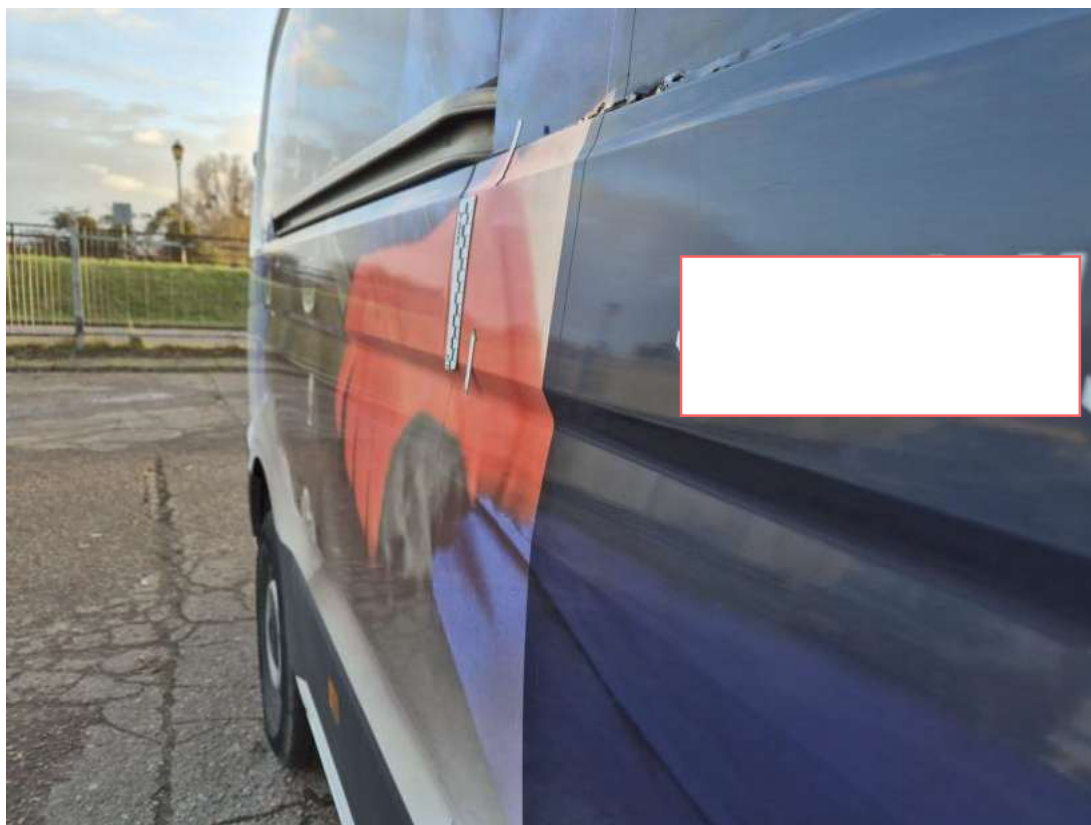
**Fot. 51**

| 12 | Drzwi części ład.przesuwne R | rysa/odprysk, wgniecenie/odkształcenie | NA | 0.8 |

Drzwi tylne P - Wgniecenie/odkształcenie 1

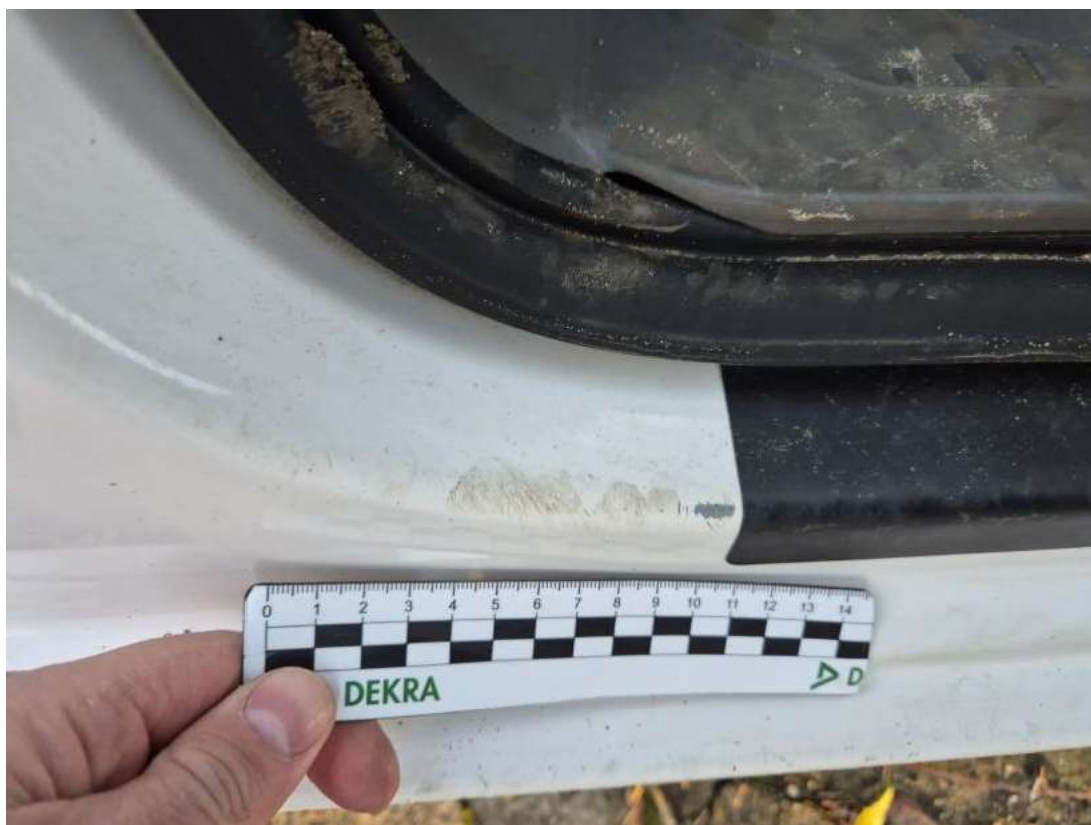
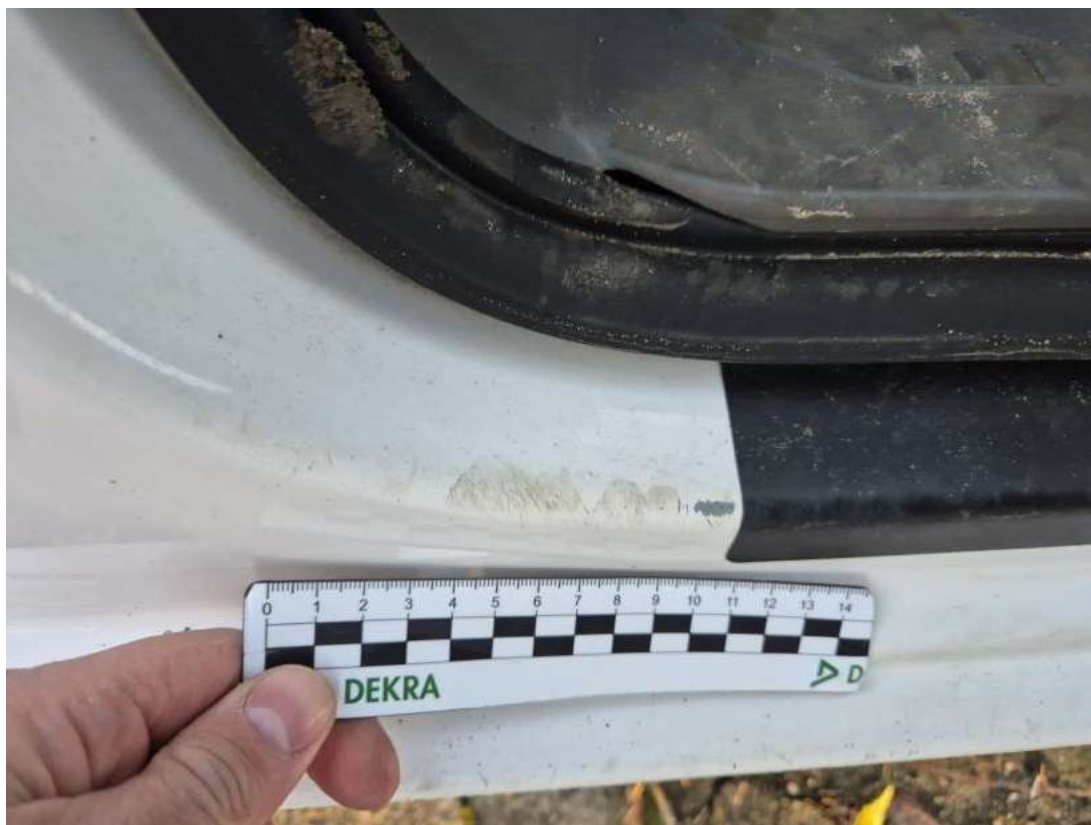
**Fot. 52**

| 15 | Poszycie progu R | rysa/odprysk, wgniecenie/odkształcenie | NA | 1 |

Próg P - Rysa/odprysk 1

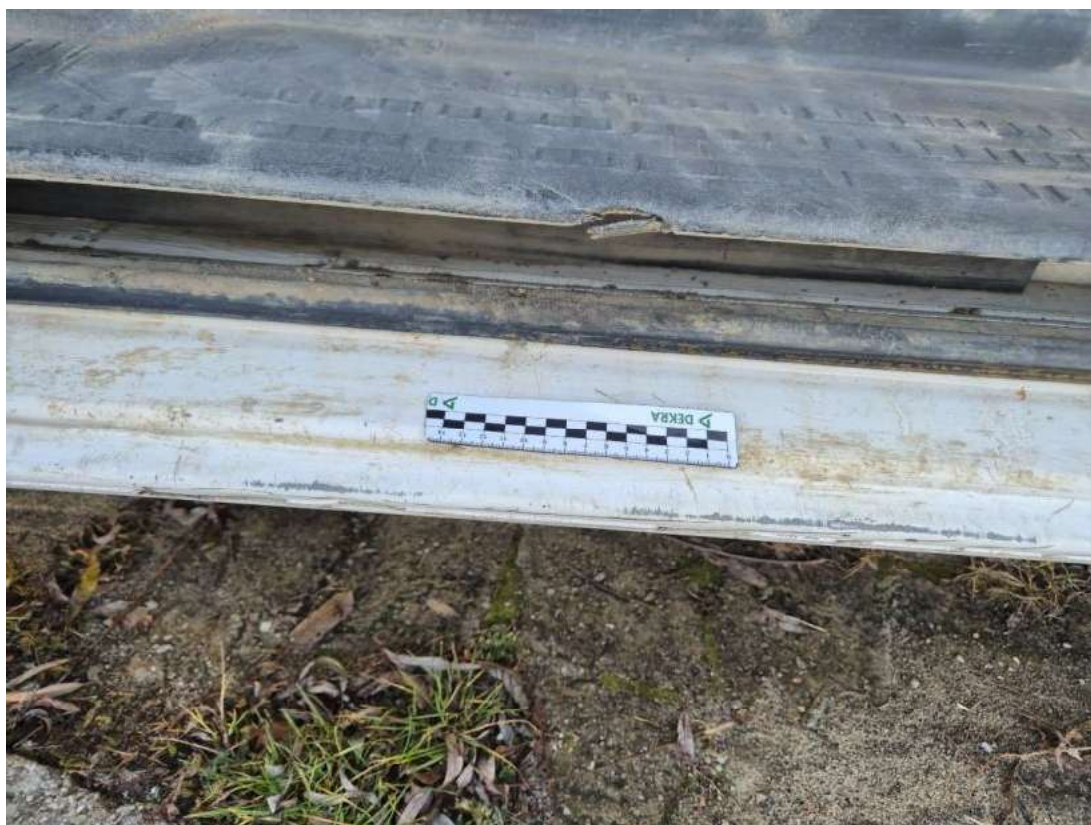
**Fot. 54**

Próg P - Rysa/odprysk 2

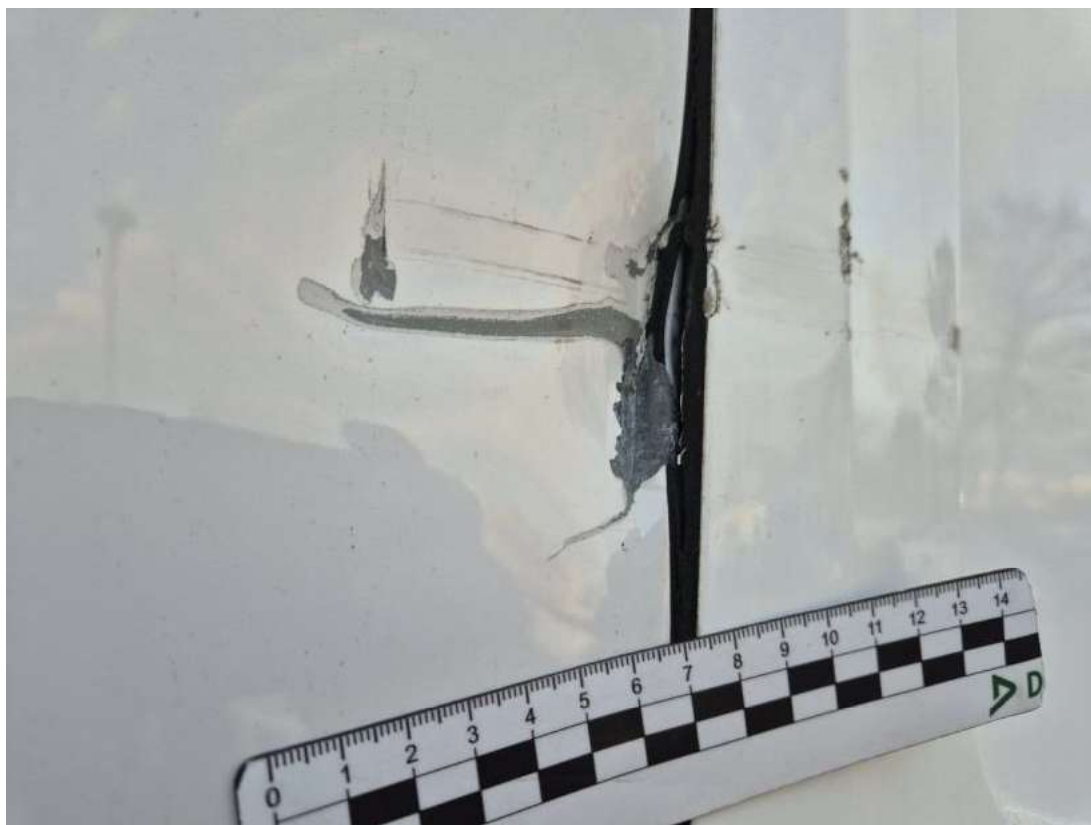
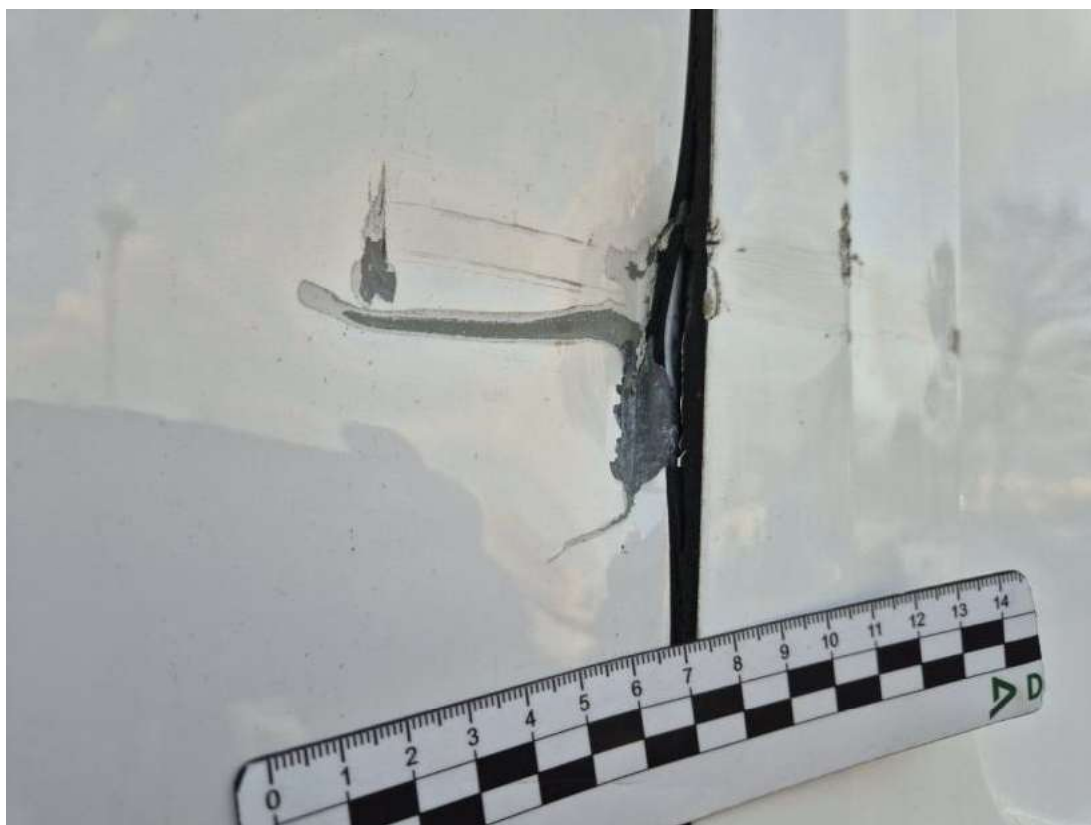
**Fot. 59**

| 17 | Łotnik tylny R | rysa/odprysk, wgniecenie/odkształcenie | NA | 1 |

Błotnik tylny P / Ściana boczna P - Rysa/odprysk 1

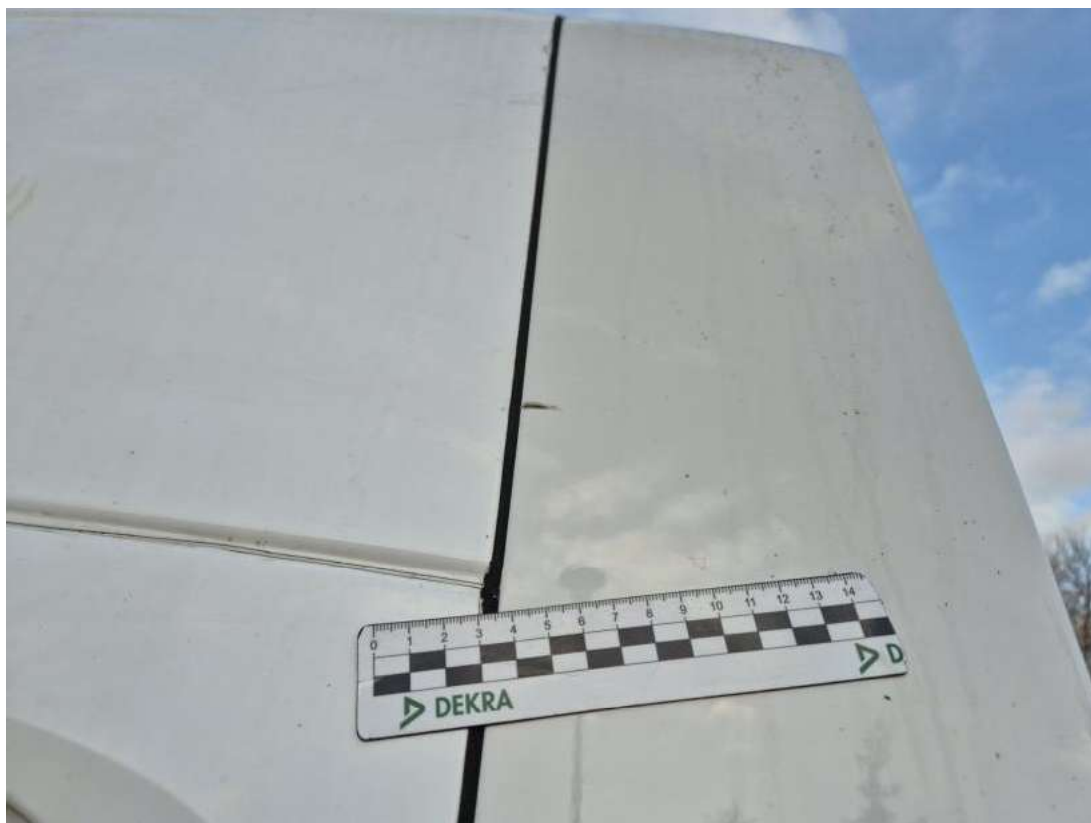
**Fot. 73**

Błotnik tylny L / Ściana boczna L - Rysa/odprysk 1

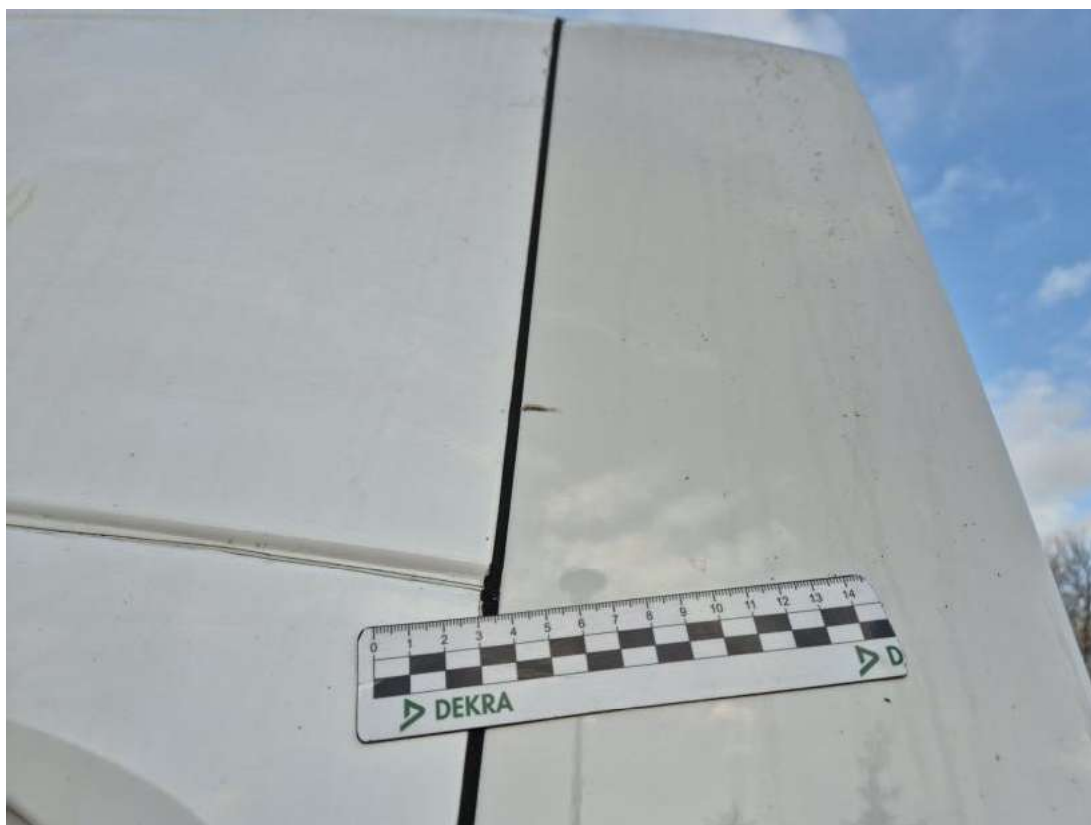
**Fot. 74**

Błotnik tylny L / Ściana boczna L - Rysa/odprysk 1

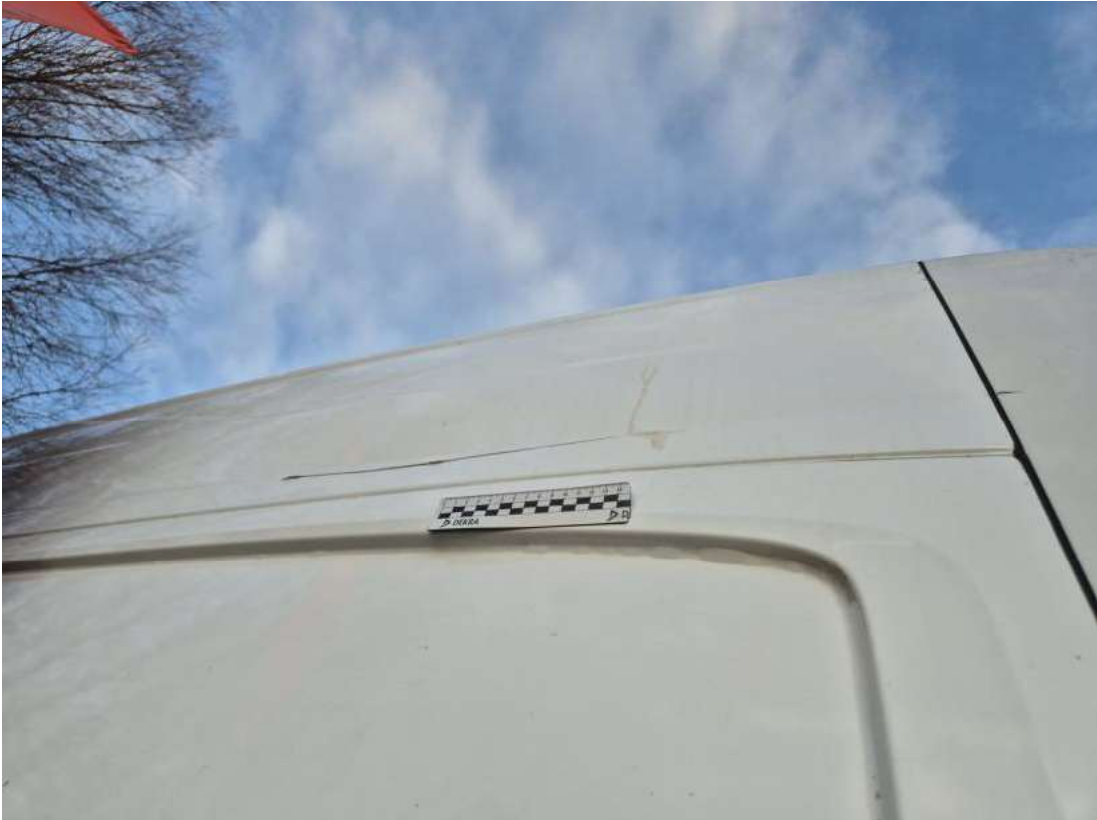
**Fot. 75**

Błotnik tylny L / Ściana boczna L - Wgniecenie/odkształcenie 1
