Nr zlecenia DEKRA: SKFS/SIG/03571/26/01/15  
Nr zlecenia/szkody:  
Data zlecenia: 15-01-2026

| Producent | PEUGEOT |
| Typ/wersja | 308 SW 1.6 HDi Active |
| Nr rejestracyjny | KR5C468 |

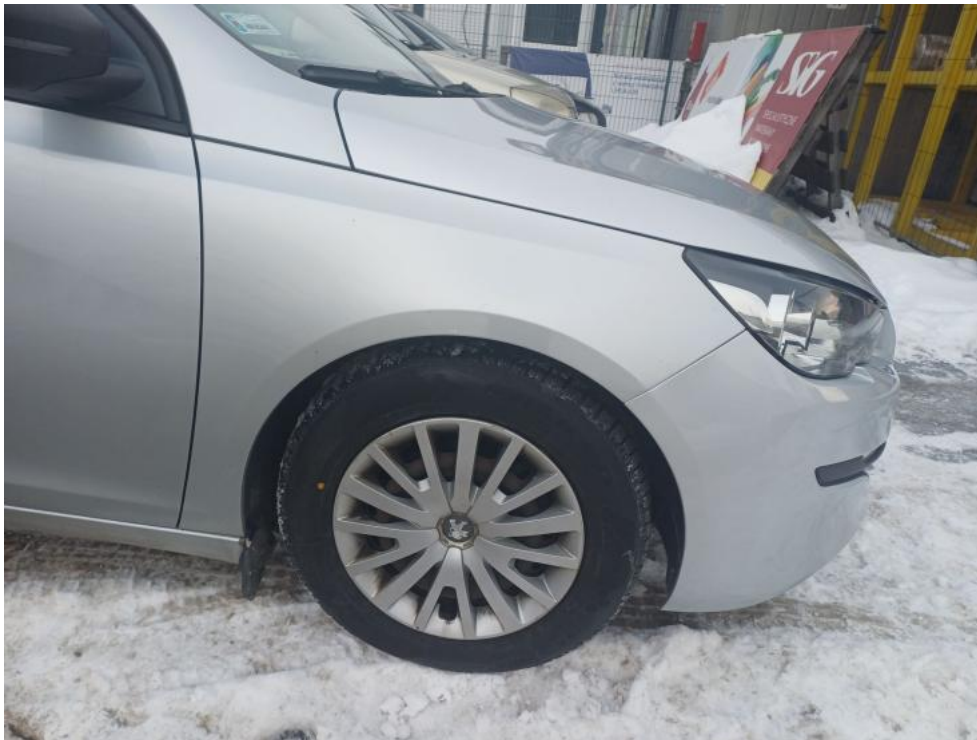
**Fot. 43.**

Błotnik tworzywo PP - zdjęcie poglądowe 1

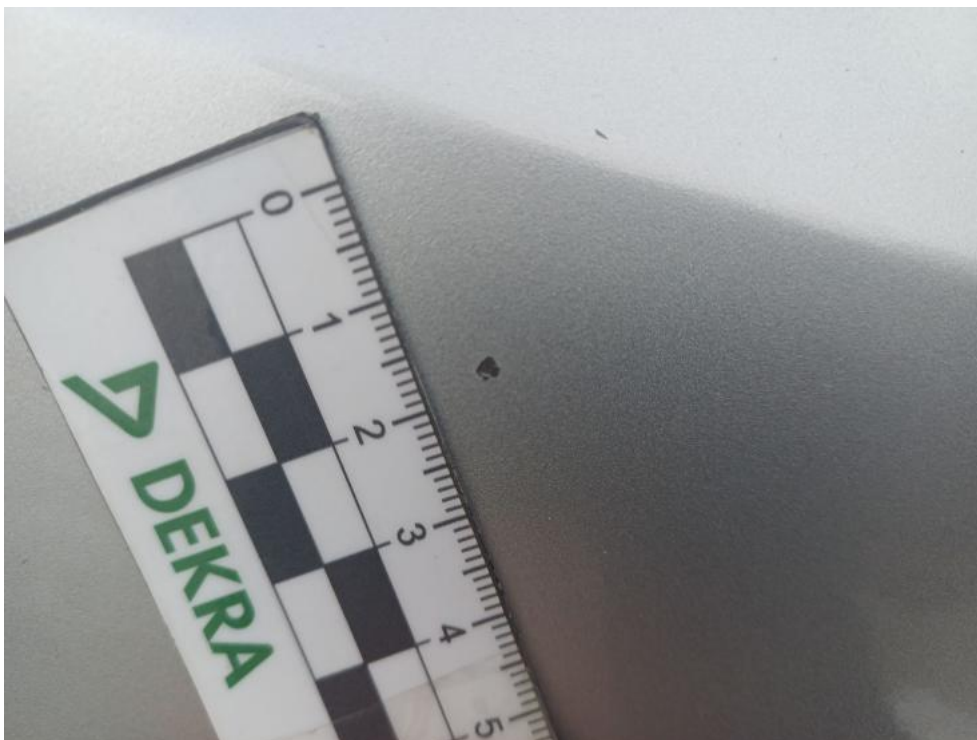
Błotnik tworzywo PP - odpryski lakieru 1

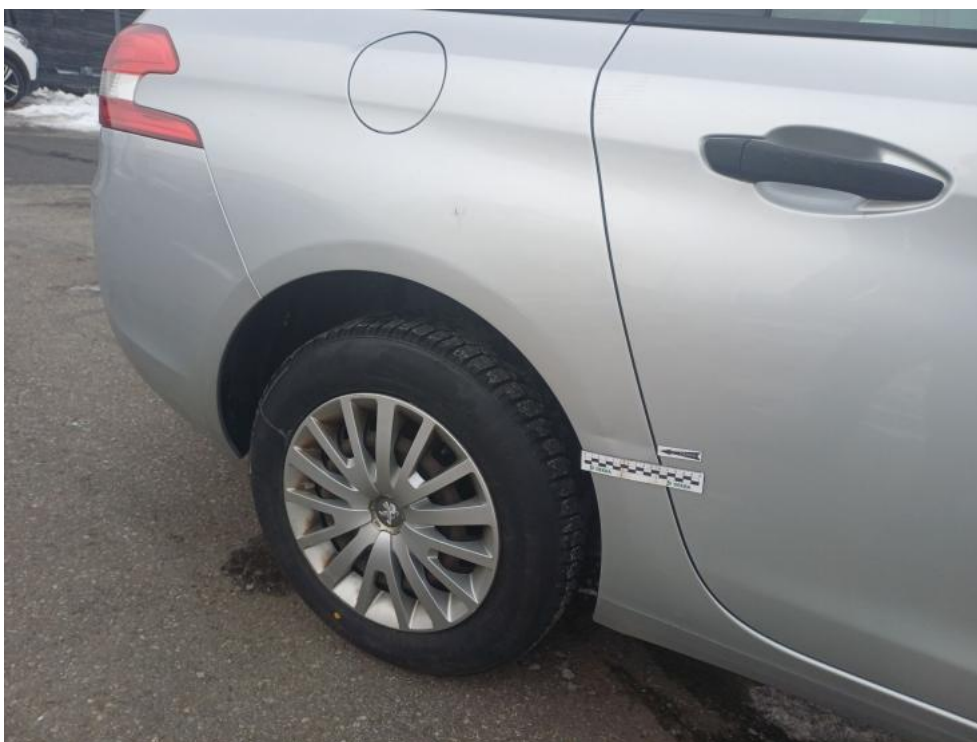
**Fot. 46.**

Błotnik tworzywo TP - zdjęcie poglądowe 1

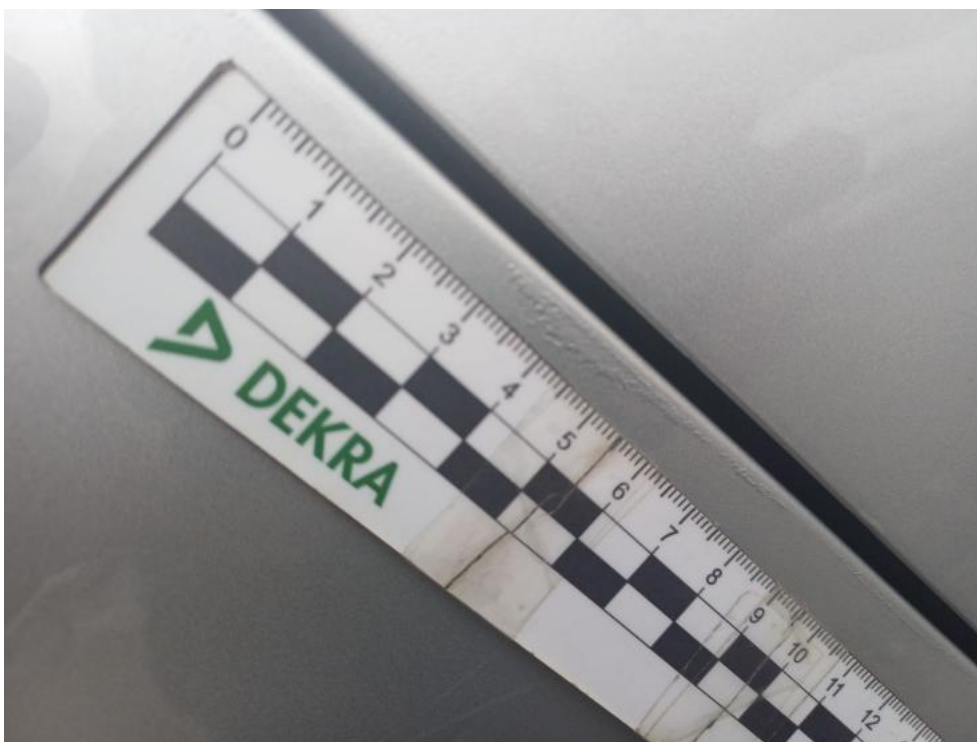
**Fot. 50.**

Błotnik tworzywo TP - ślady nieprofesjonalnej naprawy 1

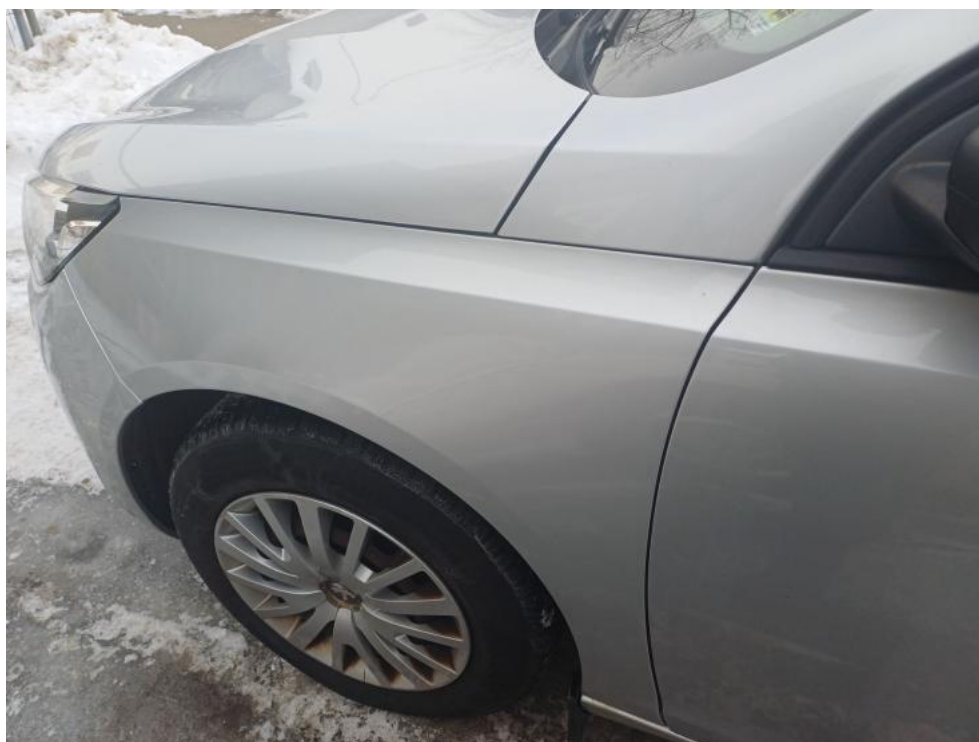
**Fot. 52.**

Błotnik metal PL - zdjęcie poglądowe 1

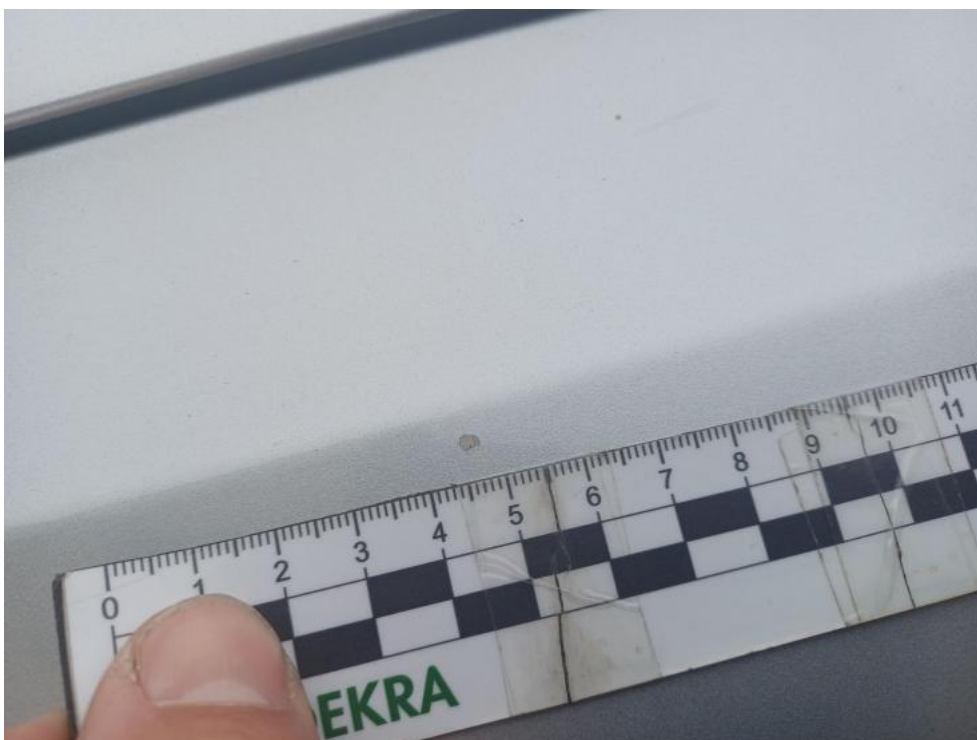
**Fot. 54.**

Błotnik metal PL - odpryski lakieru 2

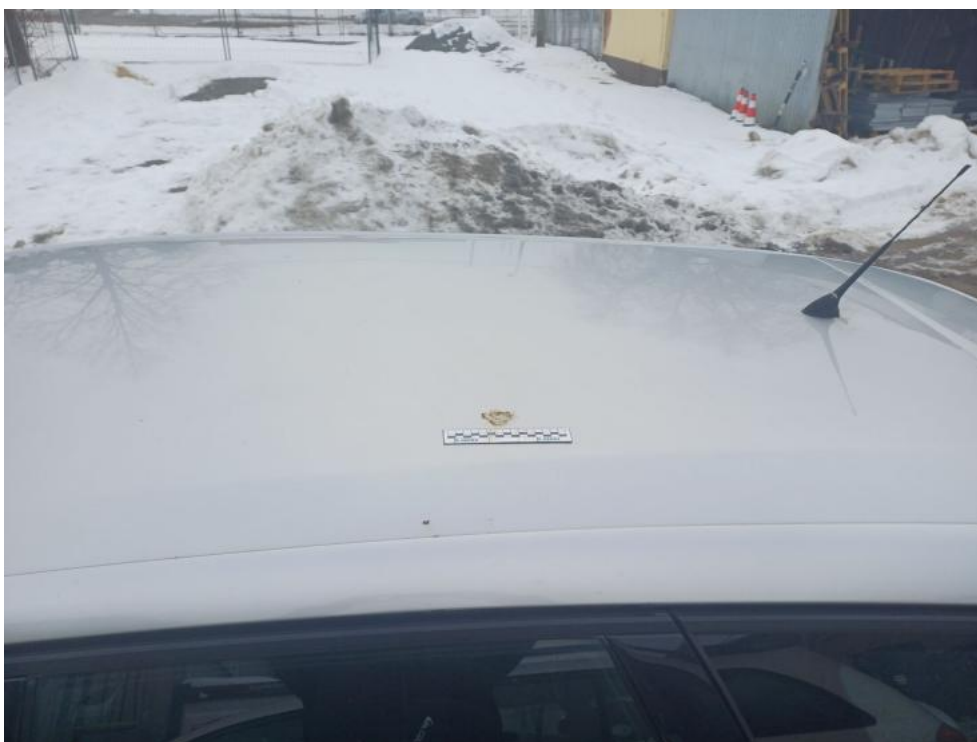
**Fot. 56.**

Dach stały - zdjęcie poglądowe 1

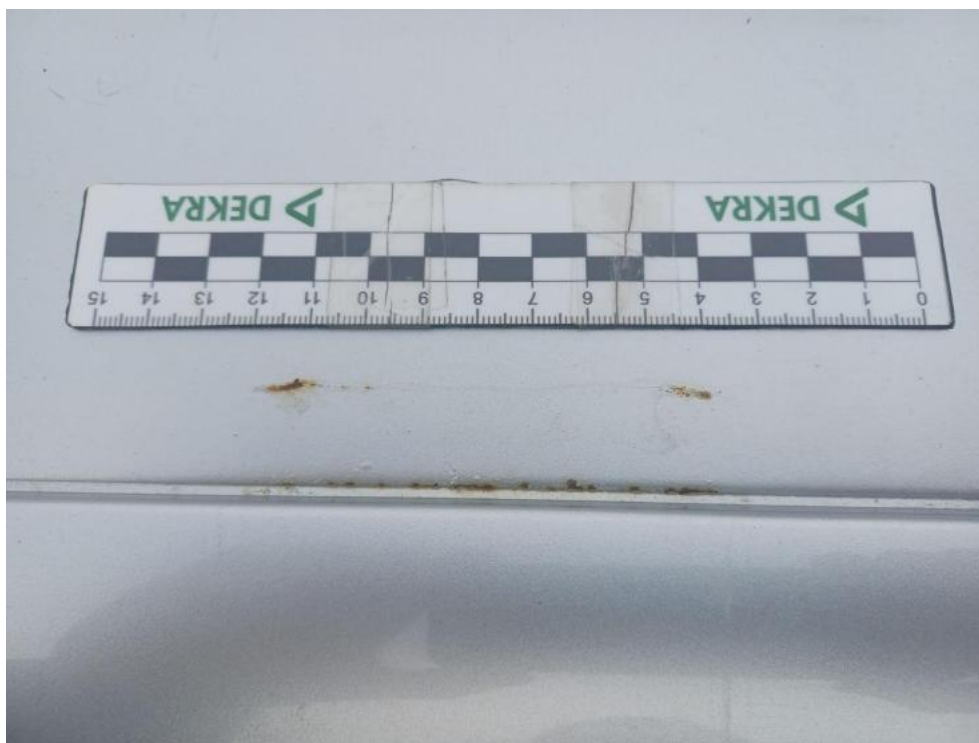
**Fot. 57.**

Dach stały - zdjęcie poglądowe 2

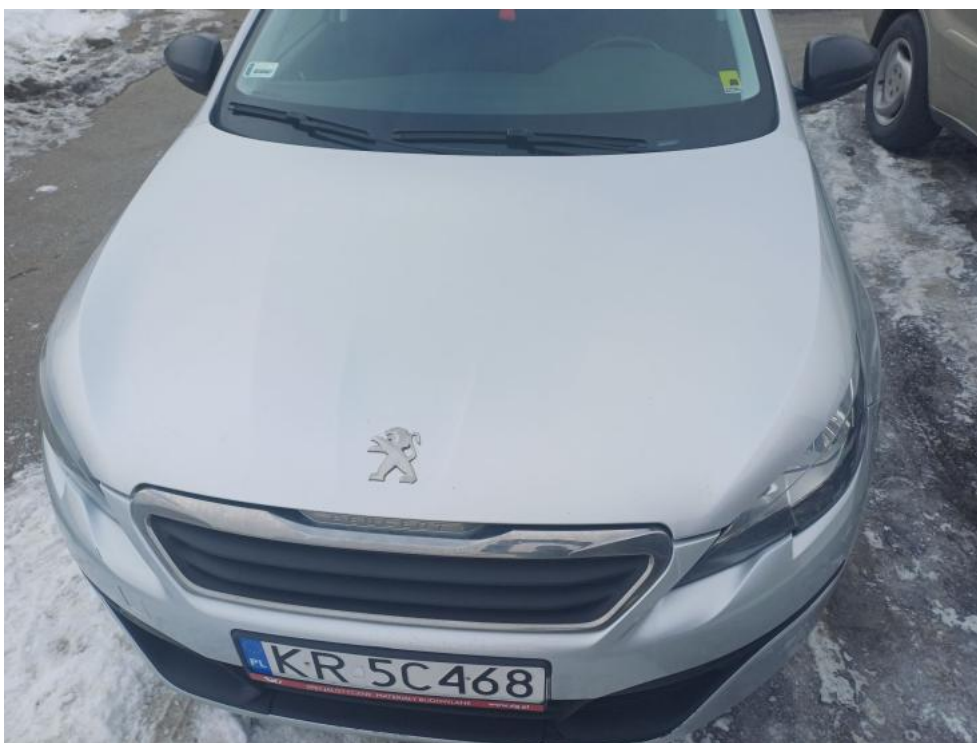
**Fot. 61.**  
Pokrywa - zdjęcie poglądowe 1

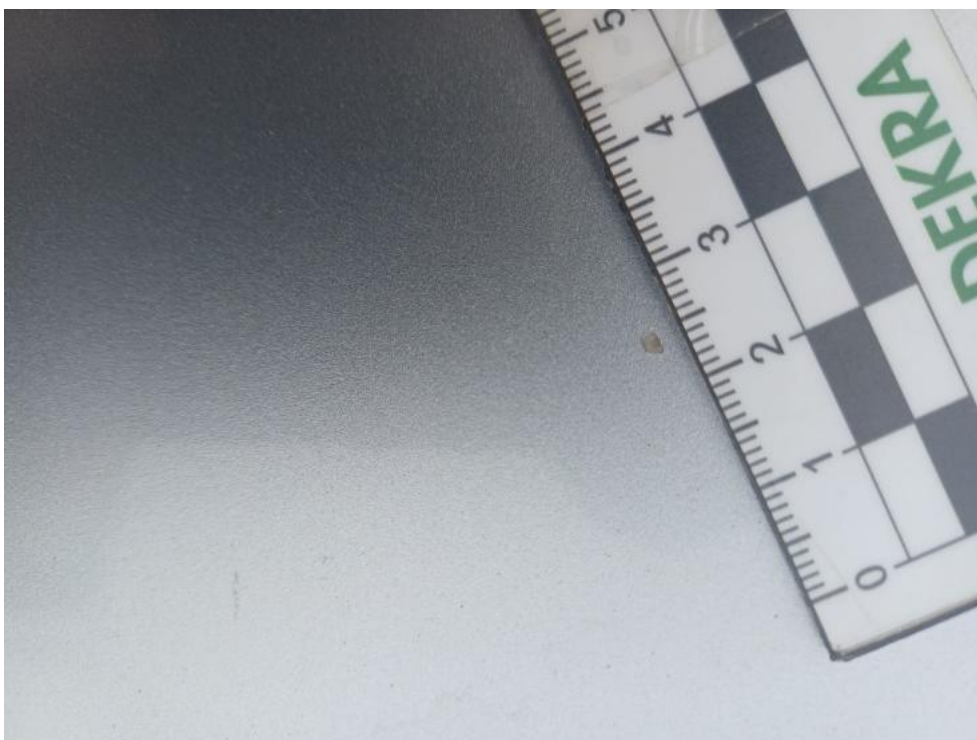
**Fot. 62.**  
Pokrywa - odpryski lakieru 1

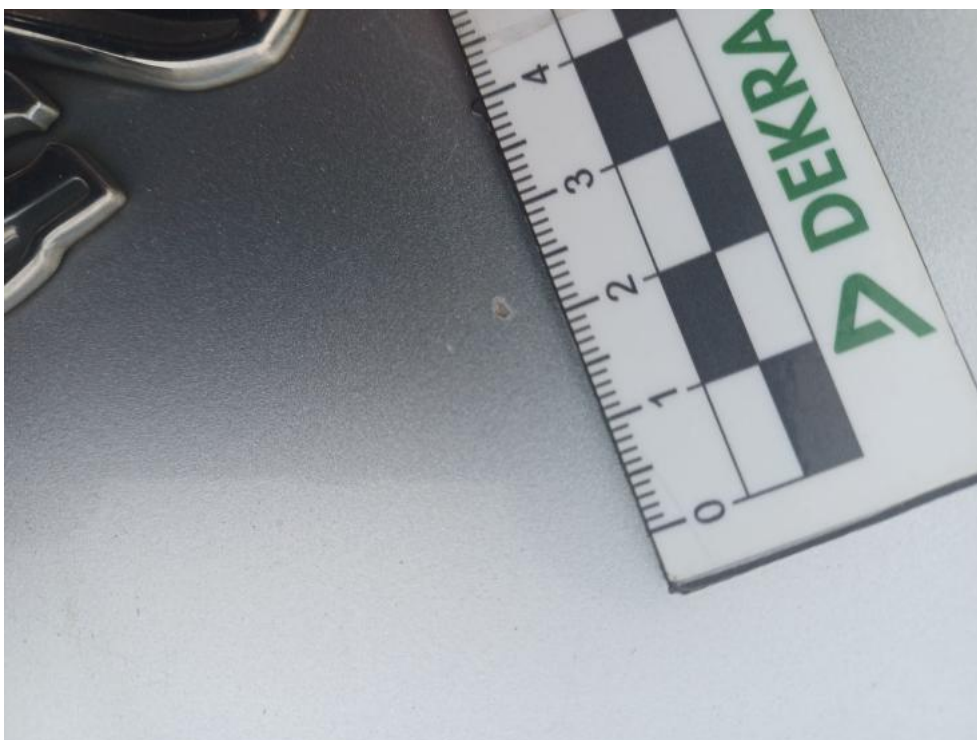
**Fot. 64.**

Pokrywa() - odpryski lakieru 3

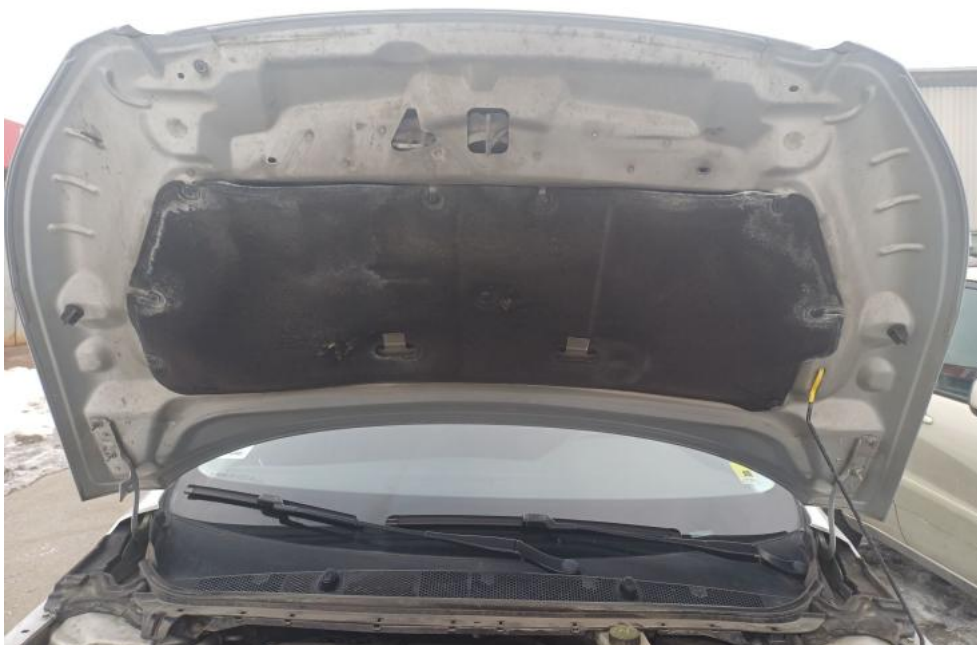
**Fot. 65.**

Mata wygłuszająca pokrywę - zdjęcie poglądowe 1

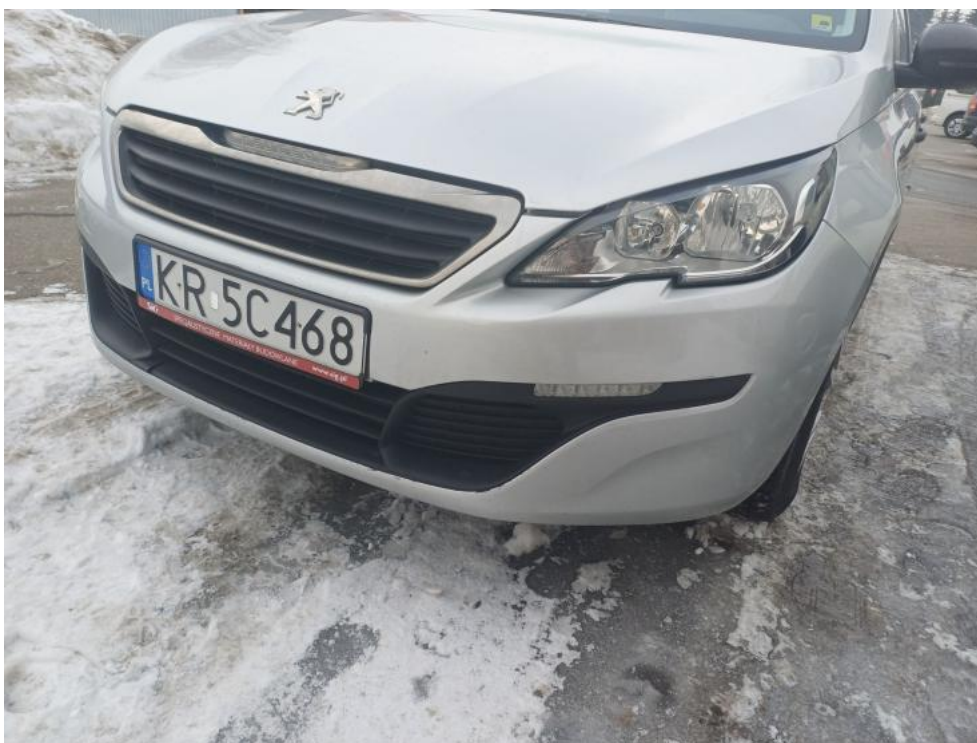
**Fot. 67.**

Zderzak lakier. PRZ - zdjęcie poglądowe 1

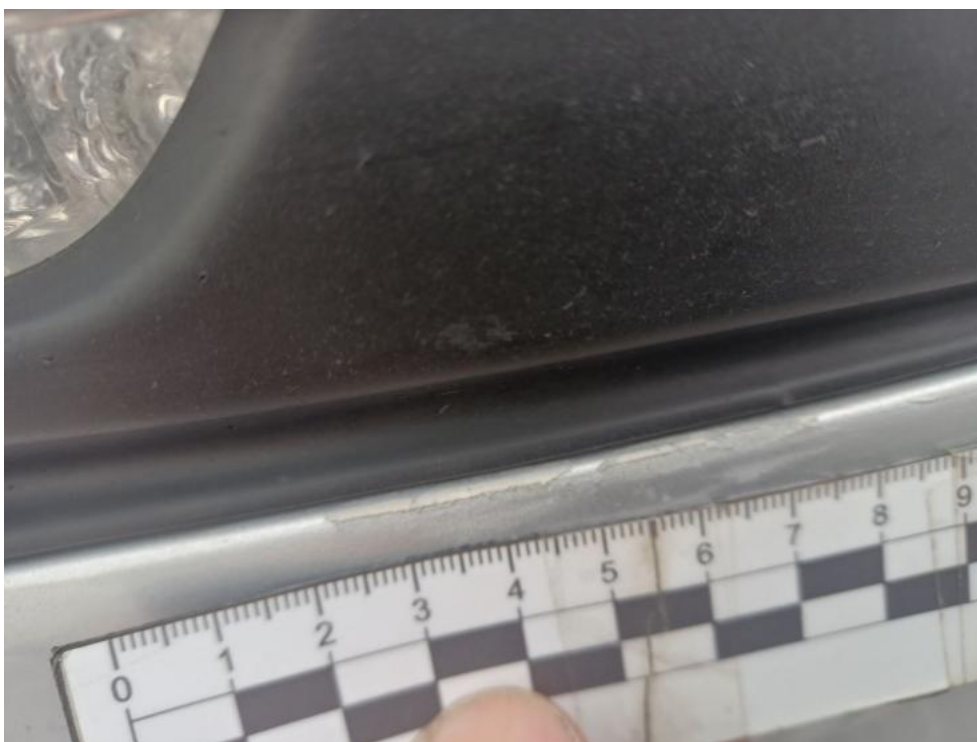
**Fot. 68.**

Zderzak lakier. PRZ - odpryski lakieru 1

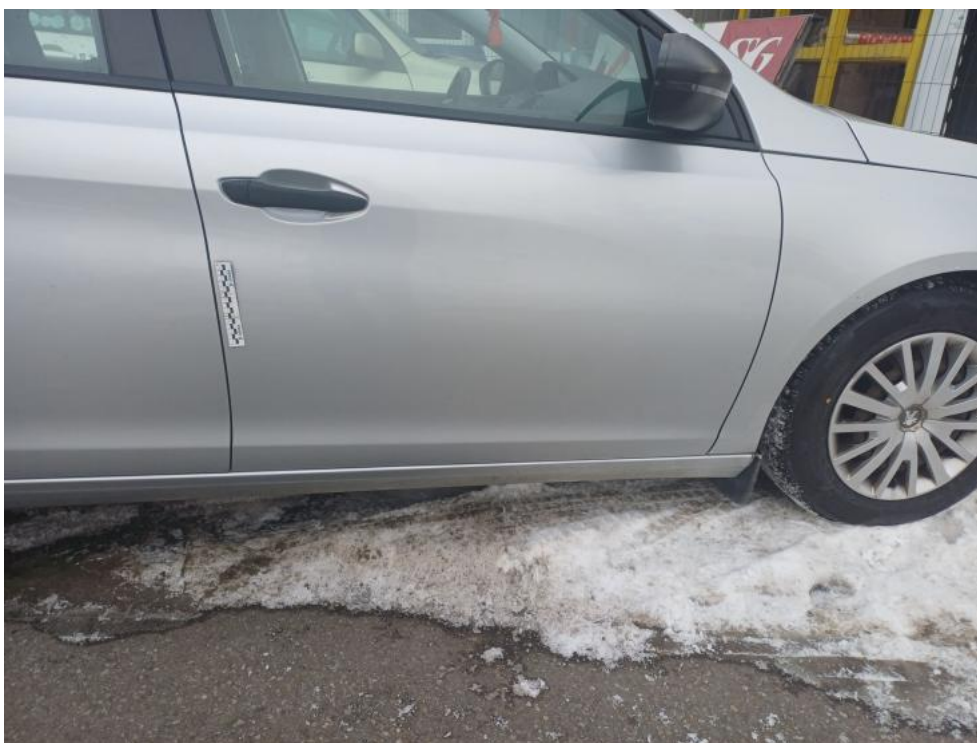
**Fot. 71.**

Drzwi P P - zdjęcie poglądowe 1

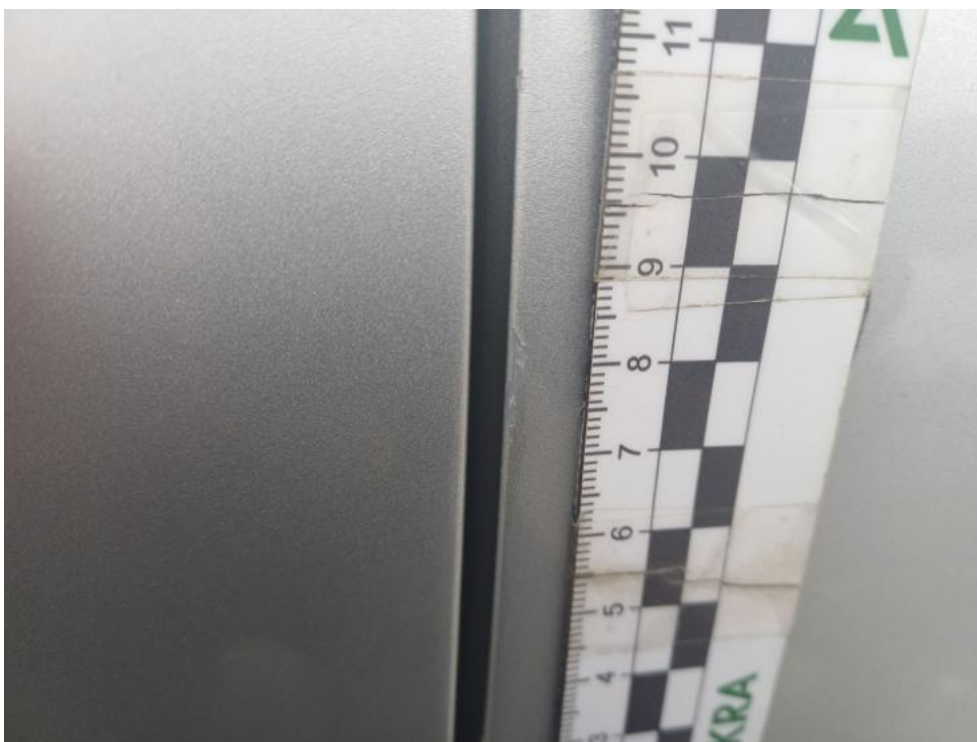
**Fot. 72.**

Drzwi P P - odpryski lakieru 1

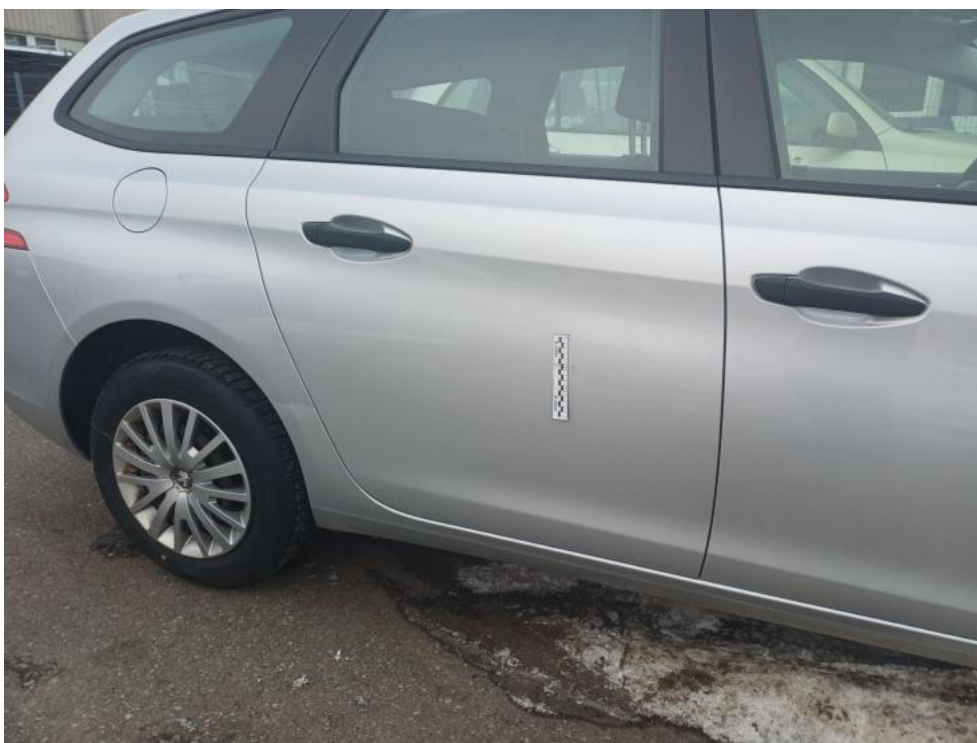
**Fot. 73.**

Drzwi T P - zdjęcie pogładowe 1

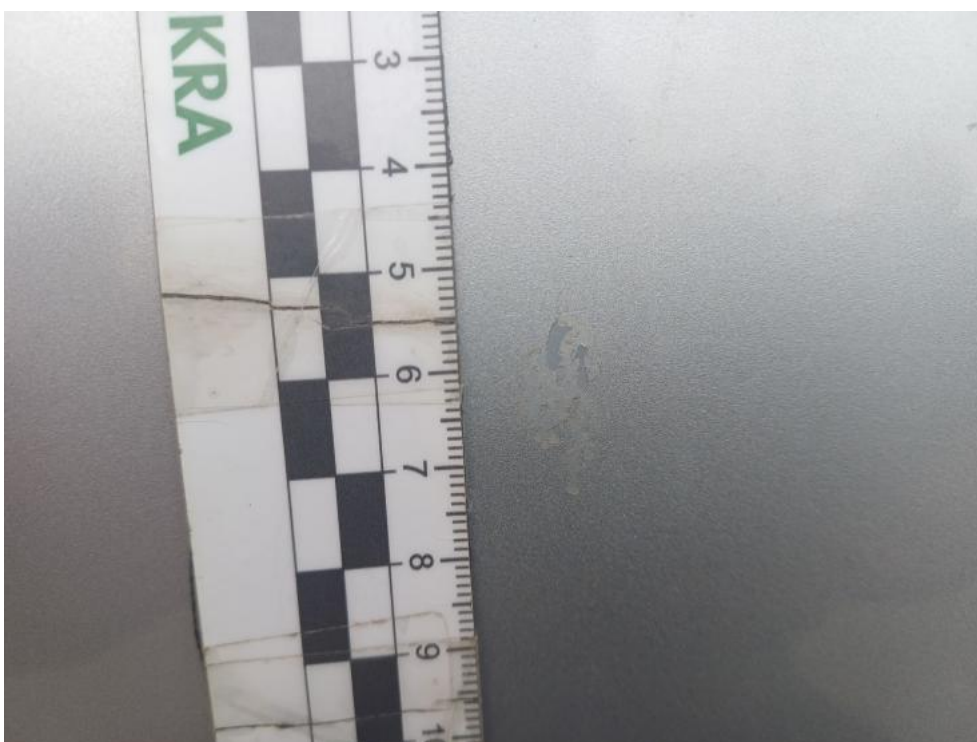
**Fot. 74.**

Drzwi T P - zarysowanie 1

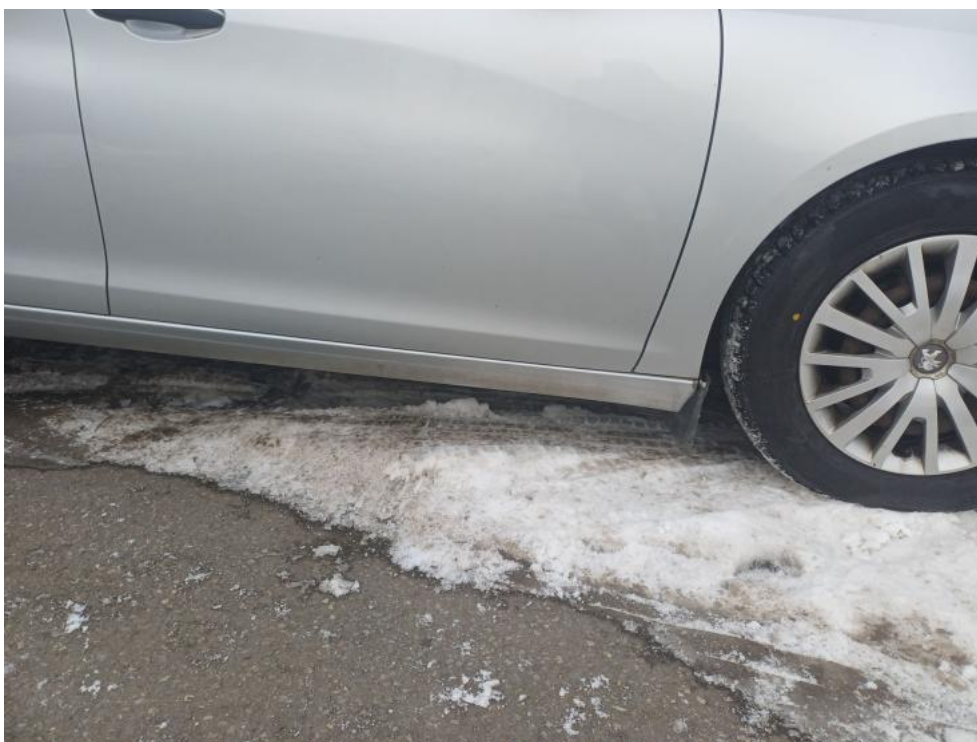
**Fot. 76.**

Listwa progu lakier. P - zdjęcie pogłądowe 1

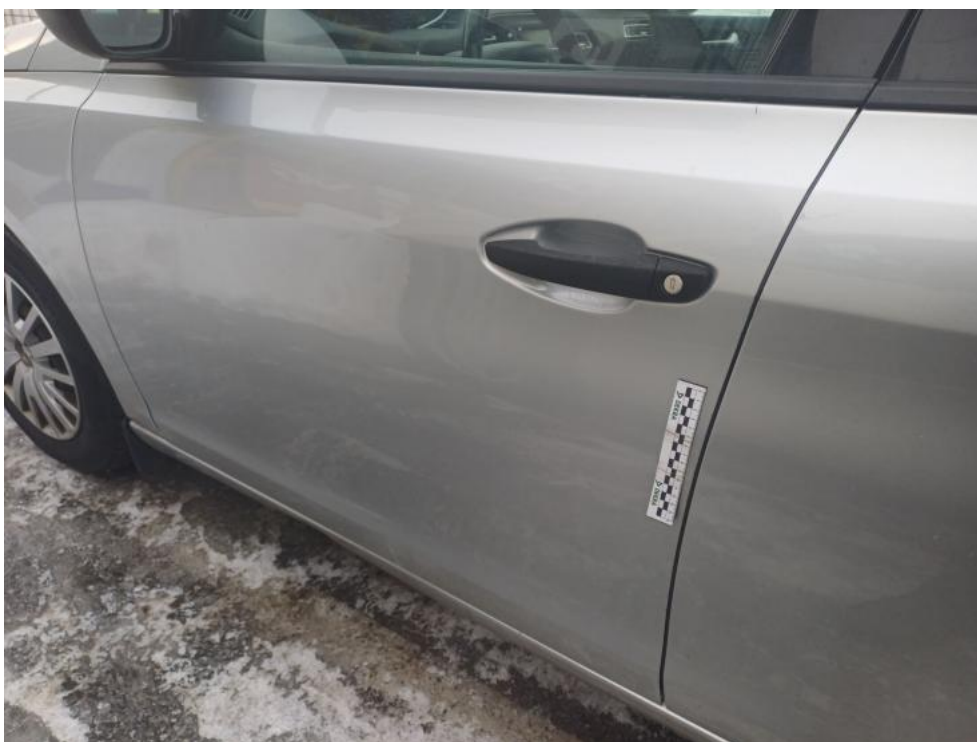
**Fot. 78.**

Drzwi P L - zdjęcie poglądowe 1

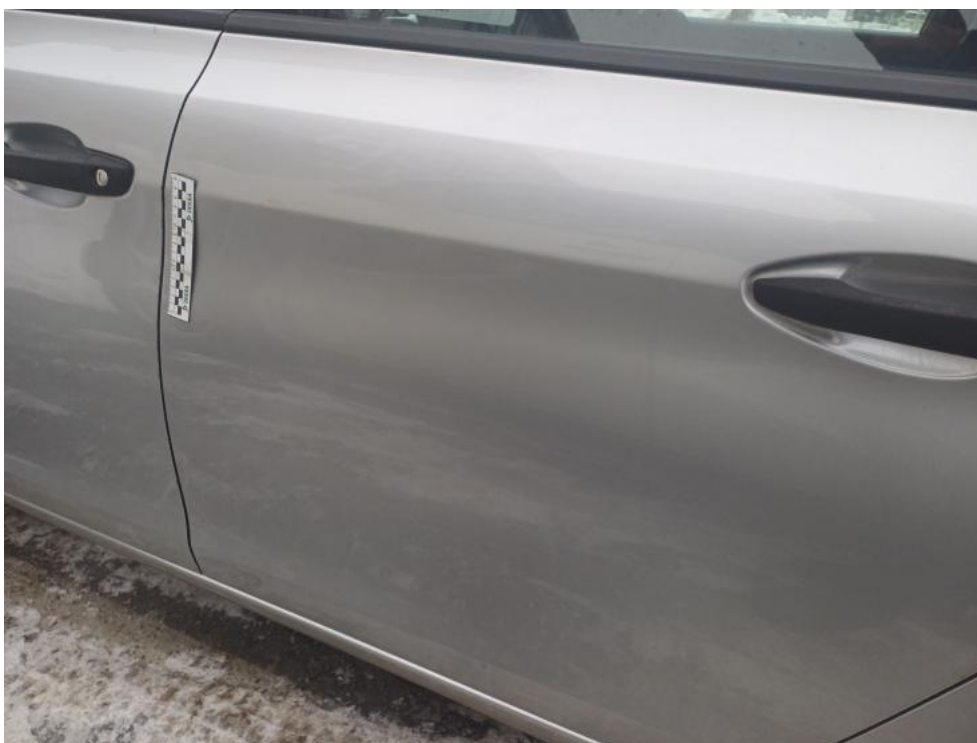
**Fot. 81.**

Drzwi T L - zdjęcie pogładowe 1

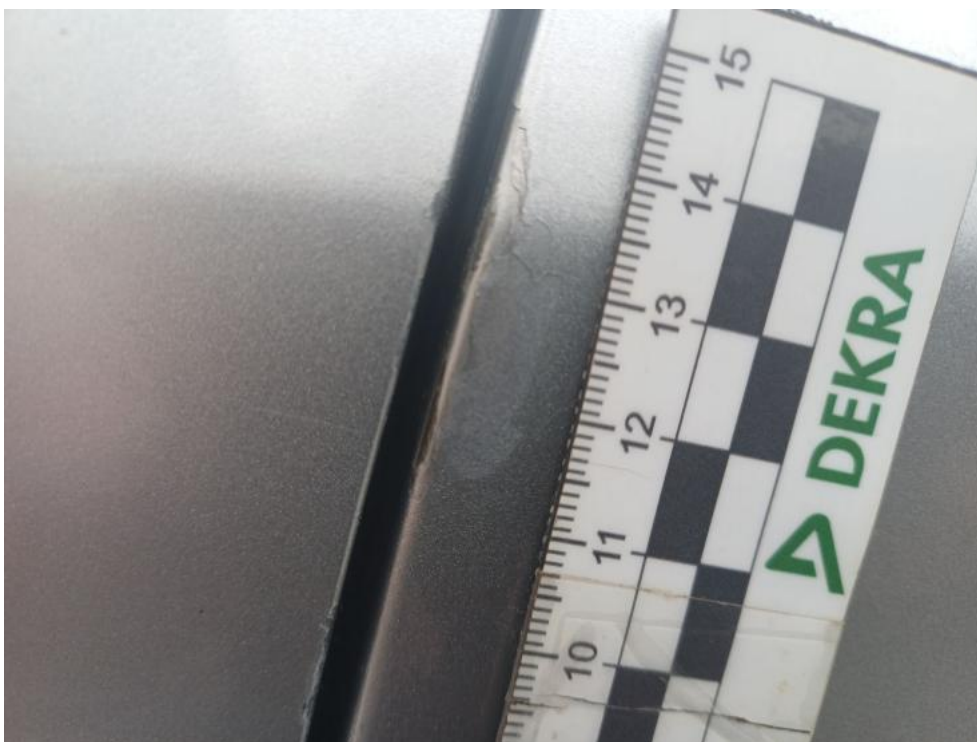
**Fot. 82.**

Drzwi T L - odpryski lakieru 1

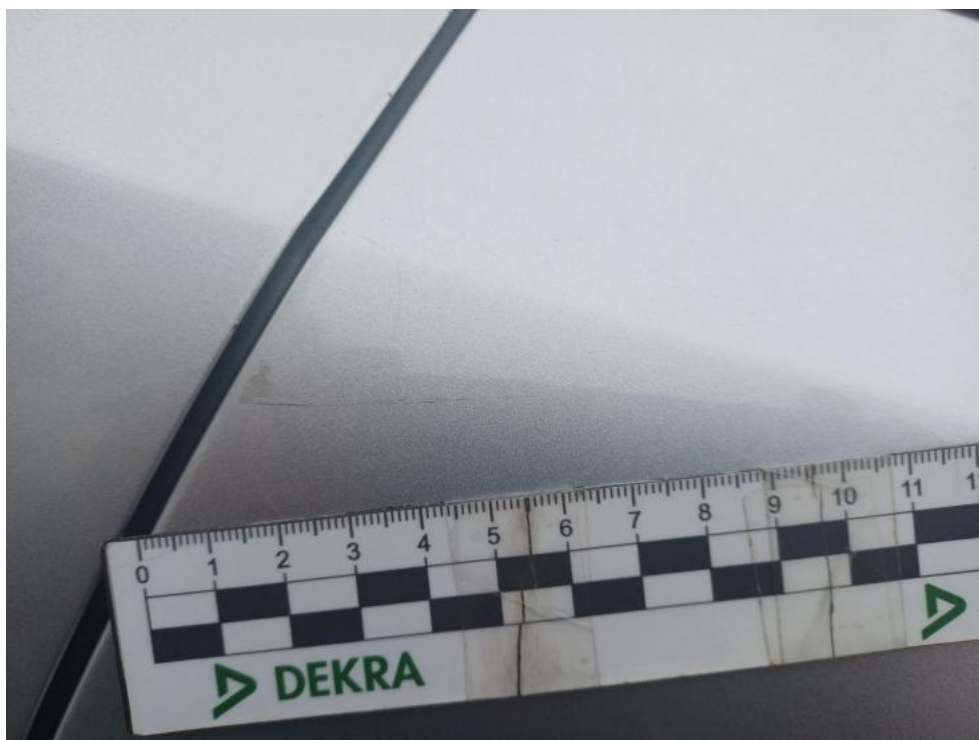
**Fot. 83.**

Drzwi T L - zarysowanie 1

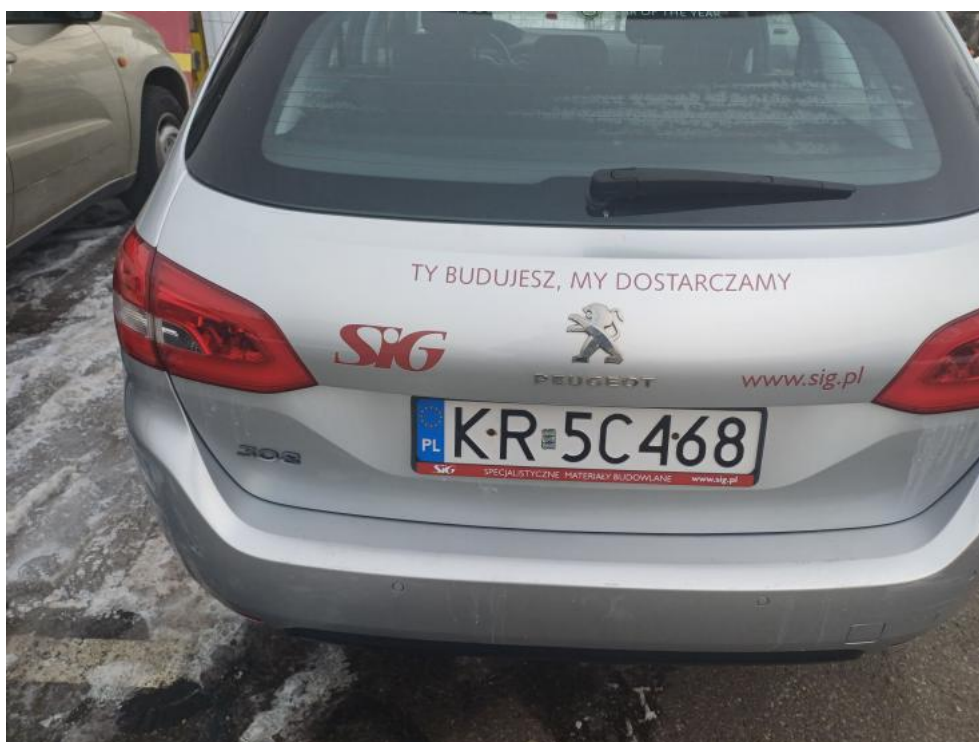
**Fot. 84.**

Pokrywa - zdjęcie poglądowe 1

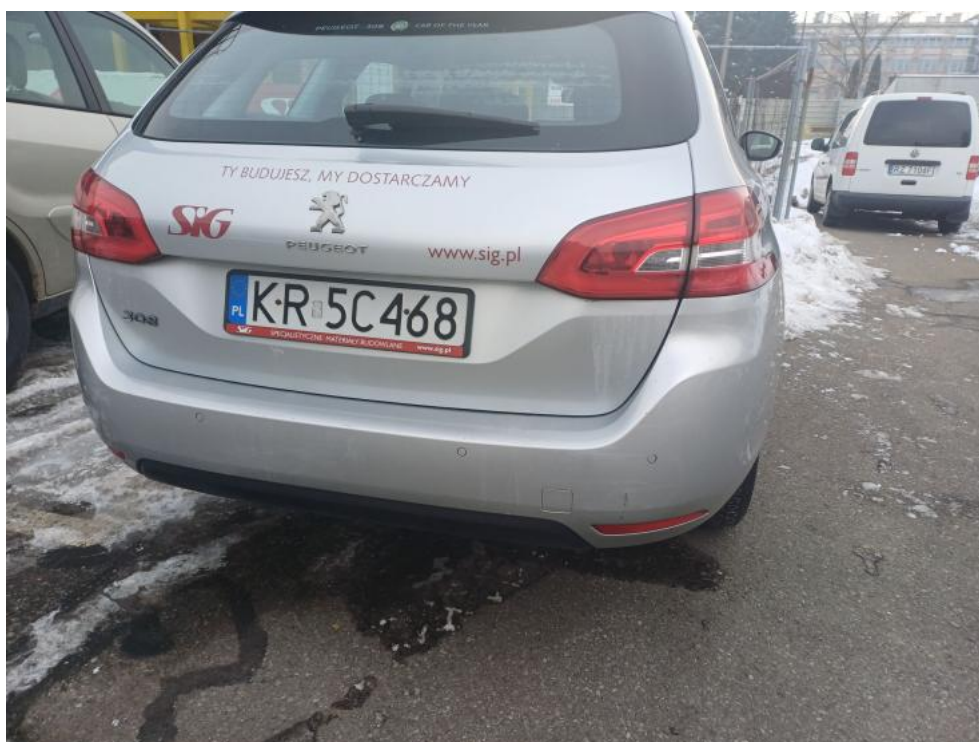
**Fot. 86.**  
Zderzak lakier. TYŁ - zdjęcie poglądowe 1

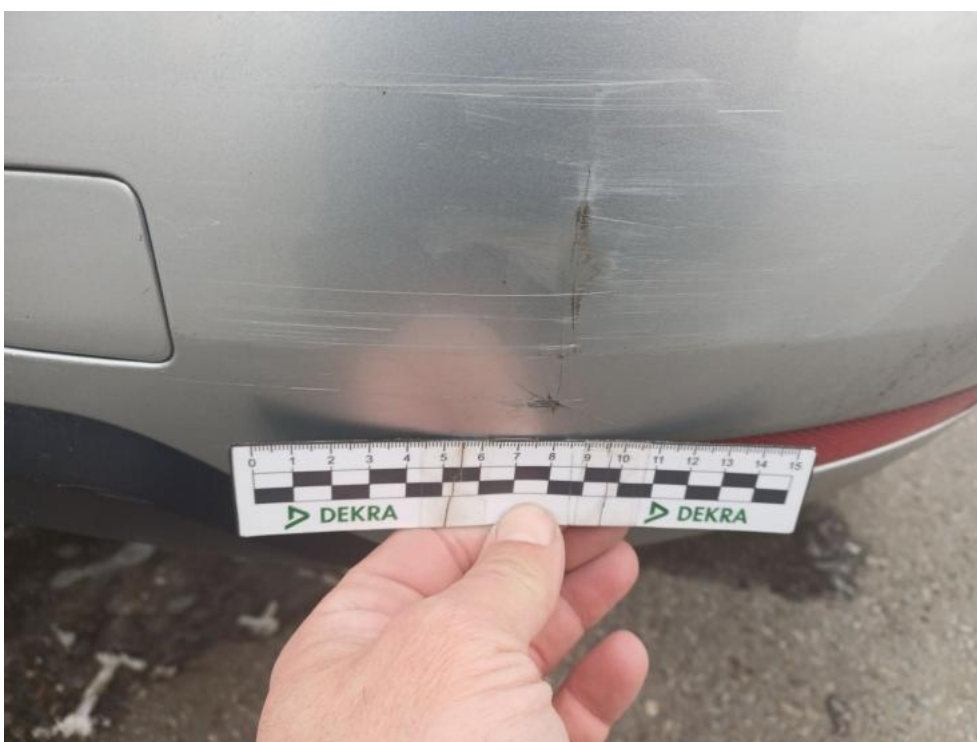
**Fot. 88.**

Zderzak lakier. TYŁ - zarysowanie 2

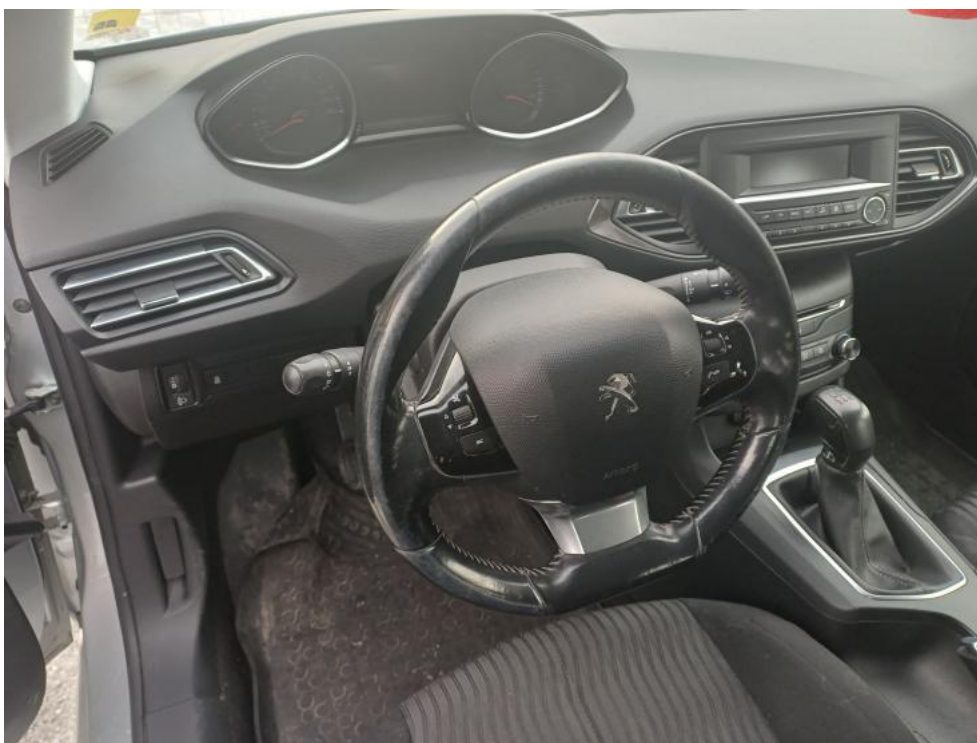
**Fot. 89.**

Kierownica skóra regulow. mech. - zdjęcie poglądowe 1

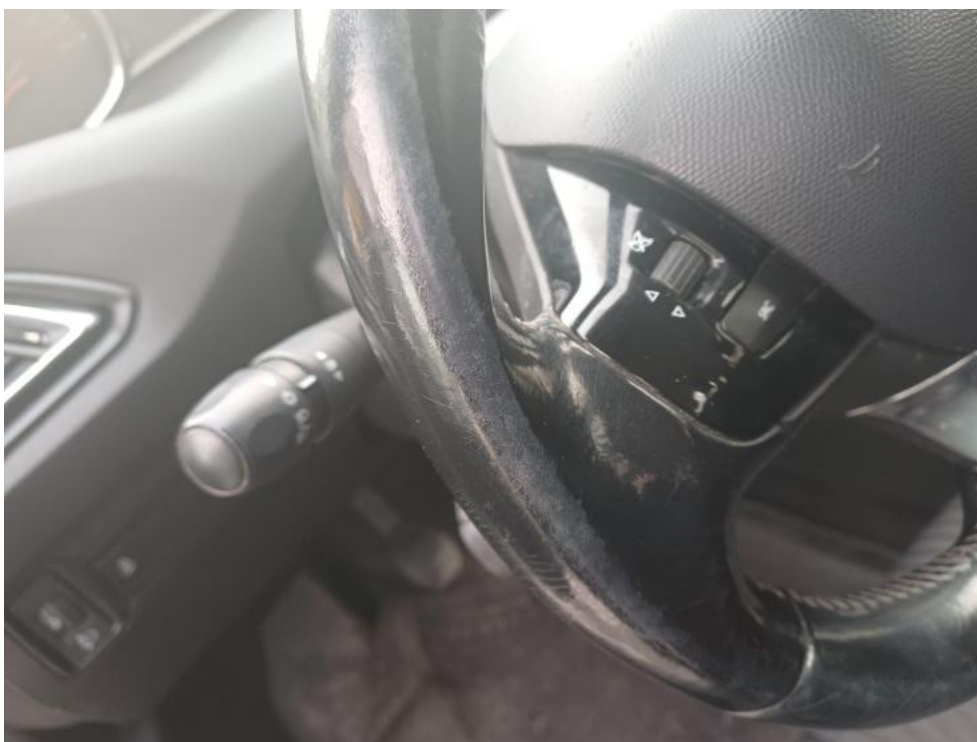
**Fot. 90.**

Kierownica skóra regulow. mech. - nadmierne zużycie 1

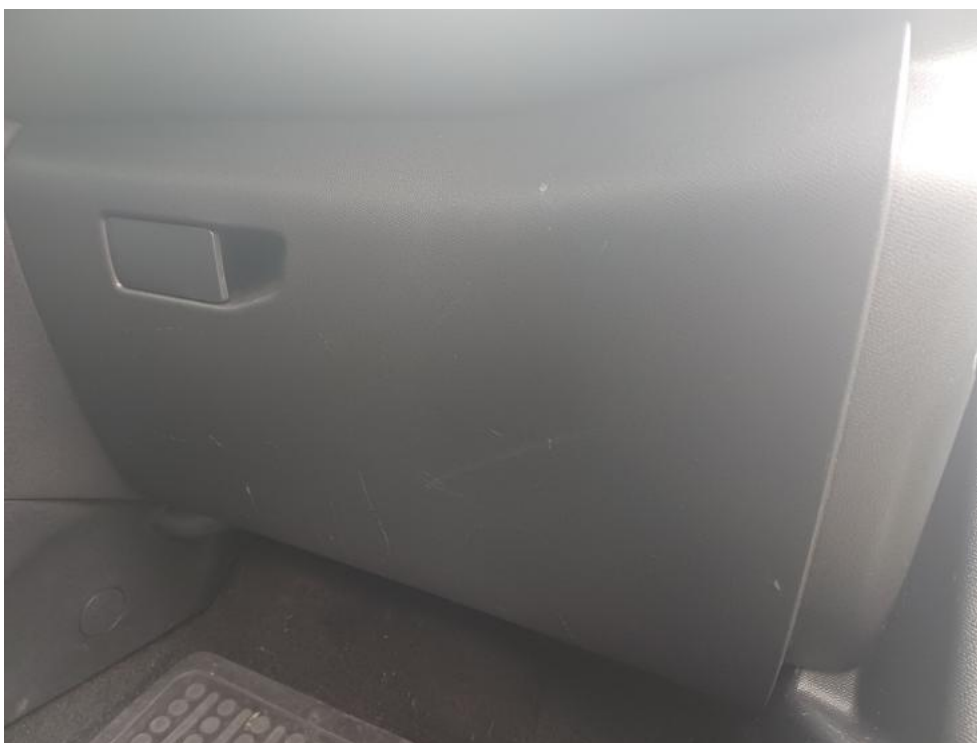
**Fot. 91.**  
Pokrywa schowka deski rozdź - zdjęcie pogładowe 1

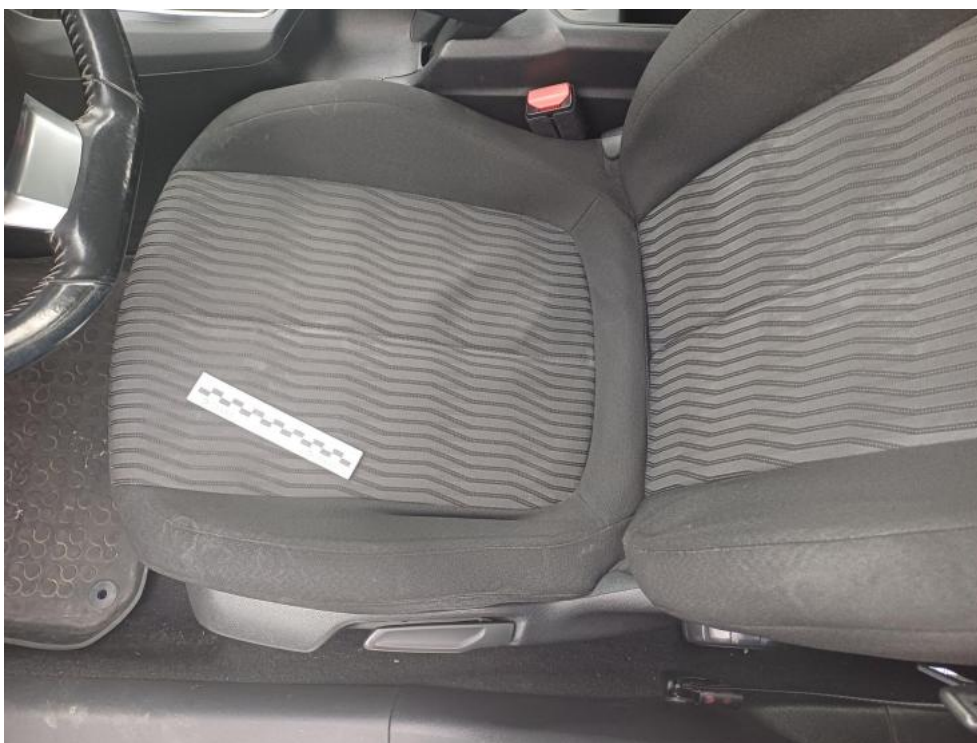
**Fot. 93.**

Fotel PL tekstyl. standard. - zdjęcie poglądowe 1

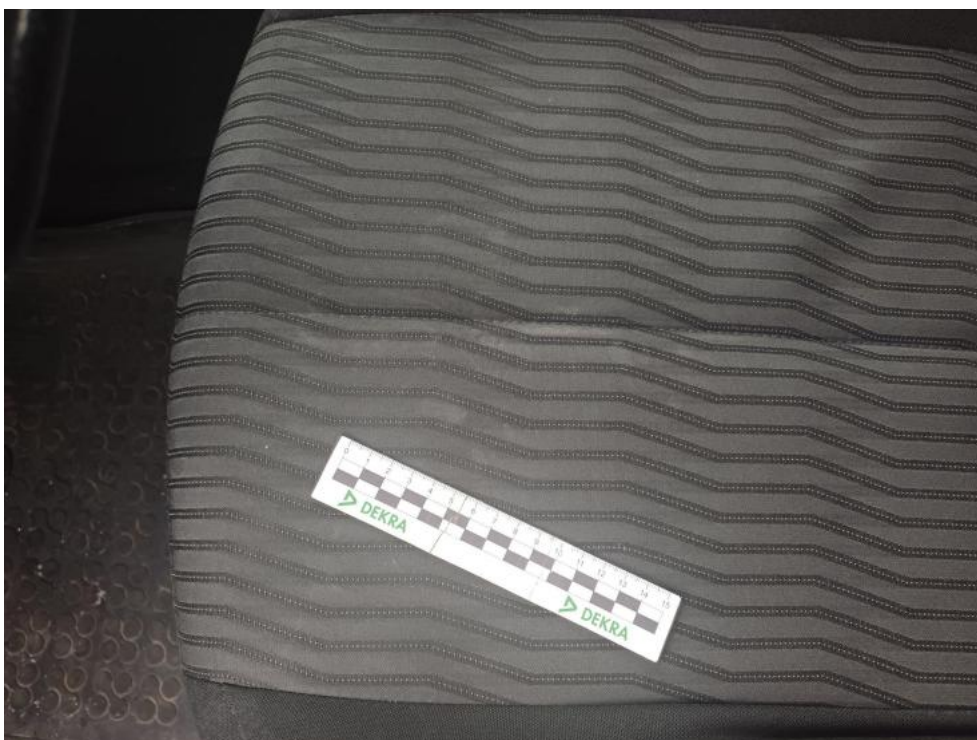
**Fot. 94.**

Fotel PL tekstyl. standard. - zabrudzenie 1
