Nr zlecenia DEKRA: SKFS/SIG/03571/26/01/15  
Nr zlecenia/szkody:  
Data zlecenia: 15-01-2026

| Producent | PEUGEOT |
| Typ/wersja | 308 SW 1.6 HDi Active |
| Nr rejestracyjny | KR5C468 |

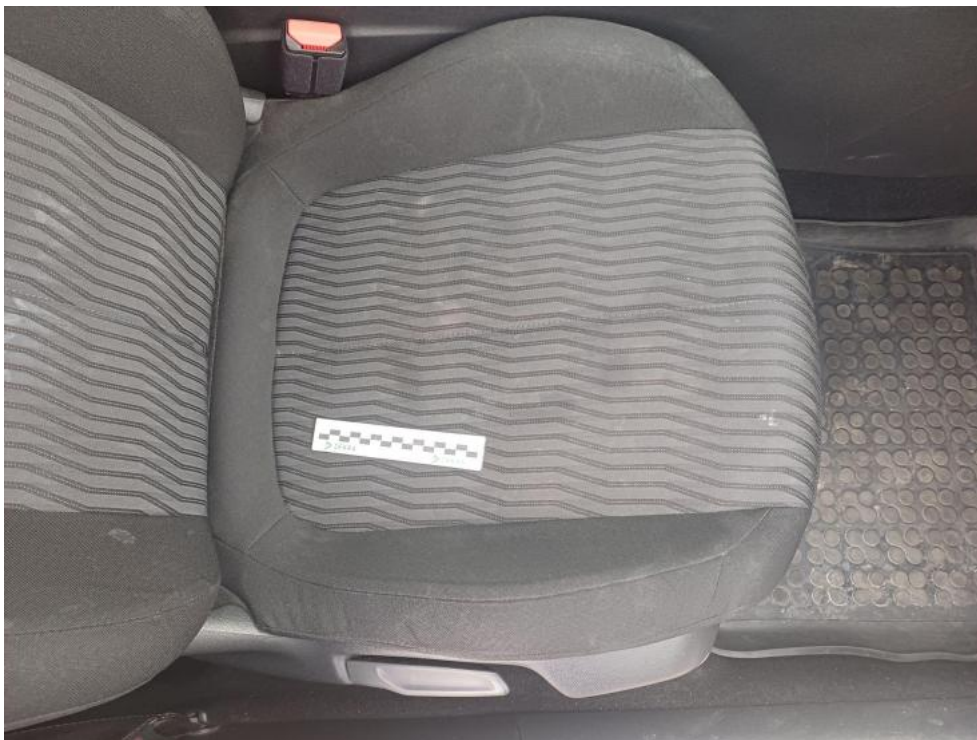
**Fot. 95.**

Fotel PP tekstyl. standard. - zdjęcie poglądowe 1

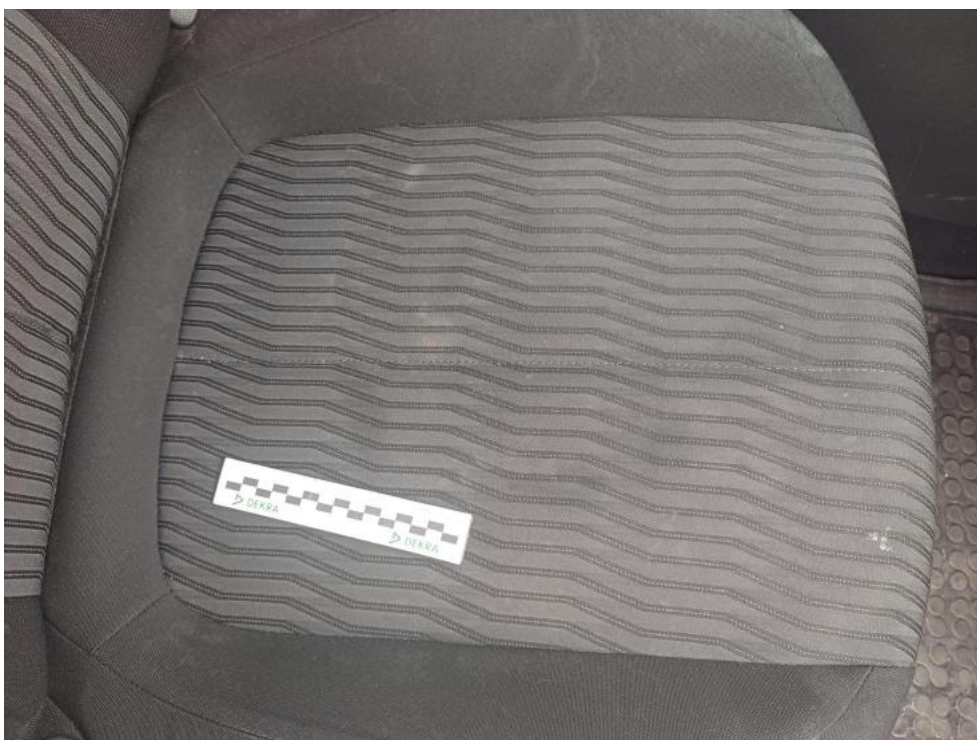
**Fot. 96.**

Fotel PP tekstyl. standard. - zabrudzenie 1

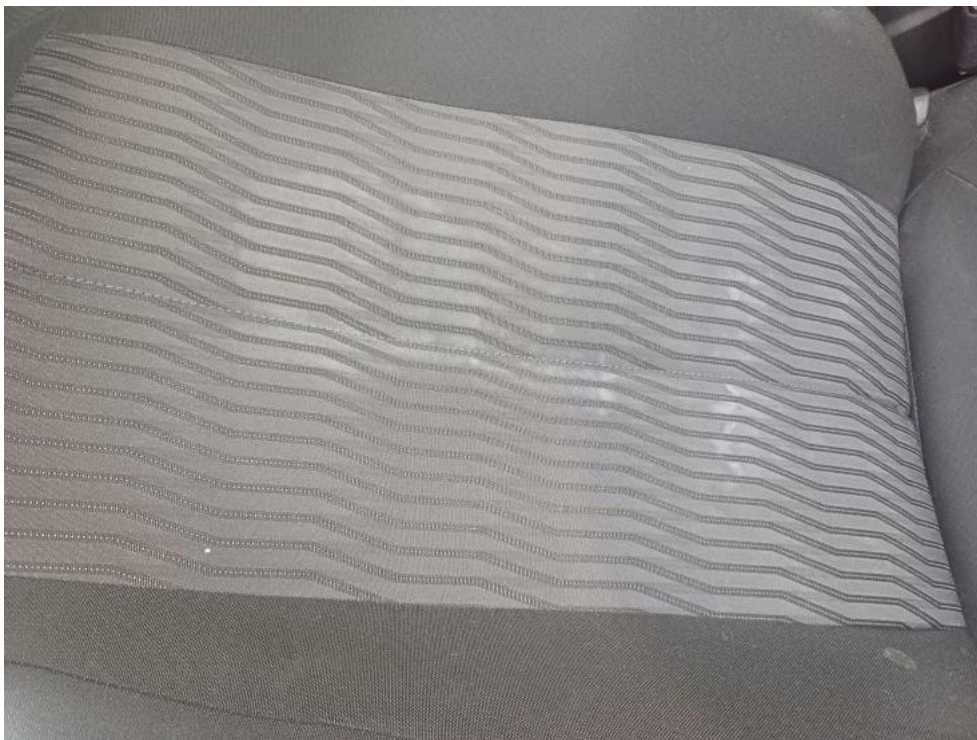
**Fot. 97.**

Fotel PP tekstyl. standard. - zabrudzenie 2

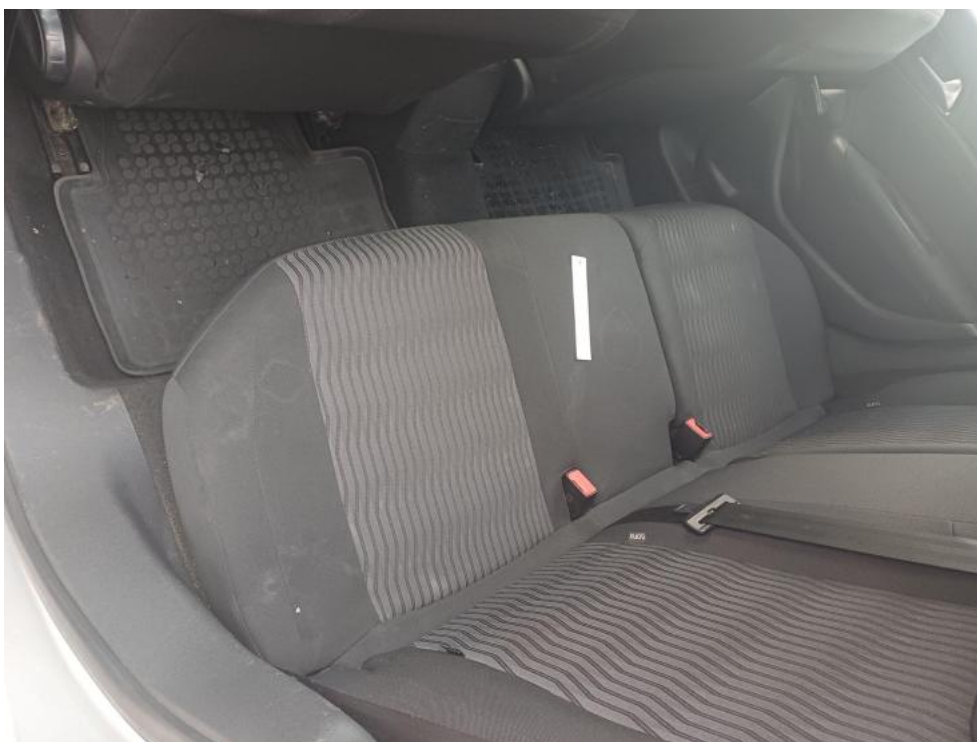
**Fot. 98.**

Kanapa standard. - zdjęcie poglądowe 1

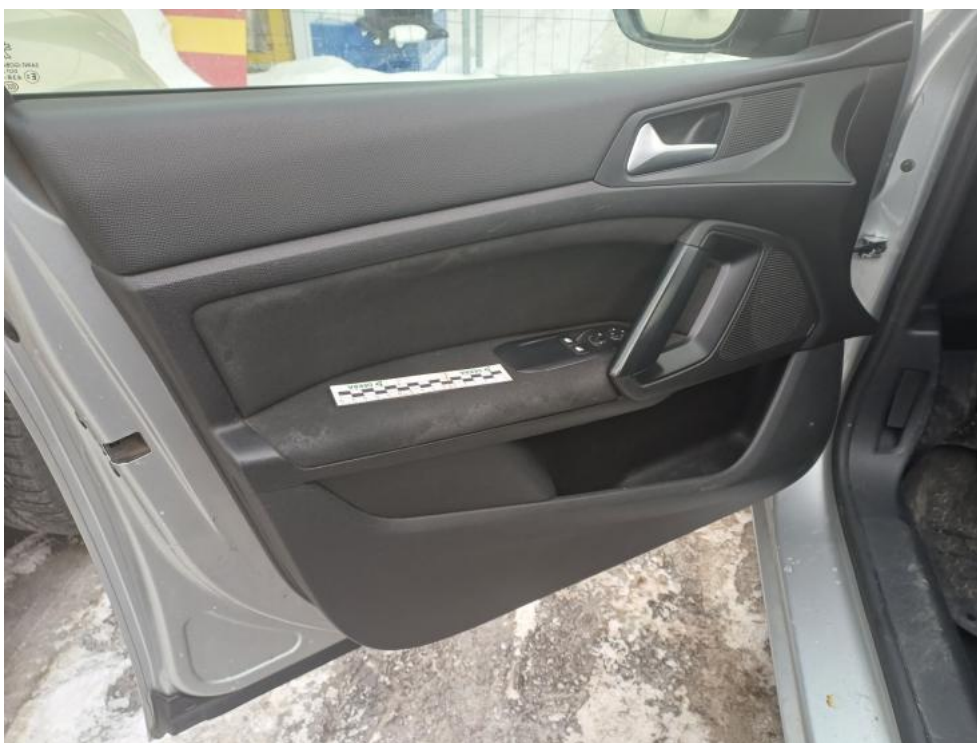
**Fot. 101.**

Tapicerka drzwi PL standard. - zdjęcie poglądowe 1

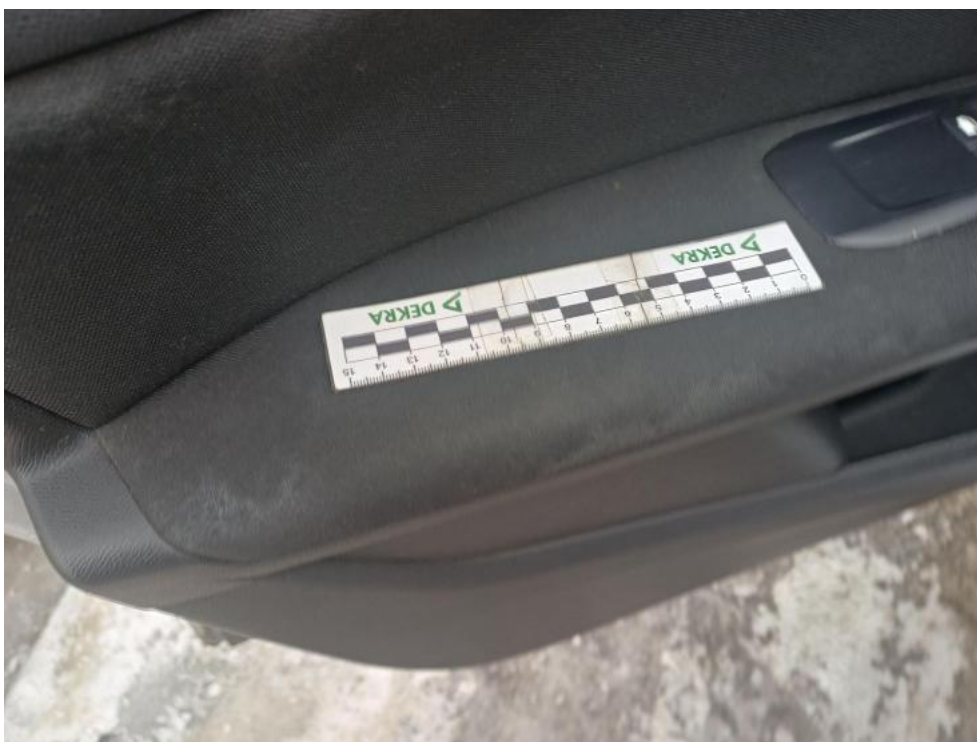
**Fot. 102.**

Tapicerka drzwi PL standard. - zabrudzenie 1

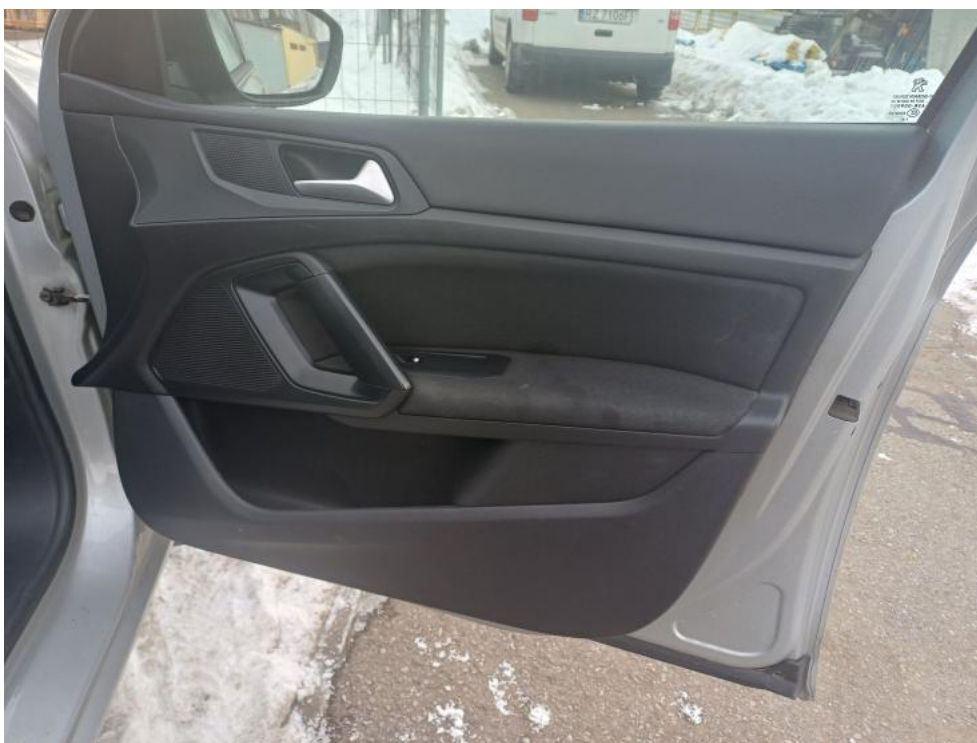
**Fot. 103.**

Tapicerka drzwi PP standard. - zdjęcie poglądowe 1

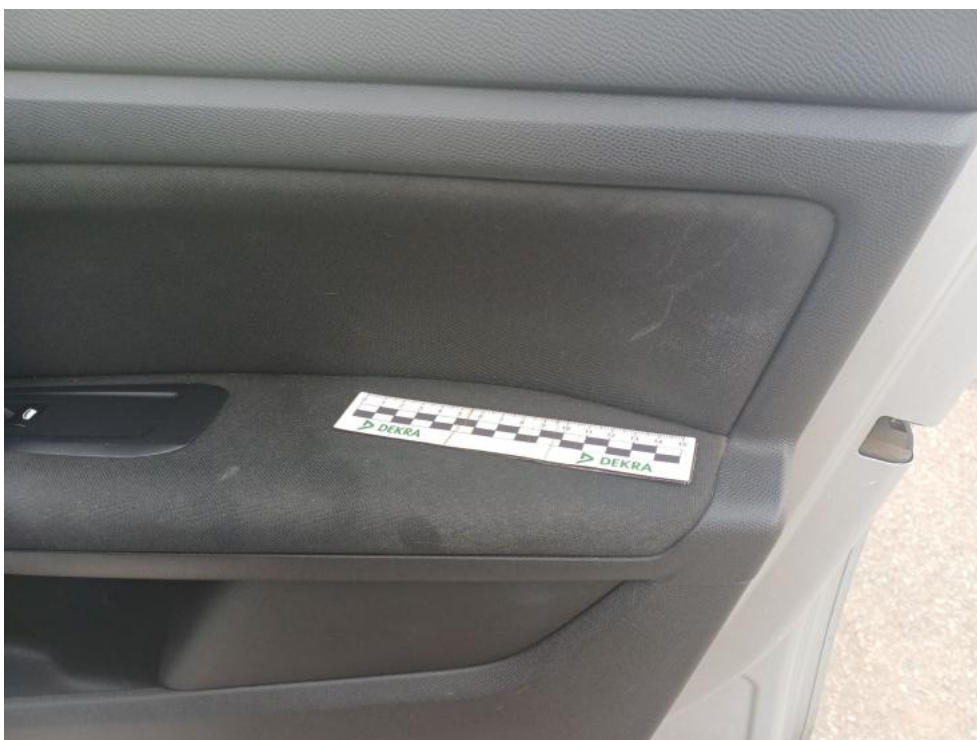
**Fot. 104.**

Tapicerka drzwi PP standard. - zabrudzenie 1

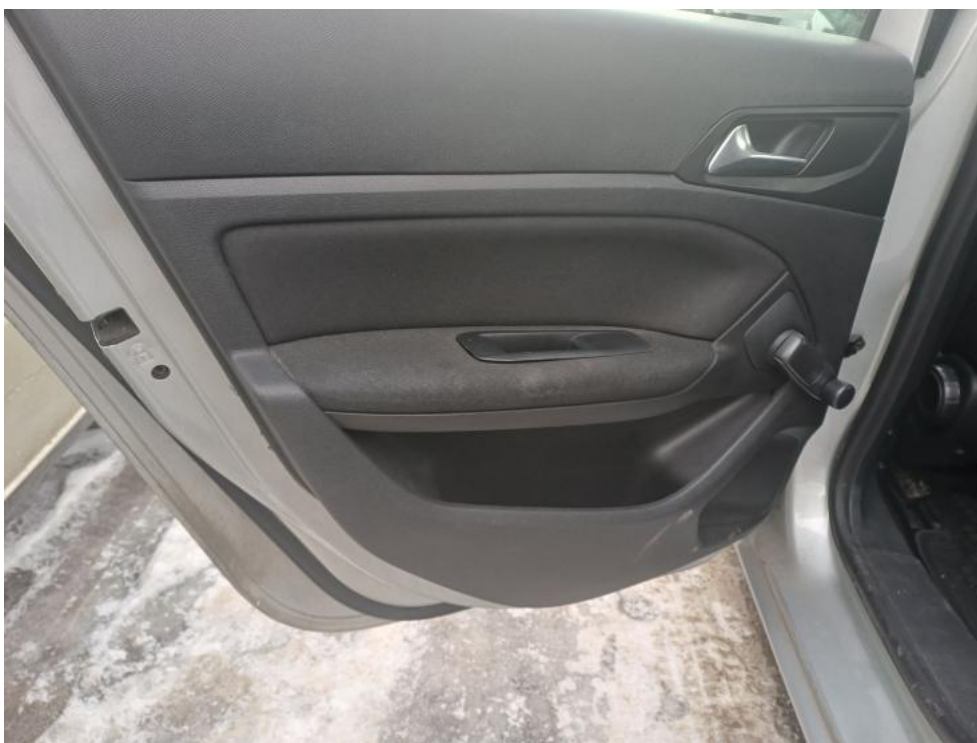
**Fot. 105.**

Tapicerka drzwi TL standard. - zdjęcie poglądowe 1

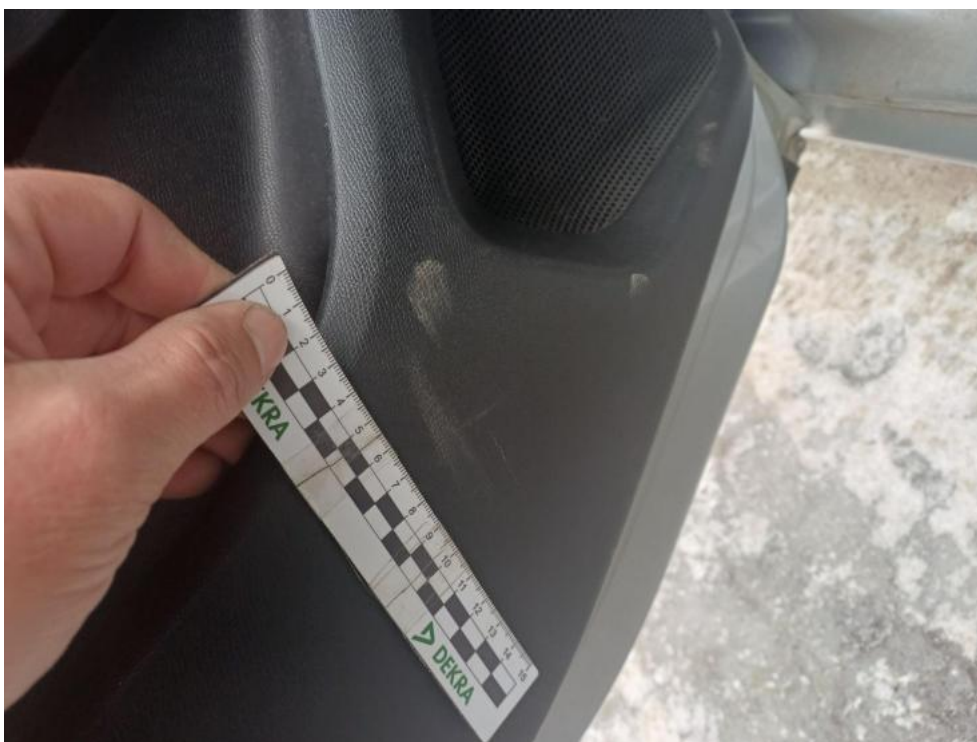
**Fot. 106.**

Tapicerka drzwi TL standard. - zabrudzenie 1

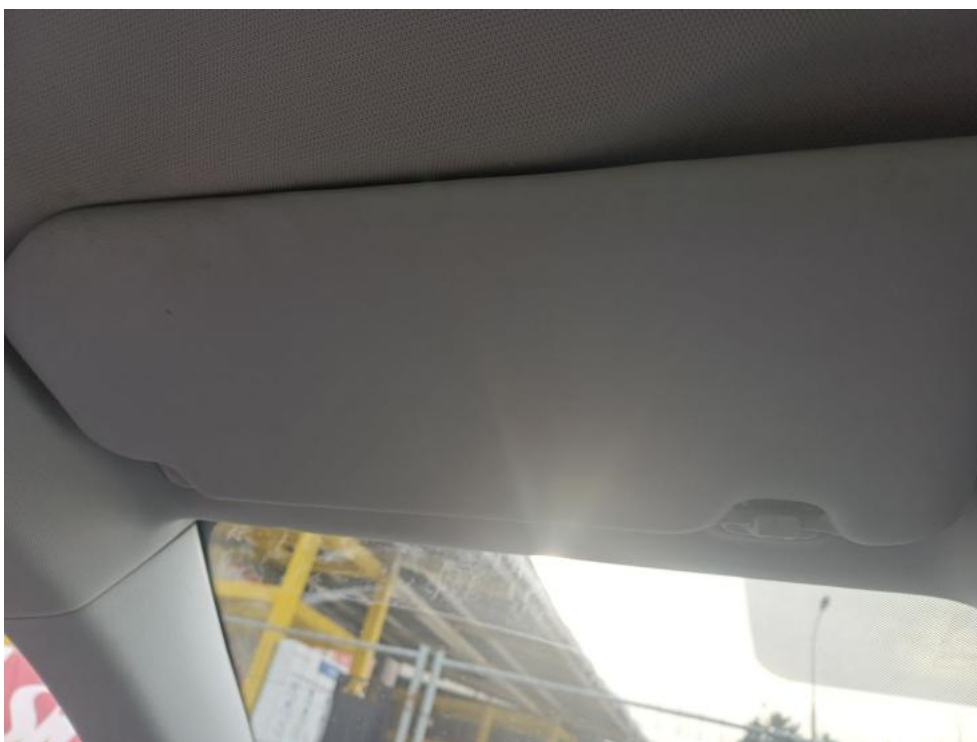
**Fot. 110.**

Osłona p/słoneczna L - zdjęcie poglądowe 1

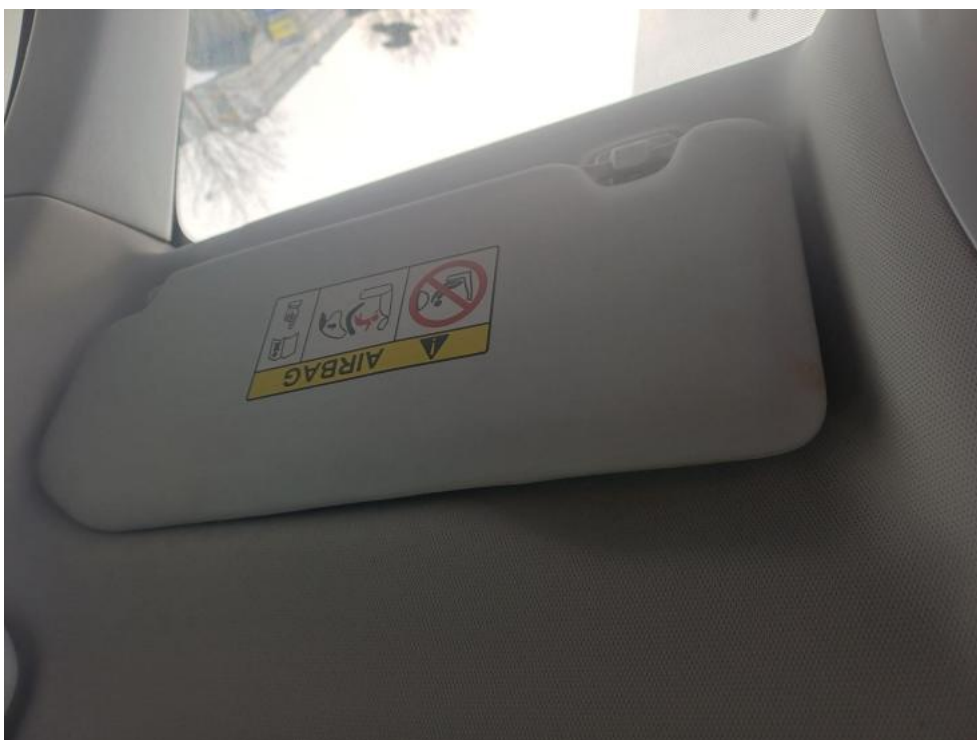
**Fot. 112.**

Ośłona p/słoneczna P - zdjęcie poglądowe 1

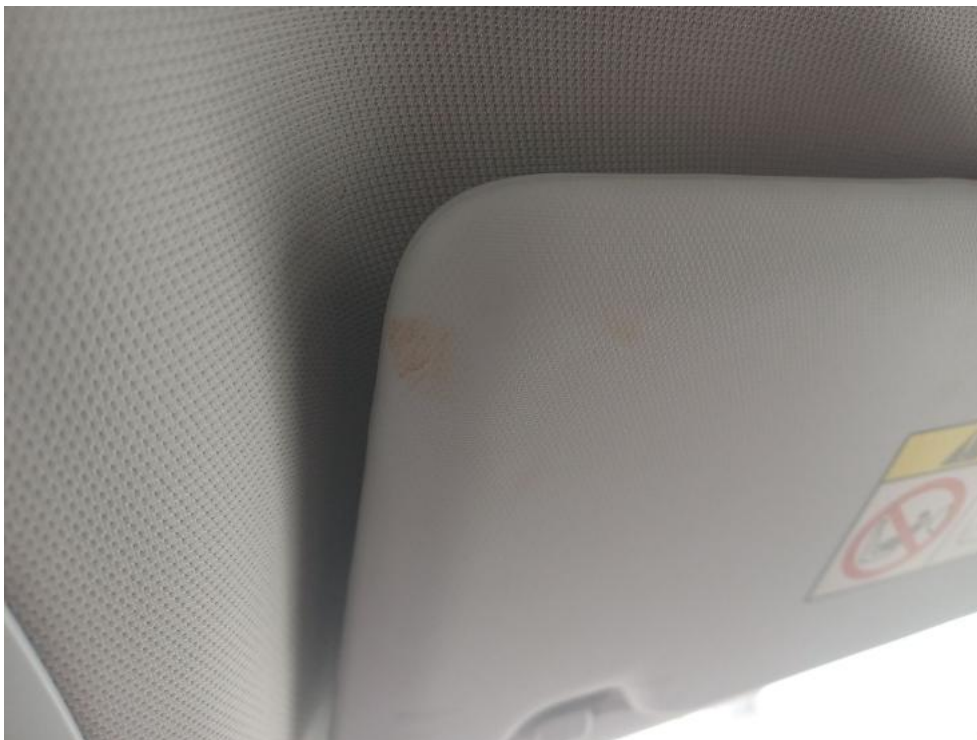
**Fot. 113.**

Osłona p/słoneczna P - zabrudzenie 1

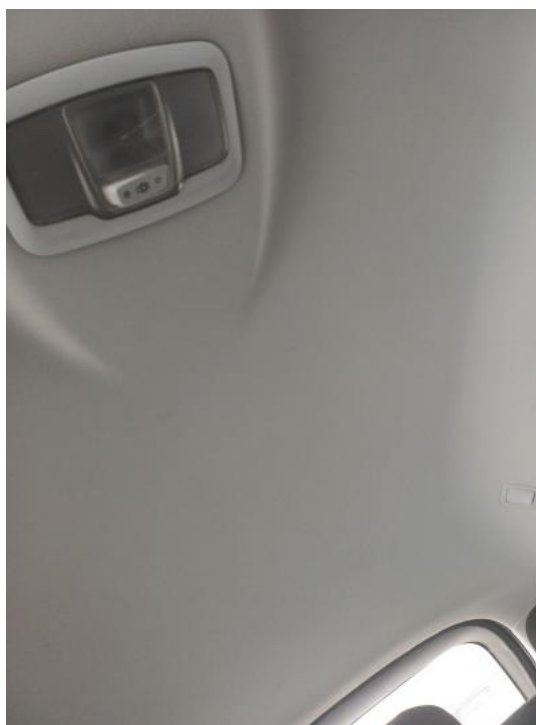
**Fot. 114.**

Podsufitka standard. - zdjęcie poglądowe 1

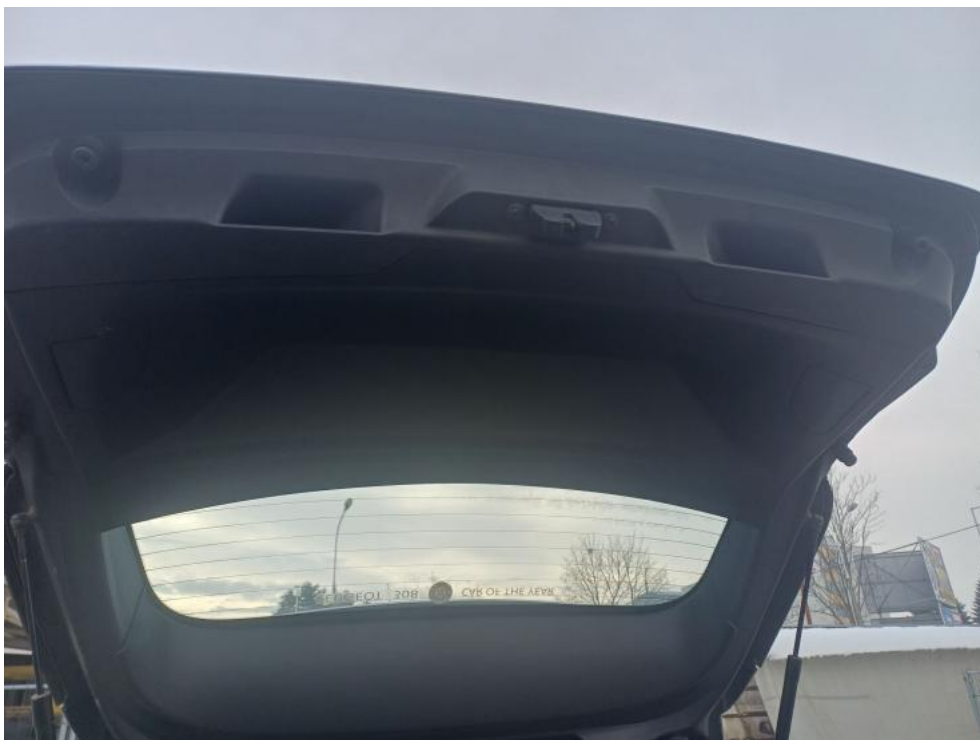
**Fot. 116.**

Wykładzina pokrywy T - zdjęcie poglądowe 1

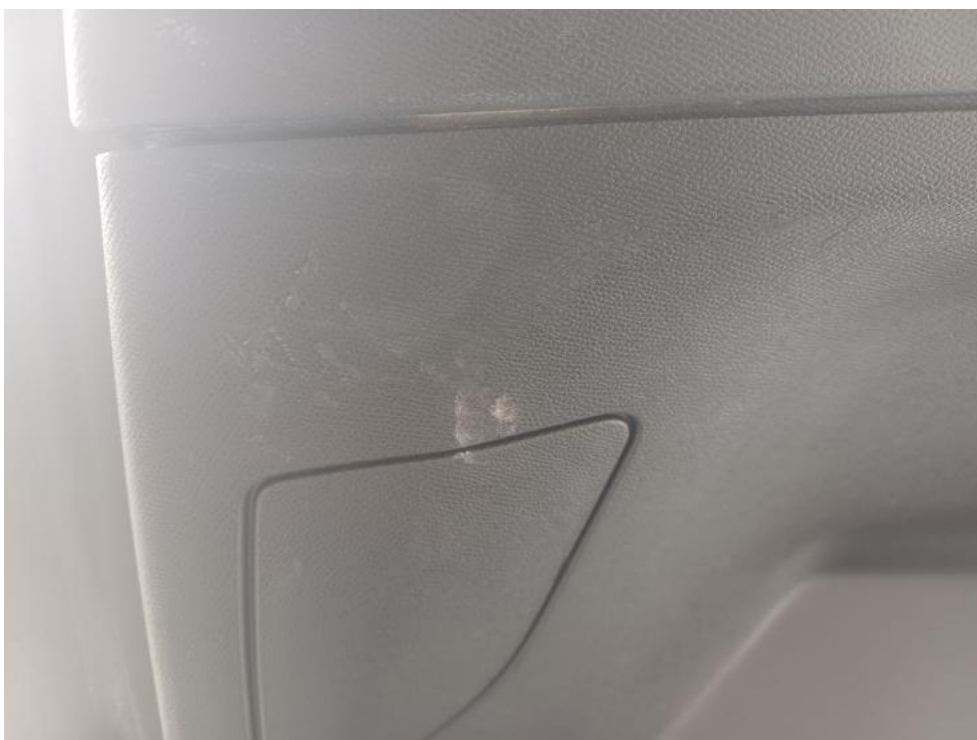
**Fot. 118.**

Wykładzina pokrywy T() - zarysowanie 3

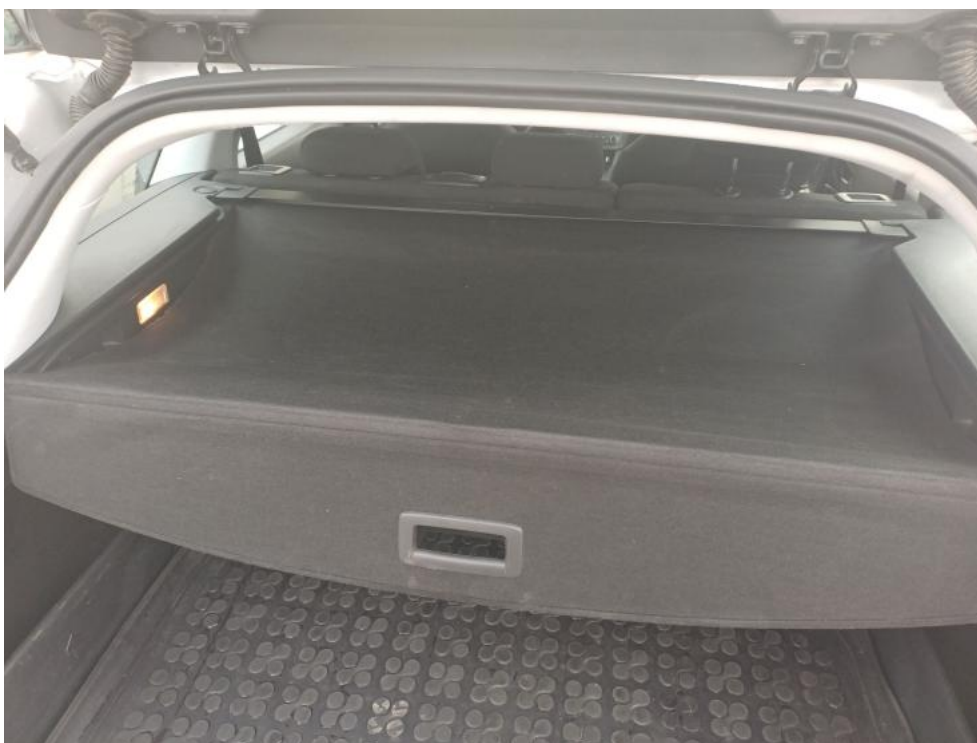
**Fot. 119.**

Wykładzina przestrzeni bagażowej - zdjęcie poglądowe 1
