## Raport z oględzin pojazdu

| Numer raportu | 217139/11/25-11401 | Data raportu | 19-11-2025 |

| Marka, model | OPEL Astra V Hatchback 19-21 |
| Numer rejestracyjny | WD9722N |

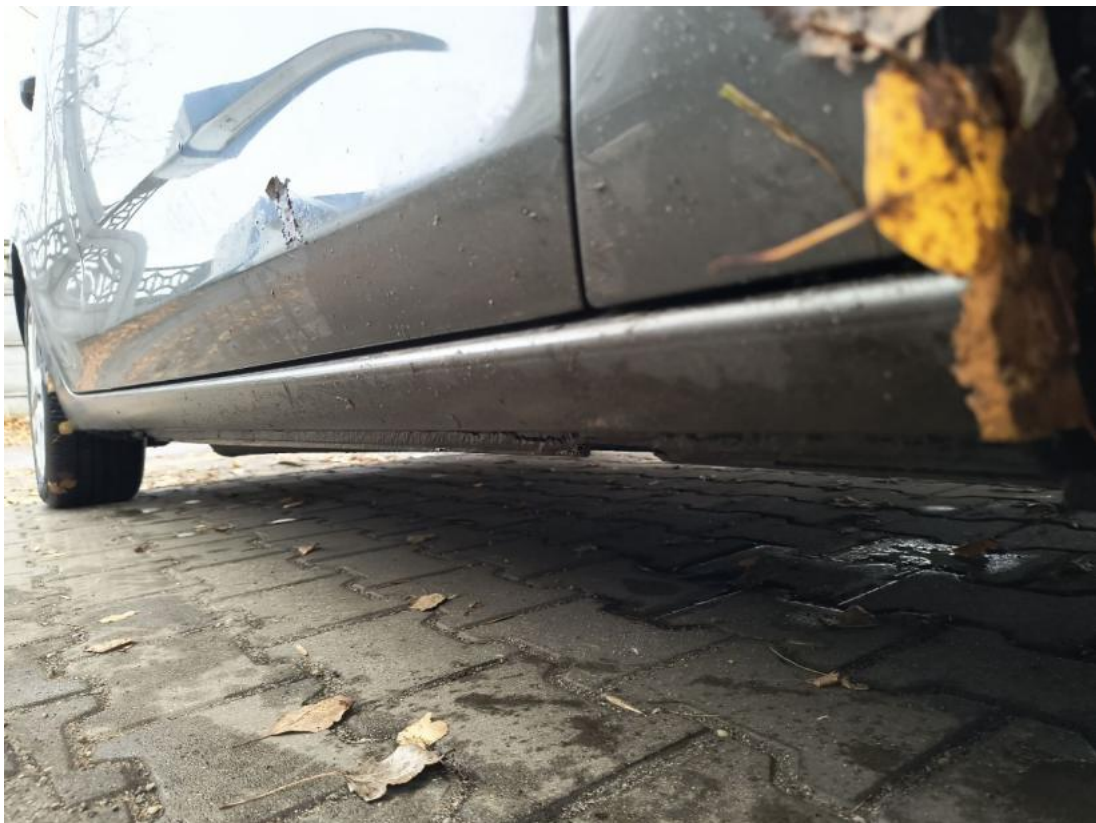
**Fot. 4**  
Próg prawy (widok od przodu)

| Poz. | Nazwa pozycji | Opis uszkodzeń | Kwalifik. | Naprawa [rbg] |
|---|---|---|---|---|
| 3 | Próg R | wgniecenie/odkształcenie, ślady korozji | NA | 0.5 |

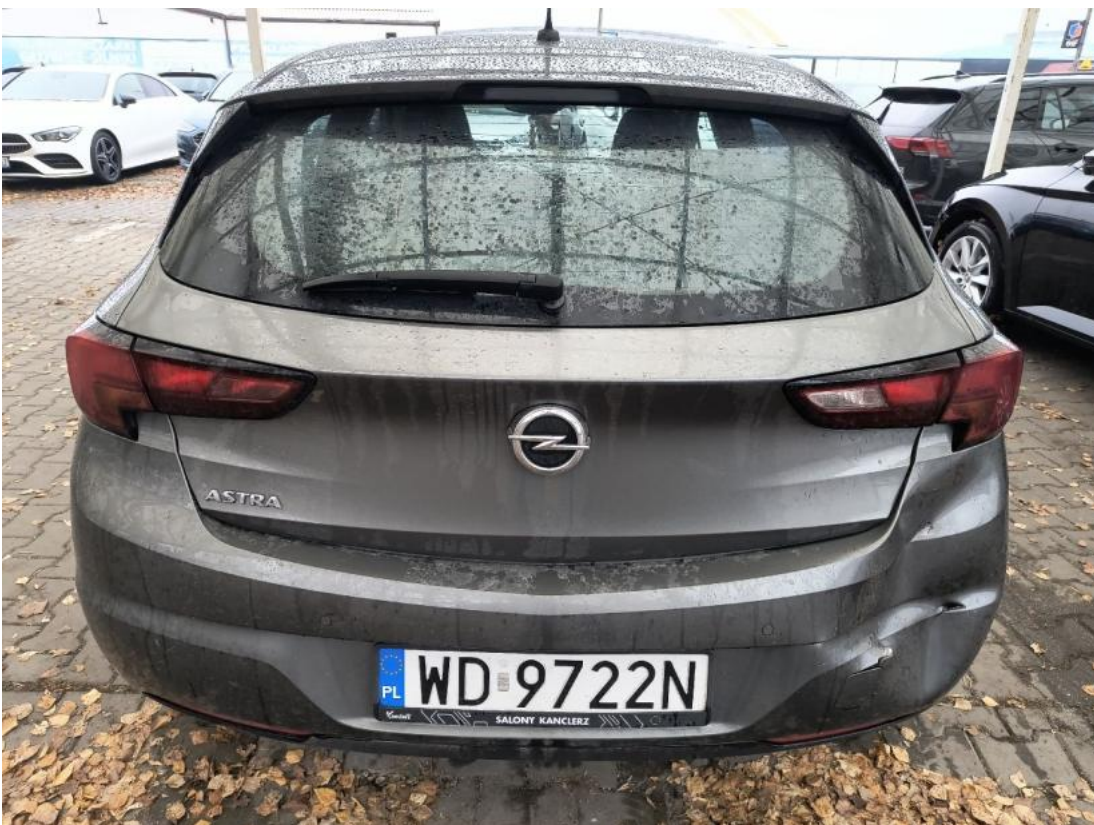
**Fot. 8**  
Tył

| Poz. | Nazwa pozycji | Opis uszkodzeń | Kwalifik. | Naprawa [rbg] |
|---|---|---|---|---|
| 1 | Okładzina zderzaka tylnego | rozerwanie | WY | 1.2 |

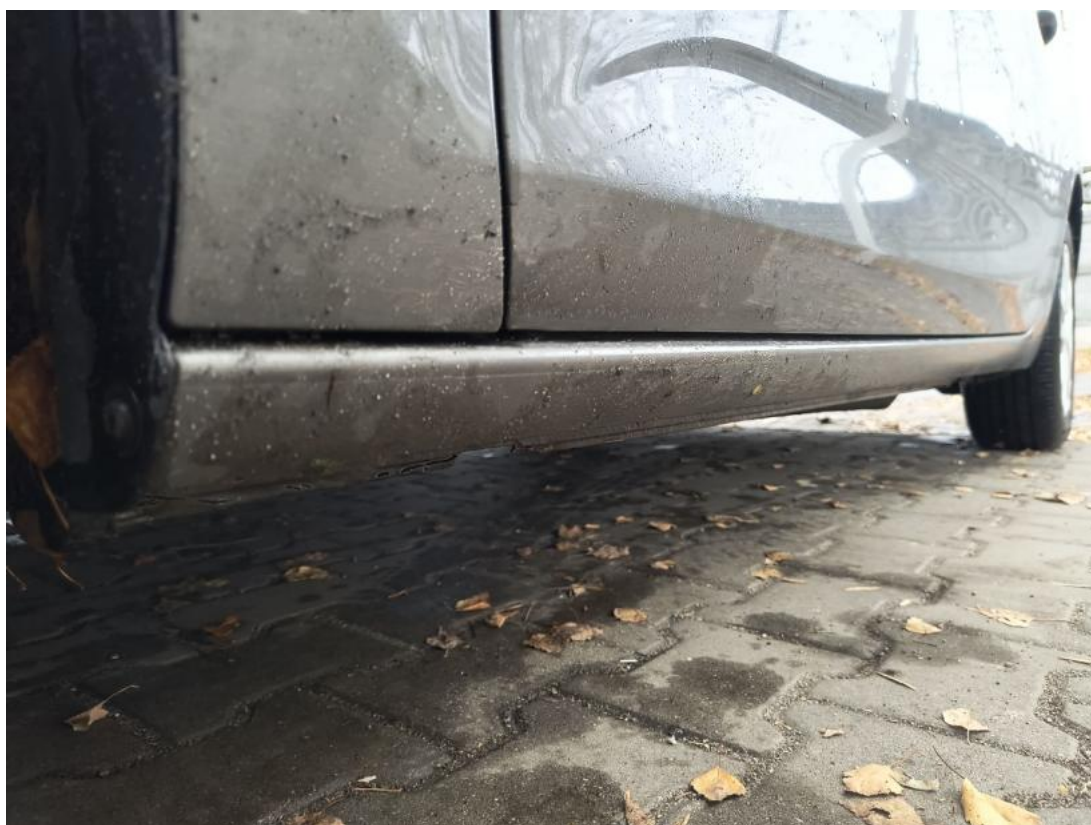
Próg lewy (widok od przodu)

| Poz. | Nazwa pozycji | Opis uszkodzeń | Kwalifik. | Naprawa [rbg] |
|---|---|---|---|---|
| 7 | Próg L | rysa/odprysk, wgniecenie/odkształcenie | | |

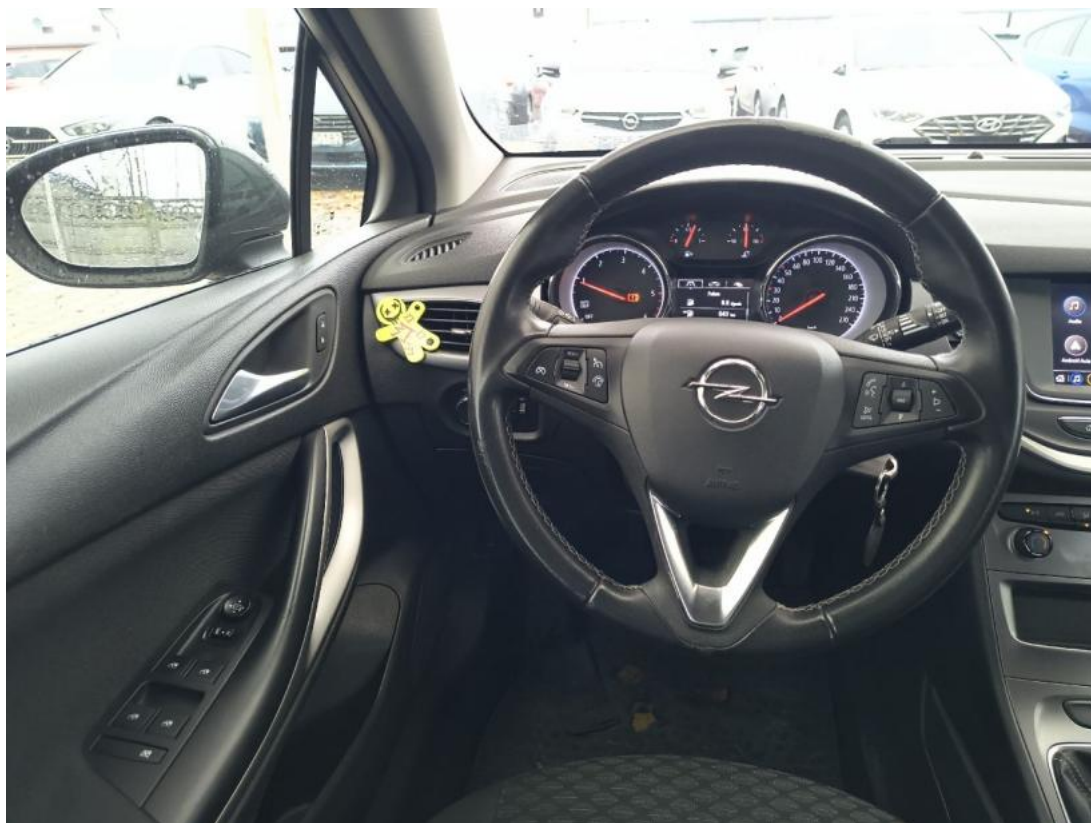
Kierownica (na wprost)

| Poz. | Nazwa pozycji | Opis uszkodzeń | Kwalifik. | Naprawa [rbg] |
|---|---|---|---|---|
| 8 | Kierownica przystosowana do Airbag | ubytki materiału | | |

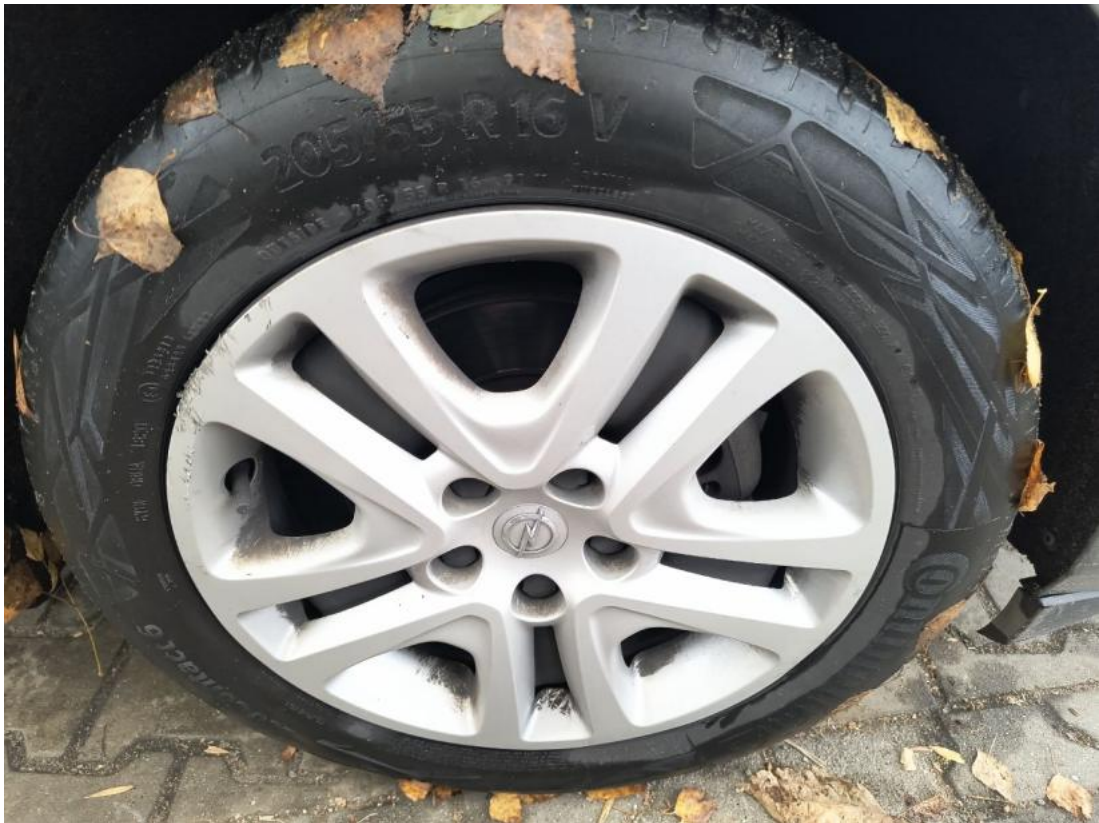
Kołpak przedni P - zdjęcie poglądowe 1

| 13 | Kołpaki kół | rysa/odprysk | | |

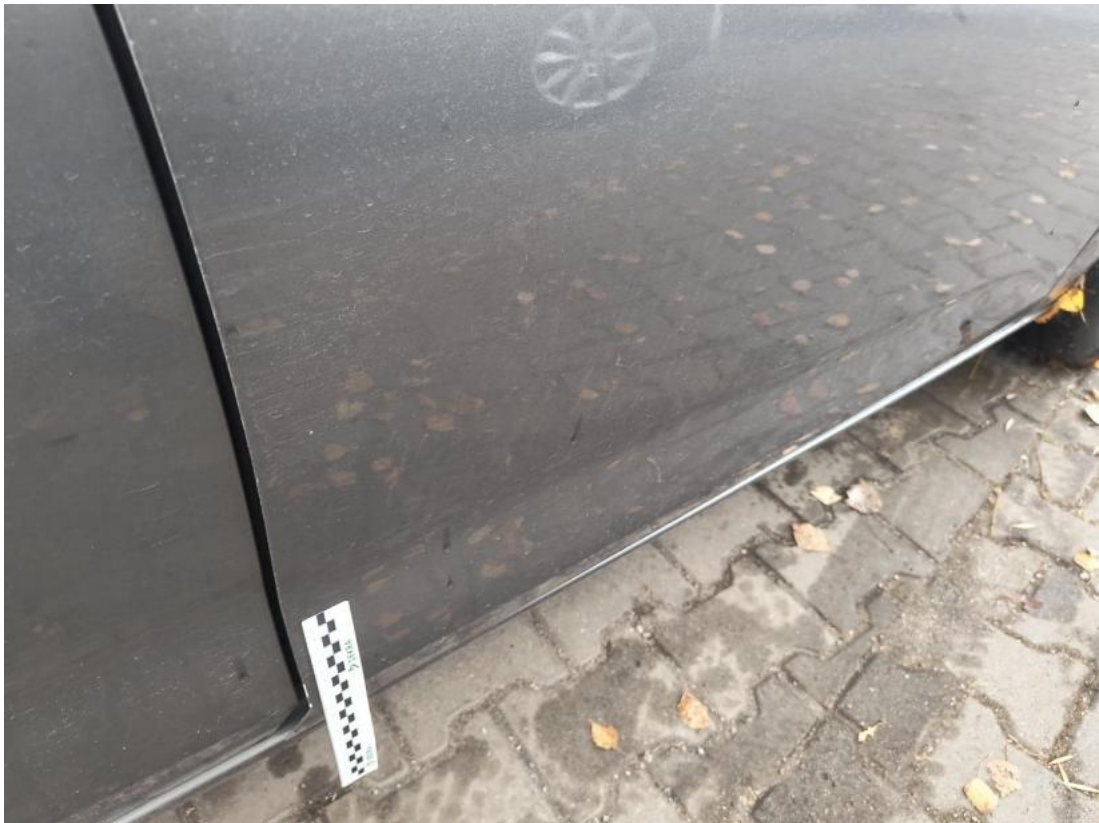
Drzwi przednie P - zdjęcie poglądowe 1

| Poz. | Nazwa pozycji | Opis uszkodzeń | Kwalifik. | Naprawa [rbg] |
|---|---|---|---|---|
| 6 | Drzwi przednie (nieuzbrojone) R | rysa/odprysk | | |

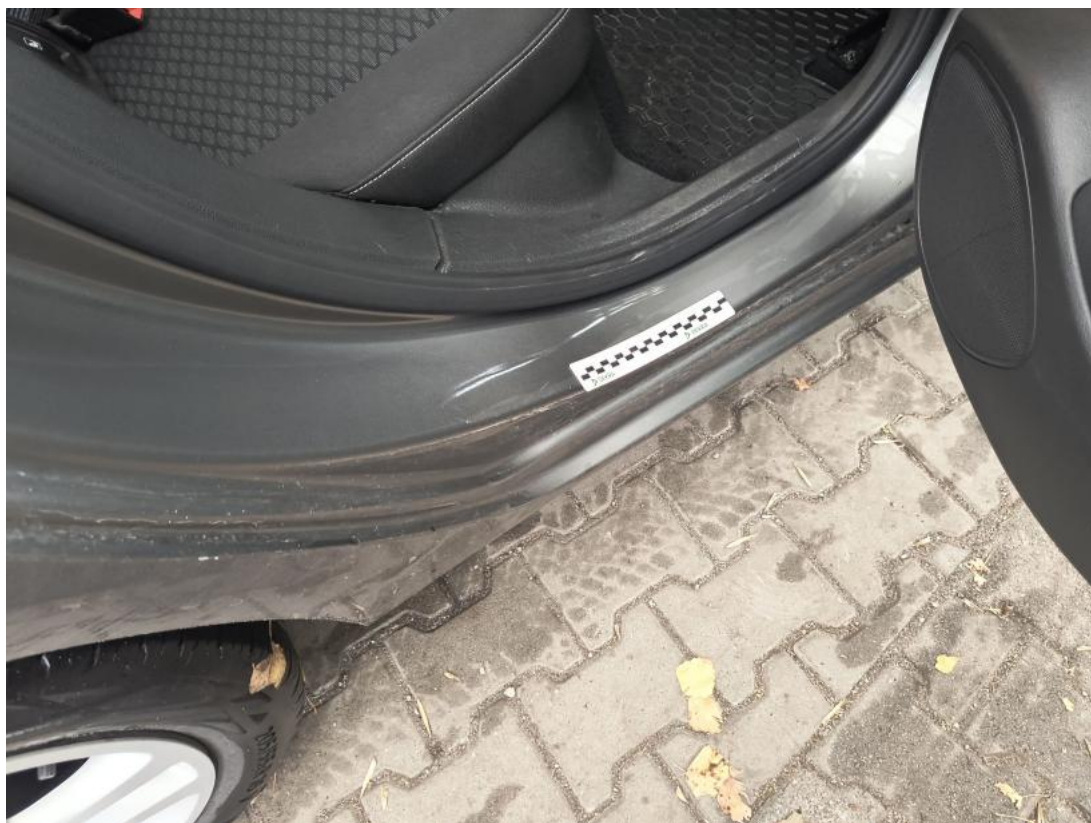
**Fot. 43**

Próg P - zdjęcie poglądowe 2

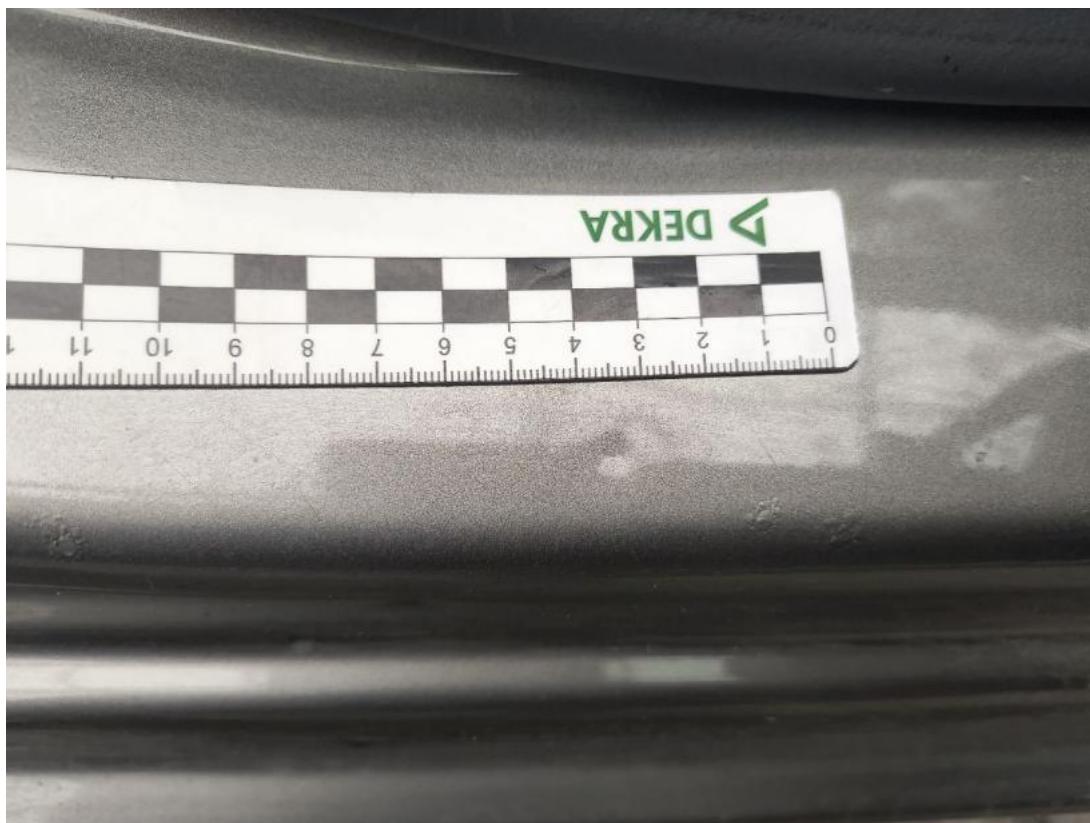
**Fot. 45**

Próg P - Wgniecenie/odkształcenie 2

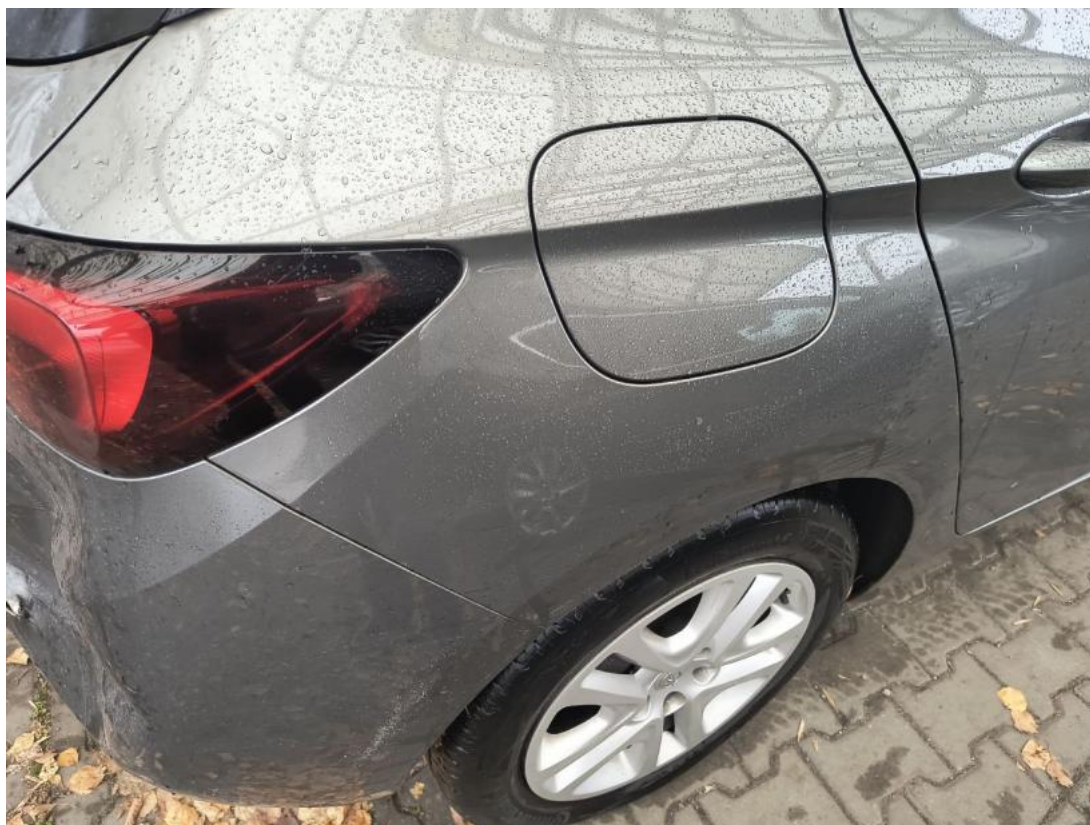
**Fot. 50**

Błotnik tylny P / Ściana boczna P - zdjęcie pogładowe 1

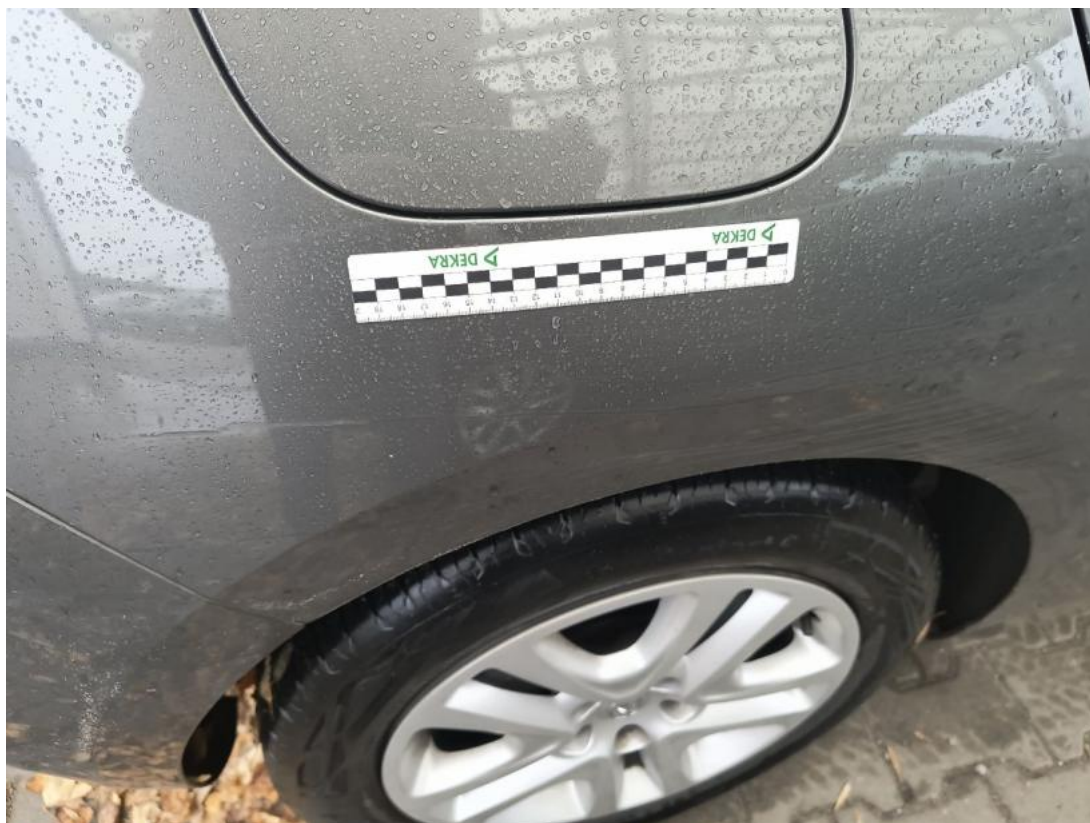
**Fot. 51**

Błotnik tylny P / Ściana boczna P - Rysa/odprysk 1

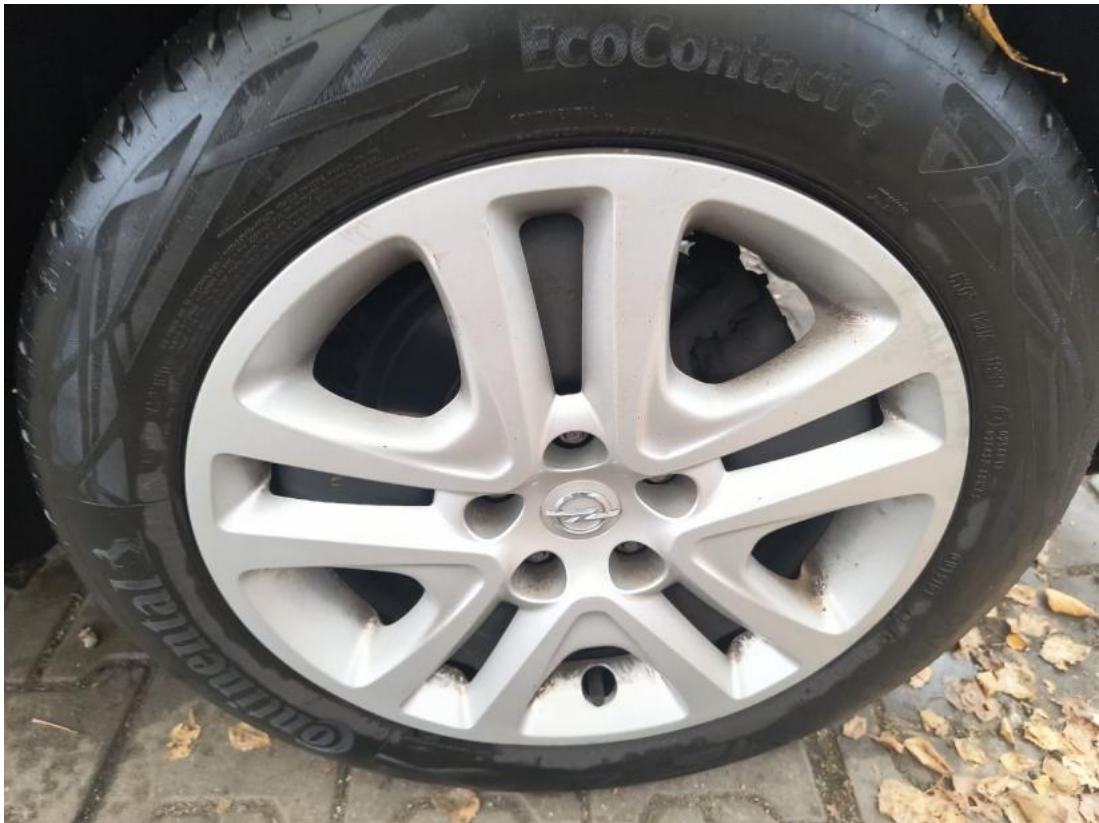
**Fot. 55**

Kołpak tylny L - zdjęcie poglądowe 1

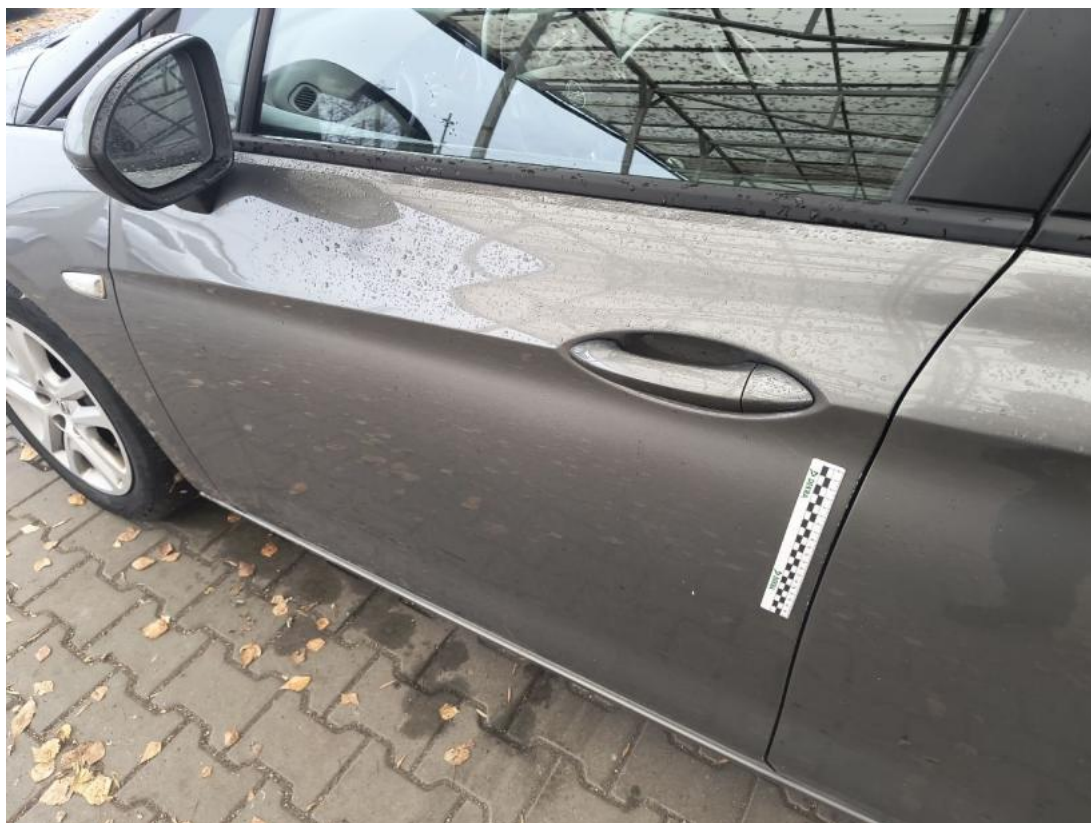
**Fot. 57**

Drzwi przed L - zdjęcie poglądowe 1

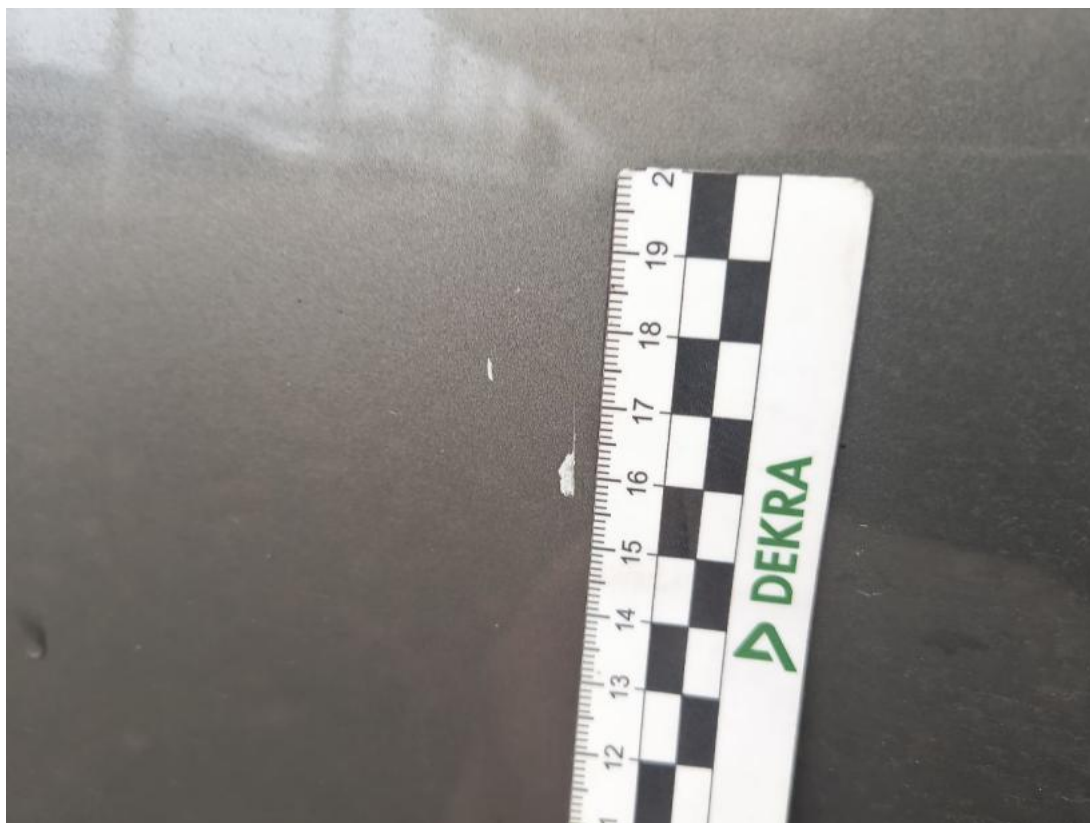
**Fot. 59**

Drzwi przed L - Rysa/odprysk 2

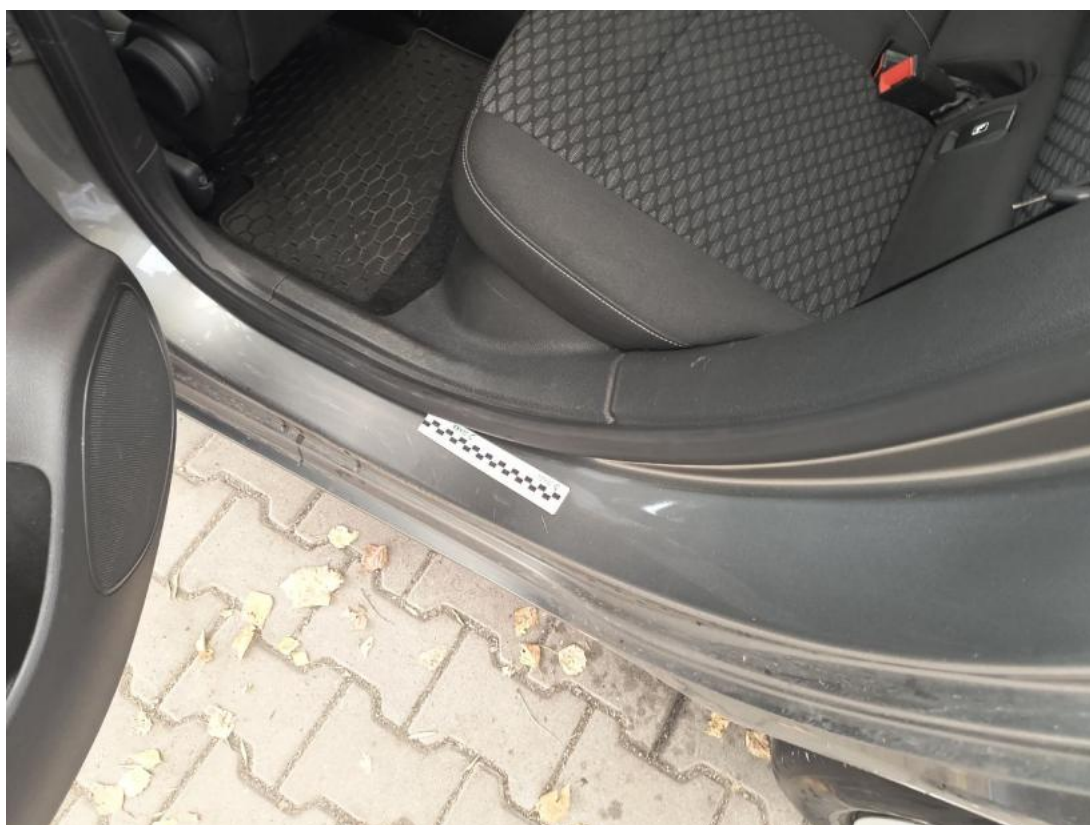
**Fot. 60**

Próg L - zdjęcie poglądowe 1

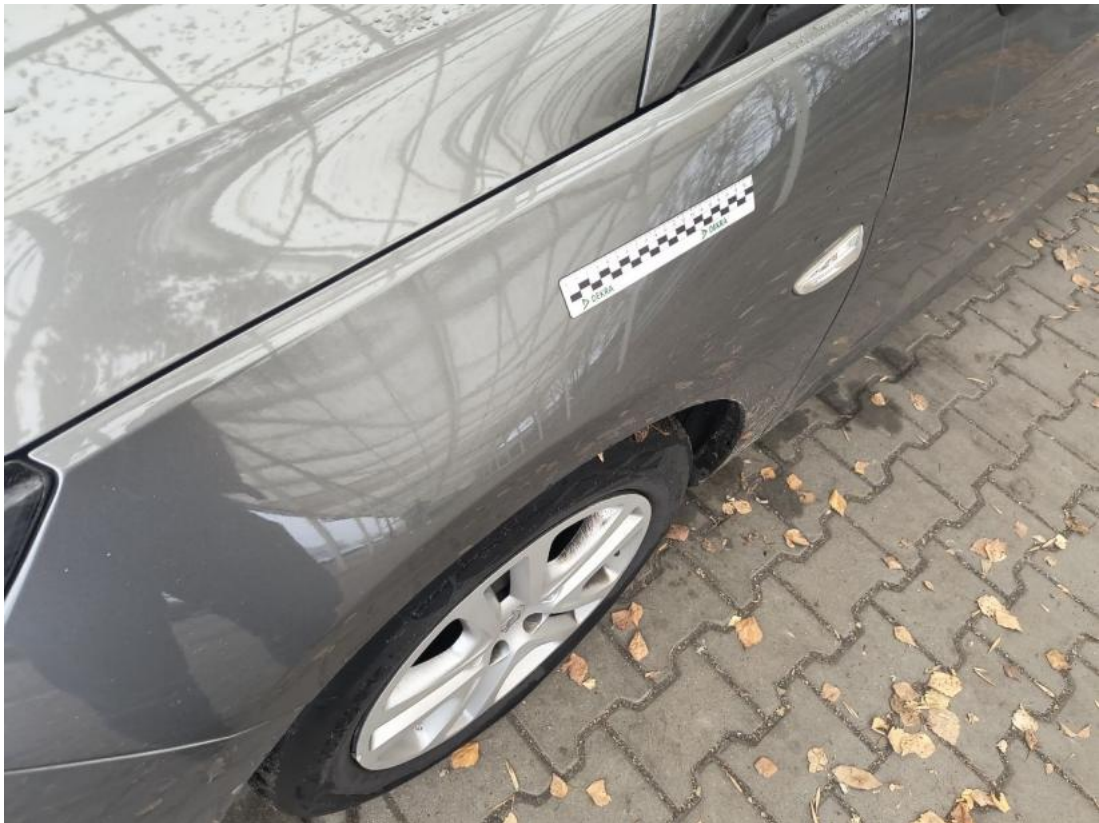
**Fot. 63**

Błotnik przedni L - zdjęcie pogładowe 1

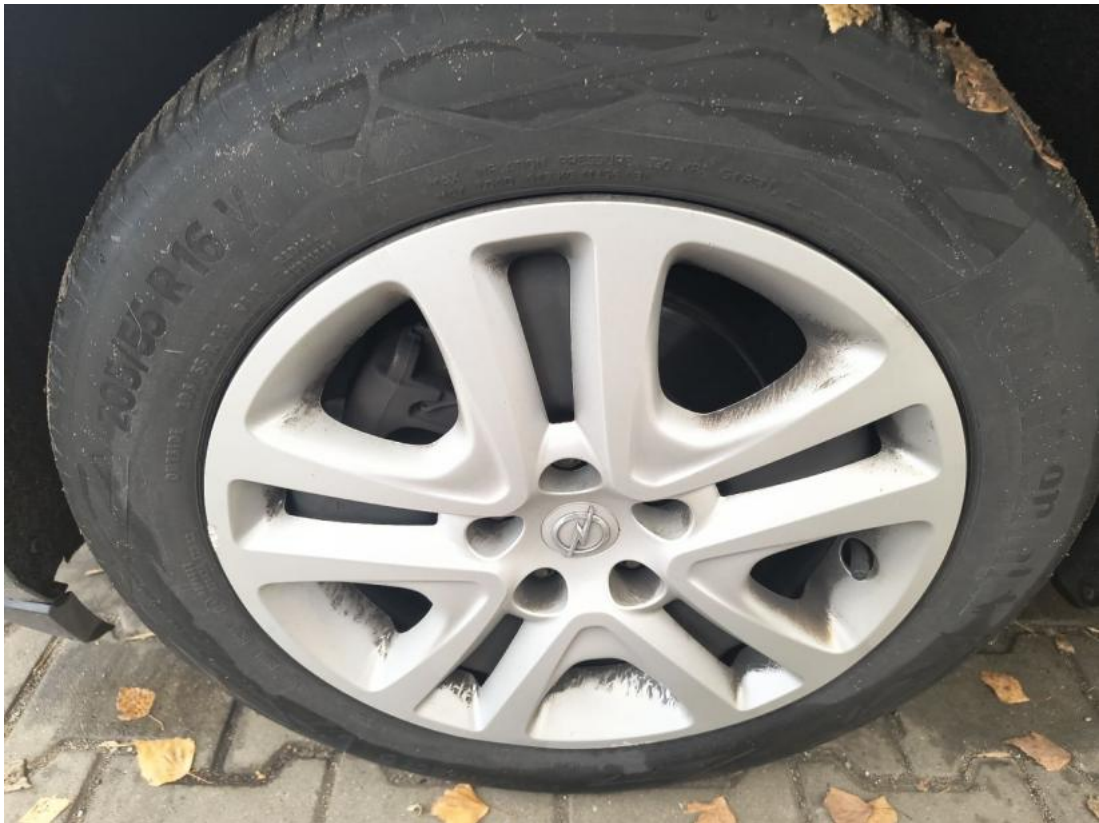
**Fot. 65**

Kołpak przedni L - zdjęcie pogładowe 1

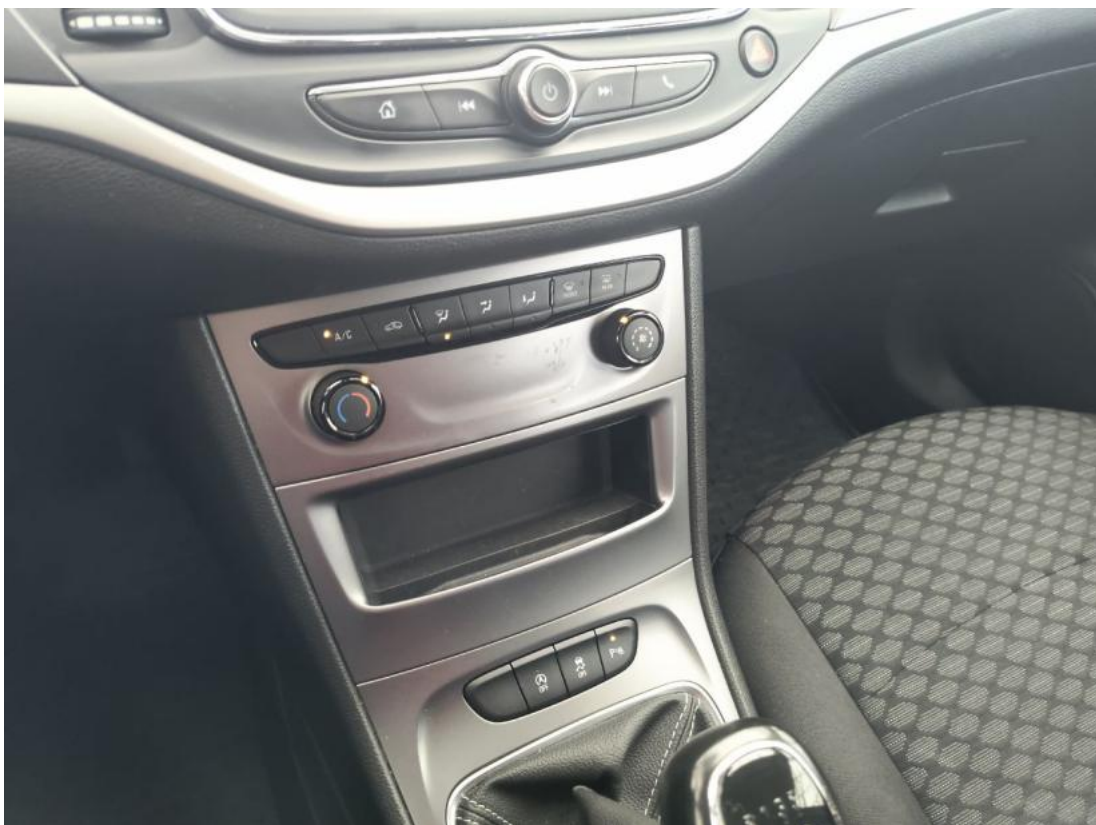
**Fot. 68**

Deska rozdzielcza - zdjęcie poglądowe 1

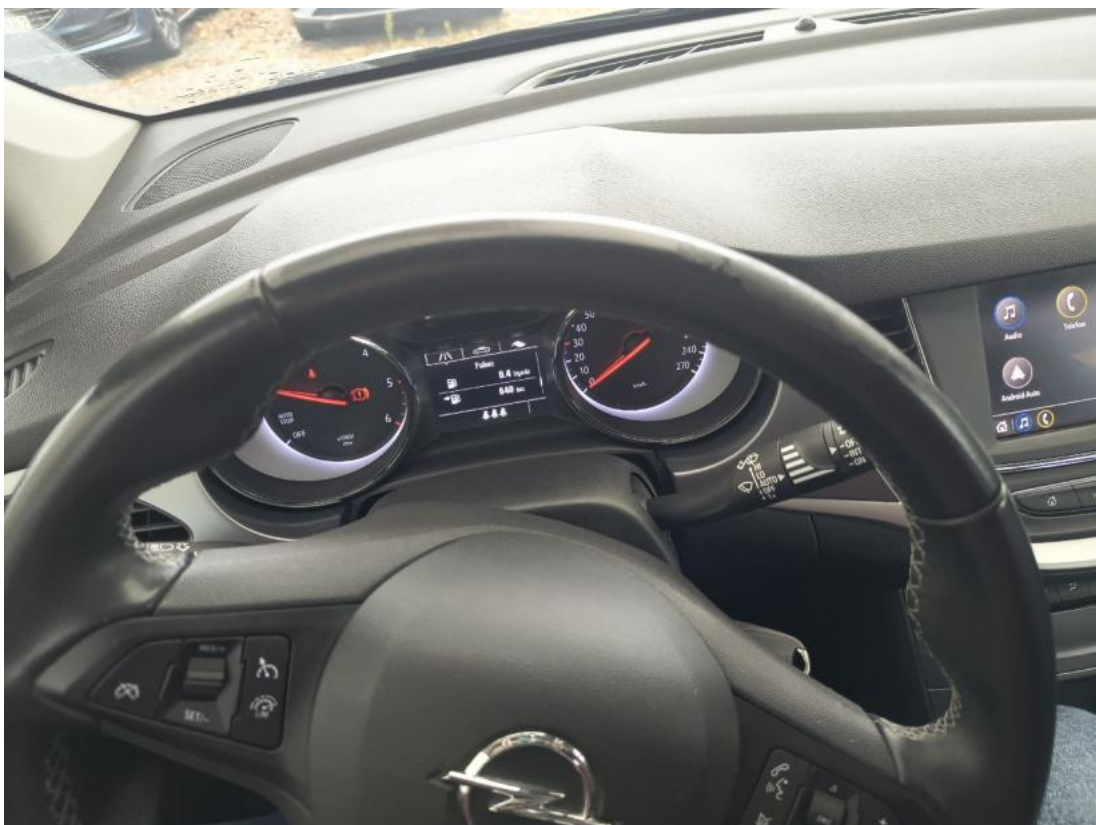
**Fot. 70**

Koło kierownicy - zdjęcie poglądowe 1

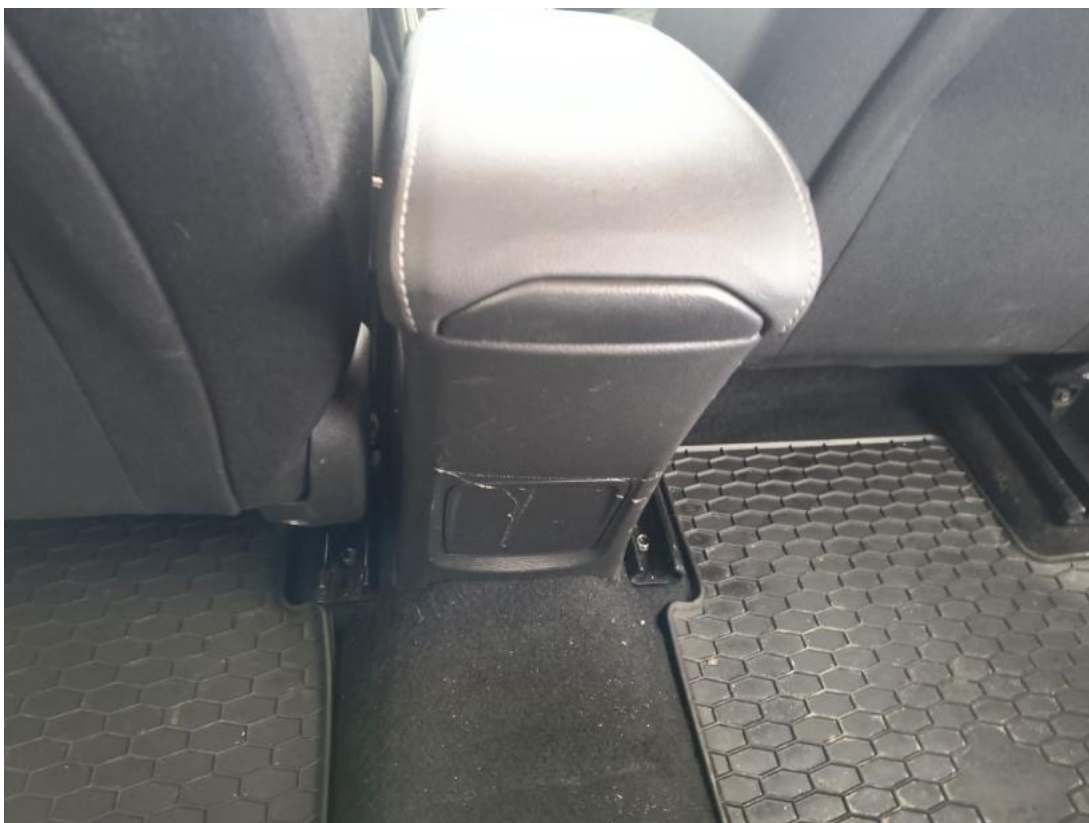
**Fot. 73**

Konsola tunelu śr. - zdjęcie poglądowe 1

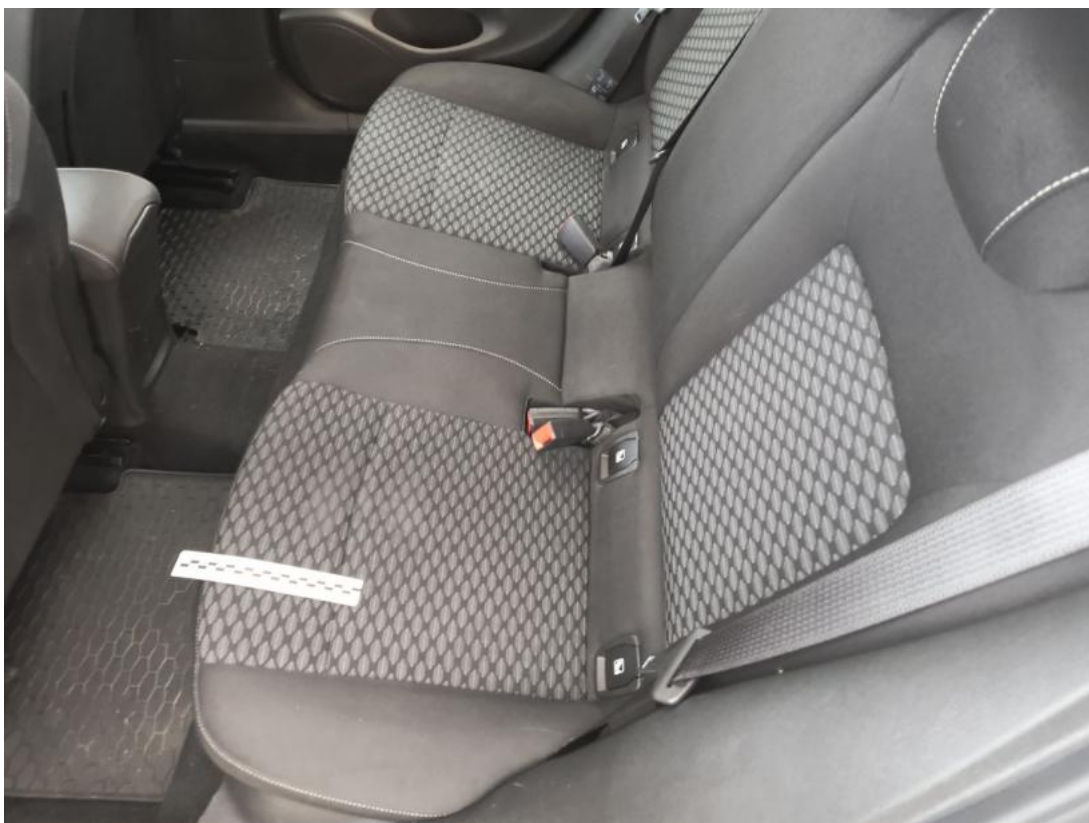
**Fot. 75**

Kanapa tyl. - zdjęcie pogładowe 1

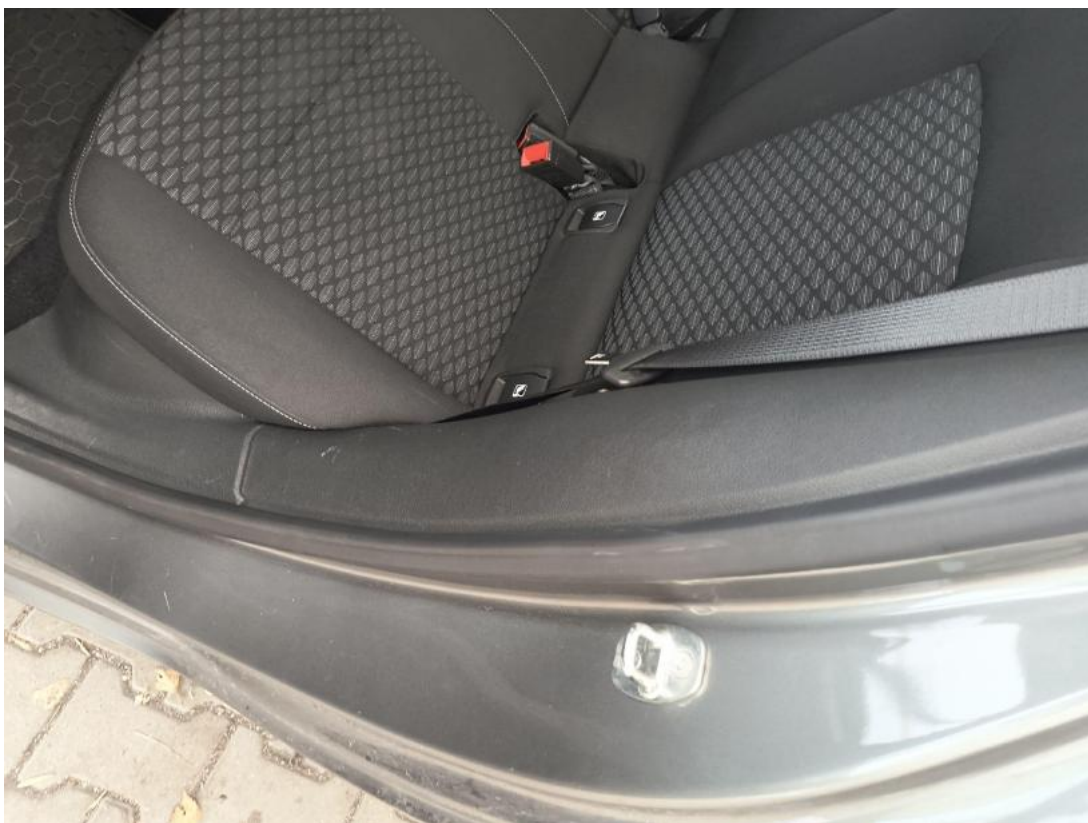
**Fot. 77**

Ostony kanapy tyl. - zdjęcie poglądowe 1

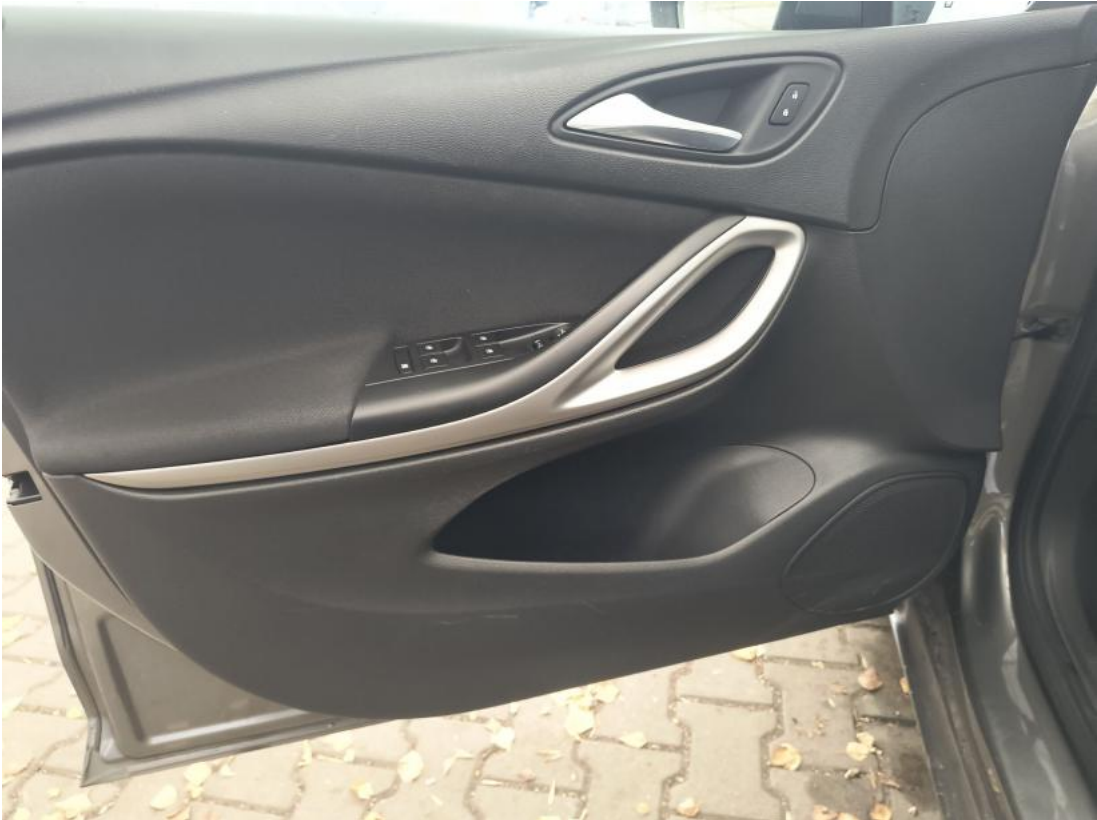
**Fot. 79**

Tapicerka drzwi przednich L - zdjęcie poglądowe 1
