## Raport z oględzin pojazdu

| Numer raportu | 216982/11/25-11401 | Data raportu | 04-11-2025 |

| Marka, model | FIAT Ducato Maxi MultiJet3 Po... |
| Numer rejestracyjny | SK545XL |

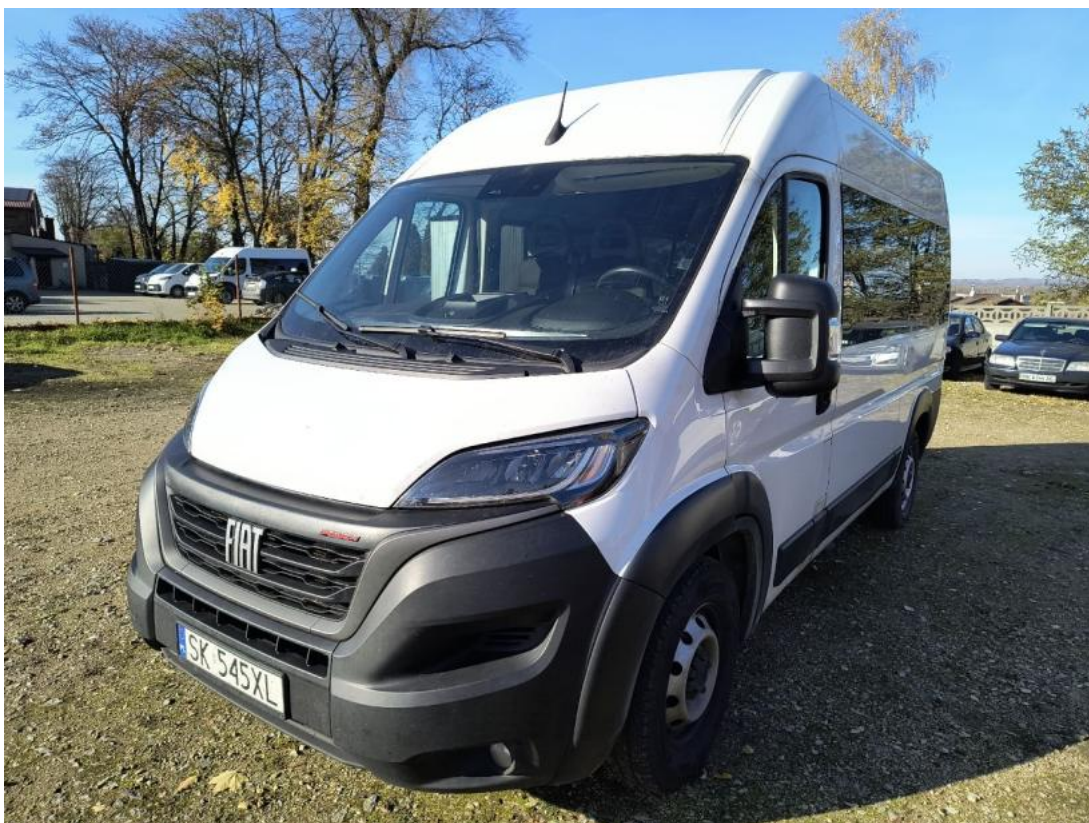
**Fot. 1**

Przekątna przednia lewa

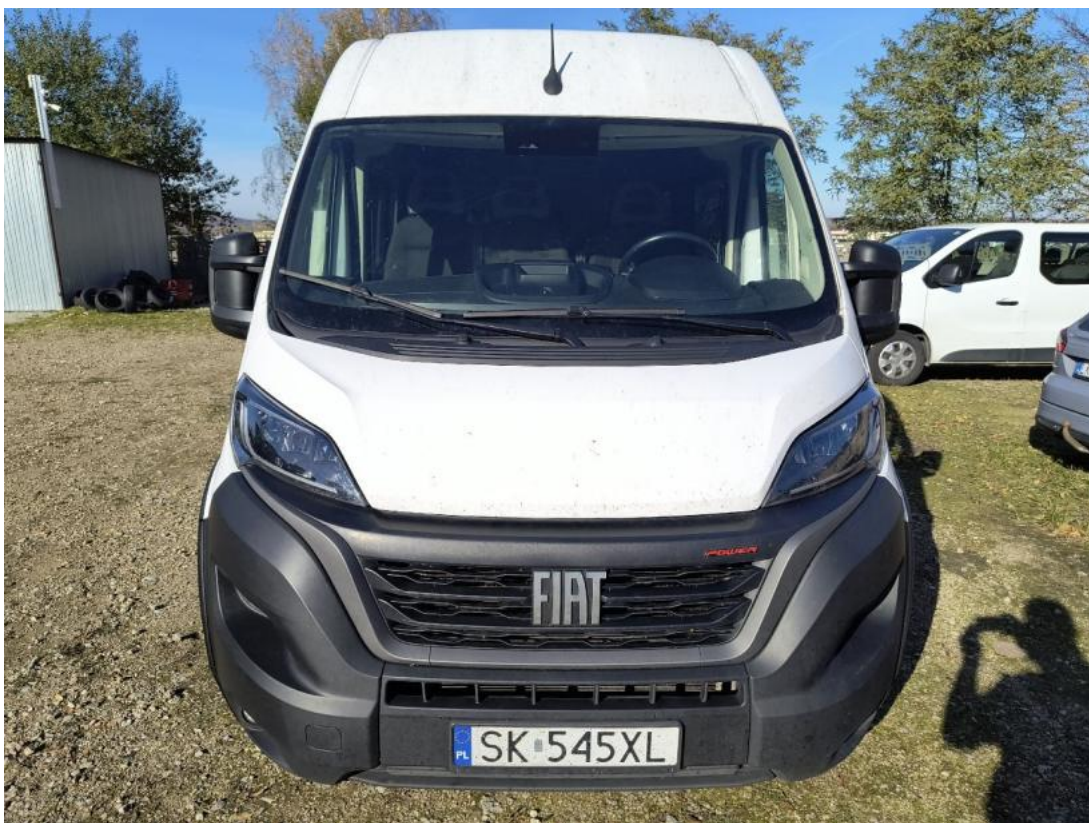
**Fot. 2**

Przód

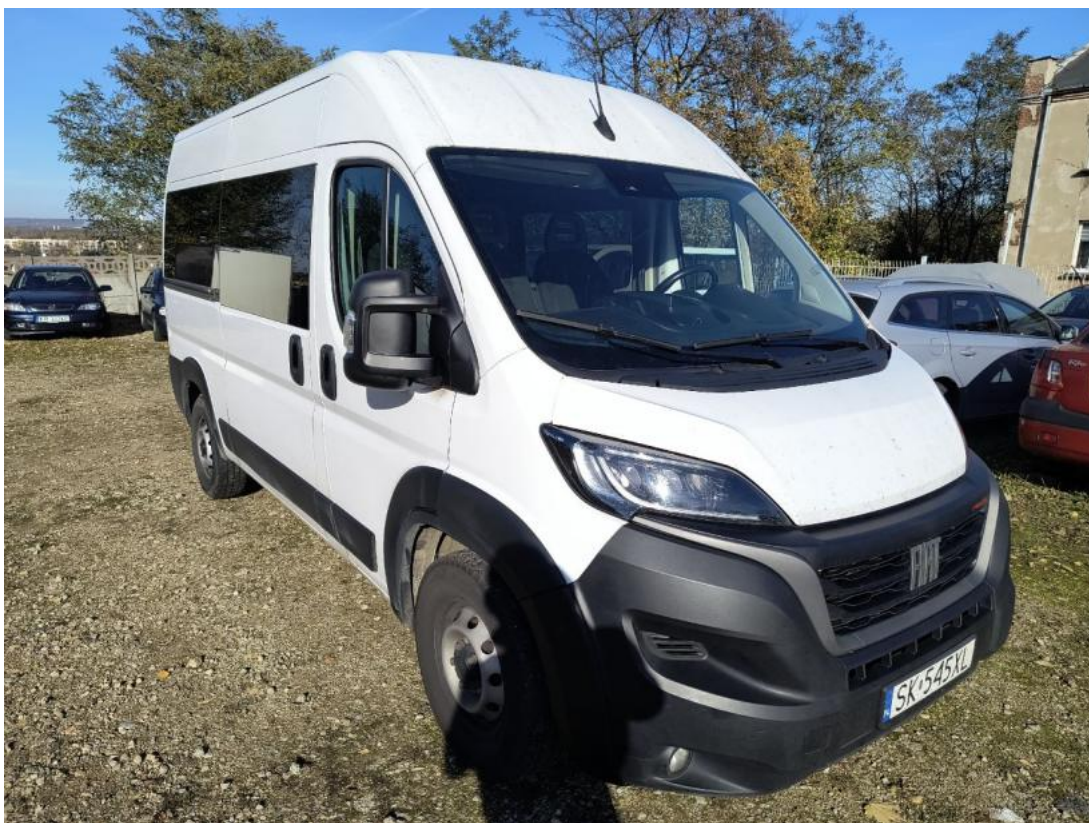
**Fot. 3**  
Przekątna przednia prawa

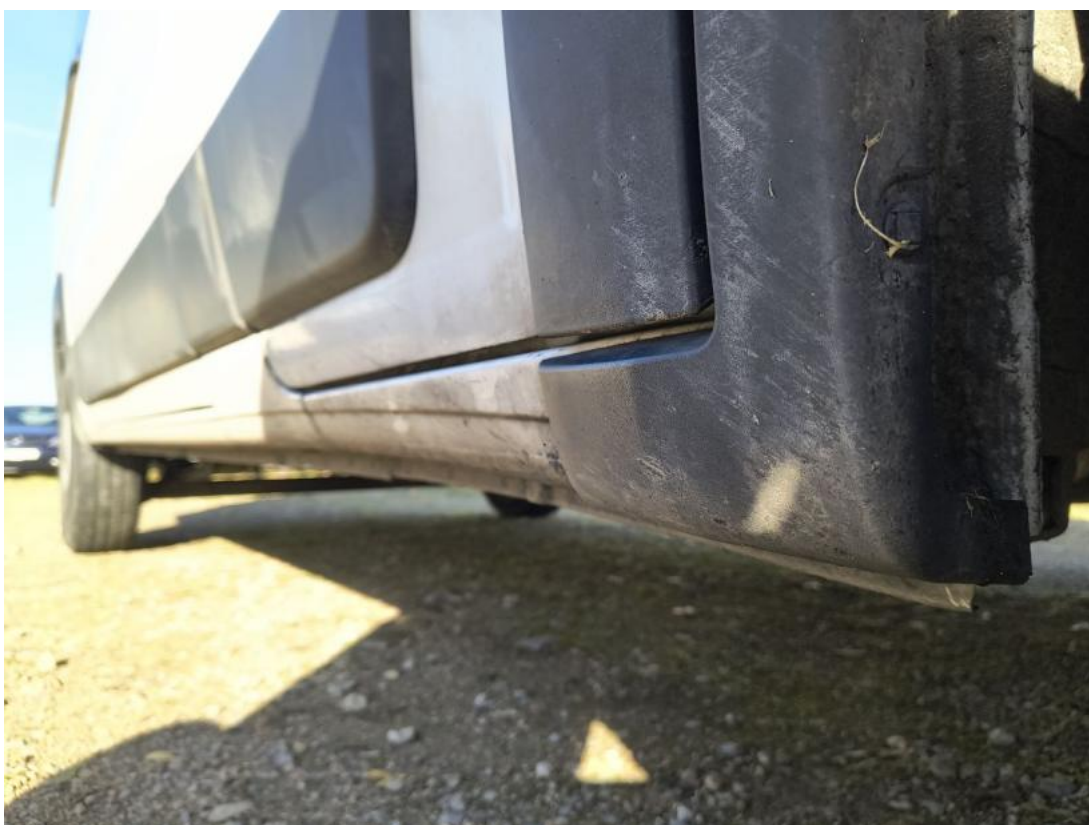
**Fot. 4**  
Próg prawy (widok od przodu)

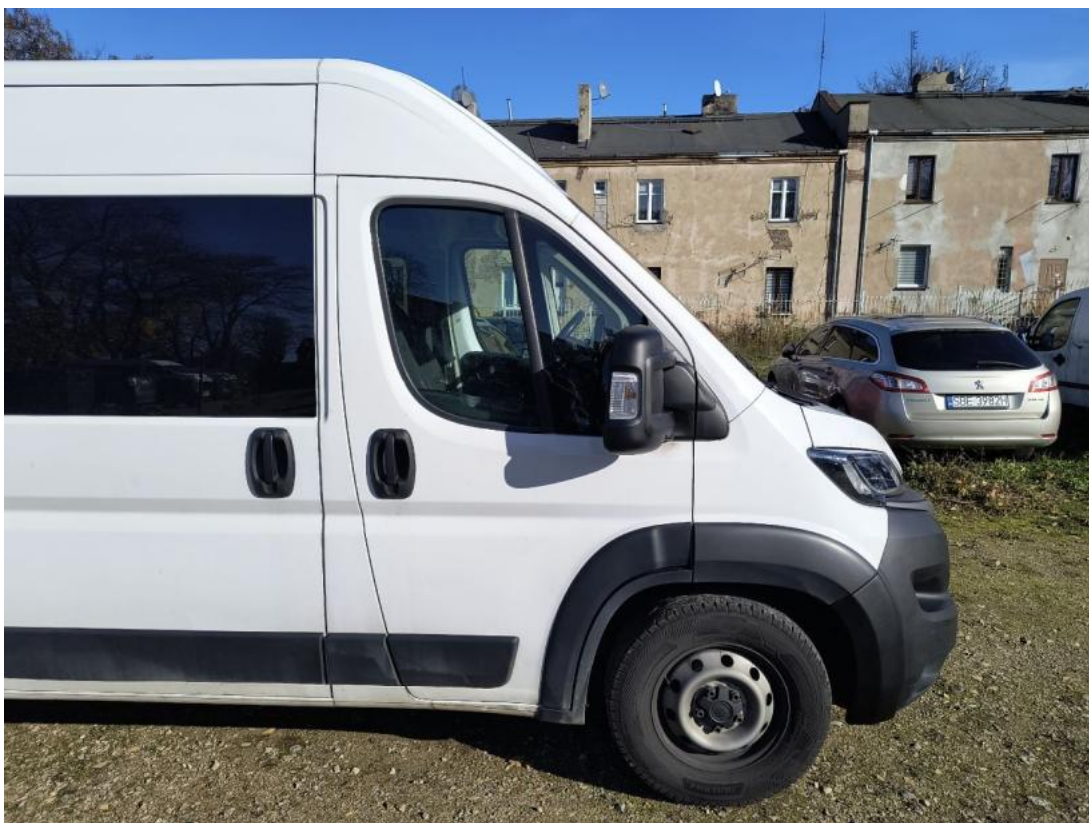
**Fot. 5**  
Bok prawy z przodu

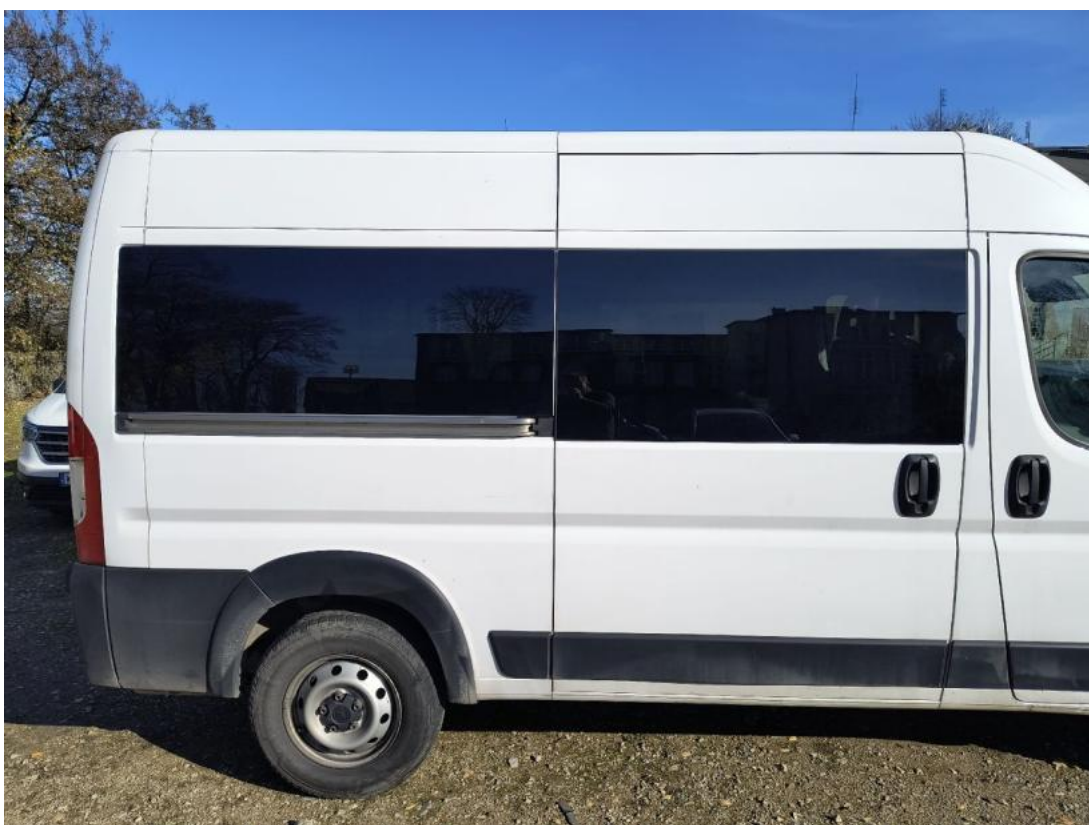
**Fot. 6**  
Bok prawy z tyłu

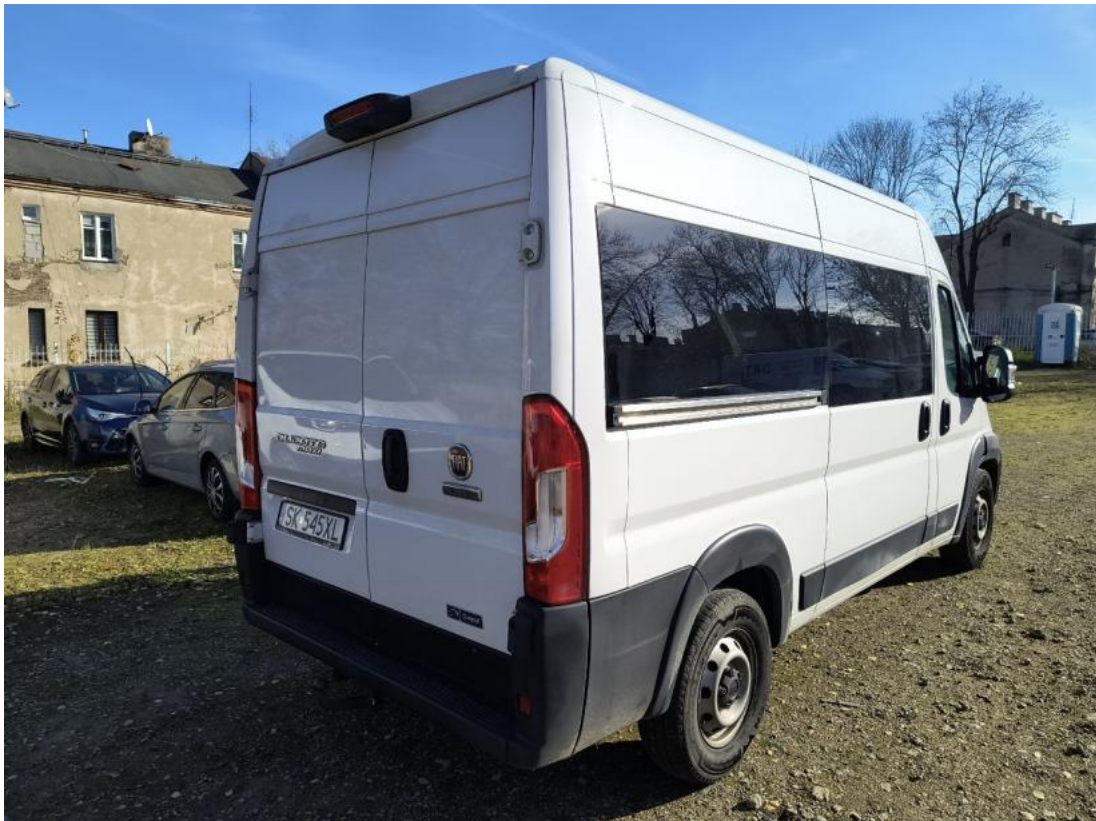
**Fot. 7**  
Przekątna tylna prawa

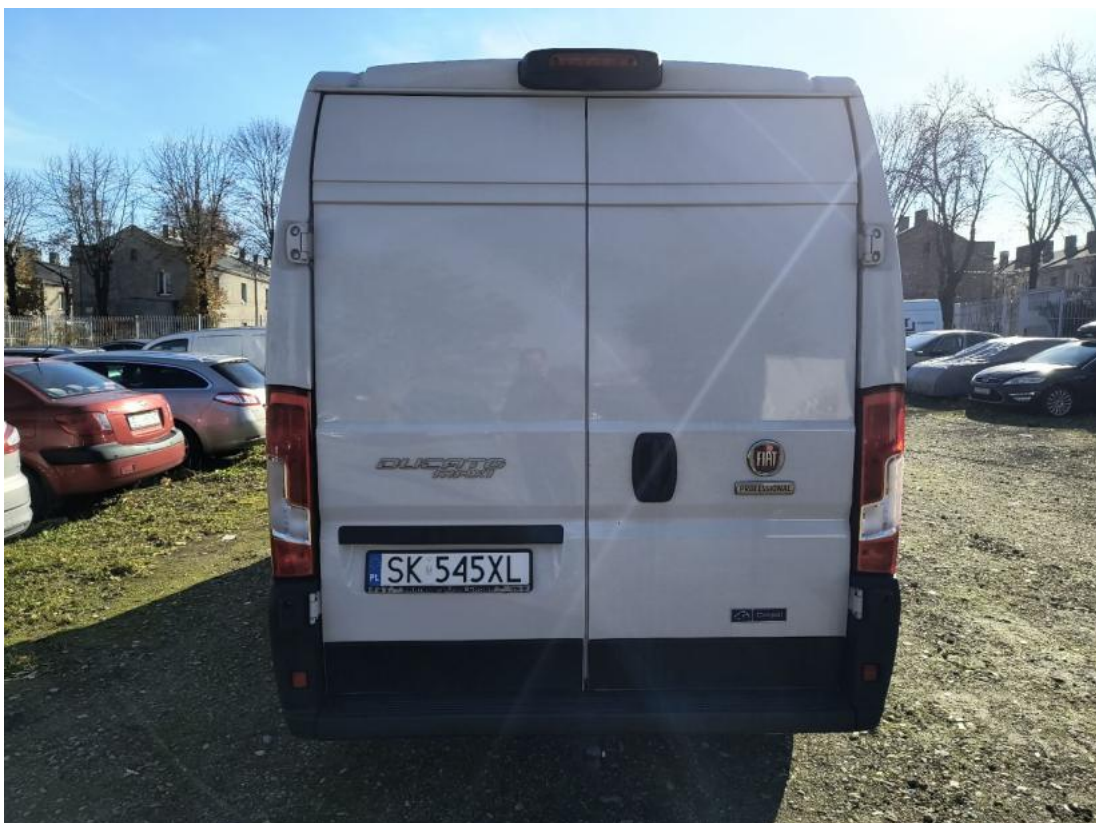
**Fot. 8**  
Tył

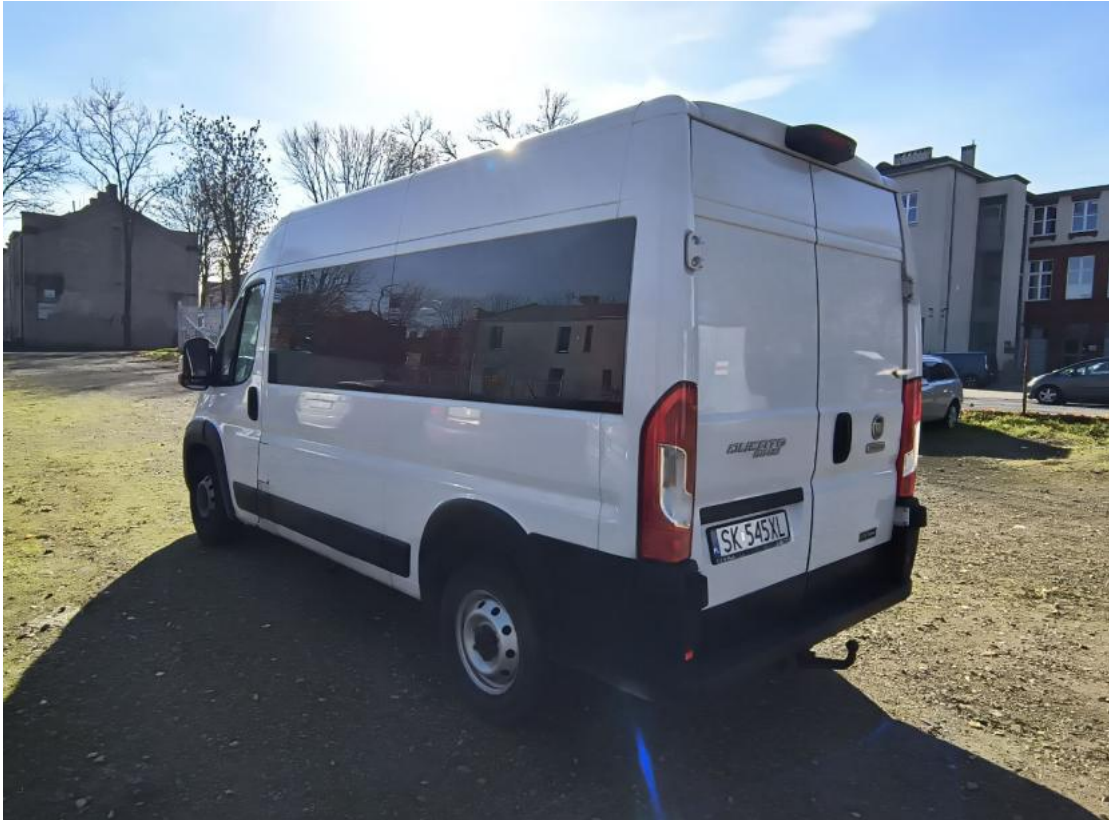
**Fot. 9**

Przekątna tylna lewa

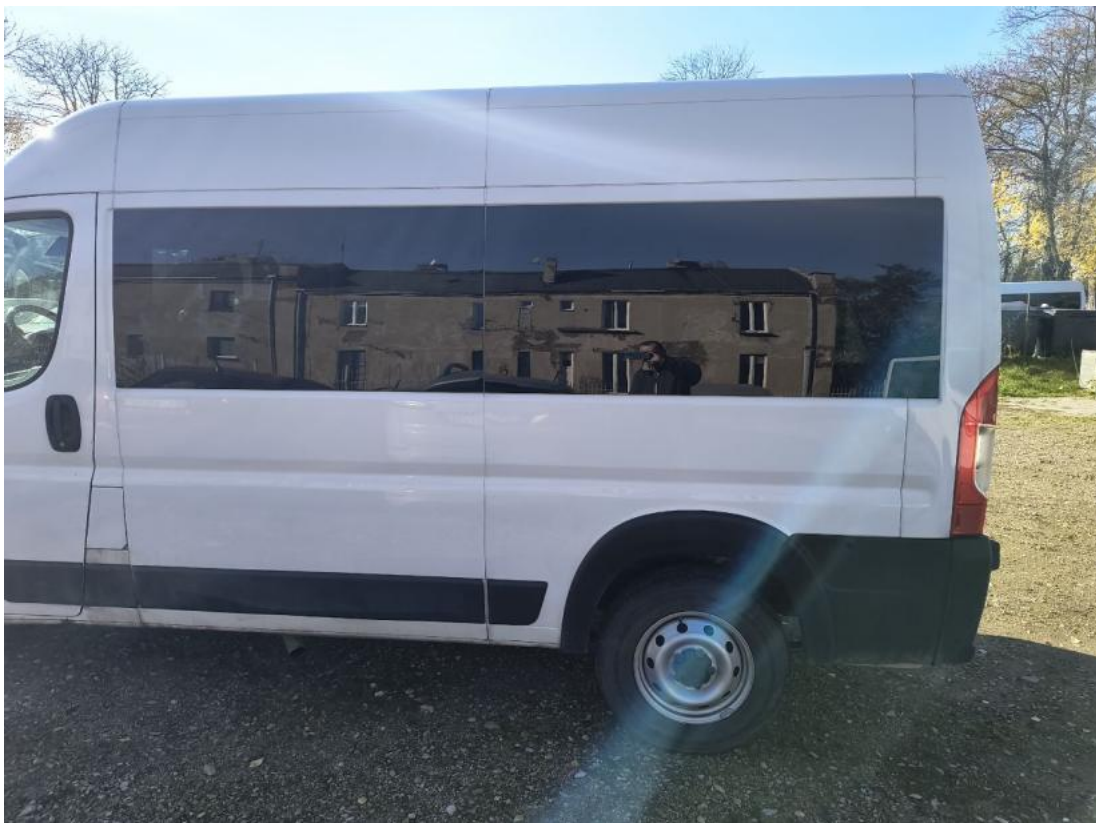
**Fot. 10**

Bok lewy z tyłu

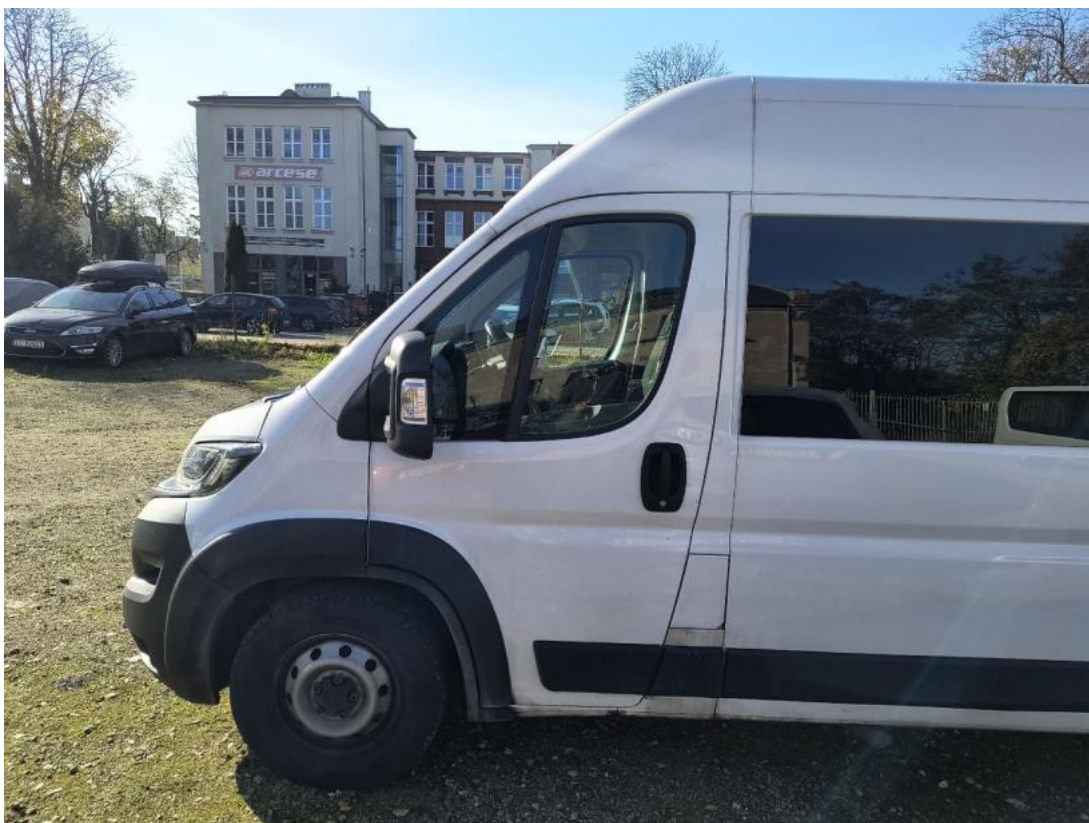
**Fot. 11**

Bok lewy z przodu

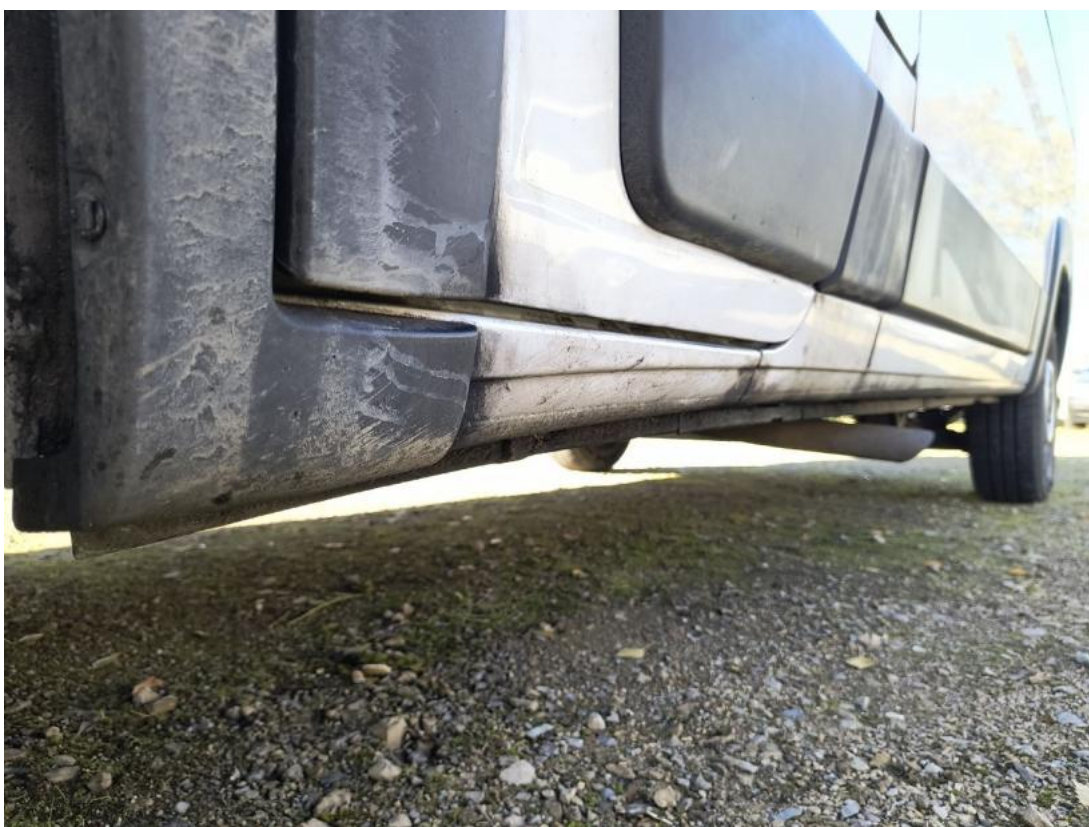
**Fot. 12**

Próg lewy (widok od przodu)

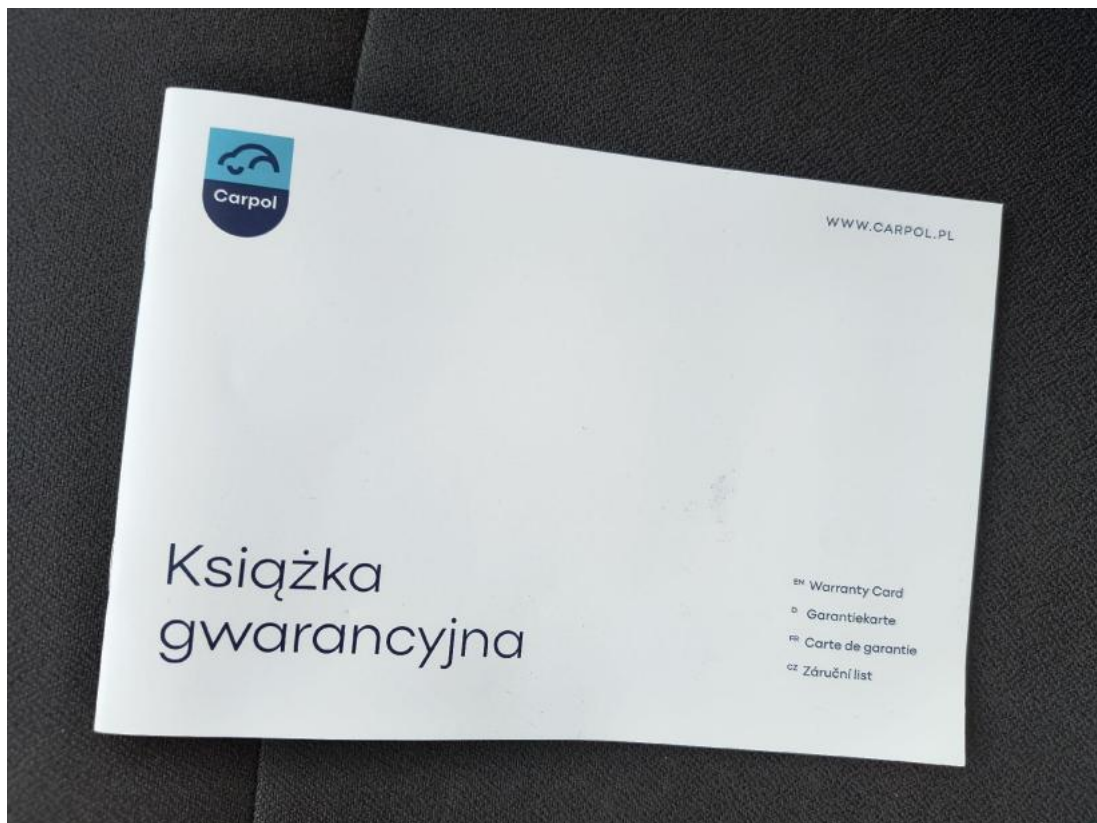
**Fot. 37**

Zdjęcie do protokołu

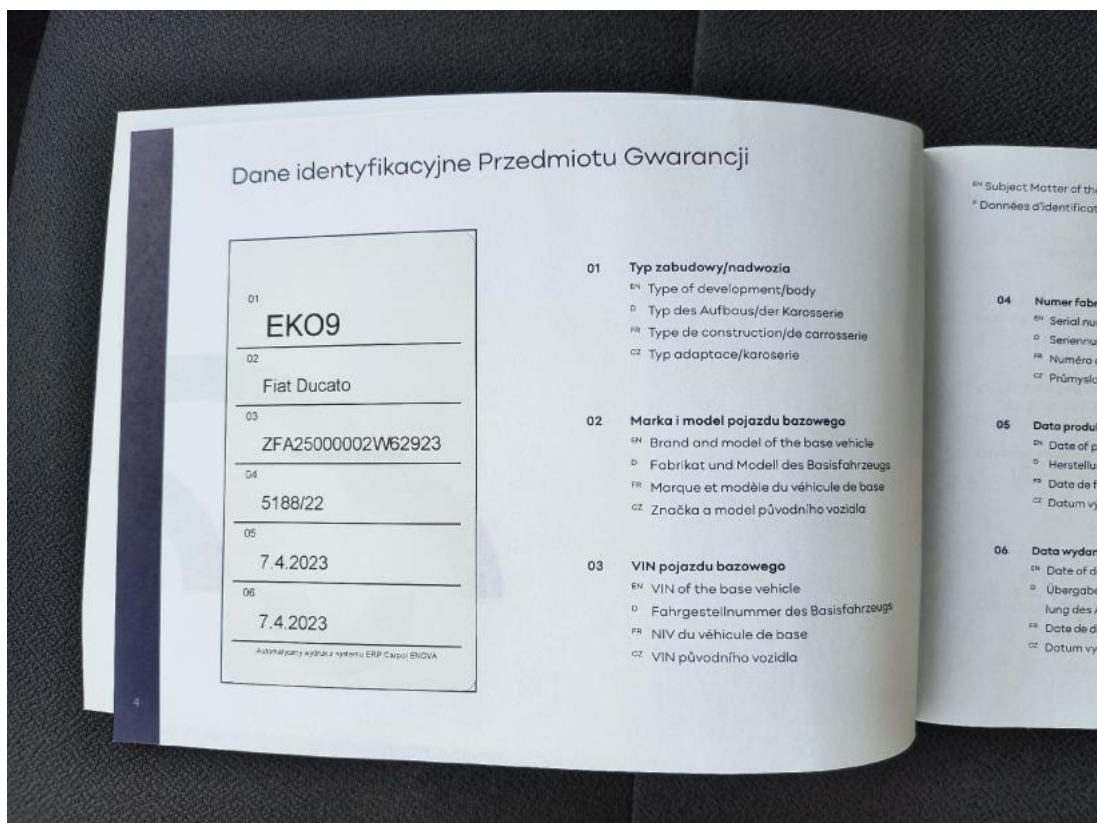
**Fot. 38**

Zdjęcie do protokołu

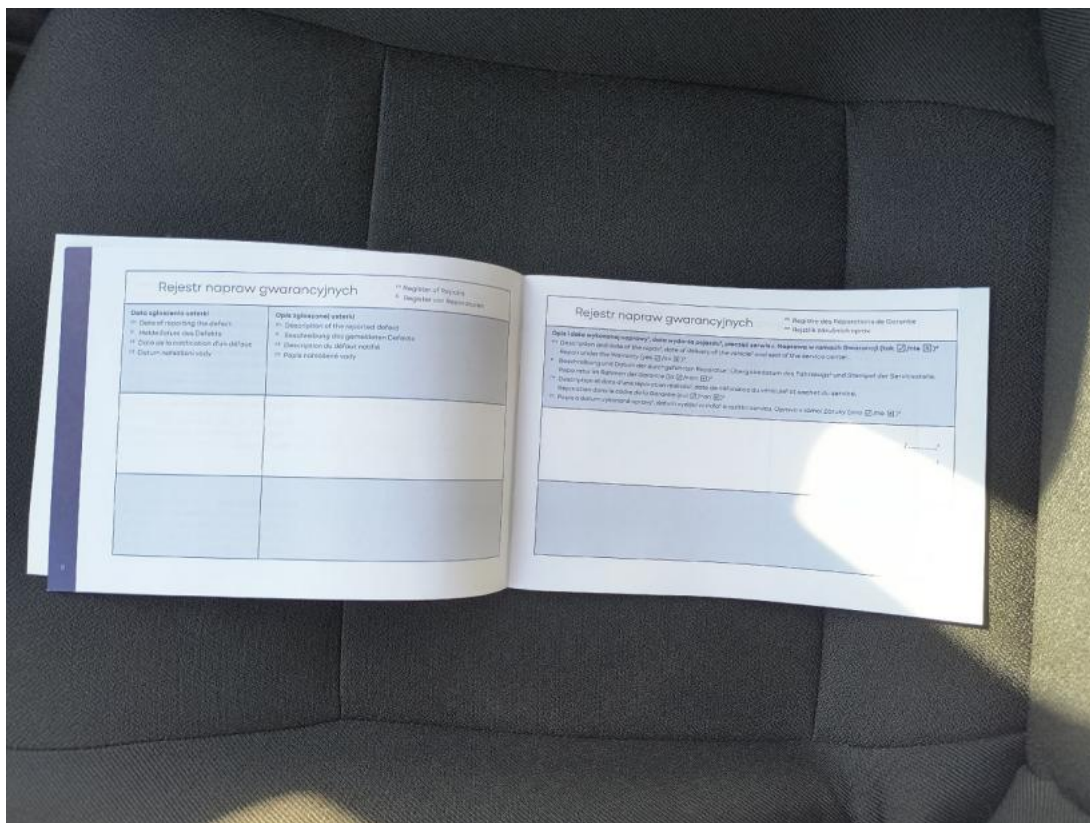
**Fot. 39**

Zdjęcie do protokołu

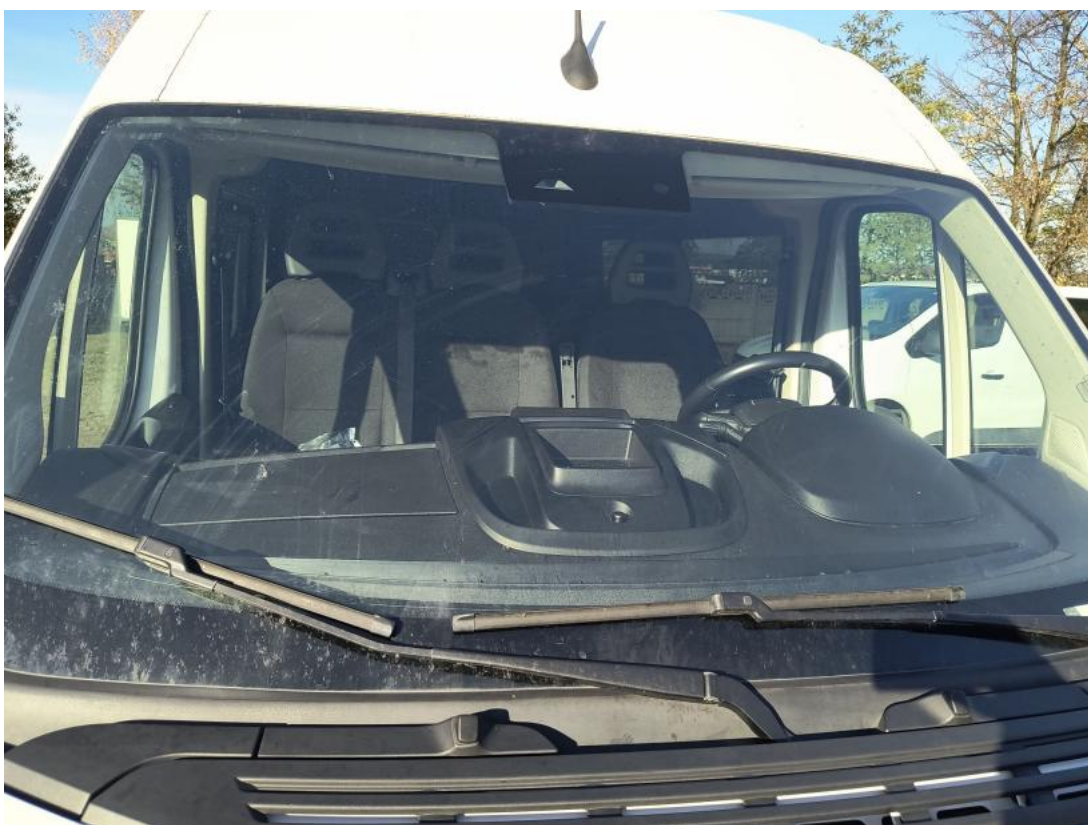
**Fot. 46**

Szyba czołowa - zdjęcie poglądowe 1

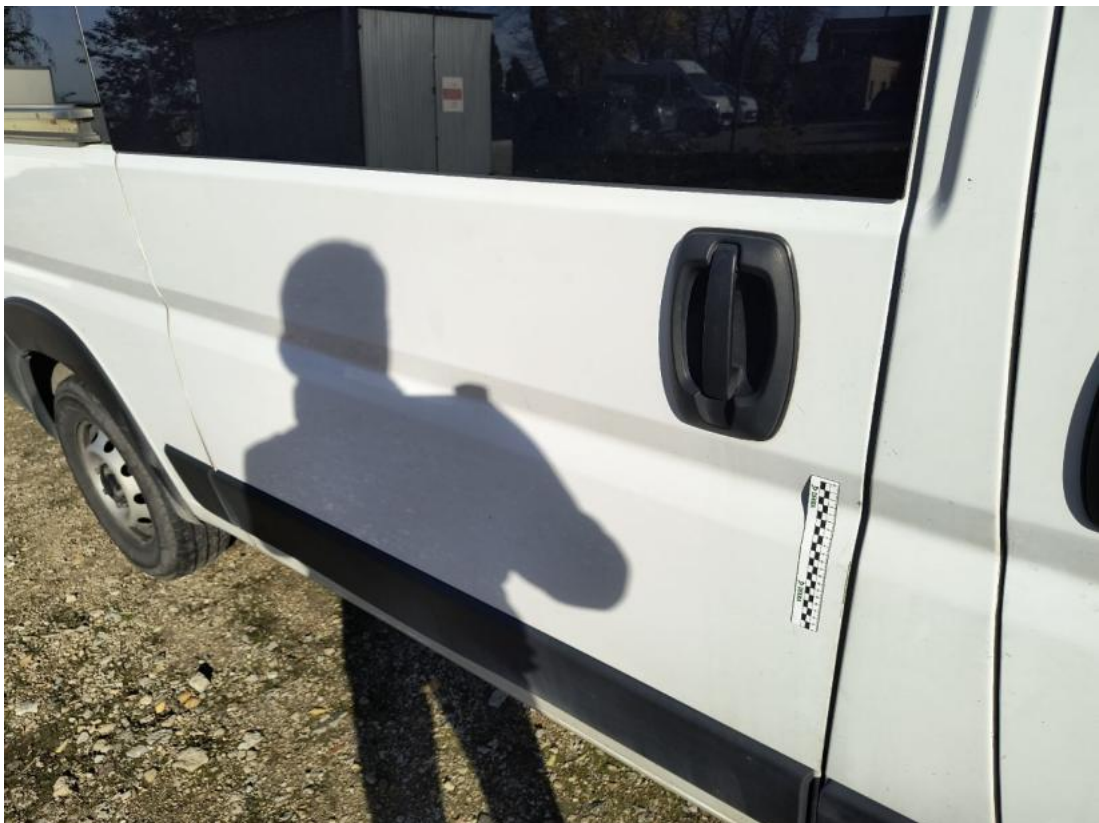
**Fot. 48**

Drzwi tylne P - zdjęcie poglądowe 1

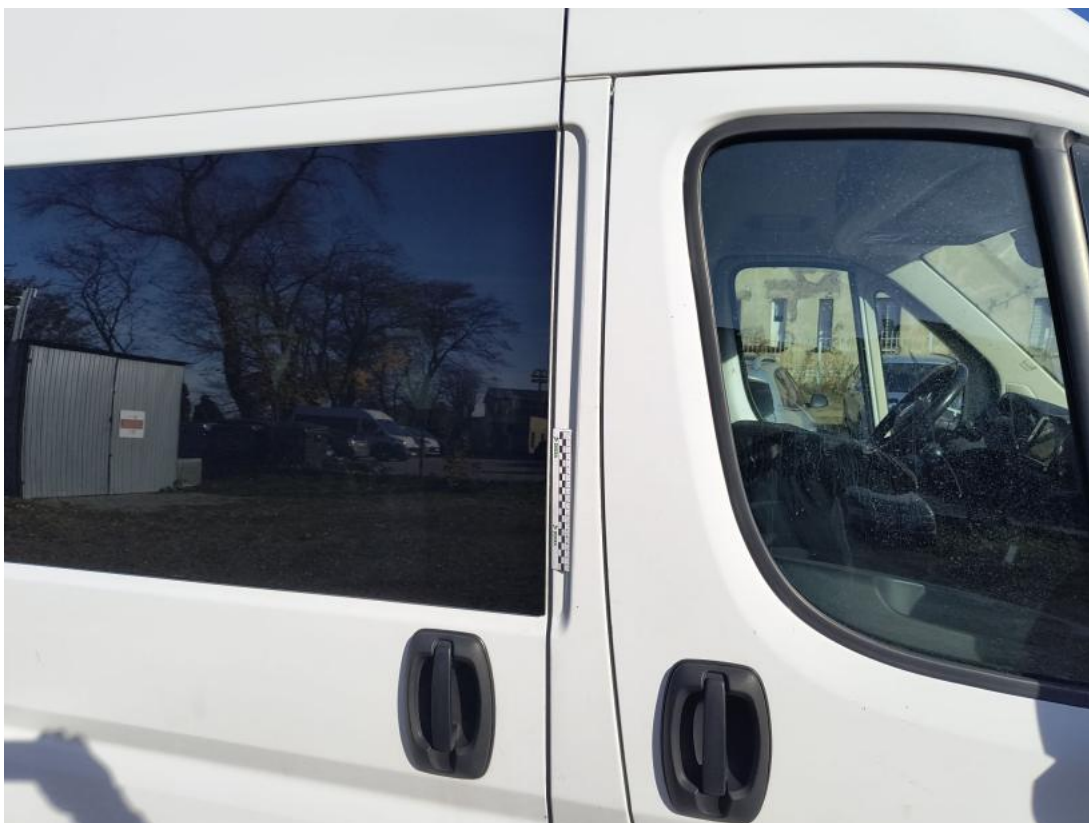
**Fot. 51**

Słupek środkowy P - zdjęcie poglądowe 1

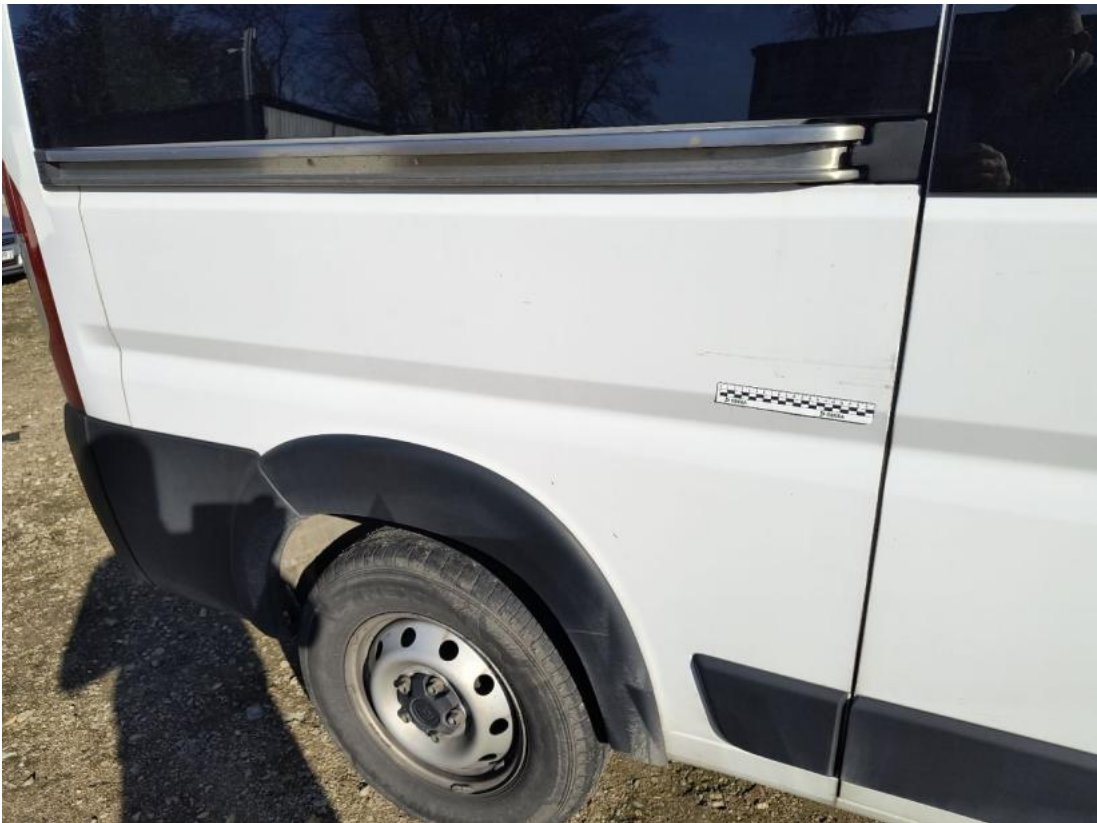
**Fot. 53**

Błotnik tylny P / Ściana boczna P - zdjęcie poglądowe 1

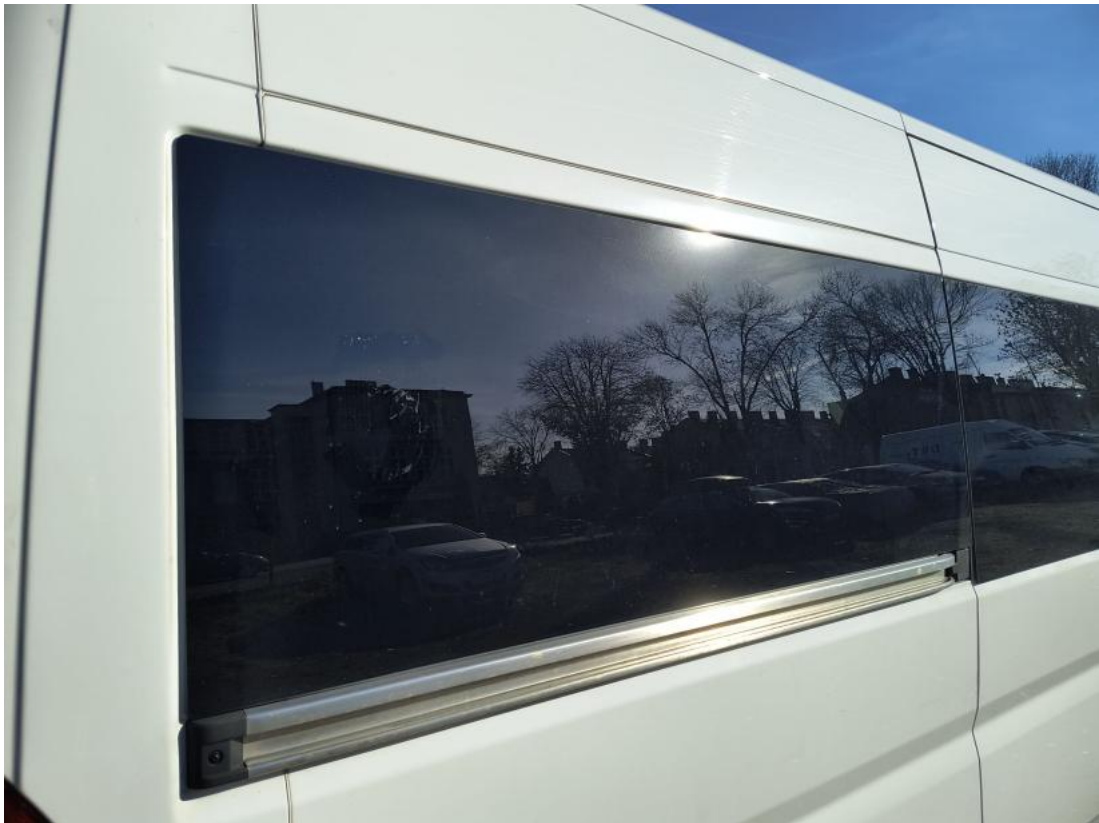
**Fot. 55**

Szyba boczna tylna P - zdjęcie pogładowe 1

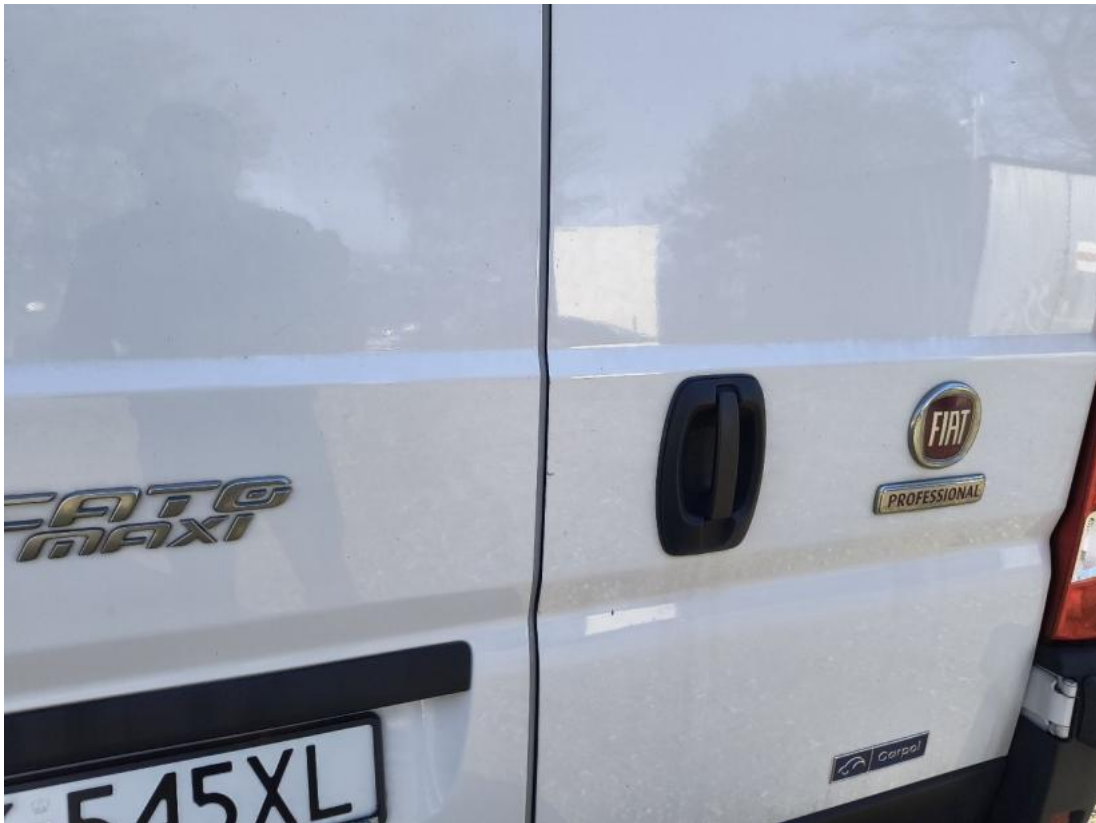
**Fot. 57**

Pokrywy bagażnika - zdjęcie poglądowe 1

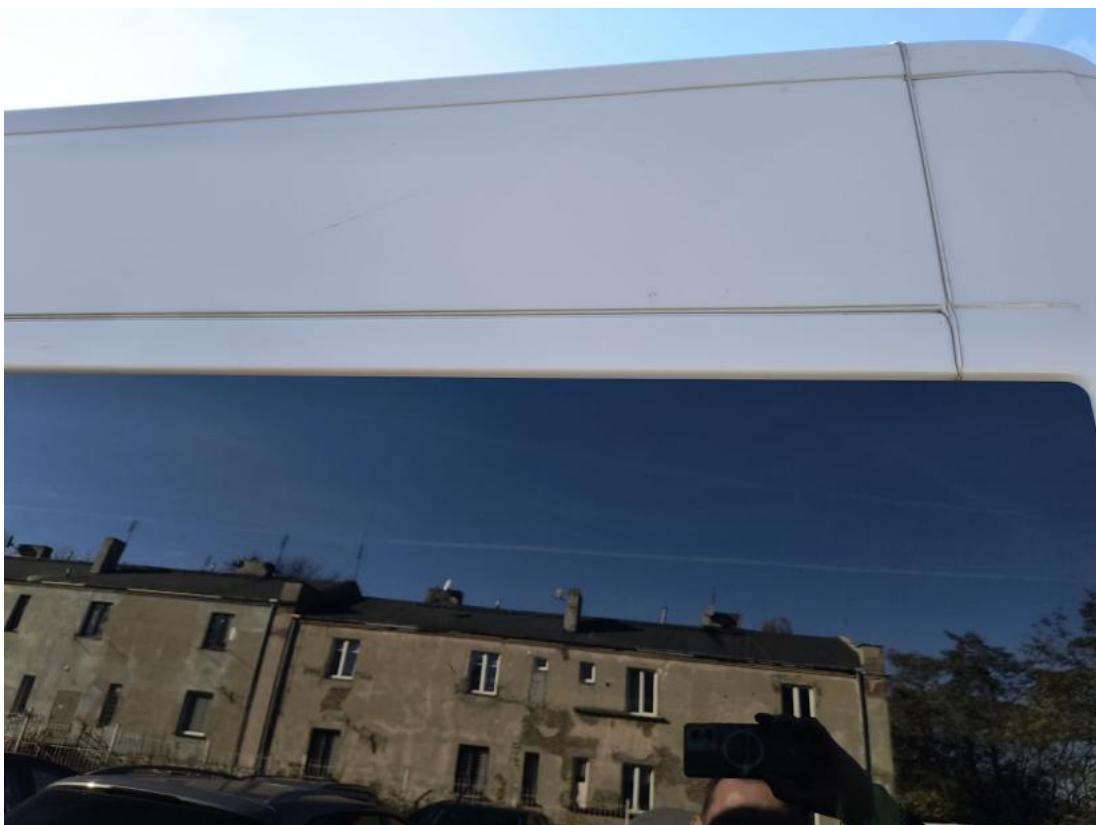
**Fot. 60**

Błotnik tylny L / Ściana boczna L - zdjęcie poglądowe 1

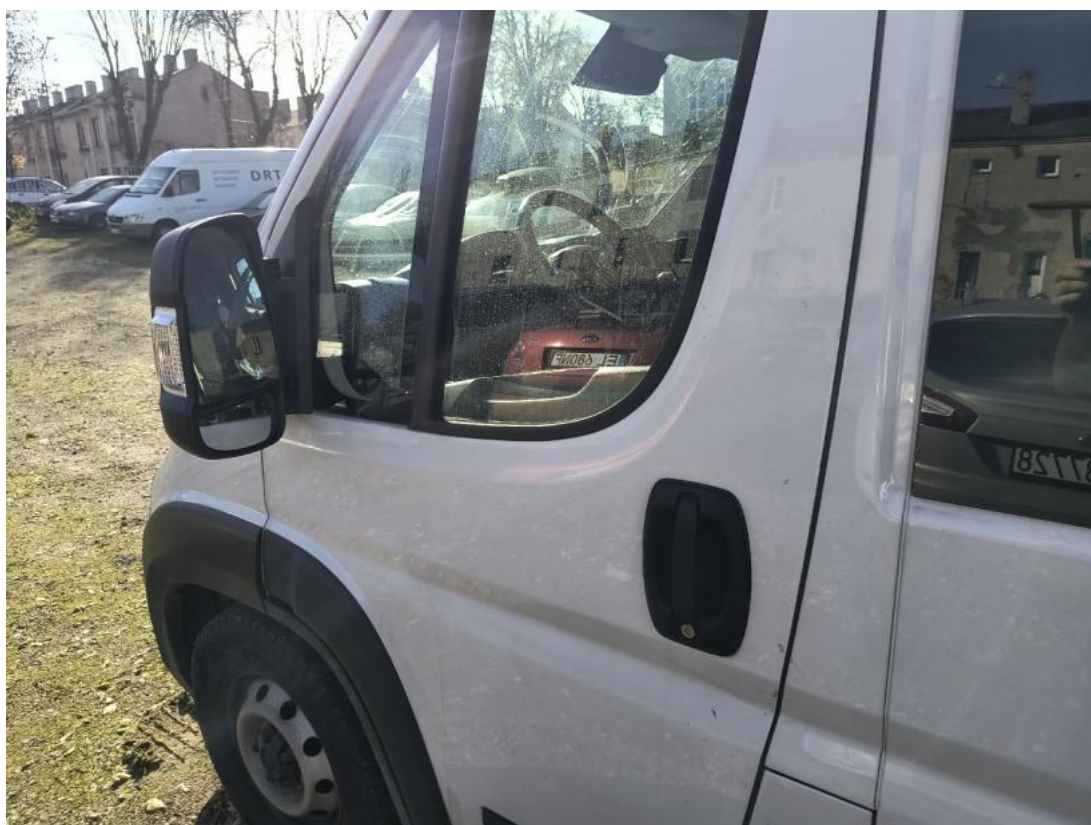
**Fot. 62**

Drzwi przed L - zdjęcie poglądowe 1

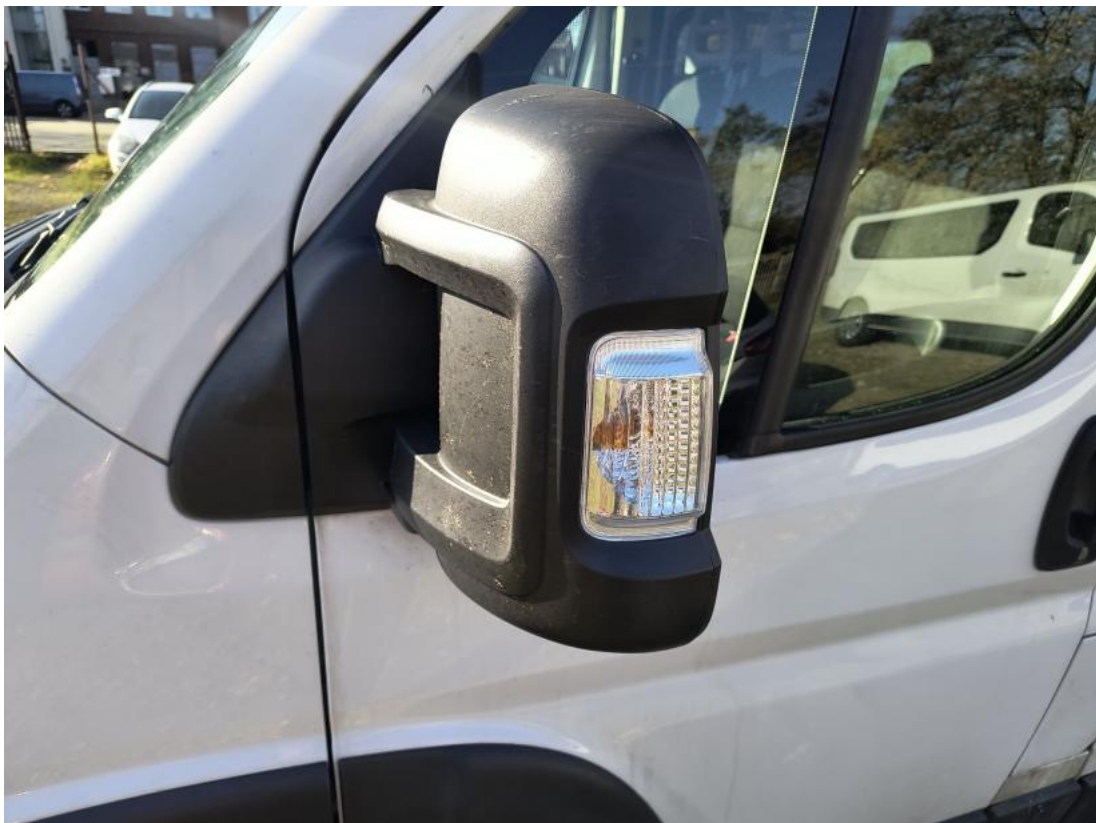
**Fot. 66**

Obudowa lusterka zew L - zdjęcie poglądowe 1

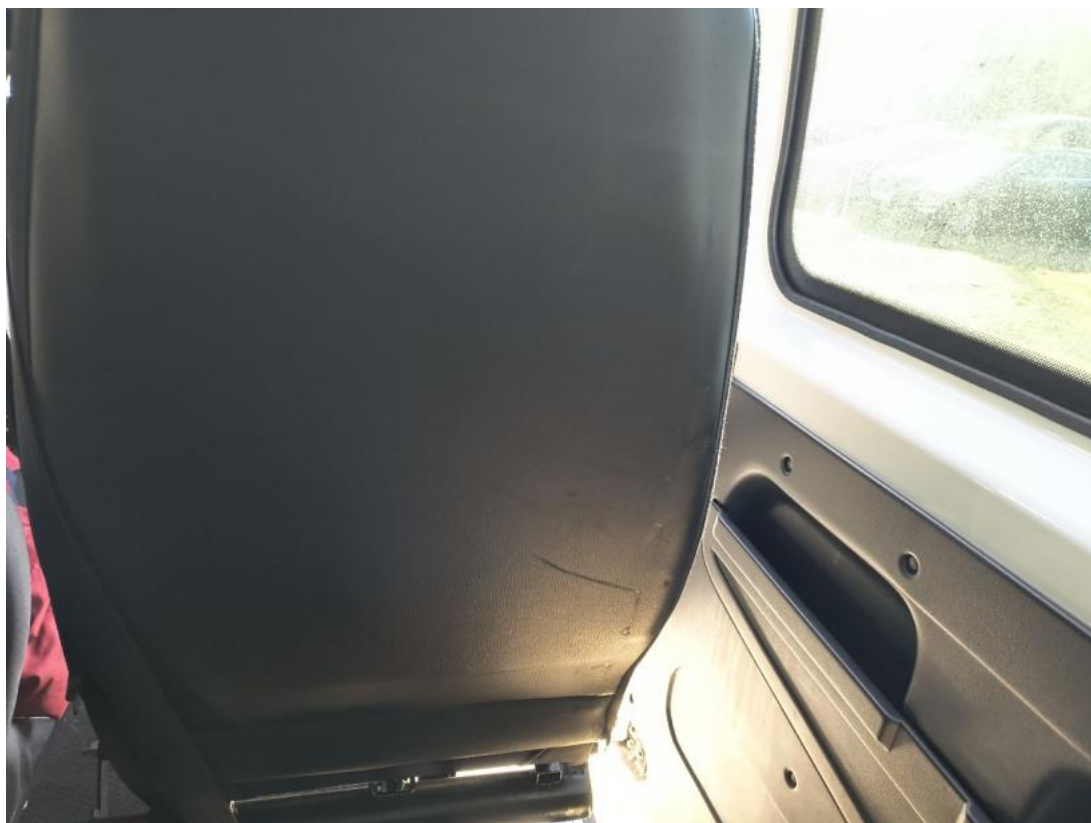
**Fot. 69**

Kanapa tyl. - zdjęcie poglądowe 1
