## Raport z oględzin pojazdu

| Numer raportu | 216982/11/25-11401 | Data raportu | 04-11-2025 |

| Marka, model | FIAT Ducato Maxi MultiJet3 Po... |
| Numer rejestracyjny | SK545XL |

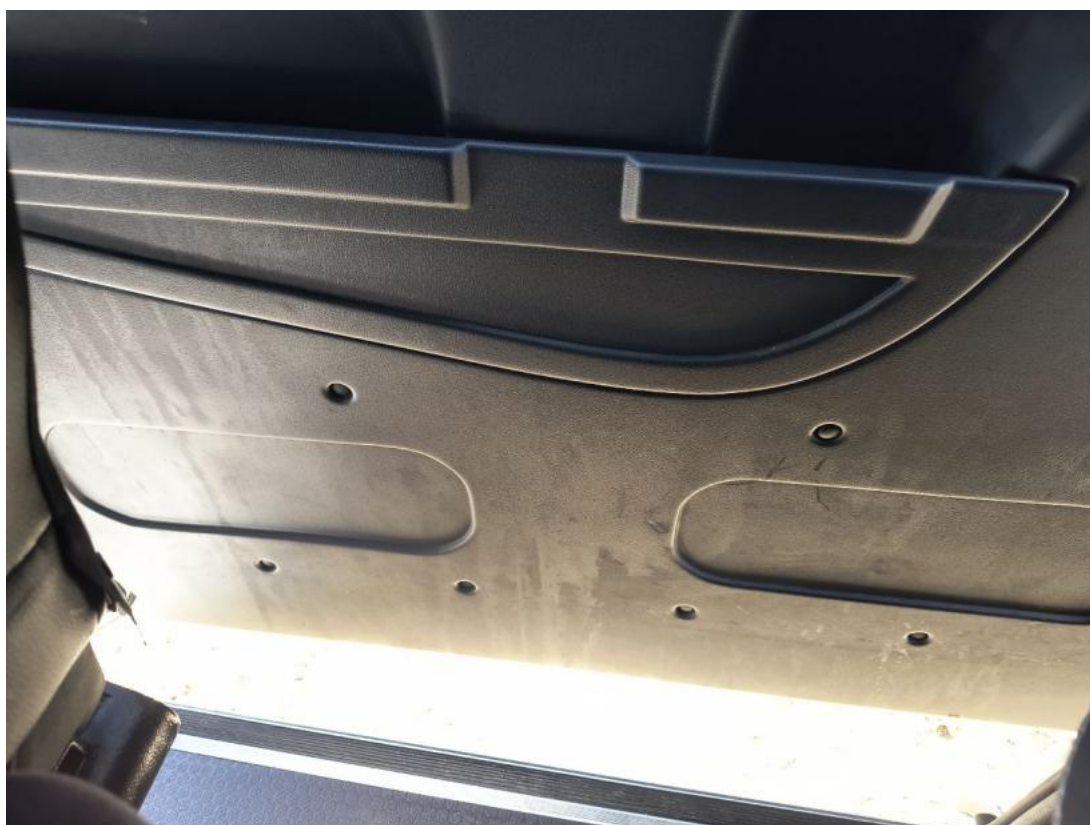
**Fot. 72**

Tapicerka drzwi tylnych P - zdjęcie poglądowe 1

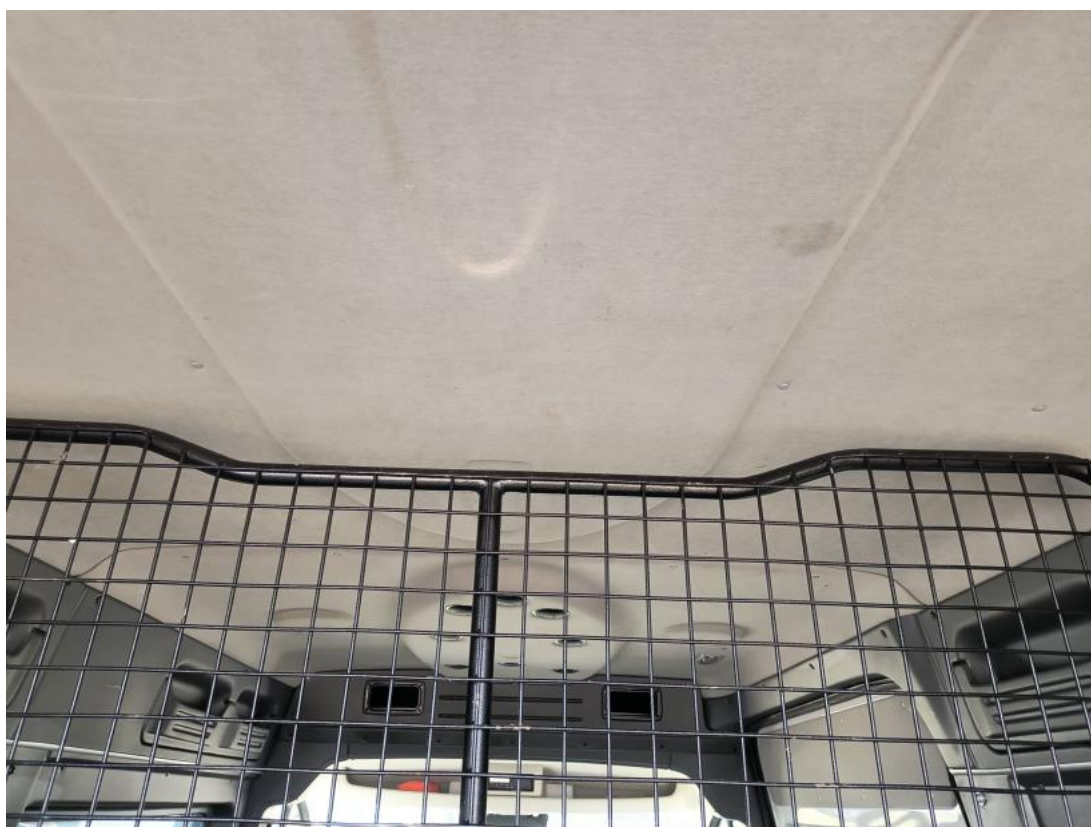
**Fot. 74**

Podsufitka - zdjęcie poglądowe 1

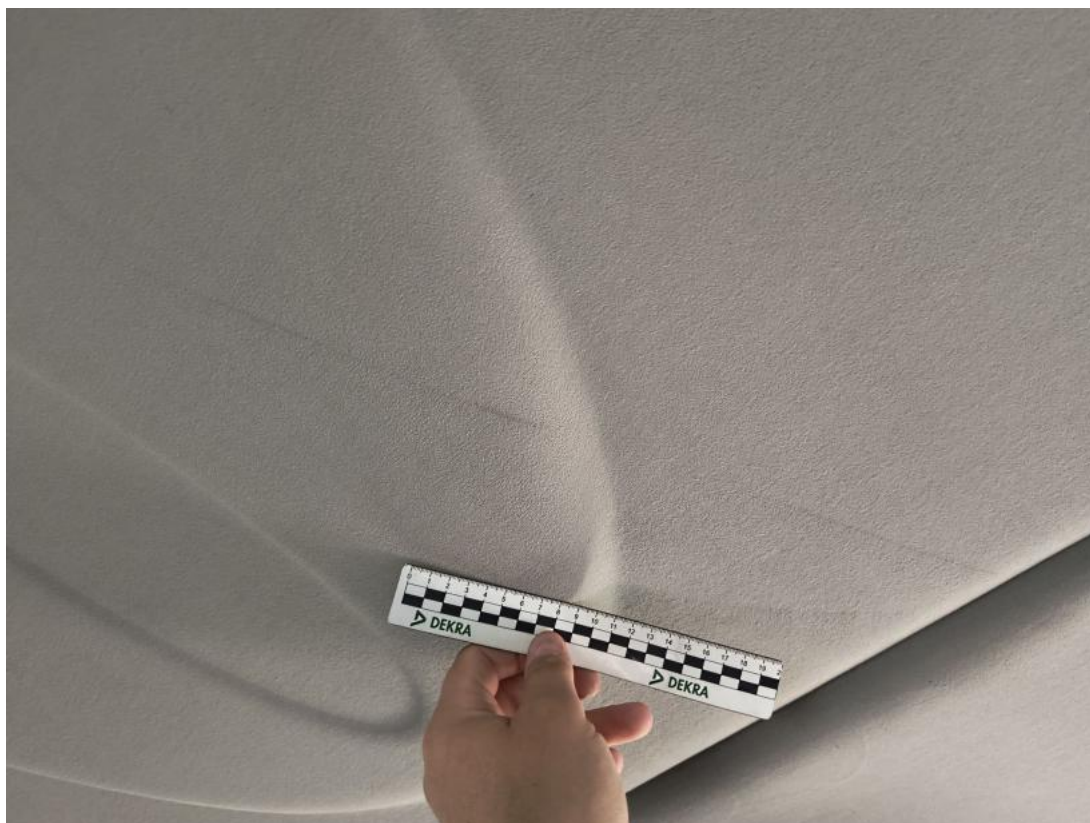
**Fot. 75**

Podsufitka - Inne 1

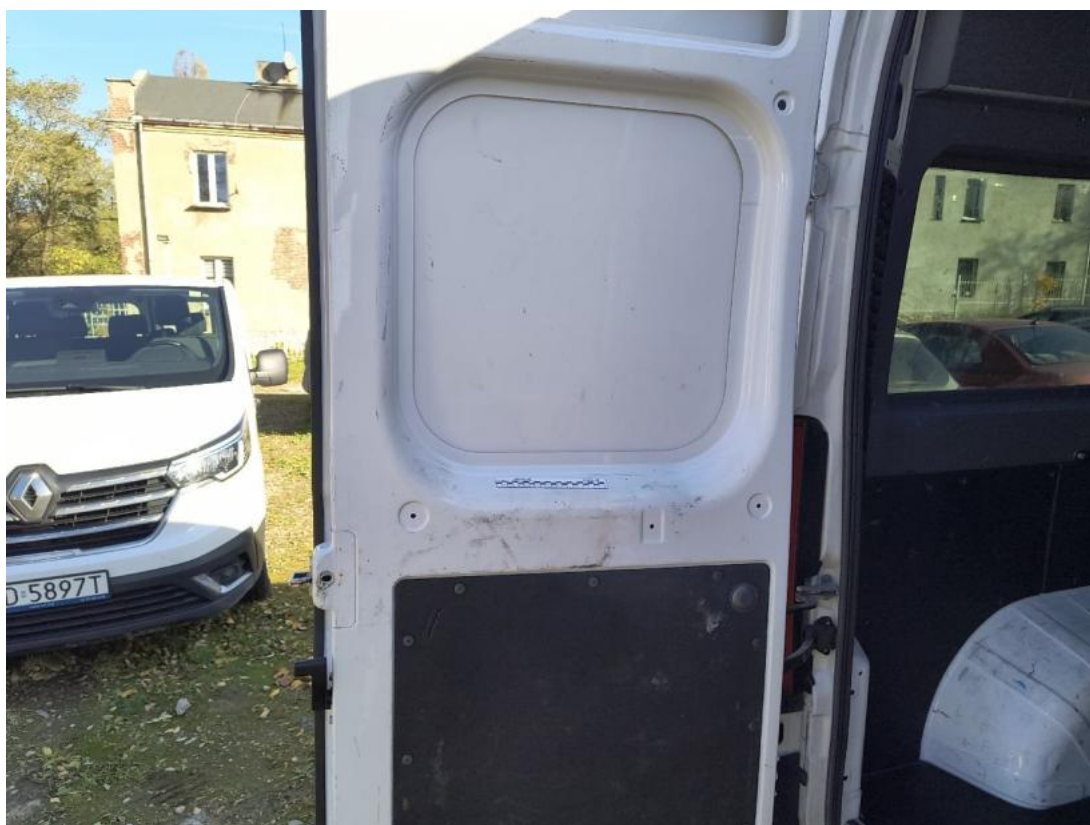
**Fot. 76**

Drzwi tyłu lewe - zdjęcie poglądowe 1

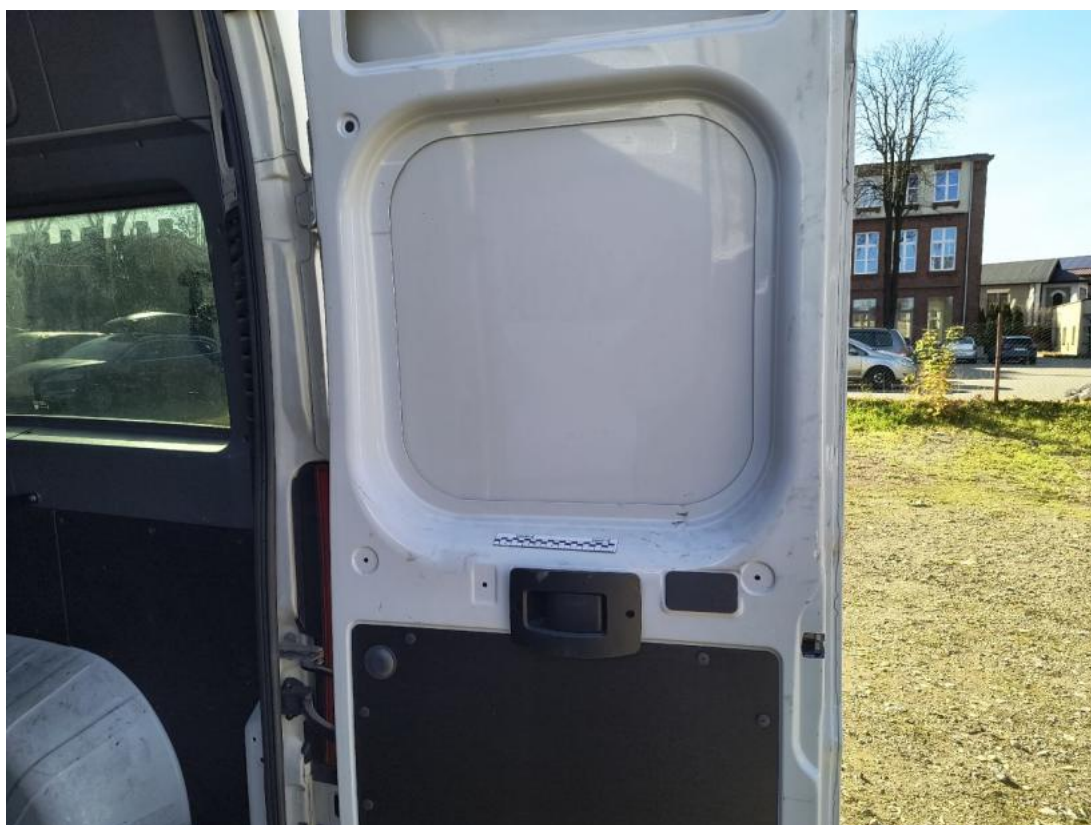
**Fot. 78**

Drzwi tyłu prawe - zdjęcie poglądowe 1

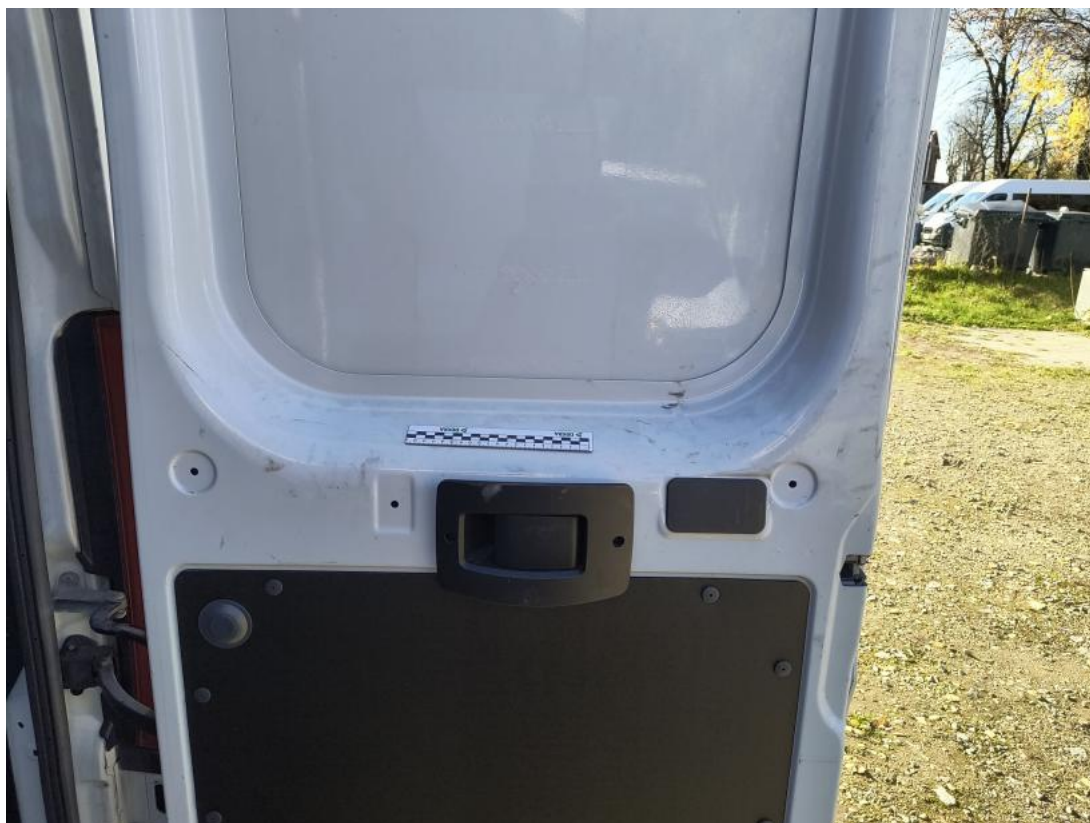
**Fot. 79**

Drzwi tyłu prawe - Rysa/odprysk 1
