Nr zlecenia DEKRA: SKFS/SIG/09403/26/02/04  
Nr zlecenia/szkody:  
Data zlecenia: 04-02-2026

**DEKRA Polska - Centrala**  
02-673 Warszawa, ul. Konstruktorska 12A

| Model | Arteon 17-20 |
| Typ/wersja | Arteon 2.0 TDI 4Motion SCR R-Line DSG |

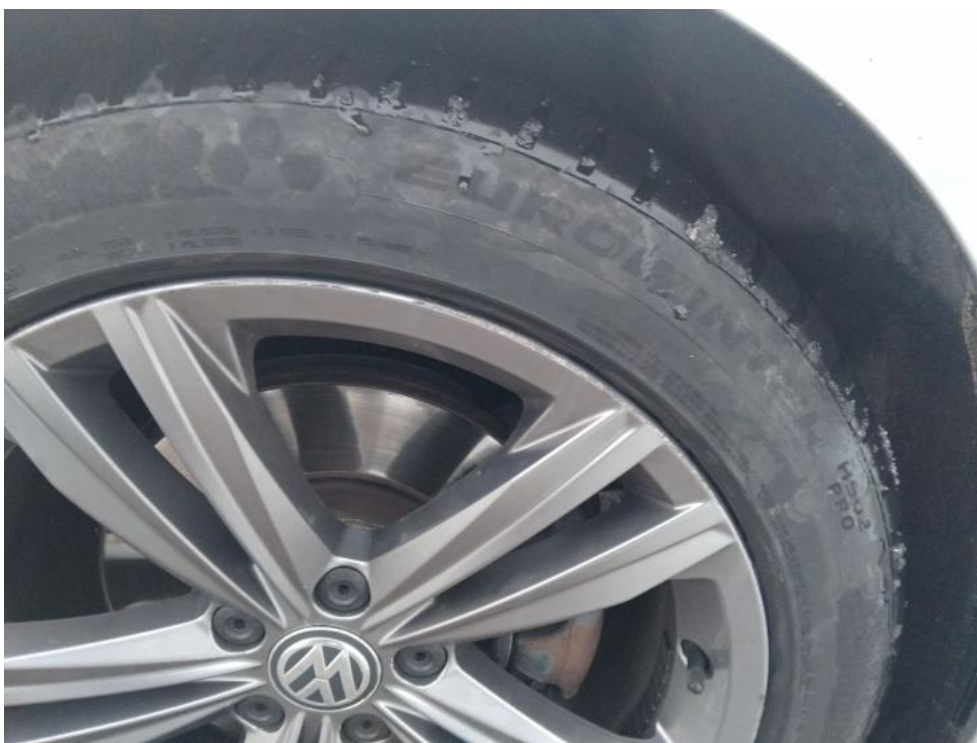
**Fot. 57.**

Felga alum. str. ozdobna PP - zdjęcie poglądowe 1

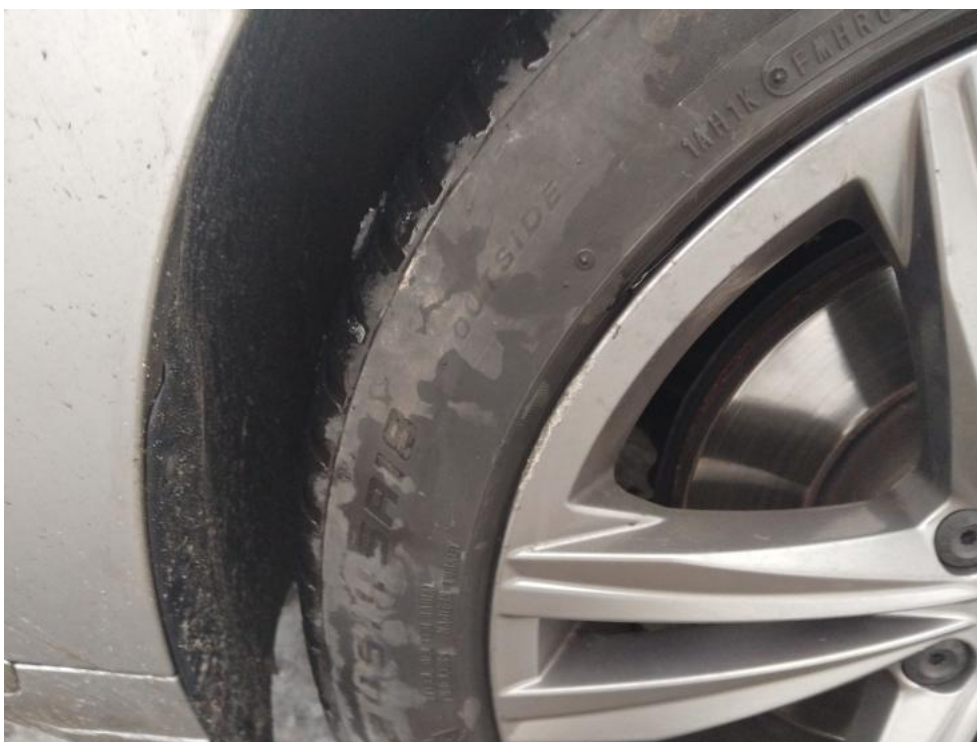
**Fot. 58.**

Felga alum. str. ozdobna PP - zdjęcie poglądowe 2

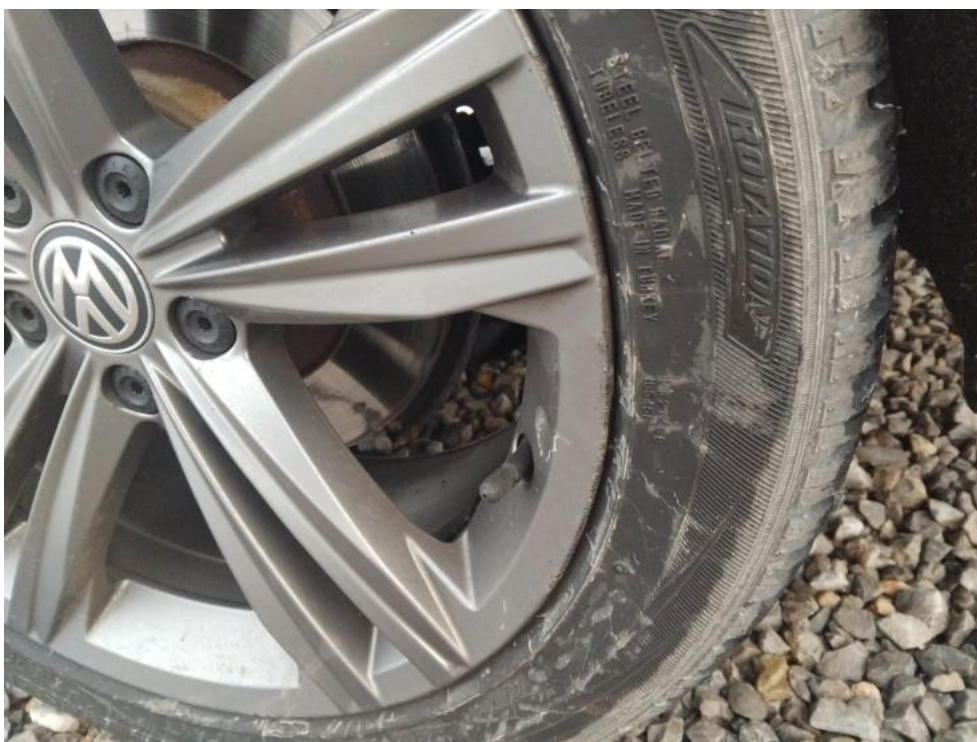
**Fot. 62.**

Felga alum. str. ozdobna TL - zdjęcie poglądowe 1

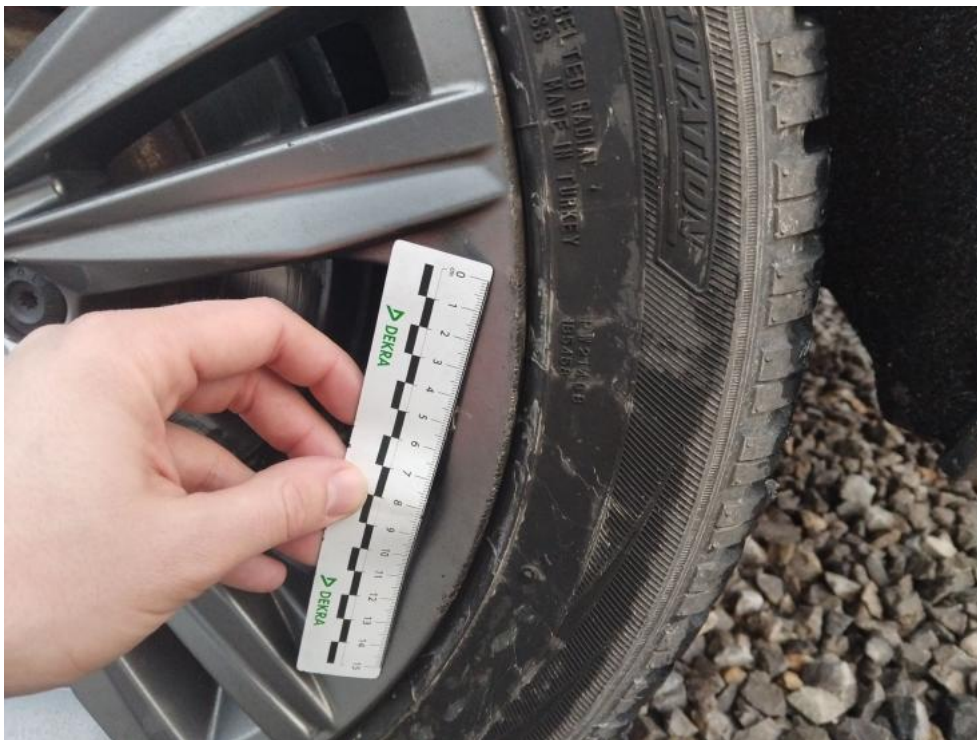
**Fot. 63.**

Felga alum. str. ozdobna TL - zarysowanie 1

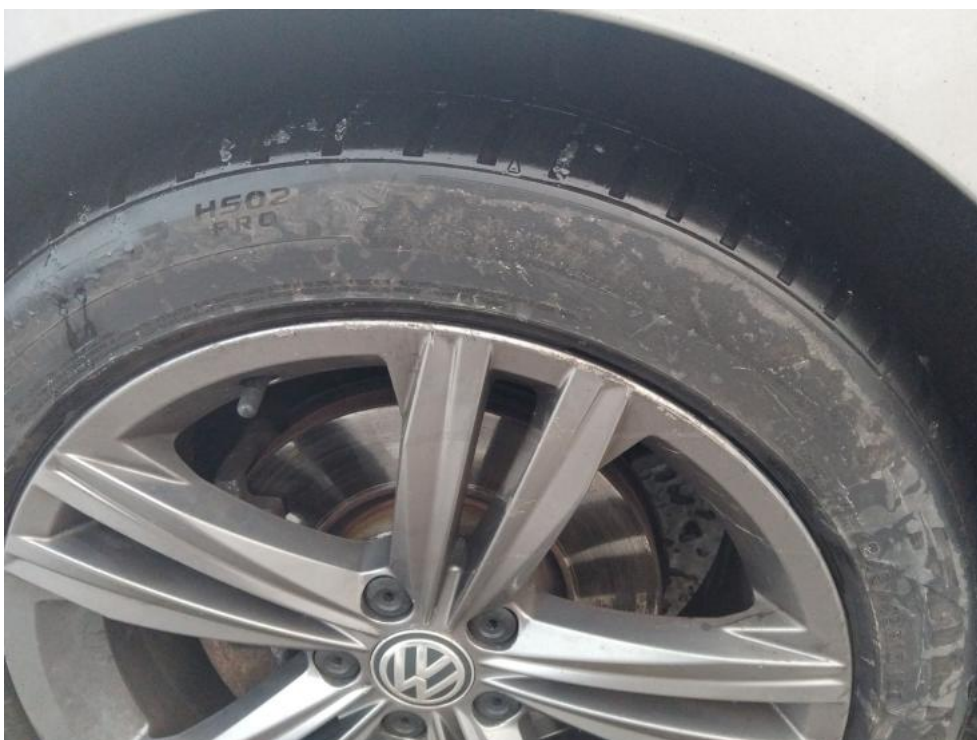
**Fot. 64.**

Felga alum. str. ozdobna PL - zdjęcie pogłądowe 1

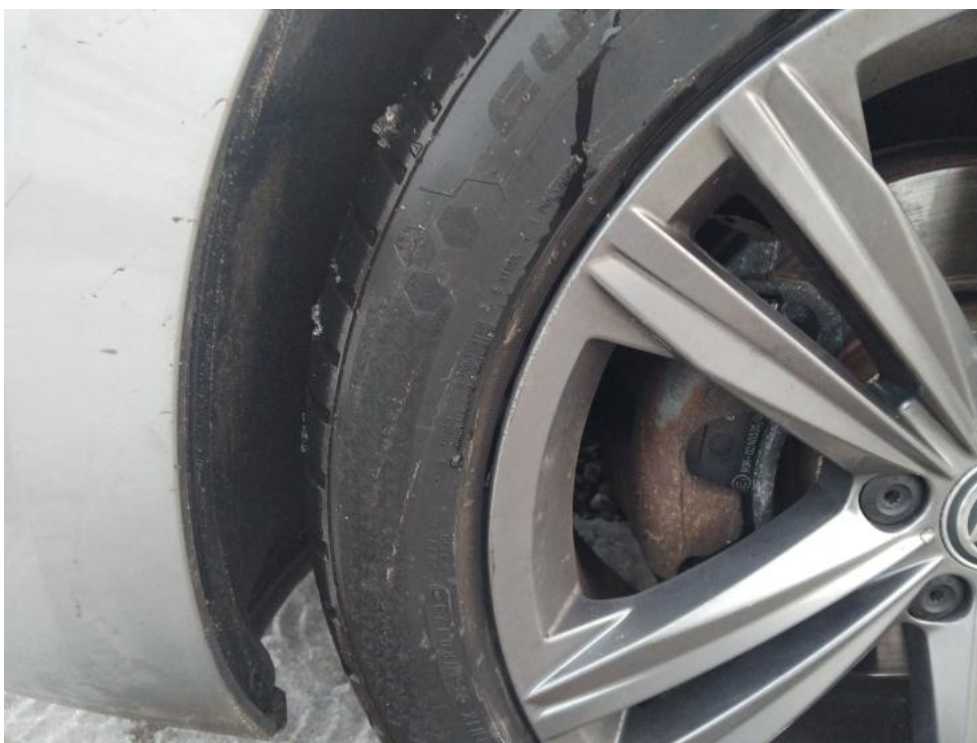
**Fot. 65.**

Felga alum. str. ozdobna PL - zdjęcie pogłądowe 2

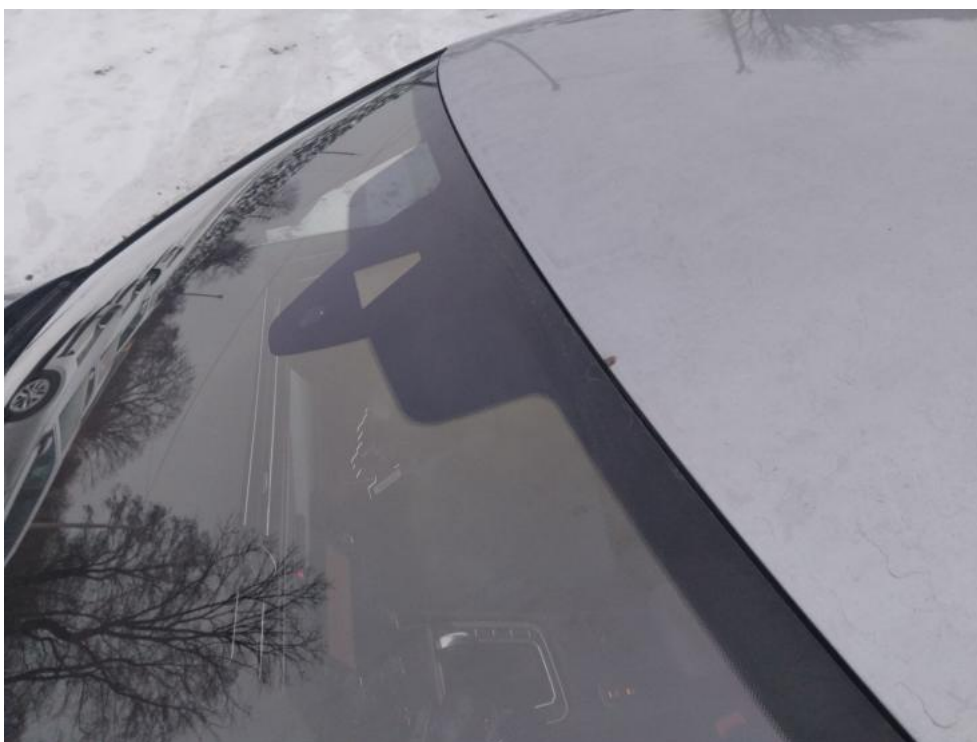
**Fot. 68.**

| Nazwa elementu | Rodzaj uszkodzenia | Umiejscowienie |
|---|---|---|
| Dach stały | korozja | Środek |

Dach stały - zdjęcie poglądowe 1

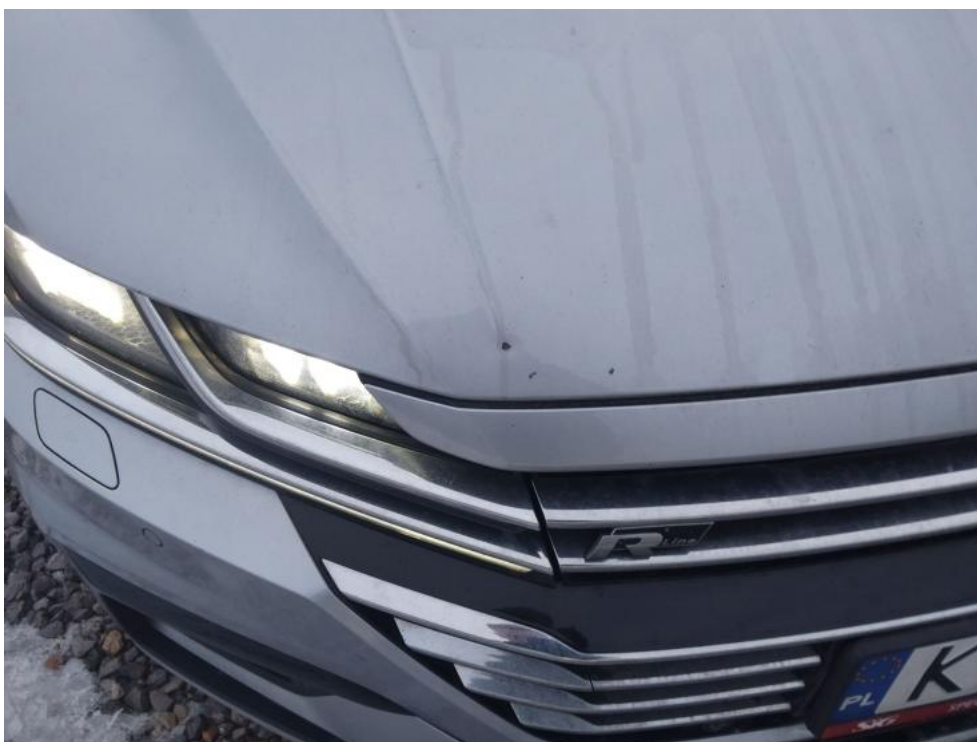
**Fot. 70.**  
Pokrywa - zdjęcie poglądowe 1

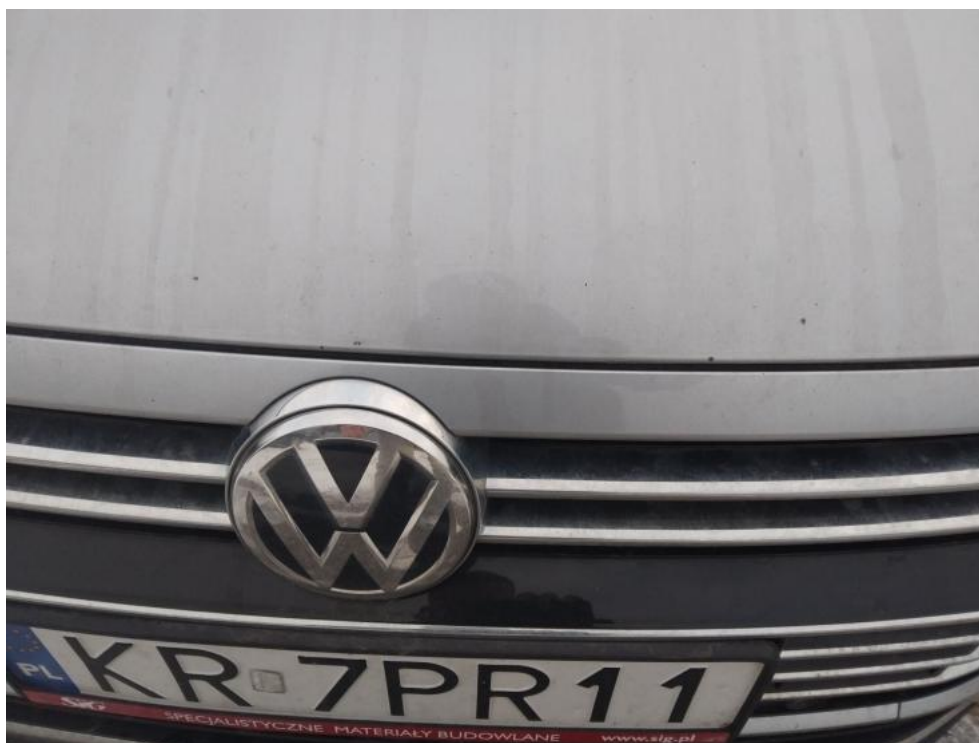
**Fot. 71.**

Pokrywa - zdjęcie pogładowe 2

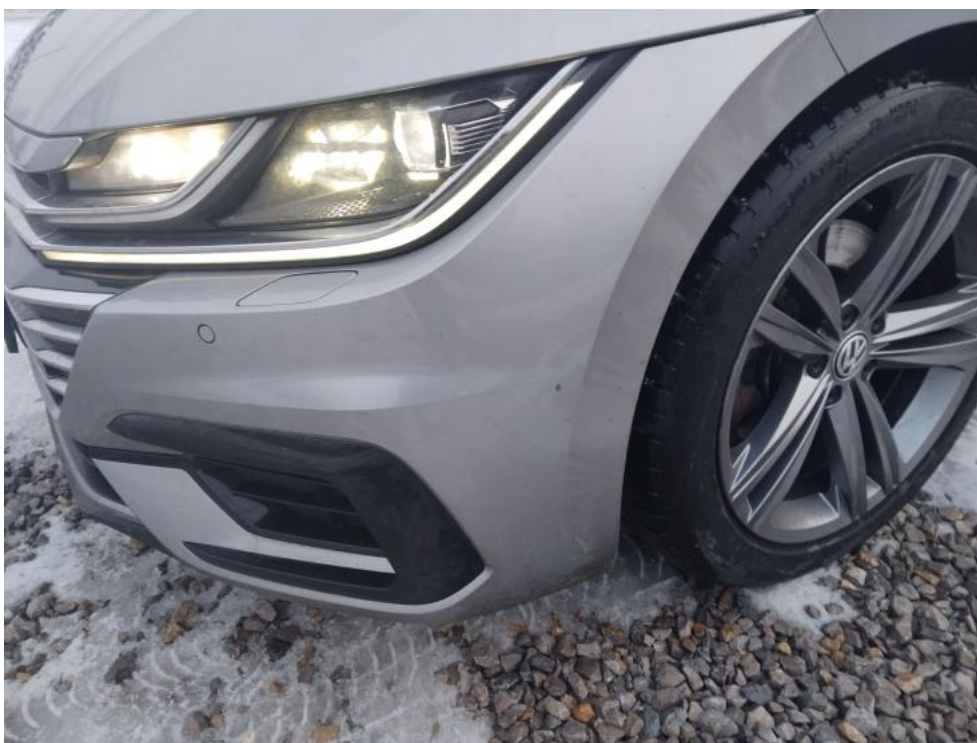
**Fot. 75.**

Zderzak lakier. PRZ - zdjęcie pogładowe 1

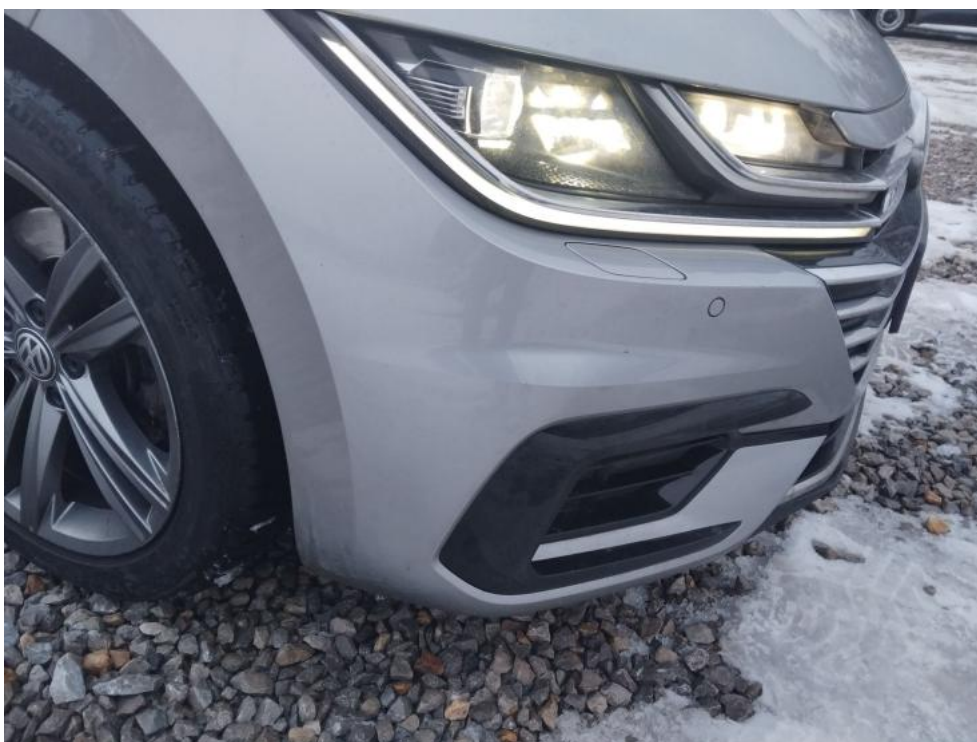
**Fot. 76.**

Zderzak lakier. PRZ - zdjęcie pogładowe 2

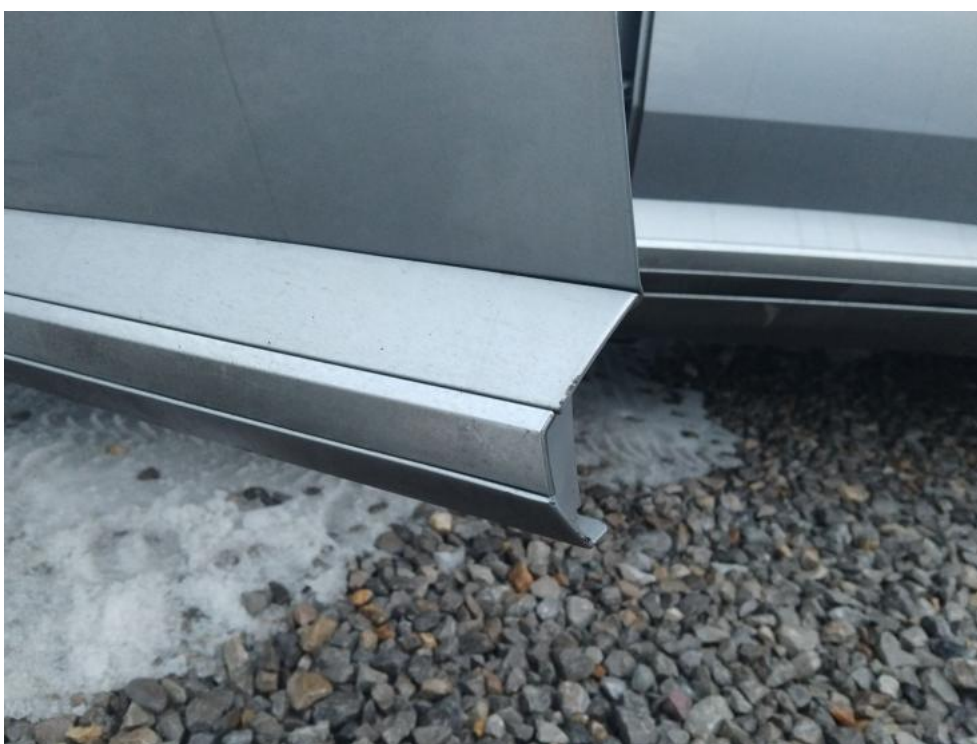
**Fot. 80.**

Drzwi P L - zdjęcie poglądowe 1

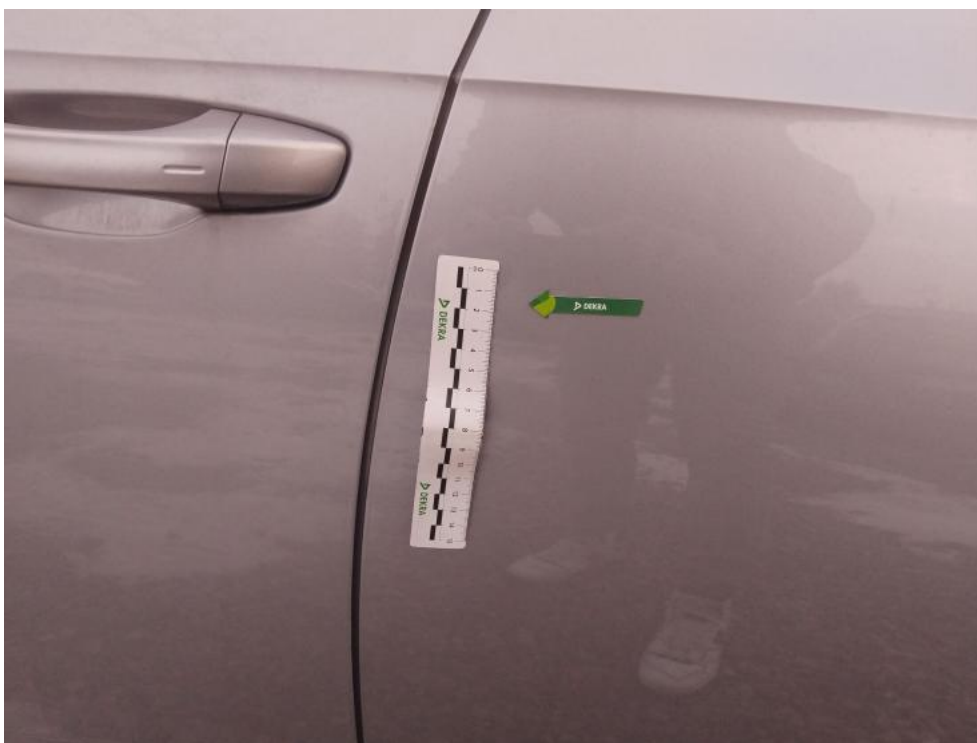
**Fot. 83.**

Drzwi T L - zdjęcie poglądowe 1

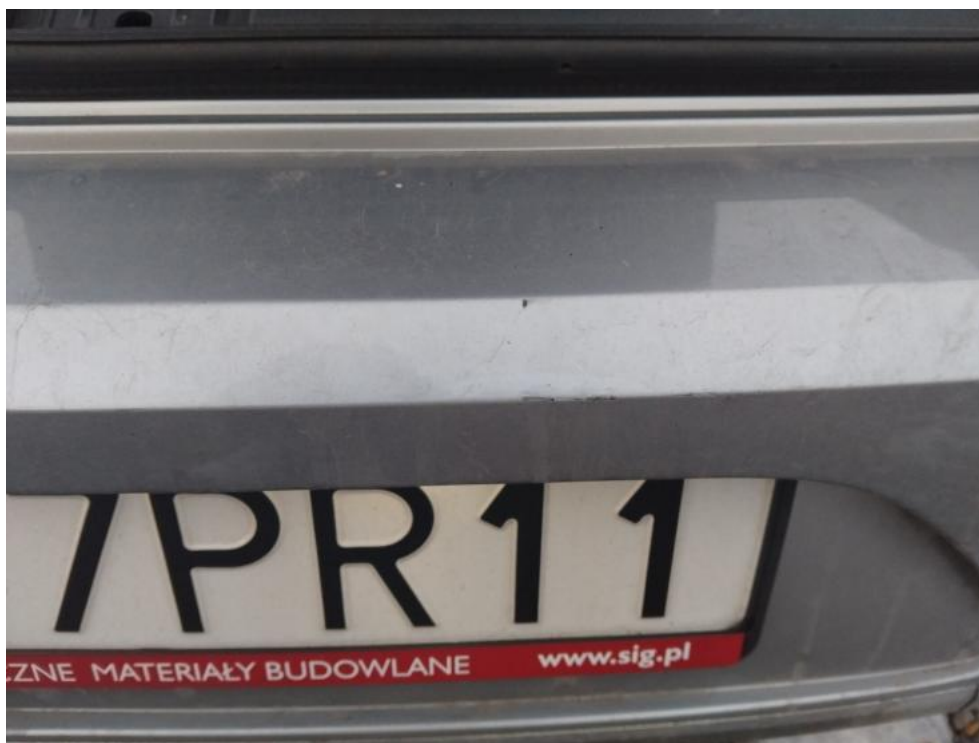
**Fot. 85.**

Zderzak lakier. TYŁ - zdjęcie poglądowe 1

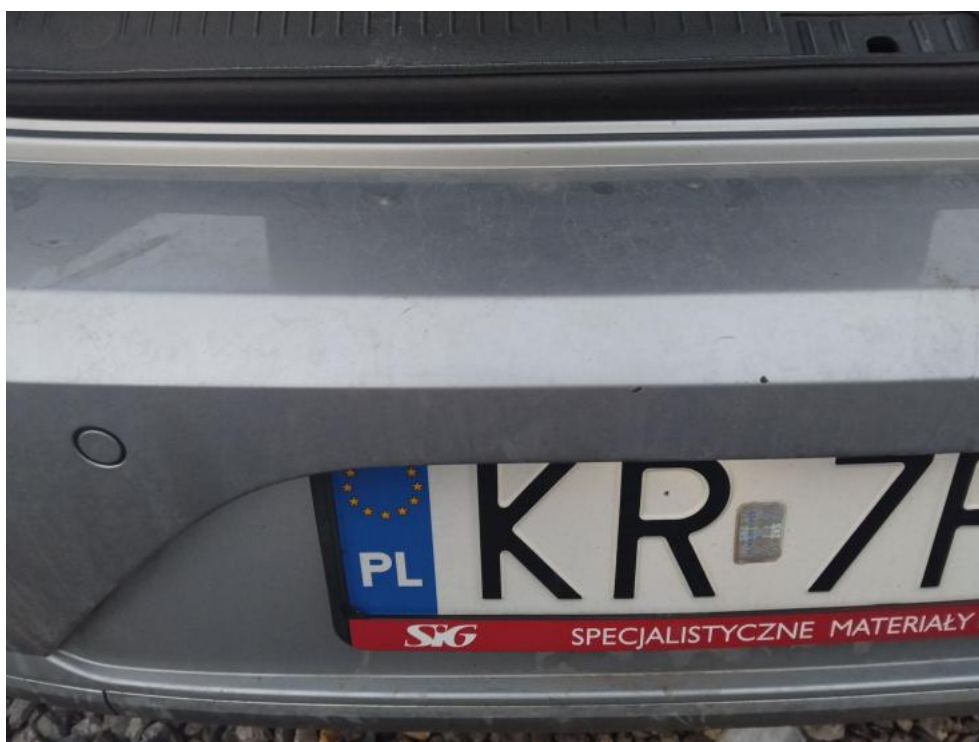
**Fot. 86.**

Zderzak lakier. TYŁ - zdjęcie poglądowe 2

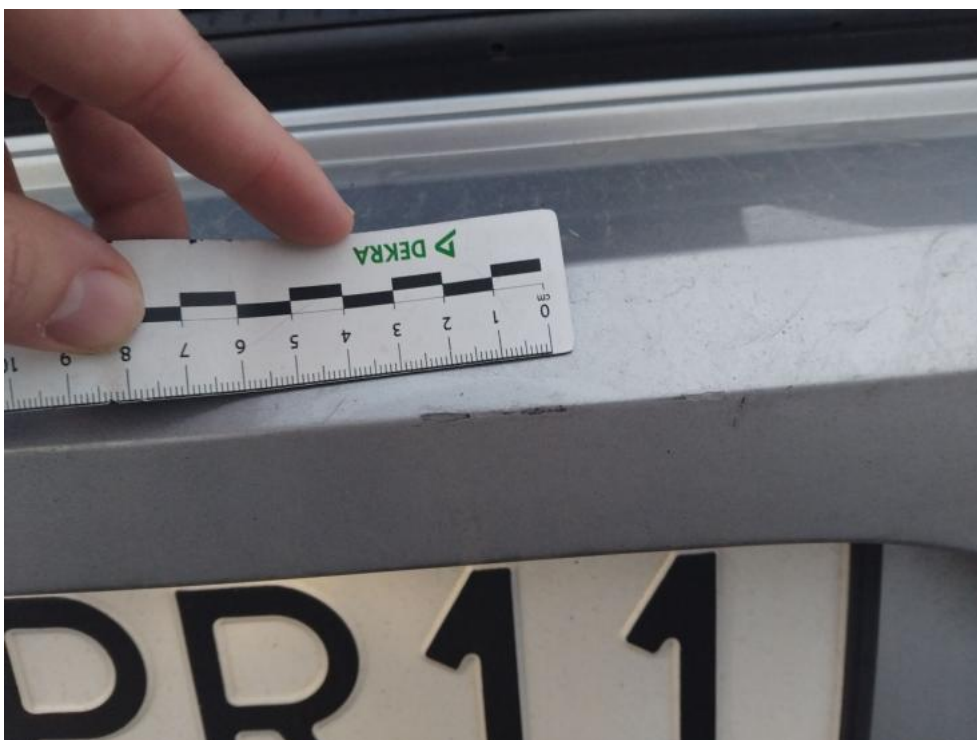
**Fot. 88.**

Zderzak lakier. TYŁ - odpyski lakieru 2
