## Raport z oględzin pojazdu

| Numer raportu | 08520/11/25-15201 | Data raportu | 28-11-2025 |

| Marka, model | OPEL Astra V Sports Tourer 1... |
| Numer rejestracyjny | KK65092 |

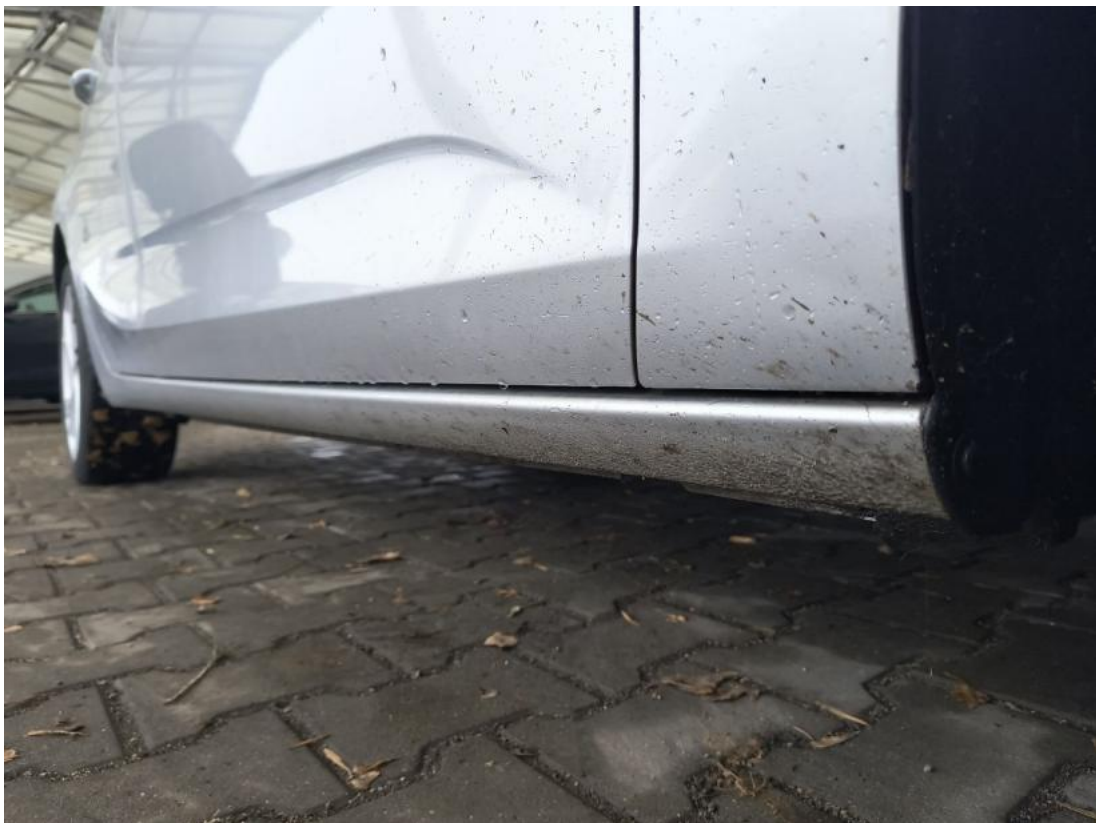
**Fot. 4**

Próg prawy (widok od przodu)

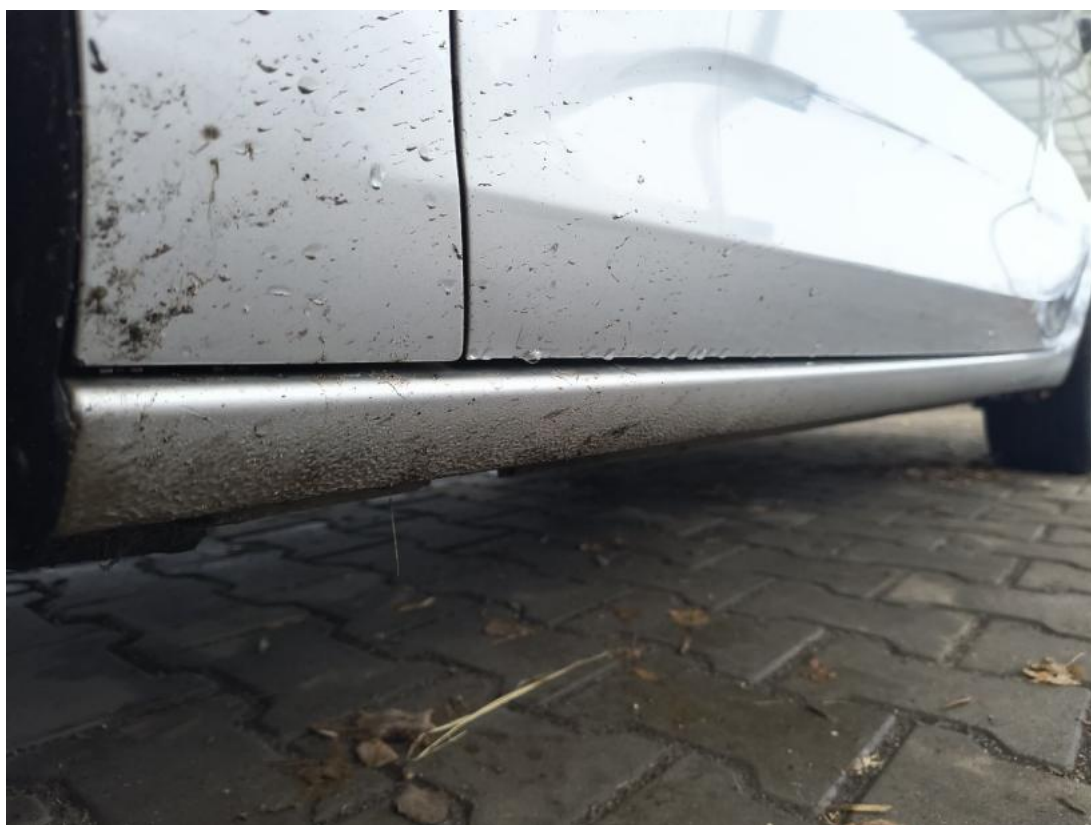
**Fot. 12**

| Poz. | Nazwa pozycji | Opis uszkodzeń | Kwalifik. | Naprawa [rbg] |
|---|---|---|---|---|
| 14 | Próg L | wgniecenie | | |

Próg lewy (widok od przodu)

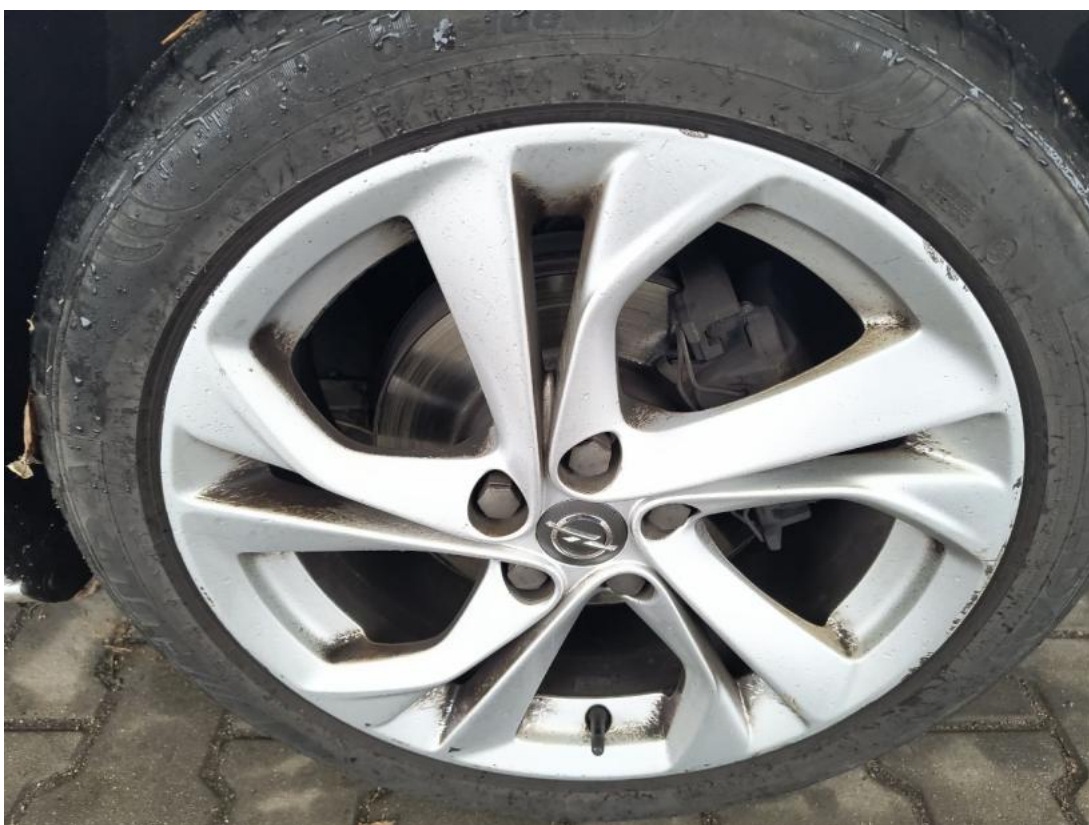
**Fot. 36**

| Poz. | Nazwa pozycji | Opis uszkodzeń | Kwalifik. | Naprawa [rbg] |
|---|---|---|---|---|
| 3 | Tarcza koła aluminiowa przód R | zarysowanie | WY | |

Felga aluminiowa przednia P - zdjęcie pogładowe 1

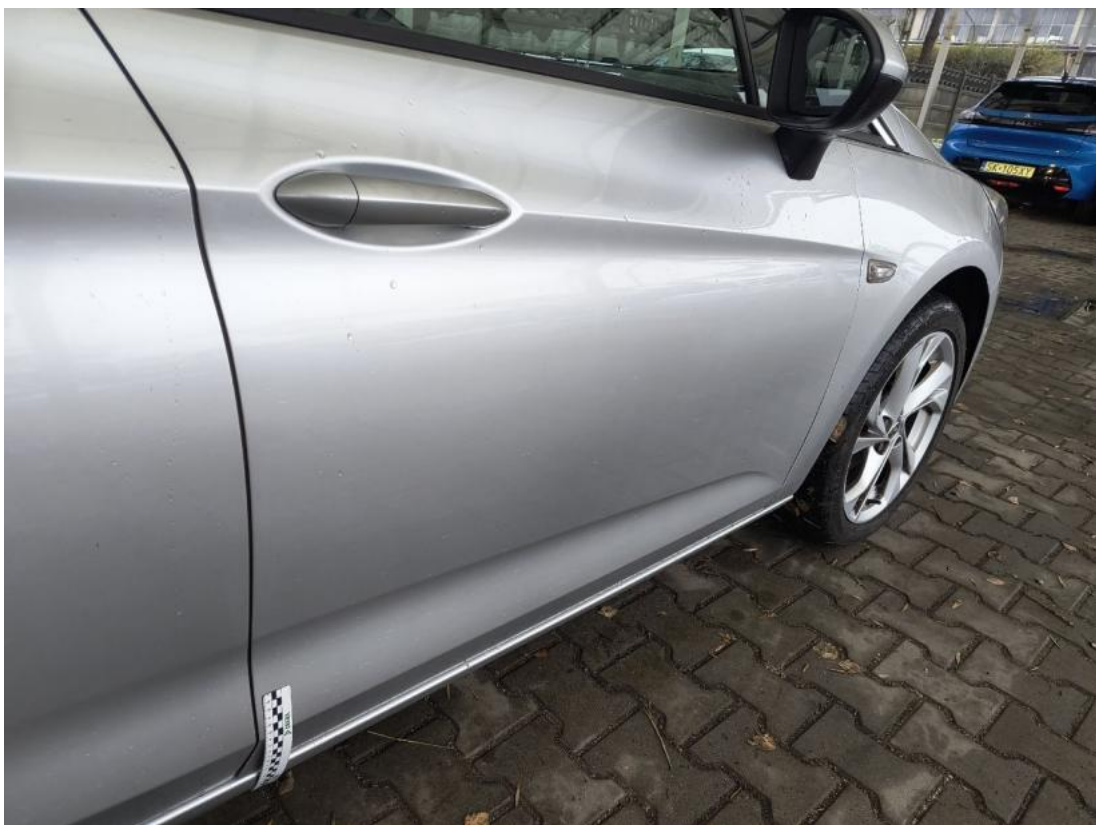
**Fot. 40**

| Poz. | Nazwa pozycji | Opis uszkodzeń | Kwalifik. | Naprawa [rbg] |
|---|---|---|---|---|
| 9 | Poszycie drzwi przednich R | wgniecenie | NA | 1.2 |

Drzwi przednie P - zdjęcie pogładowe 1

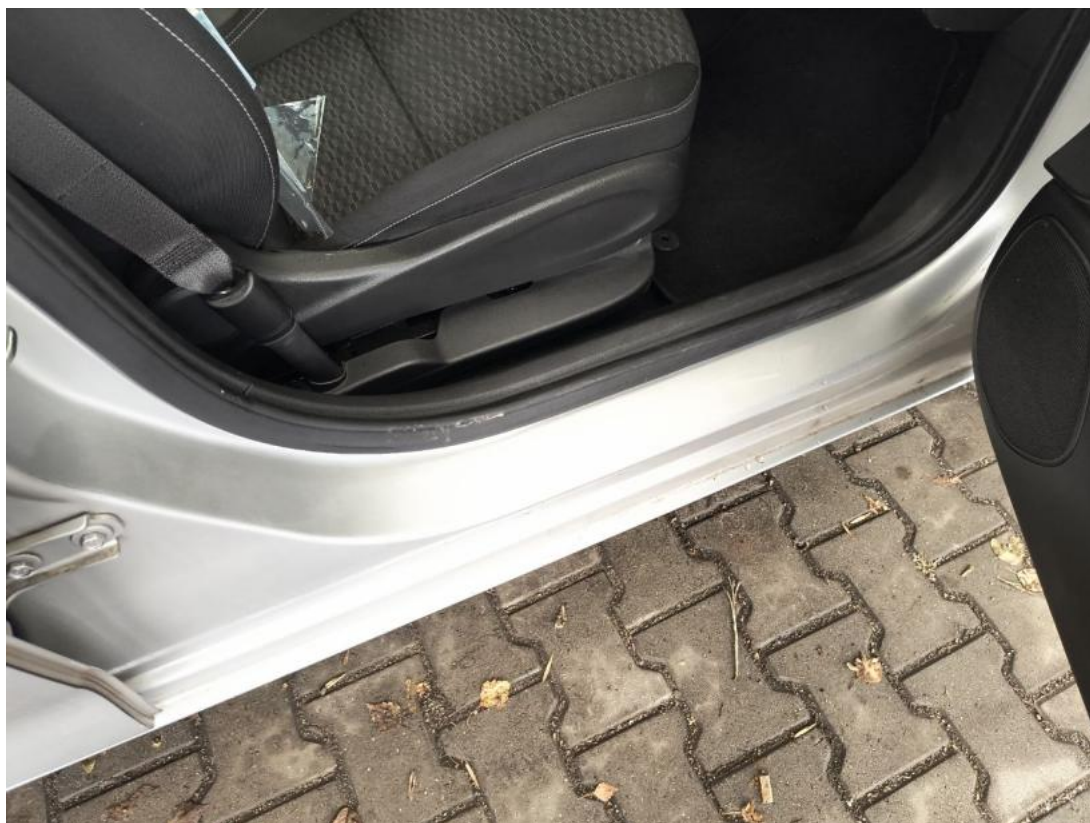
**Fot. 43**

| Poz. | Nazwa pozycji | Opis uszkodzeń | Kwalifik. | Naprawa [rbg] |
|---|---|---|---|---|
| 15 | Próg R | zarysowanie | | |

Próg P - zdjęcie poglądowe 1

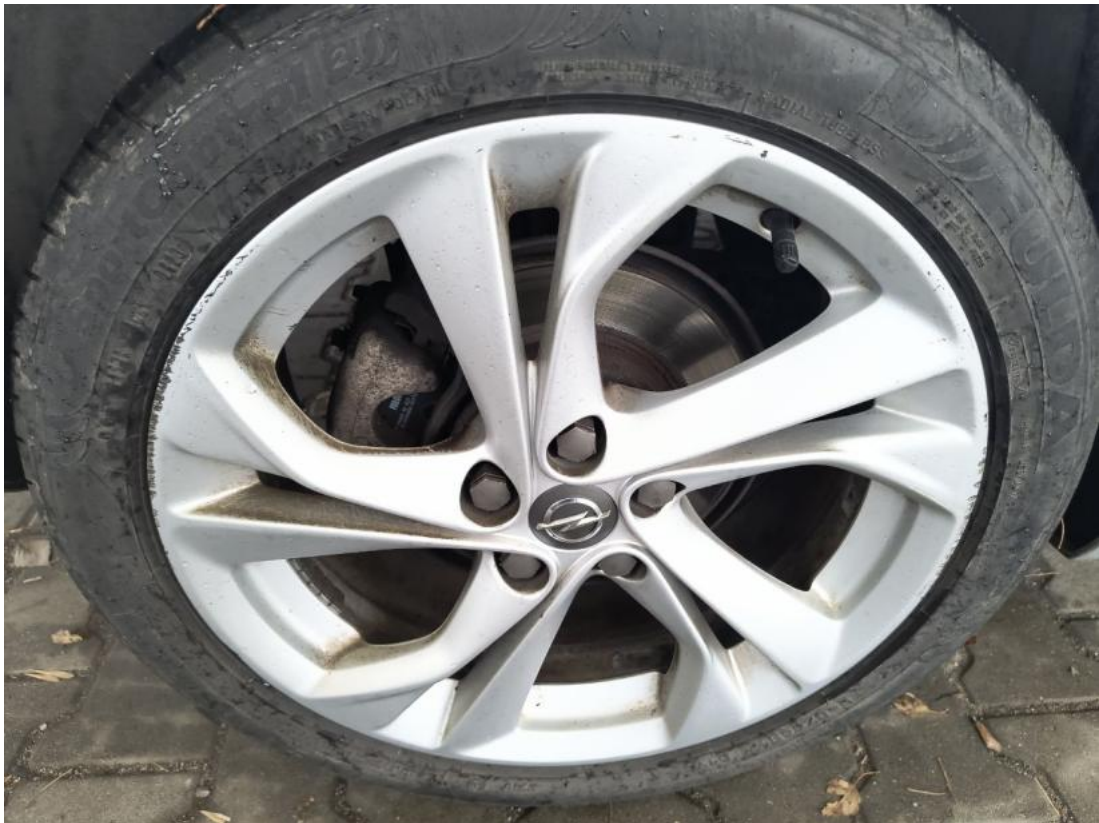
**Fot. 45**

| Poz. | Nazwa pozycji | Opis uszkodzeń | Kwalifik. | Naprawa [rbg] |
|---|---|---|---|---|
| 5 | Tarcza koła aluminiowa tył R | zarysowanie | WY | 0.6 |

Felga aluminiowa tylna P - zdjęcie pogładowe 1

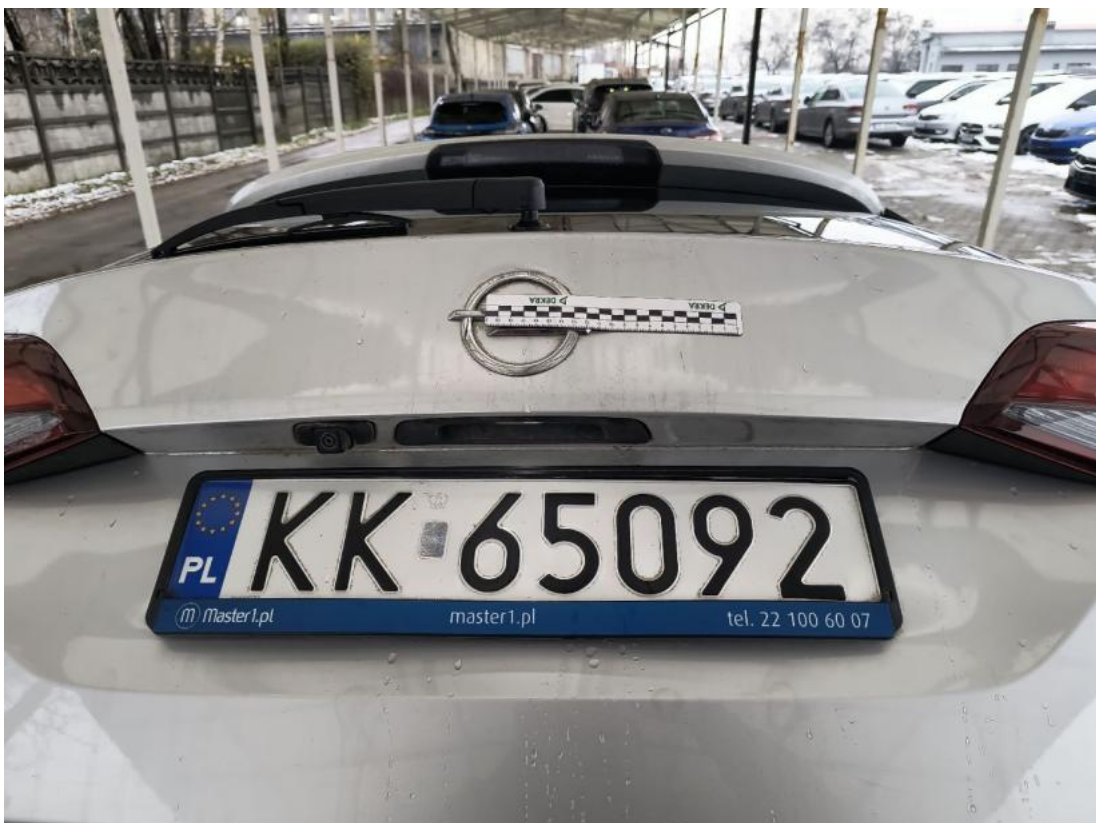
**Fot. 48**

Pokrywy bagażnika - zdjęcie poglądowe 1

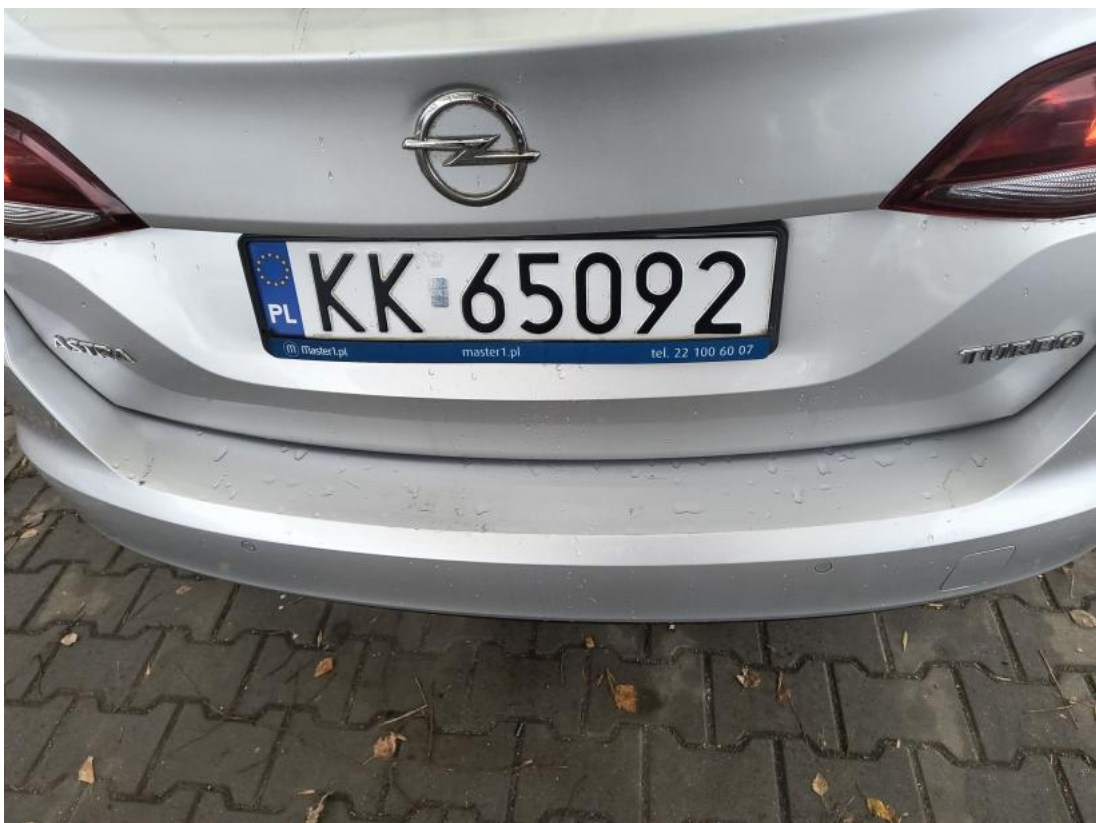
**Fot. 50**

Zderzak tylny - zdjęcie poglądowe 1

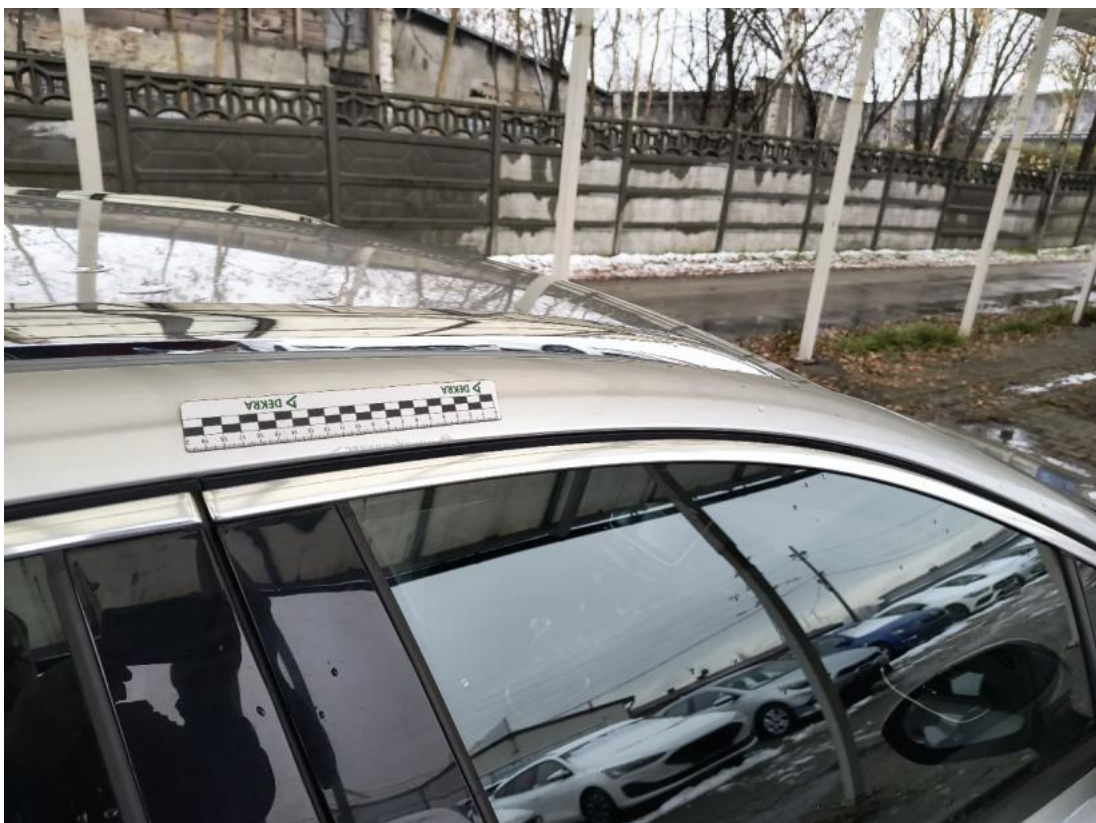
**Fot. 52**

Rama dachu P - zdjęcie poglądowe 1

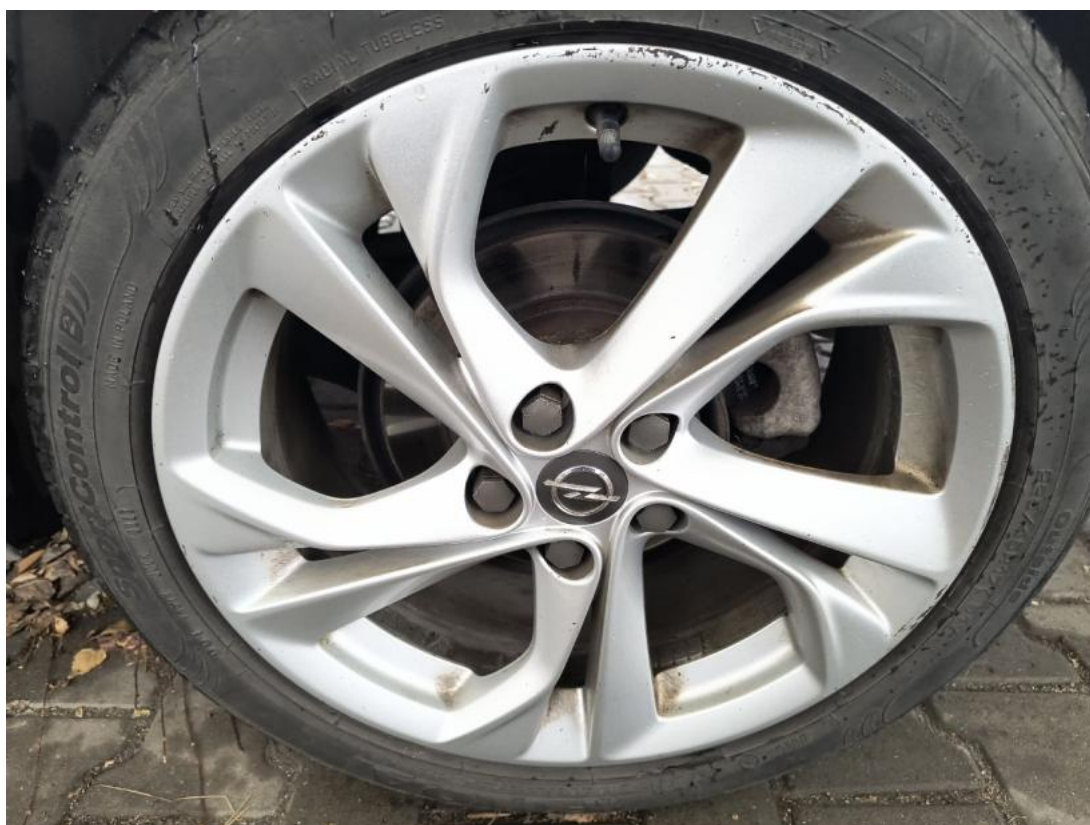
**Fot. 54**

Felga aluminiowa tylna L - zdjęcie poglądowe 1

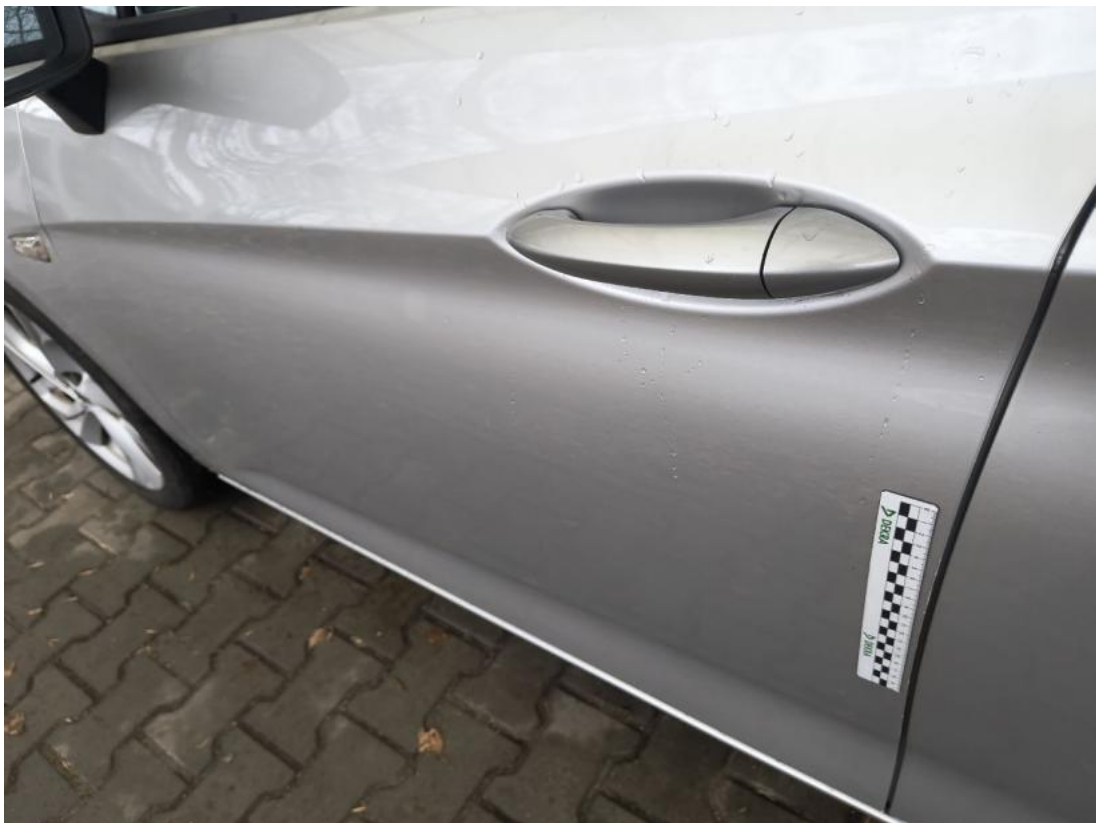
**Fot. 56**

Drzwi przed L - zdjęcie poglądowe 1

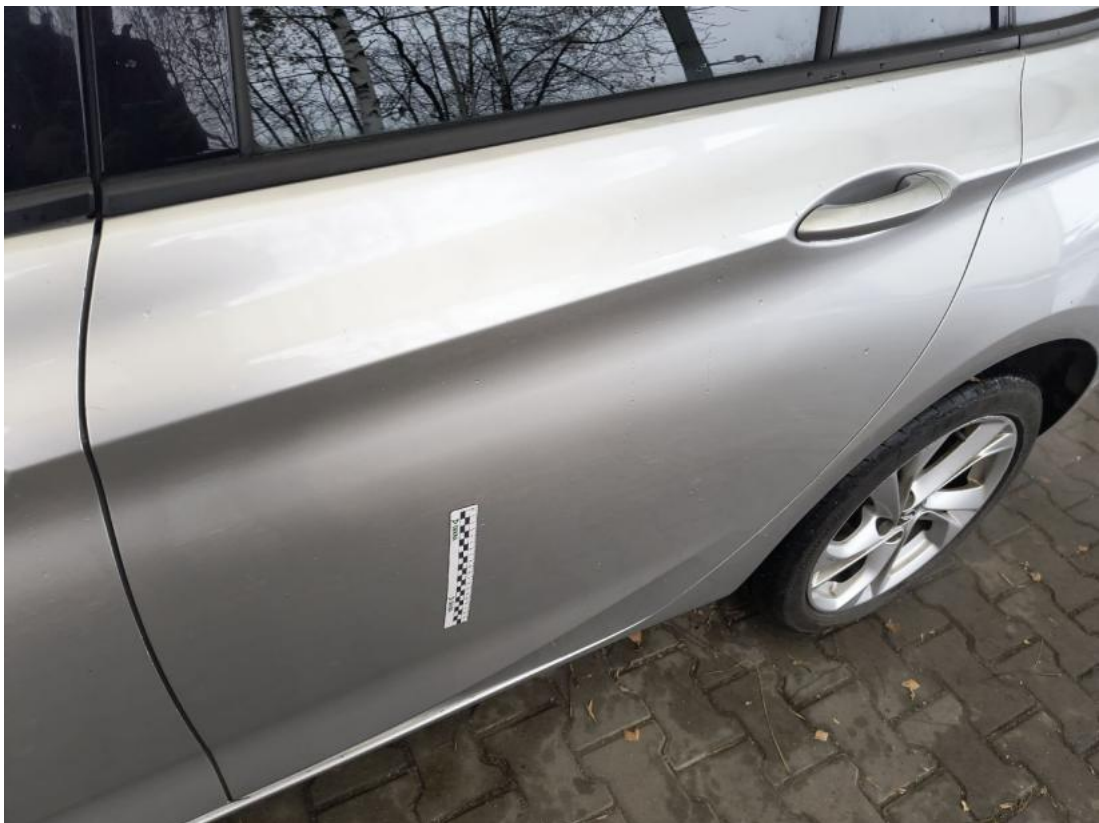
**Fot. 58**

Drzwi tylne L - zdjęcie pogładowe 1

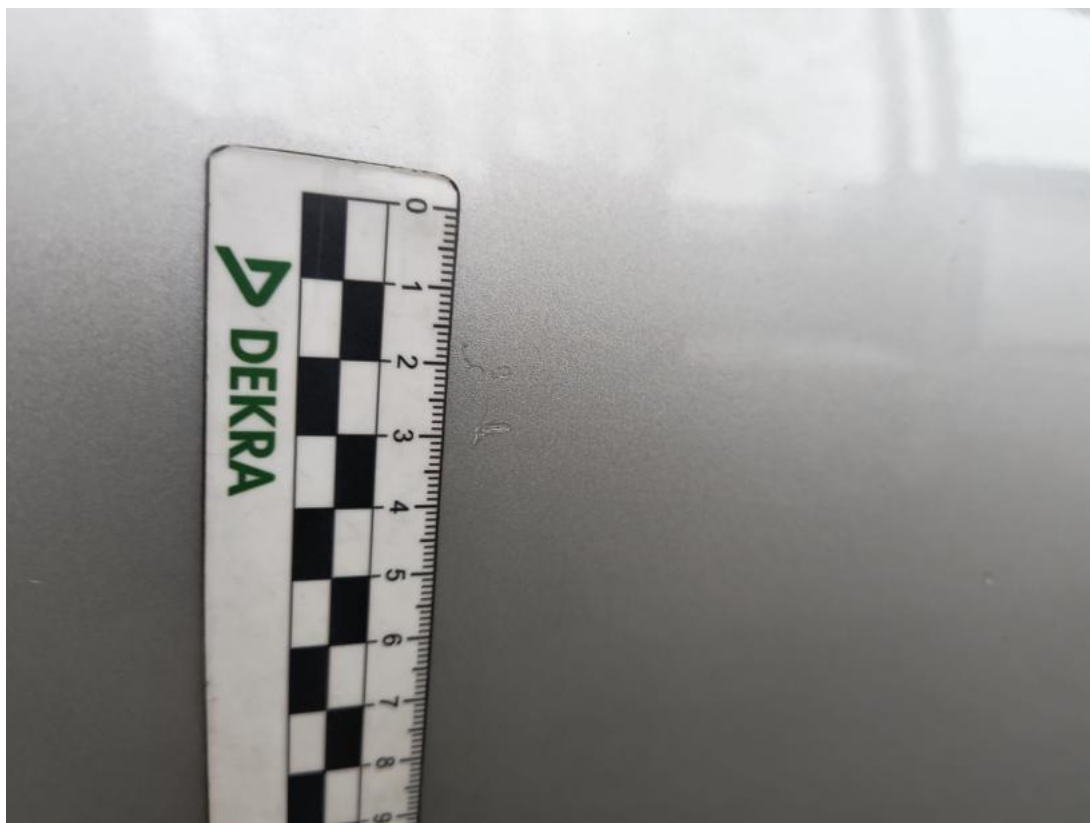
**Fot. 59**

Drzwi tylne L - Rysa/odprysk 1

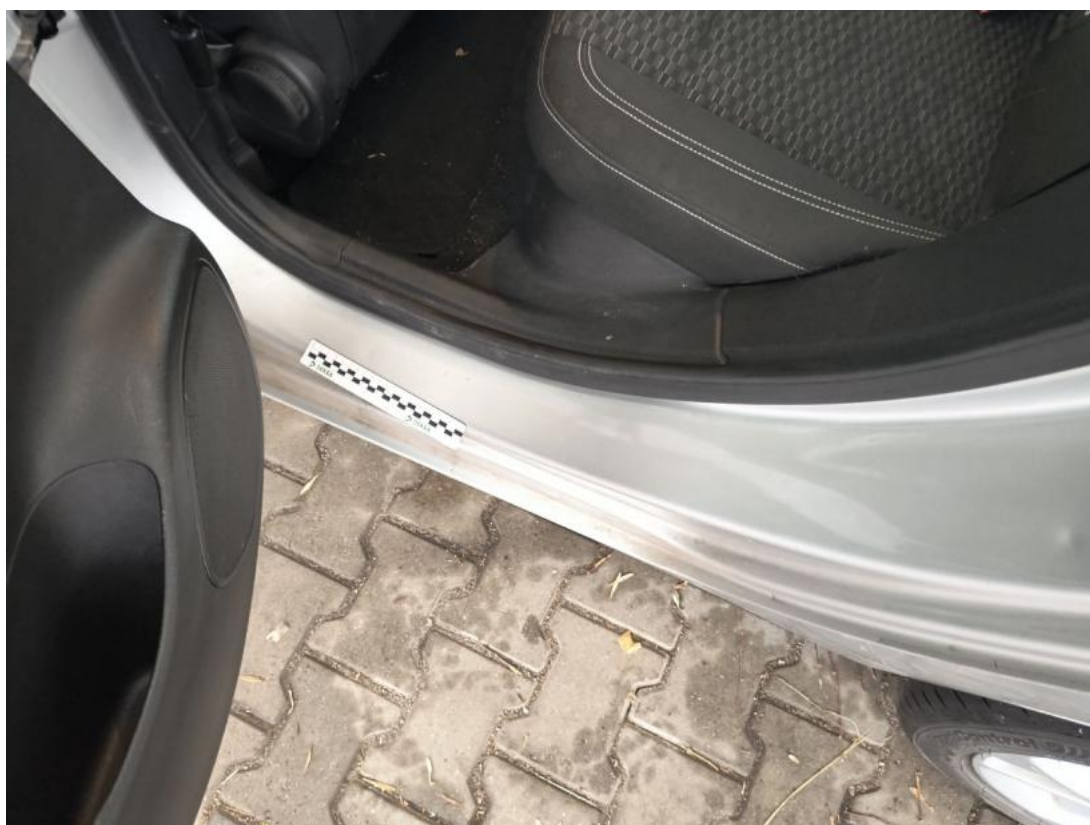
**Fot. 60**

Próg L - zdjęcie poglądowe 1

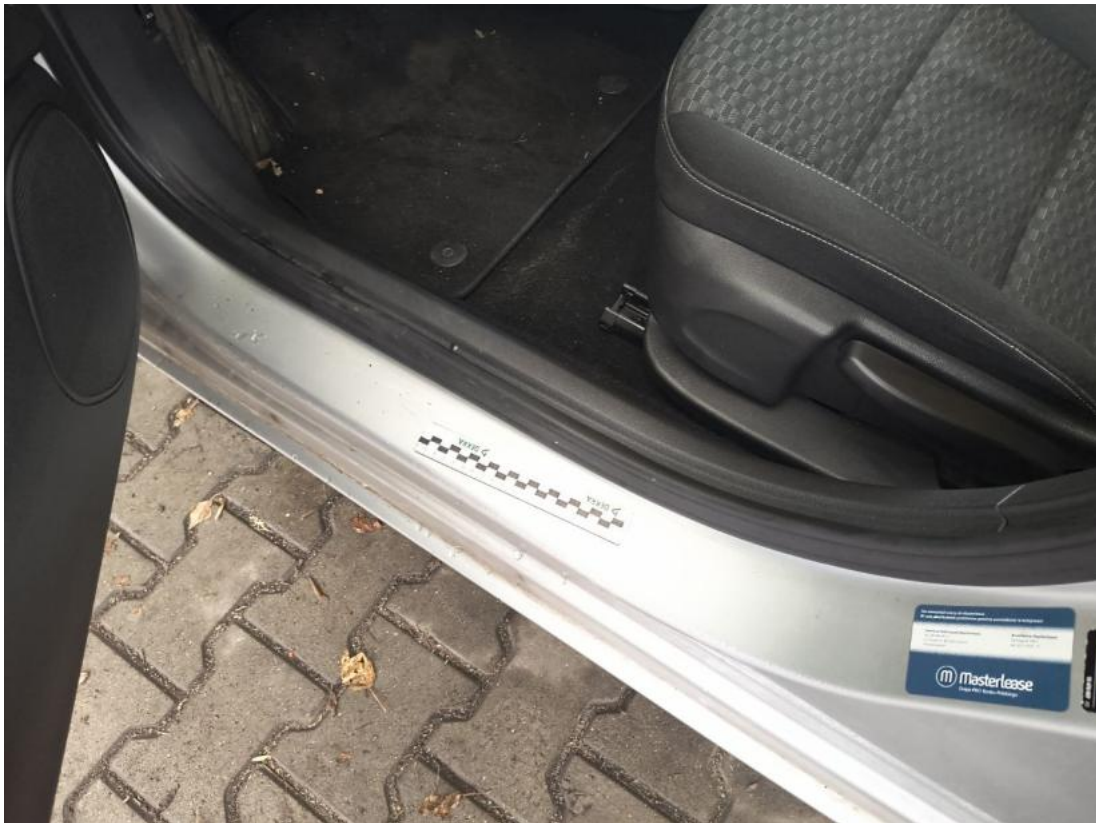
**Fot. 61**

Próg L - zdjęcie poglądowe 2

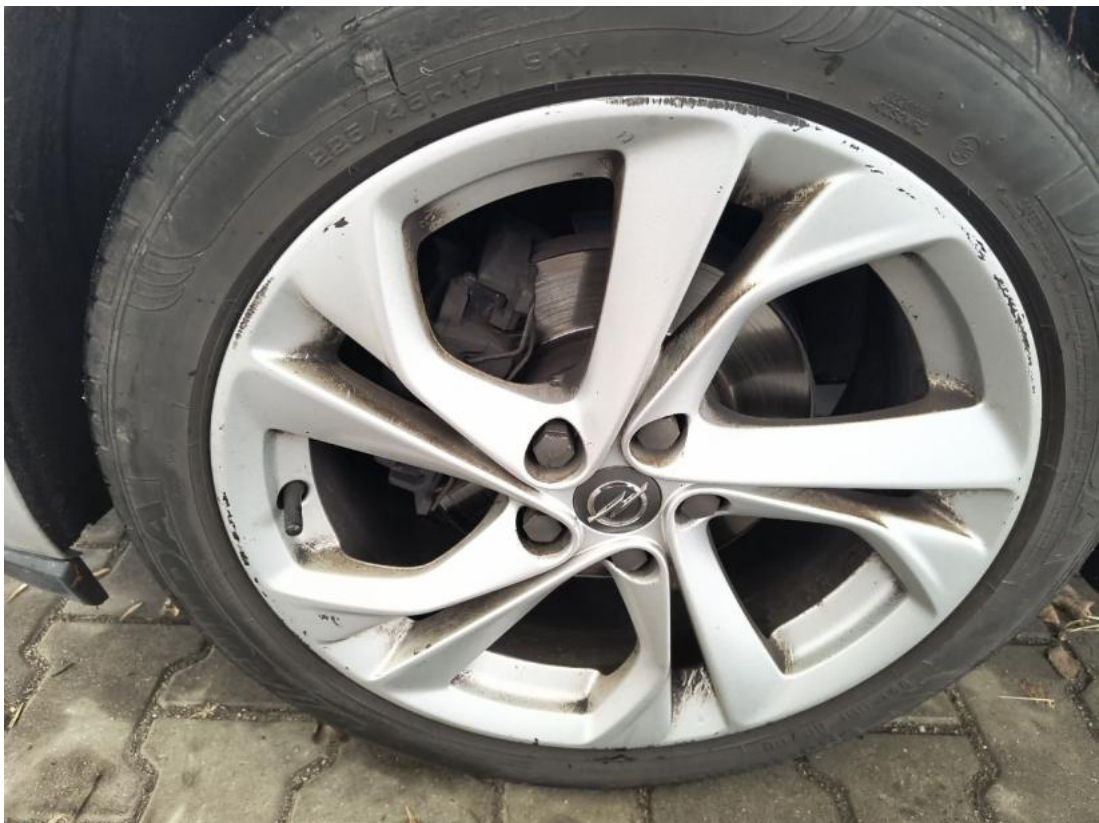
**Fot. 64**

Felga Aluminiowa przednia L - zdjęcie poglądowe 1

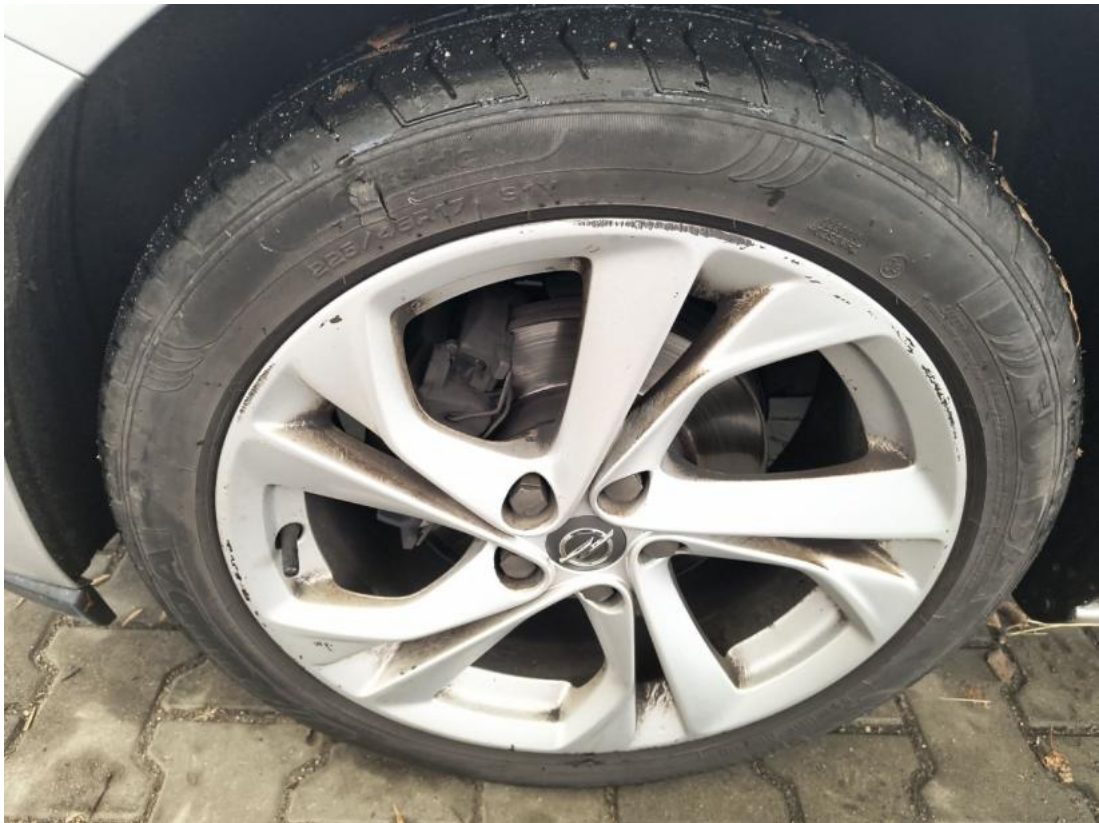
**Fot. 67**

| Poz. | Nazwa pozycji | Opis uszkodzeń | Kwalifik. | Naprawa [rbg] |
|---|---|---|---|---|
| 8 | Opona 225 / 45 / R / 17Y 0.0mm VL | pęknięcie/rozerwanie | WY | |

Opona przednia L - zdjęcie pogładowe 1

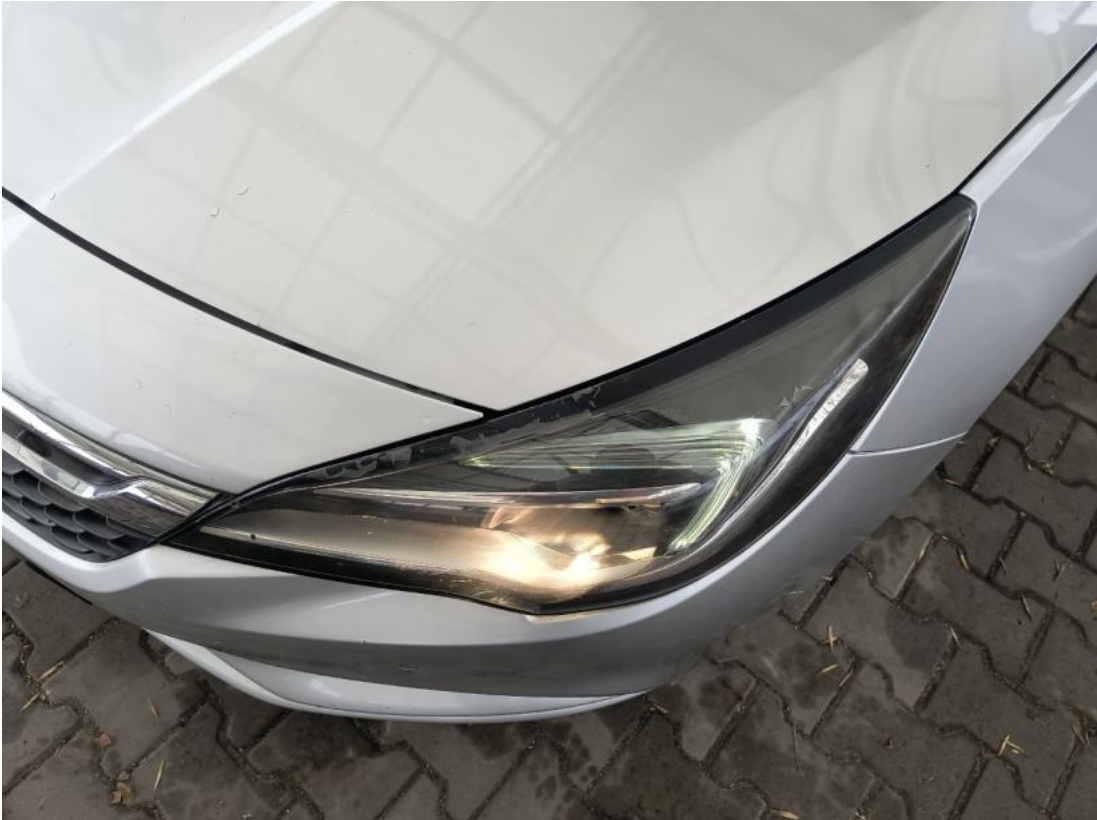
**Fot. 69**

Reflektor L - zdjęcie poglądowe 1

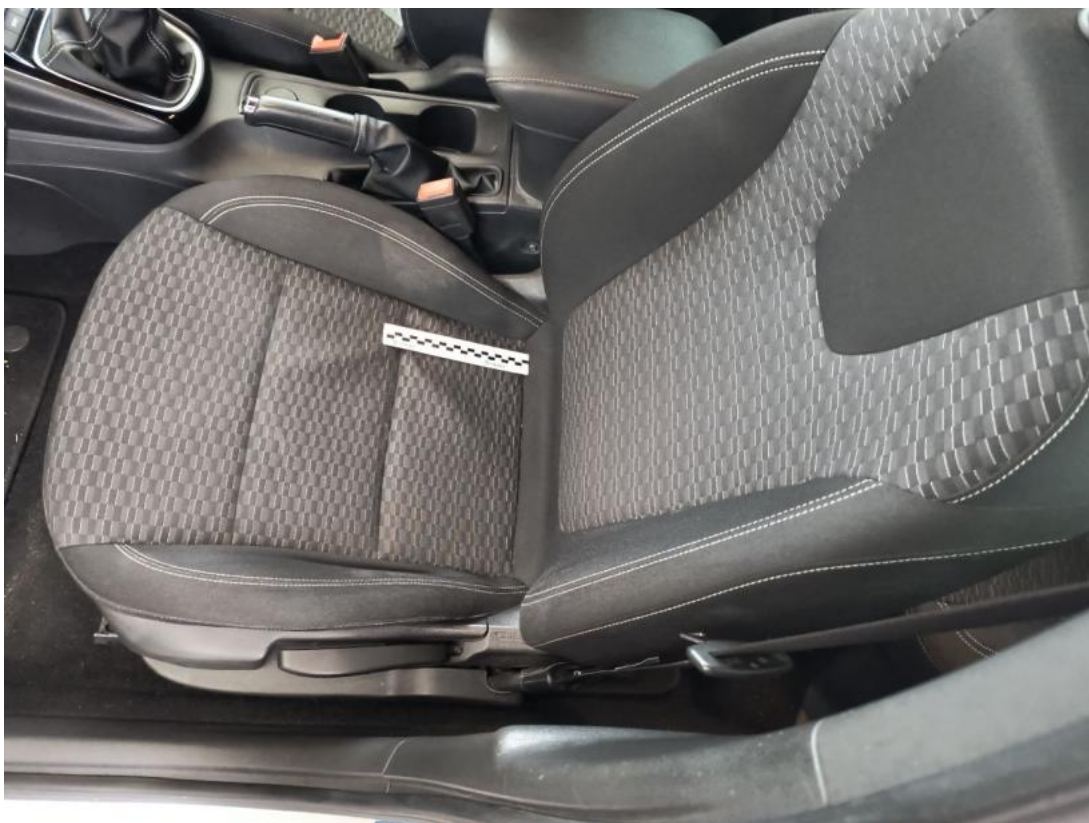
**Fot. 71**

Fotel prz. lew. - zdjęcie poglądowe 1

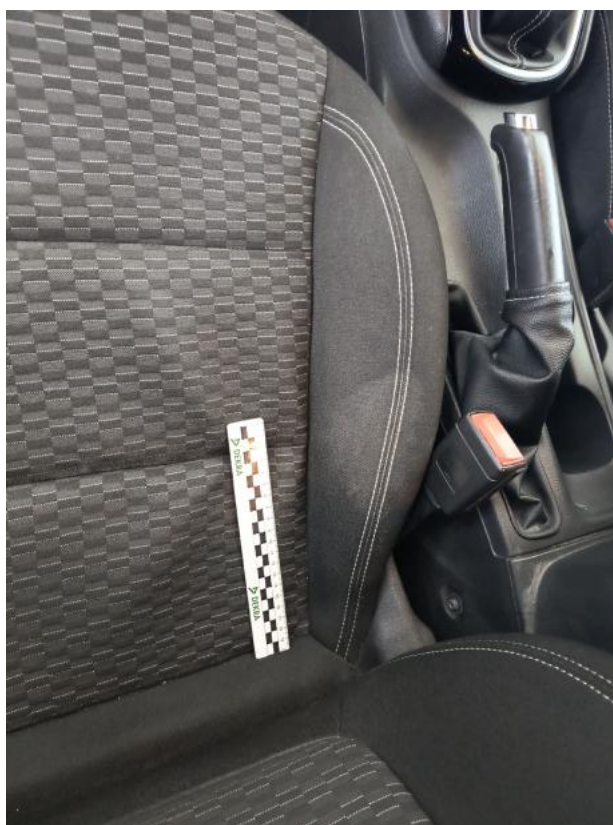
**Fot. 72**

Fotel prz. lew. - Inne 1

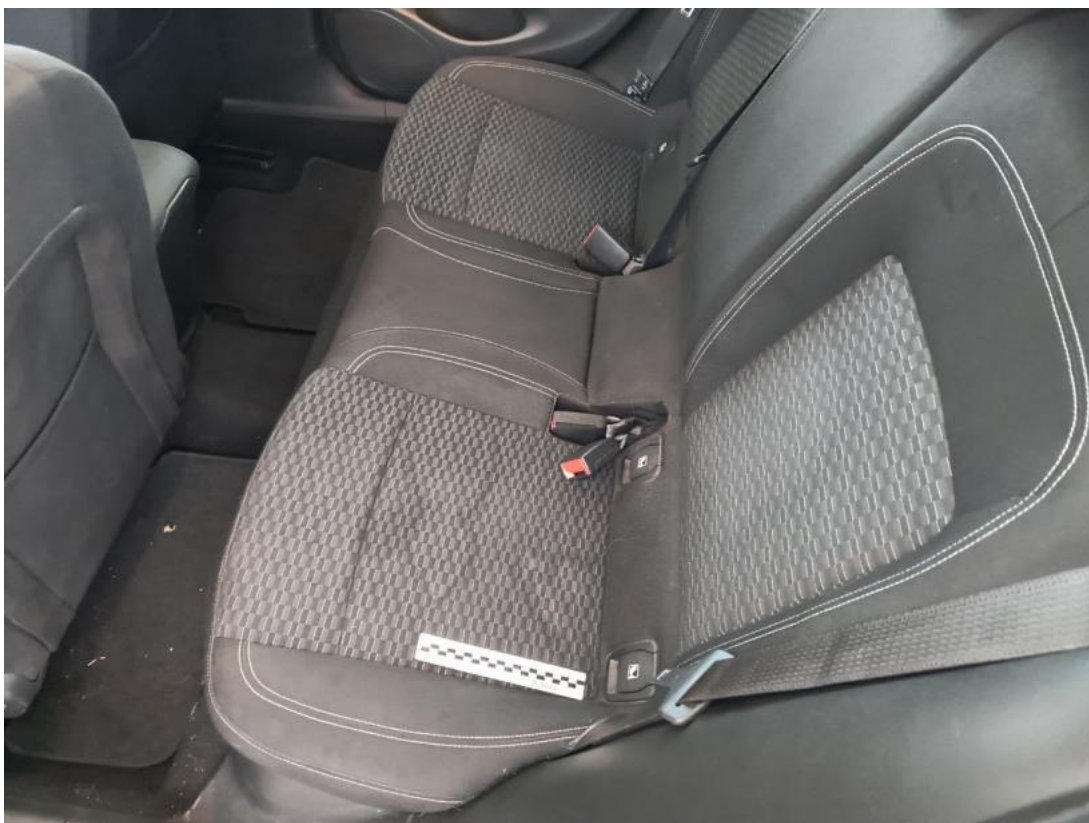
**Fot. 73**

Kanapa tyl. - zdjęcie pogładowe 1

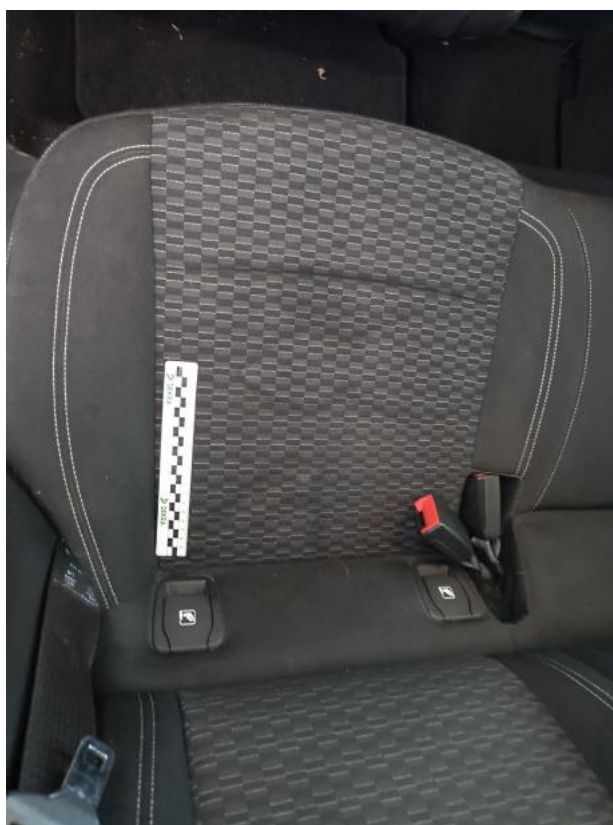
**Fot. 74**

Kanapa tyl. - Inne 1

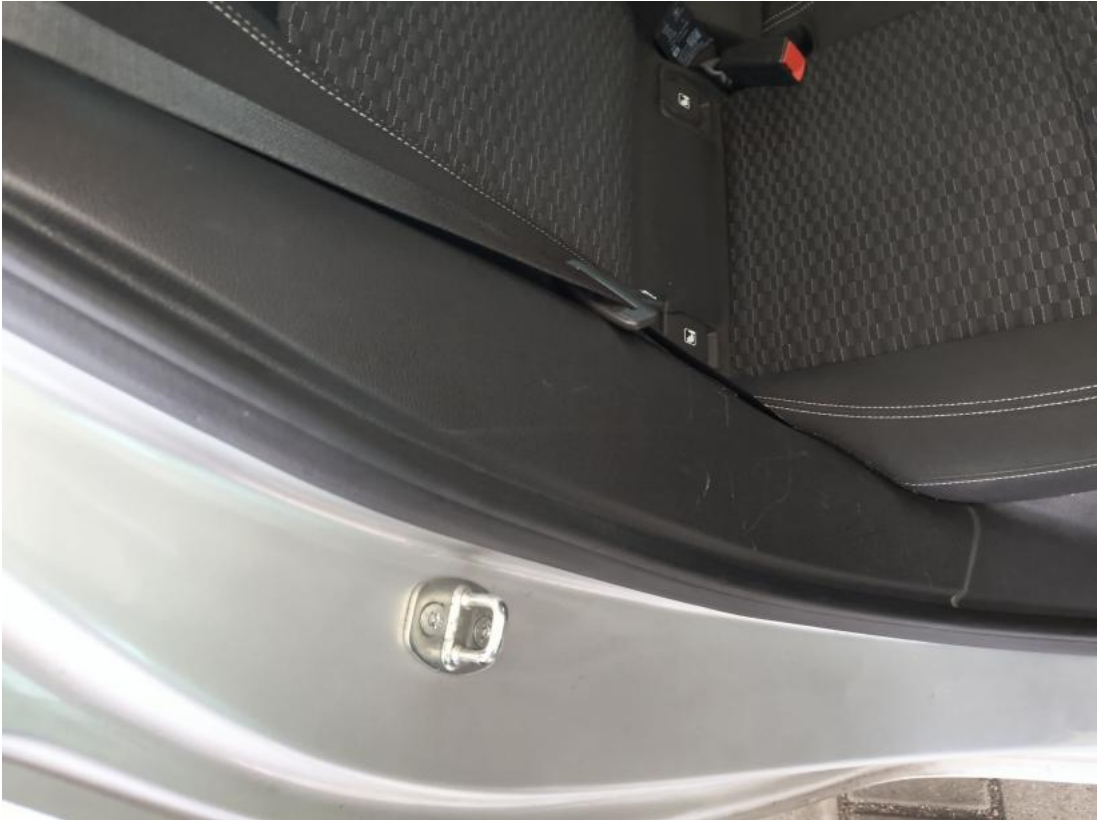
**Fot. 75**

Ostony kanapy tyl. - zdjęcie poglądowe 1

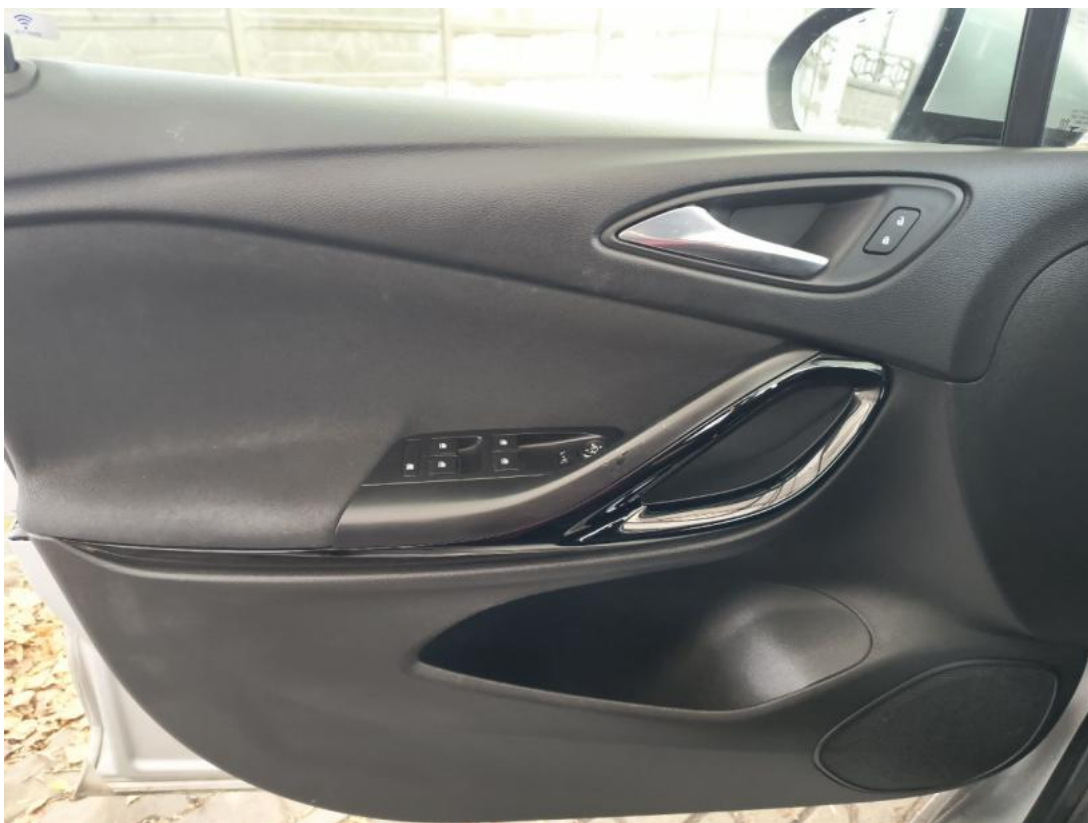
**Fot. 77**

Tapicerka drzwi przednich L - zdjęcie pogładowe 1

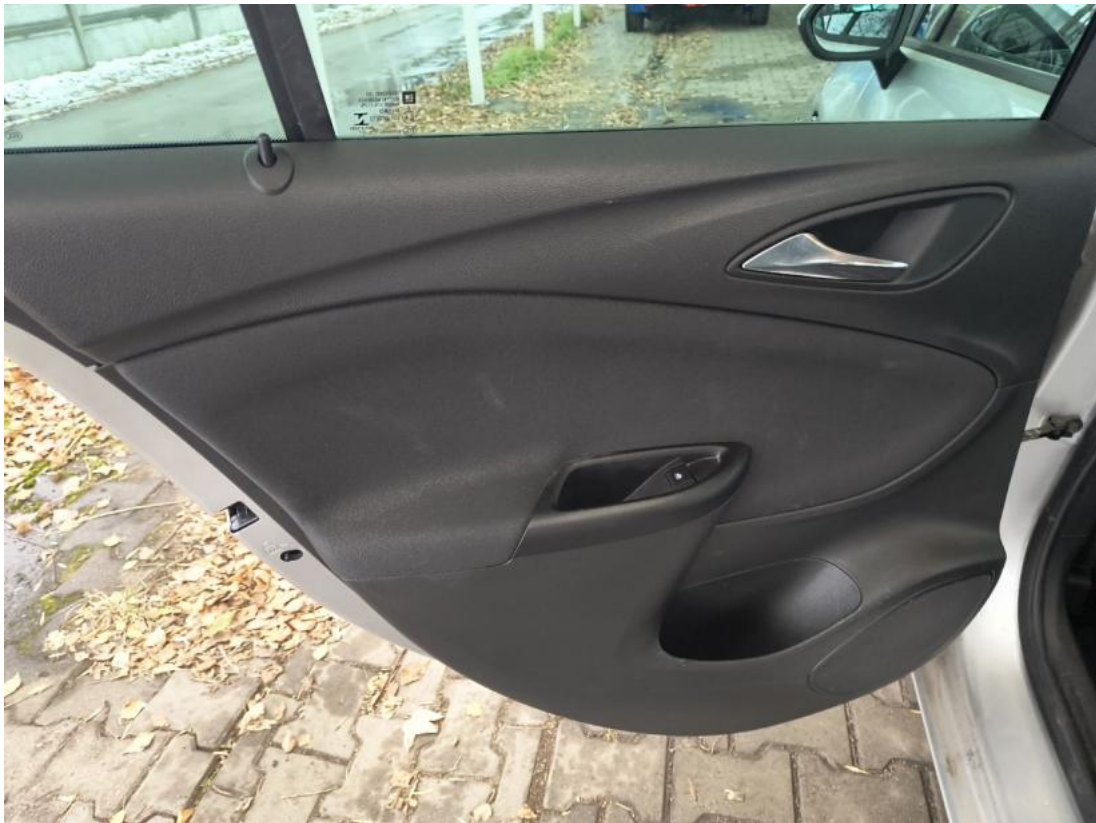
**Fot. 79**

Tapicerka drzwi tylnych L - zdjęcie poglądowe 1

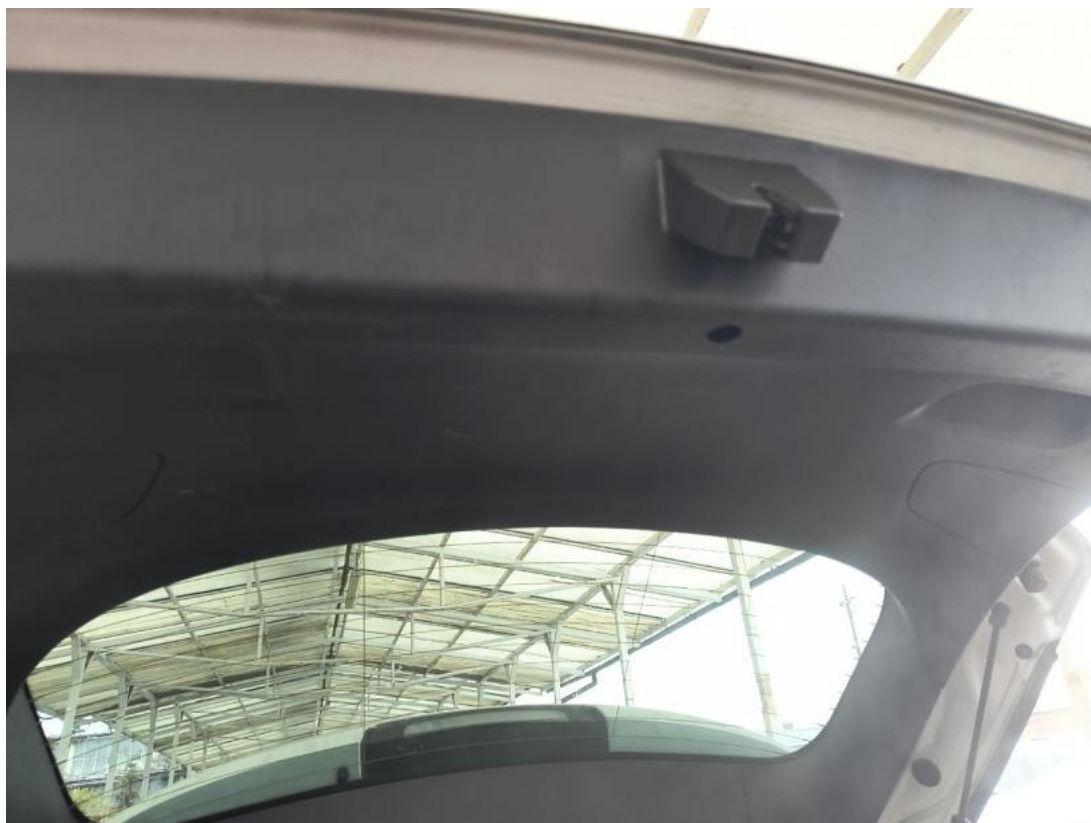
**Fot. 81**

Wykładzina pokrywy tylnej - zdjęcie pogładowe 1
