## Raport z oględzin pojazdu

| Numer raportu | 218181/2/26-11401 | Data raportu | 09-02-2026 |

| Marka, model | VOLKSWAGEN Caddy 15-20 |
| Numer rejestracyjny | WZ6538V |

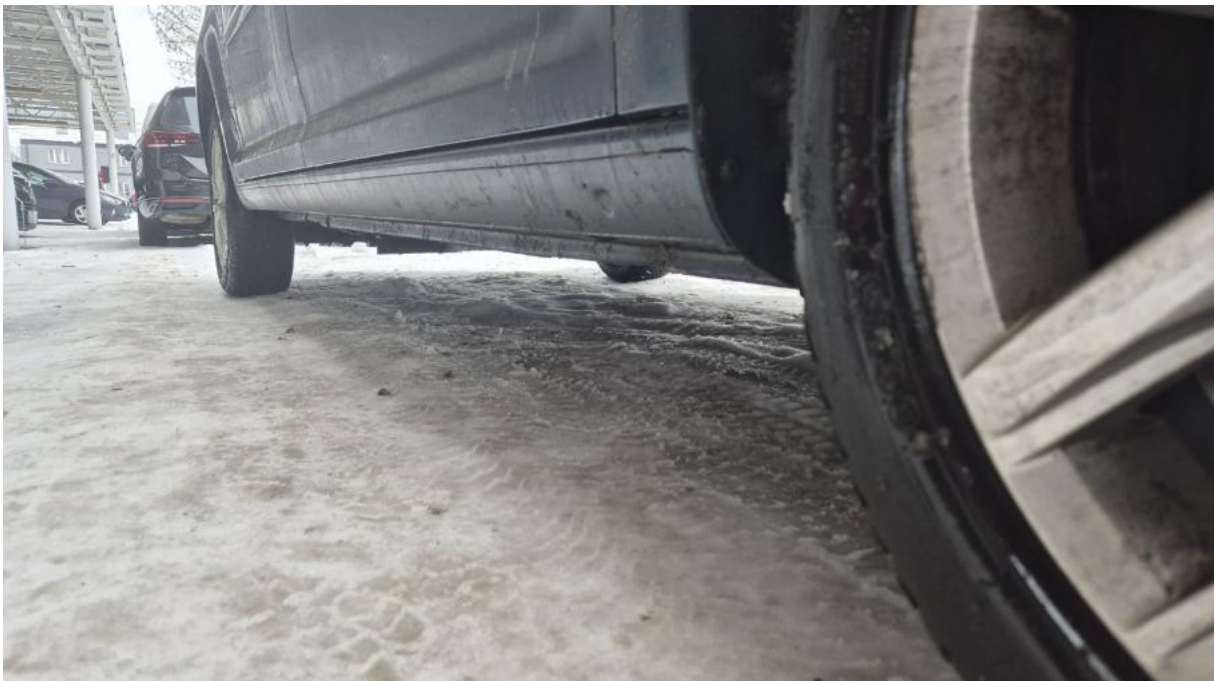
**Fot. 4**

| Poz. | Nazwa pozycji | Opis uszkodzeń | Kwalifik. | Naprawa [rbg] |
|---|---|---|---|---|
| 12 | Próg/Słupki środkowy (B) R | ślady korozji | NA | 0.5 |

Próg prawy (widok od przodu)

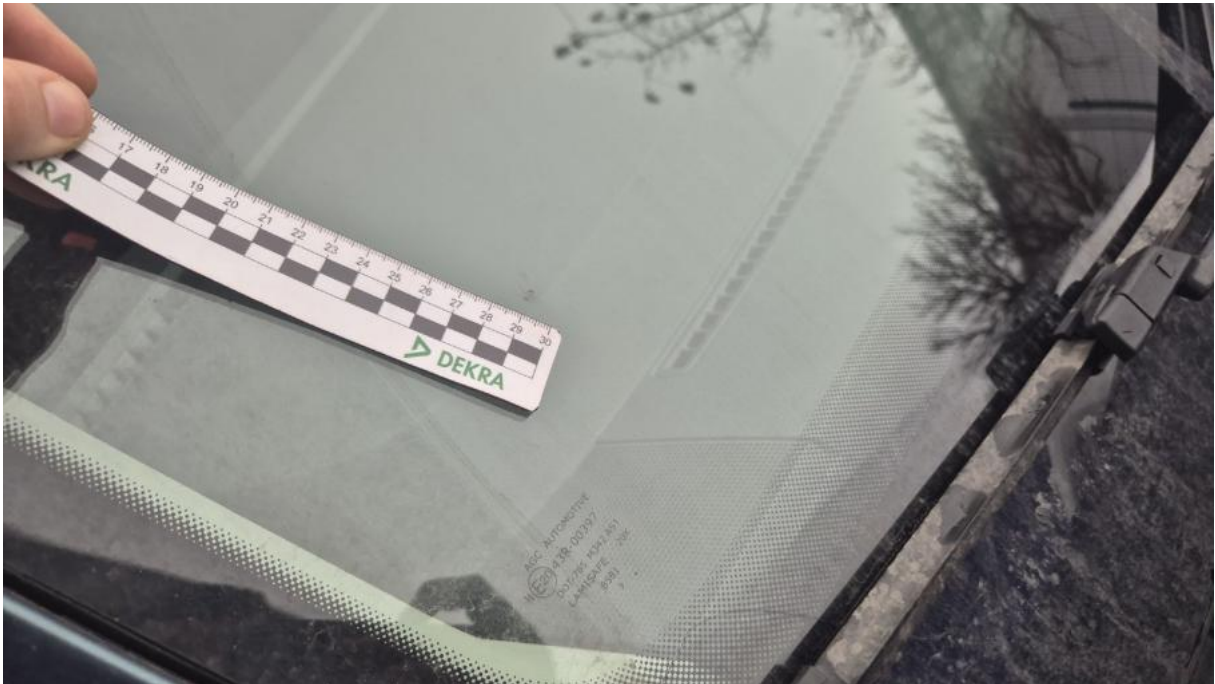
**Fot. 39**

Szyba czołowa - zdjęcie poglądowe 1

| Poz. | Nazwa pozycji | Opis uszkodzeń | Kwalifik. | Naprawa [rbg] |
|---|---|---|---|---|
| 1 | Szyba przednia barwiona | pęknięcie | WY | 2.7 |

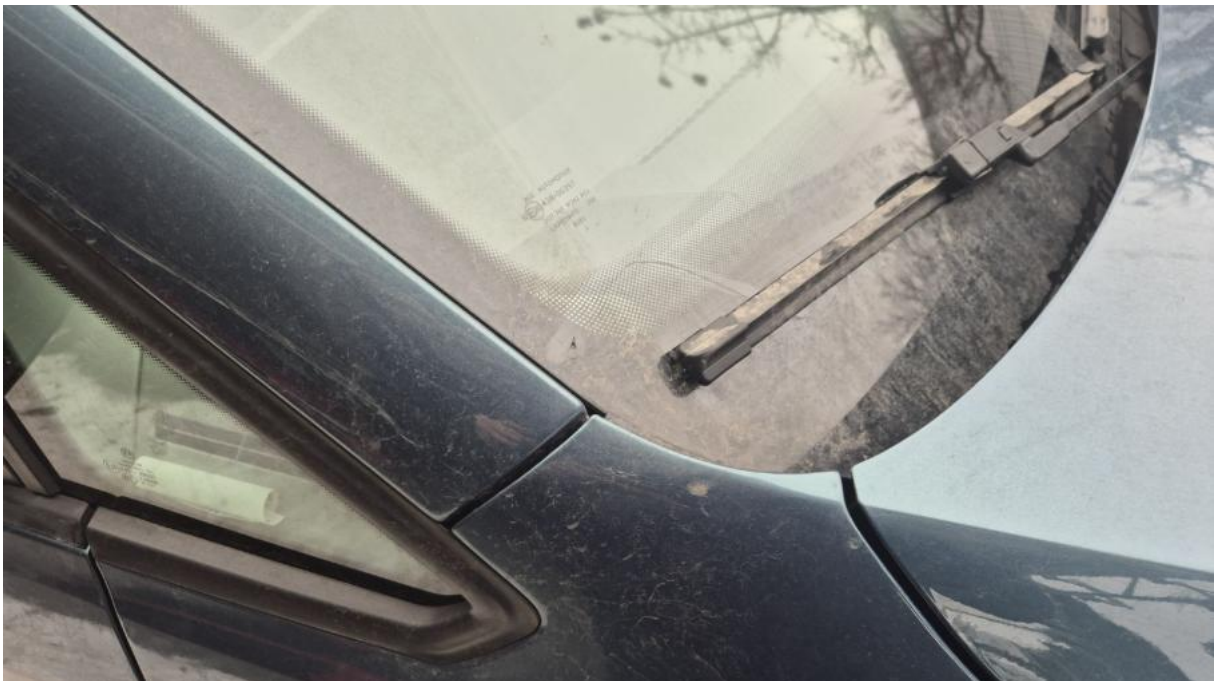
**Fot. 40**

Szyba czołowa - zdjęcie poglądowe 2

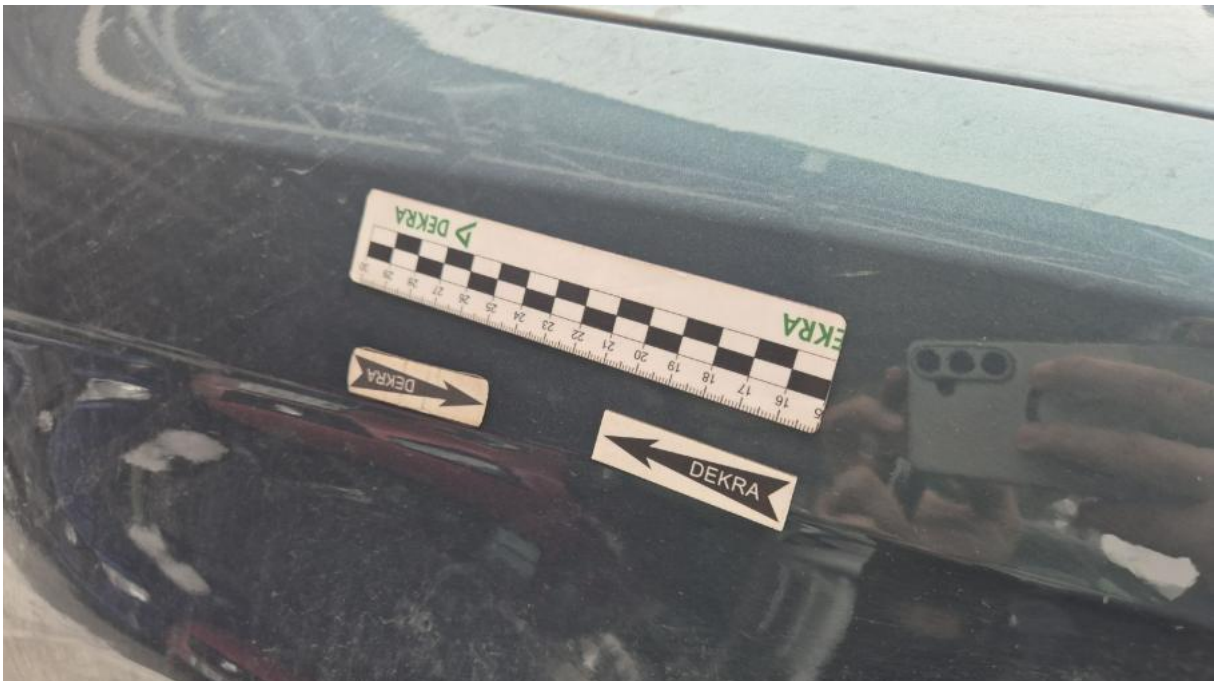
**Fot. 46**

| Poz. | Nazwa pozycji | Opis uszkodzeń | Kwalifik. | Naprawa [rbg] |
|---|---|---|---|---|
| 10 | Błotnik przedni R | wgniecenie/odkształcenie | NA | 0.7 |

Łótnik przedni P - zdjęcie pogładowe 1

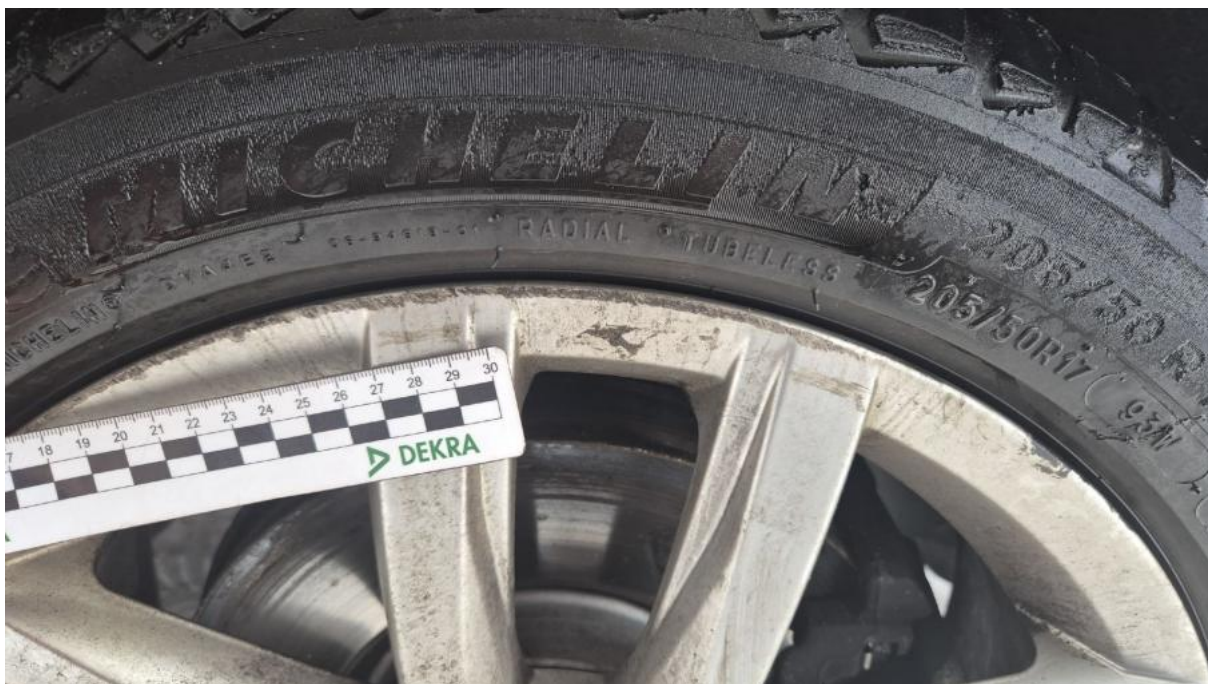
**Fot. 48**

| Poz. | Nazwa pozycji | Opis uszkodzeń | Kwalifik. | Naprawa [rbg] |
|---|---|---|---|---|
| 17 | Tarcza koła aluminiowa przód R | rysa/odprysk, ubytki materiału | NA | 2 |

Felga aluminiowa przednia P - Rysa/odprysk 1

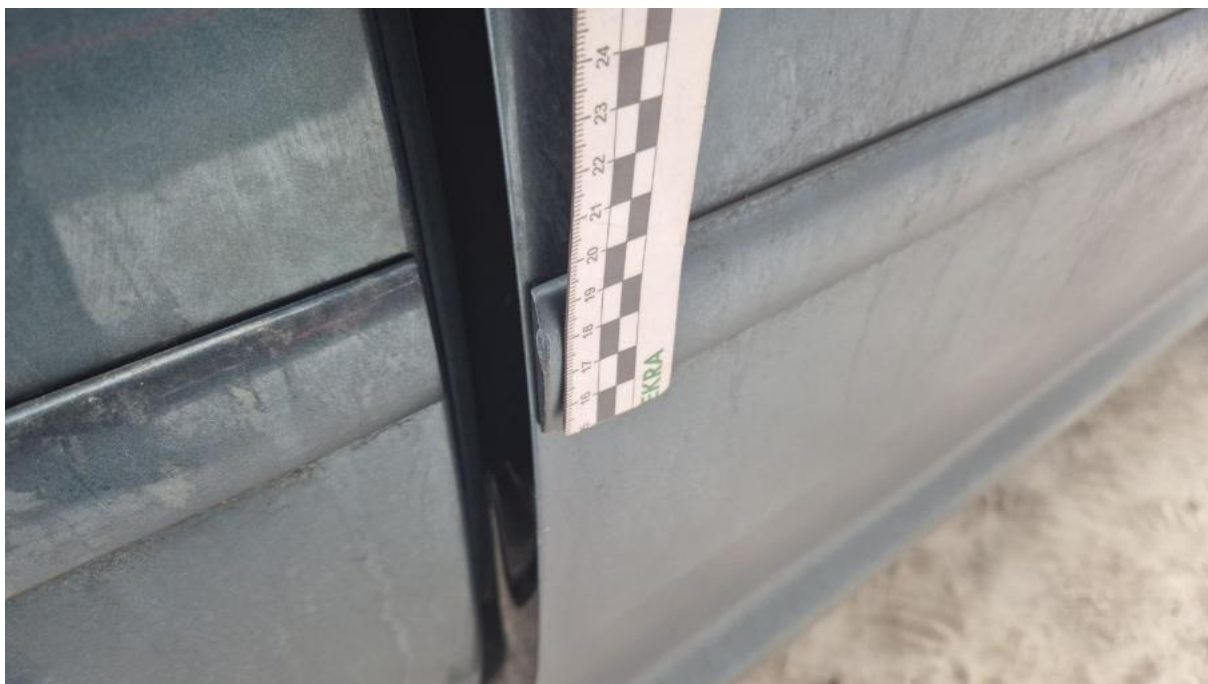
**Fot. 52**

| Poz. | Nazwa pozycji | Opis uszkodzeń | Kwalifik. | Naprawa [rbg] |
|---|---|---|---|---|
| 24 | Listwa boczna ochronna drzwi przednich R | rysa/odprysk | | |

Listwa drzwi przednich P - Rysa/odprysk 1

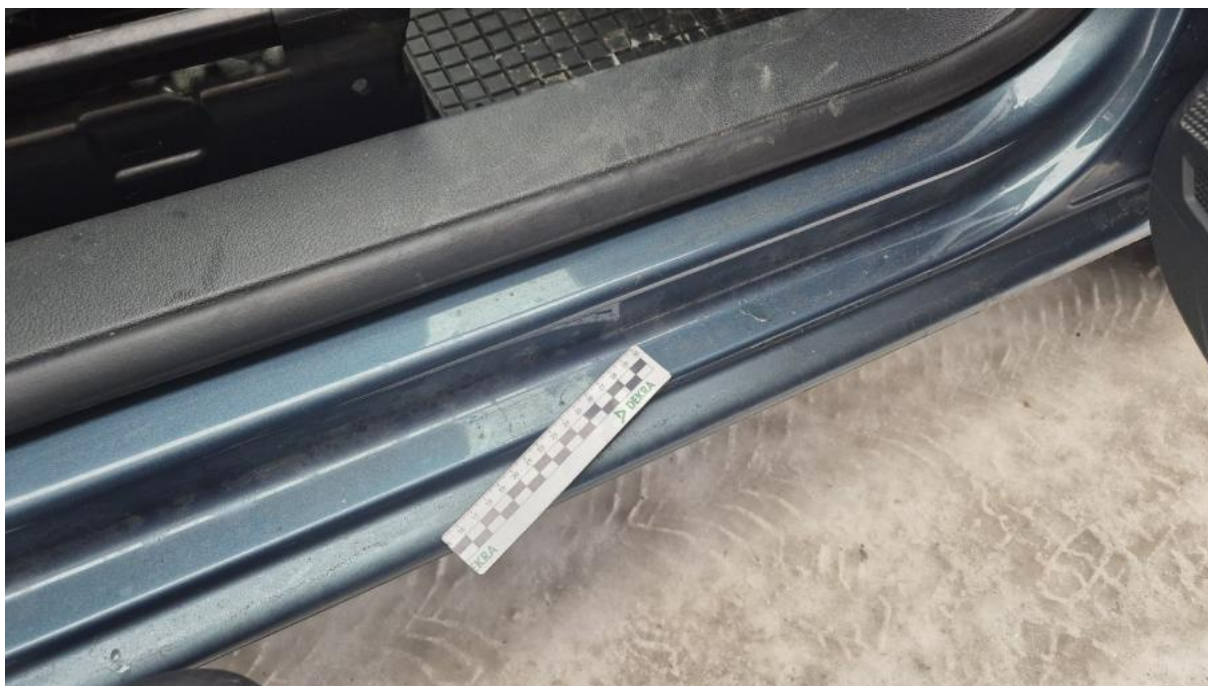
**Fot. 53**

Próg P - zdjęcie poglądowe 1

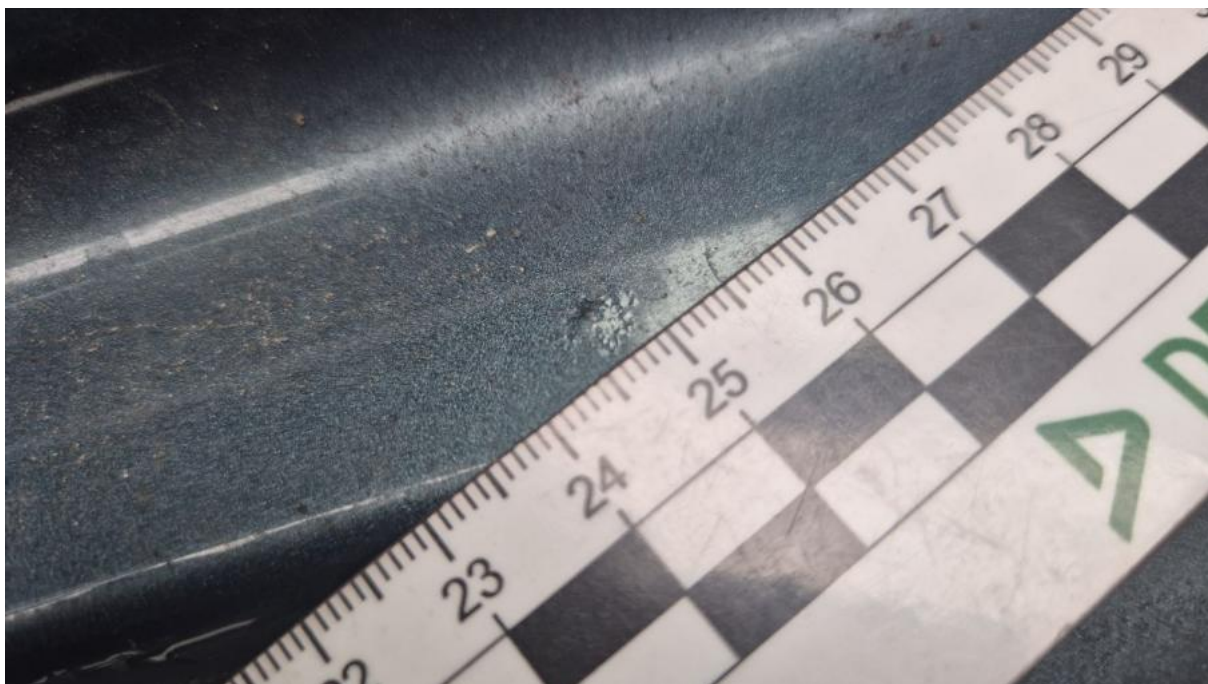
**Fot. 54**

Próg P - Inne 1

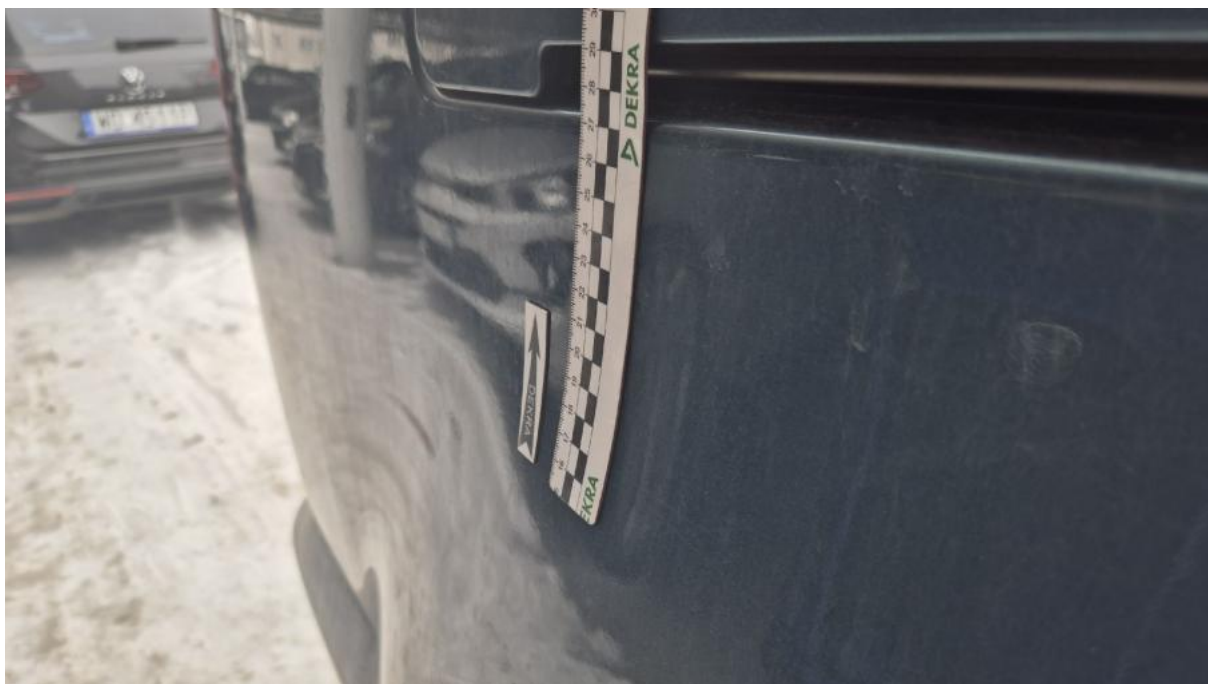
**Fot. 56**

Błotnik tylny P / Ściana boczna P - Wgniecenie/odkształcenie 1

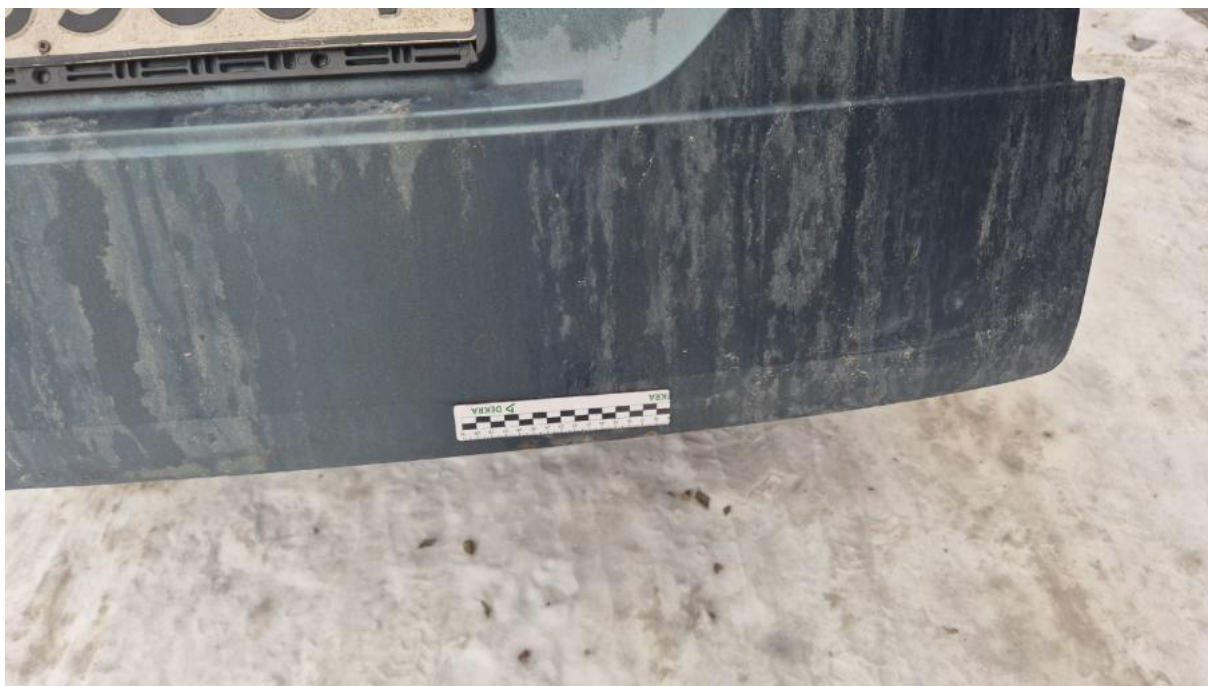
**Fot. 57**

Pokrywy bagażnika - zdjęcie poglądowe 1

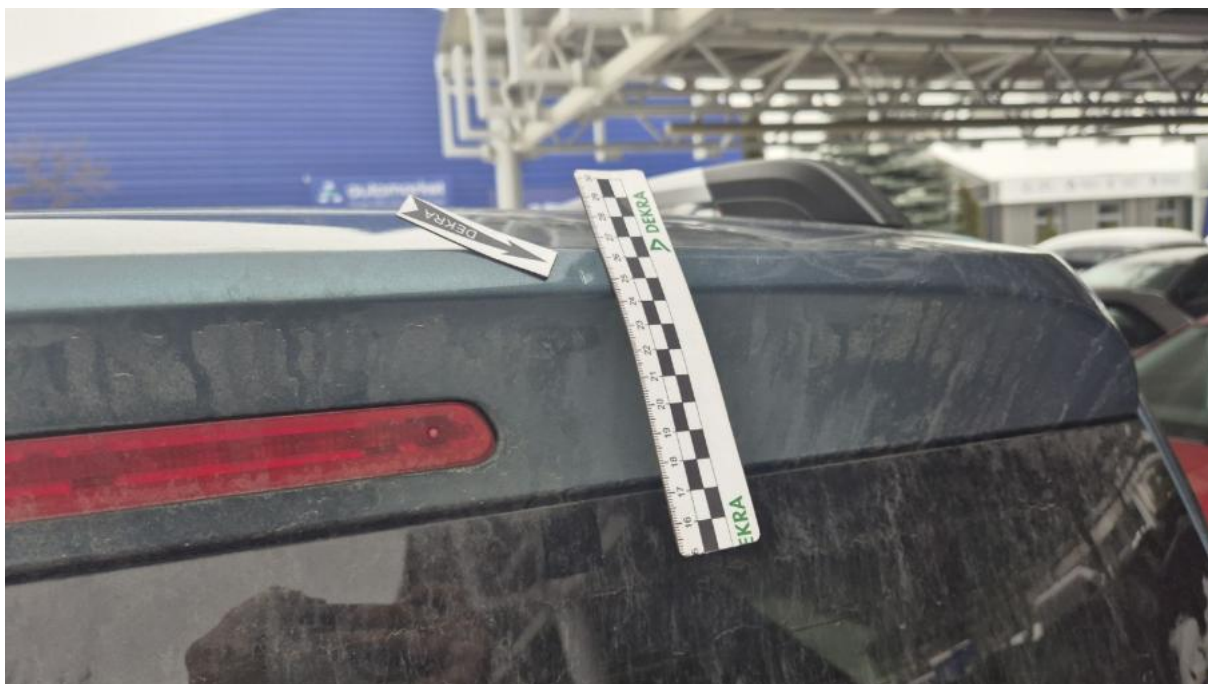
**Fot. 58**

| Poz. | Nazwa pozycji | Opis uszkodzeń | Kwalifik. | Naprawa [rbg] |
|---|---|---|---|---|
| 15 | Pokrywa tylna | rysa/odprysk, wgniecenie/odkształcenie, ślady korozji | NA | 1 |

Pokrywy bagażnika - Wgniecenie/odkształcenie 1

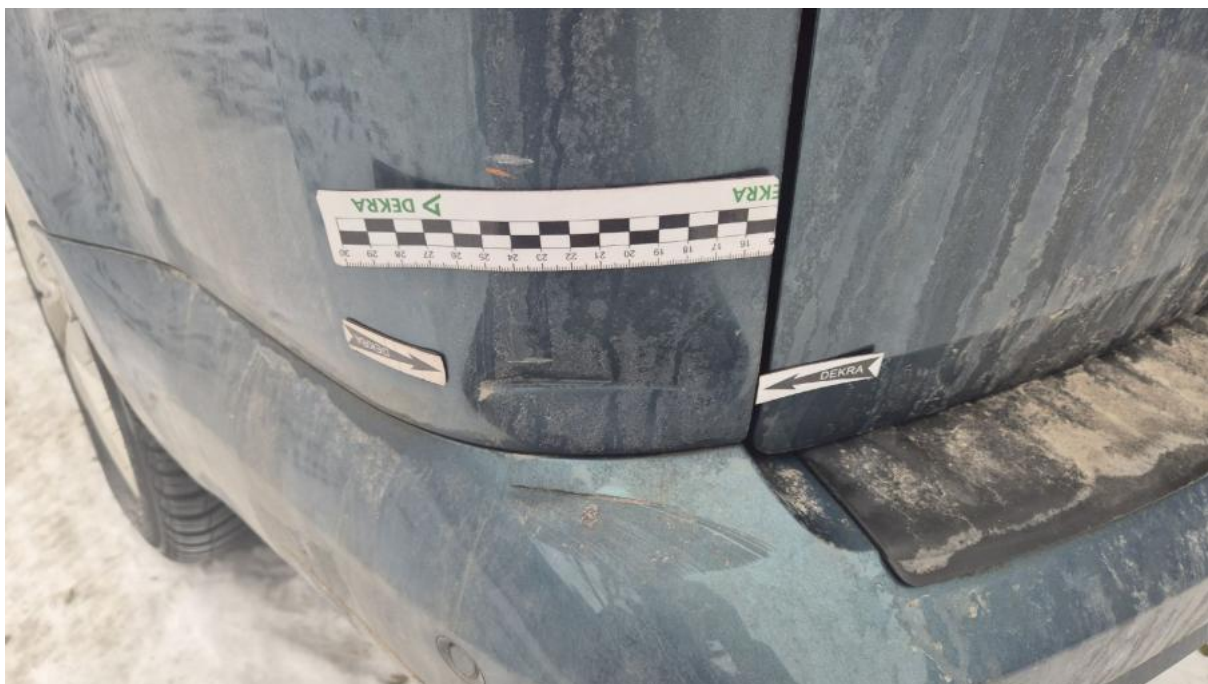
**Fot. 68**

Błotnik tylny L / Ściana boczna L - Wgniecenie/odkształcenie 2

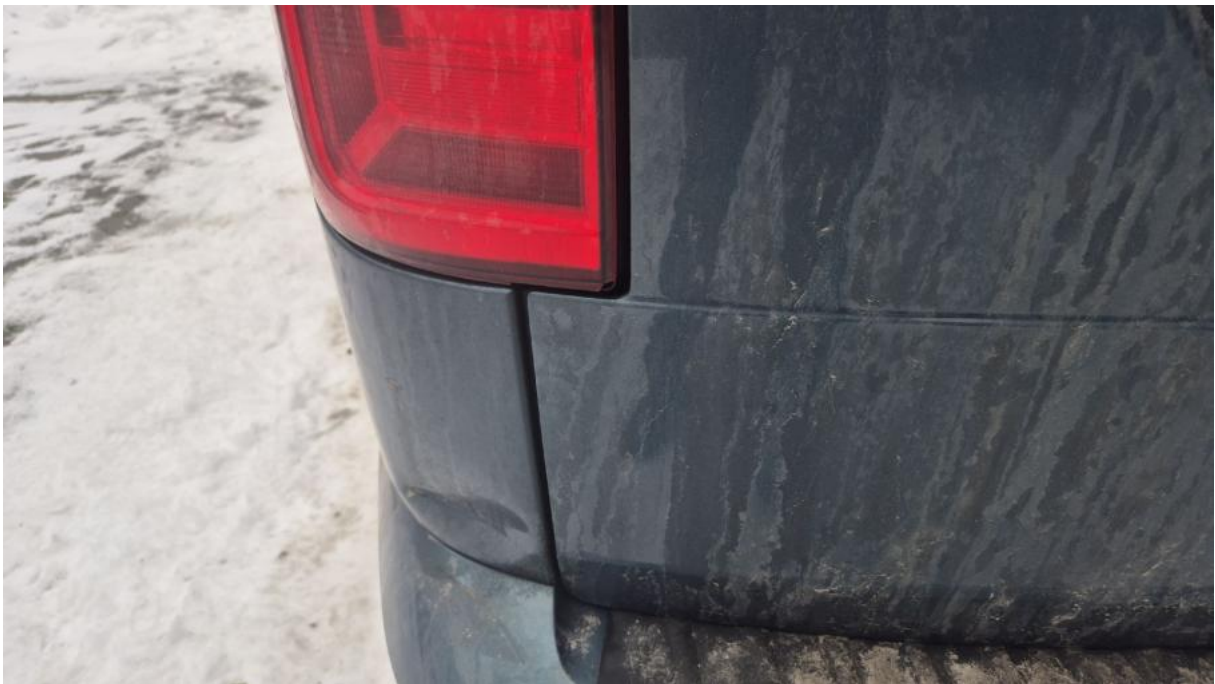
**Fot. 70**

Lampa tylna zew L - zdjęcie poglądowe 1

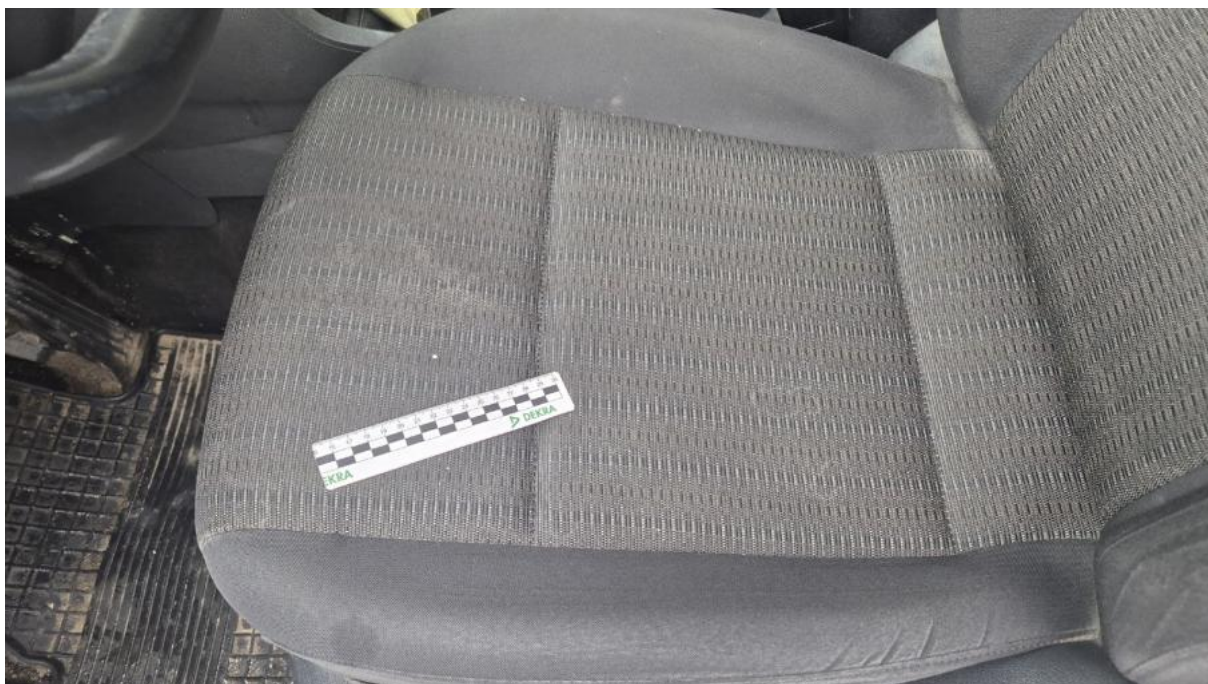
**Fot. 78**

Fotel prz. lew. - Inne 1

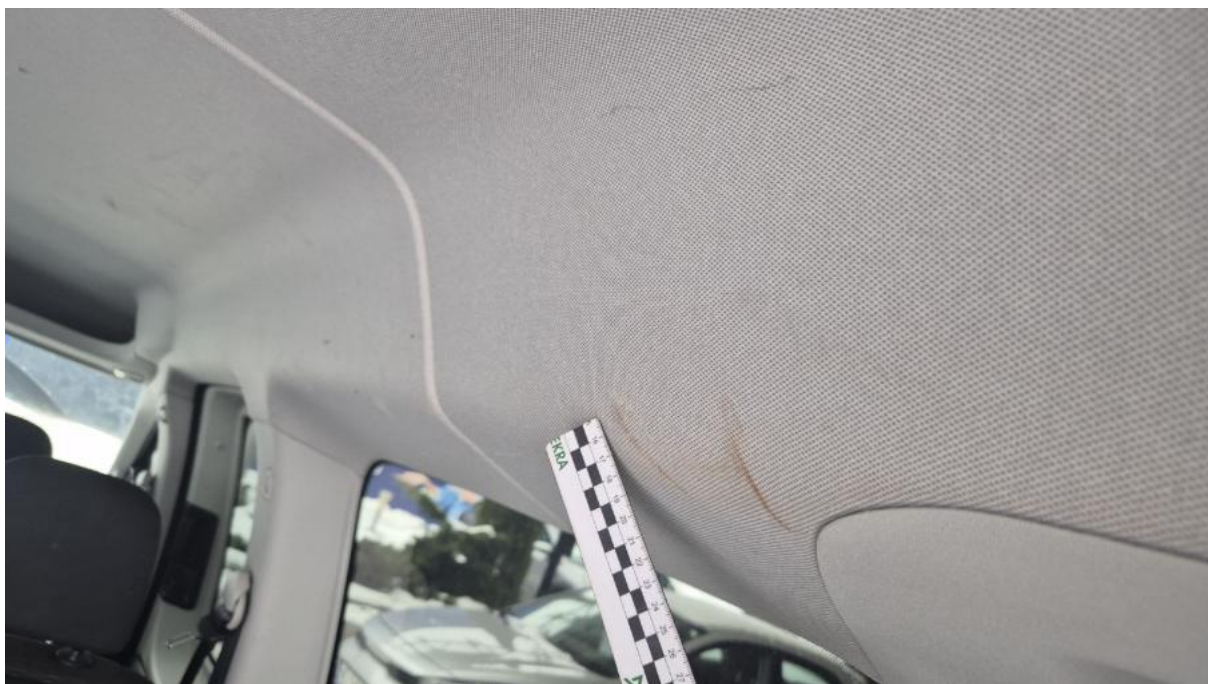
**Fot. 80**

Podsufitka - Inne 1
