## Raport z oględzin pojazdu

| Numer raportu | 218028/1/26-11401 | Data raportu | 29-01-2026 |

| Numer identyfikacyjny (VIN) | <b>ZAR94000007455501</b> |
| Marka, model | ALFA ROMEO Giulietta 16-21 |

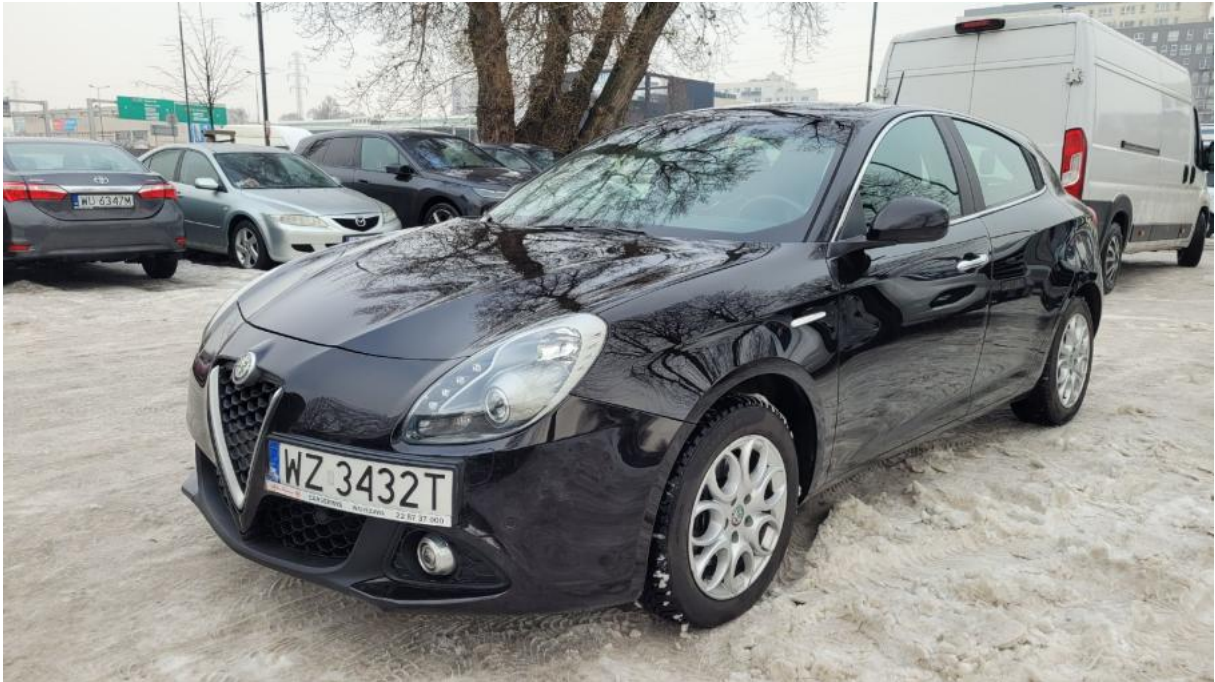
**Fot. 1**

Przekątna przednia lewa

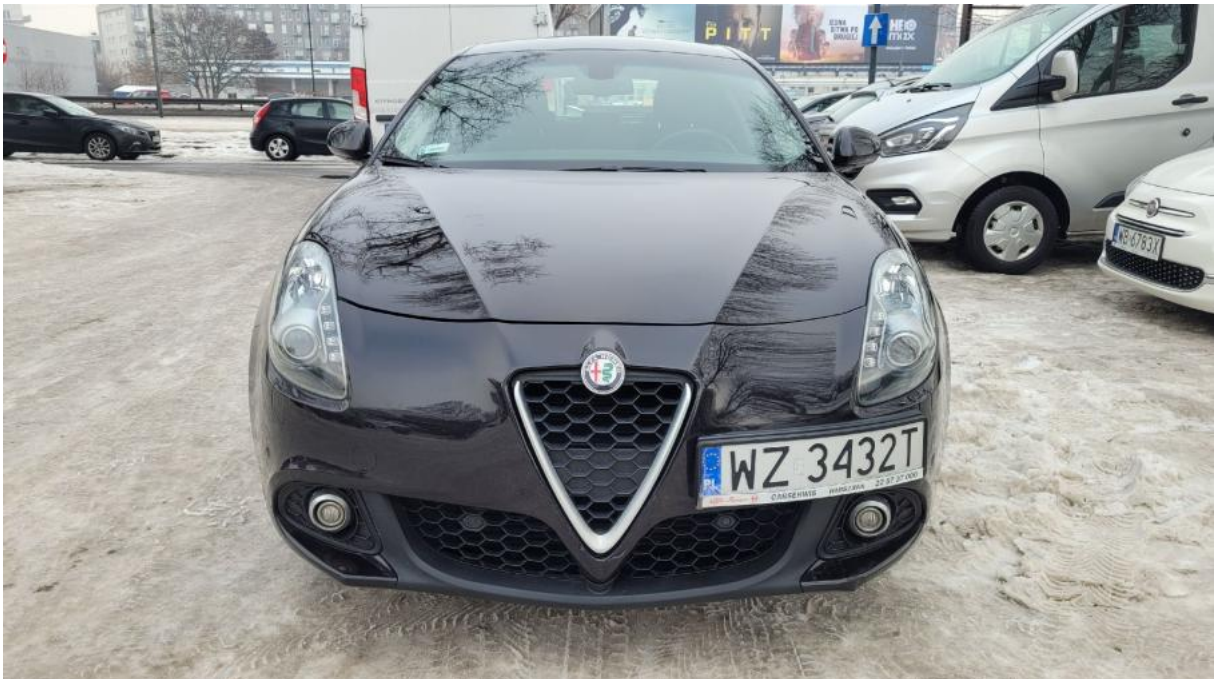
**Fot. 2**

Przód

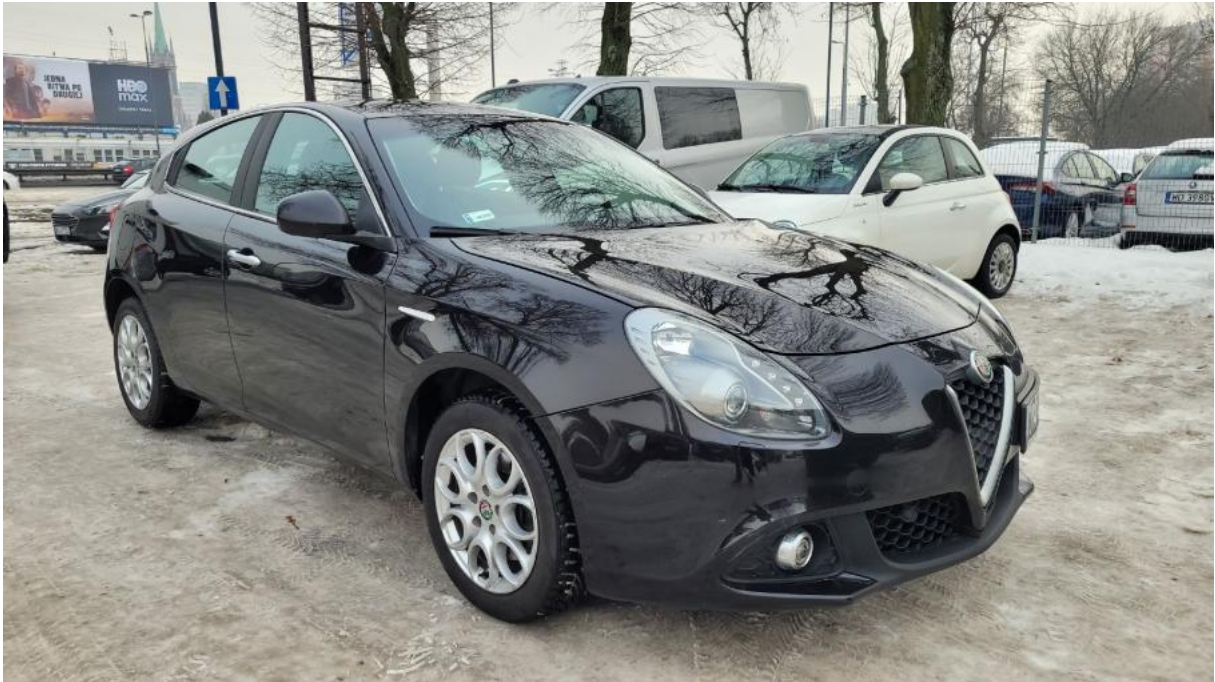
**Fot. 3**

Przekątna przednia prawa

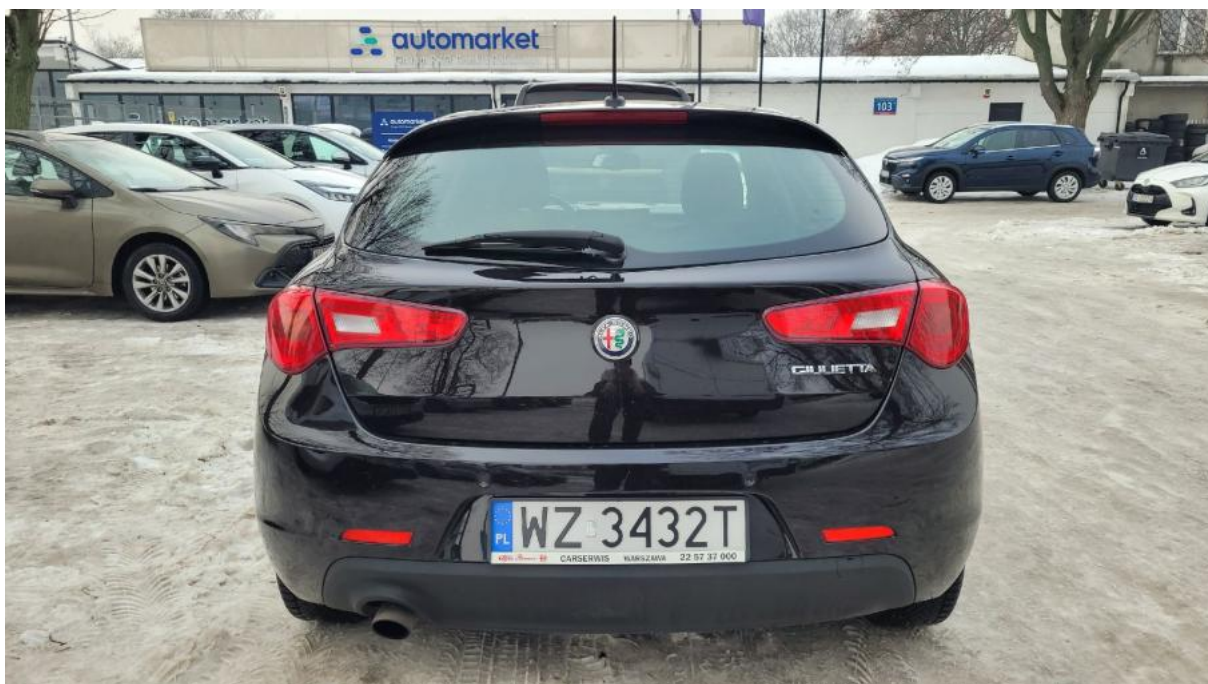
**Fot. 8**

Tył

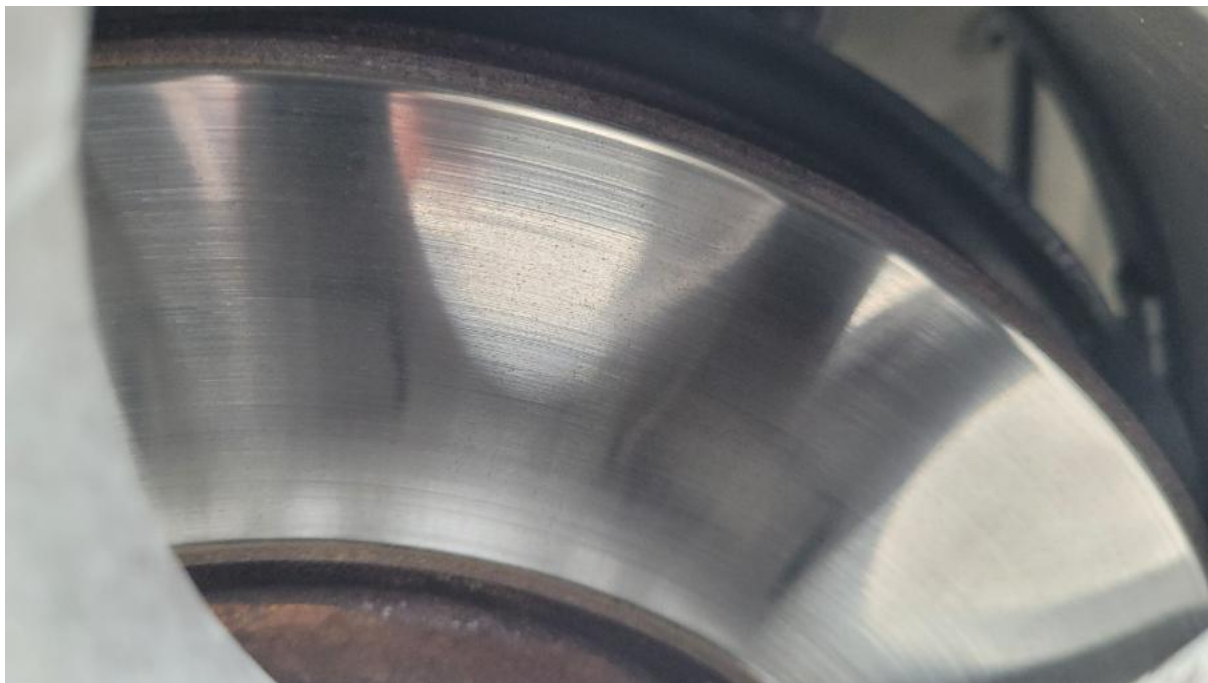
**Fot. 27**

Tarcza hamulcowa przednia lewa

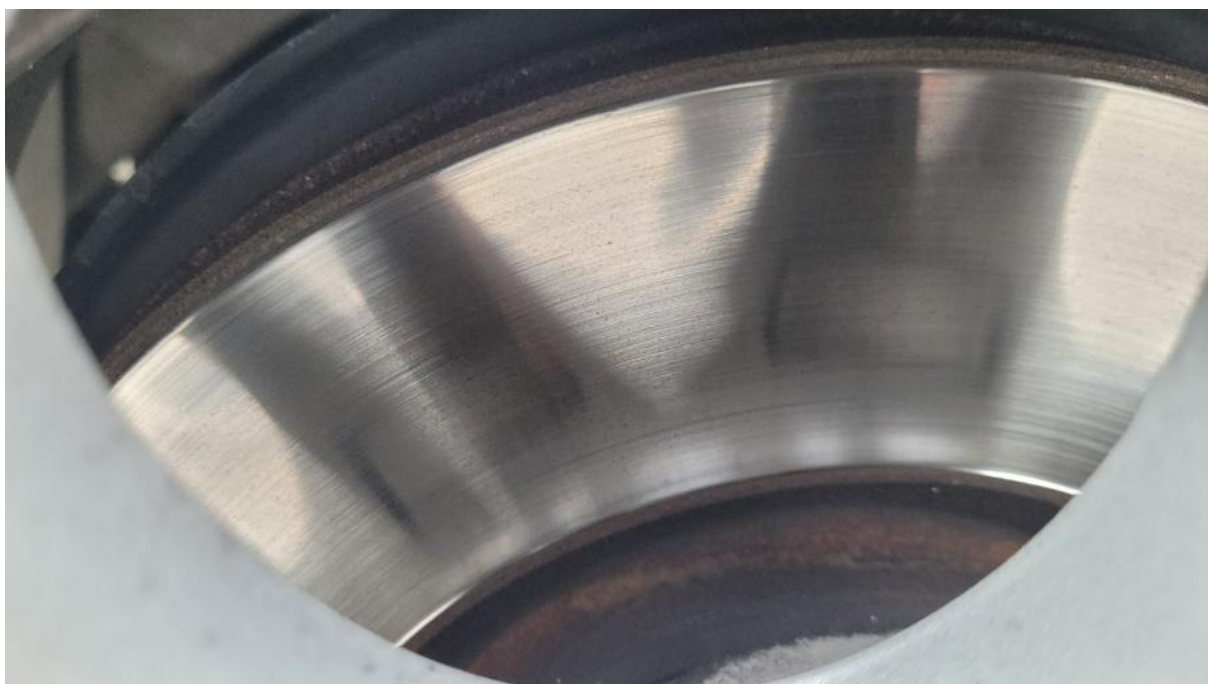
**Fot. 28**

Tarcza hamulcowa przednia prawa

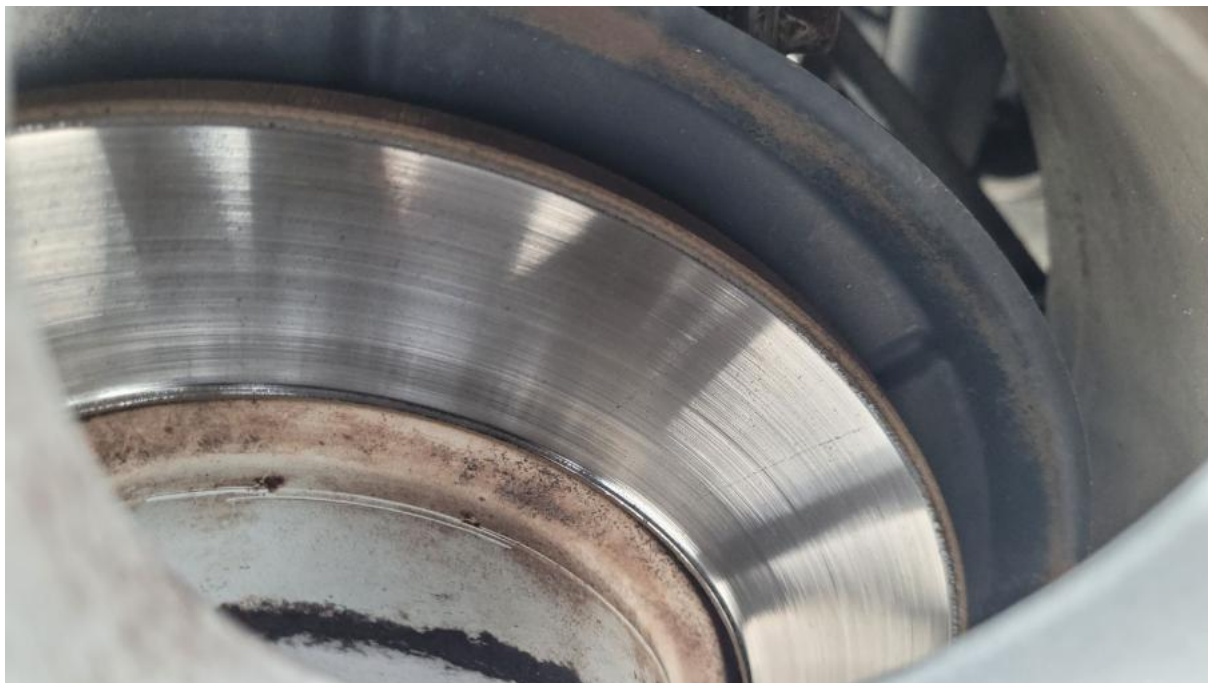
**Fot. 29**

Tarcza hamulcowa tylna prawa

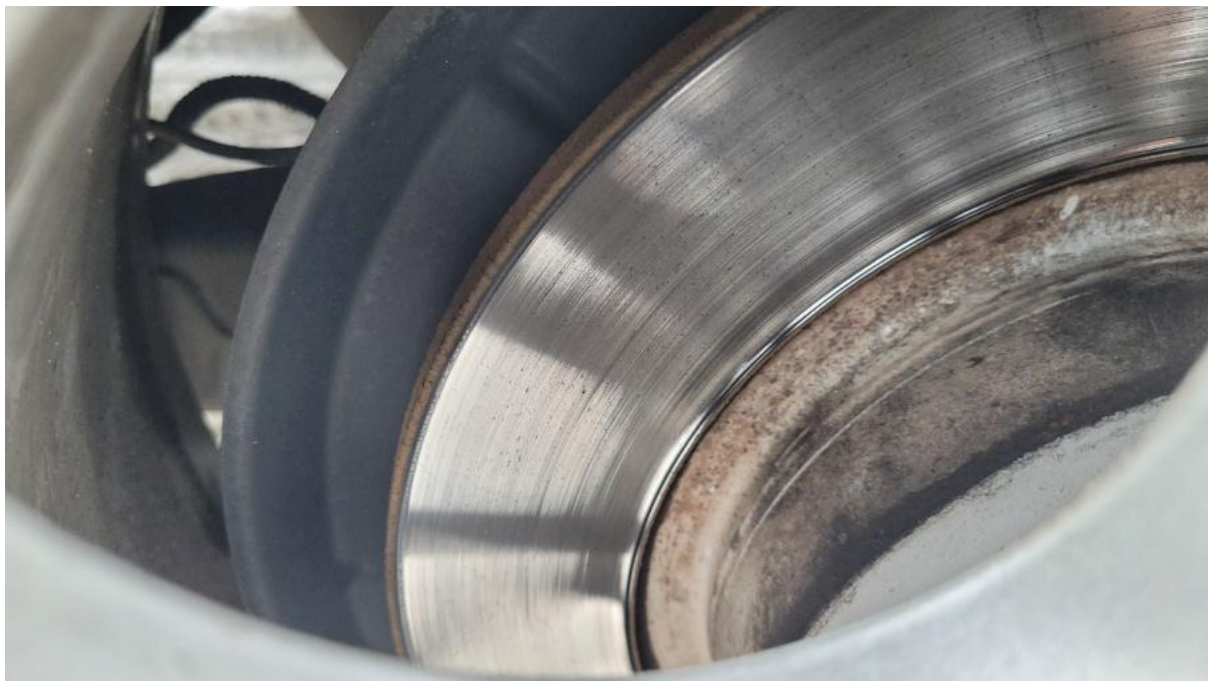
**Fot. 30**

Tarcza hamulcowa tylna lewa

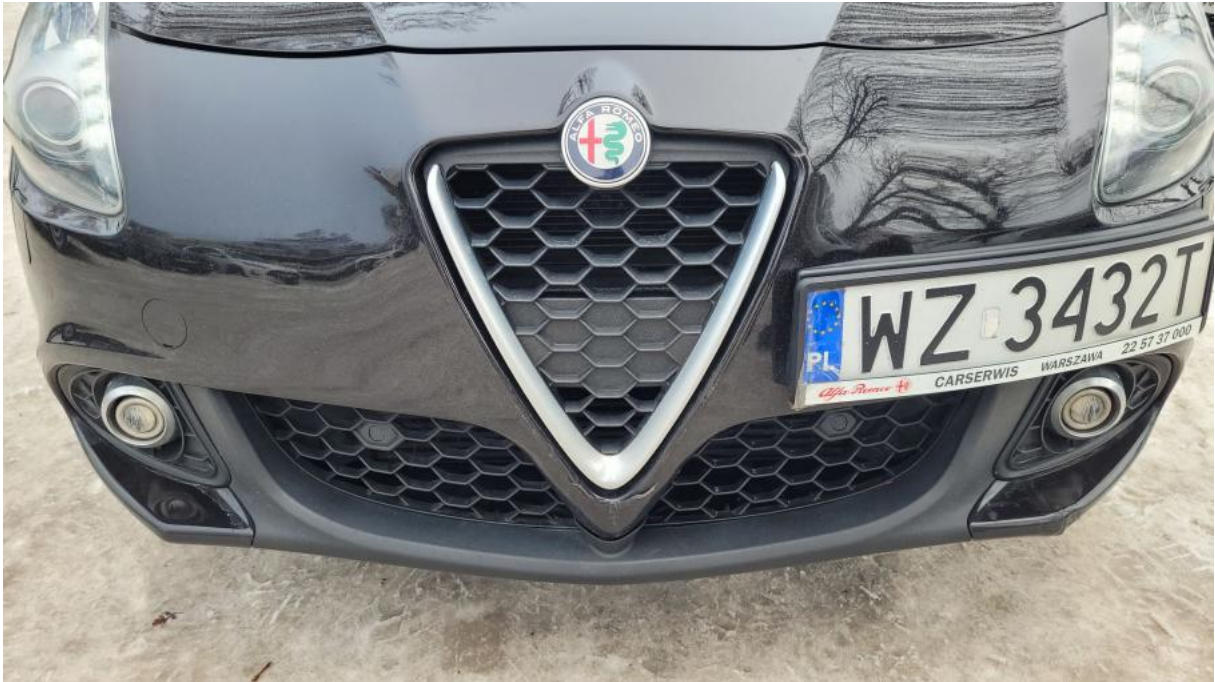
**Fot. 41**

Atrapa przednia - zdjęcie pogładowe 1

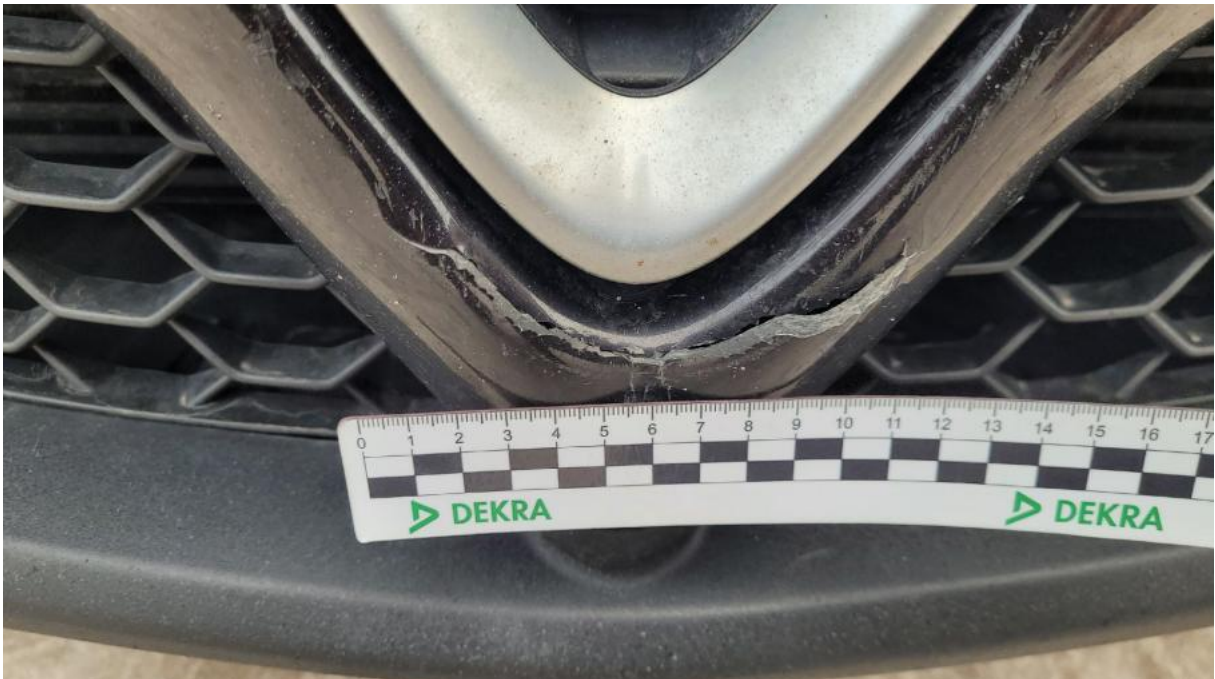
**Fot. 42**

Atrapa przednia - zdjęcie pogładowe 2

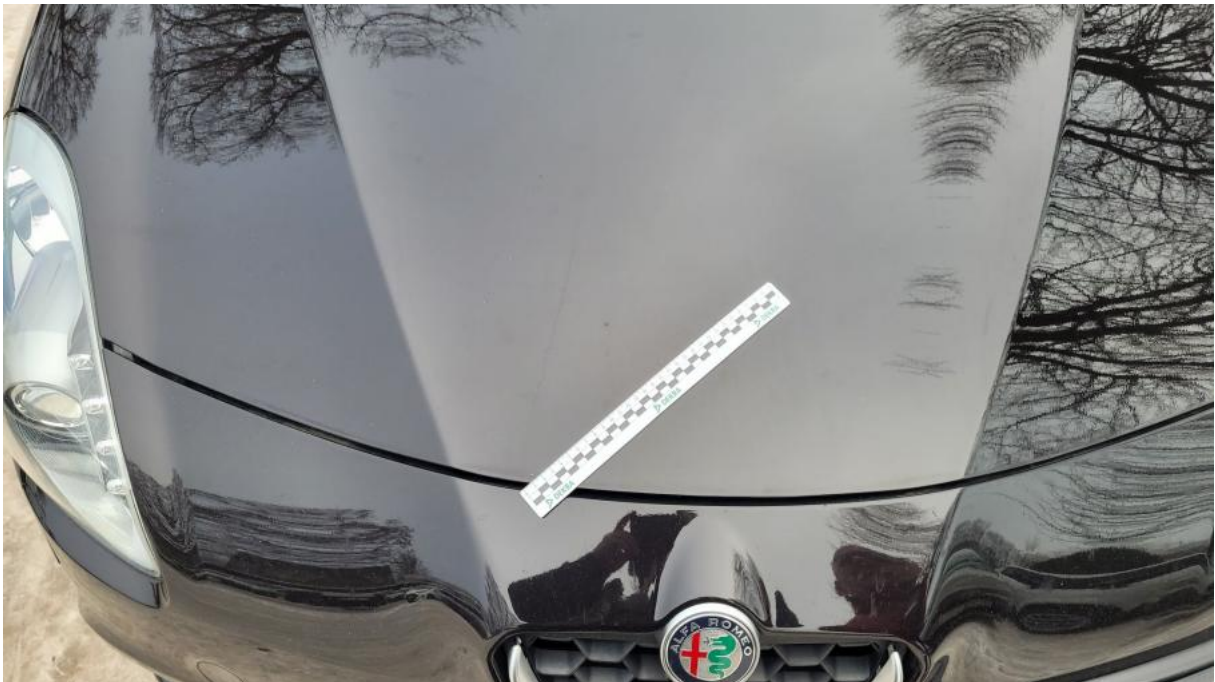
**Fot. 46**

Pokrywa komory silnika - zdjęcie poglądowe 1

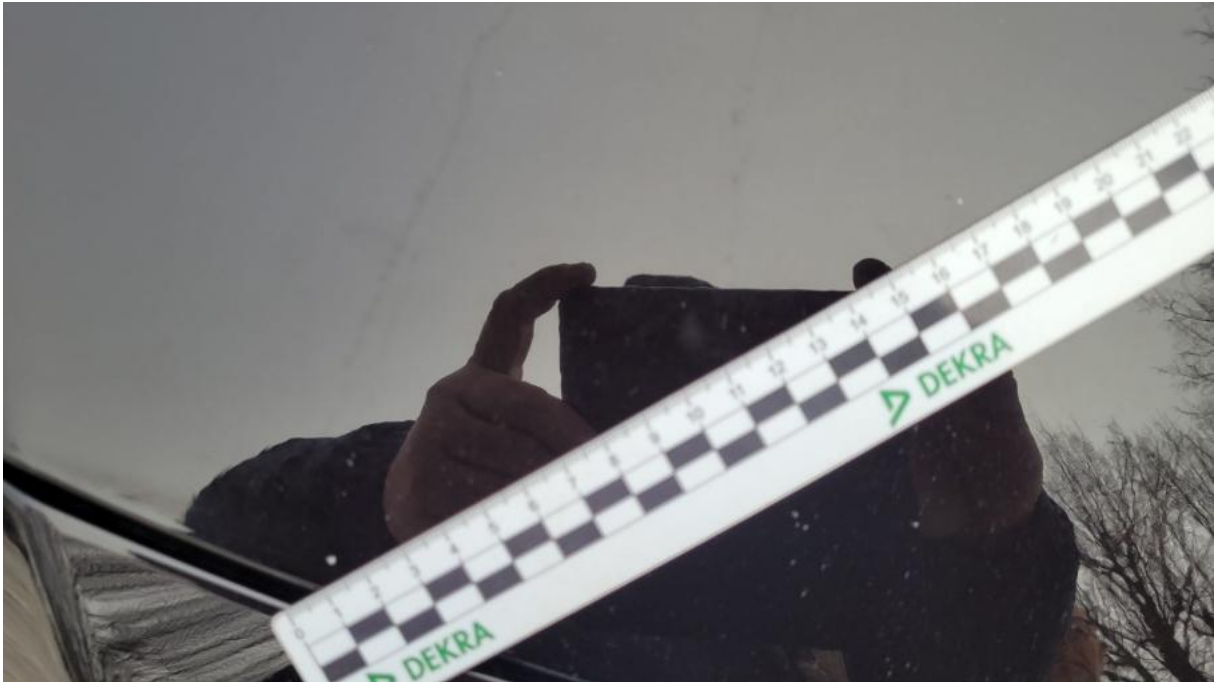
**Fot. 47**

Pokrywa komory silnika - zdjęcie poglądowe 2

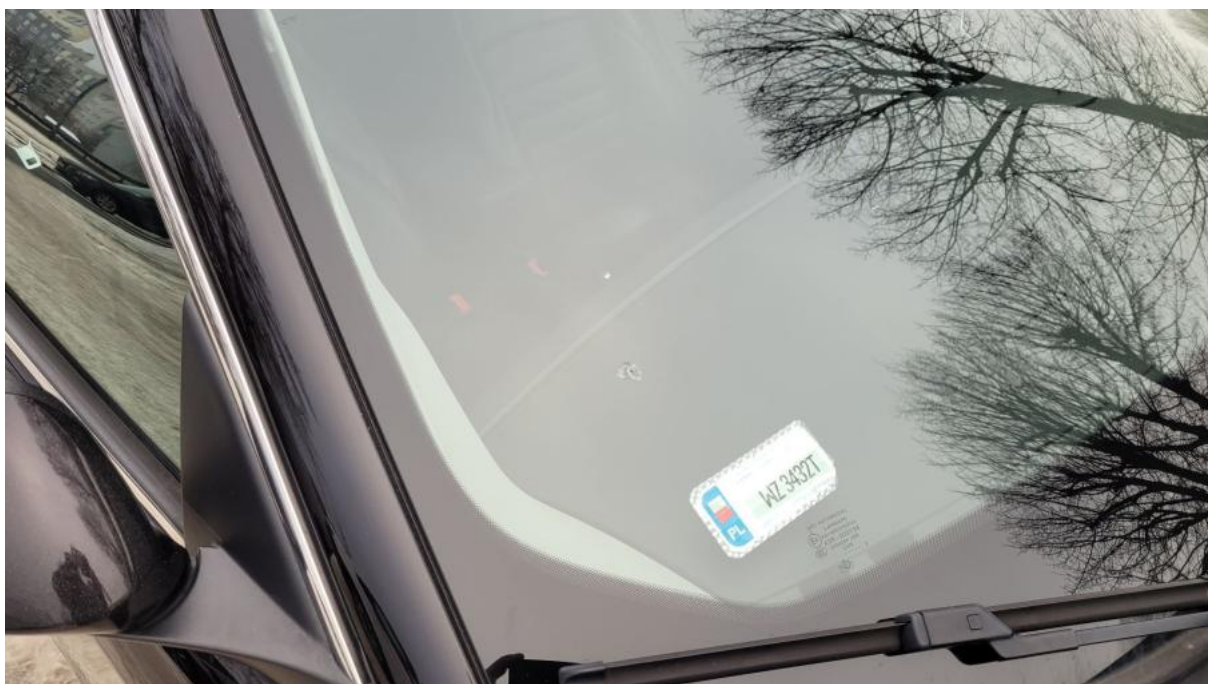
**Fot. 50**

| 3 | Szyba prz. barwiona aterm. z pask. barw. | pęknięcie | WY | 1.7 |

Szyba czołowa - zdjęcie poglądowe 1

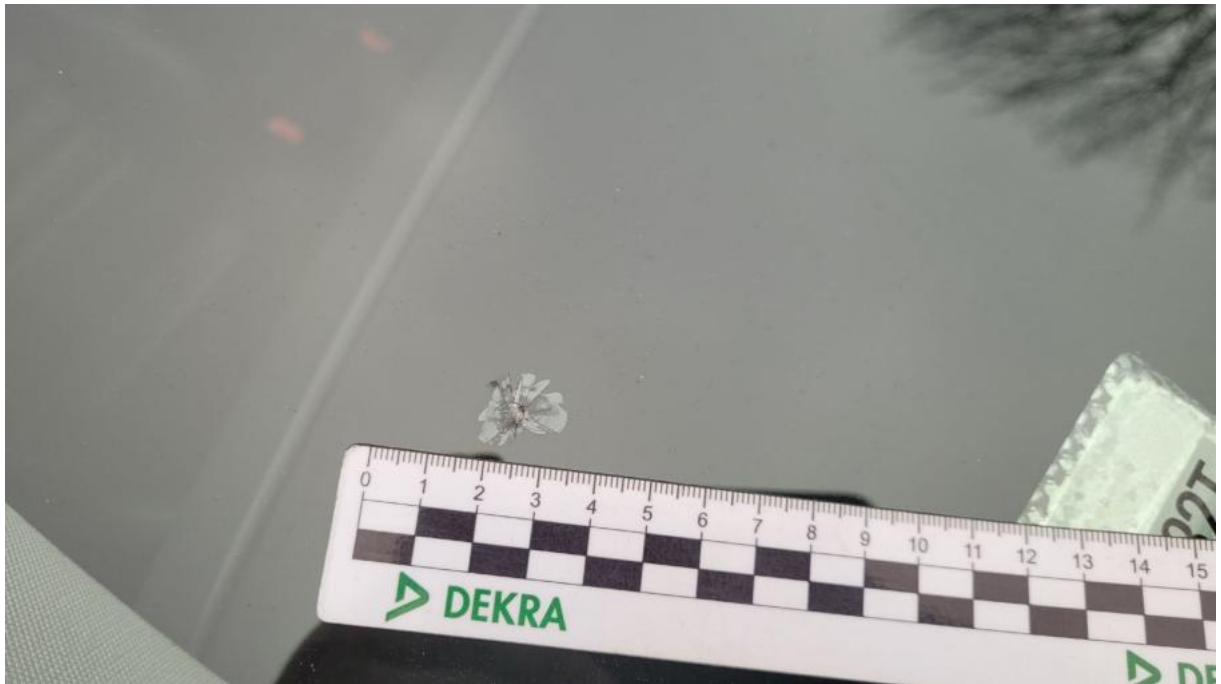
**Fot. 51**

Szyba czołowa - zdjęcie poglądowe 2

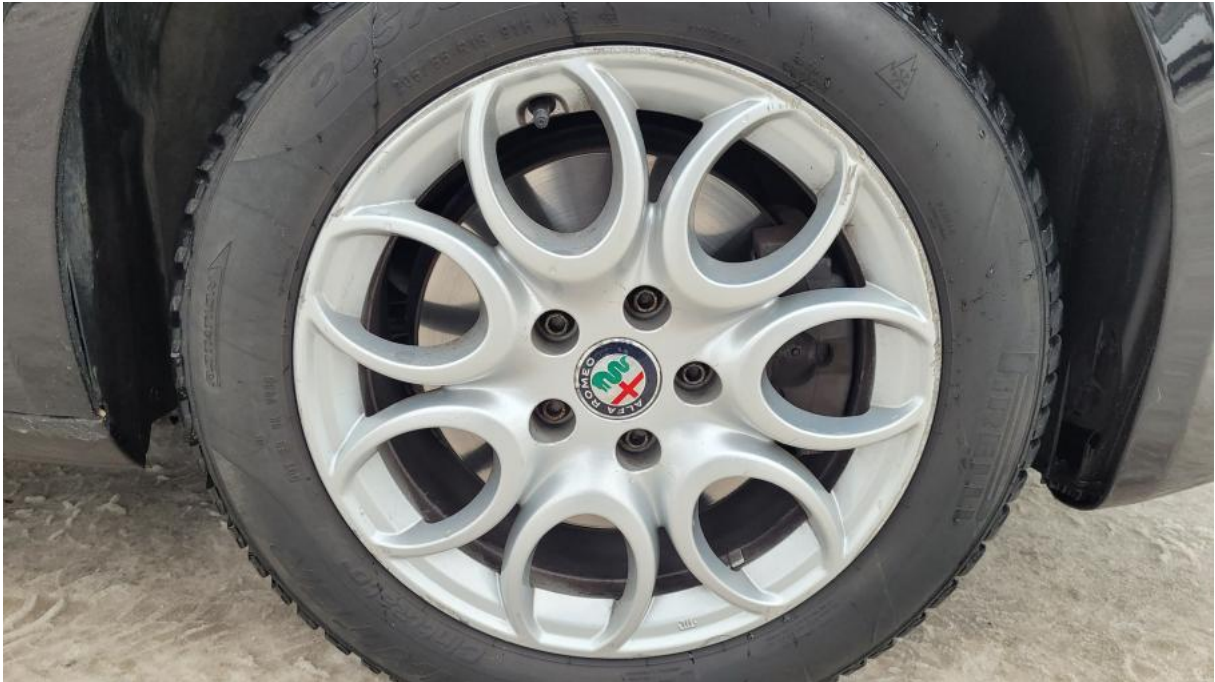
**Fot. 53**

| 9 | Tarcza koła aluminiowa przód R | rysa/odprysk, ubytki materiału | NA | 2 |

Felga aluminiowa przednia P - zdjęcie poglądowe 1

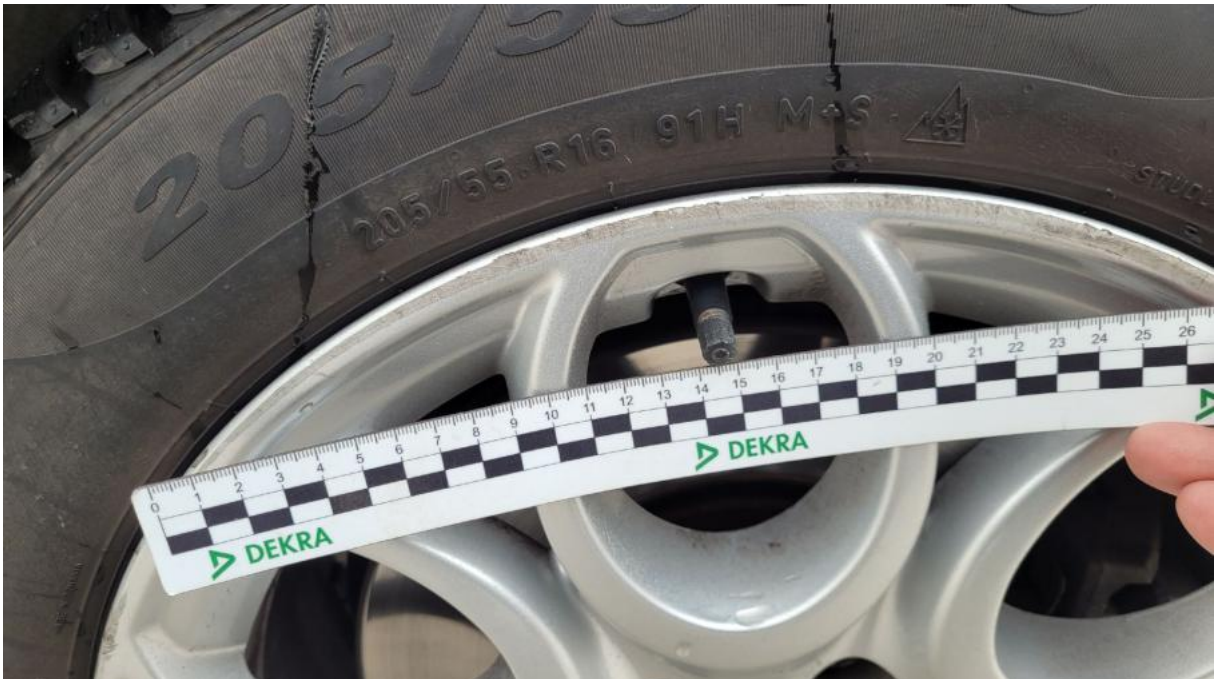
**Fot. 54**

Felga aluminiowa przednia P - zdjęcie poglądowe 2

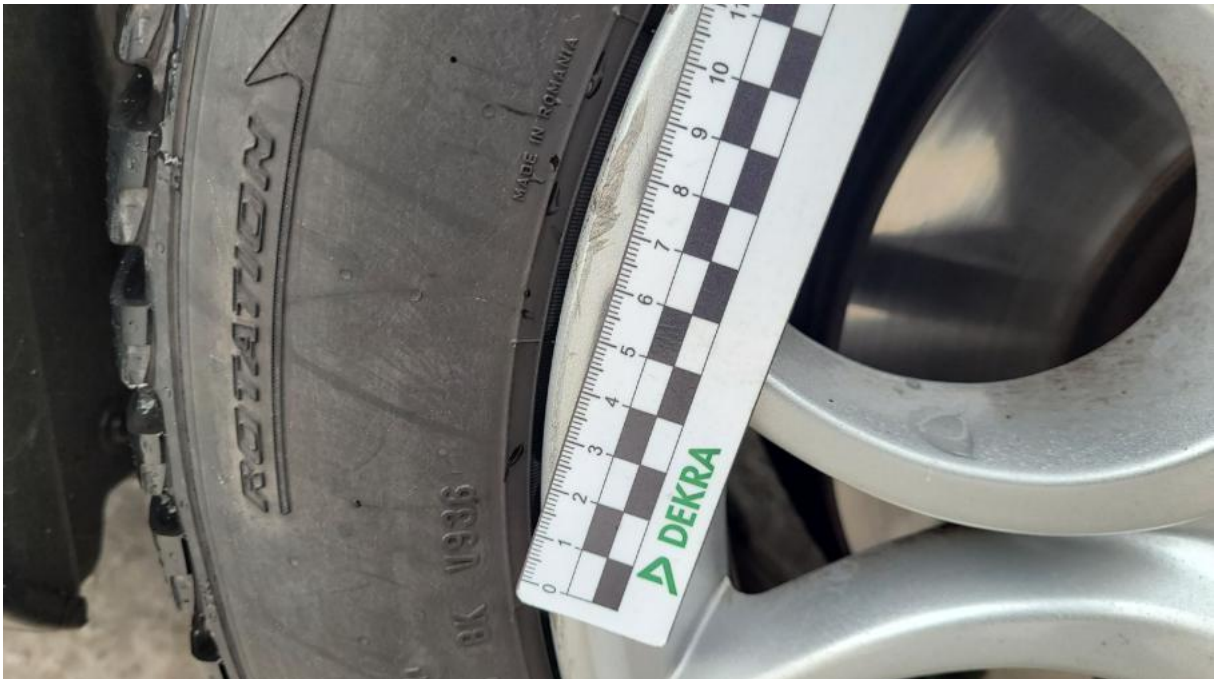
**Fot. 56**

Felga aluminiowa przednia P - Rysa/odprysk 2

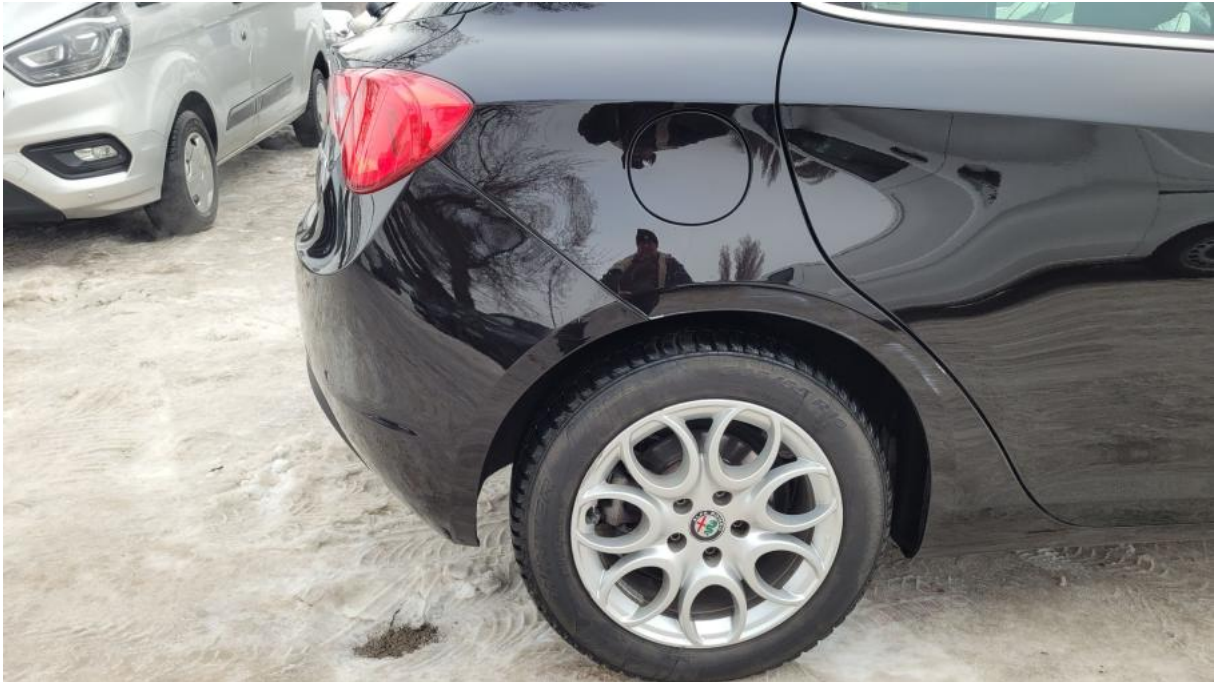
**Fot. 57**

Błotnik tylny P / Ściana boczna P - zdjęcie pogładowe 1

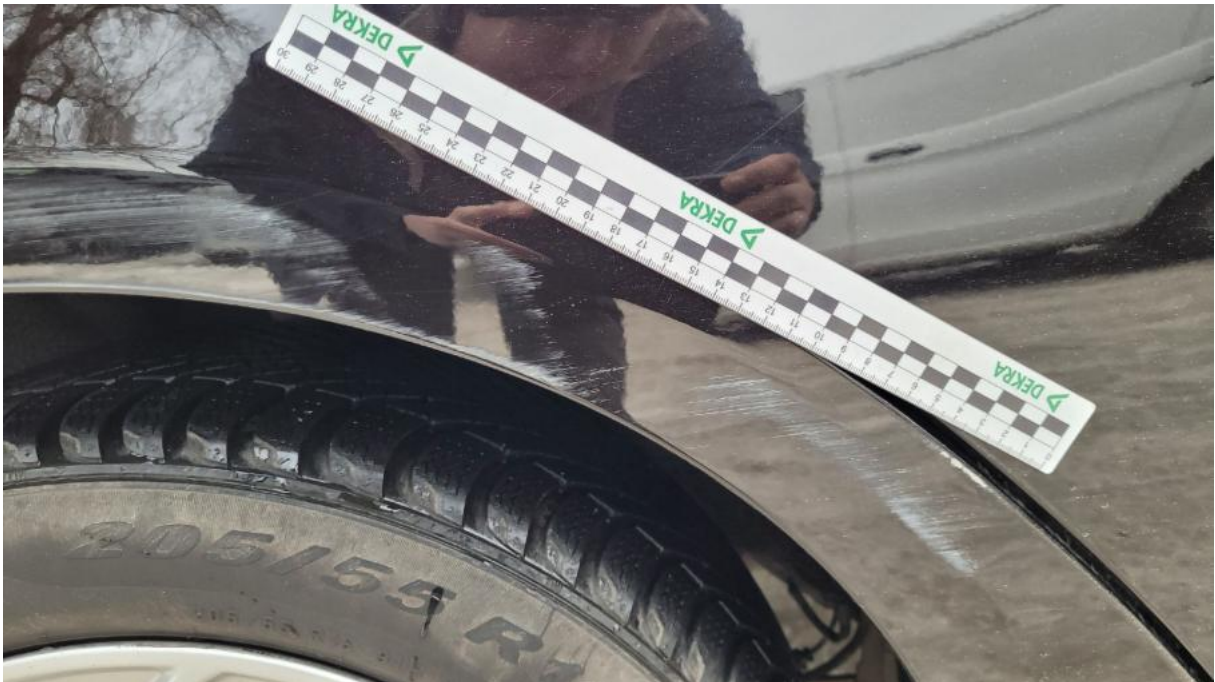
**Fot. 58**

Błotnik tylny P / Ściana boczna P - zdjęcie pogładowe 2

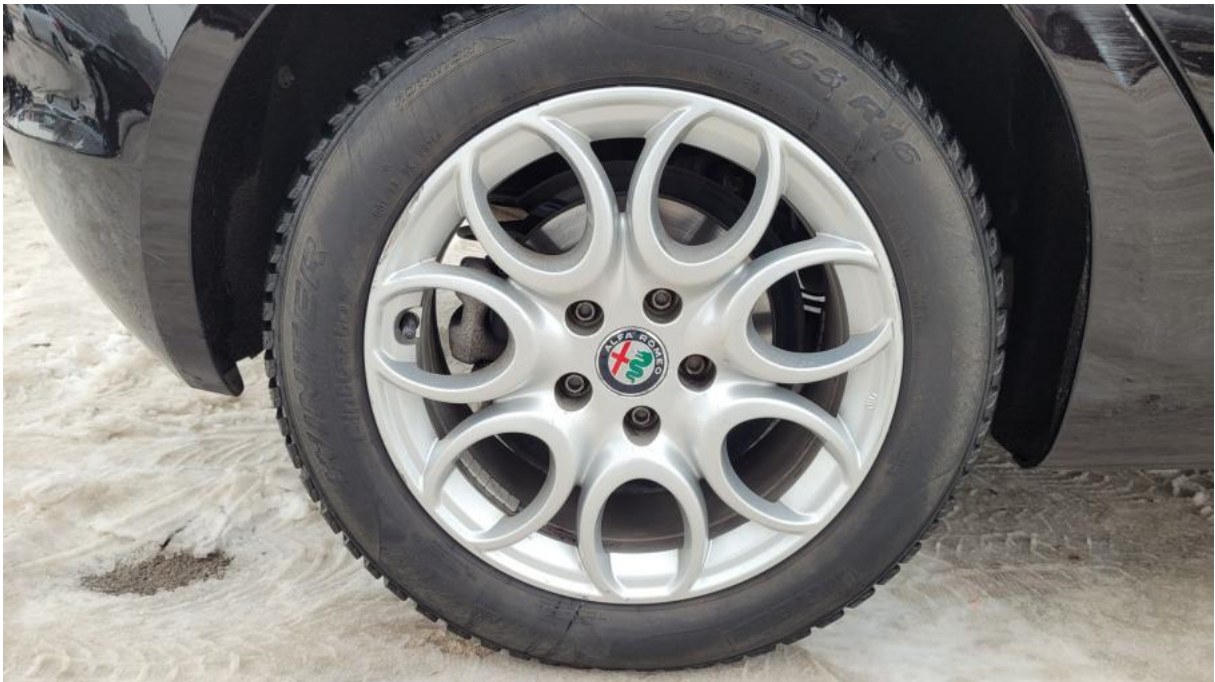
**Fot. 62**

| 11 | Tarcza koła aluminiowa tył R | rysa/odprysk, ubytki materiału | NA | 2 |

Felga aluminiowa tylna P - zdjęcie poglądowe 1

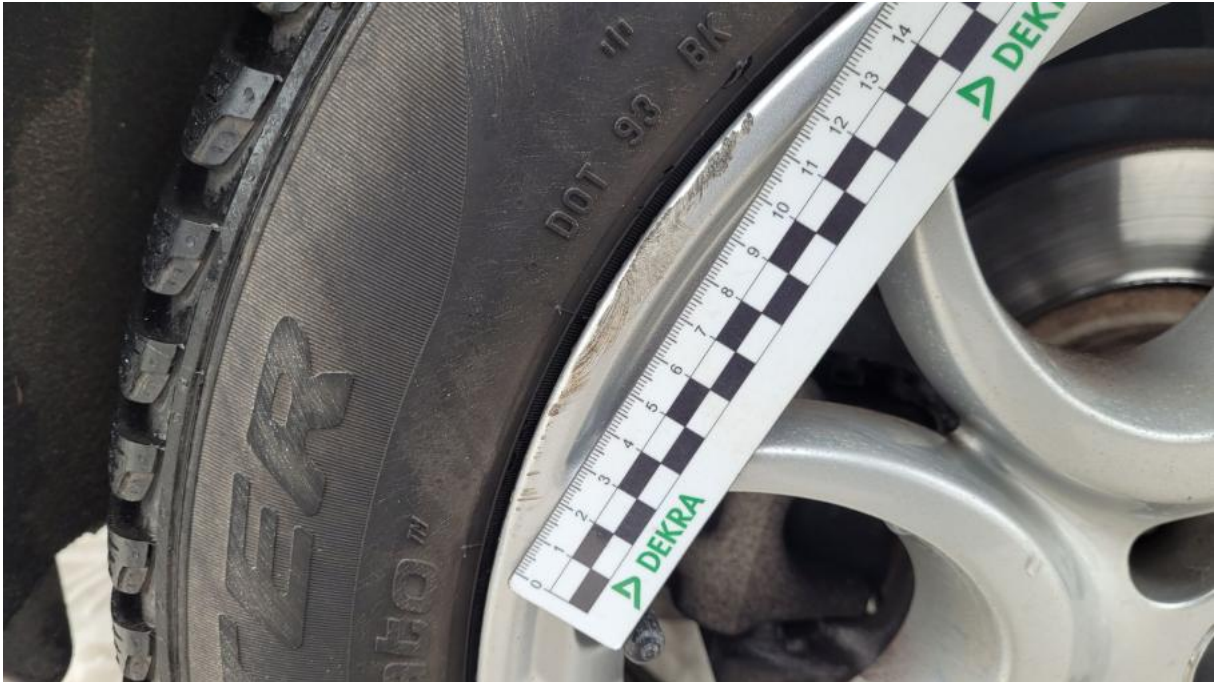
**Fot. 63**

Felga aluminiowa tylna P - zdjęcie poglądowe 2

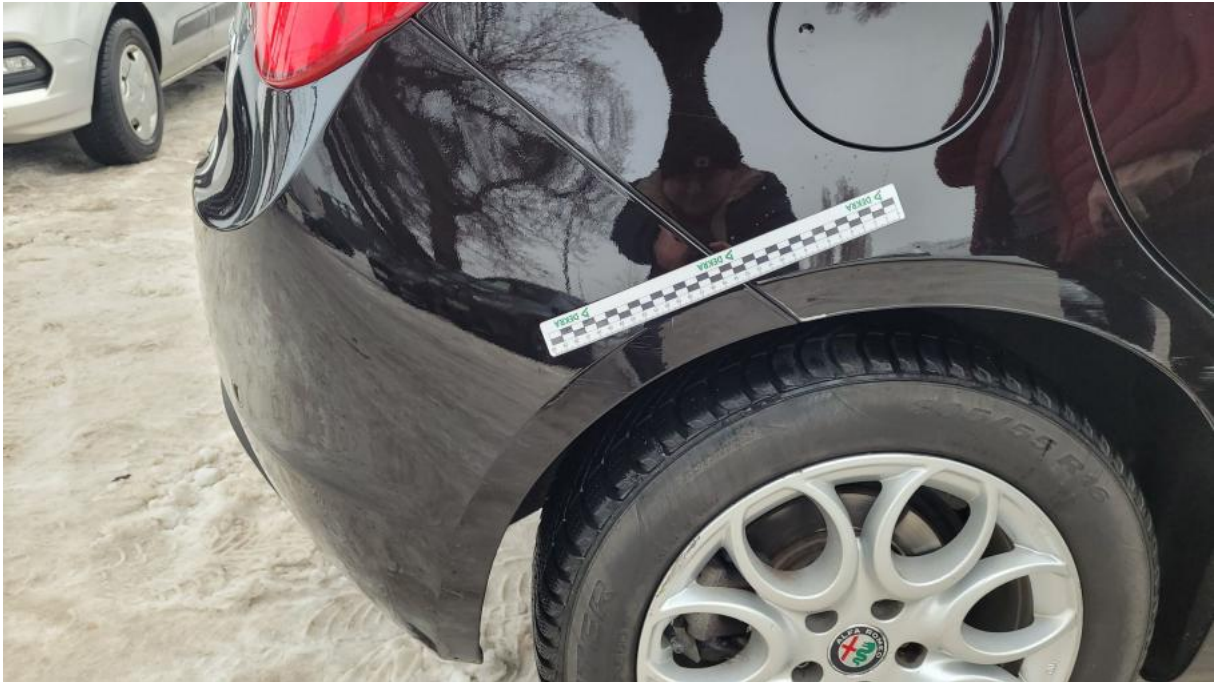
**Fot. 65**

Zderzak tylny cz P - zdjęcie poglądowe 1

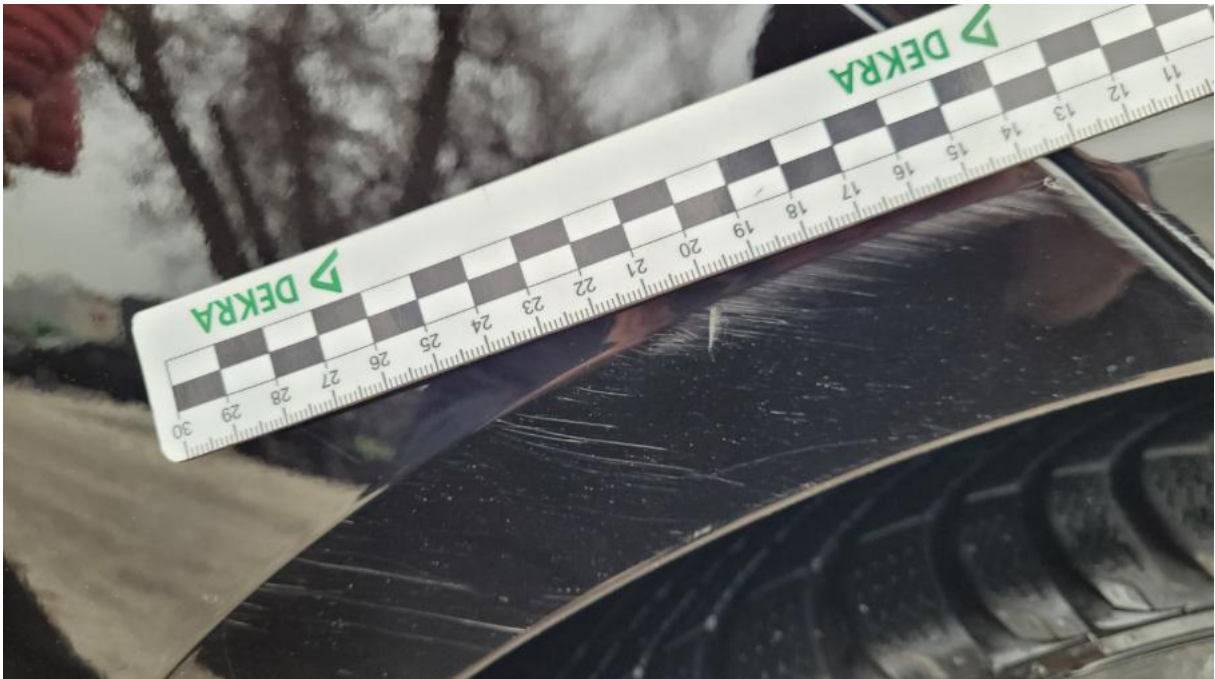
**Fot. 66**

Zderzak tylny cz P - zdjęcie poglądowe 2

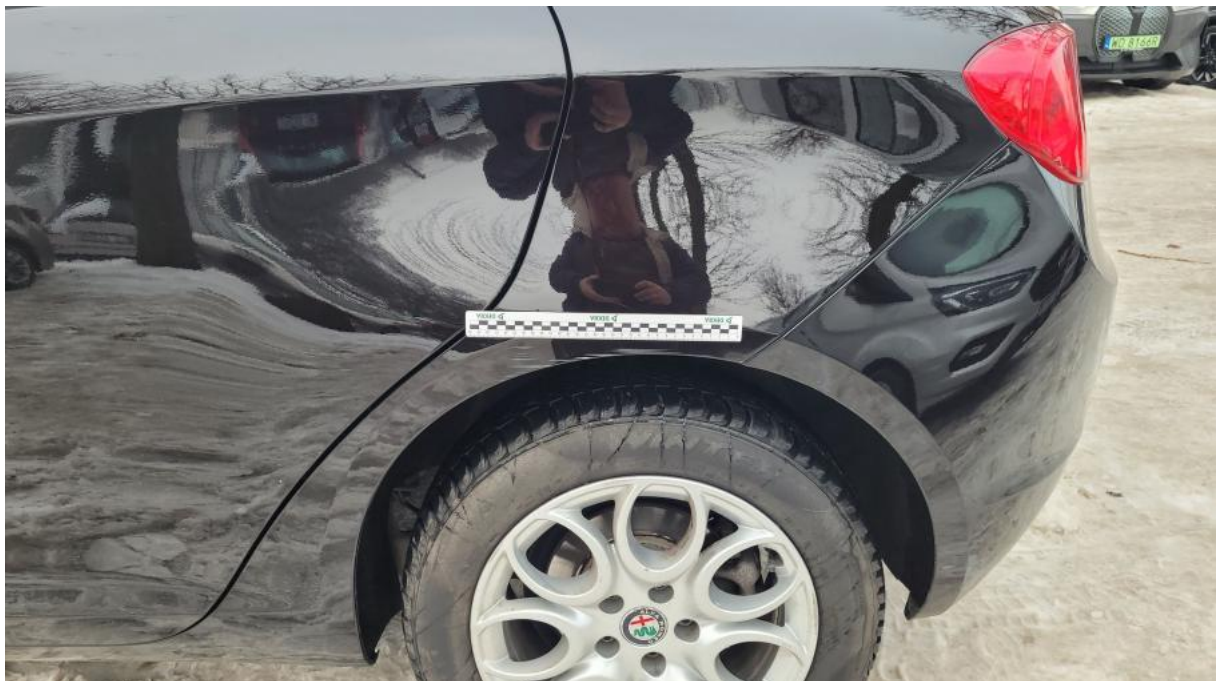
**Fot. 68**

Błotnik tylny L / Ściana boczna L - zdjęcie poglądowe 1

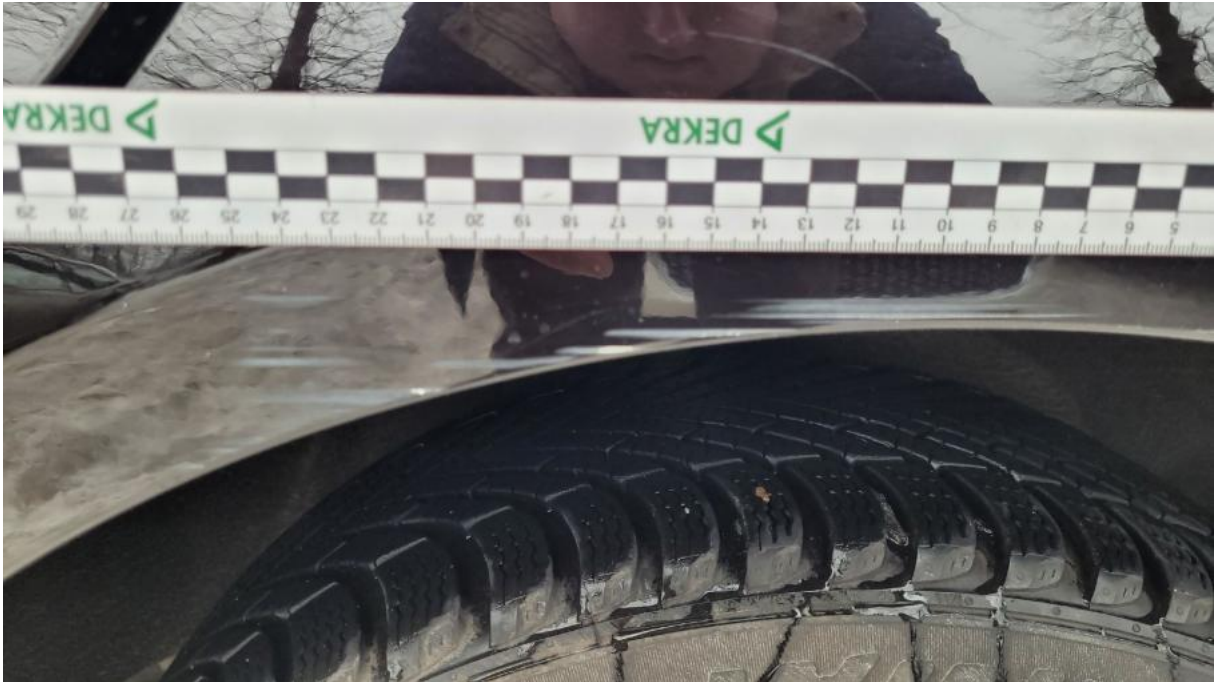
**Fot. 69**

Błotnik tylny L / Ściana boczna L - zdjęcie poglądowe 2

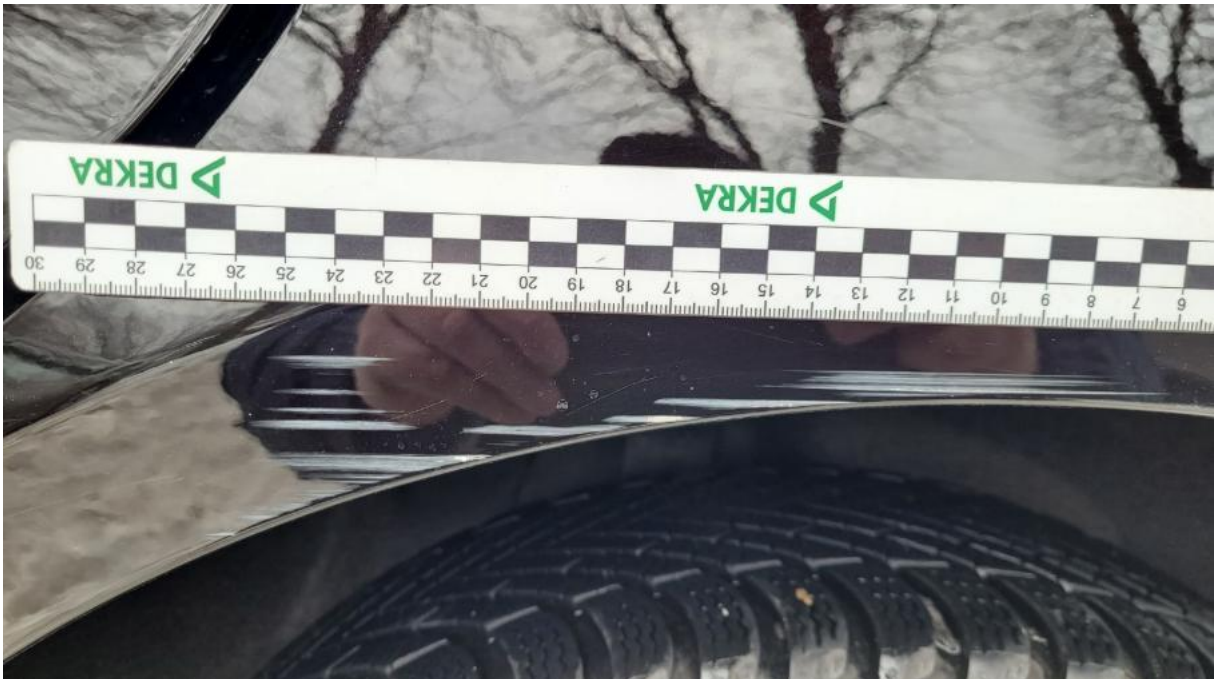
**Fot. 70**

Błotnik tylny L / Ściana boczna L - Rysa/odprysk 1

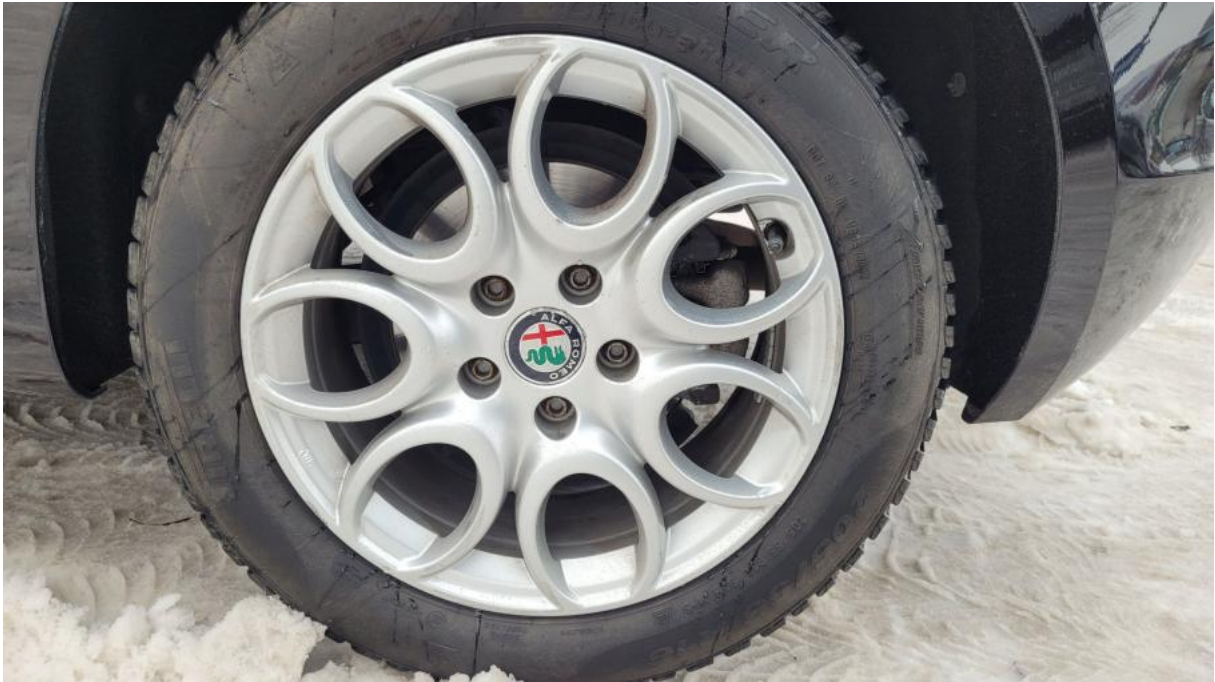
**Fot. 73**

| 10 | Tarcza koła aluminiowa tył L | rysa/odprysk, ubytki materiału | NA | 2 |

Felga aluminiowa tylna L - zdjęcie pogładowe 1
