## Raport z oględzin pojazdu

| Numer raportu | 218028/1/26-11401 | Data raportu | 29-01-2026 |

| Numer identyfikacyjny (VIN) | <b>ZAR94000007455501</b> |
| Marka, model | ALFA ROMEO Giulietta 16-21 |

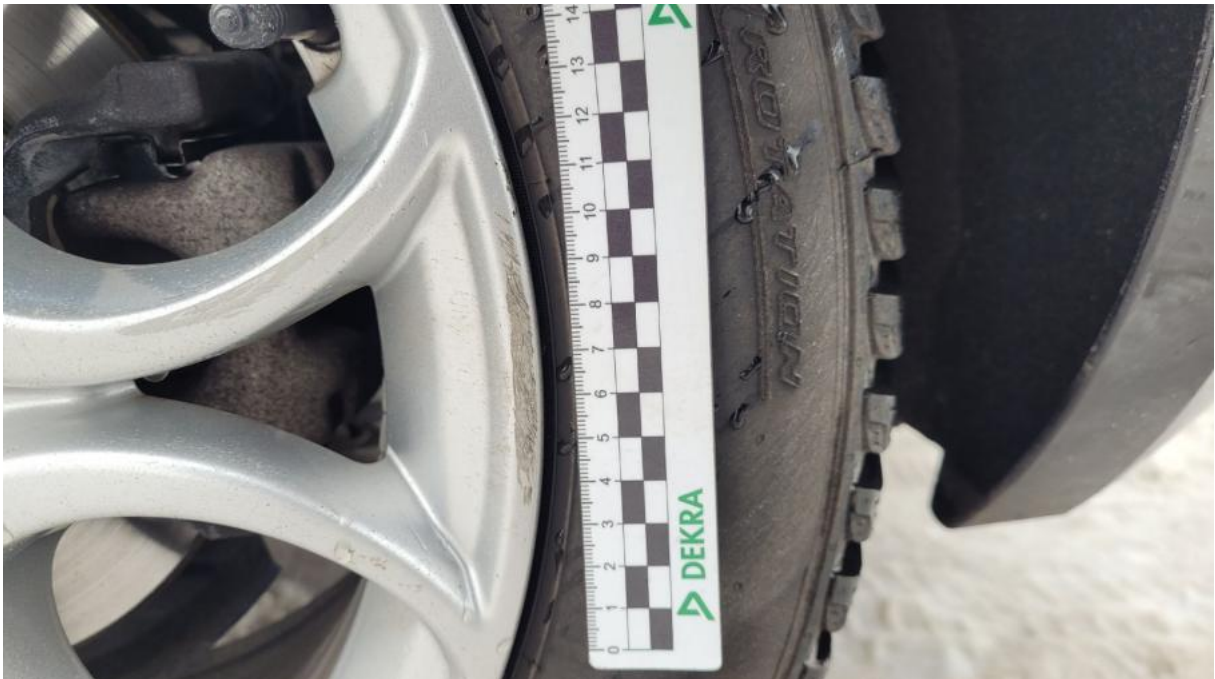
**Fot. 74**

| 10 | Tarcza koła aluminiowa tył L | rysa/odprysk, ubytki materiału | NA | 2 |

Felga aluminiowa tylna L - zdjęcie pogładowe 2

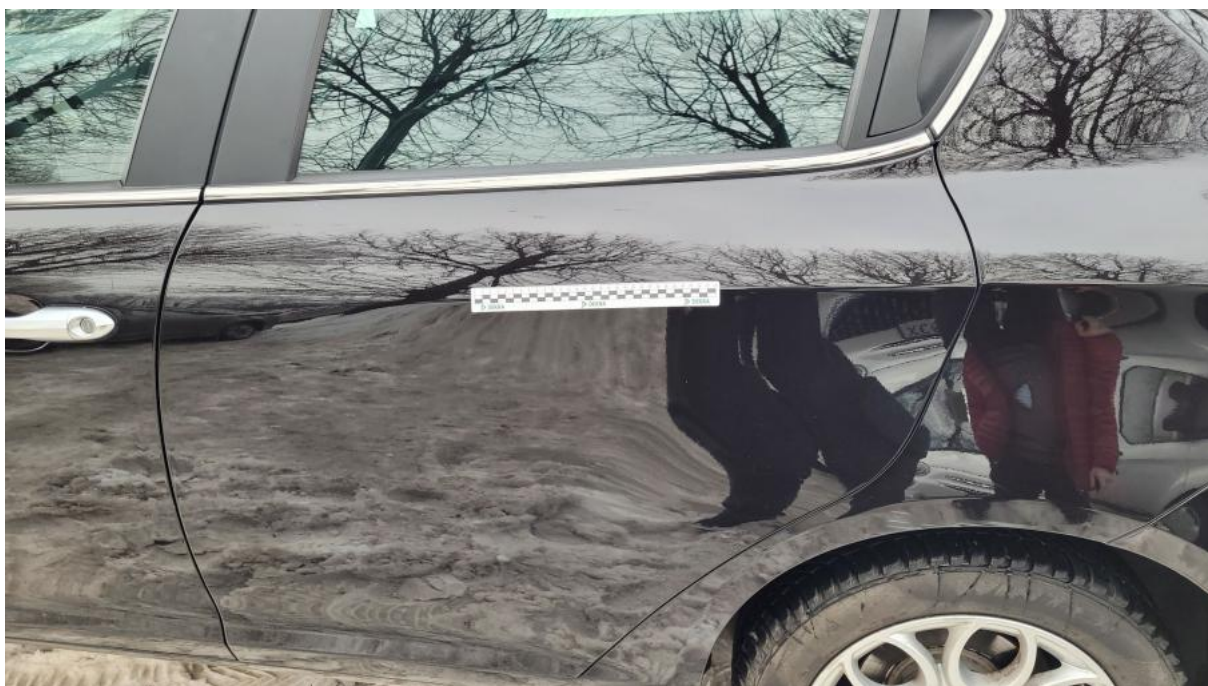
**Fot. 77**

Drzwi tylne L - zdjęcie poglądowe 1

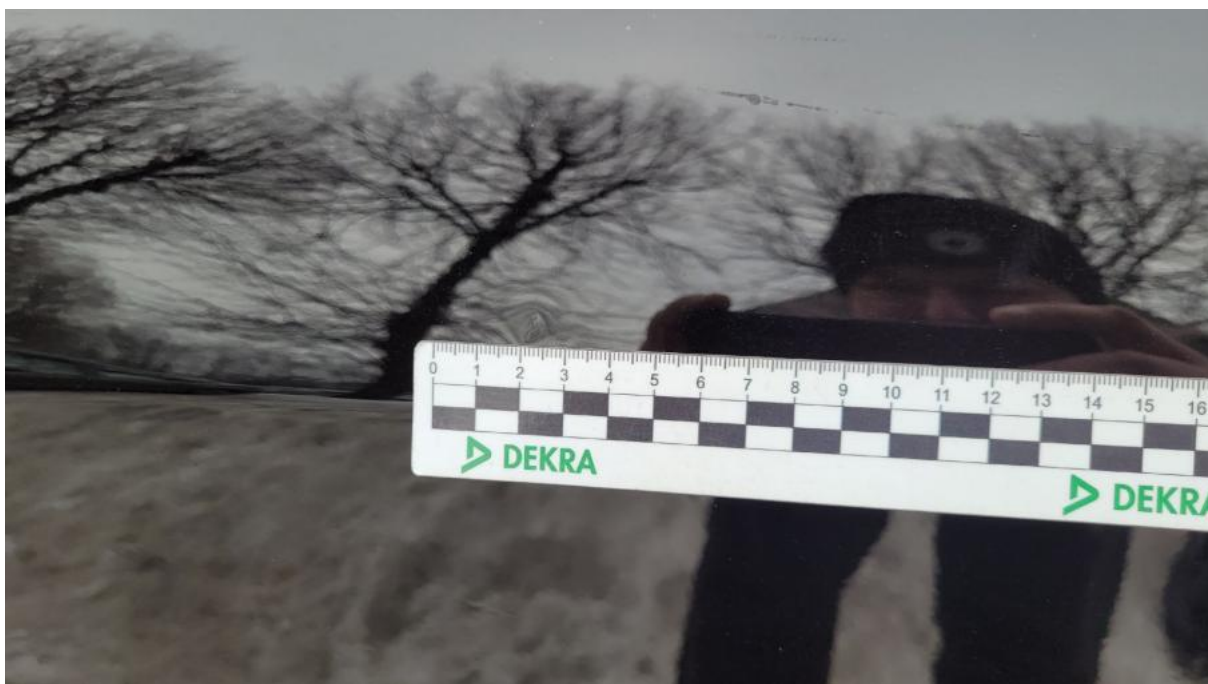
**Fot. 78**

Drzwi tylne L - zdjęcie poglądowe 2

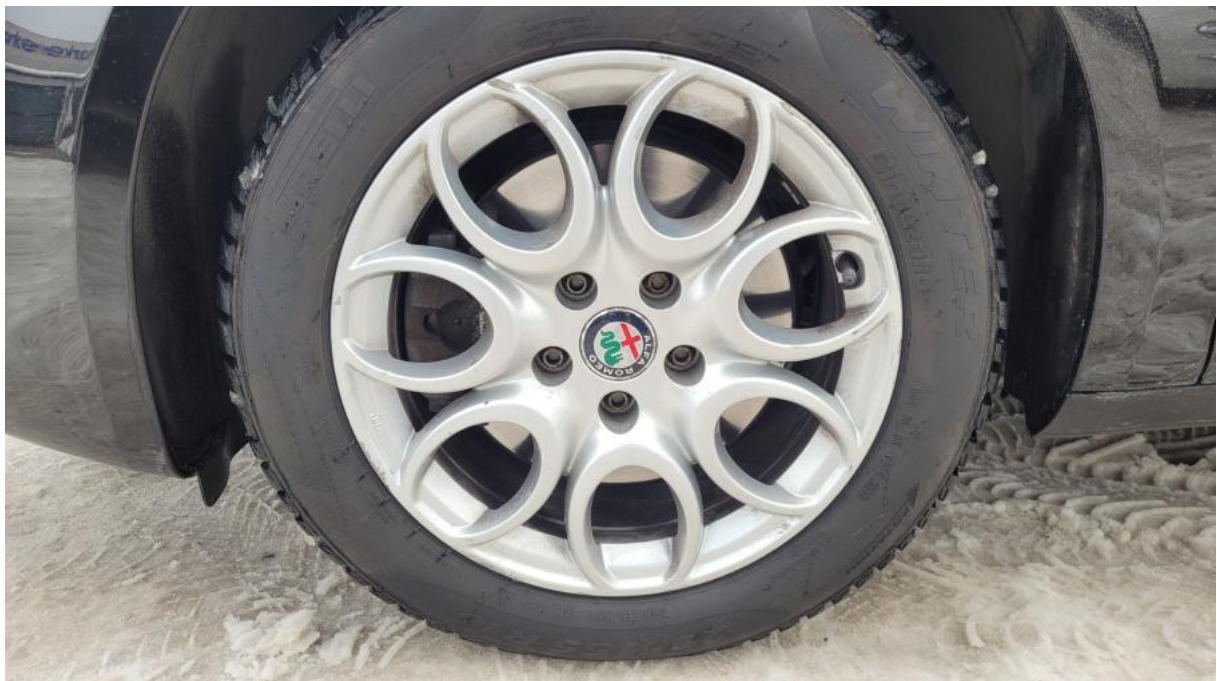
**Fot. 80**

| 8 | Tarcza koła aluminiowa przód L | rysa/odprysk, ubytki materiału | NA | 2 |

Felga Aluminiowa przednia L - zdjęcie poglądowe 1

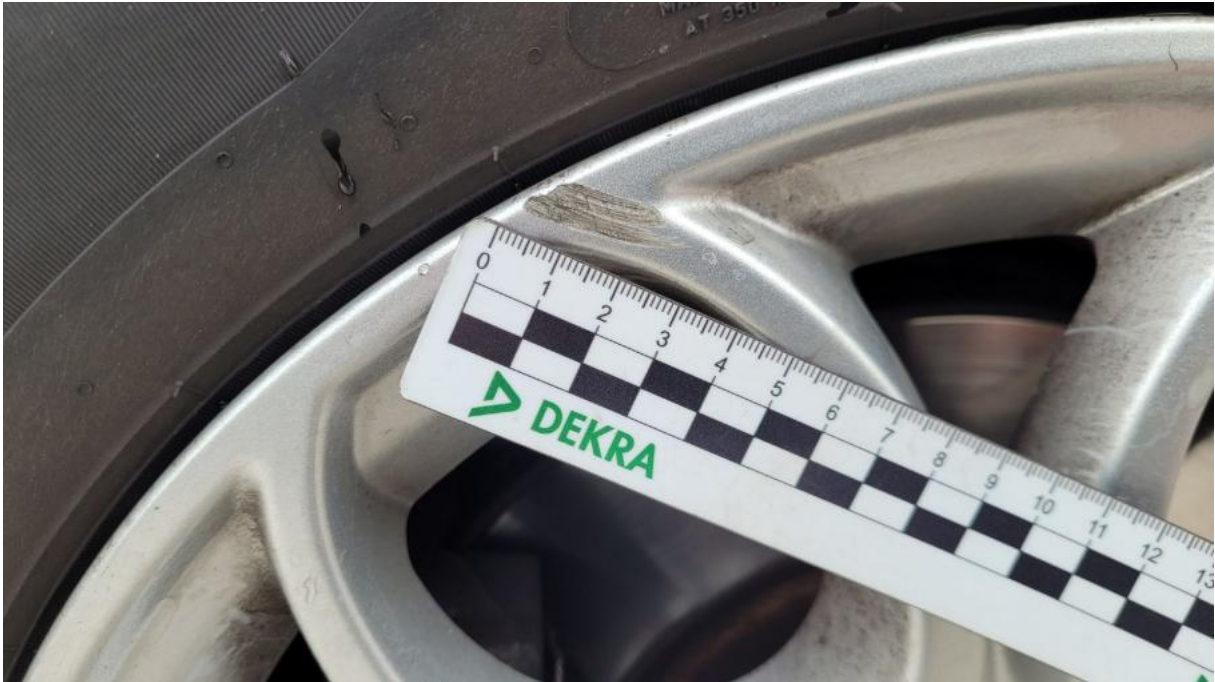
**Fot. 81**

Felga Aluminiowa przednia L - zdjęcie pogładowe 2
