## Raport z oględzin pojazdu

| Numer raportu | 218077/2/26-11401 | Data raportu | 02-02-2026 |

| Marka, model | TOYOTA Corolla TS Kombi 18... |
| Numer rejestracyjny | WJ5707L |

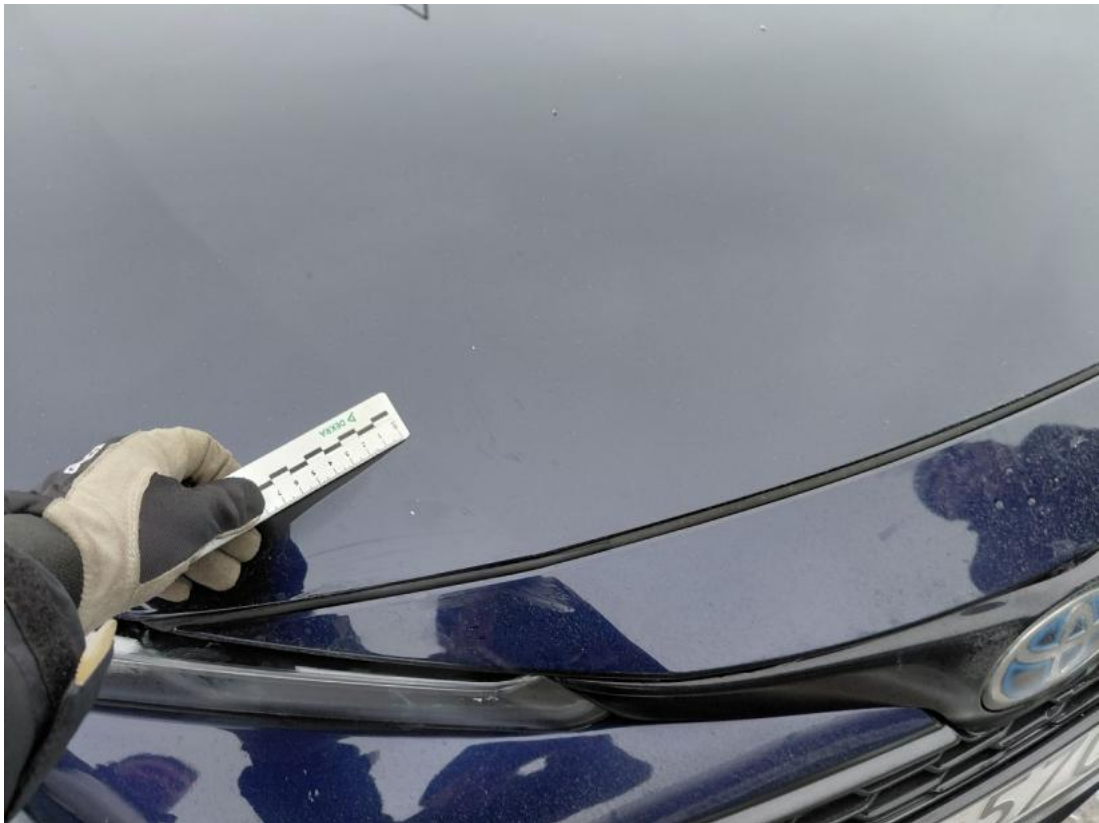
**Fot. 39**

| Poz. | Nazwa pozycji | Opis uszkodzeń | Kwalifik. | Naprawa [rbg] |
|---|---|---|---|---|
| 4 | Pokrywa przednia | rysa/odprysk | | |

Pokrywa komory silnika - zdjęcie poglądowe 1

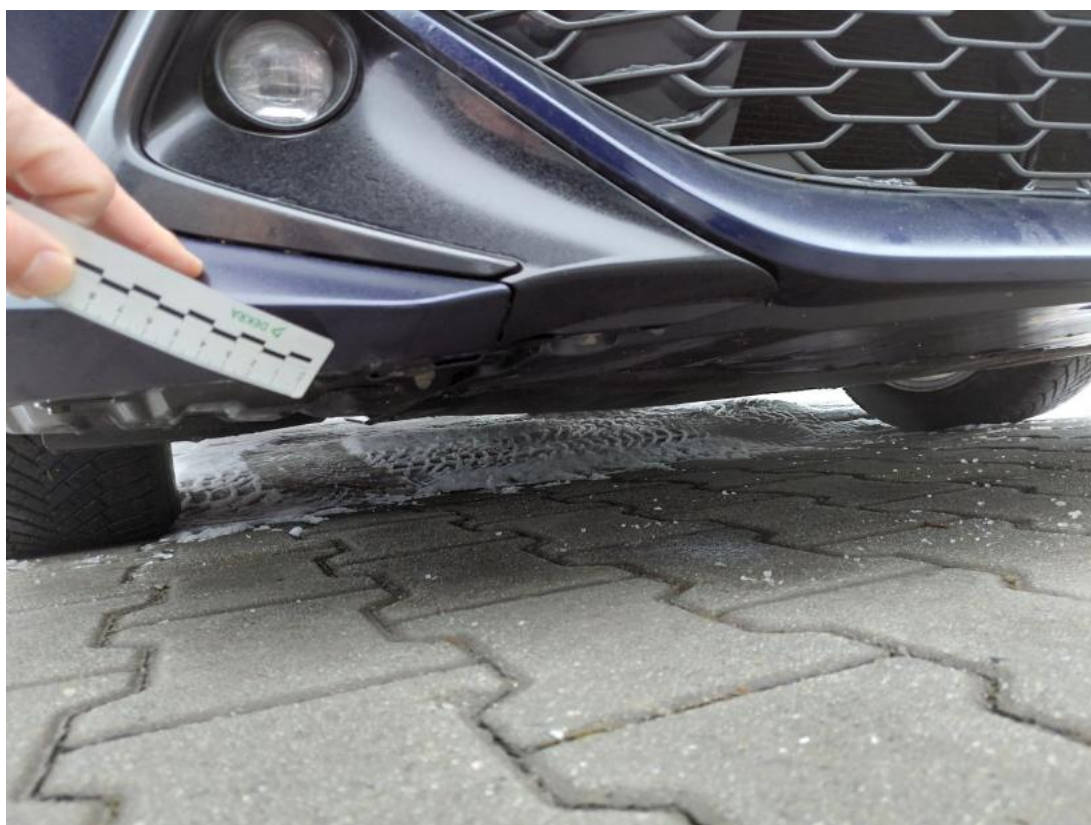
**Fot. 42**

| Poz. | Nazwa pozycji | Opis uszkodzeń | Kwalifik. | Naprawa [rbg] |
|---|---|---|---|---|
| 2 | Okladzina zderzaka przedniego | rysa/odprysk | NA | 1 |

Zderzak przedni cz górna - zdjęcie poglądowe 1

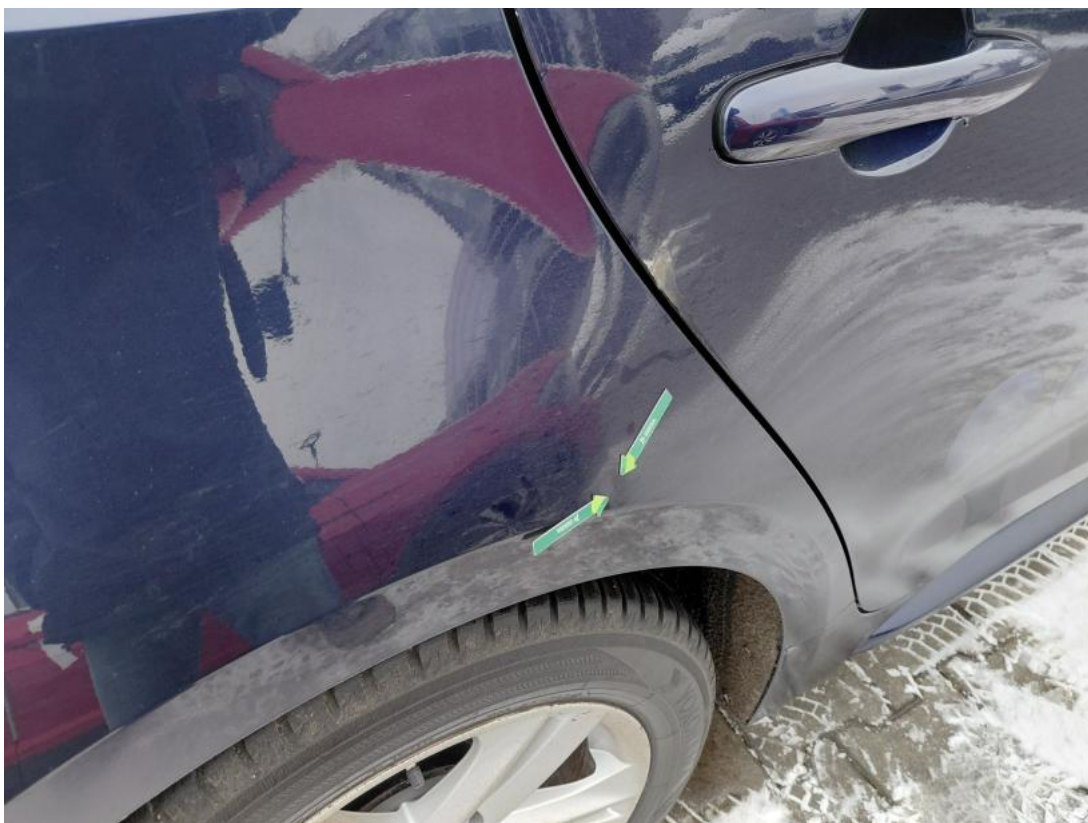
**Fot. 48**

| Poz. | Nazwa pozycji | Opis uszkodzeń | Kwalifik. | Naprawa [rbg] |
|---|---|---|---|---|
| 3 | Drzwi tylne (nieuzbrojone) R | rysa/odprysk, ślady korozji | NA | 0.5 |

Drzwi tylne P - Rysa/odprysk 1

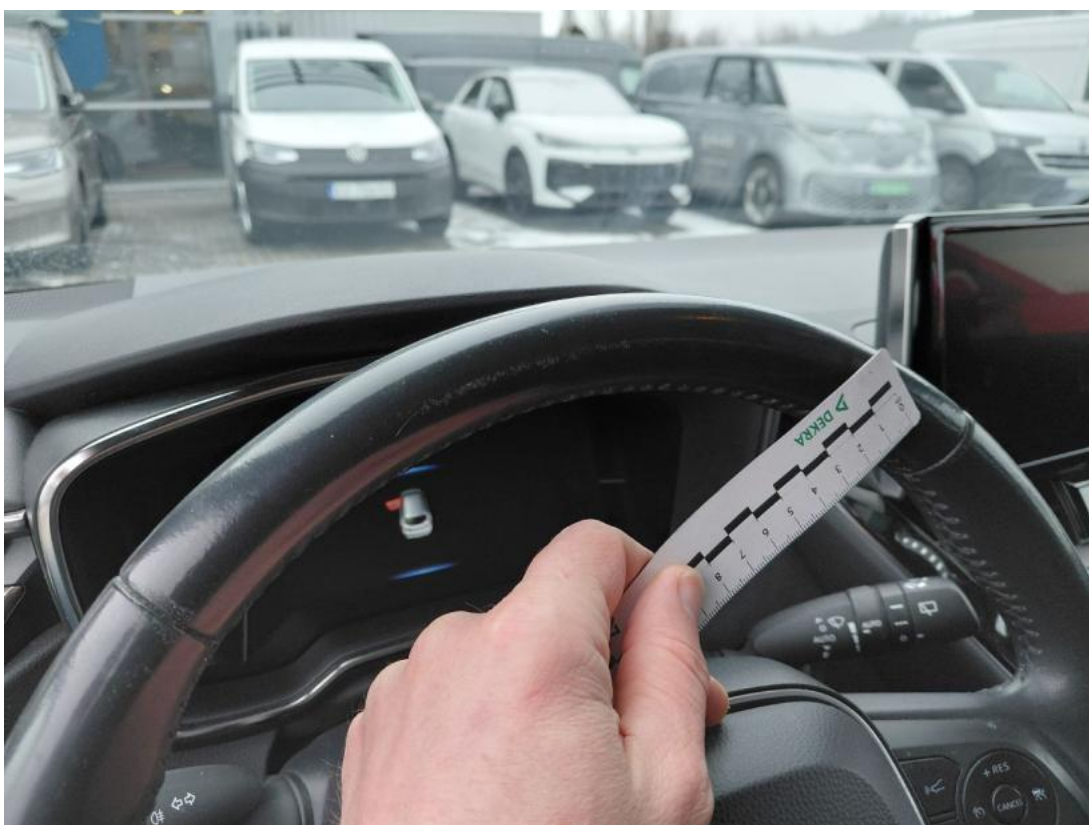
**Fot. 55**

Koło kierownicy - zdjęcie pogładowe 1

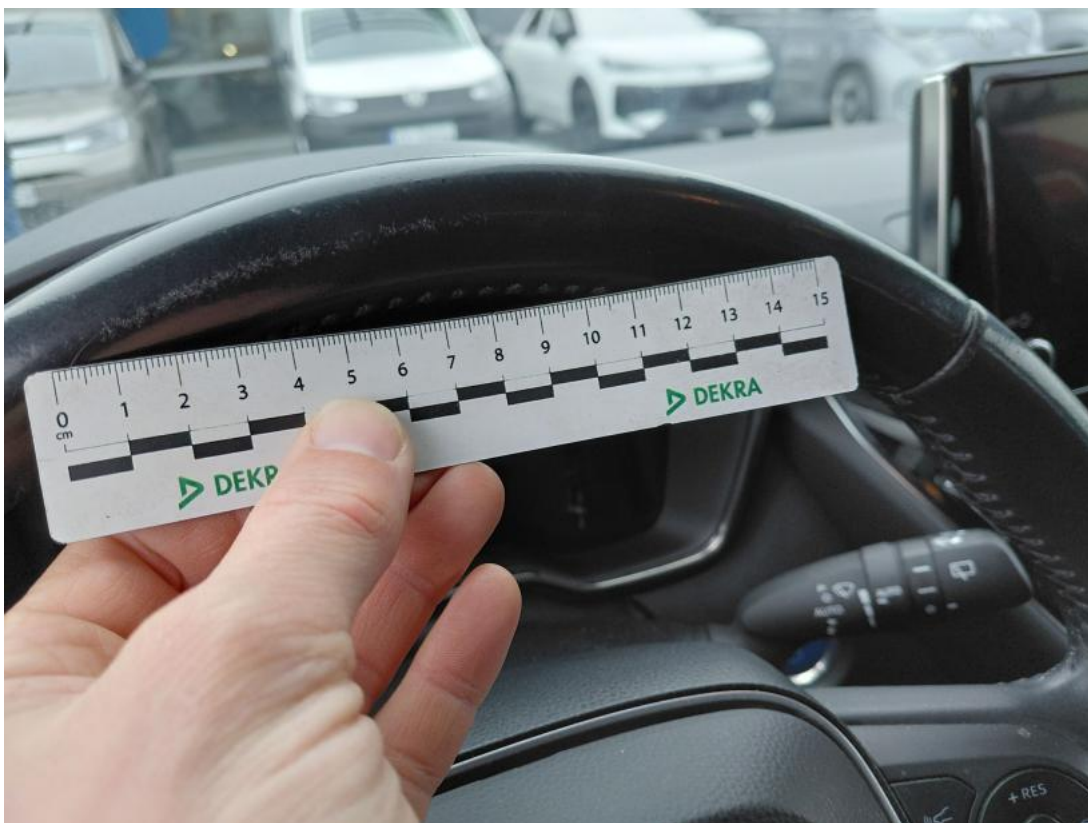
**Fot. 58**

Koło kierownicy - Rysa/odprysk 2

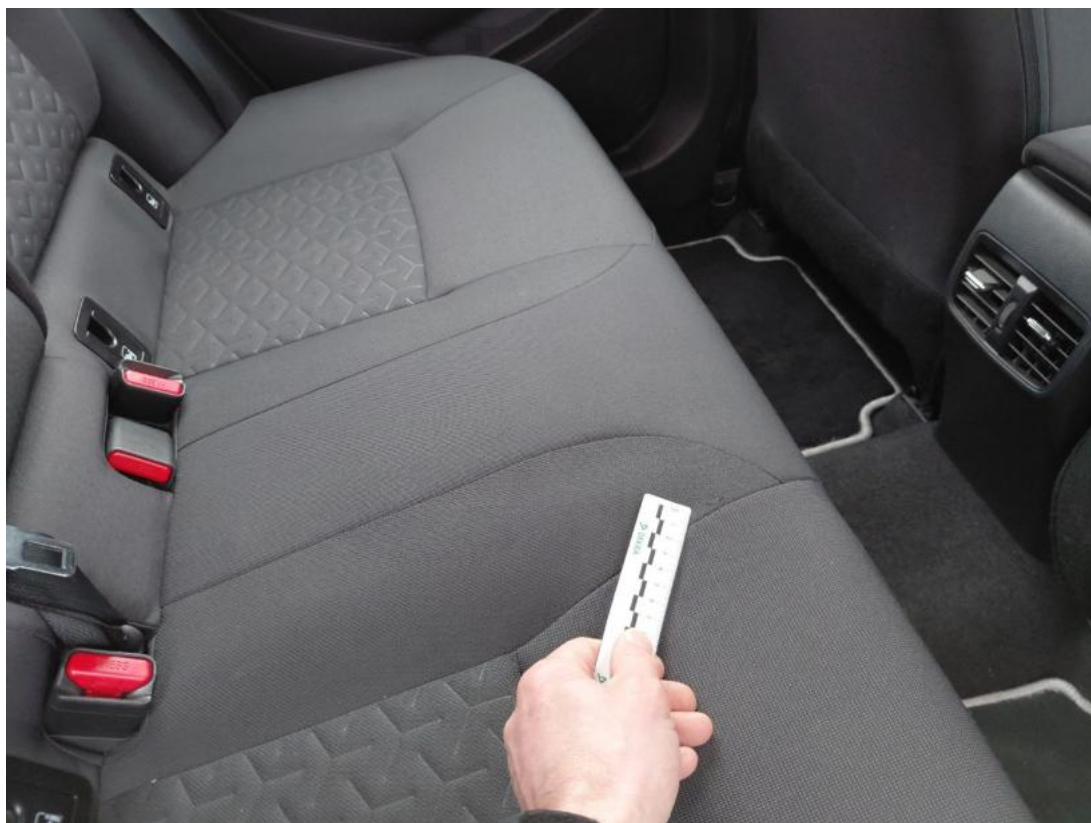
**Fot. 62**

Kanapa tyl. - zdjęcie poglądowe 1

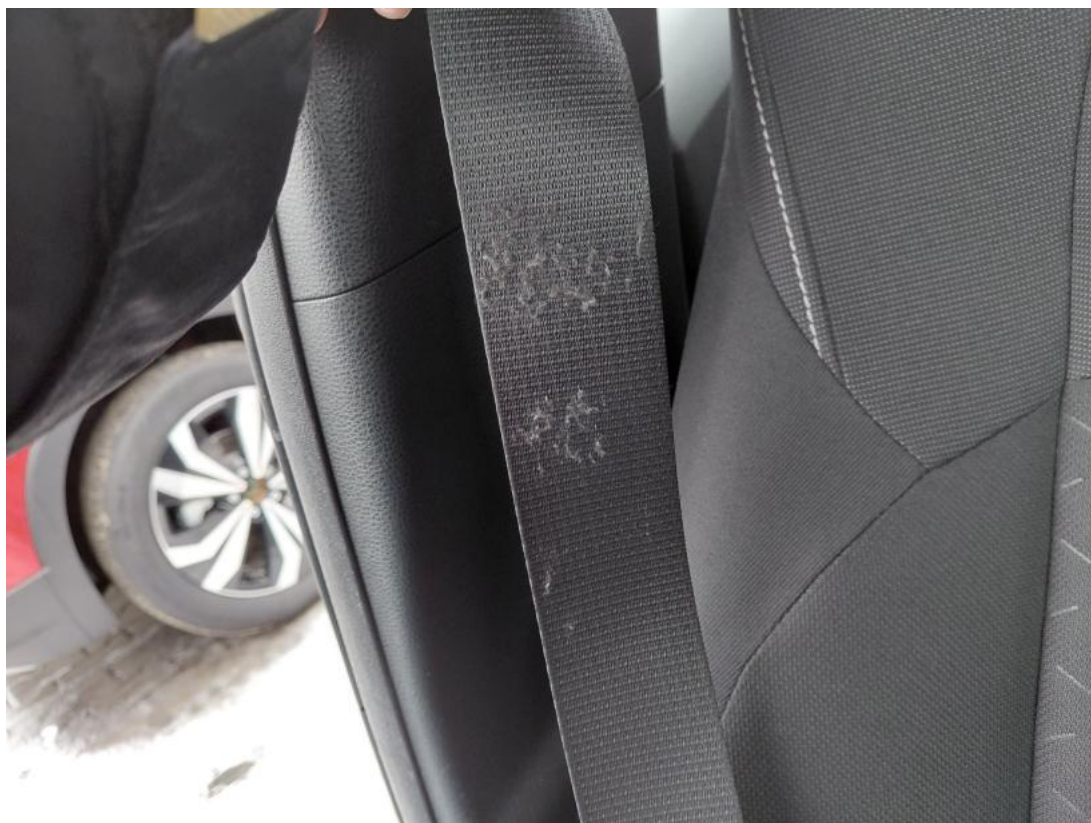
**Fot. 66**

Kanapa tyl.(.) - Pęknięcie/rozerwanie 3

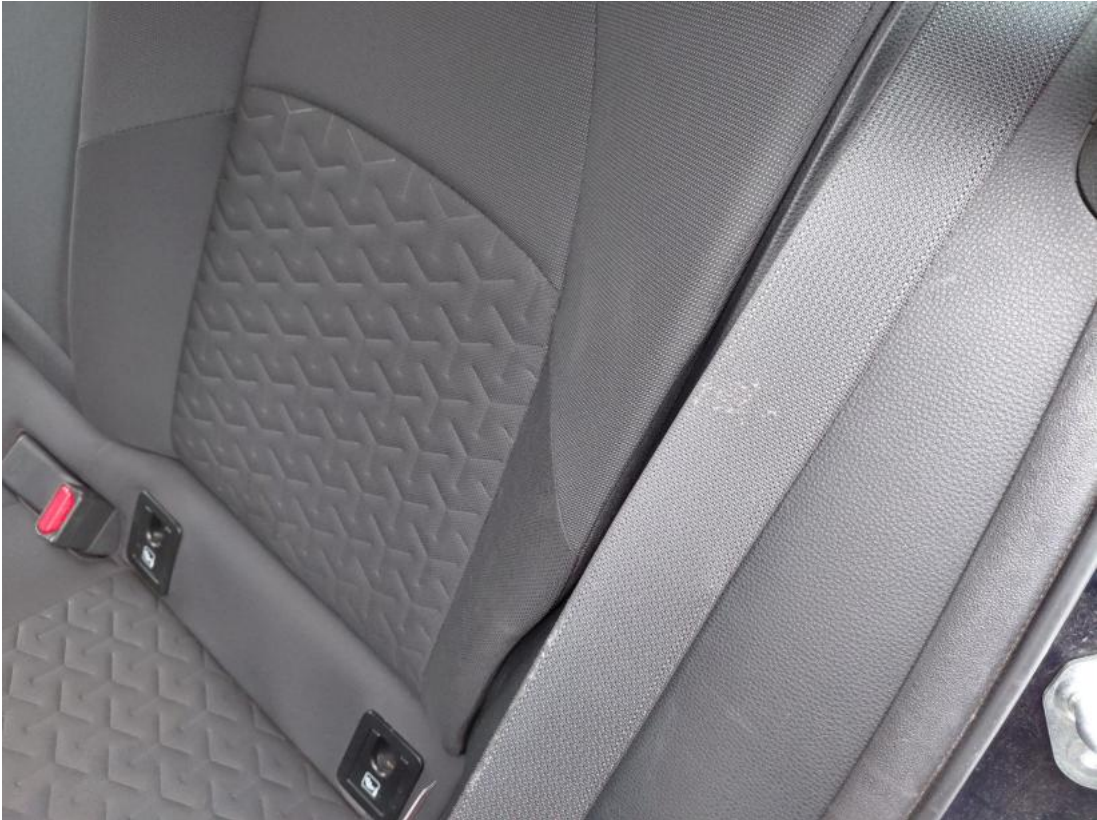
**Fot. 68**

Pas bezpieczeństwa przedni prawy - Rysa/odprysk 1

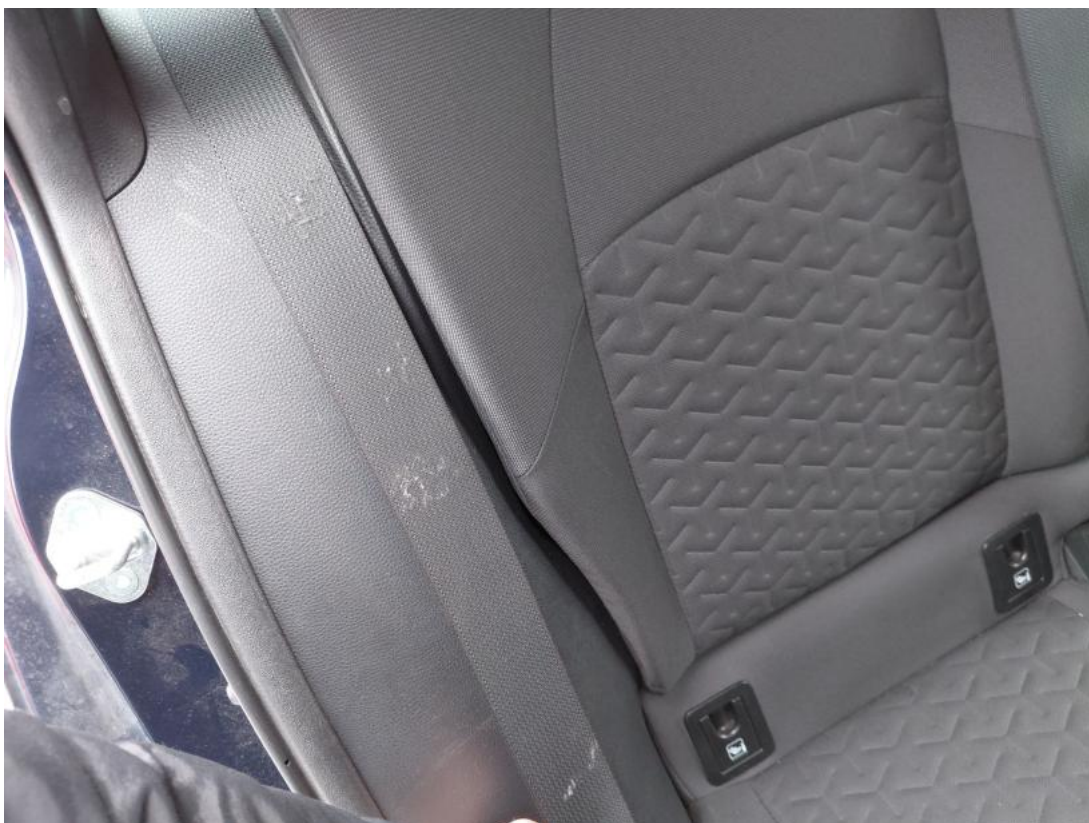
**Fot. 70**

Pas bezpieczeństwa tylny lewy - Rysa/odprysk 1
