## Raport z oględzin pojazdu

| Numer raportu | 217076/11/25-11401 | Data raportu | 14-11-2025 |

| Numer identyfikacyjny (VIN) | YV1MZ79L0J2149819 |
| Marka, model | VOLVO V40 Cross Country 16-19 |

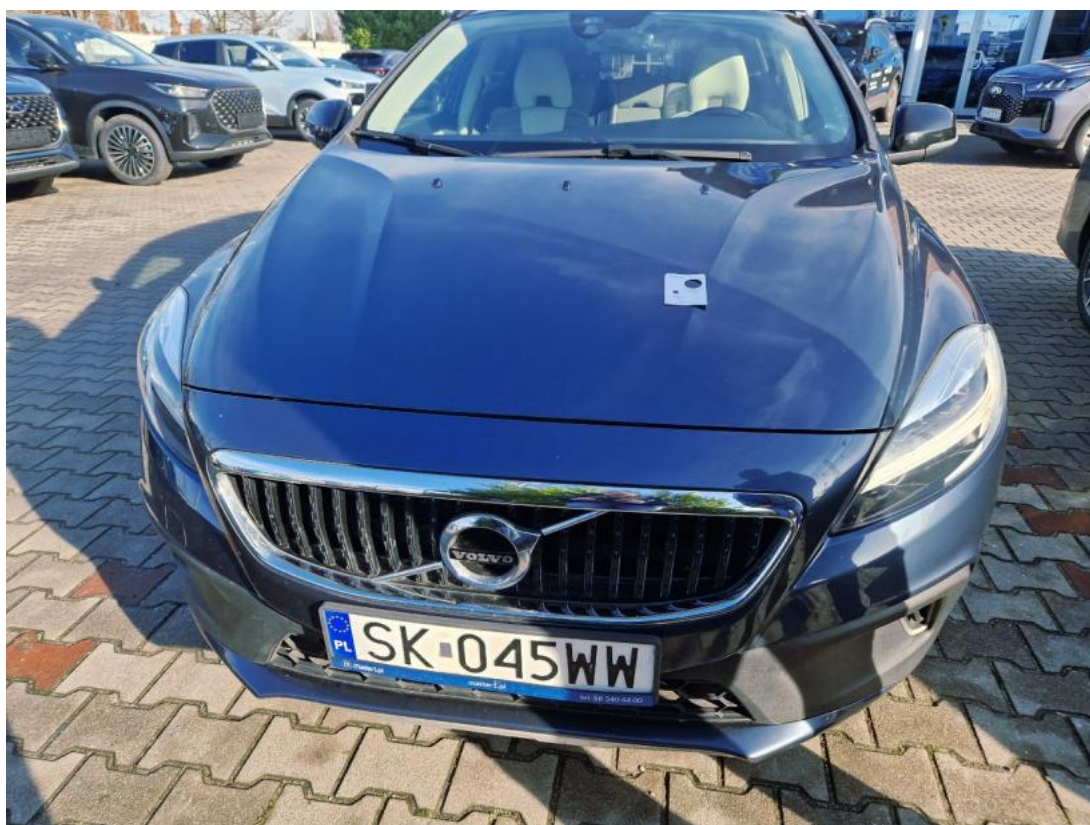
**Fot. 38**

| Poz. | Nazwa pozycji | Opis uszkodzeń | Kwalifik. | Naprawa [rbg] |
|---|---|---|---|---|
| 7 | Pokrywa przednia | rysa/odprysk | | |

Pokrywa komory silnika - zdjęcie poglądowe 1

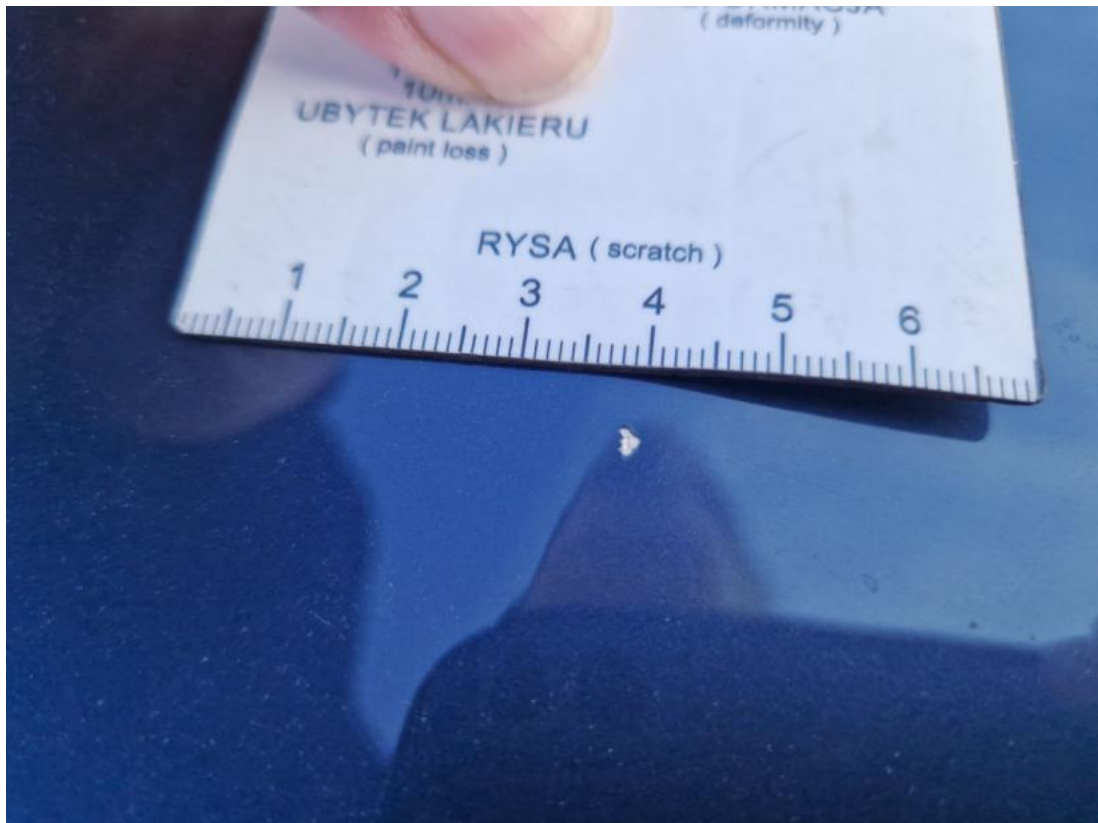
**Fot. 39**

Pokrywa komory silnika - zdjęcie poglądowe 2

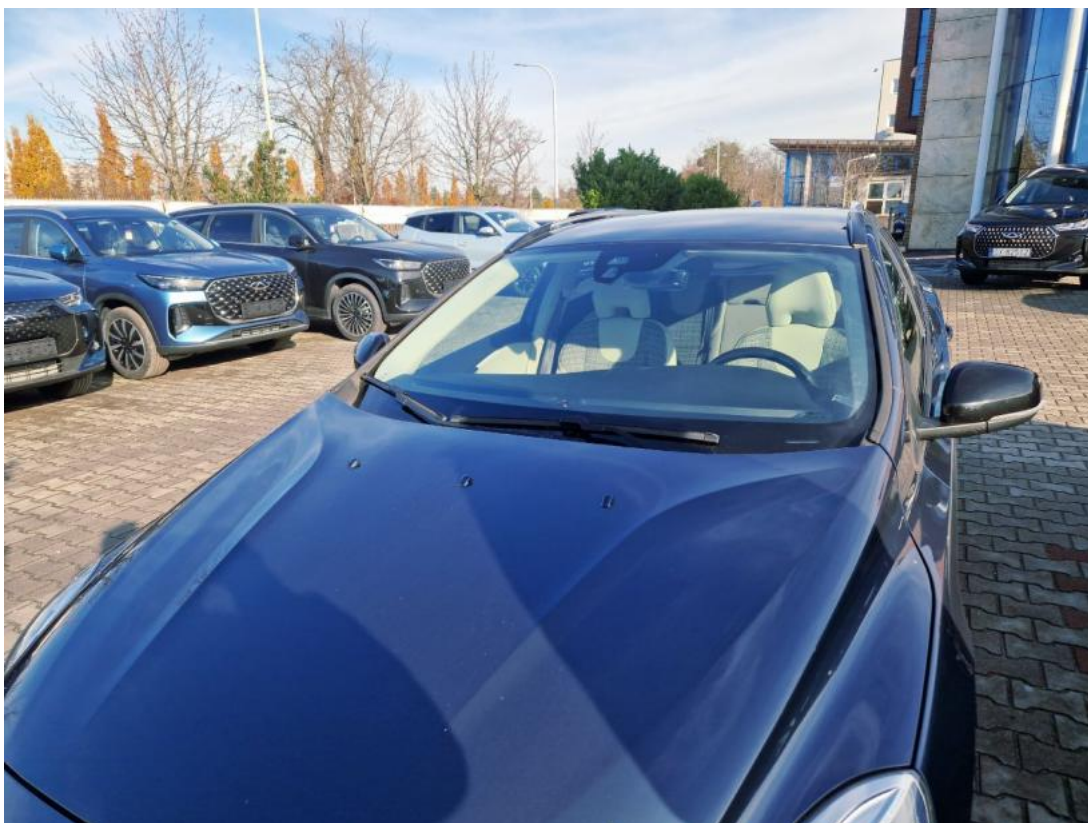
**Fot. 41**

| Poz. | Nazwa pozycji | Opis uszkodzeń | Kwalifik. | Naprawa [rbg] |
|---|---|---|---|---|
| 1 | Szyba przednia barwiona/ogrzew. | pęknięcie | WY | 2 |

Szyba czołowa - zdjęcie poglądowe 1

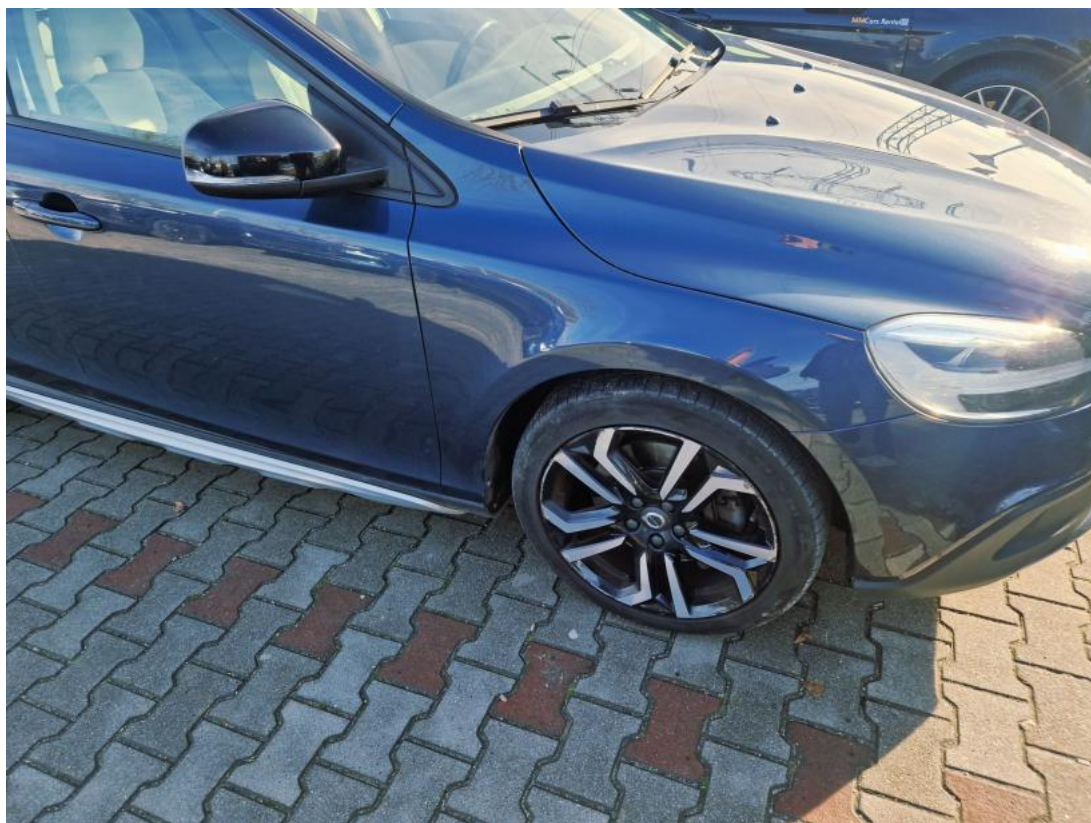
**Fot. 43**

| Poz. | Nazwa pozycji | Opis uszkodzeń | Kwalifik. | Naprawa [rbg] |
|---|---|---|---|---|
| 4 | Tarcza koła aluminiowa przód R | rysa/odprysk, ubytki materiału | NA | 2 |

Felga aluminiowa przednia P - zdjęcie pogładowe 1

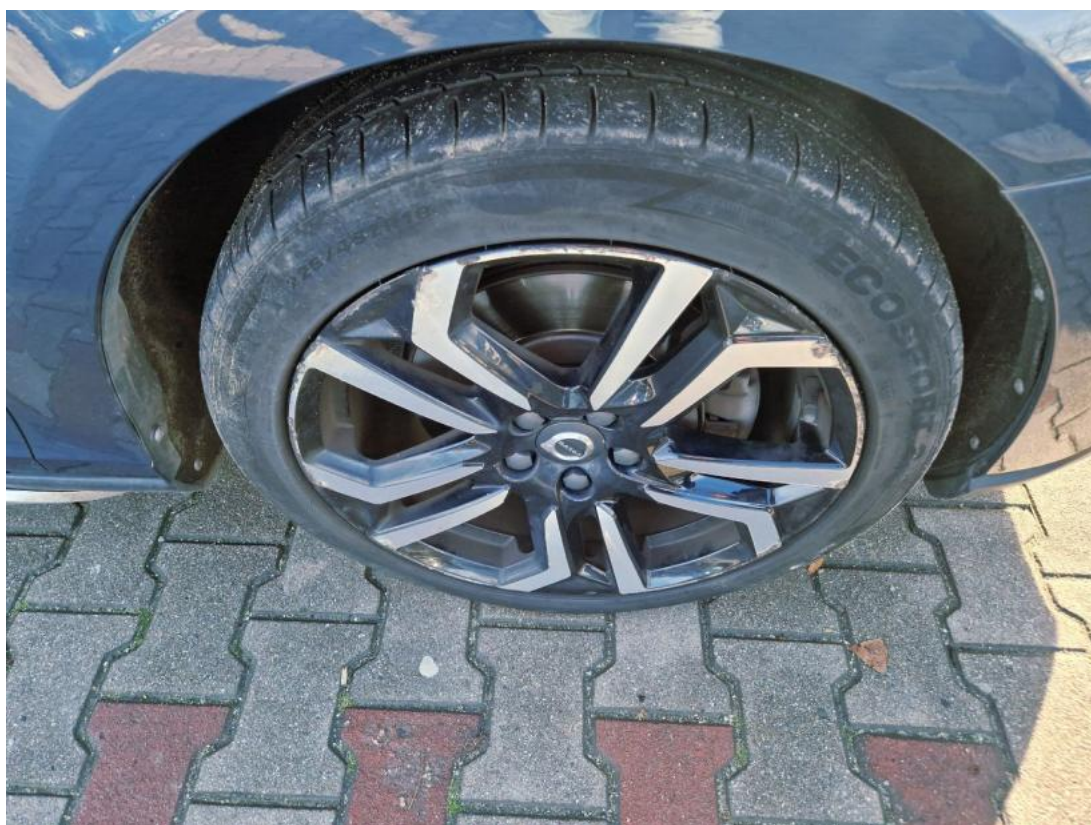
**Fot. 44**

Felga aluminiowa przednia P - zdjęcie pogładowe 2

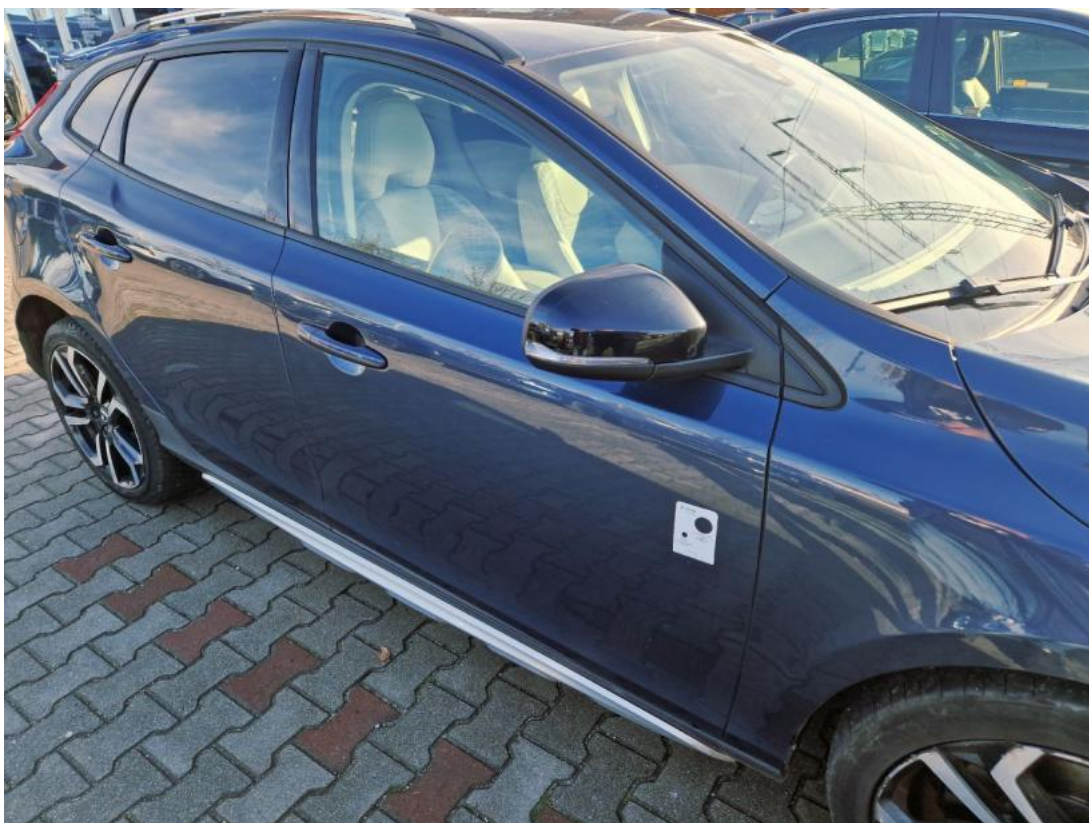
**Fot. 47**

Drzwi przednie P - zdjęcie pogładowe 1

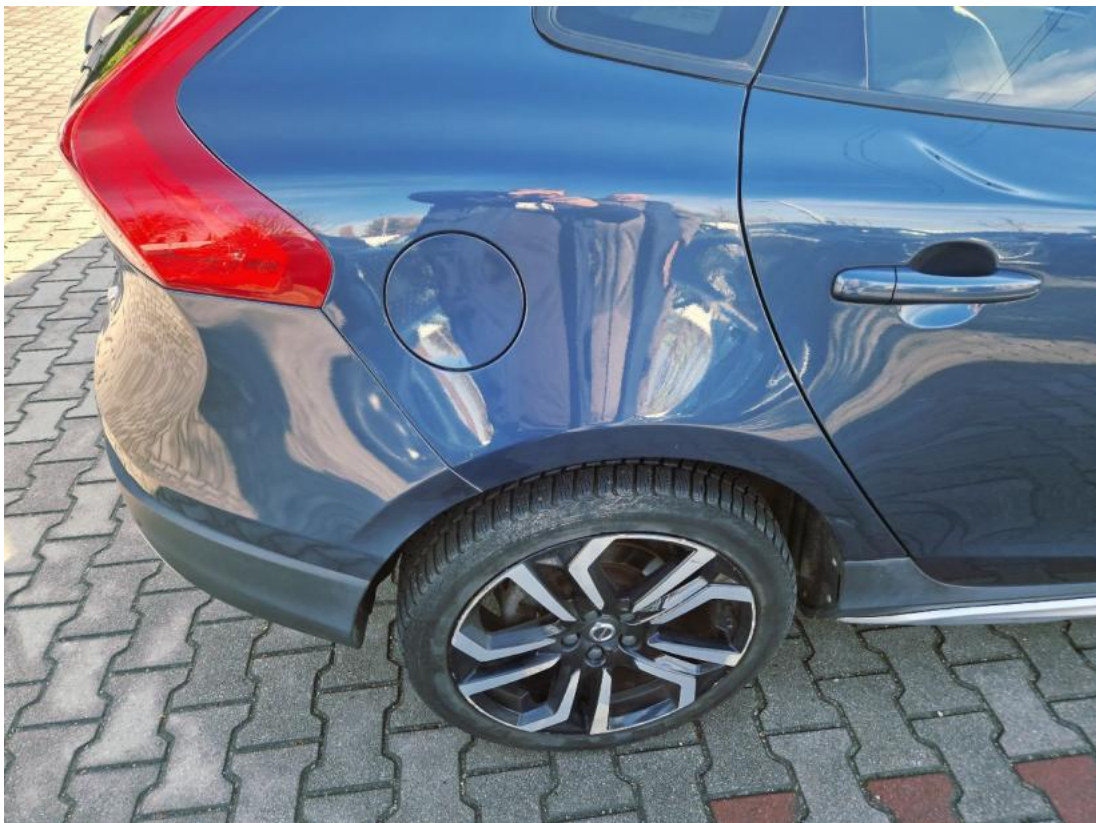
**Fot. 50**

Błotnik tylny P / Ściana boczna P - zdjęcie poglądowe 1

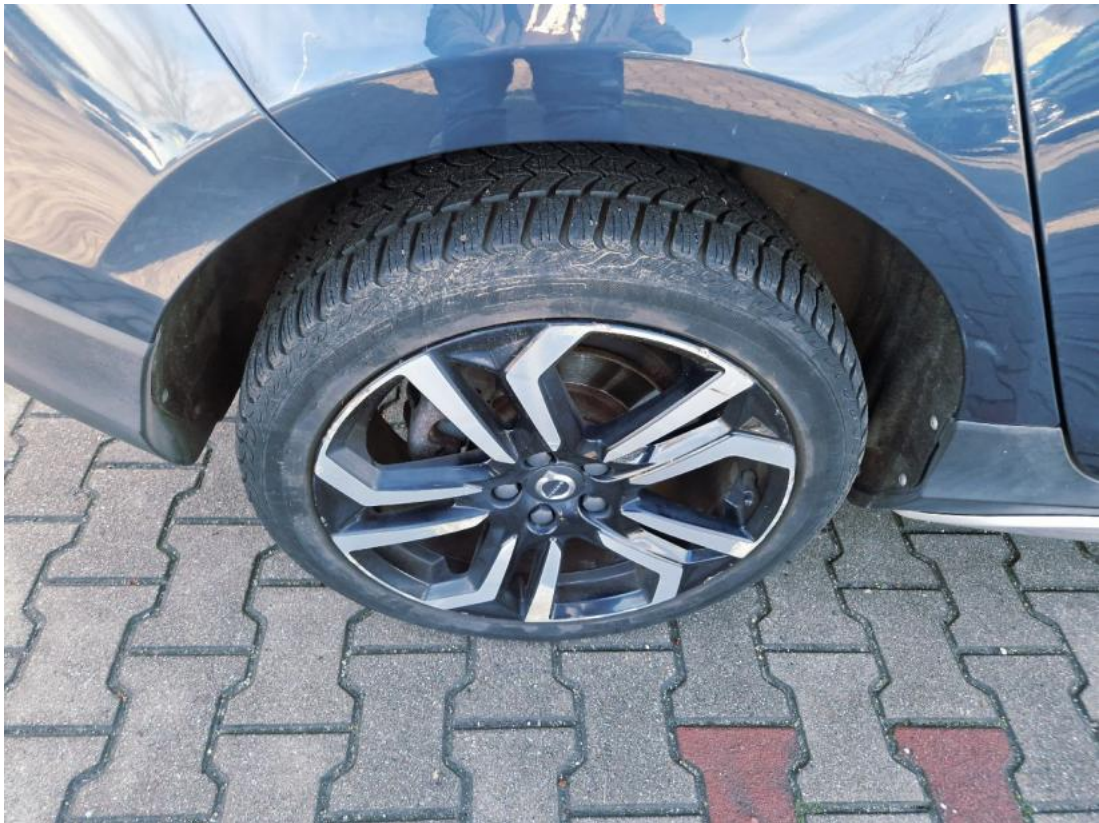
**Fot. 53**

| Poz. | Nazwa pozycji | Opis uszkodzeń | Kwalifik. | Naprawa [rbg] |
|---|---|---|---|---|
| 6 | Tarcza koła aluminiowa tył R | rysa/odprysk, ubytki materiału | NA | 2 |

Felga aluminiowa tylna P - zdjęcie poglądowe 2

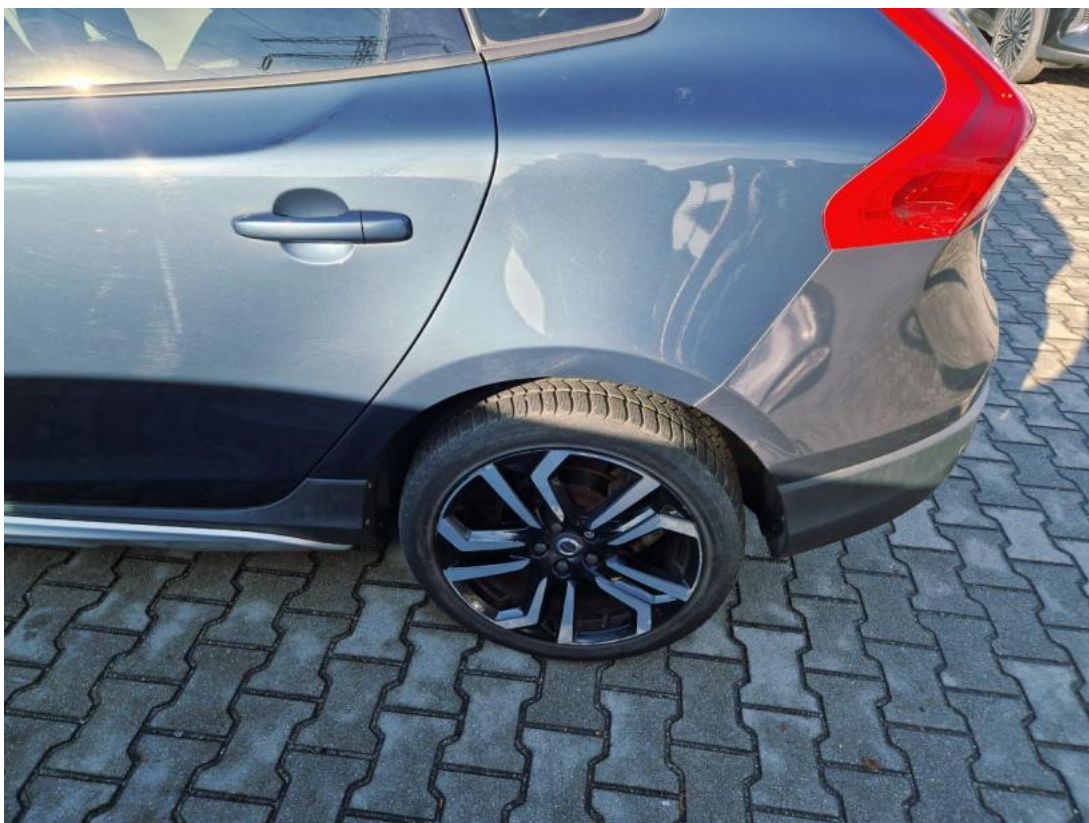
**Fot. 57**

| Poz. | Nazwa pozycji | Opis uszkodzeń | Kwalifik. | Naprawa [rbg] |
|---|---|---|---|---|
| 5 | Tarcza koła aluminiowa tył L | rysa/odprysk, ubytki materiału | NA | 2 |

Felga aluminiowa tylna L - zdjęcie pogładowe 1

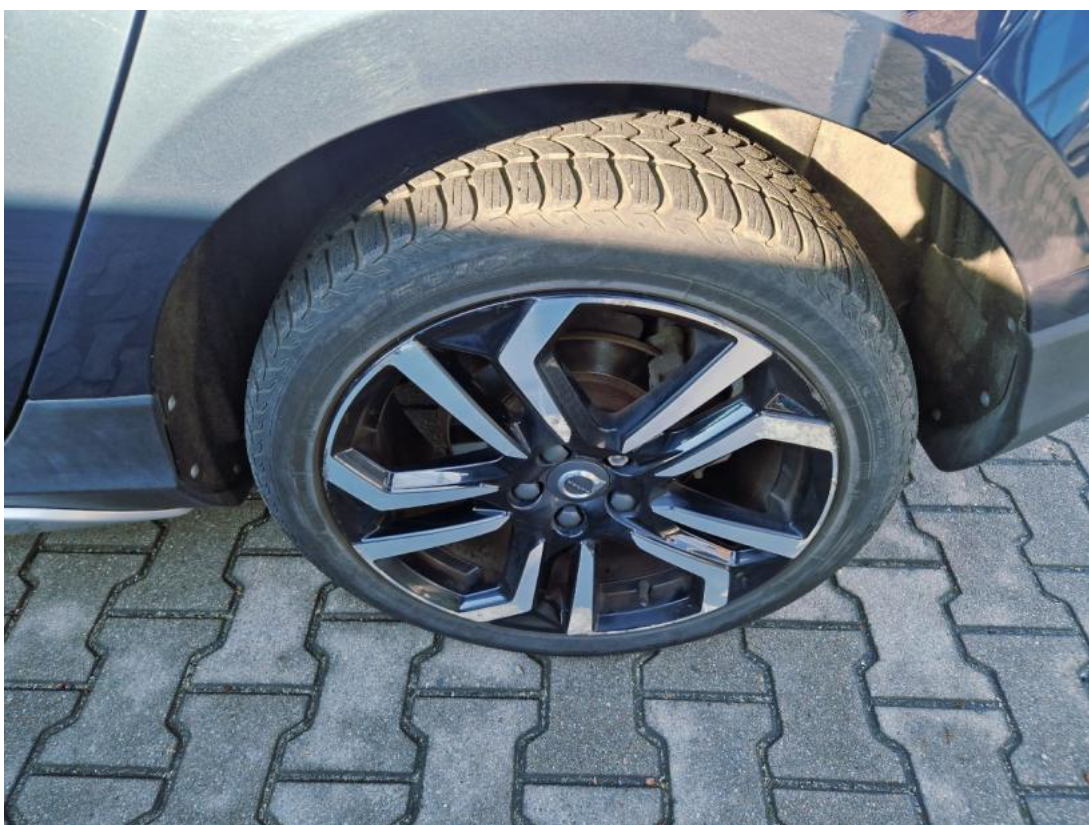
**Fot. 58**

Felga aluminiowa tylna L - zdjęcie pogładowe 2

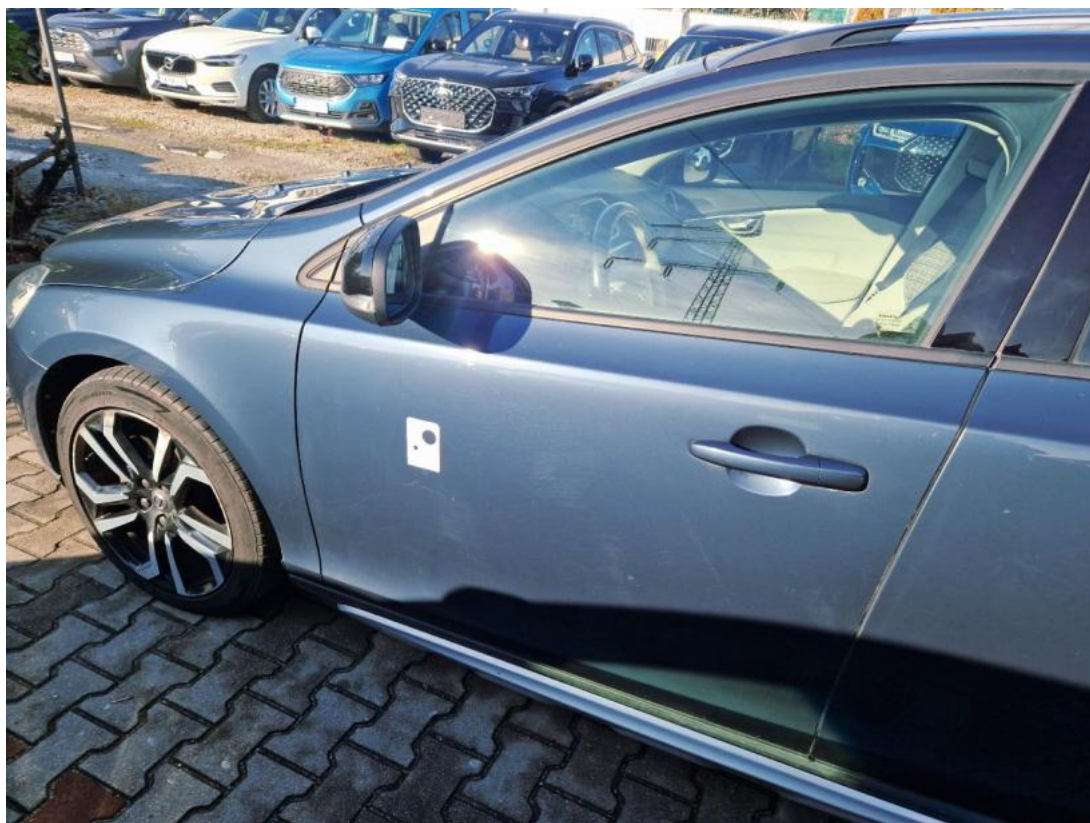
**Fot. 61**

Drzwi przed L - zdjęcie poglądowe 1

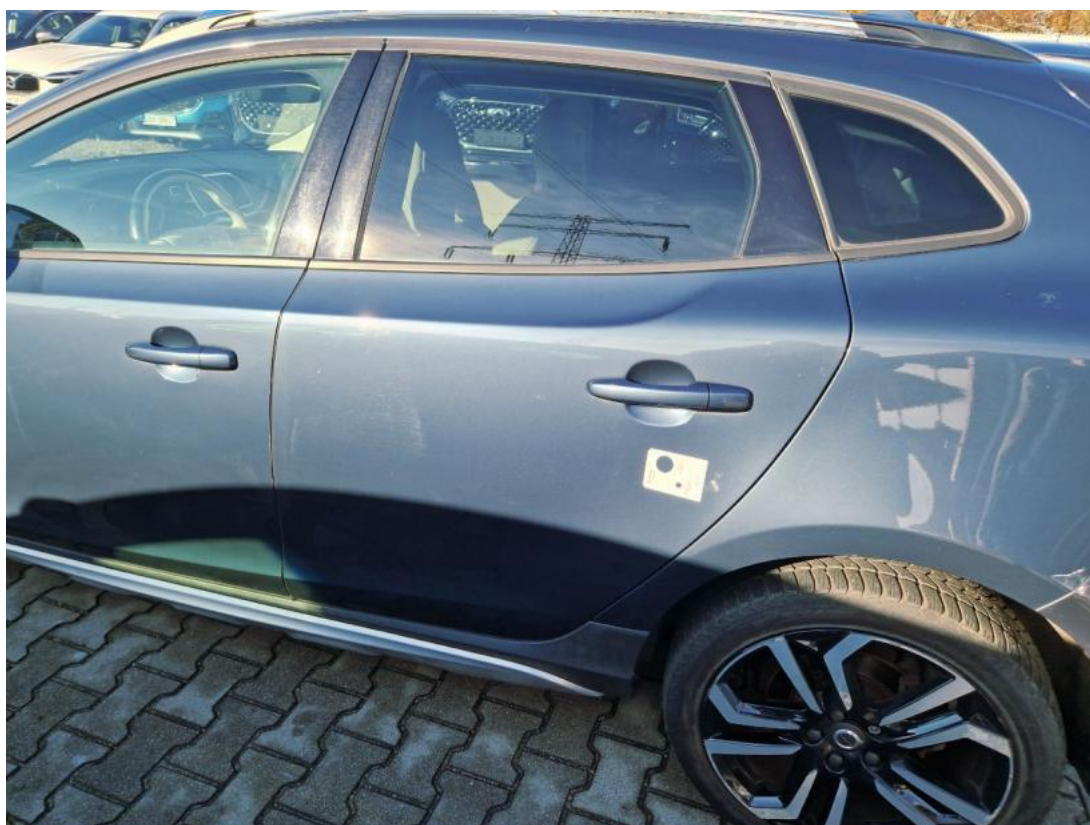
**Fot. 64**

Drzwi tylne L - zdjęcie poglądowe 1

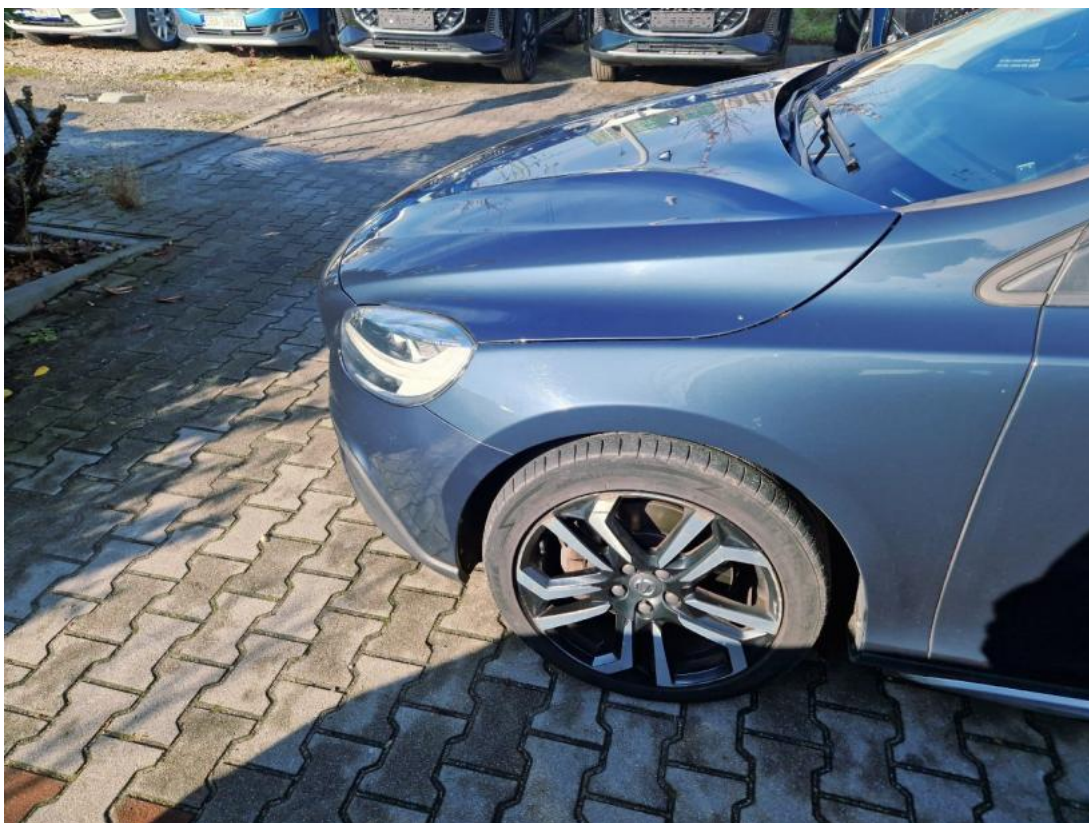
**Fot. 67**

| Poz. | Nazwa pozycji | Opis uszkodzeń | Kwalifik. | Naprawa [rbg] |
|---|---|---|---|---|
| 3 | Tarcza koła aluminiowa przód L | rysa/odprysk, ubytki materiału | NA | 2 |

Felga Aluminiowa przednia L - zdjęcie pogładowe 1

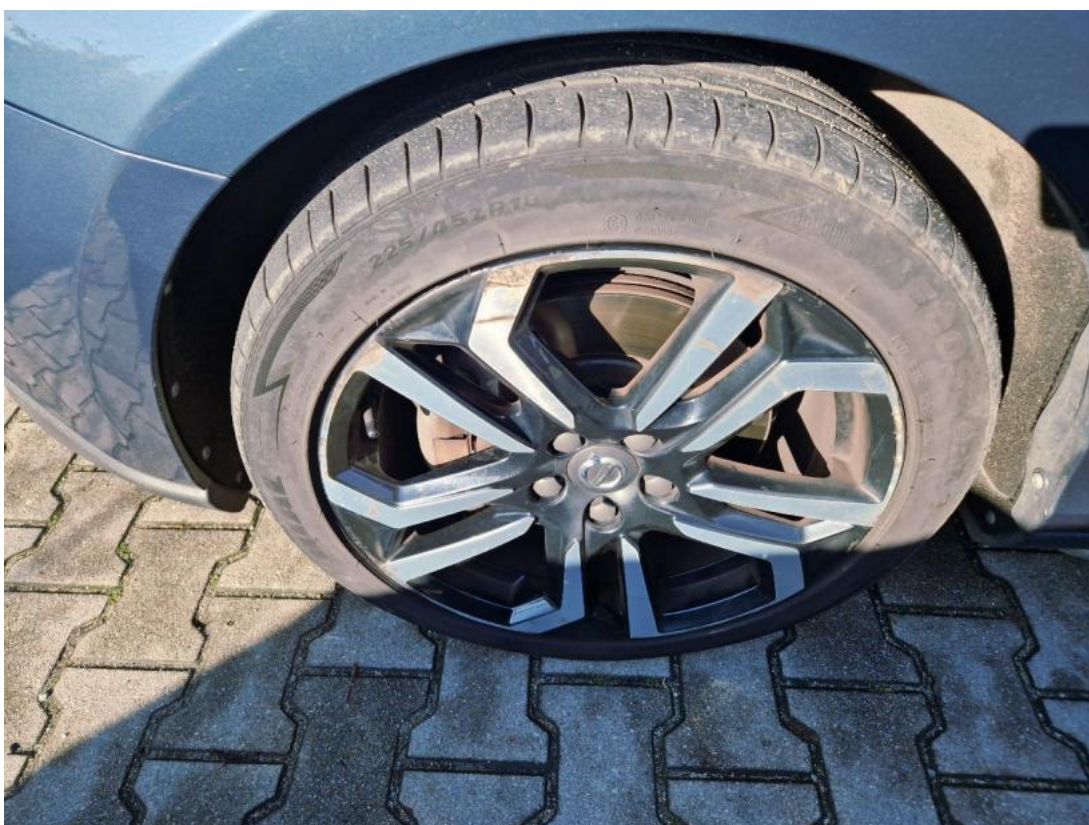
**Fot. 68**

Felga Aluminiowa przednia L - zdjęcie pogładowe 2
