## Raport z oględzin pojazdu

| Numer raportu | 09750/2/26-15201 | Data raportu | 11-02-2026 |

| Marka, model | CITROEN Jumper 35 BlueHDi ... |
| Numer rejestracyjny | SK370RN |

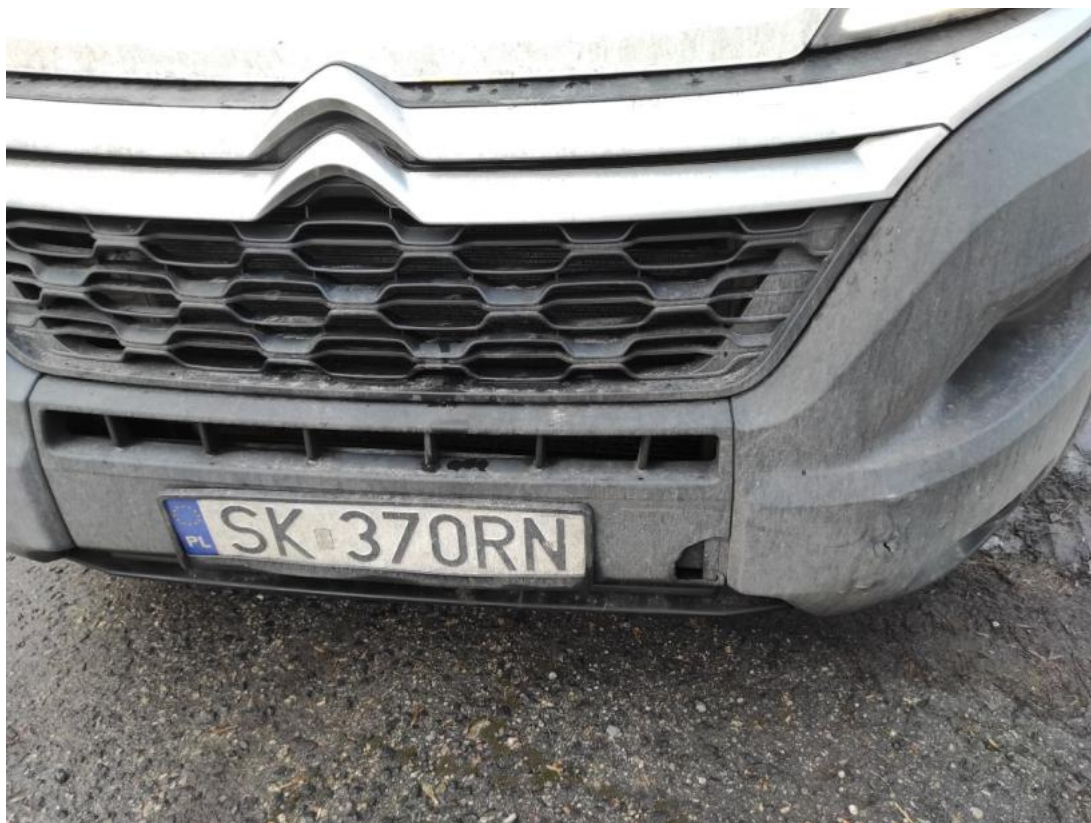
**Fot. 47**

| Poz. | Nazwa pozycji | Opis uszkodzeń | Kwalifik. | Naprawa [rbg] |
|---|---|---|---|---|
| 1 | Zderzak, środek | pęknięcie | WY | 0.1 |

Zderzak - zdjęcie pogładowe 1

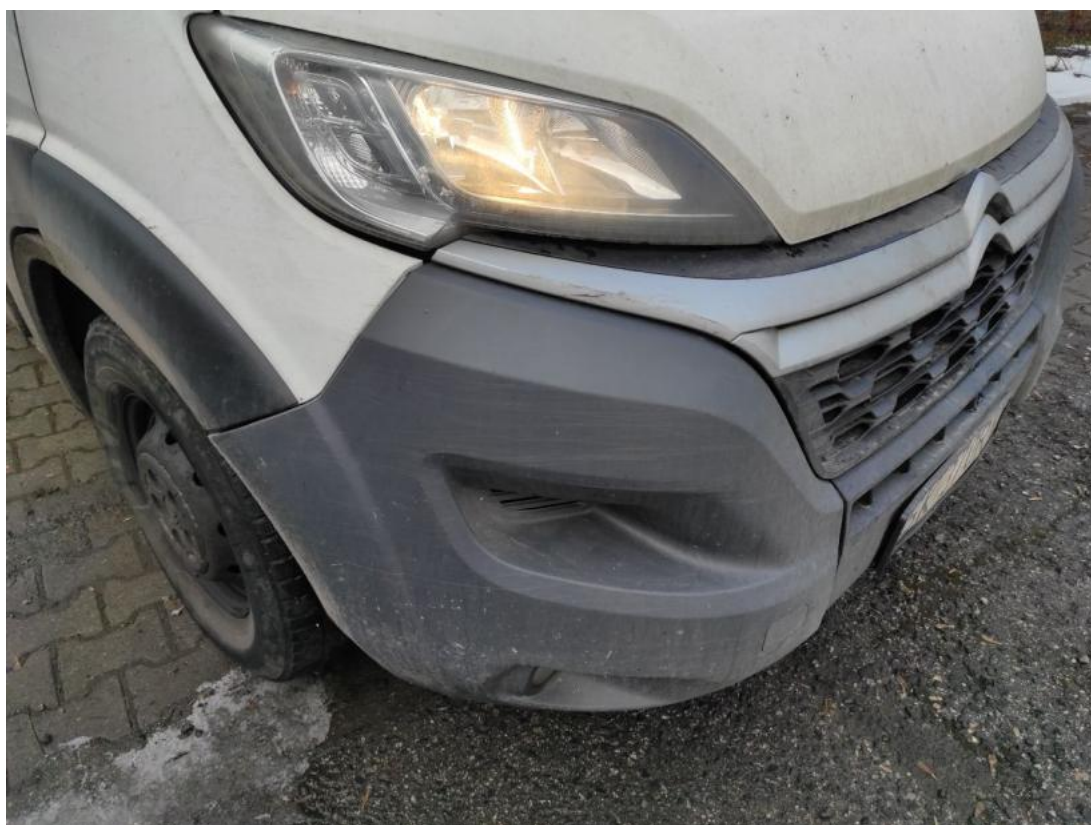
**Fot. 48**

Zderzak - zdjęcie pogładowe 2

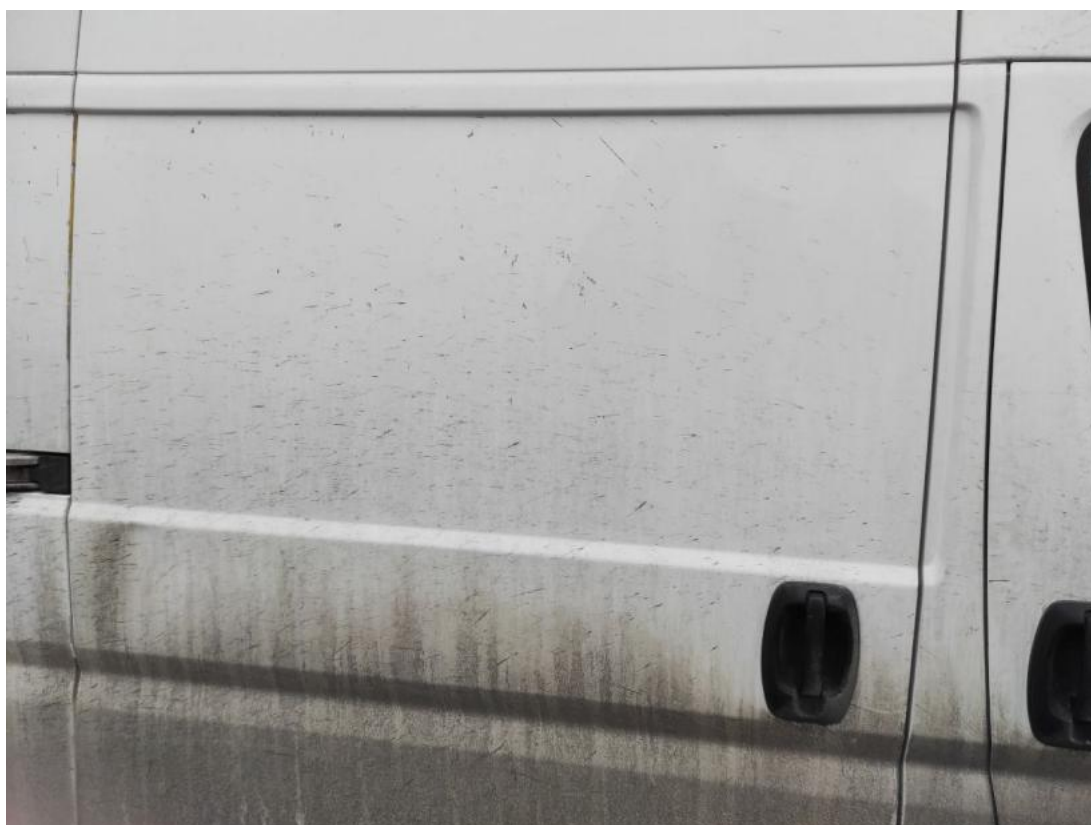
**Fot. 52**

Drzwi tylne P - zdjęcie poglądowe 1

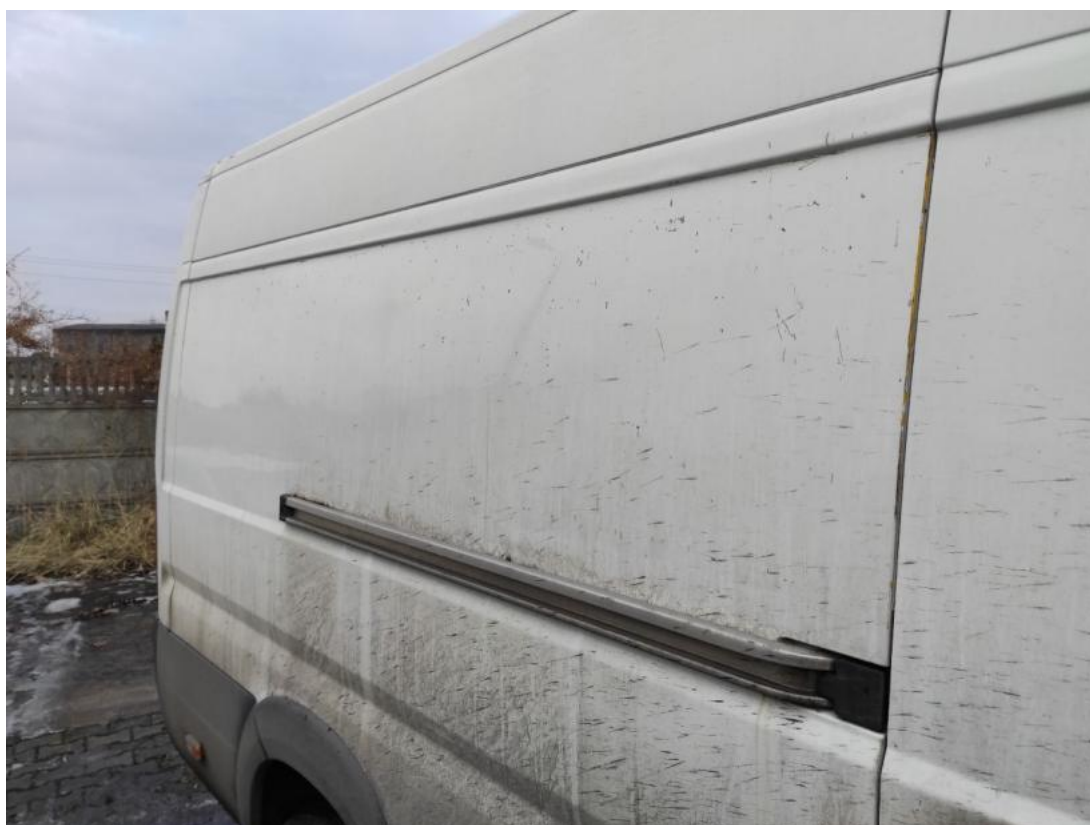
**Fot. 54**

Błotnik tylny P / Ściana boczna P - zdjęcie poglądowe 1

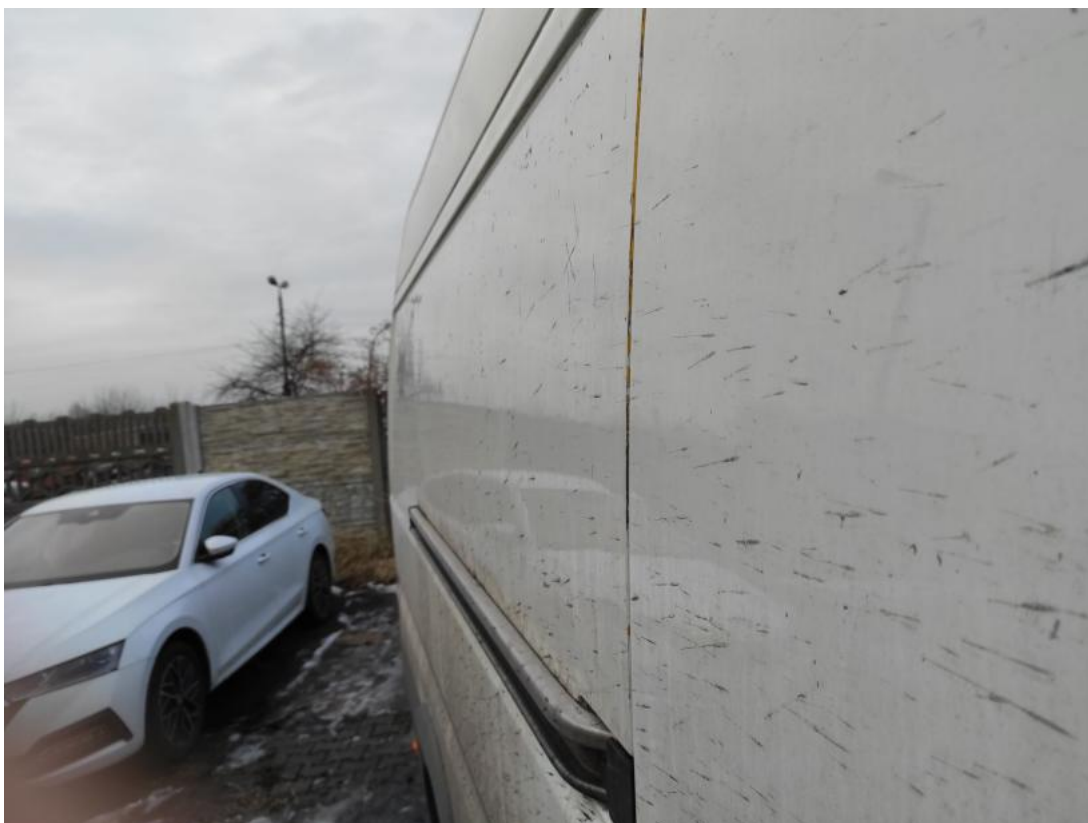
**Fot. 57**

Błotnik tylny P / Ściana boczna P - Wgniecenie/odkształcenie 2

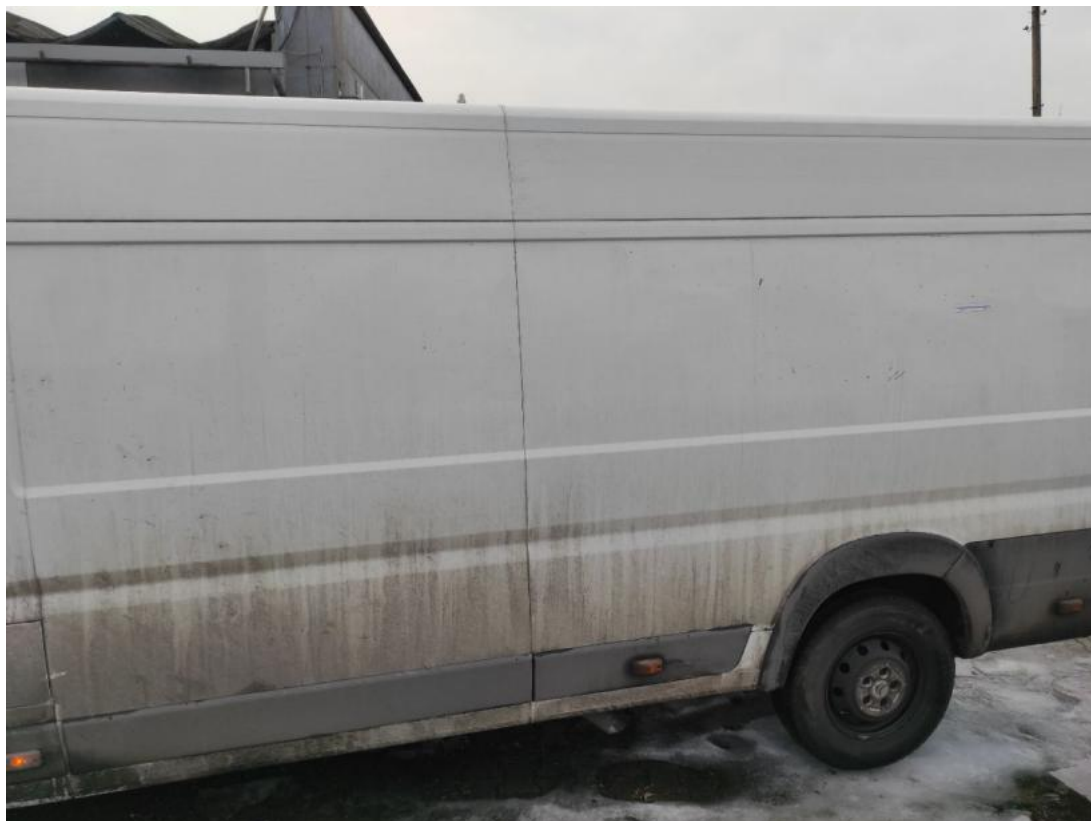
**Fot. 59**

Błotnik tylny L / Ściana boczna L - zdjęcie poglądowe 1

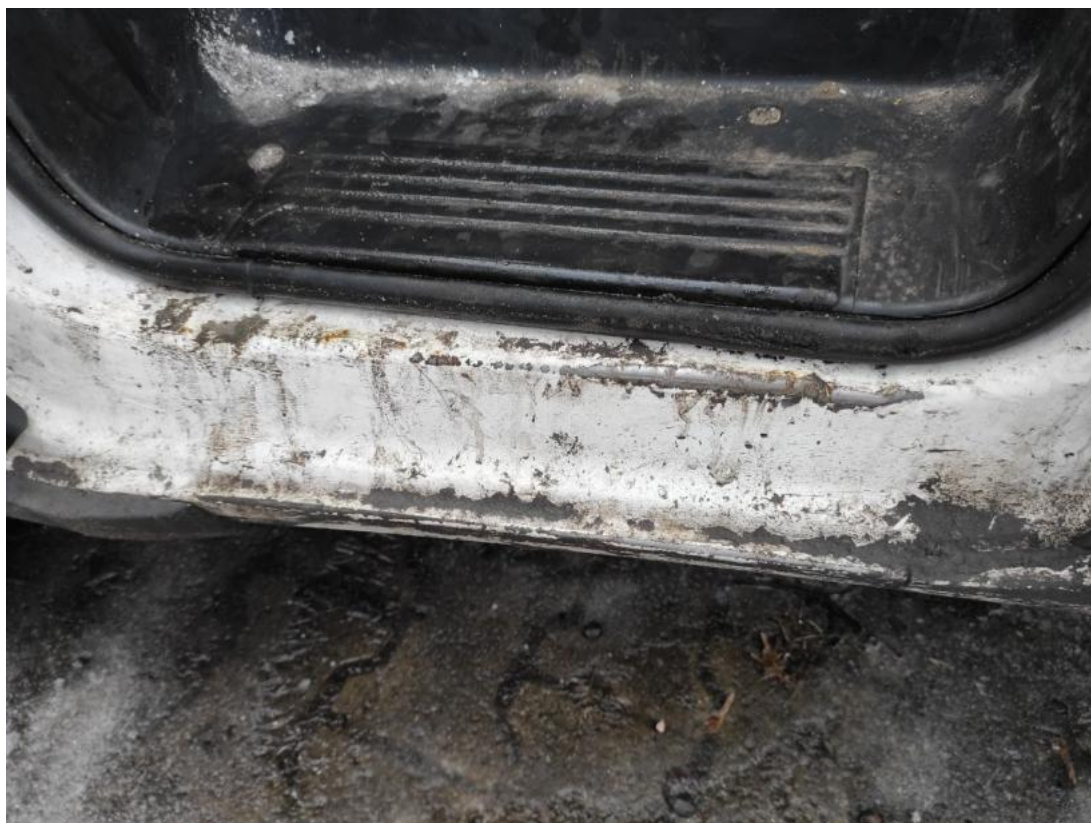
**Fot. 65**

Próg L - zdjęcie poglądowe 1

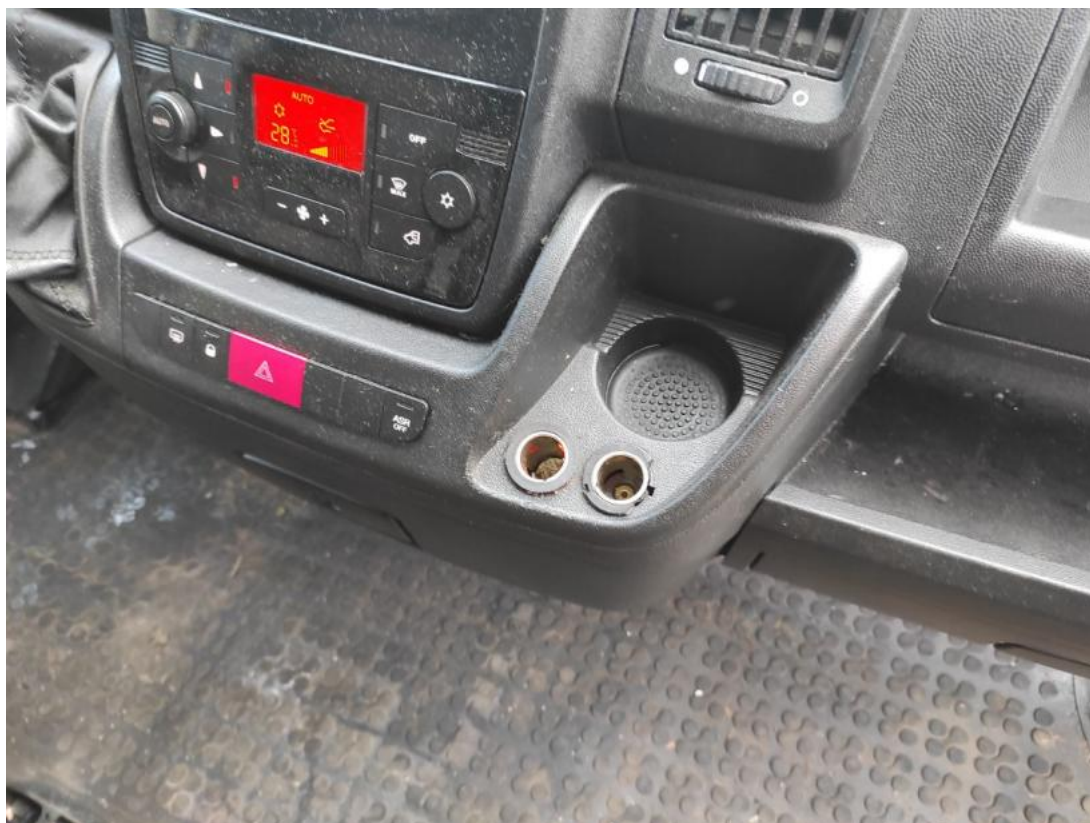
**Fot. 67**

Deska rozdzielcza - zdjęcie poglądowe 1

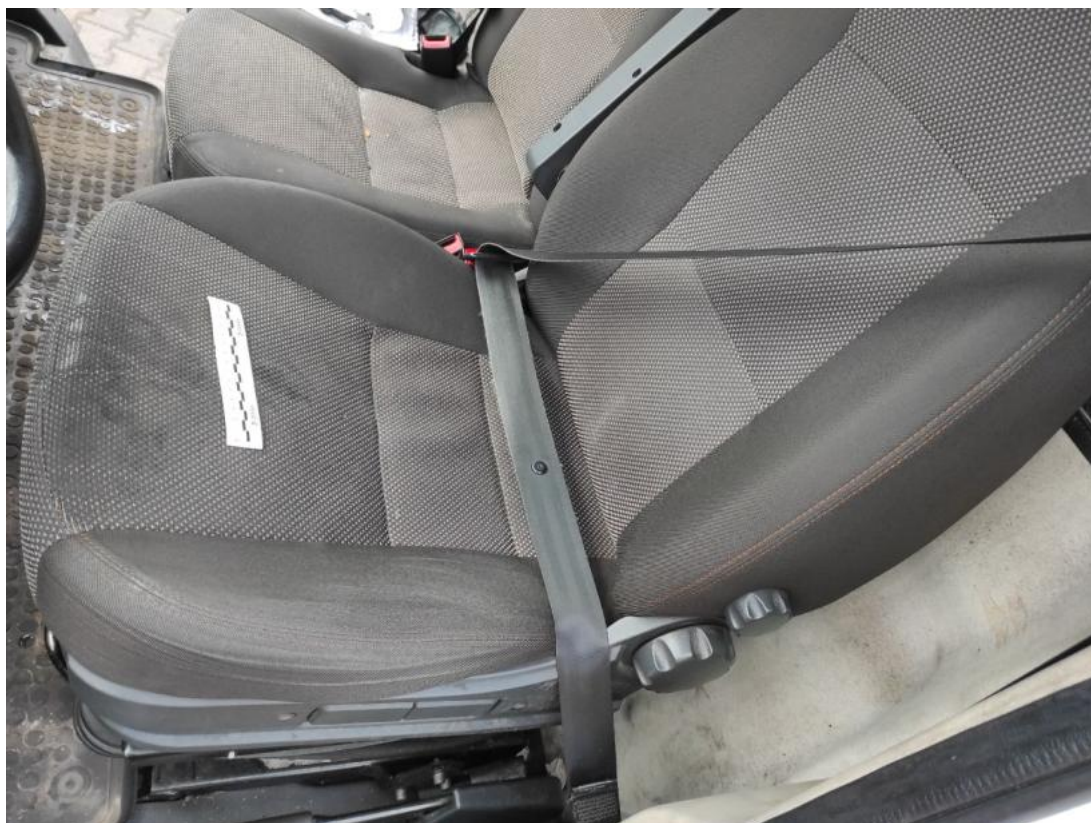
**Fot. 71**

Fotel prz. lew. - zdjęcie poglądowe 1

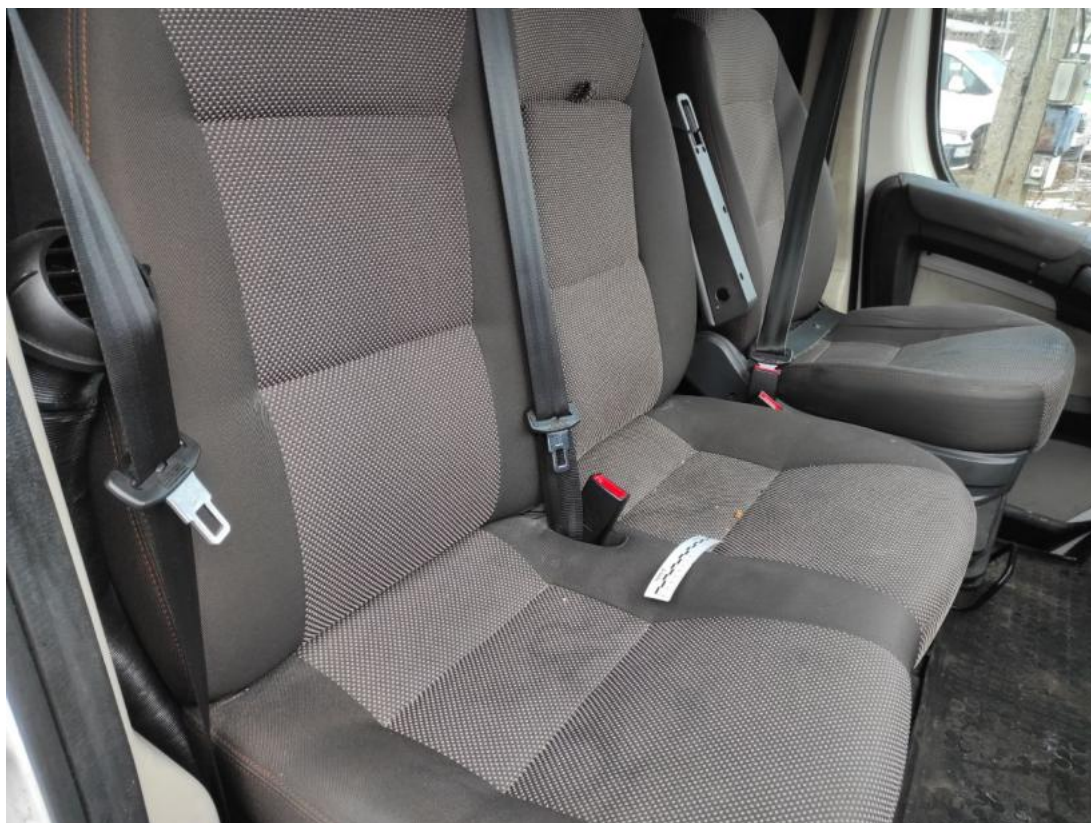
**Fot. 73**

Fotel prz. praw. - zdjęcie pogładowe 1

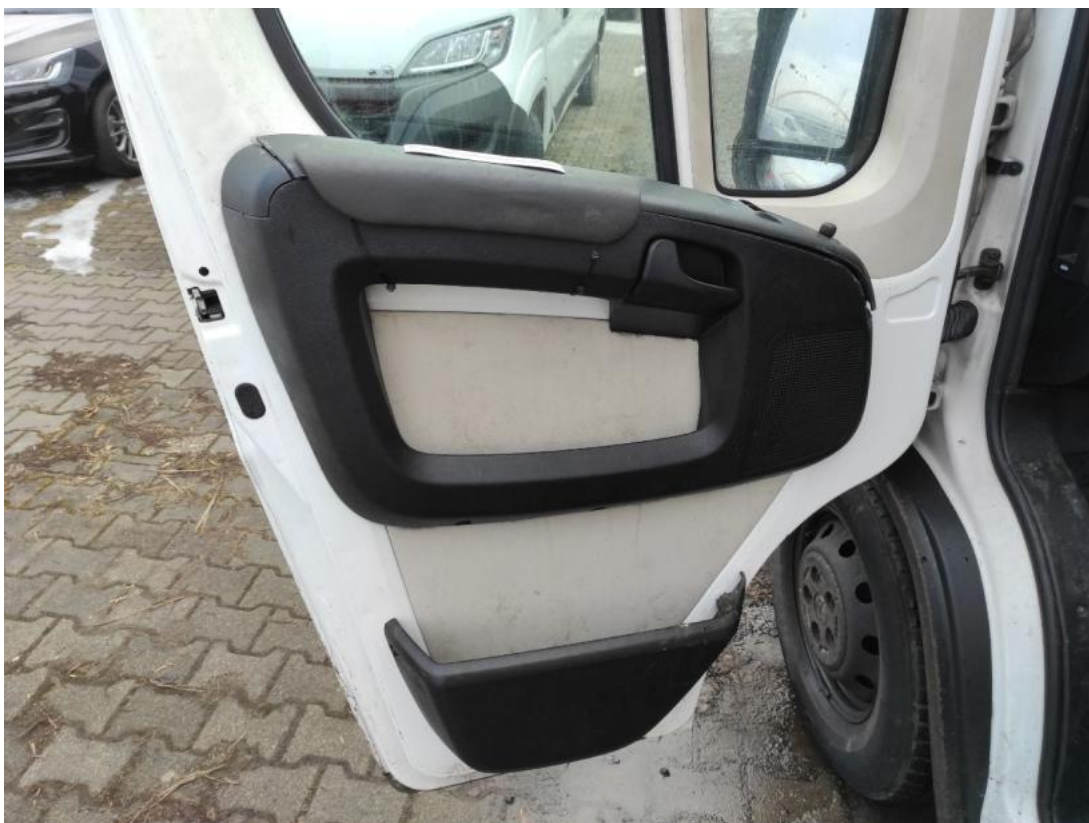
**Fot. 75**

| Poz. | Nazwa pozycji | Opis uszkodzeń | Kwalifik. | Naprawa [rbg] |
|---|---|---|---|---|
| 5 | Tapicerka drzwi, przód L | pęknięcie | WY | 0.4 |

Tapicerka drzwi przednich L - zdjęcie pogładowe 1
