## Raport z oględzin pojazdu

| Numer raportu | 09792/2/26-15201 | Data raportu | 12-02-2026 |

| Marka, model | RENAULT Clio IV 16-20 |
| Numer rejestracyjny | WD5857T |

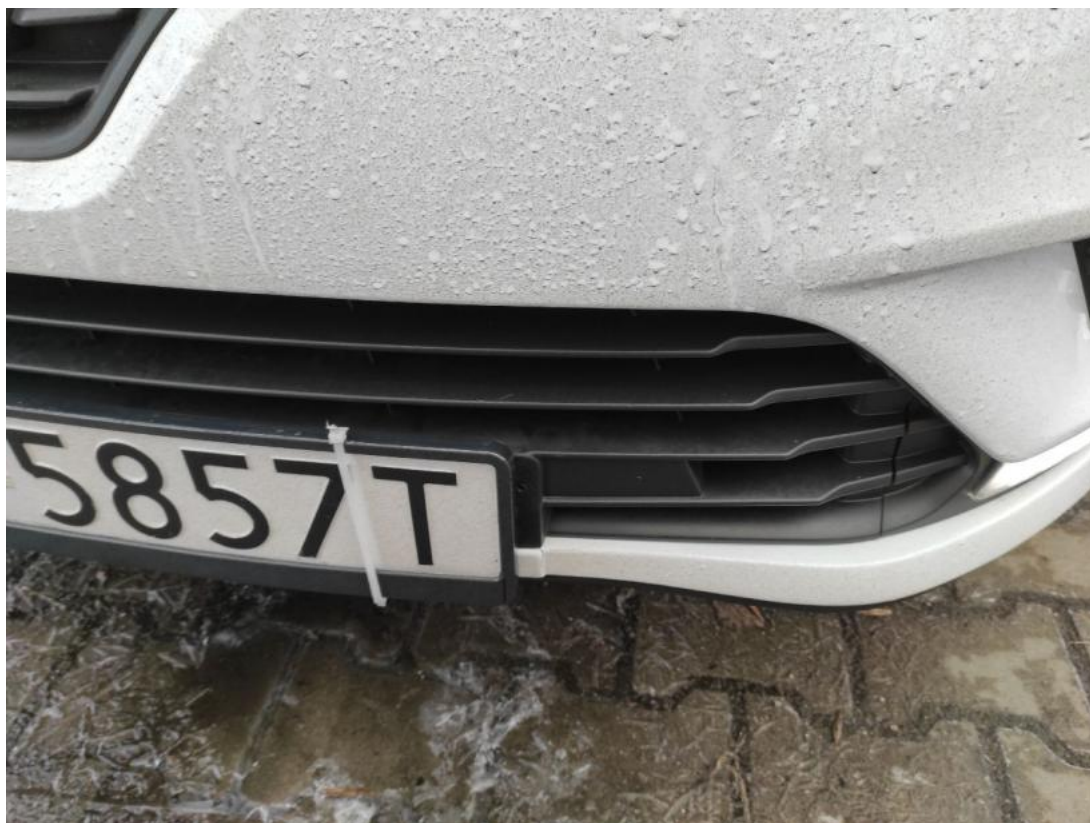
**Fot. 37**

| Poz. | Nazwa pozycji | Opis uszkodzeń | Kwalifik. | Naprawa [rbg] |
|---|---|---|---|---|
| 1 | Okładzina zderzaka przedniego | pęknięcie | WY | 2.3 |

Zderzak - zdjęcie poglądowe 1

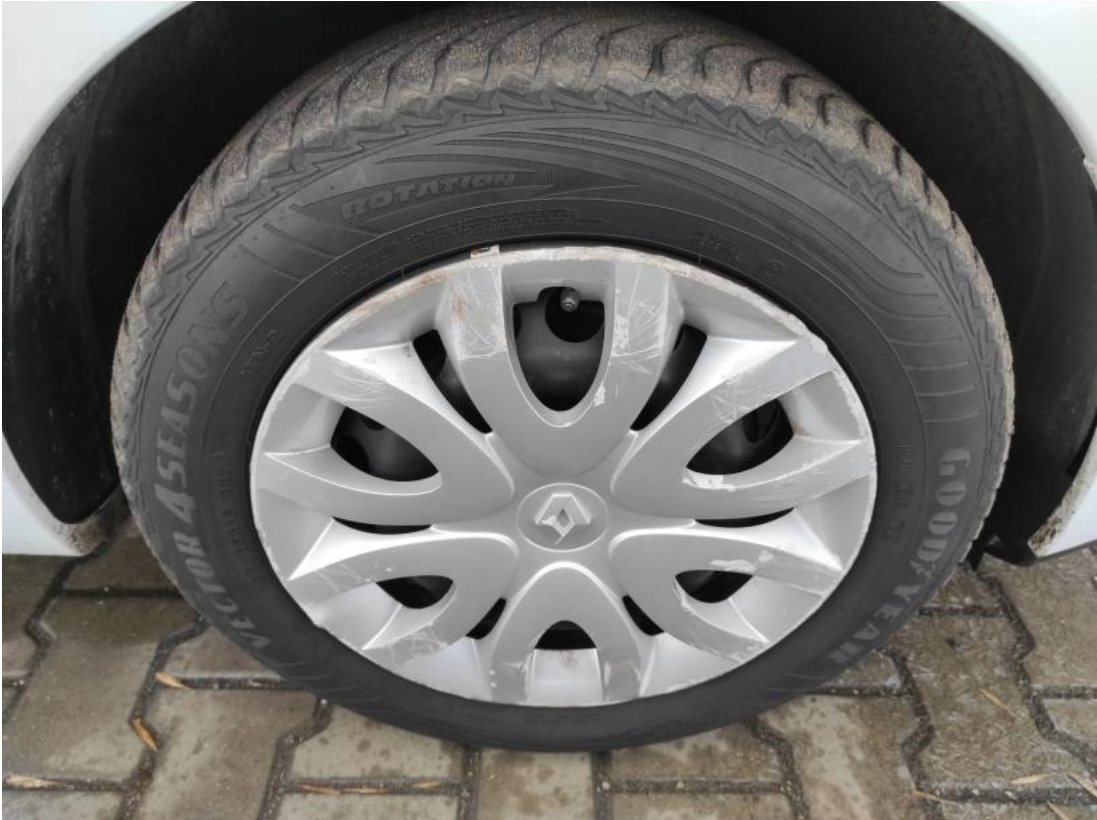
**Fot. 39**

| 10 | Kołpak koła przód R | wgniecenie/odkształcenie | NA | |

Kołpak przedni P - zdjęcie pogładowe 1

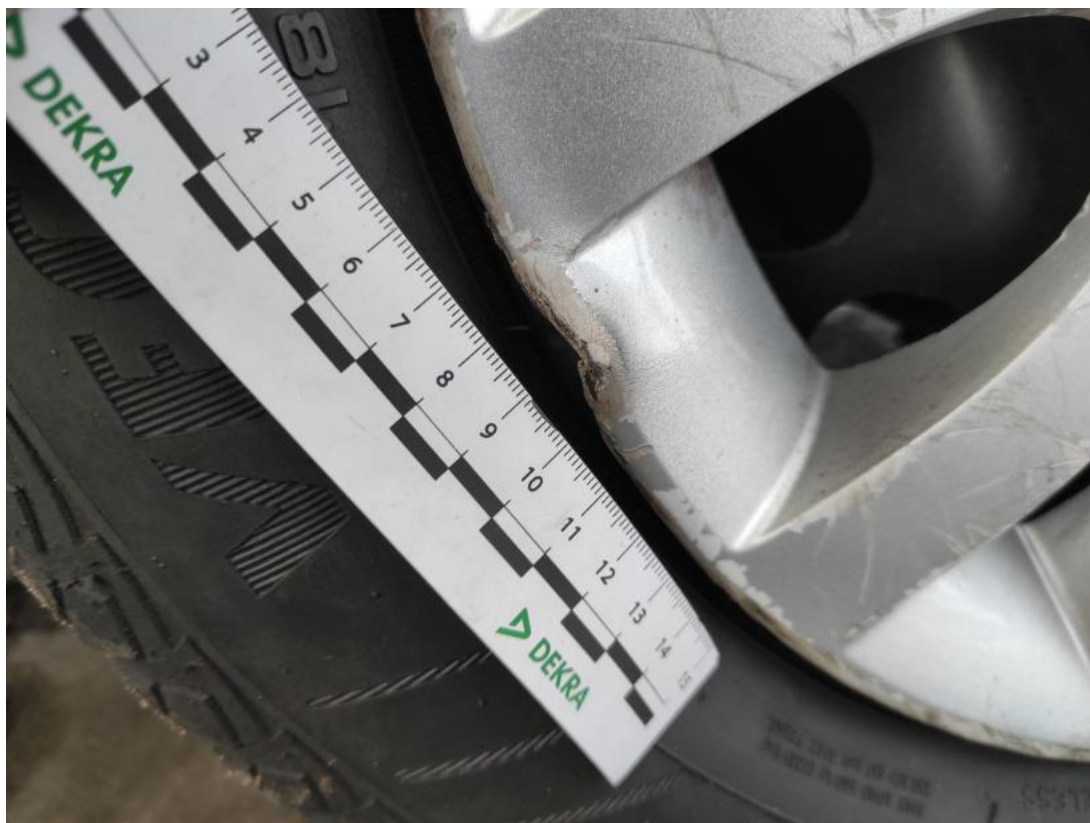
**Fot. 41**

Kołpak przedni P - Wgniecenie/odkształcenie 1

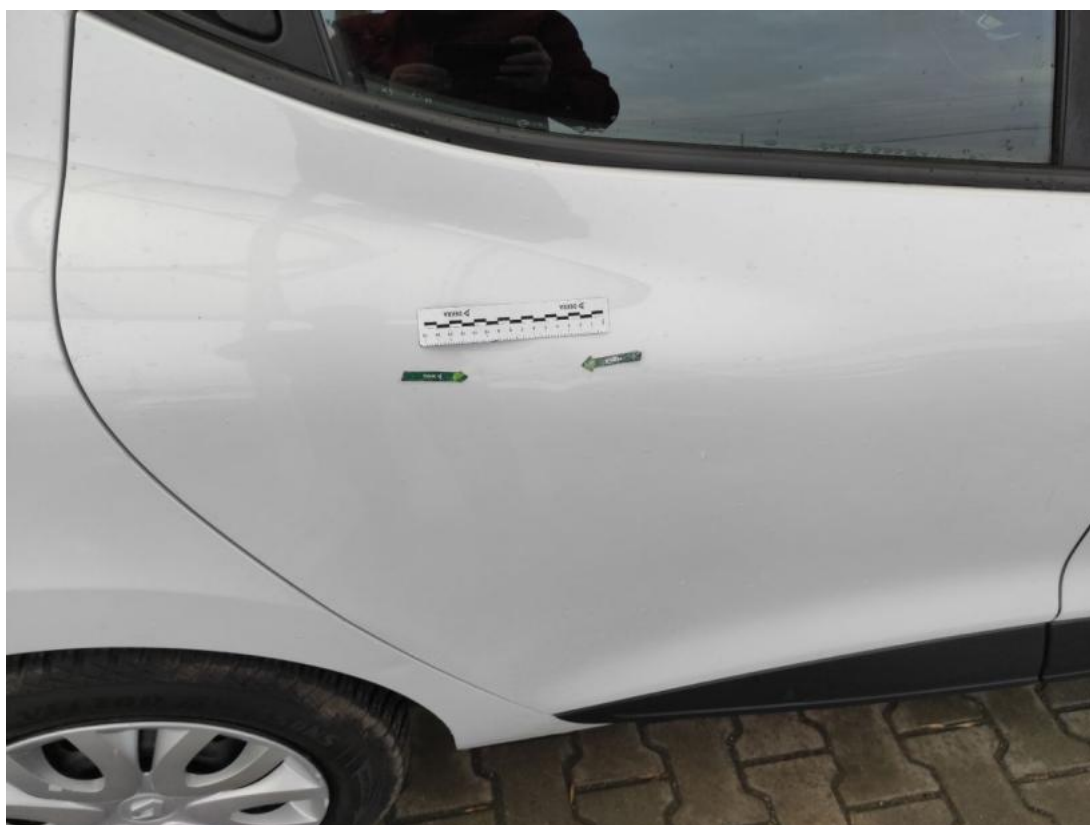
**Fot. 42**

Drzwi tylne P - zdjęcie poglądowe 1

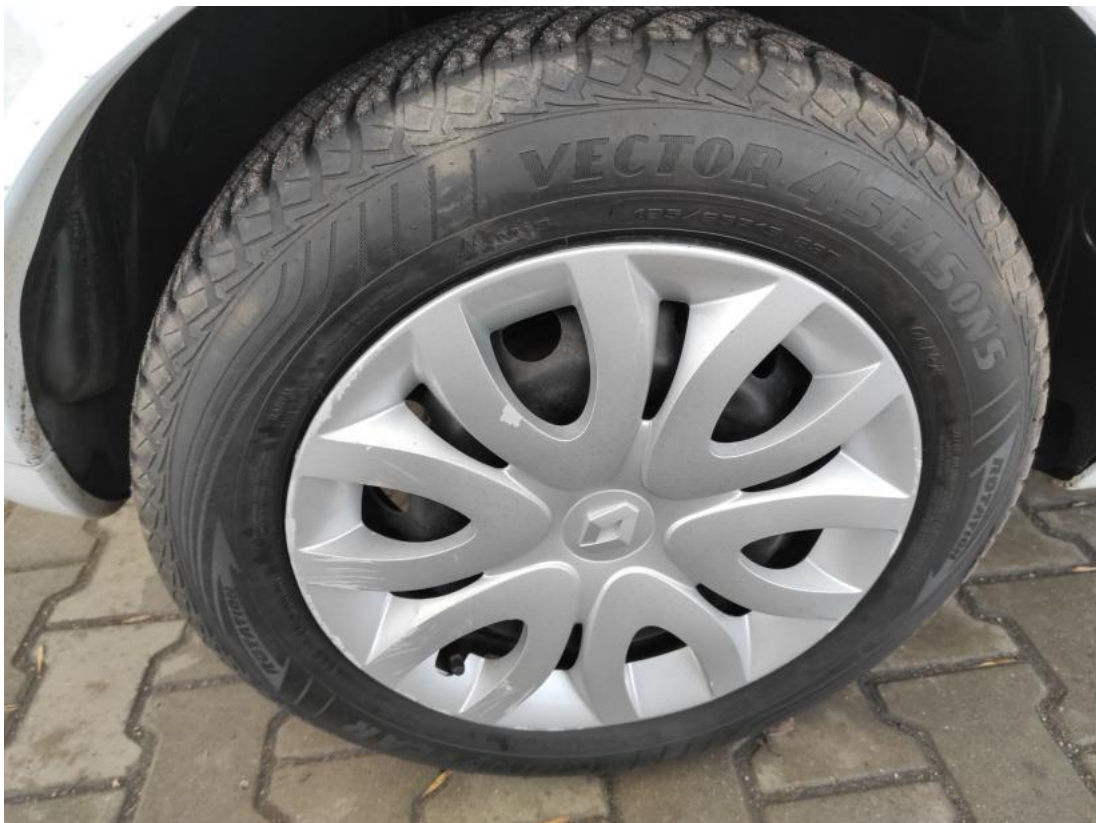
**Fot. 44**

Kołpak tylny P - zdjęcie poglądowe 1

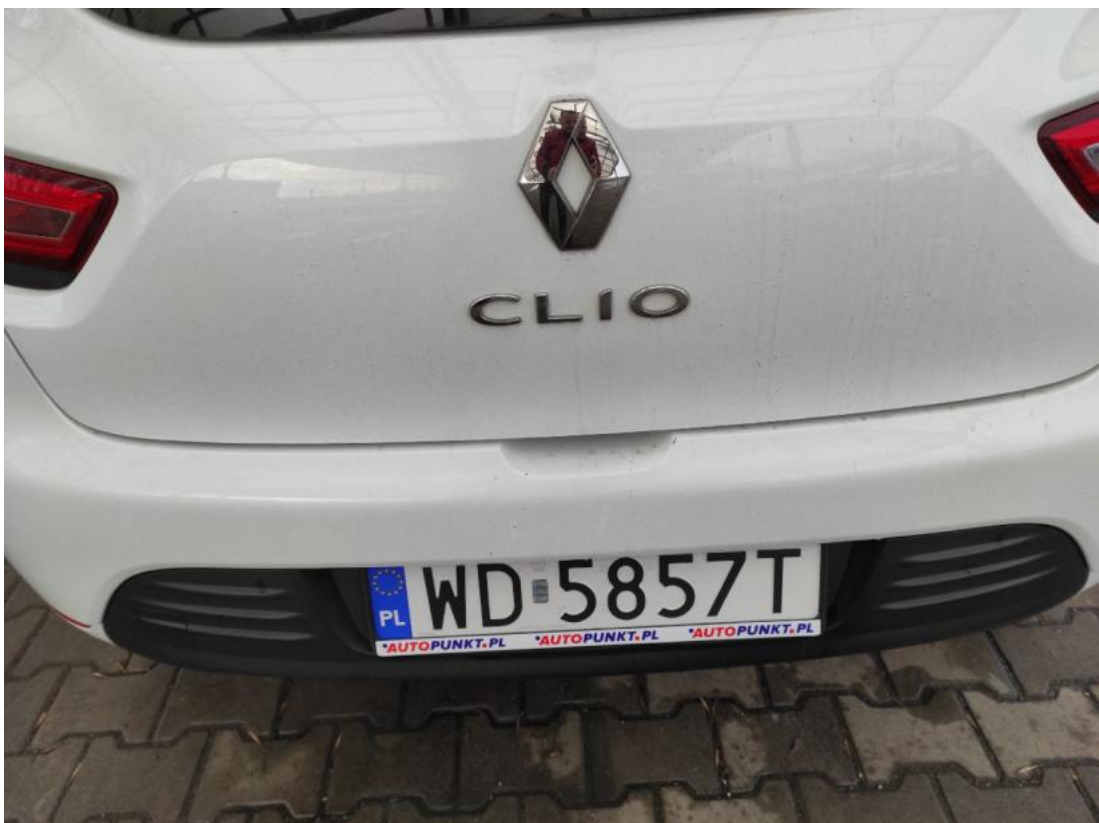
**Fot. 46**

Zderzak tylny - zdjęcie poglądowe 1

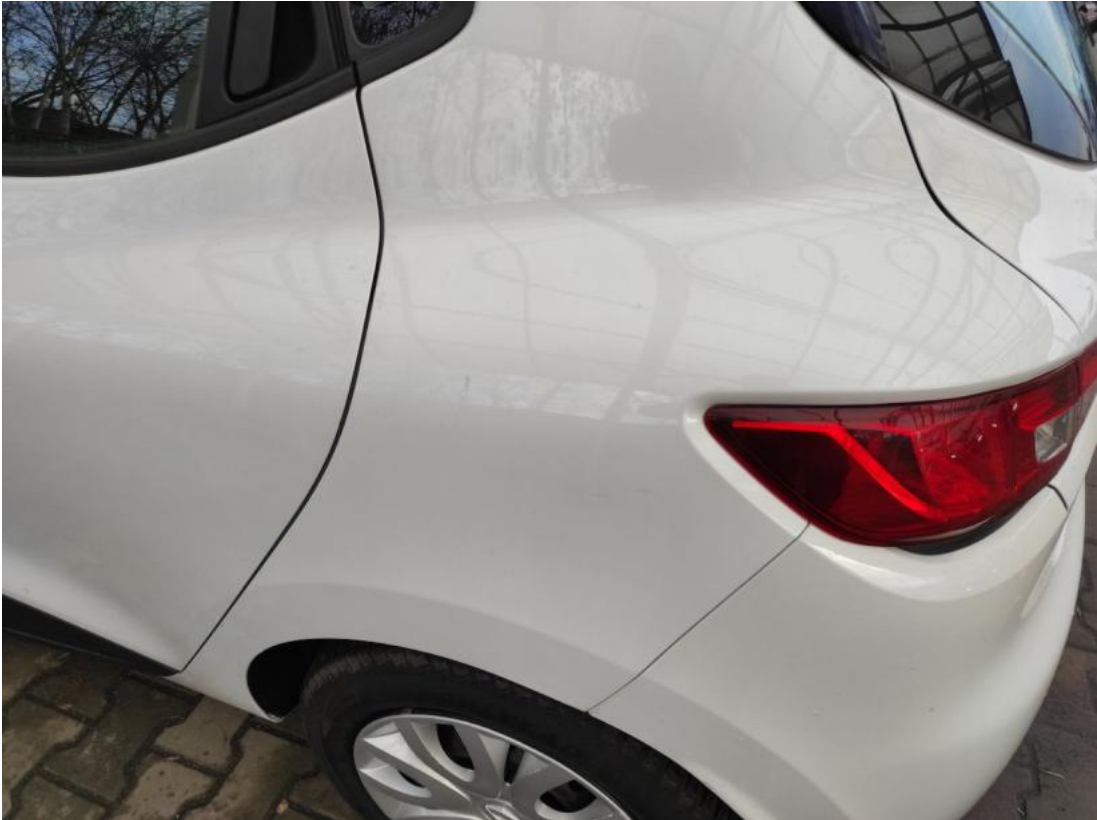
**Fot. 51**

Błotnik tylny L / Ściana boczna L - zdjęcie poglądowe 1

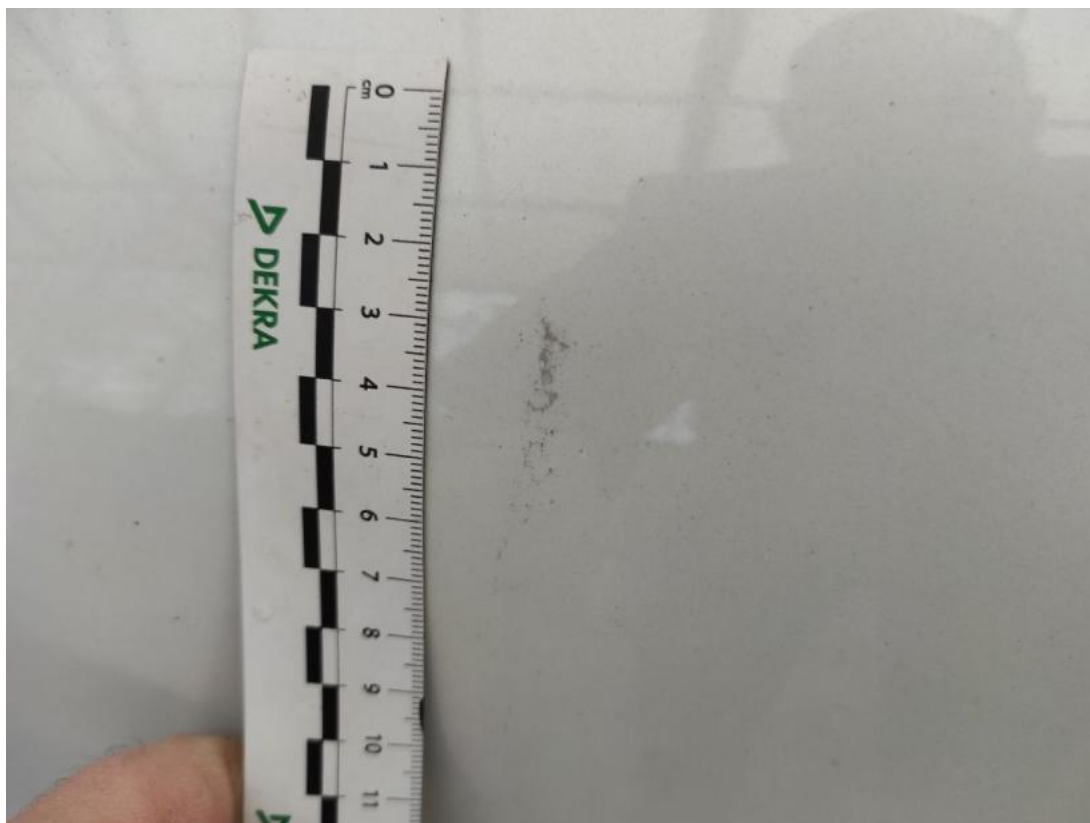
**Fot. 53**

Błotnik tylny L / Ściana boczna L - Rysa/odprysk 2

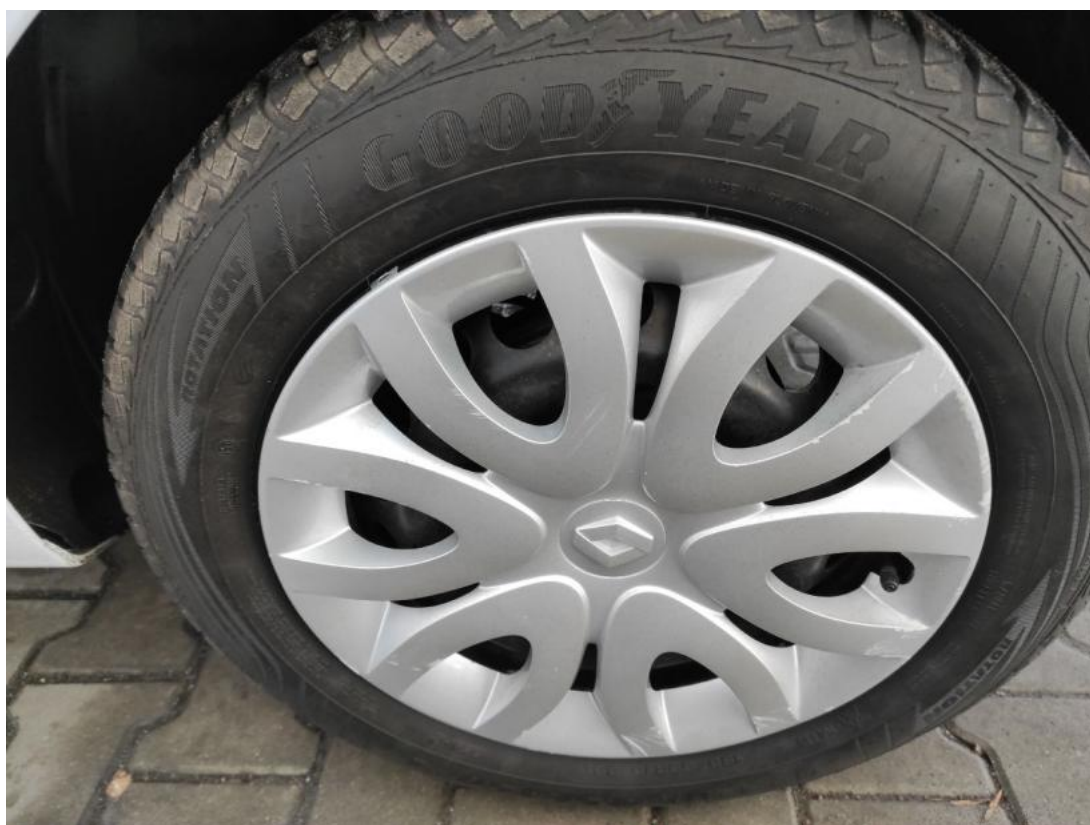
**Fot. 54**

Kołpak tylny L - zdjęcie poglądowe 1

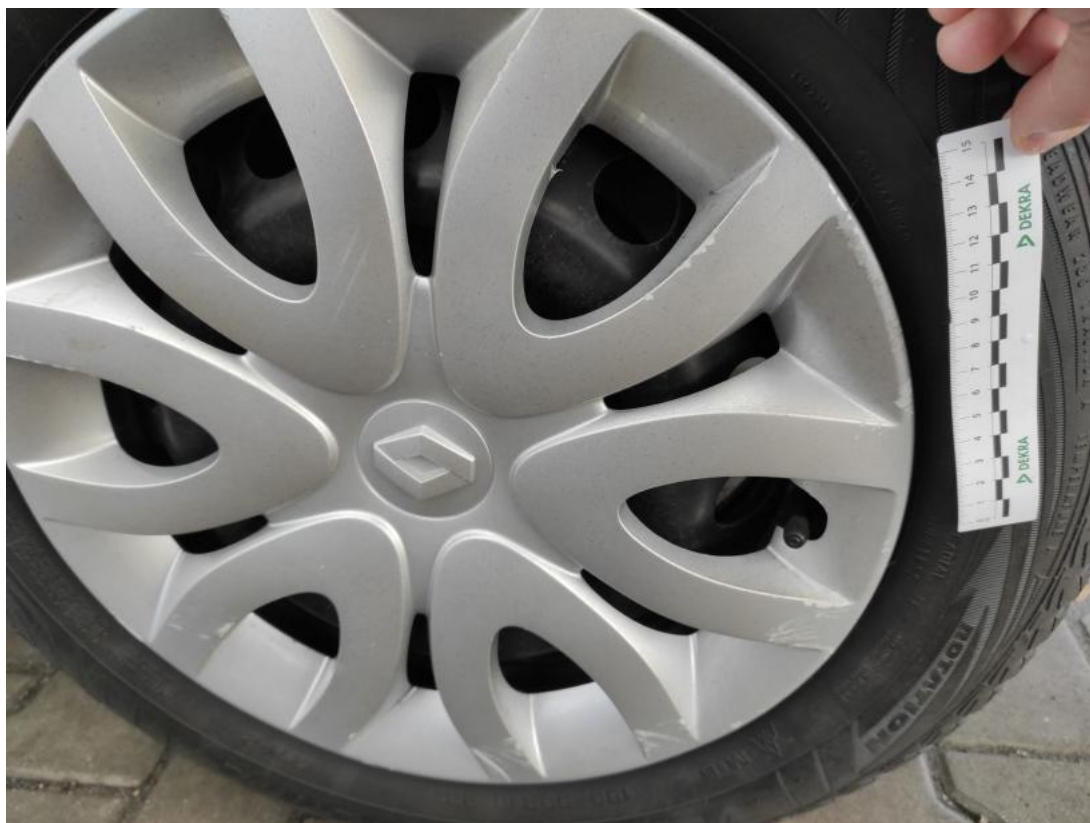
**Fot. 55**

Kołpak tylny L - Rysa/odprysk 1

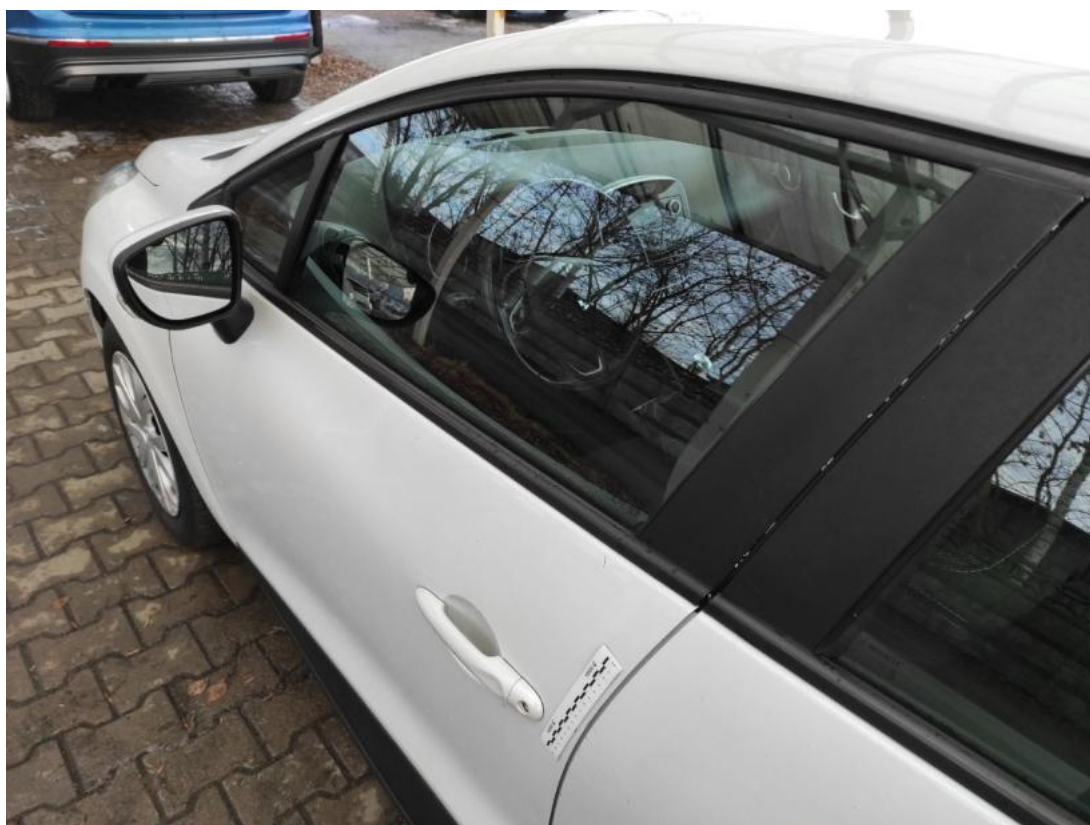
**Fot. 56**

Drzwi przed L - zdjęcie poglądowe 1

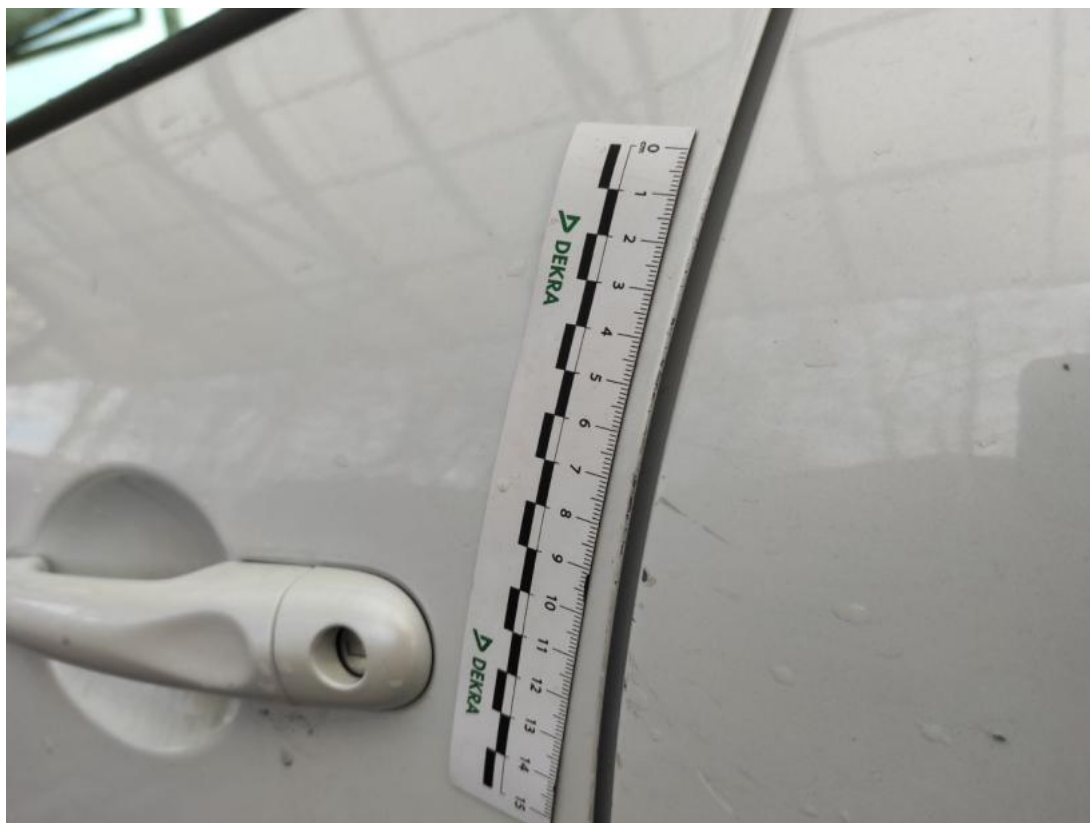
**Fot. 59**

Drzwi przed L() - Rysa/odprysk 3

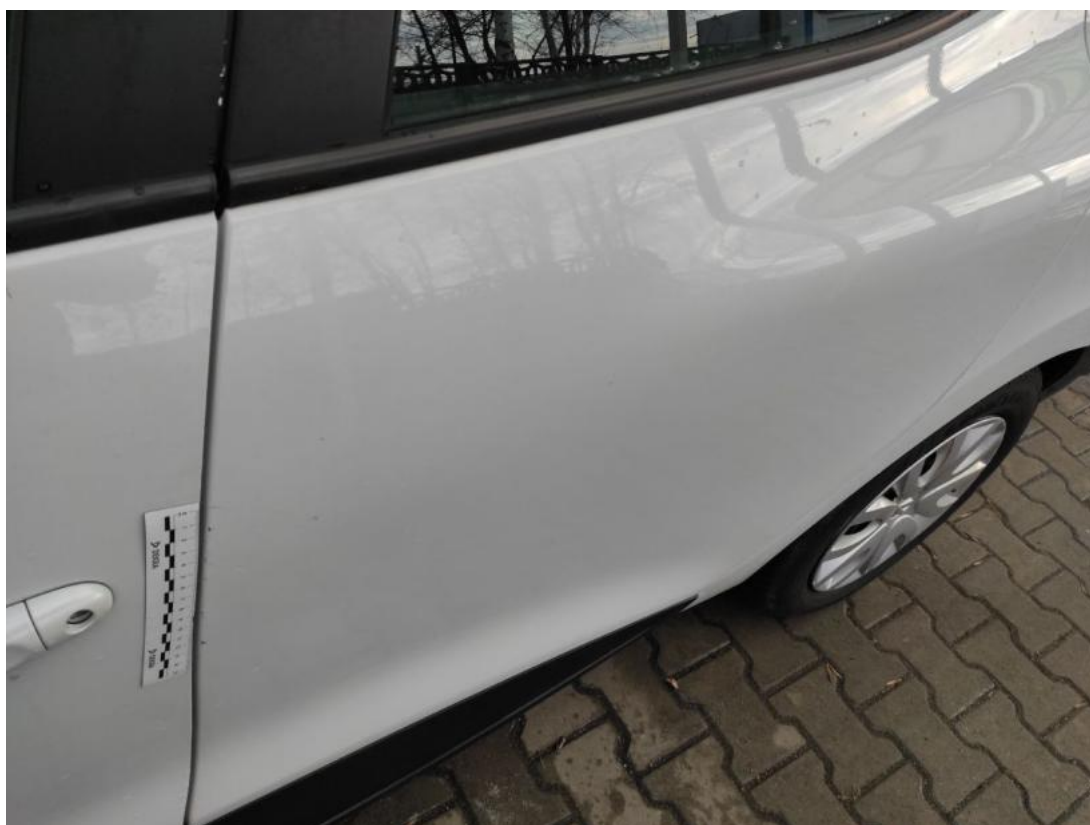
**Fot. 60**

Drzwi tylne L - zdjęcie pogładowe 1

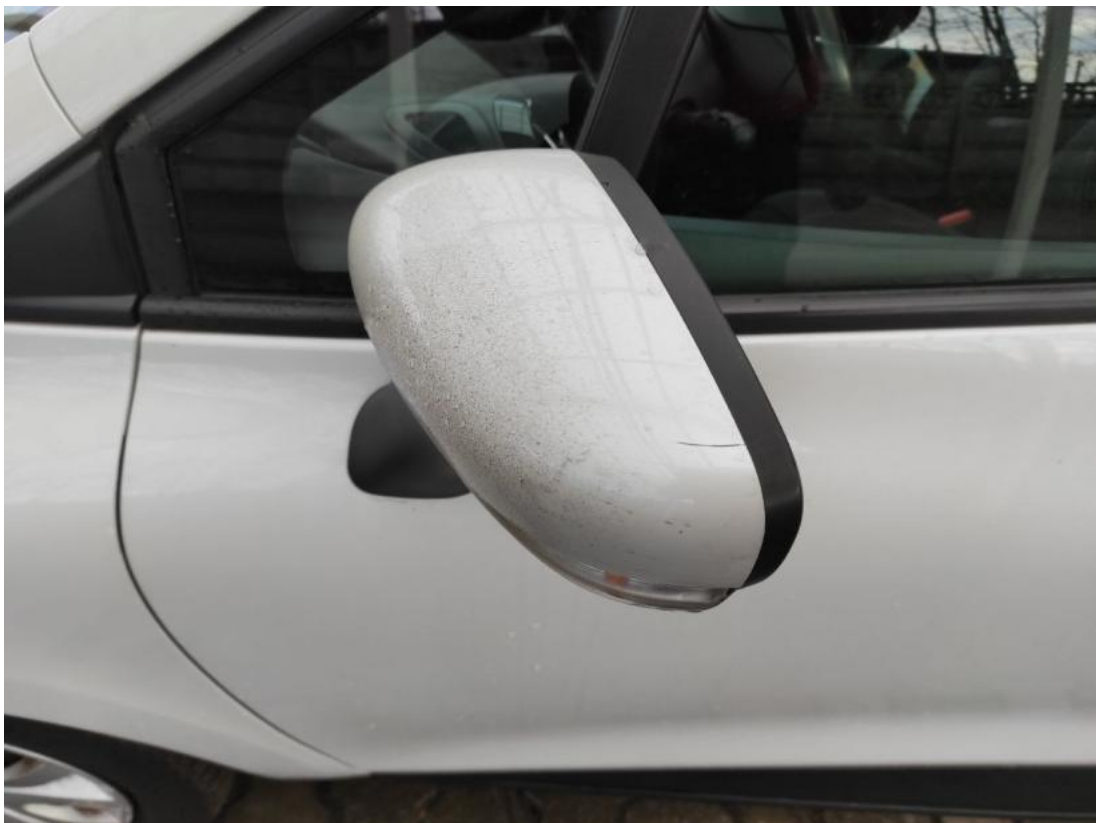
**Fot. 62**

Obudowa lusterka zew L - zdjęcie poglądowe 1

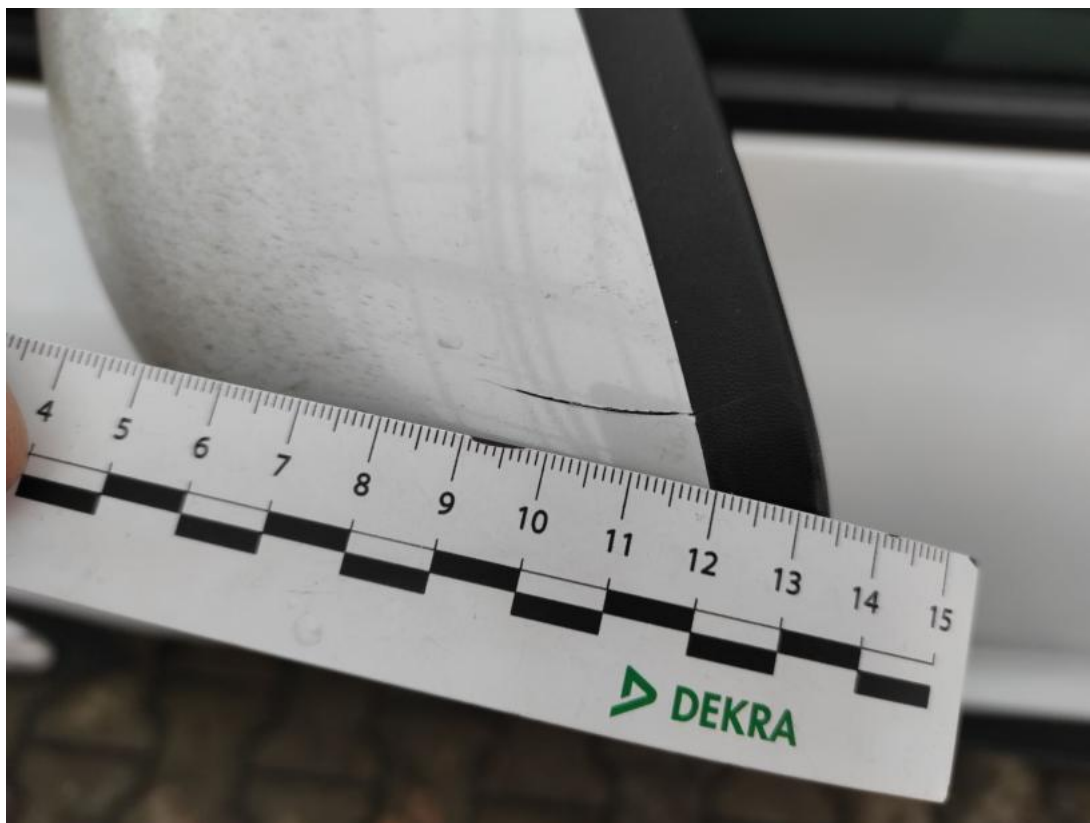
**Fot. 63**

Obudowa lusterka zew L - Rysa/odprysk 1

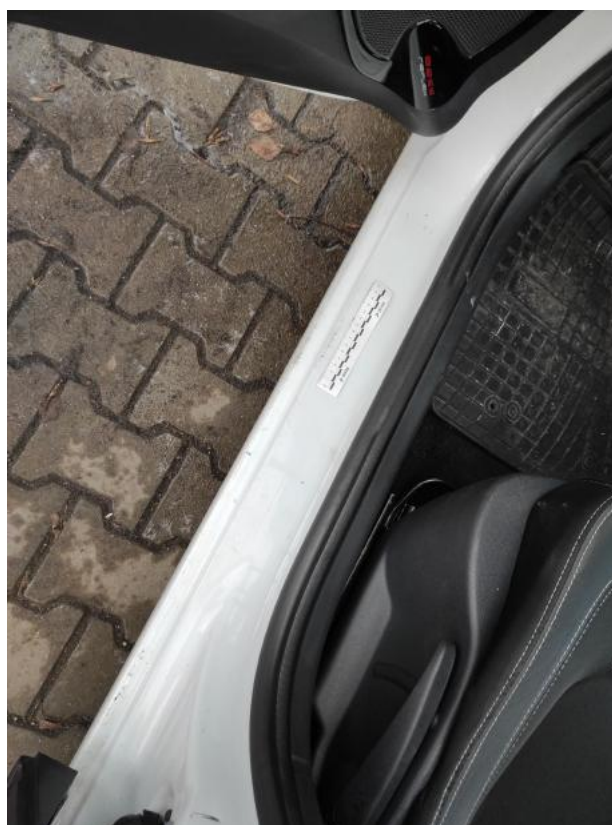
**Fot. 64**

Próg L - zdjęcie poglądowe 1

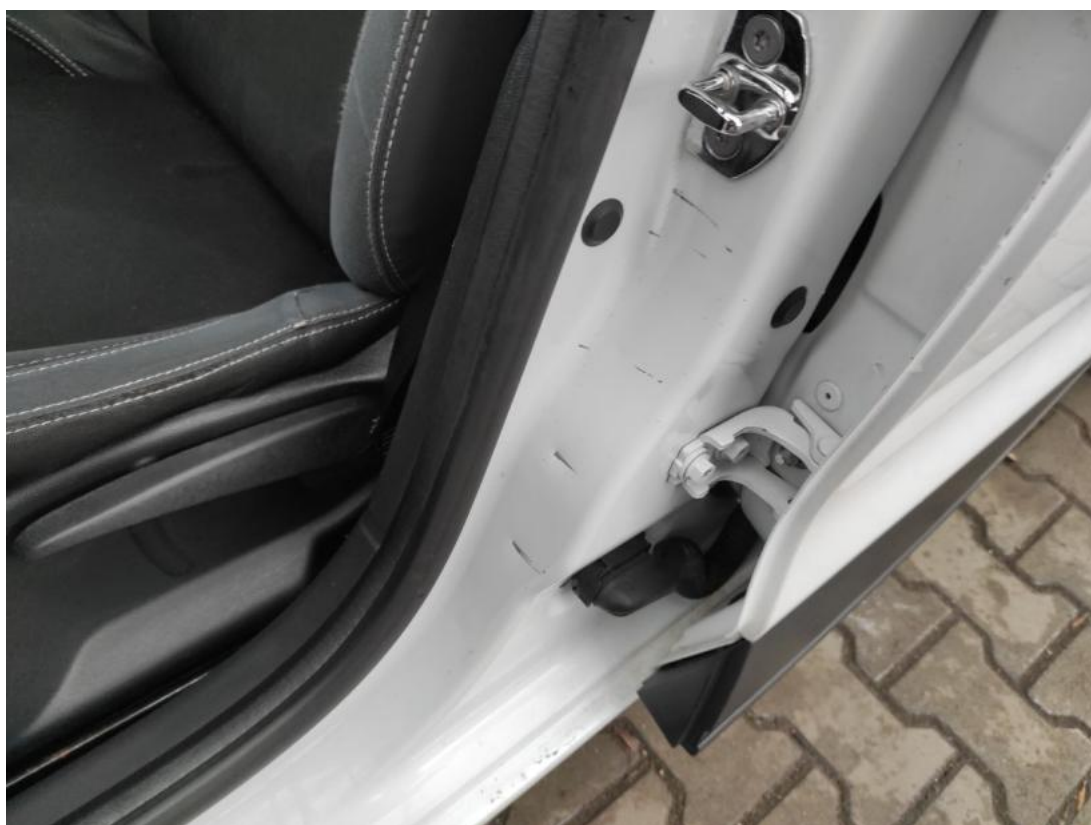
**Fot. 66**

Słupek środkowy L - zdjęcie poglądowe 1

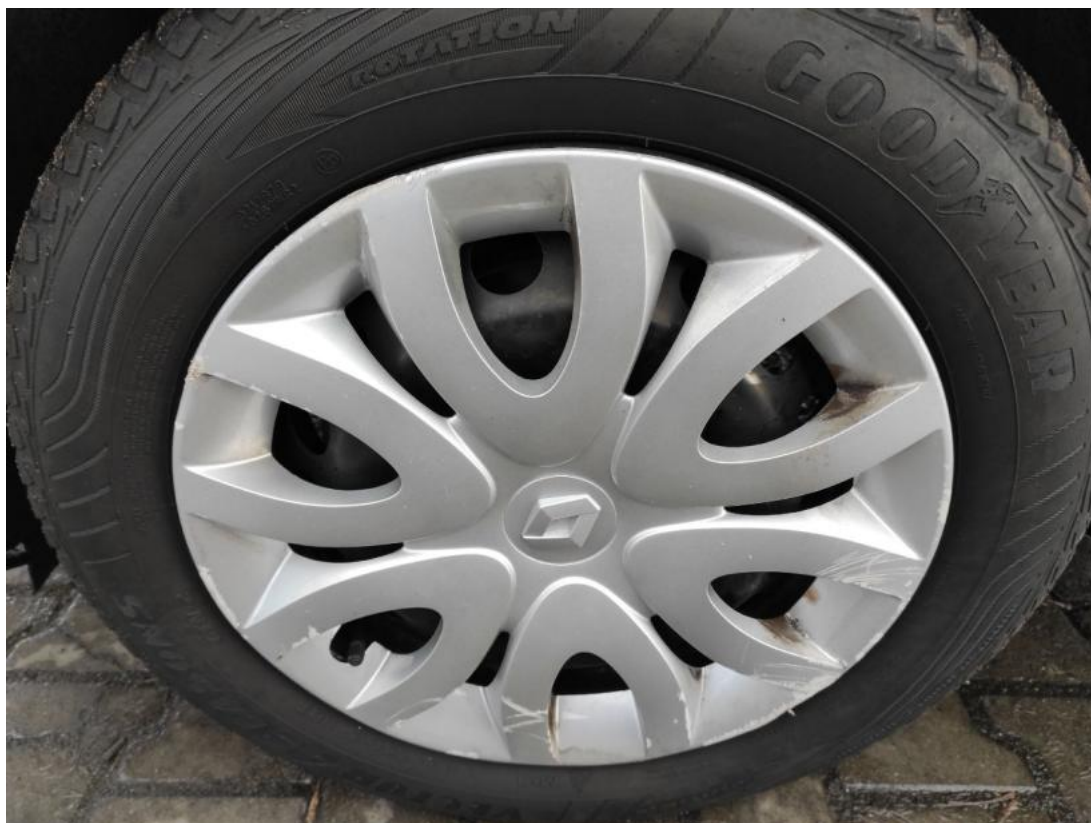
**Fot. 69**

Kołpak przedni L - zdjęcie pogładowe 1

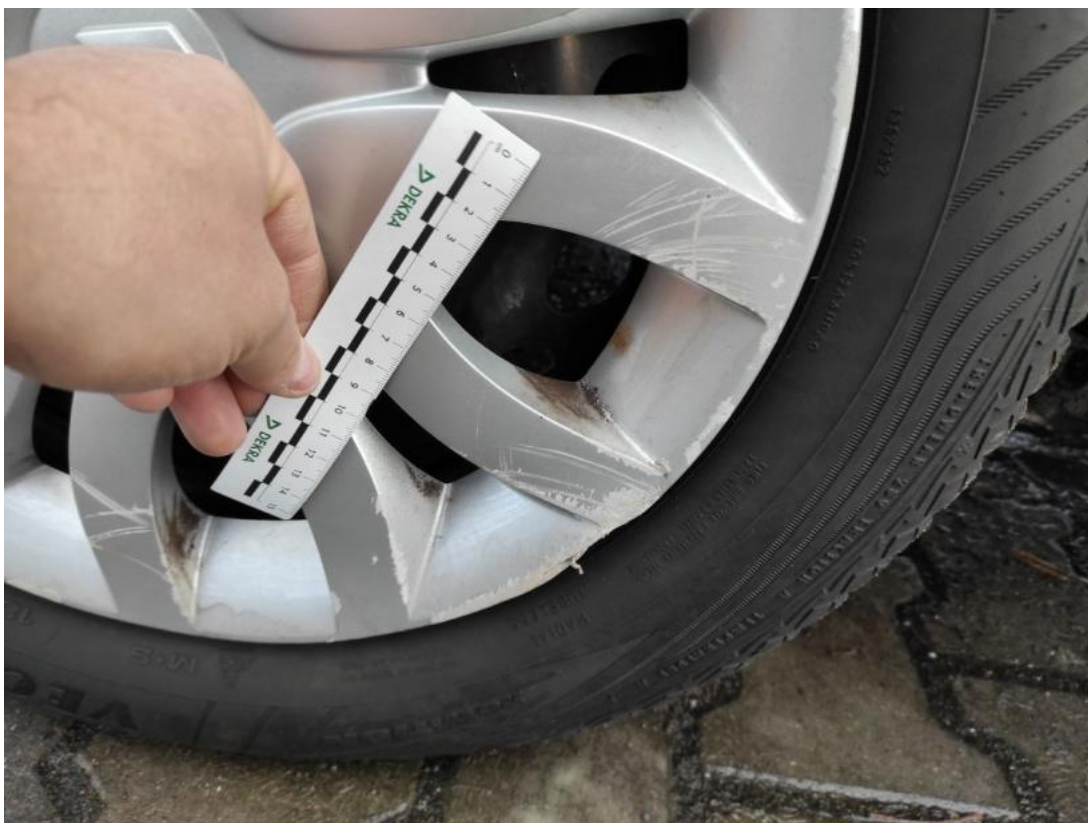
**Fot. 71**

Kołpak przedni L - Rysa/odprysk 2

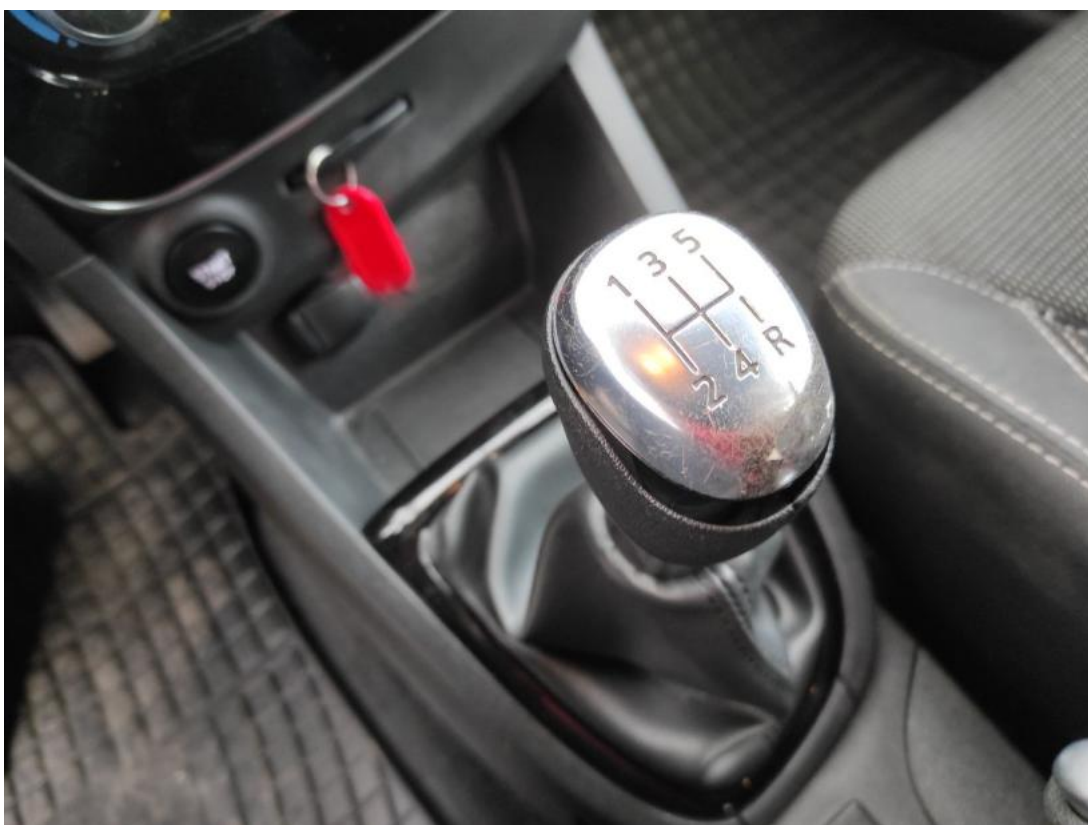
**Fot. 72**

Gałka dźwigni zmiany biegów - zdjęcie poglądowe 1

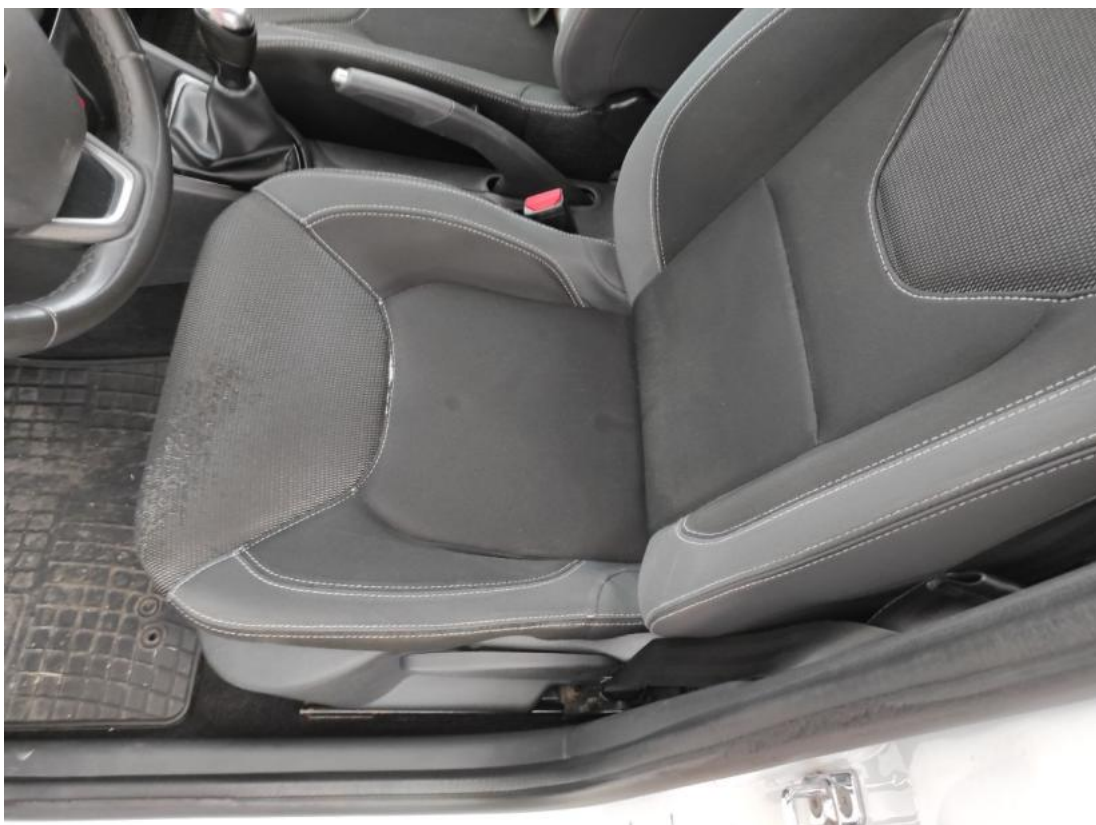
**Fot. 74**

| Poz. | Nazwa pozycji | Opis uszkodzeń | Kwalifik. | Naprawa [rbg] |
|---|---|---|---|---|
| 4 | Tapicerka siedziska 1.rząd L | pęknięcie/rozerwanie | WY | 0.7 |

Fotel prz. lew. - zdjęcie poglądowe 1

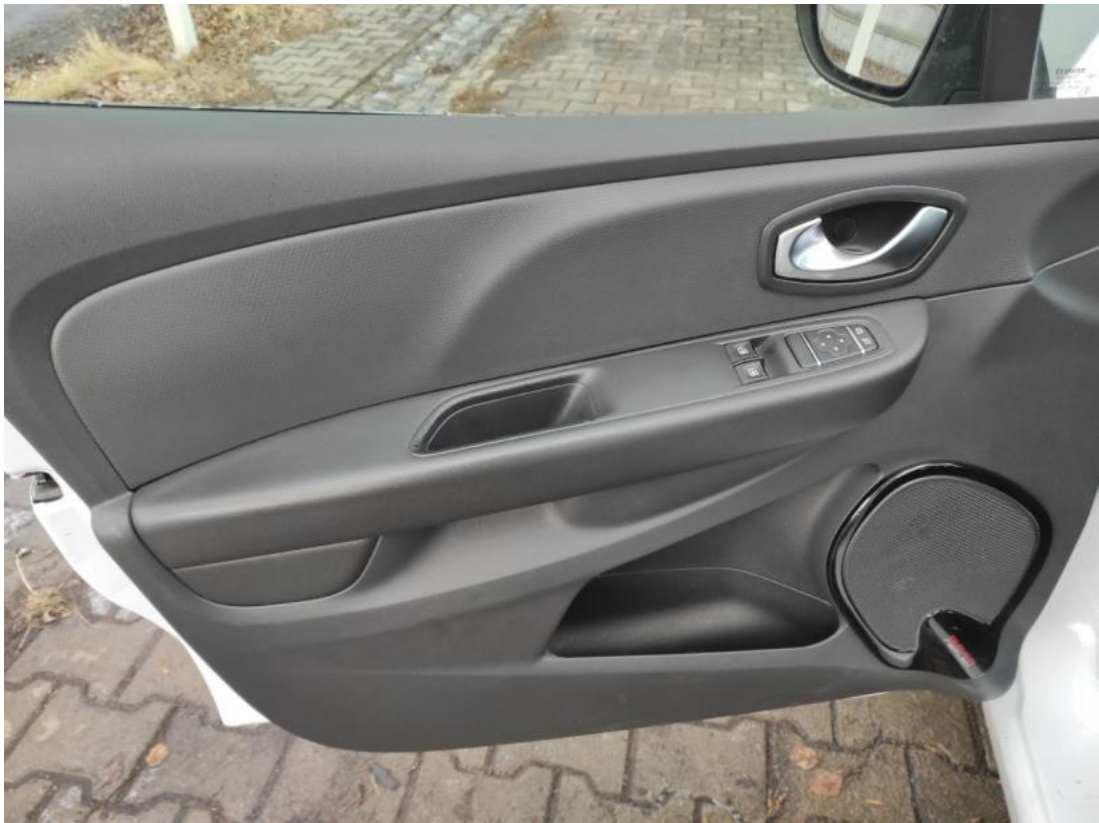
**Fot. 77**

Tapicerka drzwi przednich L - zdjęcie pogładowe 1

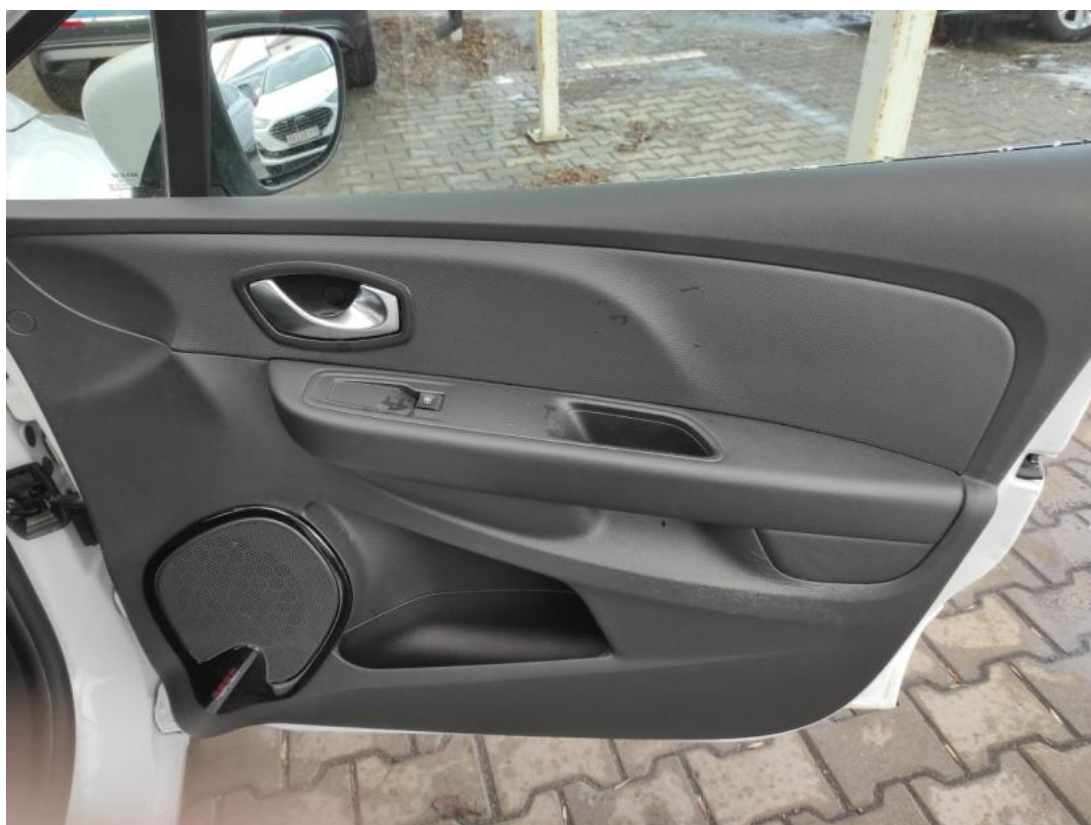
**Fot. 80**

Tapicerka drzwi przednich P - zdjęcie poglądowe 1

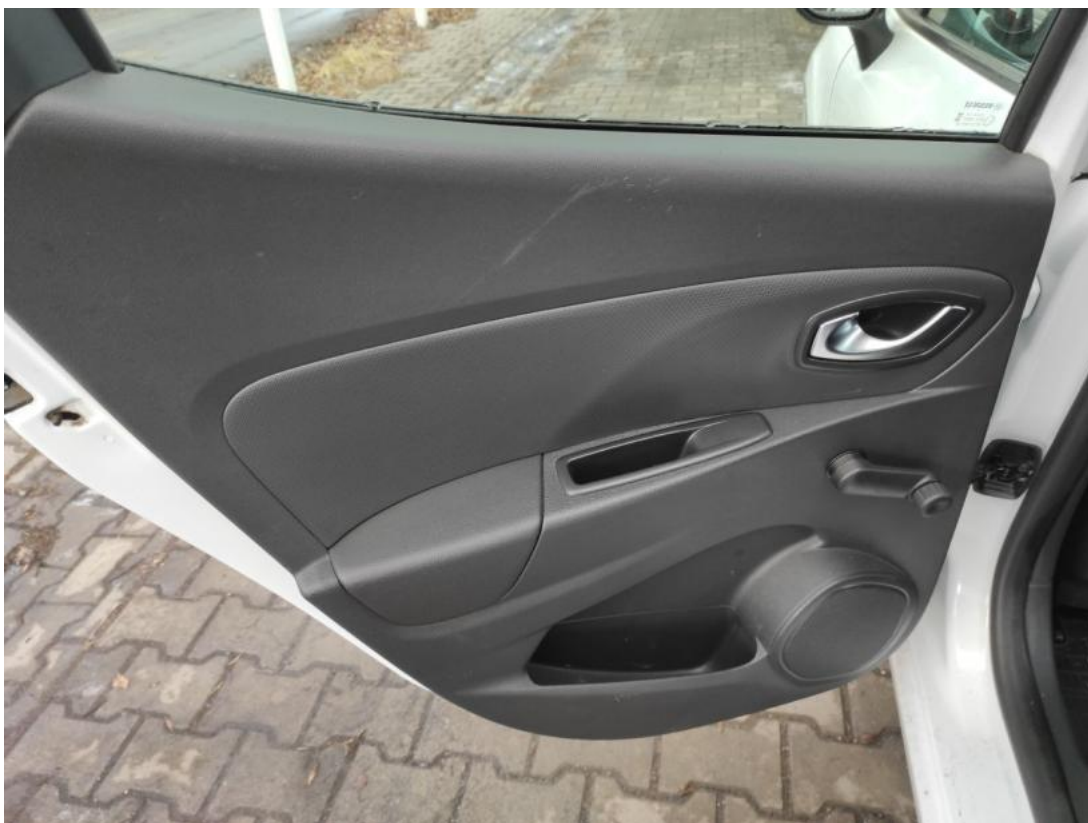
**Fot. 83**

Tapicerka drzwi tylnych L - zdjęcie poglądowe 1

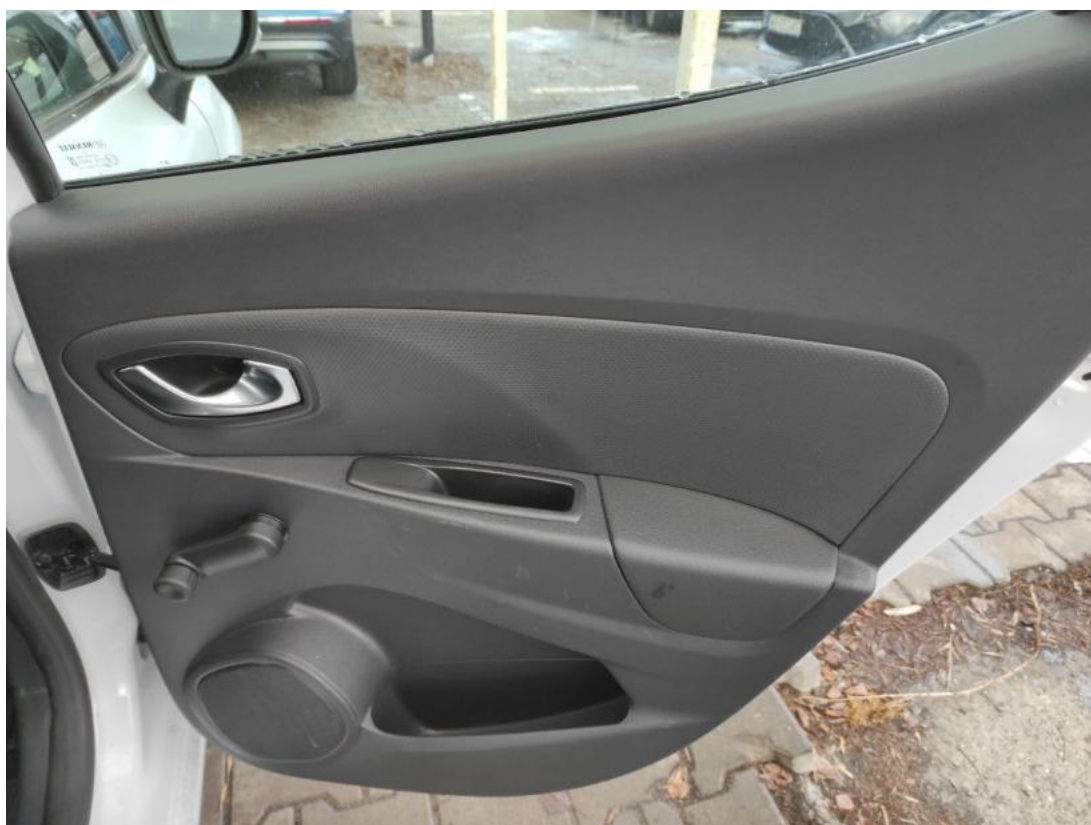
**Fot. 86**

Tapicerka drzwi tylnych P - zdjęcie poglądowe 1
