## Raport z oględzin pojazdu

| Numer raportu | 09792/2/26-15201 | Data raportu | 12-02-2026 |

| Marka, model | RENAULT Clio IV 16-20 |
| Numer rejestracyjny | WD5857T |

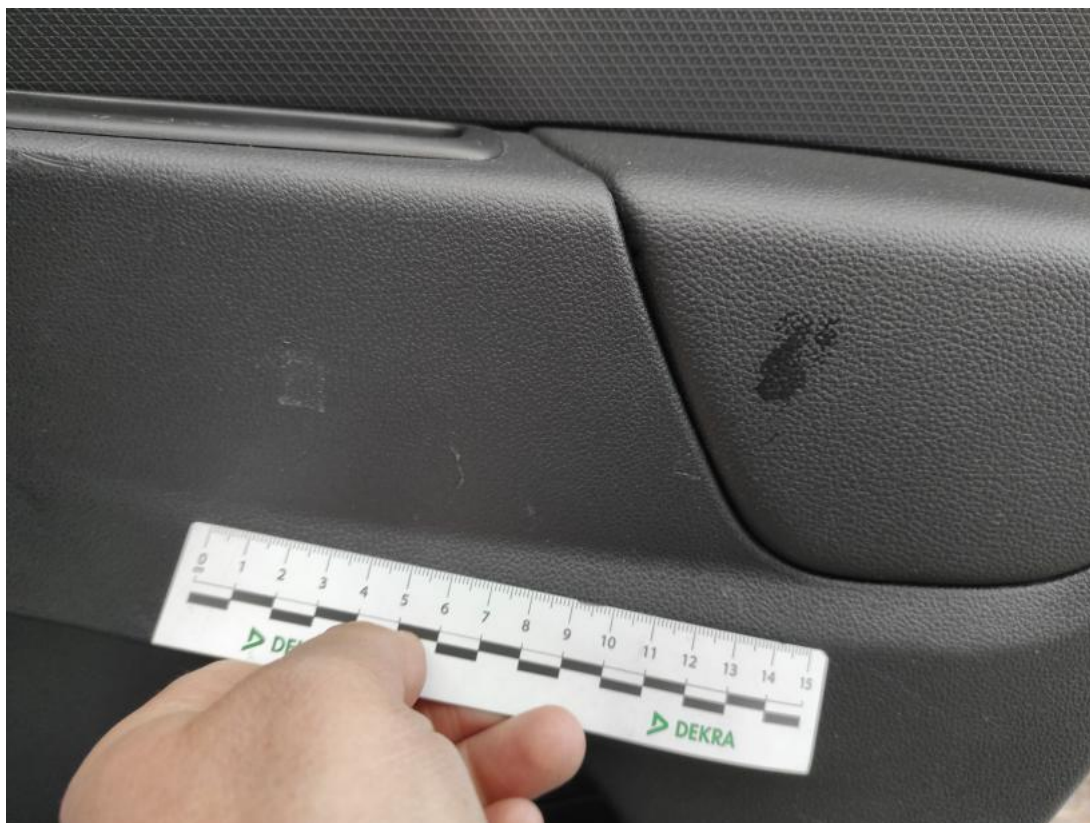
**Fot. 87**

Tapicerka drzwi tylnych P - Rysa/odprysk 1

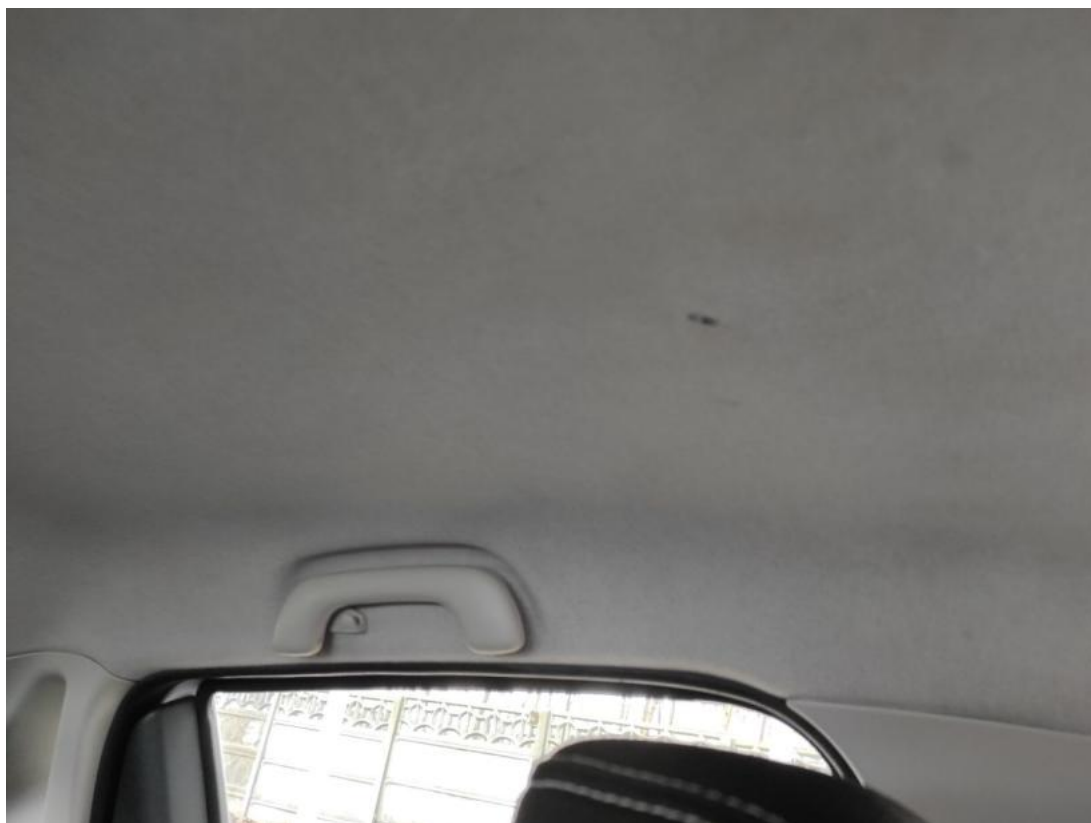
**Fot. 89**

Podsufitka - zdjęcie poglądowe 1

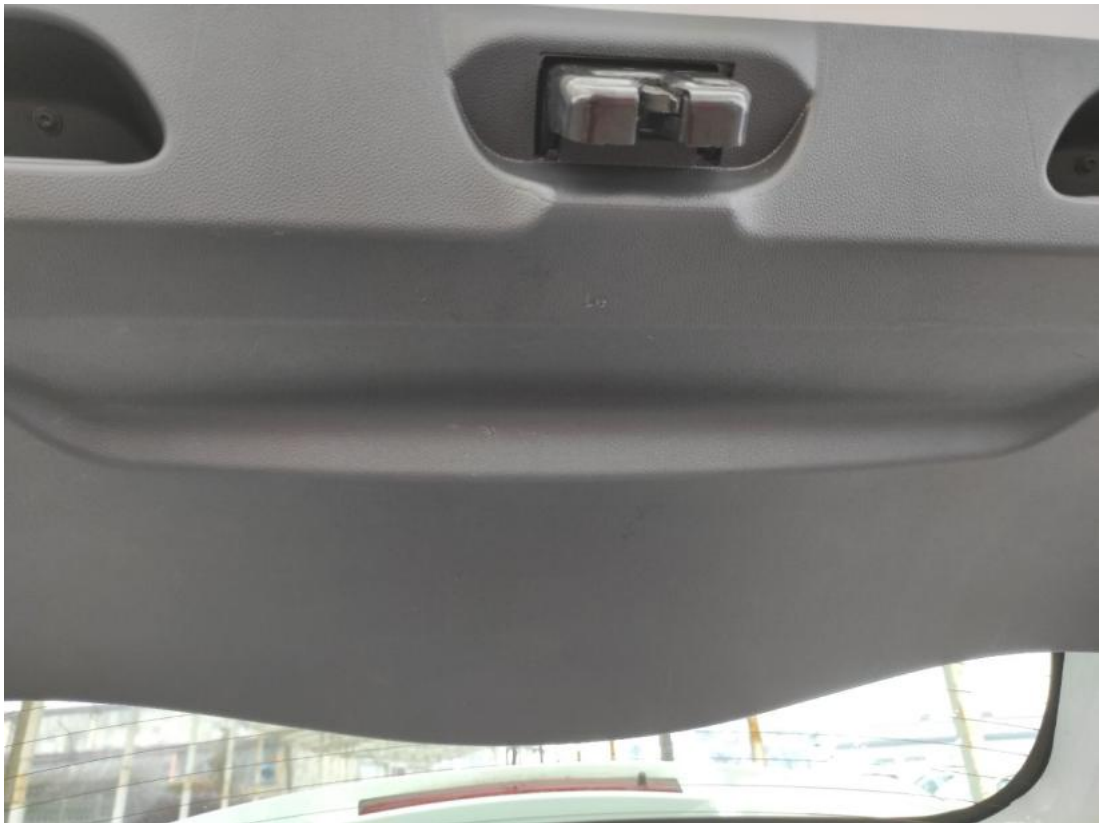
**Fot. 91**

Wykładzina pokrywy tylnej - zdjęcie pogładowe 1
