## Raport z oględzin pojazdu

| Numer raportu | 218200/2/26-11401 | Data raportu | 19-02-2026 |

| Numer identyfikacyjny (VIN) | <b>TMBEP6NJ1JZ159659</b> |
| Marka, model | SKODA Fabia III Hatchback 14... |

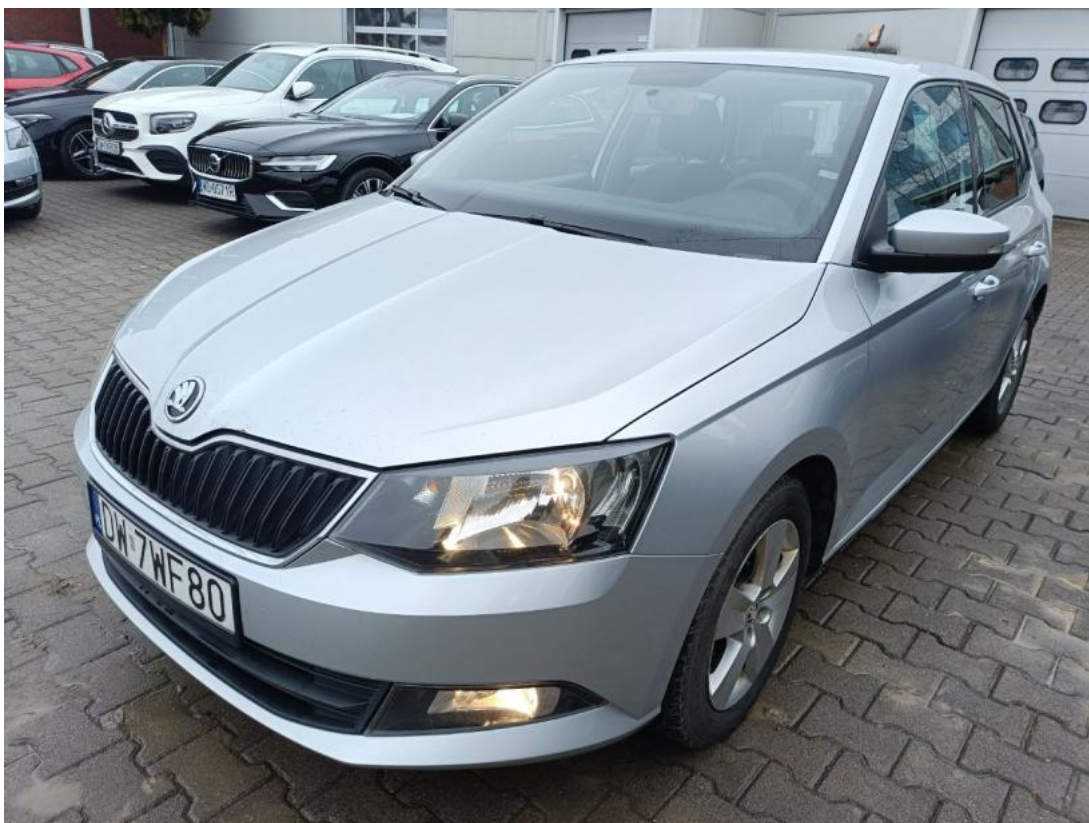
**Fot. 1**

Przekątna przednia lewa

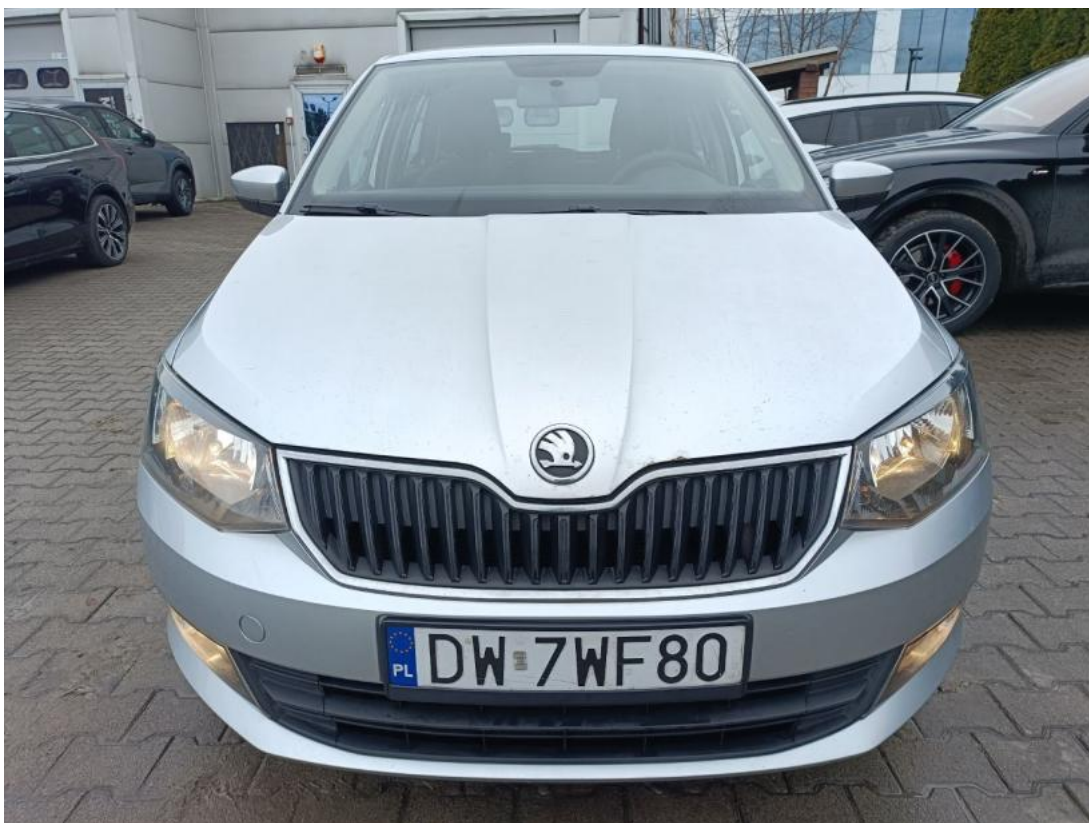
**Fot. 2**

Przód

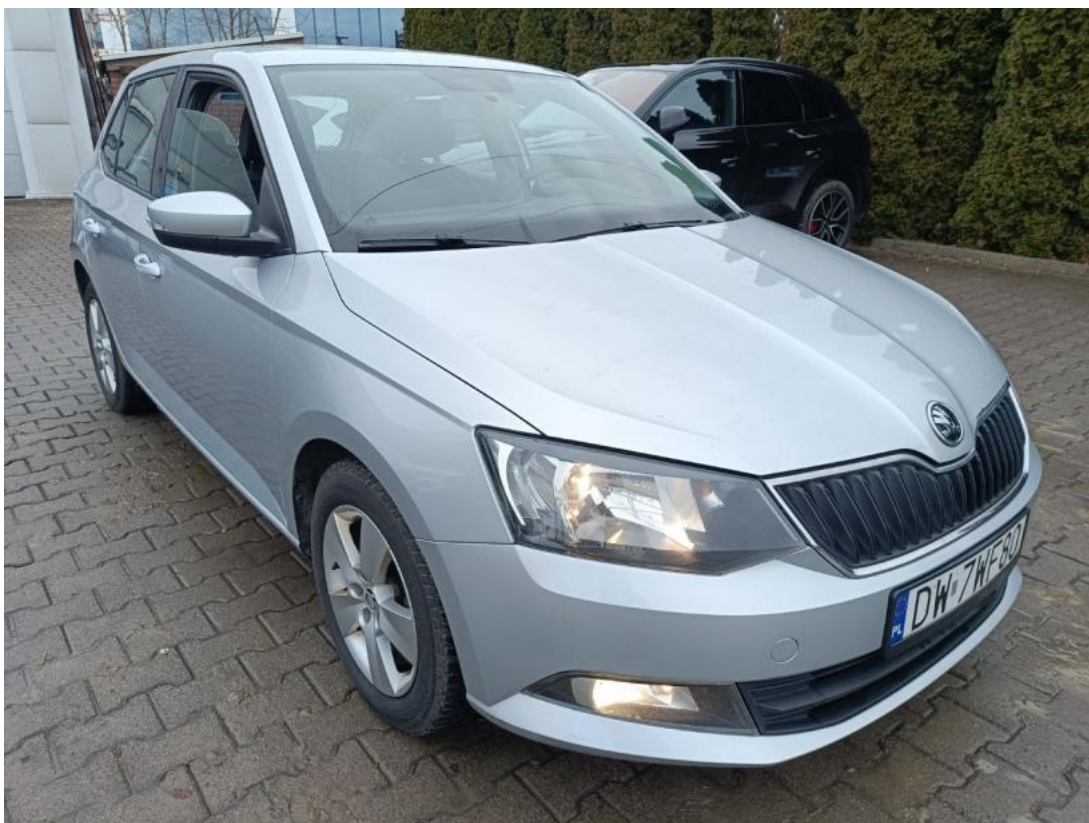
**Fot. 3**

Przekątna przednia prawa

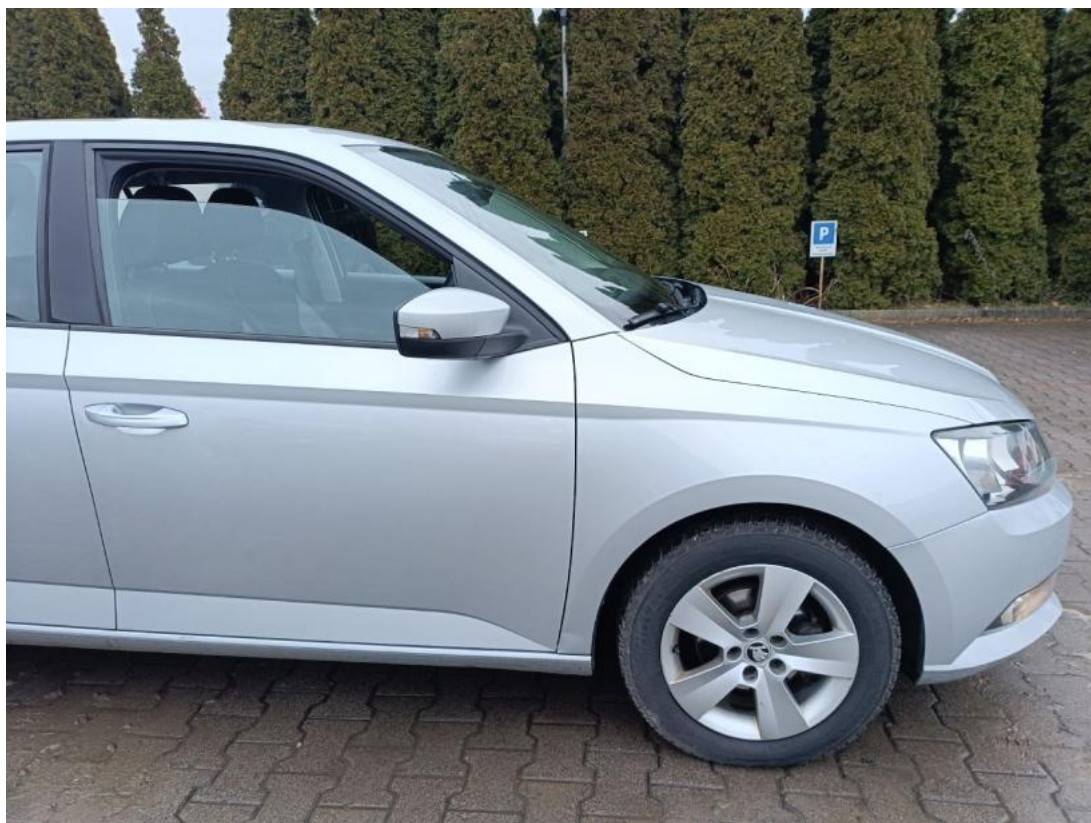
**Fot. 5**

Bok prawy z przodu

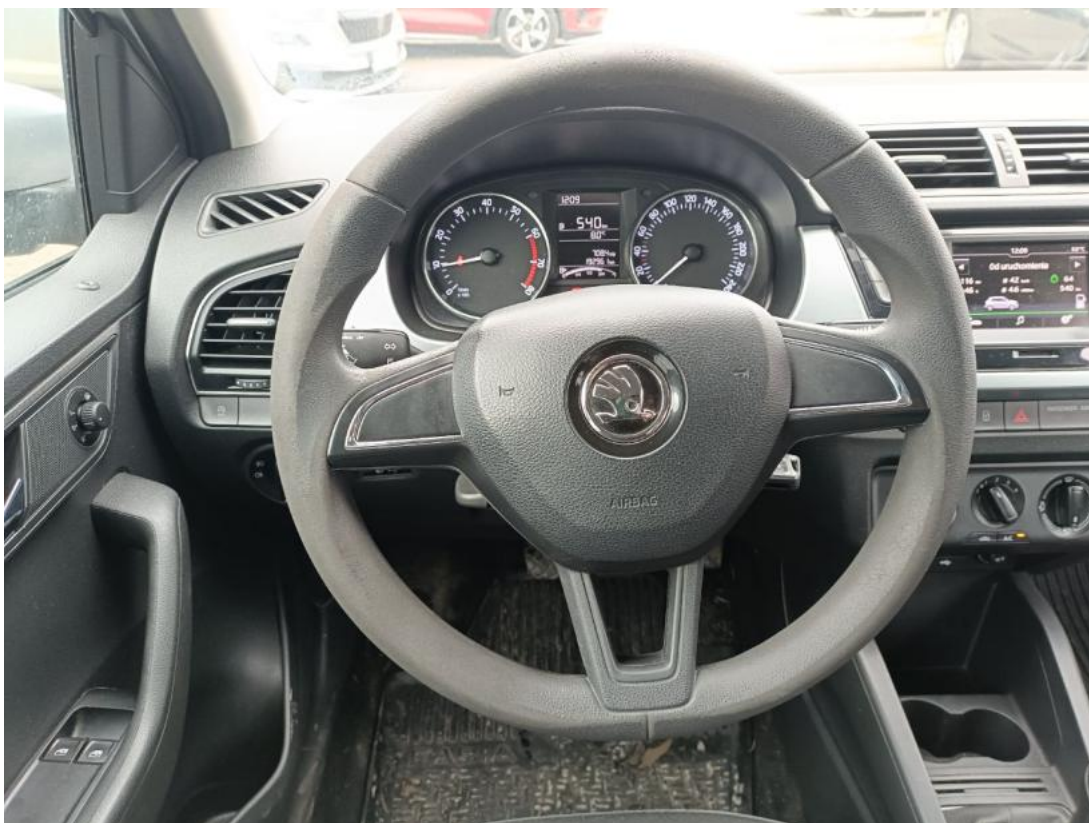
**Fot. 21**

Kierownica (na wprost)

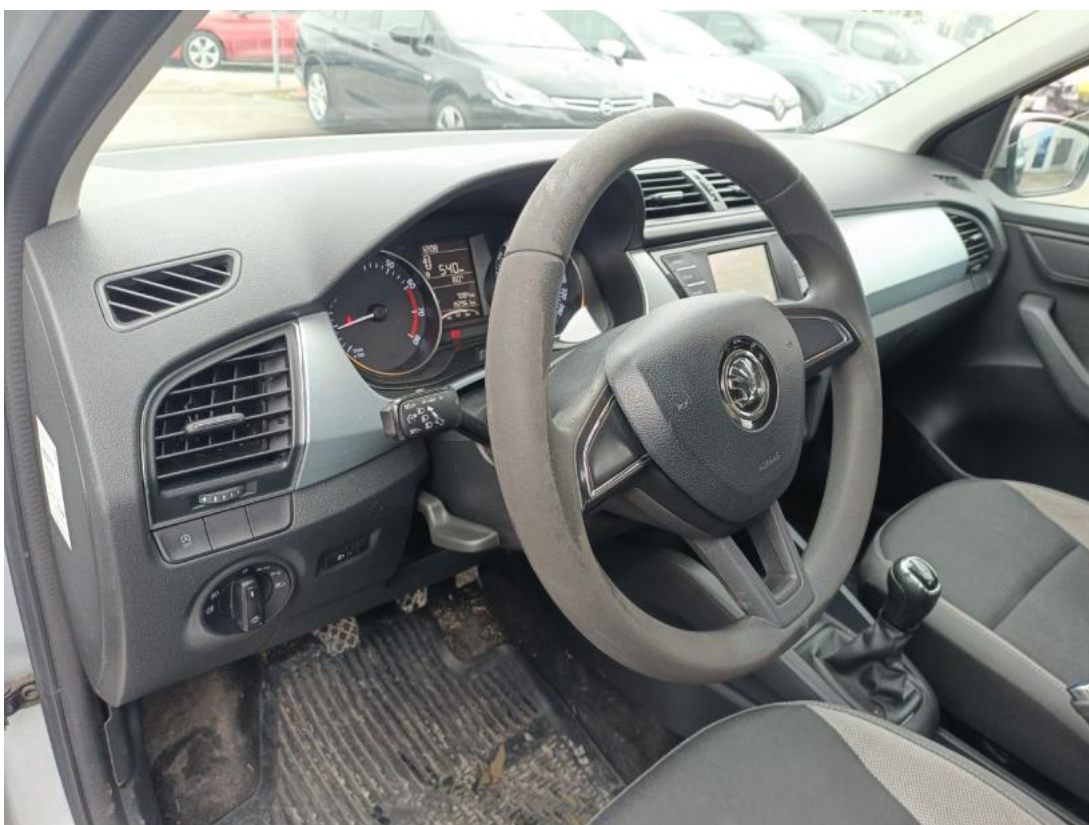
**Fot. 22**

Kierownica z lewej strony

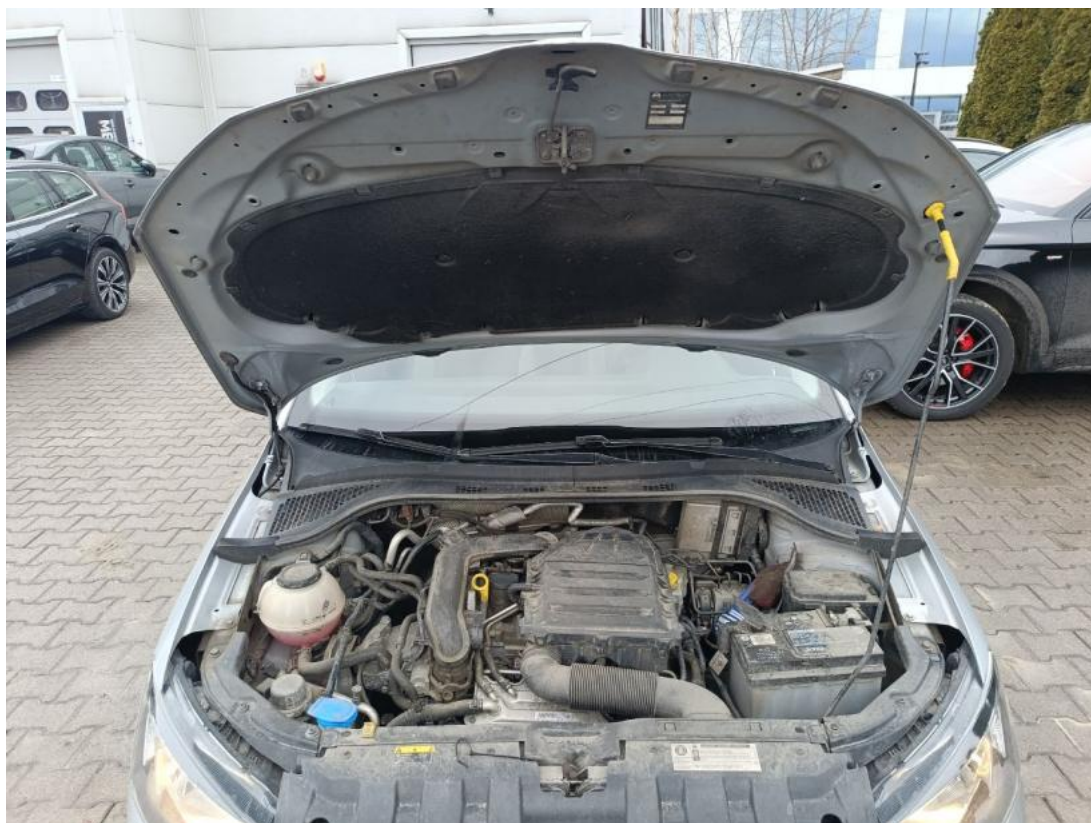
**Fot. 23**

Komora silnika

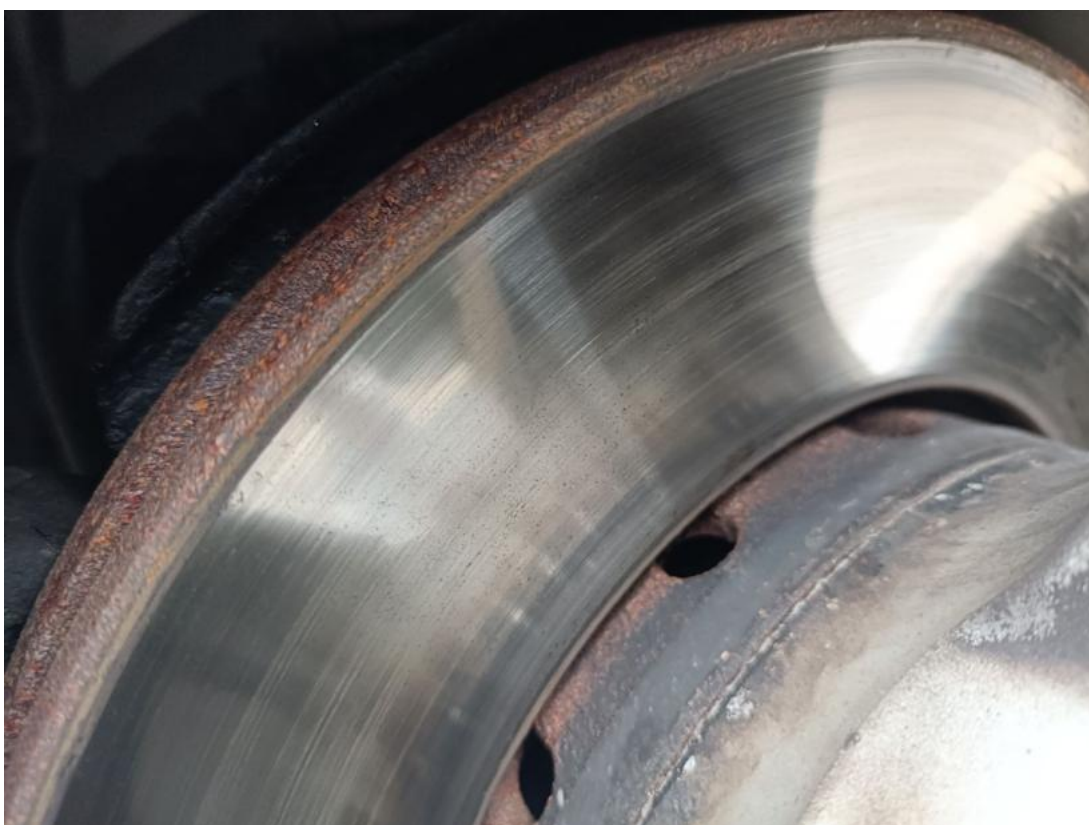
**Fot. 28**

Tarcza hamulcowa przednia lewa

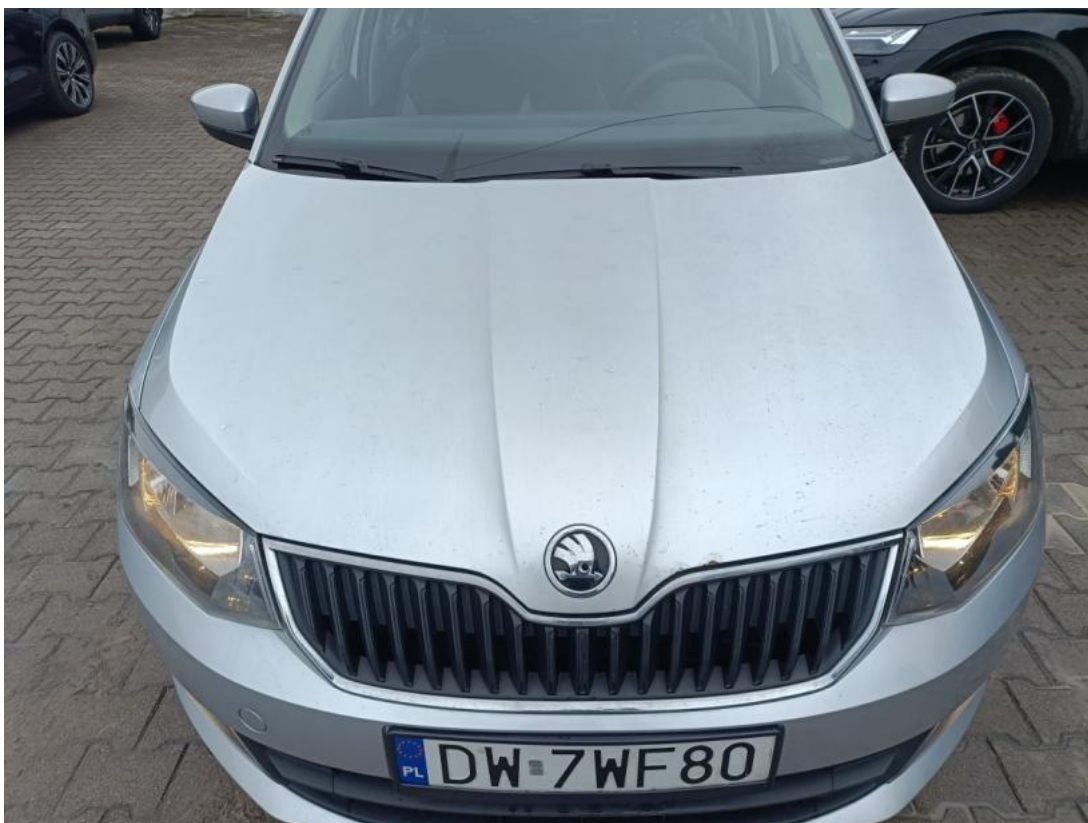
**Fot. 49**

Pokrywa komory silnika - zdjęcie poglądowe 1

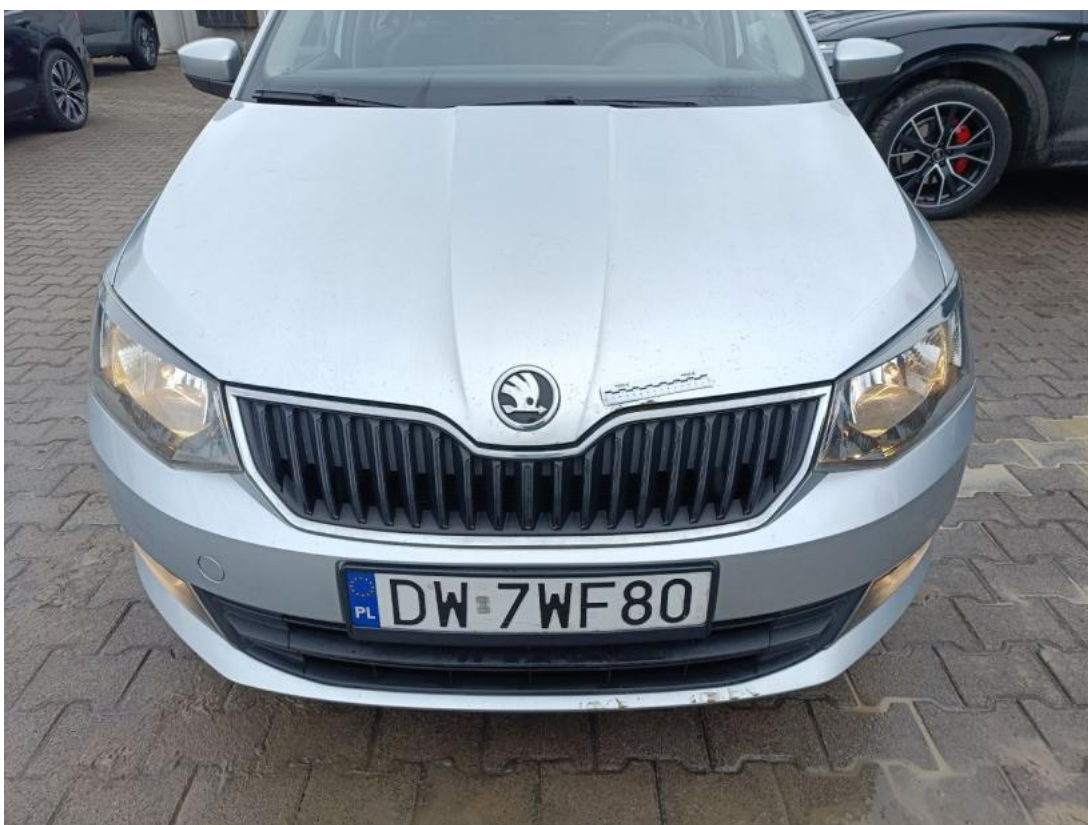
**Fot. 50**

Pokrywa komory silnika - zdjęcie poglądowe 2

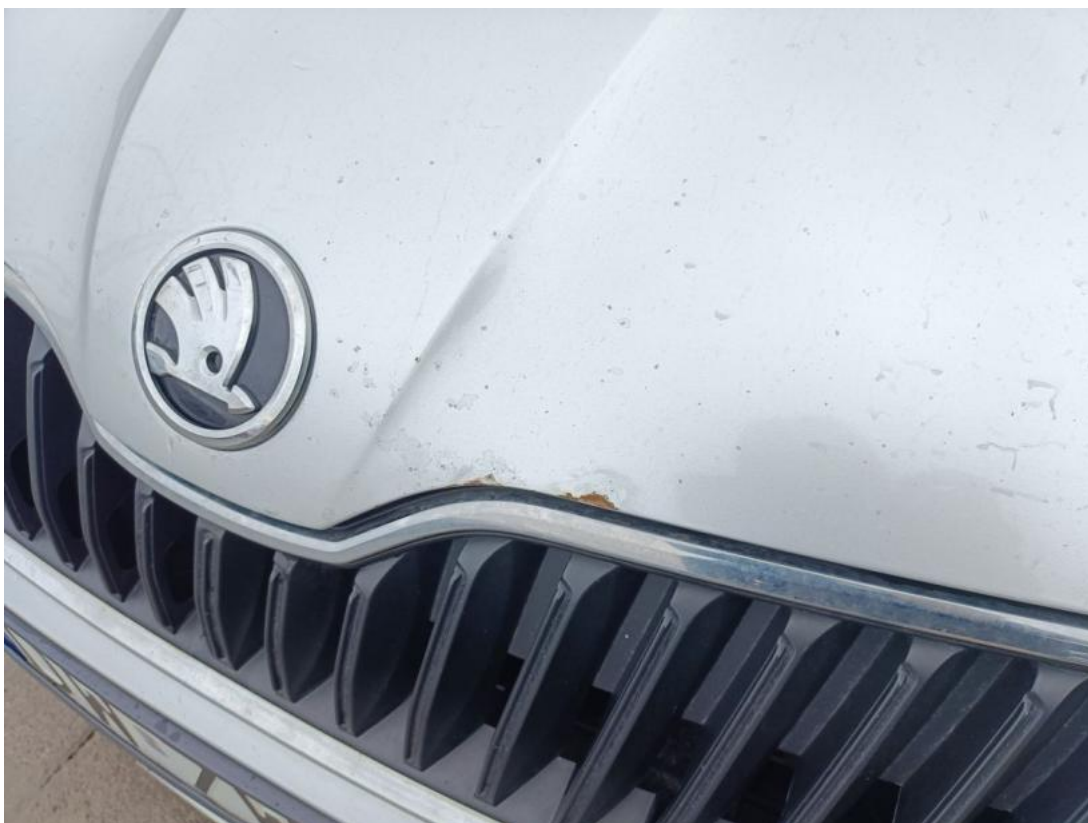
**Fot. 53**

| Poz. | Nazwa pozycji | Opis uszkodzeń | Kwalifik. | Naprawa [rbg] |
|---|---|---|---|---|
| 2 | Pokrywa przednia | ślady korozji | NA | 0.5 |

Pokrywa komory silnika() - Rysa/odprysk 3

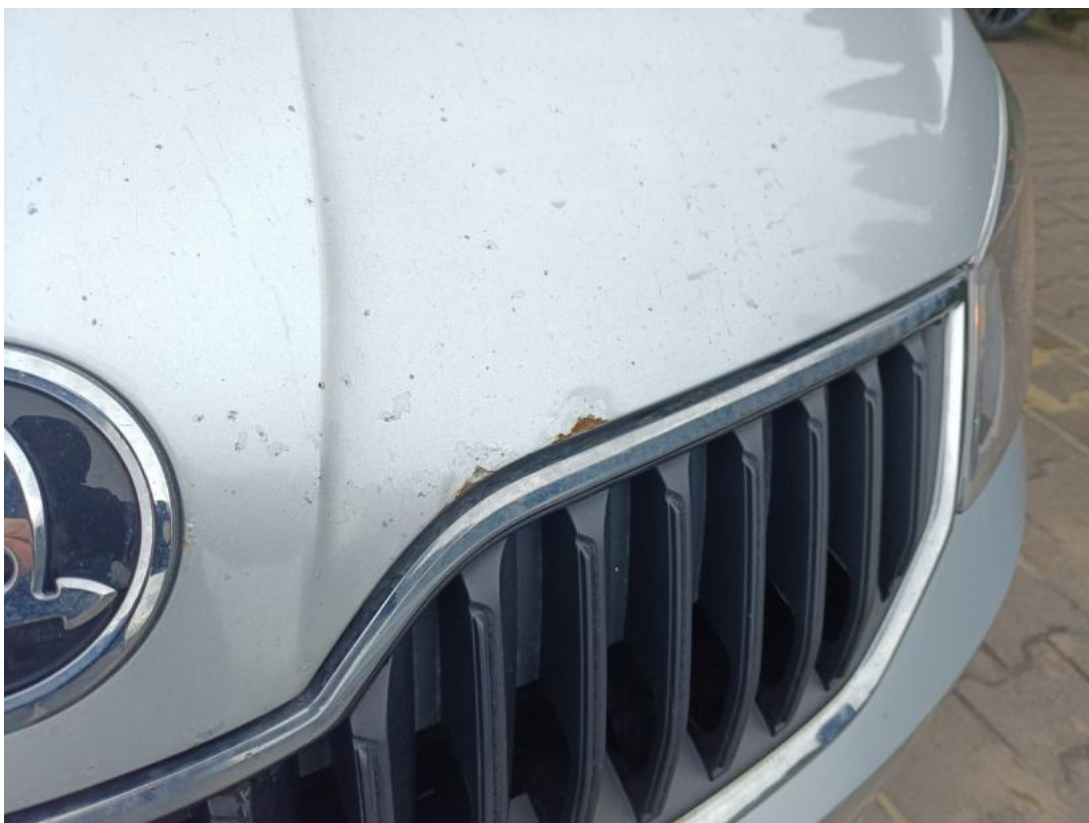
**Fot. 55**

Pokrywa komory silnika - Inne 2

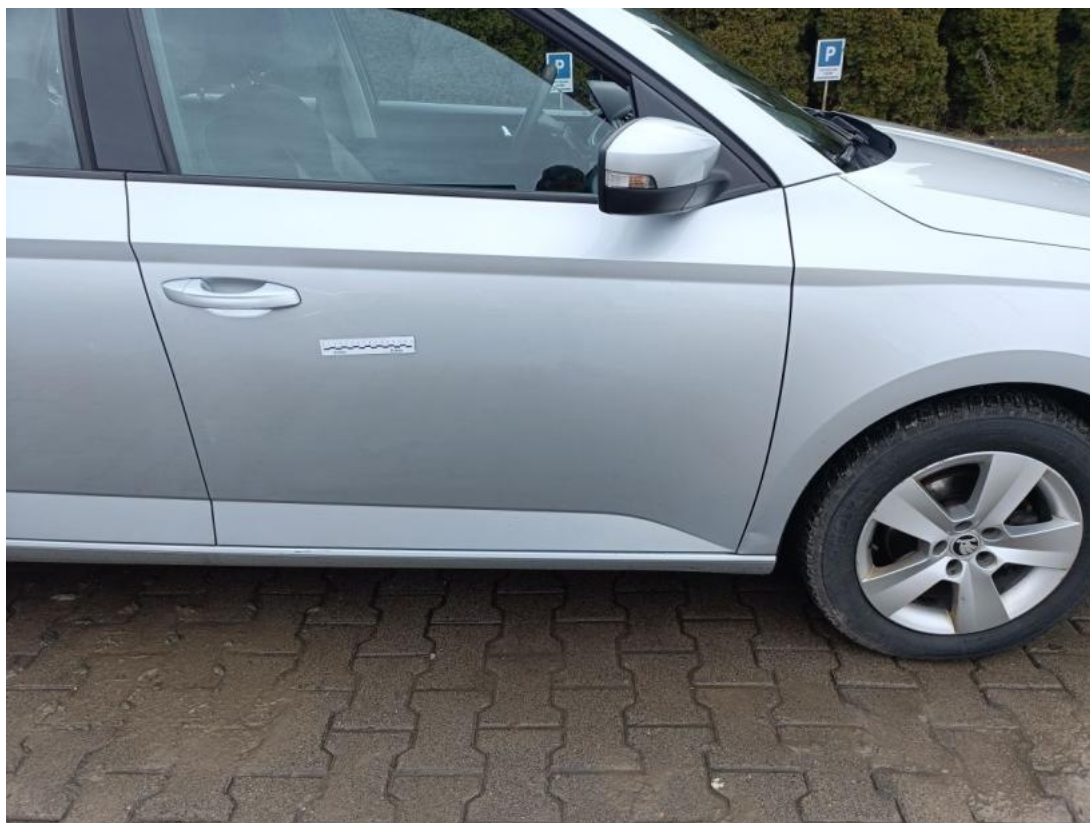
**Fot. 57**

Drzwi przednie P - zdjęcie pogładowe 1

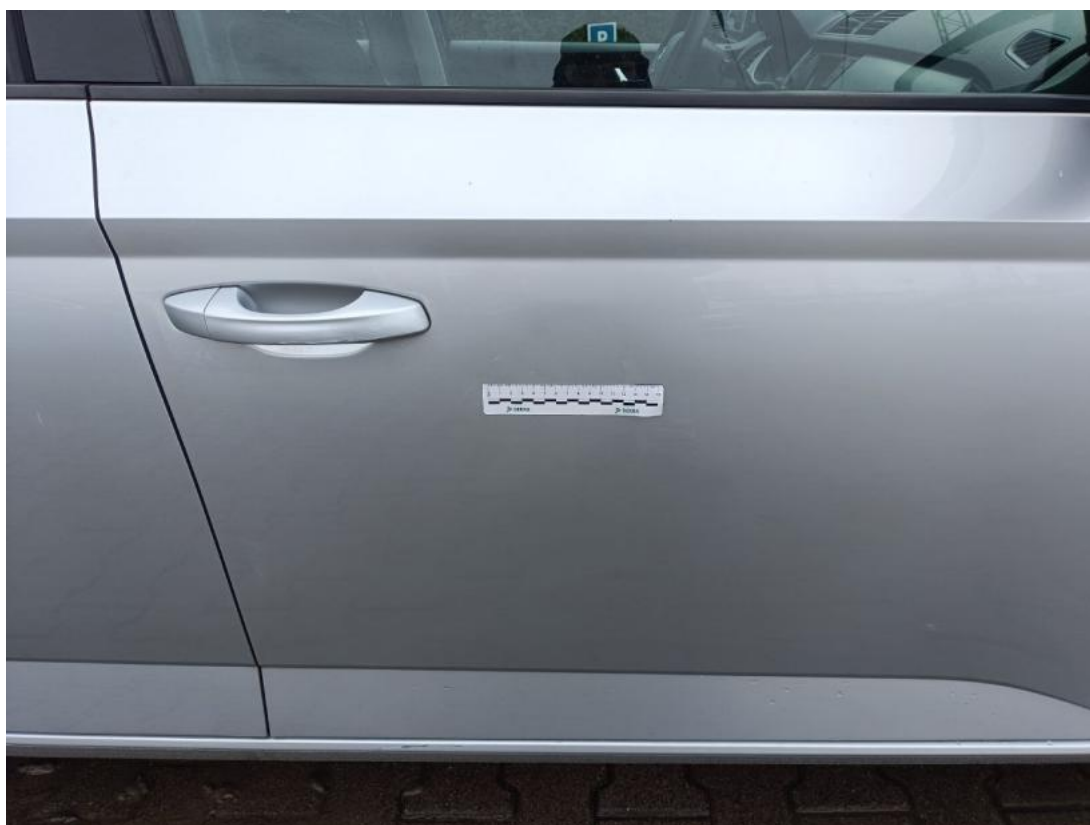
**Fot. 58**

Drzwi przednie P - zdjęcie pogładowe 2

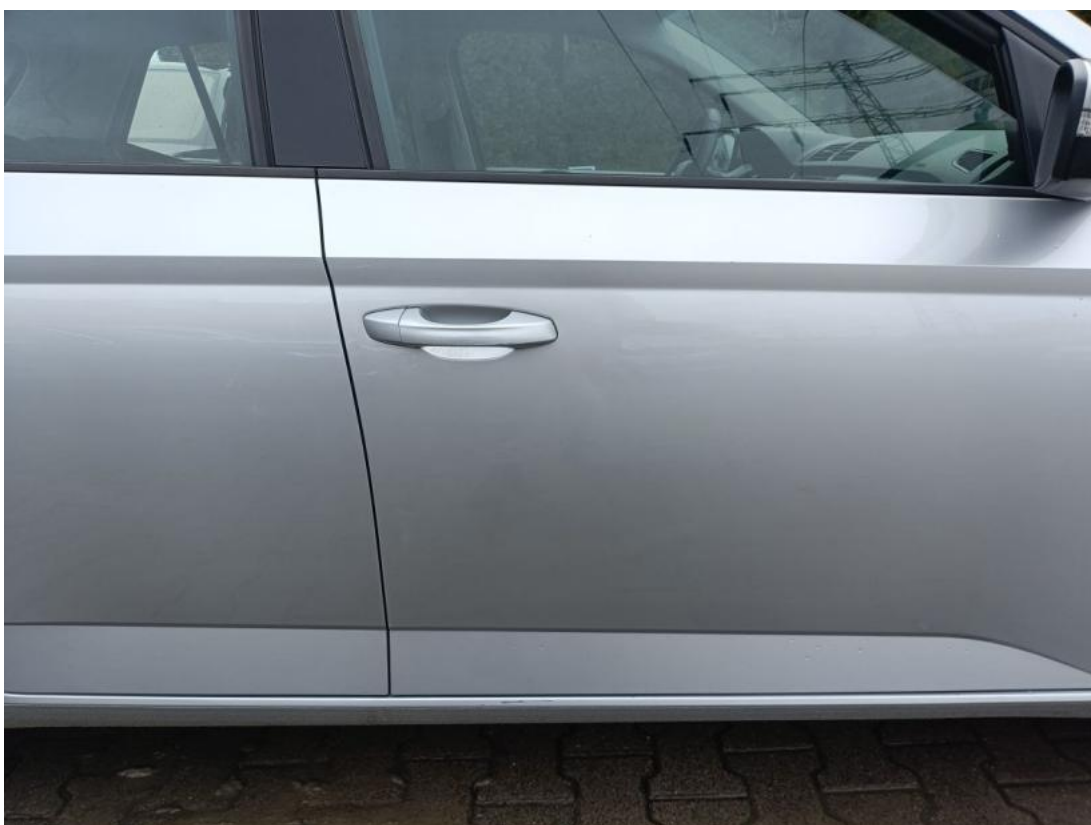
**Fot. 62**

Klamka drzwi prz P - zdjęcie poglądowe 1

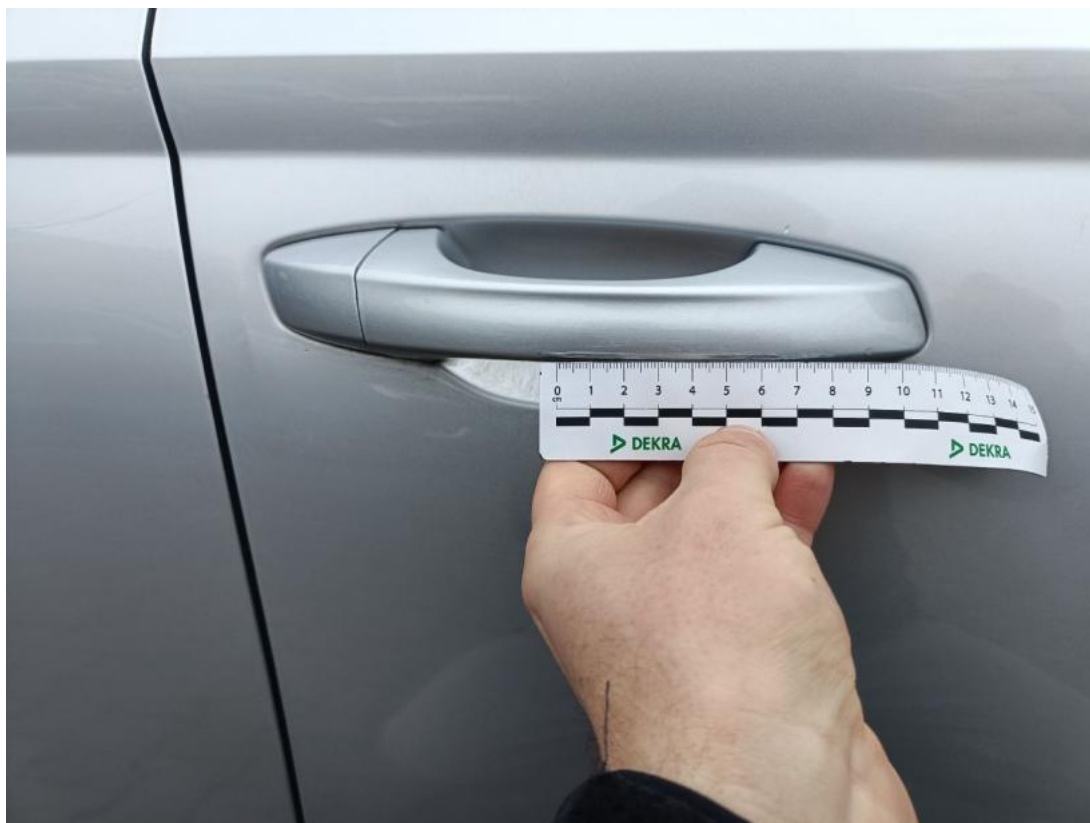
**Fot. 63**

Klamka drzwi prz P - zdjęcie pogładowe 2

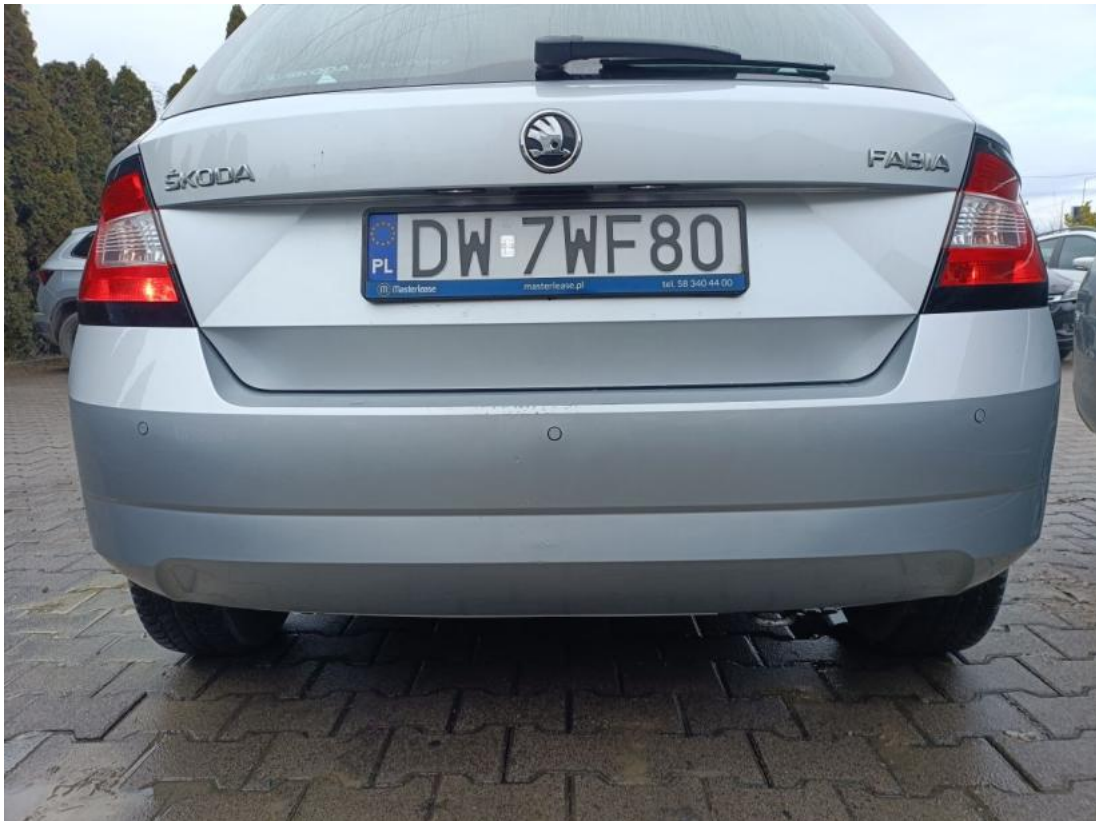
**Fot. 67**

Zderzak tylny - zdjęcie poglądowe 1

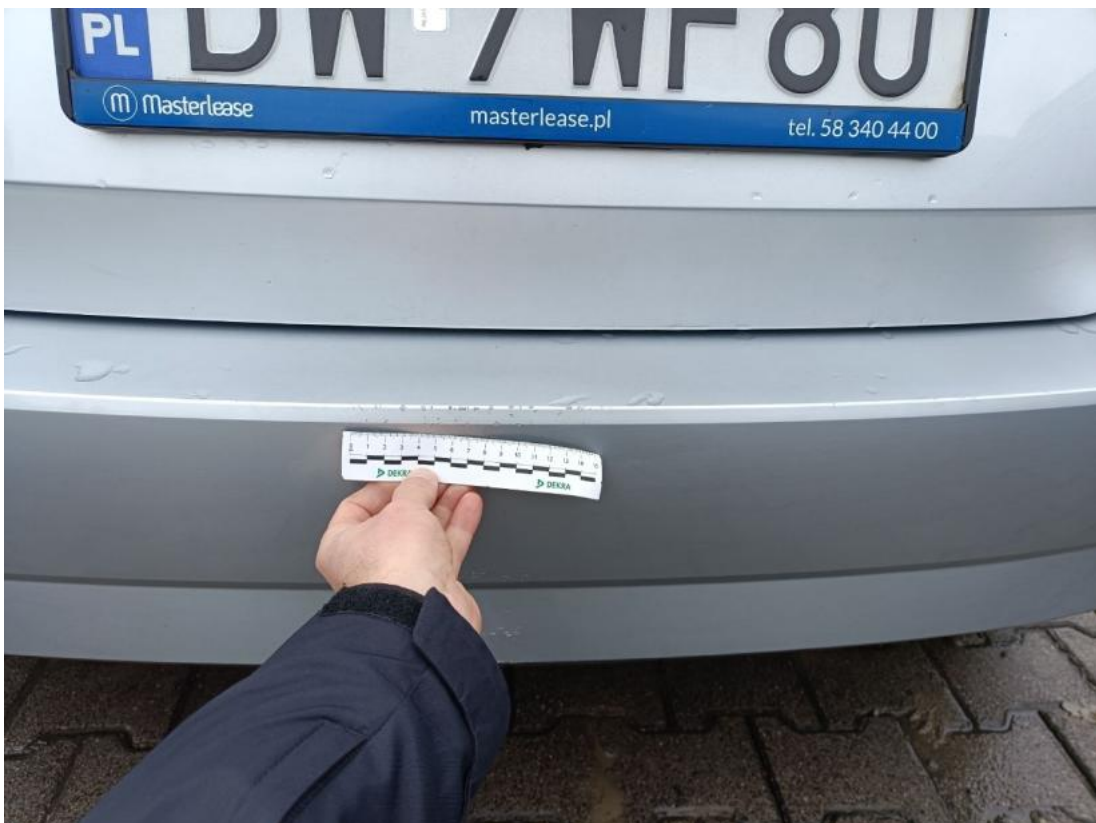
**Fot. 68**

Zderzak tylny - zdjęcie poglądowe 2

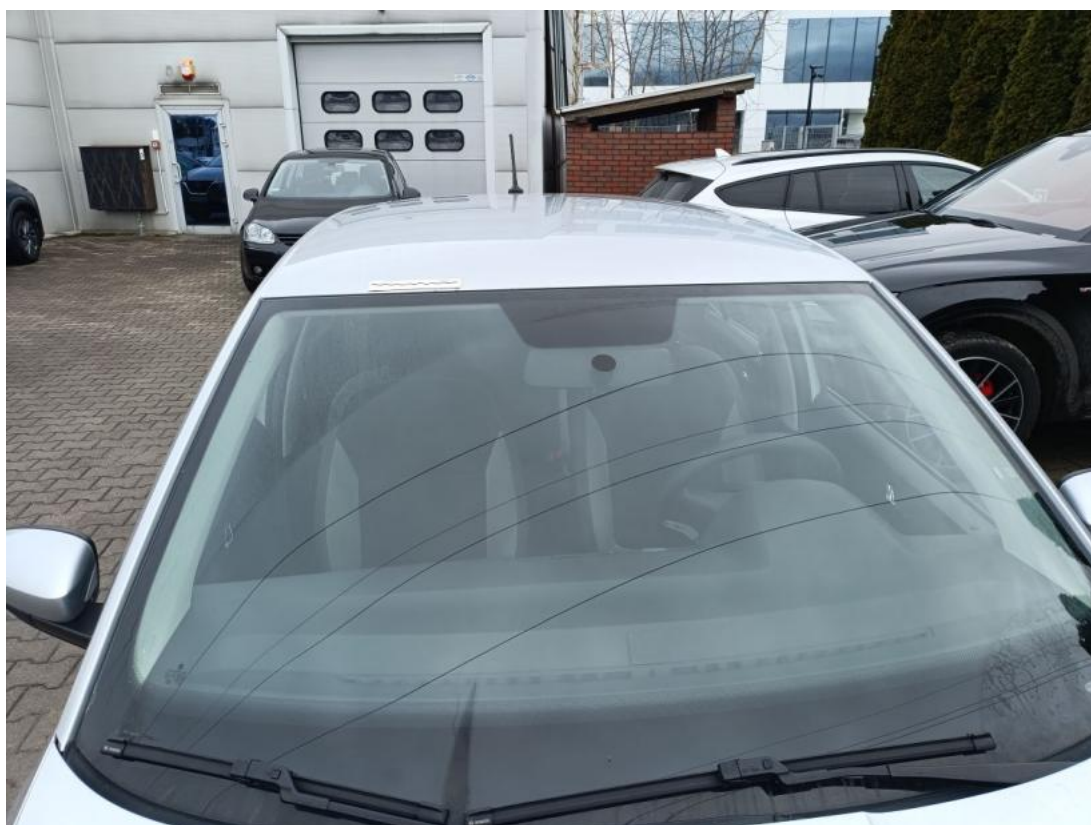
**Fot. 72**

Dach - zdjęcie poglądowe 1

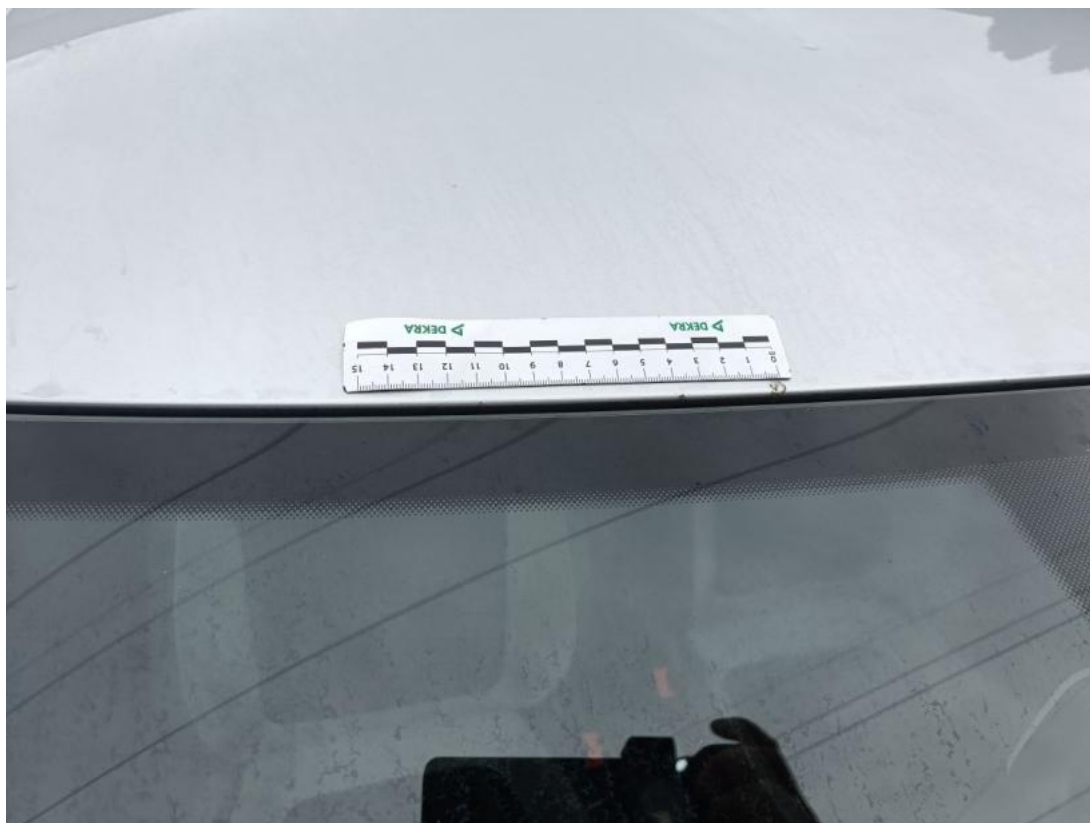
**Fot. 73**

Dach - zdjęcie poglądowe 2

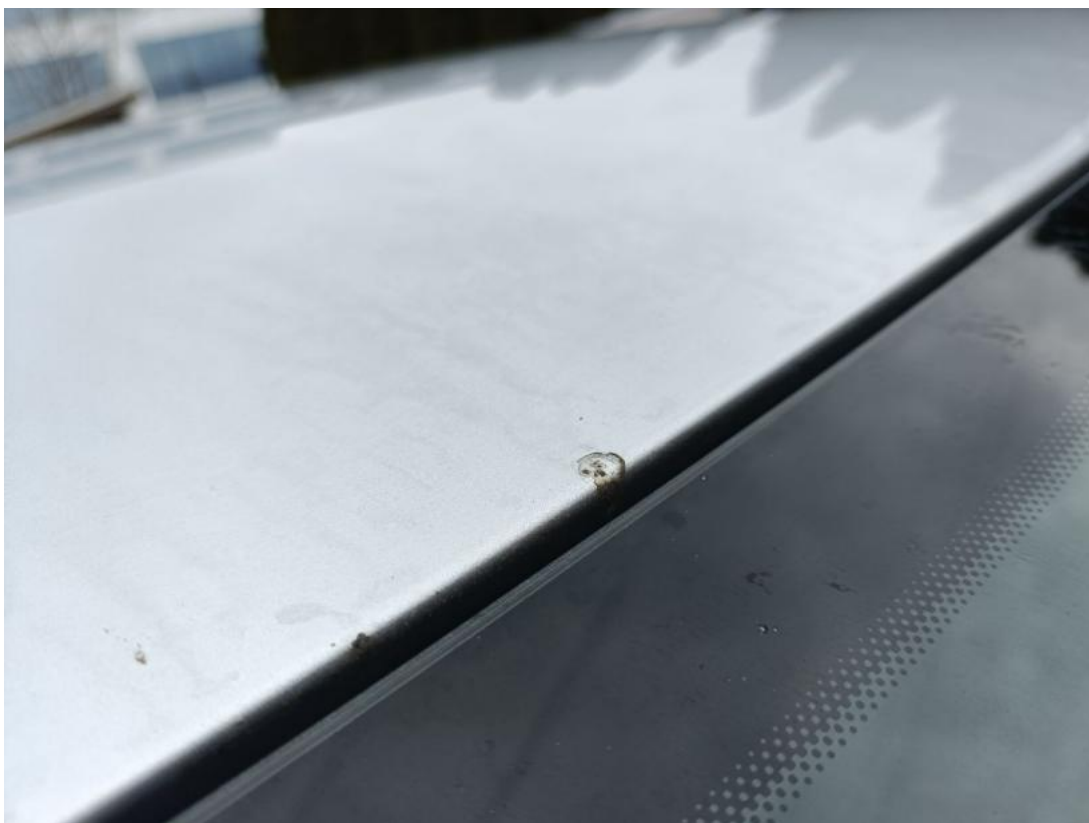
**Fot. 75**

| Poz. | Nazwa pozycji | Opis uszkodzeń | Kwalifik. | Naprawa [rbg] |
|---|---|---|---|---|
| 3 | Dach | rysa/odprysk, ślady korozji | NA | 0.3 |

Dach - Rysa/odprysk 2

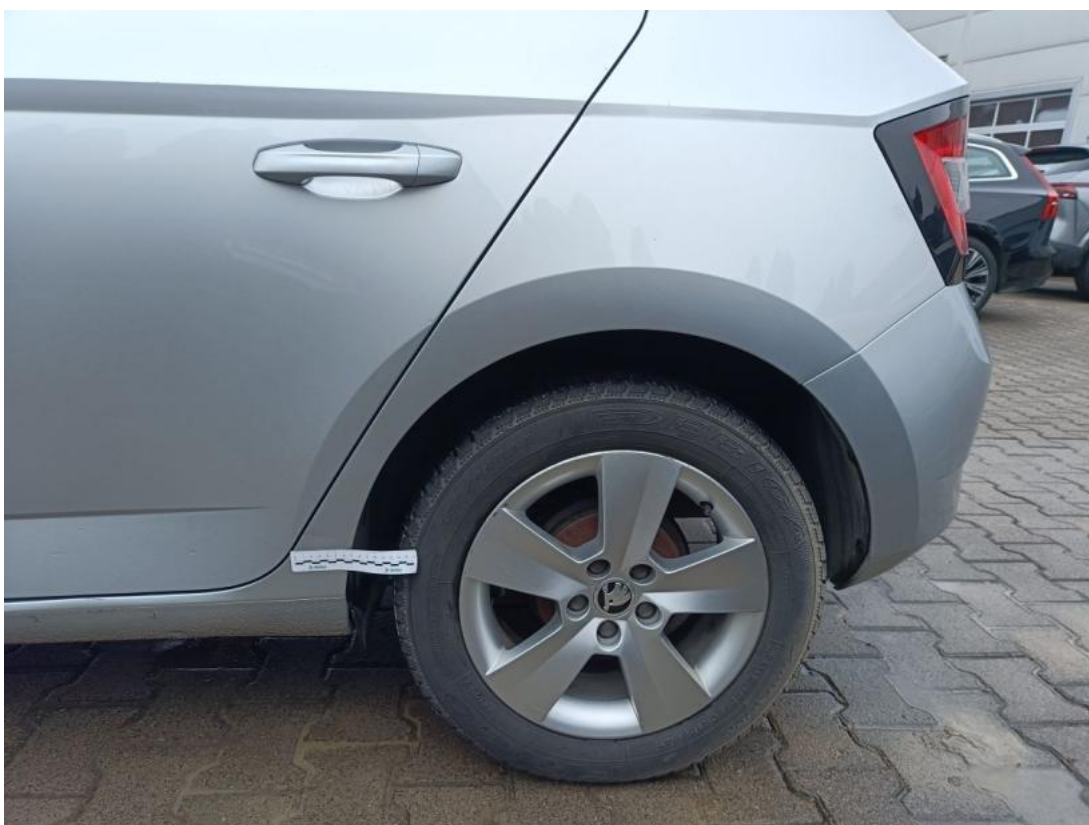
**Fot. 76**

Błotnik tylny L / Ściana boczna L - zdjęcie poglądowe 1

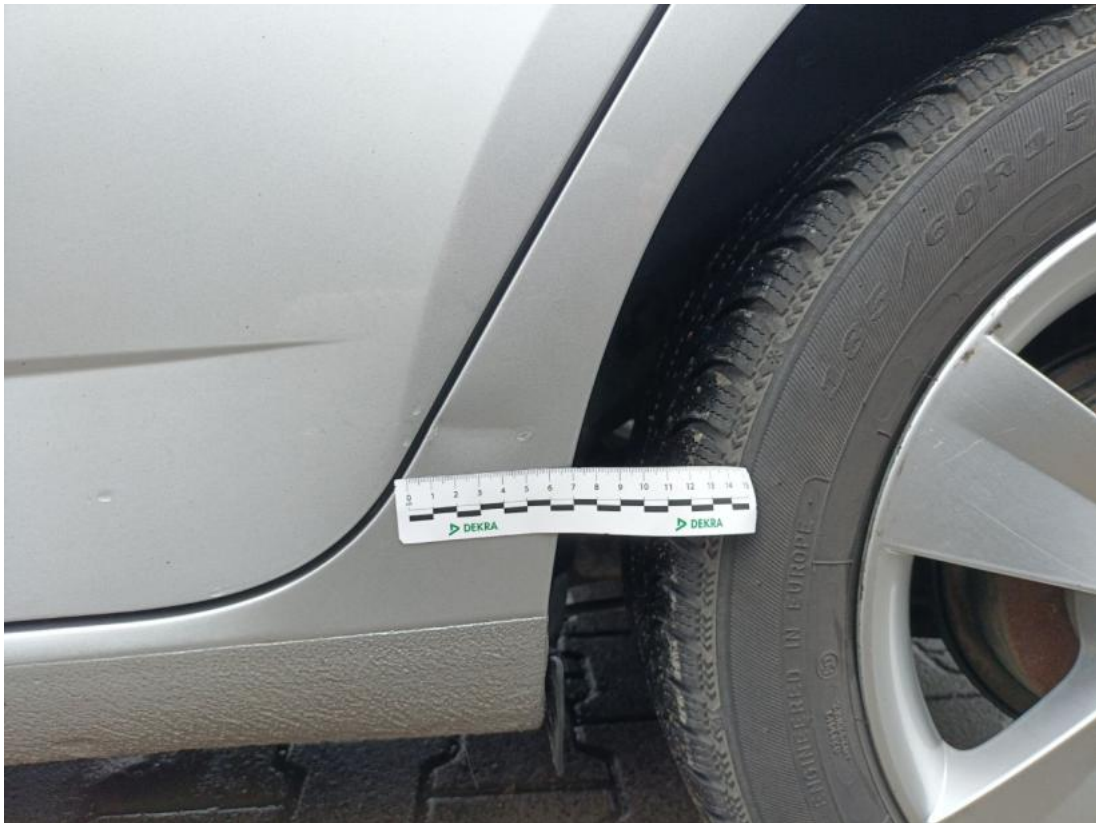
**Fot. 77**

Błotnik tylny L / Ściana boczna L - zdjęcie poglądowe 2

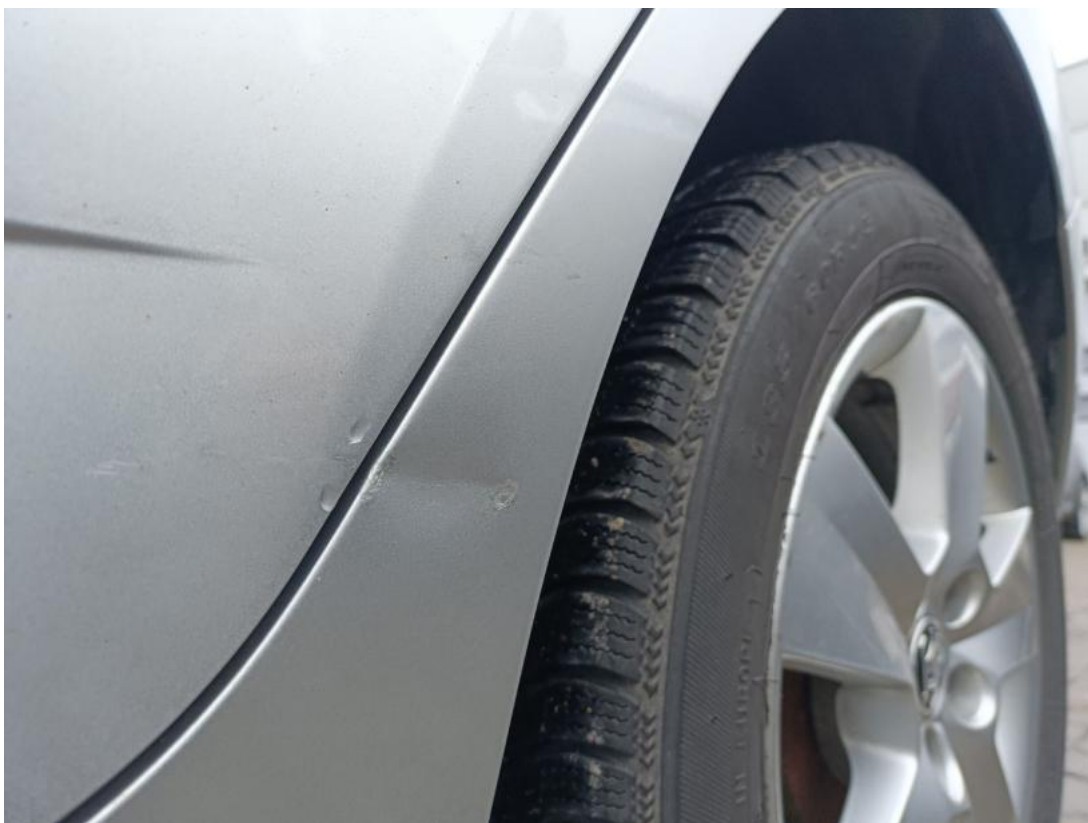
**Fot. 79**

Błotnik tylny L / Ściana boczna L - Wgniecenie/odkształcenie 2

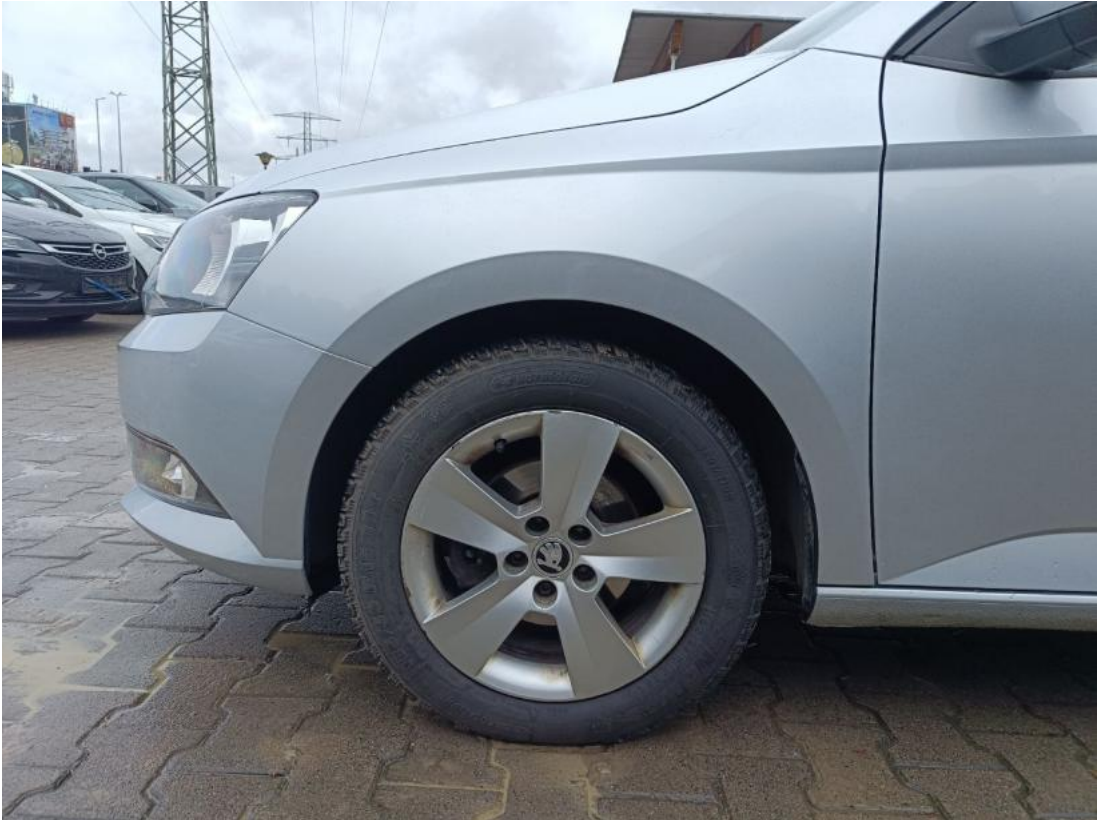
**Fot. 81**

Felga Aluminiowa przednia L - zdjęcie pogładowe 1
