## Raport z oględzin pojazdu

| Numer raportu | 218200/2/26-11401 | Data raportu | 19-02-2026 |

| Numer identyfikacyjny (VIN) | <b>TMBEP6NJ1JZ159659</b> |
| Marka, model | SKODA Fabia III Hatchback 14... |

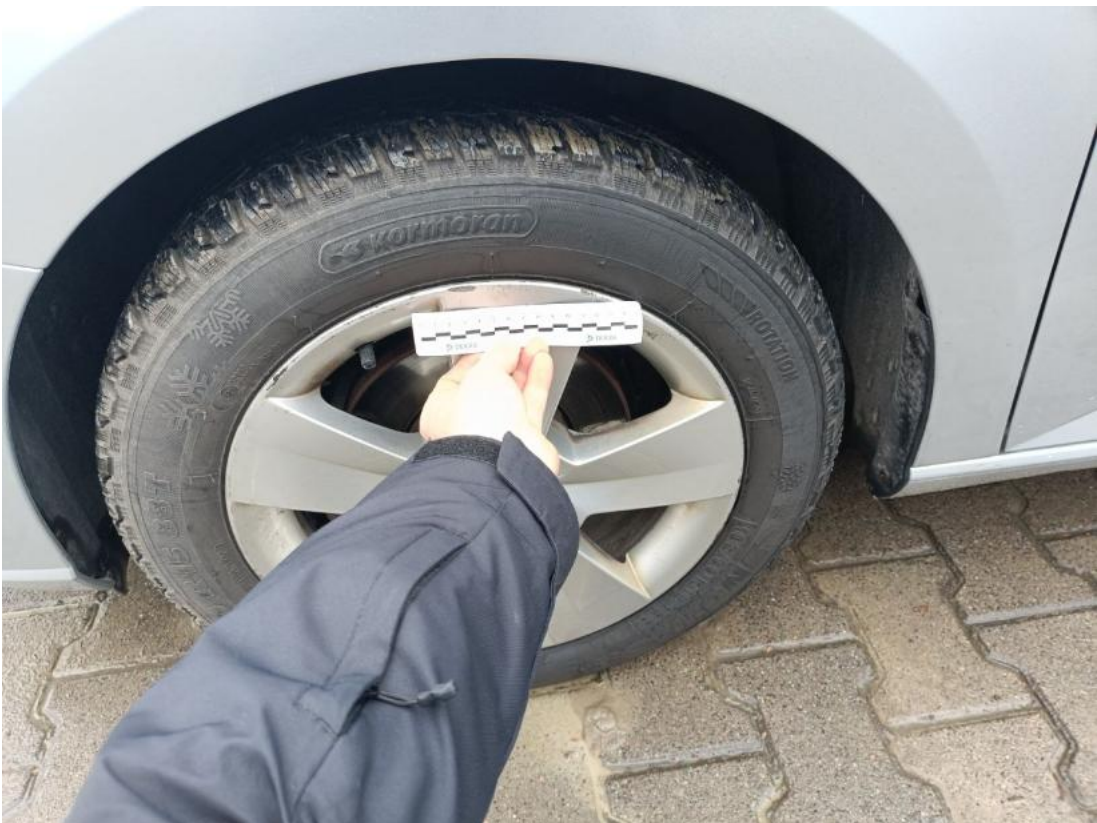
**Fot. 82**

Felga Aluminiowa przednia L - zdjęcie pogładowe 2

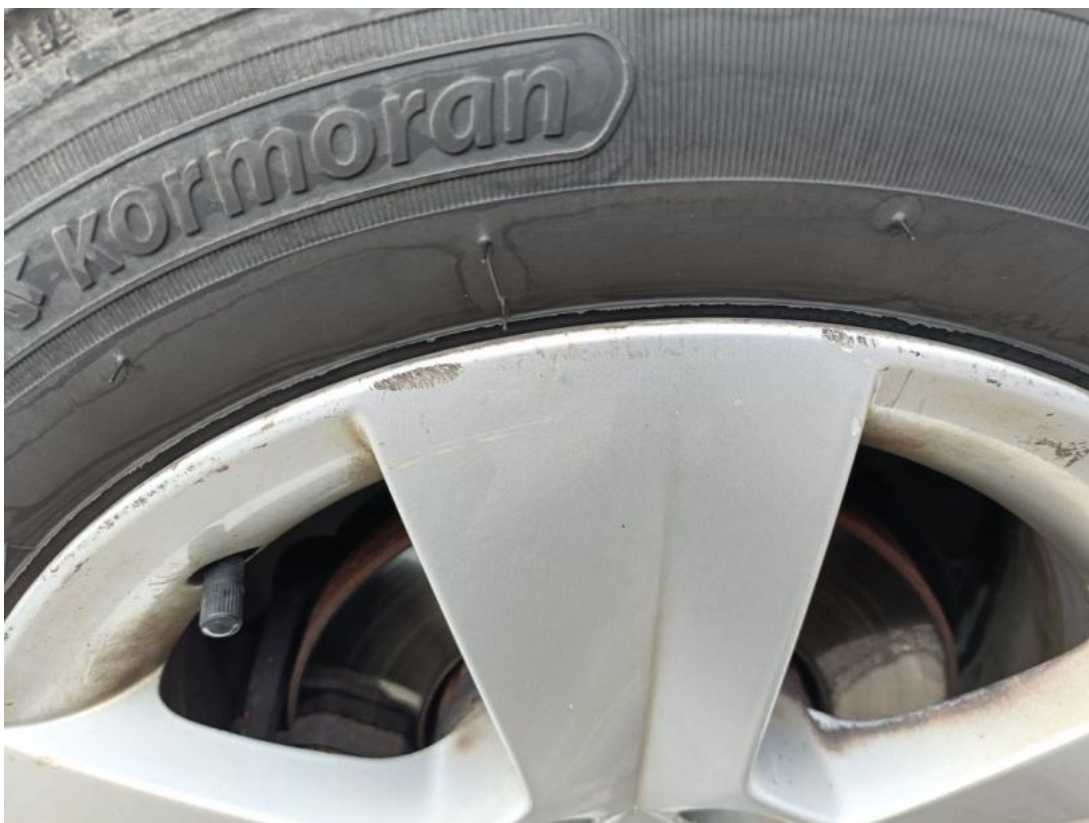
**Fot. 85**

| Poz. | Nazwa pozycji | Opis uszkodzeń | Kwalifik. | Naprawa [rbg] |
|---|---|---|---|---|
| 8 | Tarcza koła aluminiowa przód L | rysa/odprysk, ubytki materiału | NA | 2 |

Felga Aluminiowa przednia L() - Rysa/odprysk 3

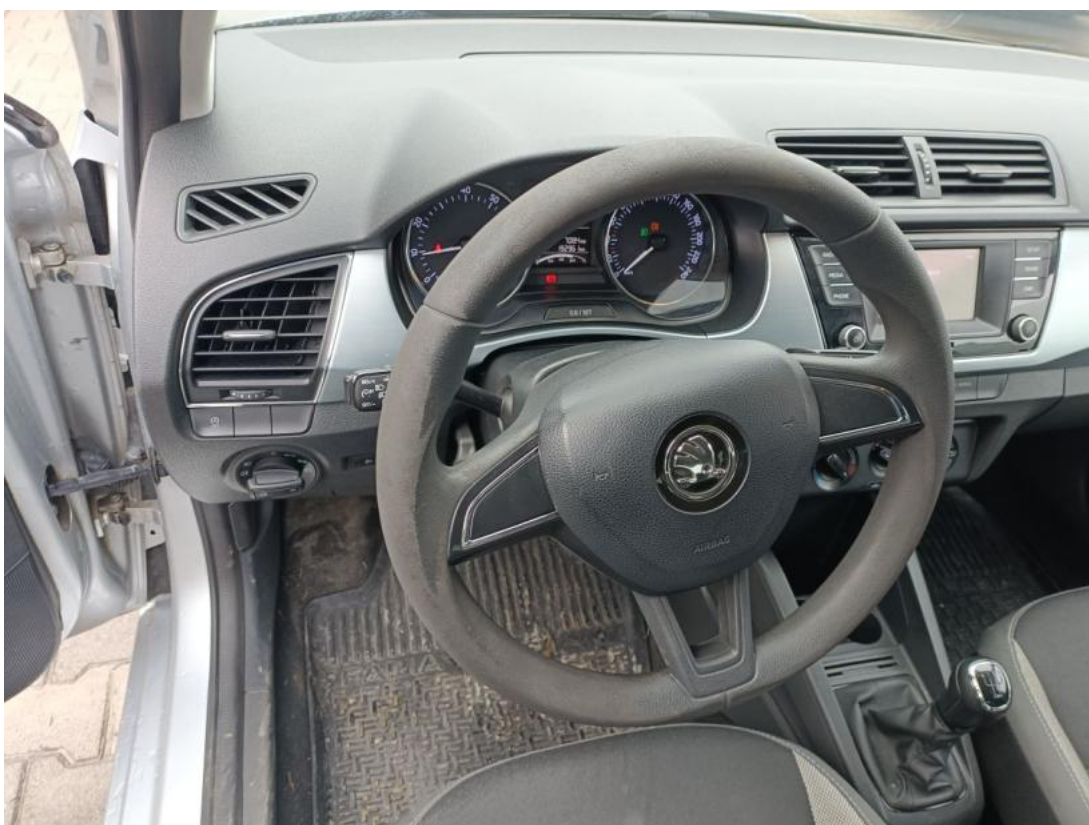
**Fot. 86**

Koło kierownicy - zdjęcie poglądowe 1

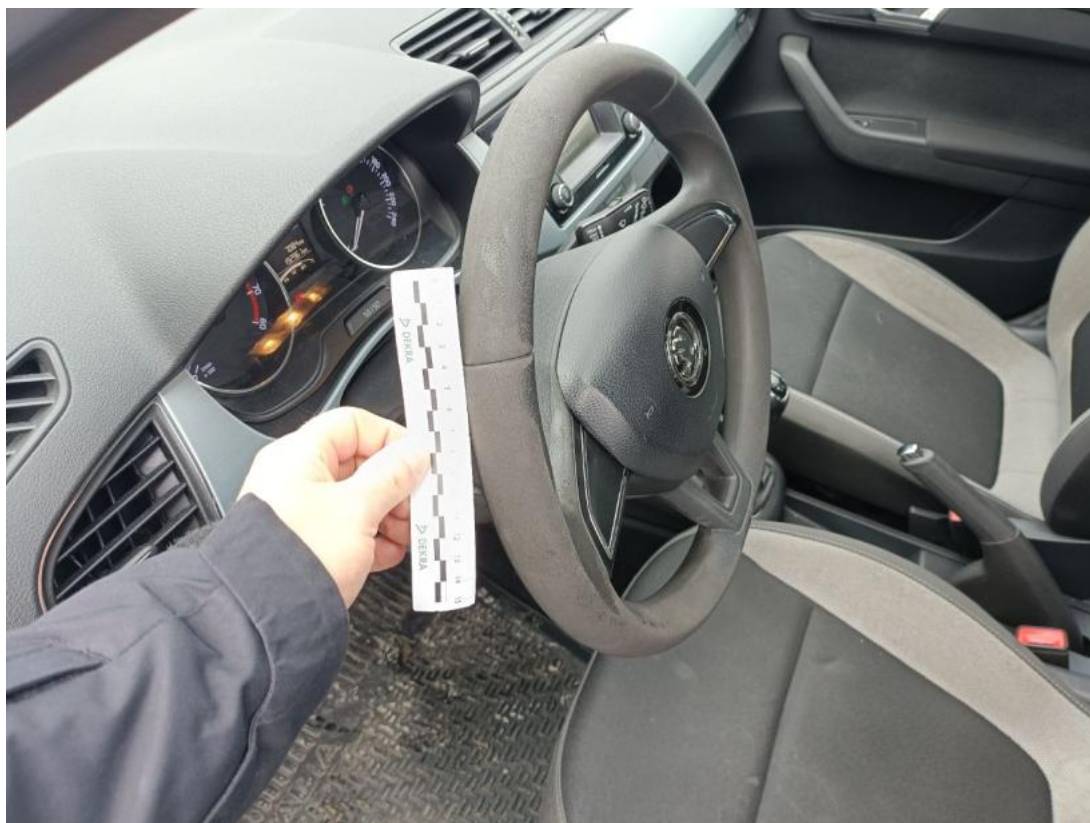
**Fot. 87**

Koło kierownicy - zdjęcie pogładowe 2

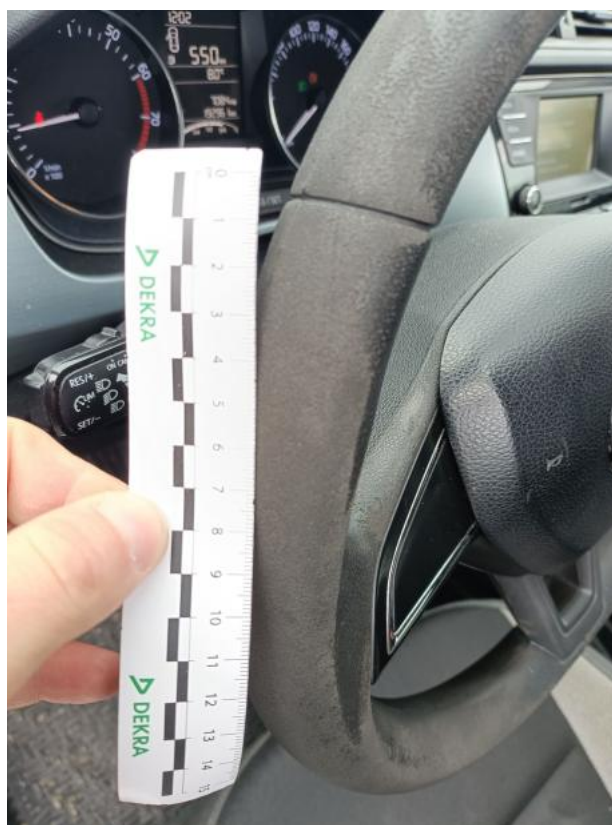
**Fot. 88**

| Poz. | Nazwa pozycji | Opis uszkodzeń | Kwalifik. | Naprawa [rbg] |
|---|---|---|---|---|
| 10 | Kierownica przystosowana do Airbag | ubytki materiału | | |

Koło kierownicy - Inne 1

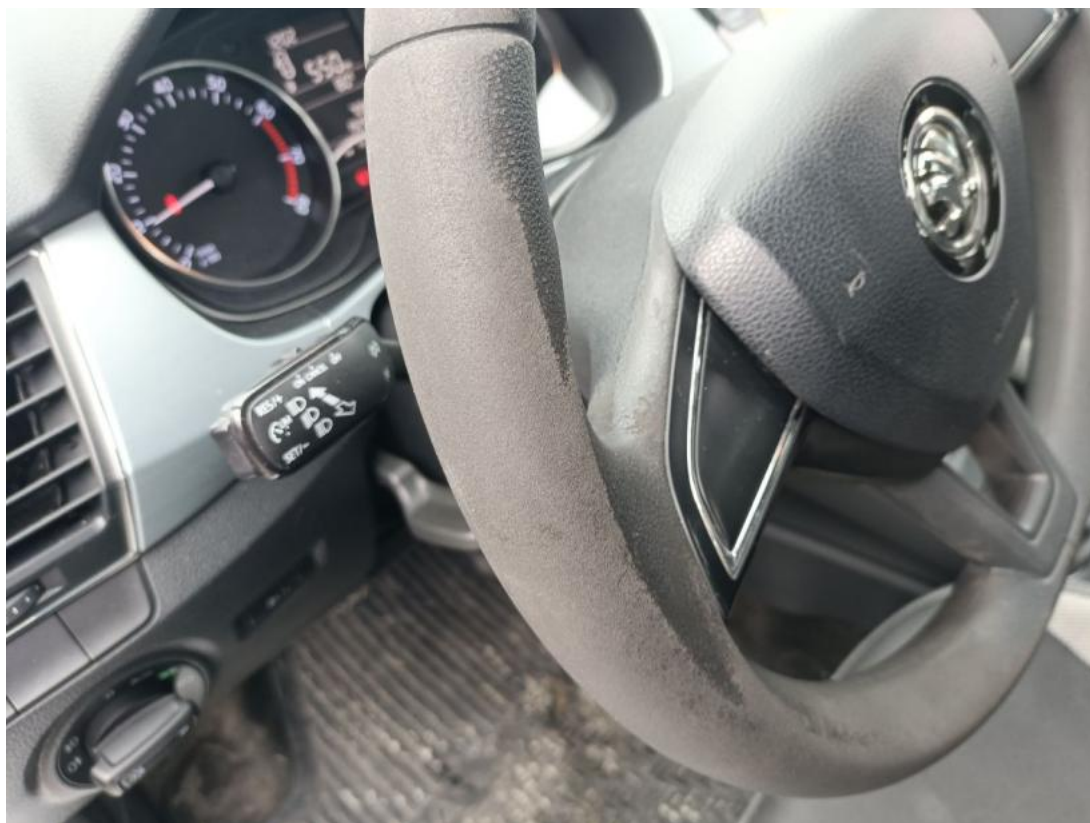
**Fot. 89**

Koło kierownicy - Inne 2
