## Raport z oględzin pojazdu

| Numer raportu | 217963/1/26-11401 | Data raportu | 26-01-2026 |

| Numer identyfikacyjny (VIN) | <b>YARVEHTMGZ008315</b> |
| Marka, model | TOYOTA Proace 2.0 D4-D Eur... |

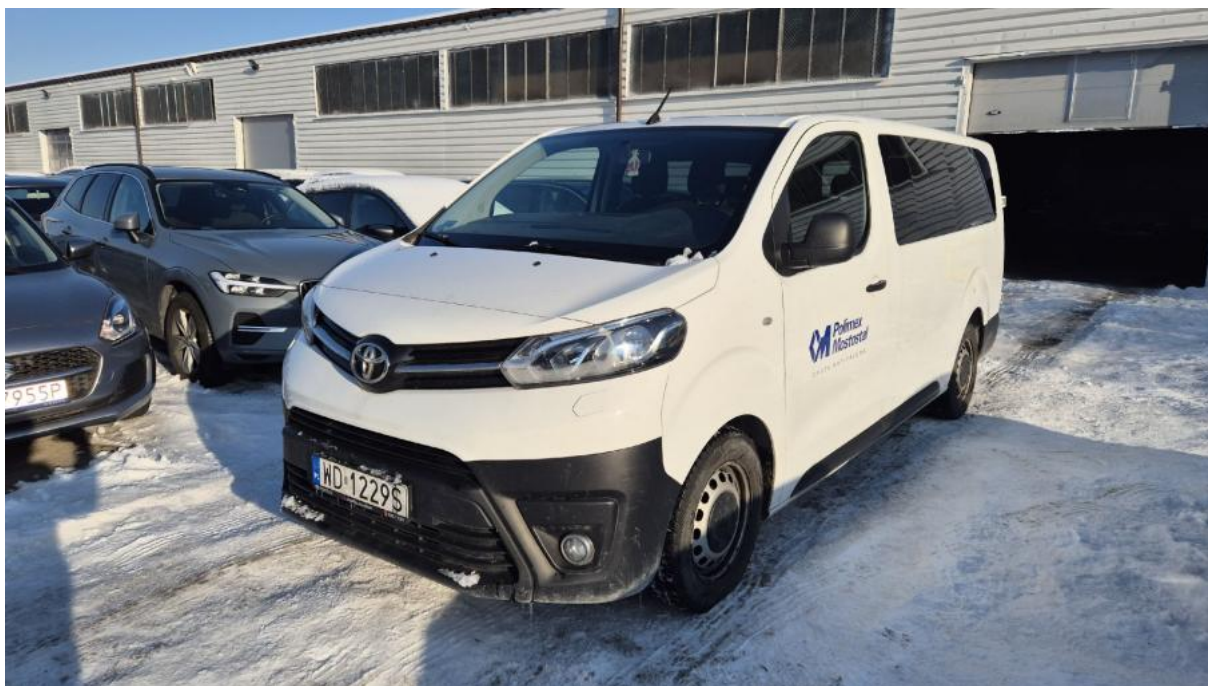
**Fot. 1**

Przekątna przednia lewa

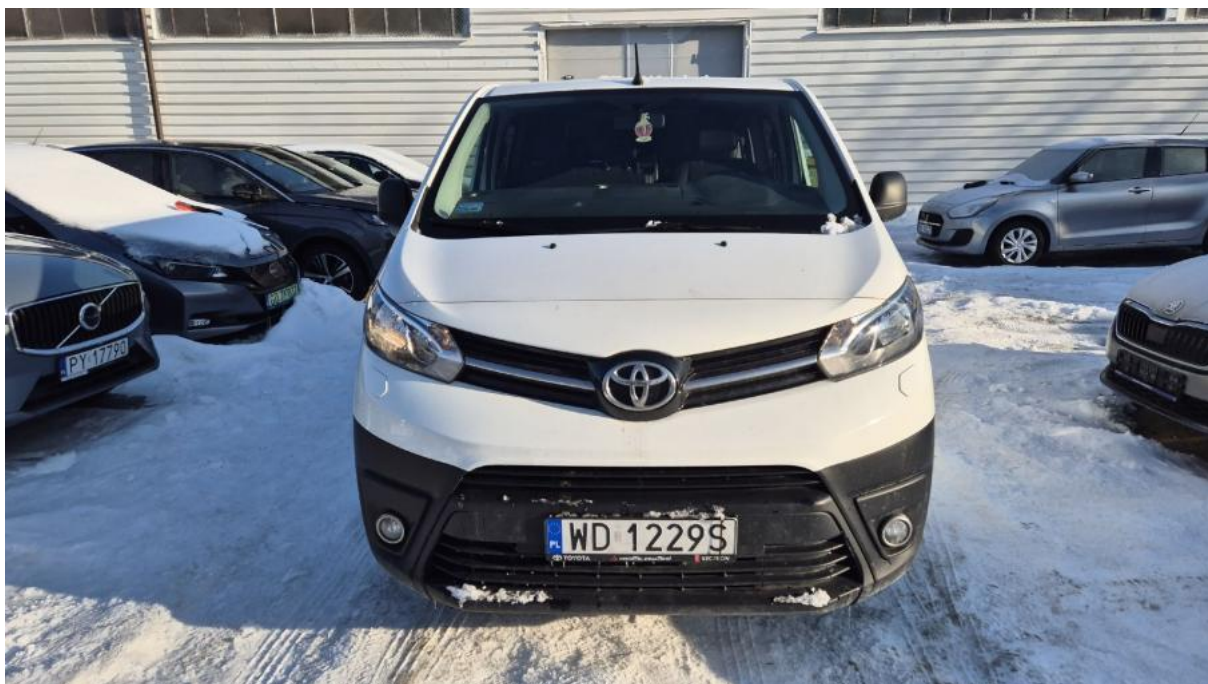
**Fot. 2**

Przód

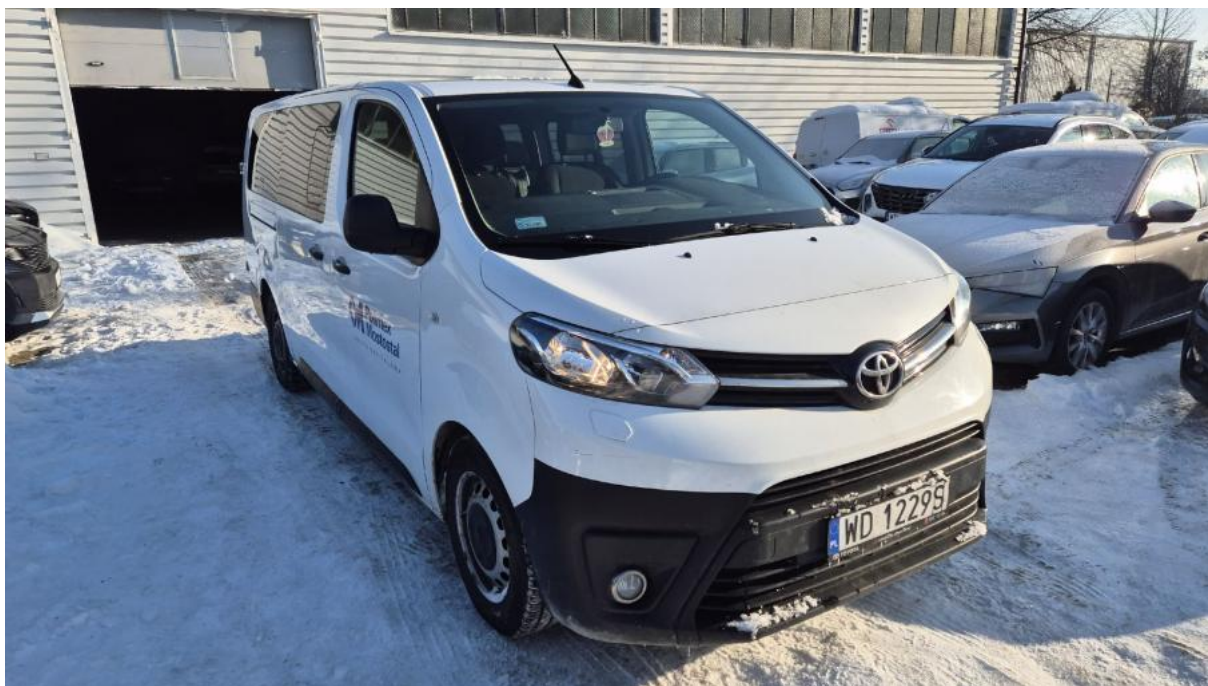
**Fot. 3**

Przekątna przednia prawa

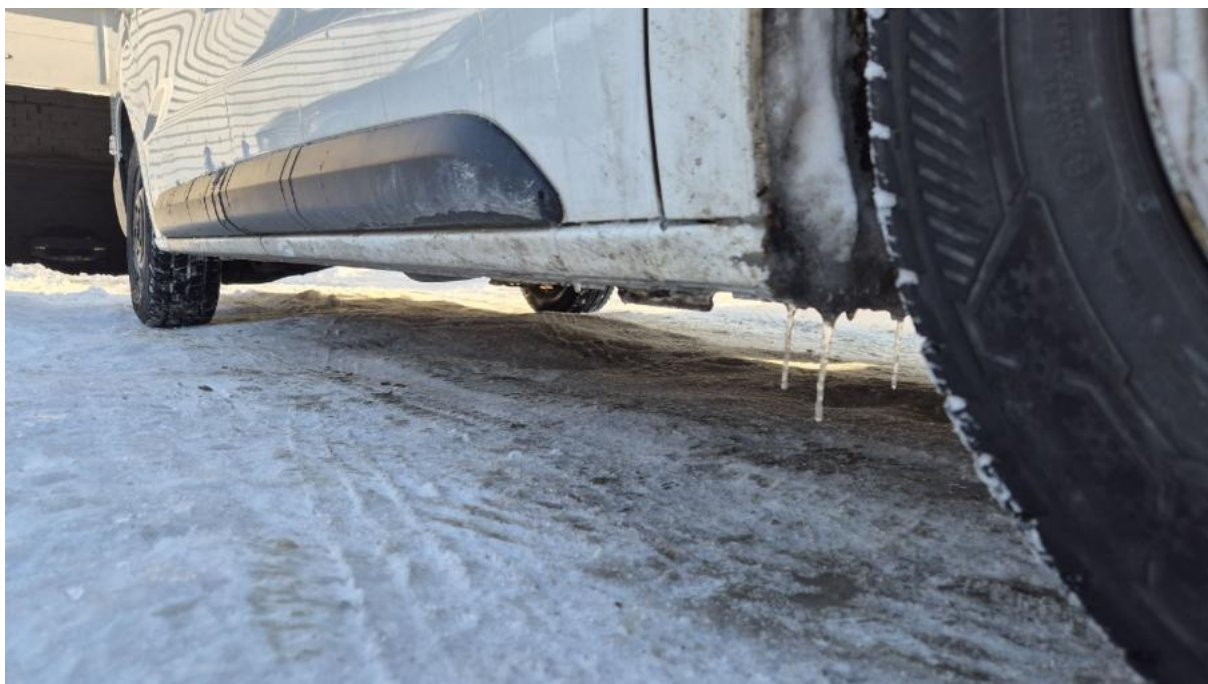
**Fot. 4**

Próg prawy (widok od przodu)

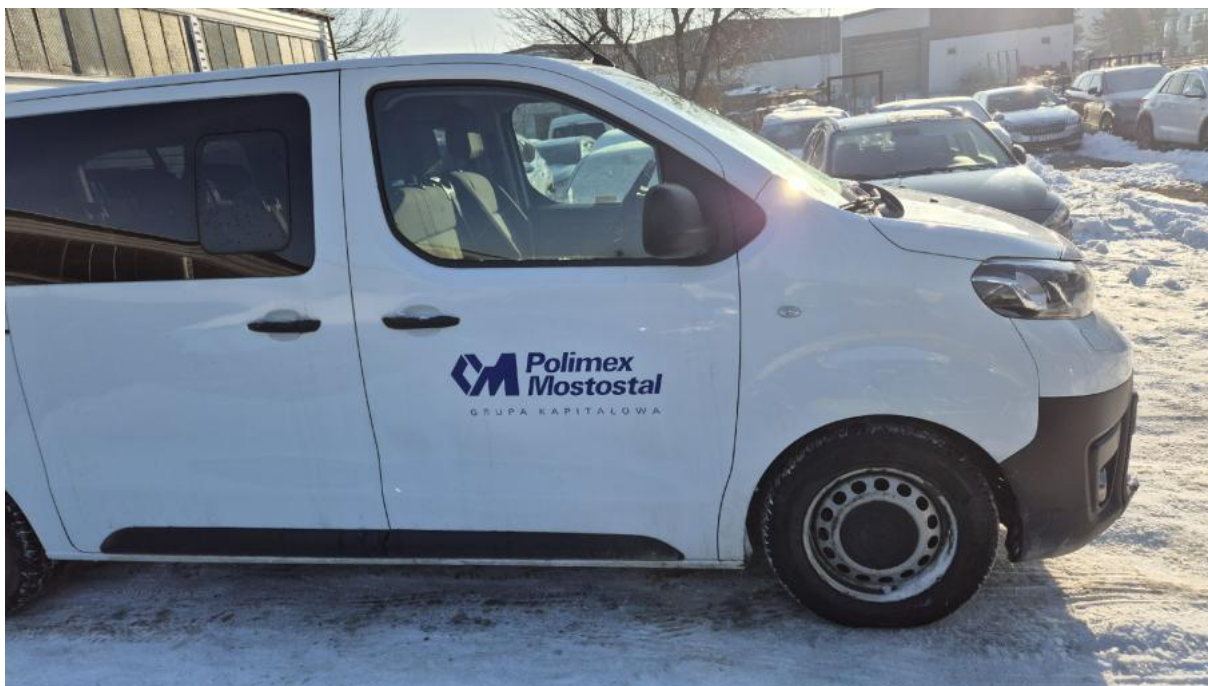
**Fot. 5**

Bok prawy z przodu

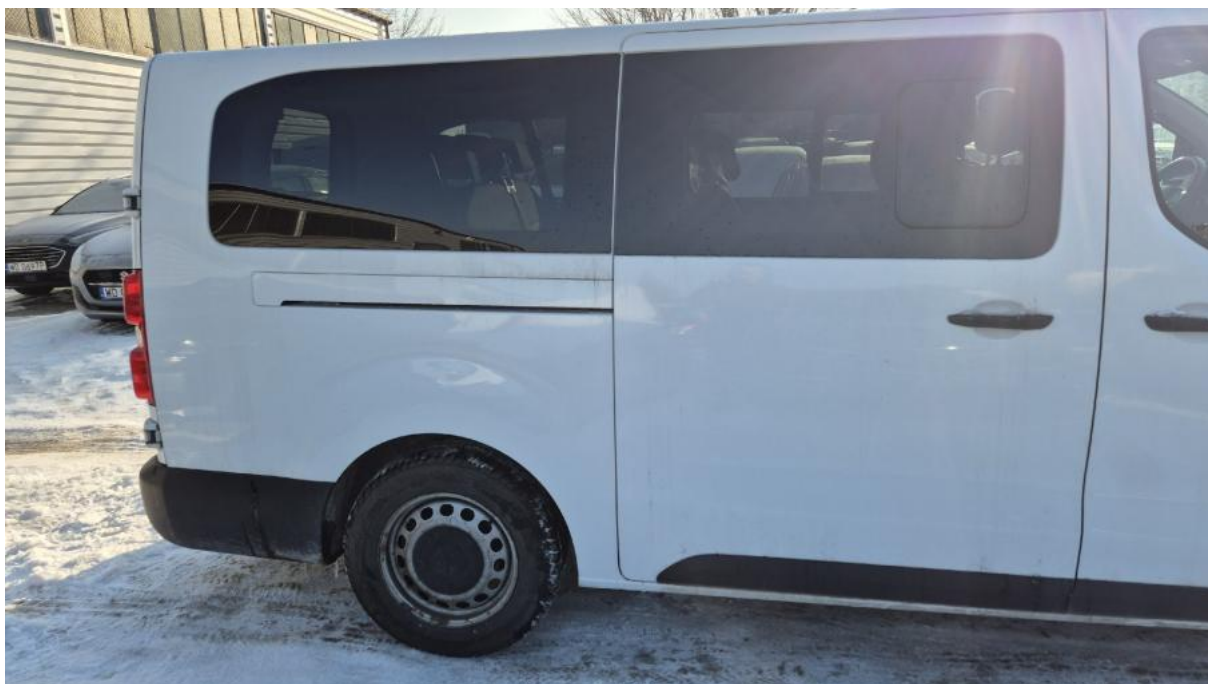
**Fot. 6**

Bok prawy z tyłu

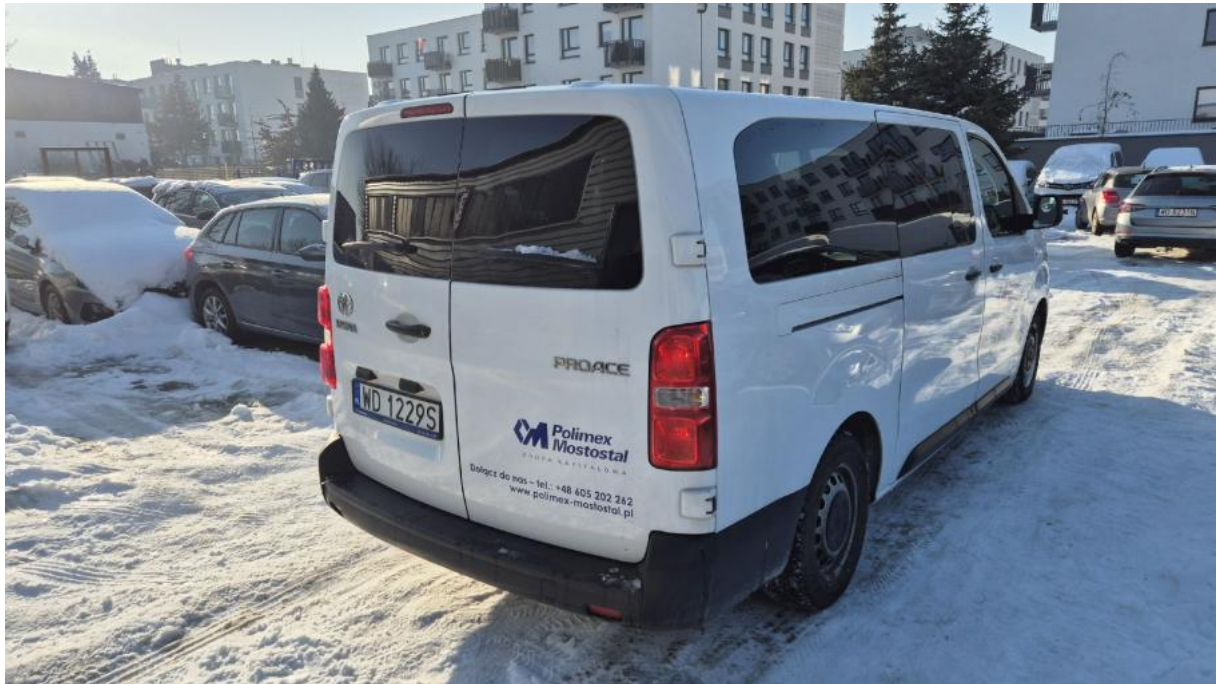
**Fot. 7**

Przekątna tylna prawa

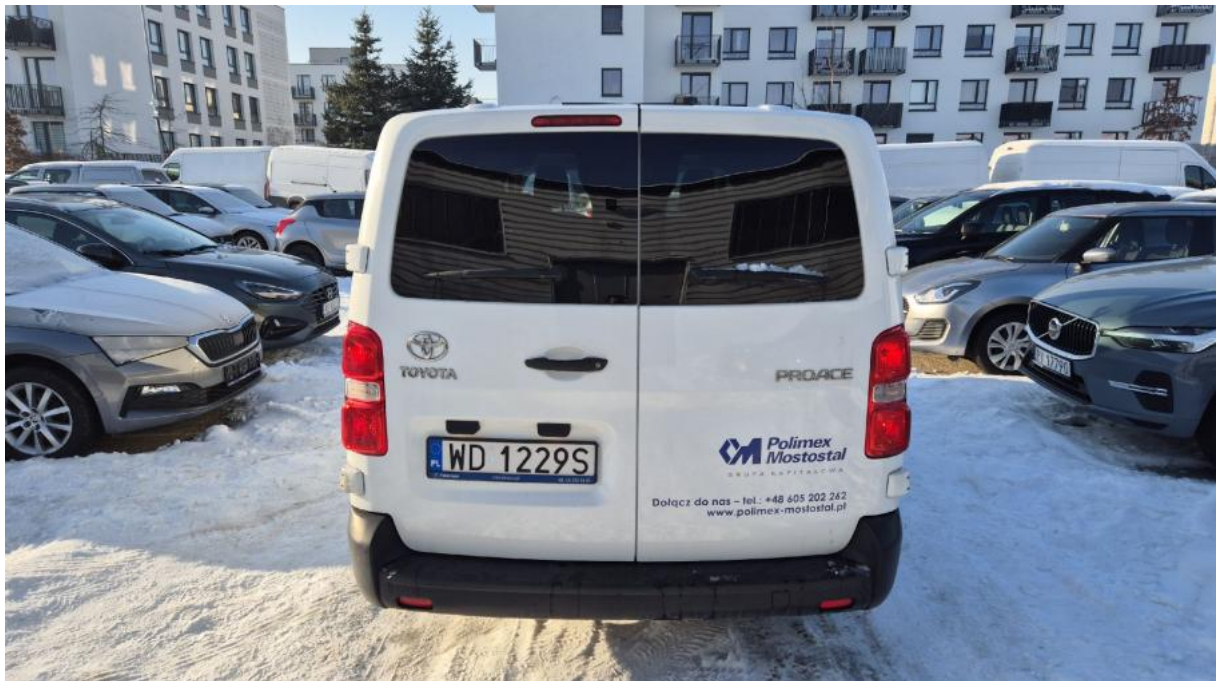
**Fot. 8**

Tył

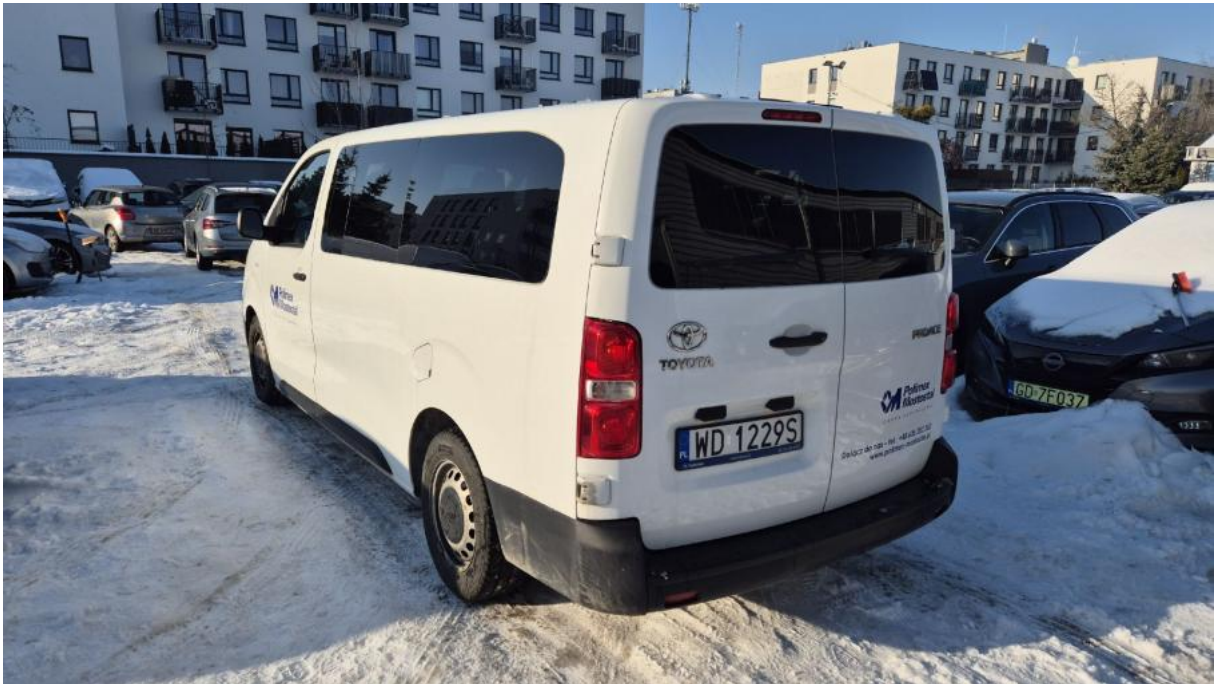
**Fot. 9**

Przekątna tylna lewa

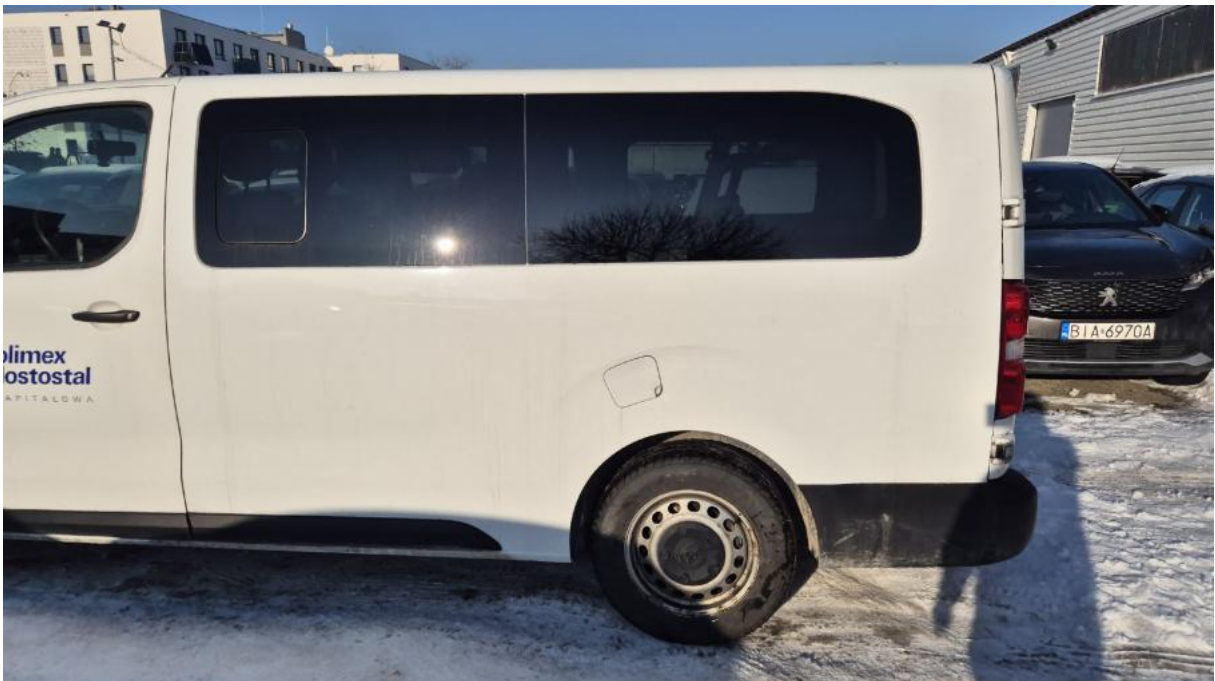
**Fot. 10**

Bok lewy z tyłu

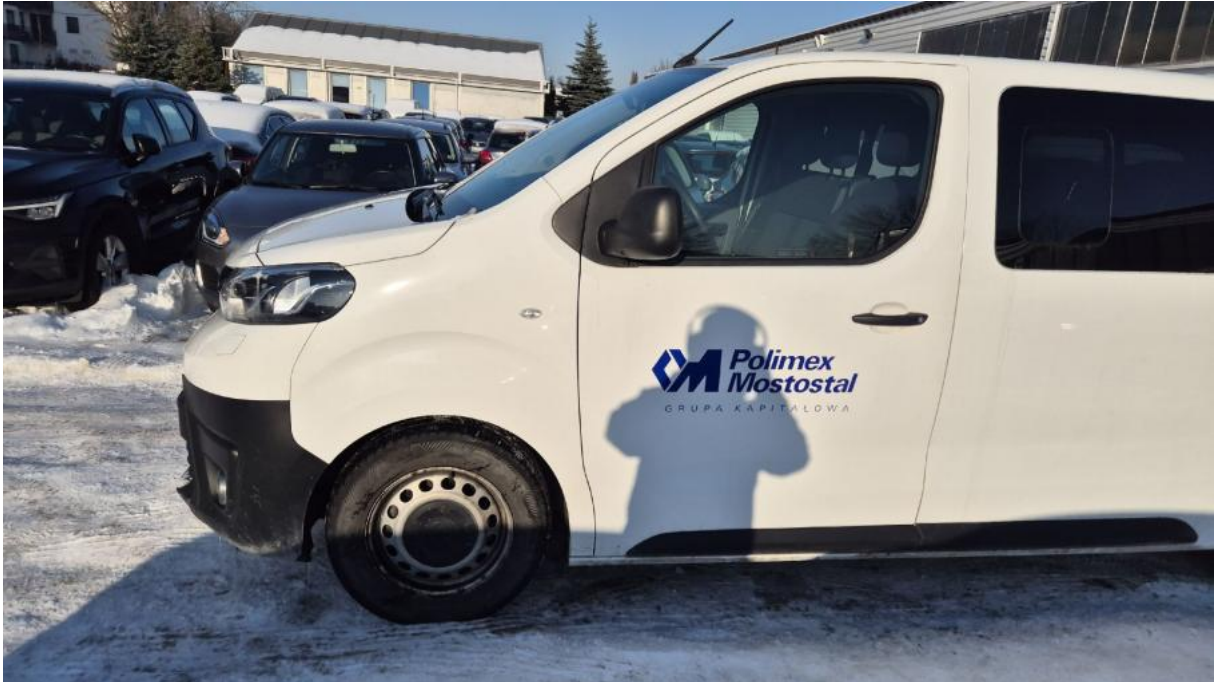
**Fot. 11**

Bok lewy z przodu

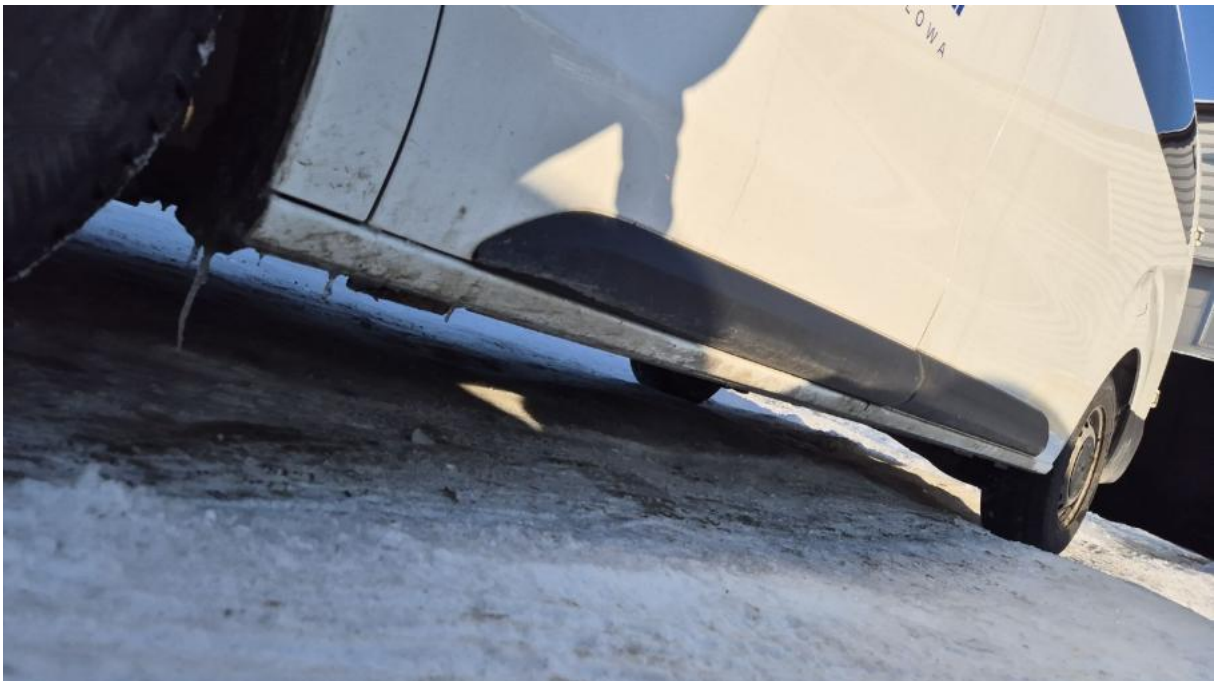
**Fot. 12**

Próg lewy (widok od przodu)

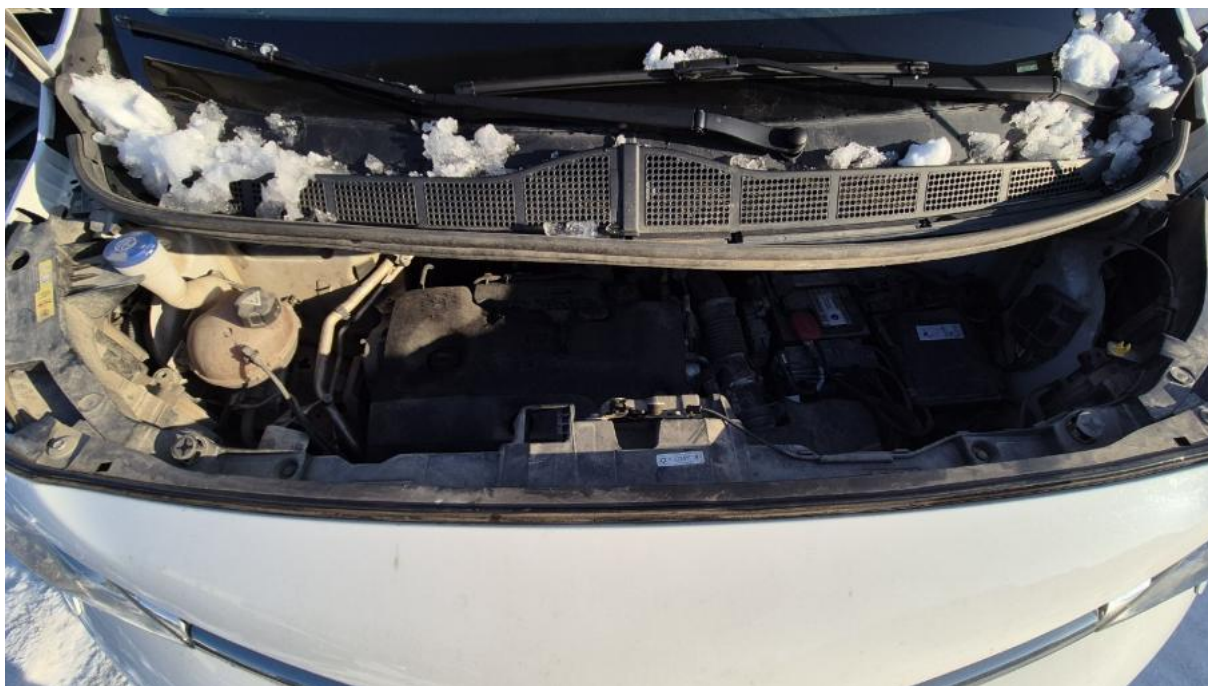
**Fot. 23**

Komora silnika

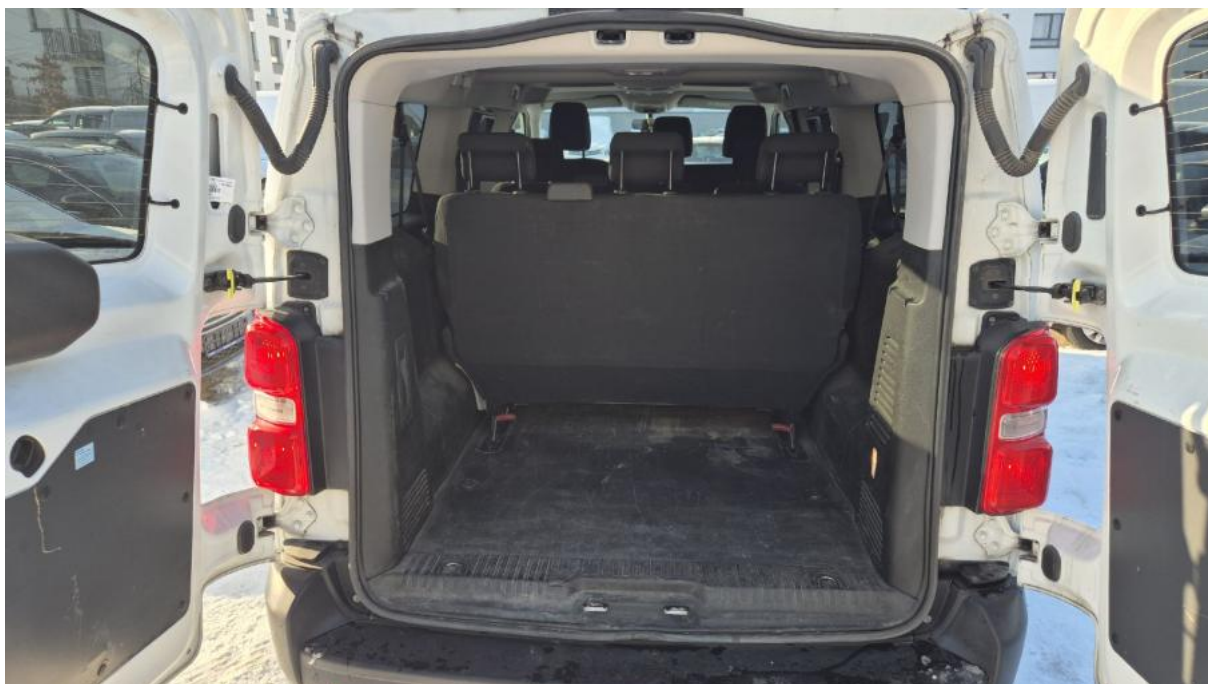
**Fot. 24**

Bagażnik

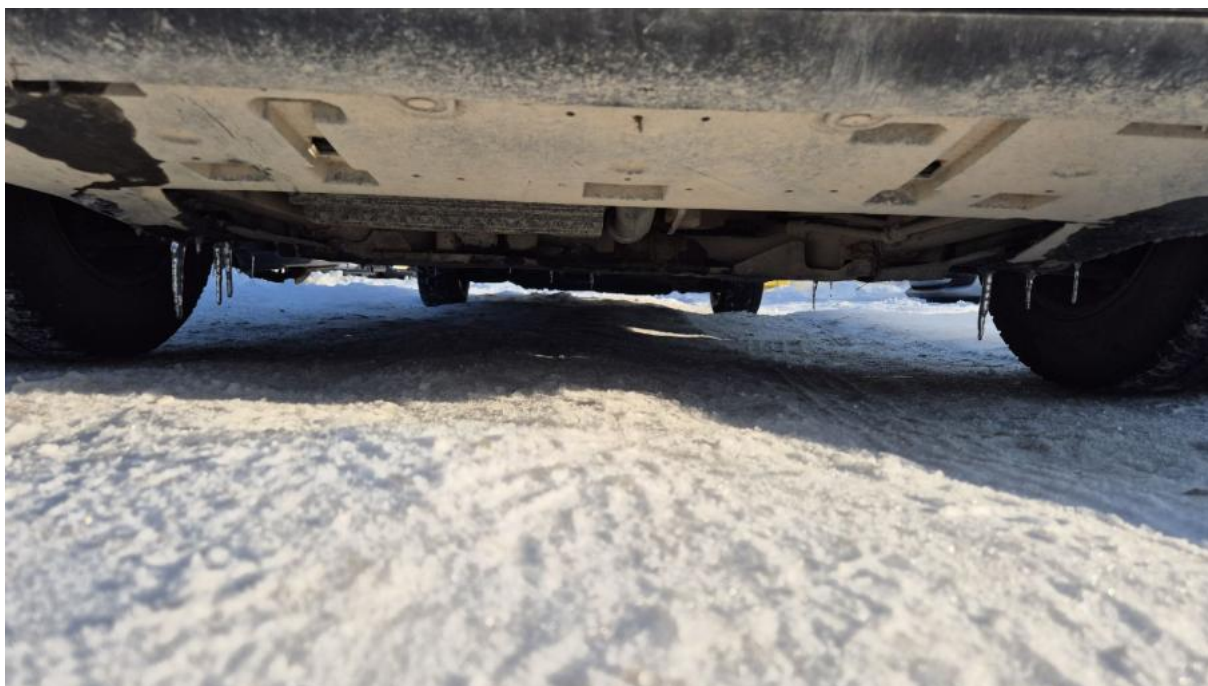
**Fot. 25**

Spód pojazdu przód

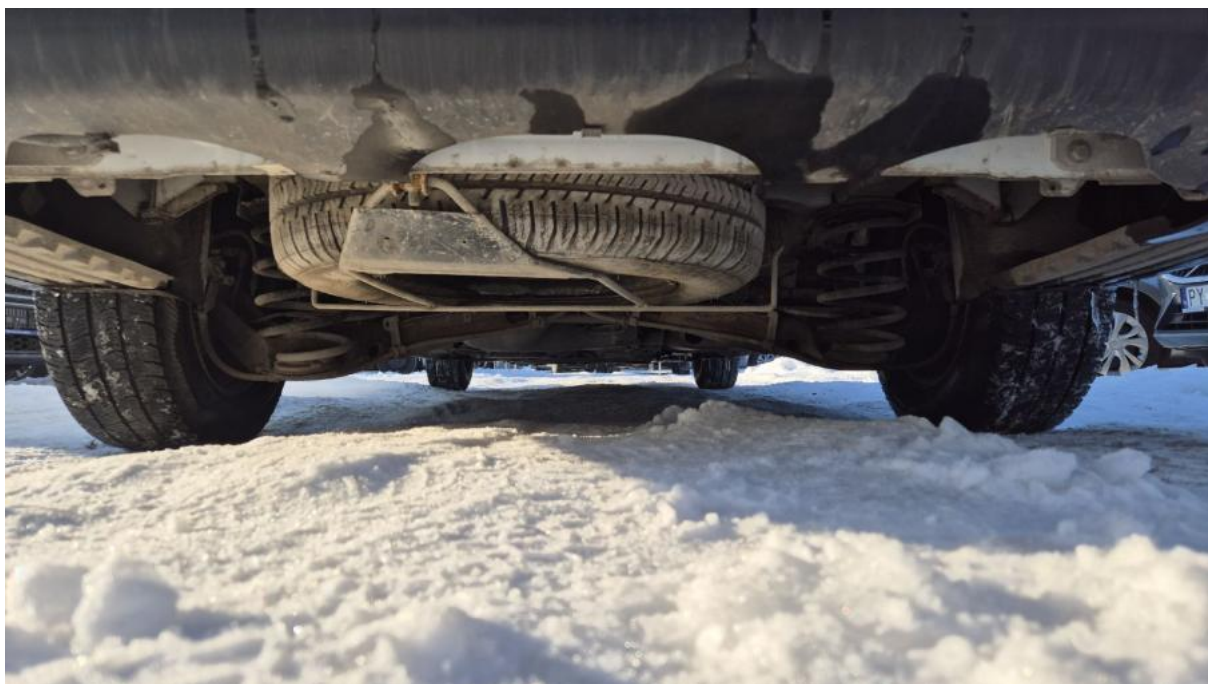
**Fot. 26**

Spód pojazdu tył

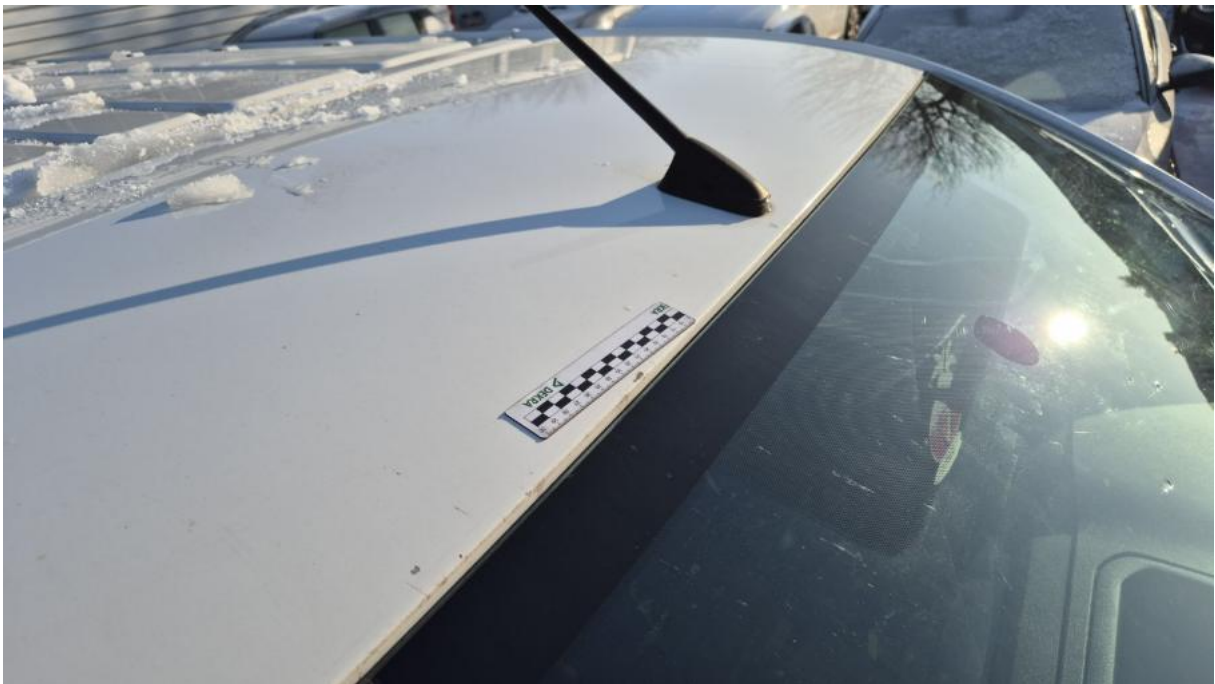
**Fot. 50**

| 6 | Dach kabiny | rysa/odprysk, ślady korozji | NA | 0.3 |

Dach - zdjęcie pogładowe 1
