## Raport z oględzin pojazdu

| Numer raportu | 218109/2/26-11401 | Data raportu | 04-02-2026 |

| Marka, model | SKODA Octavia IV Kombi 20-24 |
| Numer rejestracyjny | WD3597S |

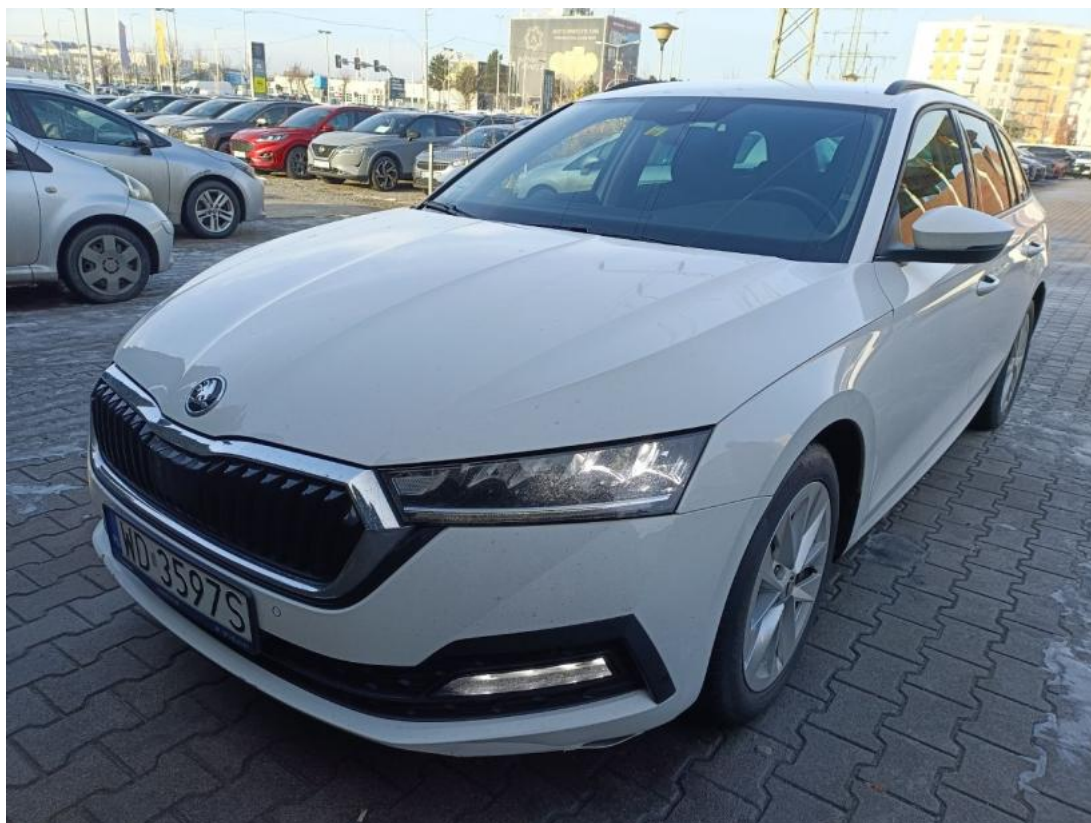
**Fot. 1**  
Przekątna przednia lewa

| 1 | Okladzina zderzaka przedniego | rysa/odprysk, wgniecenie/odkształcenie, rozerwanie | WY | 3.3 |

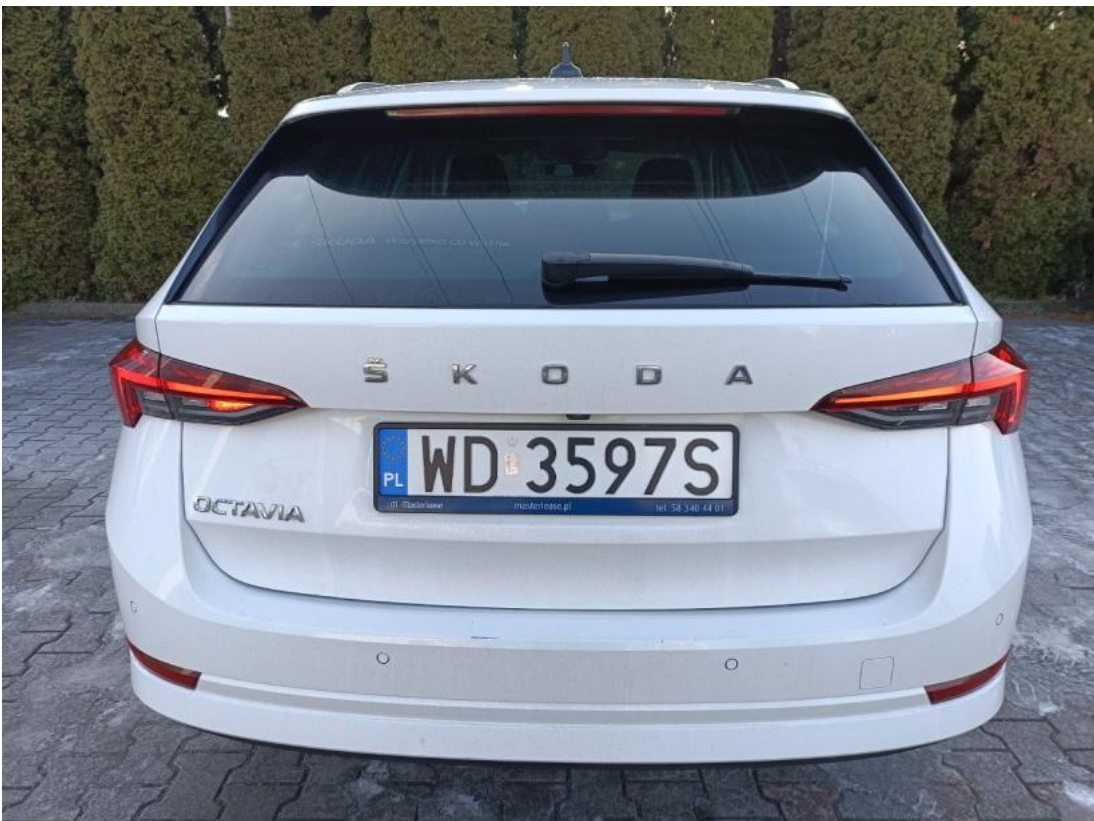
**Fot. 8**  
Tył

| 4 | Okladzina zderzaka tylnego | rysa/odprysk | NA | 0.8 |

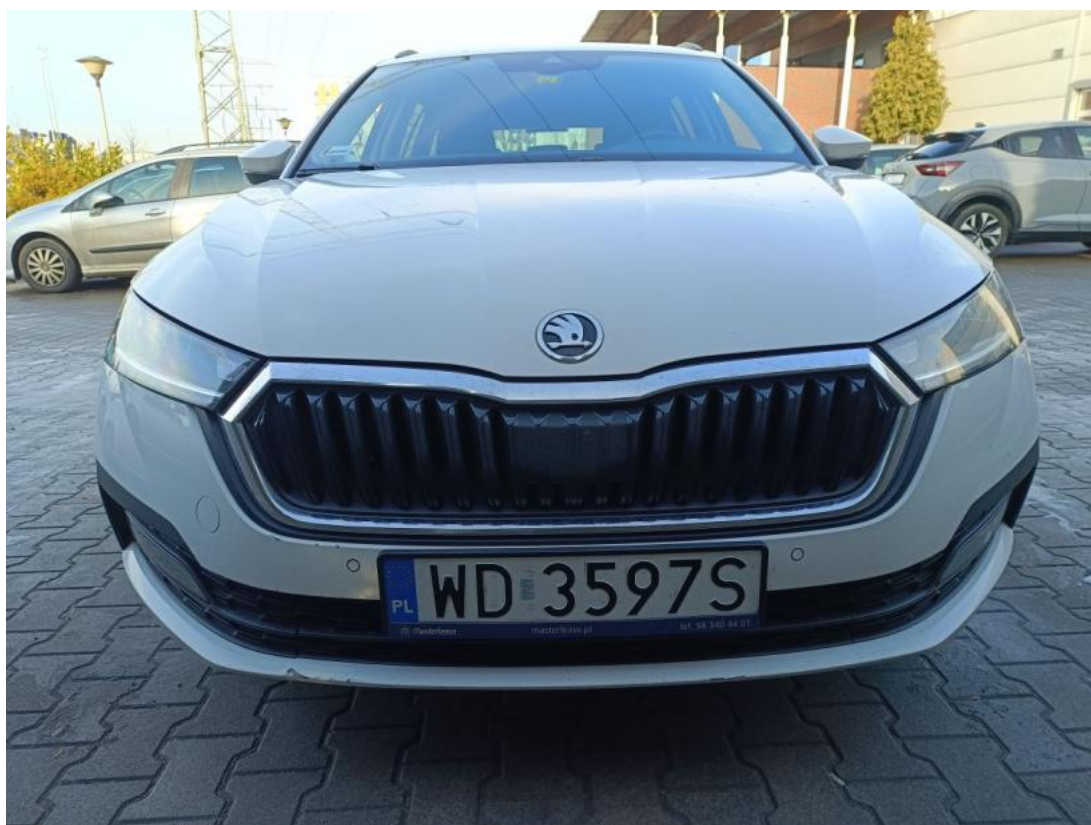
**Fot. 40**

Zderzak - zdjęcie poglądowe 1

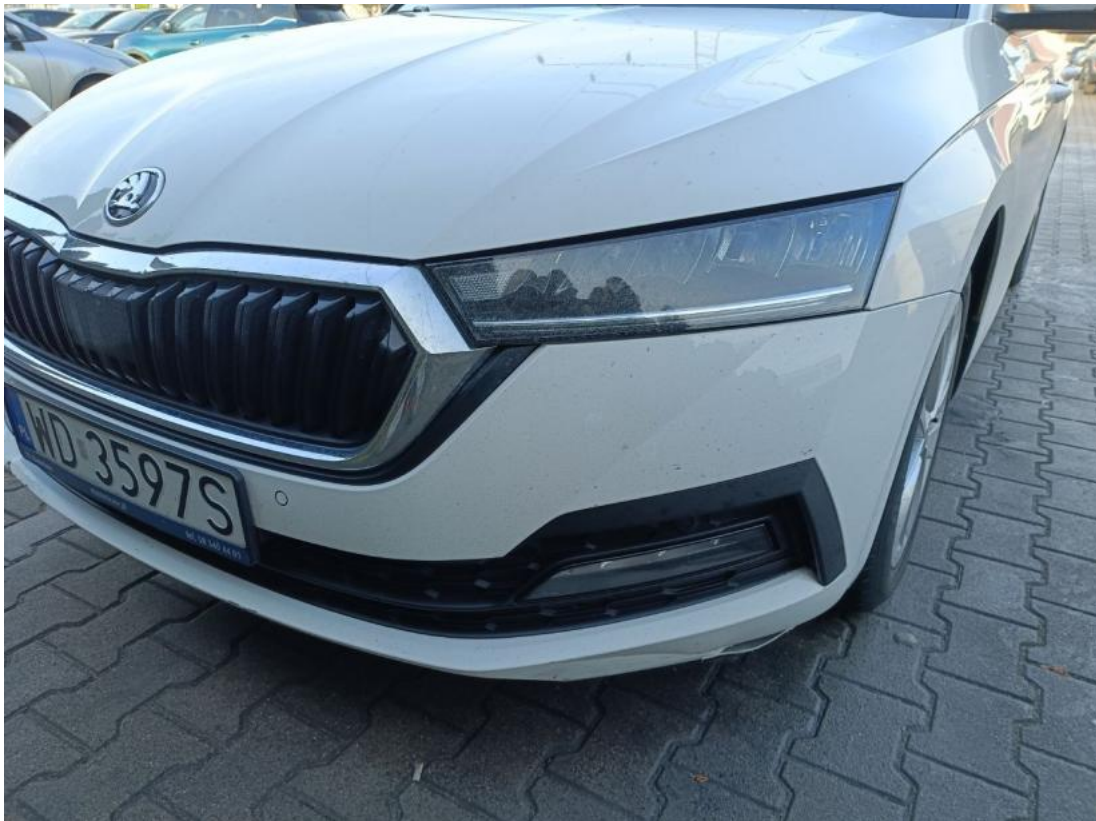
**Fot. 41**

Zderzak - zdjęcie pogładowe 2

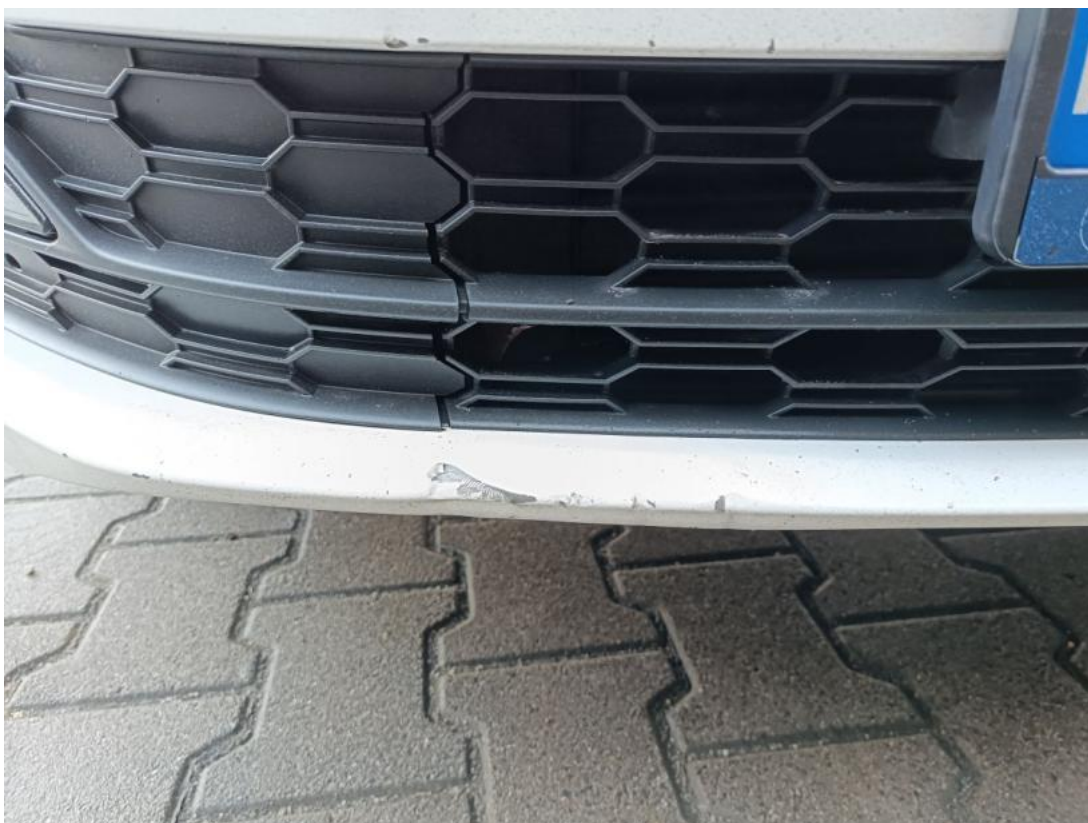
**Fot. 47**

Zderzak() - Wgniecenie/odkształcenie 3

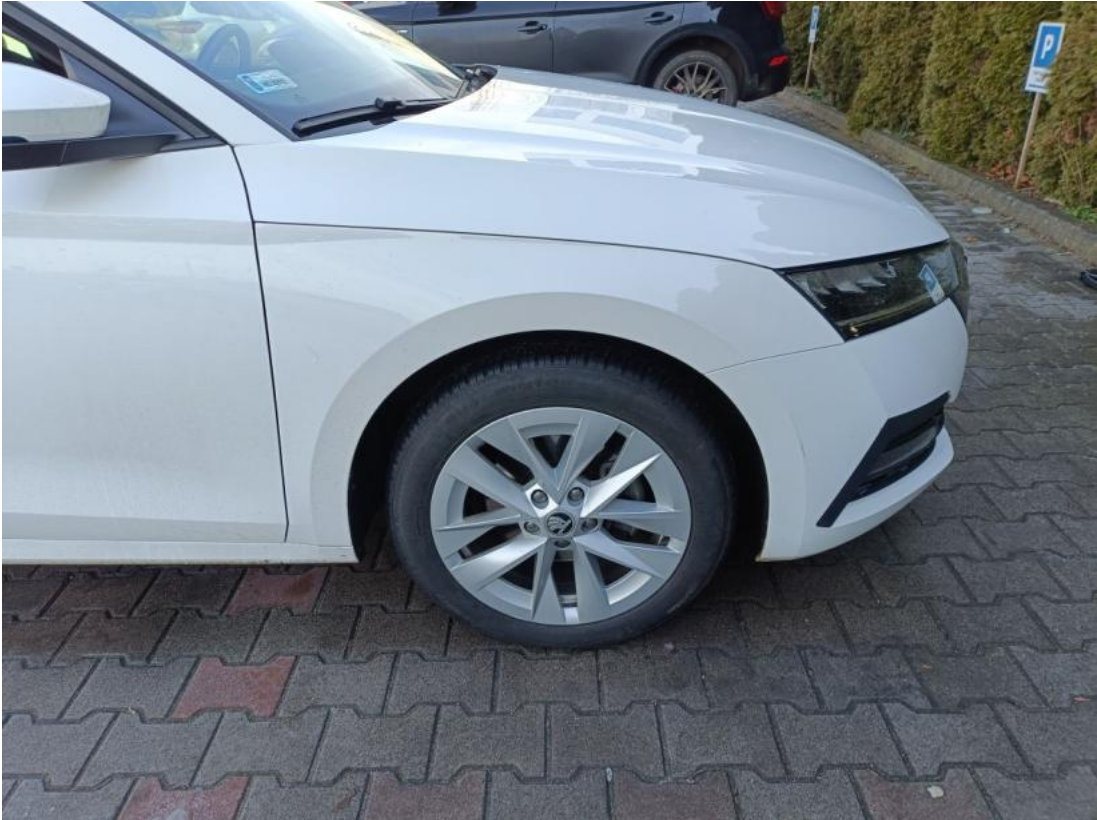
**Fot. 51**

Felga aluminiowa przednia P - zdjęcie pogładowe 1

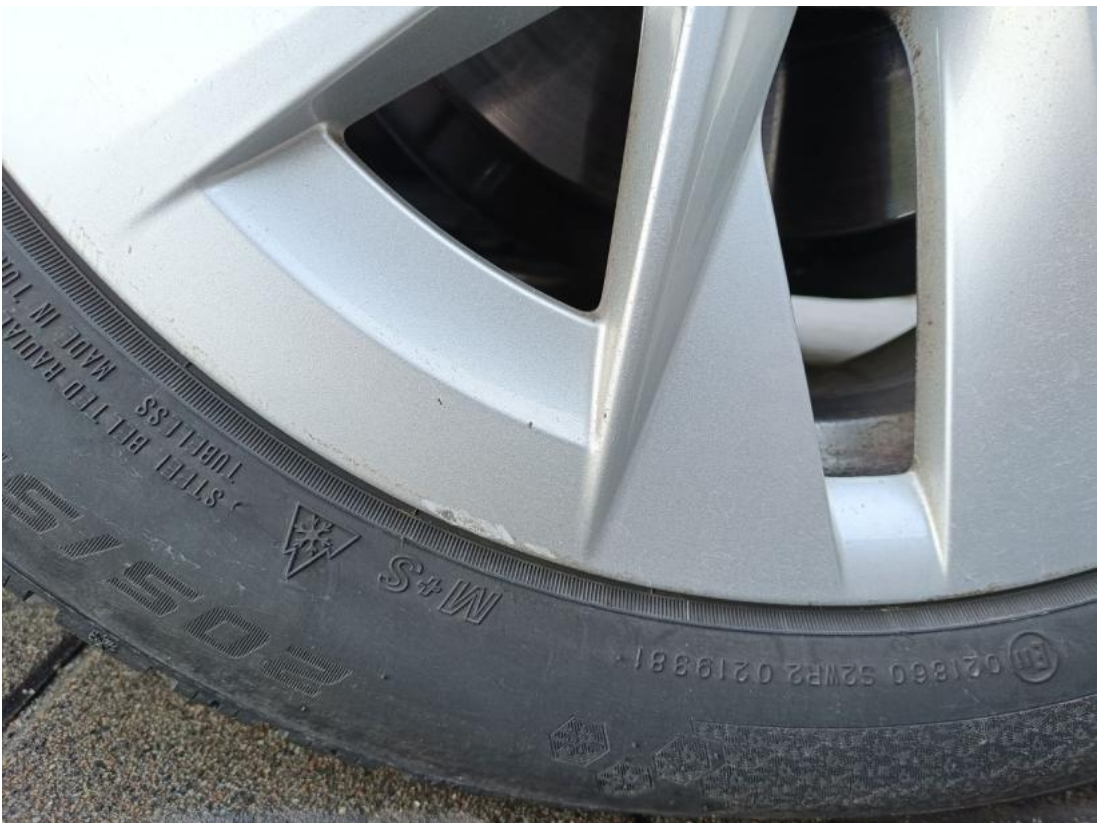
**Fot. 52**

Felga aluminiowa przednia P - zdjęcie pogładowe 2

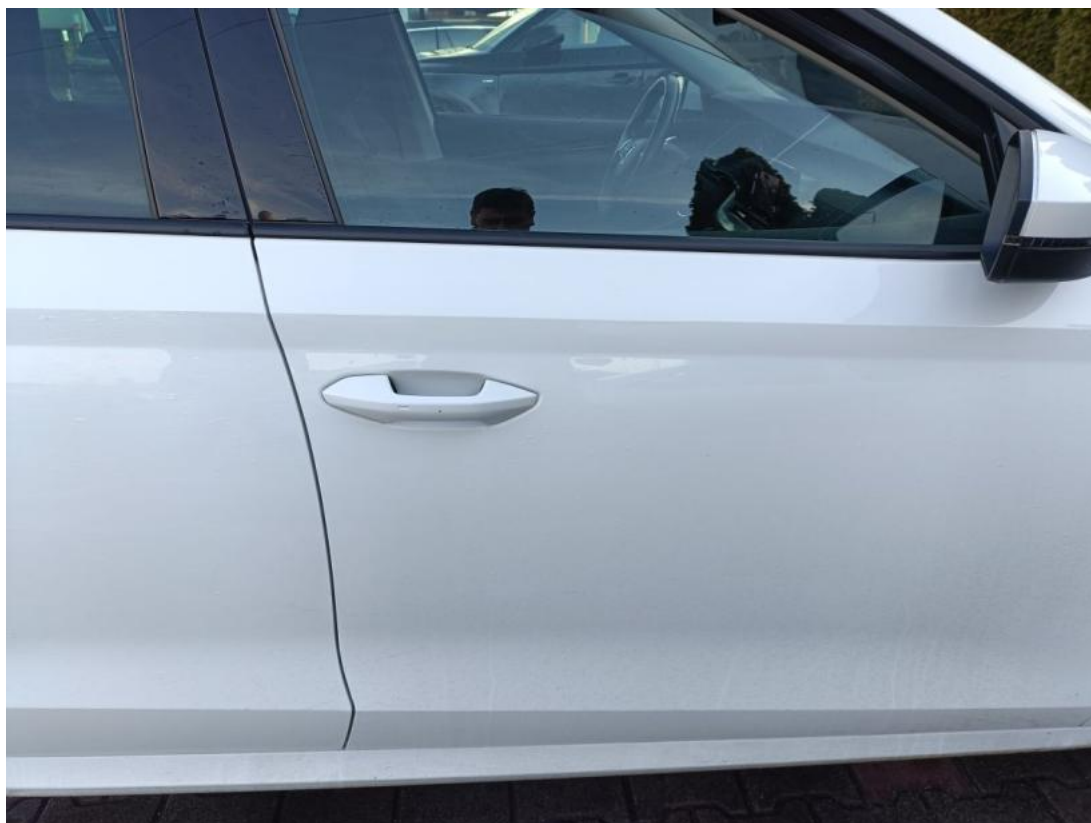
**Fot. 55**

Klamka drzwi prz P - zdjęcie poglądowe 1

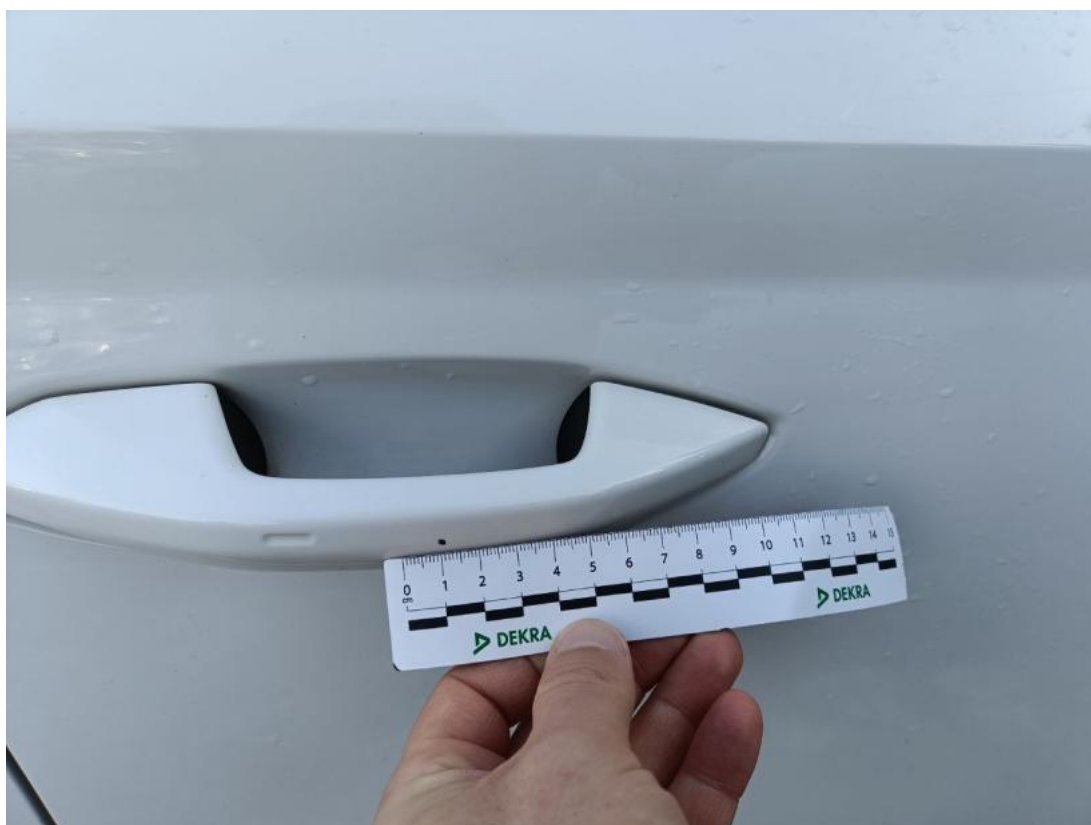
**Fot. 56**

Klamka drzwi prz P - zdjęcie poglądowe 2

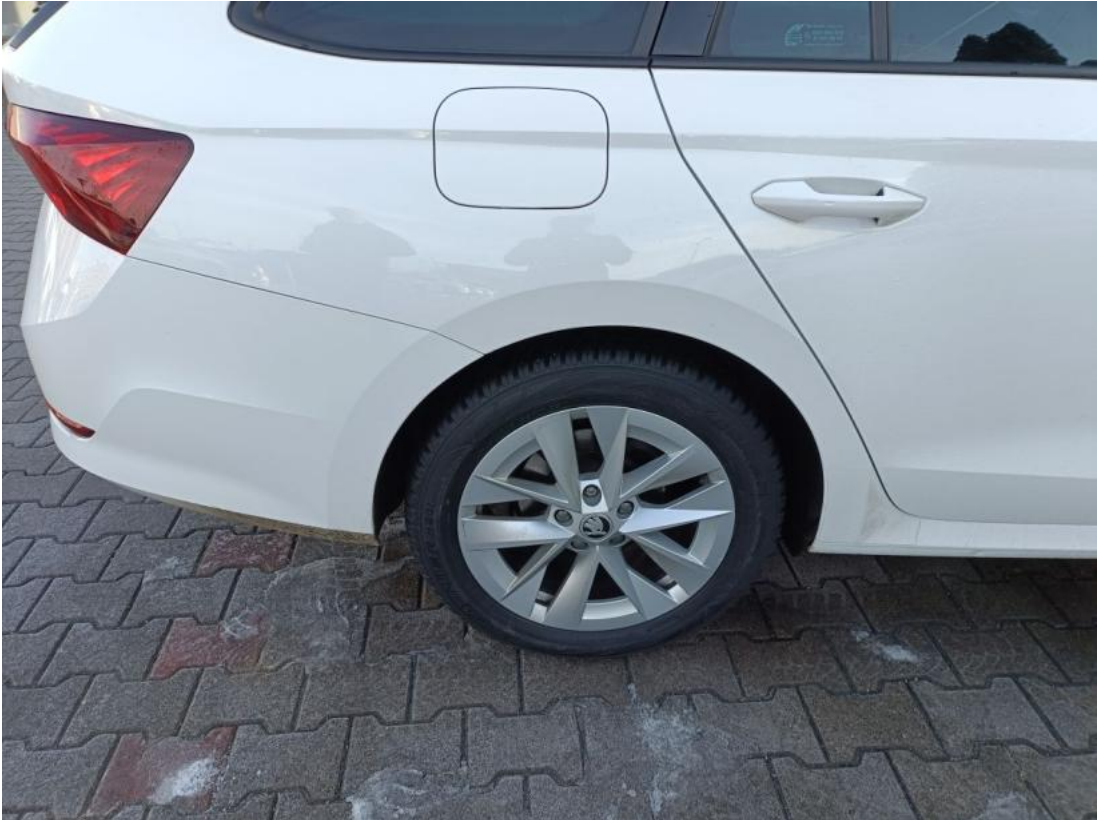
**Fot. 59**

| 6 | Tarcza koła aluminiowa tył R | rysa/odprysk, ubytki materiału | NA | 2 |

Felga aluminiowa tylna P - zdjęcie pogładowe 1

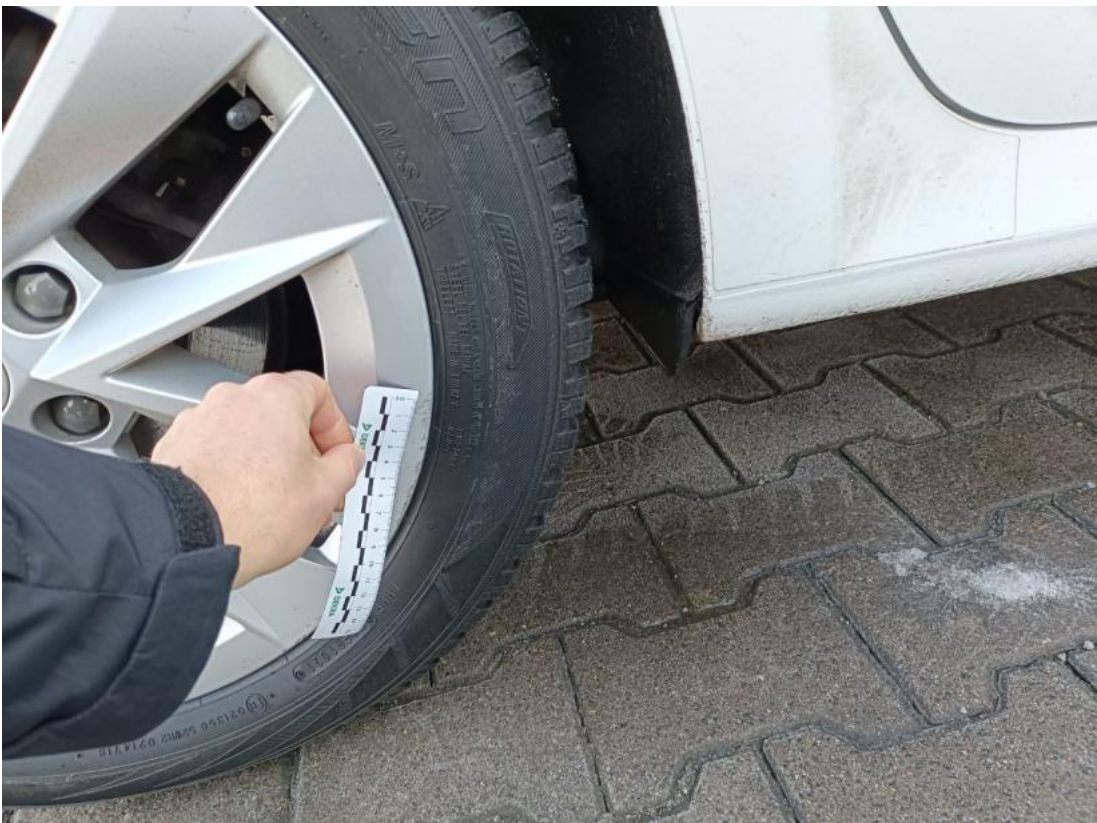
**Fot. 60**

Felga aluminiowa tylna P - zdjęcie pogładowe 2

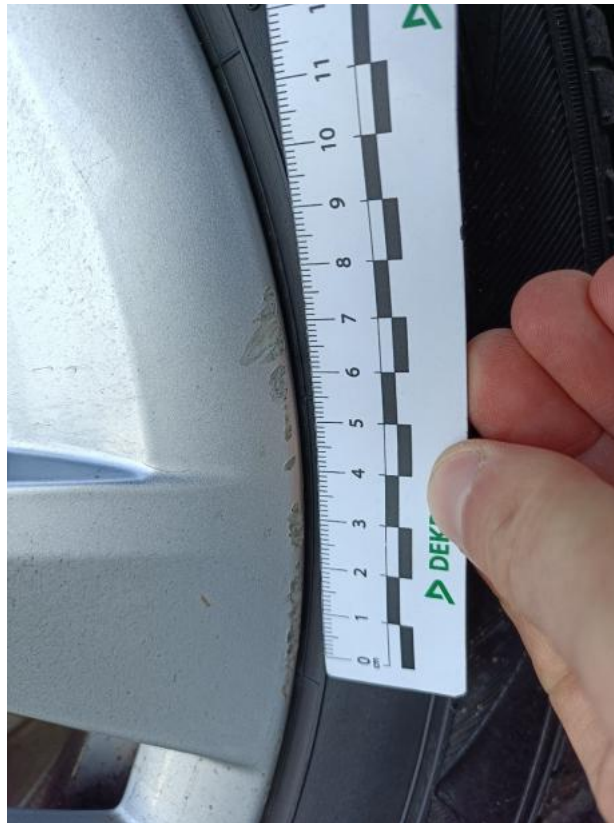
**Fot. 61**

Felga aluminiowa tylna P - Rysa/odprysk 1

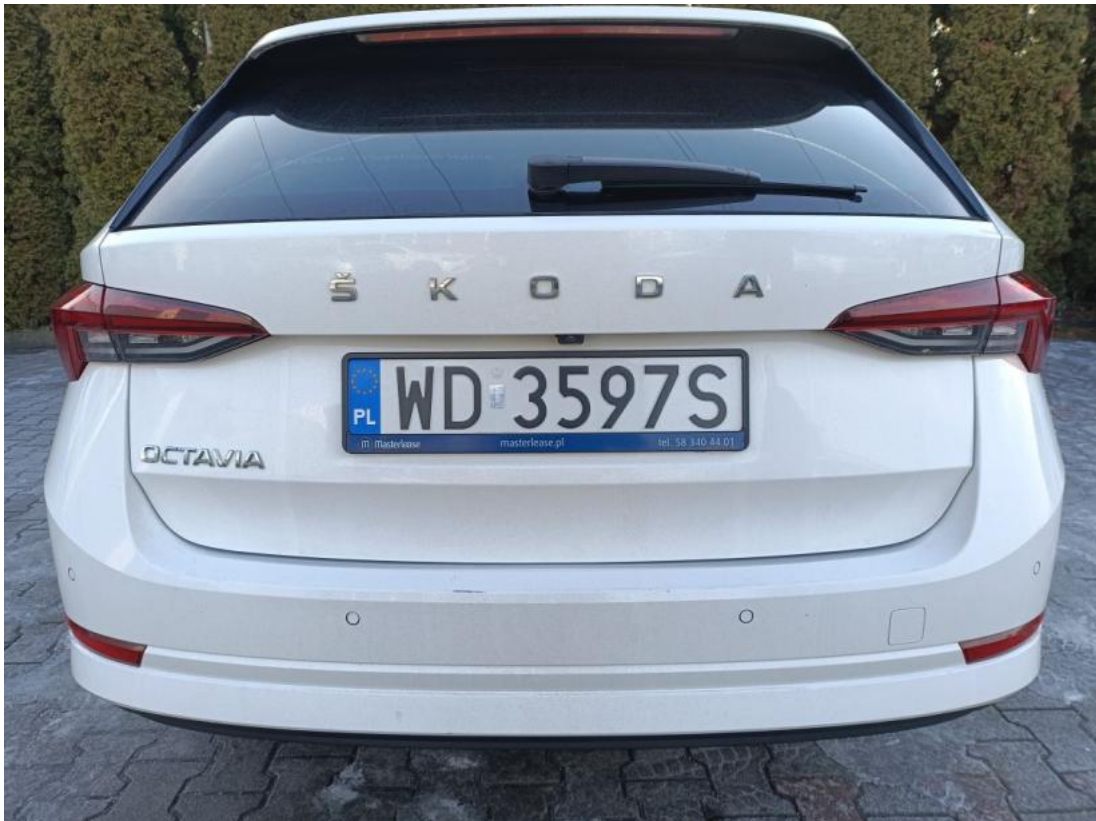
**Fot. 63**

Zderzak tylny cz górna - zdjęcie poglądowe 1

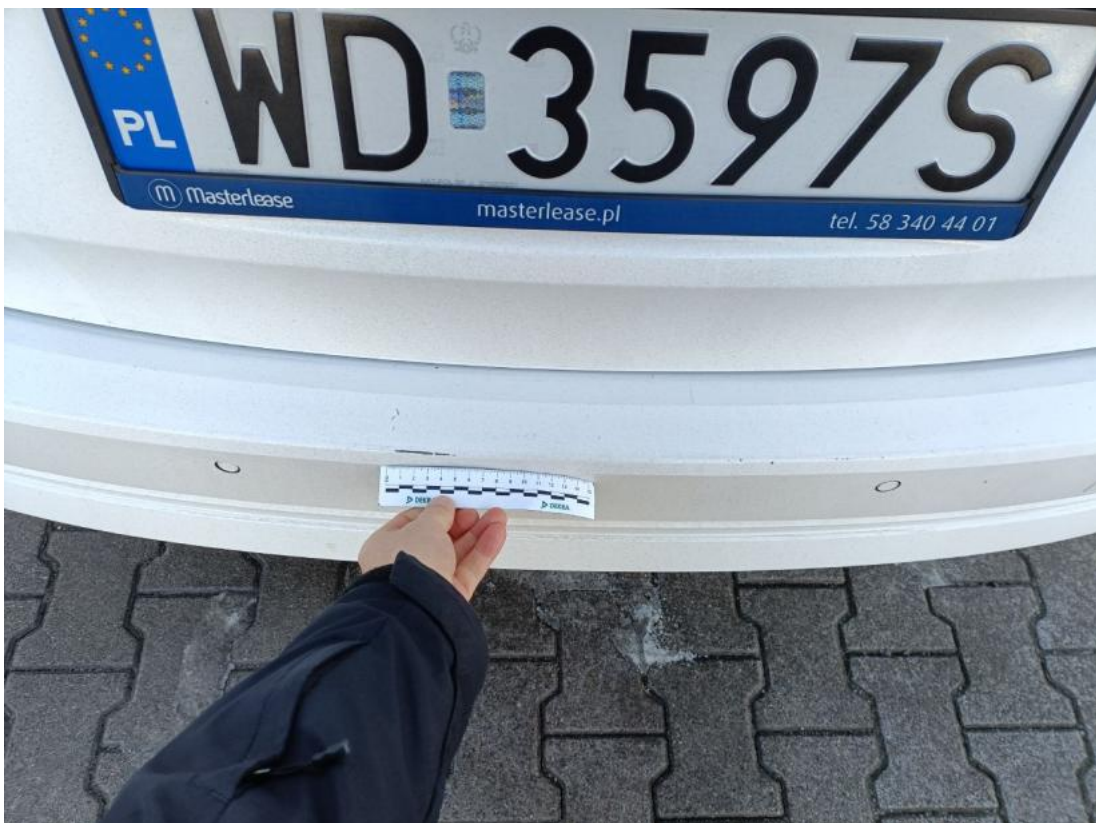
**Fot. 64**

Zderzak tylny cz górna - zdjęcie poglądowe 2

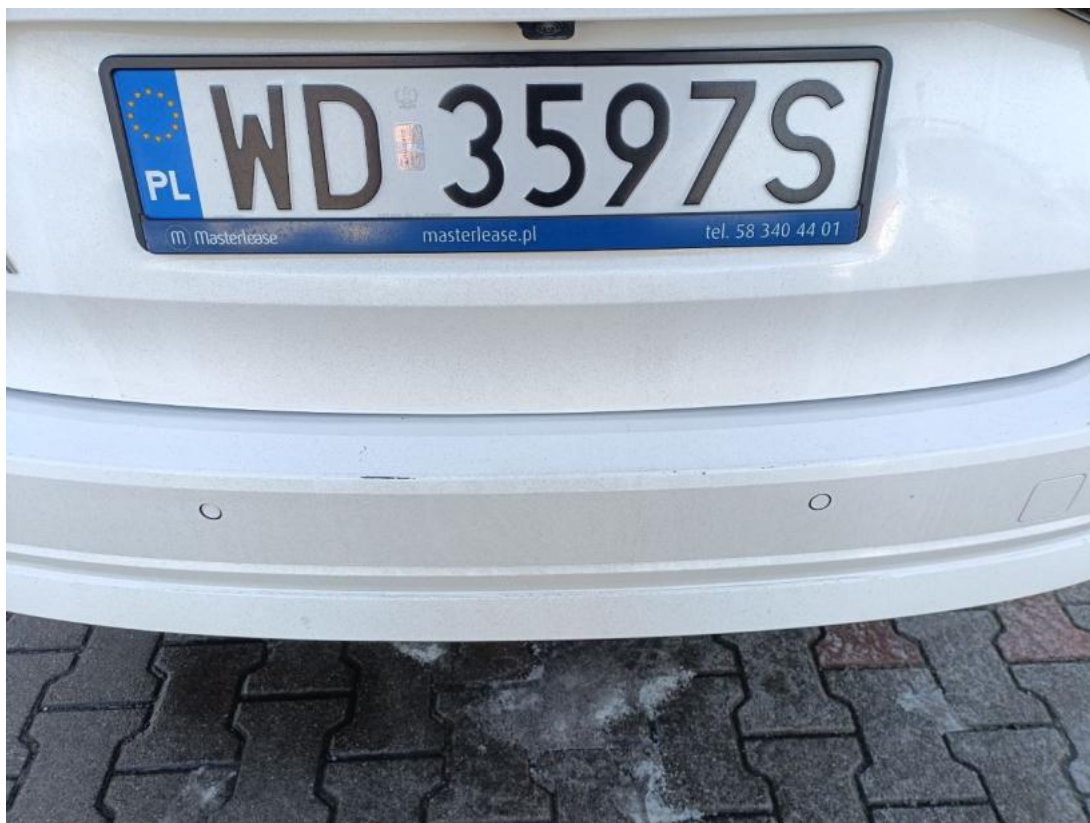
**Fot. 67**

Zderzak tylny cz górna() - Rysa/odprysk 3

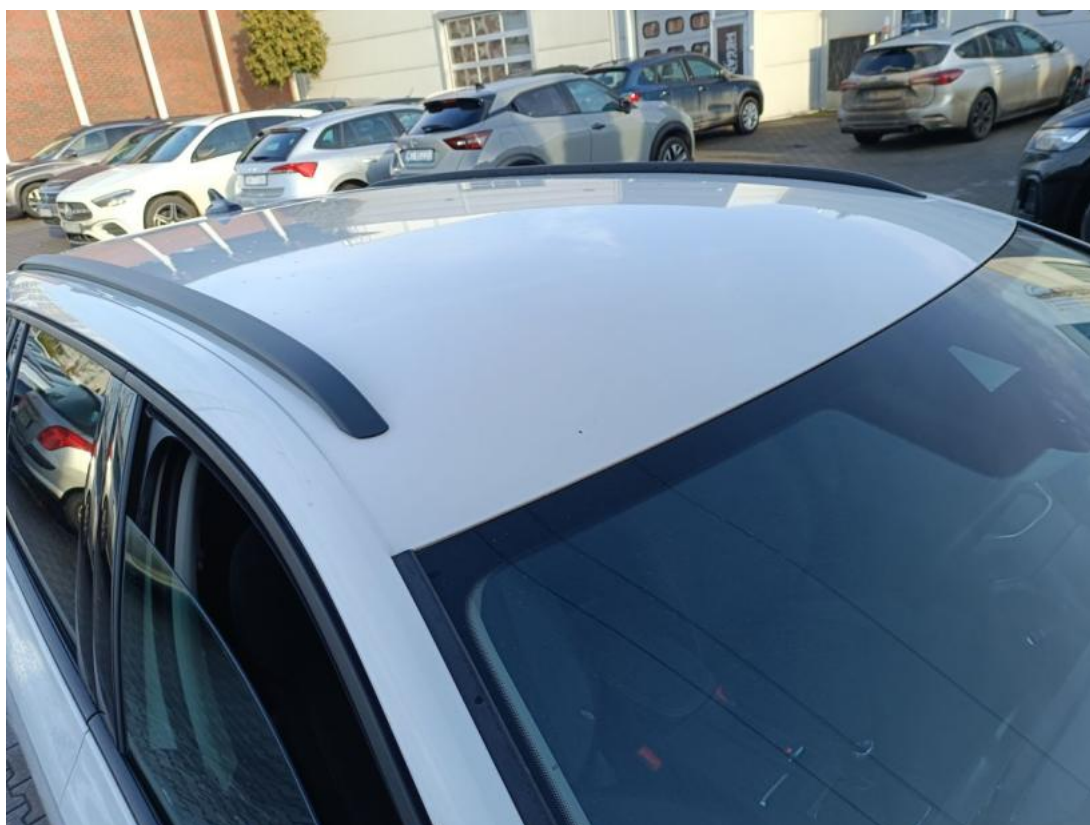
**Fot. 68**

| 2 | Dach | rysa/odprysk, ślady korozji | NA | 0.3 |

Dach - zdjęcie poglądowe 1

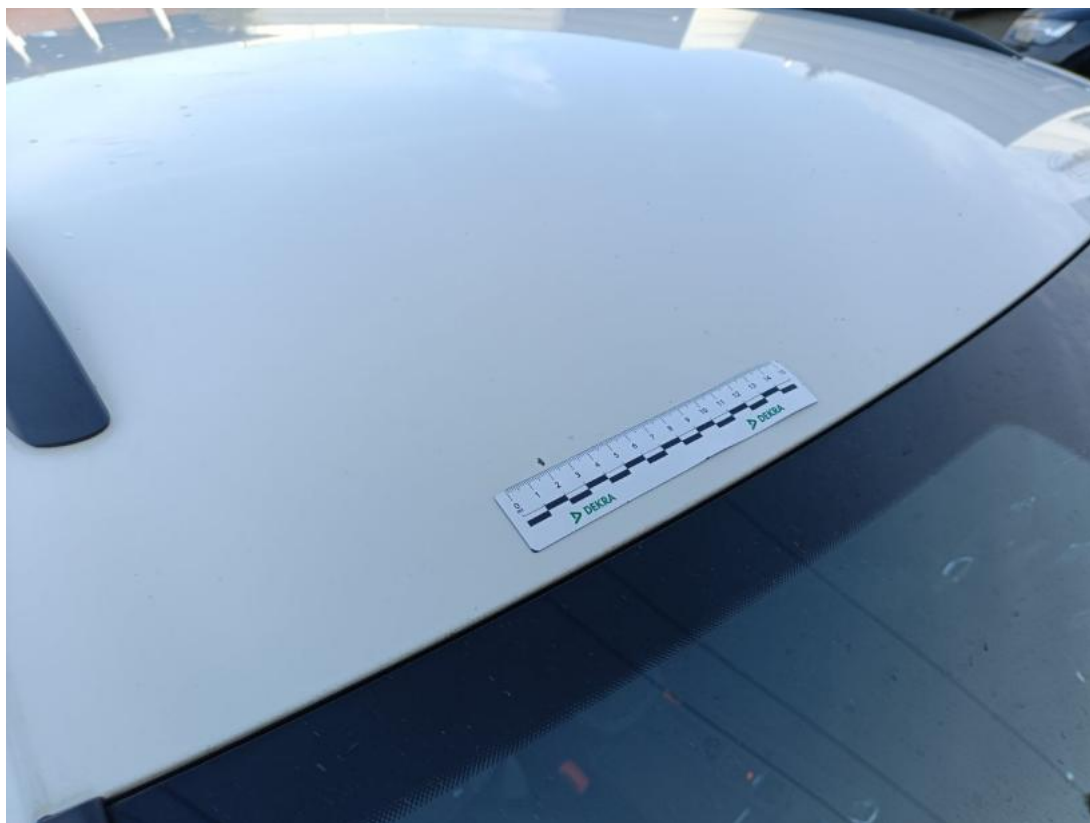
**Fot. 69**

Dach - zdjęcie poglądowe 2

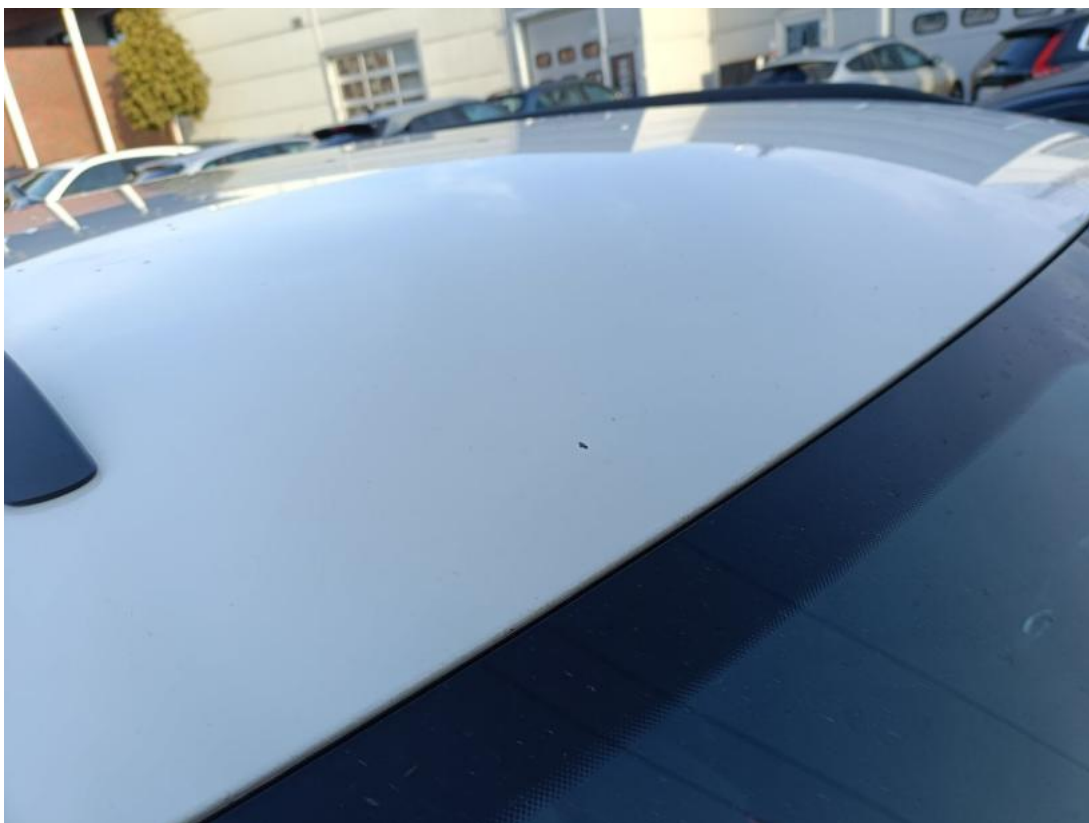
**Fot. 71**

Dach - Rysa/odprysk 2

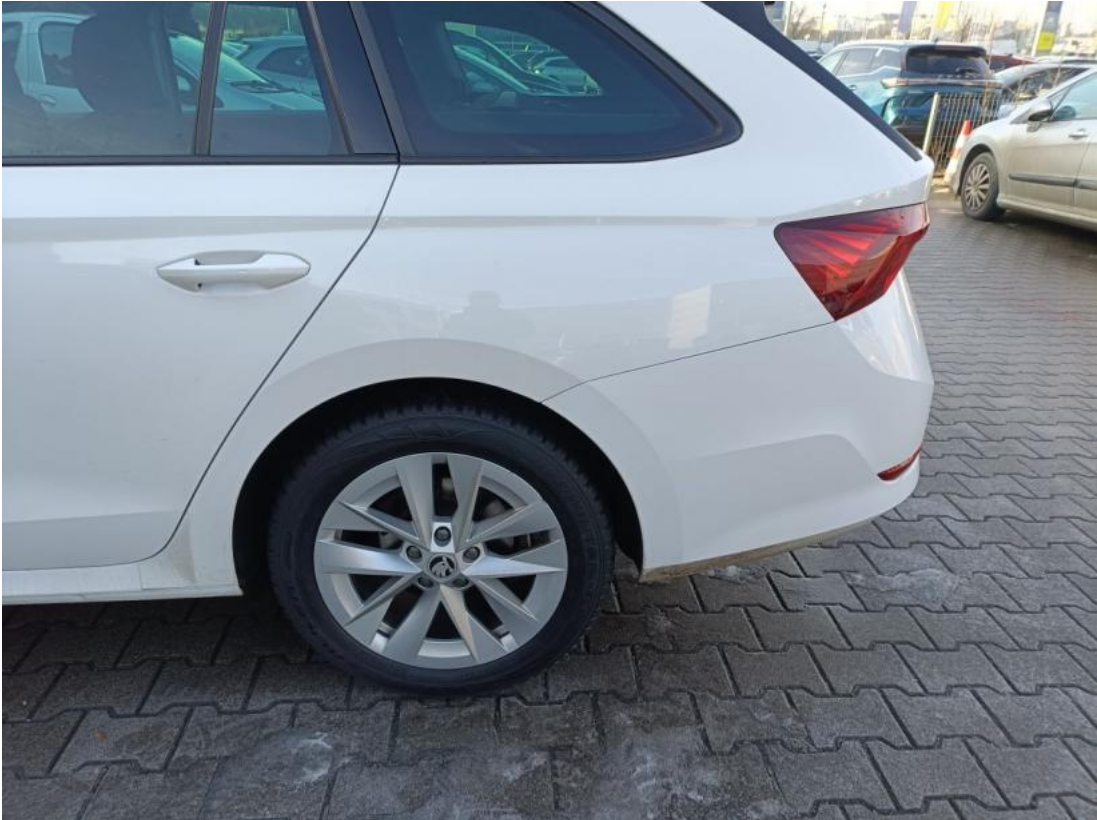
**Fot. 73**

| 5 | Tarcza koła aluminiowa tył L | rysa/odprysk, ubytki materiału | NA | 2 |

Felga aluminiowa tylna L - zdjęcie pogładowe 1

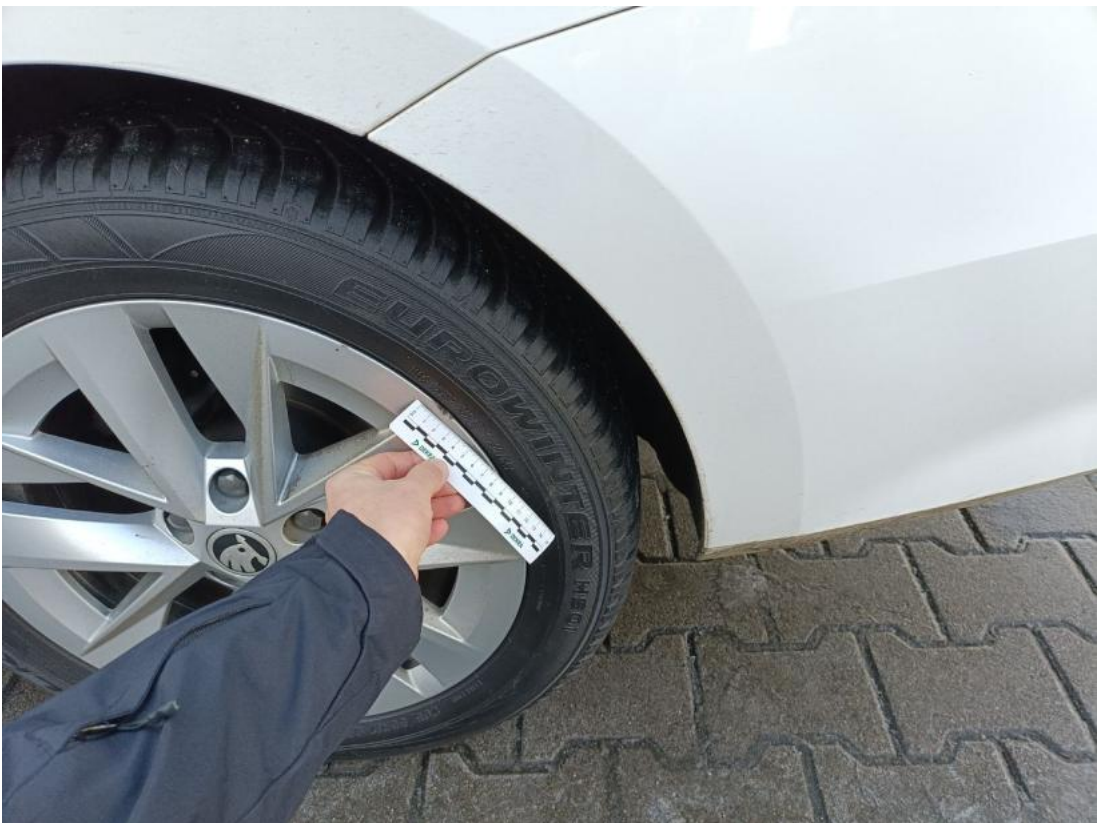
**Fot. 74**

Felga aluminiowa tylna L - zdjęcie pogładowe 2

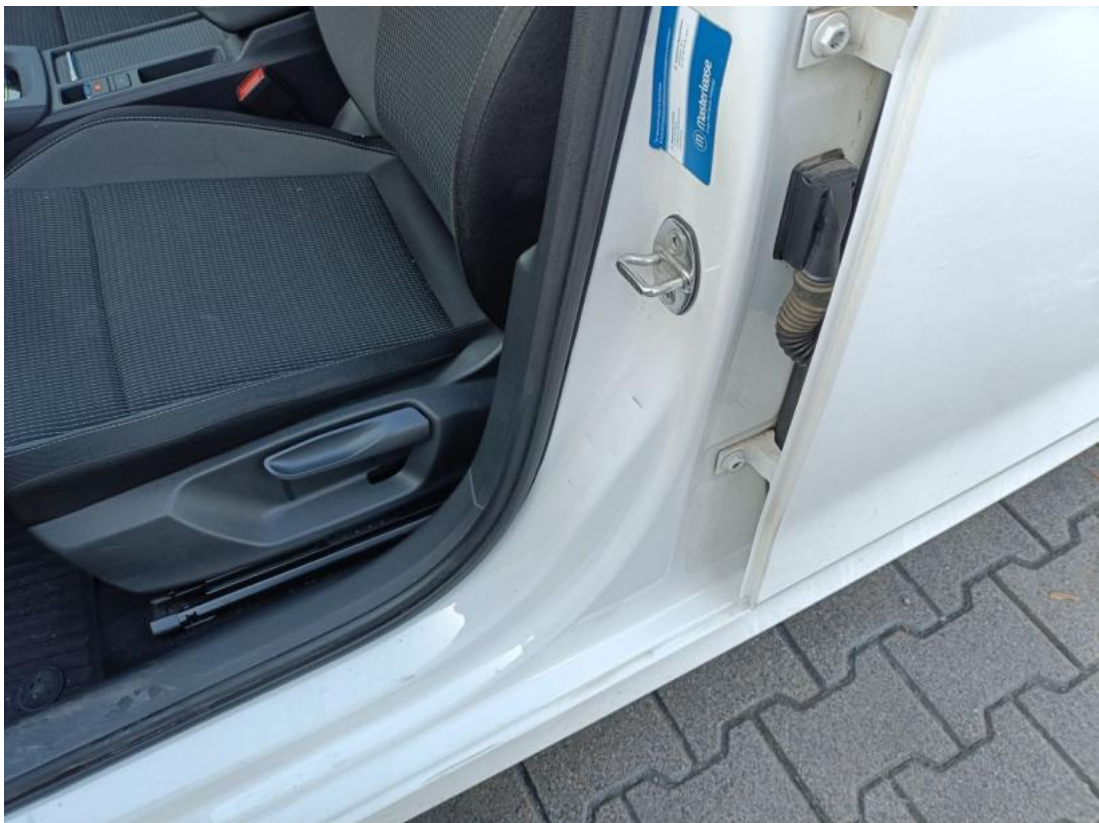
**Fot. 78**

| 7 | Uszczelka drzwi wewnętrz. L | ubytki materiału | | |

Uszczelka drzwi przednich L - zdjęcie poglądowe 1

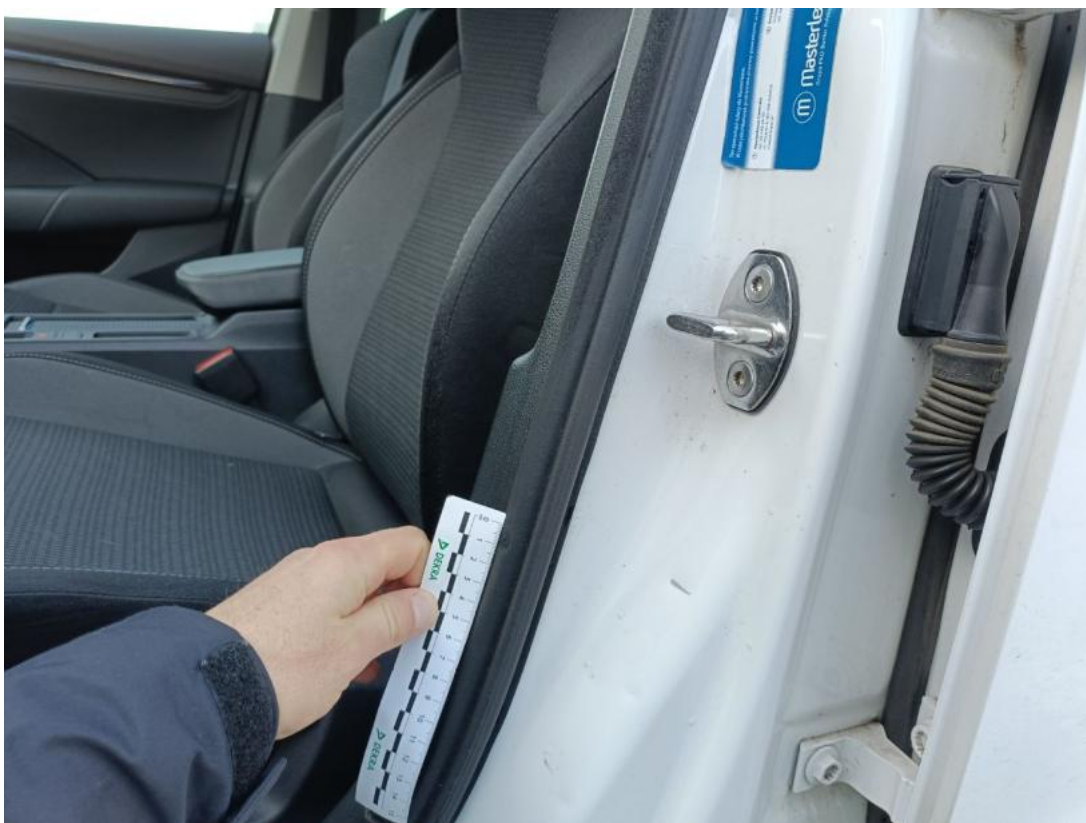
**Fot. 79**

Uszczelka drzwi przednich L - zdjęcie pogładowe 2

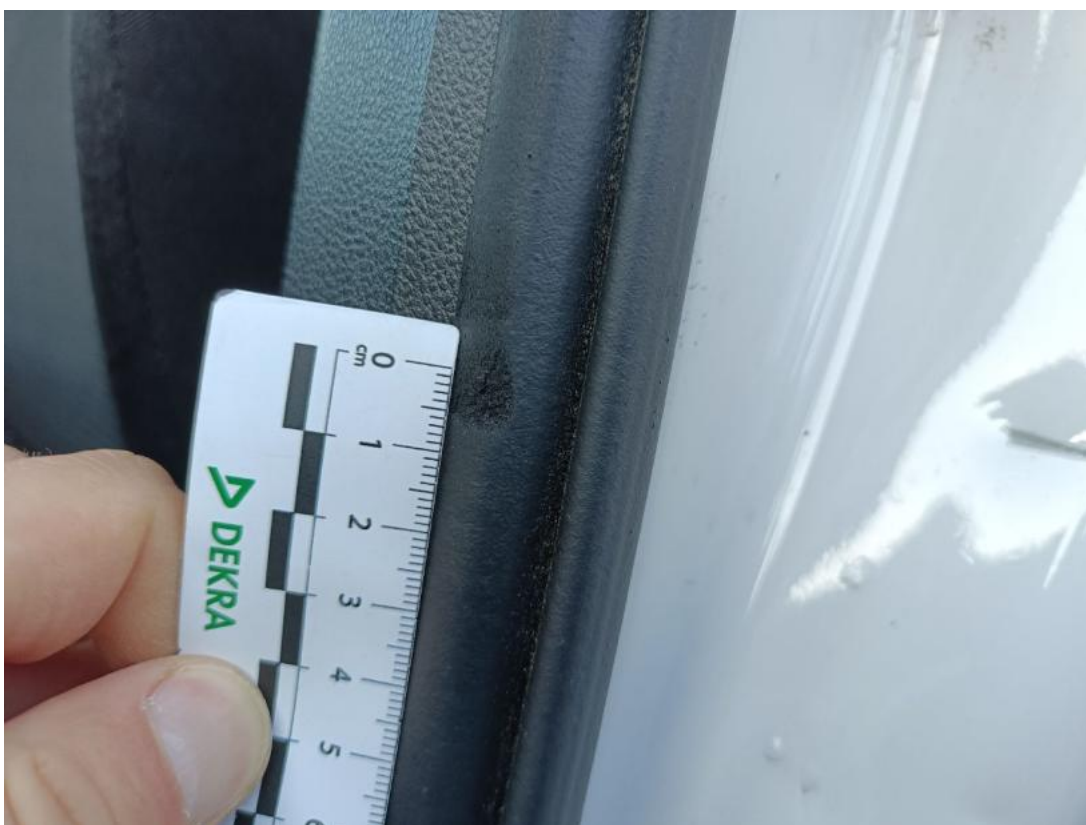
**Fot. 80**

Uszczelka drzwi przednich L - Rysa/odprysk 1

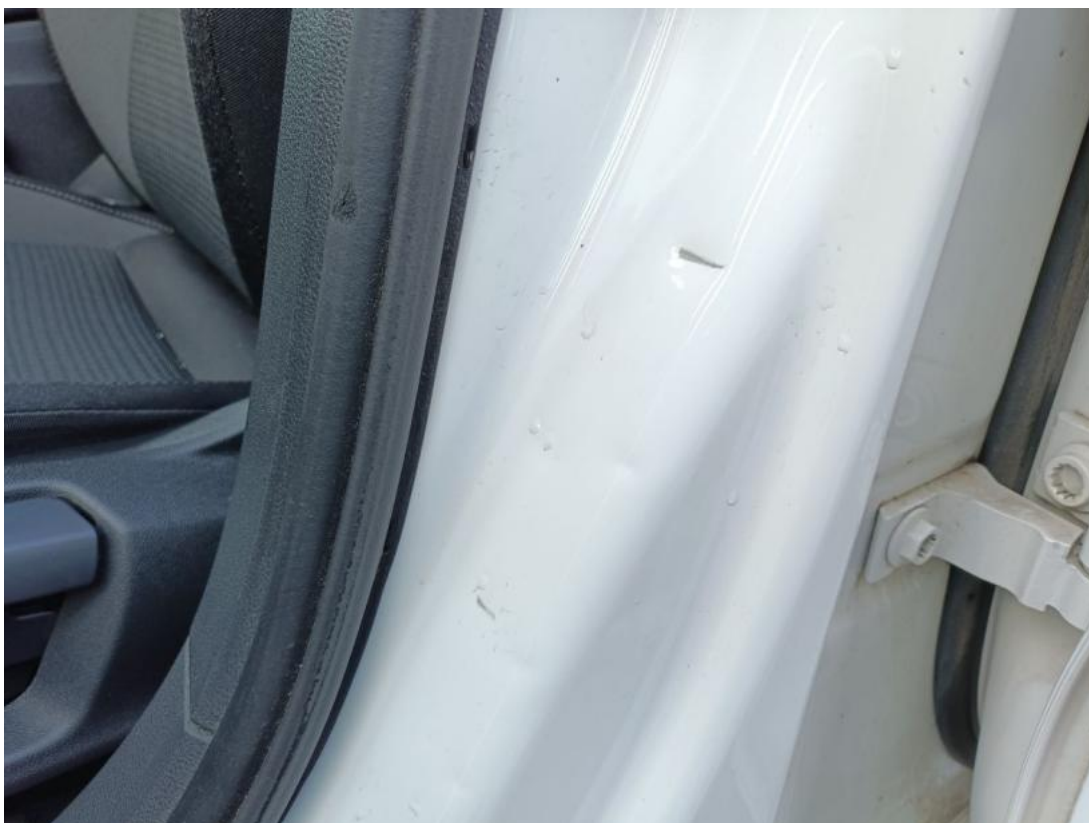
**Fot. 81**

Uszczelka drzwi przednich L - Rysa/odprysk 2

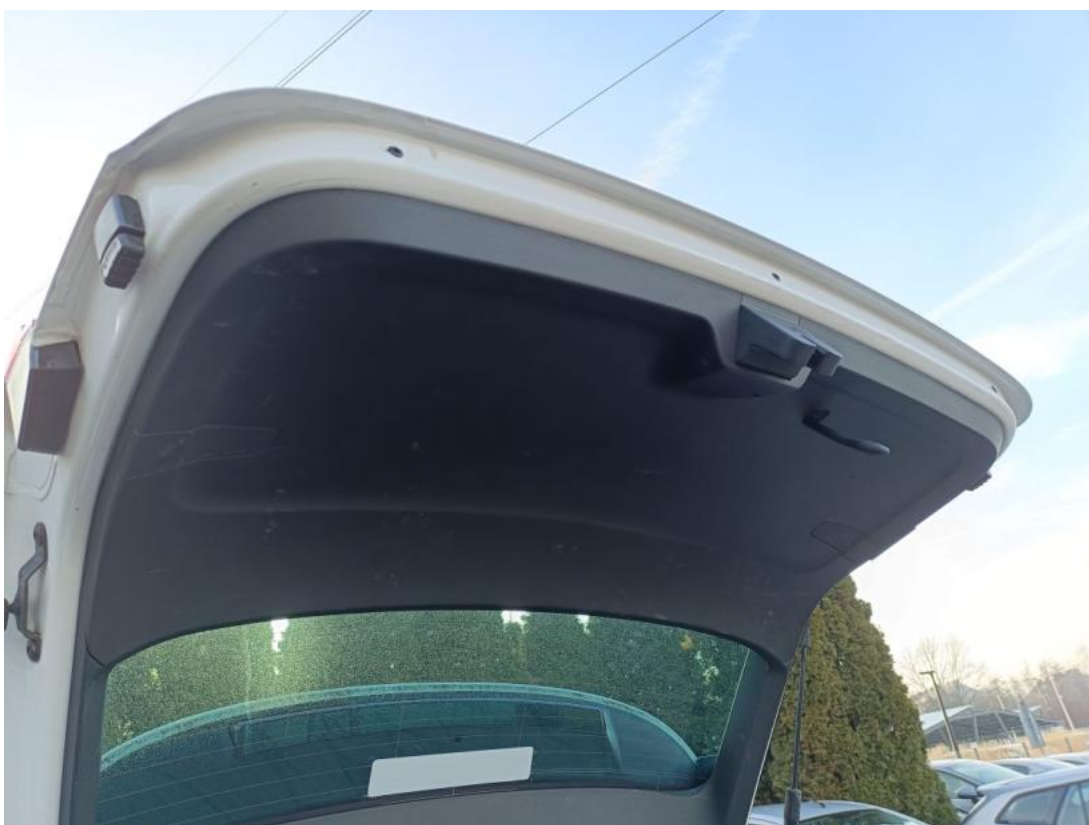
**Fot. 82**

Wykładzina pokrywy tylnej - zdjęcie poglądowe 1
