## Raport z oględzin pojazdu

| Numer raportu | 218109/2/26-11401 | Data raportu | 04-02-2026 |

| Marka, model | SKODA Octavia IV Kombi 20-24 |
| Numer rejestracyjny | WD3597S |

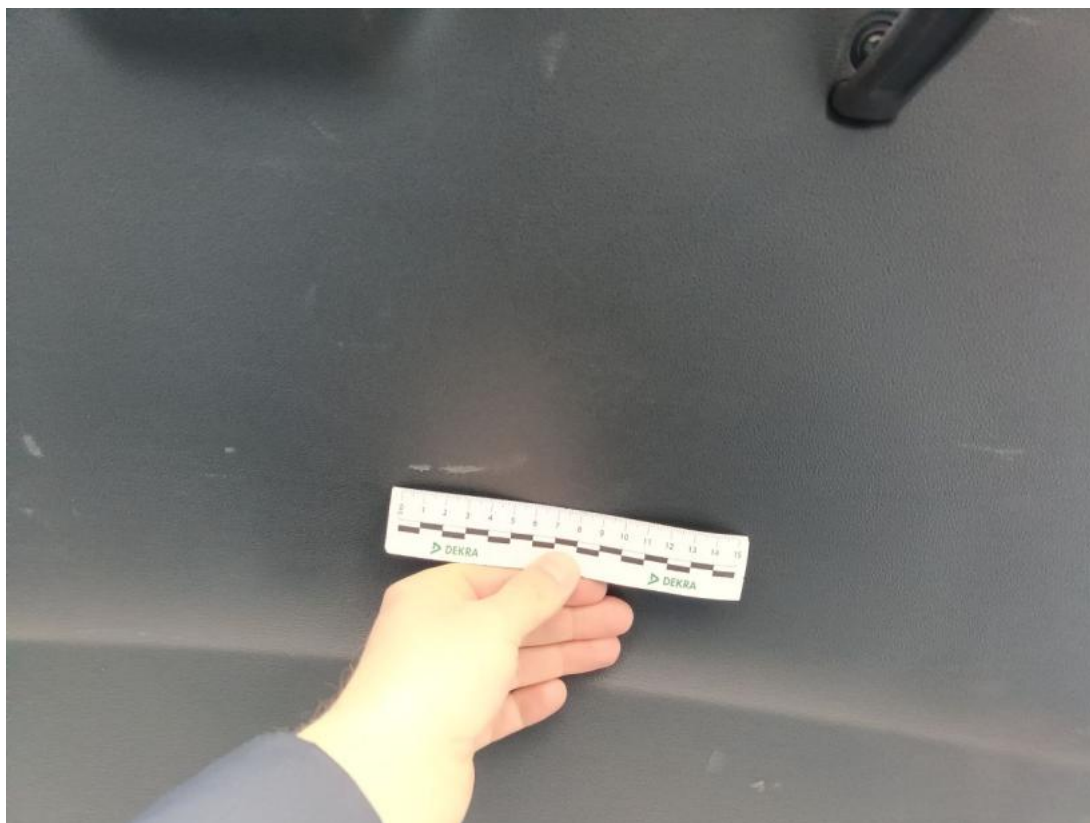
**Fot. 83**

Wykładzina pokrywy tylnej - zdjęcie poglądowe 2
