## Raport z oględzin pojazdu

| Numer raportu | 218199/2/26-11401 | Data raportu | 19-02-2026 |

| Marka, model | FORD Tourneo Courier 14-18 |
| Numer rejestracyjny | WD3739R |

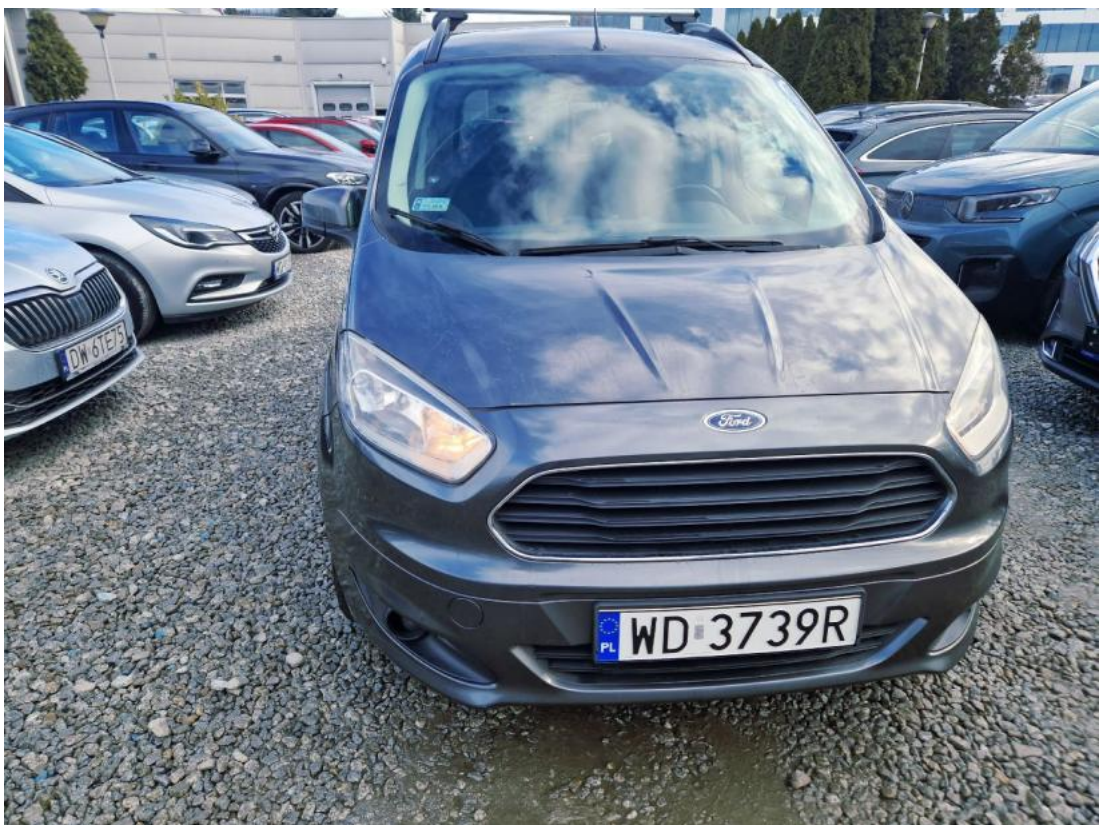
**Fot. 40**

| 4 | Okładzina zderzaka przedniego | rysa/odprysk | NA | 1 |

Zderzak - zdjęcie poglądowe 1

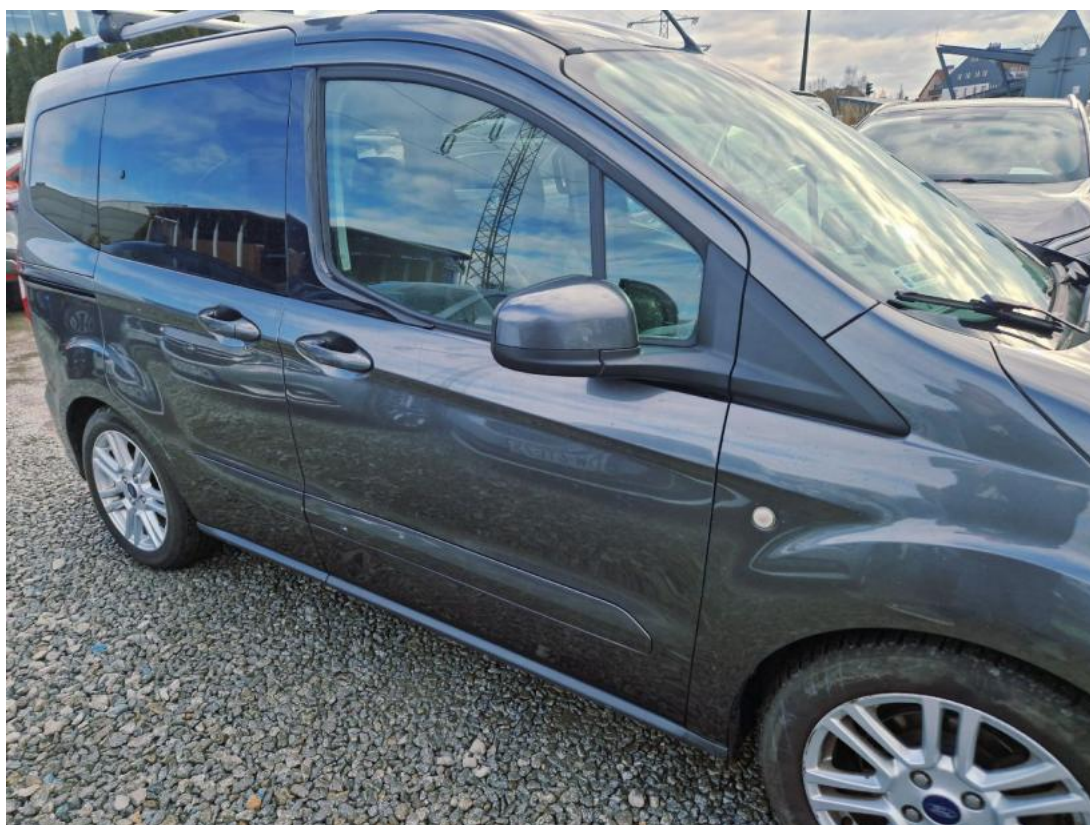
**Fot. 42**

| 5 | Drzwi przednie (nieuzbrojone) R | rysa/odprysk, wgniecenie/odkształcenie | NA | 2 |

Drzwi przednie P - zdjęcie poglądowe 1

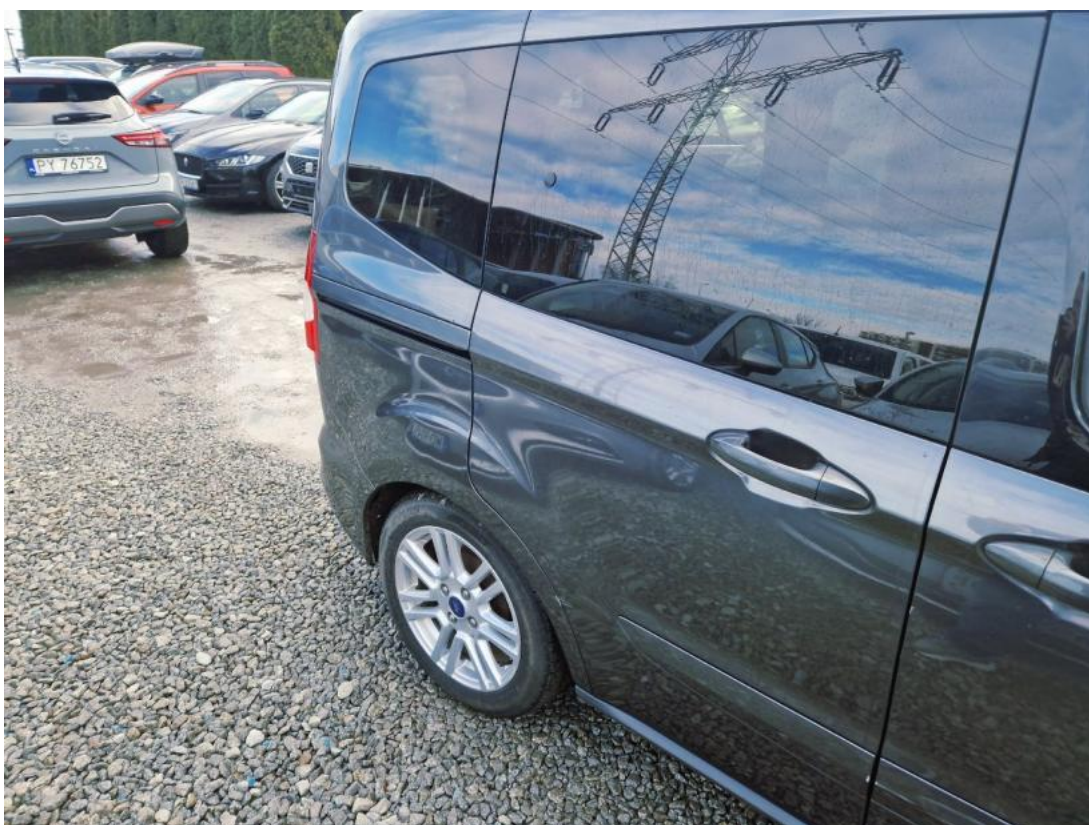
**Fot. 46**

| 7 | Drzwi części ład.przesuwne R | rysa/odprysk | NA | 0.5 |

Drzwi tylne P - zdjęcie poglądowe 1

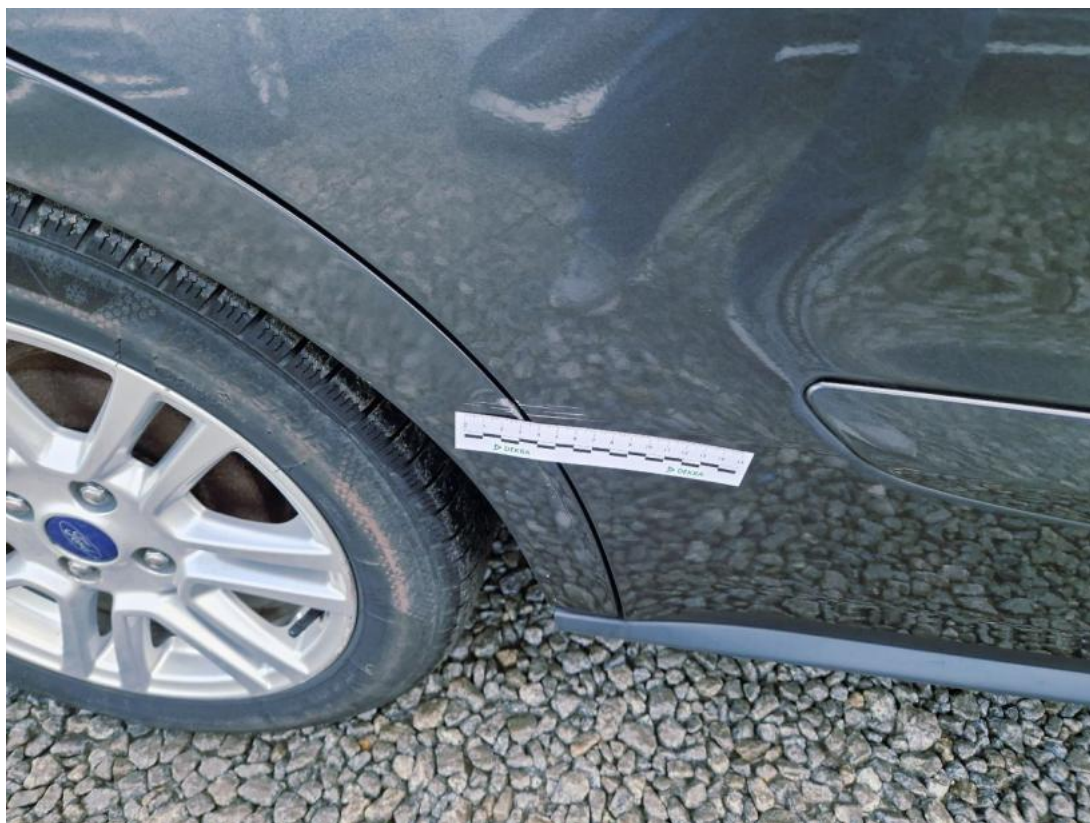
**Fot. 47**

Drzwi tylne P - zdjęcie pogładowe 2

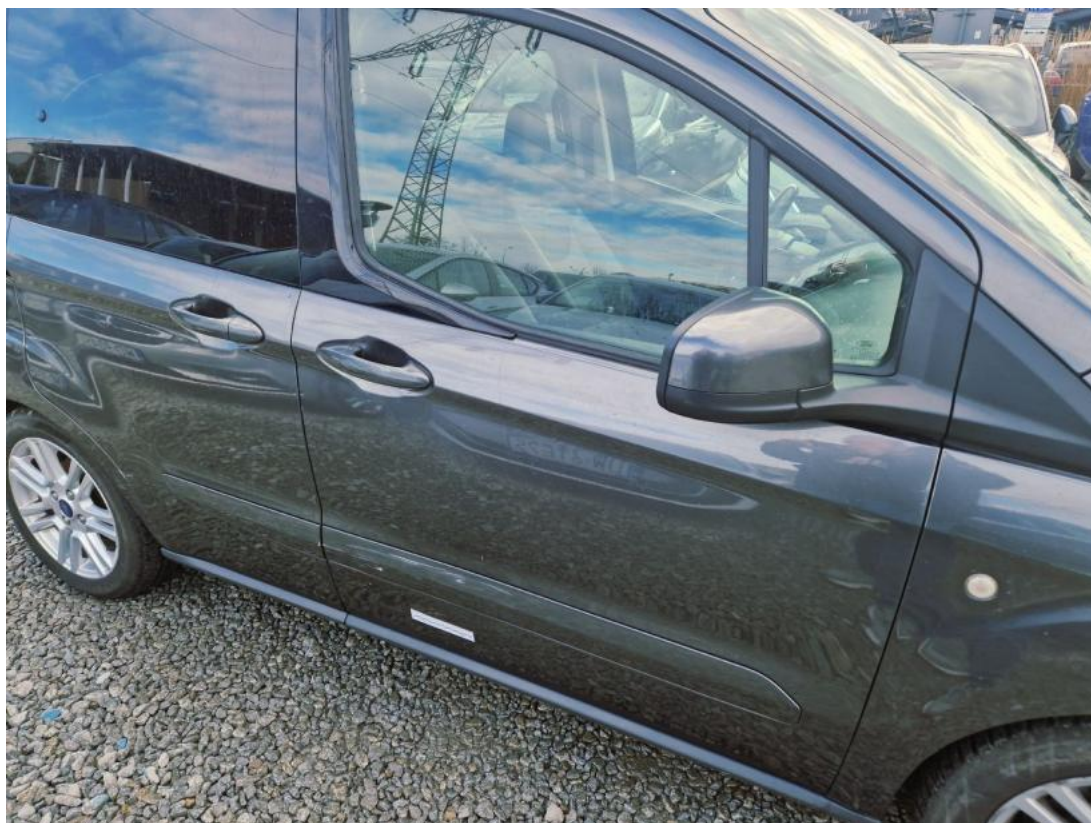
**Fot. 49**

Listwa drzwi przednich P - zdjęcie pogładowe 1

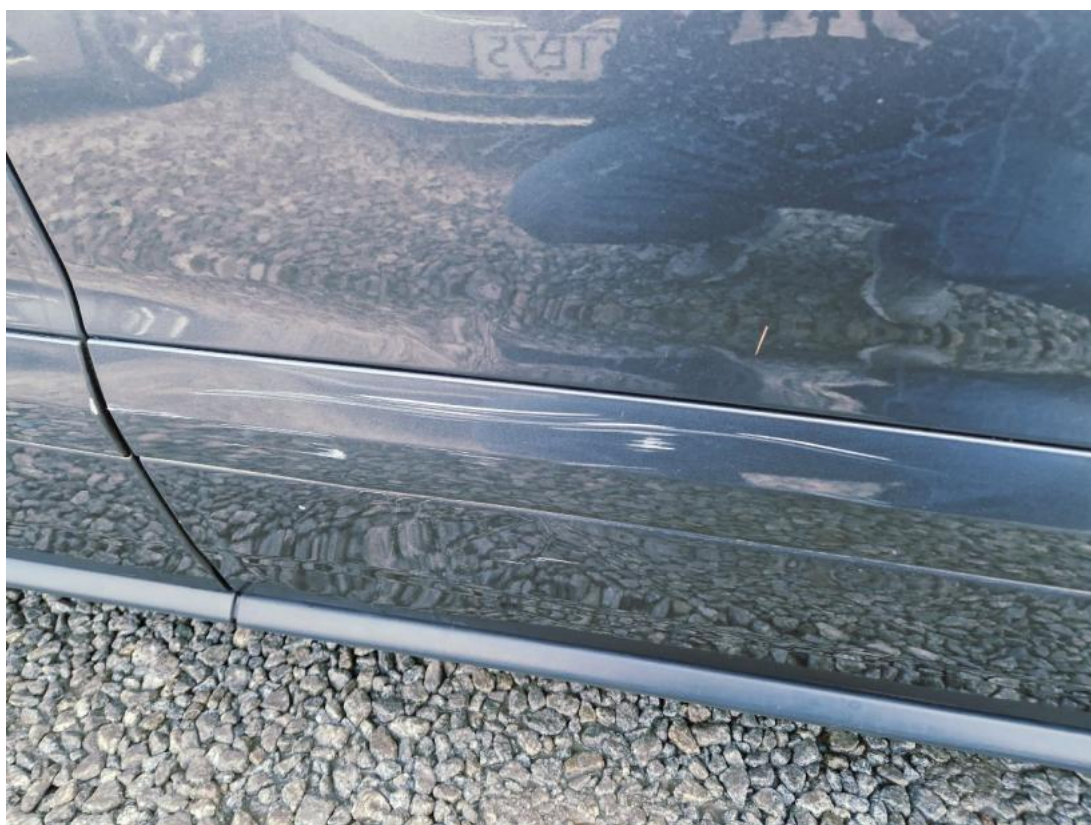
**Fot. 50**

Listwa drzwi przednich P - zdjęcie pogładowe 2

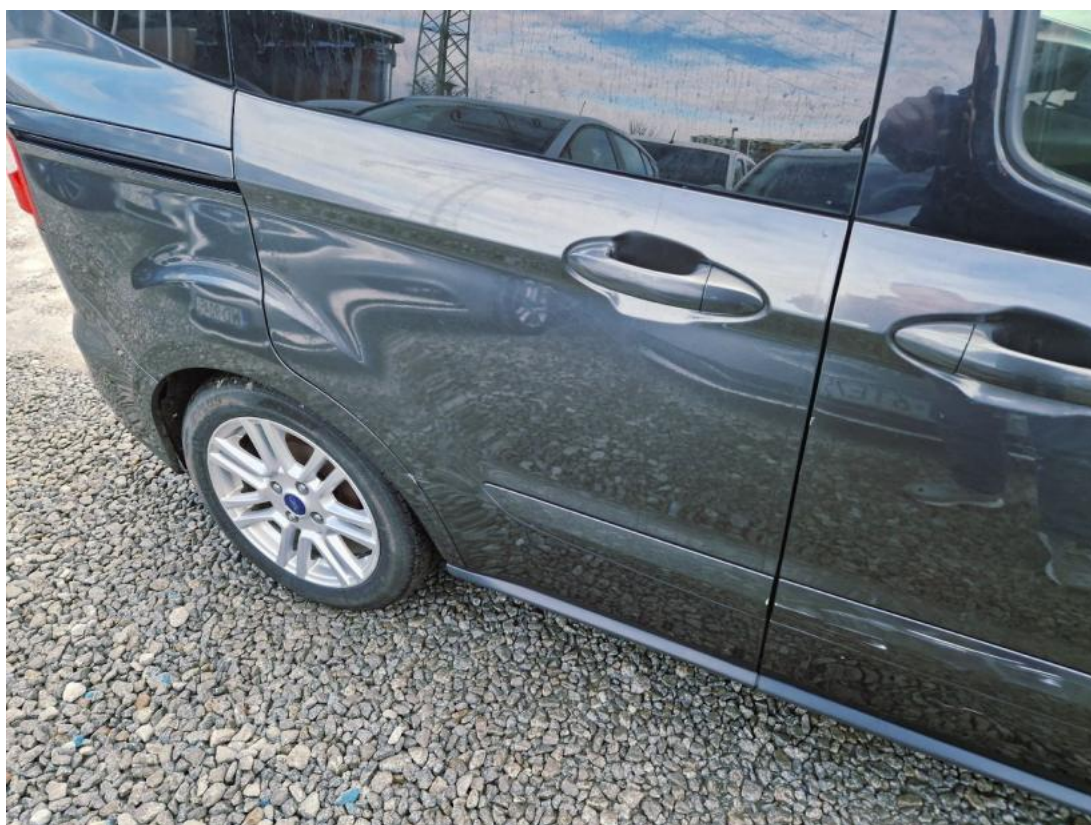
**Fot. 52**

Listwa drzwi tylnych P - zdjęcie poglądowe 1

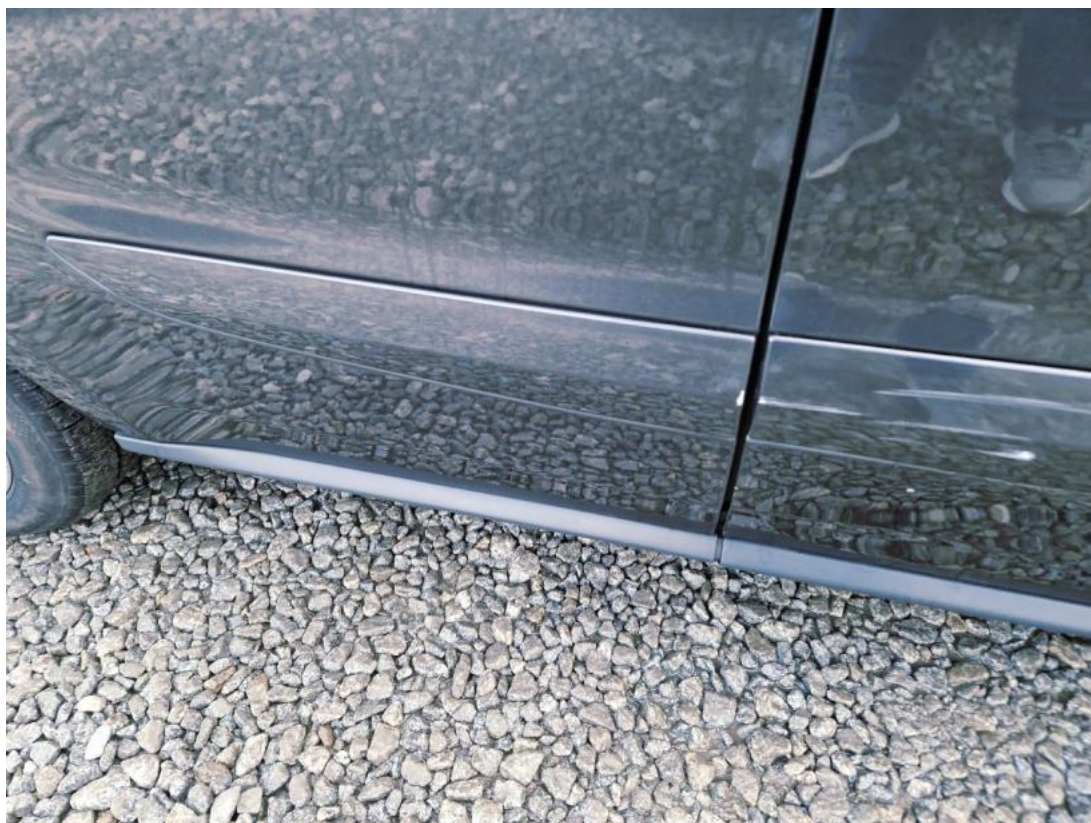
**Fot. 53**

Listwa drzwi tylnych P - zdjęcie poglądowe 2

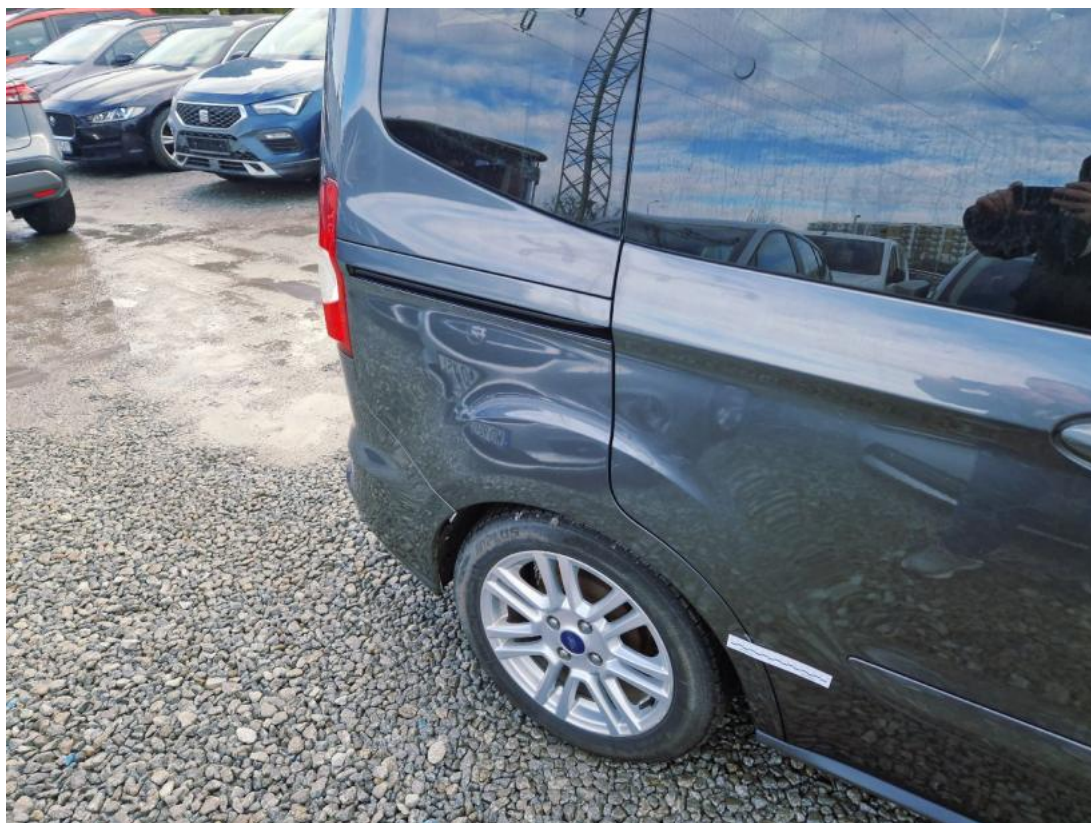
**Fot. 55**

Błotnik tylny P / Ściana boczna P - zdjęcie pogładowe 1

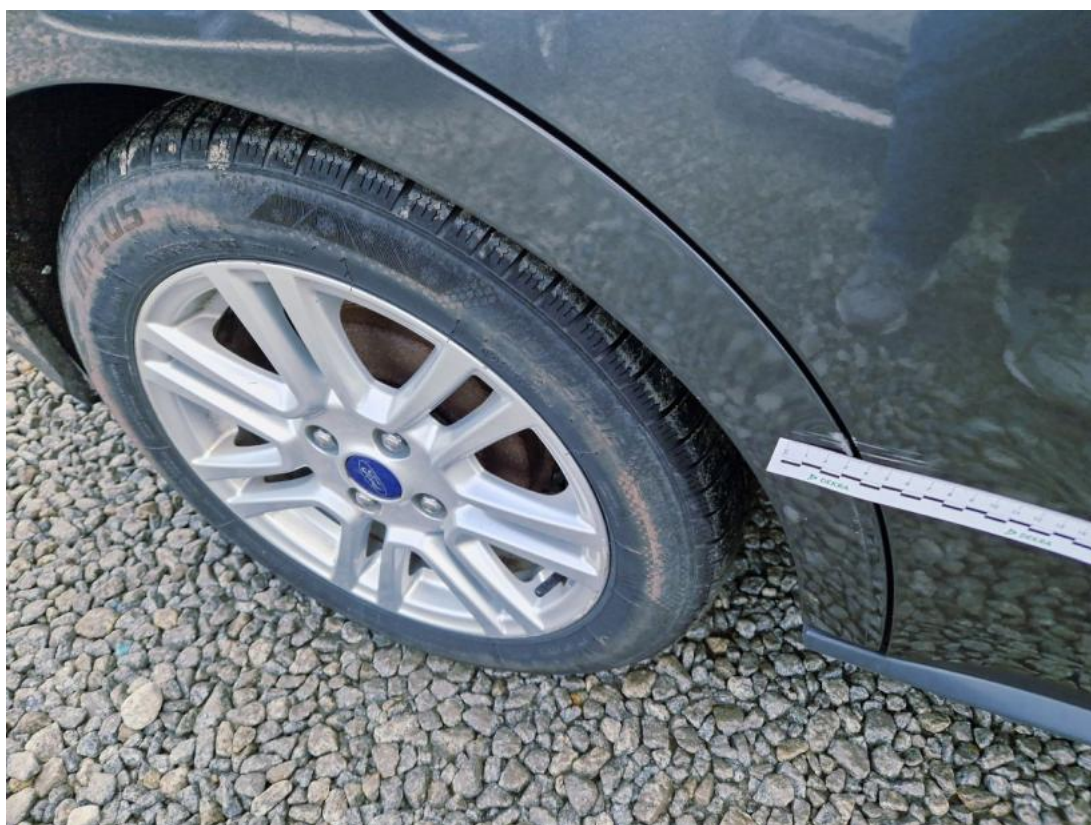
**Fot. 56**

Błotnik tylny P / Ściana boczna P - zdjęcie pogładowe 2

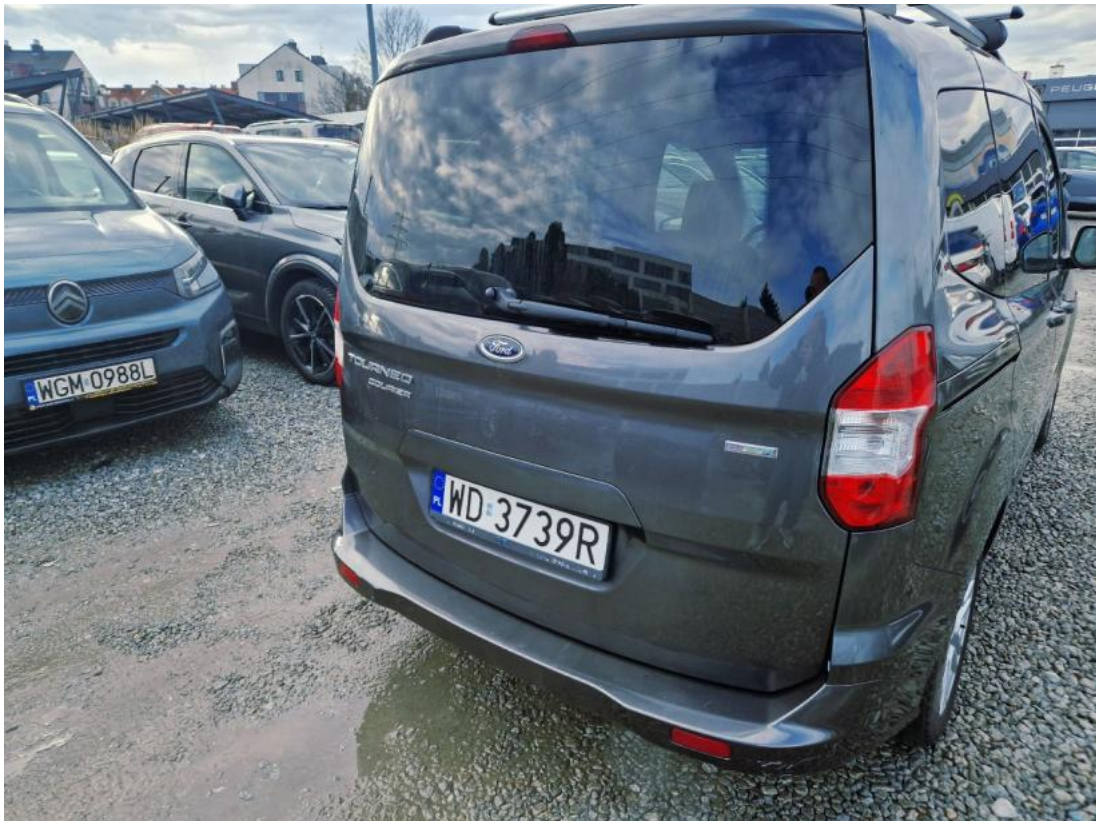
**Fot. 59**

Zderzak tylny - zdjęcie poglądowe 1

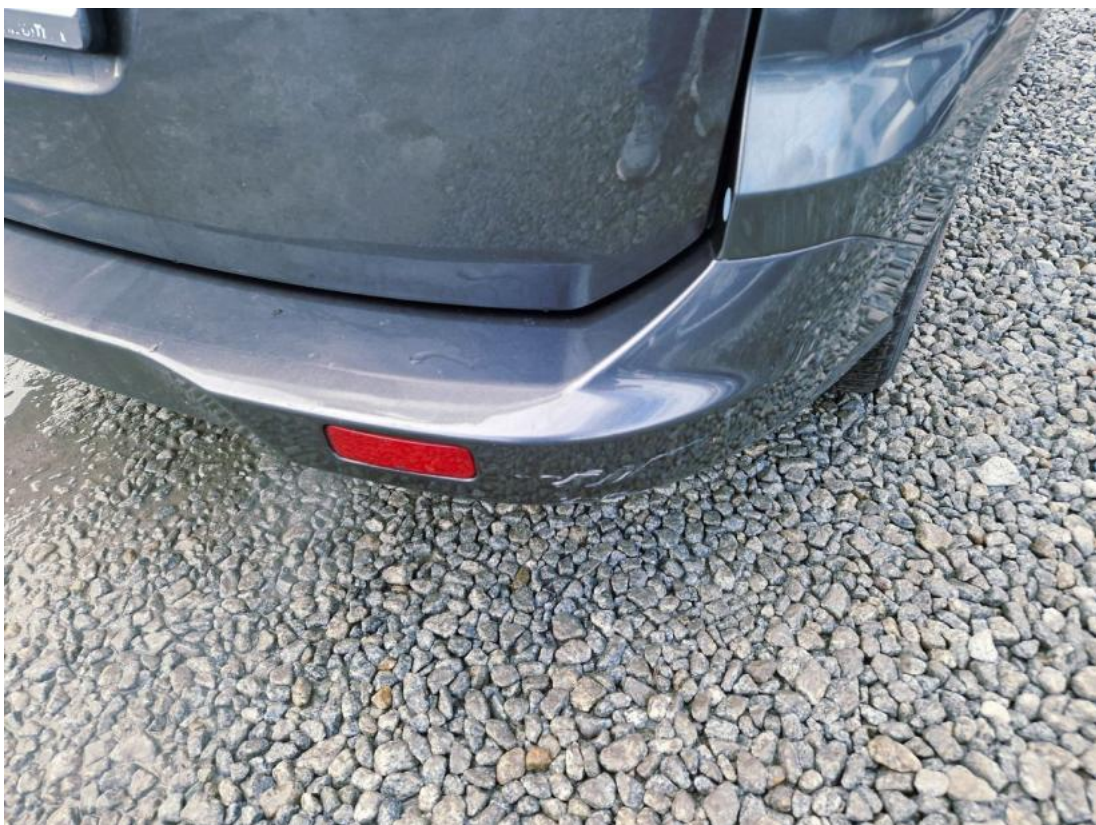
**Fot. 60**

Zderzak tylny - zdjęcie poglądowe 2

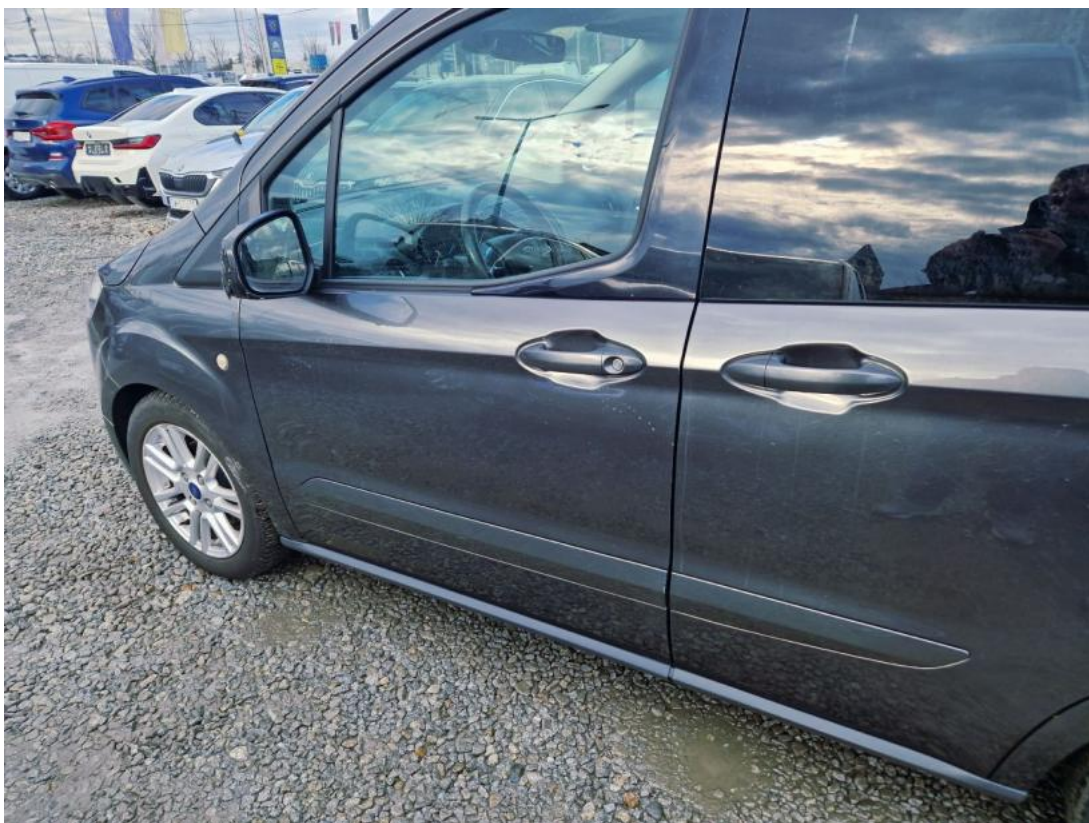
**Fot. 63**

Listwa drzwi przednich L - zdjęcie poglądowe 1

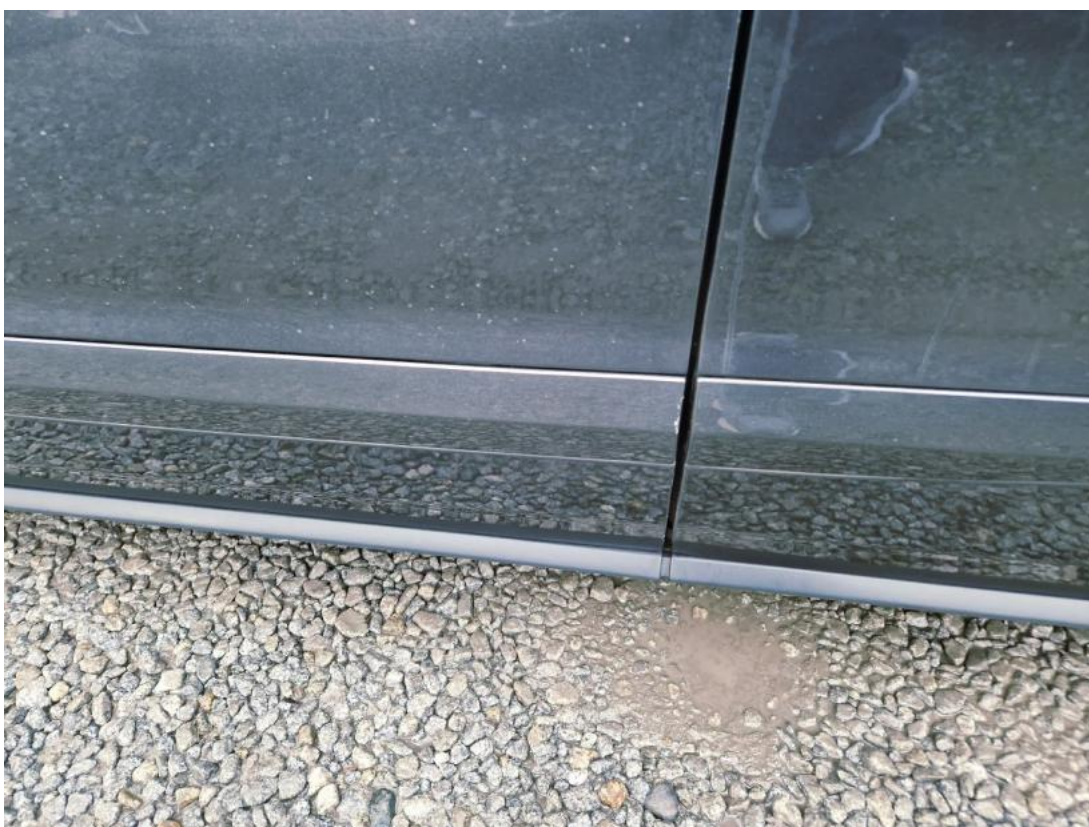
**Fot. 64**

Listwa drzwi przednich L - zdjęcie poglądowe 2

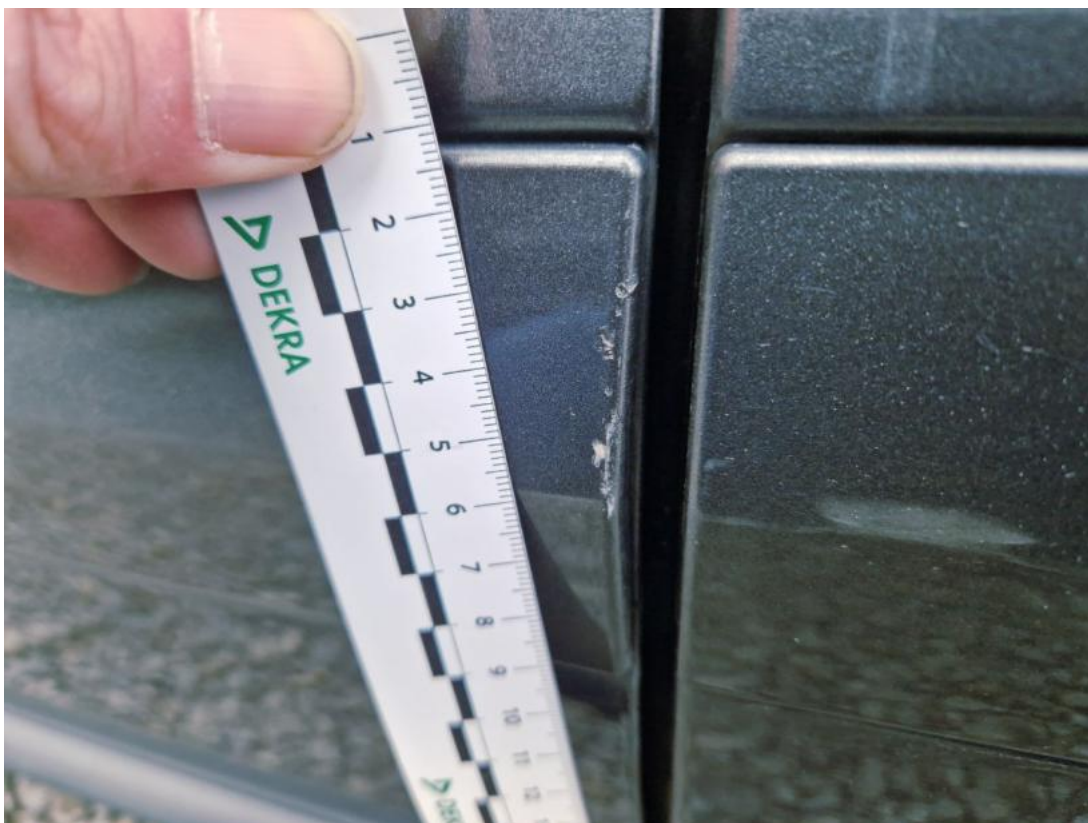
**Fot. 65**

Listwa drzwi przednich L - Rysa/odprysk 1

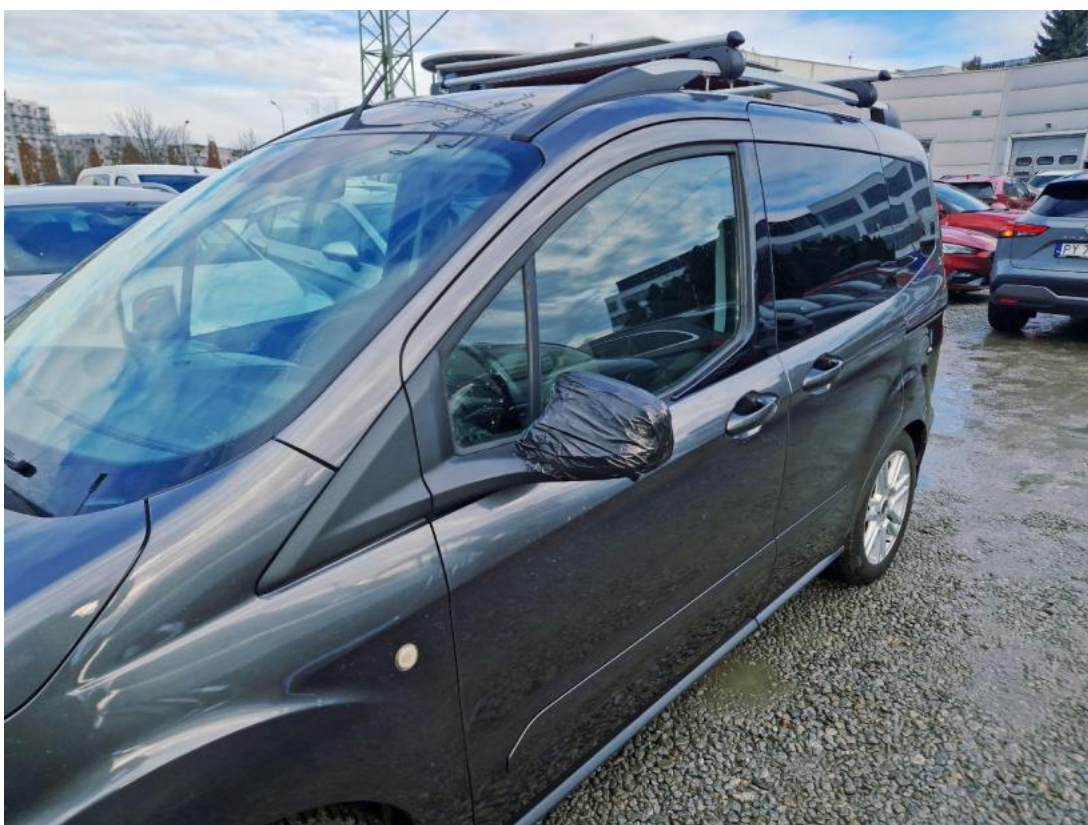
**Fot. 66**

Lusterko zew L - zdjęcie poglądowe 1

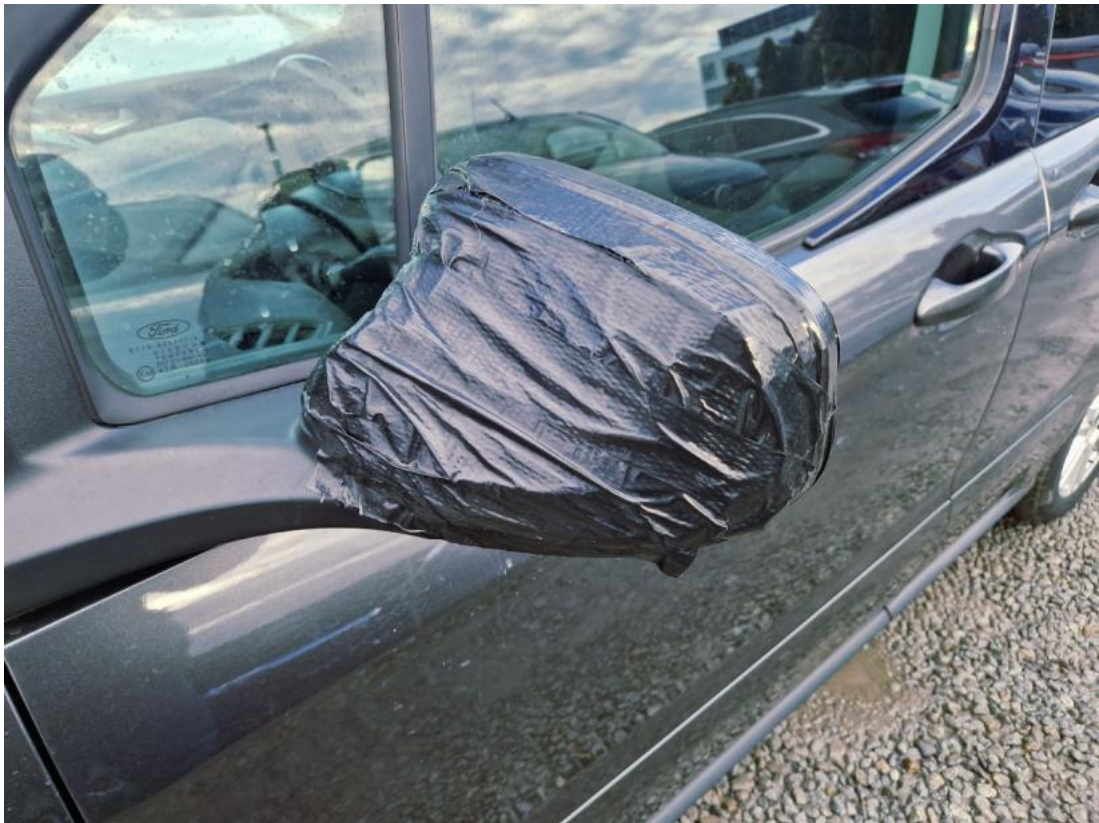
**Fot. 67**

| Poz. | Nazwa pozycji | Opis uszkodzeń | Kwalifik. | Naprawa [rbg] |
|---|---|---|---|---|
| 2 | Oslona lusterka zewnętrznego L | pęknięcie | WY | 0.2 |

Lusterko zew L - zdjęcie poglądowe 2

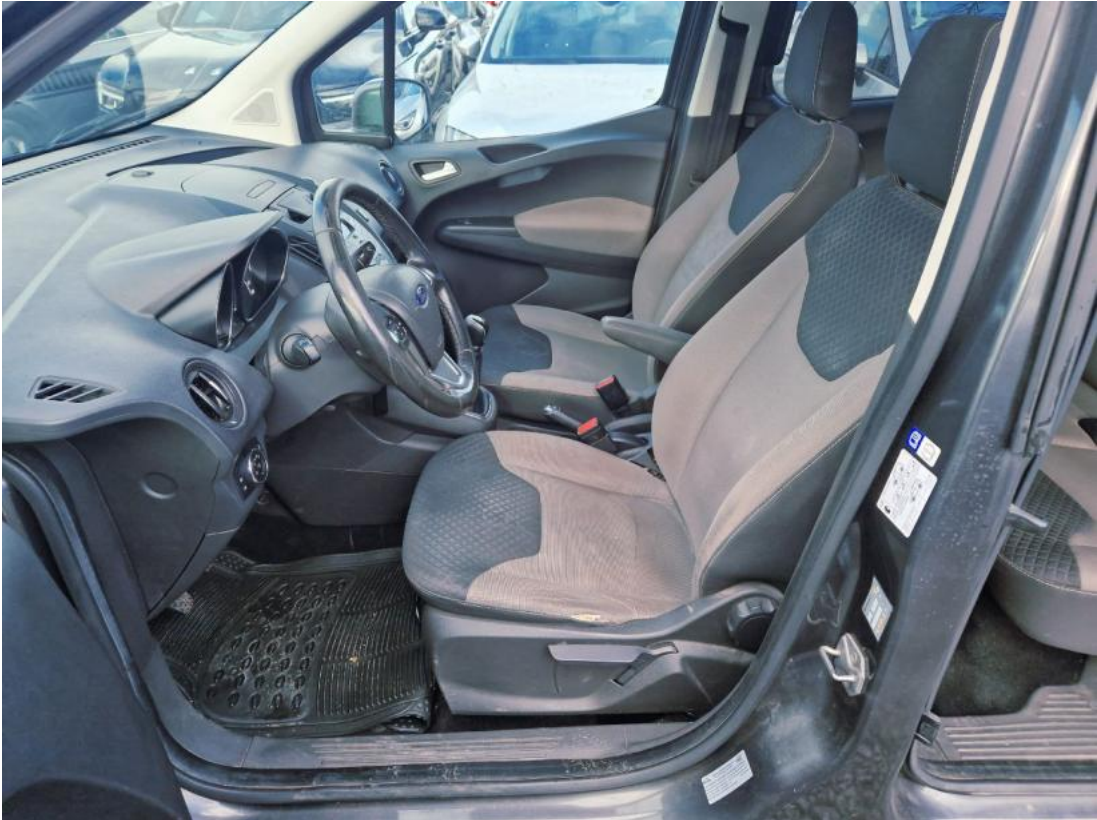
**Fot. 69**

Fotel prz. lew. - zdjęcie poglądowe 1

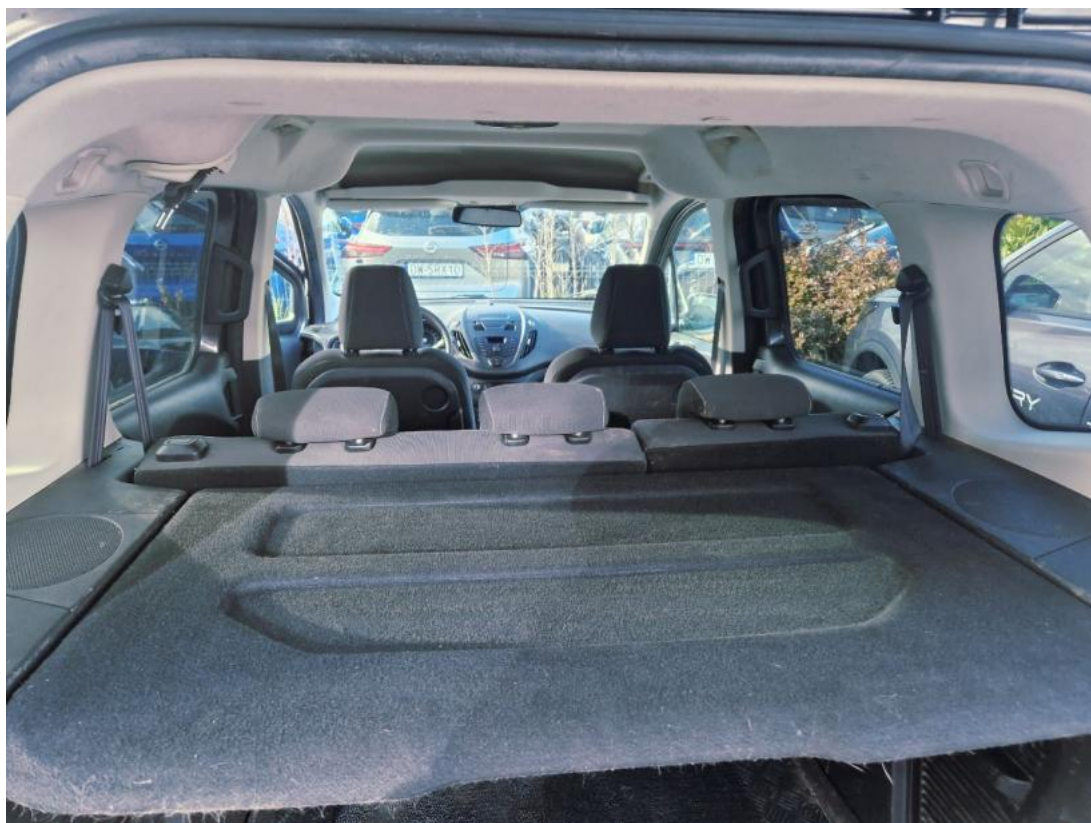
**Fot. 71**

Kanapa tyl. - zdjęcie poglądowe 1

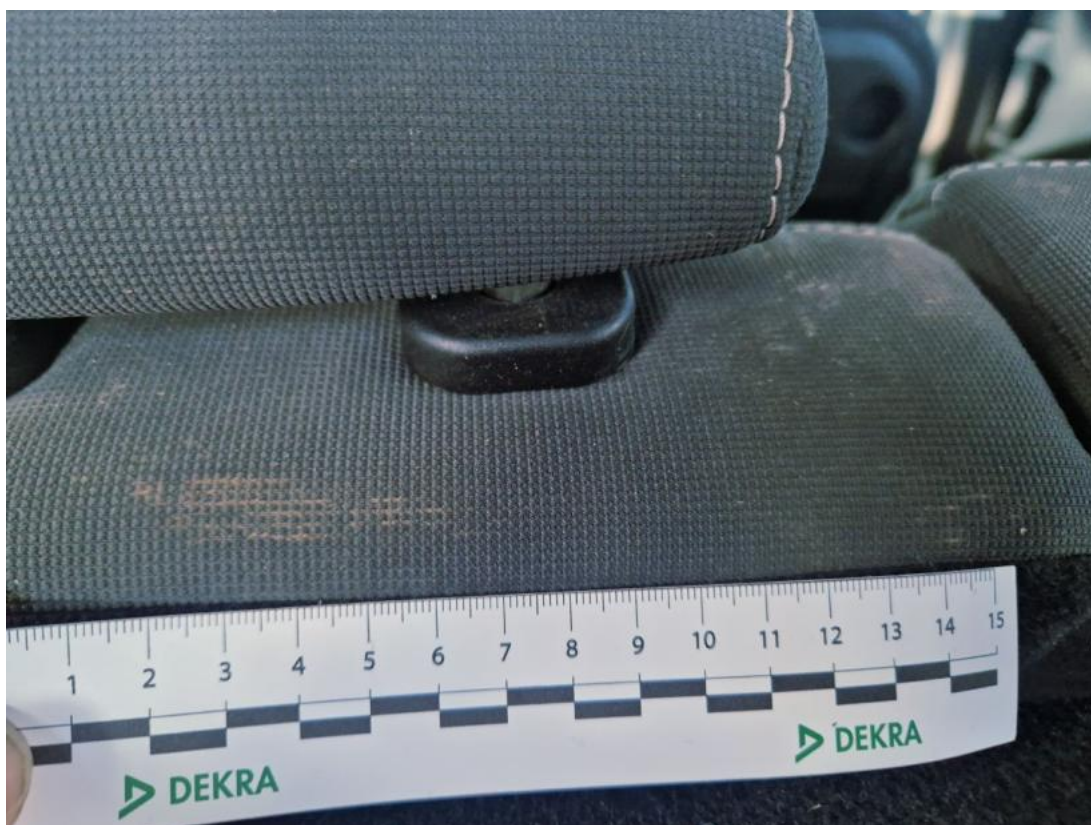
**Fot. 72**

Kanapa tyl. - zdjęcie poglądowe 2

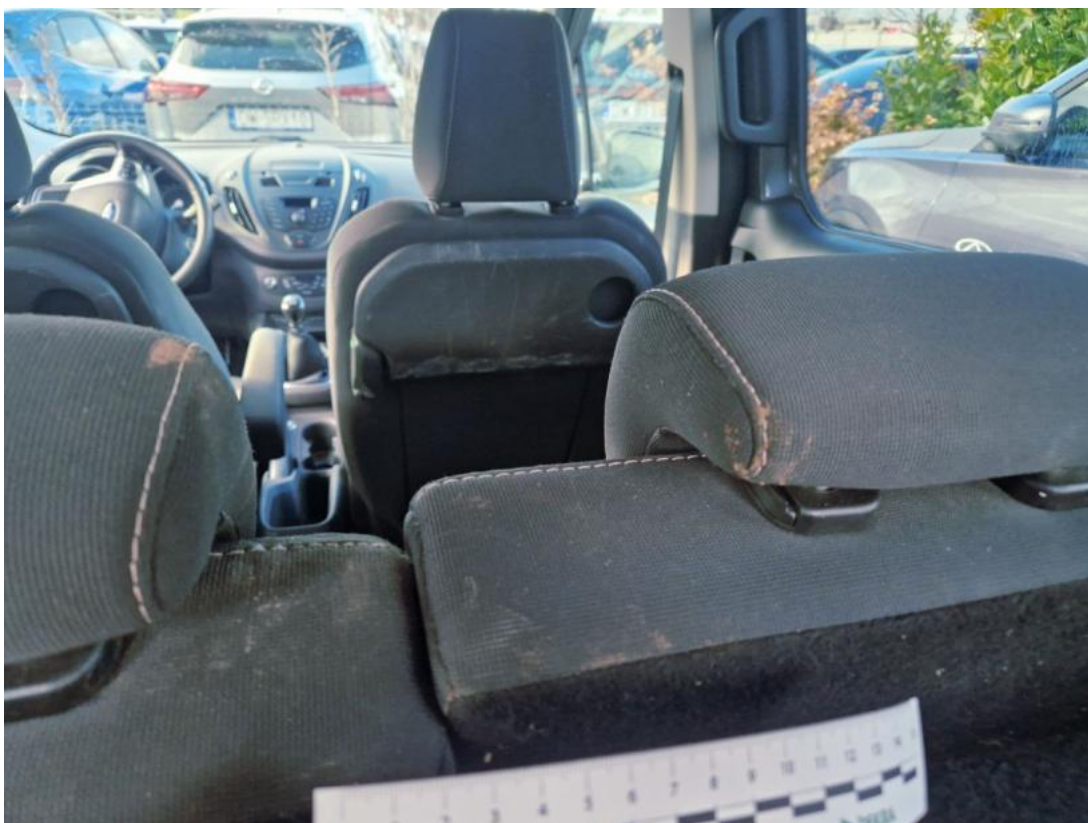
**Fot. 73**

Kanapa tyl. - Inne 1

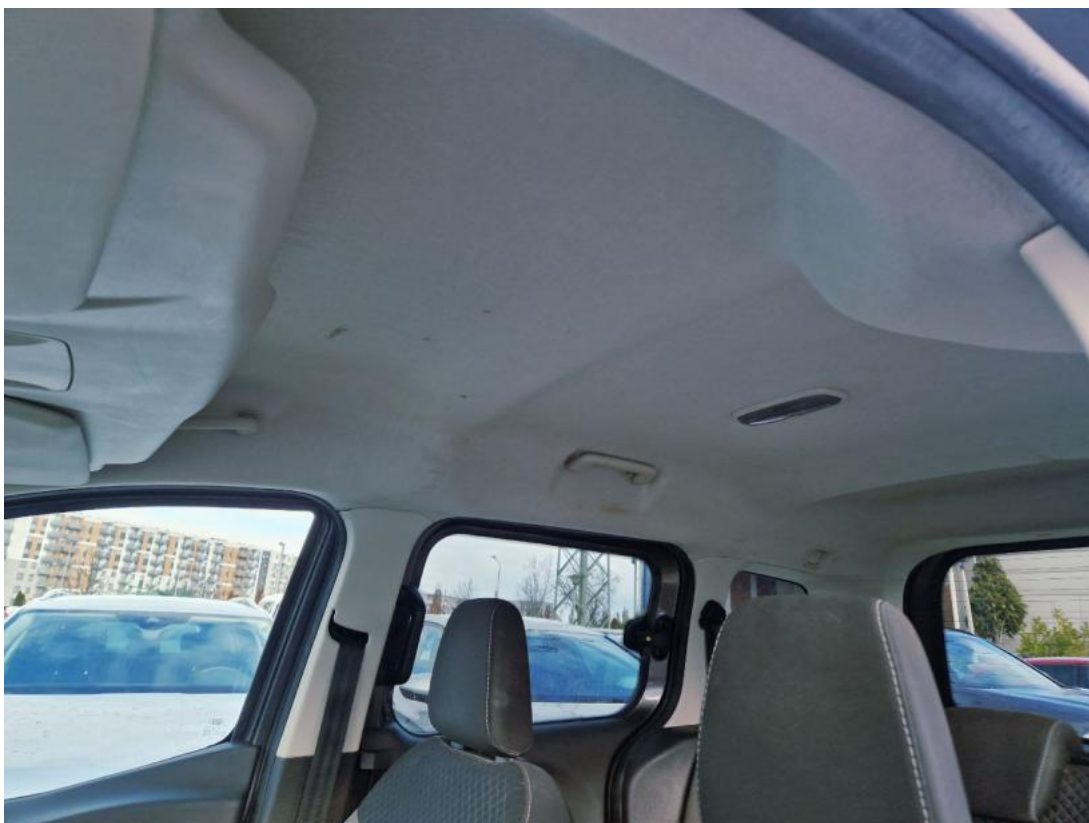
**Fot. 75**

Podsufitka - zdjęcie poglądowe 1

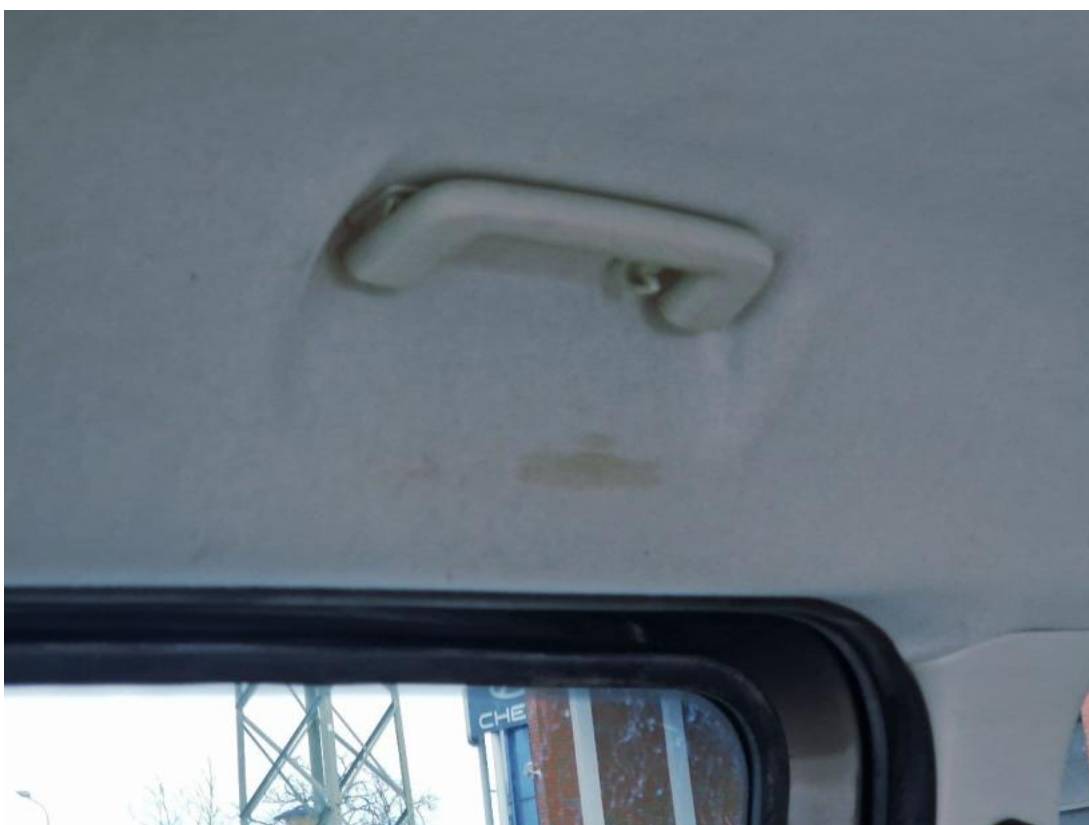
**Fot. 76**

Podsufitka - zdjęcie poglądowe 2
