## Raport z oględzin pojazdu

| Numer raportu | 216430/9/25-11401 | Data raportu | 22-09-2025 |

| Numer identyfikacyjny (VIN) | KMHLN41EENU359573 |
| Marka, model | HYUNDAI Elantra 21-23 |

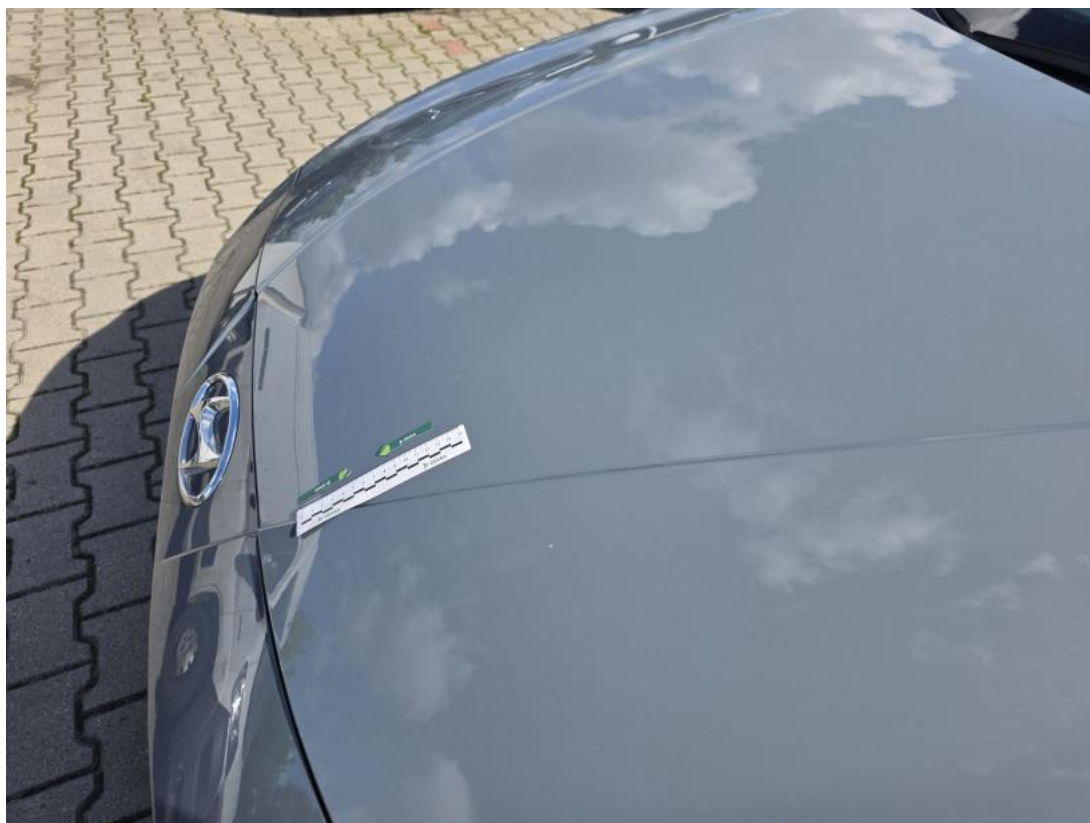
**Fot. 37**

| Poz. | Nazwa pozycji | Opis uszkodzeń | Kwalifik. | Naprawa [rbg] |
|---|---|---|---|---|
| 16 | Pokrywa przednia | wgniecenie/odkształcenie | | |

Pokrywa komory silnika - zdjęcie poglądowe 1

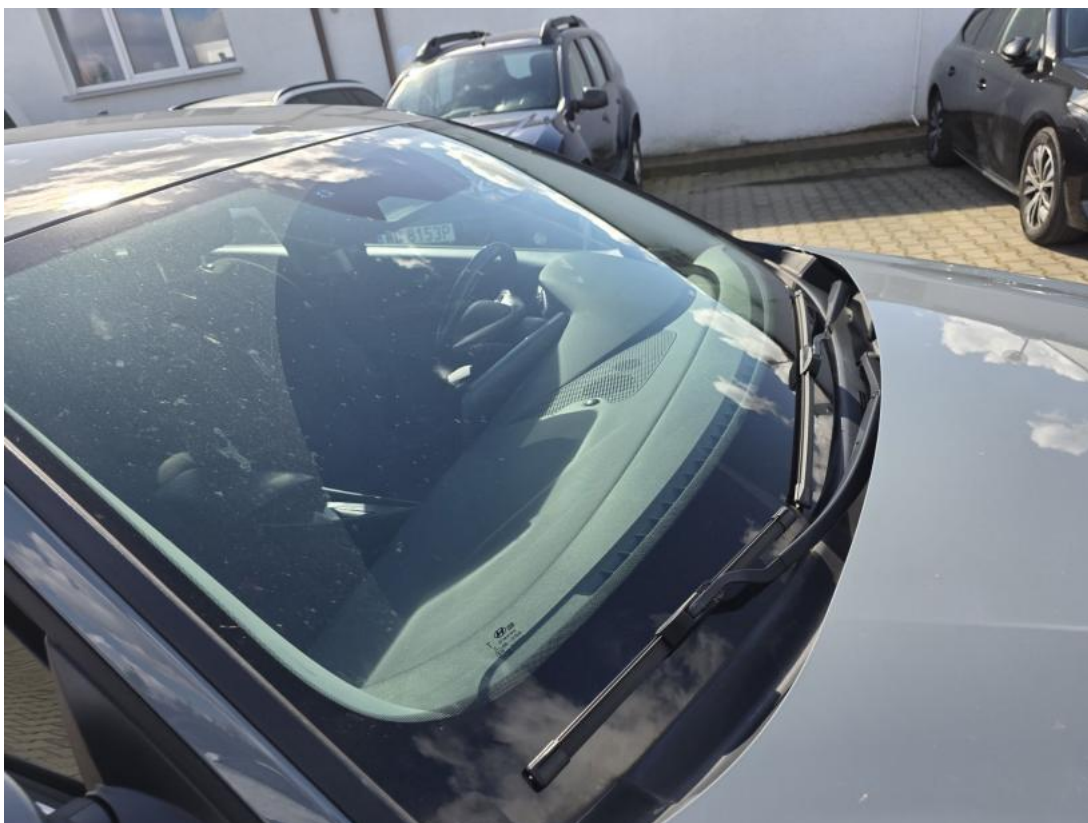
**Fot. 43**

| Poz. | Nazwa pozycji | Opis uszkodzeń | Kwalifik. | Naprawa [rbg] |
|---|---|---|---|---|
| 1 | Szyba przednia | pęknięcie | WY | 2.5 |

Szyba czołowa - zdjęcie poglądowe 1

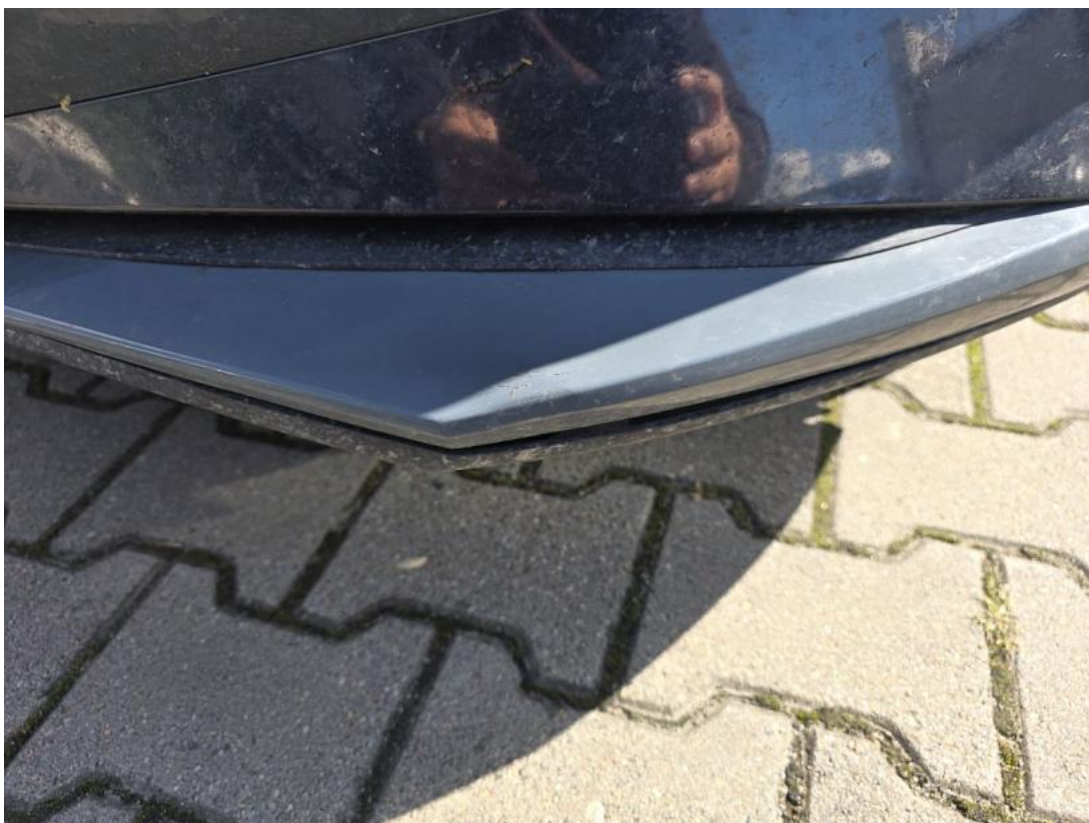
**Fot. 47**

Zderzak - zdjęcie pogładowe 2

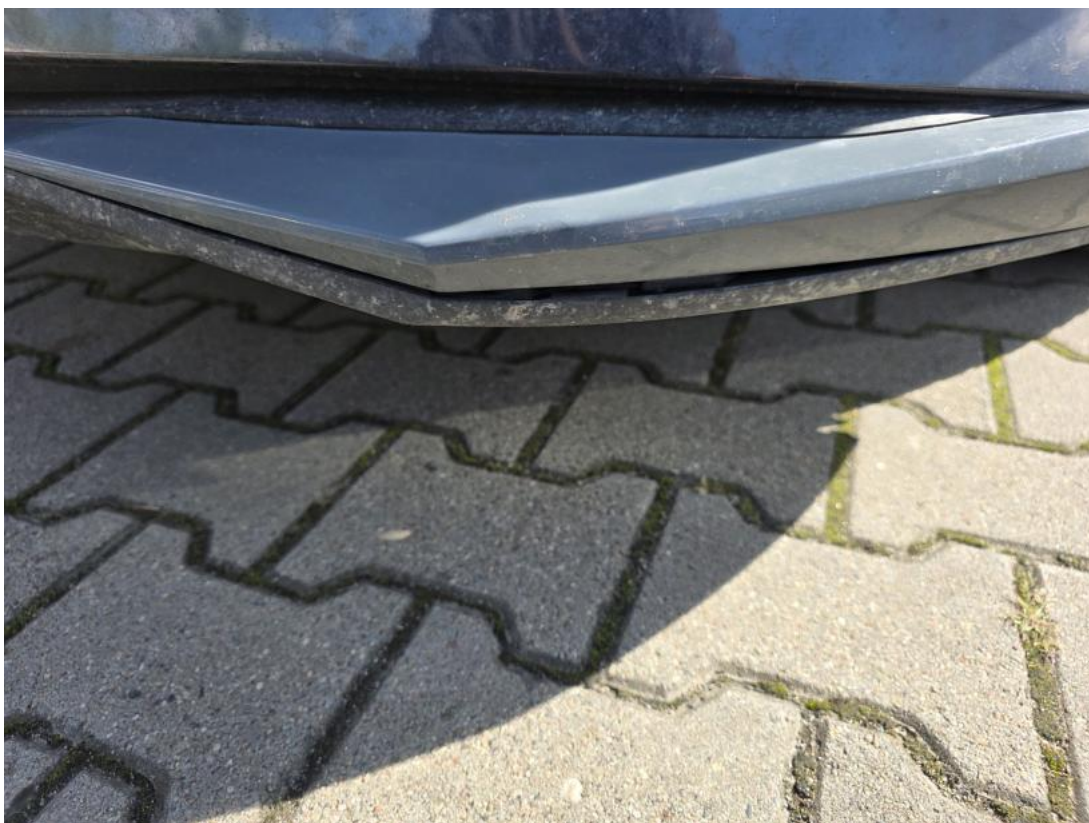
**Fot. 49**

| Poz. | Nazwa pozycji | Opis uszkodzeń | Kwalifik. | Naprawa [rbg] |
|---|---|---|---|---|
| 8 | Okladzina zderzaka przedniego | rysa/odprysk, wgniecenie/odkształcenie, pęknięcia powłoki lakierowej | NA | 1.2 |

Zderzak - Wgniecenie/odkształcenie 2

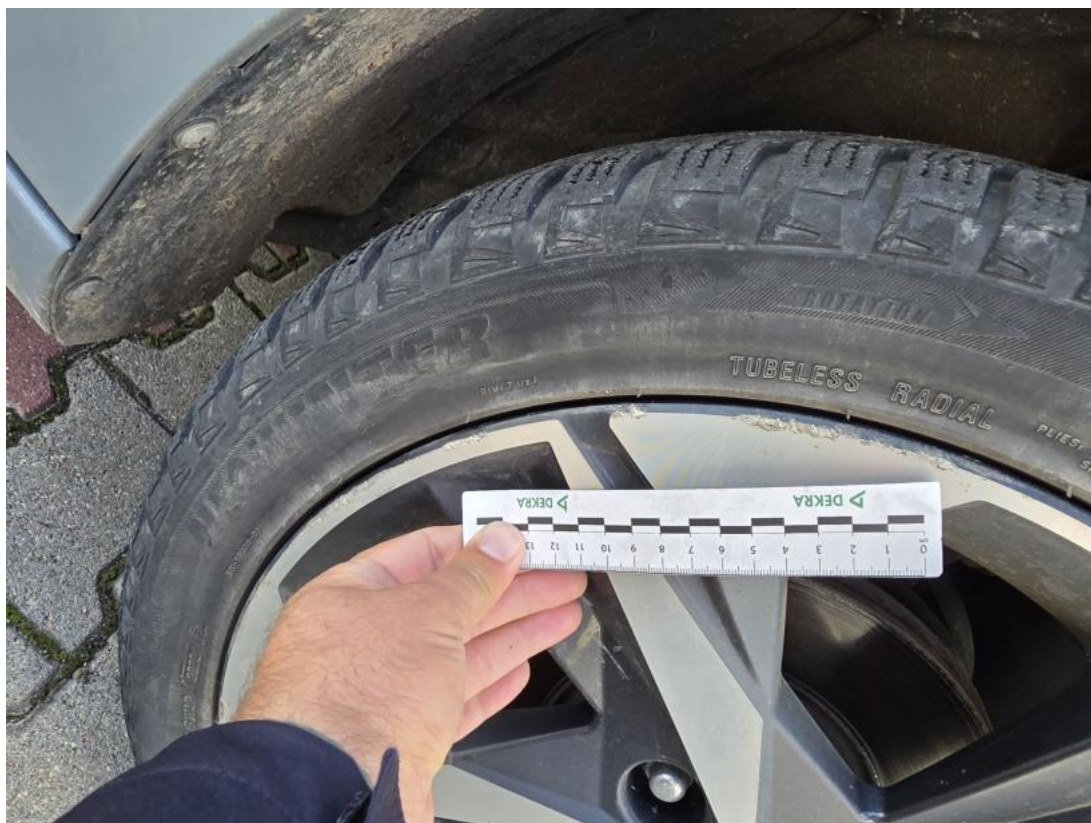
**Fot. 53**

| Poz. | Nazwa pozycji | Opis uszkodzeń | Kwalifik. | Naprawa [rbg] |
|---|---|---|---|---|
| 14 | Tarcza koła aluminiowa przód R | rysa/odprysk, ubytki materiału | NA | 2 |

Felga aluminiowa przednia P - Rysa/odprysk 2

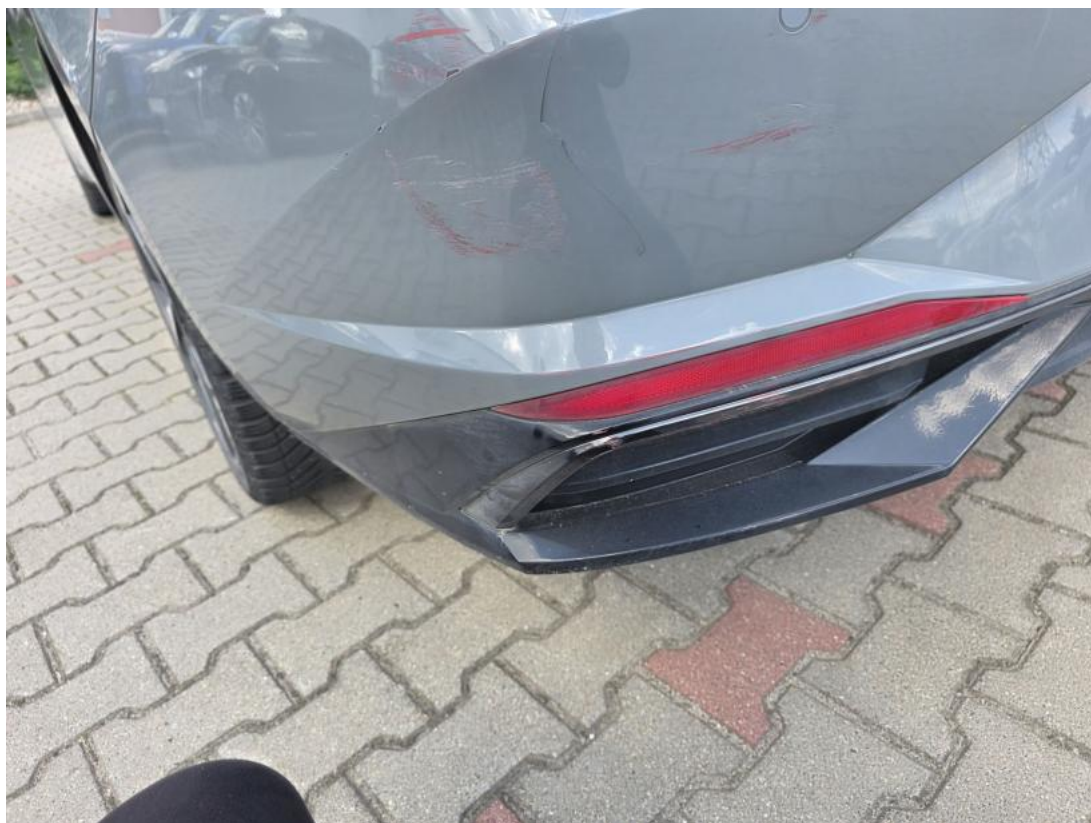
**Fot. 63**

Spojler zderzaka tylnego - zdjęcie poglądowe 1

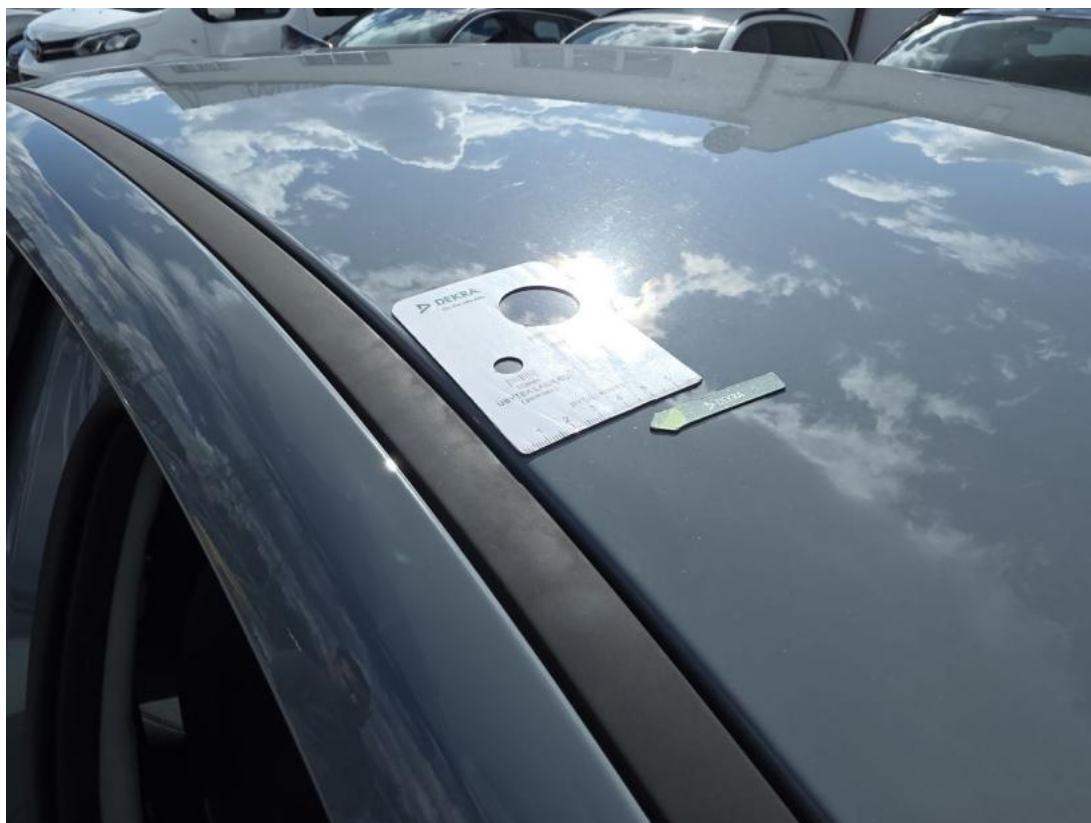
**Fot. 71**

Dach - Wgniecenie/odkształcenie 1

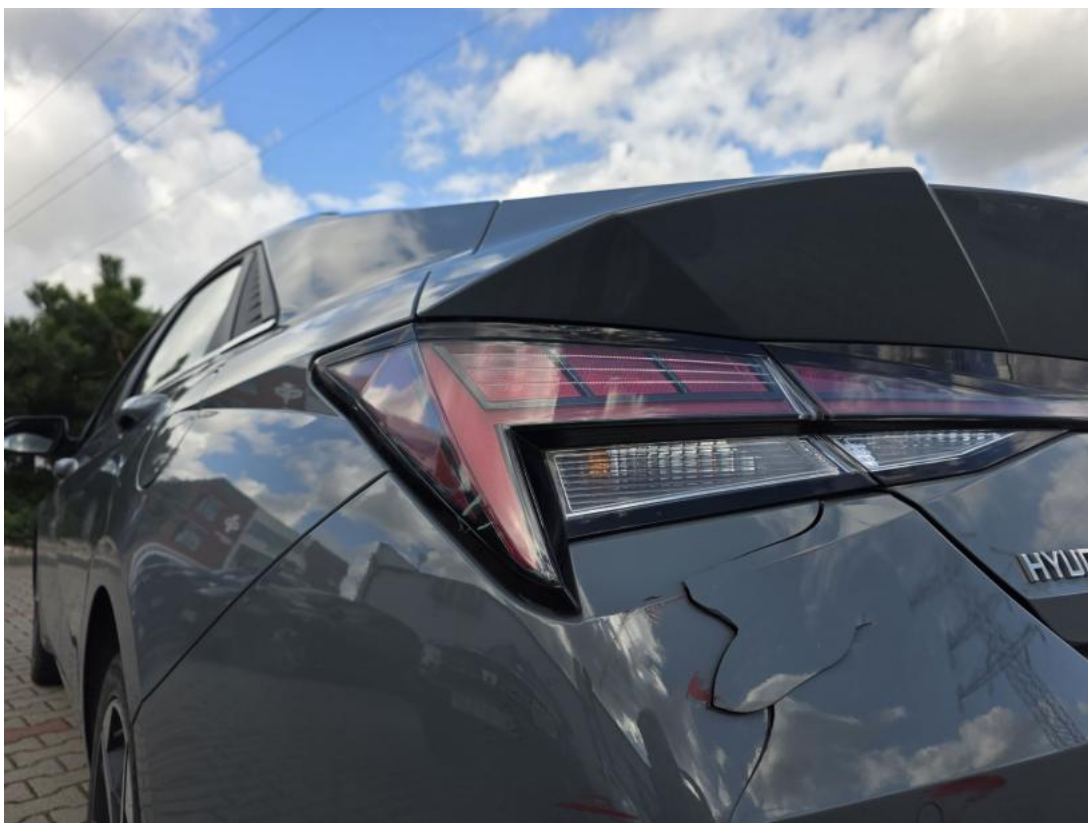
**Fot. 79**

Lampa tylna zew L - zdjęcie poglądowe 1

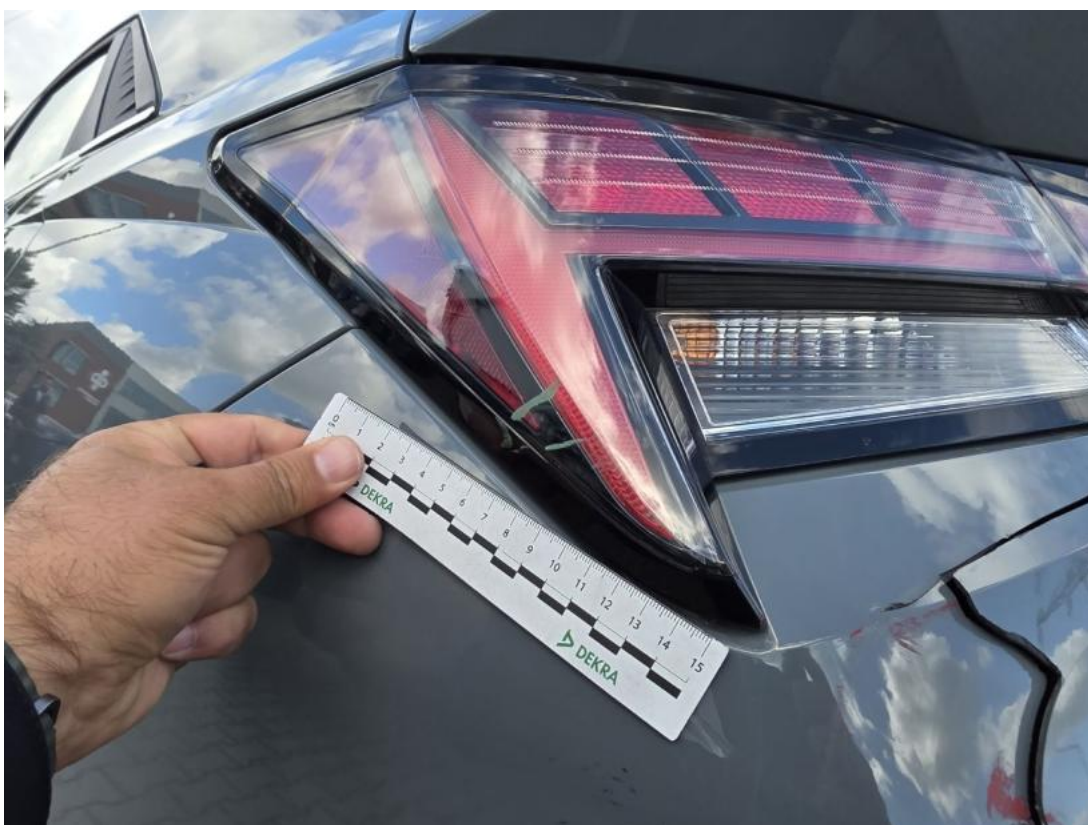
**Fot. 80**

Lampa tylna zew L - Rysa/odprysk 1

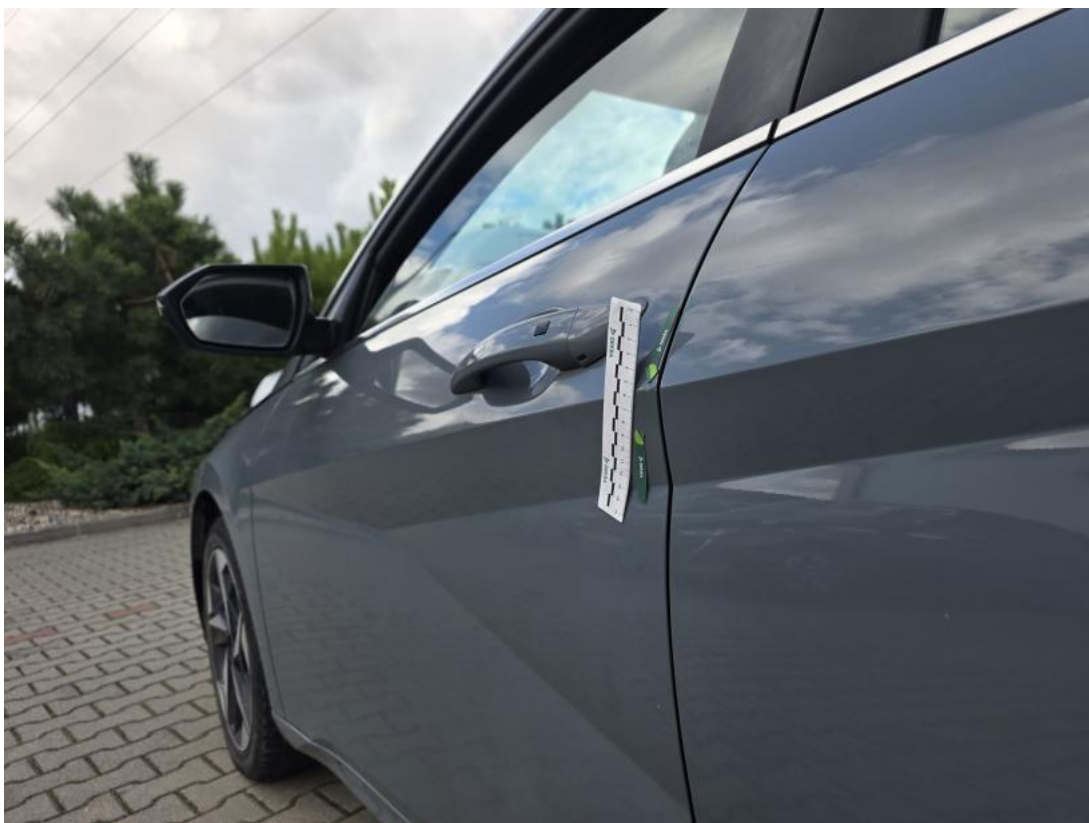
**Fot. 81**

Drzwi przed L - zdjęcie poglądowe 1

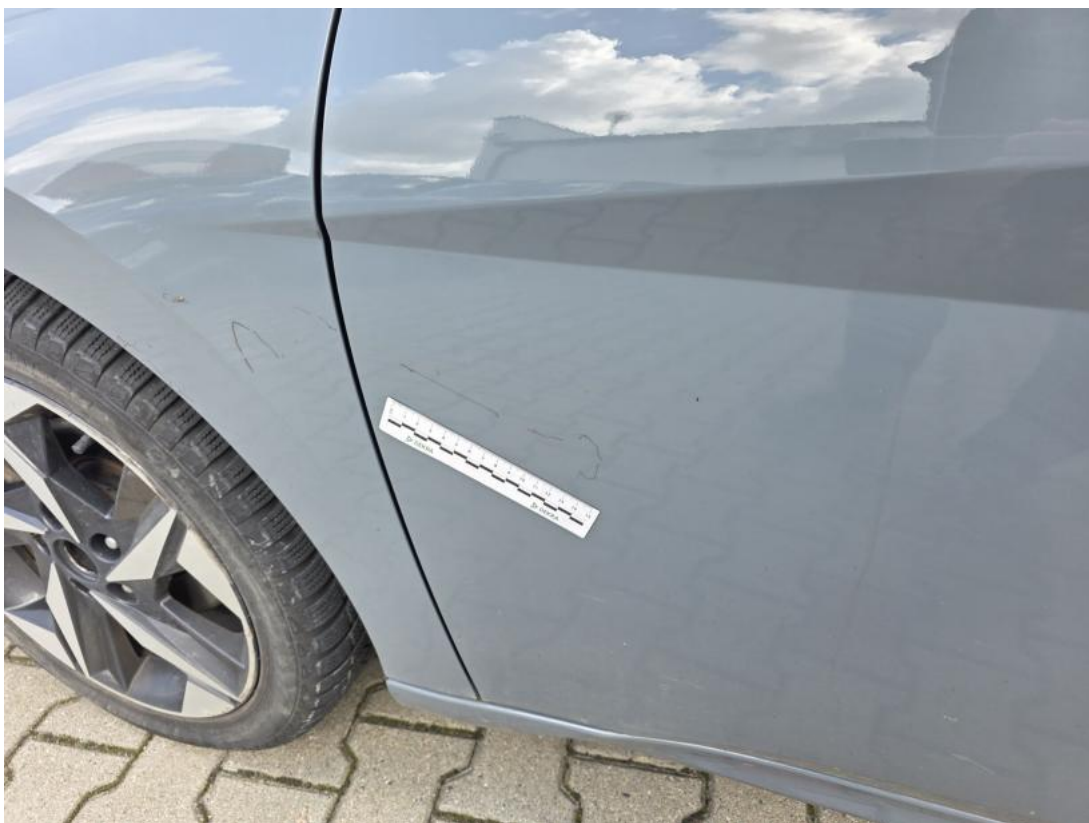
**Fot. 85**

Drzwi przed L - Inne 1

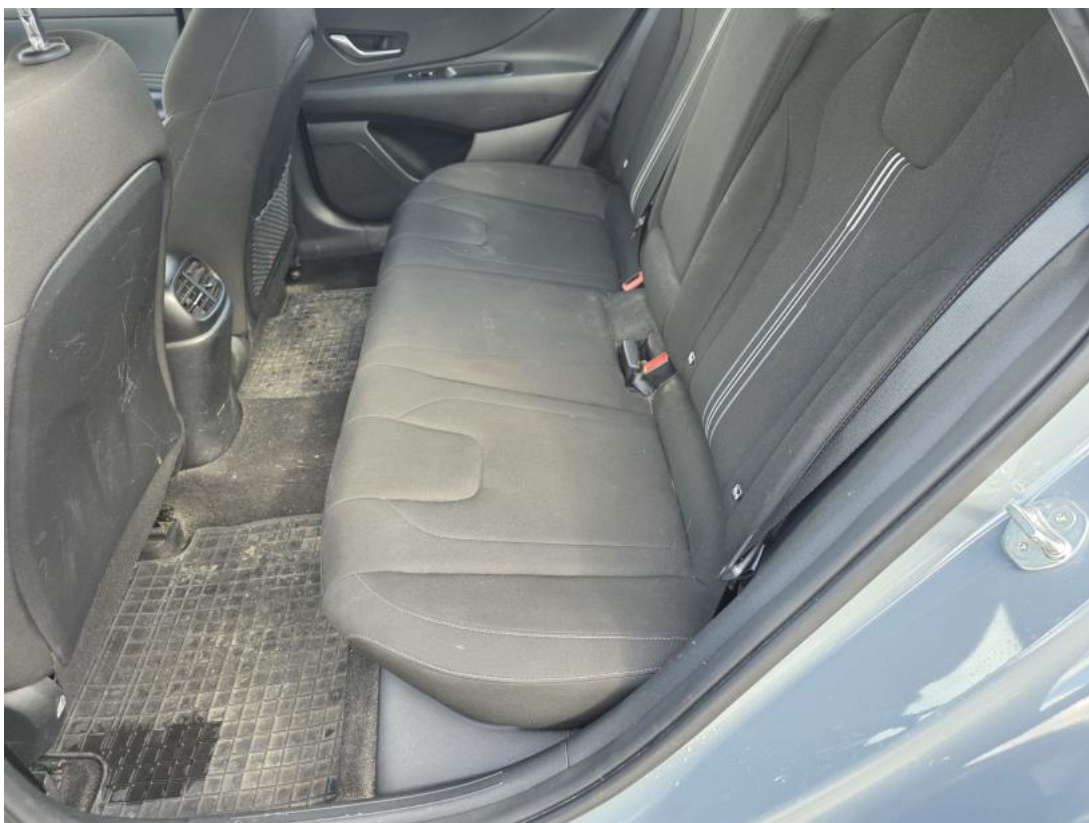
**Fot. 93**

Kanapa tyl. - Inne 1

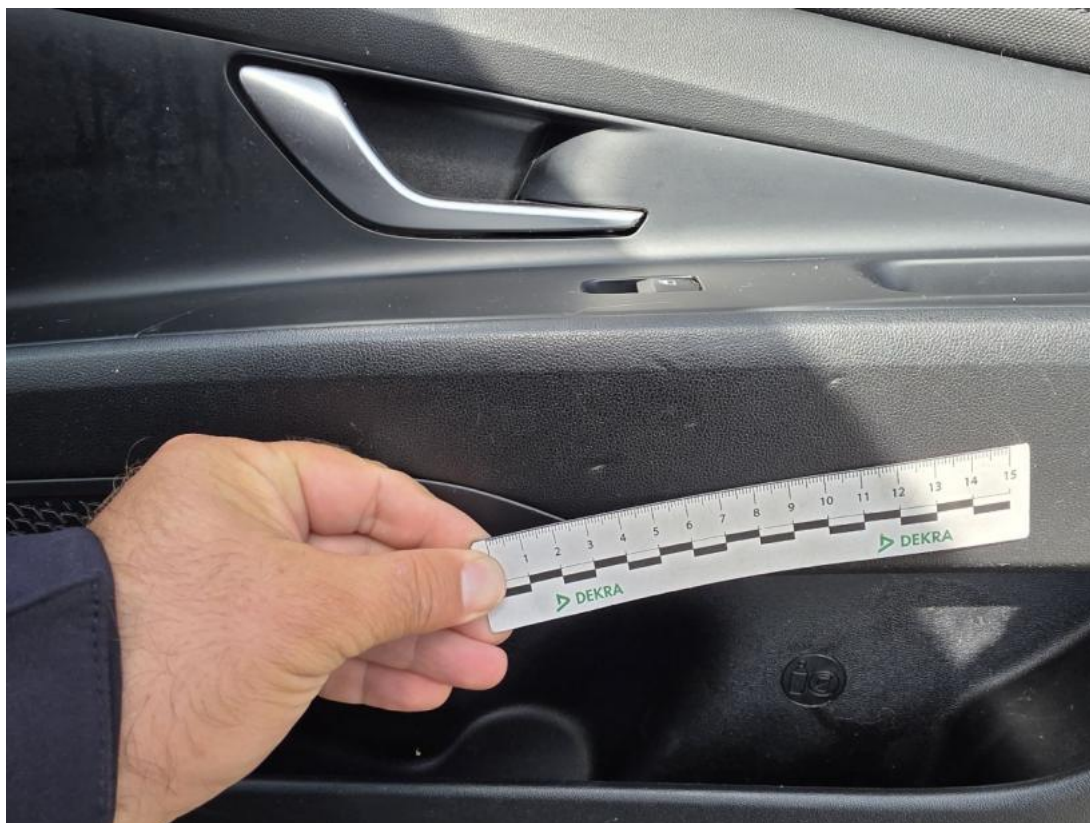
**Fot. 95**

Tapicerka drzwi przednich P - Wgniecenie/odkształcenie 1
