## Raport z oględzin pojazdu

| Numer raportu | 218322/2/26-11401 | Data raportu | 26-02-2026 |

| Numer identyfikacyjny (VIN) | <b>WBA8X11070BH24940</b> |
| Marka, model | BMW Seria 3 Gran Turismo [F... |

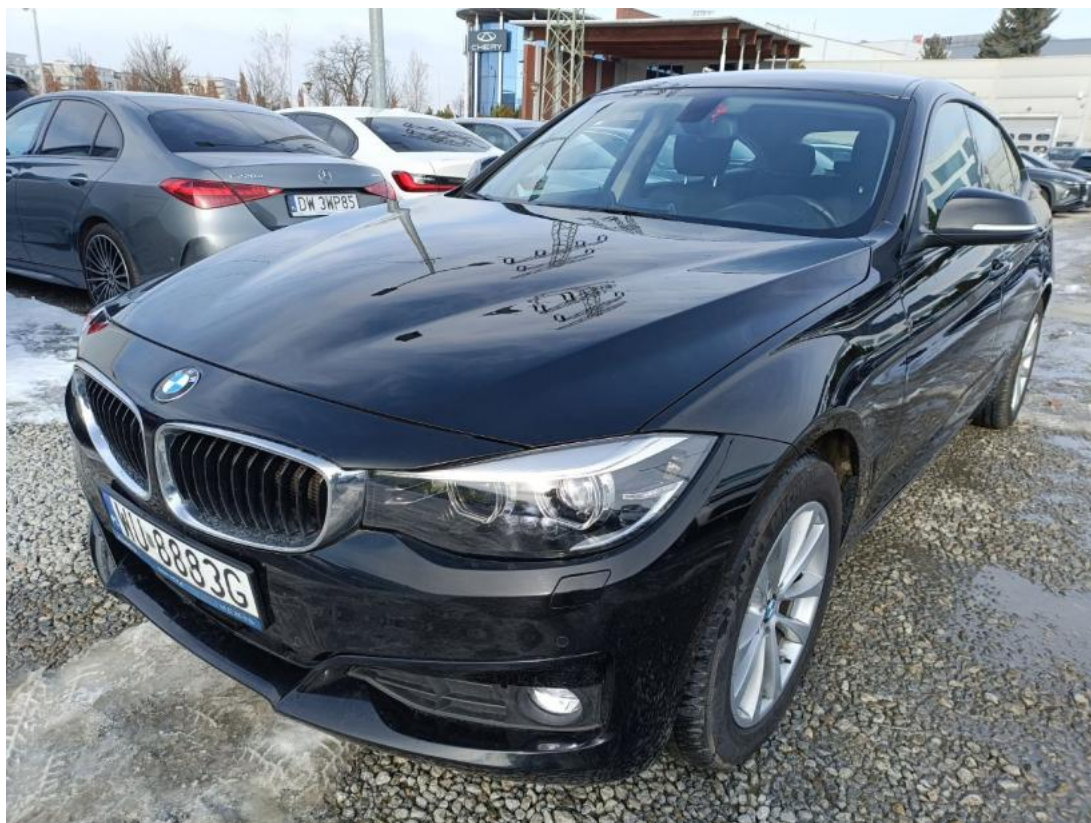
**Fot. 1**

Przekątna przednia lewa

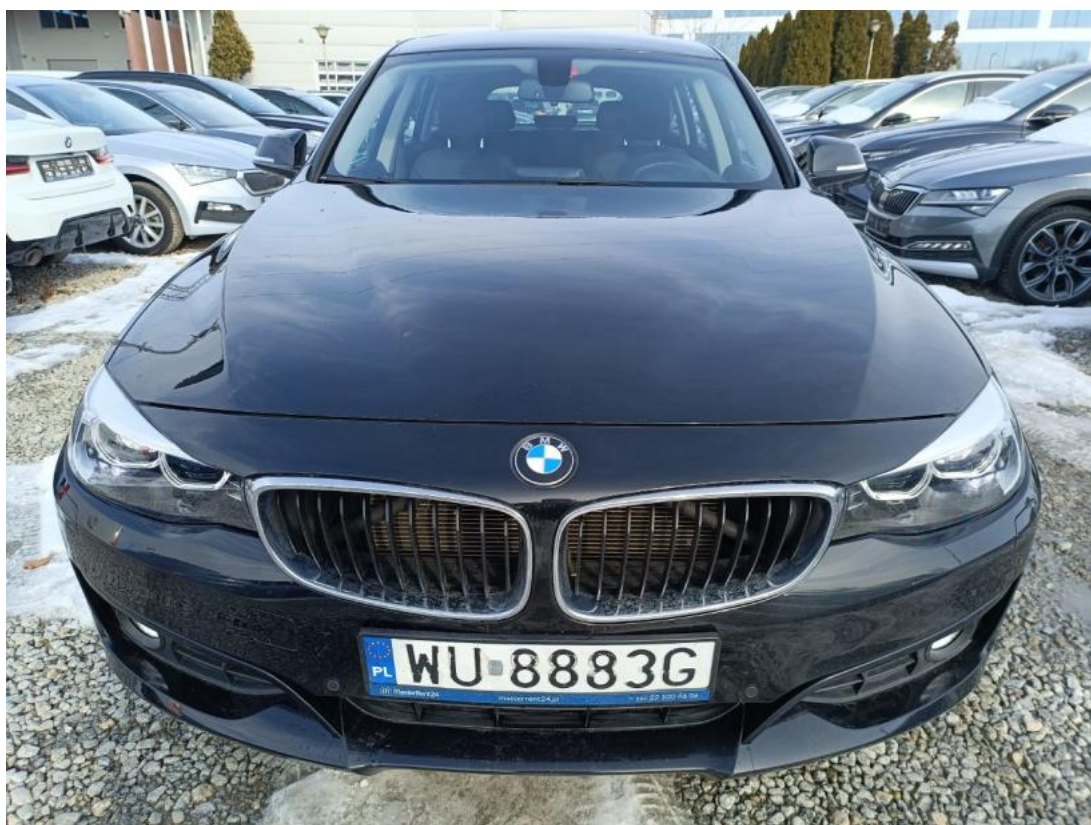
**Fot. 2**

Przód

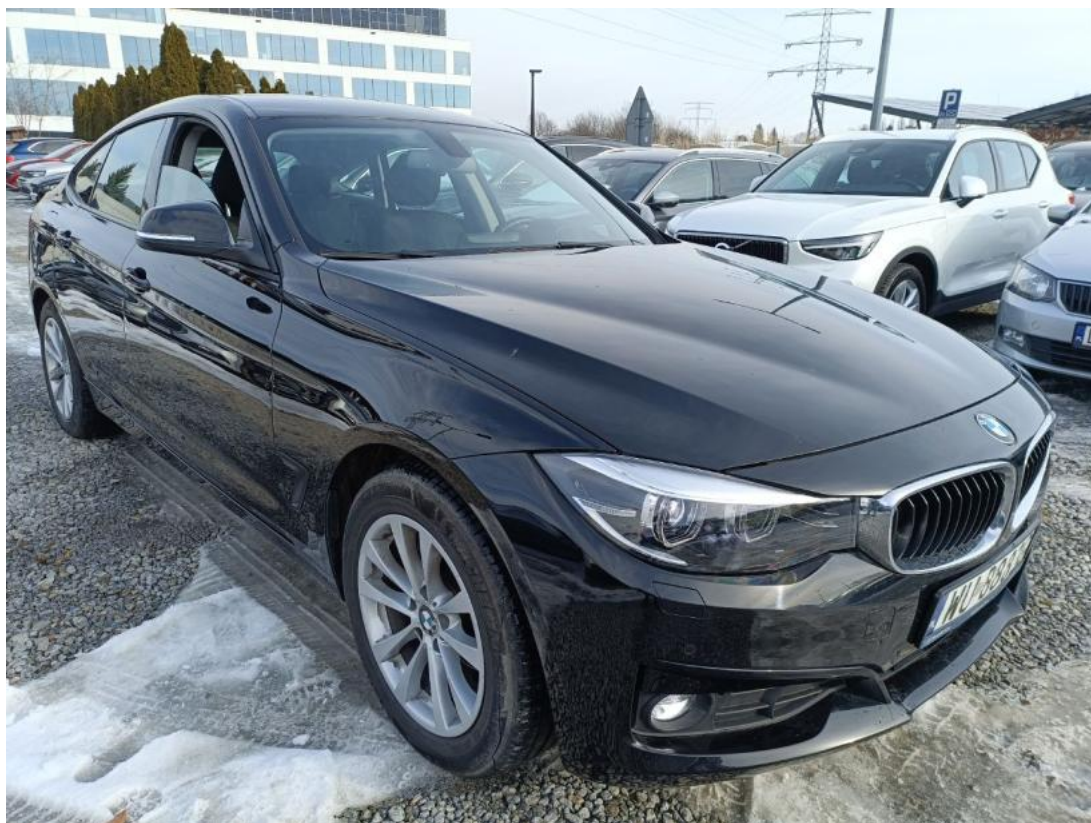
**Fot. 3**

Przekątna przednia prawa

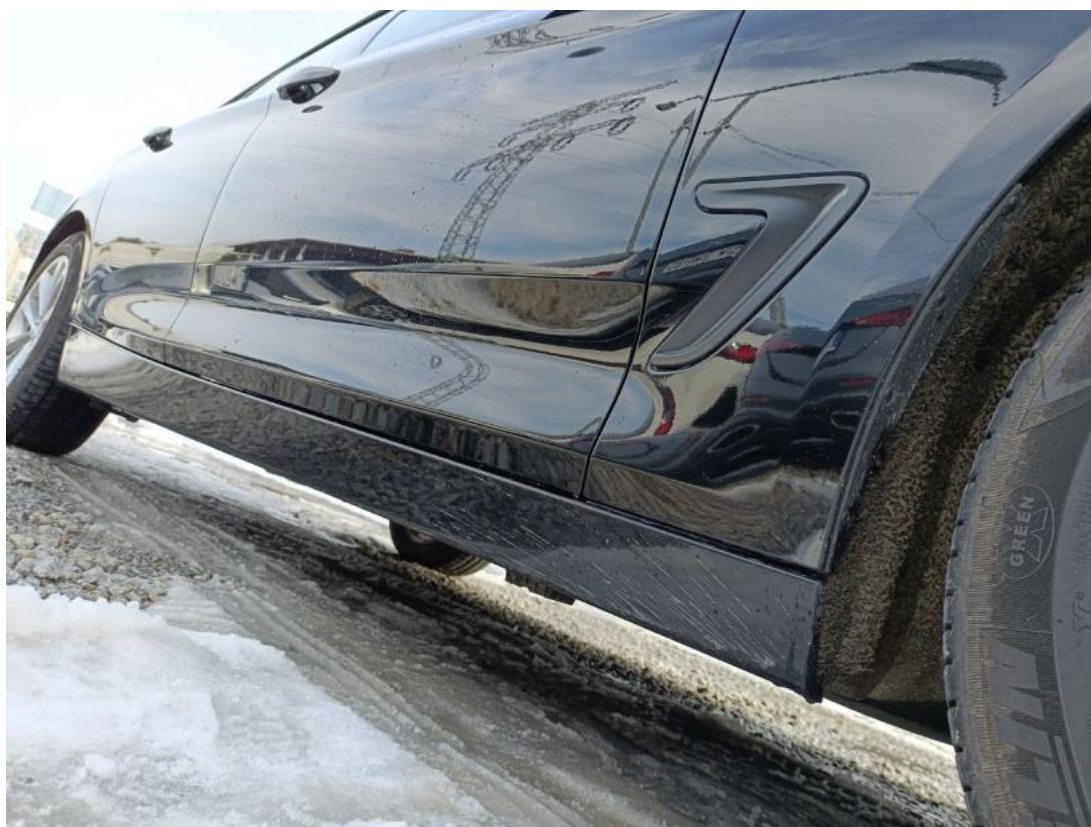
**Fot. 4**

Próg prawy (widok od przodu)

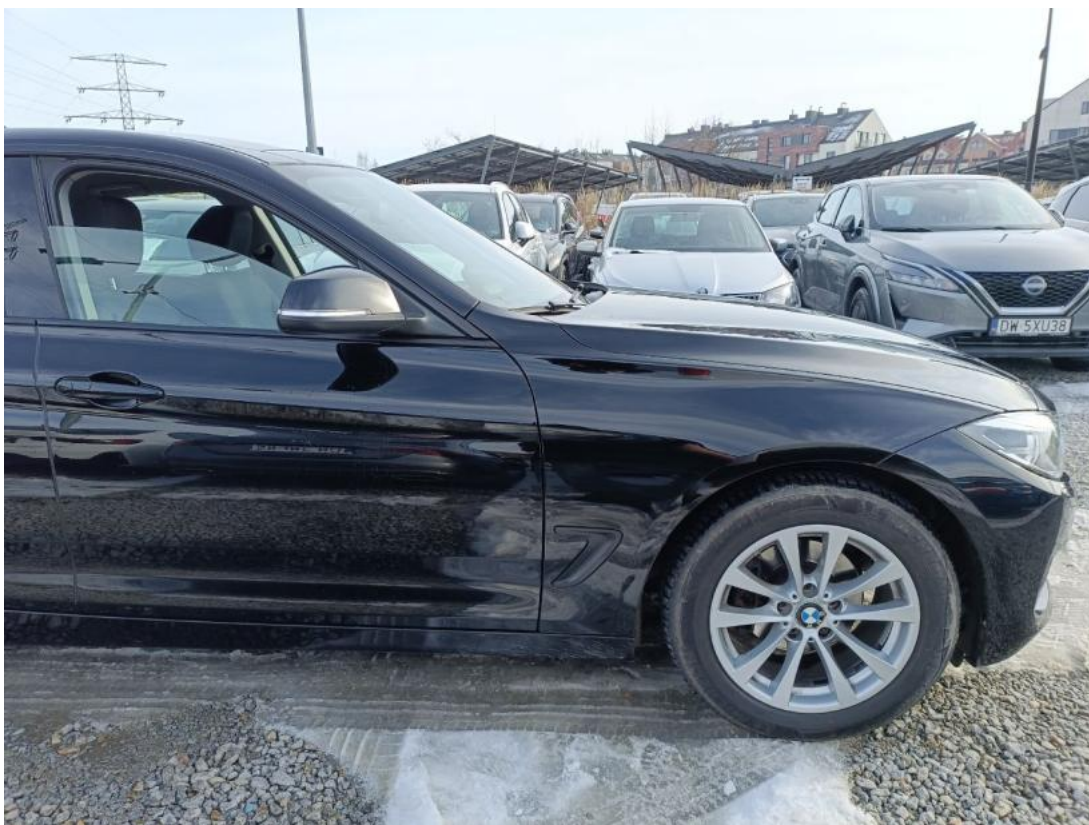
**Fot. 5**

Bok prawy z przodu

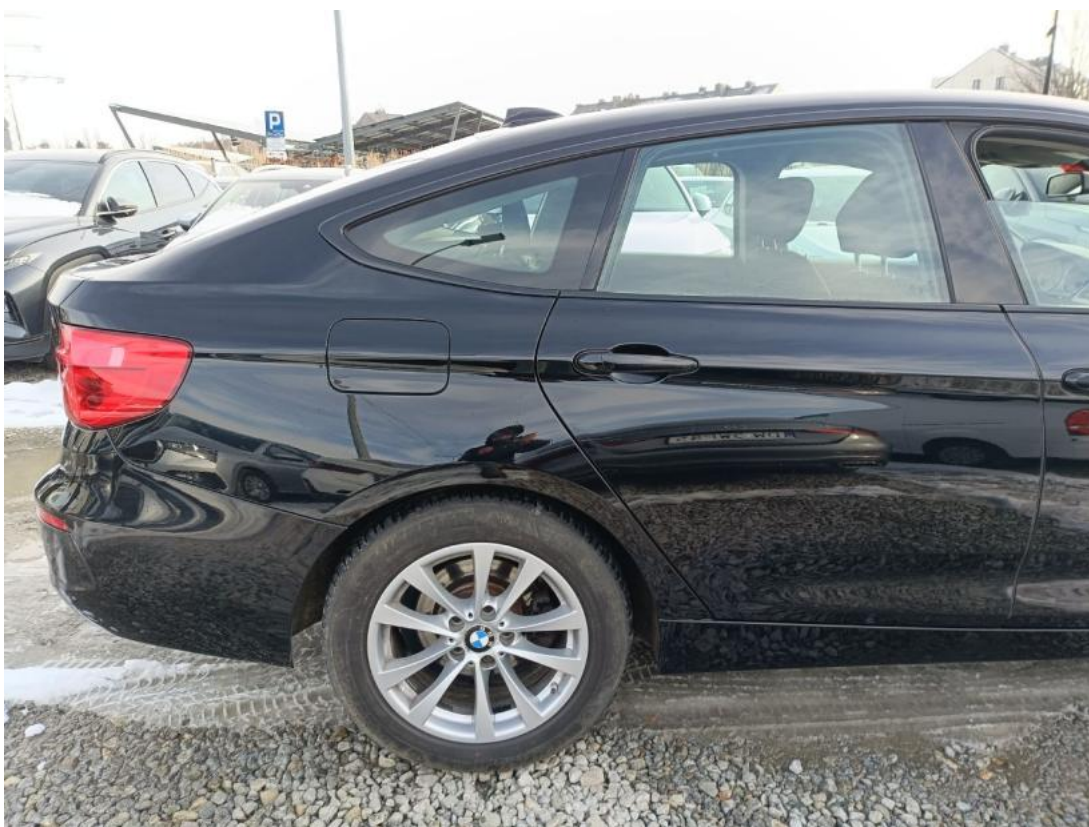
**Fot. 6**

Bok prawy z tyłu

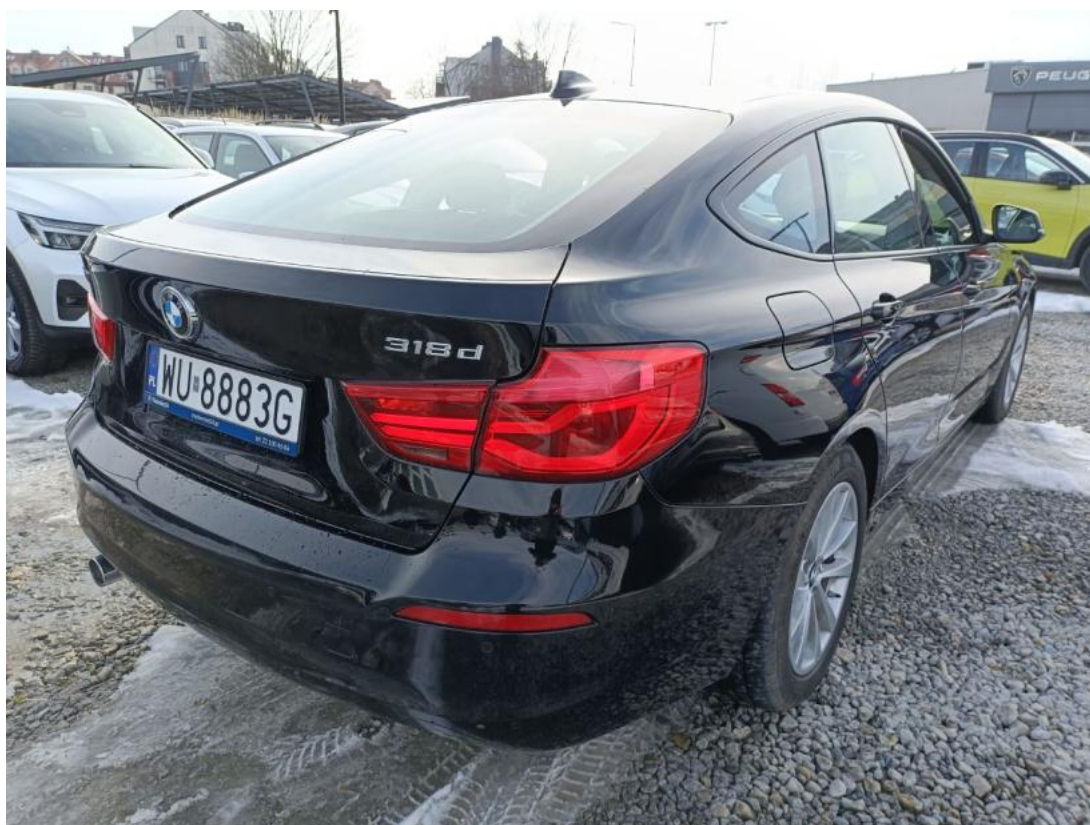
**Fot. 7**

Przekątna tylna prawa

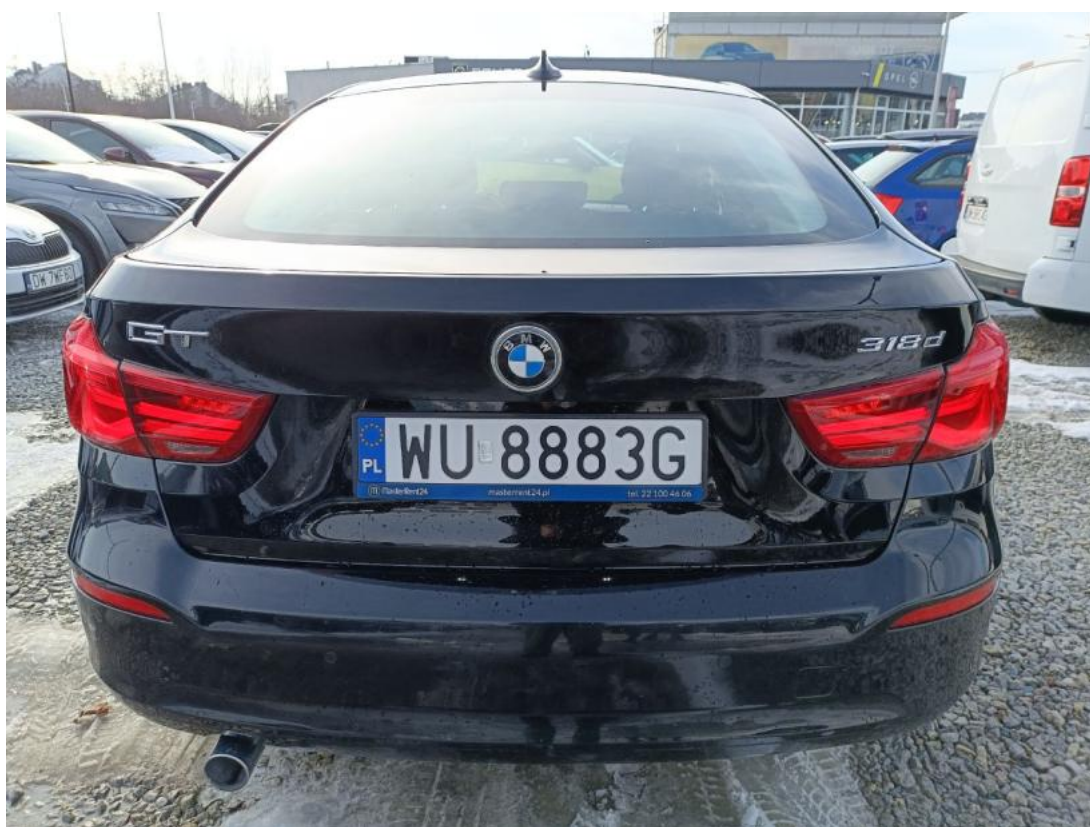
**Fot. 8**

Tył

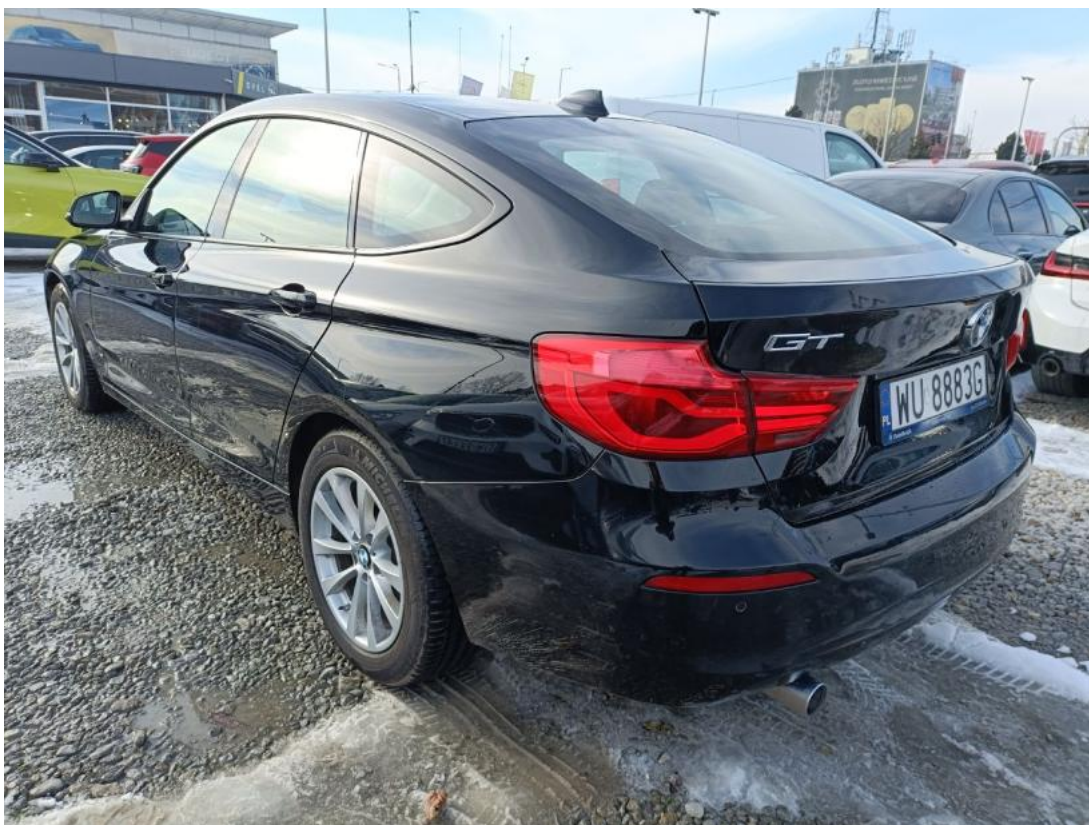
**Fot. 9**

Przekątna tylna lewa

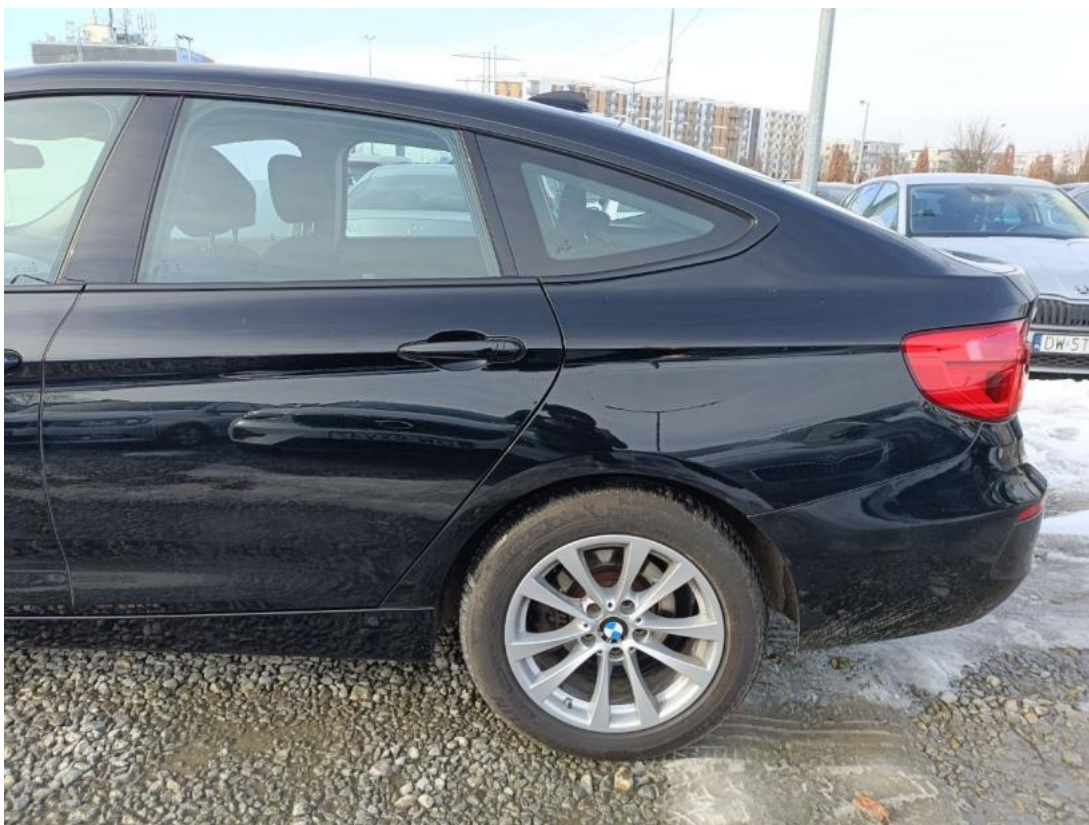
**Fot. 10**

Bok lewy z tyłu

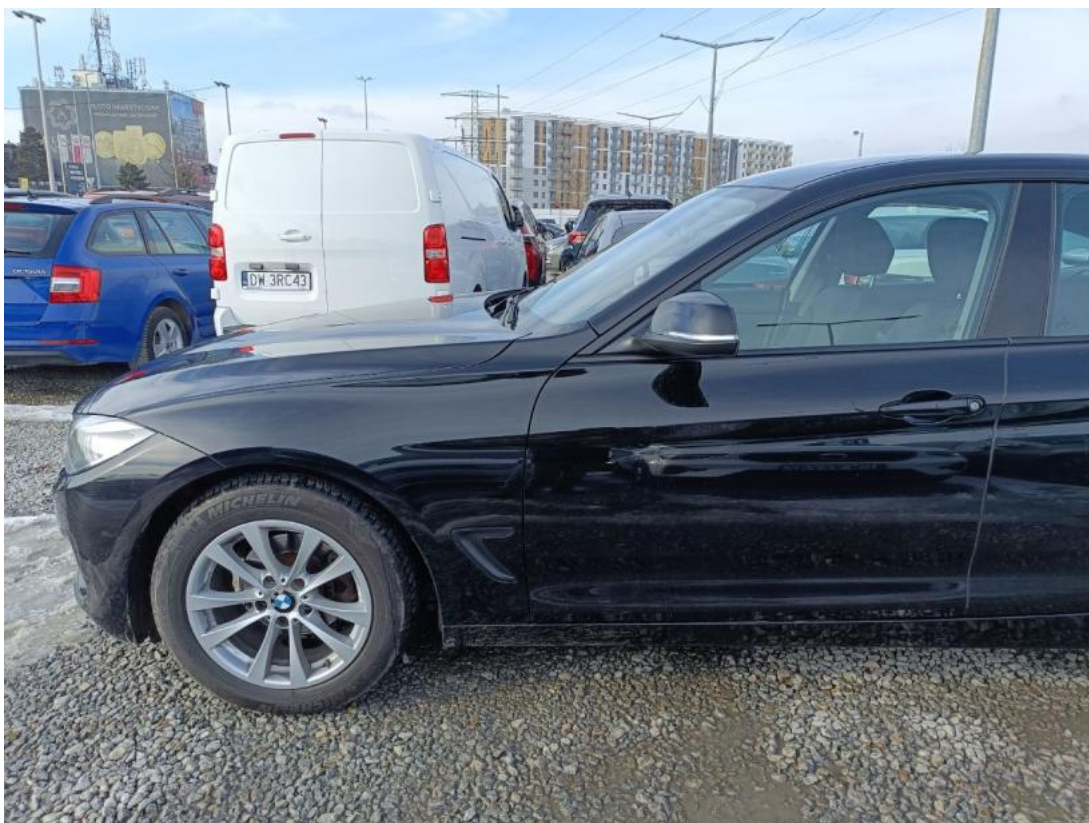
**Fot. 11**

Bok lewy z przodu

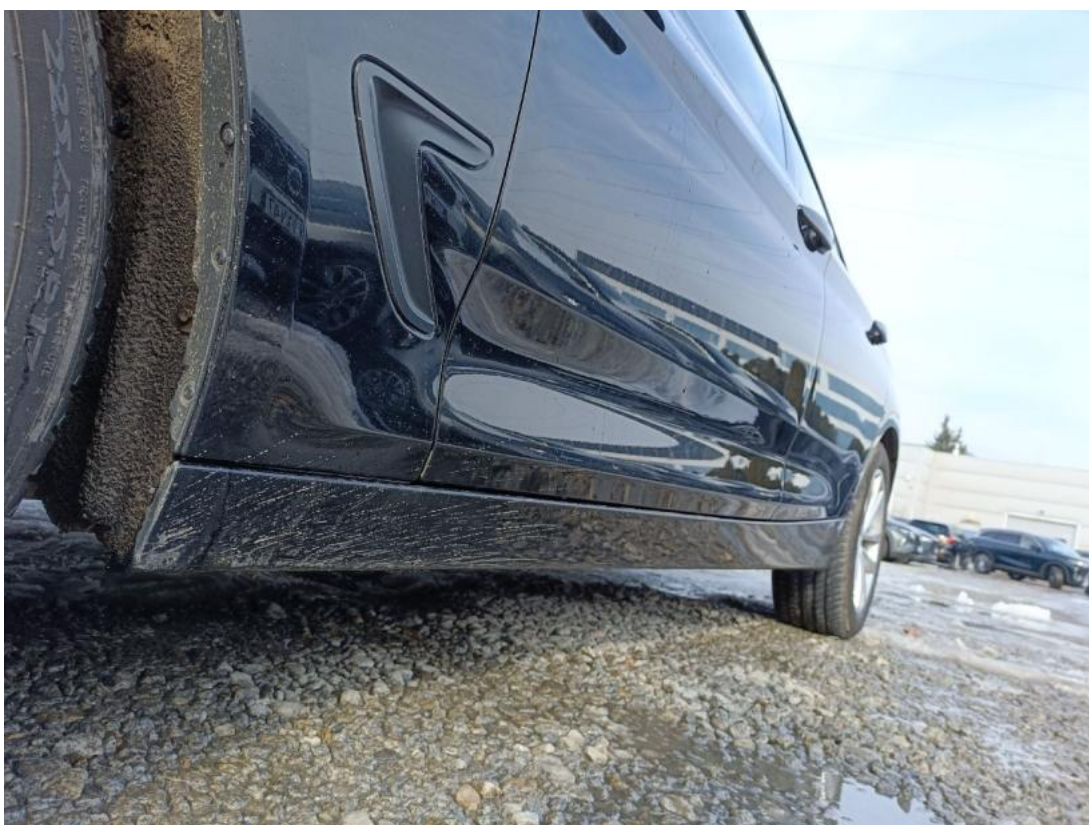
**Fot. 12**

Próg lewy (widok od przodu)

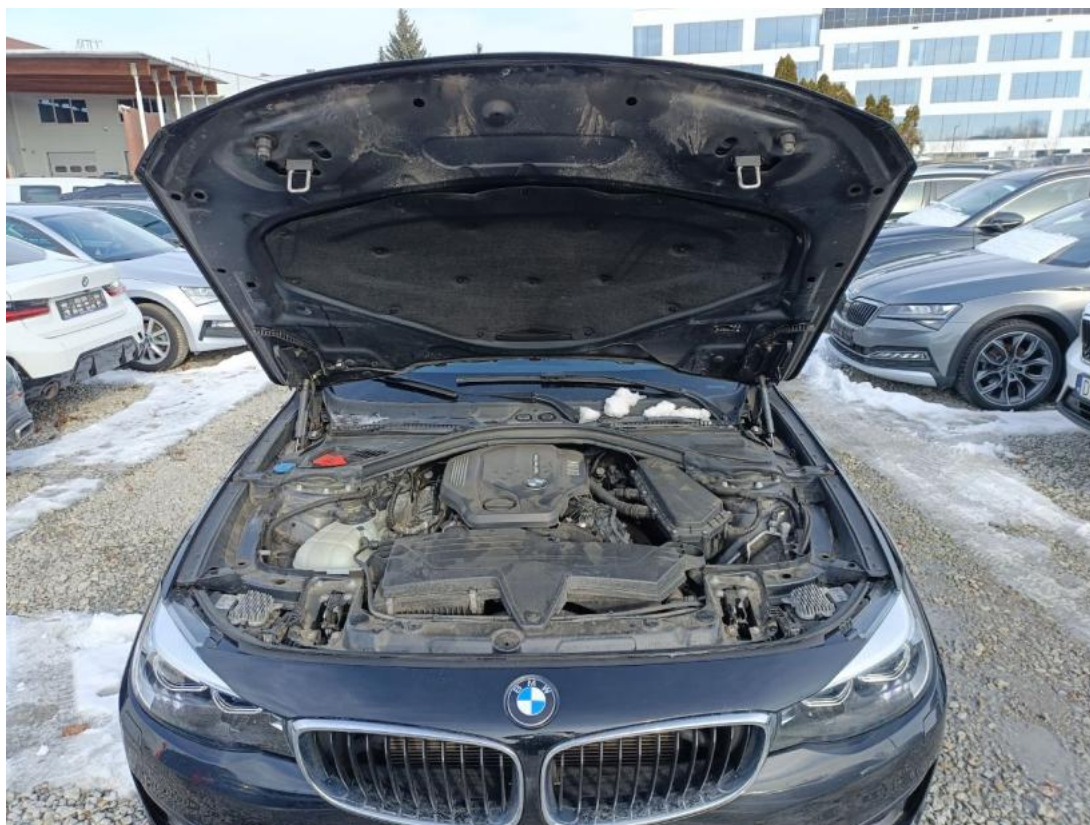
**Fot. 23**

Komora silnika

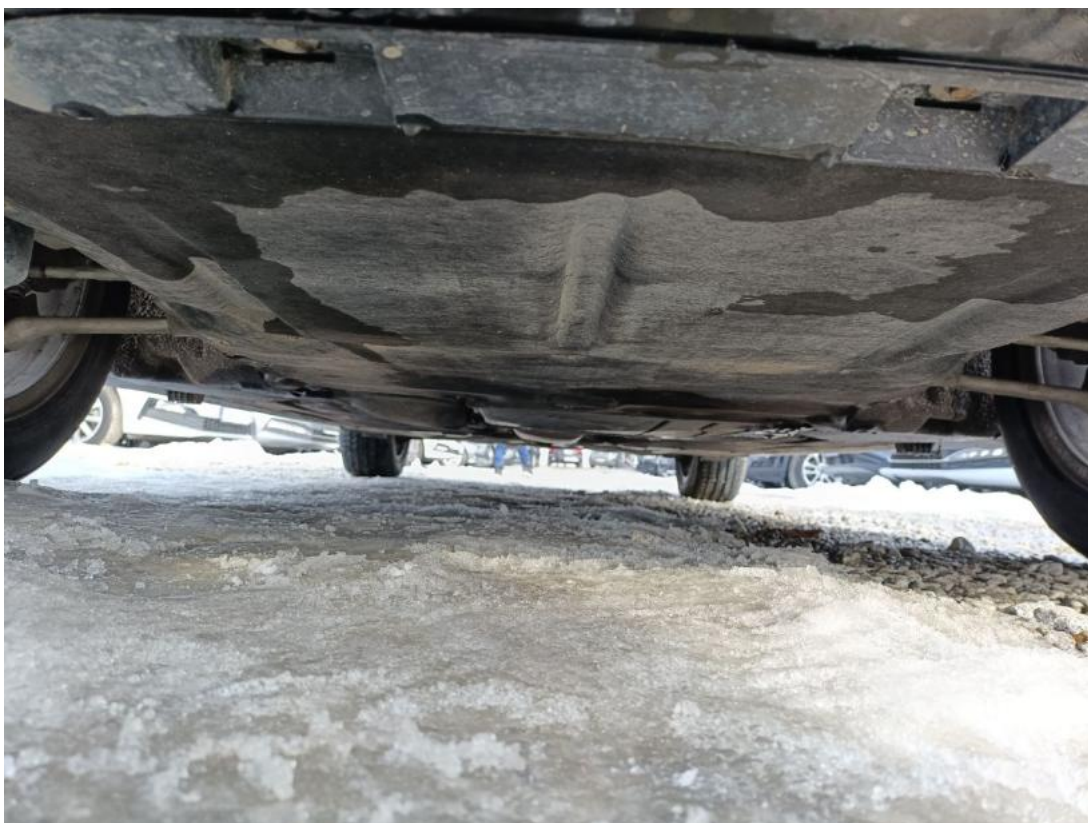
**Fot. 25**

Spód pojazdu przód

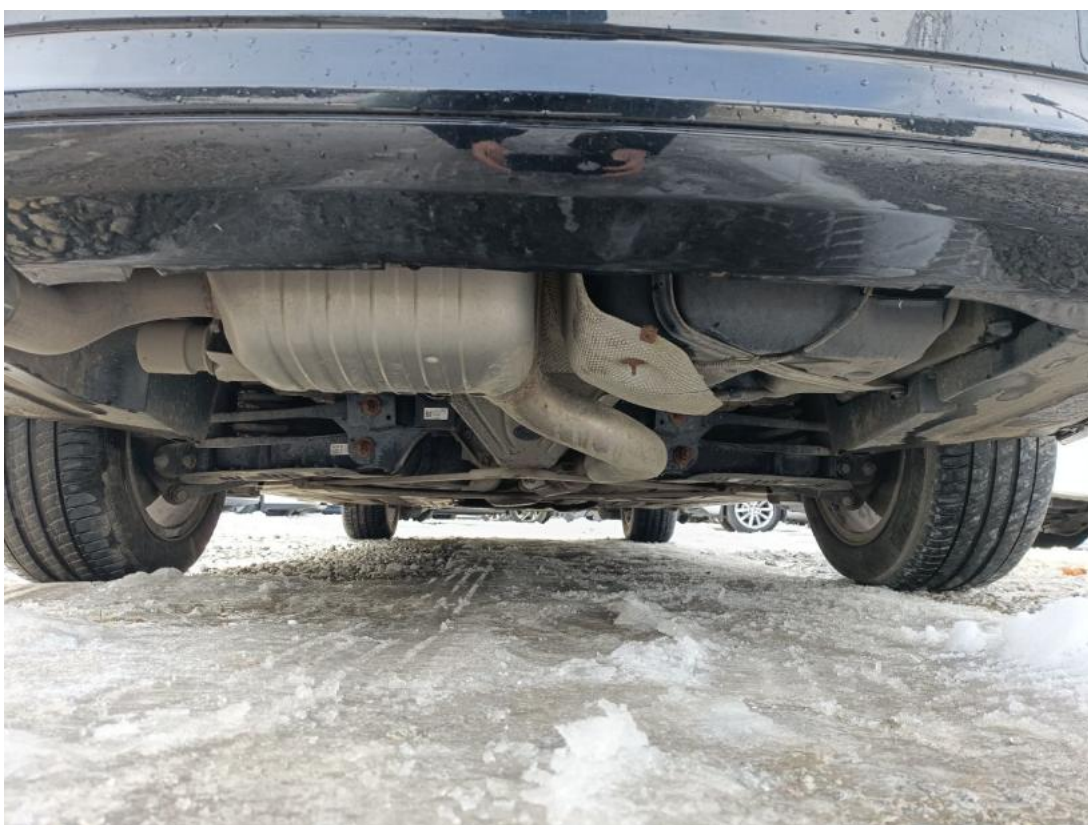
**Fot. 26**

Spód pojazdu tył

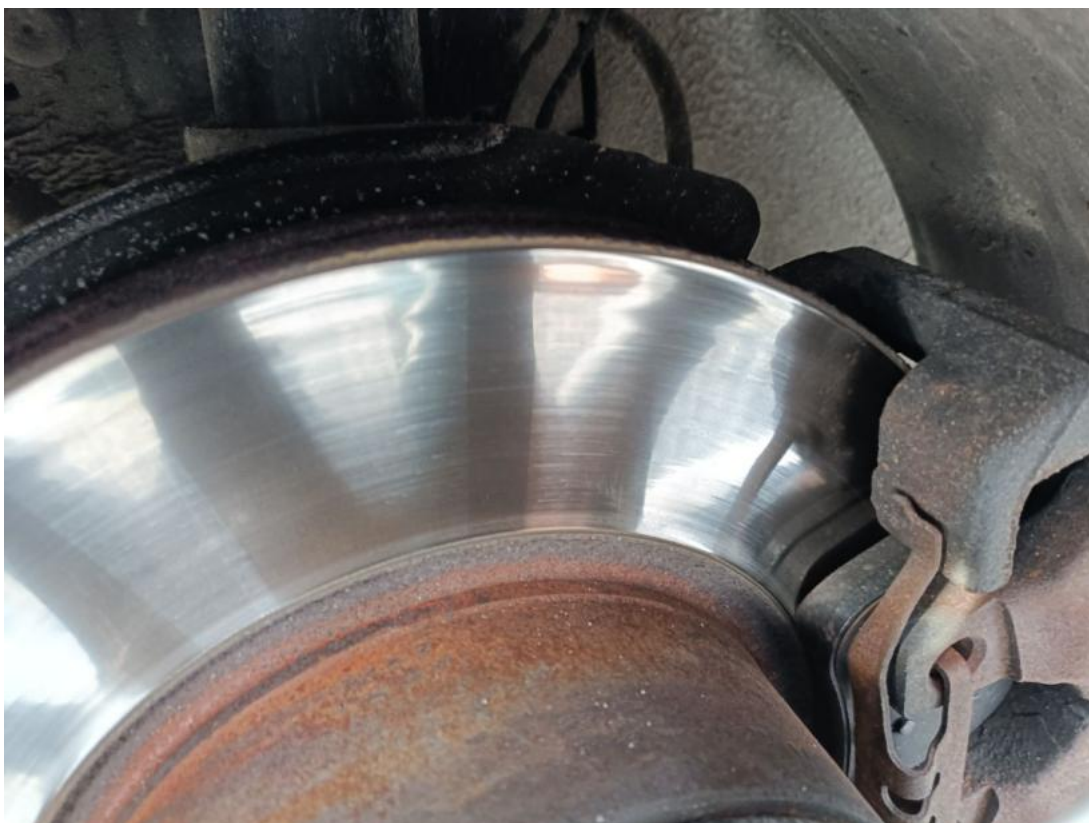
**Fot. 27**

Tarcza hamulcowa przednia lewa

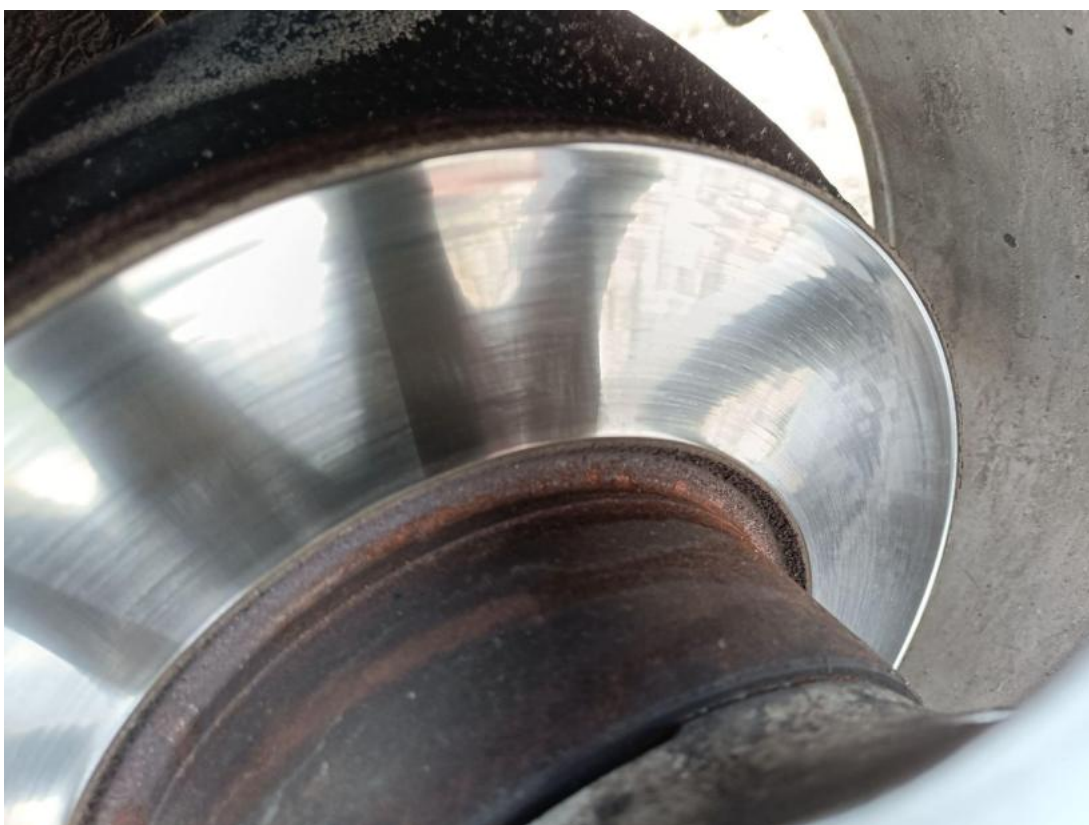
**Fot. 28**

Tarcza hamulcowa przednia prawa

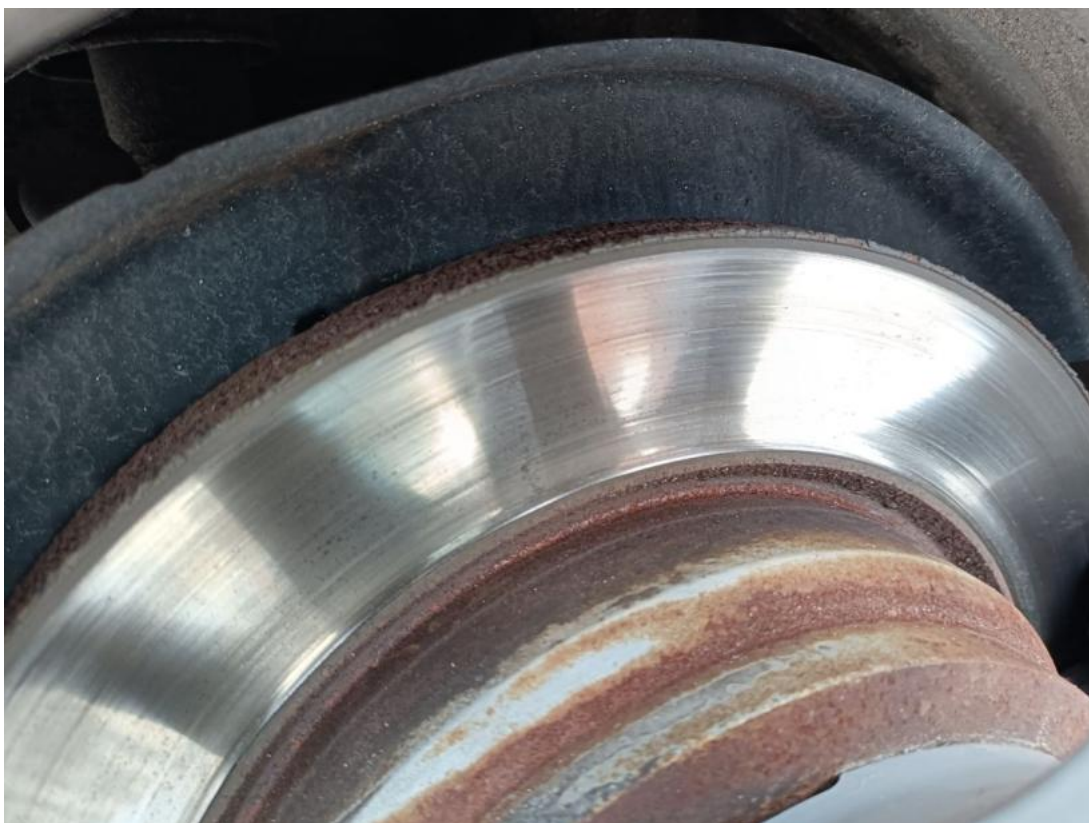
**Fot. 29**

Tarcza hamulcowa tylna prawa

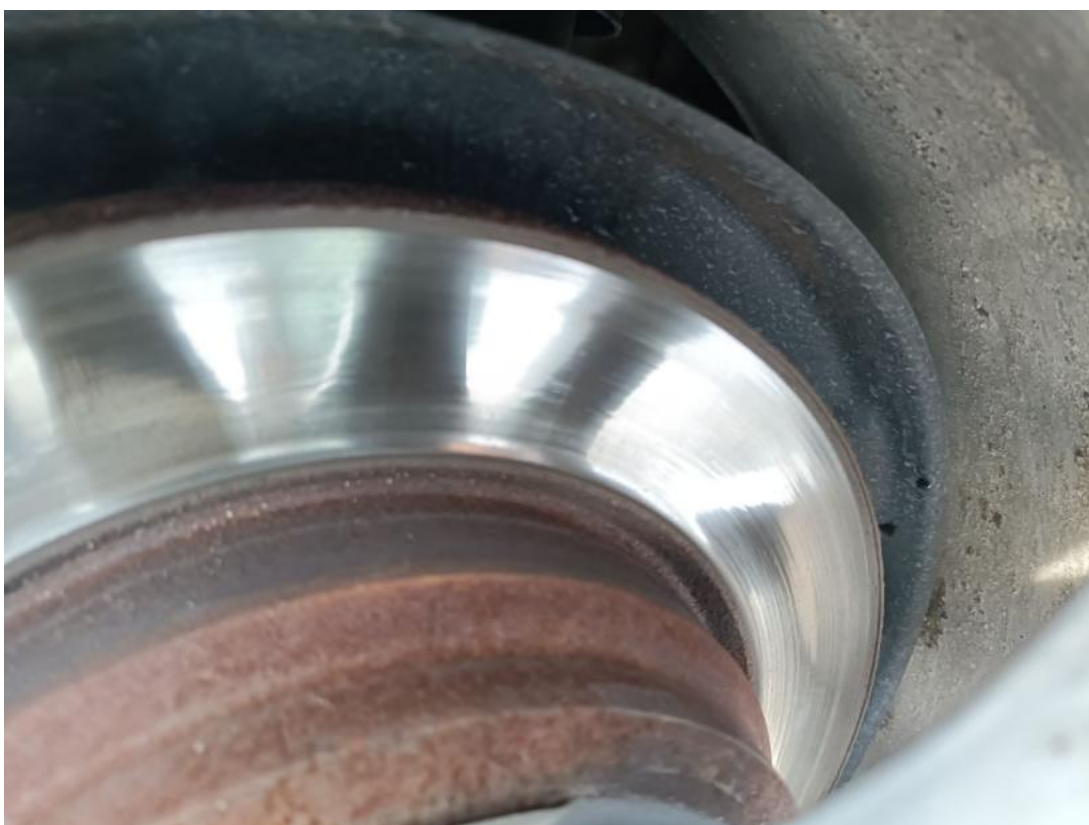
**Fot. 30**

Tarcza hamulcowa tylna lewa

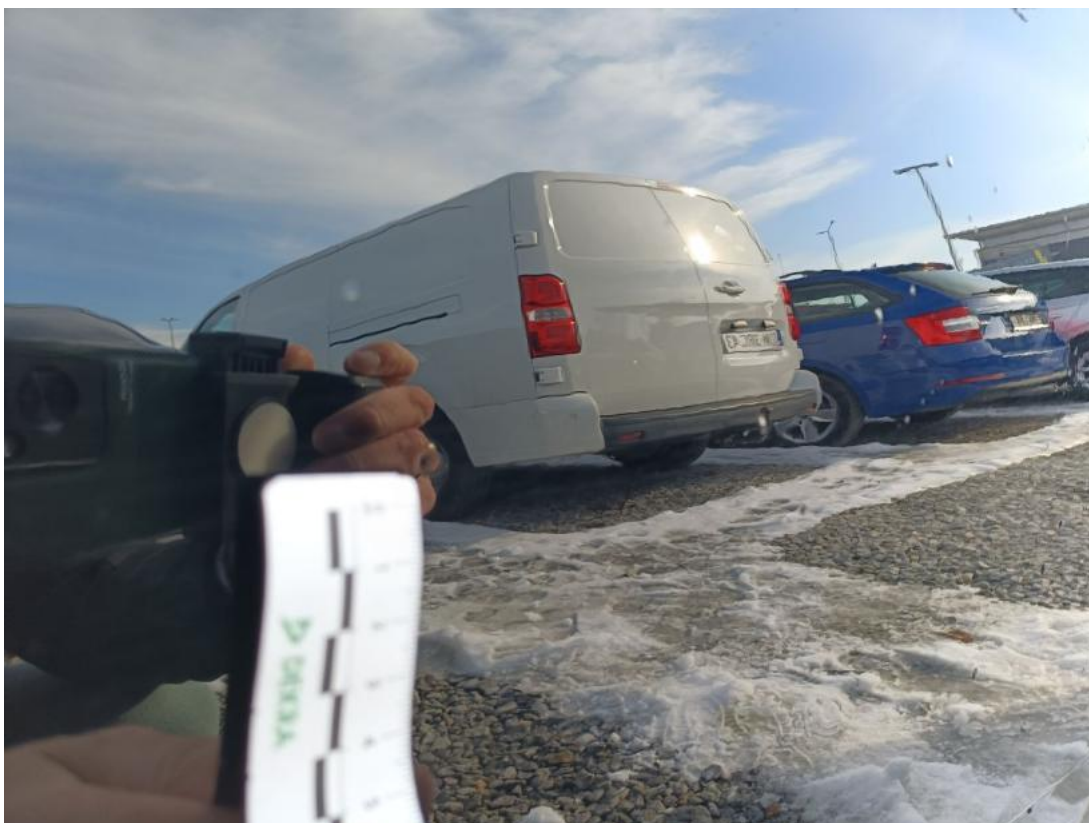
**Fot. 62**

Drzwi przednie P - Wgniecenie/odkształcenie 1
