## Raport z oględzin pojazdu

| Numer raportu | 218366/2/26-11401 | Data raportu | 27-02-2026 |

| Numer identyfikacyjny (VIN) | W0VBF8EC4J8021452 |
| Marka, model | OPEL Astra V Sports Tourer 1... |

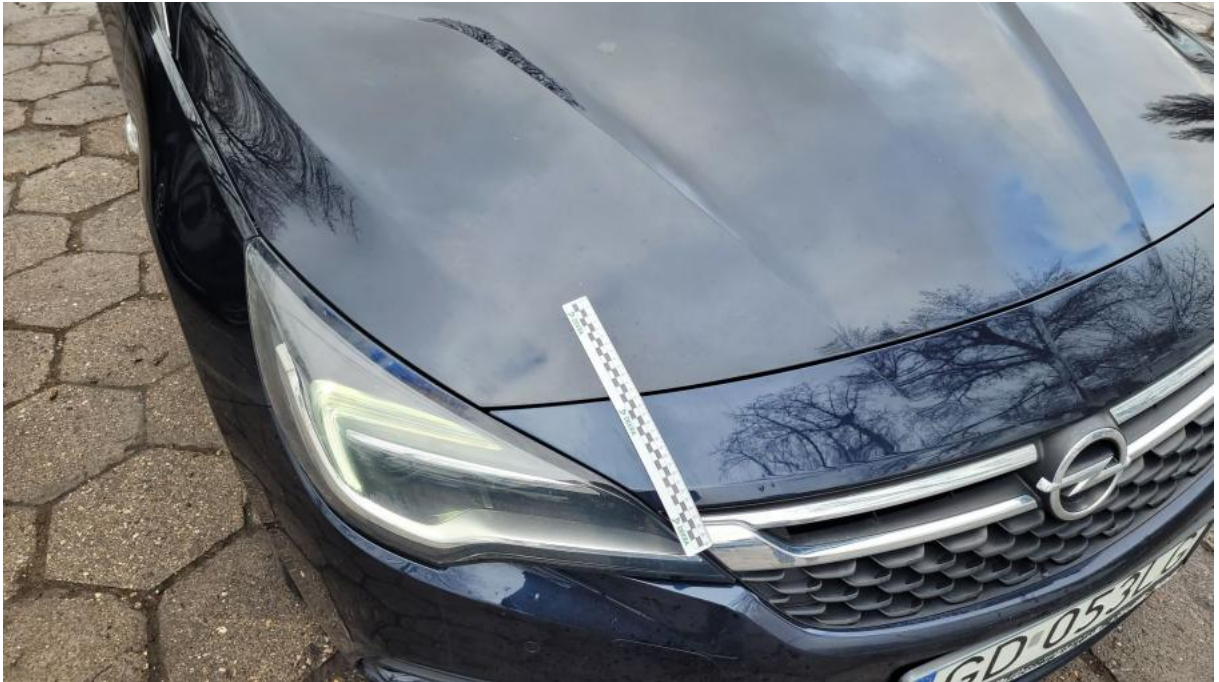
**Fot. 39**

| 5 | Pokrywa przednia | rysa/odprysk | | |

Pokrywa komory silnika - zdjęcie poglądowe 1

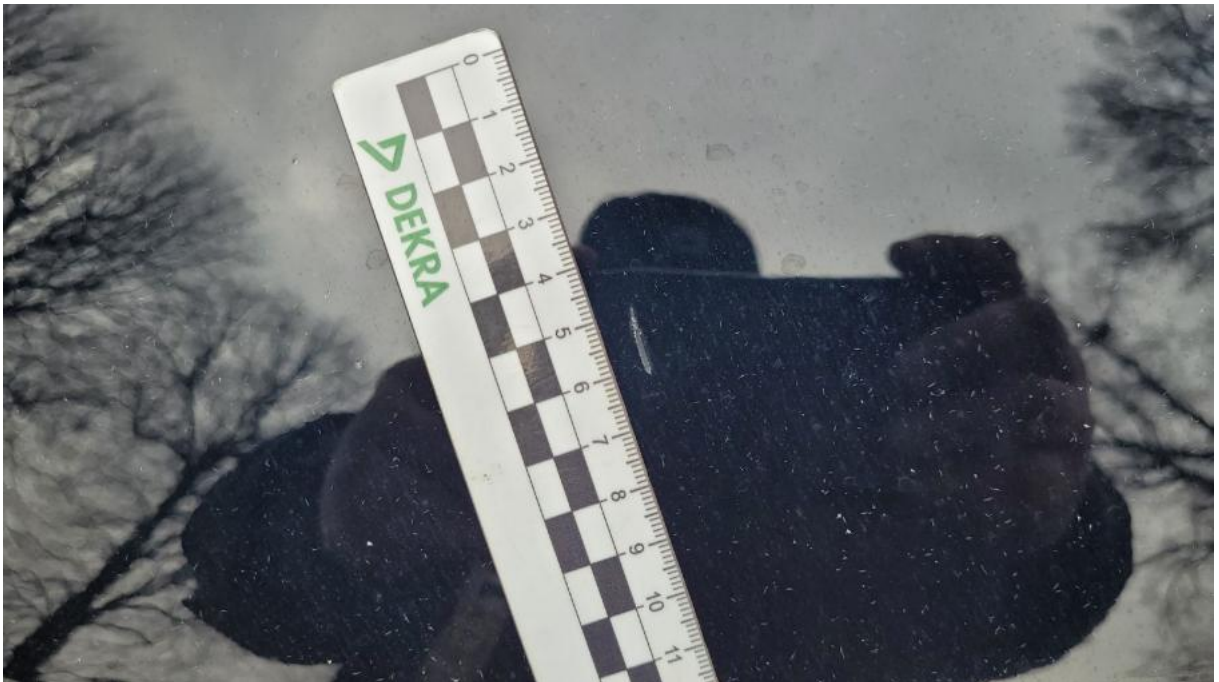
**Fot. 40**

Pokrywa komory silnika - zdjęcie poglądowe 2

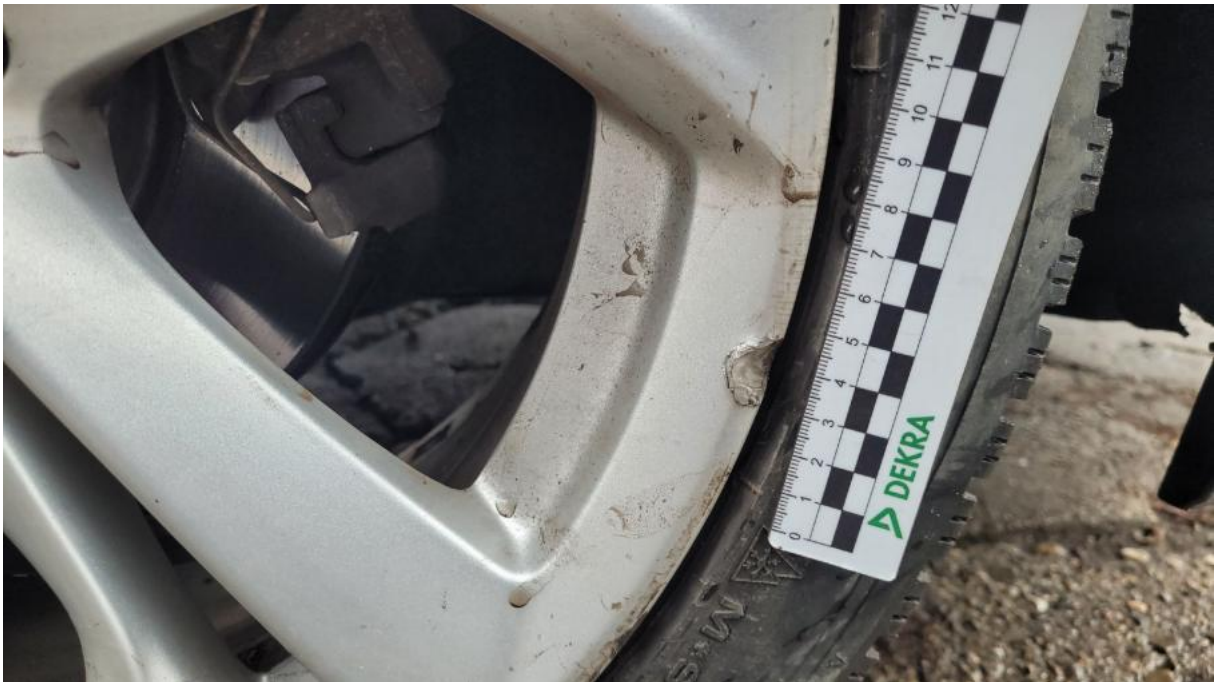
**Fot. 45**

| Poz. | Nazwa pozycji | Opis uszkodzeń | Kwalifik. | Naprawa [rbg] |
|---|---|---|---|---|
| 3 | Tarcza koła aluminiowa przód R | rysa/odprysk, ubytki materiału | NA | 2 |

Felga aluminiowa przednia P - zdjęcie pogładowe 1

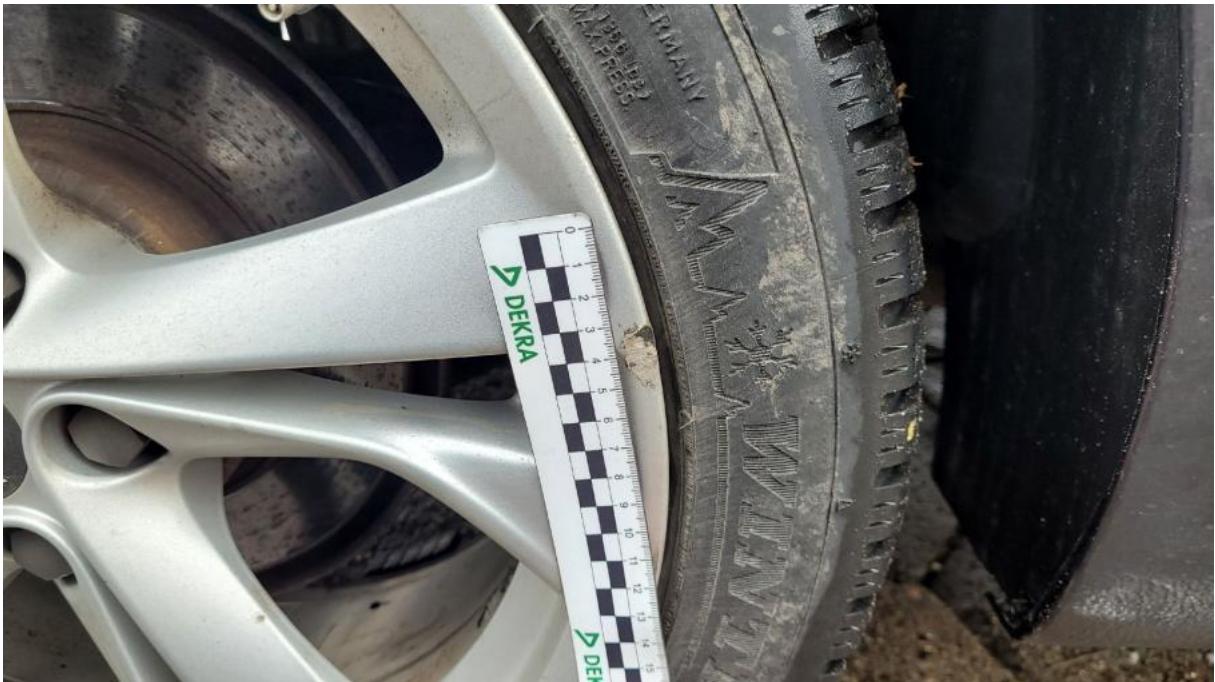
**Fot. 51**

| 4 | Tarcza koła aluminiowa tył R | rysa/odprysk, ubytki materiału | NA | 2 |

Felga aluminiowa tylna P - zdjęcie poglądowe 1

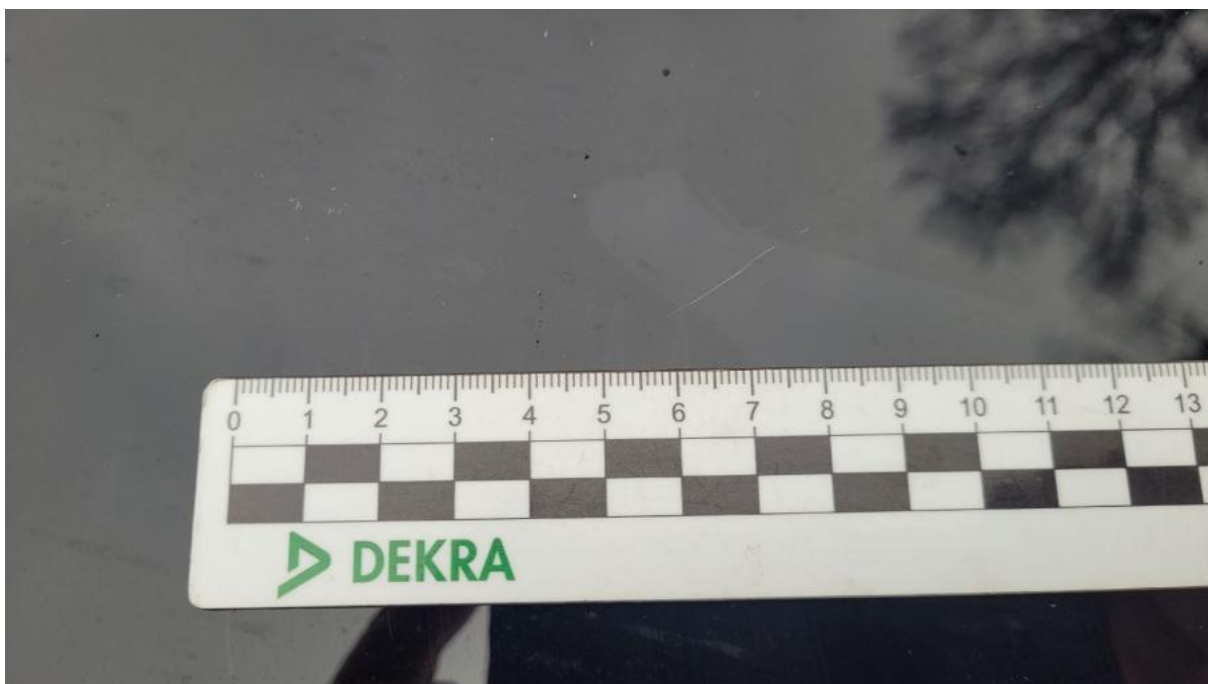
**Fot. 57**

Dach - zdjęcie poglądowe 1

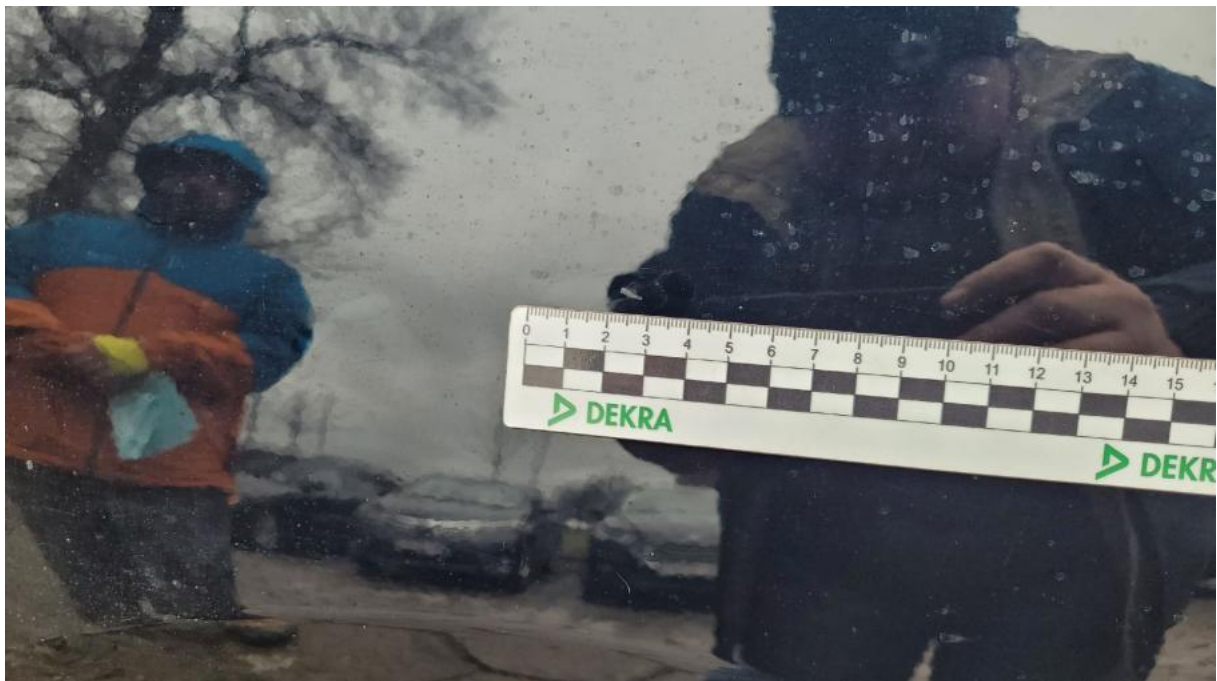
**Fot. 63**

Błotnik tylny L / Ściana boczna L - zdjęcie poglądowe 1

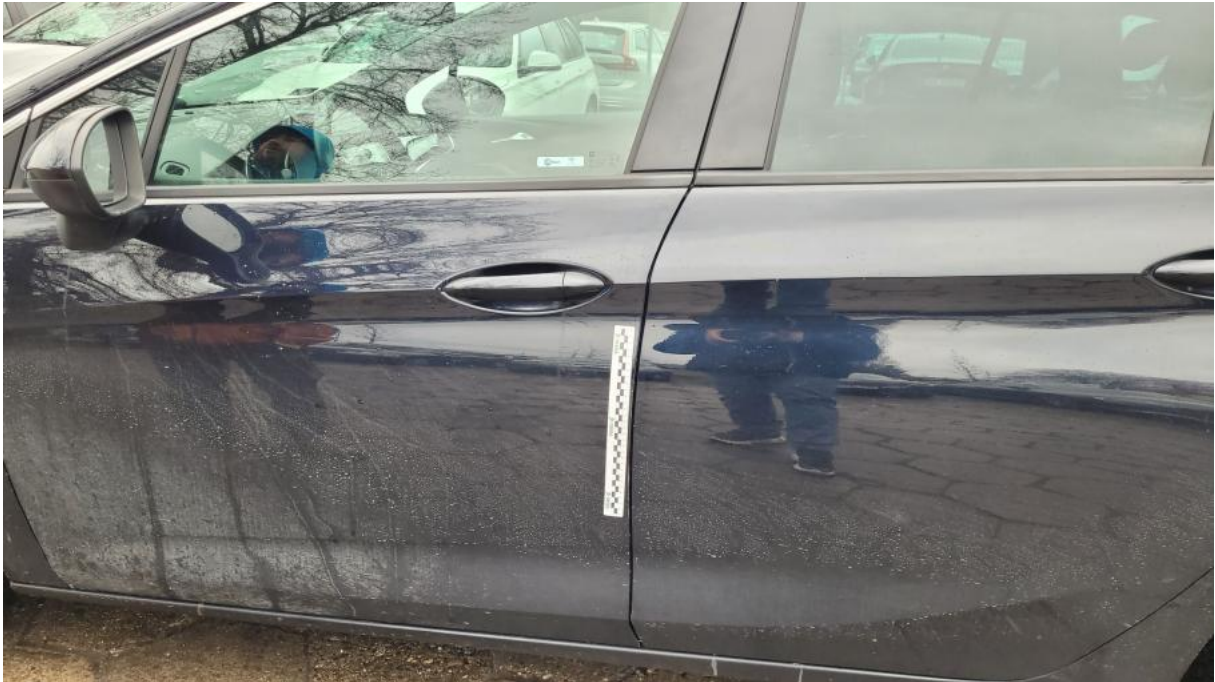
**Fot. 66**

Błotnik tylny L / Ściana boczna L - Wgniecenie/odkształcenie 2

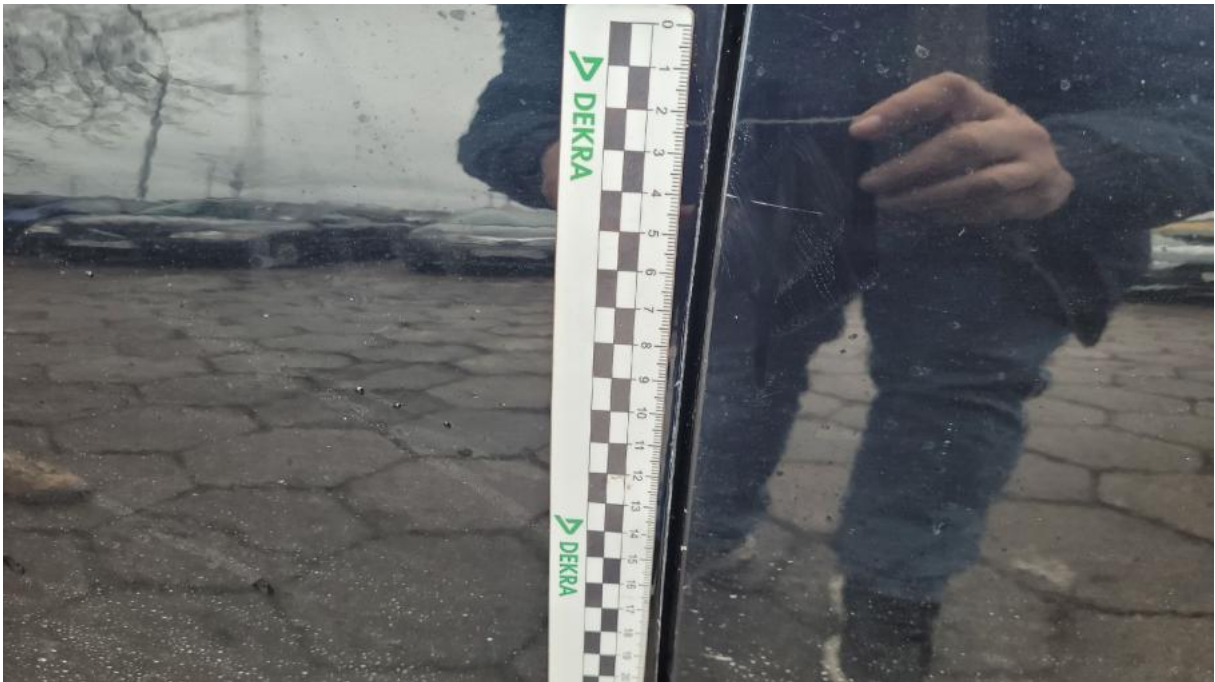
**Fot. 67**

Drzwi przed L - zdjęcie poglądowe 1

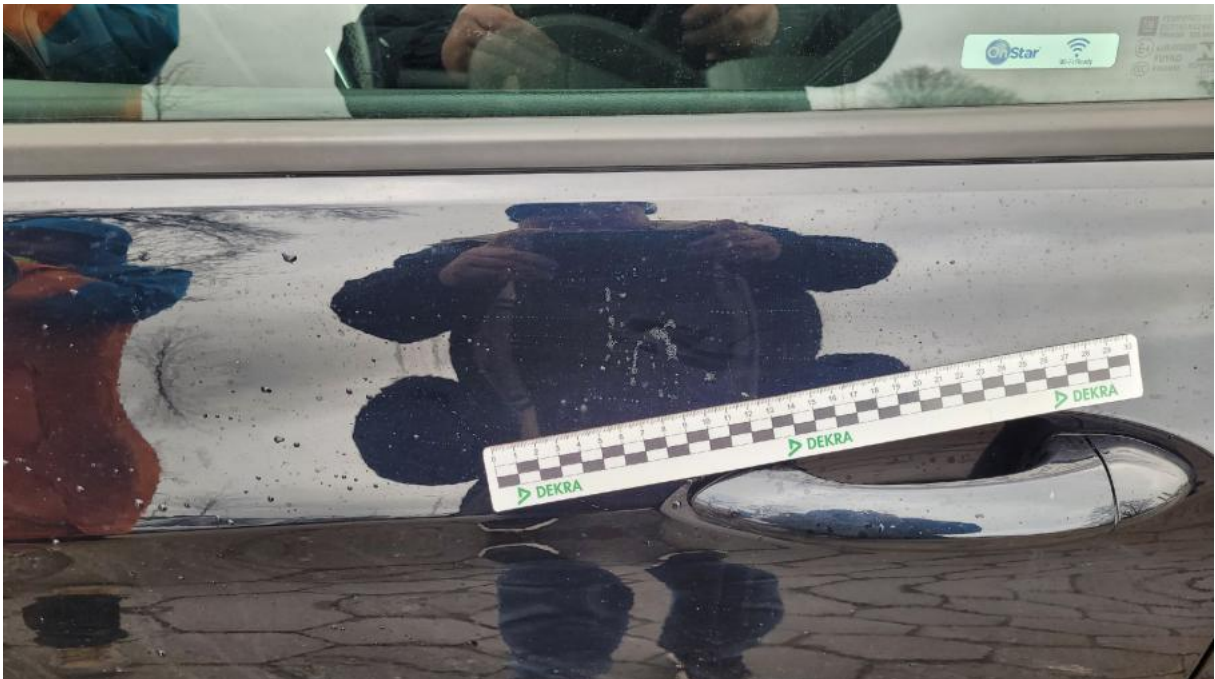
**Fot. 71**

Drzwi przed L - Inne 2

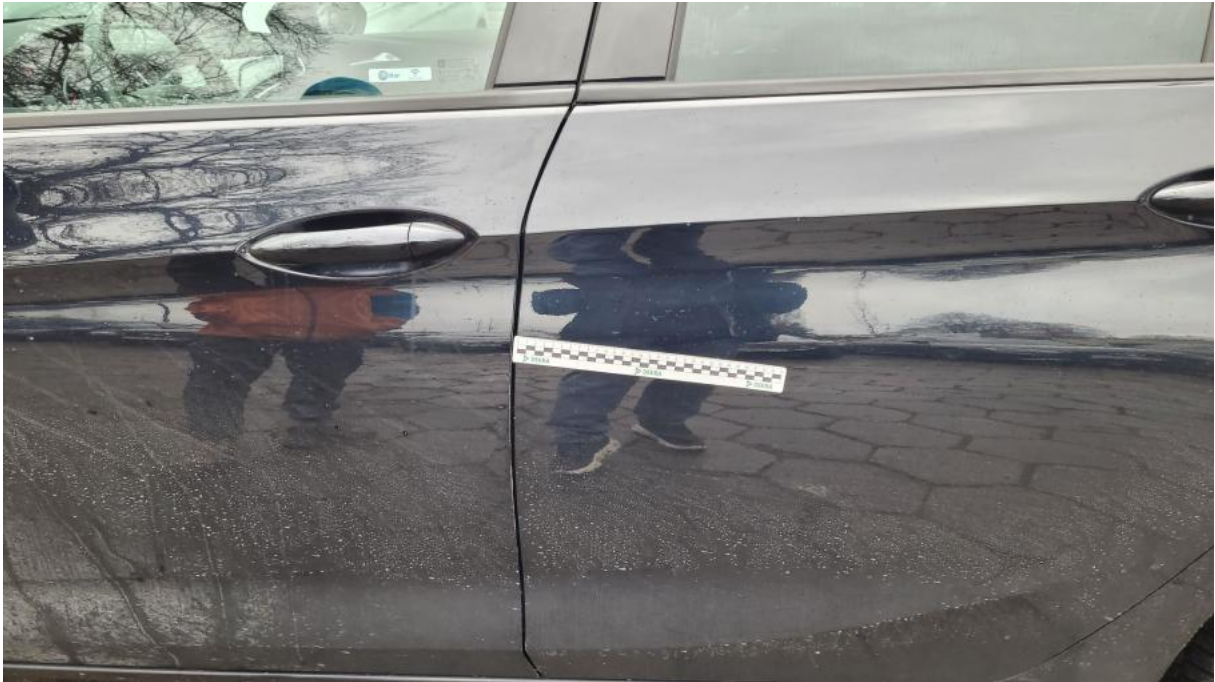
**Fot. 72**

Drzwi przed L() - Inne 3

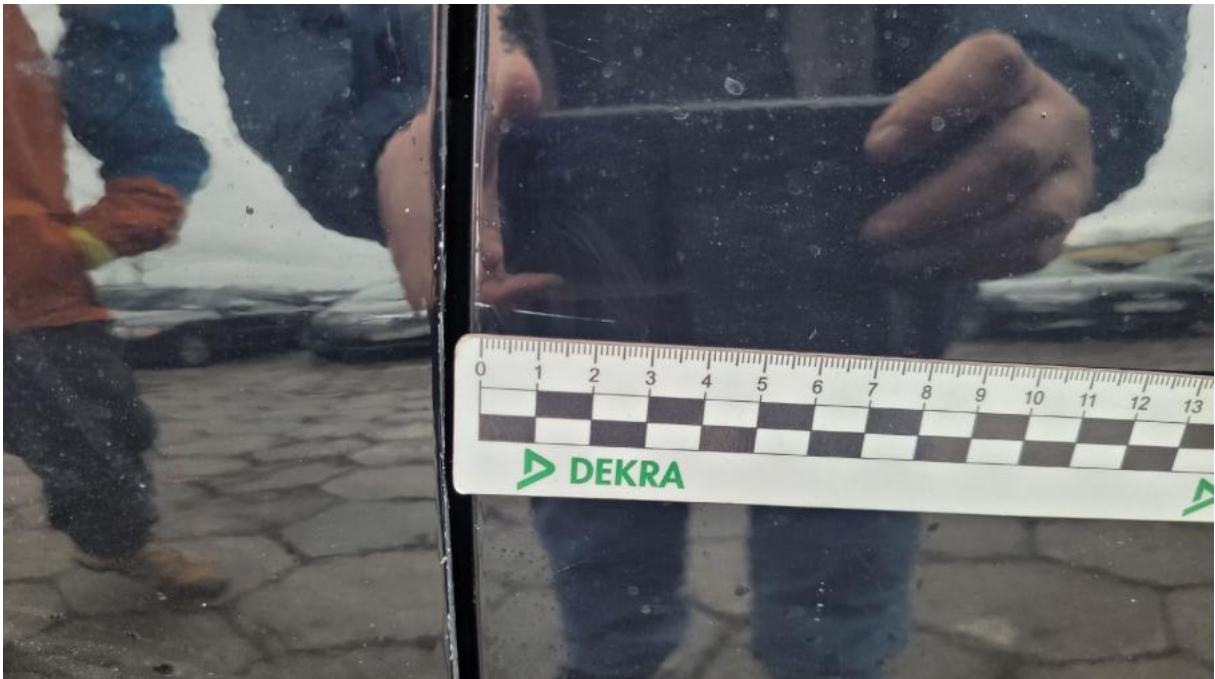
**Fot. 73**

Drzwi tylne L - zdjęcie pogładowe 1

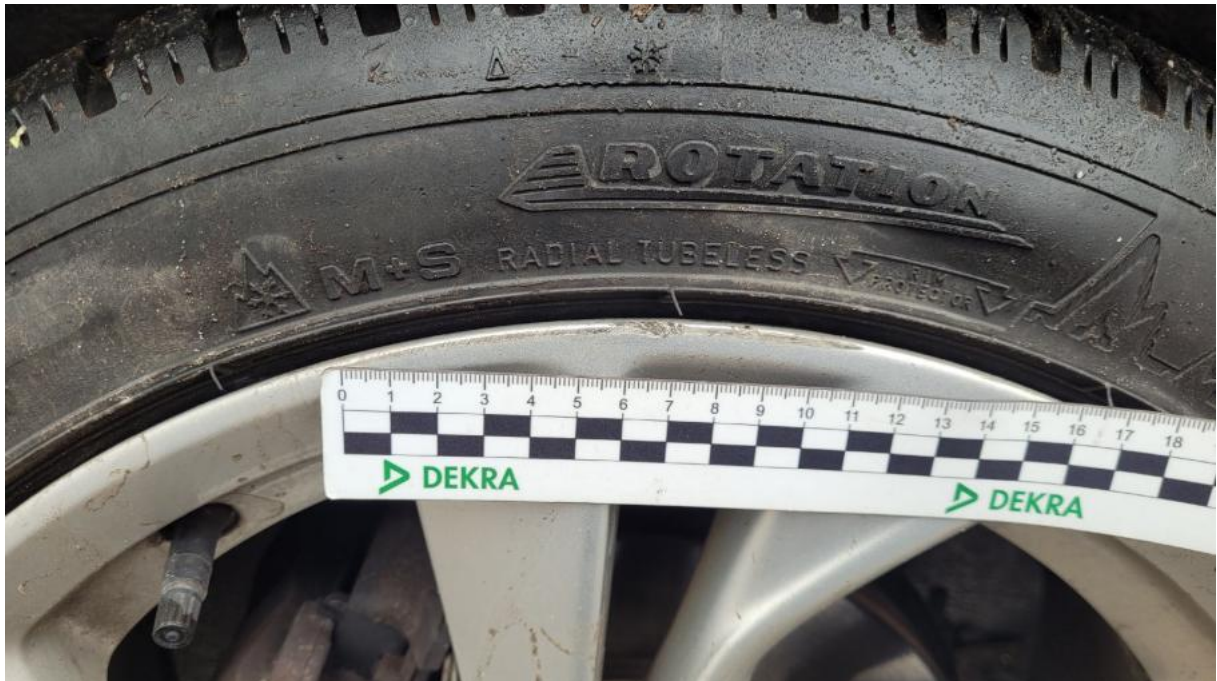
**Fot. 76**

Felga Aluminiowa przednia L - zdjęcie poglądowe 1
