## Raport z oględzin pojazdu

| Numer raportu | 217569/12/25-11401 | Data raportu | 22-12-2025 |

| Marka, model | OPEL Astra V Sports Tourer 1... |
| Numer rejestracyjny | GD2G515 |

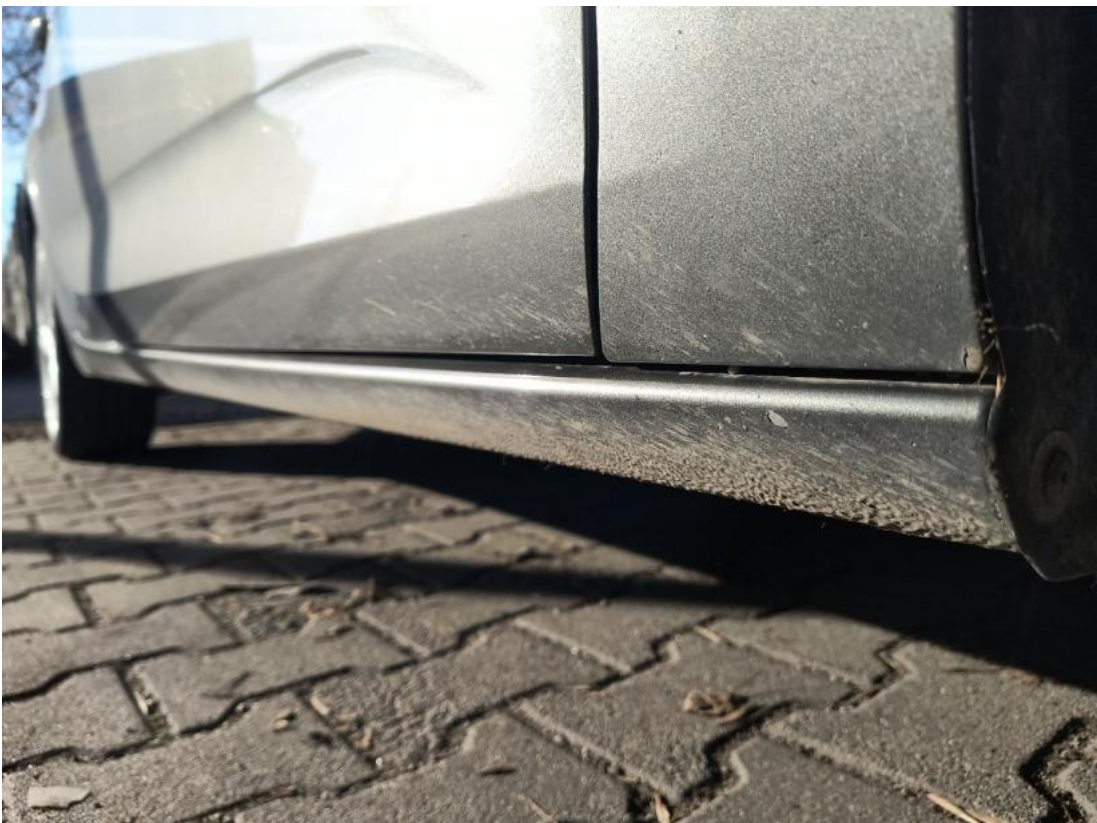
**Fot. 4**

| 11 | Próg R | rysa/odprysk | | |

Próg prawy (widok od przodu)

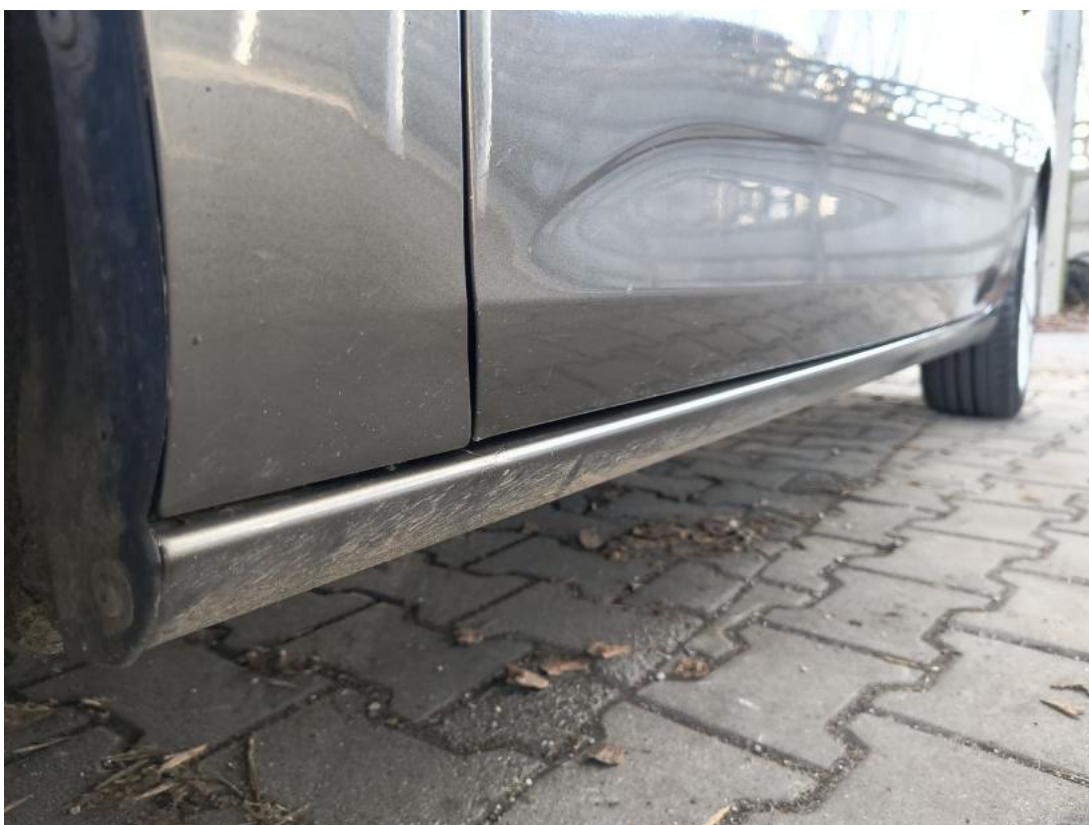
**Fot. 12**

| 3 | Próg L | rysa/odprysk, wgniecenie/odkształcenie | NA | 0.8 |

Próg lewy (widok od przodu)

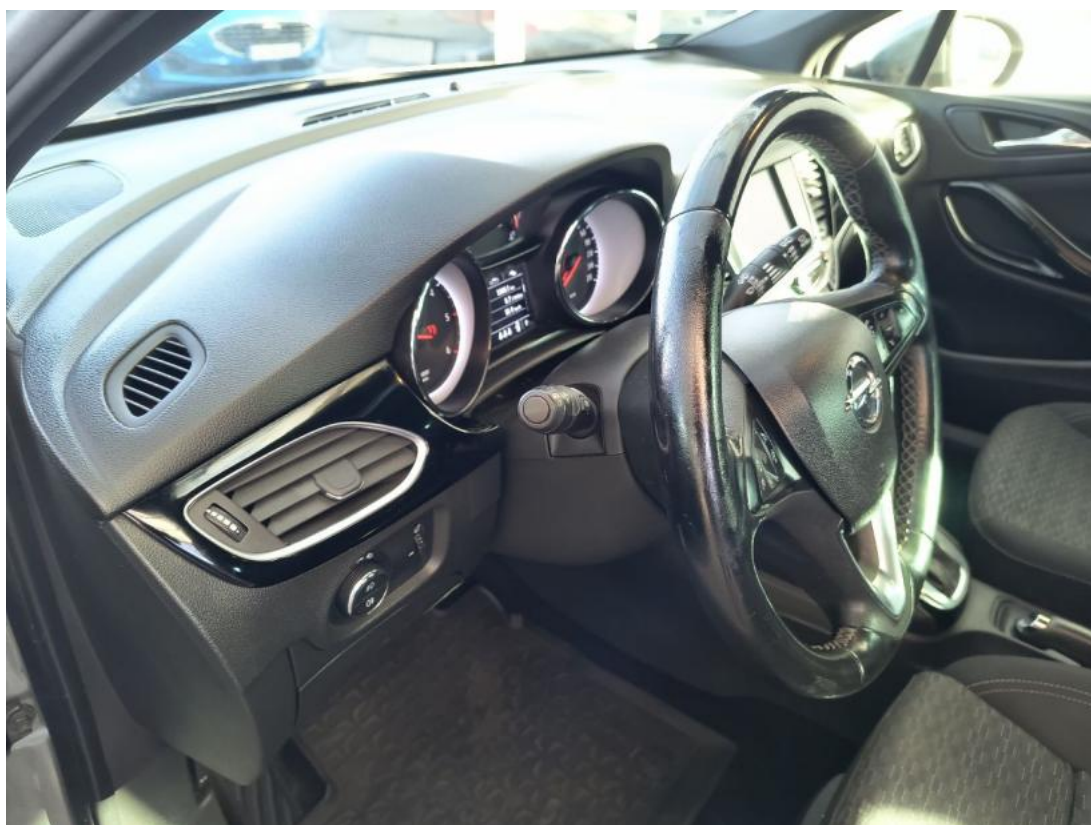
**Fot. 22**

| 14 | Kierownica przystosowana do Airbag | zarysowanie, ubytki materiału | | |

Kierownica z lewej strony

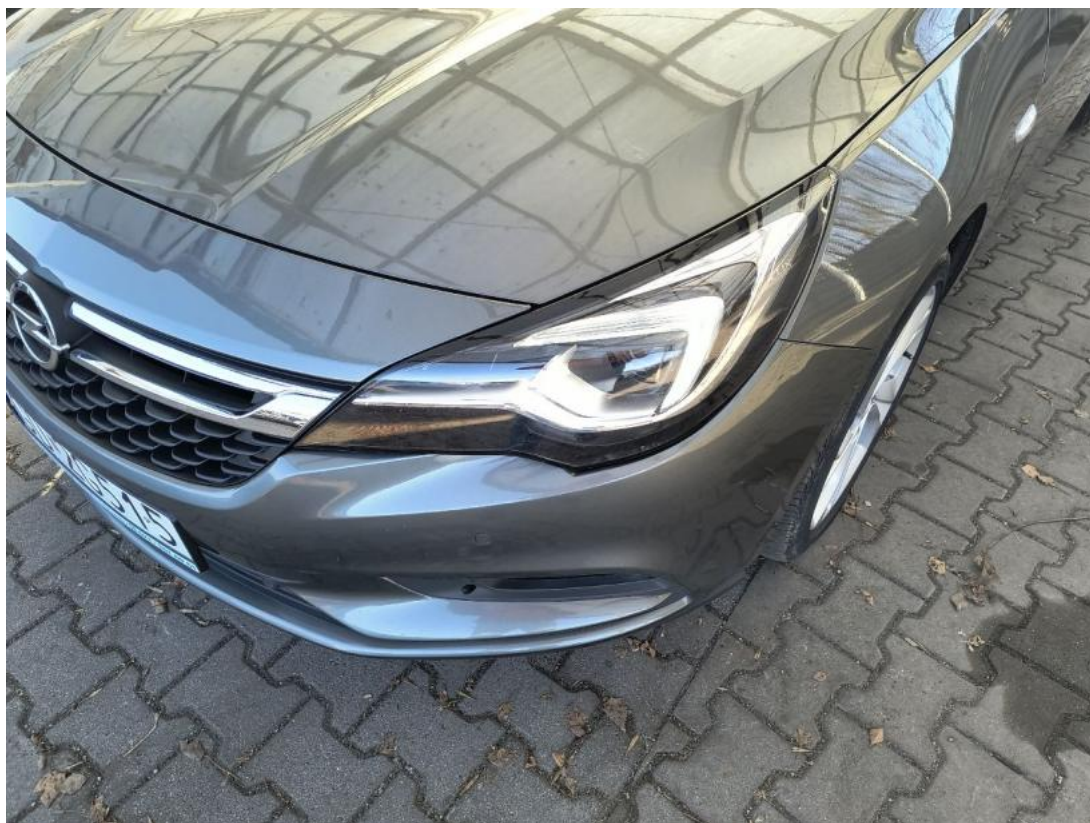
**Fot. 37**

| 4 | Okładzina zderzaka tylnego | rysa/odprysk, wgniecenie/odkształcenie | NA | 1 |

Zderzak - zdjęcie pogładowe 1

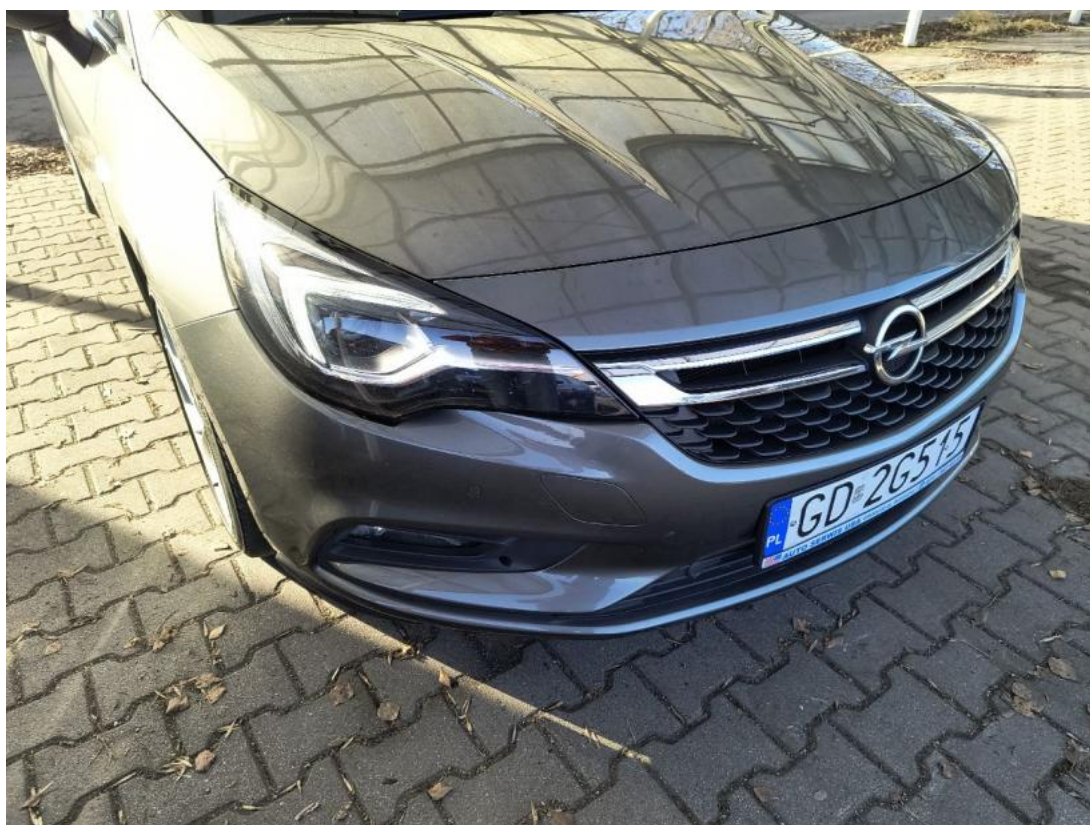
**Fot. 38**

Zderzak - zdjęcie pogładowe 2

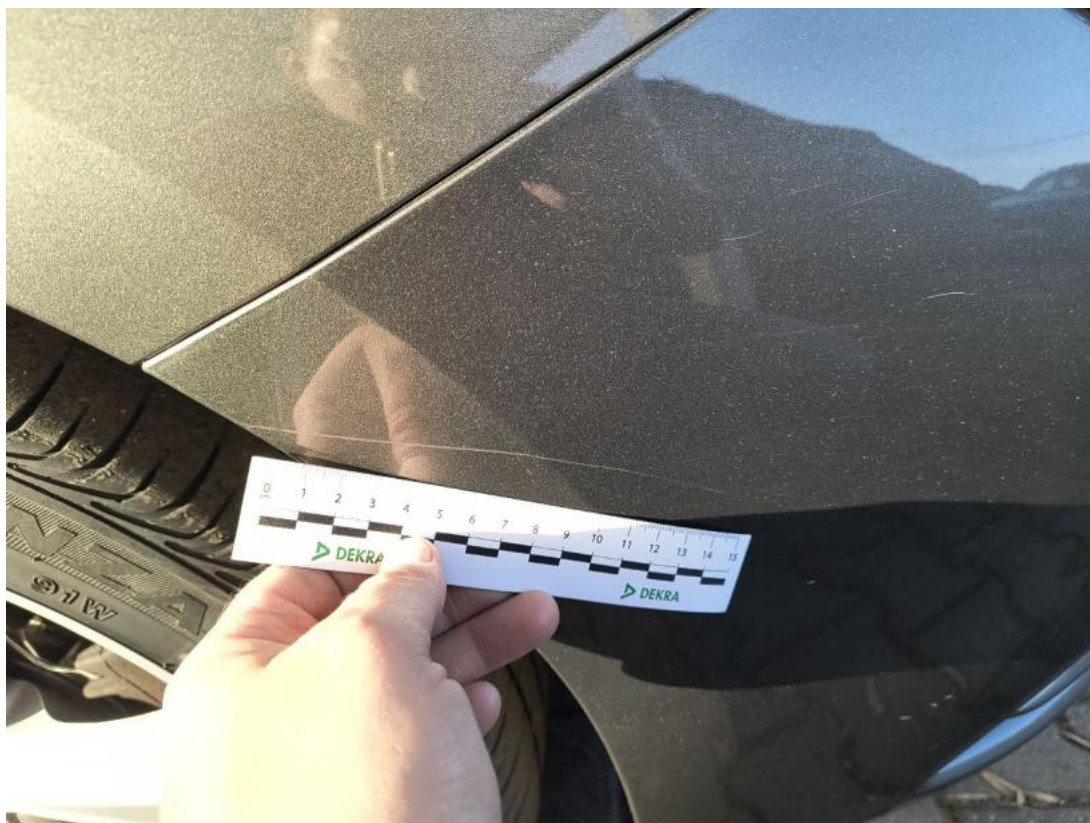
**Fot. 41**

Zderzak() - Rysa/odprysk 3

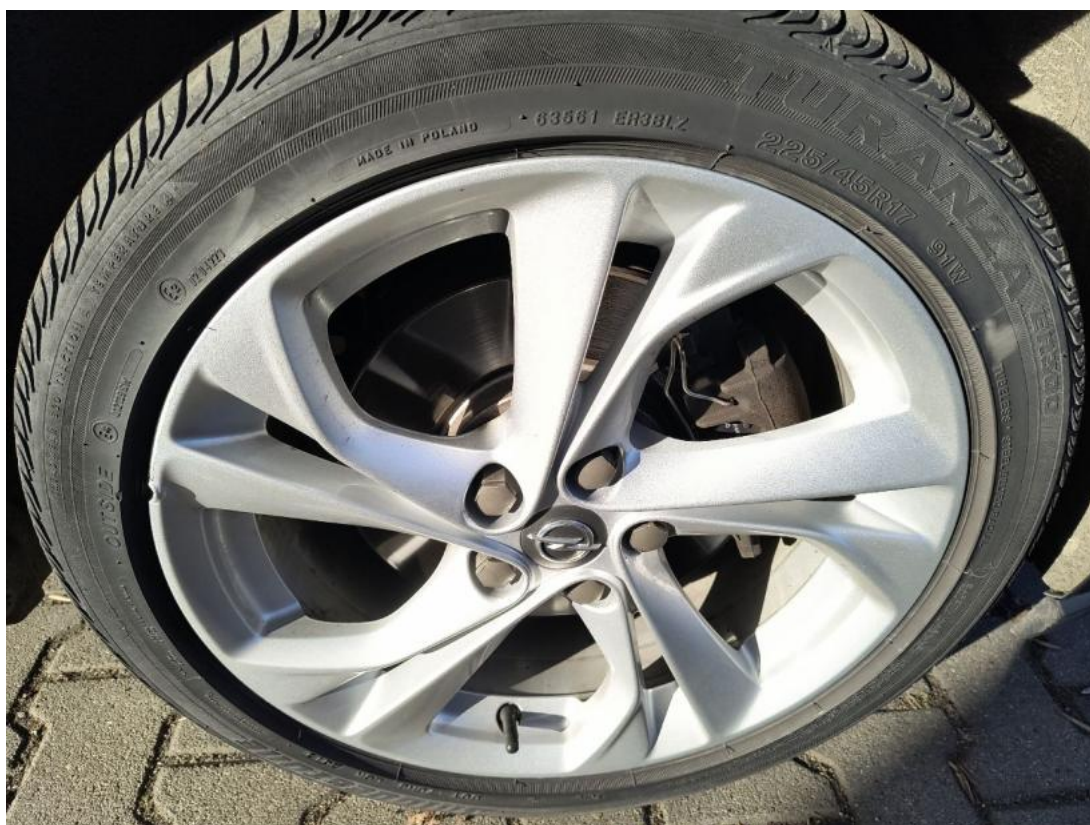
**Fot. 42**

| 5 | Tarcza koła aluminiowa przód R | rysa/odprysk, wgniecenie/odkształcenie | NA | 3 |

Felga aluminiowa przednia P - zdjęcie poglądowe 1

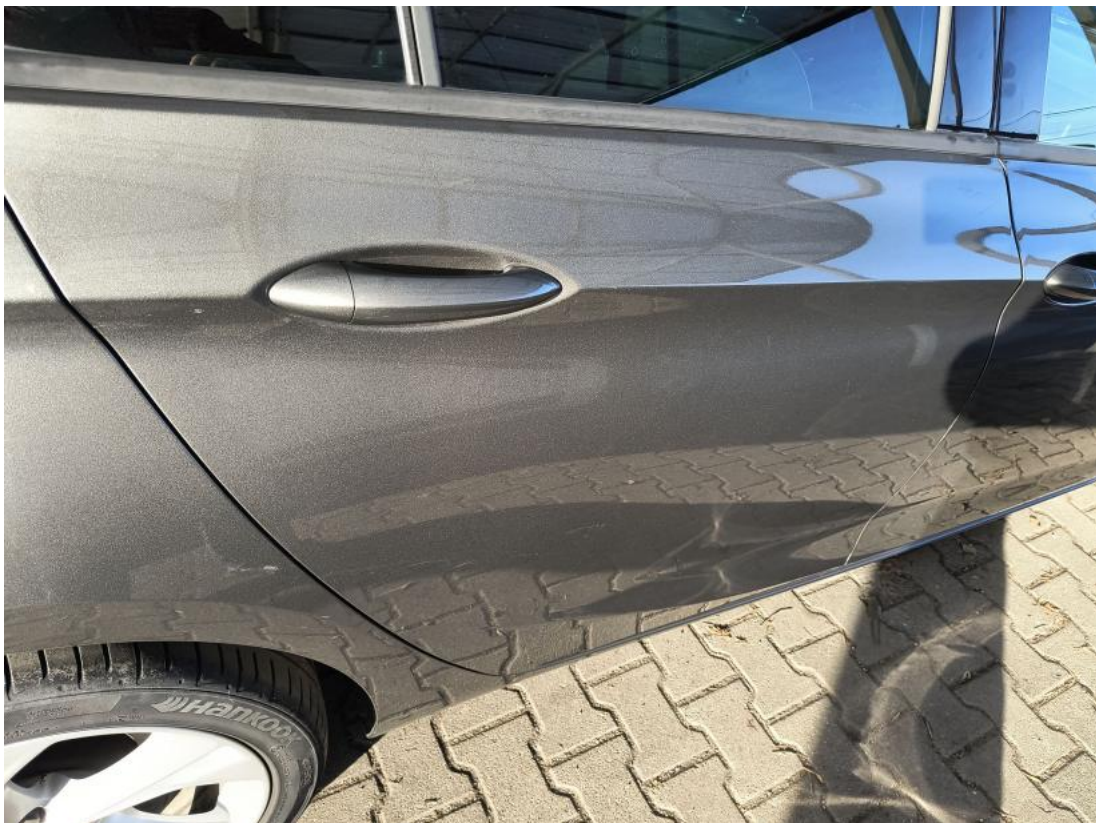
**Fot. 44**

| 10 | Drzwi tylne (nieuzbrojone) R | rysa/odprysk | | |

Drzwi tylne P - zdjęcie poglądowe 1

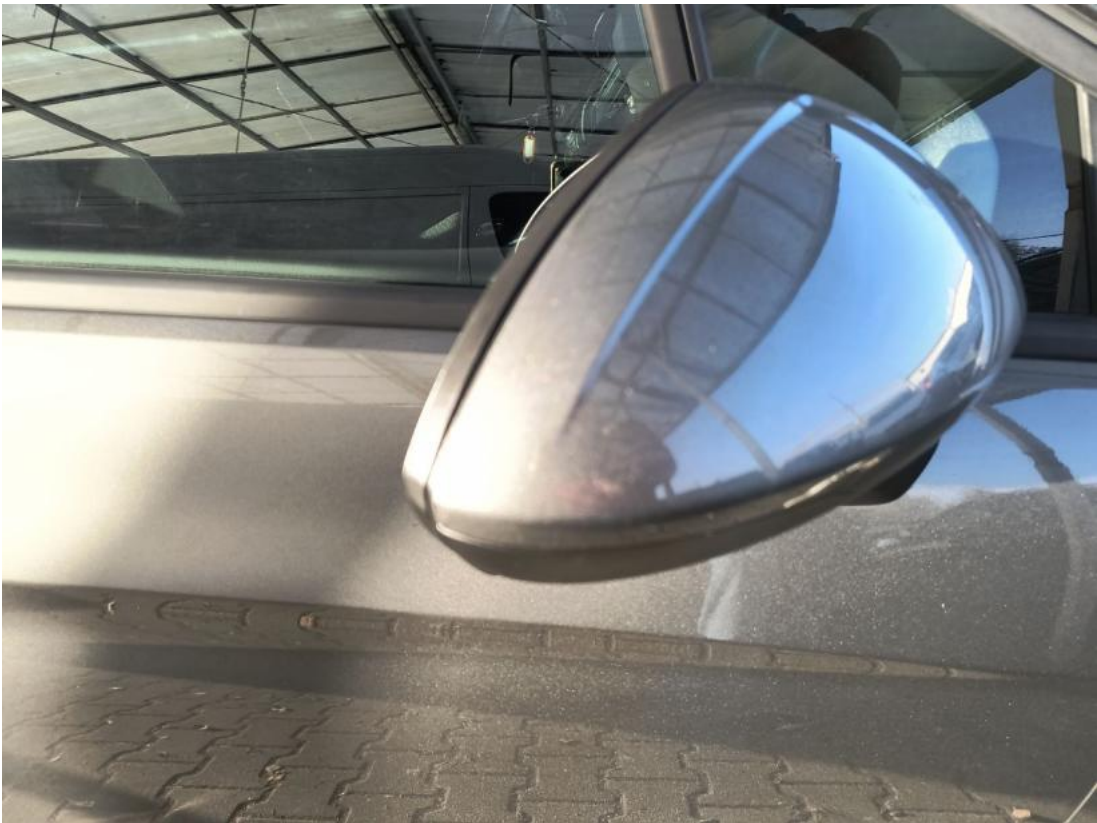
**Fot. 47**

Obudowa lusterka zew P - zdjęcie poglądowe 1

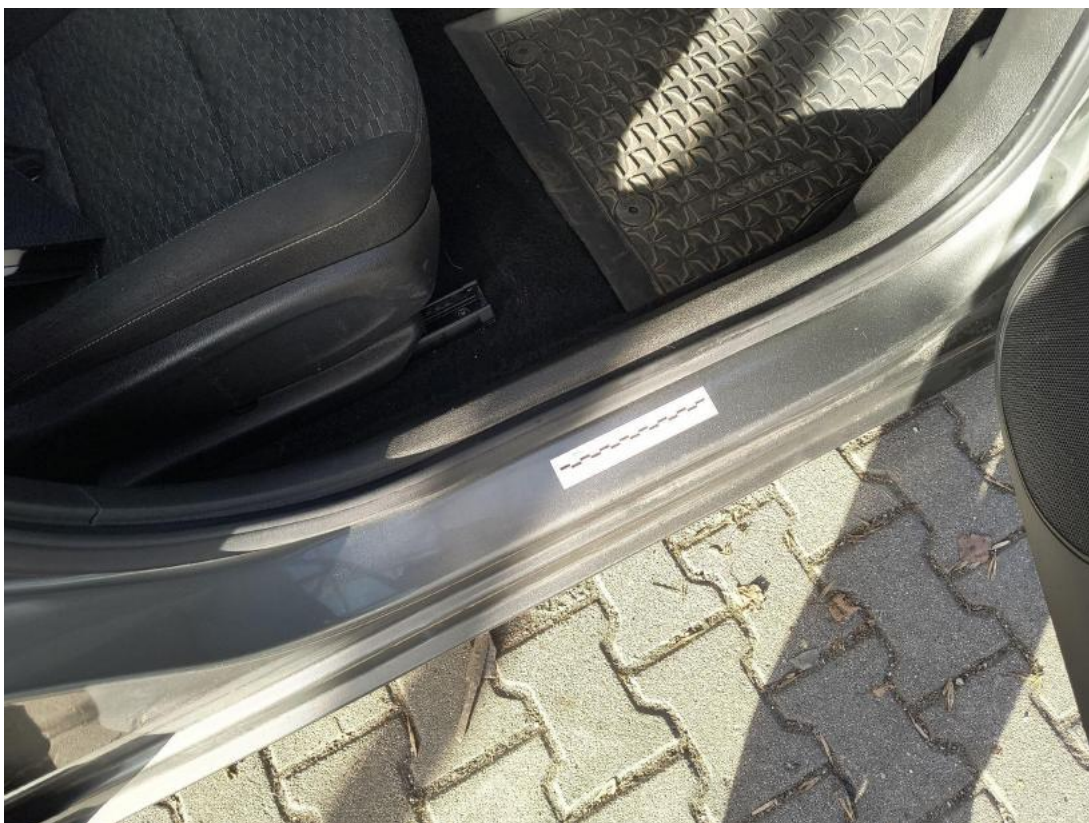
**Fot. 49**

Próg P - zdjęcie poglądowe 1

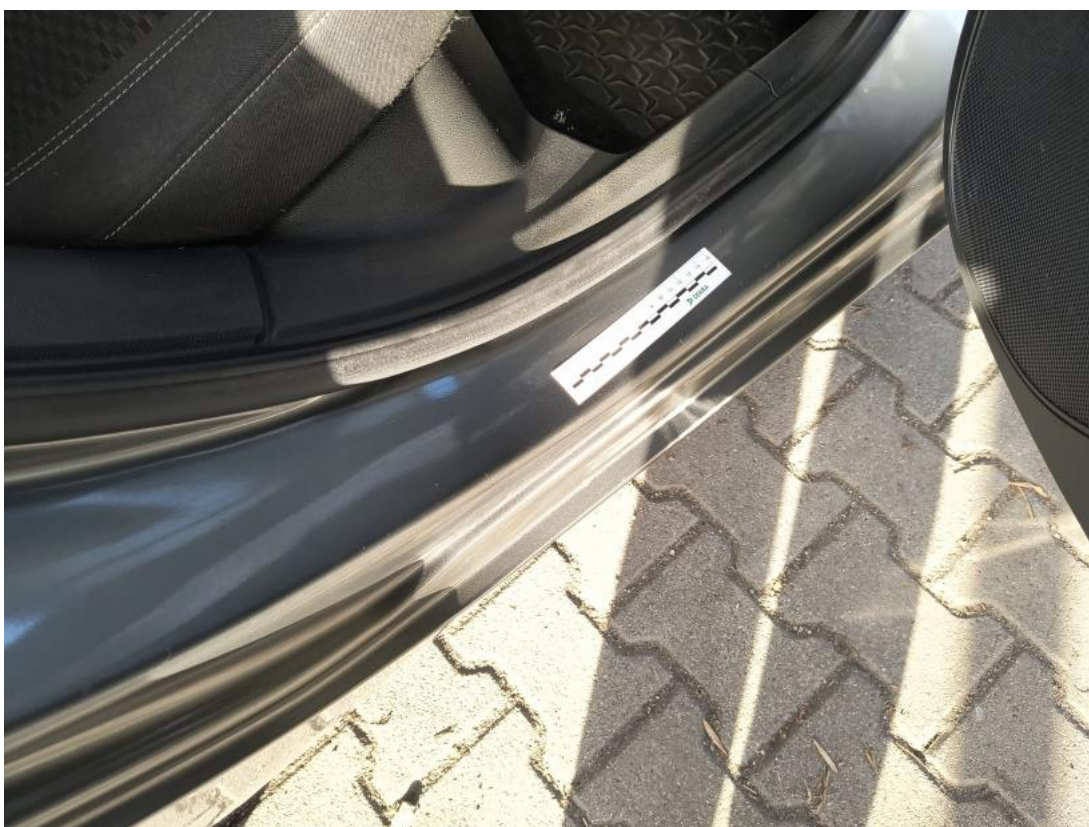
**Fot. 50**

Próg P - zdjęcie poglądowe 2

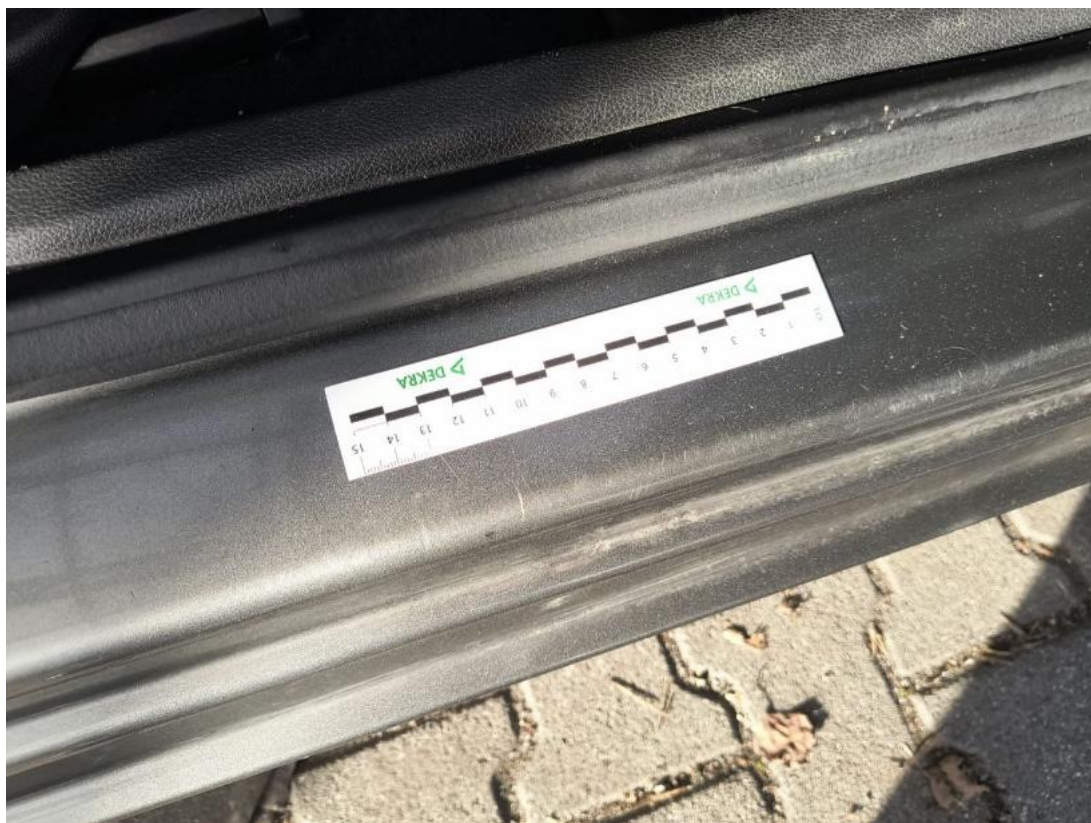
**Fot. 51**

Próg P - Rysa/odprysk 1

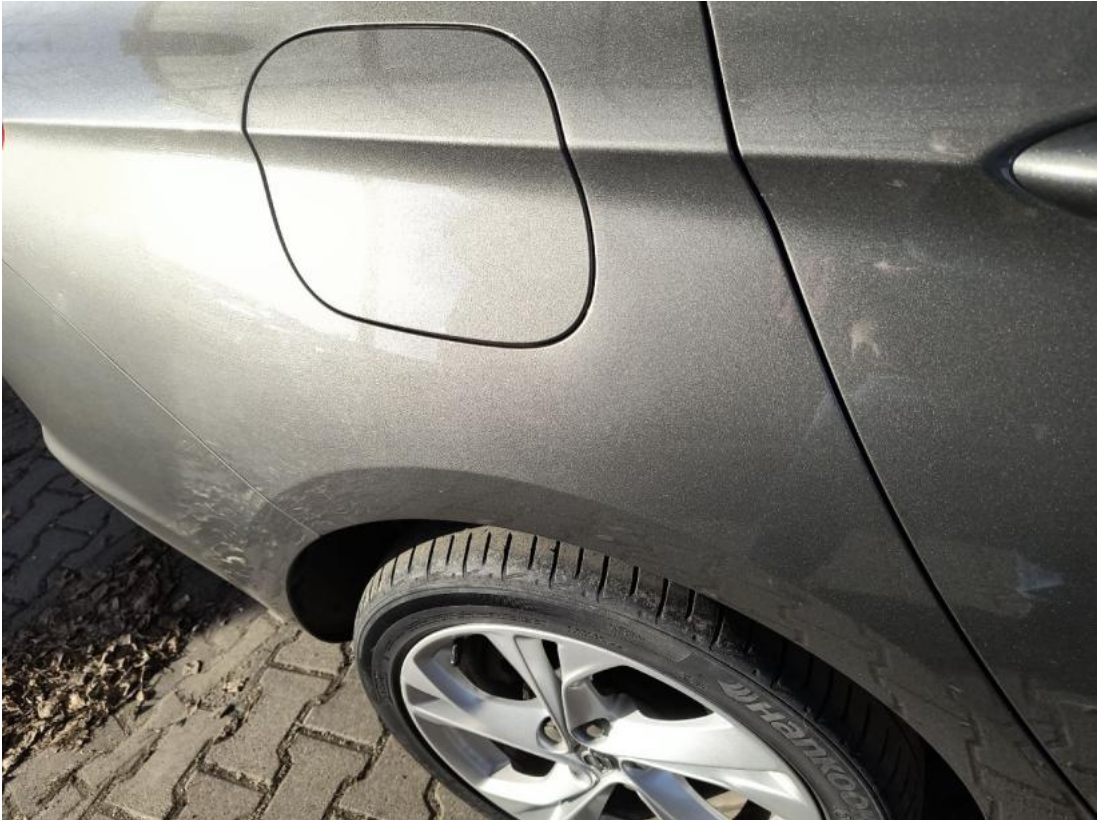
**Fot. 53**

Błotnik tylny P / Ściana boczna P - zdjęcie poglądowe 1

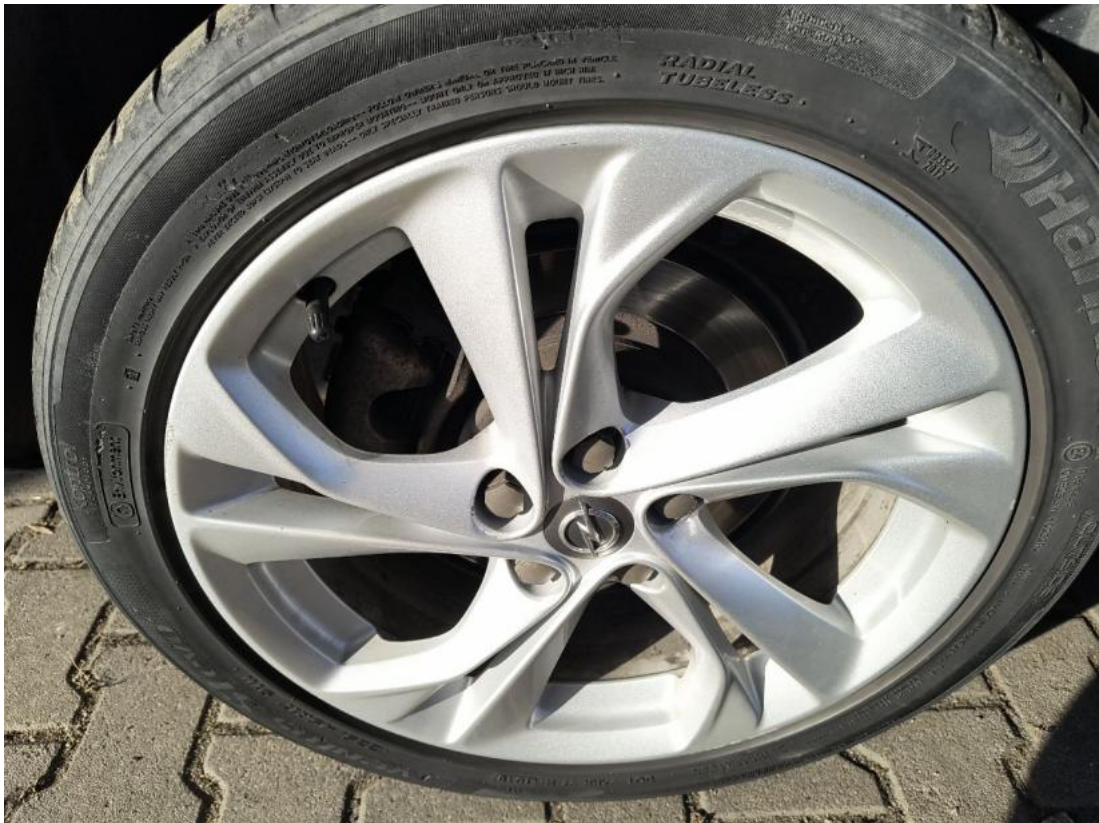
**Fot. 55**

| 6 | Tarcza koła aluminiowa tył R | rysa/odprysk, ubytki materiału | NA | 2 |

Felga aluminiowa tylna P - zdjęcie poglądowe 1

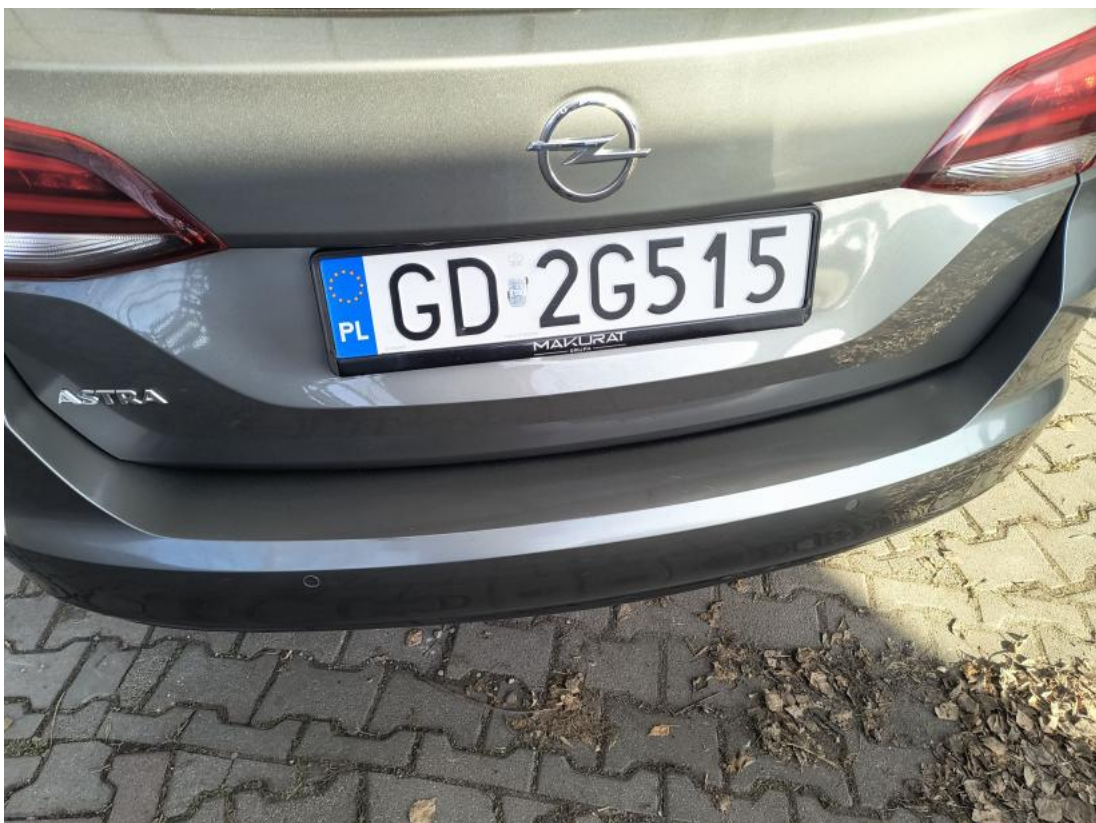
**Fot. 58**

Zderzak tylny - zdjęcie poglądowe 1

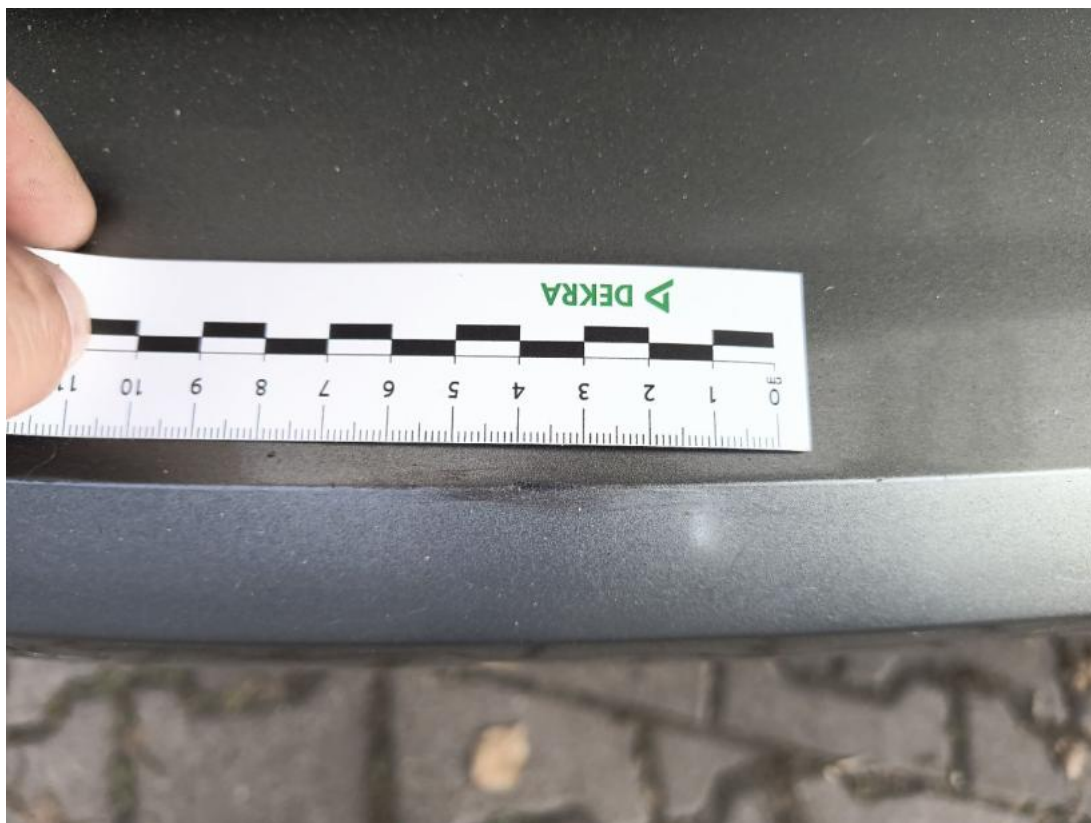
**Fot. 61**

Zderzak tylny() - Wgniecenie/odkształcenie 3

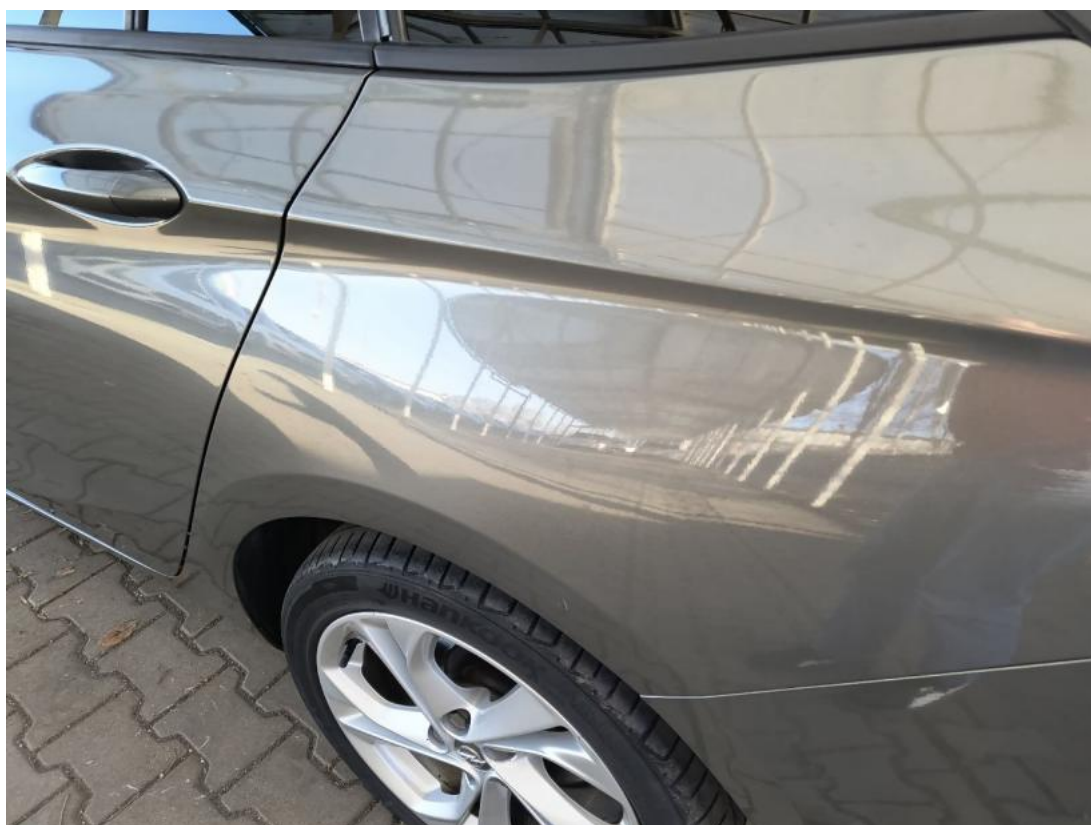
**Fot. 62**

Błotnik tylny L / Ściana boczna L - zdjęcie poglądowe 1

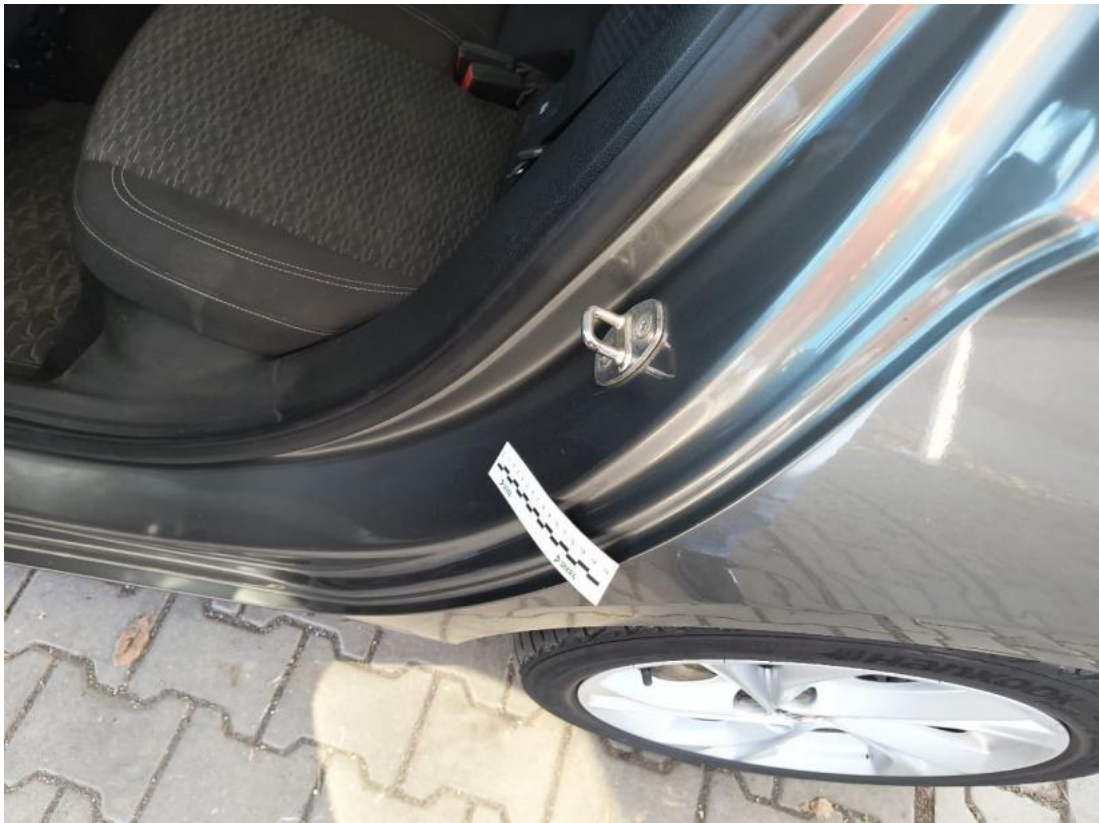
**Fot. 63**

Błotnik tylny L / Ściana boczna L - zdjęcie poglądowe 2

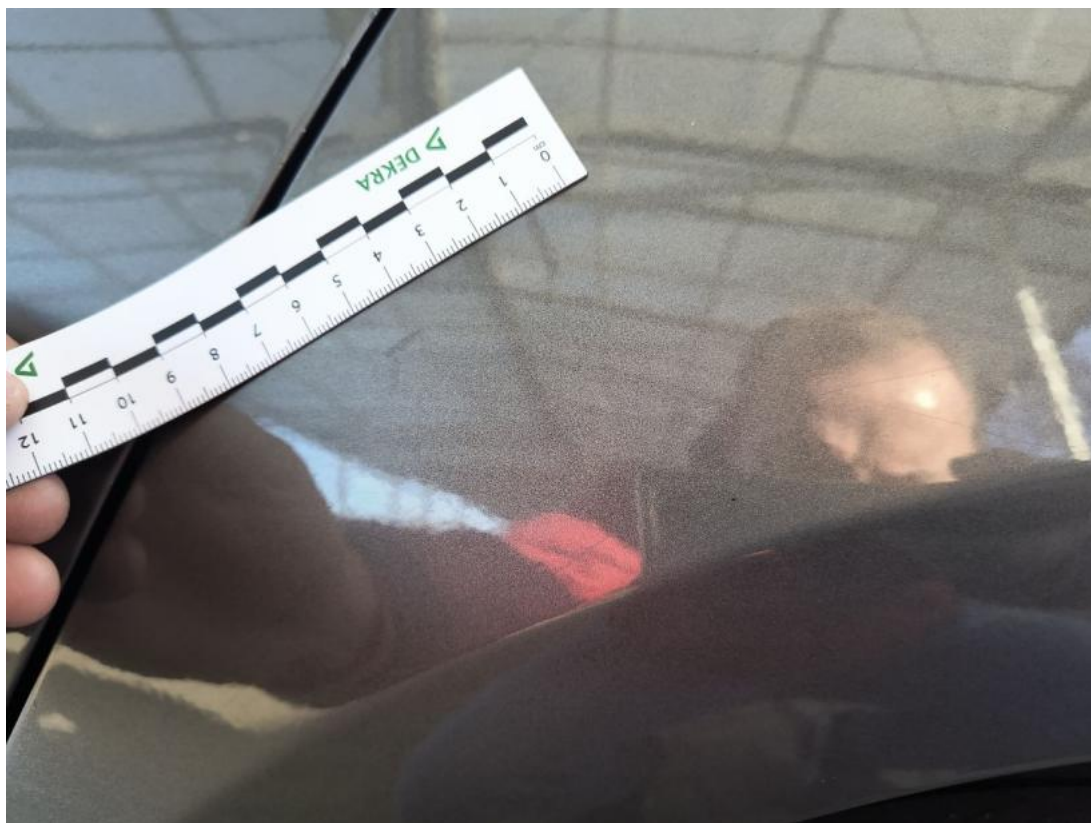
**Fot. 65**

Błotnik tylny L / Ściana boczna L - Rysa/odprysk 2

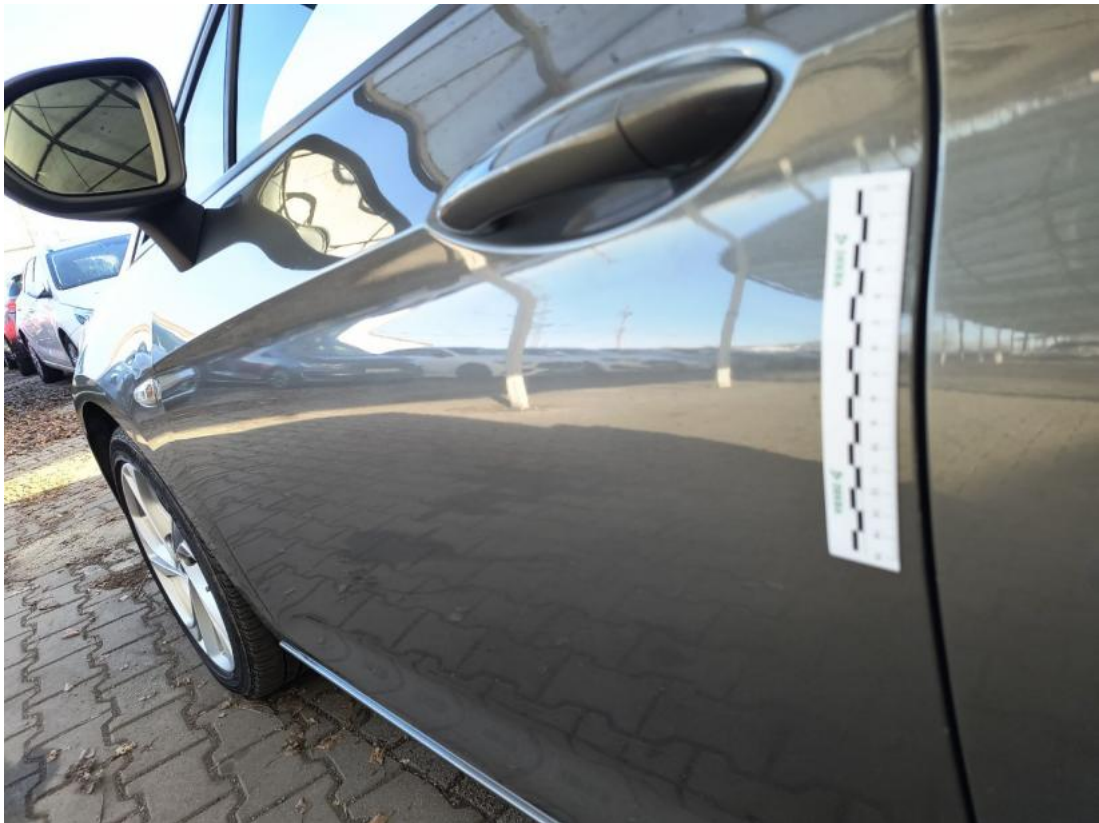
**Fot. 67**

Drzwi przed L - zdjęcie poglądowe 1

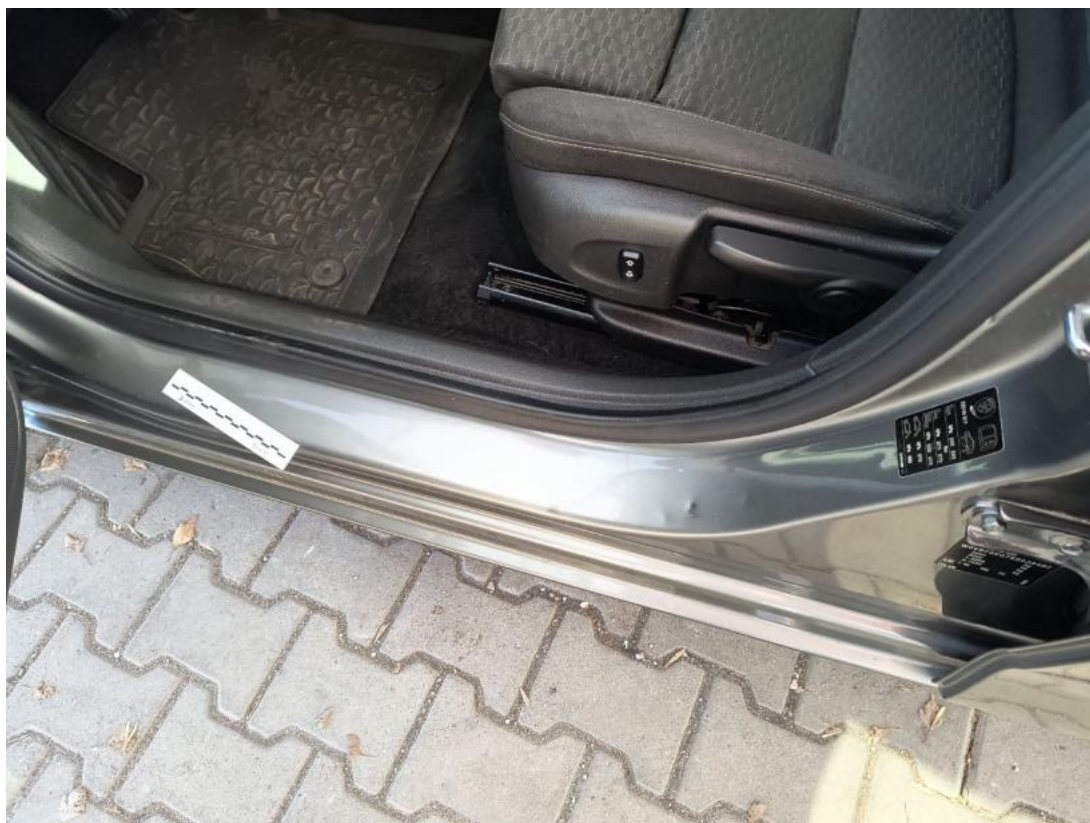
**Fot. 69**

Próg L - zdjęcie poglądowe 1

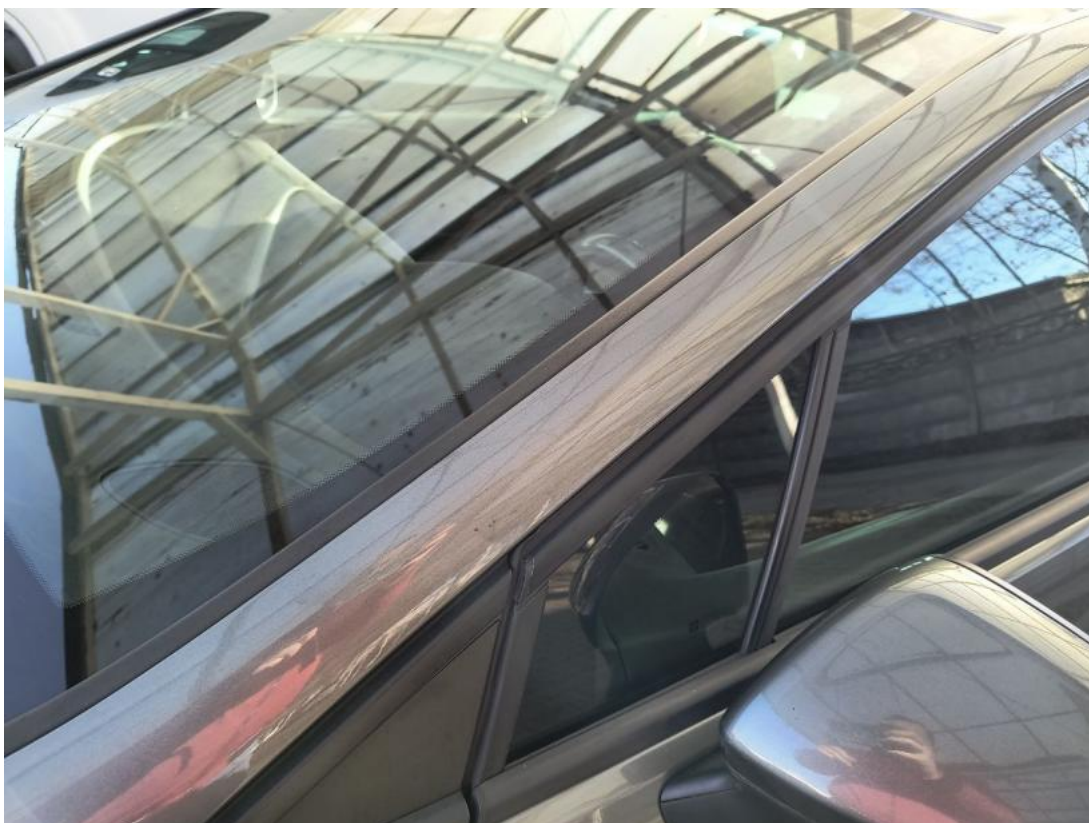
**Fot. 73**

Słupek przedni L - zdjęcie poglądowe 1

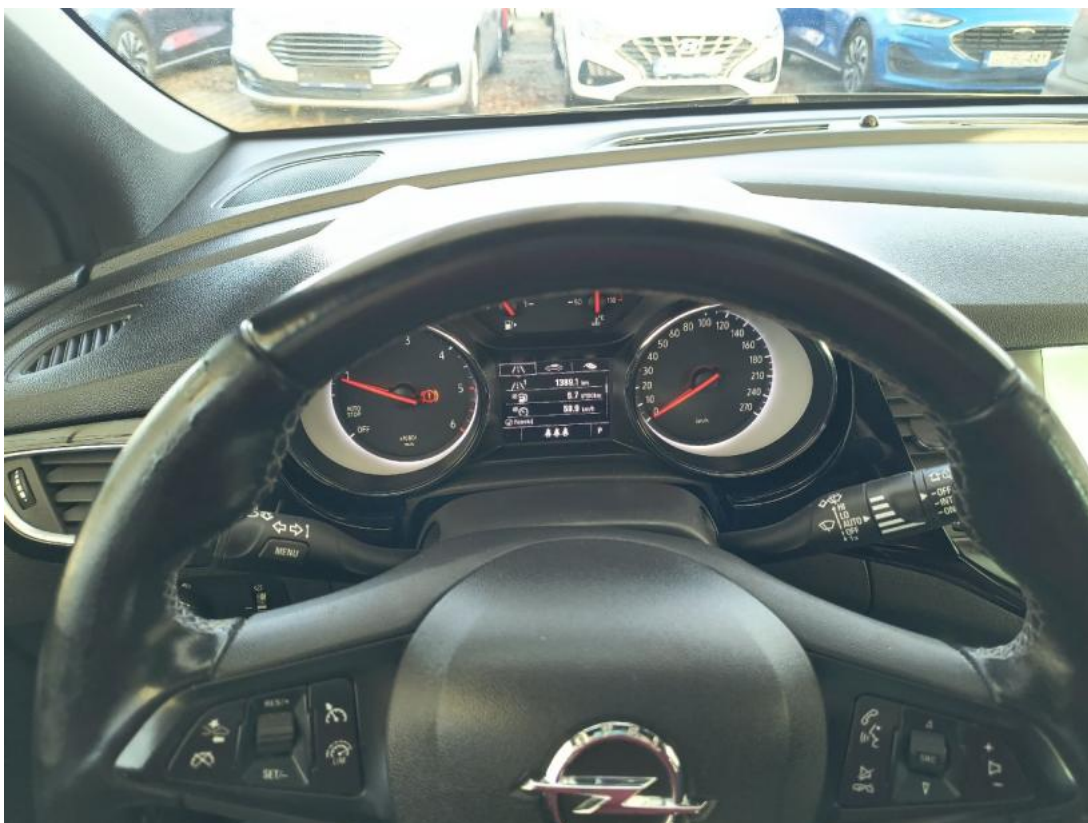
**Fot. 75**

Koło kierownicy - zdjęcie poglądowe 1

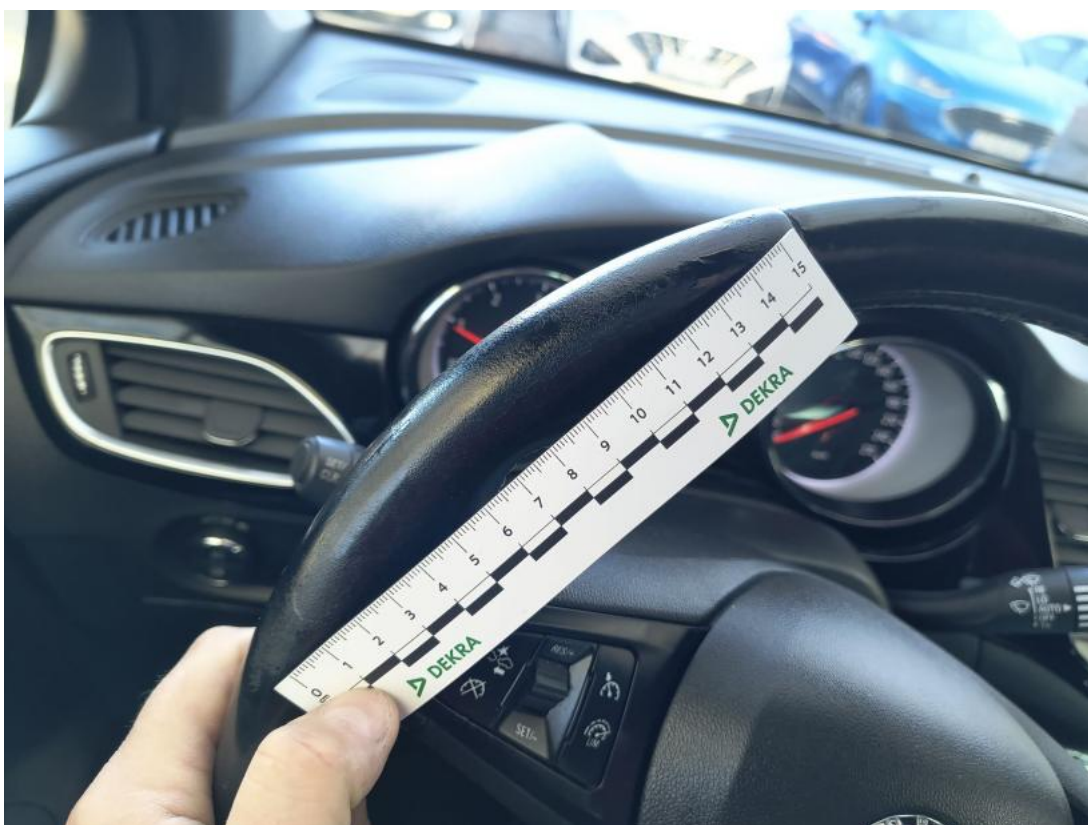
**Fot. 76**

Koło kierownicy - Rysa/odprysk 1

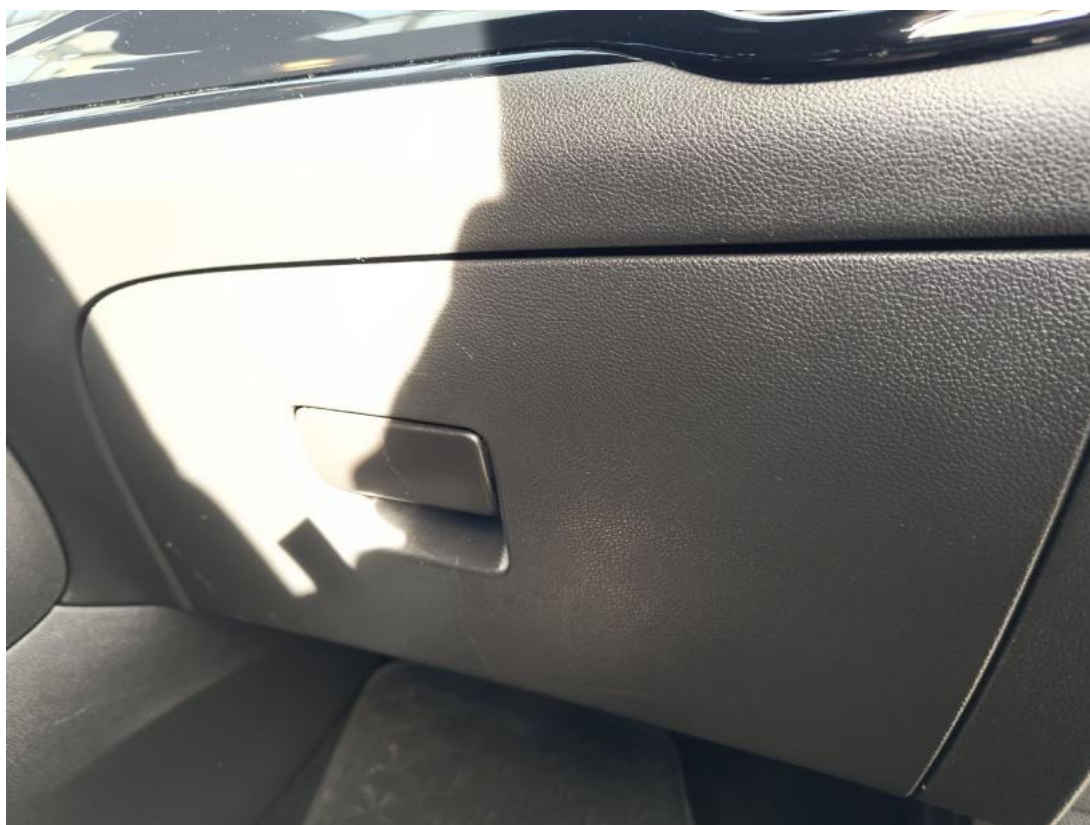
**Fot. 78**

Pokrywa schowka deski rozd. - zdjęcie poglądowe 1
