## Raport z oględzin pojazdu

| Numer raportu | 217569/12/25-11401 | Data raportu | 22-12-2025 |

| Marka, model | OPEL Astra V Sports Tourer 1... |
| Numer rejestracyjny | GD2G515 |

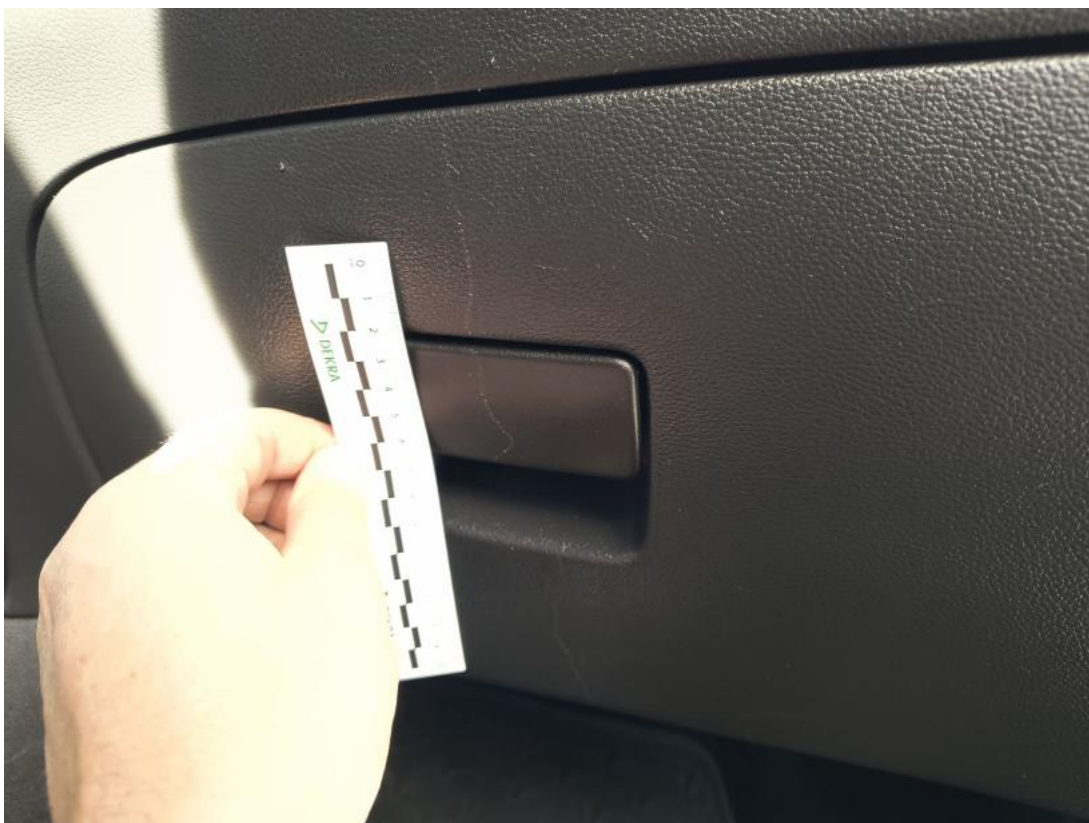
**Fot. 79**

Pokrywa schowka deski rozdzielczej - Rysa/odprysk 1

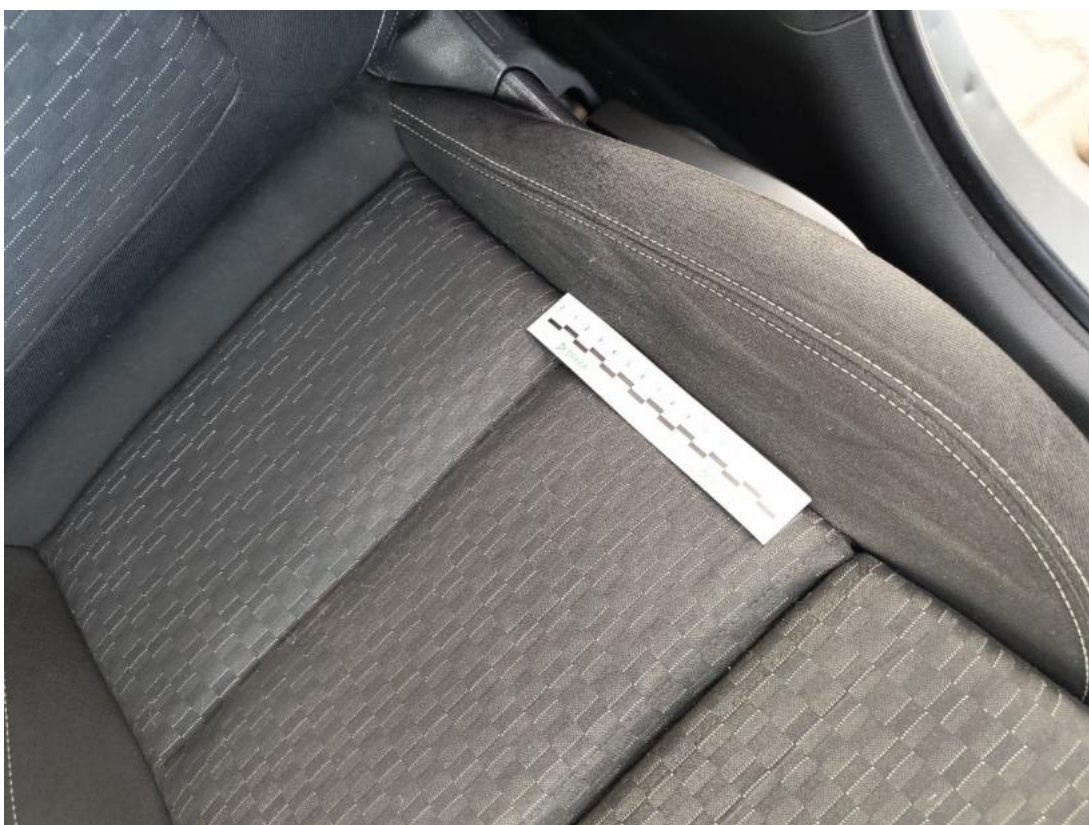
**Fot. 80**

Fotel prz. lew. - Inne 1

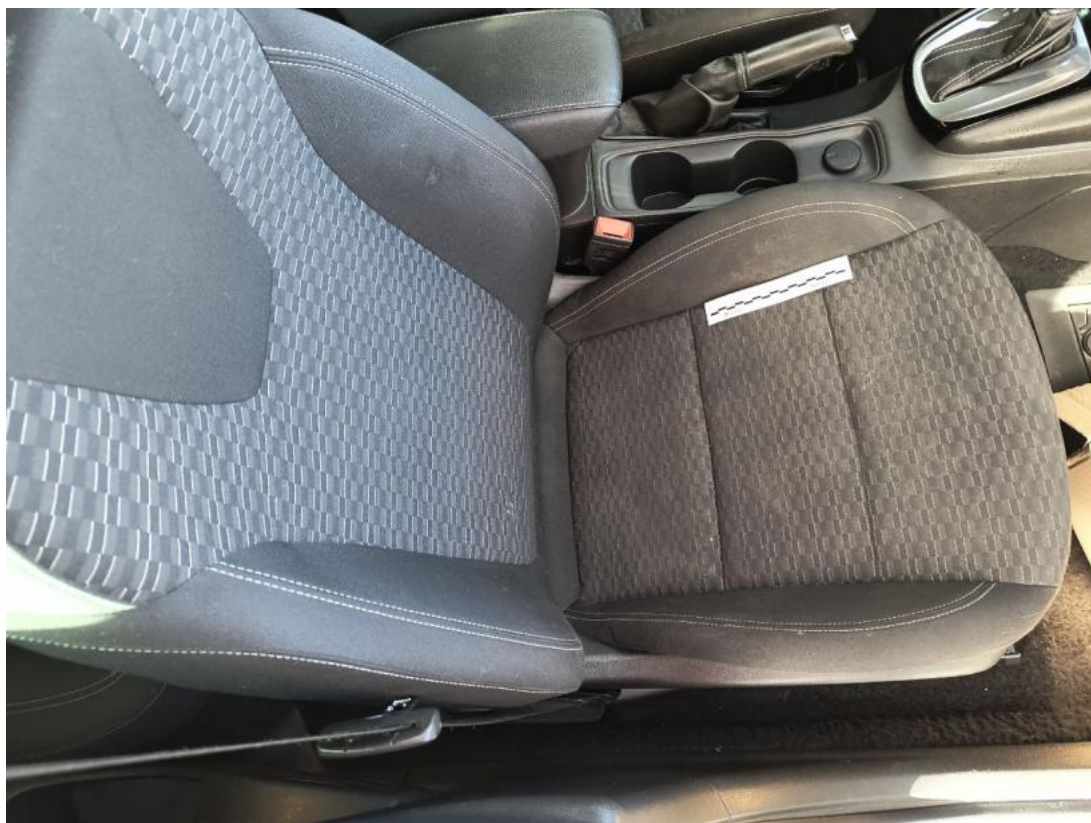
**Fot. 81**

Fotel prz. praw. - zdjęcie pogładowe 1

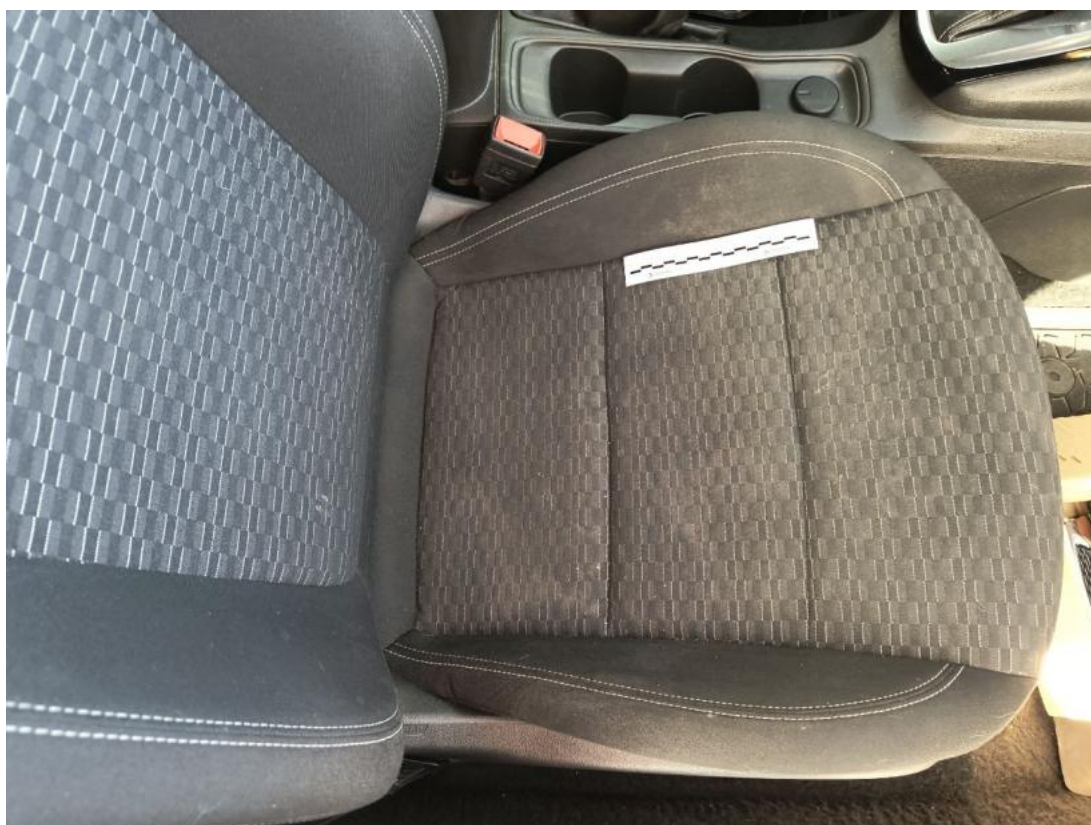
**Fot. 82**

Fotel prz. praw. - Inne 1

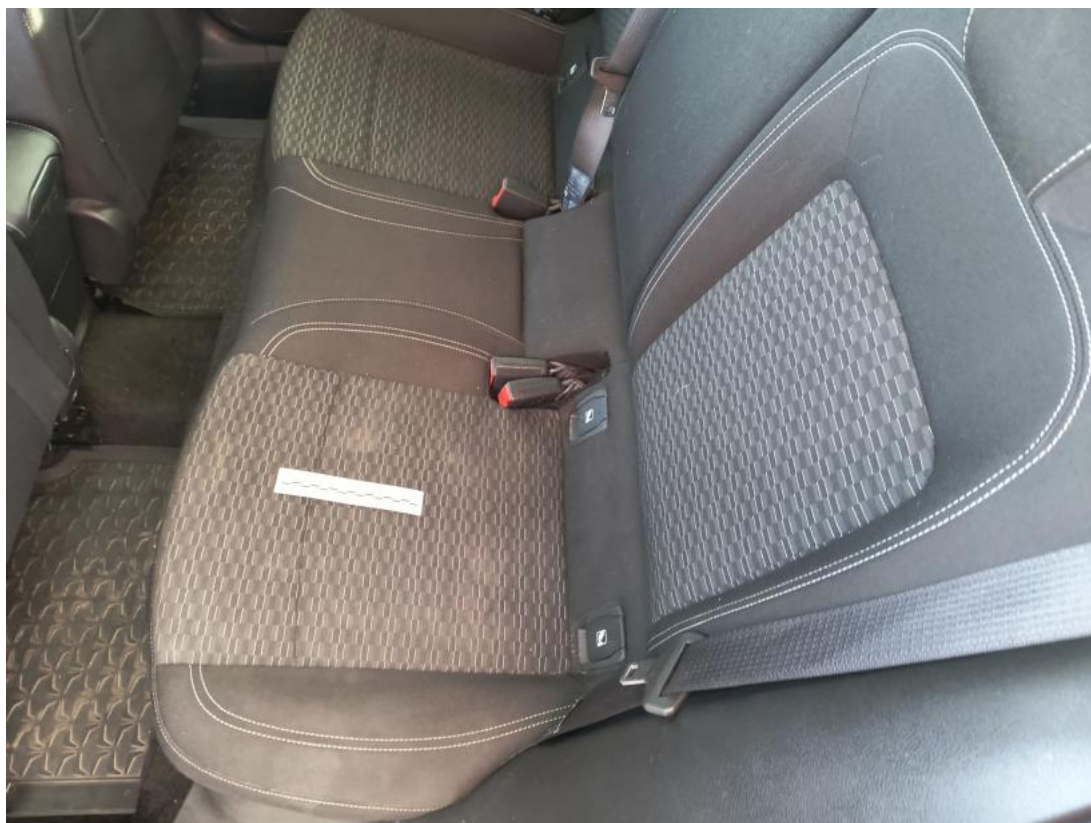
**Fot. 83**

Kanapa tyl. - zdjęcie pogładowe 1

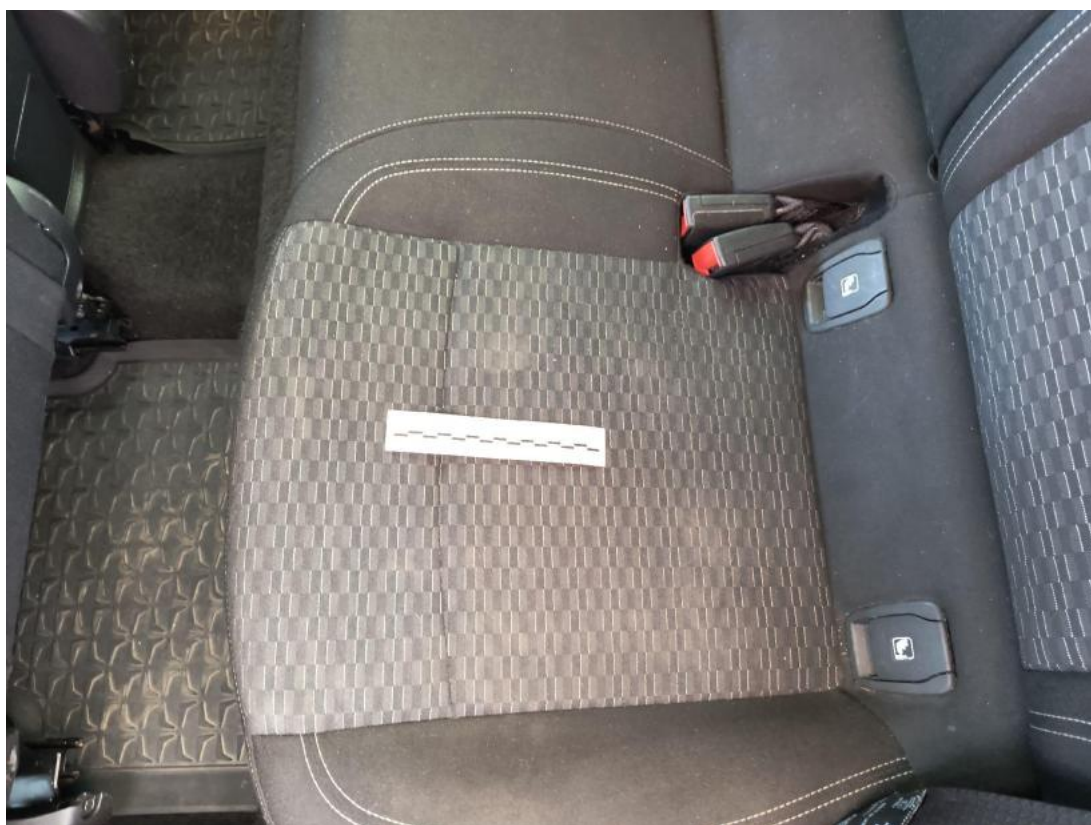
**Fot. 84**

Kanapa tyl. - Inne 1

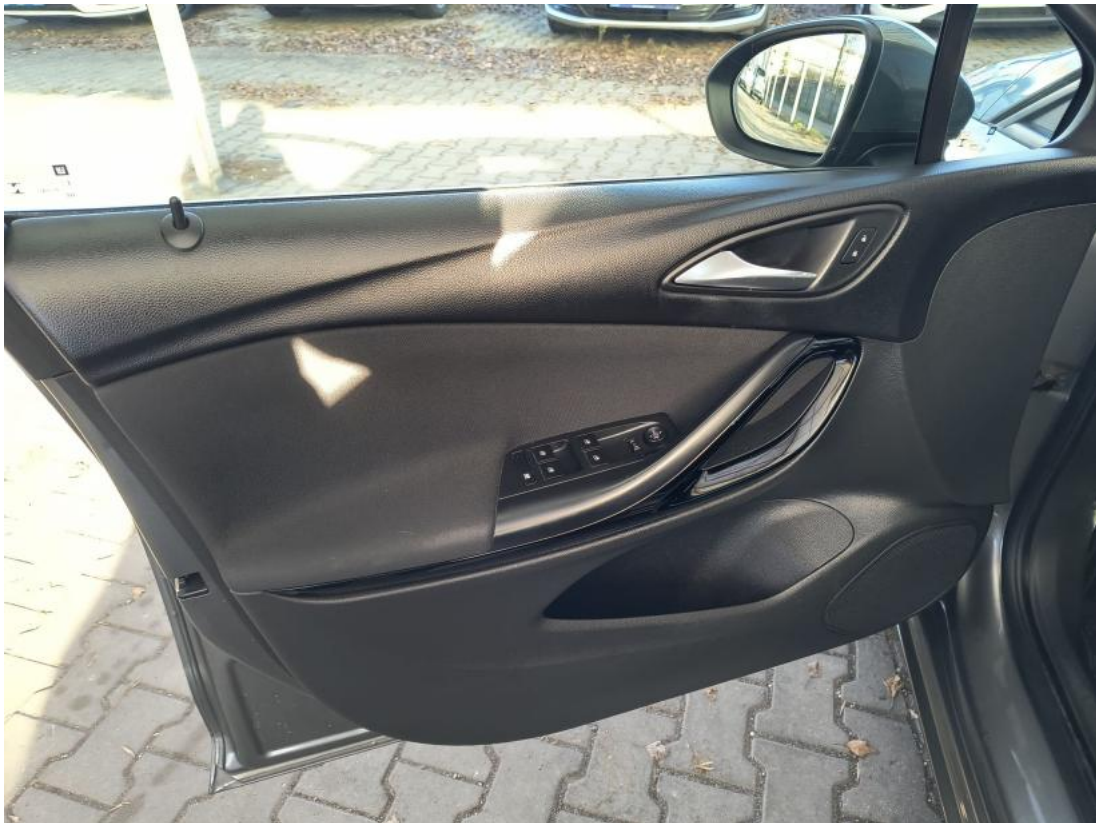
**Fot. 85**

Tapicerka drzwi przednich L - zdjęcie pogładowe 1

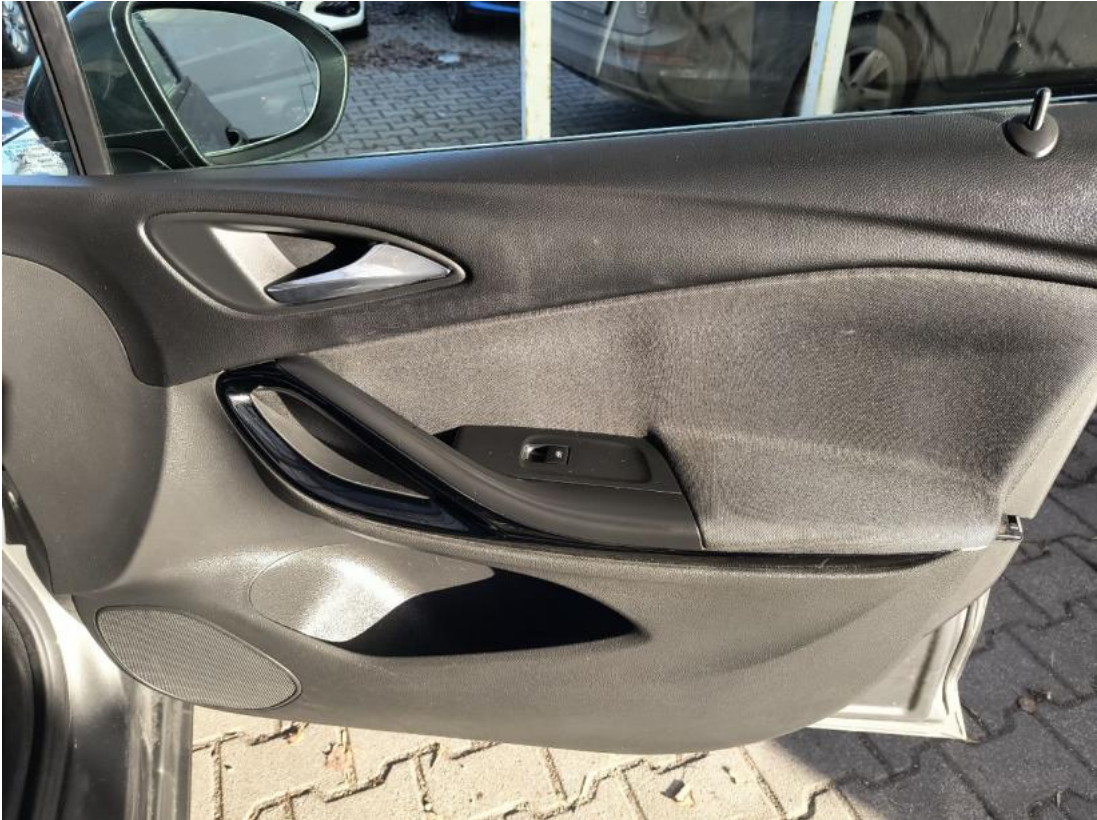
**Fot. 87**

Tapicerka drzwi przednich P - zdjęcie pogłądowe 1

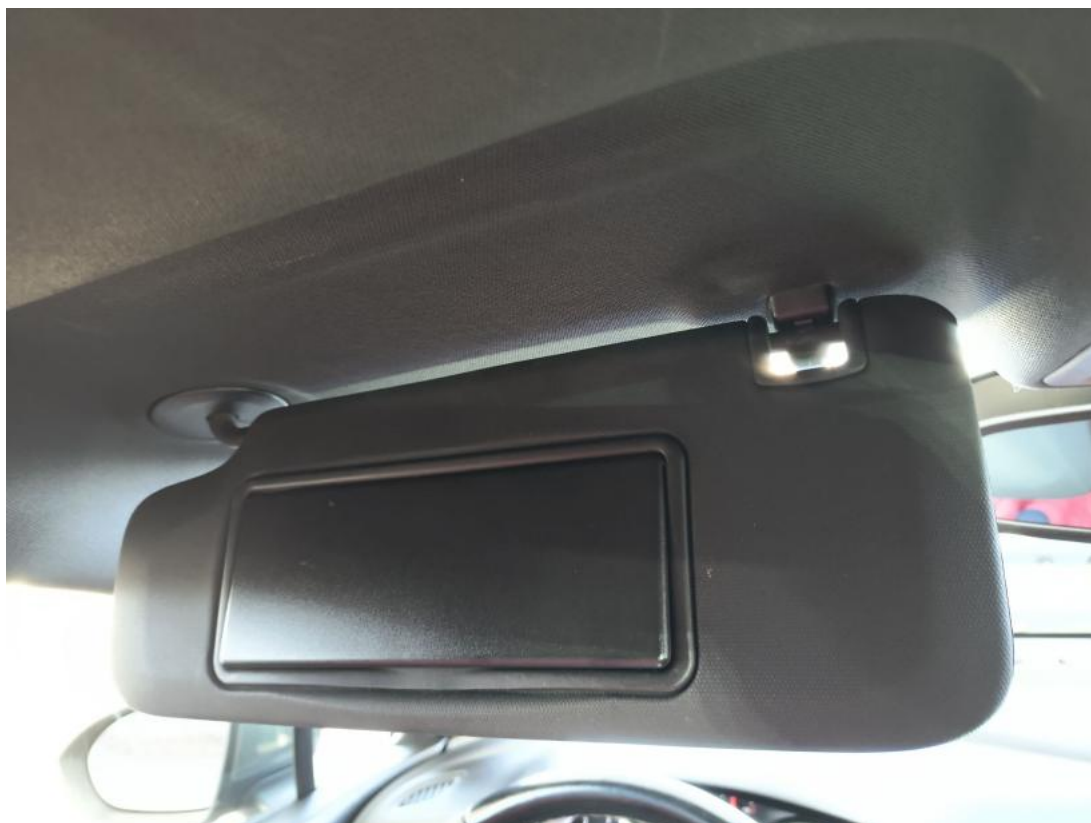
**Fot. 89**

| 1 | Ośłona przeciwsłoneczna L | pęknięcie | WY | 0.3 |

Ostona p/słoneczna lewa - zdjęcie poglądowe 1

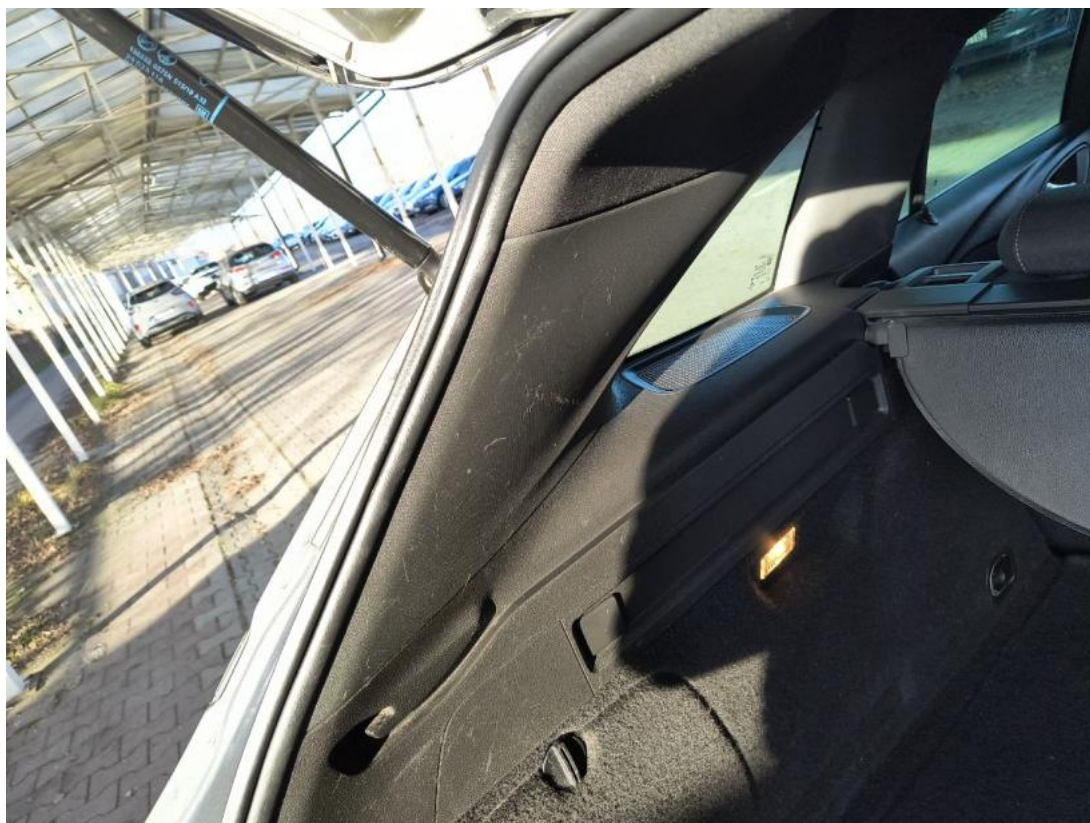
**Fot. 91**

Wykładzina(y) słupka tylnego L - zdjęcie poglądowe 1

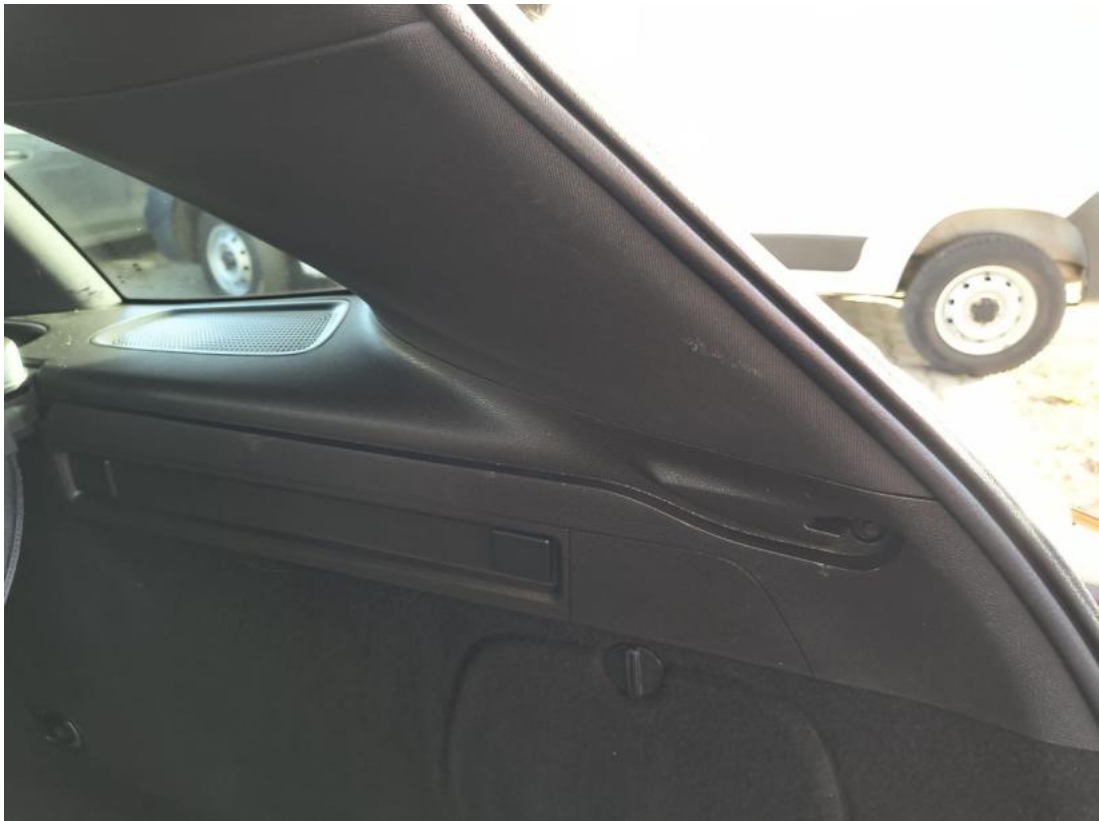
**Fot. 93**

Wykładzina(y) słupka tylnego P - zdjęcie pogładowe 1

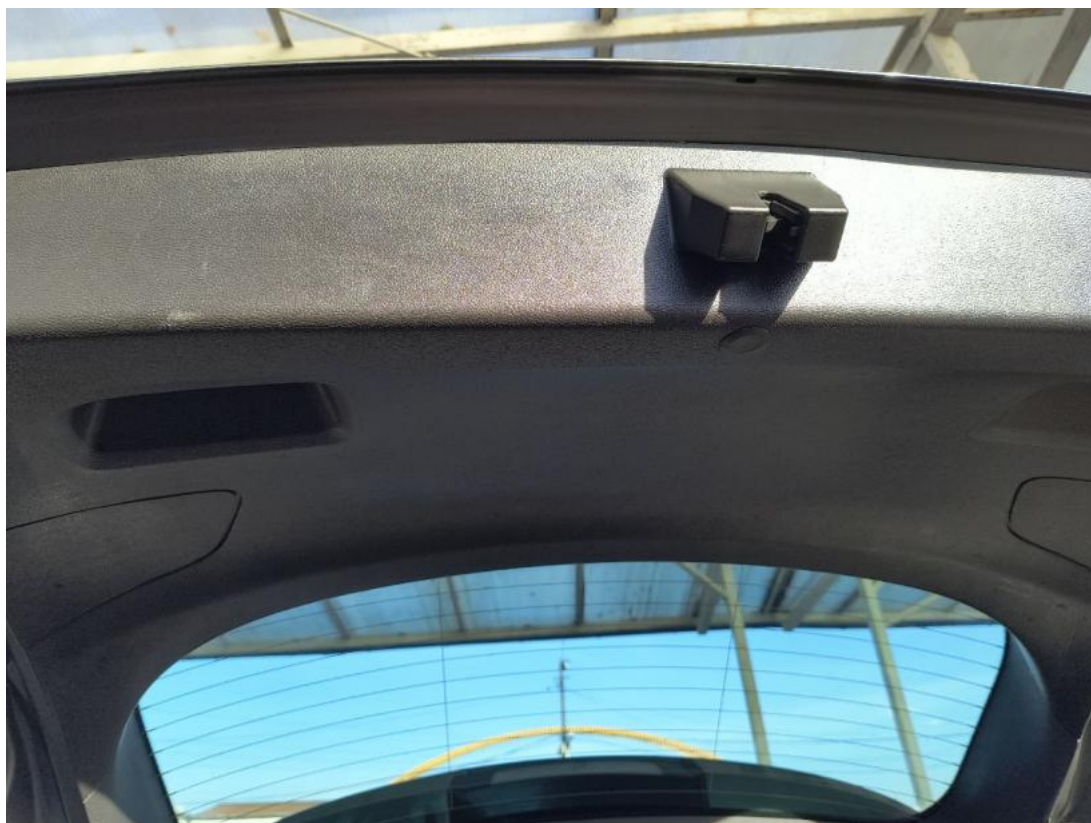
**Fot. 95**

Wykładzina pokrywy tylnej - zdjęcie poglądowe 1

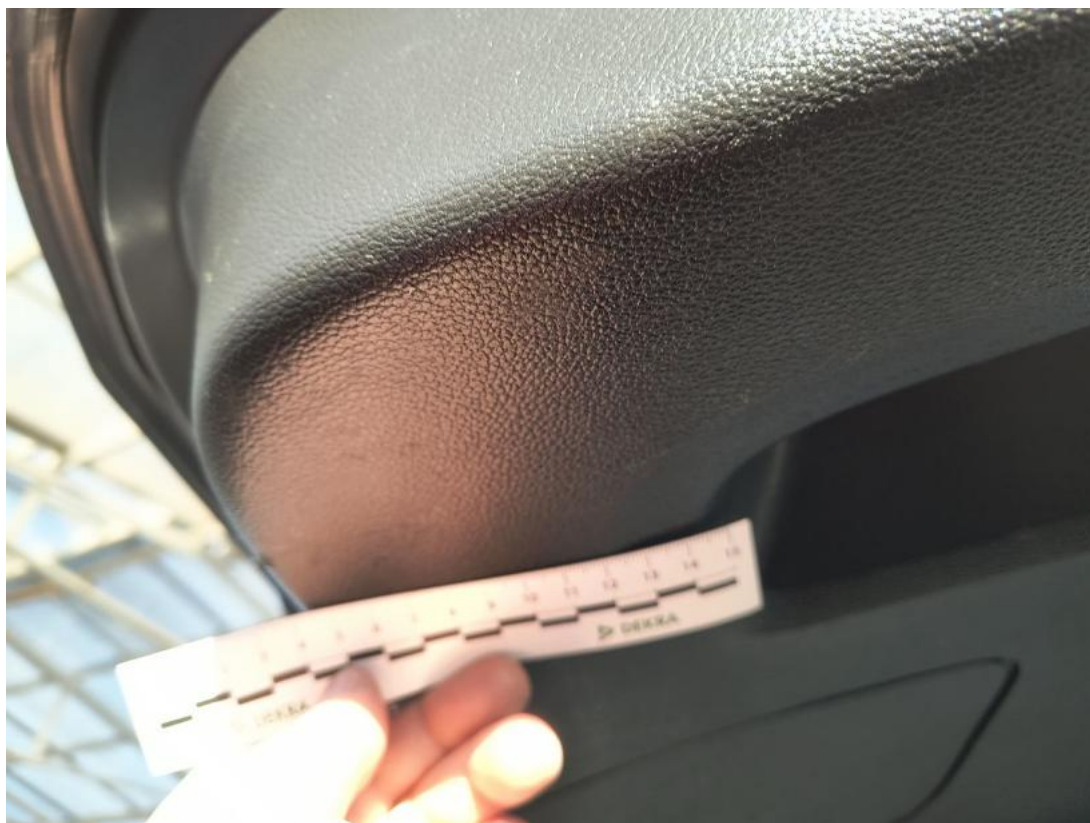
**Fot. 97**

Wykładzina pokrywy tylnej - Rysa/odprysk 2
