## Raport z oględzin pojazdu

| Numer raportu | 218450/3/26-11401 | Data raportu | 05-03-2026 |

| Marka, model | OPEL Combo Van 1.6 CDTI E... |
| Numer rejestracyjny | KR8AY59 |

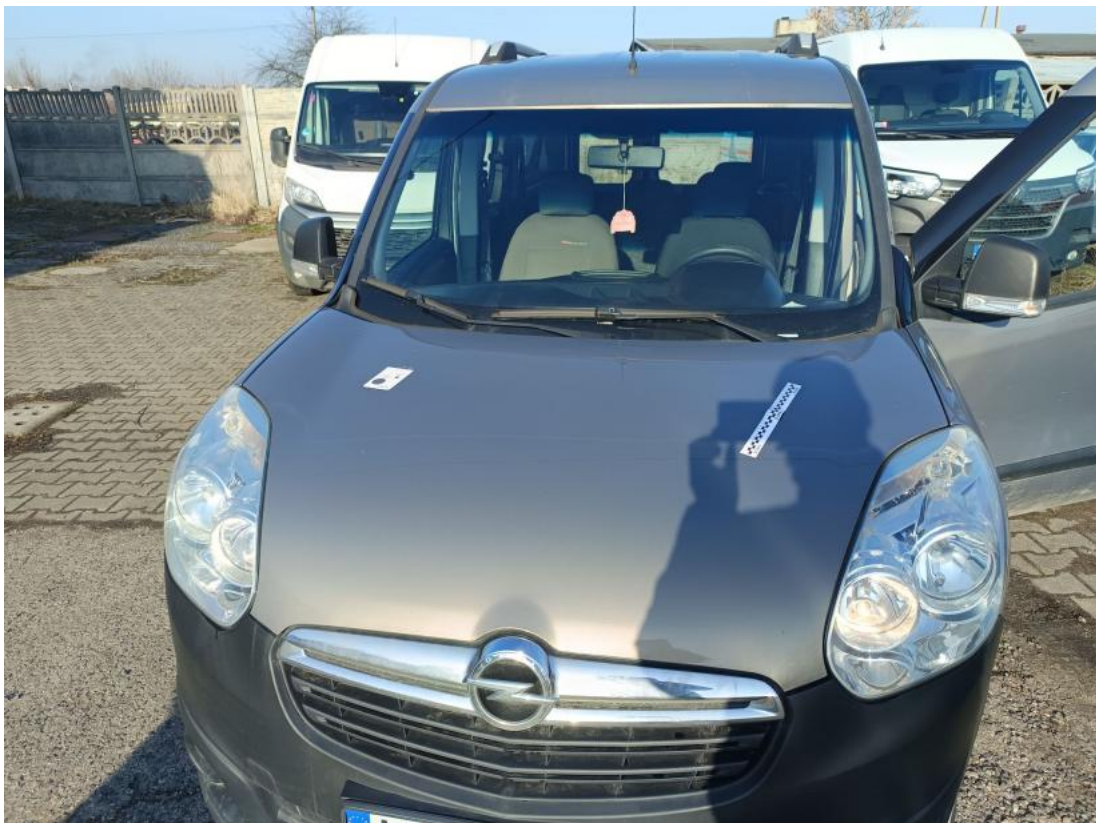
**Fot. 34**

| Poz. | Nazwa pozycji | Opis uszkodzeń | Kwalifik. | Naprawa [rbg] |
|---|---|---|---|---|
| 2 | Pokrywa przednia | rysa/odprysk | NA | 0.5 |

Pokrywa komory silnika - zdjęcie poglądowe 1

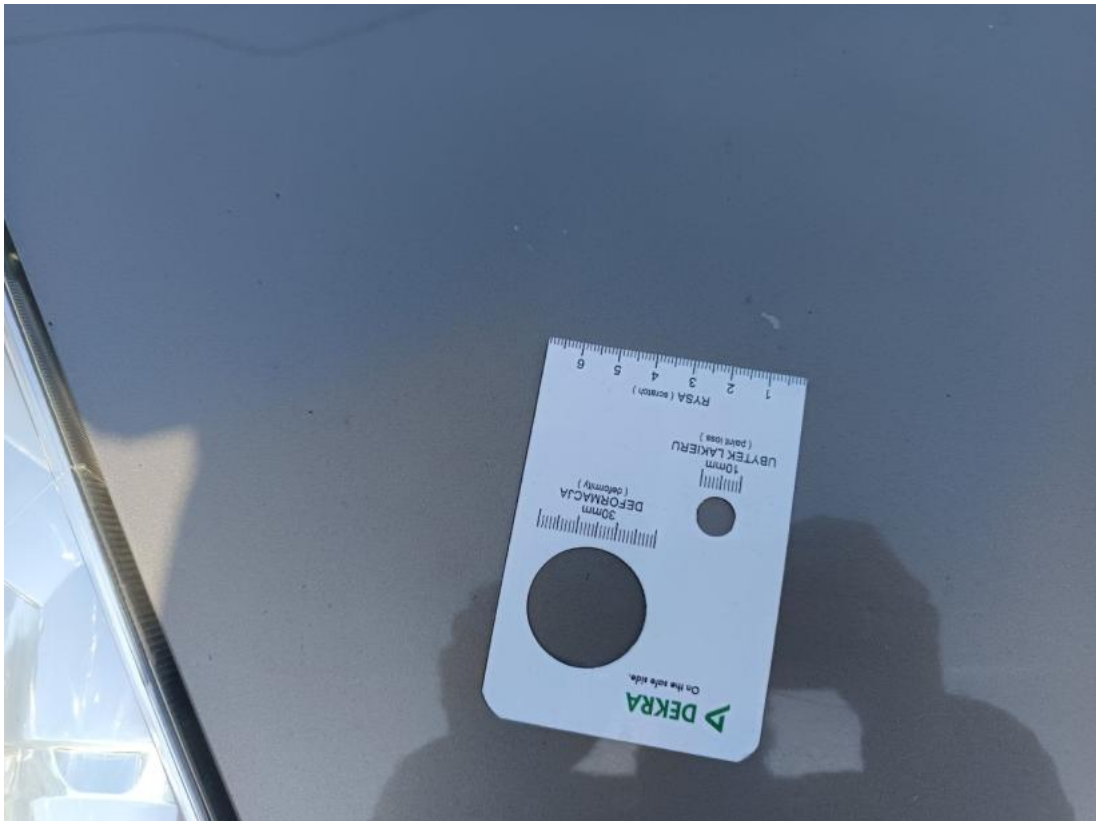
**Fot. 37**

Pokrywa komory silnika() - Rysa/odprysk 3

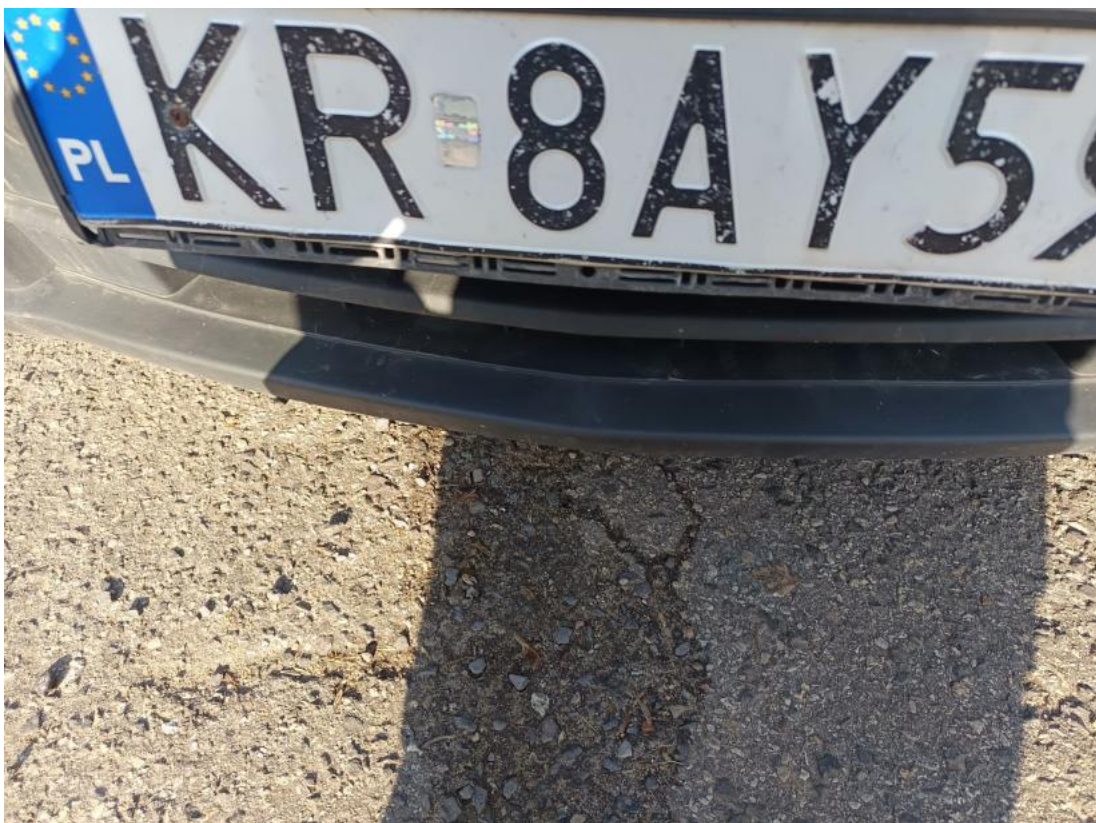
**Fot. 38**

| Poz. | Nazwa pozycji | Opis uszkodzeń | Kwalifik. | Naprawa [rbg] |
|---|---|---|---|---|
| 1 | Okładzina zderzaka przedniego | pęknięcie | WY | 2.8 |

Zderzak - zdjęcie poglądowe 1

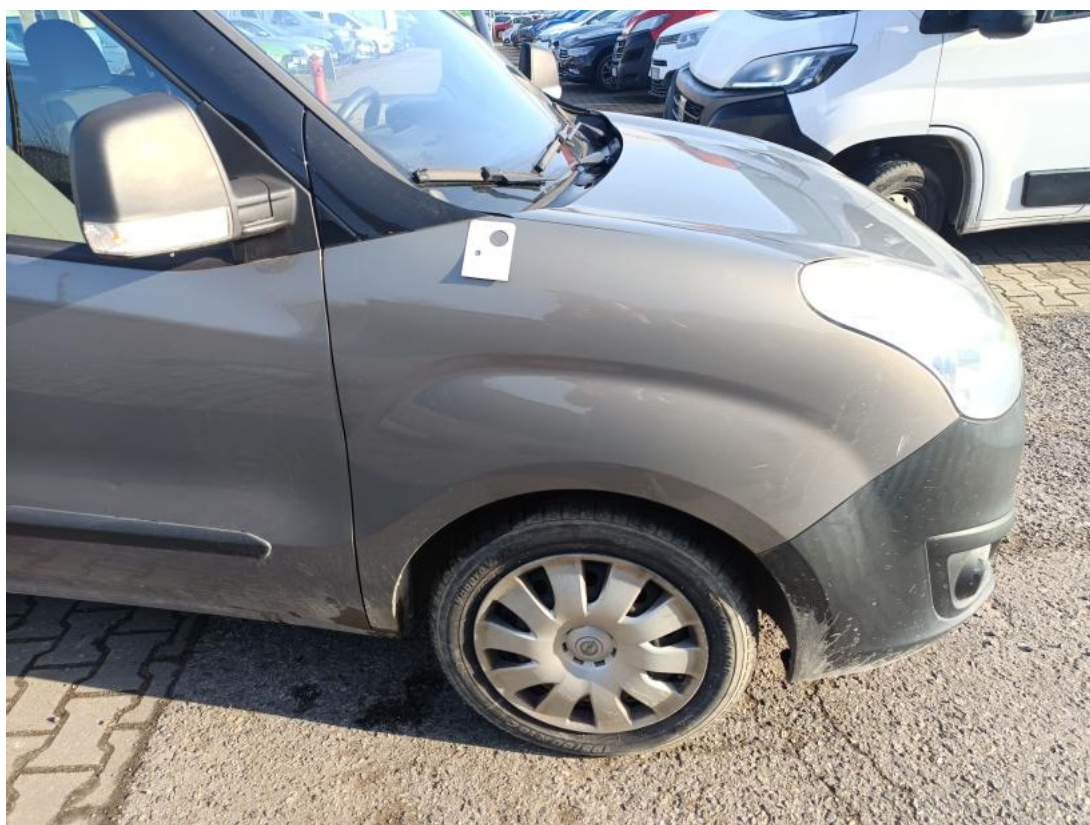
**Fot. 40**

| Poz. | Nazwa pozycji | Opis uszkodzeń | Kwalifik. | Naprawa [rbg] |
|---|---|---|---|---|
| 8 | Blotnik przedni R | wgniecenie/odkształcenie | | |

Łotnik przedni P - zdjęcie poglądowe 1

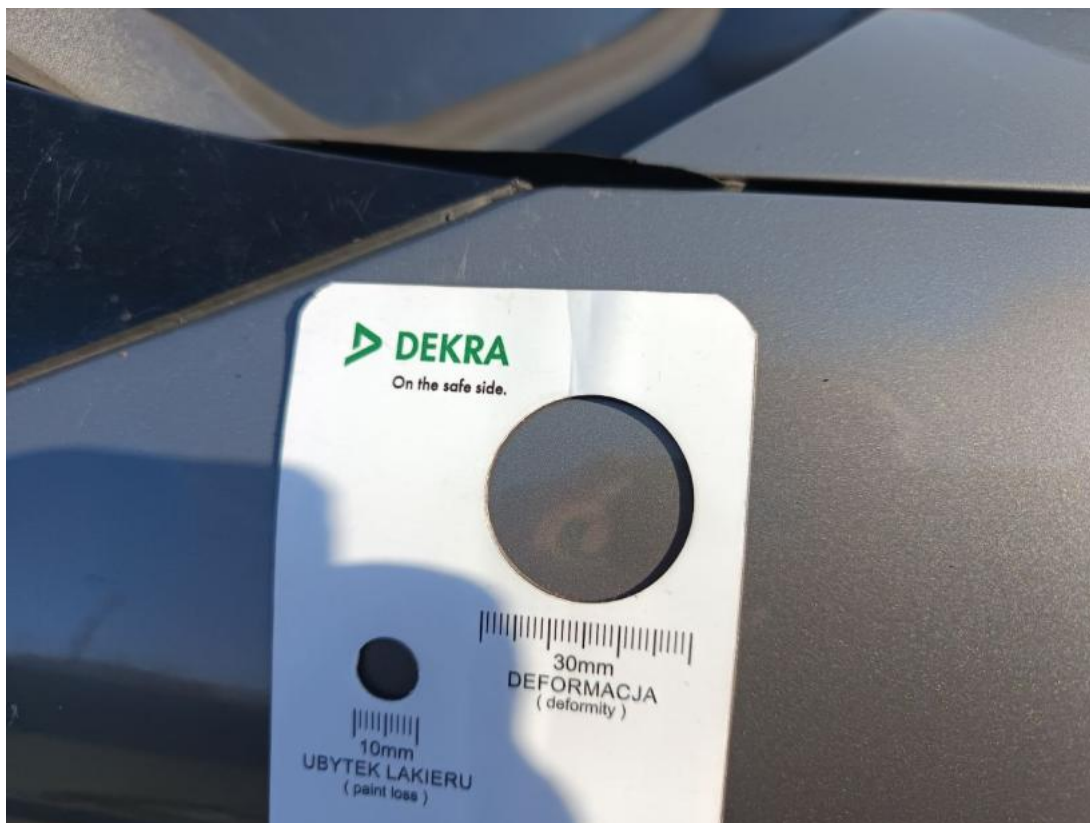
**Fot. 41**

Błotnik przedni P - Wgniecenie/odkształcenie 1

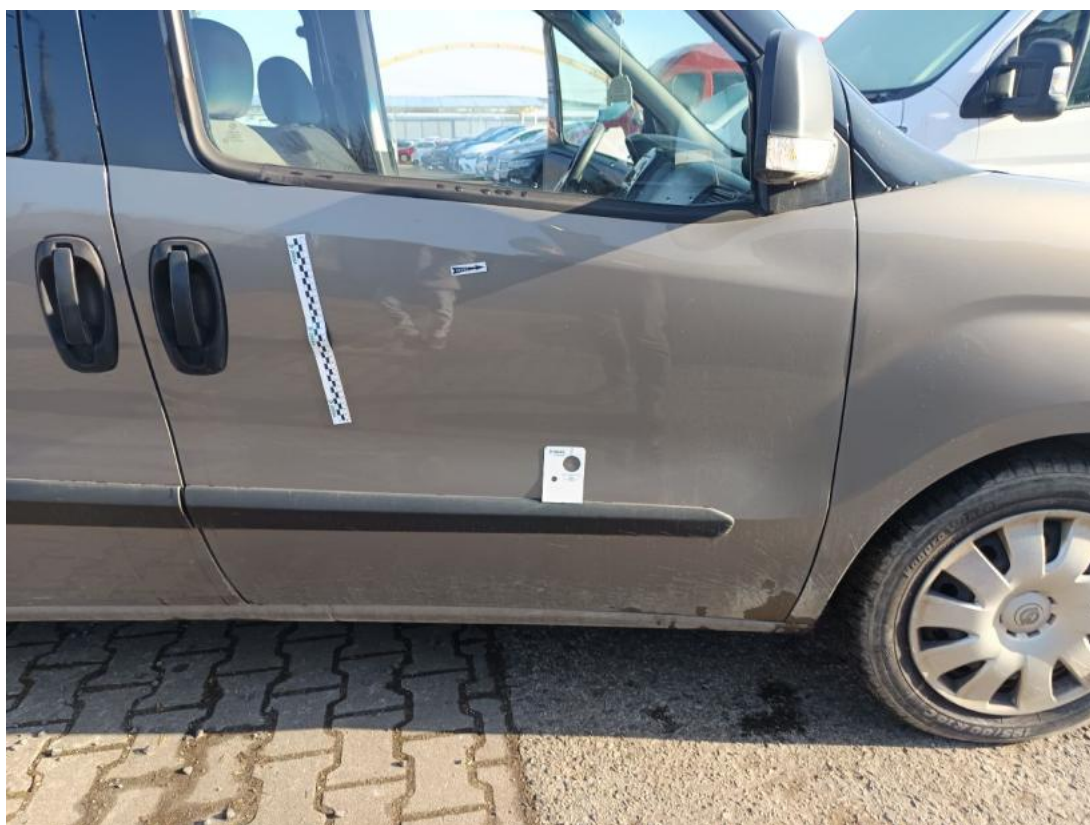
**Fot. 42**

| Poz. | Nazwa pozycji | Opis uszkodzeń | Kwalifik. | Naprawa [rbg] |
|---|---|---|---|---|
| 9 | Drzwi przednie (nieuzbrojone) R | rysa/odprysk, wgniecenie/odkształcenie | | |

Drzwi przednie P - zdjęcie pogładowe 1

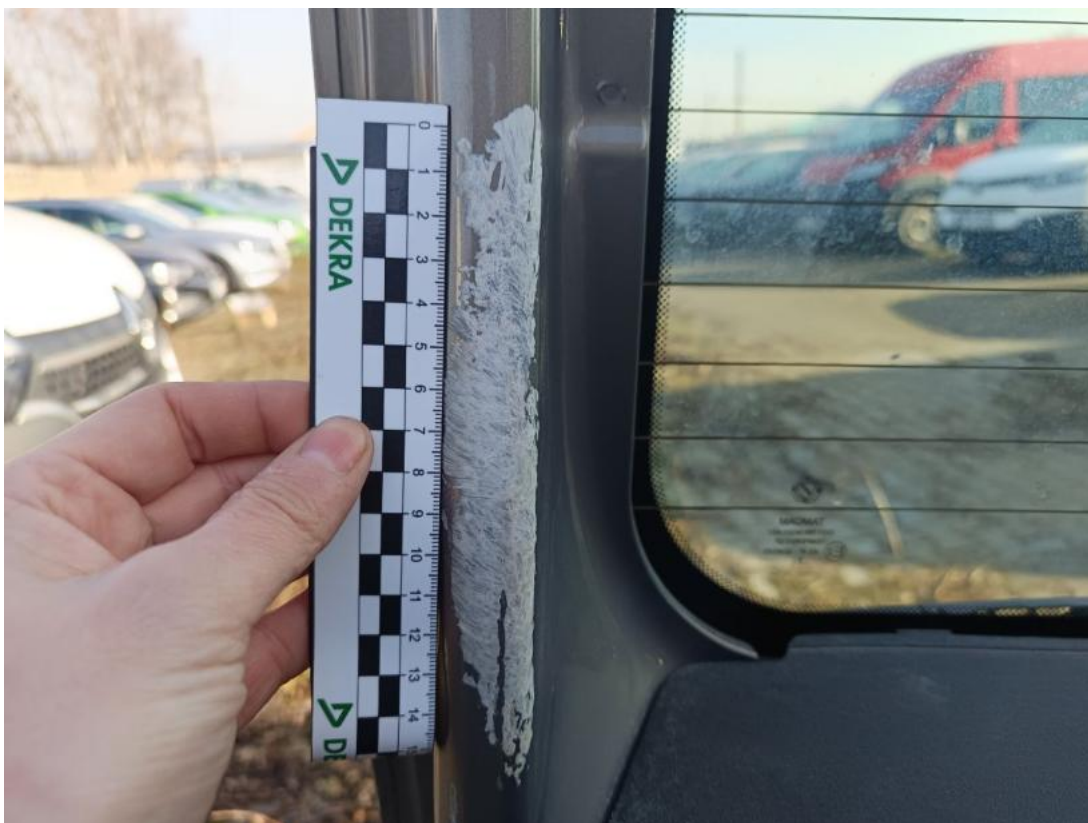
**Fot. 53**

Pokrywy bagażnika - Rysa/odprysk 1

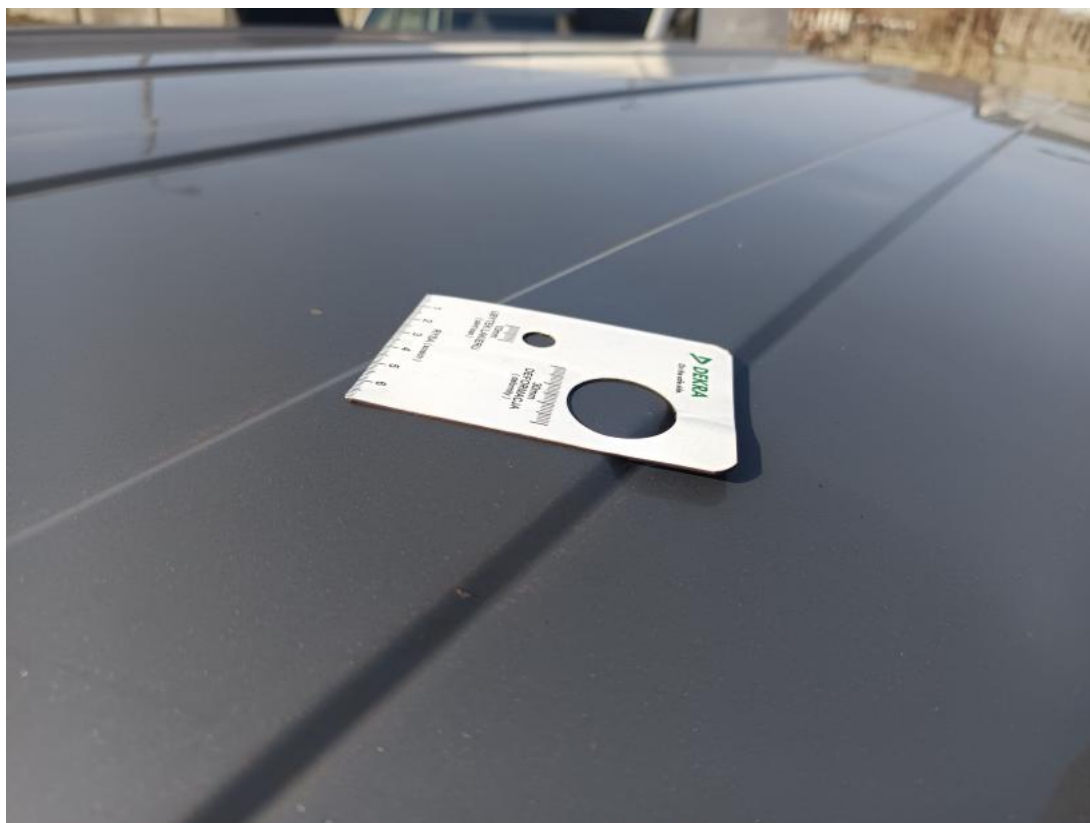
**Fot. 59**

Dach - Wgniecenie/odkształcenie 2

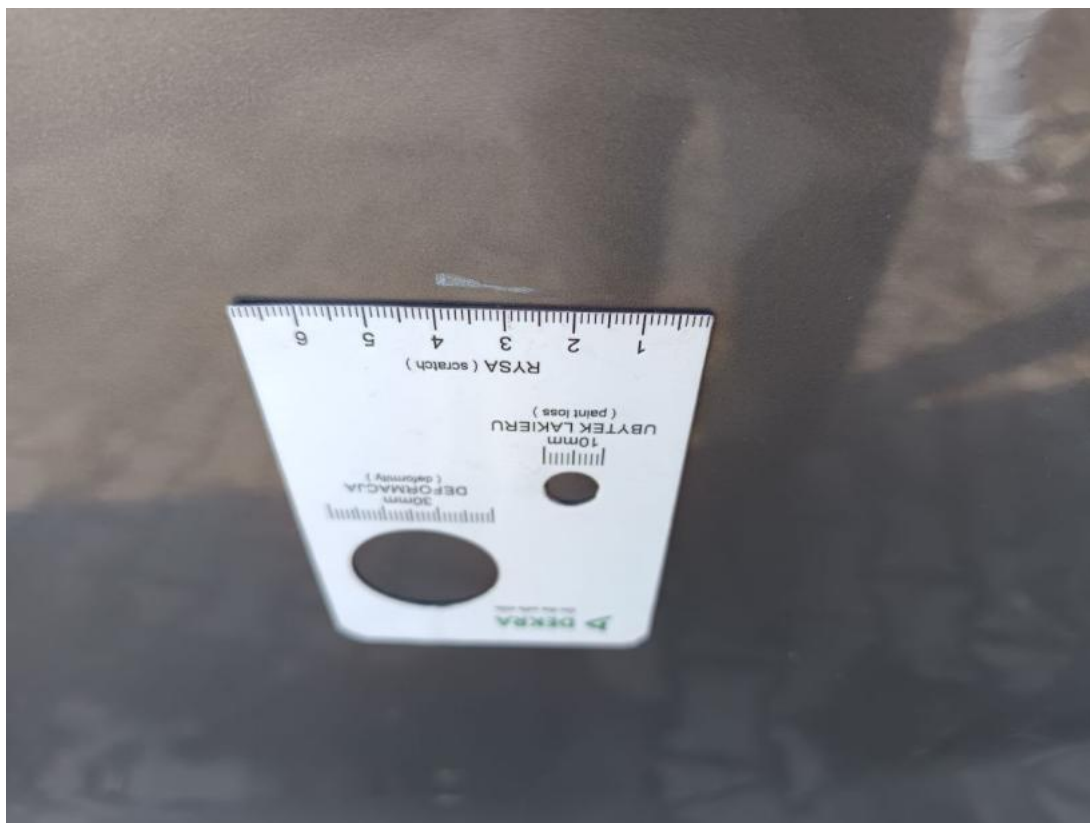
**Fot. 69**

Drzwi tylne L - Wgniecenie/odkształcenie 2

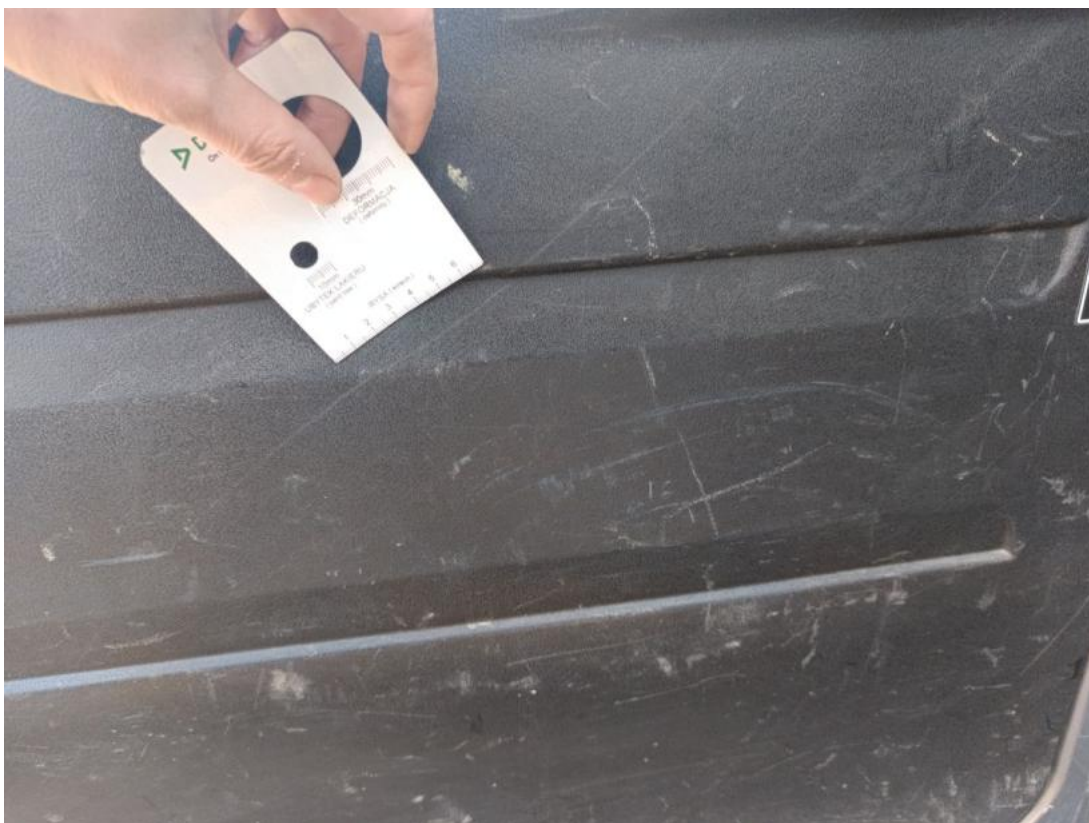
**Fot. 91**

Wykładzina pokrywy tylnej - Rysa/odprysk 2
