## Raport z oględzin pojazdu

| Numer raportu | 217280/12/25-11401 | Data raportu | 01-12-2025 |

| Numer identyfikacyjny (VIN) | <b>TMBEP6NH0K4022126</b> |
| Marka, model | SKODA Rapid Spaceback 17-19 |

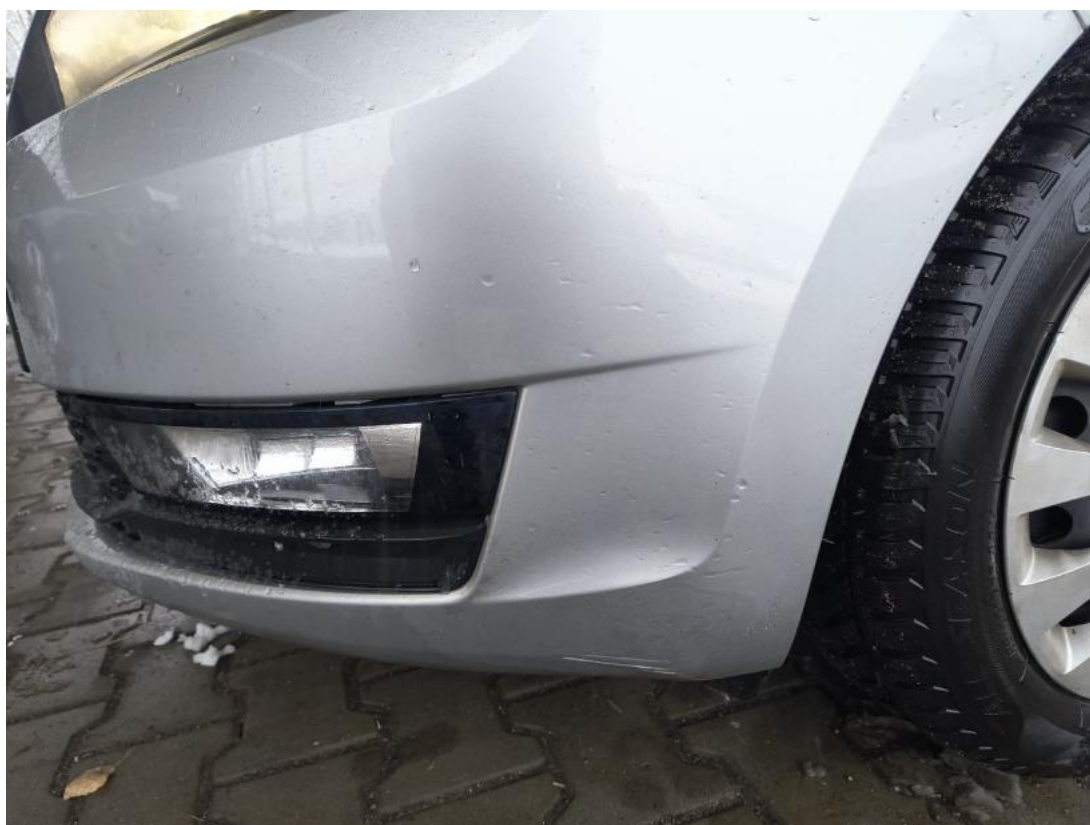
**Fot. 36**  
Zderzak - zdjęcie poglądowe 1

| Poz. | Nazwa pozycji | Opis uszkodzeń | Kwalifik. | Naprawa [rbg] |
|---|---|---|---|---|
| 5 | Okładzina zderzaka przedniego | rysa/odprysk | | |

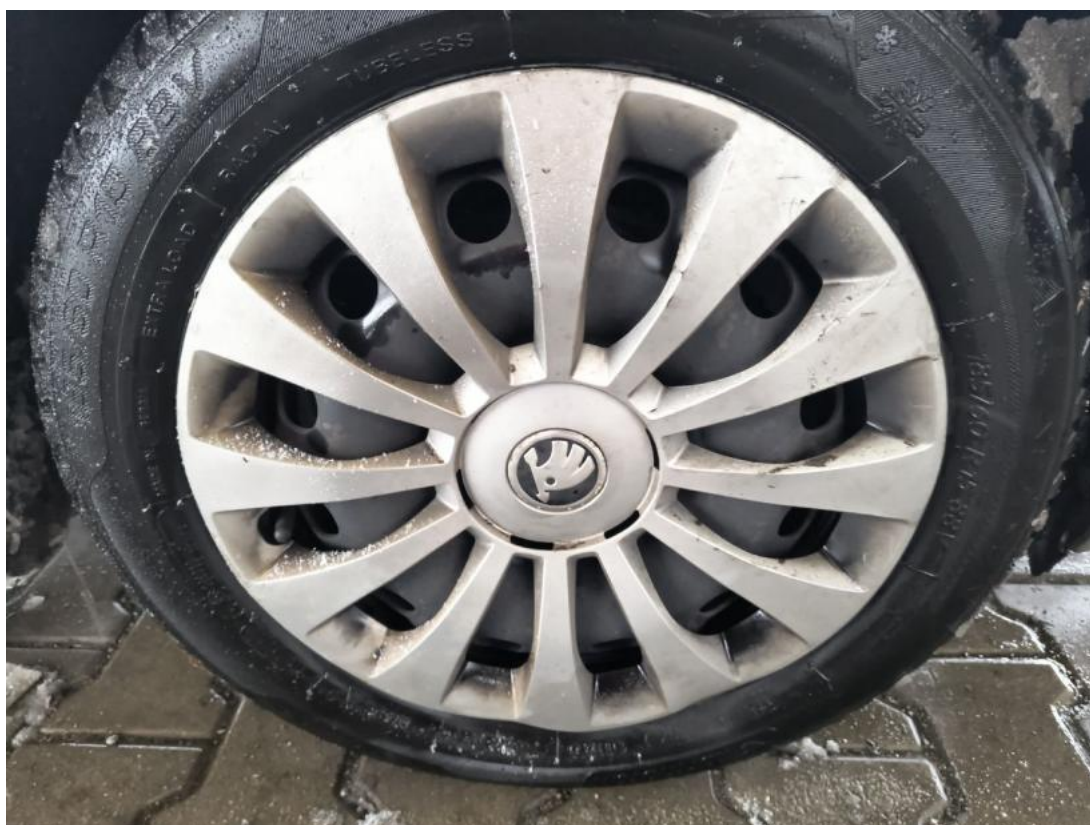
Kołpak przedni P - zdjęcie pogładowe 1

| Poz. | Nazwa pozycji | Opis uszkodzeń | Kwalifik. | Naprawa [rbg] |
|---|---|---|---|---|
| 7 | Kołpak koła przód R | wgniecenie/odkształcenie | | |

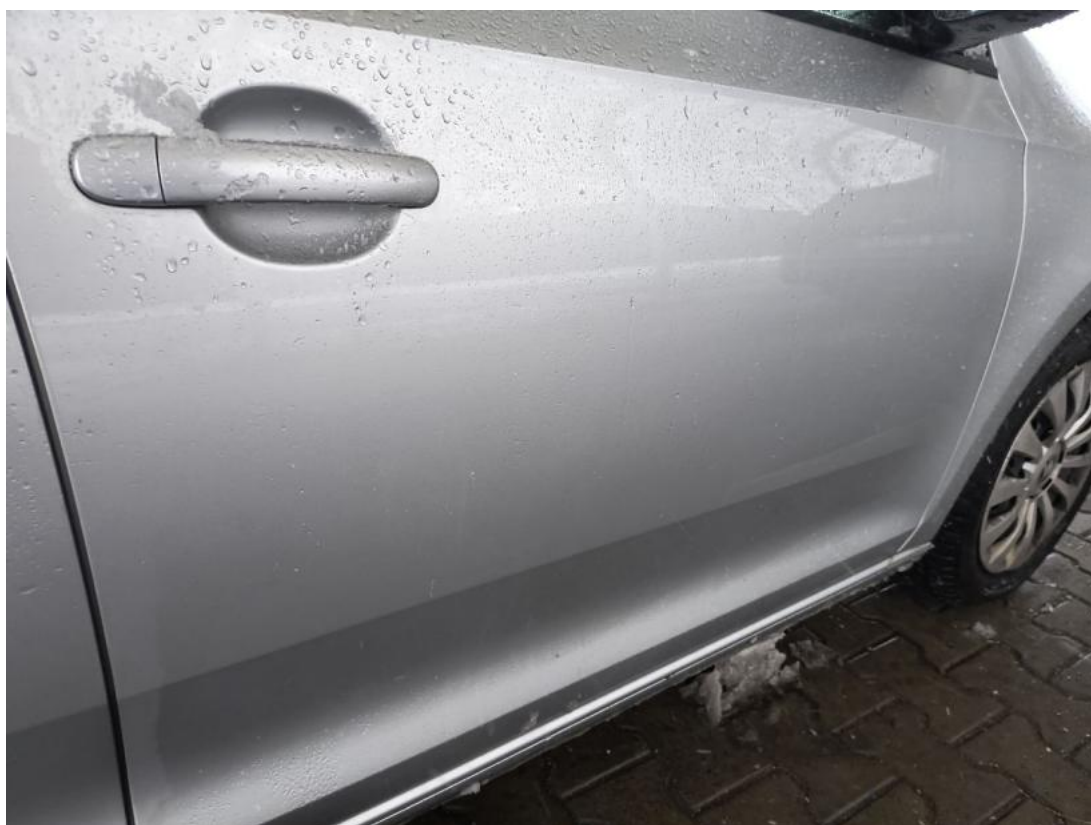
Drzwi przednie P - zdjęcie pogładowe 1

| Poz. | Nazwa pozycji | Opis uszkodzeń | Kwalifik. | Naprawa [rbg] |
|---|---|---|---|---|
| 1 | Drzwi przednie (nieuzbrojone) R | rysa/odprysk | NA | 0.5 |

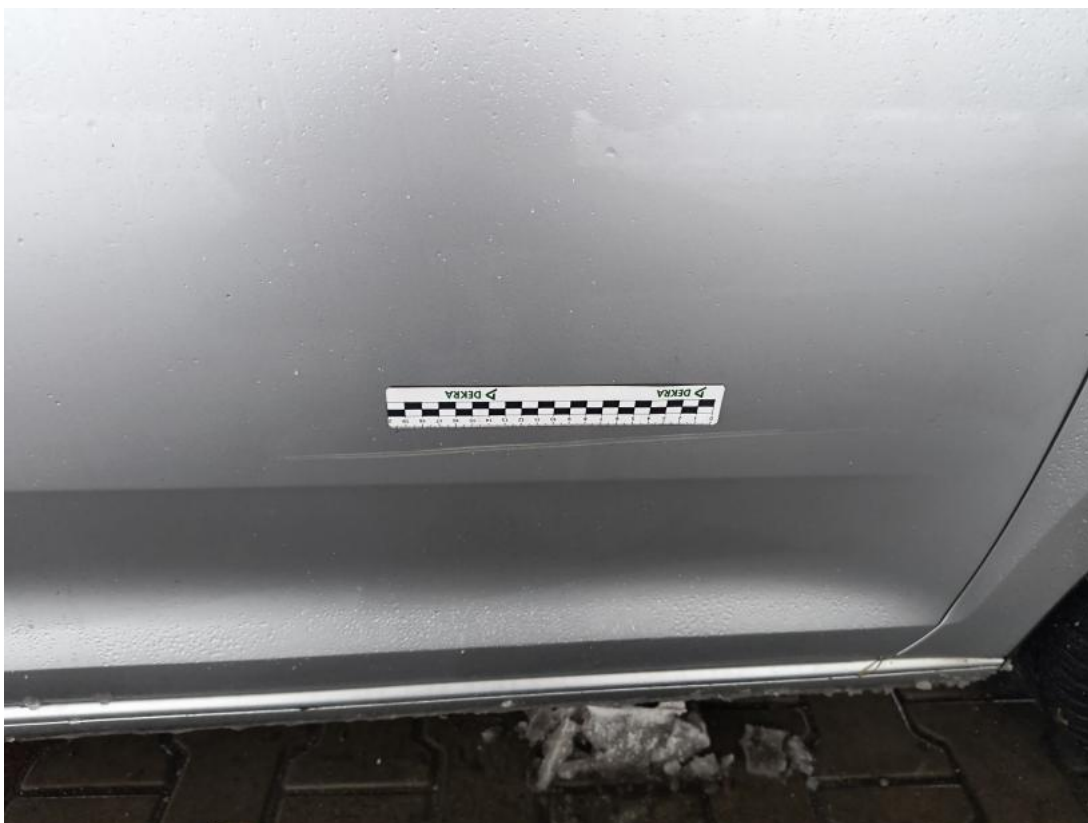
**Fot. 43**

Drzwi przednie P - Rysa/odprysk 2

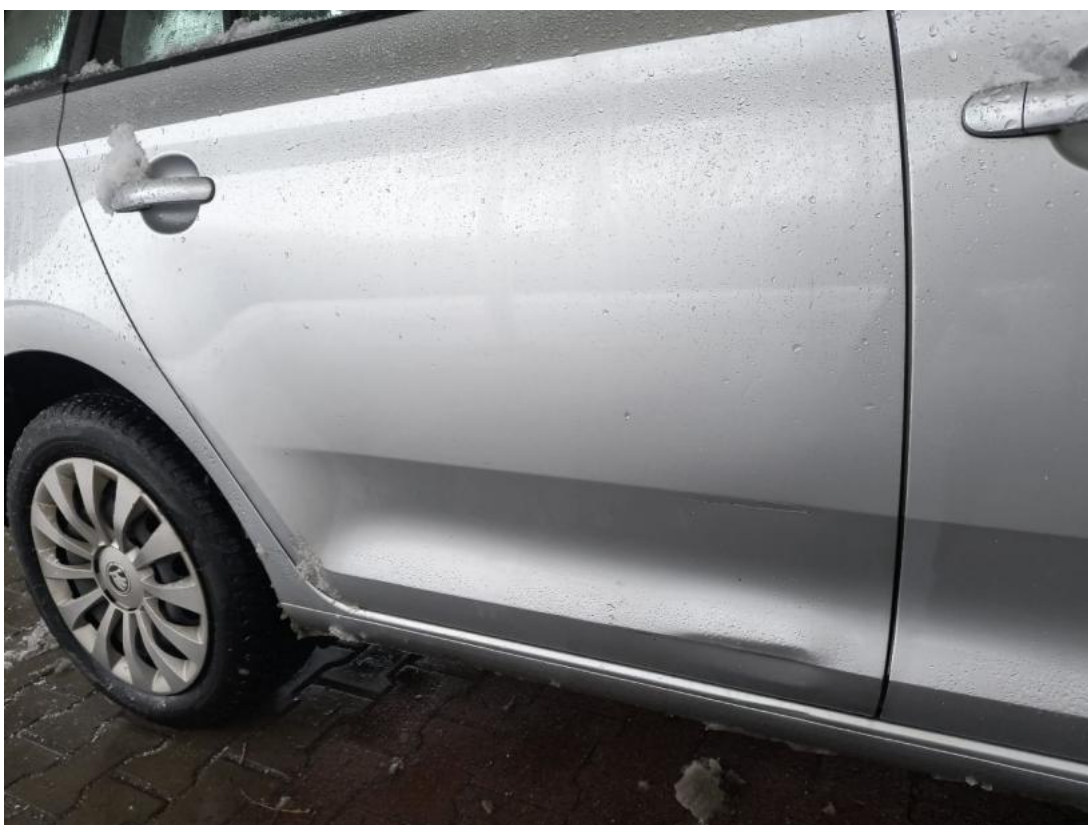
**Fot. 44**

Drzwi tylne P - zdjęcie poglądowe 1

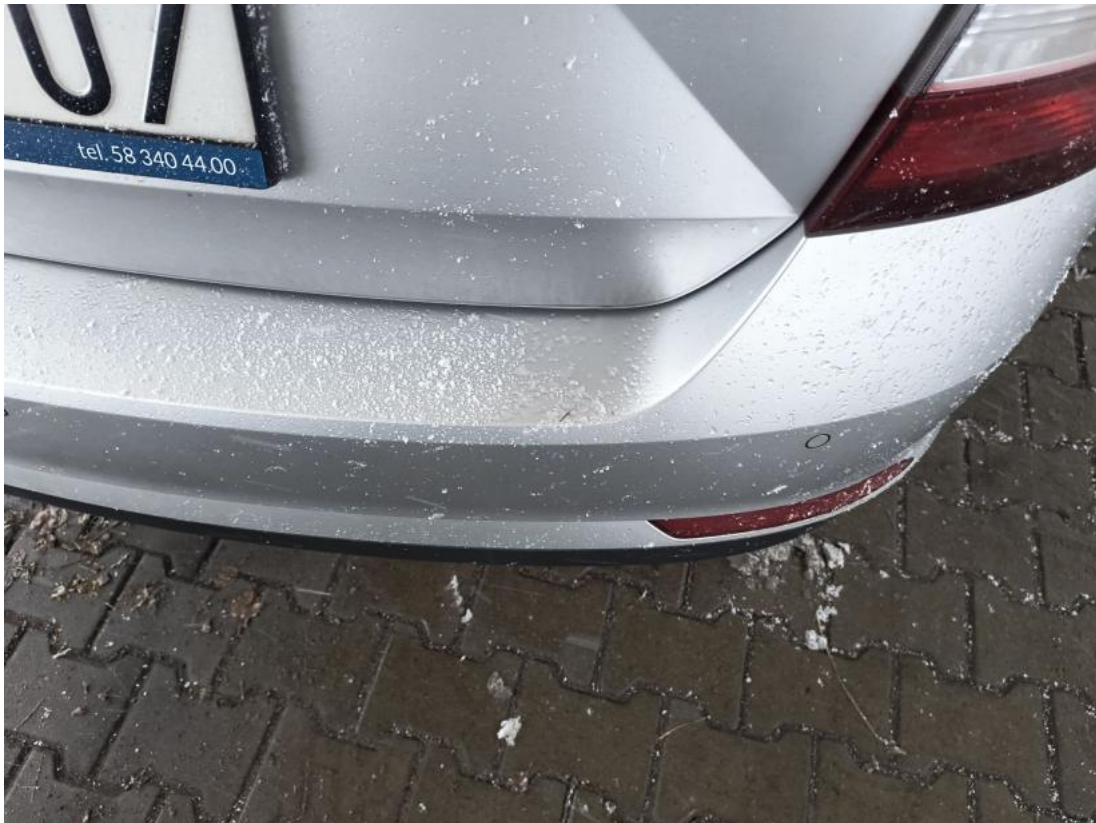
**Fot. 47**

Zderzak tylny - zdjęcie pogładowe 1

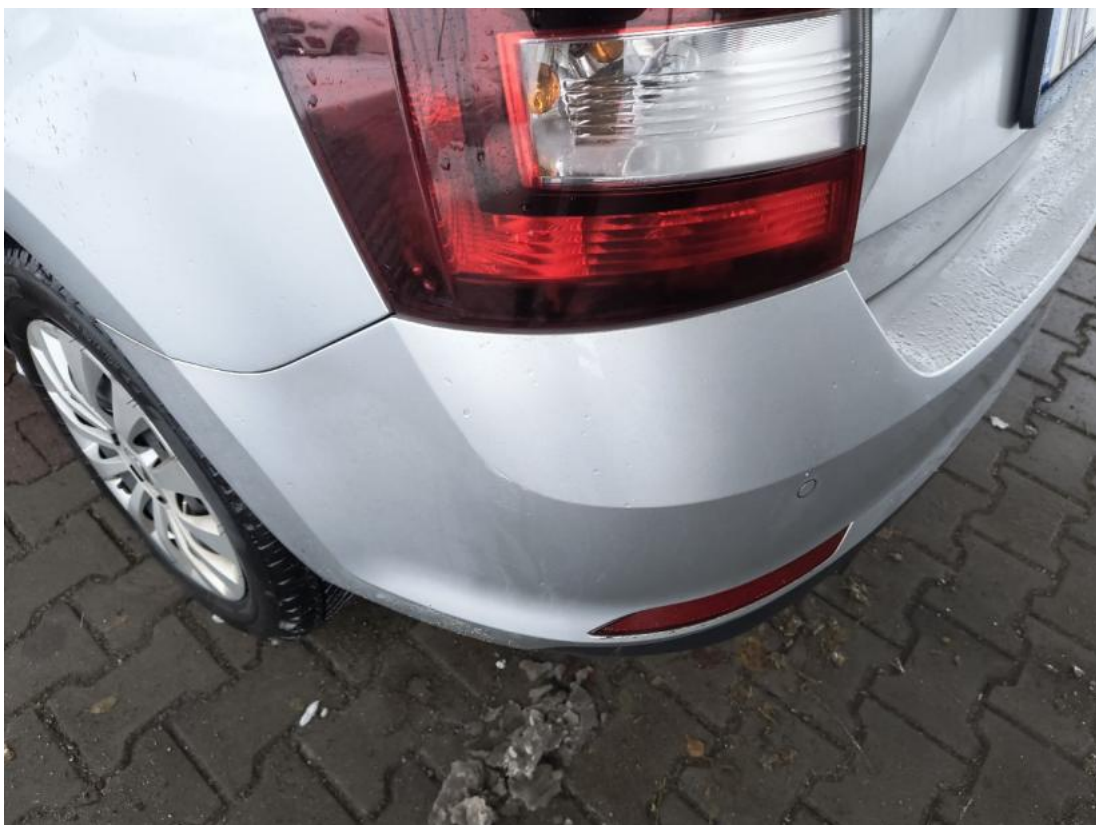
**Fot. 48**

Zderzak tylny - zdjęcie pogładowe 2

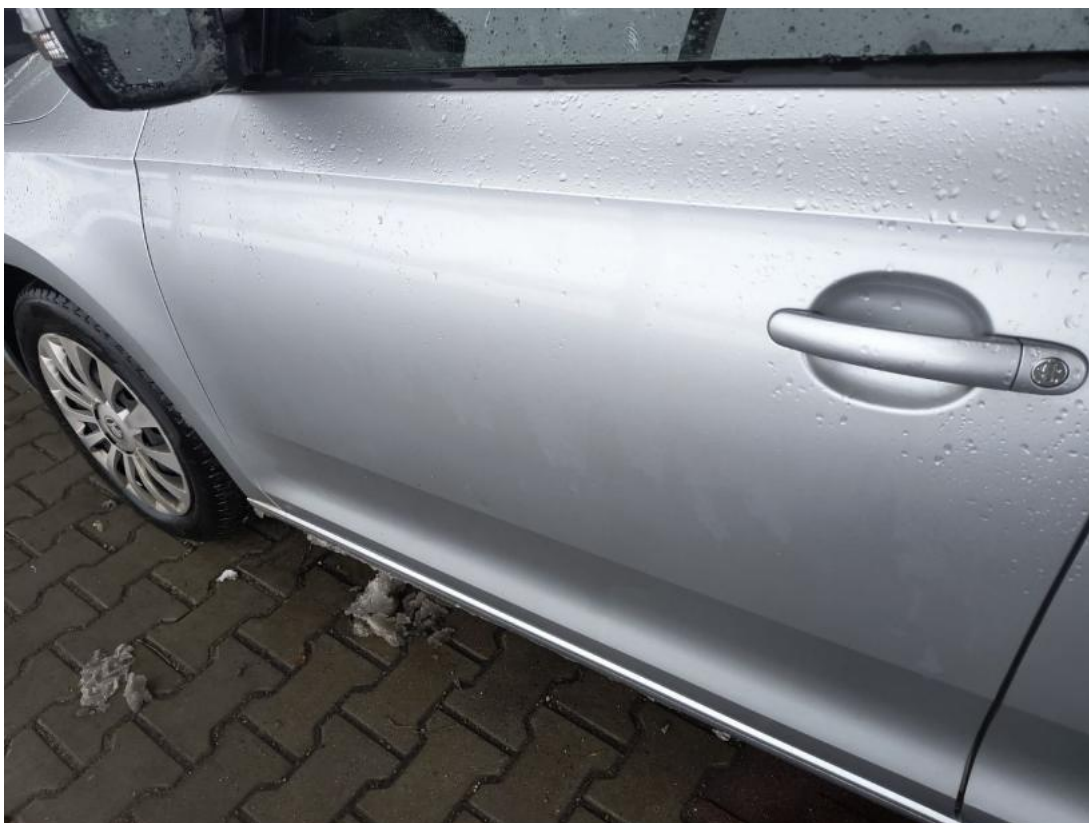
**Fot. 51**

Drzwi przed L - zdjęcie poglądowe 1

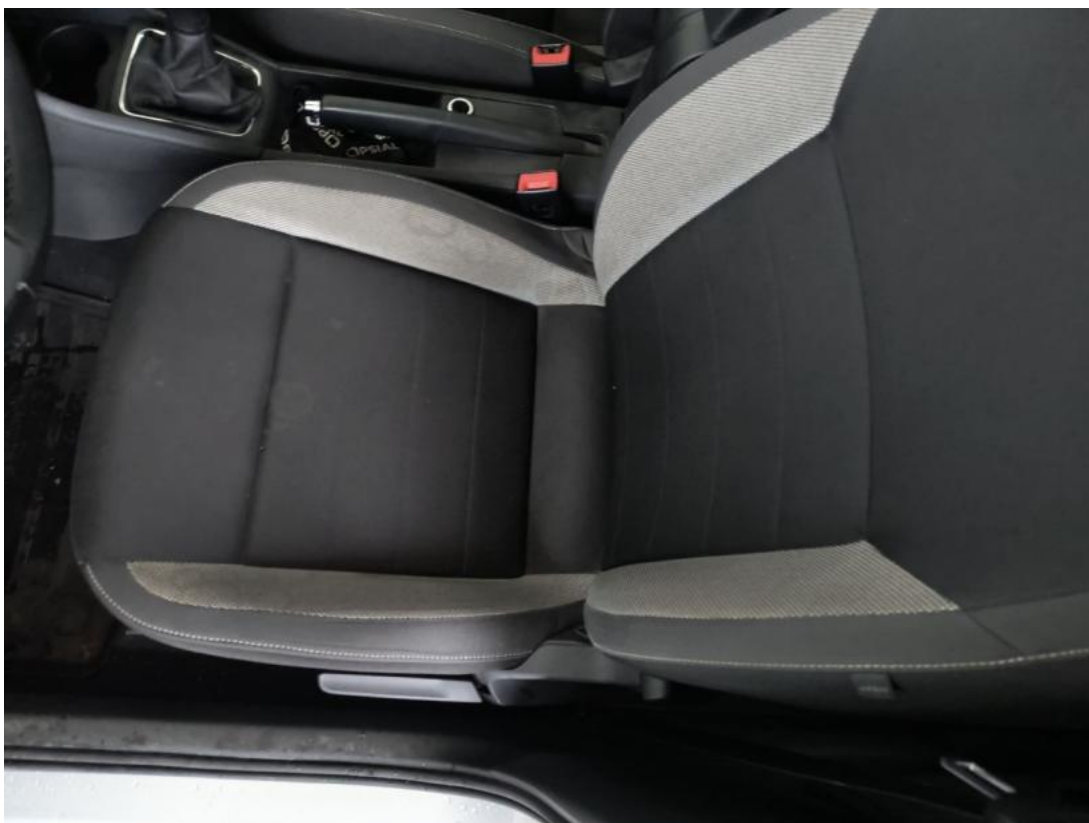
**Fot. 53**

Fotel prz. lew. - zdjęcie poglądowe 1

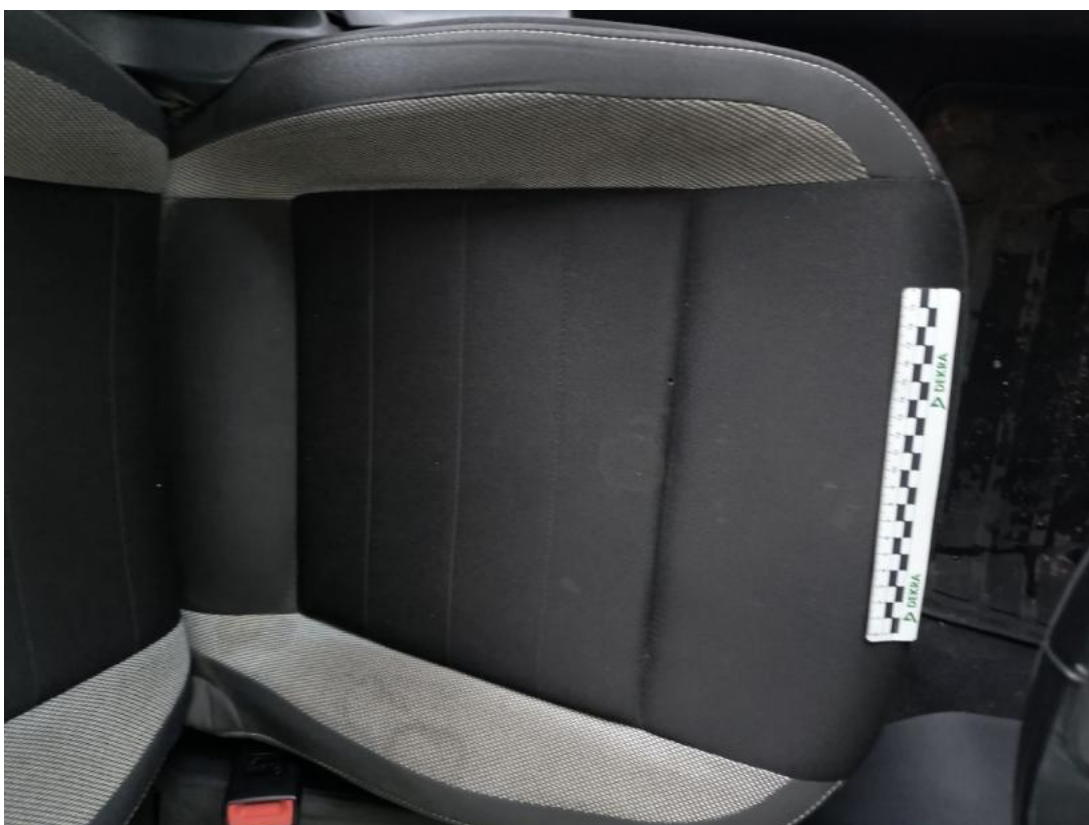
**Fot. 54**

Fotel prz. lew. - Inne 1

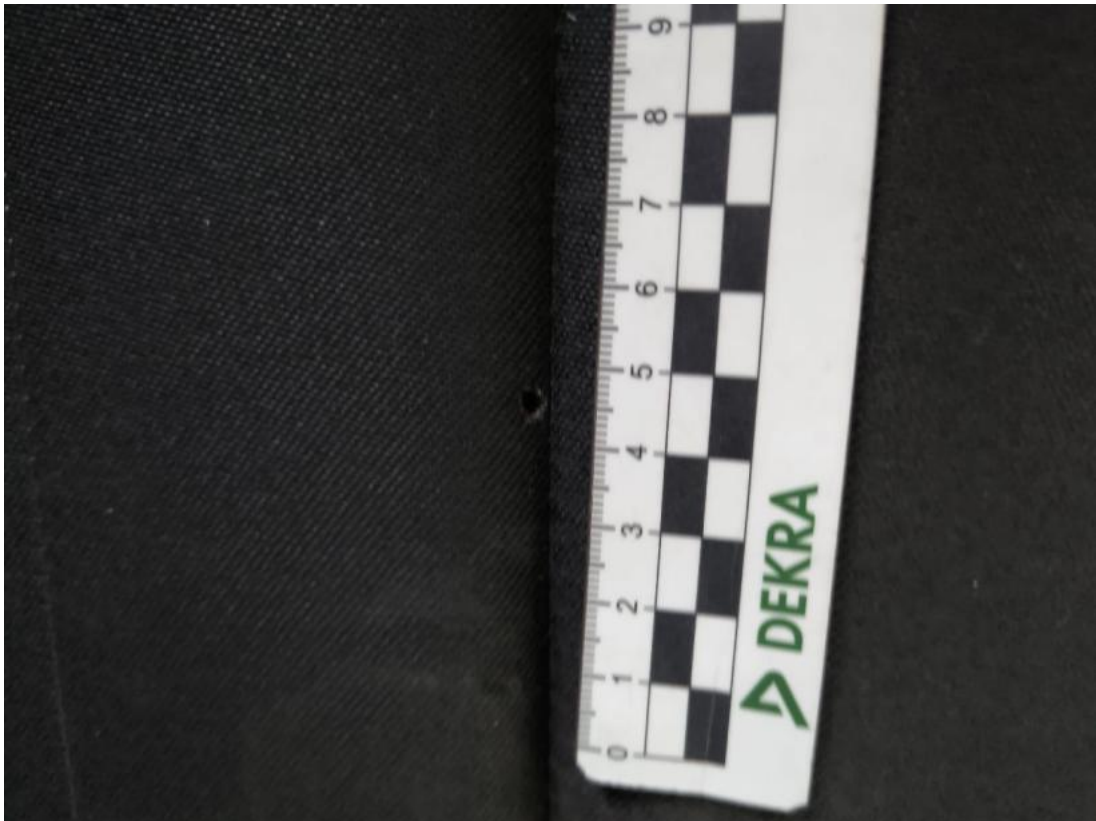
**Fot. 55**

Fotel prz. lew. - Inne 2

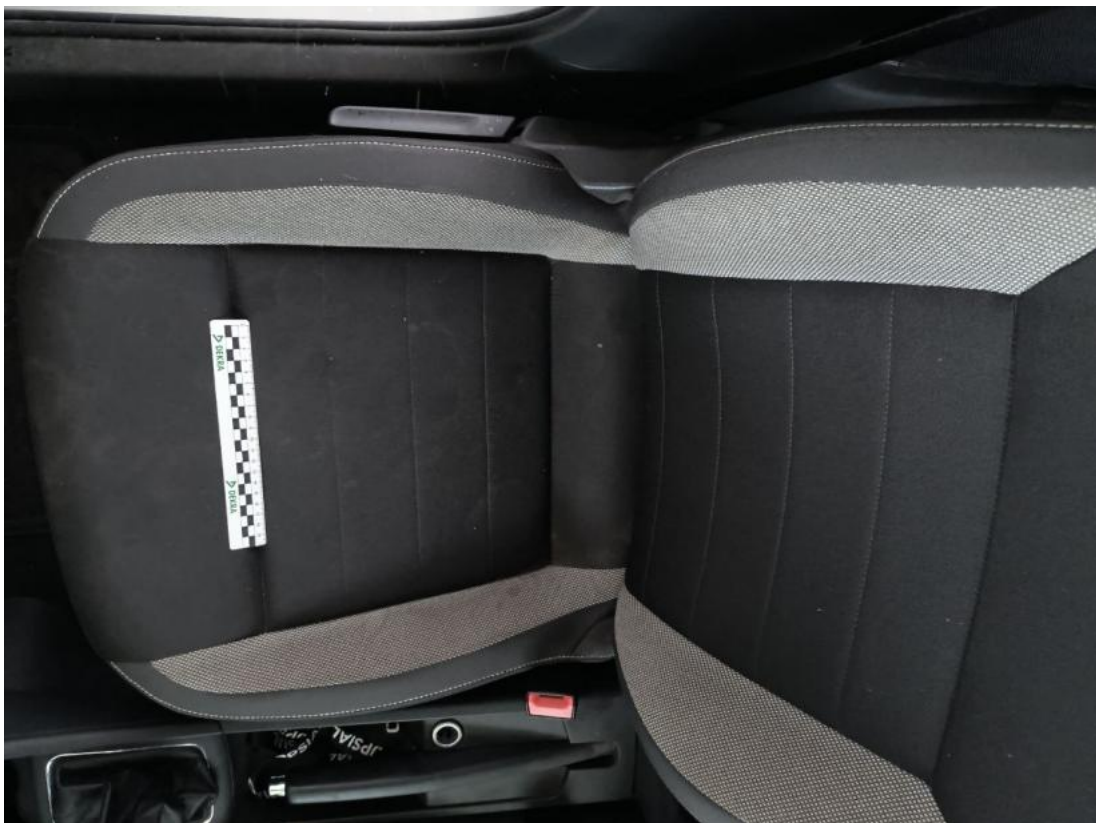
**Fot. 56**

Fotel prz. praw. - zdjęcie poglądowe 1

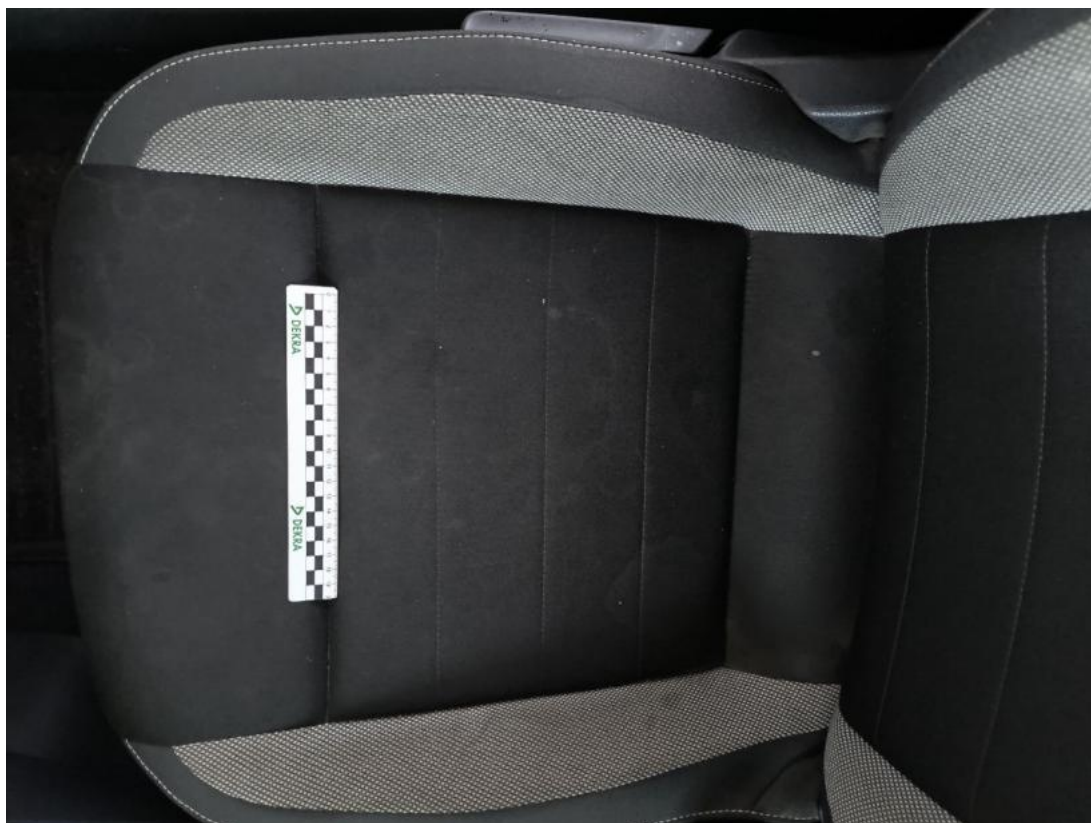
**Fot. 57**

Fotel prz. praw. - Inne 1

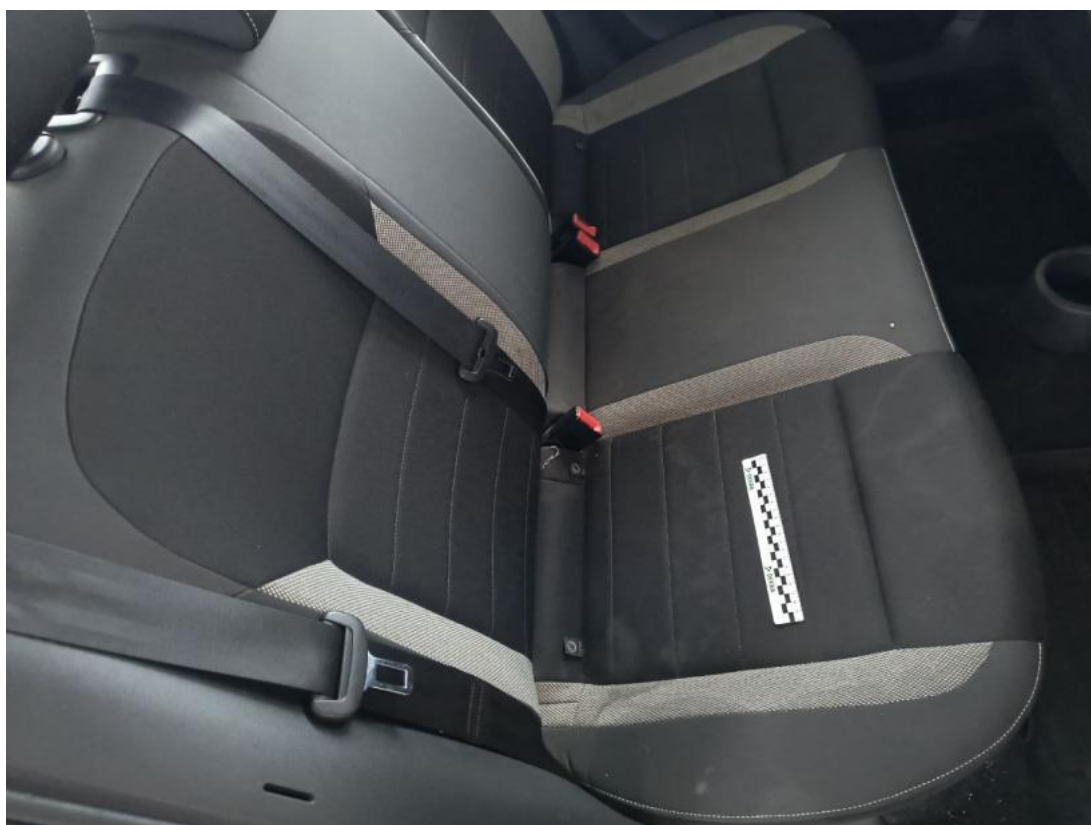
**Fot. 58**

Kanapa tyl. - zdjęcie poglądowe 1

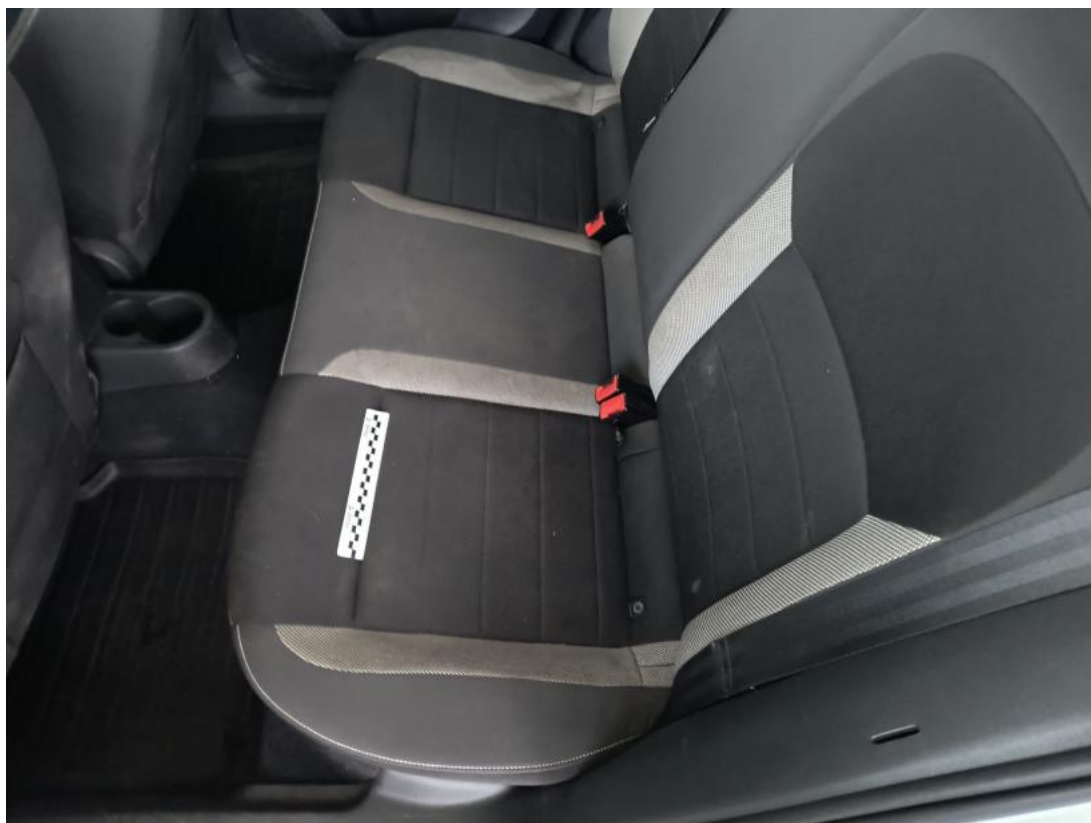
**Fot. 59**

Kanapa tyl. - zdjęcie pogładowe 2

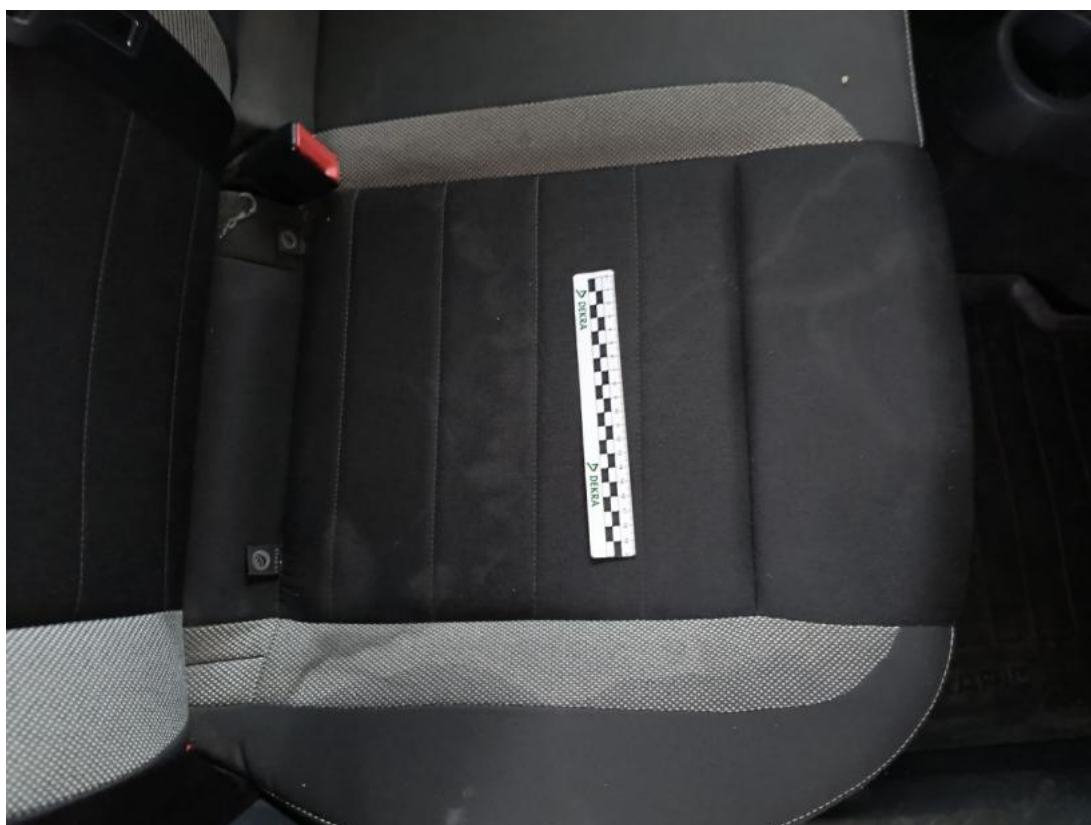
**Fot. 60**

Kanapa tyl. - Inne 1

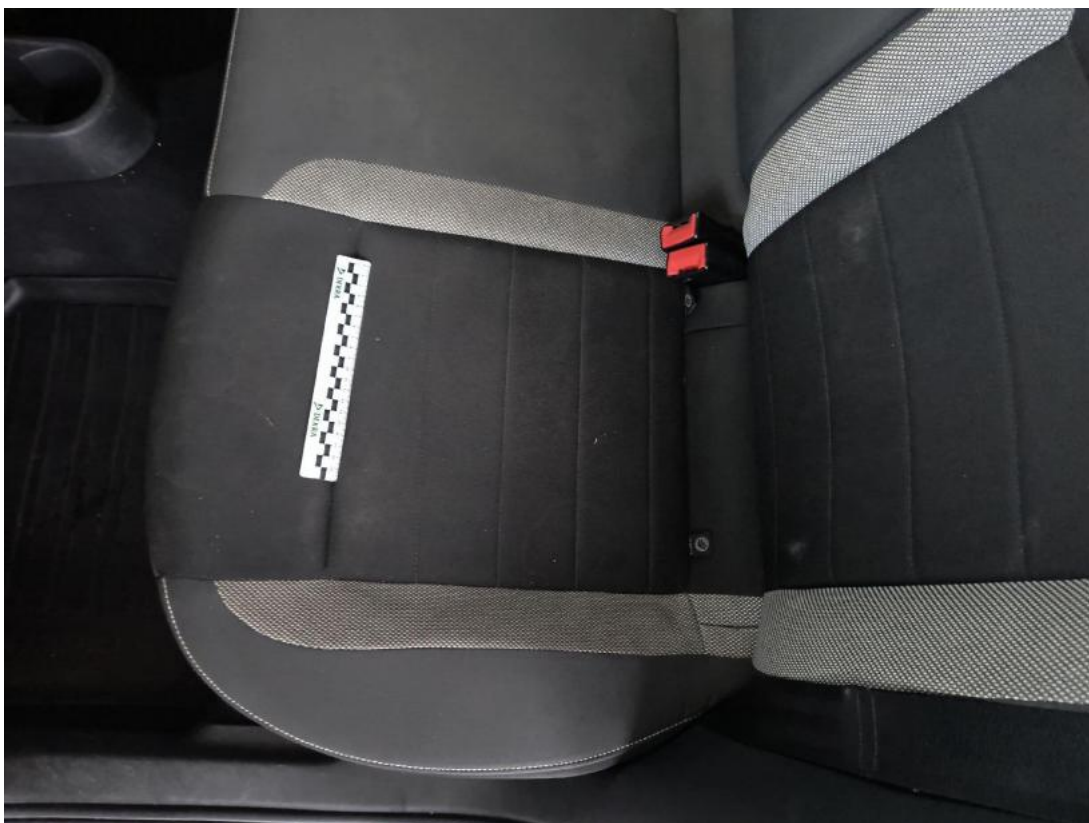
**Fot. 61**

Kanapa tyl. - Inne 2

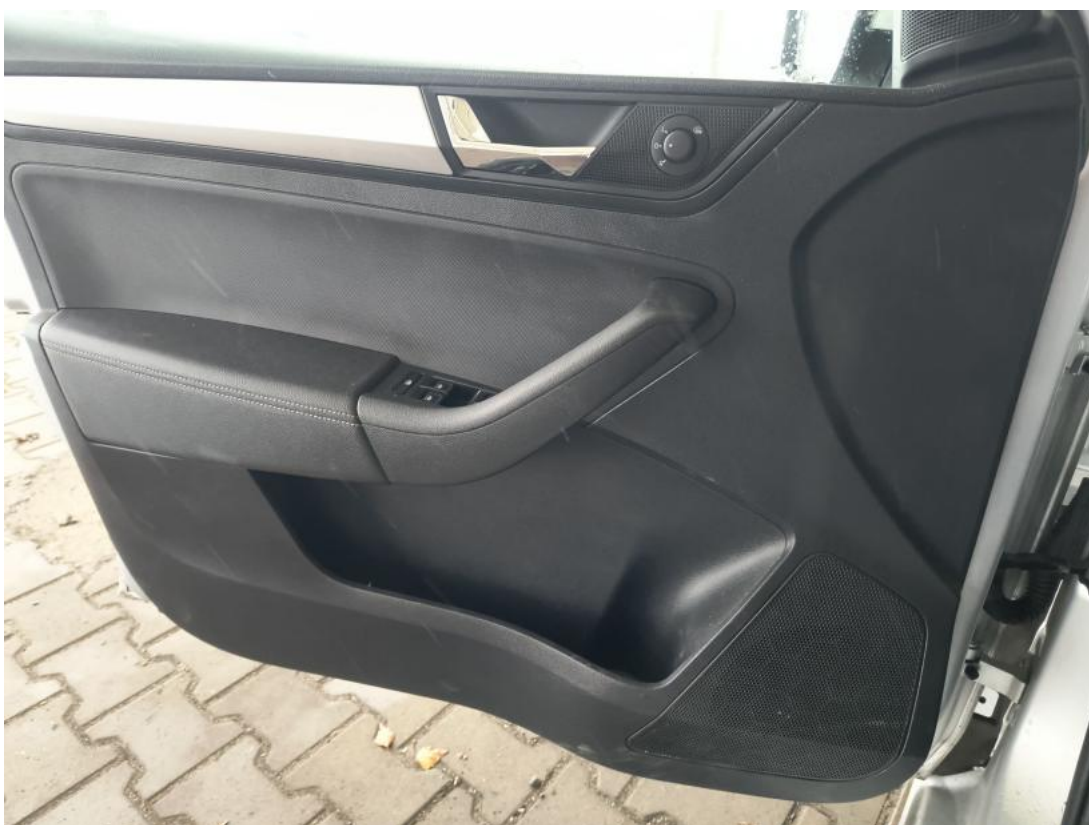
**Fot. 62**

Tapicerka drzwi przednich L - zdjęcie poglądowe 1

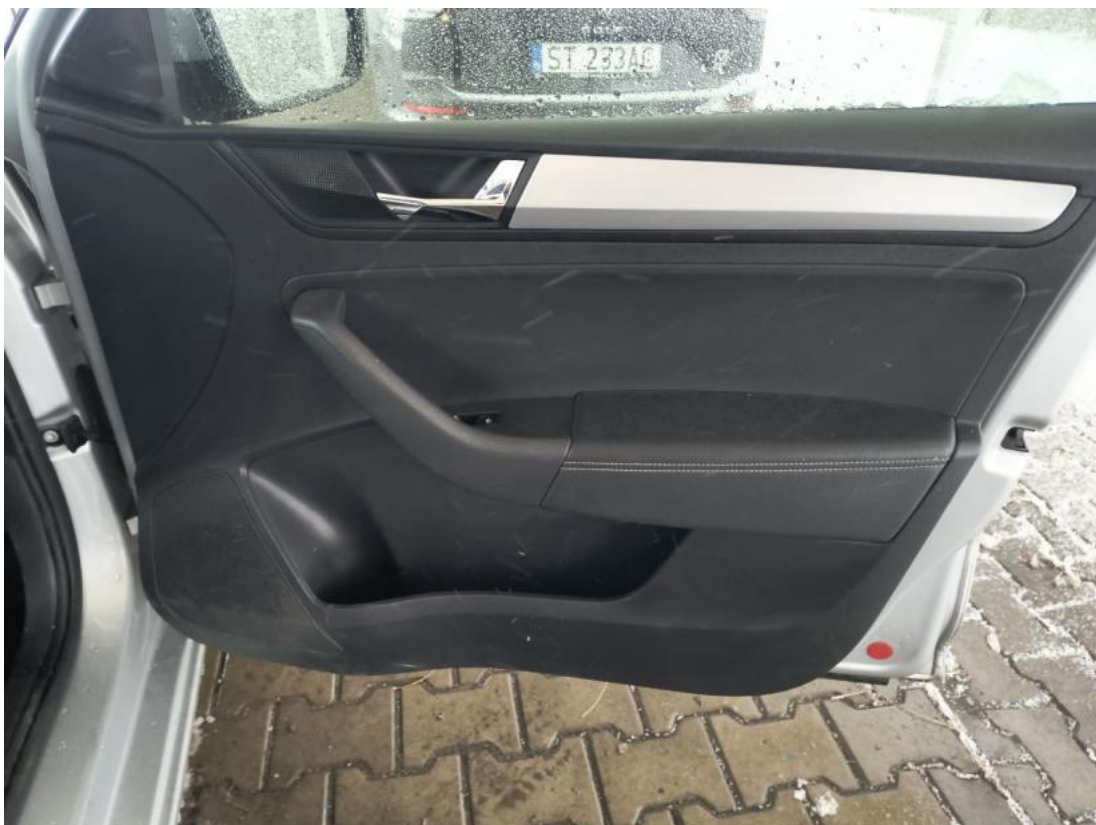
**Fot. 64**

Tapicerka drzwi przednich P - zdjęcie poglądowe 1

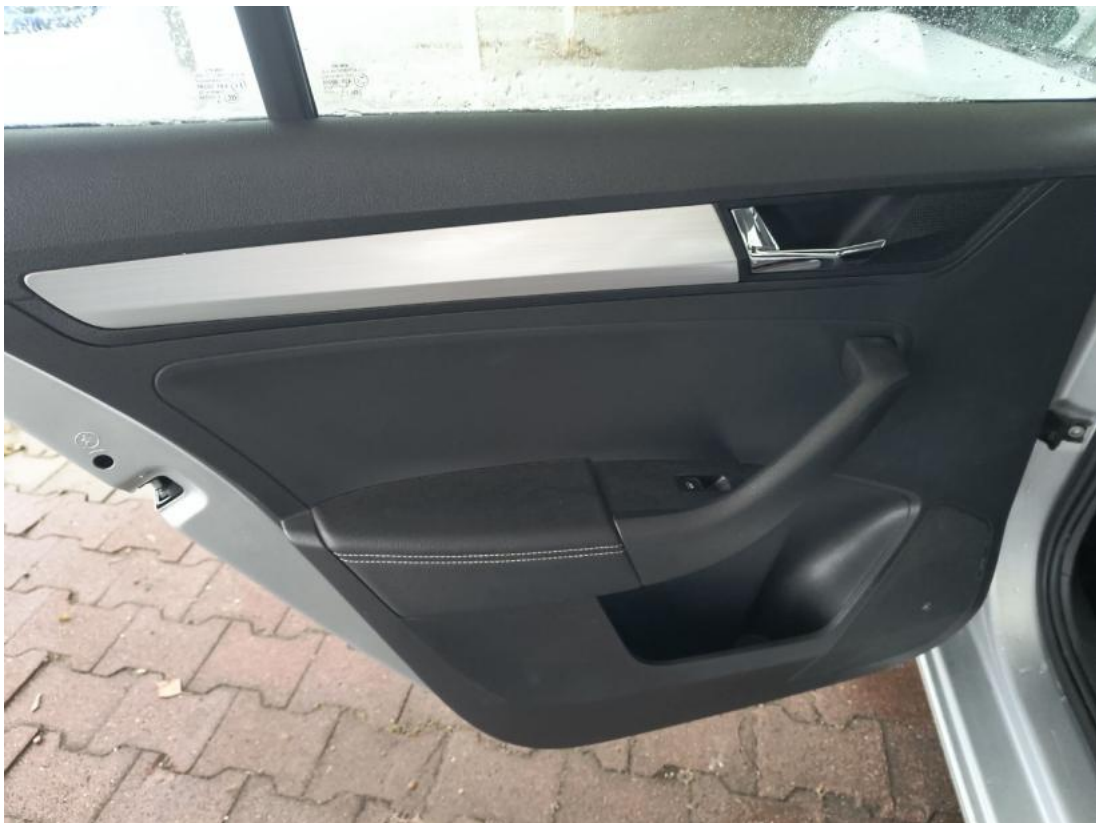
**Fot. 66**

Tapicerka drzwi tylnych L - zdjęcie poglądowe 1

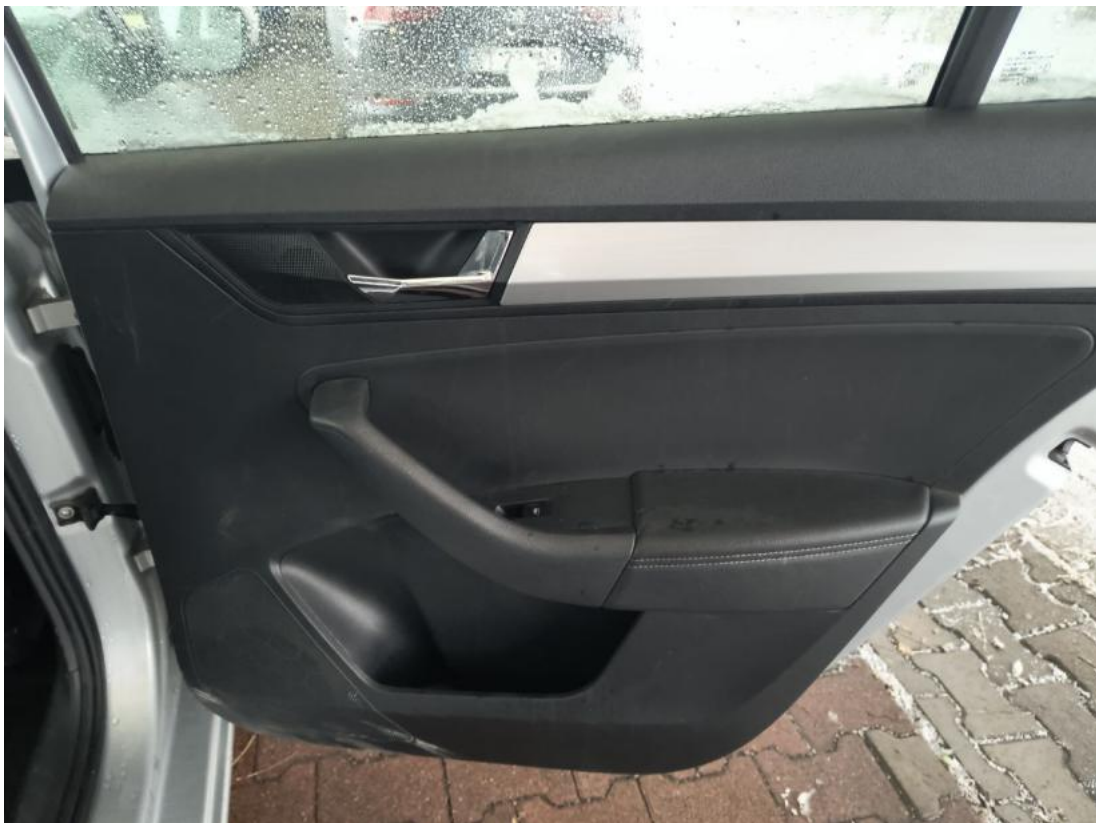
**Fot. 68**

Tapicerka drzwi tylnych P - zdjęcie poglądowe 1

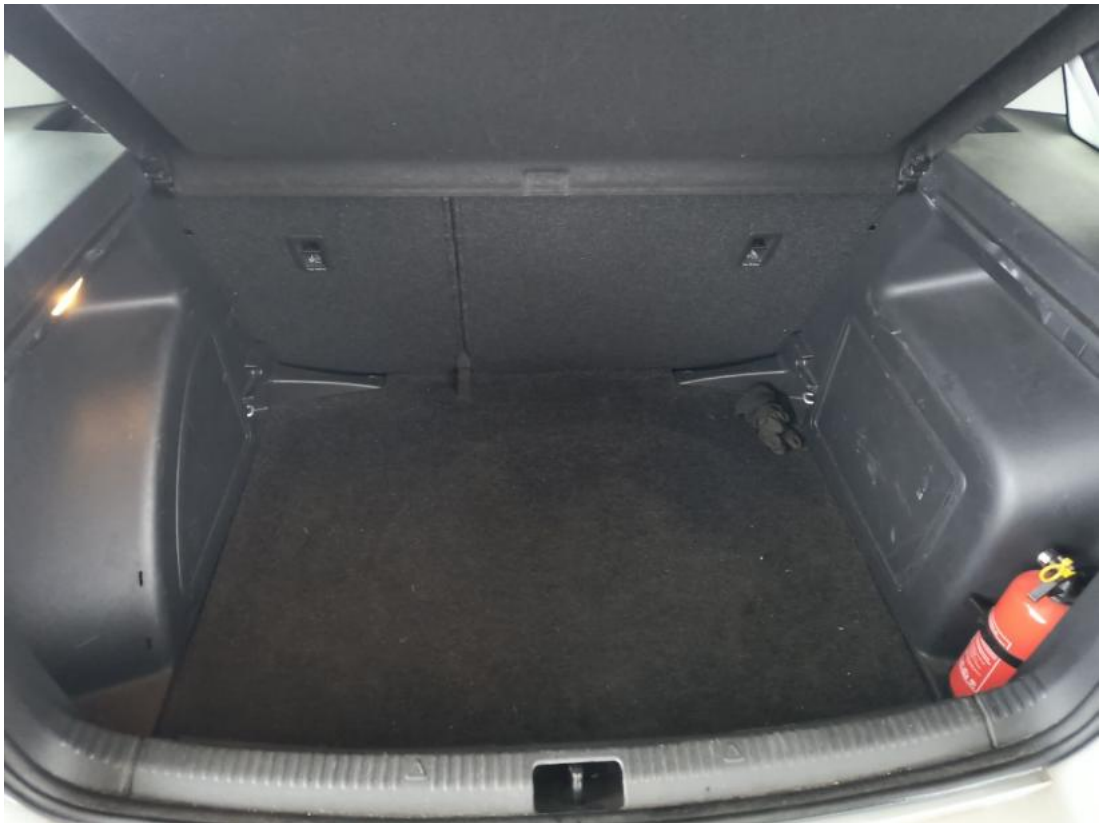
**Fot. 71**

Wykładzina przestrzeni bagażowej - zdjęcie pogładowe 1
