## Angaben zum Fahrzeug

| <b>Hersteller</b> | Mercedes-Benz | <b>Restlauf bis Service</b> | -22 Tag(e) |
| <b>Typ/Modell</b> | Vito | <b>HU (Abgelesen aus ZBI)</b> | 04/2027 |

## Zustandsbericht

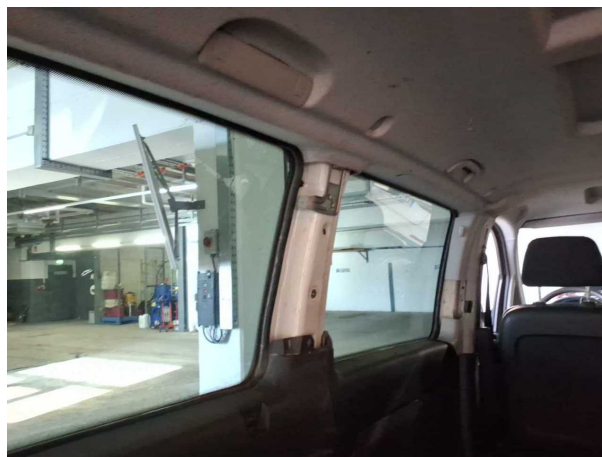
**Beschädigung #3:** Verkleidungen/Abdeckungen: C-Säule links  
Verkleidung innen - fehlt - erneuern

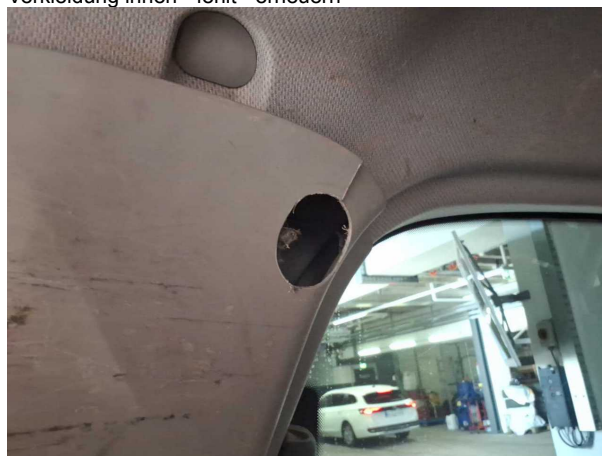
**Beschädigung #4:** Interieur: Innenraum (Verkleidungen) -  
Löcher - instandsetzen

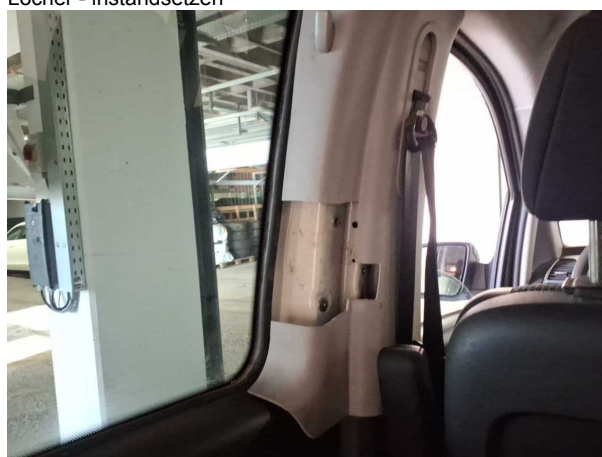
**Beschädigung #4:** Interieur: Innenraum (Verkleidungen) -  
Löcher - instandsetzen

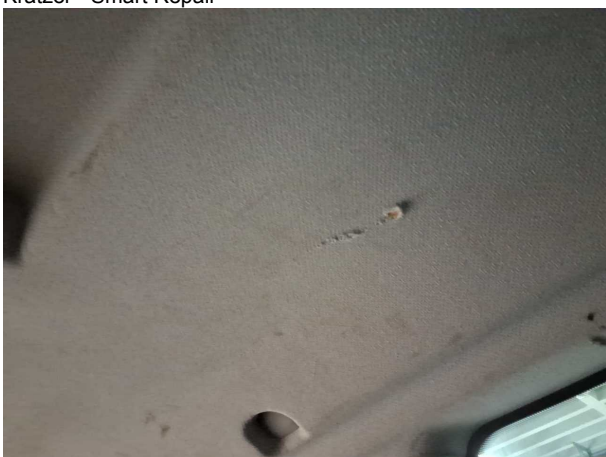
**Beschädigung #5:** Verkleidungen/Abdeckungen: Dachhimmel - Kratzer - Smart Repair

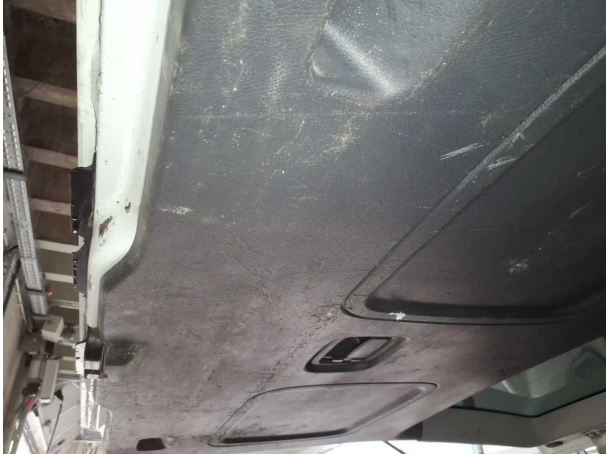
**Beschädigung #6:** Verkleidungen/Abdeckungen: Heckdeckel, Innenverkleidung - verkratzt / verschürft - Wertminderung

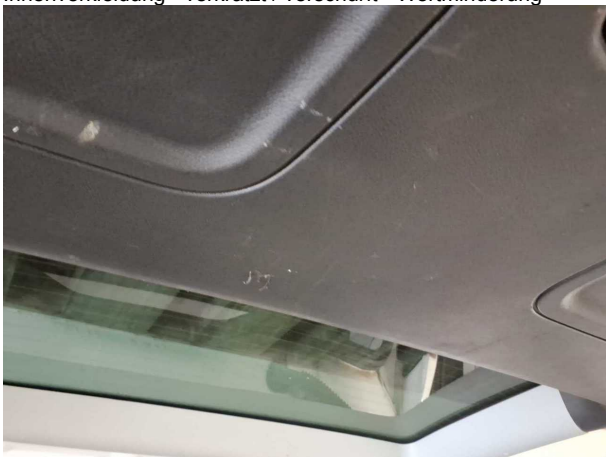
**Beschädigung #6:** Verkleidungen/Abdeckungen: Heckdeckel, Innenverkleidung - verkratzt / verschürft - Wertminderung

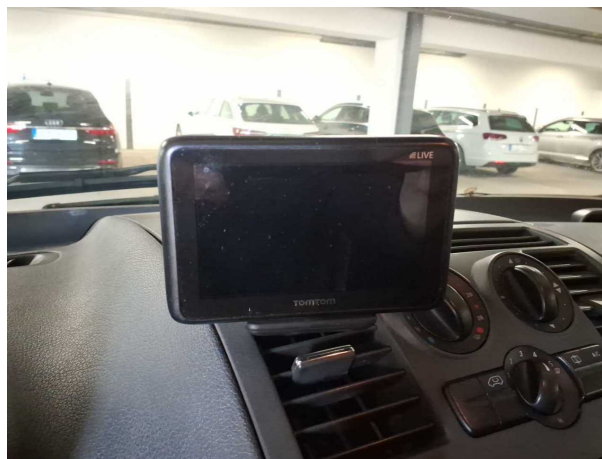
**Beschädigung #9:** Multimediasystem: Navigationssystem - ohne Funktion - Diagnose durchführen

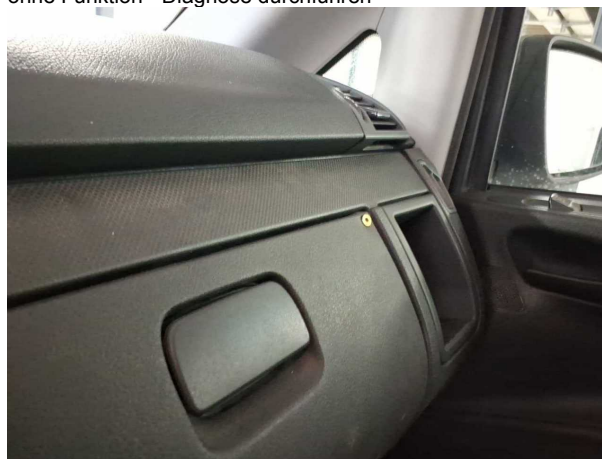
**Beschädigung #10:** Instrumententafel: Handschuhfachdeckel (Öffnet sich nicht) - beschädigt - instandsetzen

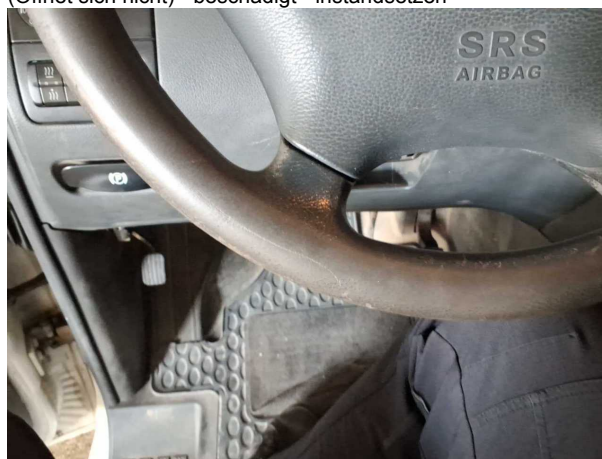
**Beschädigung #11:** Lenkanlage: Lenkrad - Kratzer

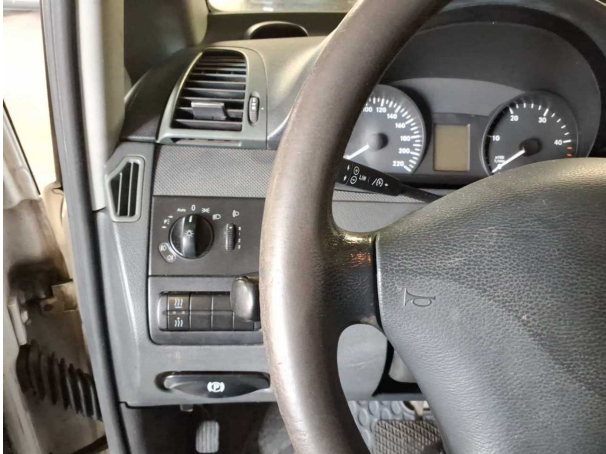
**Beschädigung #11:** Lenkanlage: Lenkrad - Kratzer

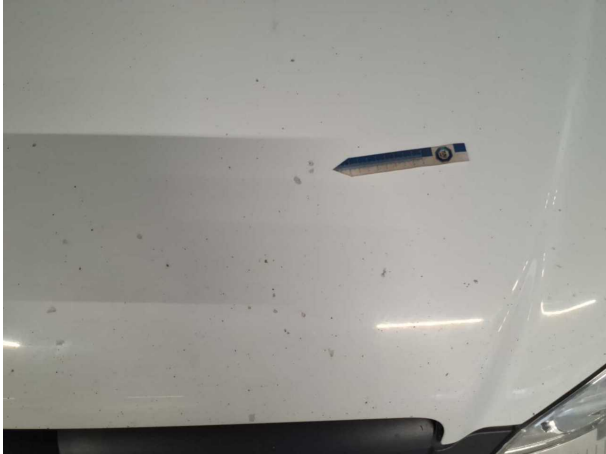
**Beschädigung #14:** Motorhaube: Motorhaube - Steinschlag - instandsetzen und lackieren

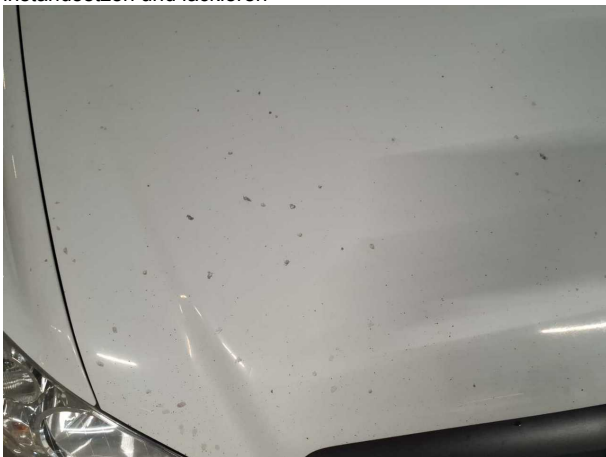
**Beschädigung #14:** Motorhaube: Motorhaube - Steinschlag - instandsetzen und lackieren

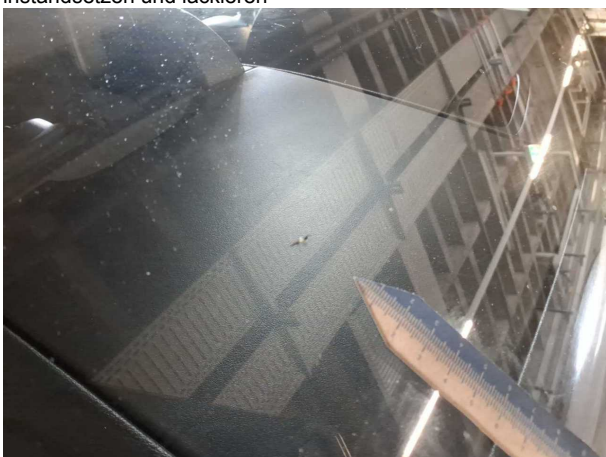
**Beschädigung #15:** Verglasung: Frontscheibe - gebrochen / gerissen - erneuern

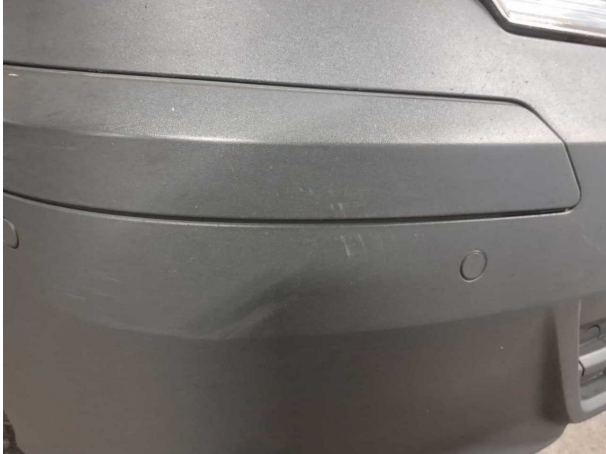
**Beschädigung #16:** Stossfänger vorn: Stossfänger vorn (unlackiert) - beschädigt - erneuern

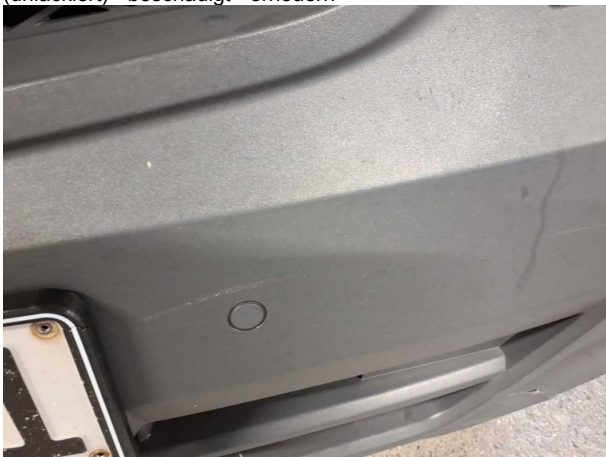
**Beschädigung #16:** Stossfänger vorn: Stossfänger vorn (unlackiert) - beschädigt - erneuern

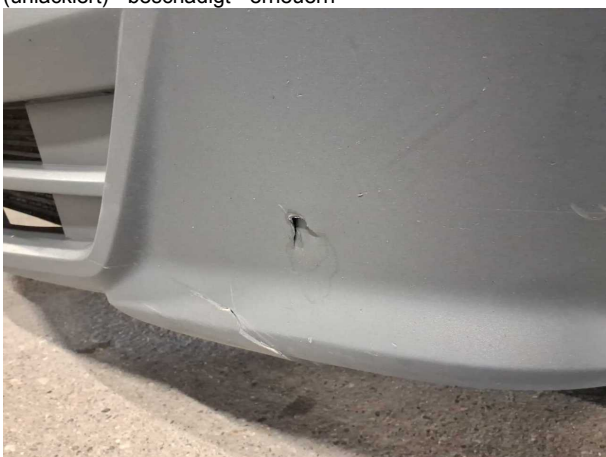
**Beschädigung #16:** Stossfänger vorn: Stossfänger vorn (unlackiert) - beschädigt - erneuern

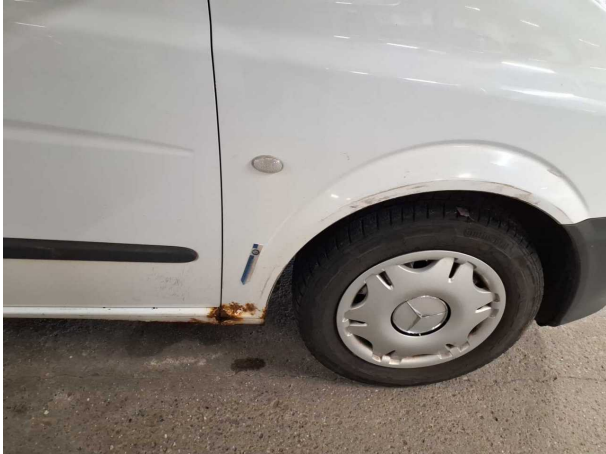
**Beschädigung #17:** Kotflügel rechts: Kotflügel rechts - Korrosion - erneuern

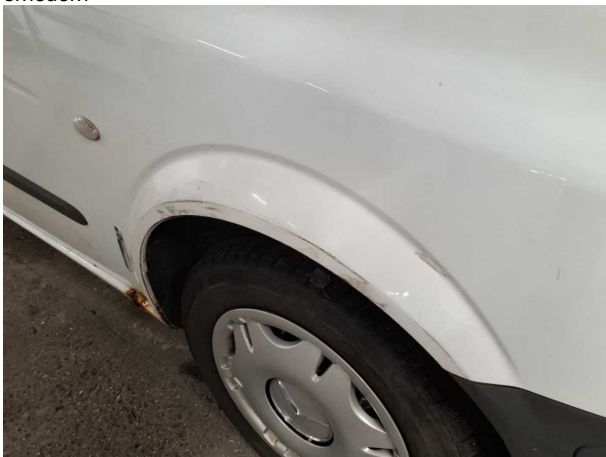
**Beschädigung #17:** Kotflügel rechts: Kotflügel rechts - Korrosion - erneuern

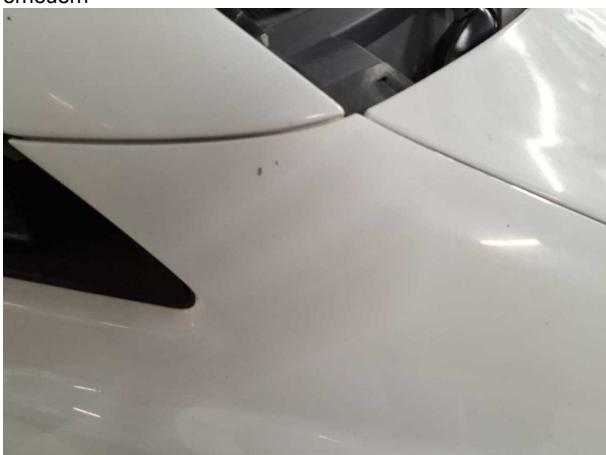
**Beschädigung #17:** Kotflügel rechts: Kotflügel rechts - Korrosion - erneuern

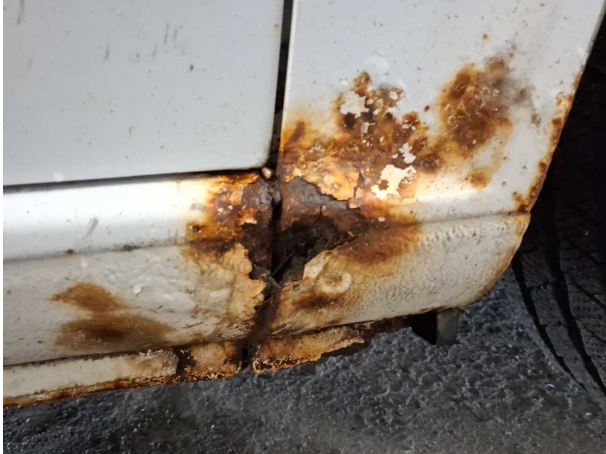
**Beschädigung #17:** Kotflügel rechts: Kotflügel rechts - Korrosion - erneuern

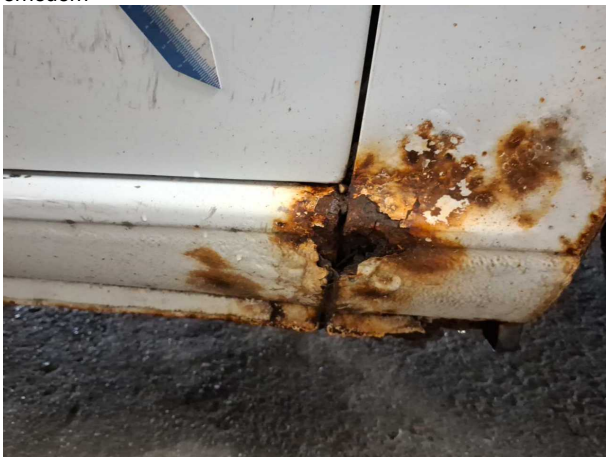
**Beschädigung #18:** Schweller rechts: Schweller - Korrosion - instandsetzen und lackieren

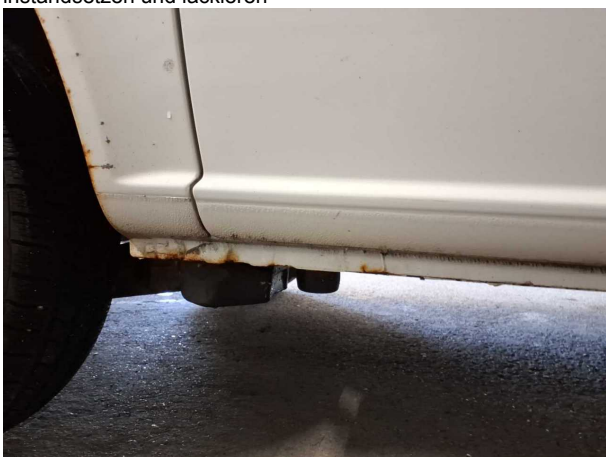
**Beschädigung #18:** Schweller rechts: Schweller - Korrosion - instandsetzen und lackieren

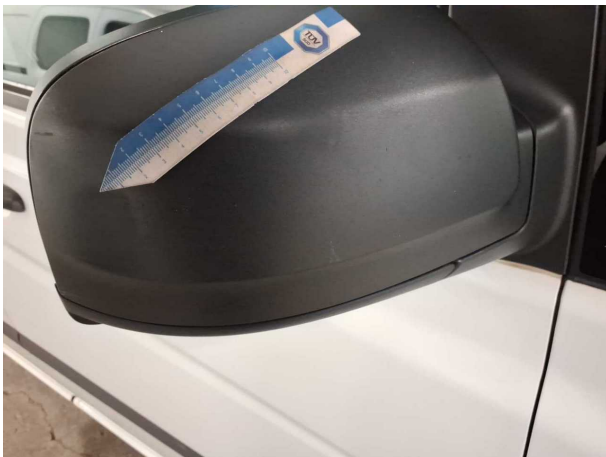
**Beschädigung #19:** Außenspiegel rechts: Abdeckkappe - Kratzer

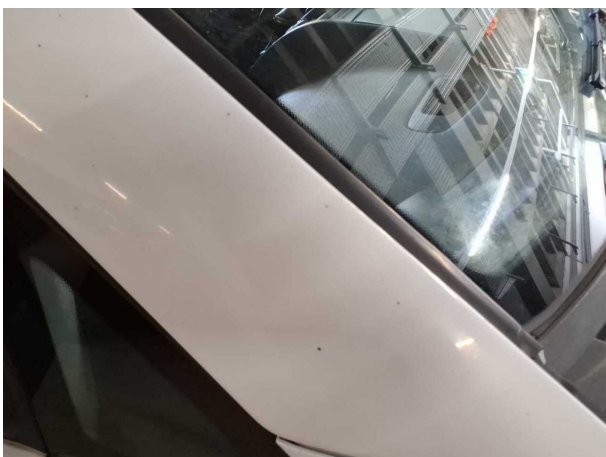
**Beschädigung #20:** Karosserie: A-Säule rechts - Steinschlag - Smart Repair

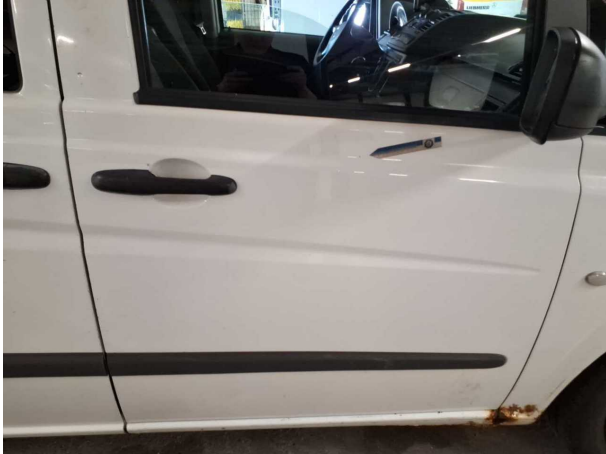
**Beschädigung #20:** Karosserie: A-Säule rechts - Steinschlag - Smart Repair

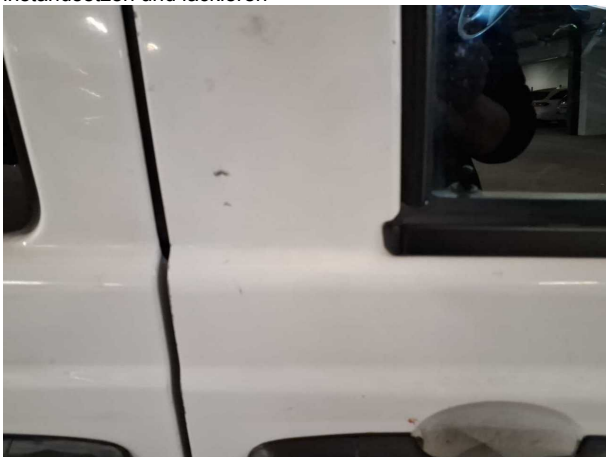
**Beschädigung #21:** Tür vorn rechts: Tür - Delle / Lackschaden - instandsetzen und lackieren

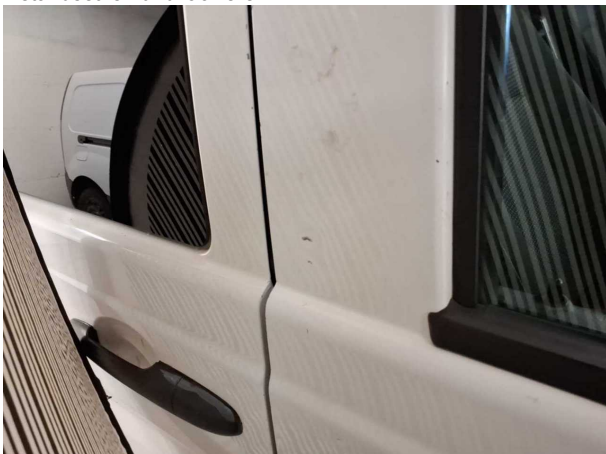
**Beschädigung #21:** Tür vorn rechts: Tür - Delle / Lackschaden - instandsetzen und lackieren

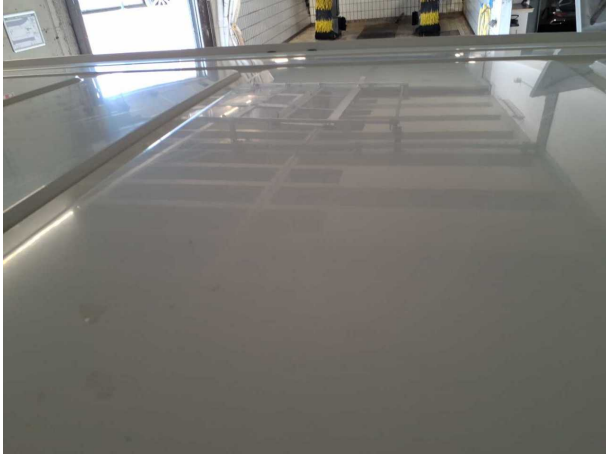
**Beschädigung #22:** Fahrzeugdach: Dach - Kratzer - auslege... polieren

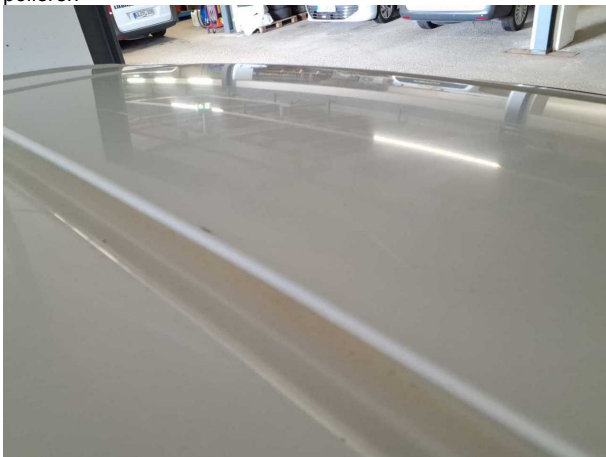
**Beschädigung #22:** Fahrzeugdach: Dach - Kratzer - auslegen / polieren

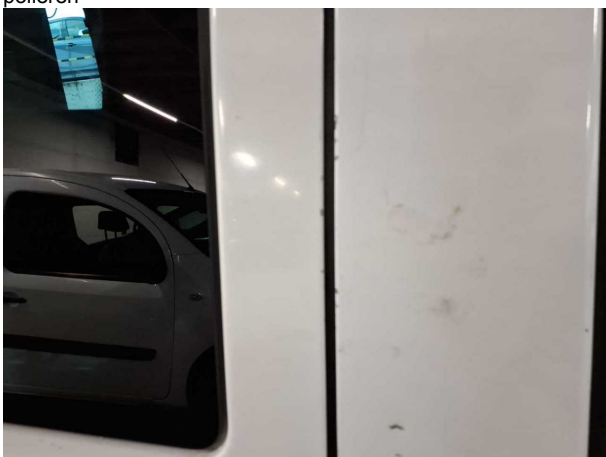
**Beschädigung #22:** Fahrzeugdach: Dach - Kratzer - auslegen / polieren

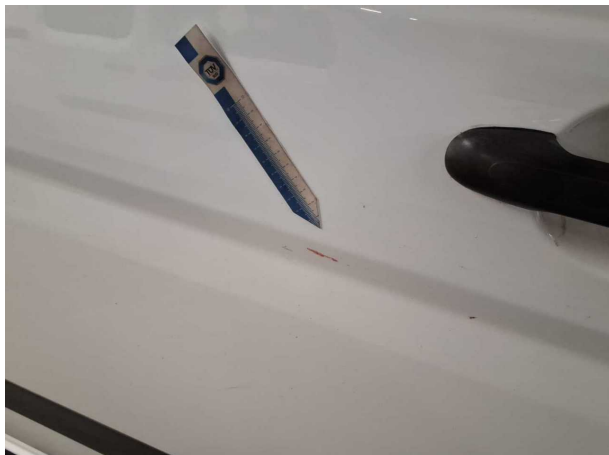
**Beschädigung #23:** Schiebetür rechts: Schiebetür - verkratzt / verschürft - instandsetzen und lackieren

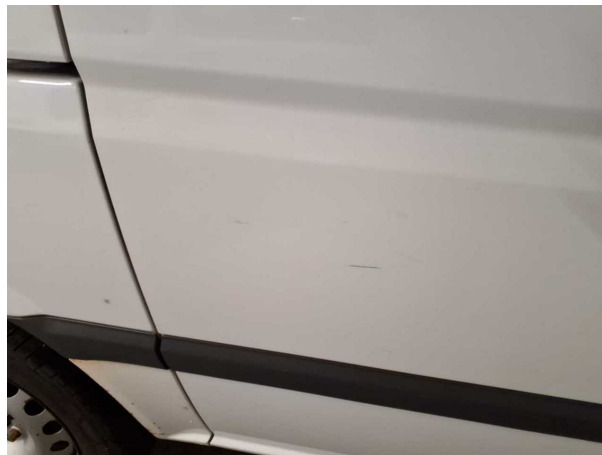
**Beschädigung #23:** Schiebetür rechts: Schiebetür - verkratzt / verschürft - instandsetzen und lackieren

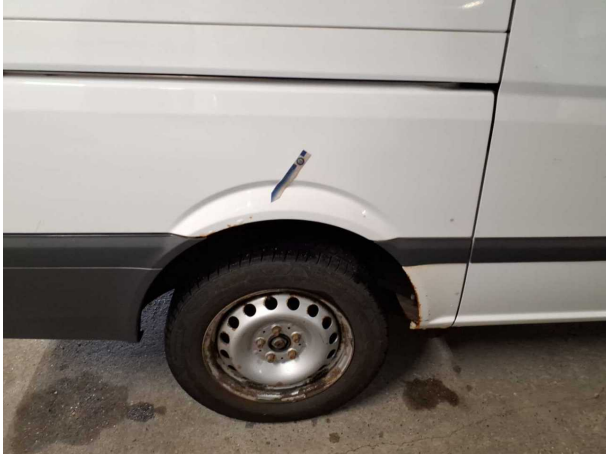
**Beschädigung #24:** Verkleidungen/Abdeckungen: Kofferraumverkleidung (Rechts mit Schiebetür) - Kratzer

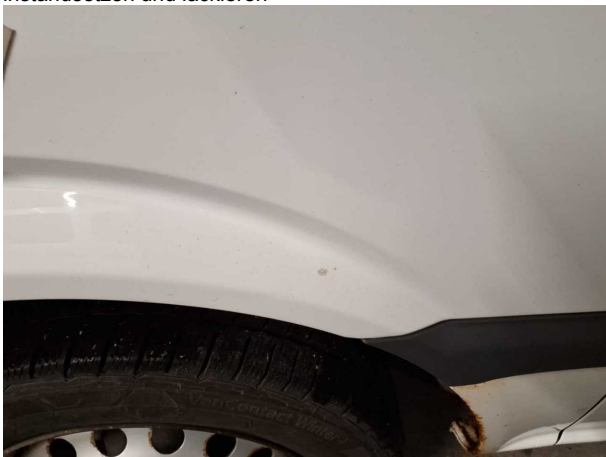
**Beschädigung #25:** Seitenwand rechts: Seitenwand - Korrosion - instandsetzen und lackieren

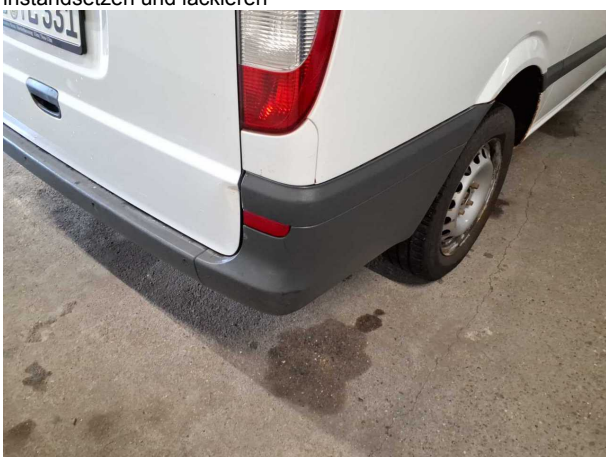
**Beschädigung #25:** Seitenwand rechts: Seitenwand - Korrosion - instandsetzen und lackieren

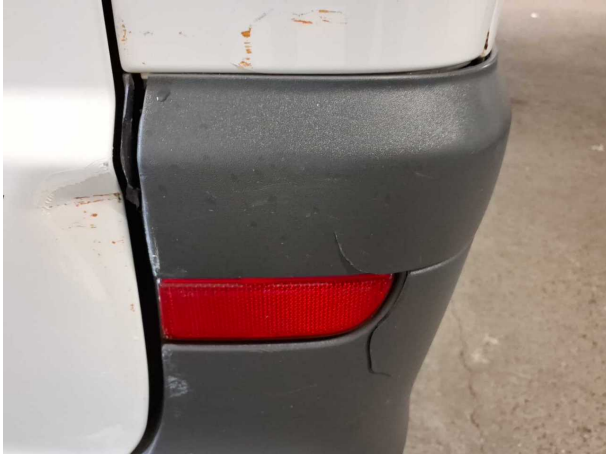
**Beschädigung #26:** Stossfänger hinten: Stossfänger hinten (unlackiert) - gebrochen / gerissen - erneuern

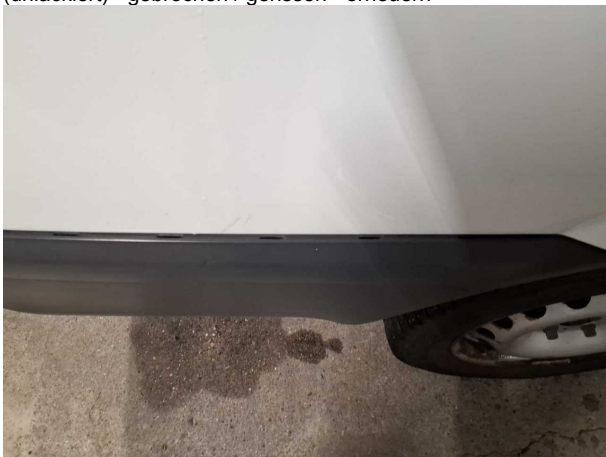
**Beschädigung #26:** Stossfänger hinten: Stossfänger hinten (unlackiert) - gebrochen / gerissen - erneuern

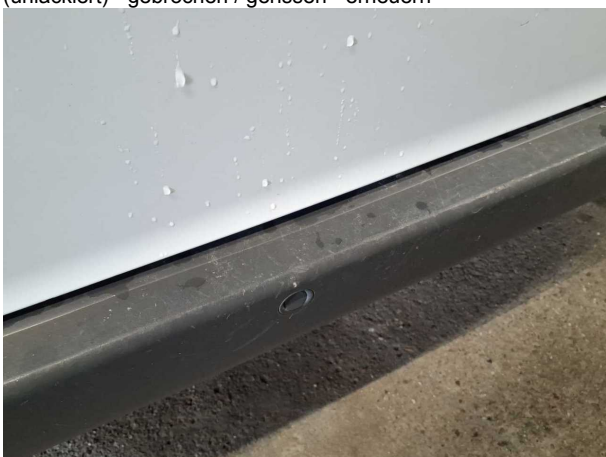
**Beschädigung #26:** Stossfänger hinten: Stossfänger hinten (unlackiert) - gebrochen / gerissen - erneuern

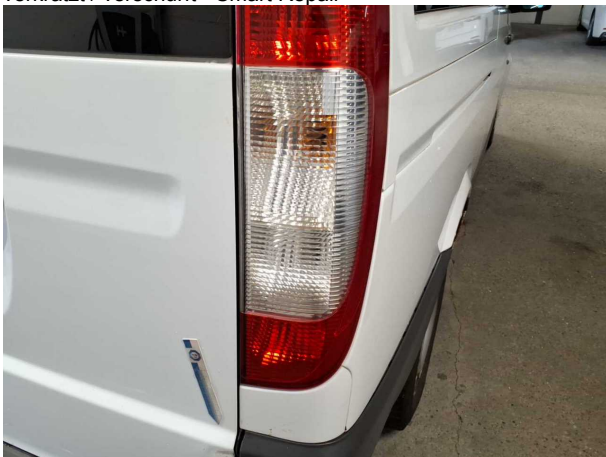
**Beschädigung #27:** Stossfänger hinten: Schutzleiste rechts - verkratzt / verschürft - Smart Repair

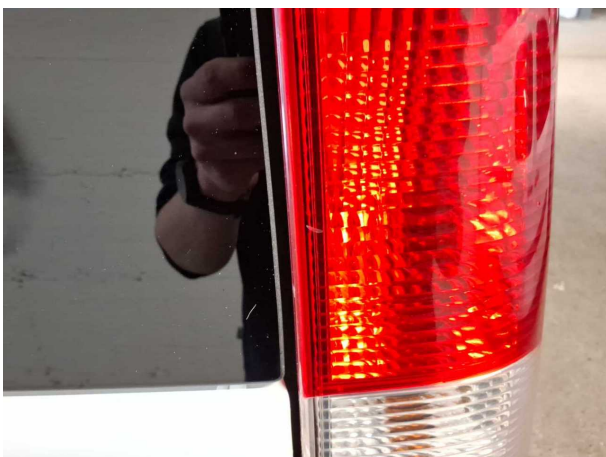
**Beschädigung #28:** Heckleuchte: Heckleuchte rechts - Kratzer

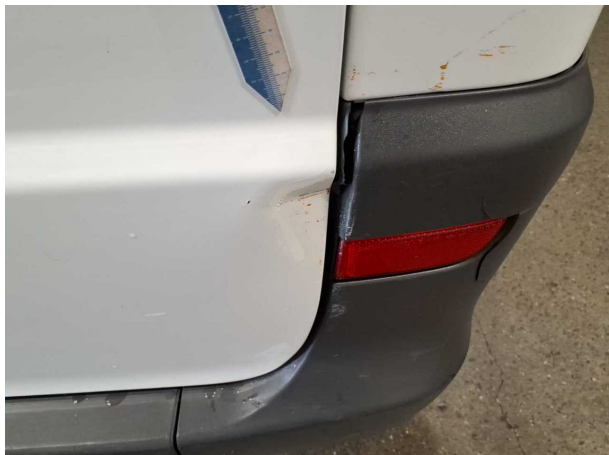
**Beschädigung #29:** Heckklappe/-tür: Heckklappe - Delle / Lackschaden - instandsetzen und lackieren

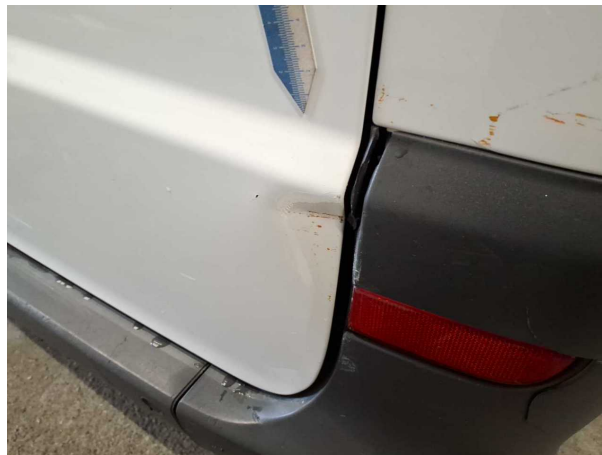
**Beschädigung #29:** Heckklappe/-tür: Heckklappe - Delle / Lackschaden - instandsetzen und lackieren

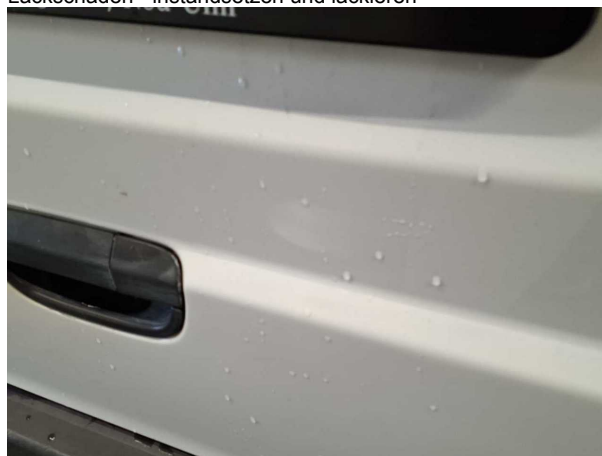
**Beschädigung #29:** Heckklappe/-tür: Heckklappe - Delle / Lackschaden - instandsetzen und lackieren

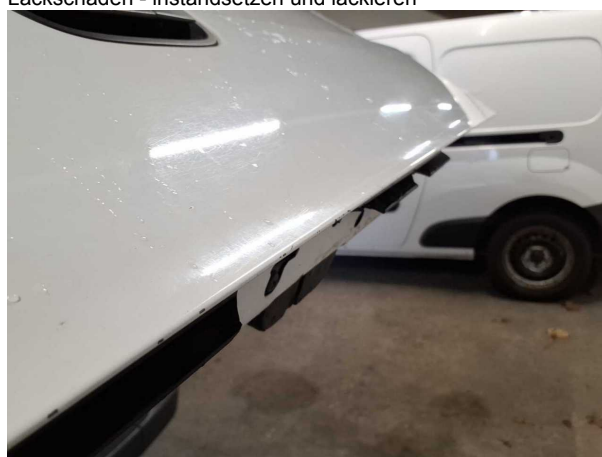
**Beschädigung #29:** Heckklappe/-tür: Heckklappe - Delle / Lackschaden - instandsetzen und lackieren

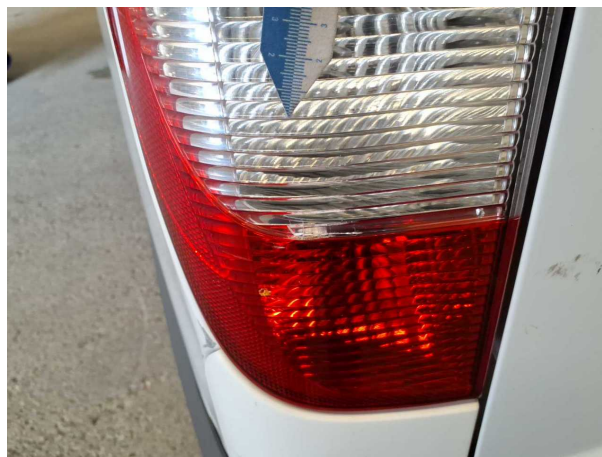
**Beschädigung #30:** Heckleuchte: Heckleuchte links - gebrochen / gerissen - erneuern

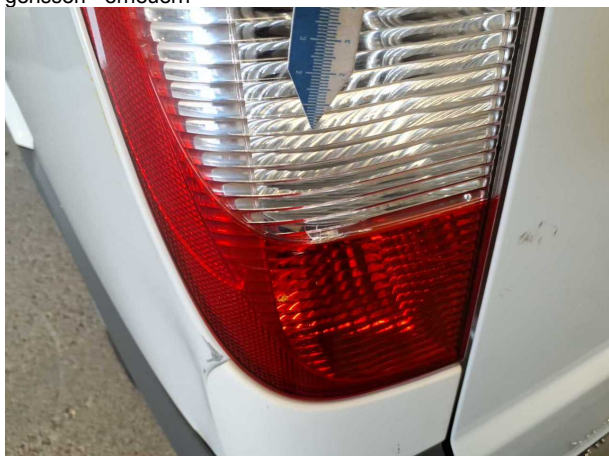
**Beschädigung #30:** Heckleuchte: Heckleuchte links - gebrochen / gerissen - erneuern

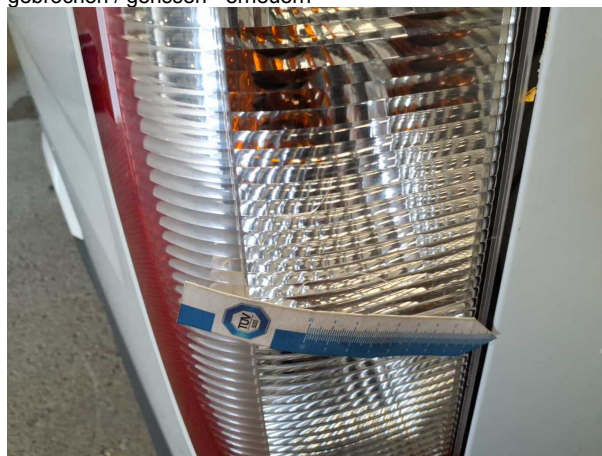
**Beschädigung #30:** Heckleuchte: Heckleuchte links - gebrochen / gerissen - erneuern

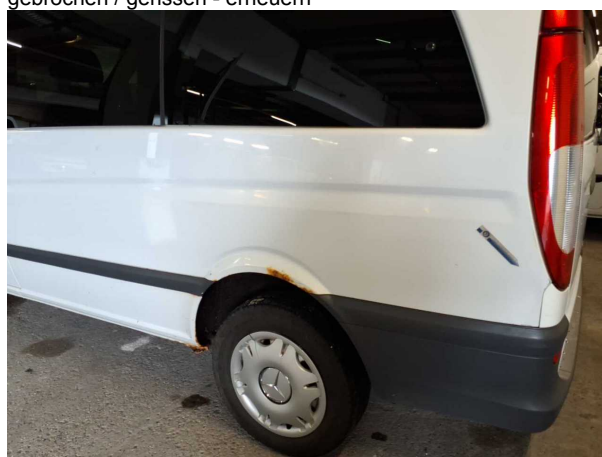
**Beschädigung #30:** Heckleuchte: Heckleuchte links - gebrochen / gerissen - erneuern

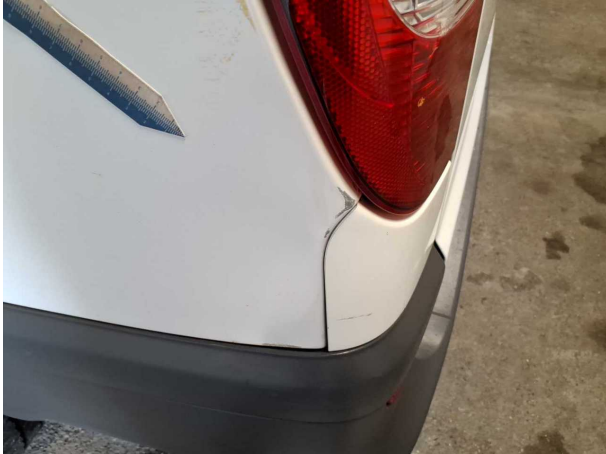
**Beschädigung #31:** Seitenwand links: Seitenwand - Korrosion - instandsetzen und lackieren

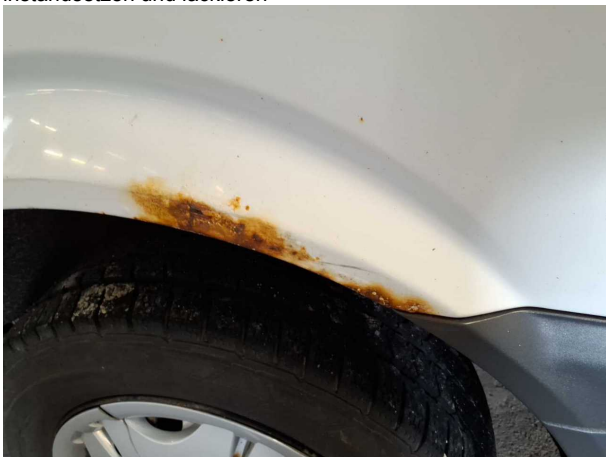
**Beschädigung #31:** Seitenwand links: Seitenwand - Korrosion - instandsetzen und lackieren

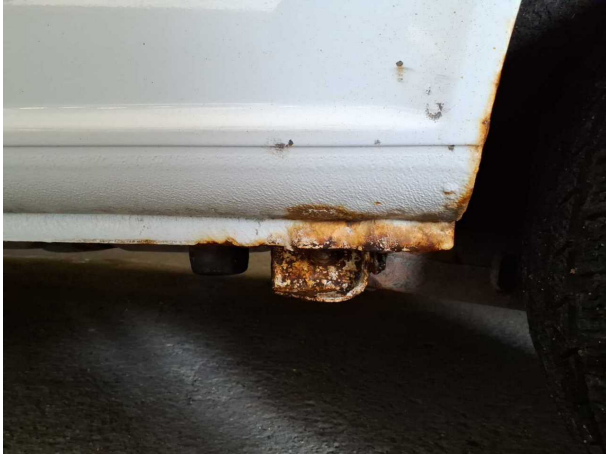
**Beschädigung #32:** Schweller links: Schweller - Korrosion - instandsetzen und lackieren

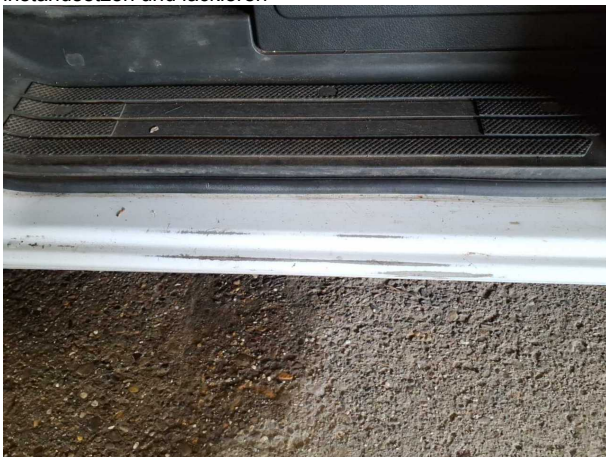
**Beschädigung #32:** Schweller links: Schweller - Korrosion - instandsetzen und lackieren

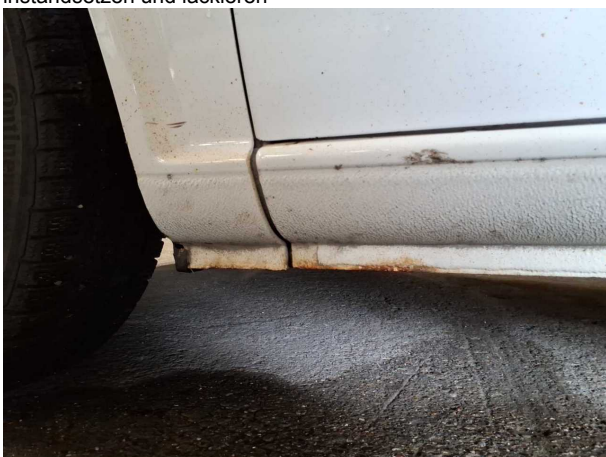
**Beschädigung #32:** Schweller links: Schweller - Korrosion - instandsetzen und lackieren

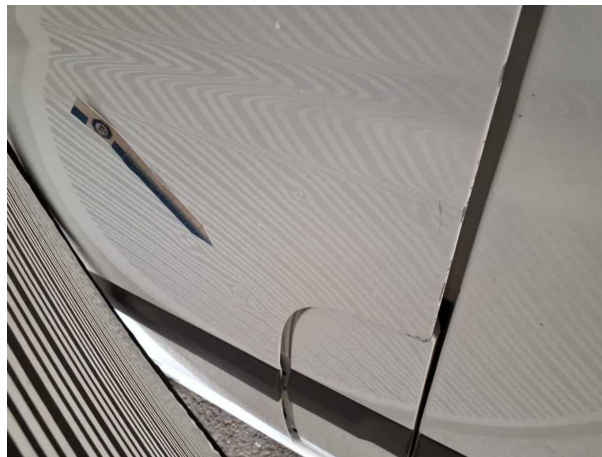
**Beschädigung #33:** Tür vorn links: Tür - Delle / Lackschaden - instandsetzen und lackieren

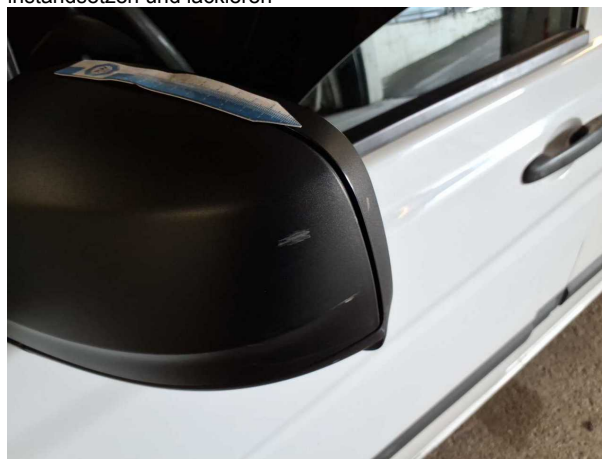
**Beschädigung #34:** Außenspiegel links: Abdeckkappe - Kratzer

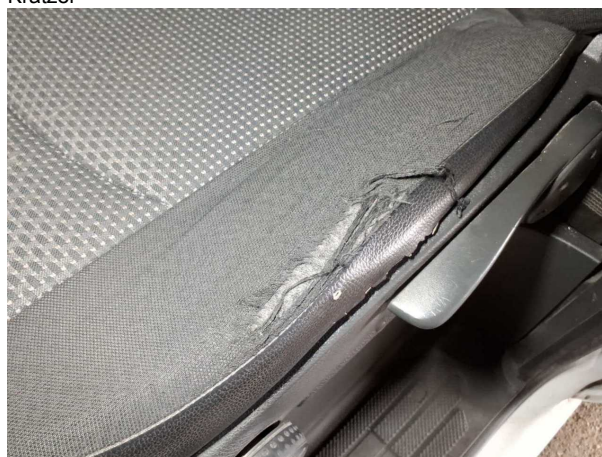
**Beschädigung #35:** Sitz vorn: Sitzbezug links - gebrochen / gerissen - erneuern

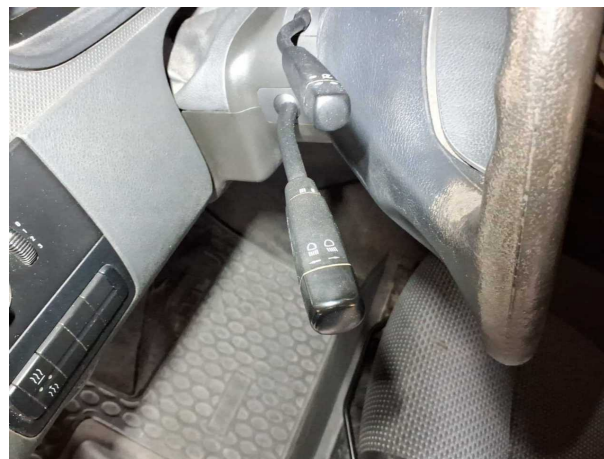
**Beschädigung #36:** Interieur: Innenraum - Kratzer

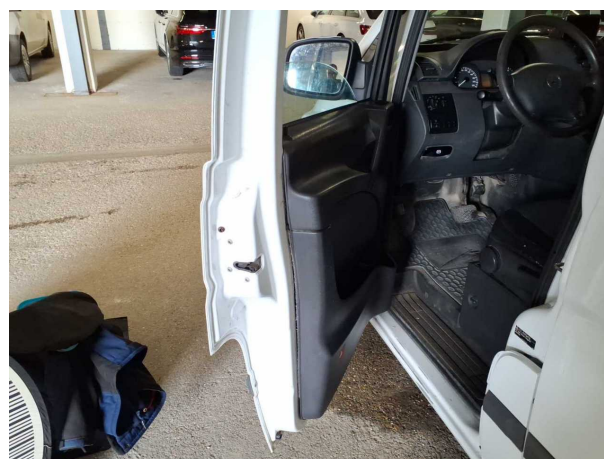
**Beschädigung #37:** Verkleidungen/Abdeckungen:  
Türverkleidung vorn links - lose - instandsetzen

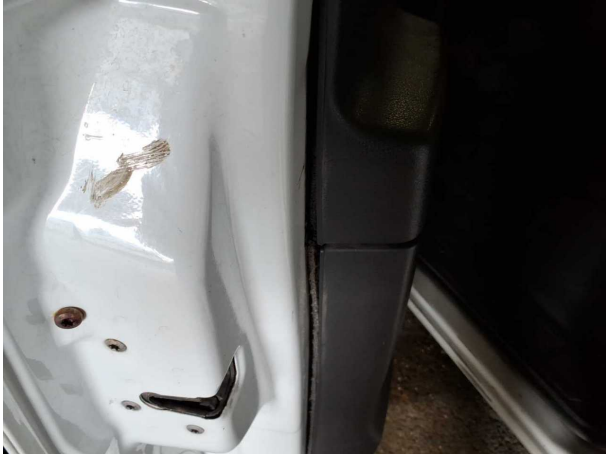
**Beschädigung #37:** Verkleidungen/Abdeckungen: Türverkleidung vorn links - lose - instandsetzen

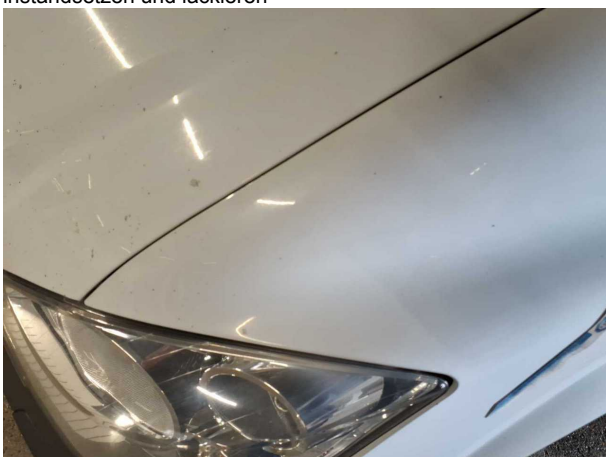
**Beschädigung #38:** Kotflügel links: Kotflügel links - Kratzer - instandsetzen und lackieren
