## Raport z oględzin pojazdu

| Numer raportu | 218526/3/26-11401 | Data raportu | 10-03-2026 |

| Numer identyfikacyjny (VIN) | TMBJH7NP4J7605613 |
| Marka, model | SKODA Superb III Kombi 15-19 |

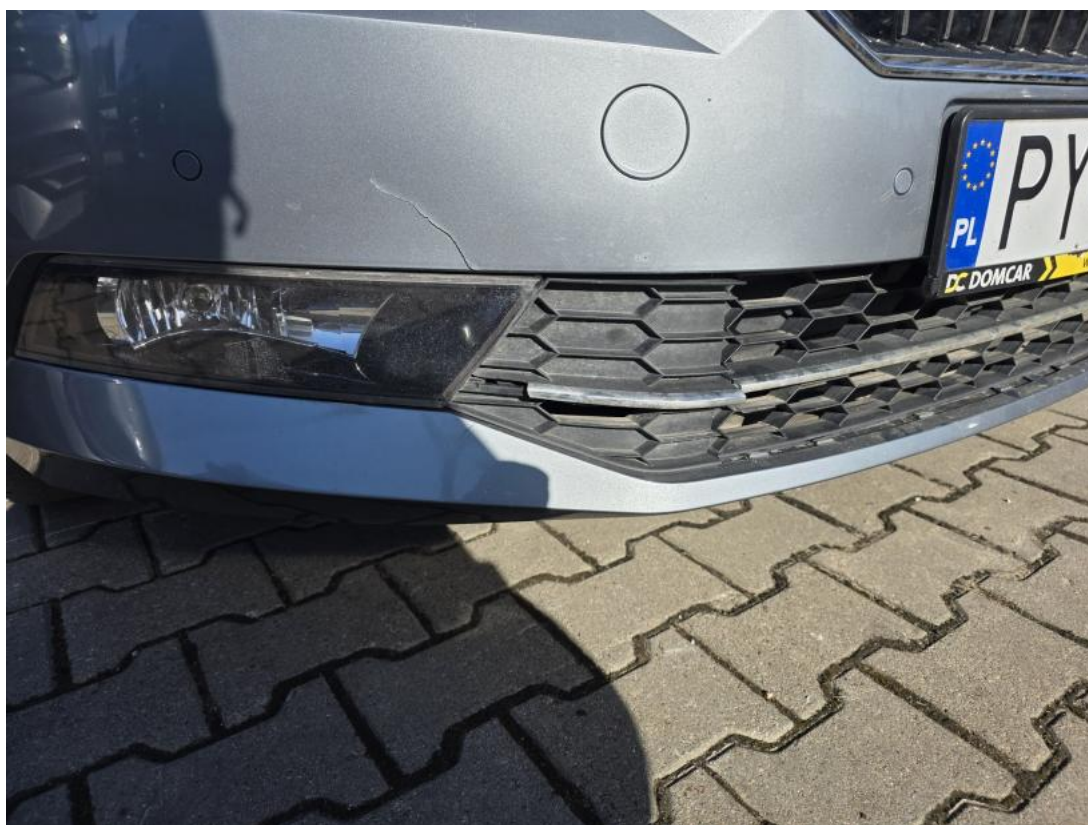
**Fot. 36**

Kratka/zaślepka halogenu P - zdjęcie poglądowe 1

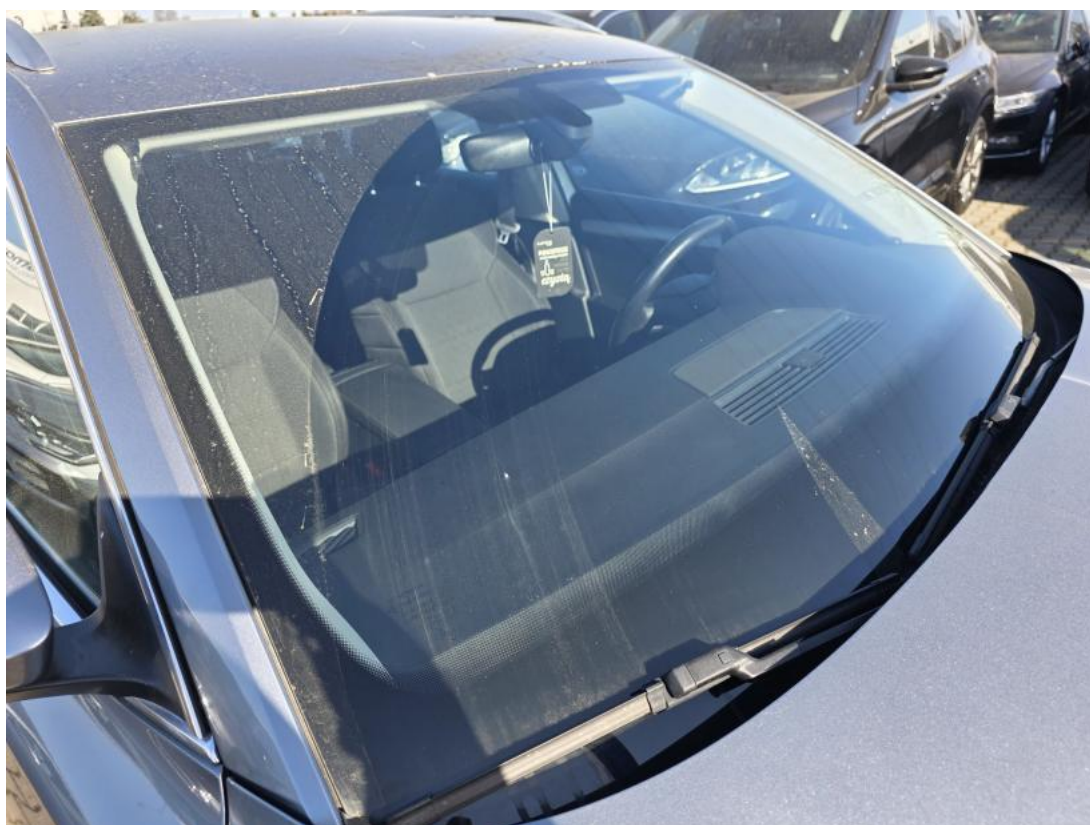
**Fot. 38**

Szyba czołowa - zdjęcie poglądowe 1

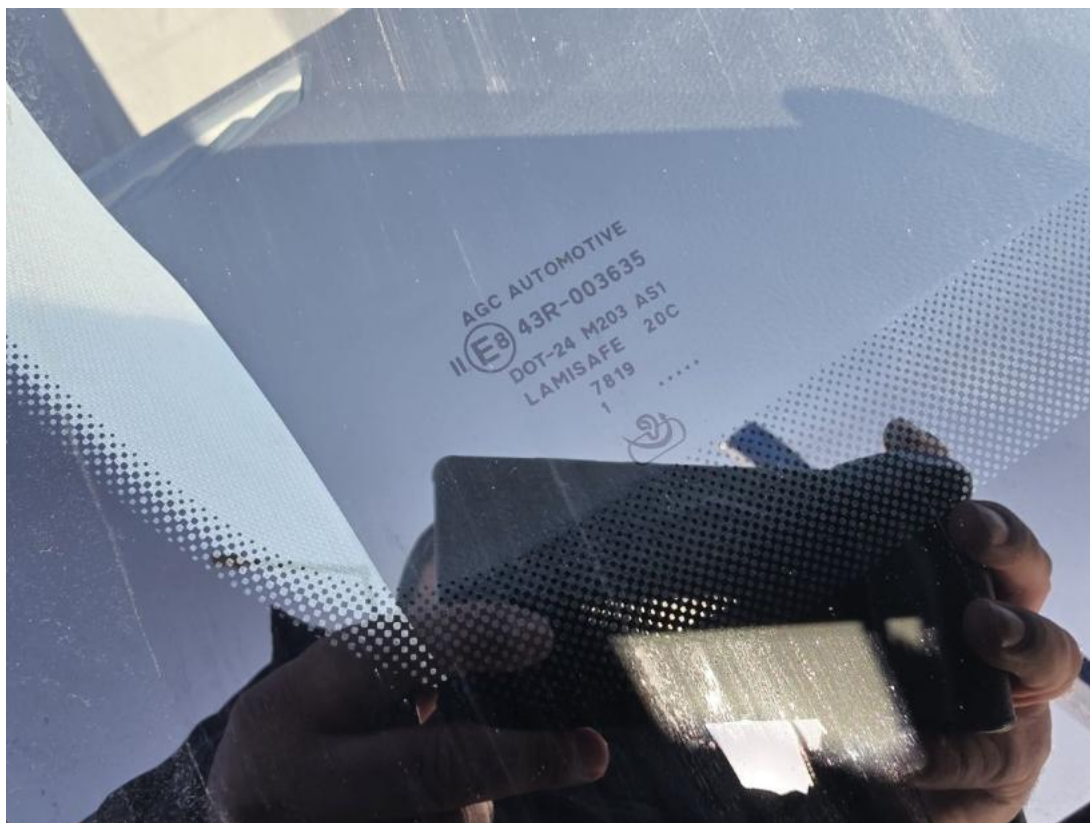
**Fot. 39**

| Poz. | Nazwa pozycji | Opis uszkodzeń | Kwalifik. | Naprawa [rbg] |
|---|---|---|---|---|
| 4 | Szyba przednia barwiona | pęknięcie | WY | 2.6 |

Szyba czołowa - zdjęcie pogładowe 2

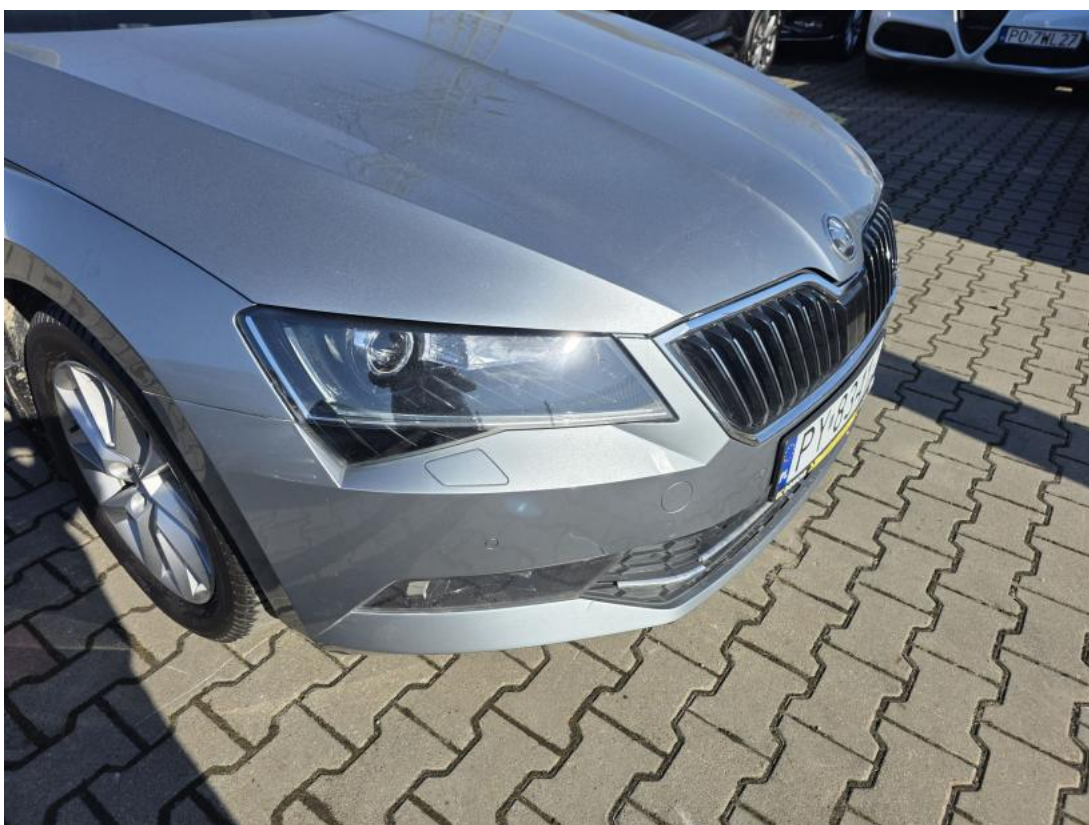
**Fot. 42**

| Poz. | Nazwa pozycji | Opis uszkodzeń | Kwalifik. | Naprawa [rbg] |
|---|---|---|---|---|
| 1 | Okladzina zderzaka przedniego | rozerwanie | WY | 2.3 |

Zderzak - zdjęcie poglądowe 1

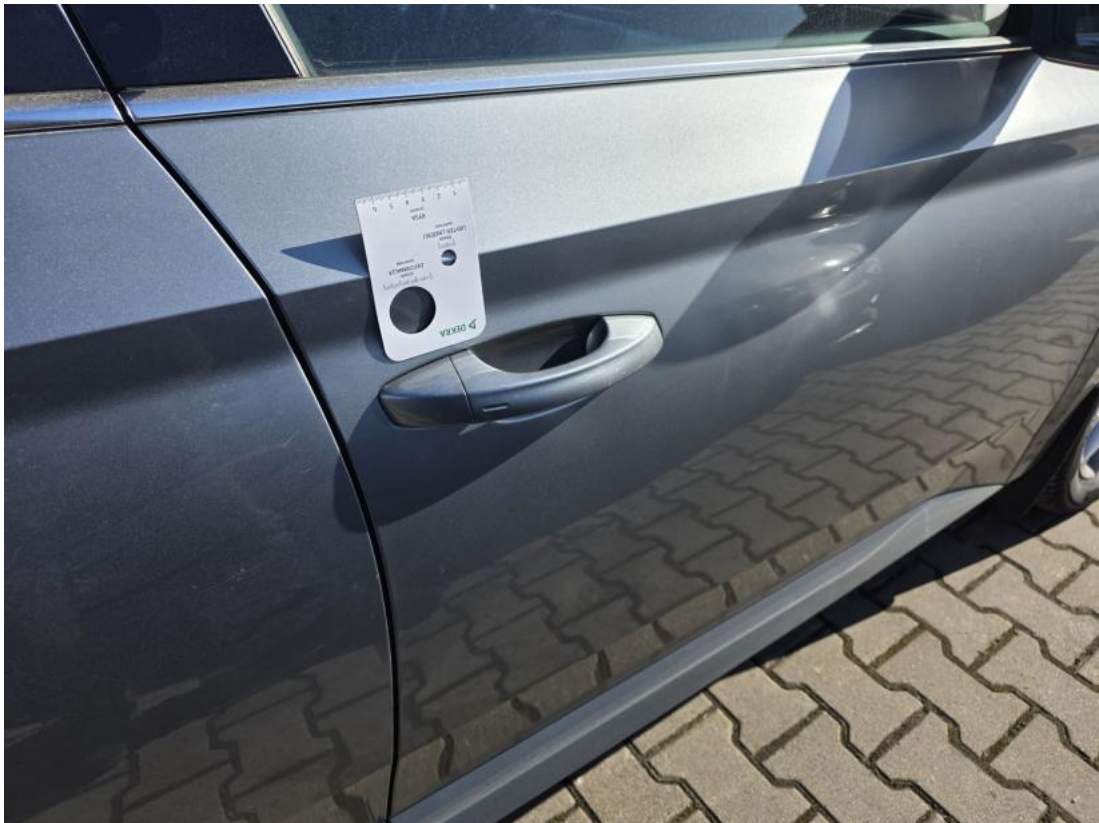
**Fot. 45**

| Poz. | Nazwa pozycji | Opis uszkodzeń | Kwalifik. | Naprawa [rbg] |
|---|---|---|---|---|
| 15 | Drzwi przednie (nieuzbrojone) R | rysa/odprysk, wgniecenie/odkształcenie | | |

Drzwi przednie P - zdjęcie poglądowe 1

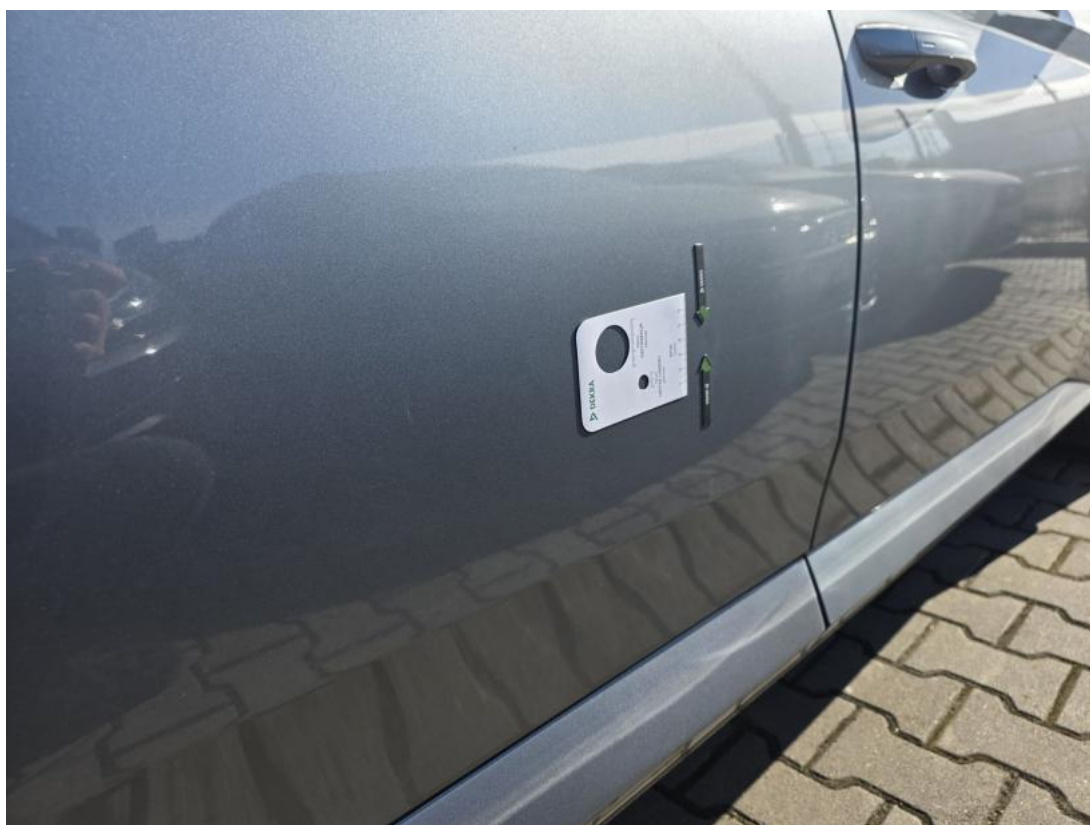
**Fot. 47**

Drzwi przednie P - Wgniecenie/odkształcenie 1

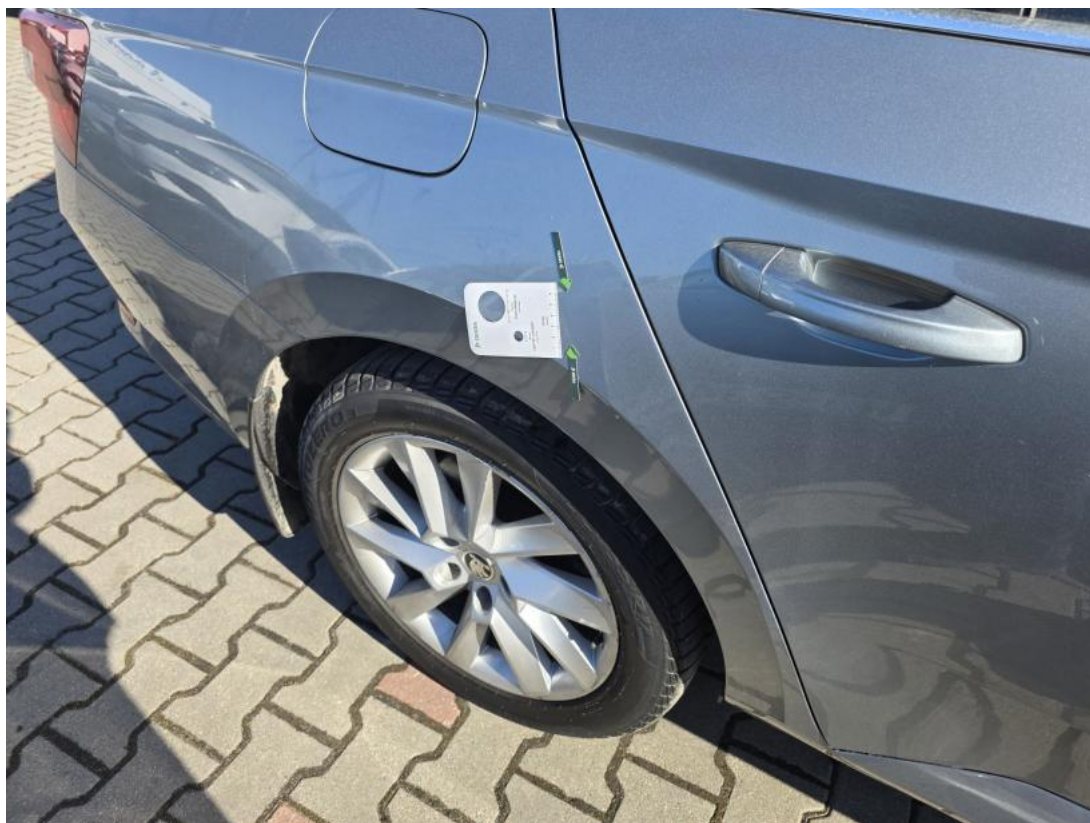
**Fot. 50**

Drzwi tylne P - Wgniecenie/odkształcenie 2

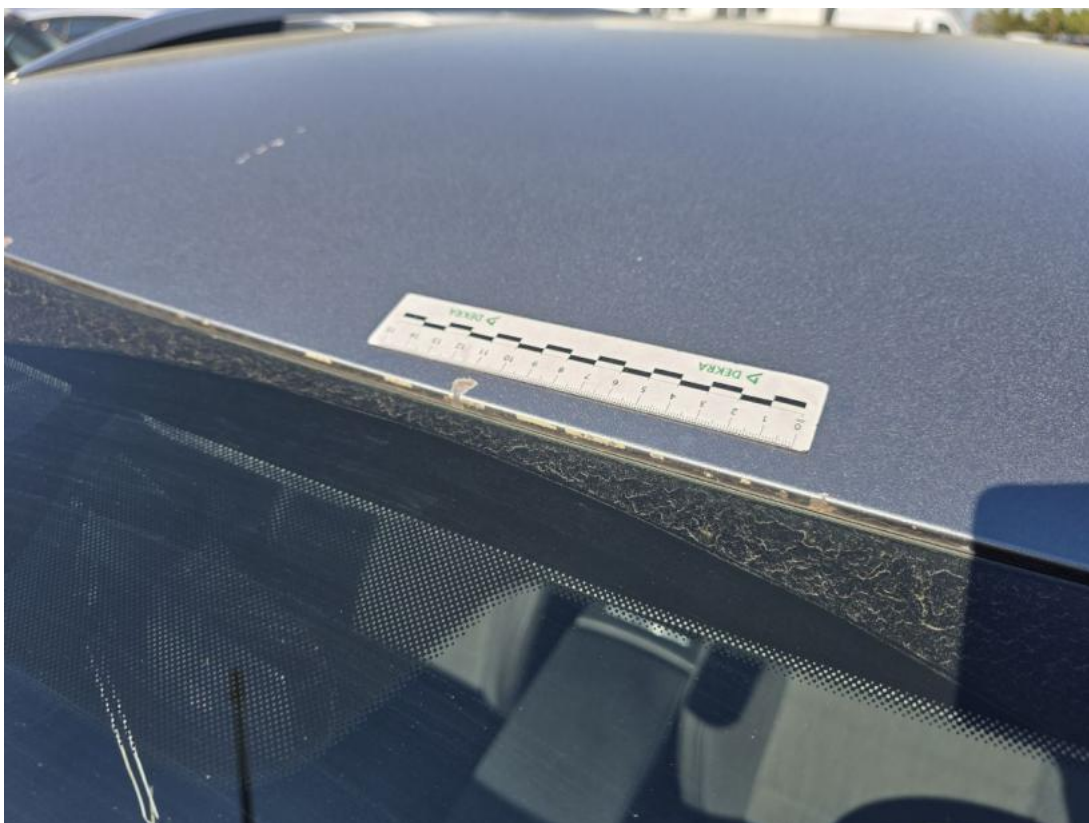
**Fot. 58**

| Poz. | Nazwa pozycji | Opis uszkodzeń | Kwalifik. | Naprawa [rbg] |
|---|---|---|---|---|
| 8 | Dach | rysa/odprysk, ślady korozji | NA | 0.3 |

Dach - Rysa/odprysk 1

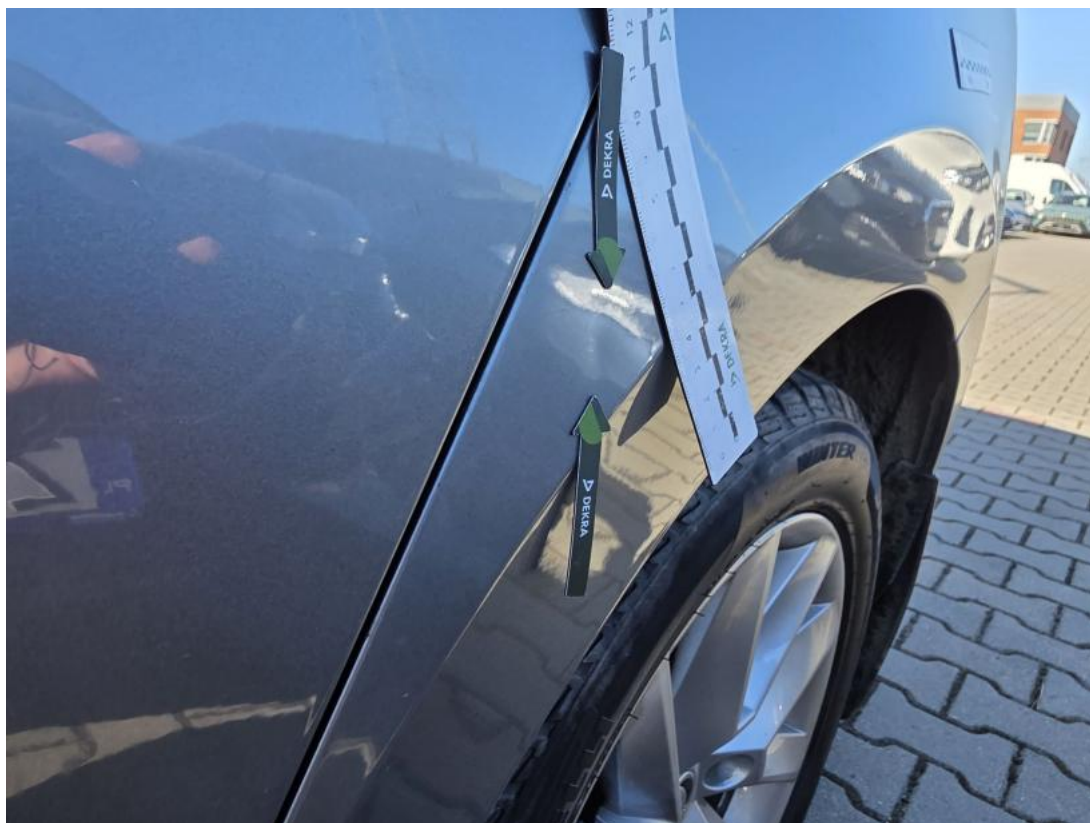
**Fot. 62**

| Poz. | Nazwa pozycji | Opis uszkodzeń | Kwalifik. | Naprawa [rbg] |
|---|---|---|---|---|
| 12 | Błotnik tylny L | rysa/odprysk, wgniecenie/odkształcenie, ślady korozji | NA | 1.2 |

Błotnik tylny L / Ściana boczna L - Rysa/odprysk 2

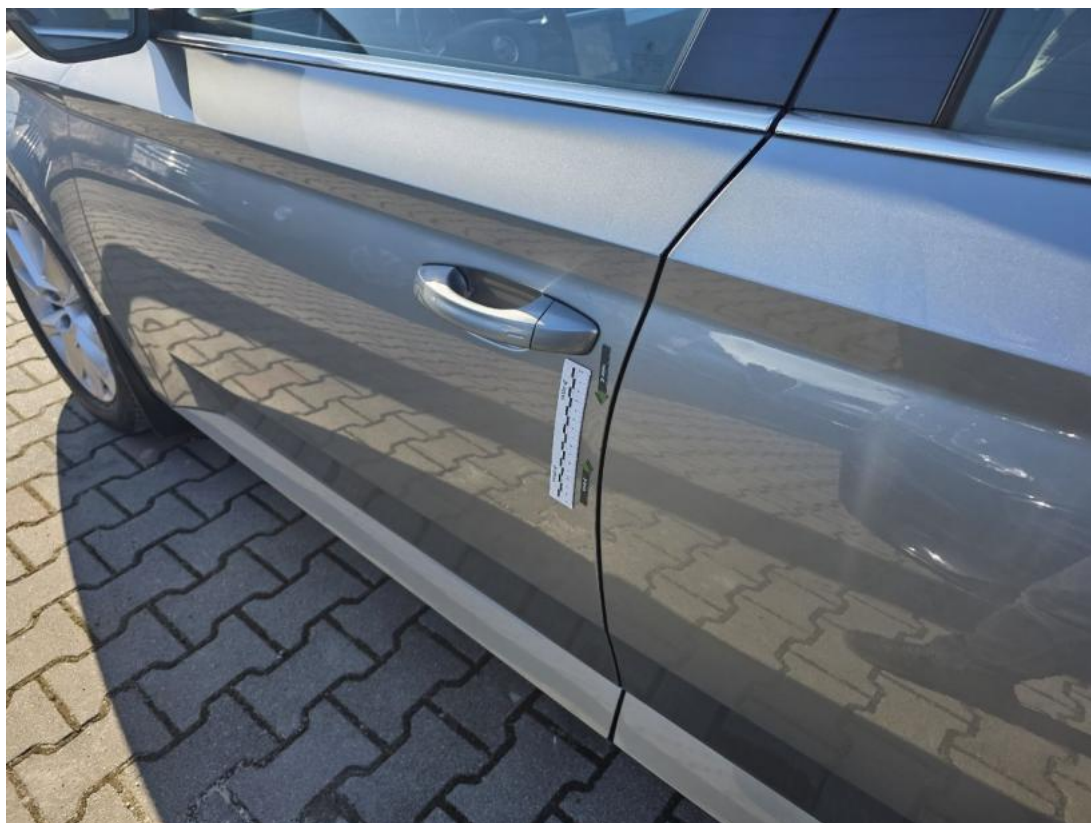
**Fot. 64**

Błotnik tylny L / Ściana boczna L - Wgniecenie/odkształcenie 2

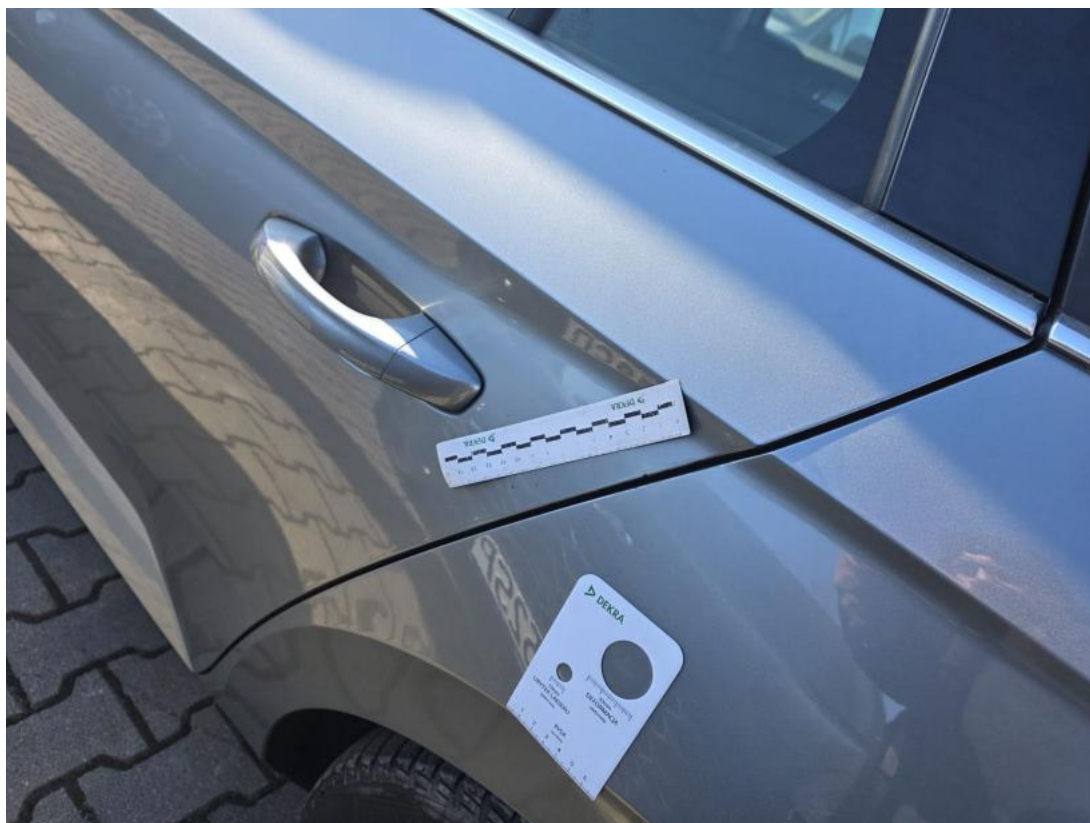
**Fot. 68**

Drzwi przed L() - Wgniecenie/odkształcenie 3

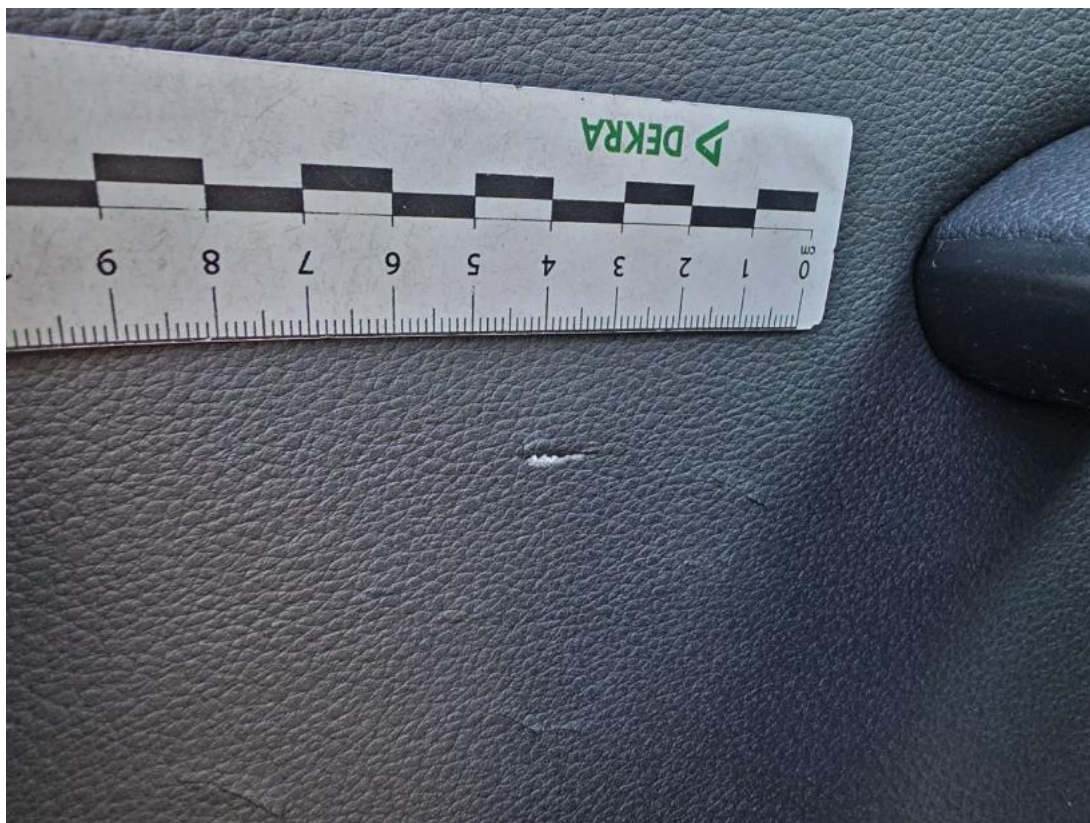
**Fot. 82**

| Poz. | Nazwa pozycji | Opis uszkodzeń | Kwalifik. | Naprawa [rbg] |
|---|---|---|---|---|
| 6 | Tapicerka drzwi tylnych L | zarysowanie, ubytki materiału | WY | 1 |

Tapicerka drzwi tylnych L - Rysa/odprysk 1
